# Iso Mustasaaren puistot

Ympäristöhistoriallinen selvitys  
ja kehittämisperiaatteet

Kaupunkiympäristön julkaisuja 2019:11

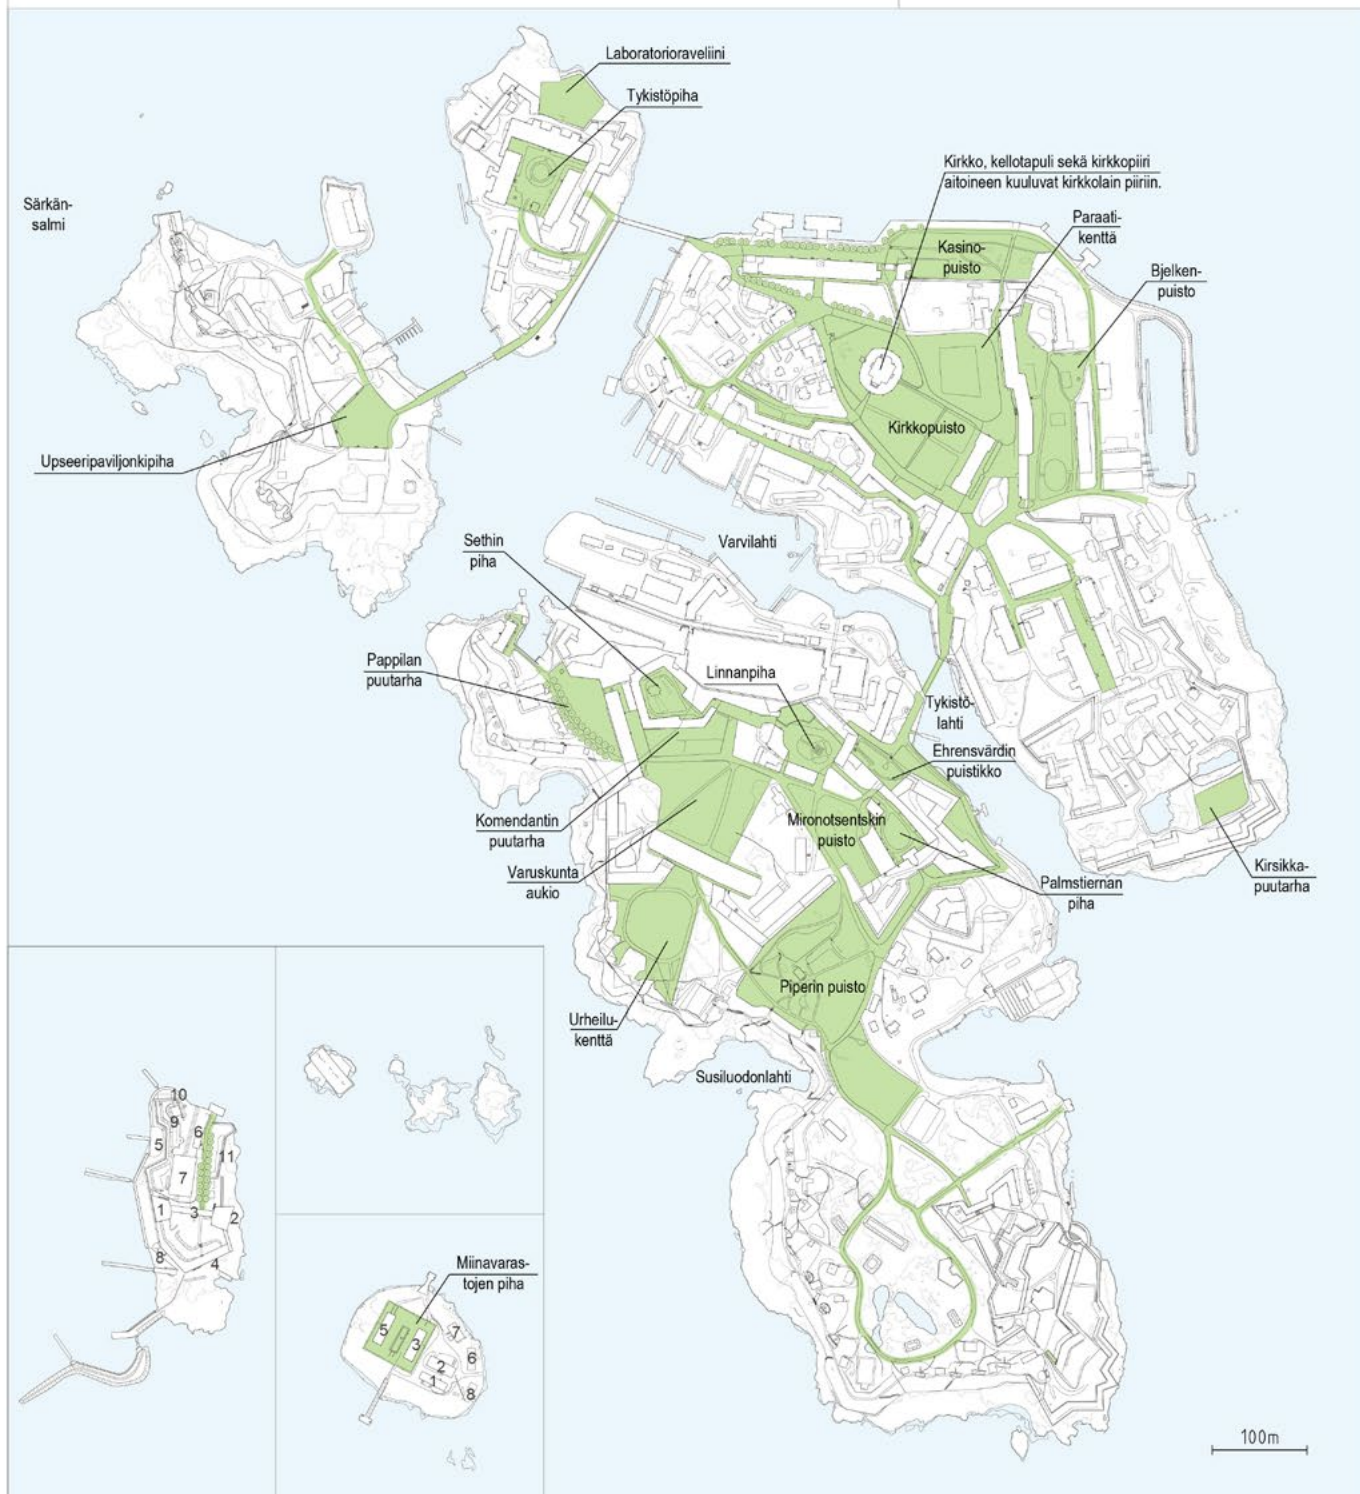
Kuva 4. Museoviraston suojeluesityksen liitekartta, jossa näkyy suojeltavaksi ehdotetut aukiot, väylät, puistot, puutarhat ja puurivistöt. SLHKA.

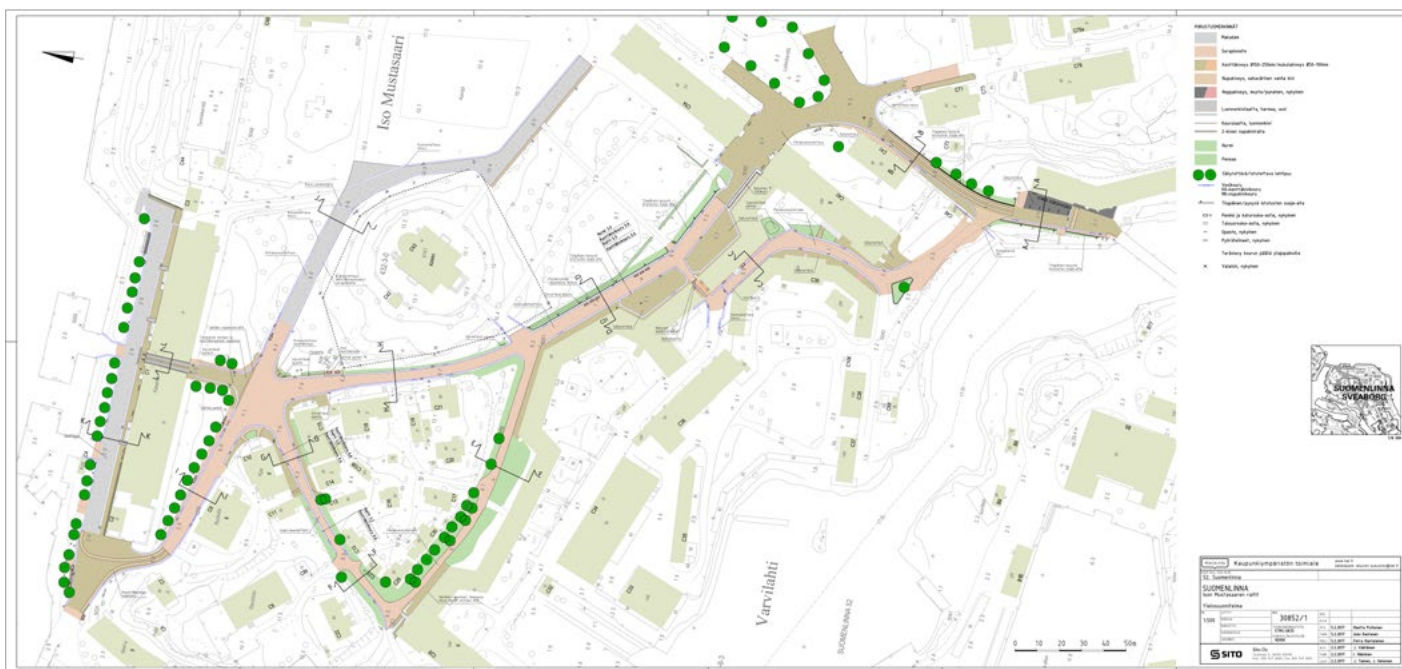
Kuva 5. Sito Oy:n yleissuunnitelma Iso Mustasaaren (C-saaren) raittien kunnostuksesta 2017.

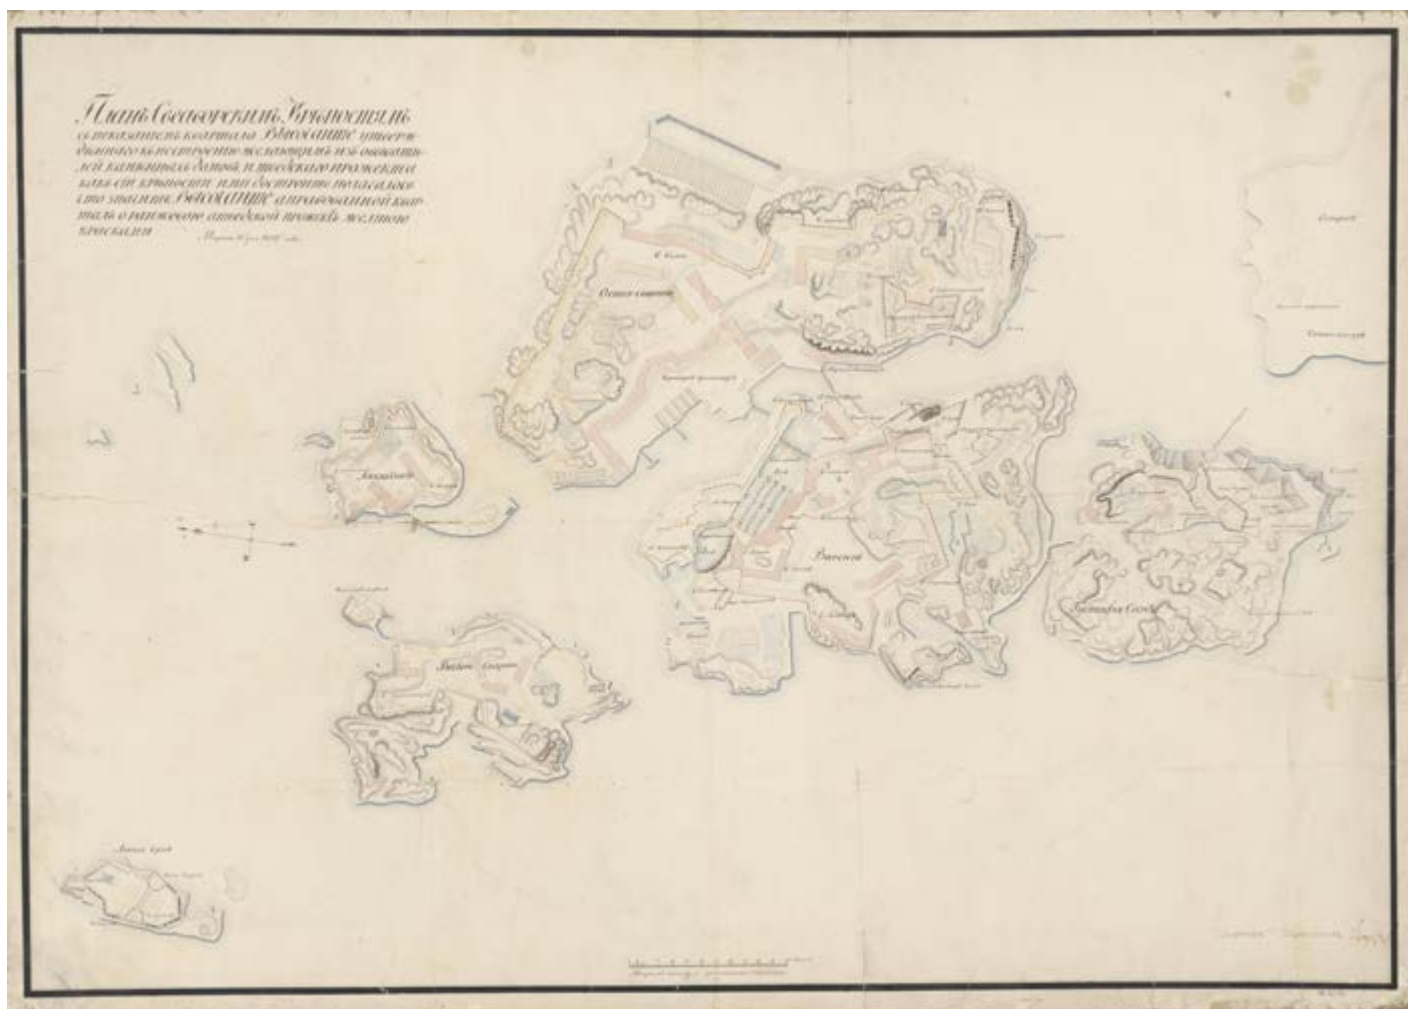
Kuva 8, ylempi kuva. Venäläisäikainen yleisase-  
mapiirros vuodelta 1809. Kartassa näkyy ruot-  
salaisella ajalla perustetut puutarhat vaalean  
vihreällä. KA.

Ruotsalaisella ajalla alue oli kallioinen eikä istutuksia näytä olleen linnoituksen siirryttyä venäläisten haltuun (ks. kuva 8). Rannan bastionirintaman kaponieeri 1 valmistui vuonna 1788 ja rannansuuntainen puolustusmuurin rakentaminen aloitettiin vuonna 1802. Sitä ennen rannassa kiemurteli tilapäinen puinen paaluvarustus. Muurikiviä louhittiin rannan puolen kallioista ja paikoin tehtiin syviäkin täyttöjä maaston tasaamiseksi. Muuriin tehtiin portti ja sen läheisyyteen kivillä muurattiin kaivo. Muurin taakse suunniteltiin rakennusta köydenpunontarataa varten, mutta se ei koskaan valmistunut.<sup>29</sup>

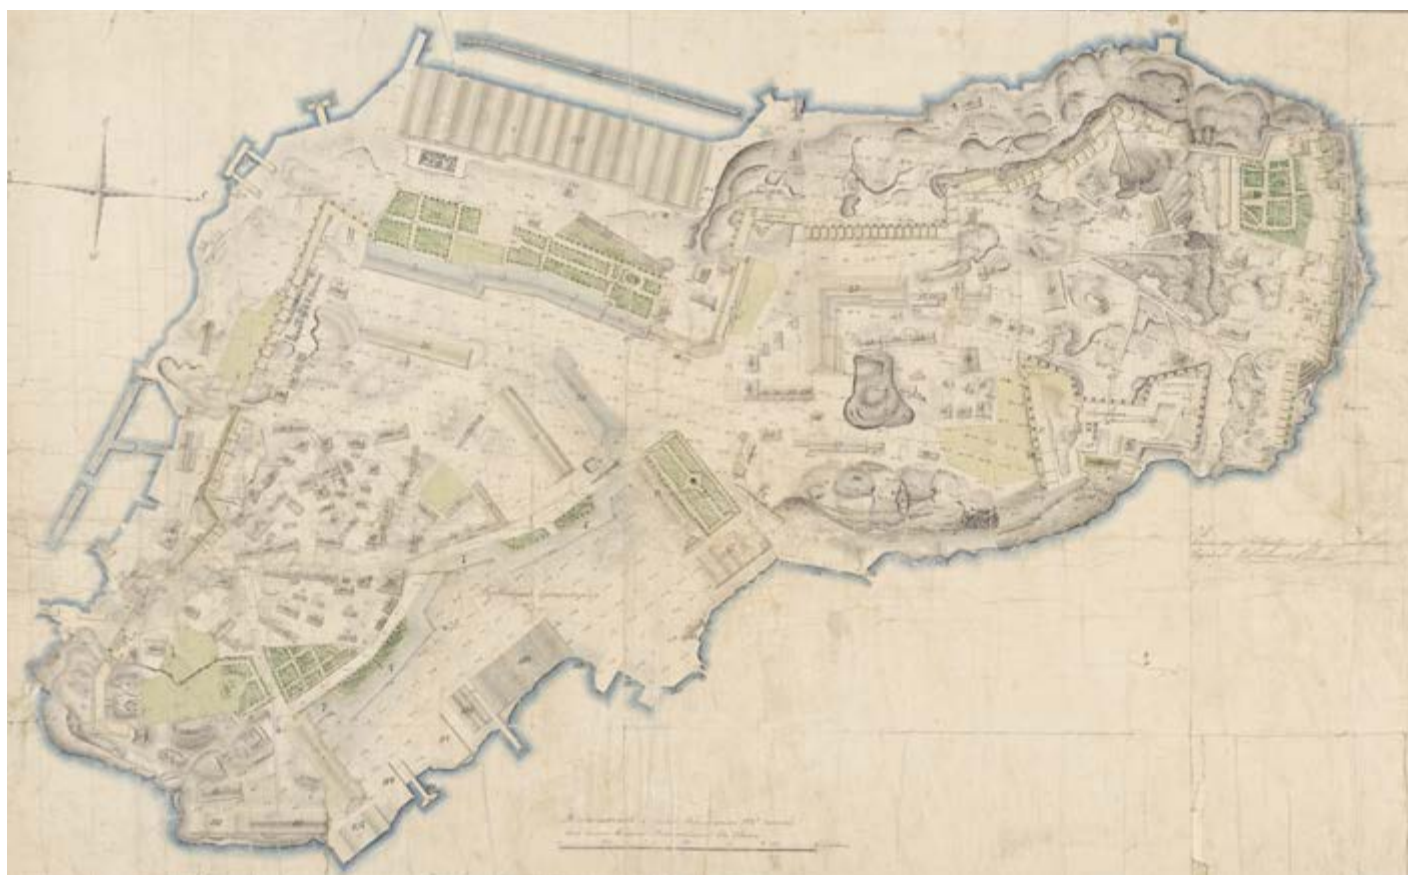
Kuva 9, alempi kuva. Yleisase-  
mapiirros vuodelta 1819, jossa on esitetty maanpinnan muodot ja  
korkeudet. Puutarhat on esitetty hyvin tarkasti.  
KA.

Seuraavalle vuodelle päivätyssä kartassa puutarha on esitetty laajempaan ja sen karttamerkintä viitanee hyötypuutarhaan (vrt. Bielken puiston alue) (ks. kuva 9).

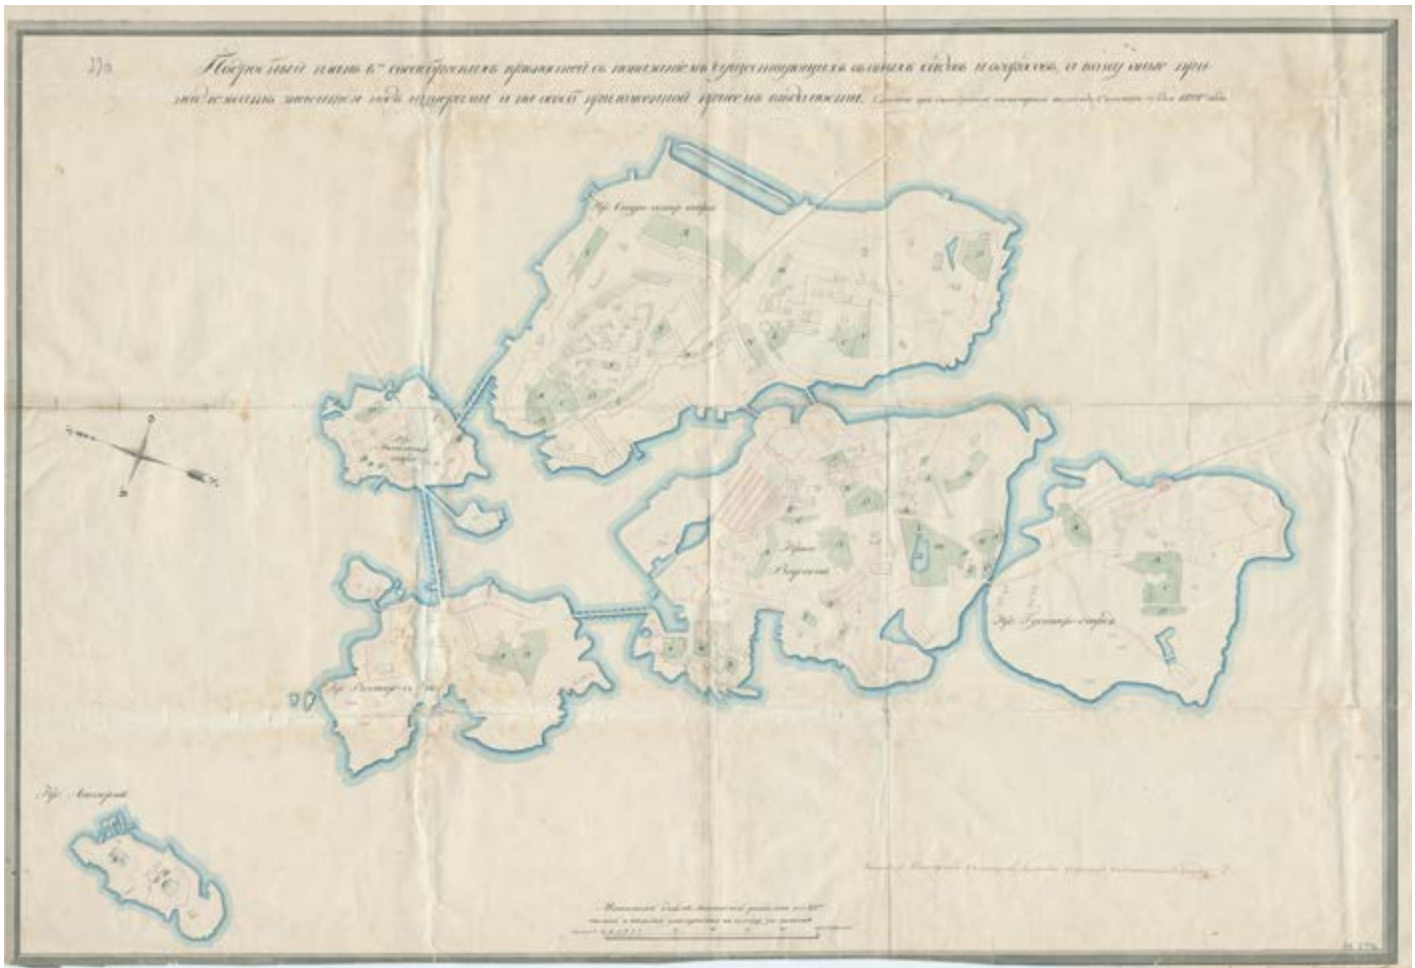
Kuva 10, ylempi kuva. Yleisasemapiirros, jossa on kuvattu linnoituksen vihannestarhat ja puutarhat vuodelta 1824. KA.

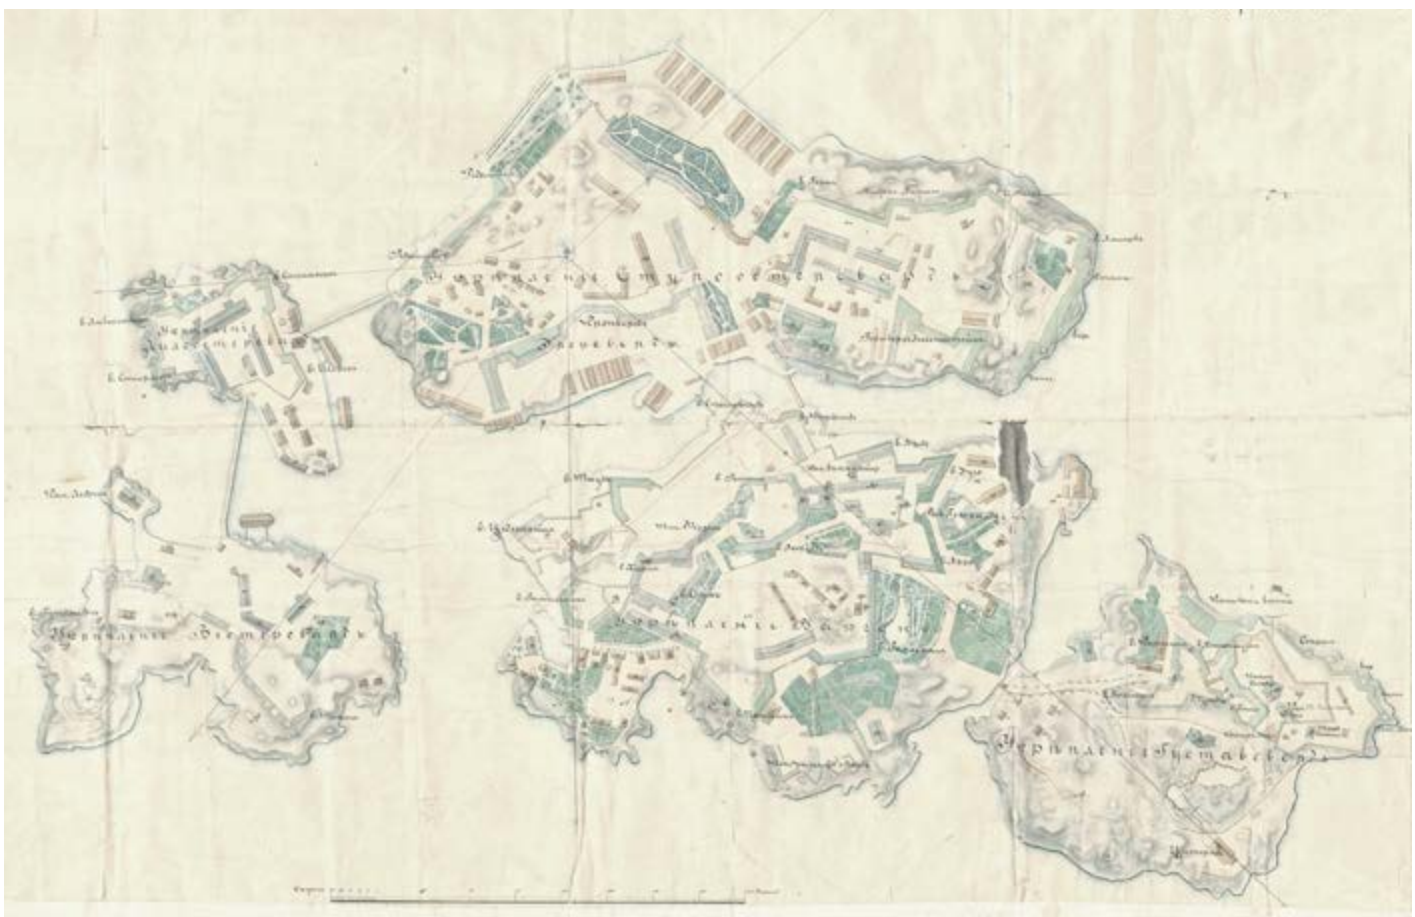
Kuva 11, alempi kuva. Yleisasemapiirros 1854. Linnoituksen yleisäsu ennen Krimin sodan tuhoja. KA.

Vuoden 1840 kartassa puutarhan hahmo on kaavamainen (puutarhaterassi ei tässä hahmotu). Se on todennäköisesti karttatekninen merkintä eikä kerro puutarhan silloisesta asusta. Toisaalta samoja teemoja on nähtävissä vuoden 1854 kartassa, jossa puutarha on esitetty astetta monimuotoisempaan (ks. kuva 11). Siinä puutarhaan on piirretty kolme puistoaukiota, jotka sijoittuvat puutarhan käytävien

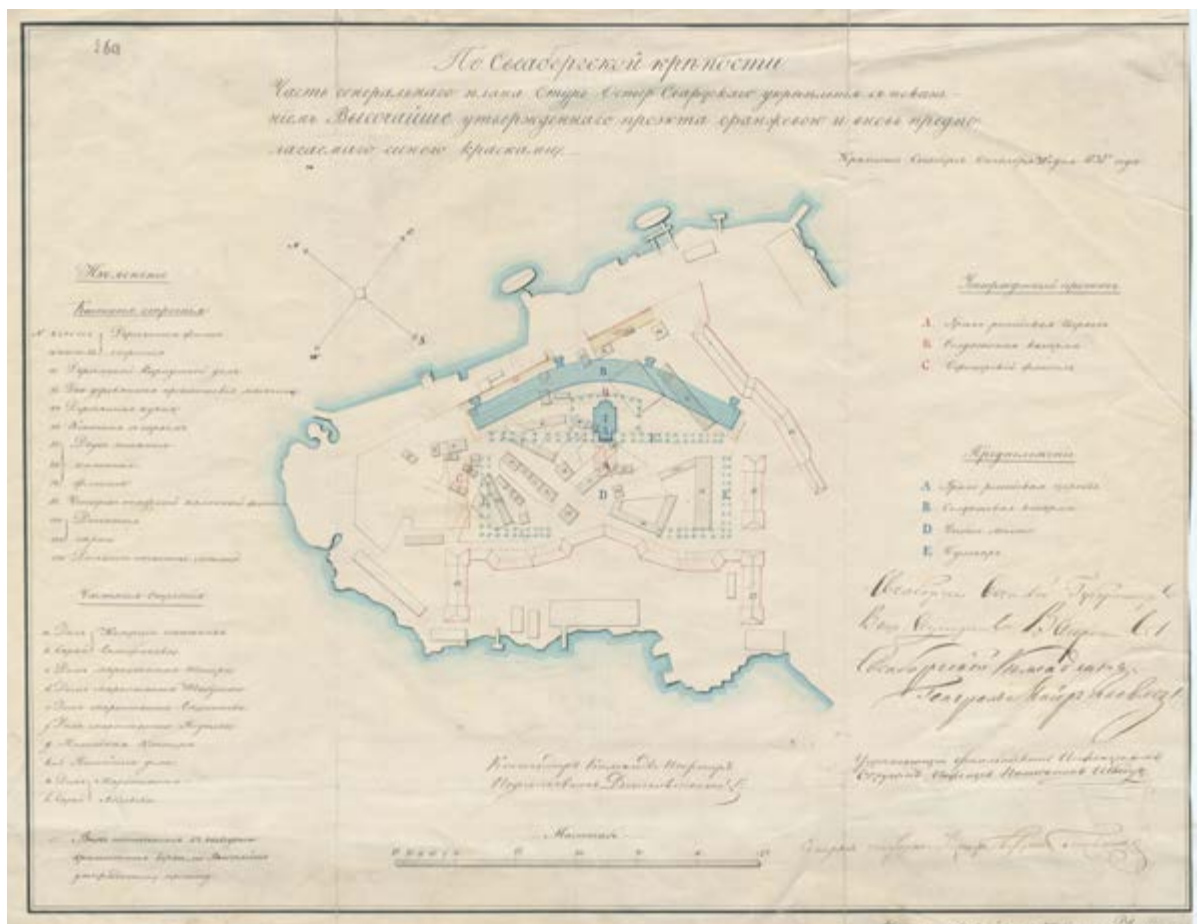
Kuva 16. Piirustus vuodelta 1838 Saaristolaivaston linnanpihan aukio- ja rakennussommitelmaan liittyneen suuren kasarmin ja kirkon sijoittumisesta Iso Mustasaarelle. Suurta kasarmia ei koskaan rakennettu, mutta kirkko sijoittui sommitelman keskiakseliin, piirustuksessa oranssilla esitettyyn vaihtoehtoiseen paikkaan. Kaavailtuun sommitelmaan liittyi myös istutukset. Venäläisen insinöörikomennuskunnan kartat. KA.

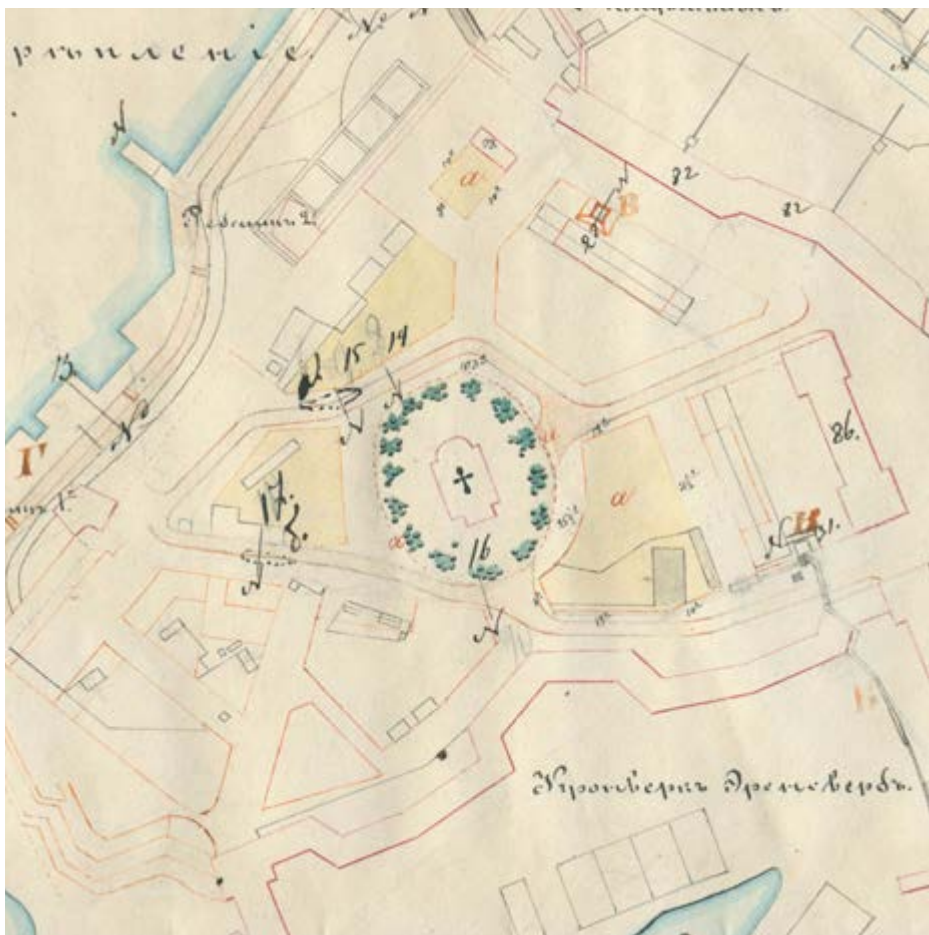
Kuva 17. Ote yleisemäpiirustuksesta vuodelta 1958, jossa näkyy kirkon ympärillä olevat istutukset. Myös tulevan kirkkopuutarhan alue on tässä nähtävissä kirkon länsipuolella (vaal. keltainen alue). KA.

Paraatikenttä syntyi saaristolaivaston linnanpihan monumentaalisen sommitelman jäänteinä. Kirkkokummun ja bastioni Bielen väliin jäi vapaa tila, jossa sijaitsi mm. muonamakasiiini keittiöpihoineen 1800-luvun alusta 1850-luvulle asti (ks. kuva 17). Kentän muoto alkoi hahmottua jo 1850-luvun alussa kirkon rakentuessa sen länsipuolelle. Kentän lounaisreuna vakiintui 1850-luvun lopulla, kun kirkkopuutarha perustettiin. Kentän reuna asettui linjaan kirkkopuutarhan ja Noakin arkin pohjoispäädyn kanssa. Tämä linja näkyy hyvin mm. vuoden 1858 kartalla, jossa näkyy myös tulevaa kenttää rajaava Noakin arkin keittiöpiha (ks. kuvat 17 ja 19). 1870-luvun alussa tulevan kentän eteläpuolelle keittiöpihan ja kirkkopuutarhan paikalle perustettiin kirkkopuisto. Pohjoisen puolustusmuurin vierellä on sijainnut eri vaiheissa runsas joukko erinäisiä puisia hyötyrakennuksia. Tulevan Paraatikentän pohjoispuolelle oli rakentunut vuonna 1841 sotilaskeittiö.

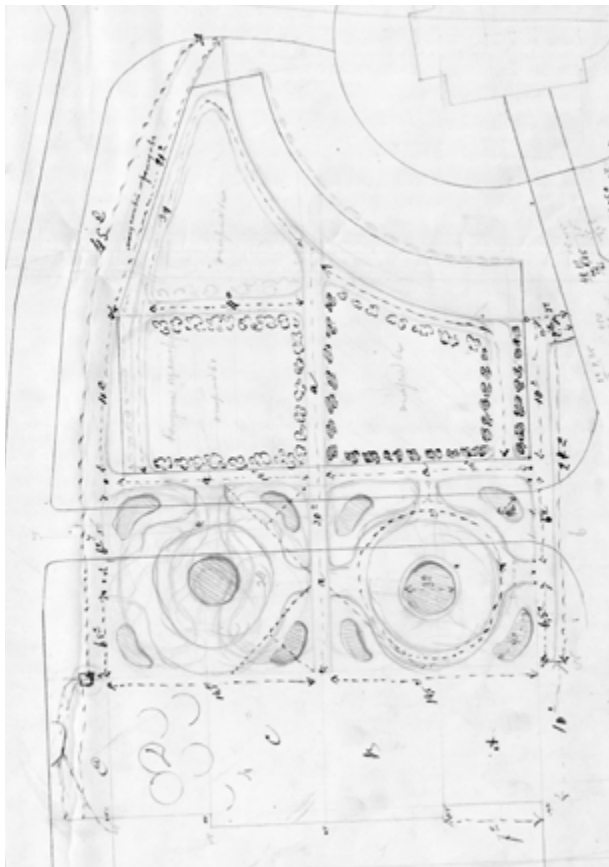
Kuva 21, ylinnä vasemmalla. Päiväämättömässä, mutta 1870-luvun alkuun ajoitetussa suunnitelmaluonnoksessa on Noakin arkin edustan puutarhan sommitelman hahmo. Piirustuksessa näkyy myös kirkkopuutarhan silloinen sommitelma, jossa puutarha on jaettu käytävillä kolmeen osaan, joita pensasaidanteet kiertävät. KA.

Kirkkoa ympäröi jo vuodelle 1858 päivätyillä kartoilla (YA 144a, C69) istutusten kehä, ilmeisesti syreenejä.<sup>20</sup> Tässä kartassa näkyy myös ensimmäisen kerran tulevan kirkkopuutarhan ala. Se sijoittui nykyisen kirkkopuiston paikalle, mutta oli selvästi pienempi. Tuossa vaiheessa Noakin arkin edustalla oli vielä aidattu keittiöpiha ja muonamakasiini. On epäselvää, milloin kirkkopuutarha perustettiin. Alue aidattiin kuitenkin vasta vuonna 1869 (ks. kuva 19). Kirkkopuutarhan sommitelman ulkoasusta saattaa kertoa 1860-luvun lopulle tai vuodelle 1870 ajoittuva puutarhapiirustus, jossa puutarha on jaettu pensasaidoin ja käytävin kolmeen palsaan. Samassa piirustuksessa on hahmoteltu myös ensimmäisen kerran Noakin arkin edustan puistoaluetta (ks. alla, kuvat 21 ja 23).

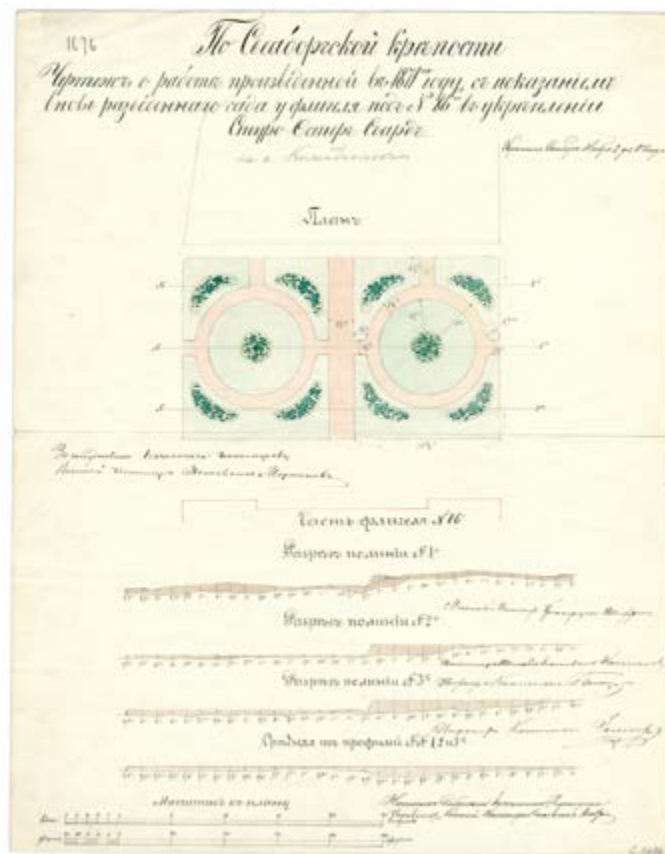
Kuva 22, ylinnä oikealla. Vuodelle 1871 päivätyssä värillisessä puutarhapiirustuksessa on esitetty kyseisenä vuonna rakennettu uusi puisto rakennuksen nr. 86 (Noakin arkki) edustalla. KA.

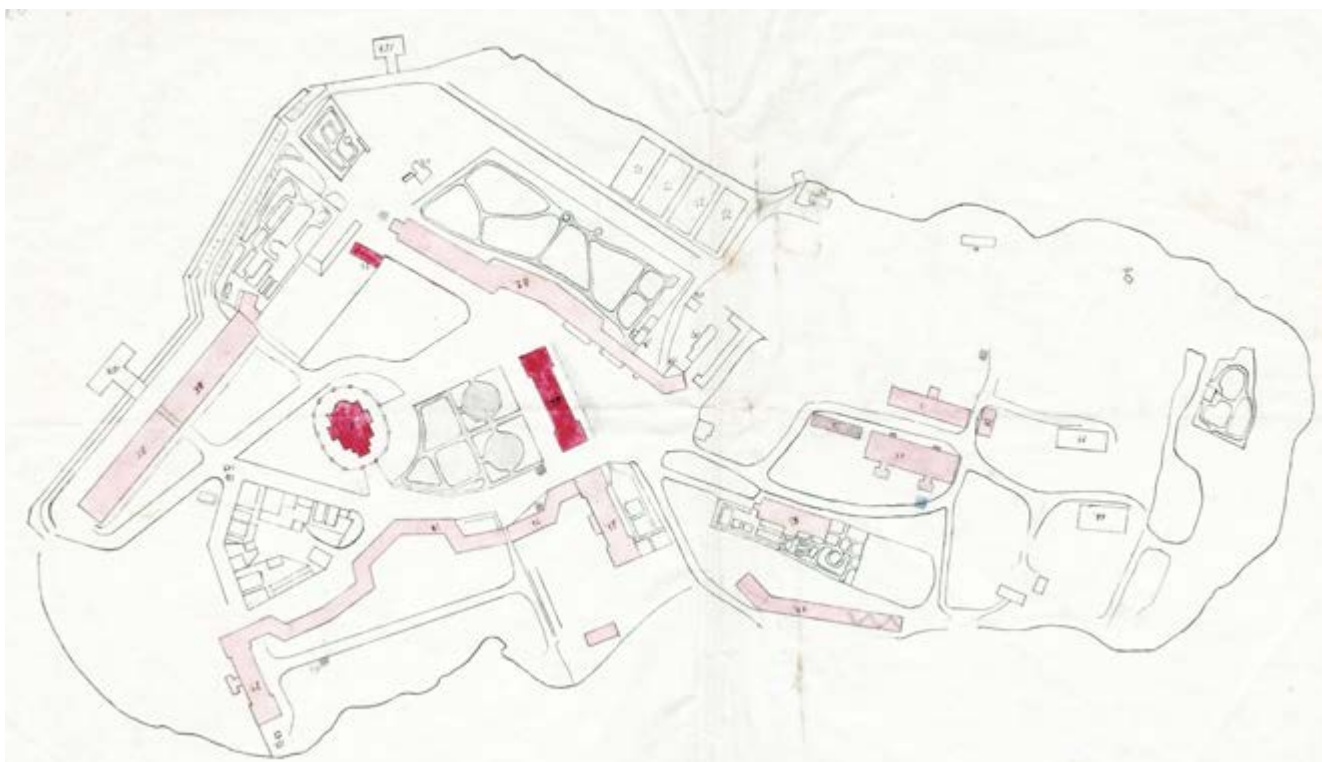
Kuva 23, yllä. Päiväämätön sijaintipiirustus on ajoitettu noin vuoteen 1872. Kartassa voi nähdä kirkkopuiston väliaiheen, jossa kirkkopuutarhan vanha hahmo on vielä olemassa, mutta Noakin arkin edustalla on jo ympyräkäytäviin perustuva sommitelma. Myös Bielken puiston ja Kasinopuiston käytävät on esitetty kartassa. KA.

Vuodelle 1872 ajoittuvassa karttapiirustuksessa puisto hahmottuu kaksiosaisena. Varsinainen puiston alue on rajattu kolmelta sivulta puuaidalla (ks. kuva 23). Rantabulevardi jää puiston ulkopuolelle, minkä lisäksi myös puiston itäpuolinen osa on aidattu omaksi alueeksi. Puiston käytäväverkosto on varsin runsas ja monimuotoinen, ja muodostaa paikoin suorakulmaisia alueita, joiden tarkoitus on jäänyt epäselväksi. Muodot saattavat kertoa mahdollisesti puistossa sijainneista upseerikerhon rakennuksista.<sup>33</sup> Puisto lienee ollut aidattu upseerikerhon käyttöön. Myös alueen itäosassa olevan aidatun pienen puutarhan monimuotoinen käytäväverkosto on esitetty kartassa.

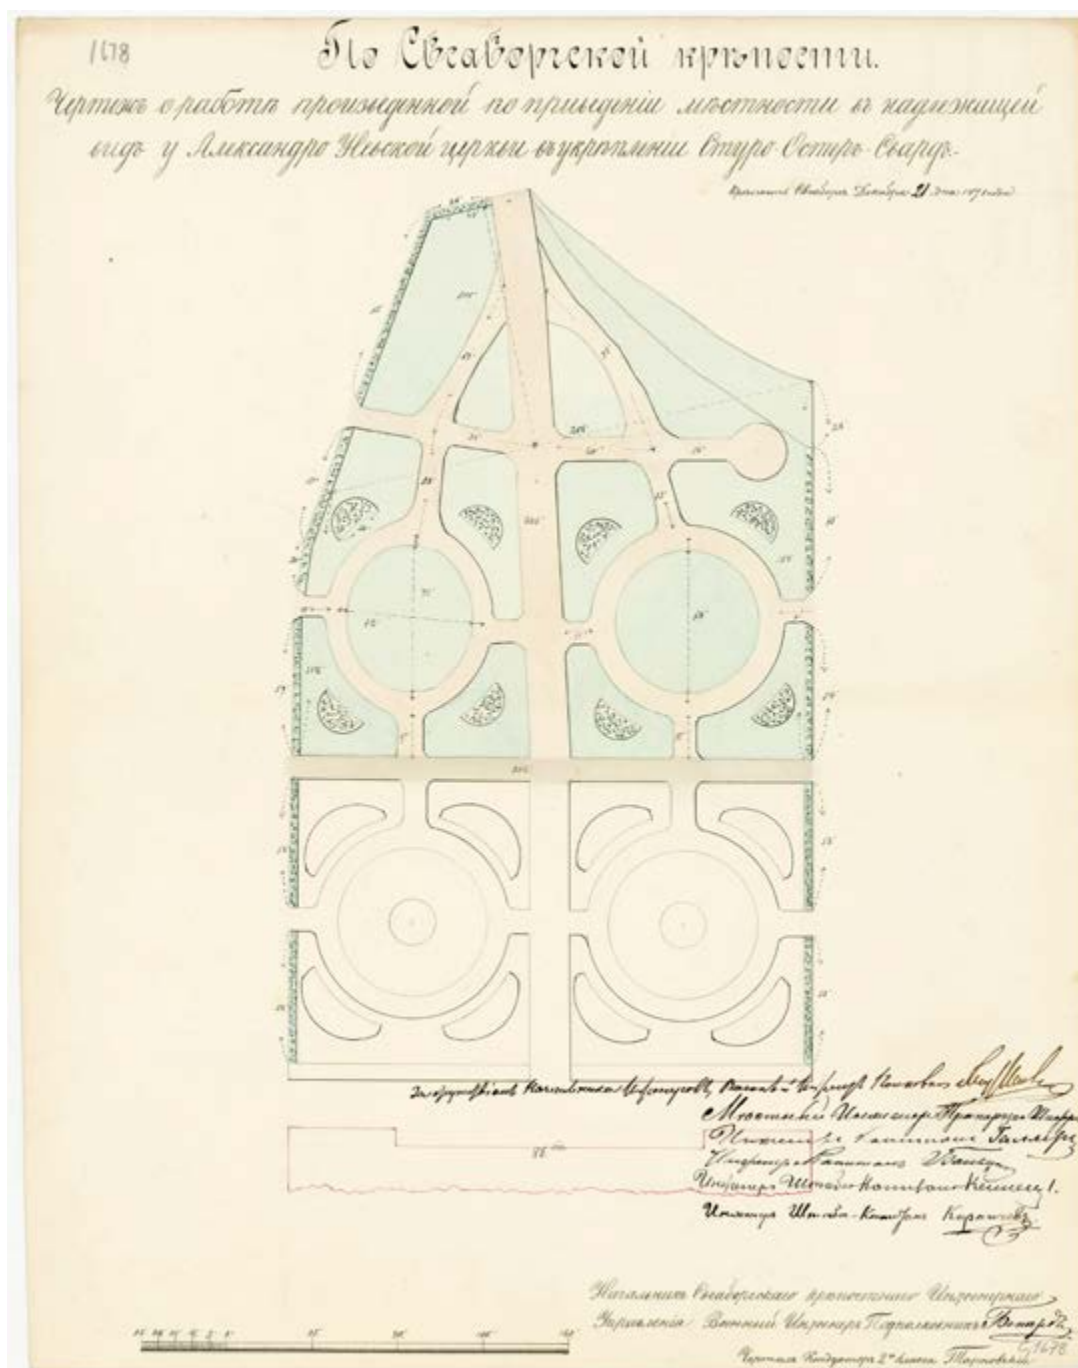
Kuva 24, viereisellä sivulla. Puutarhapiirustus kirkon ympäristön "asianmukaiseen muotoon saattamisesta", eli puiston kunnostamisesta. Värittämätön osuus on aiemmin valmistunut Noakin arkin edustan puisto. Puistoin reunoille istutettiin puiston eriosat yhdistävä pensasaita. KA.

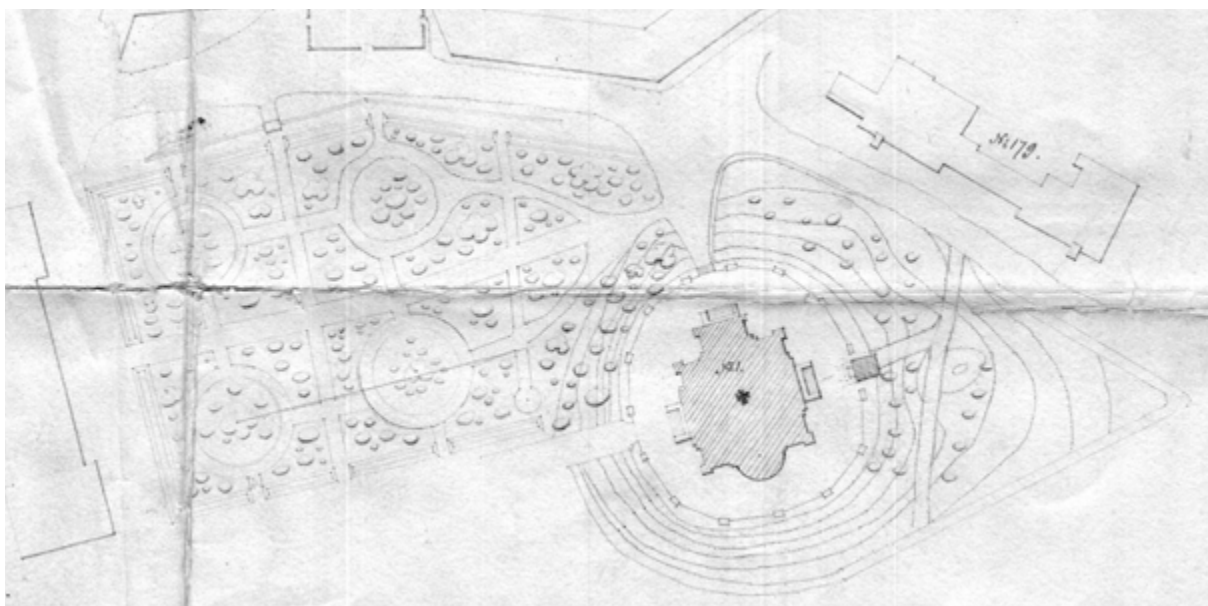
Kuva 26, viereisellä sivulla alhaalla. Ote vuoden 1886 kellotapulin suunnitelmasta. Asemapiirros, johon kellotapuli merkitty. Asemapiirroksessa näkyy hyvin kirkkopuiston kokonaisuus käytävineen. Lounaisosassa on yhden poikkikäytävän lisäksi pisto kellotapulille.

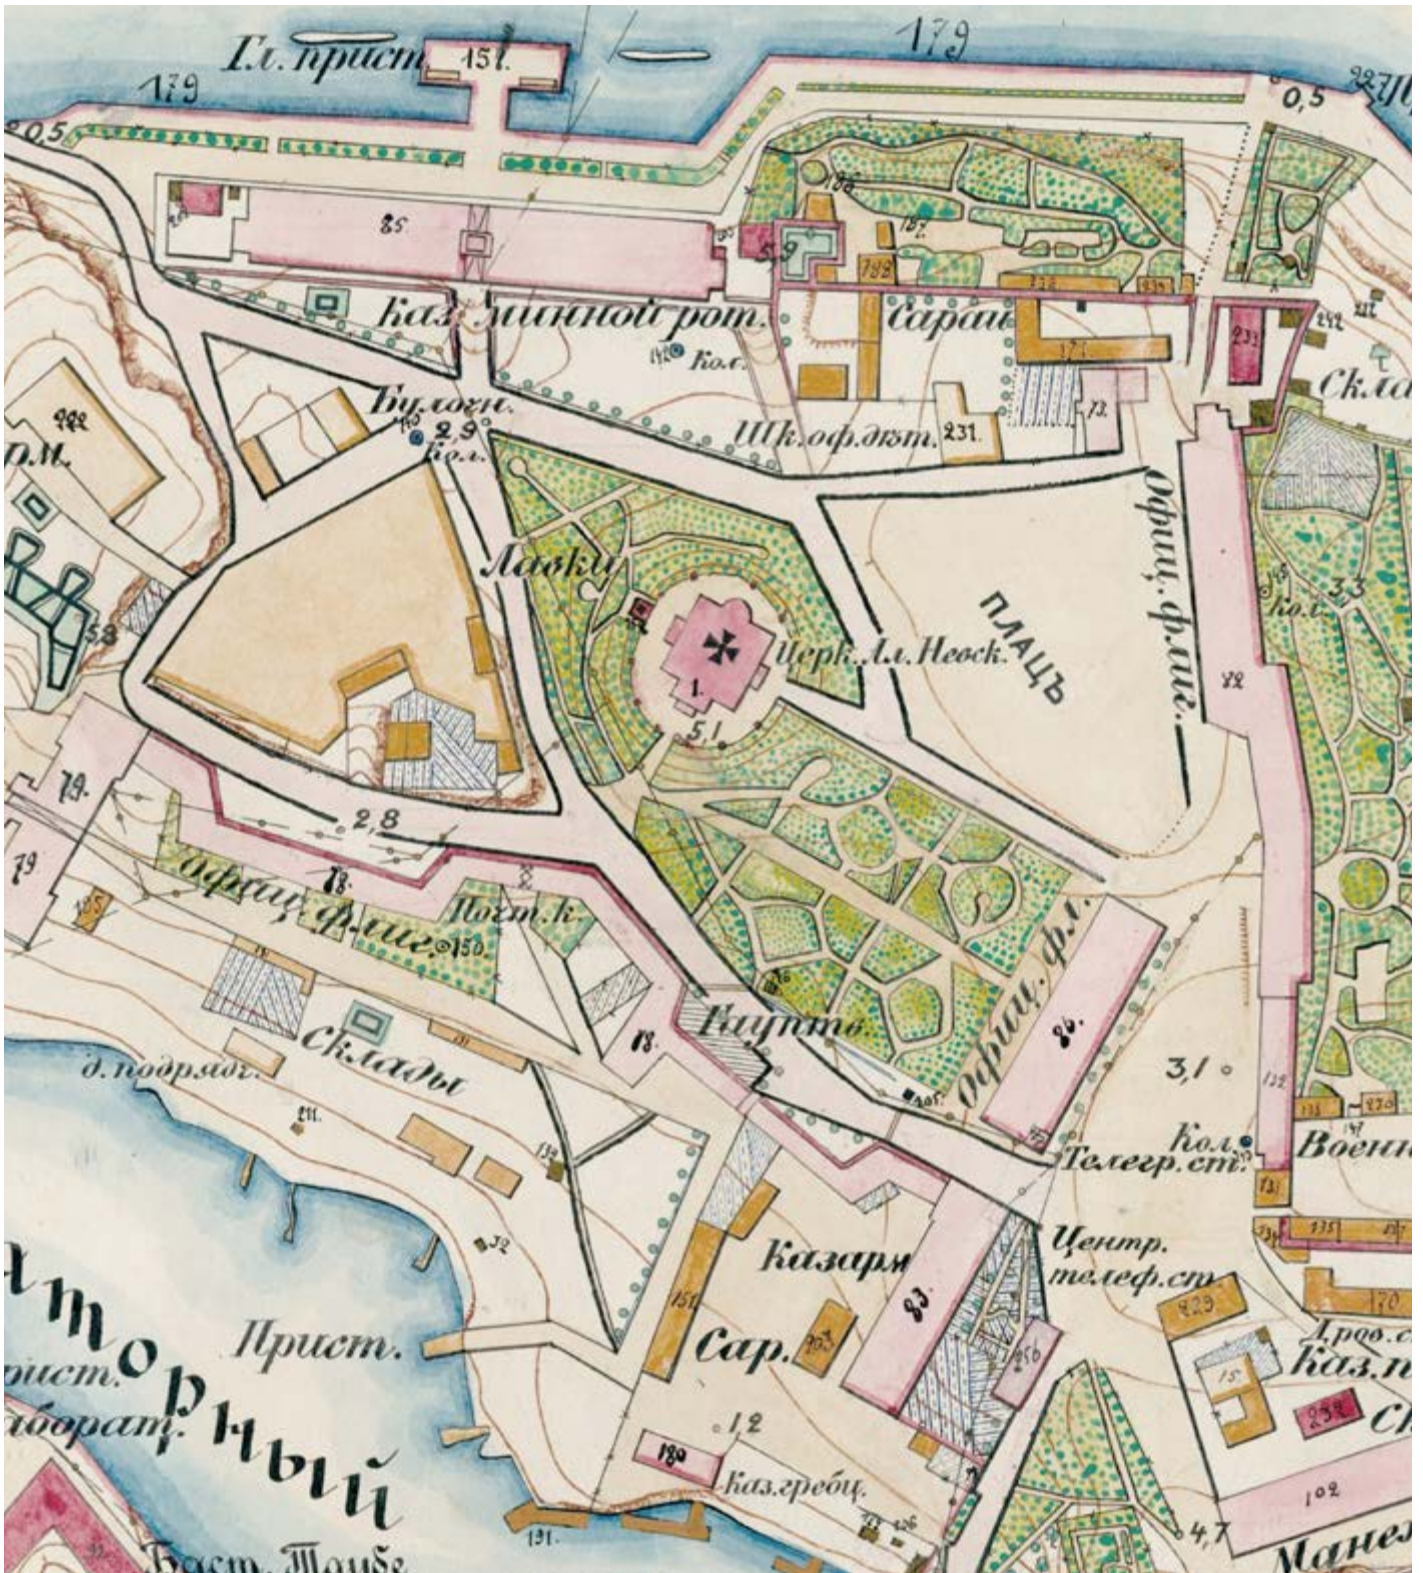
Kuva 27, yllä. Ote vuoden 1899 kartasta Kirkkopuiston kohdalta. Kartasta voidaan nähdä puiston asu 1890-luvun kunnostusvaiheen jälkeen. Kirkon lounaispuolen sommitelma on tässä vaiheessa runsaimmillaan, alueella on mm. kolme lehtimajaa. Kirkon ja Noakin arkin välisen puistoalueen 1873 perustetut ympyräkäytävät ovat osin menettäneet kaarevan muotonsa. Kirkkopuiston eteläosiin on merkitty kaivo (nro 146). Aidatussa Kasinopuistossa on nähtävissä monimuotoinen käytävien sommitelma sekä useita upseeriston kesärakennuksia. Puisto on rajattu aidalla. Vaikka aidan ulkopuolelle näyttääkin jäävän valkoista aluetta, sekin lienee ollut puistomainen. Puiston itäosa on aidattu omaksi alueekseen. Upseerikerhon puurakennukset puistossa on numeroitu: kesäravintola (188), lukusali (186) ruokasali (187), keittiö (239), keilarata (238). KA.

Kuva 81, ylläpäällä. Piirustus rantakadun kun-  
nostuksesta 1889. Kasinopuisto on tässä esitetty  
hyvin monimuotoisena, mutta perushahmo on  
pitkästi sama kuin vuoden 1899 kartassa (ks. kuva  
27). Puistoa reunusti aita, rajaten rantakadun  
puiston ulkopuolelle. KA.

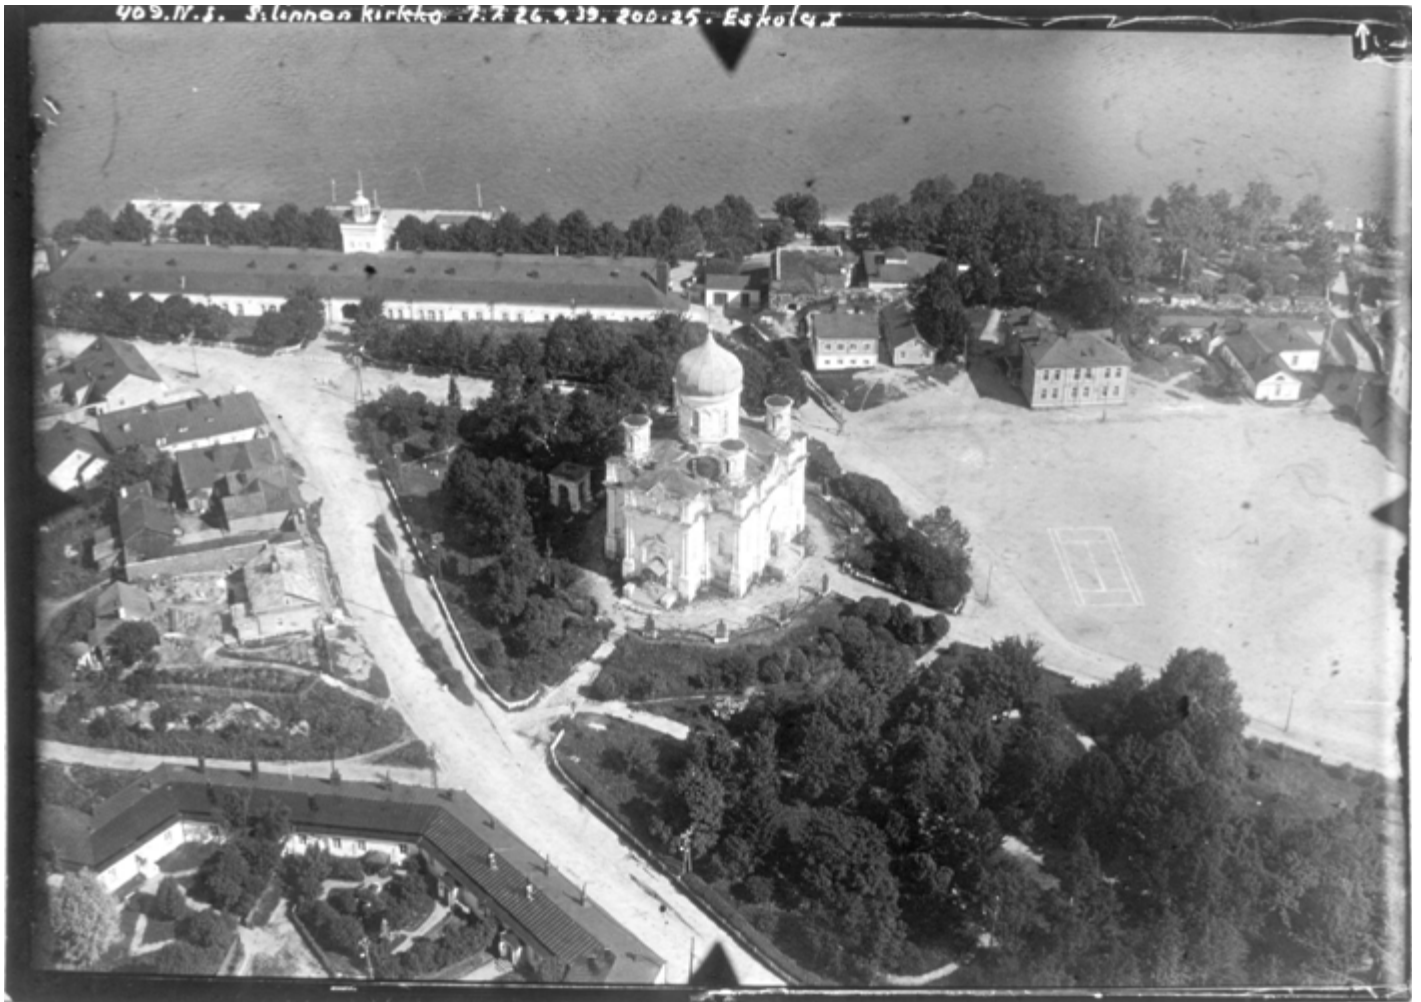
Kuva 32, yllä. Viistoilmakuva vuodelta 1926. Puiston kaarevista käytävistä voi nähdä säilyneitä osuuksia puiden latvusten alla, vrt. kuva 33. Puistoa ympäröi valkoinen ristikkosäleitä. Kirkon vierustat ovat ruohottuneet. Tässä kuvassa näkyy hyvin myös Paraatikentän pohjoisreunan rajautuminen ja kuluneisuus, sekä yhteys Kasinopuistoon. Paraatikentälle on piirretty tenniskenttä. Kirkon lounaispuolella, kirkkopuiston ja tien väliin jäävä kapea istutettu alue sijaitsi varsinaisen kirkkopuiston ulkopuolella. Se rajasi aidan viertä kulkevan jalankulun reitin pääraitista. Osa saatumanvaraisesti syntyneestä käytävästä on nykyään edelleen kuljettavissa. K. Vuorela. SM..

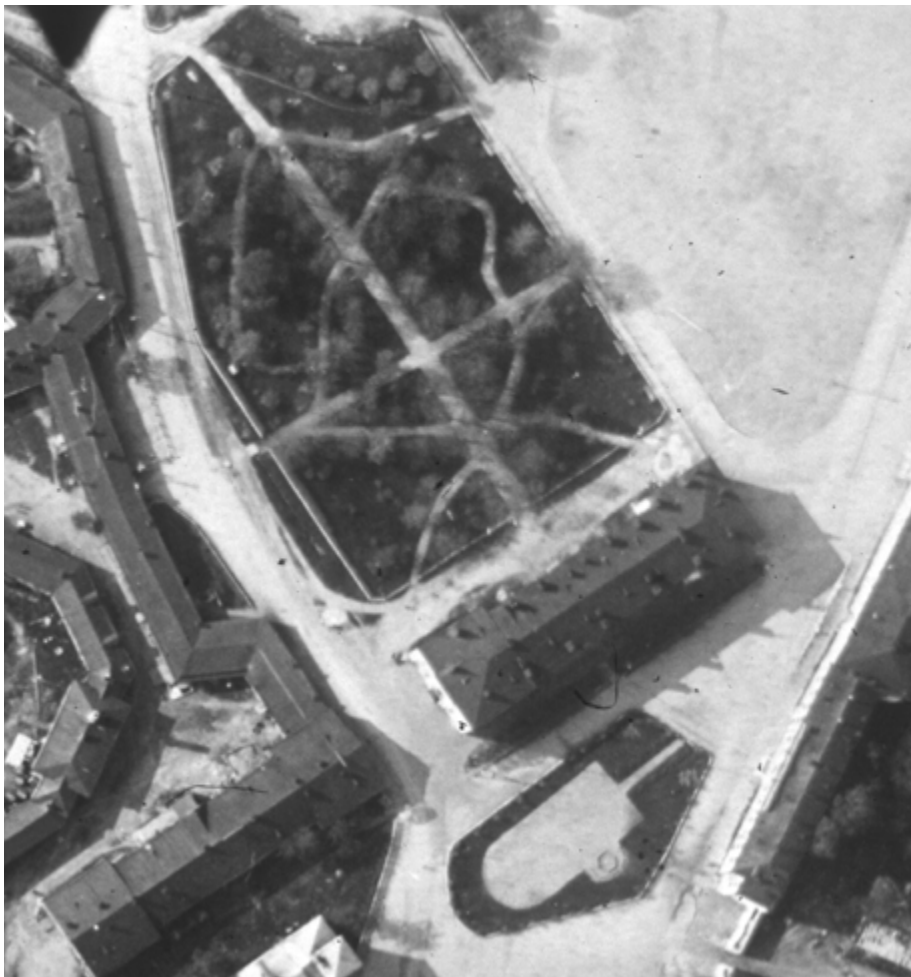
Kuva 33, vieressä. Ote ortoilmakuvasta vuodelta 1926. Kuvassa näkyy ympyräkäytäväsomittelusta säilyneet käytäväosuudet, jotka muodostavat mutkittelevia yhtenäisiä käytäviä. Puistoa ympäröi aita. Paraatikentän puoleisella sivulla näkyy aitalinjassa olevat penkkisyvennykset. Puisto on hyvin puustoinen. Kuva Eskola. SM.
