# Iso Mustasaaren puistot

Ympäristöhistoriallinen selvitys  
ja kehittämisperiaatteet

Kaupunkiympäristön julkaisuja 2019:11

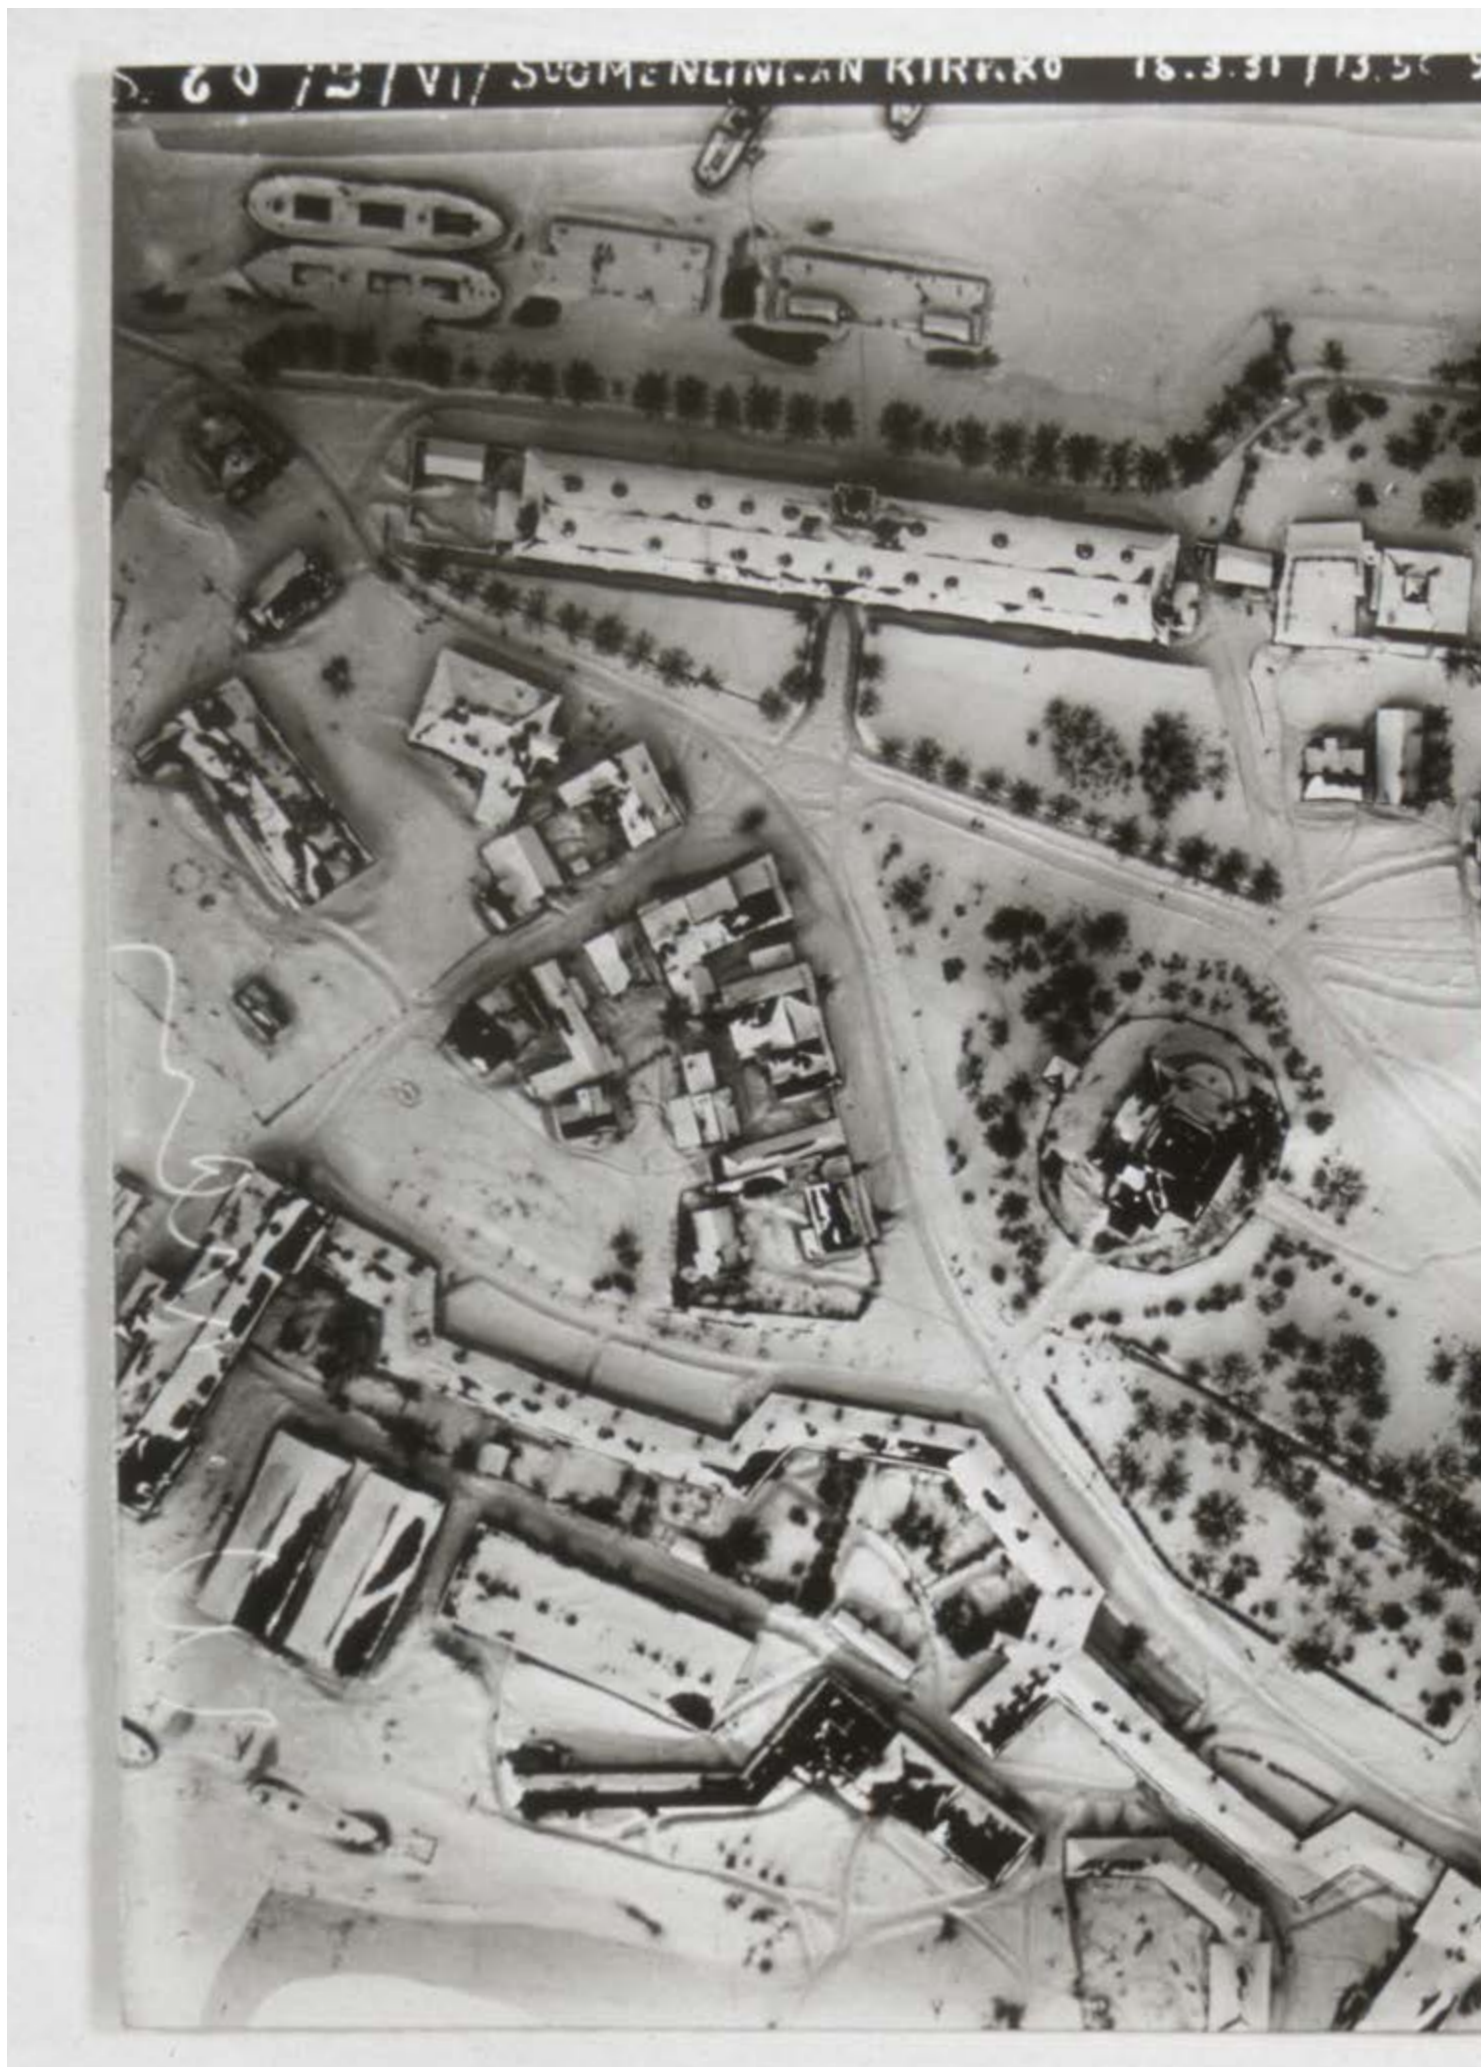
Kuva 37. Iso Mustasaaren puistojen puu- ja pensasistutusten 1930-luvun asu käy ilmi tästä vuoden 1931 talvi-ilmakuvasta. Kuva Vatanen. SM.

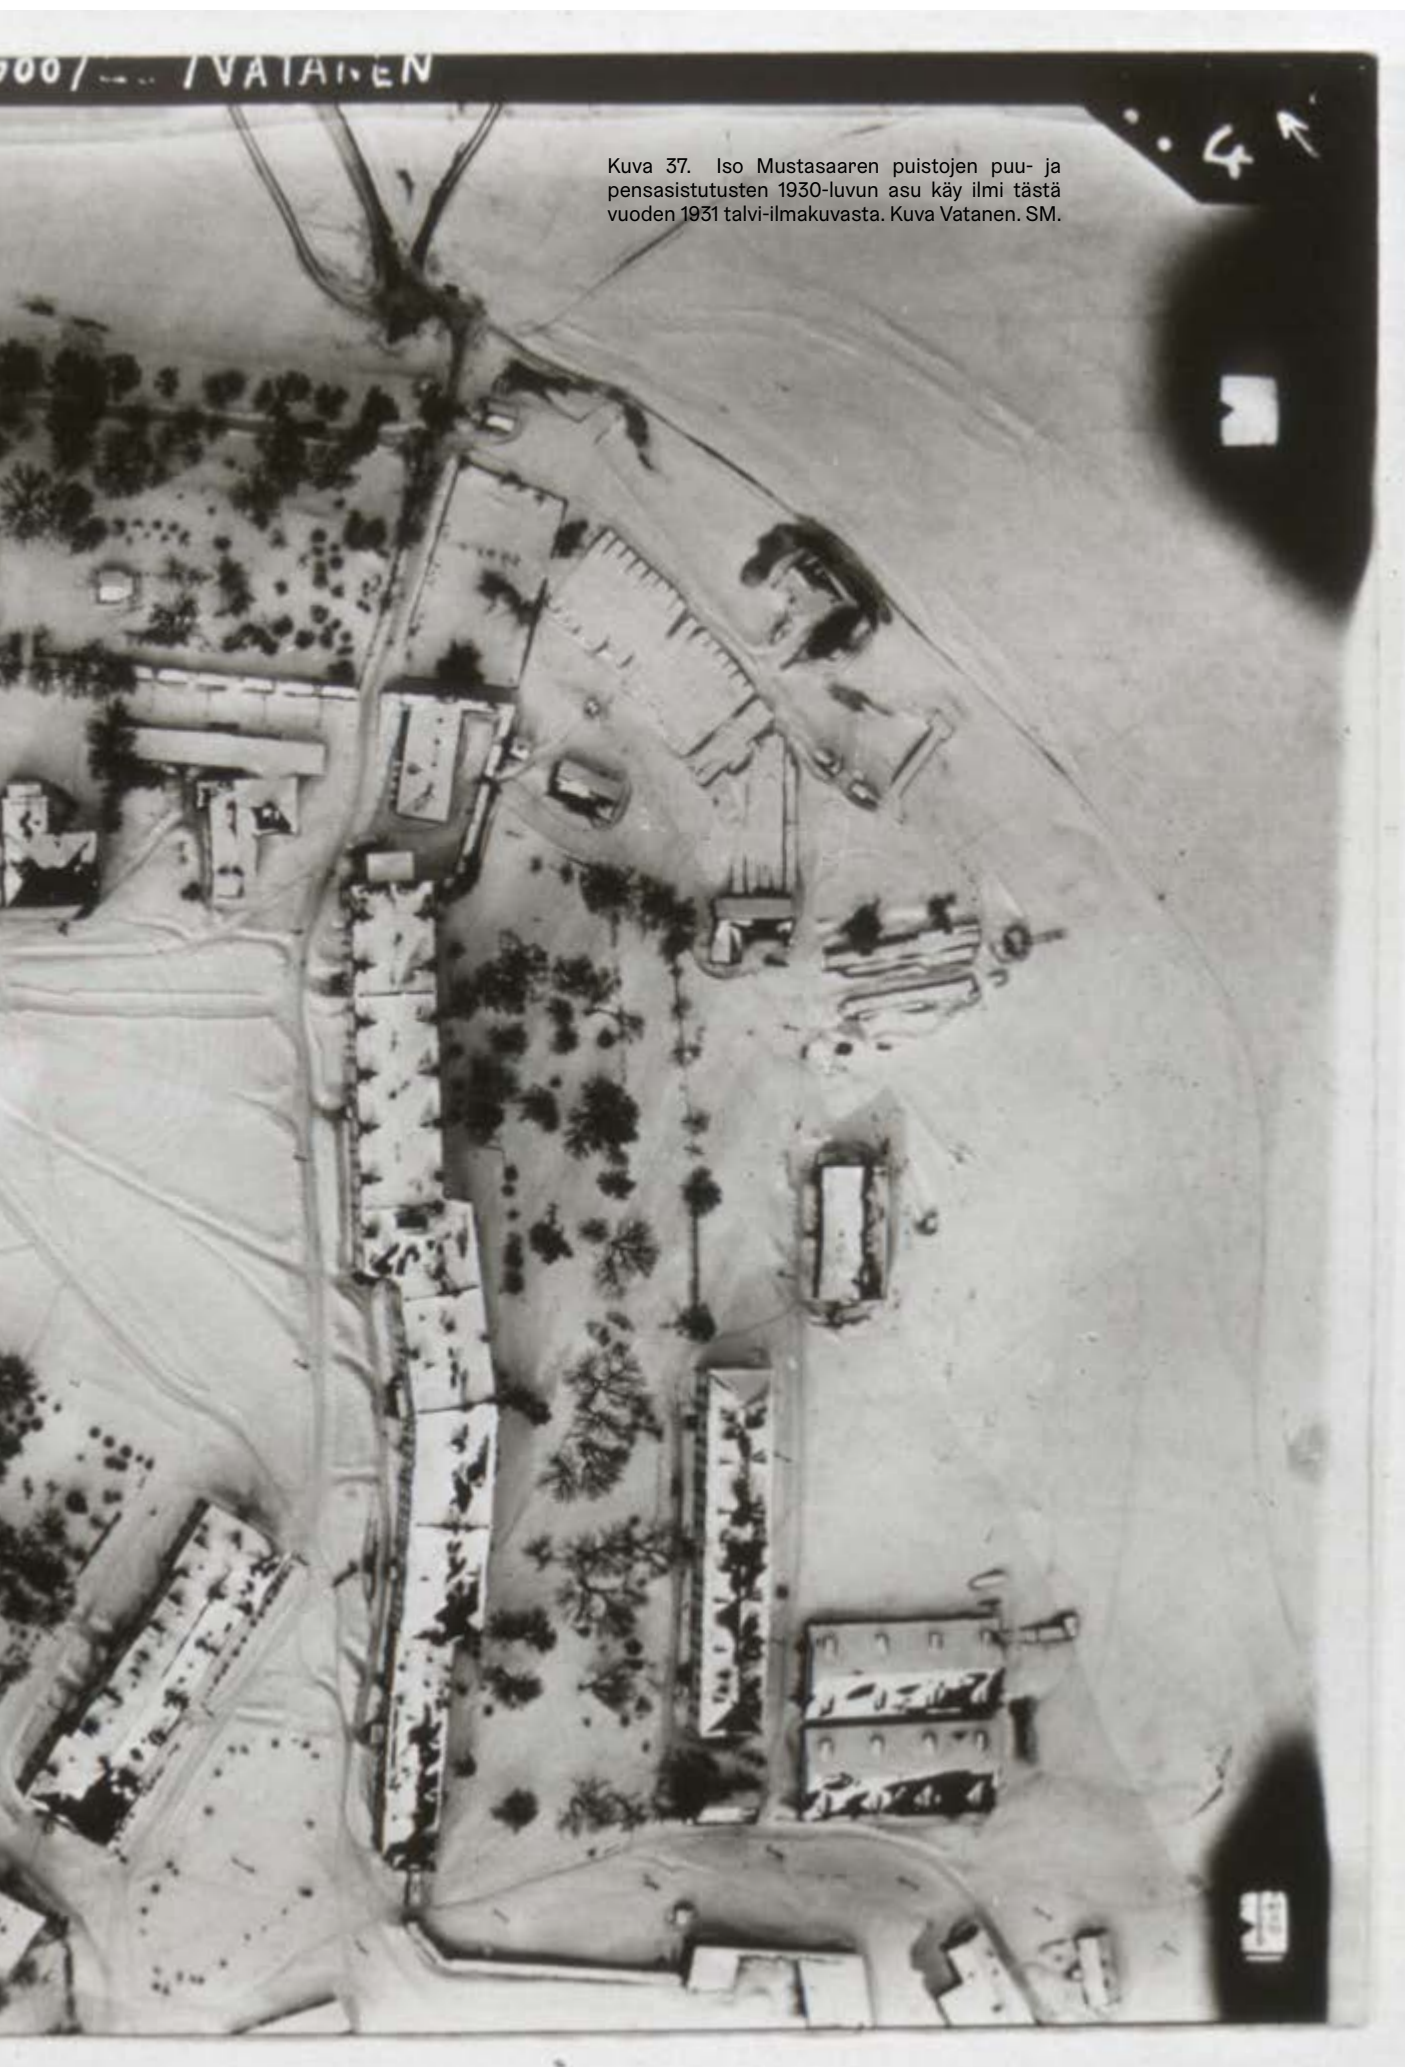
Kuva 38. Viistoilmakuva 1950-luvulta. Kirkon länsipuoli on hyvin puustoinen, kun luoteisosassa on nähtävissä pensaiden rajaamia avoimia nurmipintoja. Veljekset Karhumäki. HKMKA.

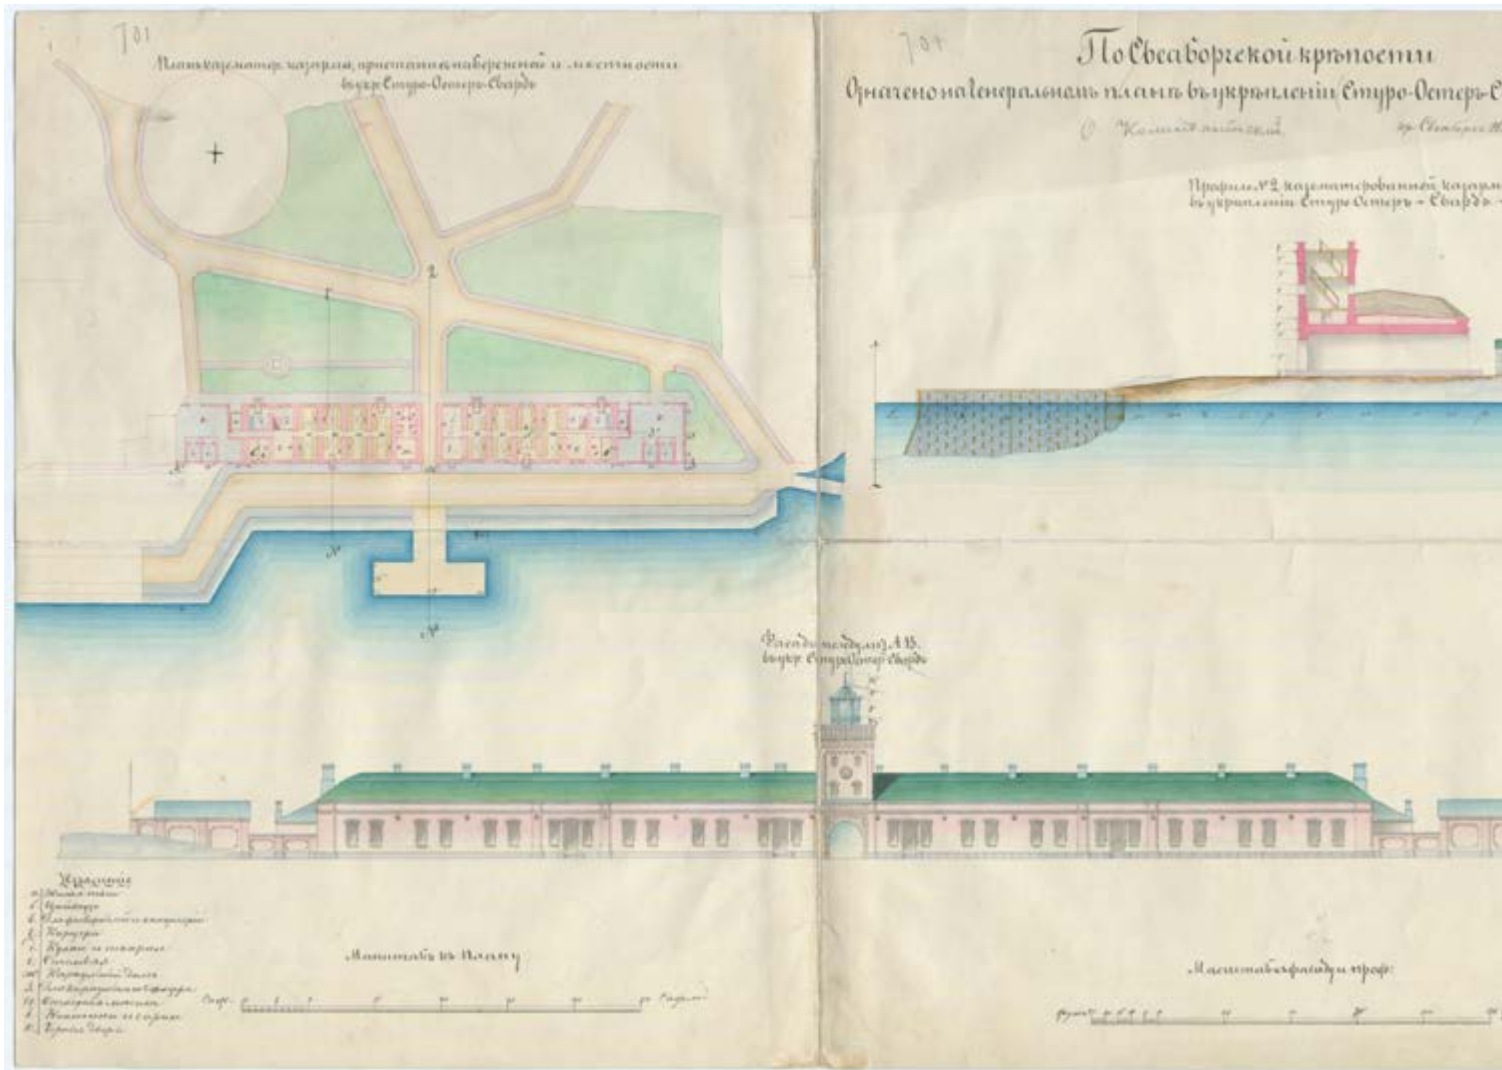
Kuva 62, ylinnä. Iso Mustasaaren pohjoisrannan venesataman suunnitelma 1800-luvun alusta. KRA.

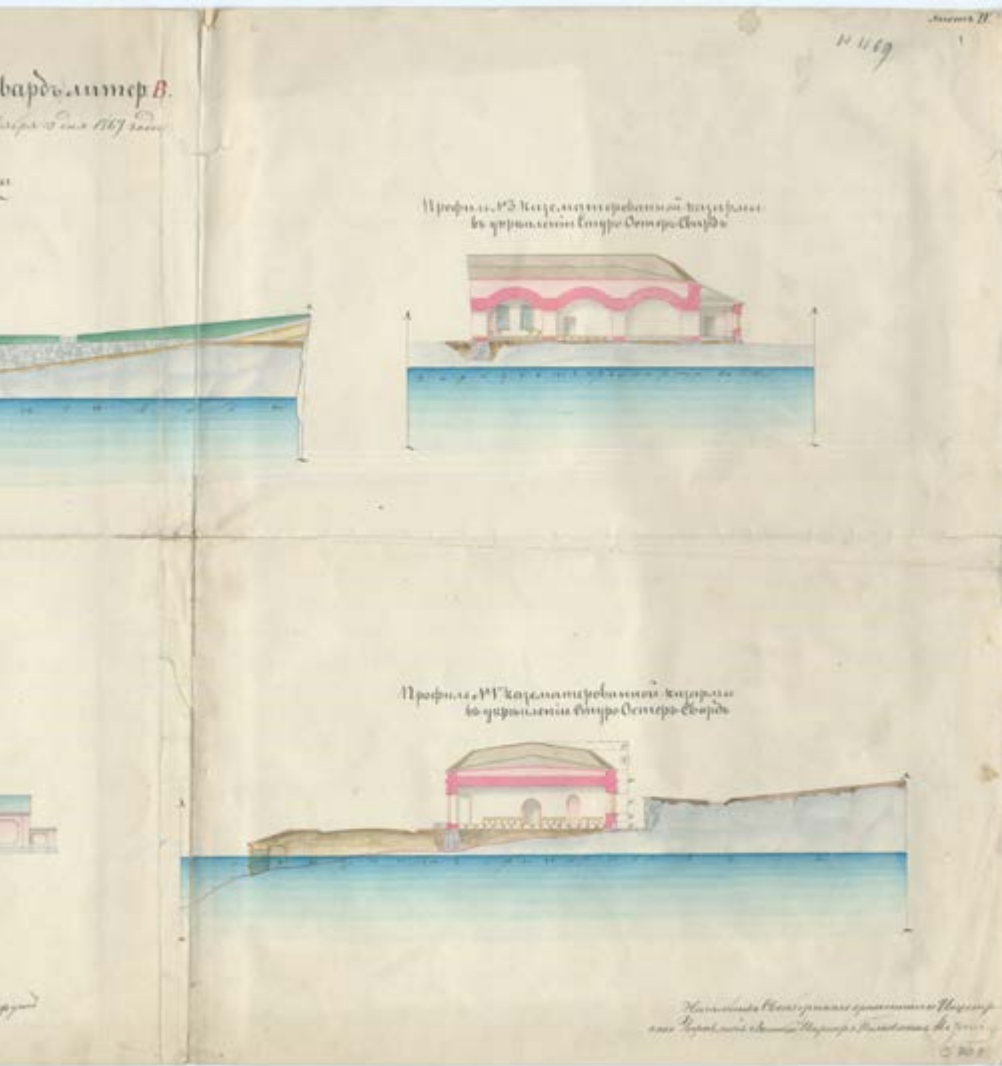
Kuva 64. Rantakasarmien ja ympäristön suunnitelma 1869. Kasarmien rakentaminen vaati kalliolouhintaa, ja ranta-aluetta täytettiin. Kasarmien eteläpuolelle sommiteltiin kaivo ja sinne johtava käytävä. Suunnitelmassa ei ole esitetty puuistutuksia, mutta ne tehtiin pian rakennuksen valmistumisen jälkeen. KA.

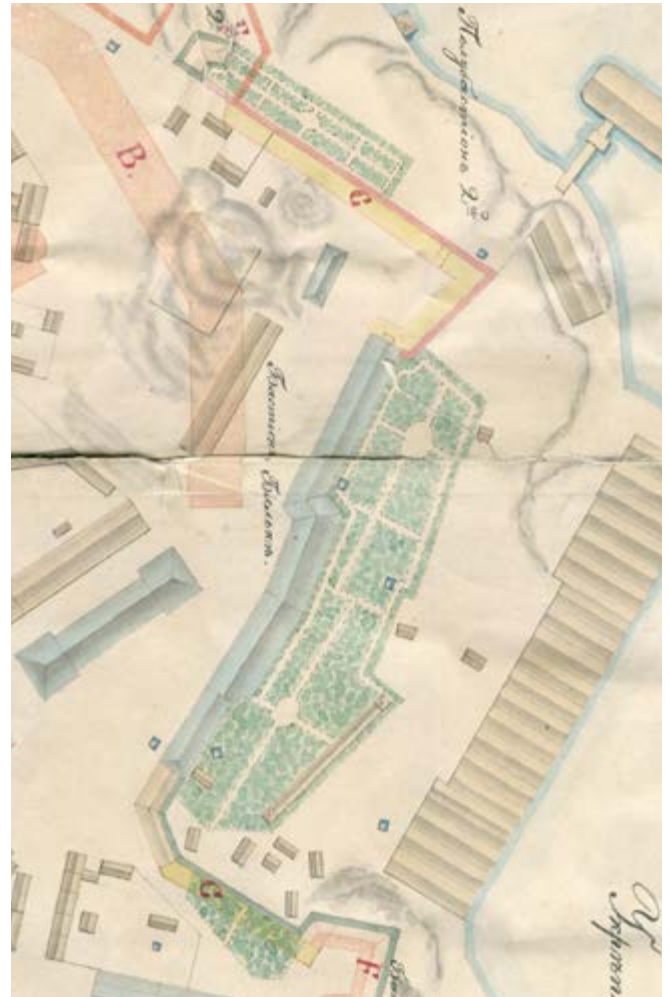
Kuva 98, vasemmalla yllä. Ote yleisasemapiirrokselta vuodelta 1819. Bielken puiston puutarhaterassi erottuu vaaleampana alueena. Puutarhakortteleita rajaa pensasaidat tai puurivit. KA.

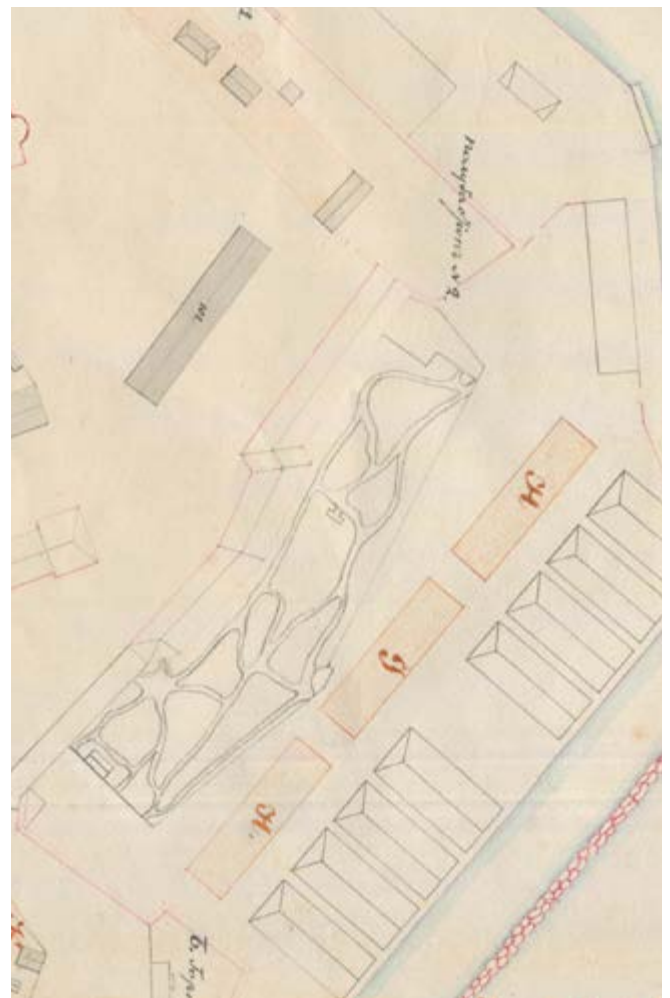
Kuva 99, oikealla yllä. Ote vuoden 1840 yleisasemapiirrokselta. Kartassa esitetty puiston hahmo on kaavamainen eikä kerro puiston silloisesta asusta. Kartassa näkyy myös Kasinopuiston ylätasanteen puistomainen alue. KA.

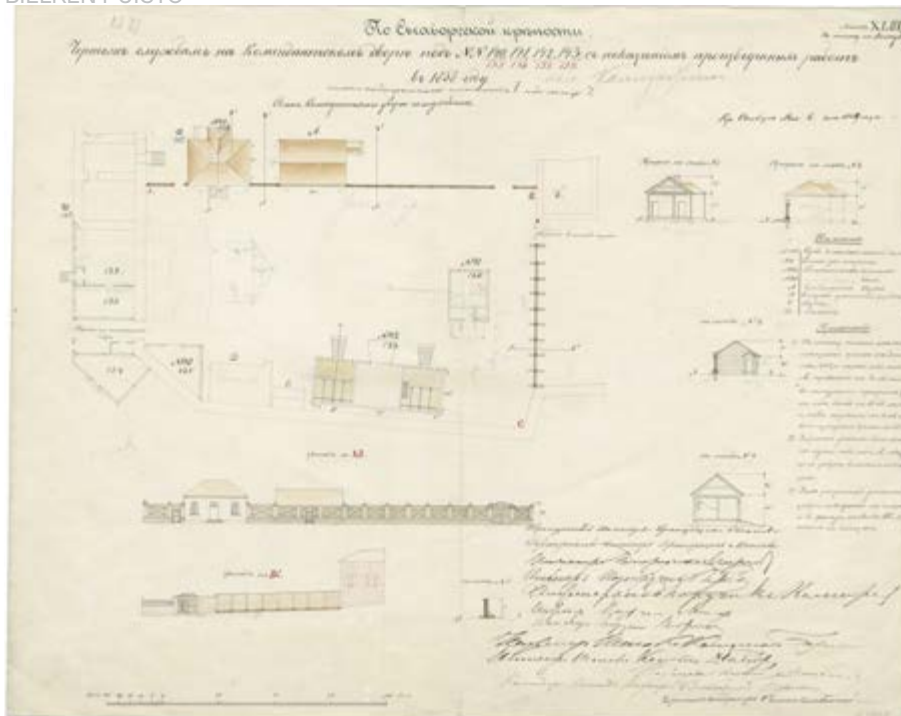
Kuva 100. Vuoden 1851 kartta. Monimuotoinen käytäväverkosto ei ota huomioon vuoden 1819 kartassa olevaa ja nykypäivään säilynyttä puutarhaterassia. KA.

risteykseen. Kolmevuotta aiemmin laaditussa kartassa käytäväverkosto on hyvin erimuotoinen. Vuoden 1851 kartan sommitelma (kuva 100) kuvastaa todennäköisesti parhaiten puiston todellista asua, mistä antaa viitteitä muun muassa käytön synnyttämä tarkoituksen mukainen käytäväverkosto. Puiston reunoja pitkin kulkevat käytävät toistuvat näissä kaikissa.

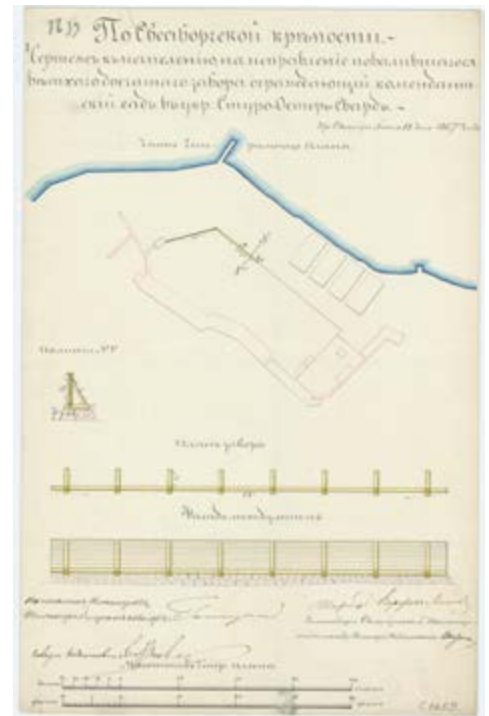
Kuva 101, ylhäällä vasemmalla. "Kommendantin pihan" eteläosaan rakennettiin useita talousrakennuksia, mm. sauna ja jääkellari Krimin sodan jälkeen kommandantin käyttöön. Piirustus vuodelta 1859. KA.

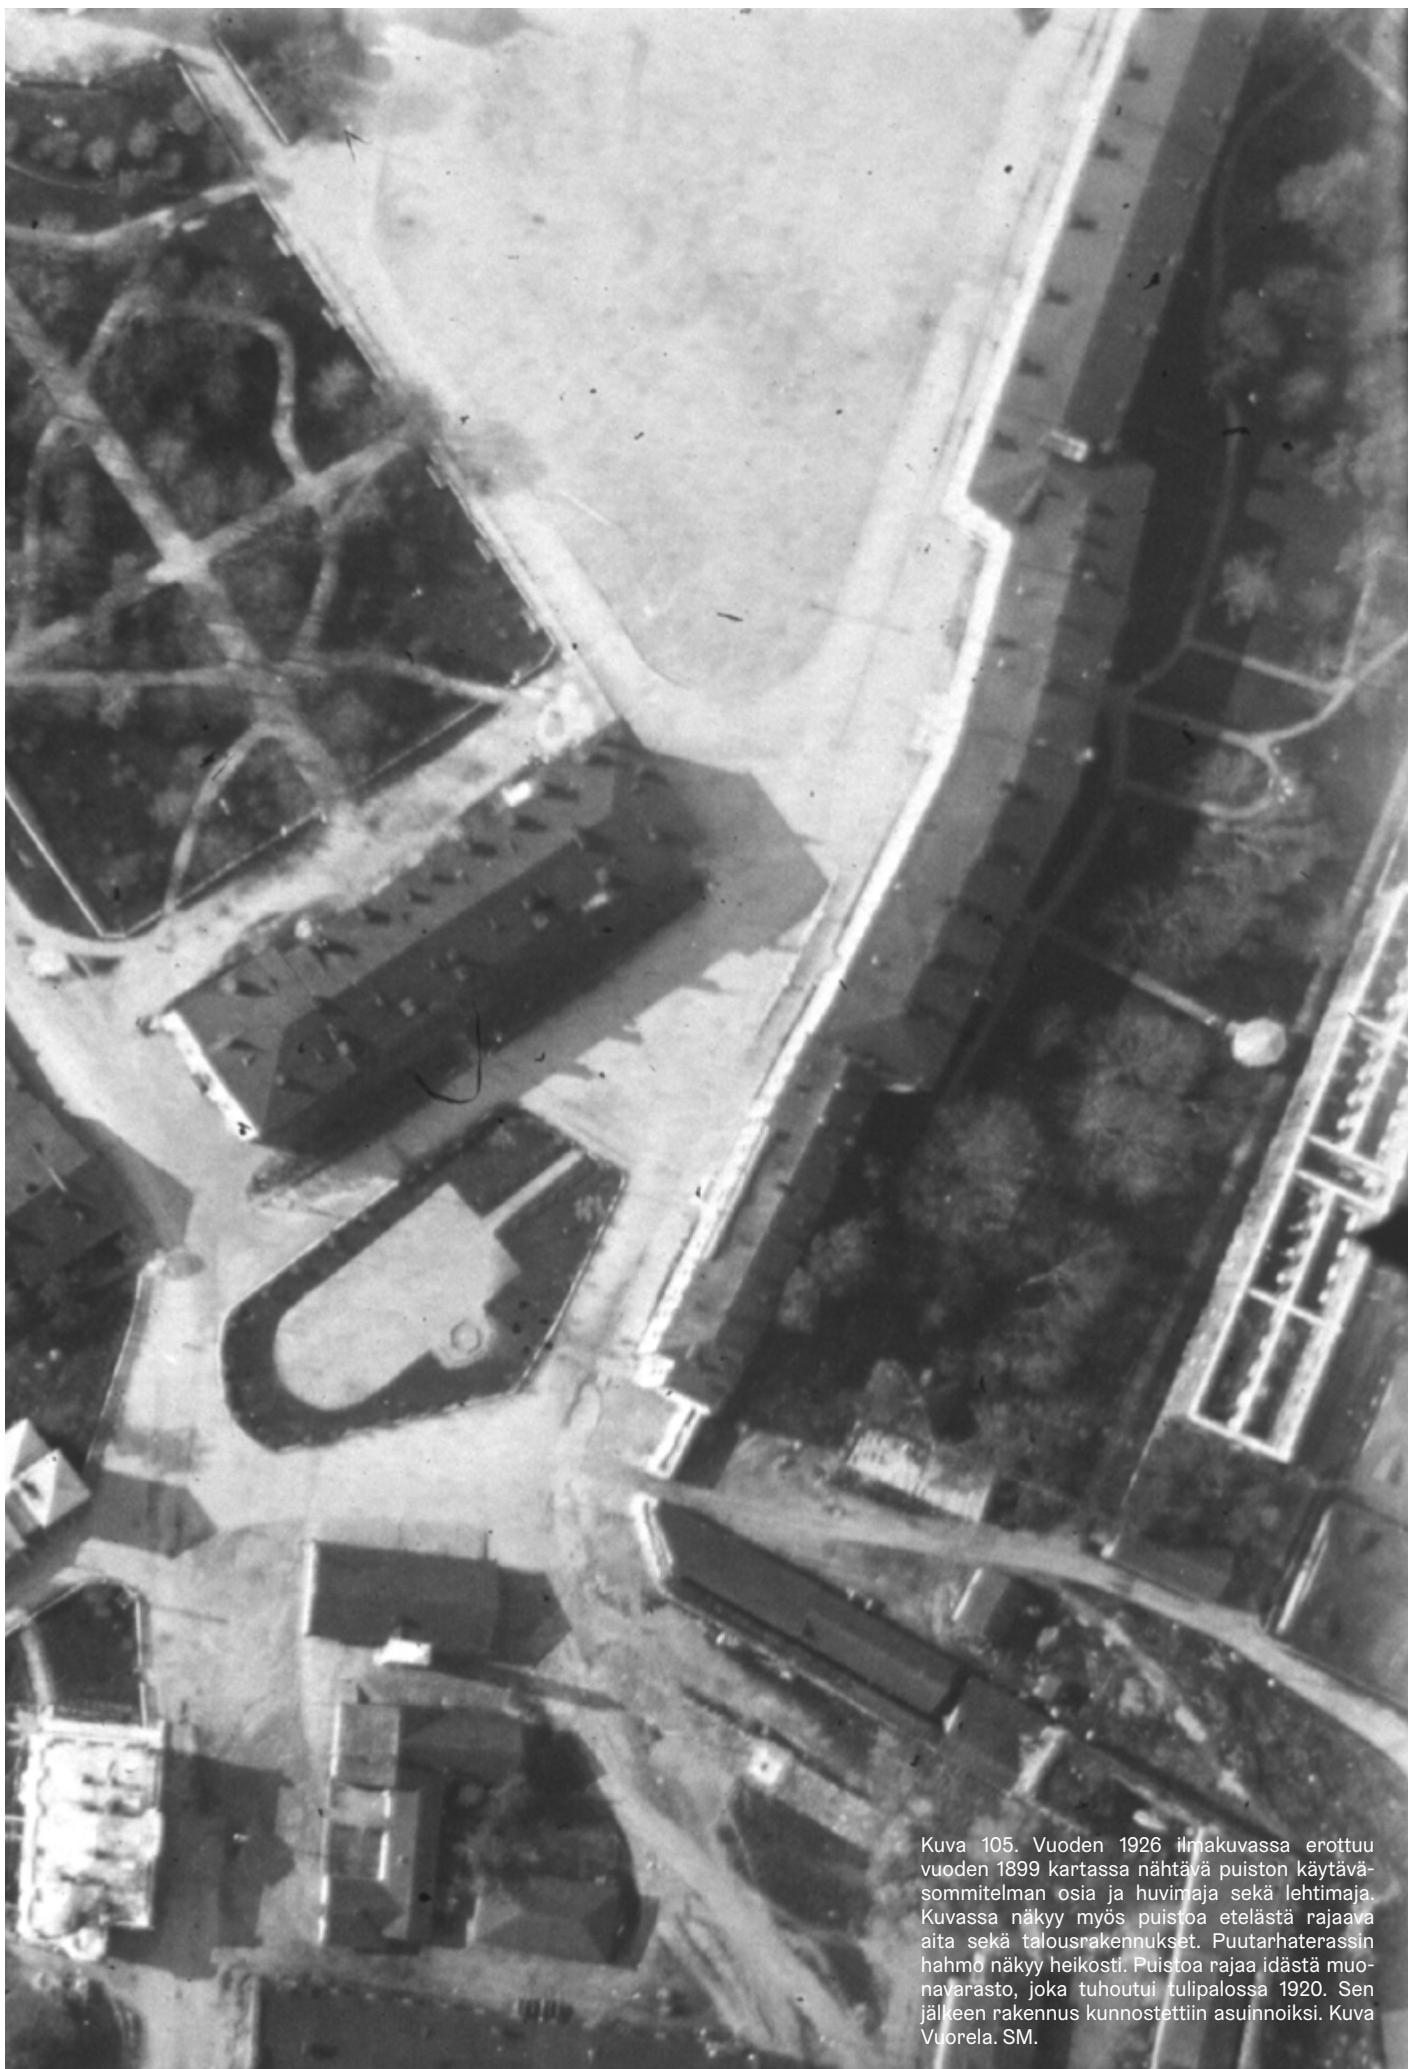
Kuva 105. Vuoden 1926 ilmiakuvassa erottuu vuoden 1899 kartassa nähtävä puiston käytävä-sommitelman osia ja huvimaja sekä lehtimaja. Kuvassa näkyy myös puistoa etelästä rajaava aita sekä talousrakennukset. Puutarhaterassin hahmo näkyy heikosti. Puistoa rajaa idästä muonavarasto, joka tuhoutui tulipalossa 1920. Sen jälkeen rakennus kunnostettiin asuinnoiksi. Kuva Vuorela. SM.

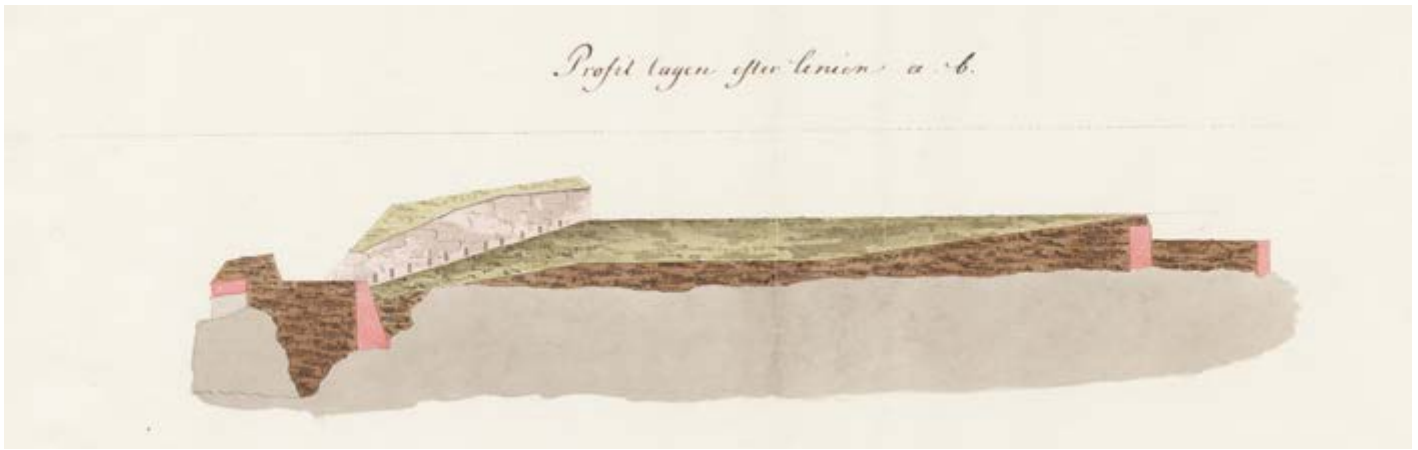
Kuva 116, ylinnä Ote Iso Mustasaaren etelärannan rantavarustuksen profilipiirustuksesta vuodelta 1774. KRA.

Kuva 117, keskellä vasemmalla. Ote rantavarustuksen asemapiirustuksesta vuodelta 1774, johon linnoitusluiska (glasin) on merkitty vihreänä. Kuvassa 116 esitetyn profiilin paikka esitetty oranssilla viivalla. KRA.

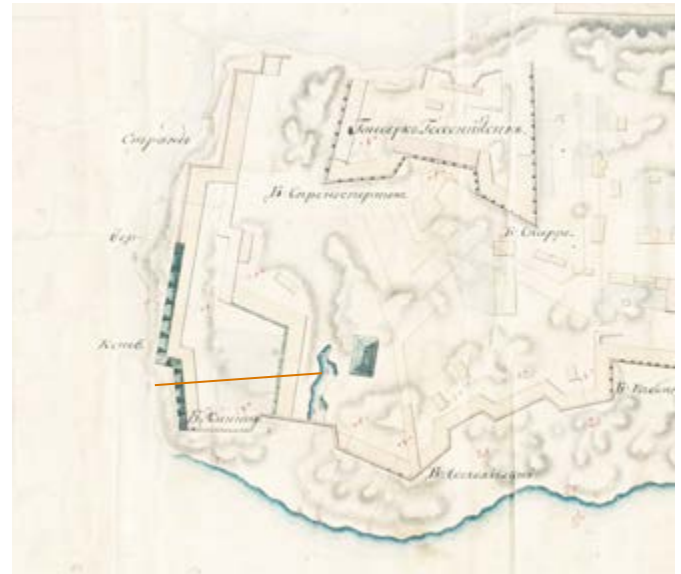
Kuva 118, keskellä oikealla. Päiväämätön yleisasemapiirros kuvaa linnoitusta noin vuonna 1810. Kuvassa 119 esitetyn profiilin paikka esitetty oranssilla viivalla. KA.

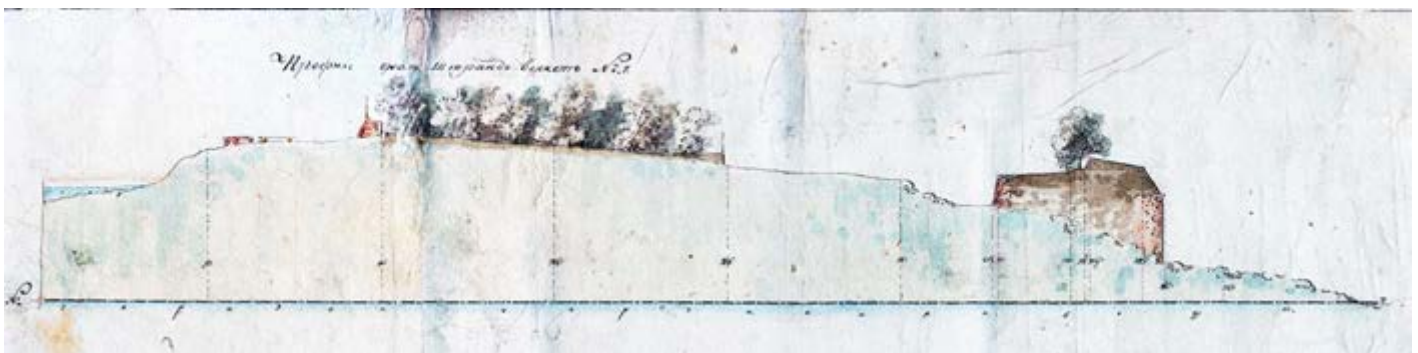
Kuva 119, alinna. Profilipiirustus vuodelta 1810. Piirustuksen mukaan puutarha rajautui sekä pohjoisesta että etelästä tukimuriin. Muurien päällä näkyy aita. Pohjoisesta muurista Helander käyttää termiä kontreskarp-muuri. Sen taustalla näkyi vuonna 1774 rakennetun vallikäytävän tukimuri ja sen vierellä kulkeva puinen kävelytaso. Ampumatasolla näkyy puuistutus. KA.

Vuonna 1810 laaditussa profilipiirustuksessa on nähtävissä puutarhan sijainti linnoitusluiskalla. Puutarha rajautui kolmelta sivulta tukimuuriin.<sup>51</sup> Ampumatason päällä oli puurivi, jonka puut sijoittuivat tykkiasemien väleihin. Nämä puut näkyvät myös vuoden 1819 kartalla, jossa puutarha on esitetty tarkasti. Kartassa suoraviivaiset käytävät jakavat puutarhan kortteleihin. 1980- ja 1990-luvuilla tehtyjen selvityksien ja tutkimuskaivauksien mukaan puutarha on ollut

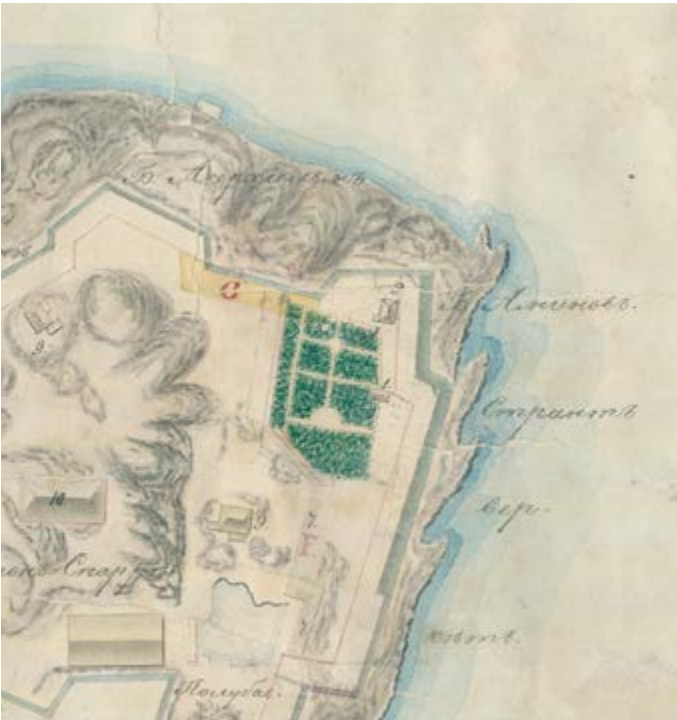
Kuva 120, viereisellä sivulla ylhäällä. Ote yleis-  
asemapiirroksista 1819. Puutarhassa on moni-  
muotoinen puutarhakorttelien sommitelma.  
Puutarhan keskellä on huvimaja. VeSA Linnoitus-  
ja rakennuspiirustukset, KA.

Kuva 122, ylhäällä vasemmalla. Ote yleisase-  
mapiirroksista vuodelta 1840. Puutarhan  
sommitelma on esitetty kaavamaisesti ja yksin-  
kertaisesti verrattuna vuoden 1819 karttaan (ks.  
kuva 120). KA.

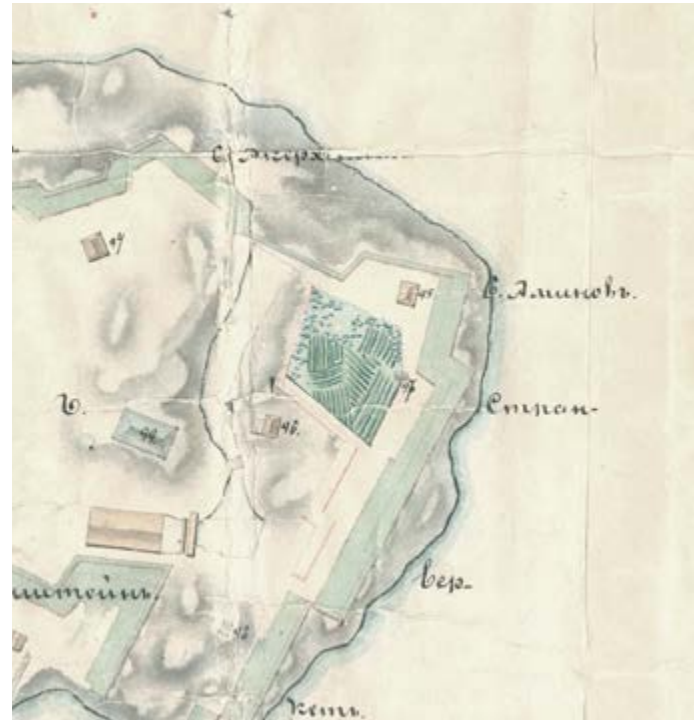
Kuva 121, viereisellä sivulla alhaalla. Museoviras-  
tossa laadittiin 1990-luvulla rantavarustuksen  
kunnostuksen yhteydessä rekonstruktio-  
piirustus puutarhan asusta 1810/1819. SLHKA.

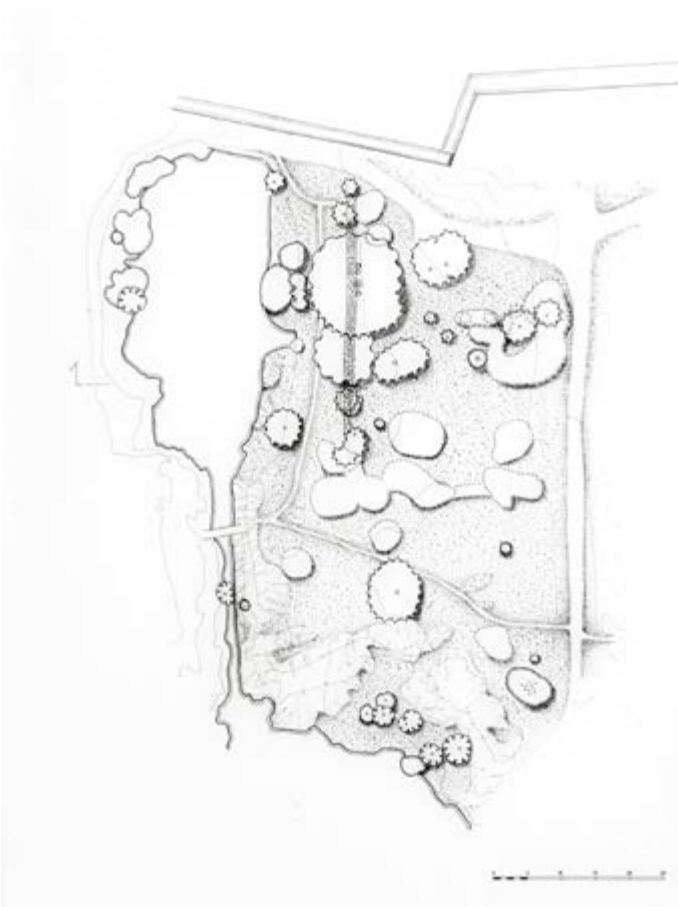
Kuva 129, vieressä. Puutarhan 1970-luvun asua esittävä piirustus vuodelta 1978. 0195/0092, SLHKA.

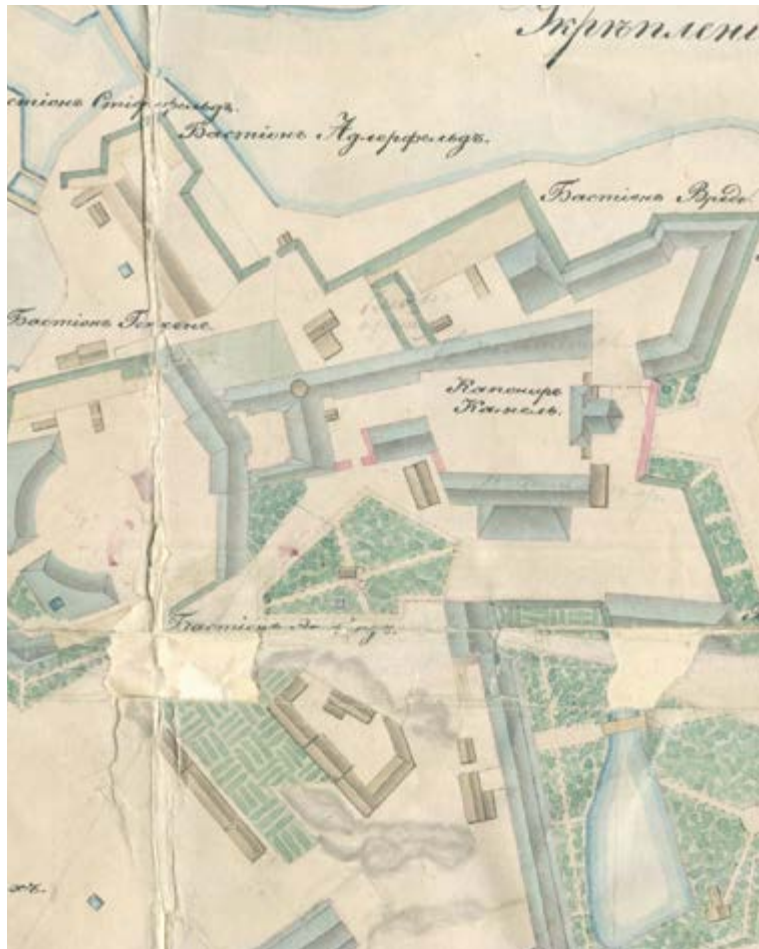
Kuva 138. Ote yleisaseapiirroksesta vuodelta 1840. Kumpareen laella käytävien risteyksessä on huvimaja. KA.

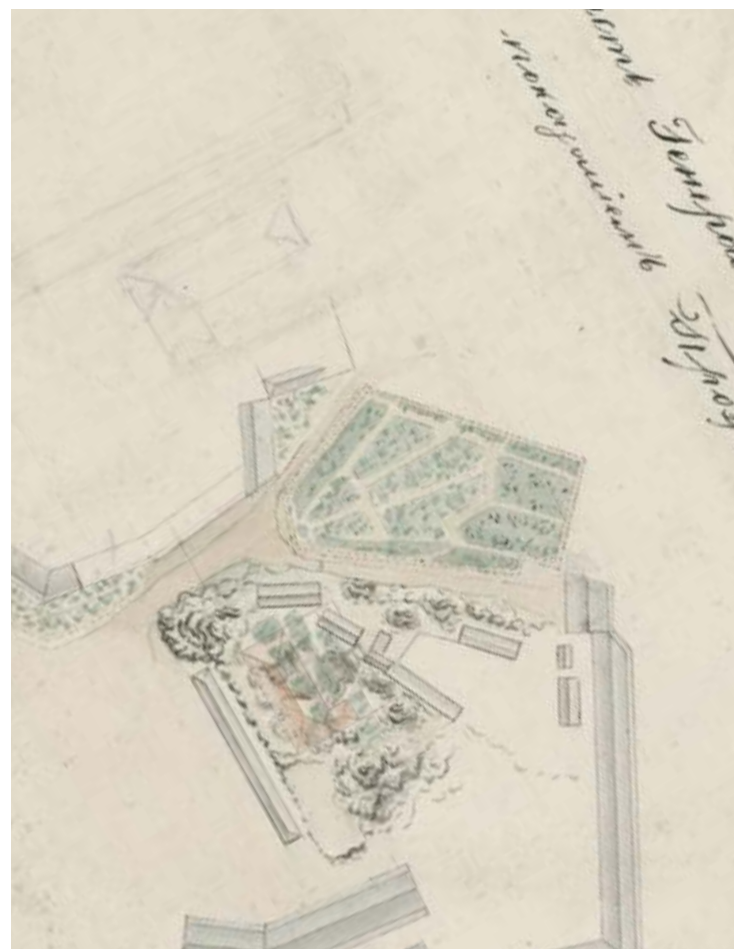
Kuva 139. Ote puutarhan eteläpuolelle kaavaillun insinööritalon suunnitelmasta, asemapiirros 1844. KA.

Vuodelle 1844 päivytyssä tallipihalle suunnitellun insinöörirakennuksen asemapiirustuksessa puutarha esiintyy saman muotoisena kuin vuoden 1826 kartassa. Tässä asemapiirustuksessa korostuu kuitenkin puurivit, jotka rajaavat puistoa kolmelta sivulta. Vihreäksi värjätty kallioalue kertonee sen kasvipeitteisyydestä. Saman suunnitellun rakennuksen myöhemmin laaditussa suunnitelmapiirustuksessa puutarhan käytäväverkosto esiintyy monimuotoisena. Suoraviivaisia säteittäisiä polkuja yhdistävät poikittaiset polut. Piirustus ajoittuu todennäköisesti vuoden 1844-1868 väliselle ajalle. Piirustuksessa esiintyvissä puutarhan hahmossa voidaan nähdä myös yhteneväisyyksiä hyvinkin tarkkaan vuoden 1899 karttaan, joten voi olla, että se lopulta kuvaa puiston asua. Vuoden 1844 piirustuksessa esitetty hahmo on mahdollisesti jäljennetty vanhemmista kartoista (esim. 1826).

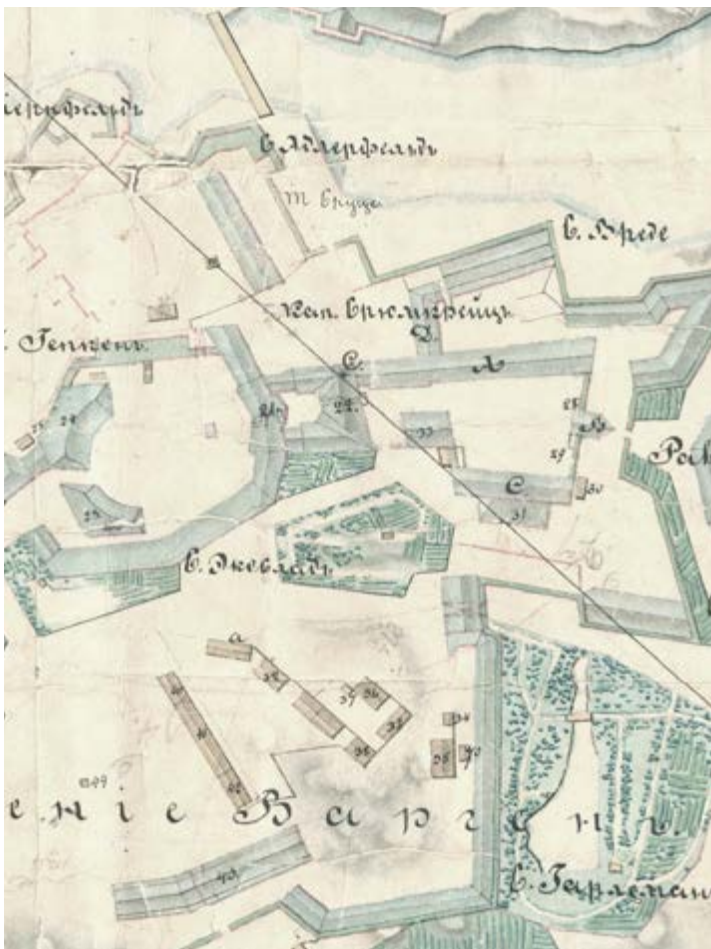
Kuva 140. Ote yleisemapiirroksista vuodelta 1854. Osa puutarhasta on merkitty viljelyalueeksi. Kumpareen päällä on huvimaja. KA.

Vuoden 1854 kartassa näkyy uudelleen huvimaja. Kartan mukaan puutarhan reunaa kiertää käytävä, joka kaartuu kohti huvimajaa. Puutarhan alaosa on esitetty puutarhamaisena (samalla merkinnällä kuin Piperin puisto) ja kallion päälliset osat on esitetty hyötytarhana kuten myös Ekebladin paviljonkiin rajoittuva osa.

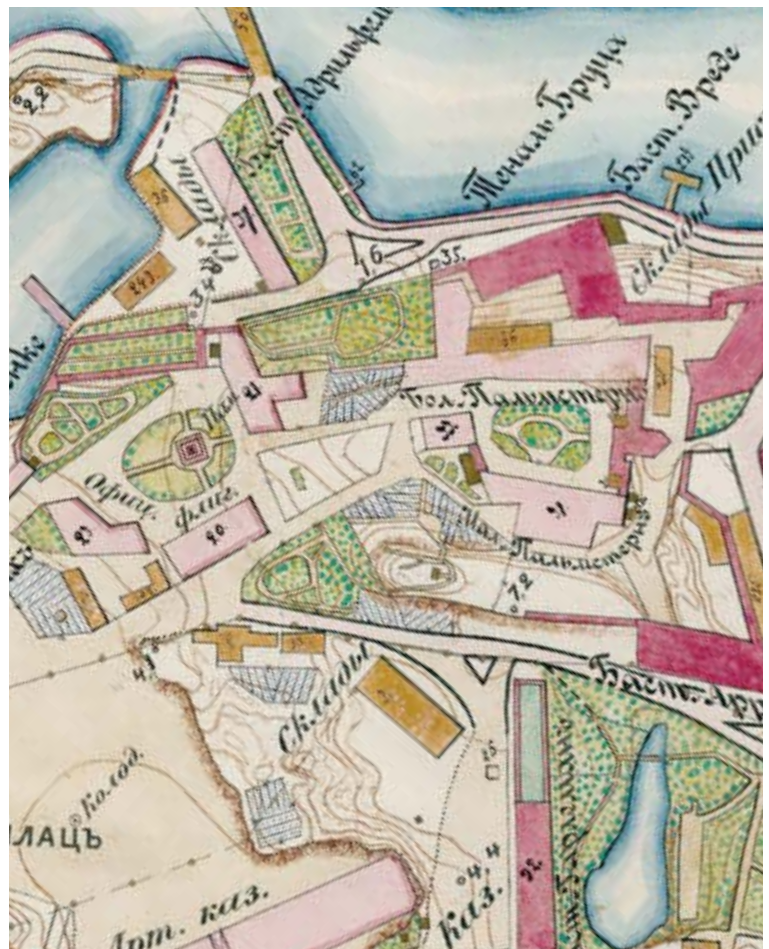
Kuva 141. Ote yleisemapiirroksista vuodelta 1899. Kumpareen laella on huvimaja. Puutarha sijoittuu kumpareen alapuolisille tasaisille alueille. KA.

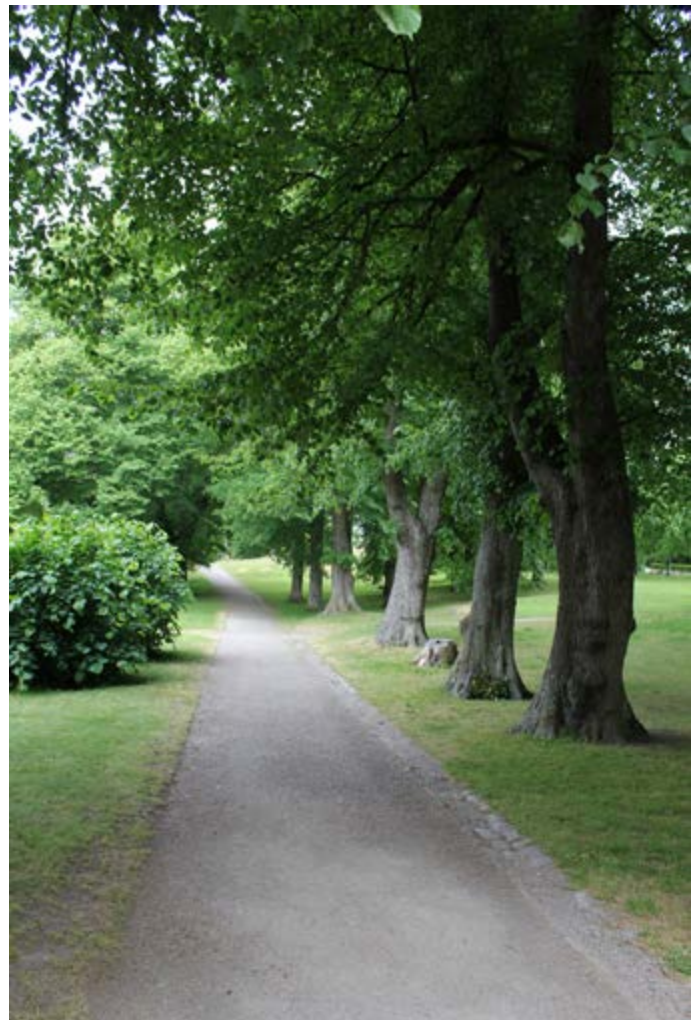
Kuva 151, viereisellä sivulla. Näkymä kirkkopuistosta kesällä 2018. Oikealla näkyy 1990-luvun lopulla istutettu lehmusrivi. Kirkon edustalla vanhoja syreeni pensaita.
