# Iso Mustasaaren puistot

Ympäristöhistoriallinen selvitys  
ja kehittämisperiaatteet

Kaupunkiympäristön julkaisuja 2019:11

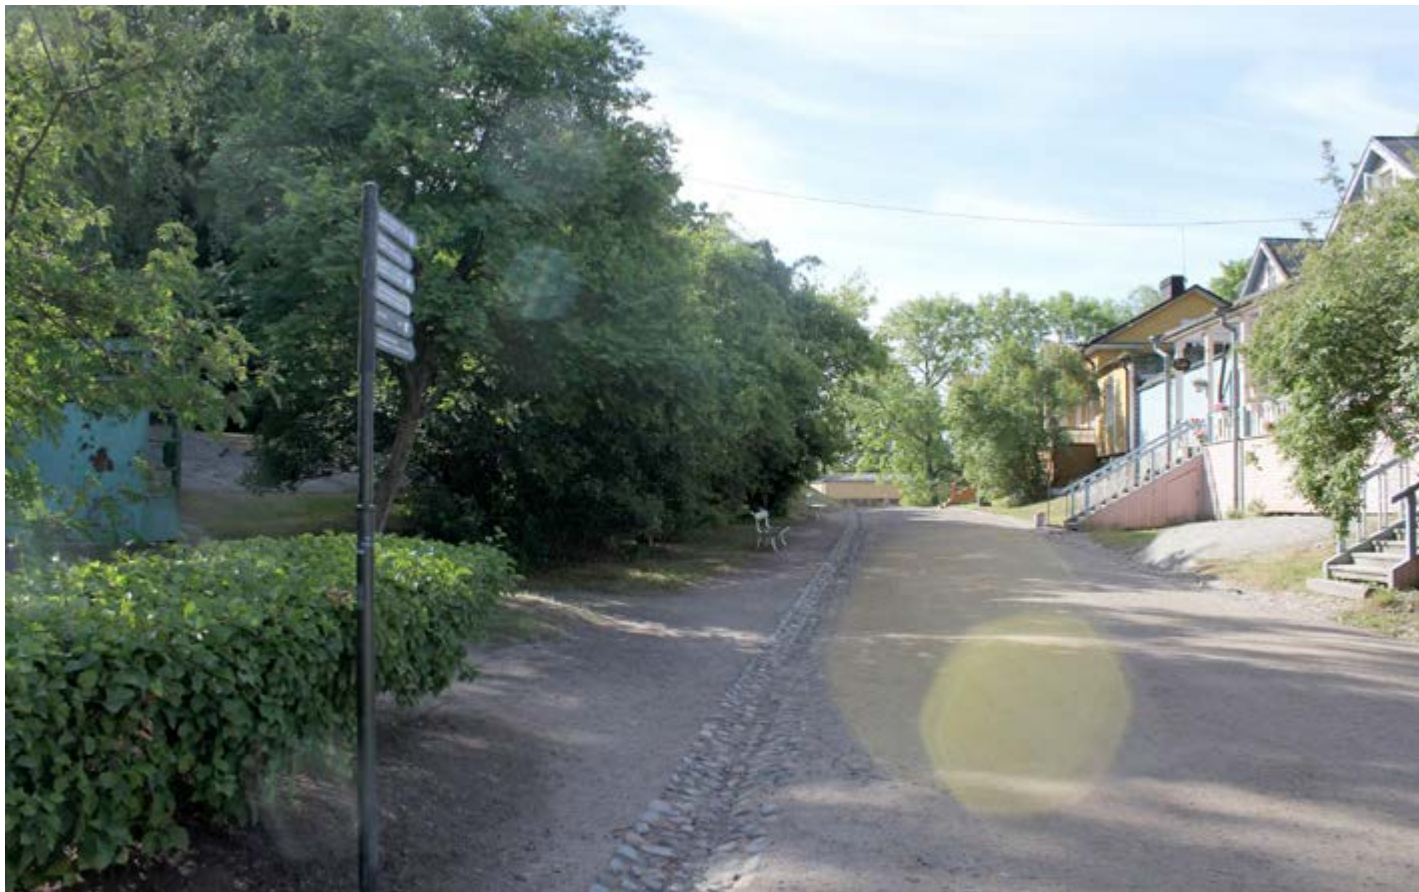
Kuva 153, ylinä. Näkymä Susisaarelle johtava pääreitiltä kesällä 2018. Vasemmalla Kirkkopuiston luoteisosan pensasistutuksia.

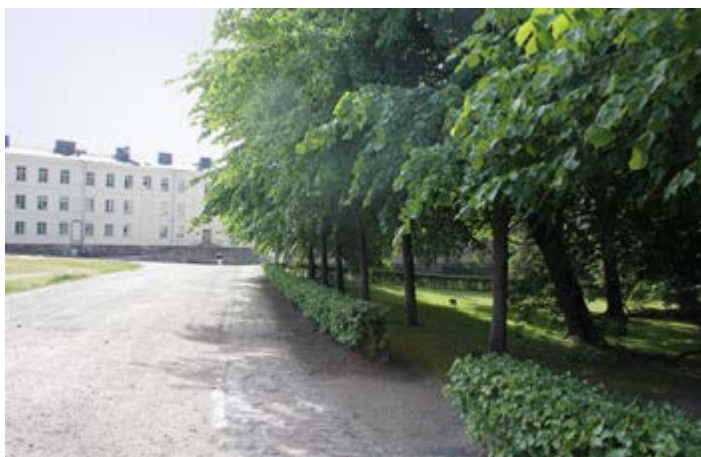
Kuva 154, keskellä vasemmalla. Kuvassa Kirkkopuiston Paraatikentän reunan leikattu orapihlaja-aita ja 1990-luvulla istutettu lehmusrivi.

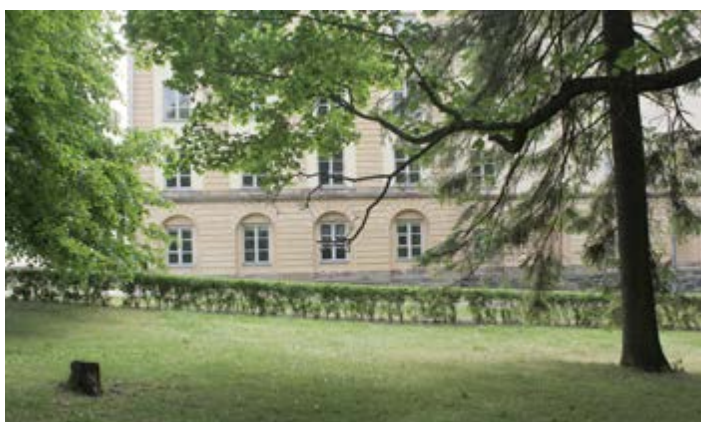
Kuva 155, alhaalla vasemmalla. Noakin arkin edustalla säilynyt leikattu orapihlaja-aita sekä puiston ainut havupuu.

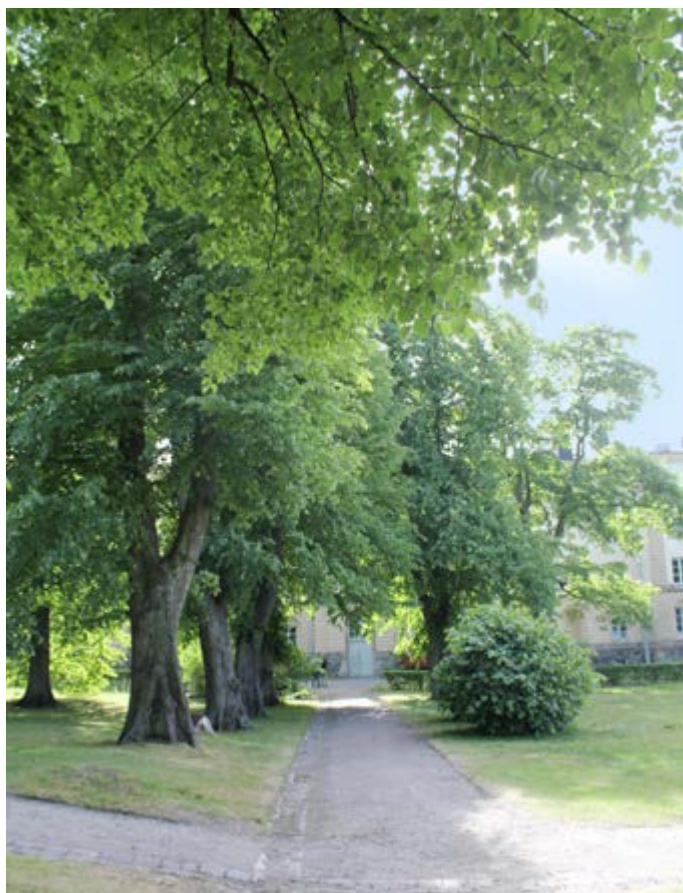
Kuva 156, alhaalla oikealla. Näkymä keskikäytävältä kohti Noakin arkia. Oikealla reunalla oleva pensas on versova lehmuksen kanto.

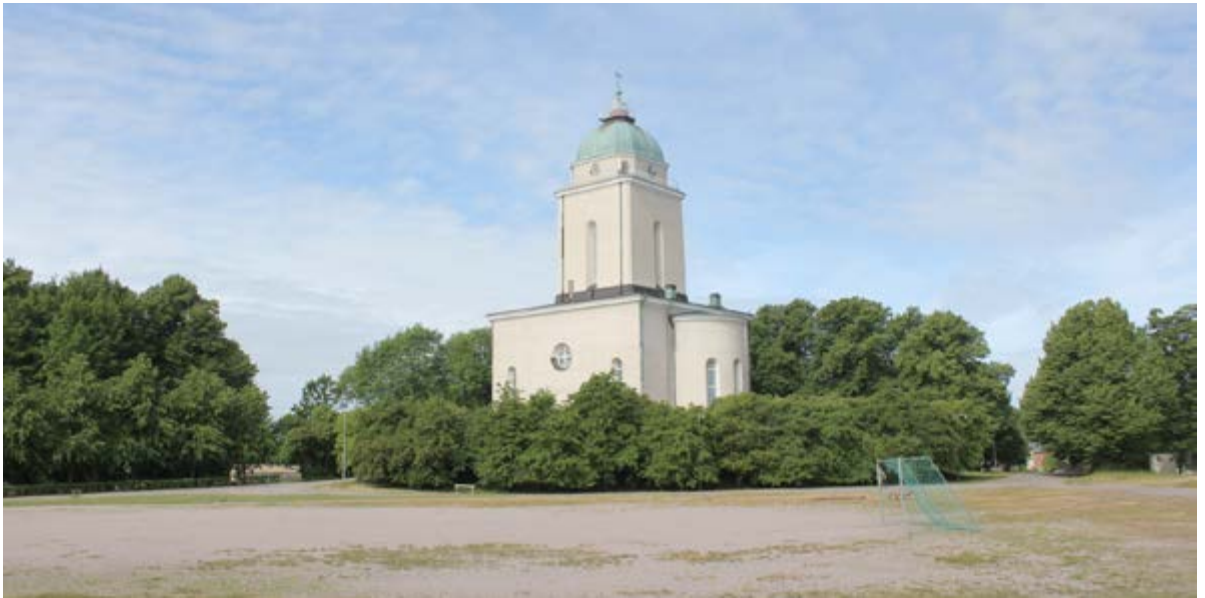
Kuva 157, viereisellä sivulla ylhäällä. Näkymä Paraatikentän yli kohti kirkkoa. Paraatikenttää reunustava tylppöorapihlaja-aita on kasvanut korkeaksi. Sen takana kasvavia syreenipensaita ei näy.

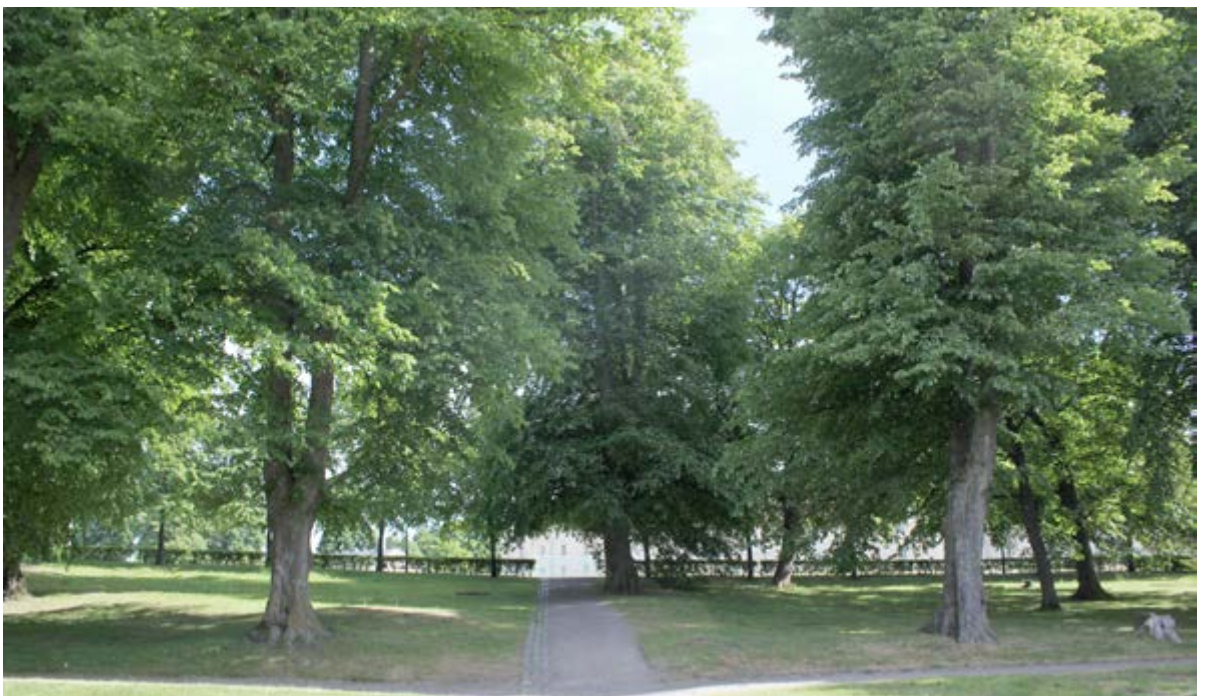
Kuva 158, viereisellä sivulla alhaalla. Puiston poikki kulkeva käytävä rakennettiin uudelleen 1990-luvun kunnostusvaiheessa. Näkymä kohti Paraatikenttää kesällä 2018.

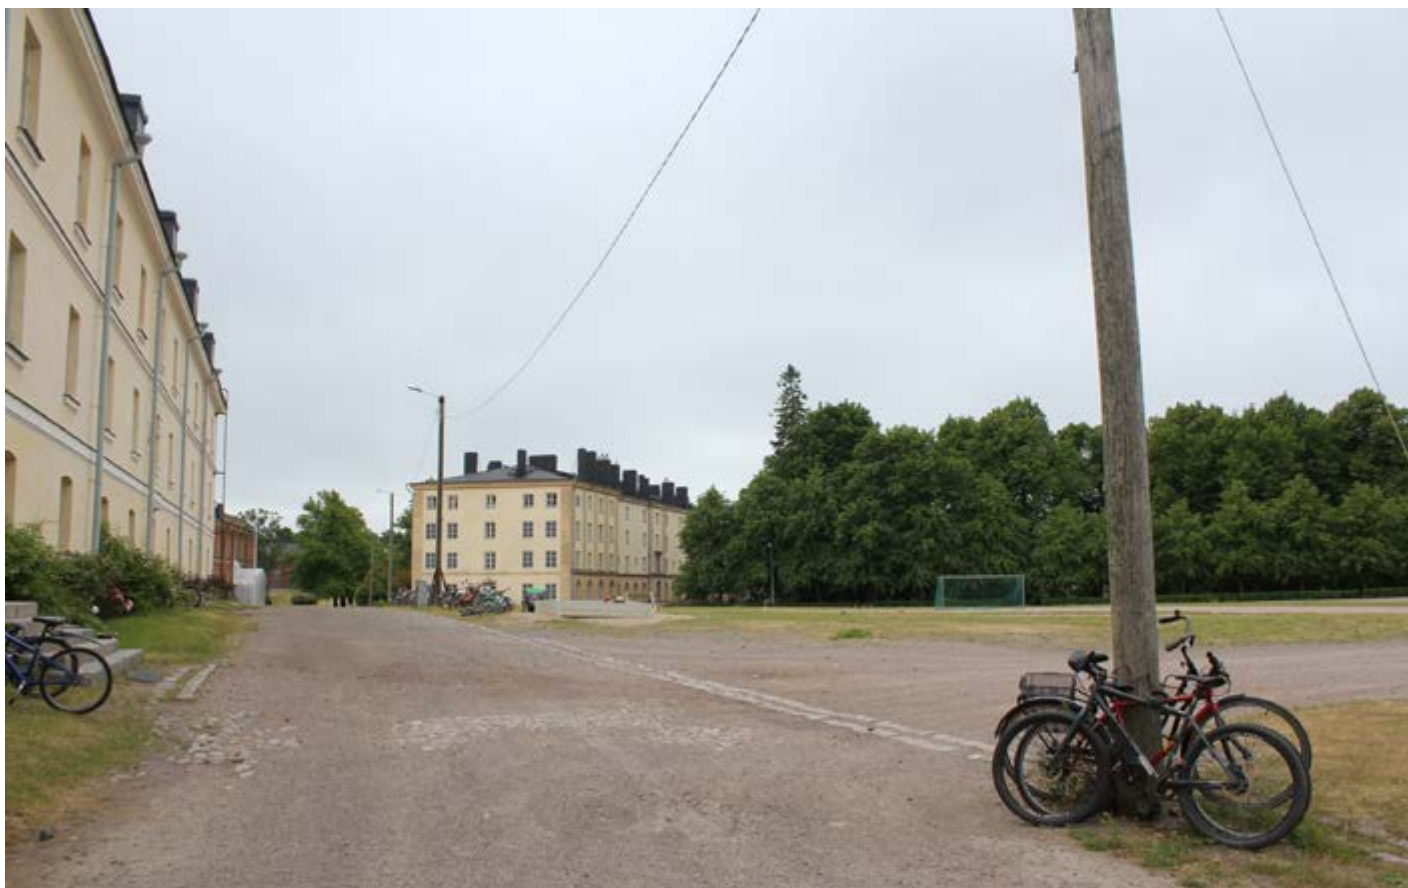
Kuva 159, ylinnä. Näkymä bastioni Bielken edustalta. Aukkaiden pyöräpysäköinti sekä hiekkalaatikot sijoittuvat paraatikentän reunalle. Kenttää ympäröivä raitti on tässä kohdin erotettu kentästä kapealla nupukivikourulla. Paraatikentän reunoilla on säilynyt valaisimien puupylväät ja ilmajohdot.

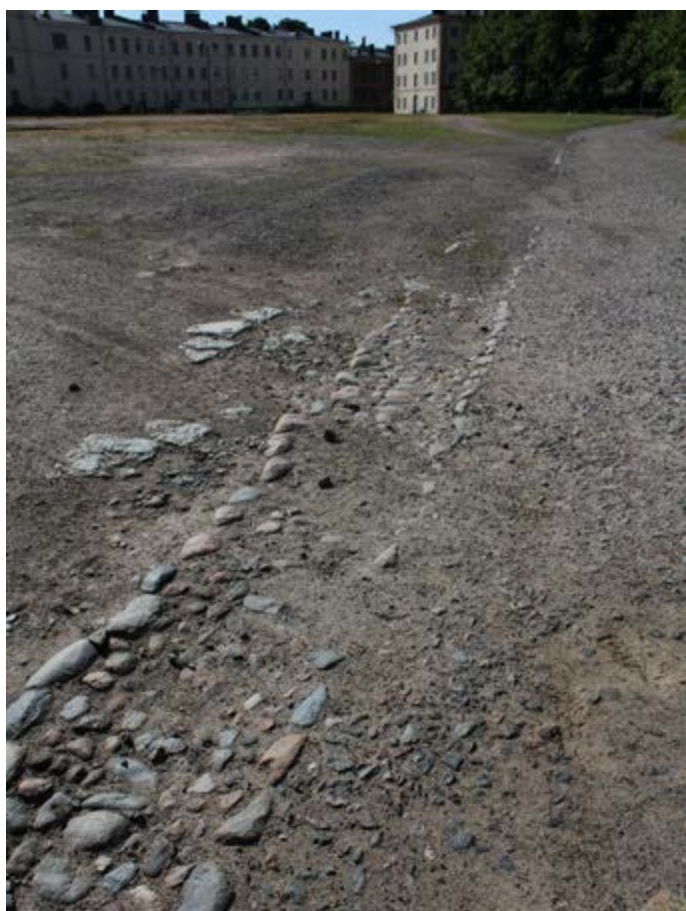
Kuva 160, alhaalla vasemmalla. Kenttää ympäröivä kenttäkivetty reunaoja on paikoin säilynyt. Kuvan oikeassa reunassa näkyy vanhaa makadamipinoitetta.

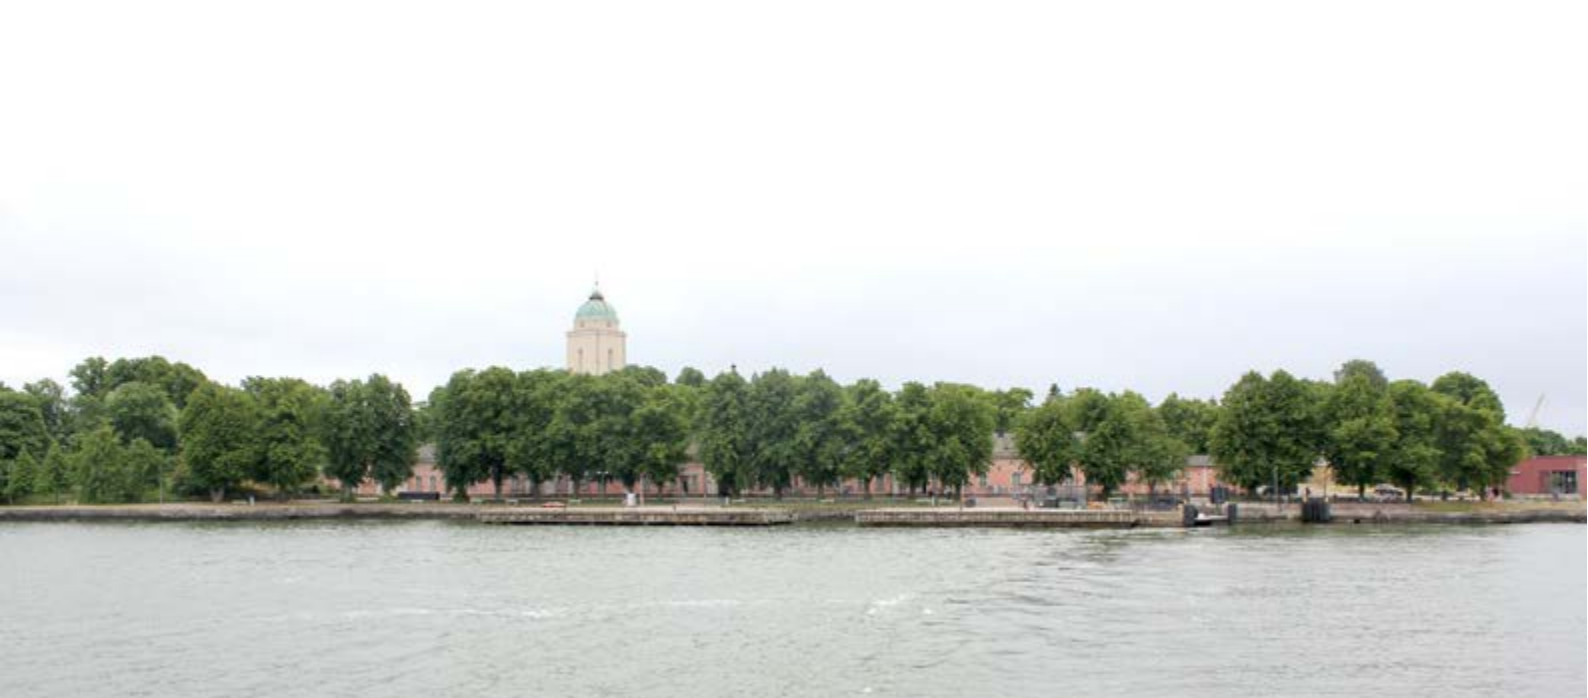
Kuva 165, yllinnä. Näkymä lautalta kohti saaren pohjoisrantaa ja rantakasarmia. Kuvasta voi nähdä kuinka puurivin puut ovat lauttalaiturin kohdalla pienikokoisempia verrattuna muihin rivin puihin.

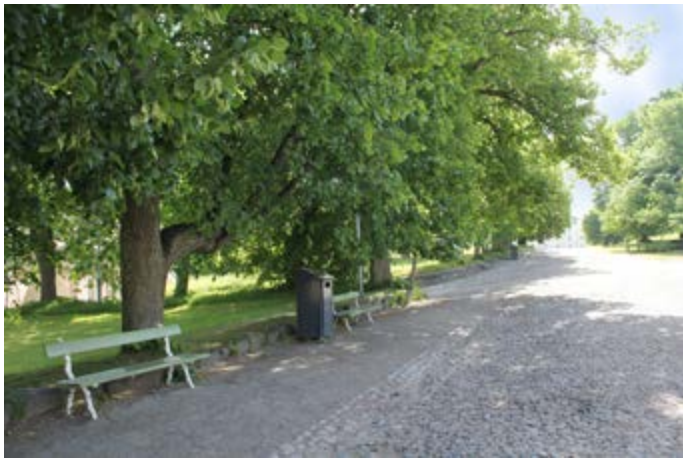
Kuva 168, alhaalla vasemmalla. Näkymä Paraatitien varrelta. Rantakasarmien eteläpuolinen puurivi on aukkoisempi kuin pohjoispuolinen puurivi. Penkit sijoittuvat puiden alle, Paraatitien 'jalkakäytävälle'. Paraatitien vanha makadamipinnoite ja kientäkivetty reuna-aoja on säilynyt.

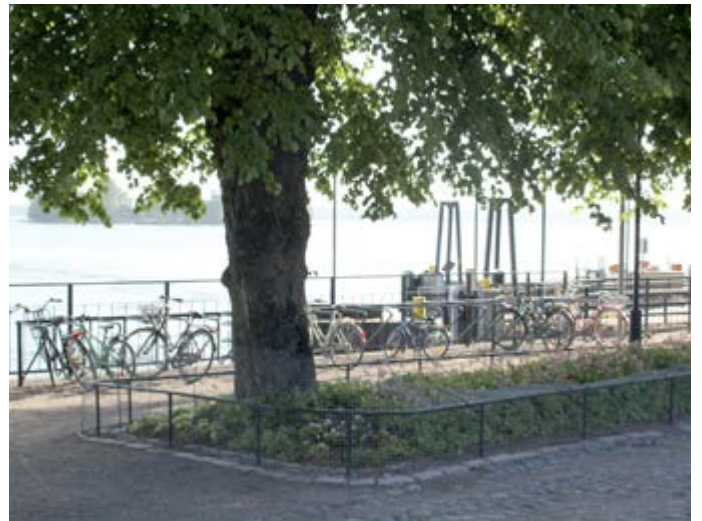
Kuva 169, alinna. Lauttarannan uusi pyöräpysäköinti on sijoitettu puurivin ja rantamuurin väliin. Rantamuriin on asennettu kaide. Perennaistutukset on aidattu. Taimien suojelemiseksi kasvillisuuden suoja-aitaan on kiinnitetty väliaikainen suojaverkko.

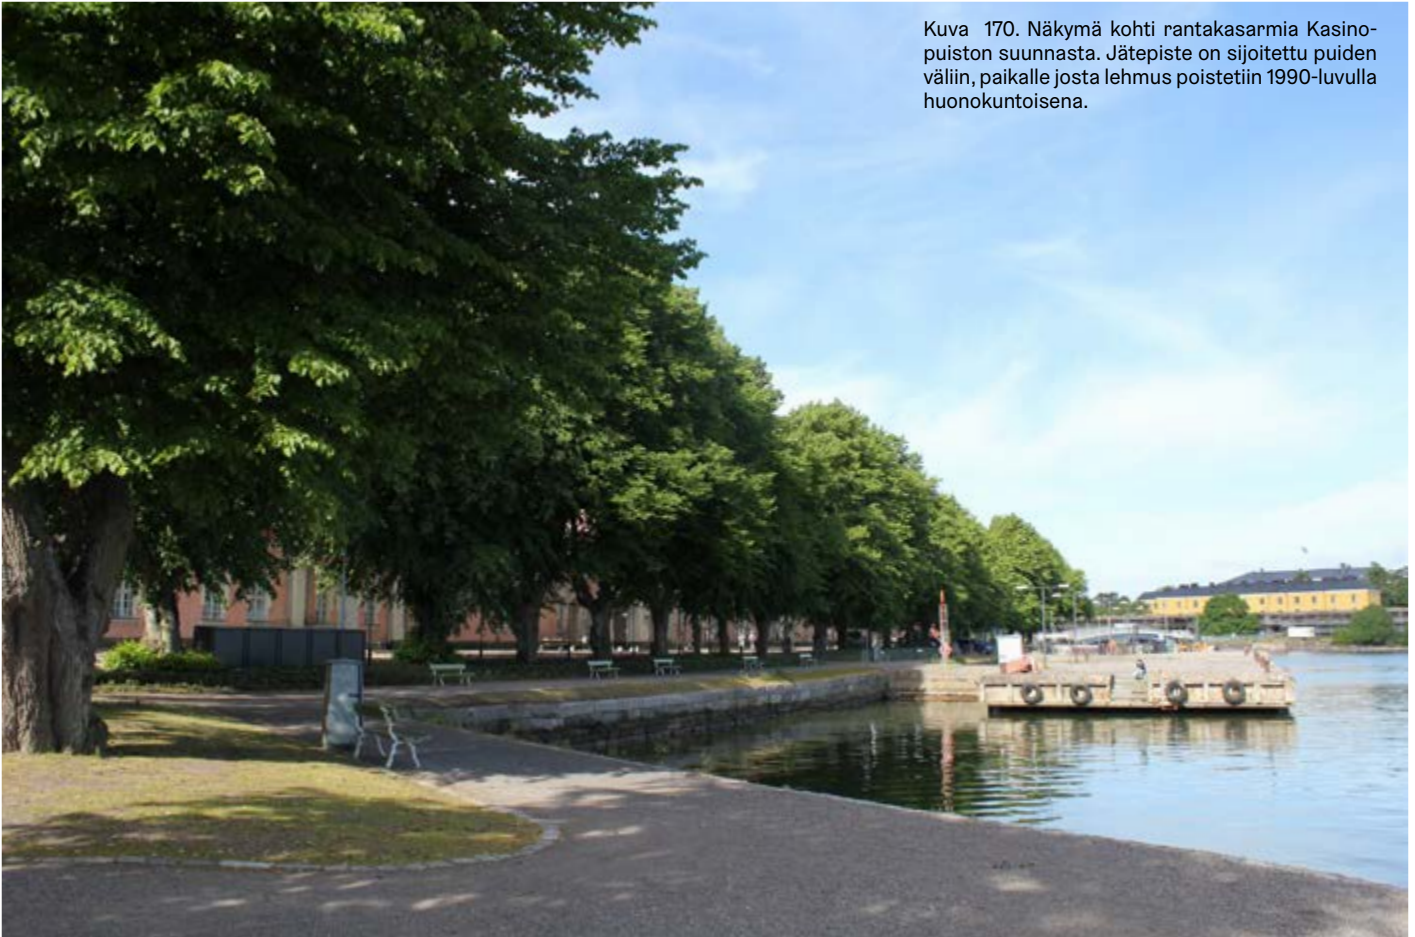
Kuva 170. Näkymä kohti rantakasarmia Kasino-  
puiston suunnasta. Jätepiste on sijoitettu puiden  
väliin, paikalle josta lehmus poistettiin 1990-luvulla  
huonokuntoisena.

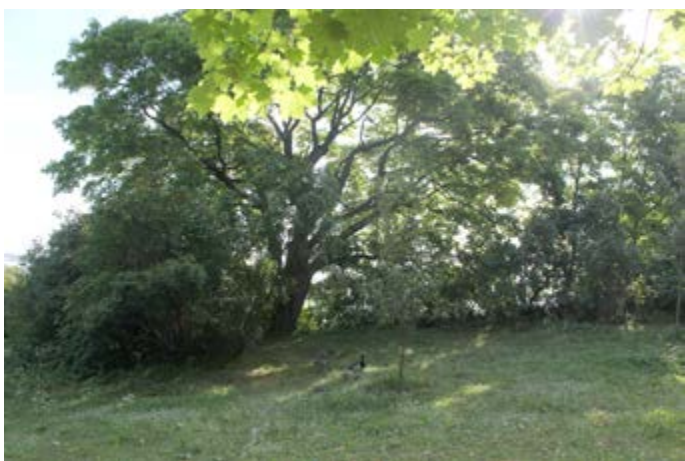
Kuva 172, keskellä vasemmalla. Kasinopuiston itäisessä osassa on säilynyt syreeninimajan jäänteet ja komea iso vaahtera. Syreenien rajaamalla alueelle oli pitkään viljelyalue.

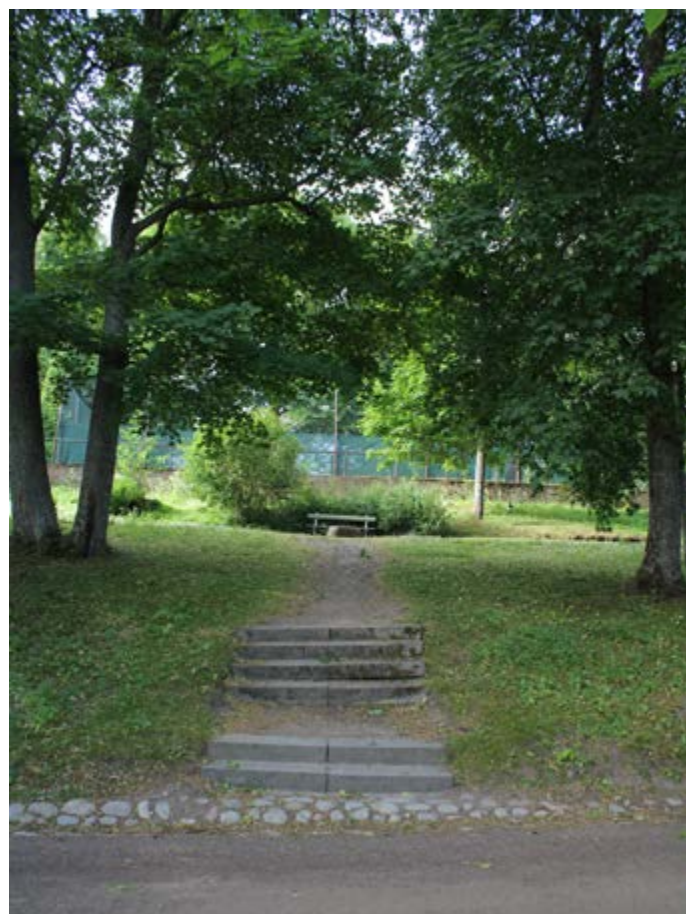
Kuva 174, oikealla. Vanhat kiviportaavat ovat säilyneet upseerikerhon aikaisesta puistosommitelmasta. Nykyään ne johtavat puiston pääkäytävälle. Polkujen risteykseen perutettiin oleskelualue istutuksineen 1990-luvun kunnostuksessa.

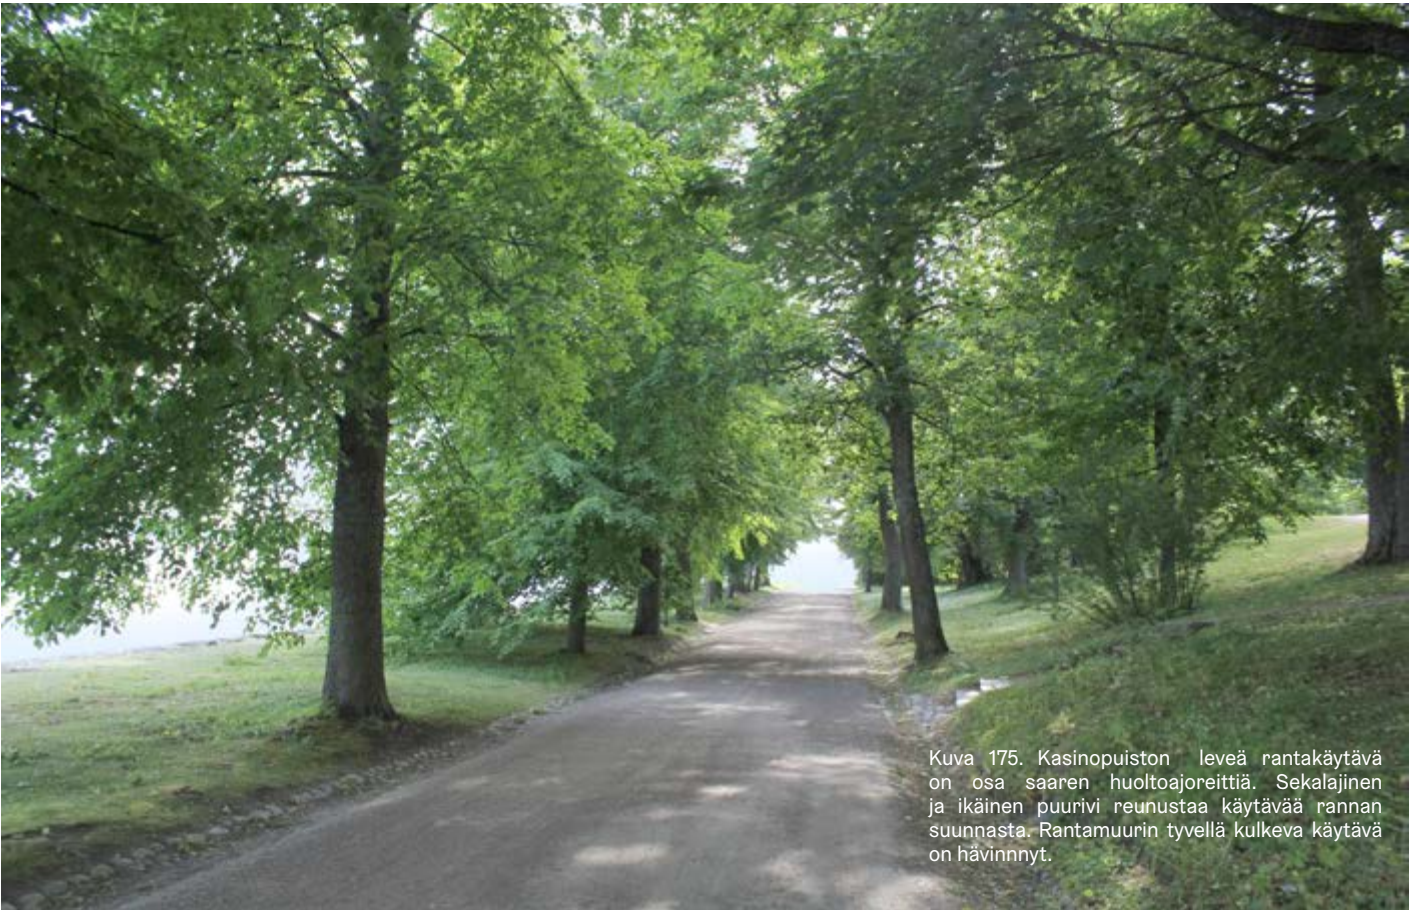
Kuva 175. Kasinopuiston leveä rantakäytävä on osa saaren huoltoajoreittiä. Sekalajinen ja ikäinen puurivi reunustaa käytävää rannan suunnasta. Rantamuurin tyvellä kulkeva käytävä on hävinnyt.

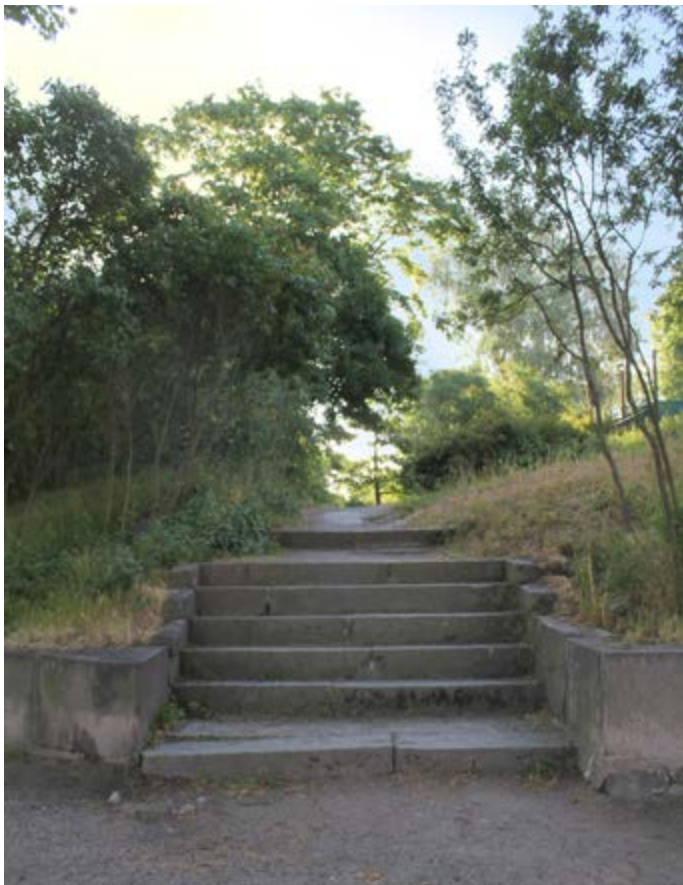
Kuva 176, vasemmalla ylhäällä. Vanhat kiviportaatt ovat todennäköisesti peräisin 1890-luvulta, jolloin puisto kunnostettiin laajalti.

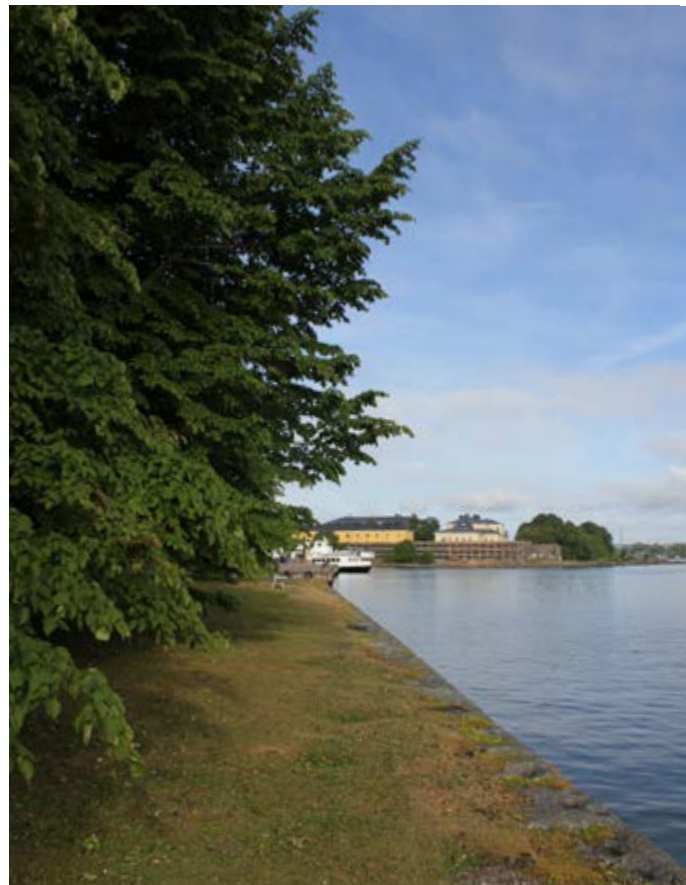
Kuva 177, oikealla ylhäällä. Rantamuurin linja on pitkälti peräisin 1840-luvulta. Rantakäytävä on nurmettunut.

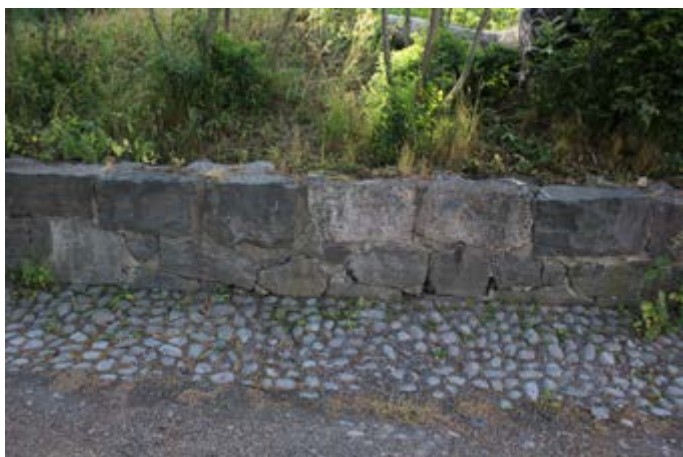
Kuva 178, keskellä vasemmalla. Puiston länsireunan 1870-luvulta peräisin oleva vanha kivimuuri, jota on paikkailtu vuosien saatossa.

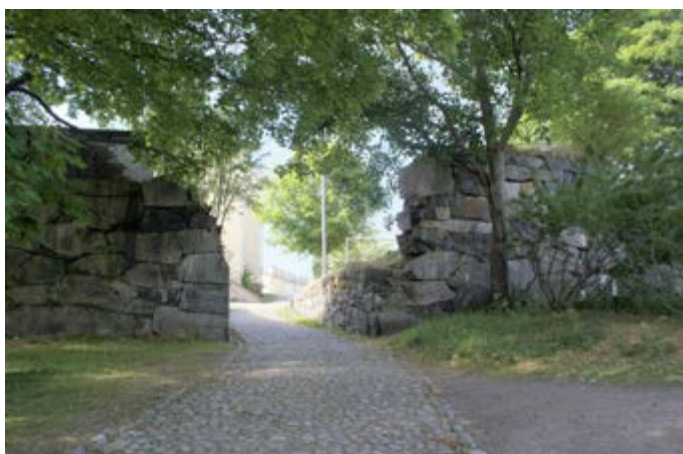
Kuva 179, alhaalla vasemmalla. Pohjoisen puolustusmuurin portti purettiin vuonna 1891. Pohjoisrantaan kulkenut käytävä on säilynyt kenttäkivettynä. Tätä käytävä pitkin oli kulku talvisin jäätielle, ks. kuva 37.

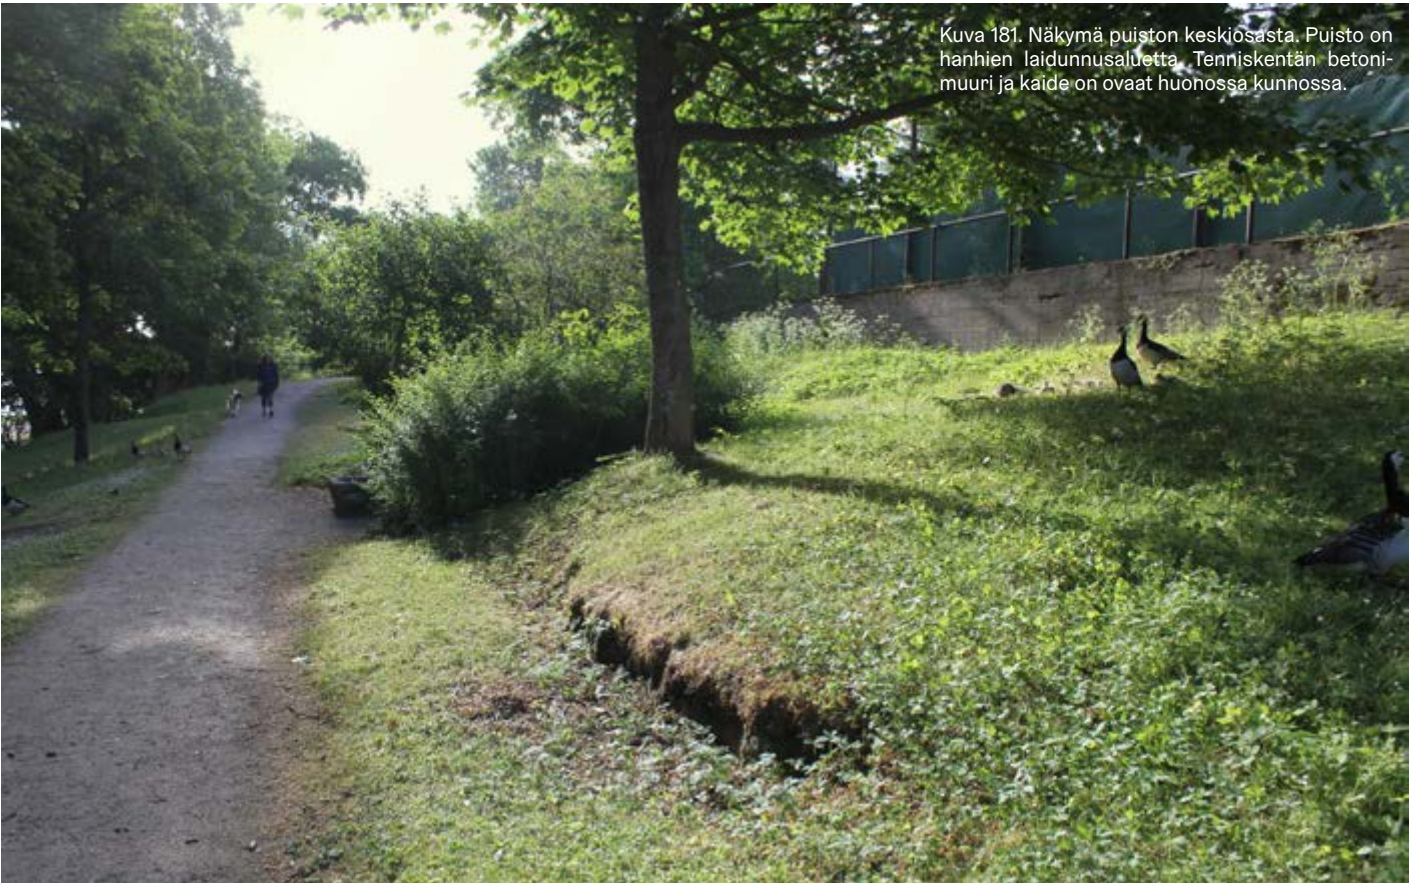
Kuva 181. Näkymä puiston keskiosasta. Puisto on hanhien laidunnusalue. Tenniskentän betoni-muuri ja kaide on ovaat huonossa kunnossa.

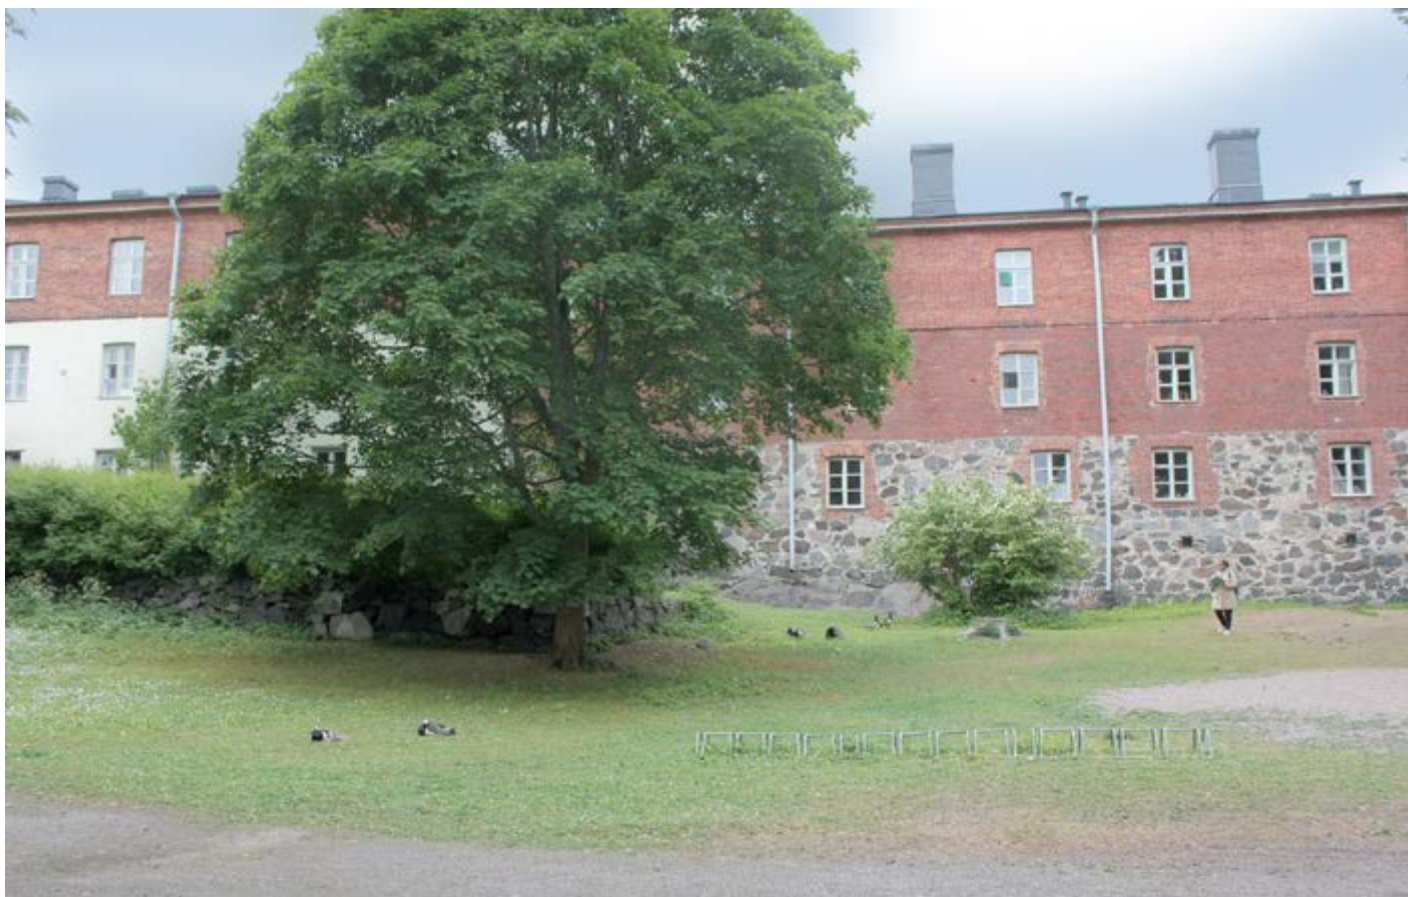
Kuva 182, ylinä. Kurttiinitalon ja bastioni Bielken liittymäkohdassa on puiston puolella kivimuurilla korotettu puutarhaterassi, joka on todennäköisesti peräisin 1800-luvun alusta. Puutarhaterassin edustalla kasvaa komea vaahtera. Puutarhaterassin päällä kasvaa mm. pensasangervoja.

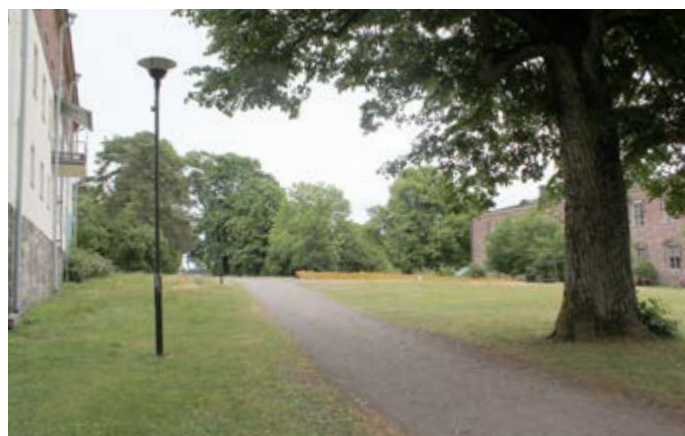
Kuva 186, alhaalla oikealla. Puistossa on säilynyt useita vanhoja, komeita lehmäksiä. Puiston eteläosan rakennusten suuntaiset käytävät ovat säilyneet samalla paikalla 1850-luvulta asti.

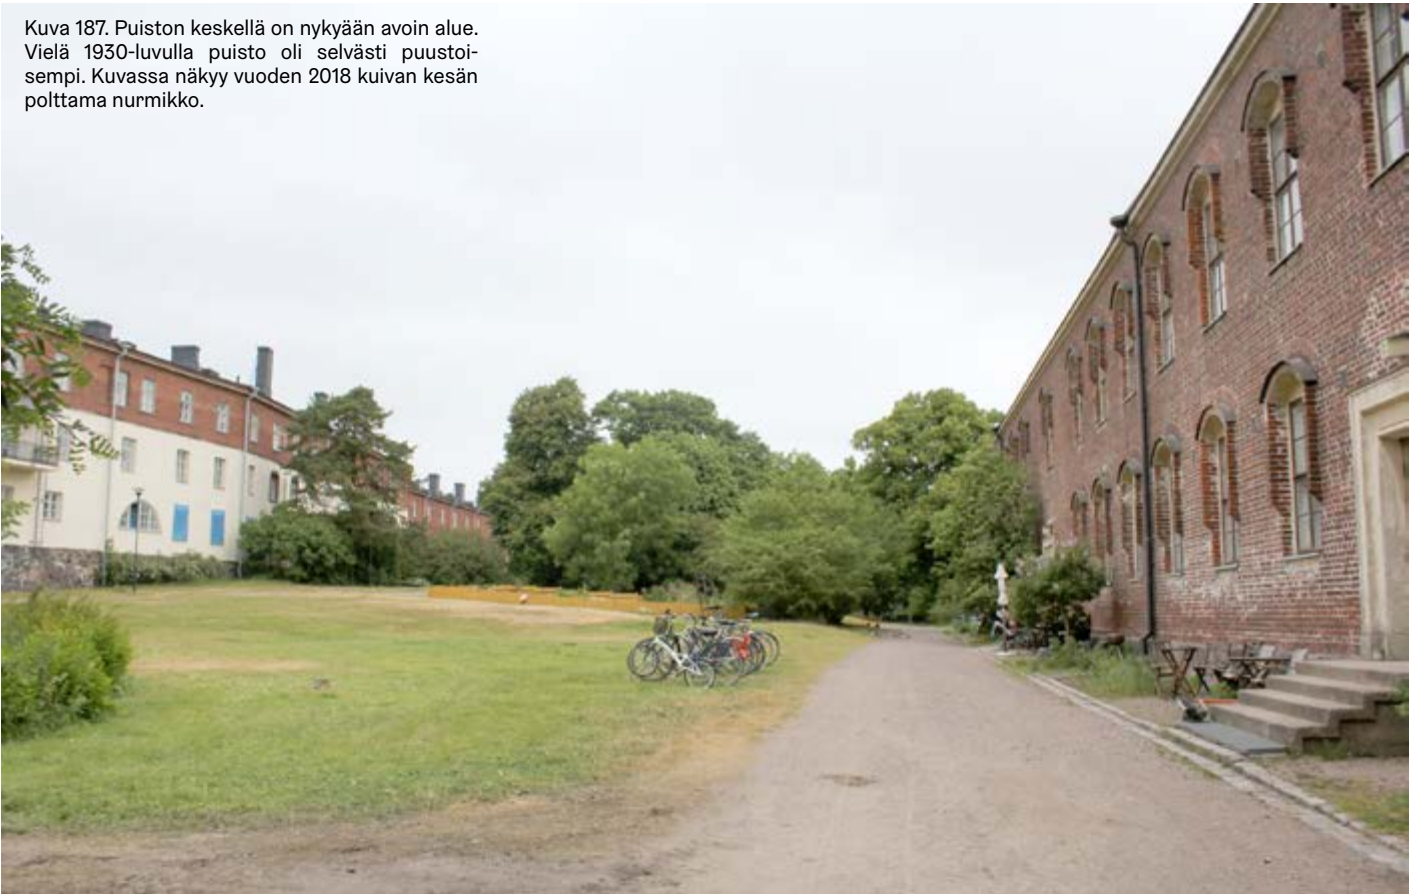
Kuva 187. Puiston keskellä on nykyään avoin alue. Vielä 1930-luvulla puisto oli selvästi puustoisempi. Kuvassa näkyy vuoden 2018 kuivan kesän polttama nurmikko.

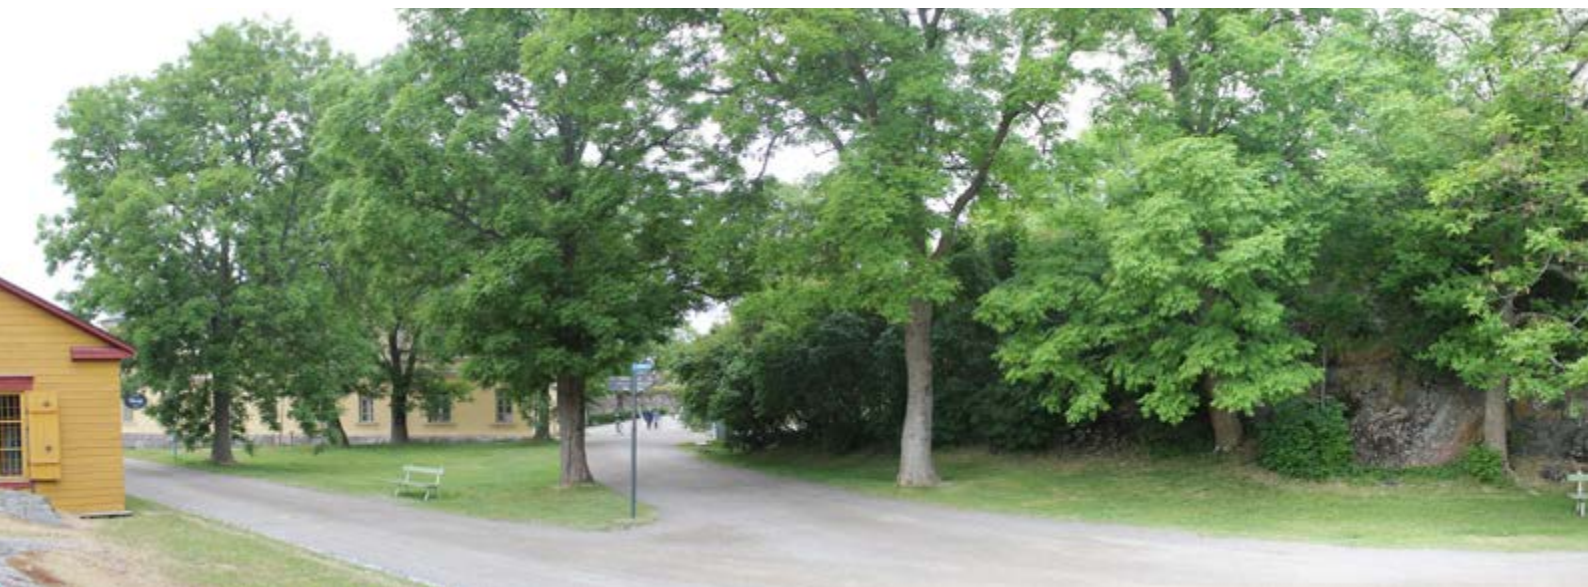
Kuva 193, ylinnä. Näkymä etelästä kohti puutarhaa. Kallion tyvellä kasvaa kylväytynyttä puustoa. Puutarhan alaosa, kolmiomainen nurmialue on erotettu muusta puutarhasta leveällä huoltokäytävällä.

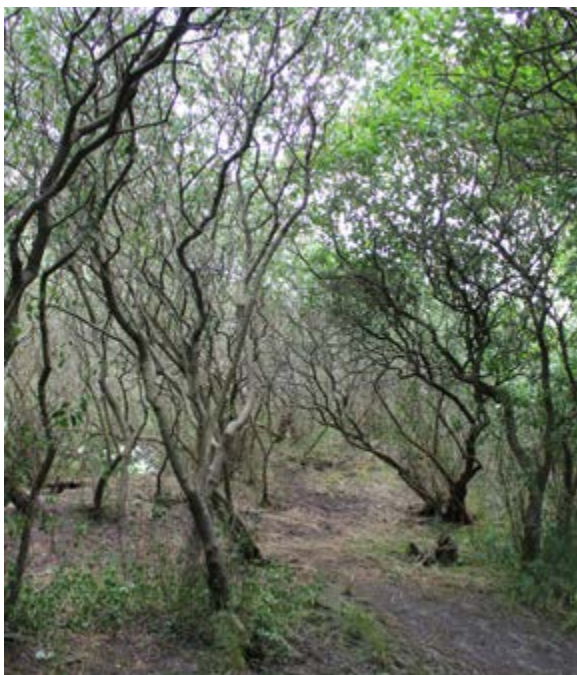
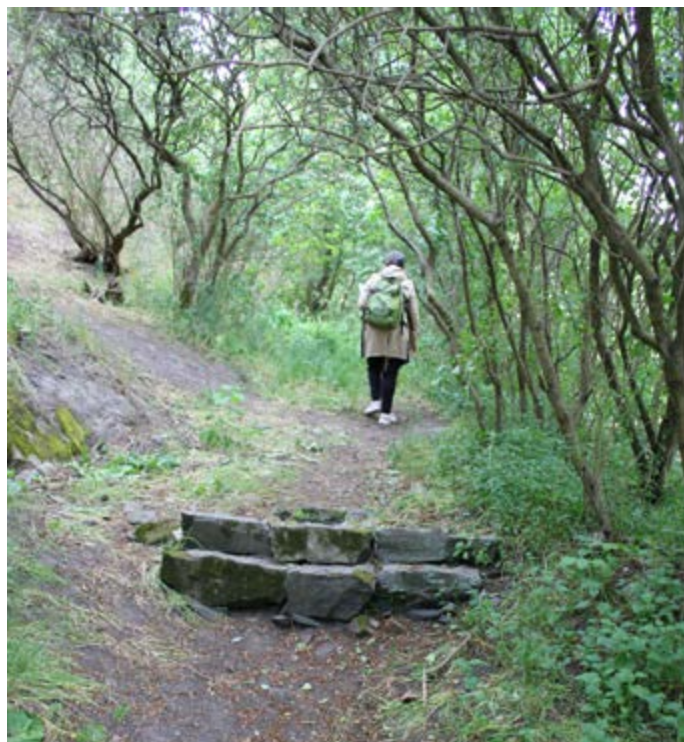
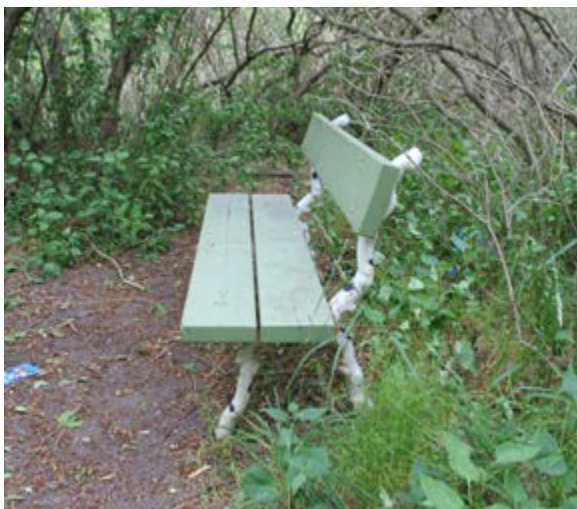
Kuvat 194-196, kuvasarja puutarhan syyrenipensaiden keskeltä. Tiheään kasvavien vanhojen syyrenipensaiden kääkkäräiset rungot muodostavat mielenkiintoisia tiloja kumpareen päälle. Näköalapaikalla on penkki. Kumpareelle nouseva eteläinen polku on edelleen kuljettavissa, sen alkupäässä on säilyneet vanhat kiviportaavat.

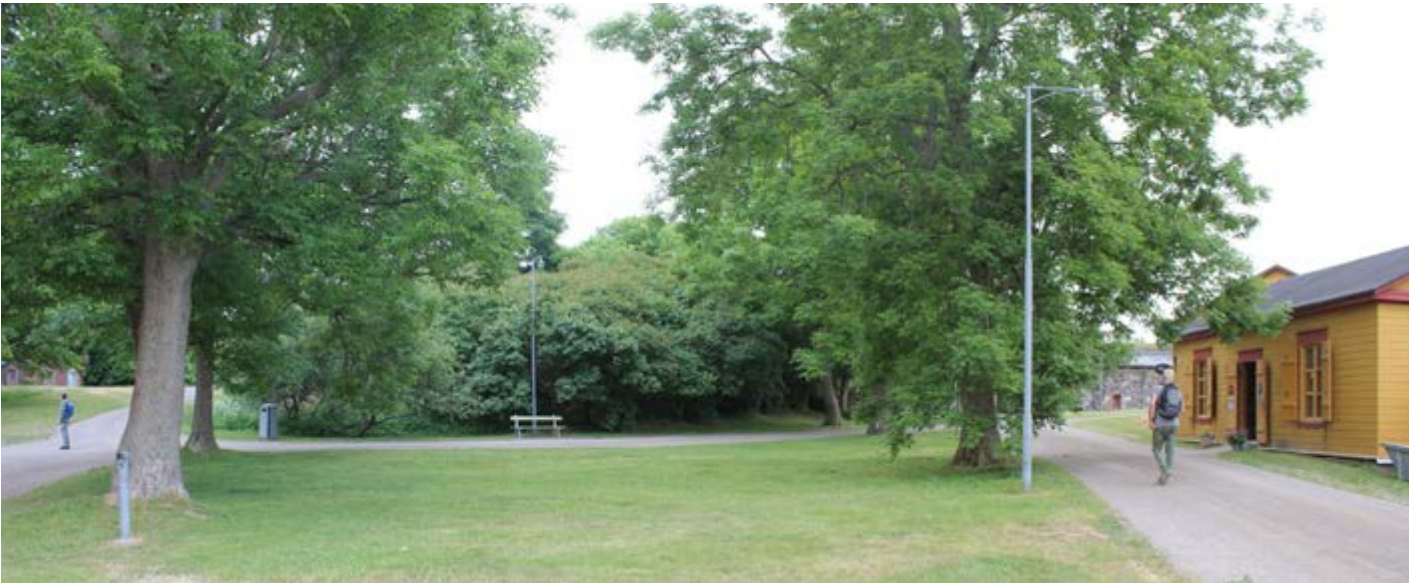
Kuva 198, viereisellä sivulla. Näkymä luoteesta kohti puutarhaa. Alatasanteen saarnet ovat jo iäkkäitä ja mahdollisesti jäänteitä puutarhaa reunustaneista puuriveistä tai puutarhaa joskus reunustaneen aidan vierustalle kylväytyneitä puita.

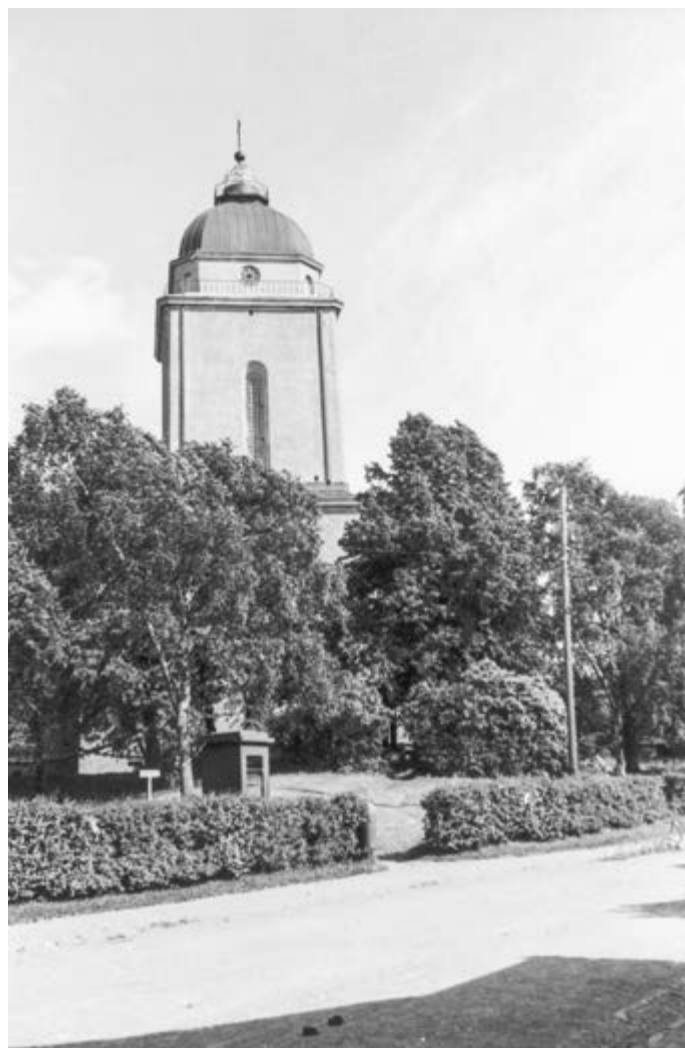
Kuva 200, ylhäällä oikealla. Sama näkymä 1940-luvulla. Etualalla aukkoinen pensasaita. Kellotapulien edustalla näkyy syreenimajan jäänteet. MVKA.

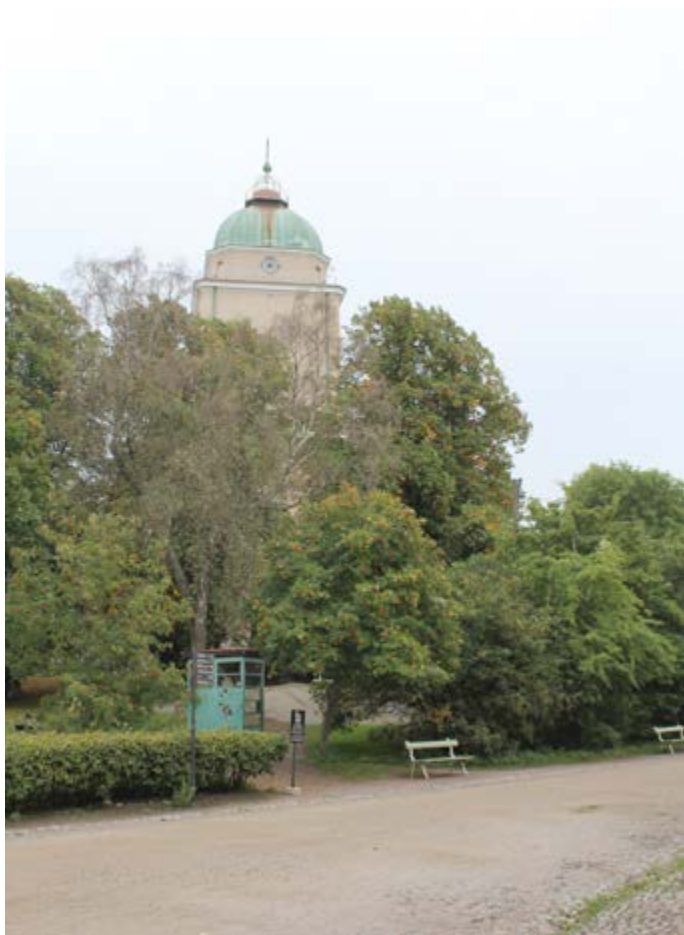
Kuva 201, alhaalla vasemmalla. Sama näkymä vuonna 1963. Elpynyt pensasaita reunustaa puistoa. Puhelinkioski on sijoitettu puiston reunalle. Kellotapulia ei näy pensasmassan takaa. MVKA.
