# Iso Mustasaaren puistot

Ympäristöhistoriallinen selvitys  
ja kehittämisperiaatteet

Kaupunkiympäristön julkaisuja 2019:11

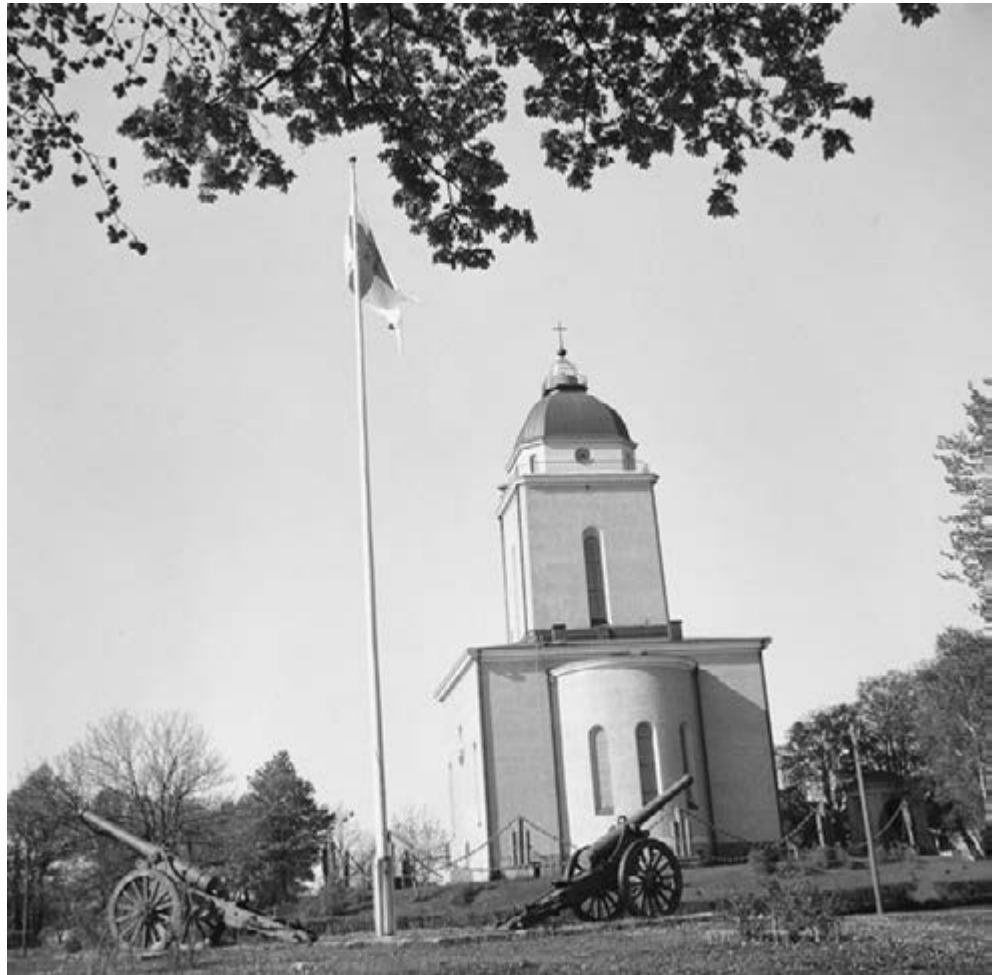
Kuva 203, ylinnä. Kirkko nähtynä pohjoisesta 1960-luvulla. Kirkkokumpua reunustava pensasaita on matala ja muotoon leikattu, ja syreeni-istutukset uusittu tai alasleikattu. Kirkon julkisivu näkyy kokonaan. Valokuva Teuvo Kanerva, MVKA.

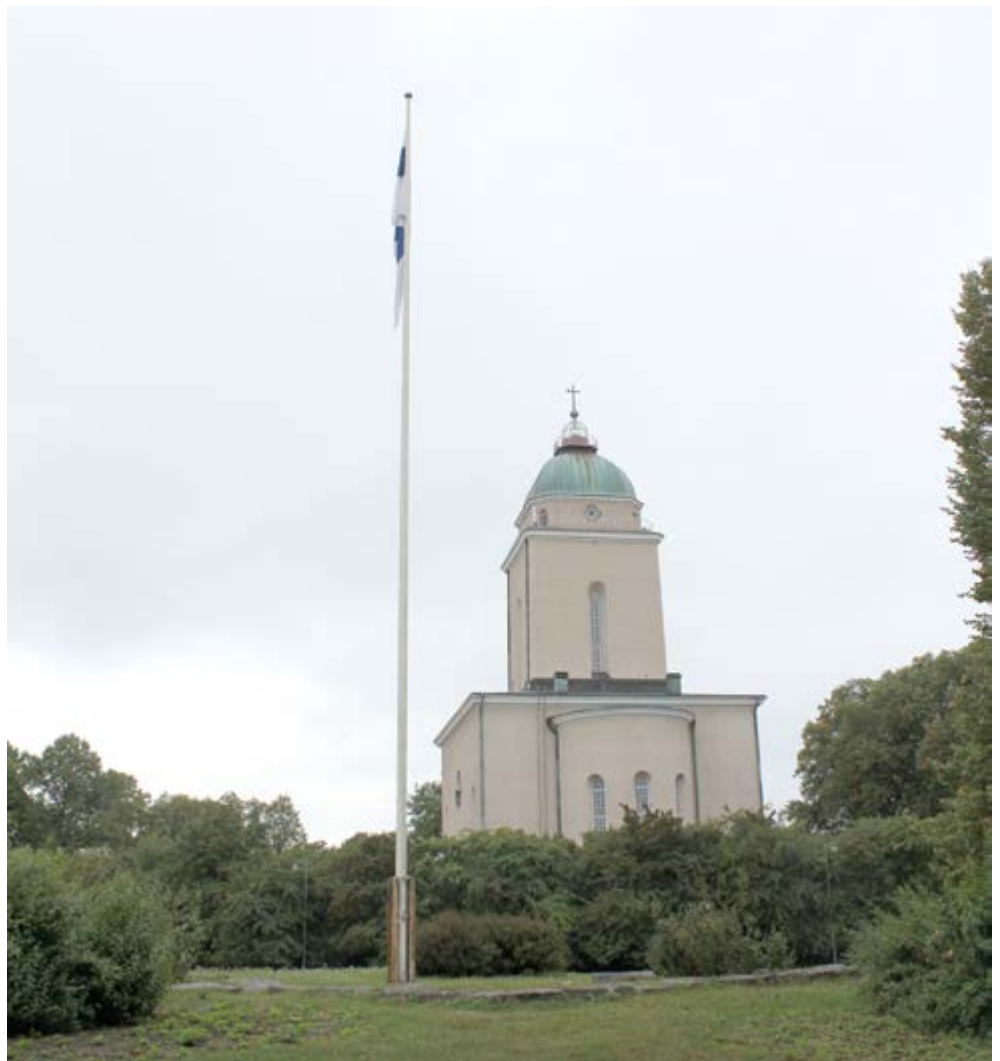
Kuva 204, alhaalla. Sama näkymä vuonna 2018. Kirkon julkisivu on osaksi pensaiden takana.

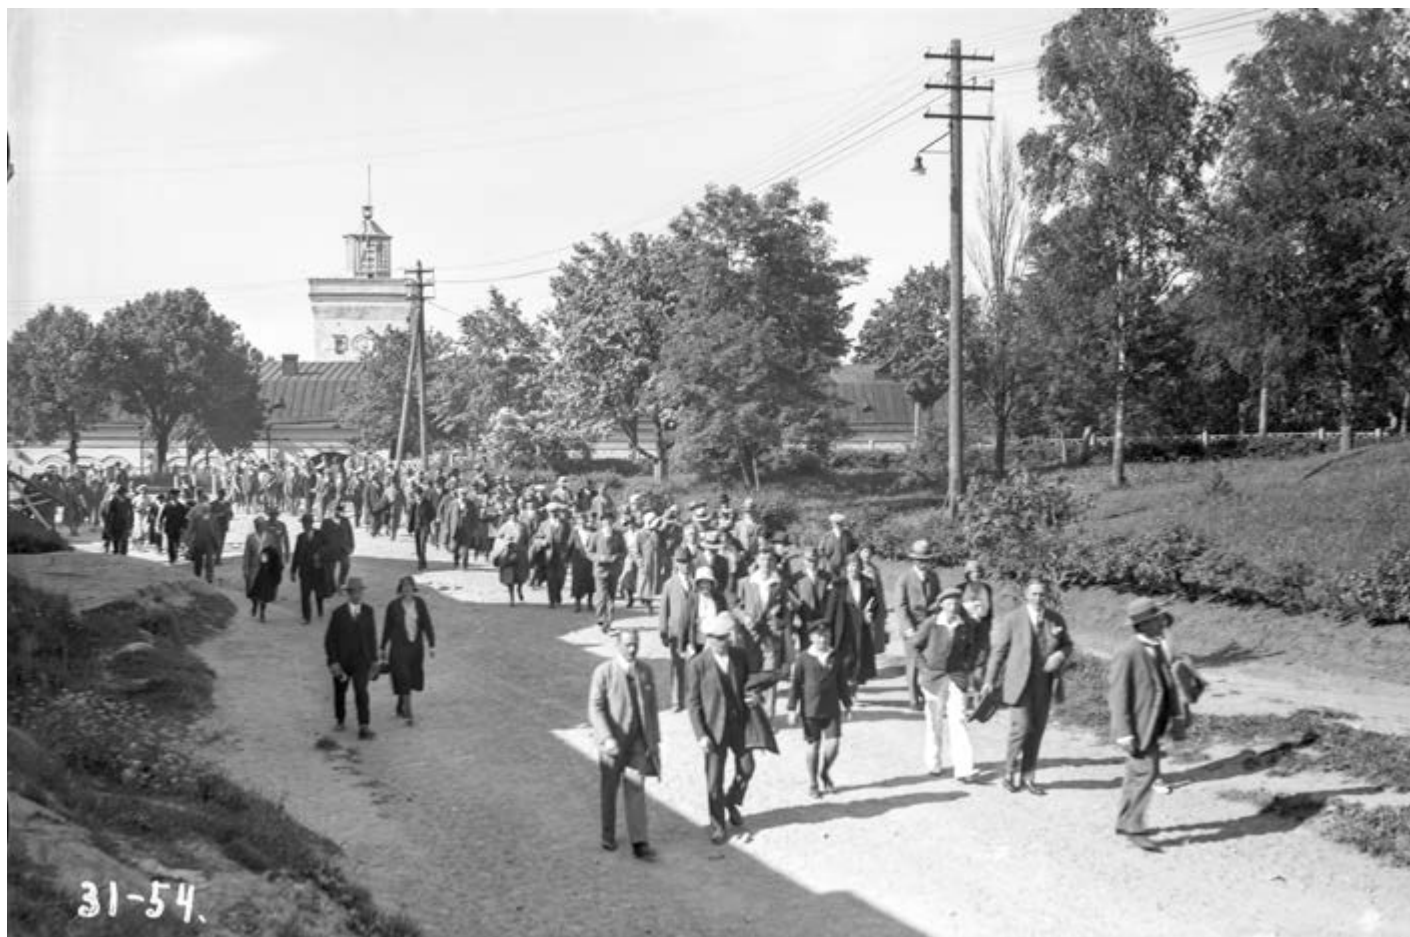
Kuva 205, ylinnä. Näkymä Susisaarelle johtavan raitin varrelta vuonna 1931. Kirkkopuiston luoteisosan pensasaidat ovat alasleikattu tai vasta istutettu. Valokuva Pietinen. MVKA.

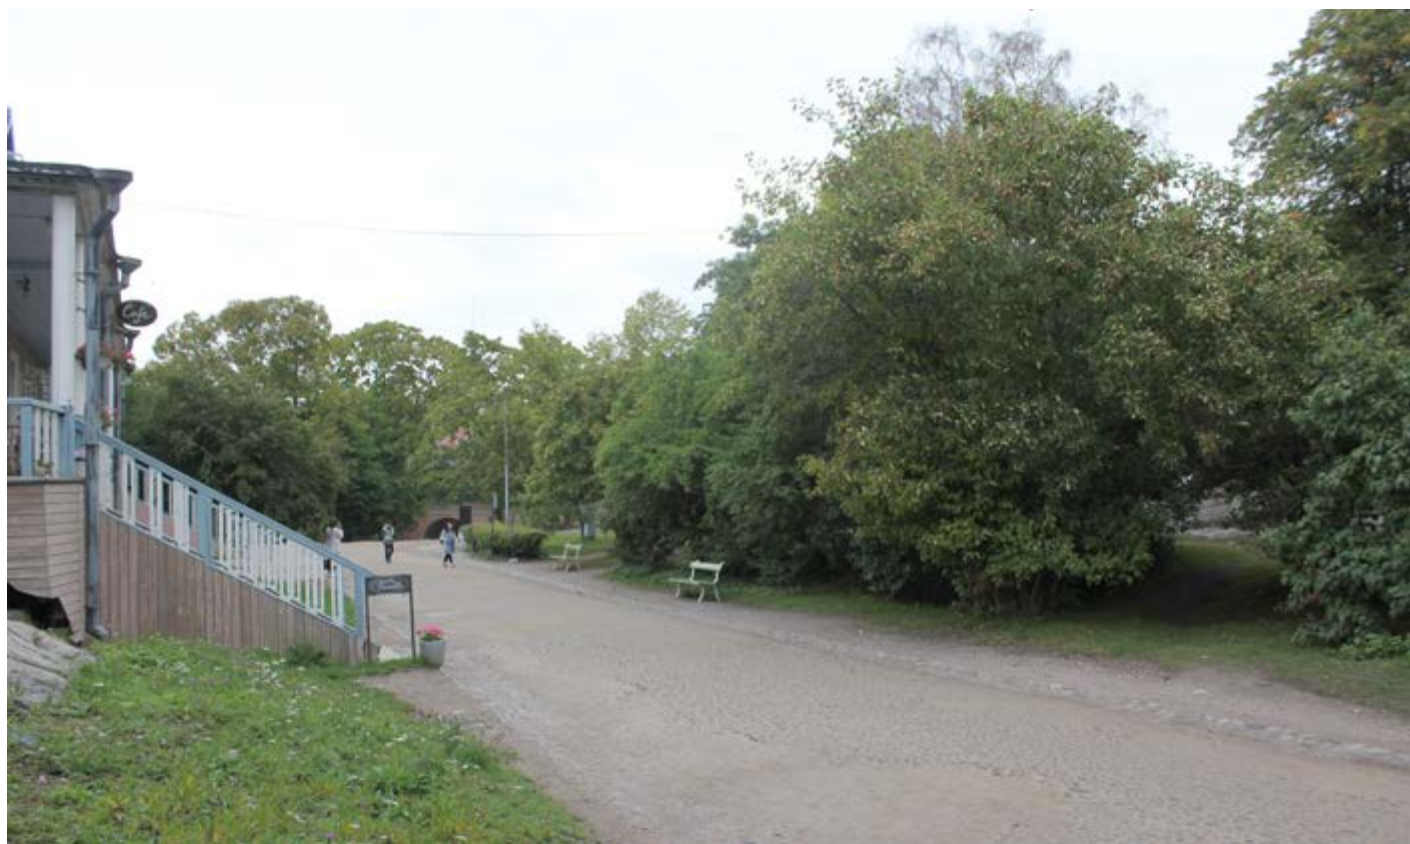
Kuva 206, alhaalla. Sama näkymä vuonna 2018. Pensasaita on kasvanut valtavaksi vapaasti kasvavaksi aidanteeksi.

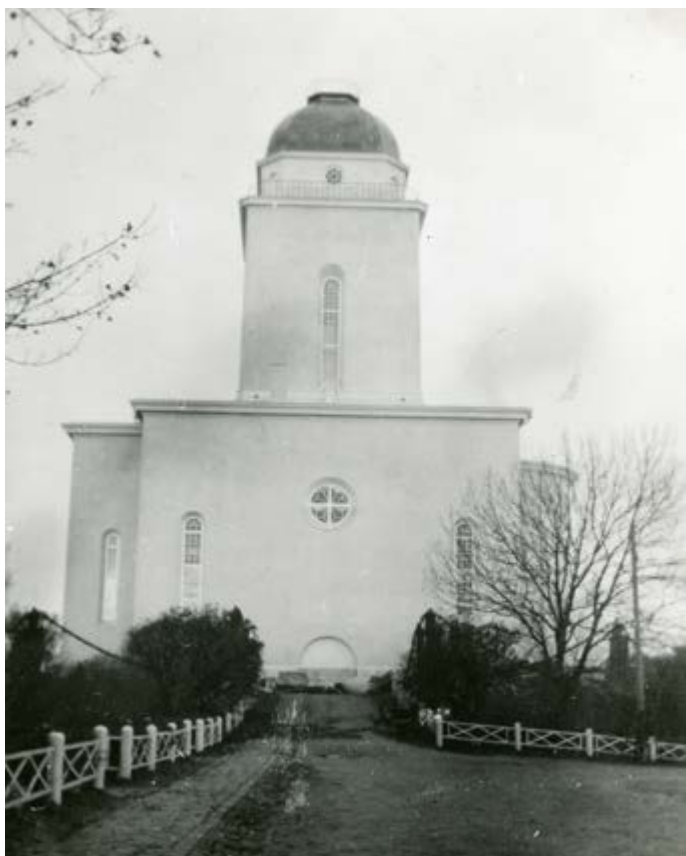
Kuva 207, ylhäällä vasemmalla. Kirkko idästä noin vuonna 1930. Kirkkopuistoa rajaa valkoinen ristikkosäleitä. Valokuva Leo Tuomala, 9001/9030, SLHKA.

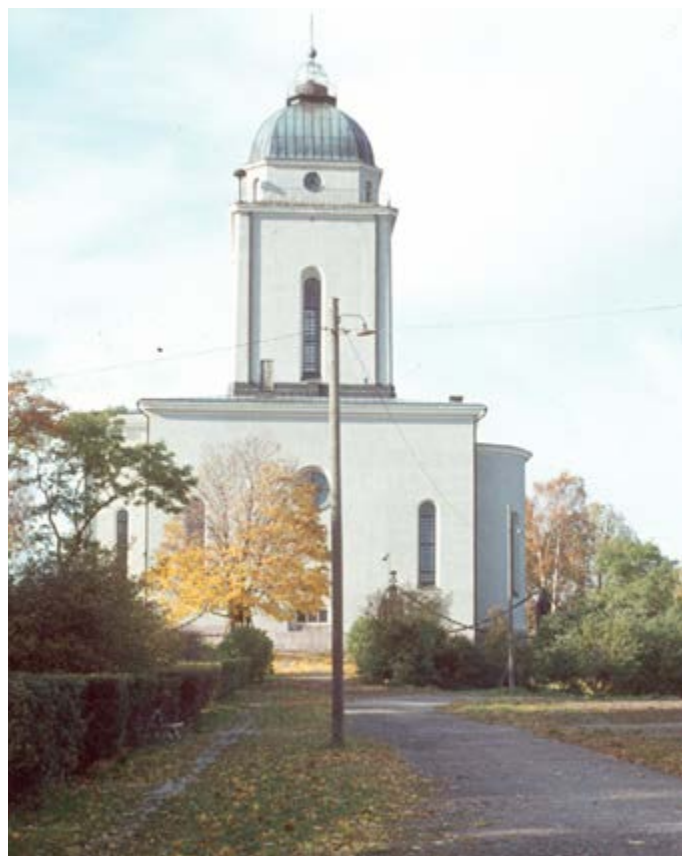
Kuva 208, ylhäällä oikealla. Sama näkymä vuonna 1978. Aitoja ei enää ole ja pensasaidat ovat vielä maltillisen korkuisia. Valokuva A&M Oy, 0319/0093, SLHKA.

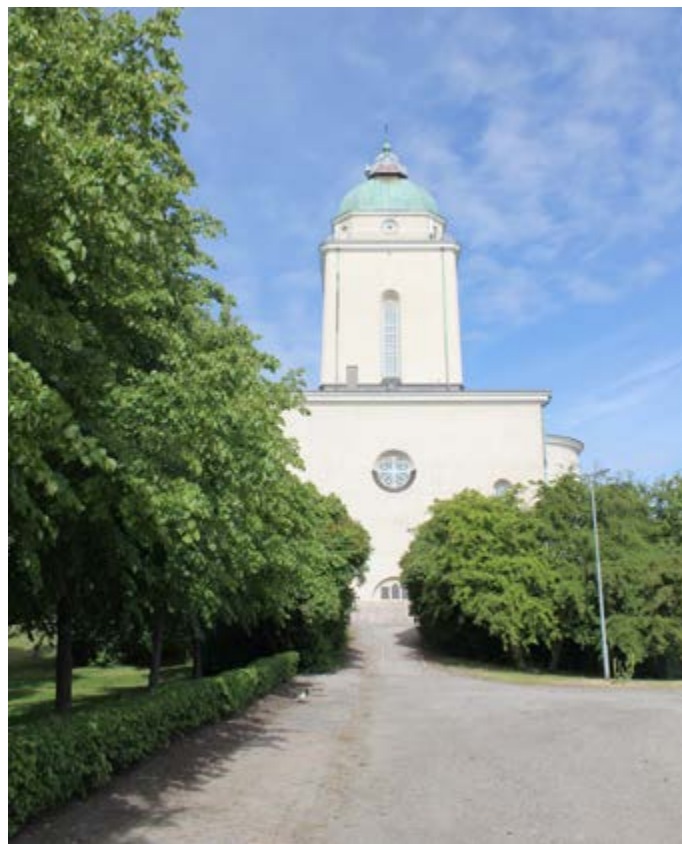
Kuva 209, alhaalla. Sama näkymä 40 vuotta myöhemmin, vuonna 2018. Kirkkokumpua rajaava pensasaita on muuttunut vapaastikasvavaksi pensasaidanteeksi. Kirkkopuiston reunalle on istutettin lehmusrivi.

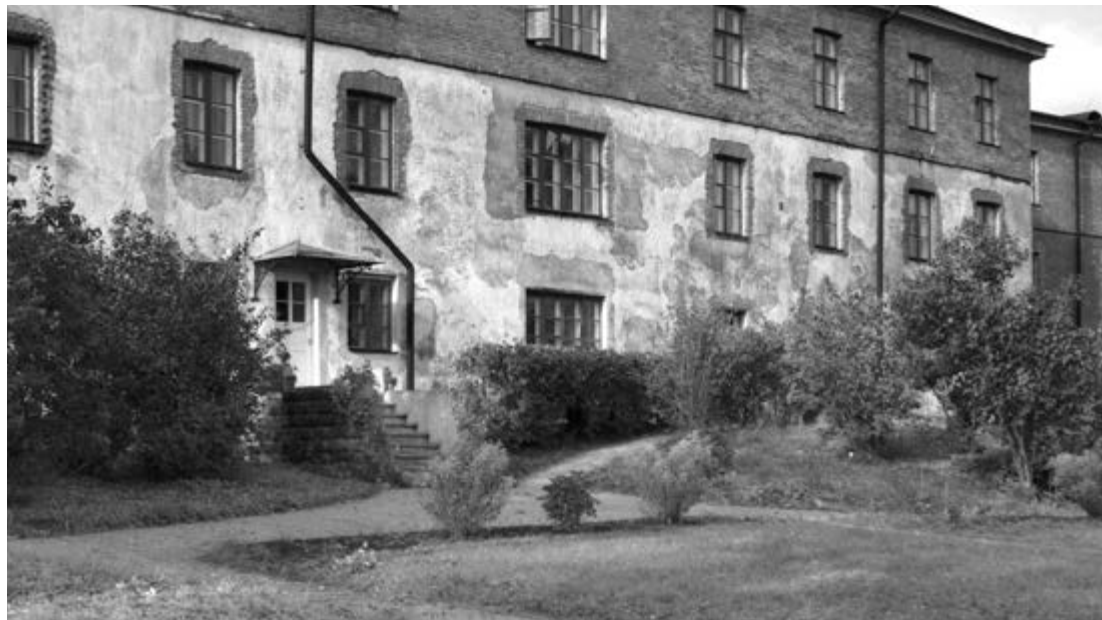
Kuva 210, ylinnä. Näkymä Bielken puistosta kohti bastioni Bielkeä vuonna 1935. Puiston uusia istutuksia portaiden edustalla. Polku puutarhaterassille vielä näkyvissä. Valokuva A. Pietinen Oy. HKMKA.

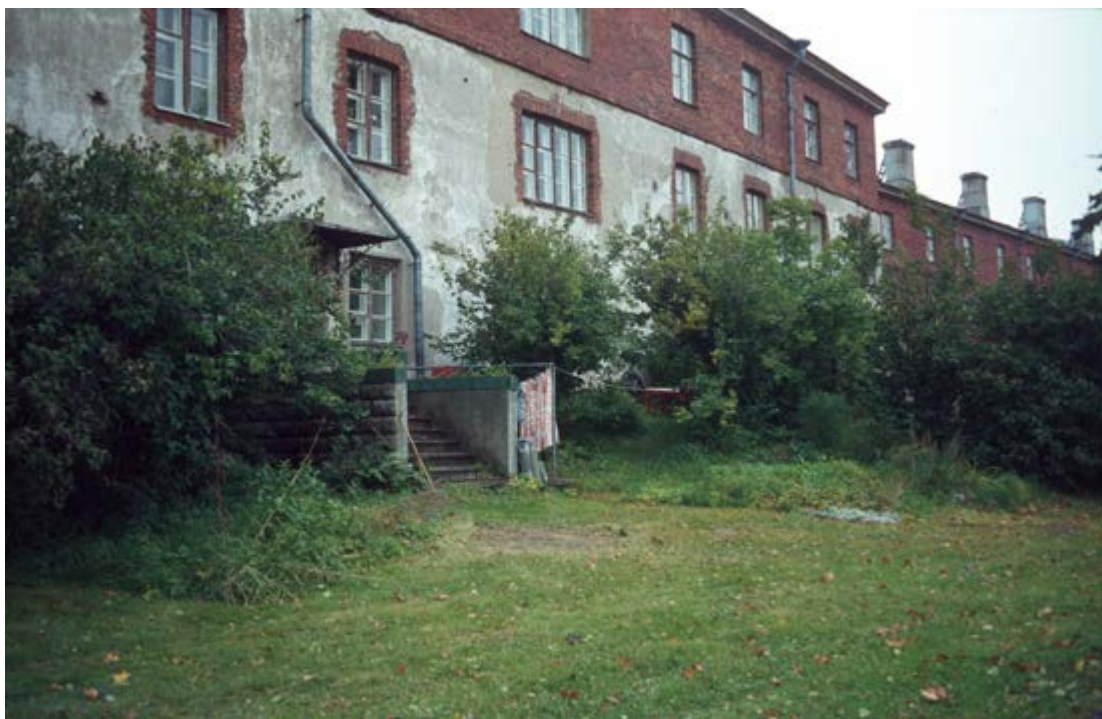
Kuva 211, keskellä. Sama näkymä vuonna 1978. Käytäväverkosto on nurmeltu ja käytävän varren istutukset. Valokuva A&M Oy., 0317/0011, SLHKA.

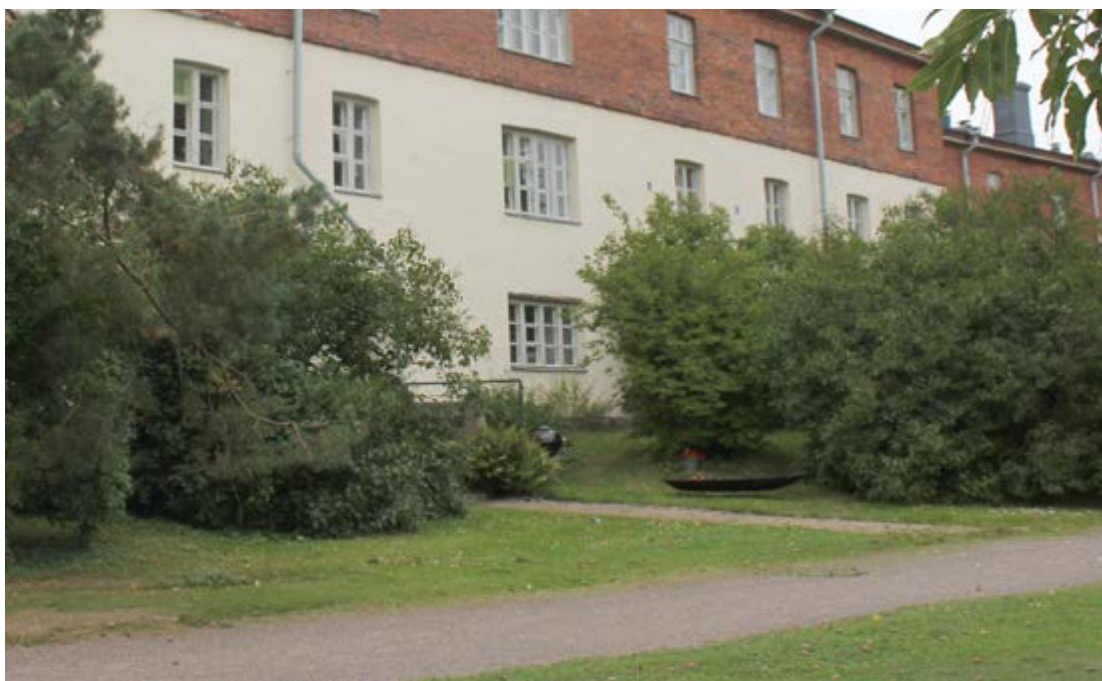
Kuva 212, alhaalla. Sama näkymä 40 vuotta myöhemmin, vuonna 2018. Puisto on kunnostettu ja käytävät palautettu, hieman eri linjaukseen. Nyt pensasistutukset peittävät sisäänkäynnin näkyvistä.

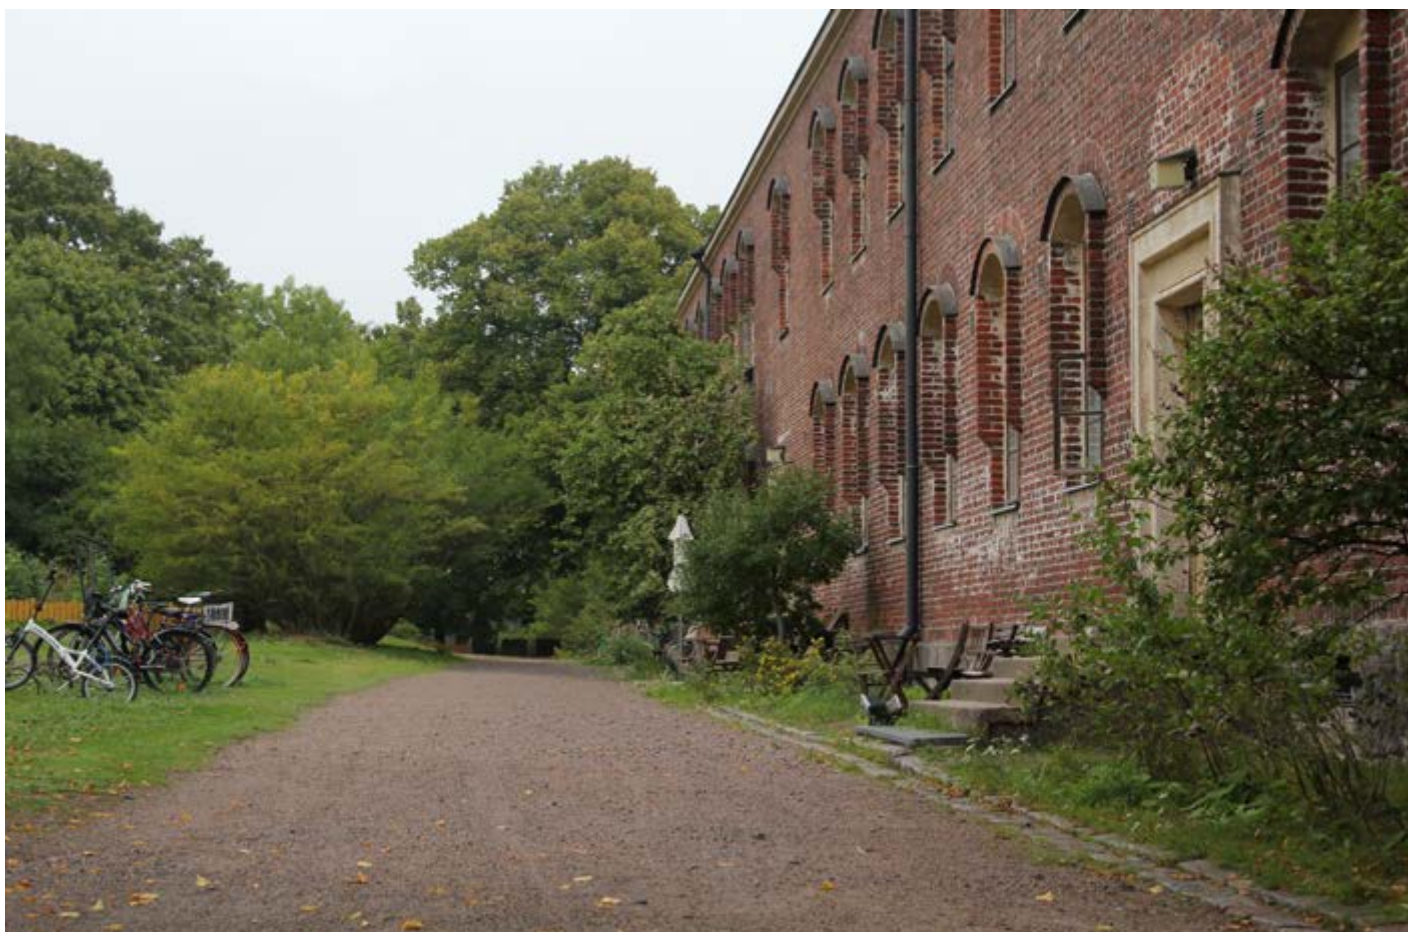
Kuva 214, alhaalla. Sama näkymä vuonna 2018. Näkymä kohti koulua on umpeutunut. Rakennuksen edustalle on istutettu ja kylvätynyt kasvillisuutta.

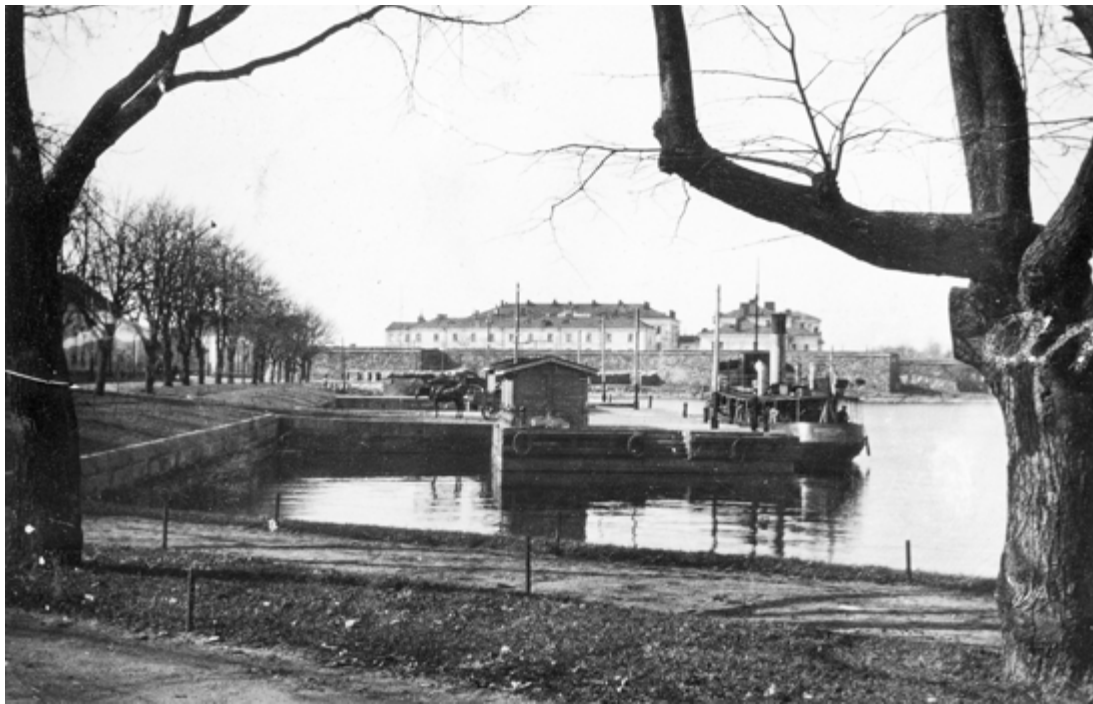
Kuva 215, ylinä. Näkymä Kasino-puistosta kohti lauttarantaa 1940-luvulla. Rantakäytävä on kapea. Rantamuurin ja käytävän välissä on nurmiluiska. Nurmialueet on rajattu kevyellä metallivaijeri-aidalla. Valokuva Leo Tuomala, 9001/8973, SLHKA.

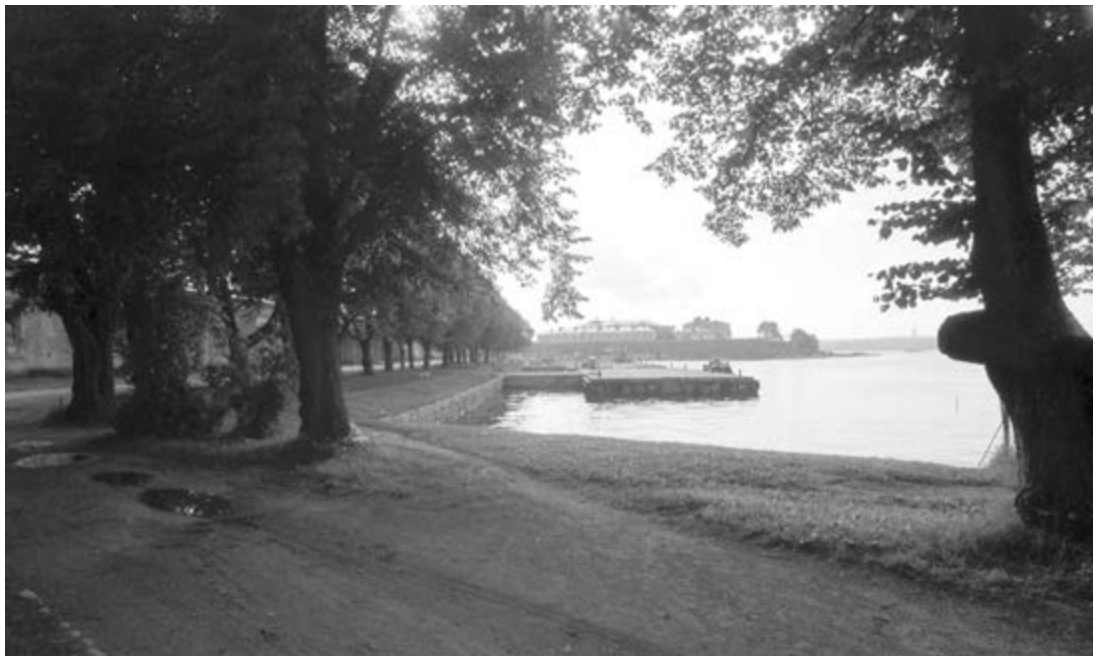
Kuva 216, keskellä. Sama näkymä vuonna 1970. Lauttarannan kapea rantakäytävä kulkee edelleen omalla paikallaan. Nurmialueet ovat kuluneet. Kuvan etuallal kulkenut rantakäytävän osa on nurmettunut. Puiden alla, rantamuurin taitteessa on joitakin pensaita. Valokuva Simo Rista. HKMKA.

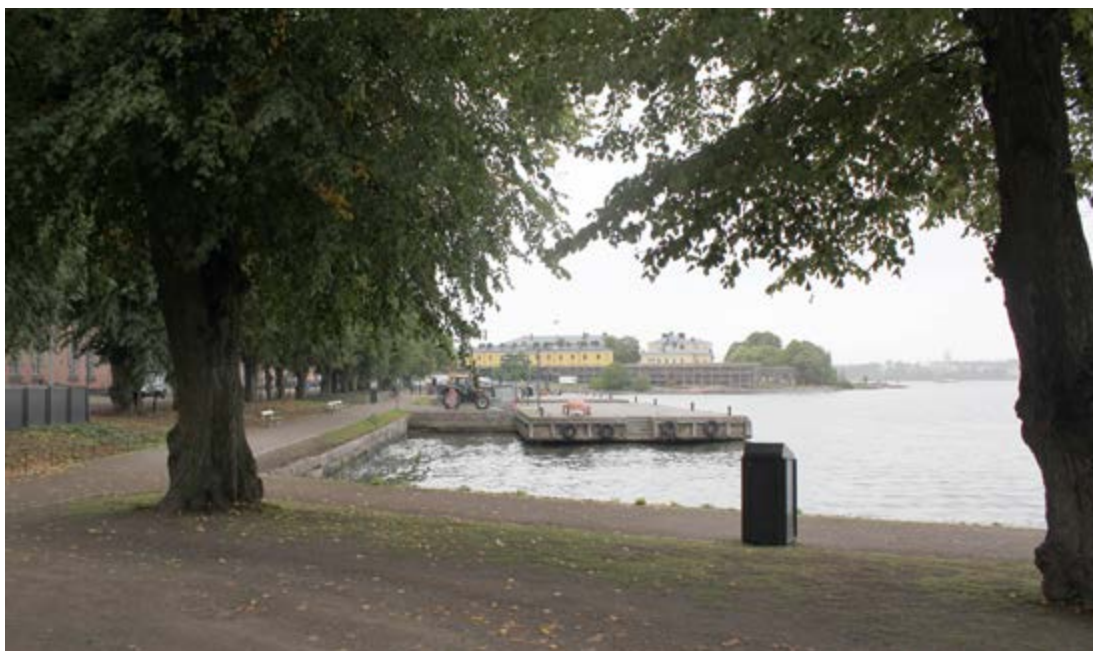
Kuva 217, alhaalla. Sama näkymä vuonna 2018. Rantakäytävä on siirtynyt ja ulottuu nyt lähes rantamuurin asti. Nurmettunut käytävä on otettu esiin.

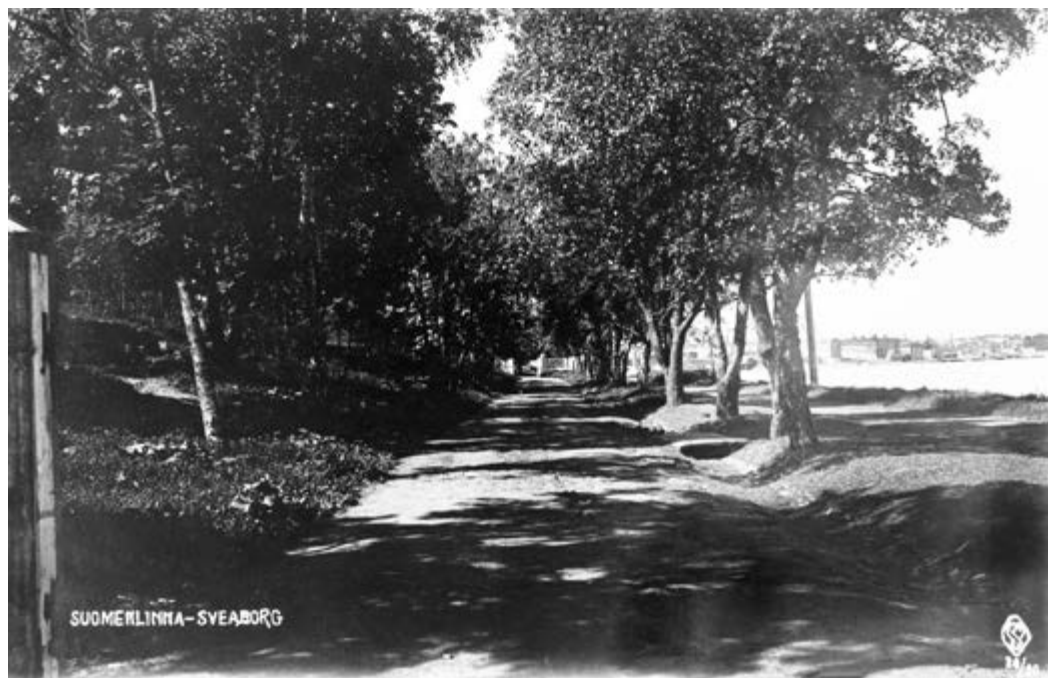
Kuva 218, ylinnä. Näkymä Kasino-puistosta kohti lauttarantaa vuonna 1920. Rannasa kulkee kaksi käytävää. Puurivi rajaa käytävät toisistaan. Leveämmän rantatien reunassa on oja, jonka yli kulkee pieni puusilta. Käytävän päässä näkyy vaalea puuaita ja portin pylväät. HKMKA.

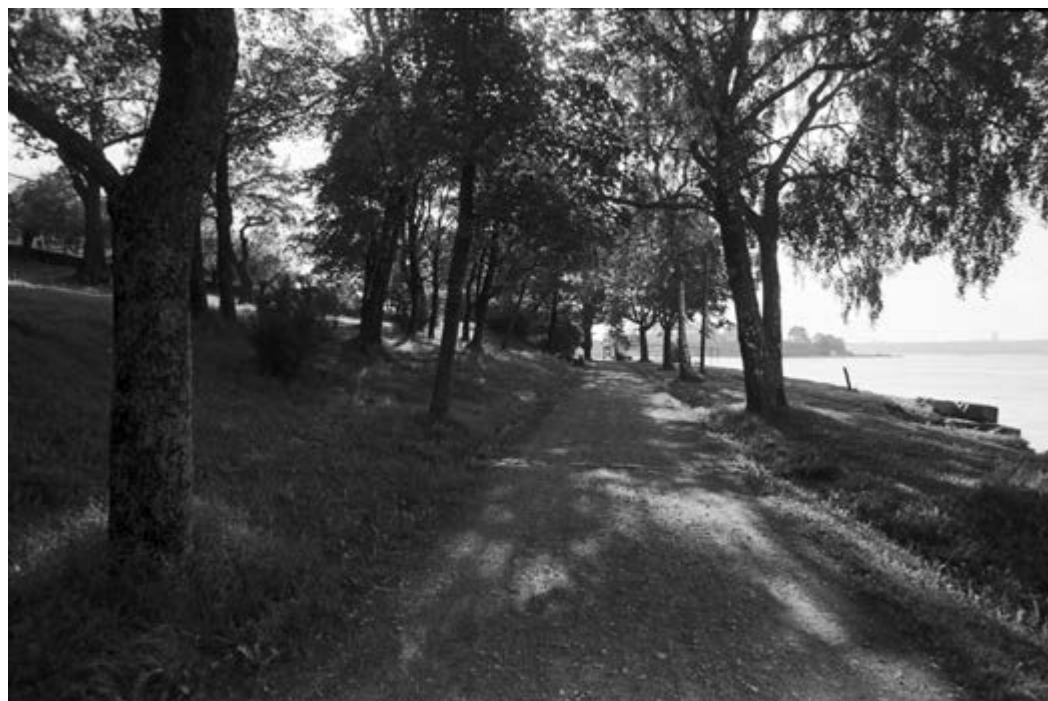
Kuva 29, keskellä. Sama näkymä vuonna 1970. Kapea rannan puoleinen käytävä on nurmettunut. Puuaita on muuttunut metalliverkkoaidaksi. Rantamuuri on paikoin sortunut. Valokuva Simo Rista. HKMKA.

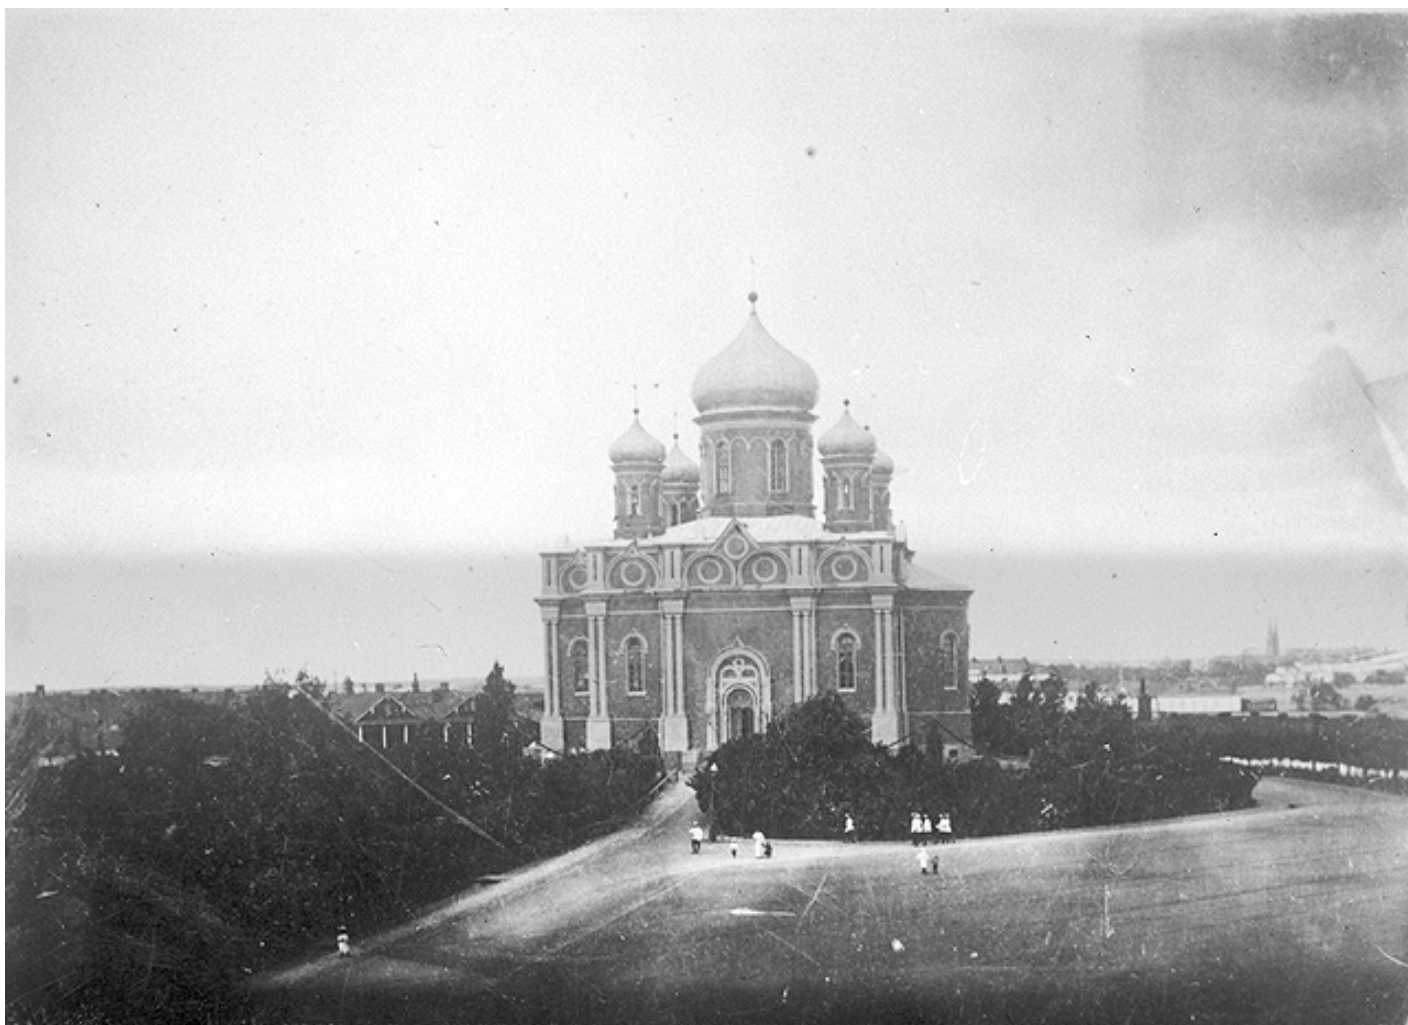
Kuva 221. A.Nevskin kirkko, Kirkkopuisto ja Paraatikenttä. Päiväämätön valokuva on todennäköisesti otettu 1890-1900-luvulla. Kuvan oikeassa reunassa näkyy nuori rantakasarmen eteläpuolinen puurivi. MVKA.

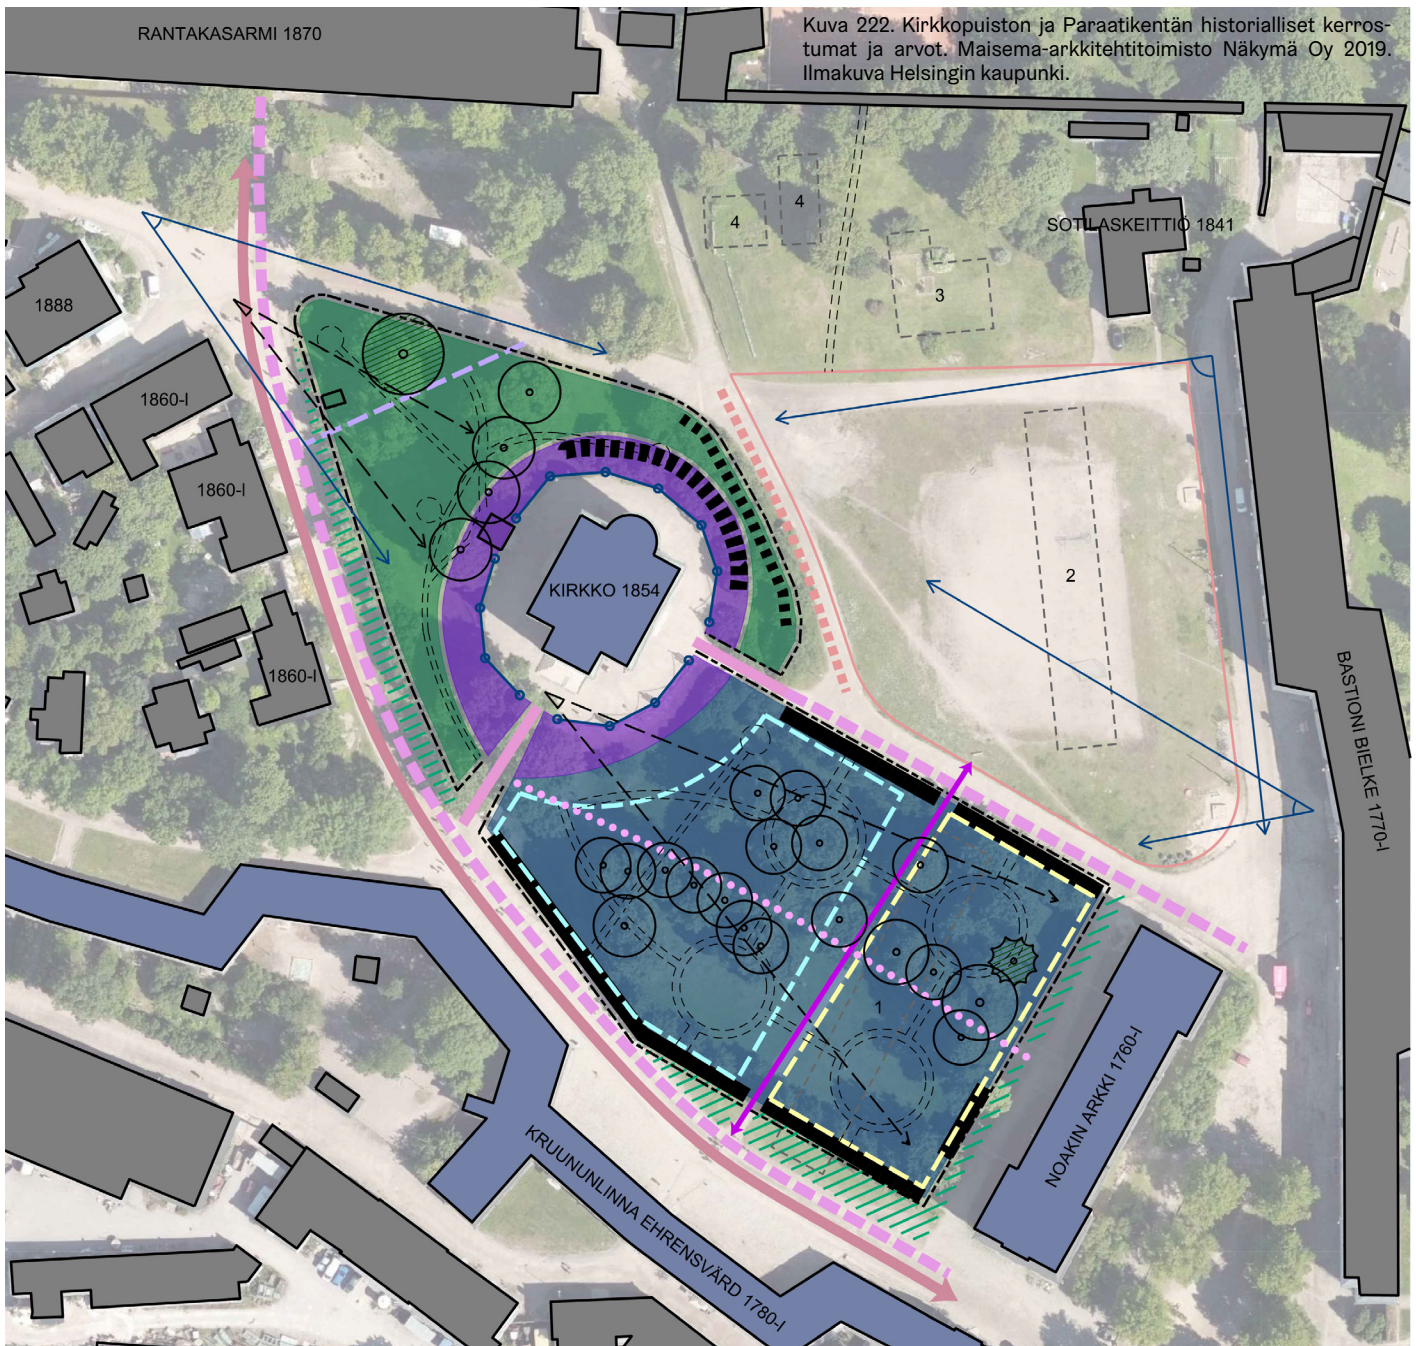
Kuva 222. Kirkkopuiston ja Paraatikentän historialliset kerrostumat ja arvot. Maisema-arkkitehtitoimisto Näkymä Oy 2019. Ilmakuva Helsingin kaupunki.

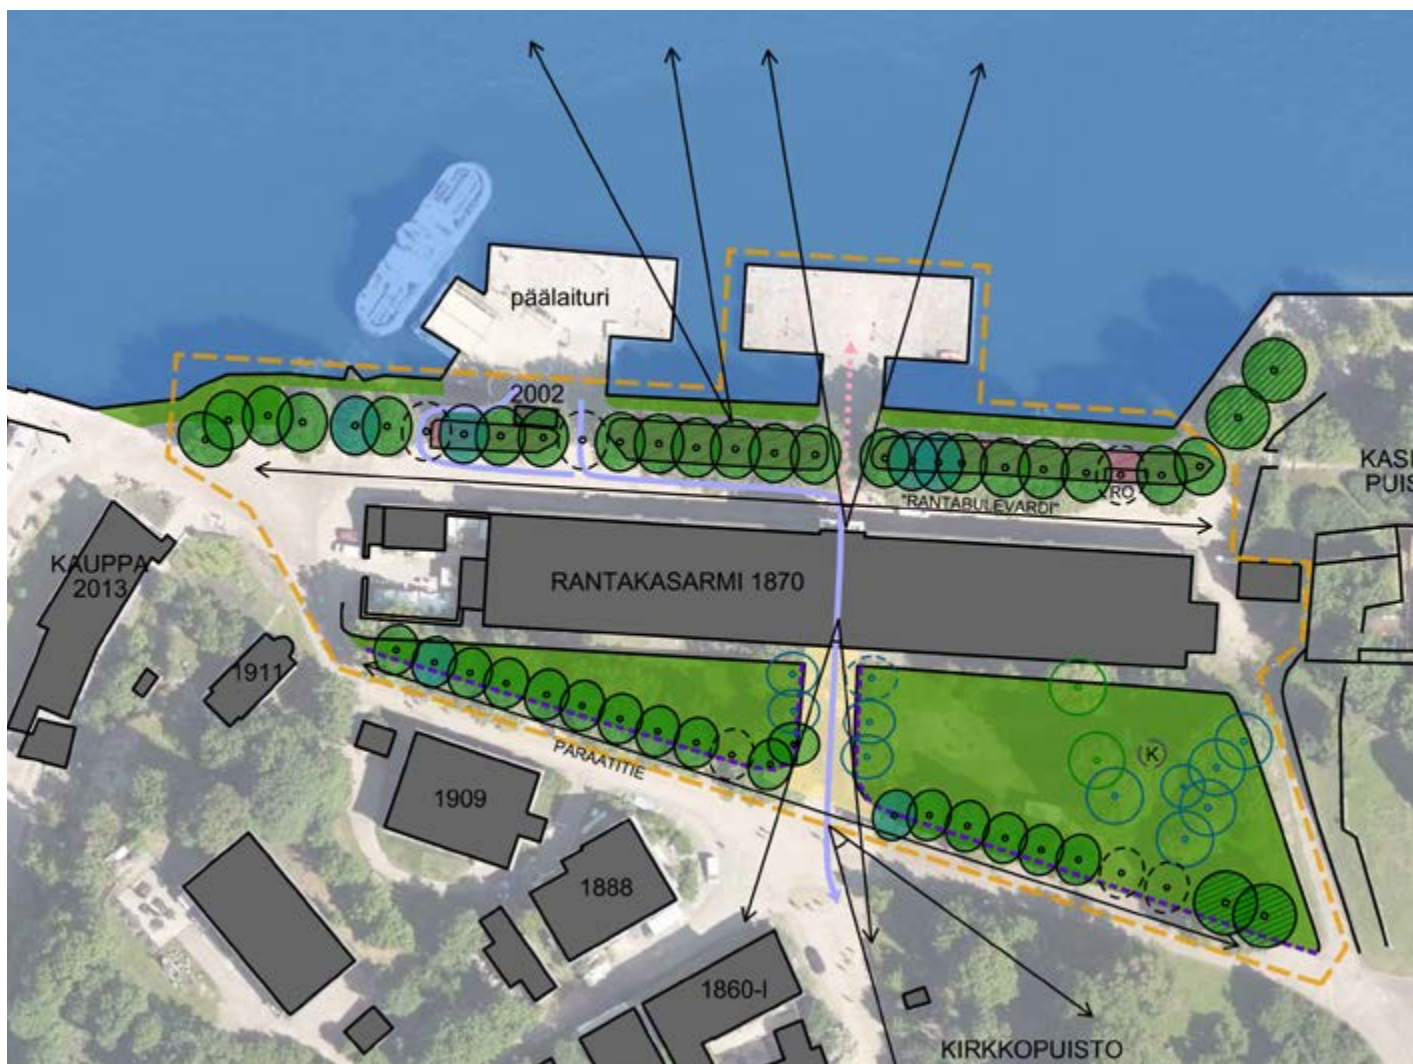
Kuva 224. Rantakasarmin ympäristön historialliset kerrostumat ja arvot. Maisema-arkkitehtitoimisto Näkö Oy 2019. Ilmakuva Helsingin kaupunki.

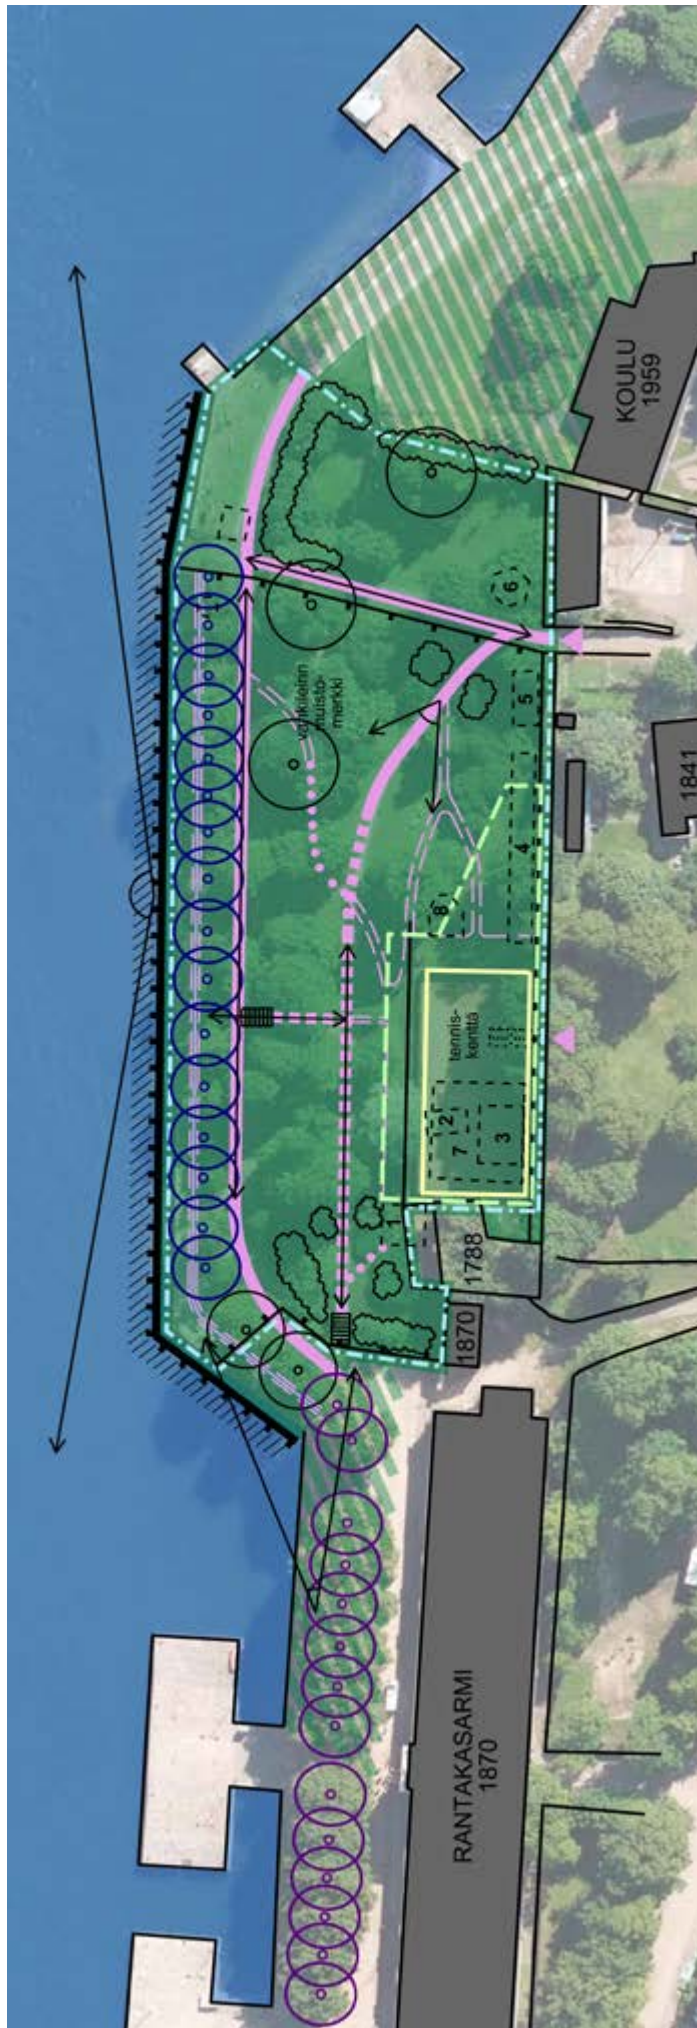
Kuva 225. Kasinopuiston historialliset kerrostumat ja arvot. Maisema-arkkitehtitoimisto Näkymä Oy 2019. Ilmakuva Helsingin kaupunki.

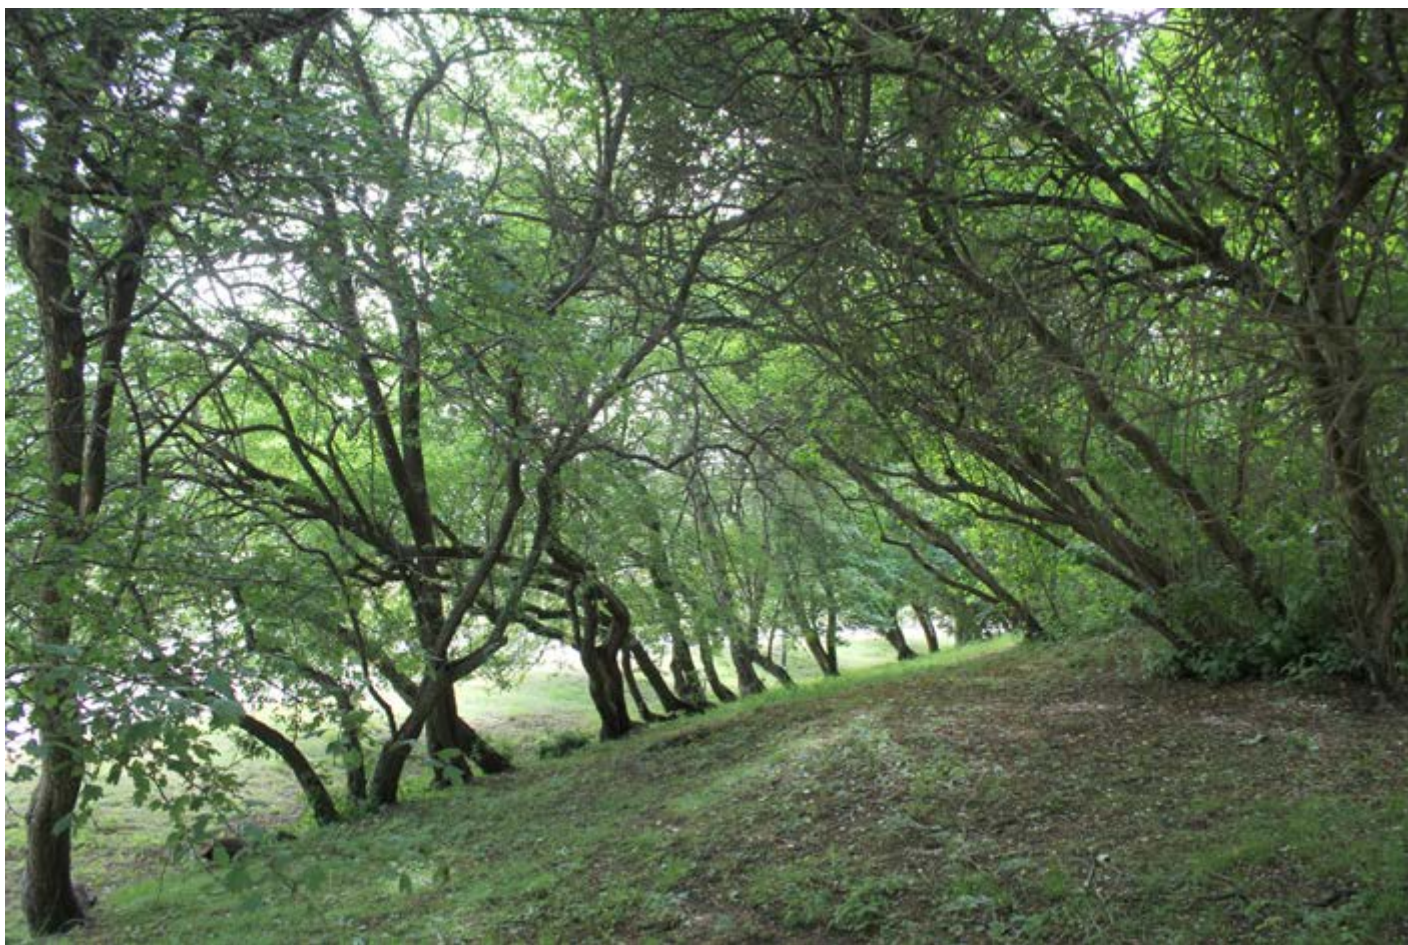
Kuva 232, alhaalla. Paraatikenttää reunustavan ylikasvaneen tylppöorapihlaja-aidan sekä ylempänä sijaitsevien kirkkokummun syreenien väliin muodostuu vihreä tunneli.
