# Iso Mustasaaren puistot

Ympäristöhistoriallinen selvitys  
ja kehittämisperiaatteet

Kaupunkiympäristön julkaisuja 2019:11

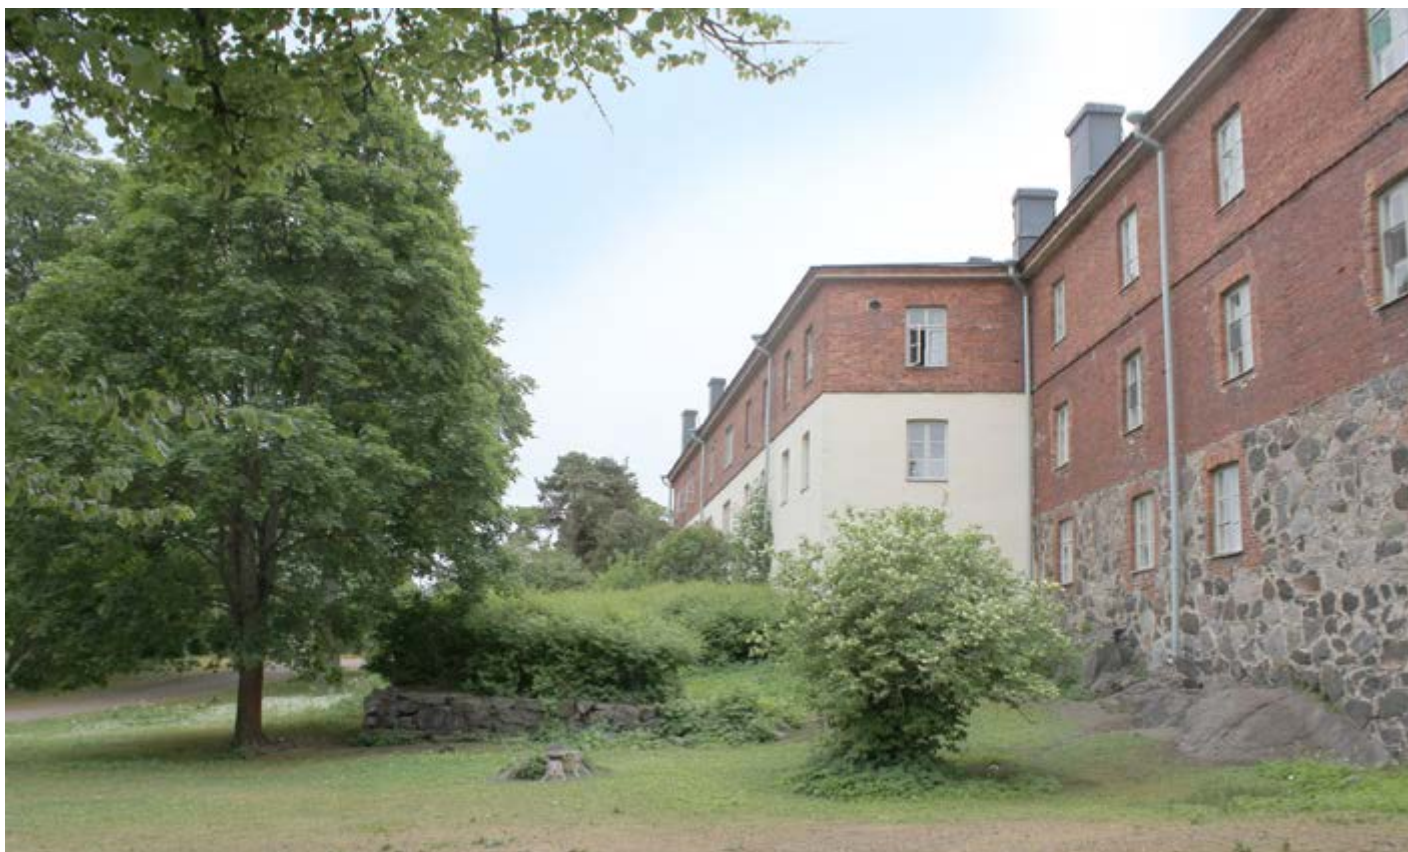
Kuva 235, ylhäällä. Bielken puiston puutarhaterassin historiaa ja kasvilajistoa tulee vielä selvittää.

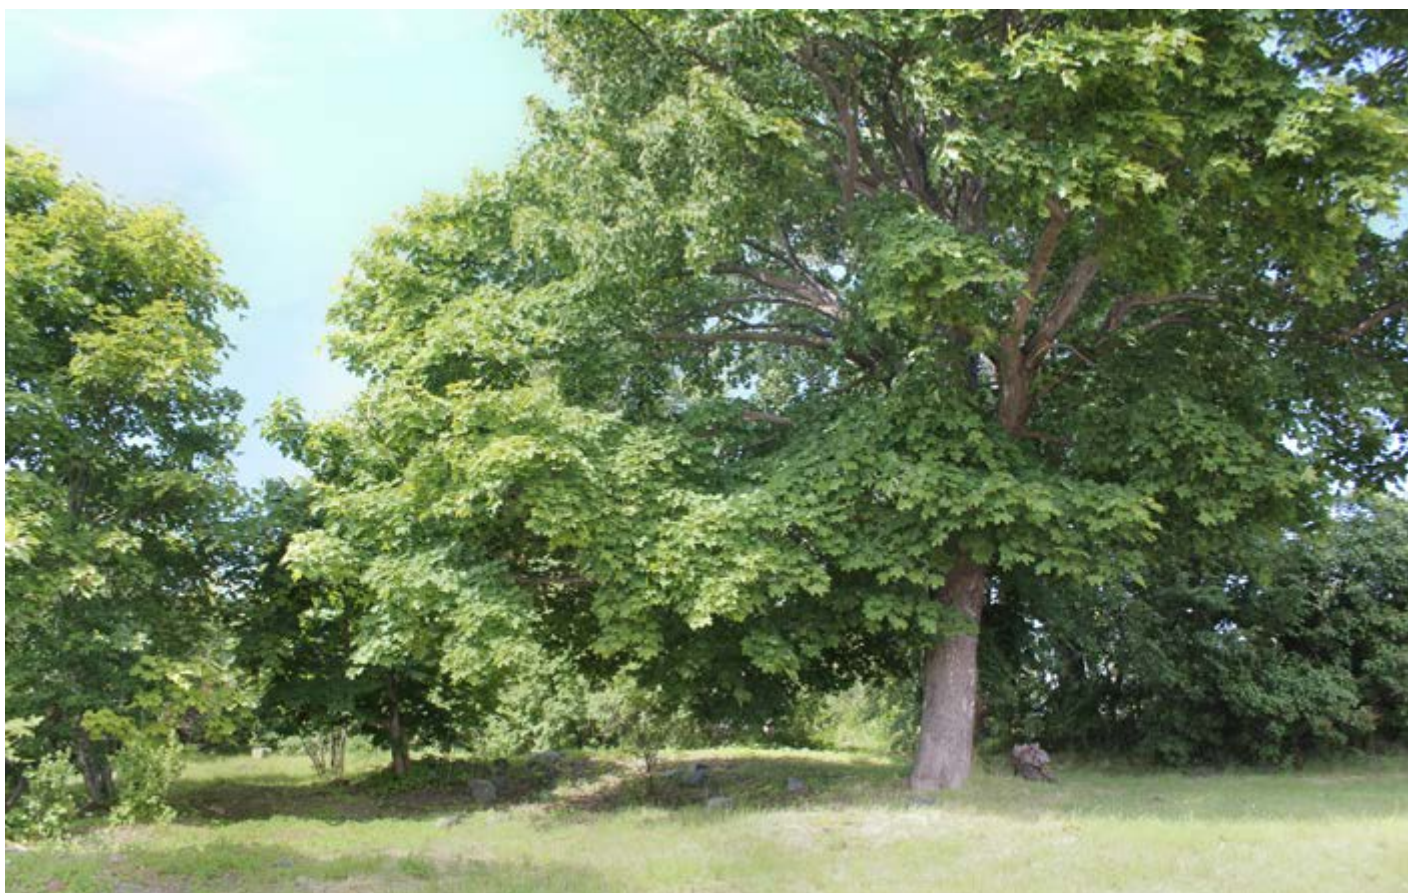
Kuva 236, alhaalla. Kirsikkapuutarha komea vaahtera. Kenttäkerros on leikattu. Maasto on epätasaista.
