# Vanhankaupungin- kosken itähaaran kunnostus

Kaupunkiympäristön julkaisuja 2018:15

# **Vanhankaupunginkosken itähaaran kunnostus**

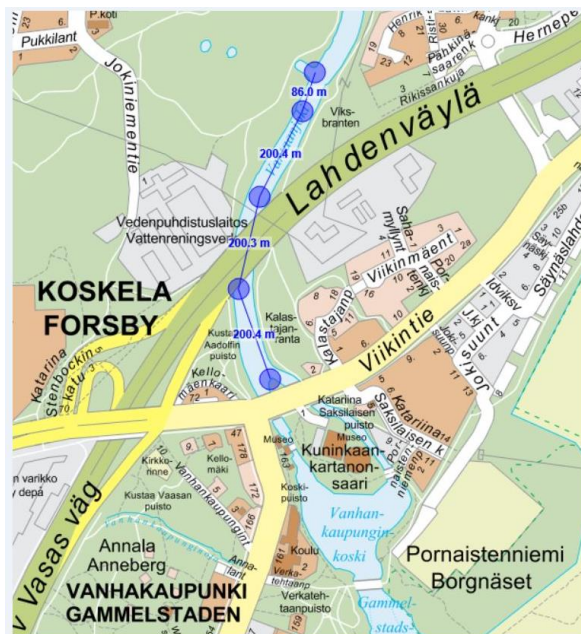
Kuva 2. HSY:n vesilaitoksen vedenottorakenteen sijainti (Helsingin karttapalvelu)

Toimenpiteiden suunnittelussa huomioitavia vaikutuksia luonto- ja kulttuuriympäristön ohella ovat vaikutukset vedenpintaan ja tulvaherkkyyteen sekä vedenpinnan muutoksen vaikutukset toimenpidealueesta n. 800 m suunnittelualueesta ylävirtaan sijaitsevaan HSY:n Vanhankaupunginkosken vesilaitoksen toimintaan. Vanhankaupunginkoskella sijaitsevan vedenottorakenteen reunaehdot on tärkeä huomioida, sillä Vantaanjoen vettä hyödynnetään Helsingissä mikäli Päijännetunnelista ei saada vettä.

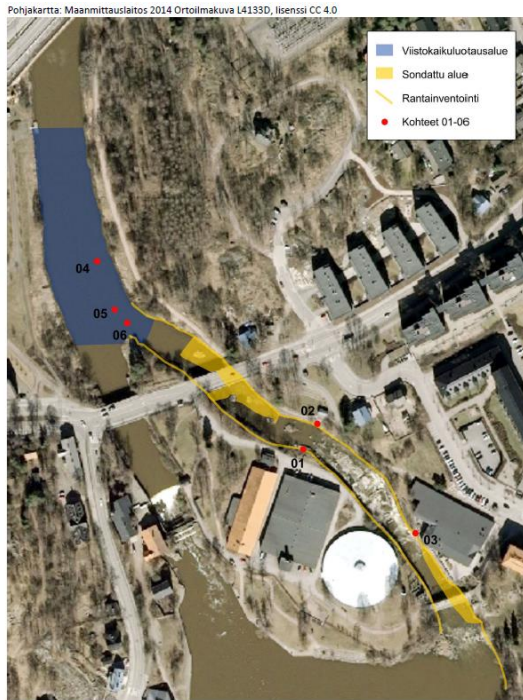
Kuva 6. Vanhankaupunginkosken itähaaran inventointialue ja havaitut kohteet (Vakkari & Wallin 2017).

SubZone Oy suoritti Vanhankaupunginkosken itähaarassa vedenalaisinventoinnin lokakuussa 2017, jossa selvitettiin onko itähaaran kunnostushankkeen vaikutusalueella vedenalaisia muinaisjäännöksiä. Inventoinnissa kosken yläpuolinen vesialue viistokaikuluodattiin ja koskialue inventoitiin sondaamalla niiltä osin kuin työskentely virtauksen puolesta oli mahdollista. Ranta-alueet tarkastettiin jalkaisin. Inventointi saatiin suoritettua riittävällä tarkkuudella ja kattavuudella kosken yläpuolella, koskessa ja rannoilla, mutta kosken alapuolella viistokaikuluotaus ei onnistunut vesimassan sisältämän suuren ilmamäärän vuoksi. Kosken alapuolinen suvanto ei kuulunut tutkimusalueeseen (Vakkari & Wallin 2017).

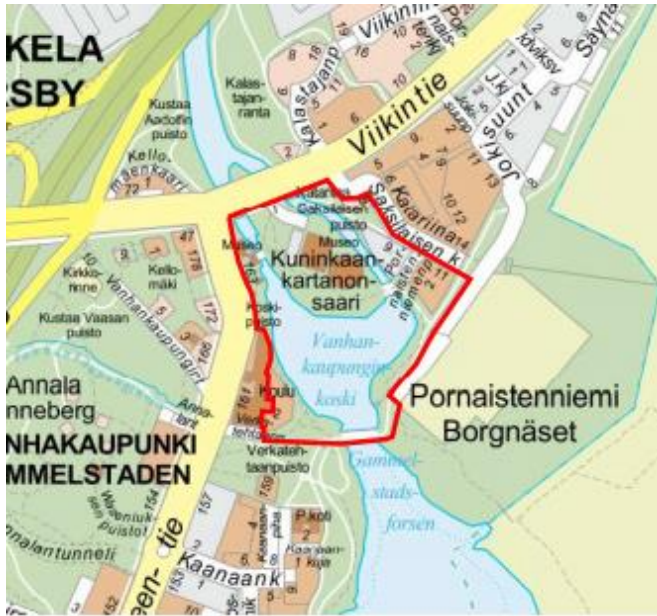
Kuva 10. Aluesuunnitelman hankerajaus: Kuninkaankartanonsaari ja ympäröivät ranta-alueet (Ariluoma et al. 2016)

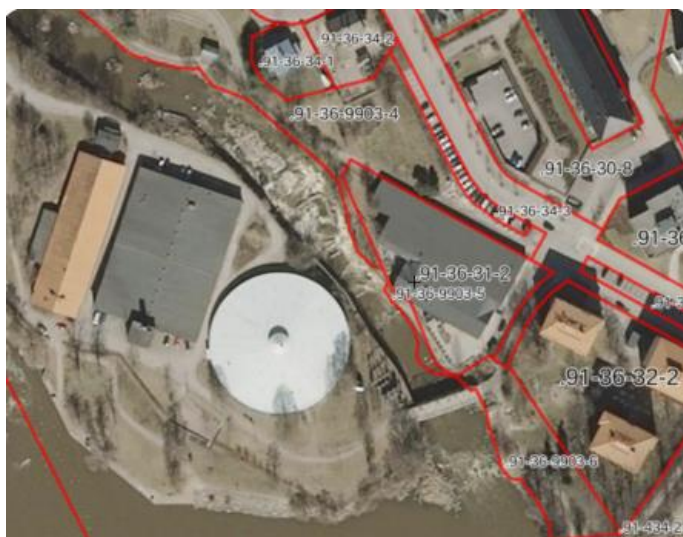
Kuva 17. Ravintola, kokous- ja tapahtumakeskus Koskenrannan kiinteistörajat (kiinteistötunnus .91-36-31-2). (Maanmittauslaitos, Karttapalvelu 2017). Terassialueen luiska, johon uutta laituria on hahmoteltu, sijaitsee osin kyseisellä maa-alueella. Muuten uoman reuna-alueet ovat kaupungin maata.

Terassin yhteyteen rakennettava laiturijärjestelmä sijaitsee osittain ravintola, kokous- ja tapahtumakeskus Koskenrannan tontilla, jonka omistaa Wiimetippa Oy. Ravintola ja maanomistaja suhtautuvat positiivisesti laiturin rakentamiseen terassin yhteyteen, osin kiinteistön maalle (Linder, Snellman & Weckström 2017). Kaupunki ja maanomistajan tulee tehdä rakentamisesta kiinteistön maalle kirjallisen sopimuksen jatkosuunnitteluvaiheessa.

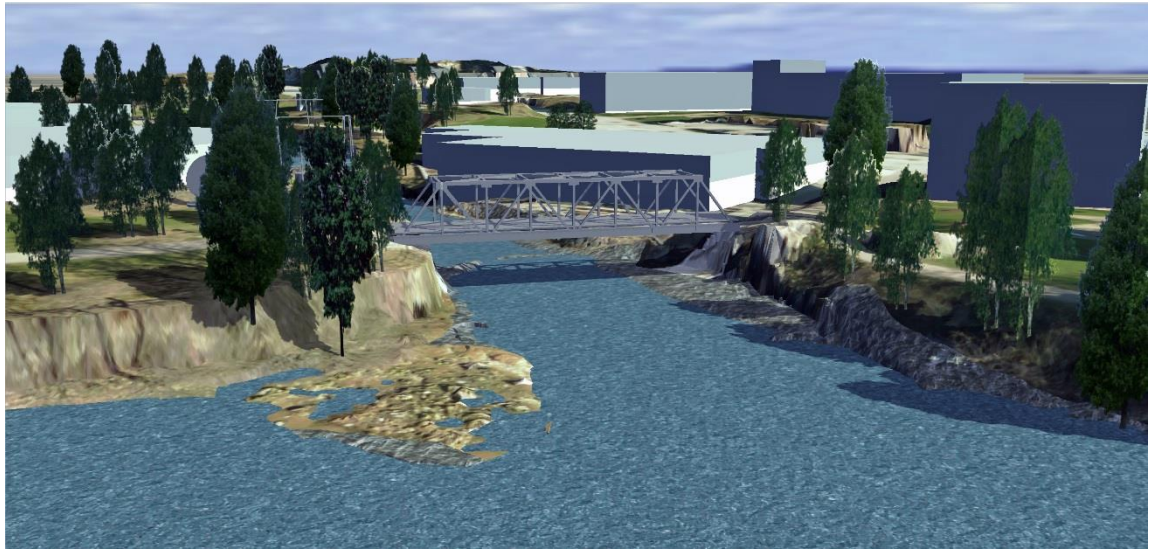
Kuva 23. Nykytilanne

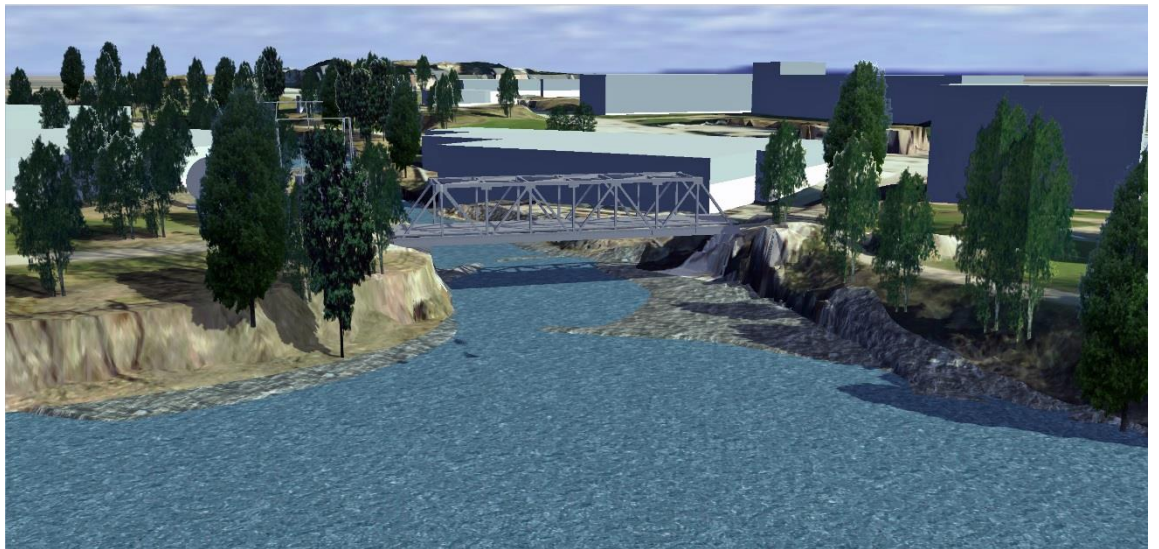
Kuva 24. Kunnostuksen jälkeinen tilanne (2m³/s)

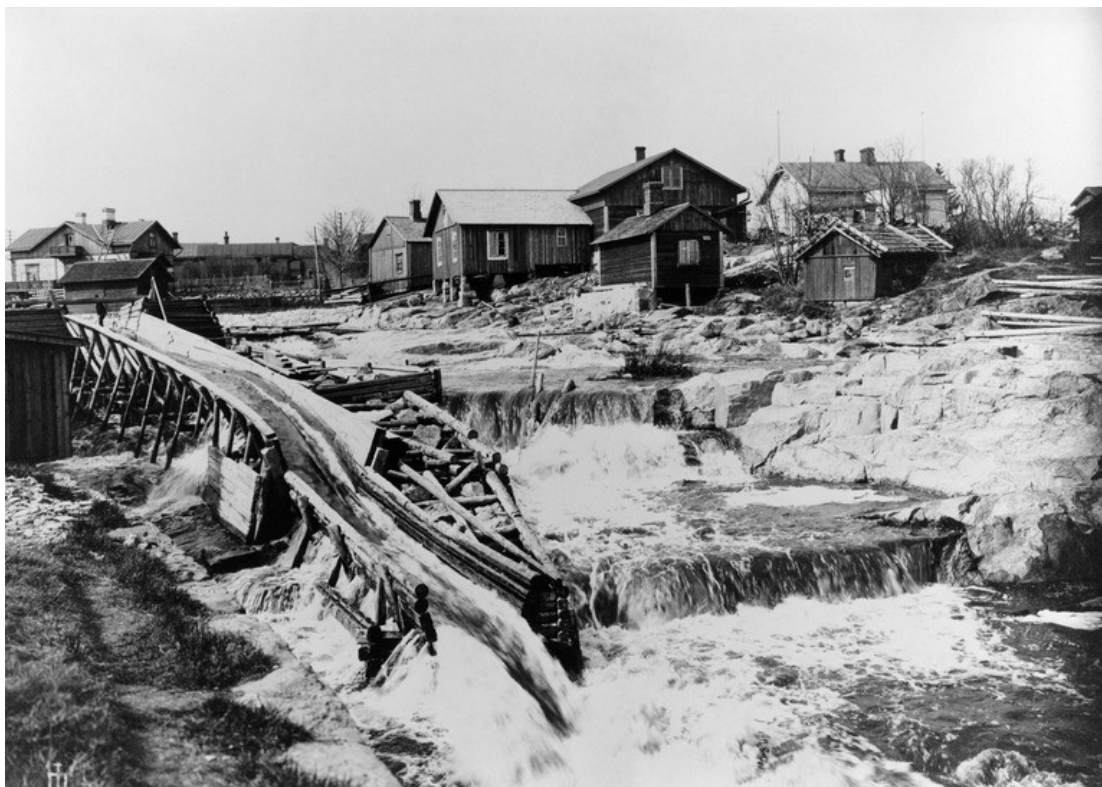
Kuva 1. Vanhankaupunginkosken itähaaran tukkiränni 1890-luvulla. Tukkiränni sijaitsi uoman Kuninkaankartanon-saaren puoleisessa reunassa, kosken jyrkimmässä kohdassa. Kuva: Rosenberg 1890-luku, *Vantaanjoki, Vanhankaupungin itäinen koski, uittokouru*. Helsingin kaupunginmuseo, kuvan inventaarionumero N259350, lisenssi CC 4.0.

Ensimmäisen kerran Vantaanjokea perattiin tulvasuojelun ja viljelysmaiden lisäämisen nimissä 1890-luvulla, jolloin joen virtausolosuhteet kokivat suuria muutoksia. Perkaukset koskivat myös Vanhankaupunginkosken itähaaraa, jota laajennettiin ja syvennettiin 1905 tai 1906. (ks. Manninen 2017.) Tukkiränni ja kosken alaosa säilyivät kuitenkin valokuvista (kuvat 1 ja 2) päätellen pääosin ennallaan.

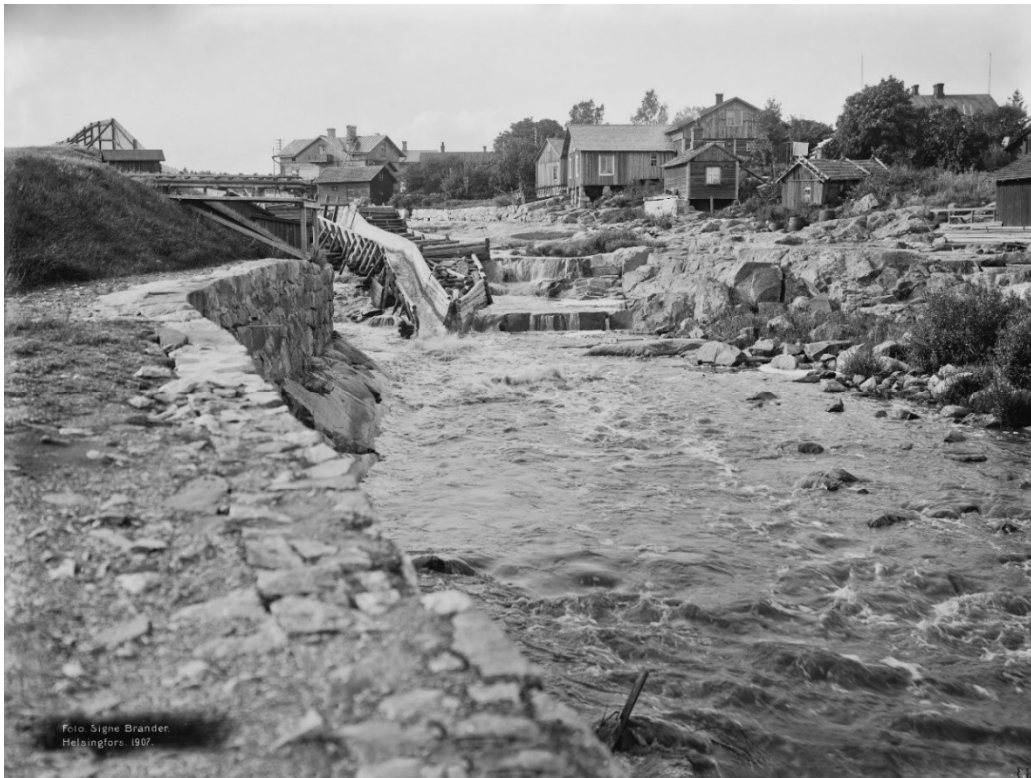
Kuva 2. Vanhankaupunginkosken itähaaran tukkiränni vuonna 1907, etualalla Kuninkaankartanonsaaren ranta-muuria. Itärannalla Viikinmäen rakennuksia. Kuva: Signe Brander 1907, *Vantaanjoki*. Helsingin kaupunginmuseo, kuvan inventaarionumero N233, lisenssi CC 4.0.

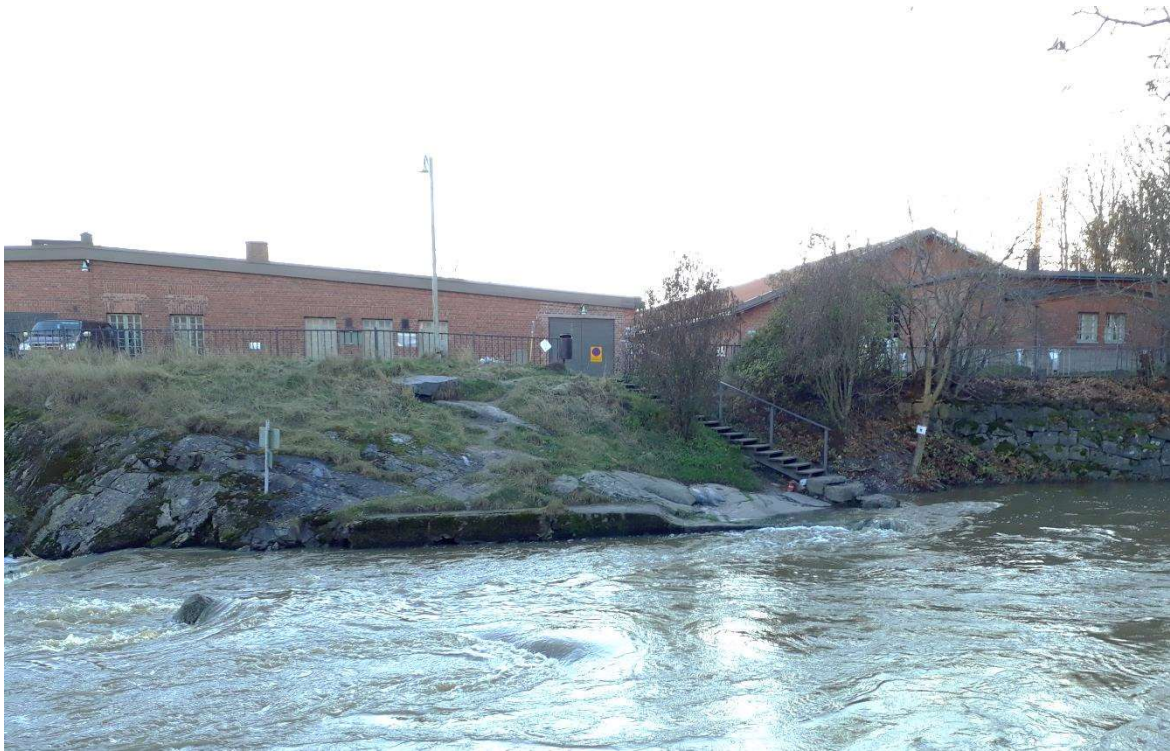
Kuva 3. Kohde 01: betonirakenne Kuninkaankartanonsaaren rannassa. Kuva: Eeva Vakkari, SubZone Oy, 31.10.2017.

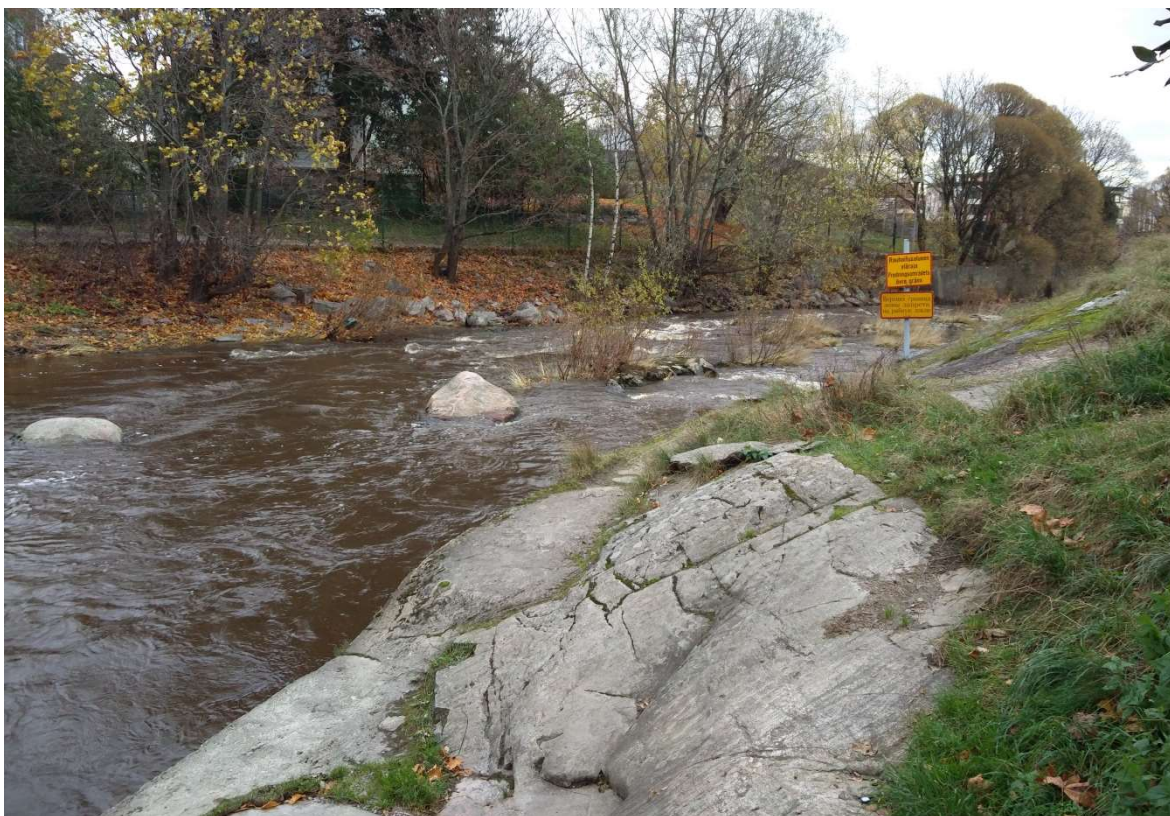
Kuva 4. Kohde 01: betonirakenne Kuninkaankartanonsaaren rannassa. Kuva: Immi Wallin, SubZone Oy, 25.10.2017.

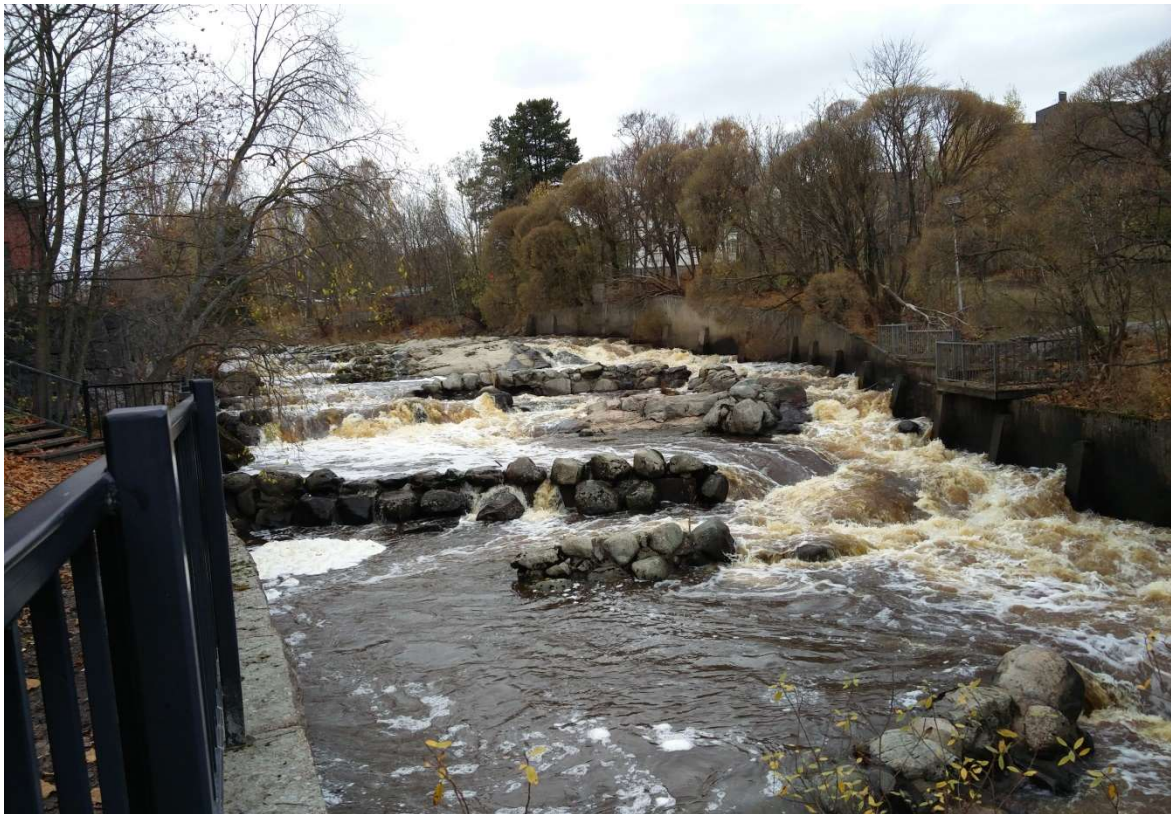
Kuva 5. Tukkirännin paikalle tehtiin 1999 tasanteet helpottamaan vaelluskalojen nousua. Mikäli tällöin tukkirännin rakenteita oli jäljellä, ne todennäköisesti tuhoutuivat rakennushankkeessa. Taustalla kohde 03, IVO:n vedenottoputken betoninen tukimuuri itärannassa. Kuva: Immi Wallin, SubZone Oy, 25.10.2017.

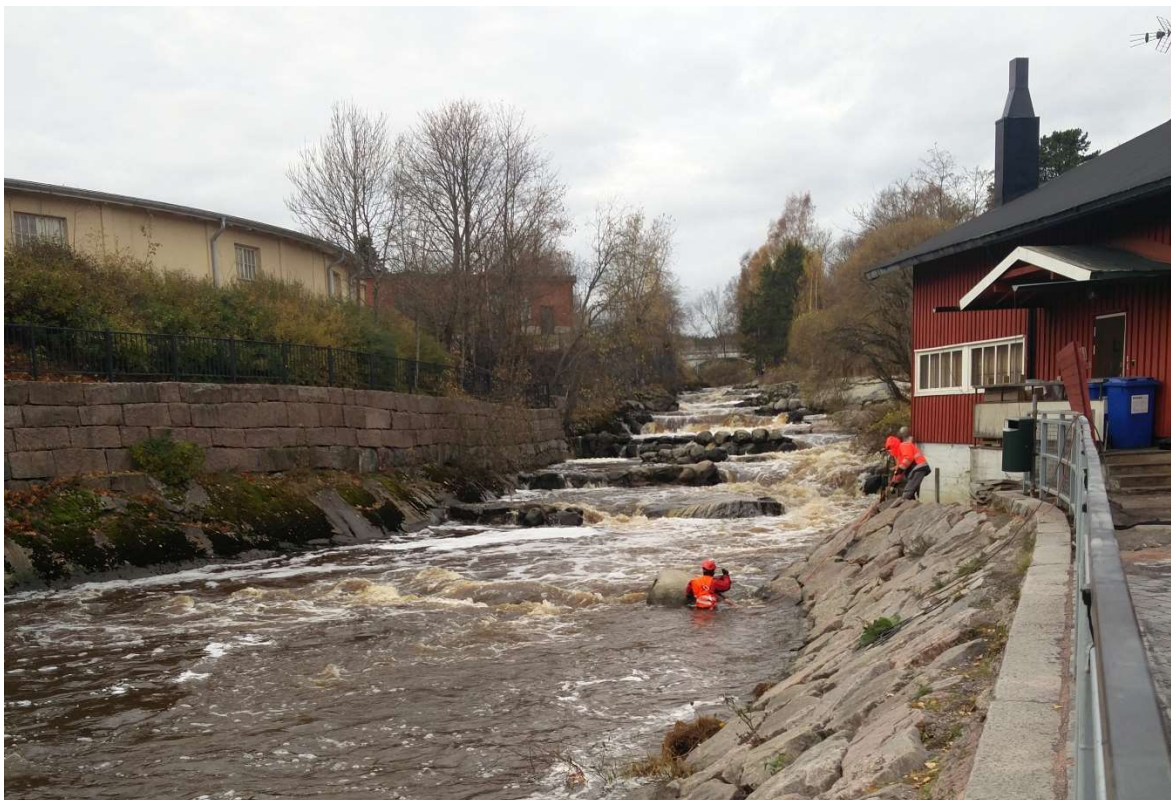
Kuva 6. Vuonna 1999 tehdyt tasanteet kosken jyrkimmässä osassa, entisellä tukkirännin paikalla (vrt. kuvat 1 ja 2). Vakkari sondaa kosken alaosa, Lammi avustaa. Kuva: Immi Wallin, SubZone Oy, 25.10.2017.

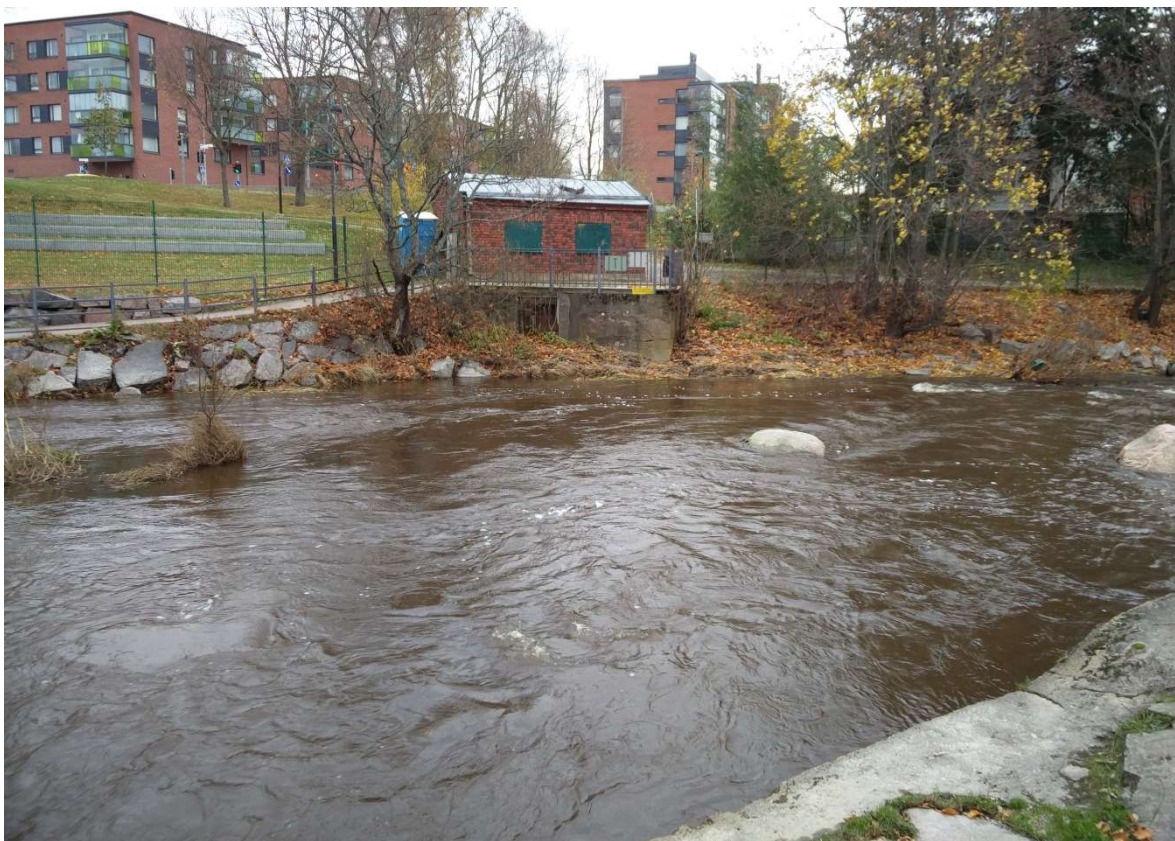
Kuva 7. Kohde 02: betonirakenne itärannalla, IVO:n vedenottamorakennuksen edustalla. Kuvassa etualalla osa kohteesta 01. Kuva: Immi Wallin, SubZone Oy, 25.10.2017.

Itärannalla, vastapäätä kohdetta 01 sijaitsee pieni tiilirakennus ja kolmiomainen betonirakenne (kohde 02, ks. kartta 1 s. 5, kuva 7), jonka ylävirranpuoleisessa muurissa on aukko. Tiilirakennus on IVO:n virtauslaboratorion vedenottamo ja betonirakenteen kohdalla on sijainnut vedenottoputken suu (Yrjö Tuokkola, suullinen tiedonanto 31.10.2017). Betonirakenne näkyy vuoden 1932 ilmakuvasta lähtien. Alkuun se on ollut päältä avoin ja kattaminen on tapahtunut myöhemmin. Vuoden 1932 ilmakuvassa näkyy, että paikkaan ollut vedenohjaus sillalta alkaen. (Markku Heikkinen, henkilökohtainen tiedonanto 27.10.2017.)

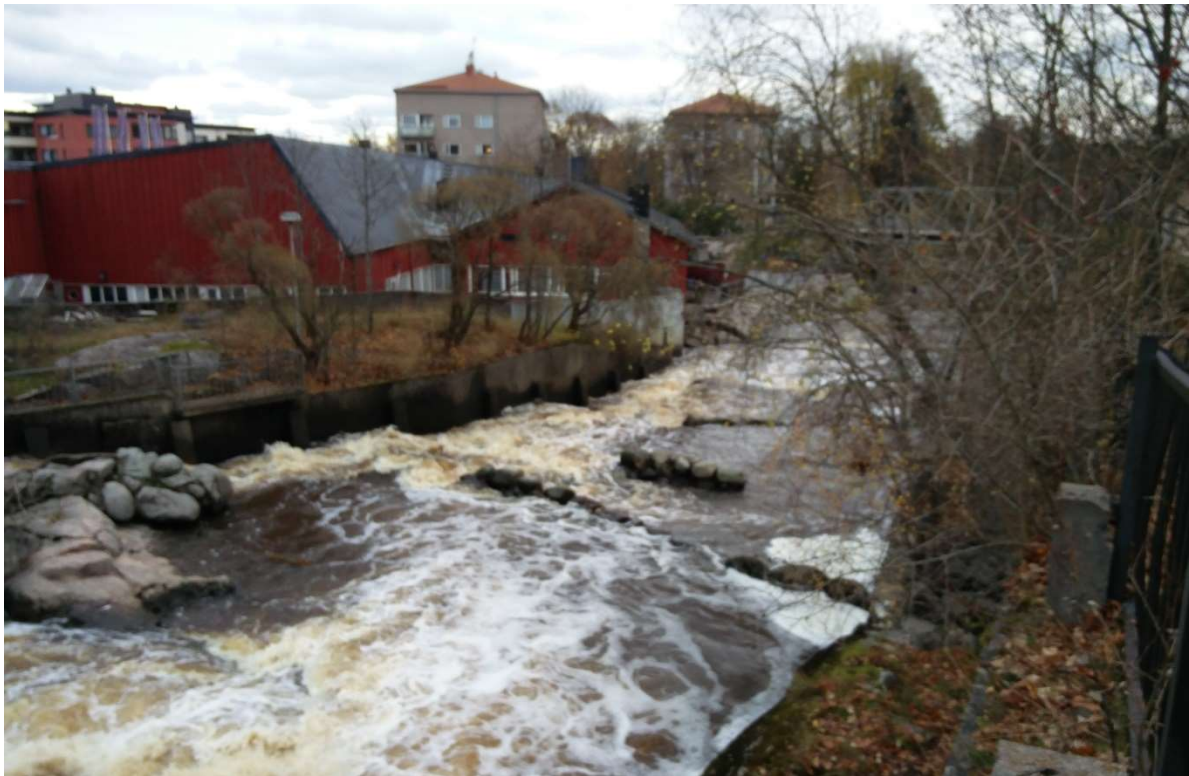
Kuva 9. Kohde 03: IVO:n vedenottoputken betoninen tukimuri kosken itäreunassa. Koskessa vuonna 1999 rakennettuja tasanteita. Kosken partaalla oleva rakennus on entinen IVO:n virtauslaboratorio, nykyinen ravintola Koskenranta. Kuva: Immi Wallin, SubZone Oy, 25.10.2017.

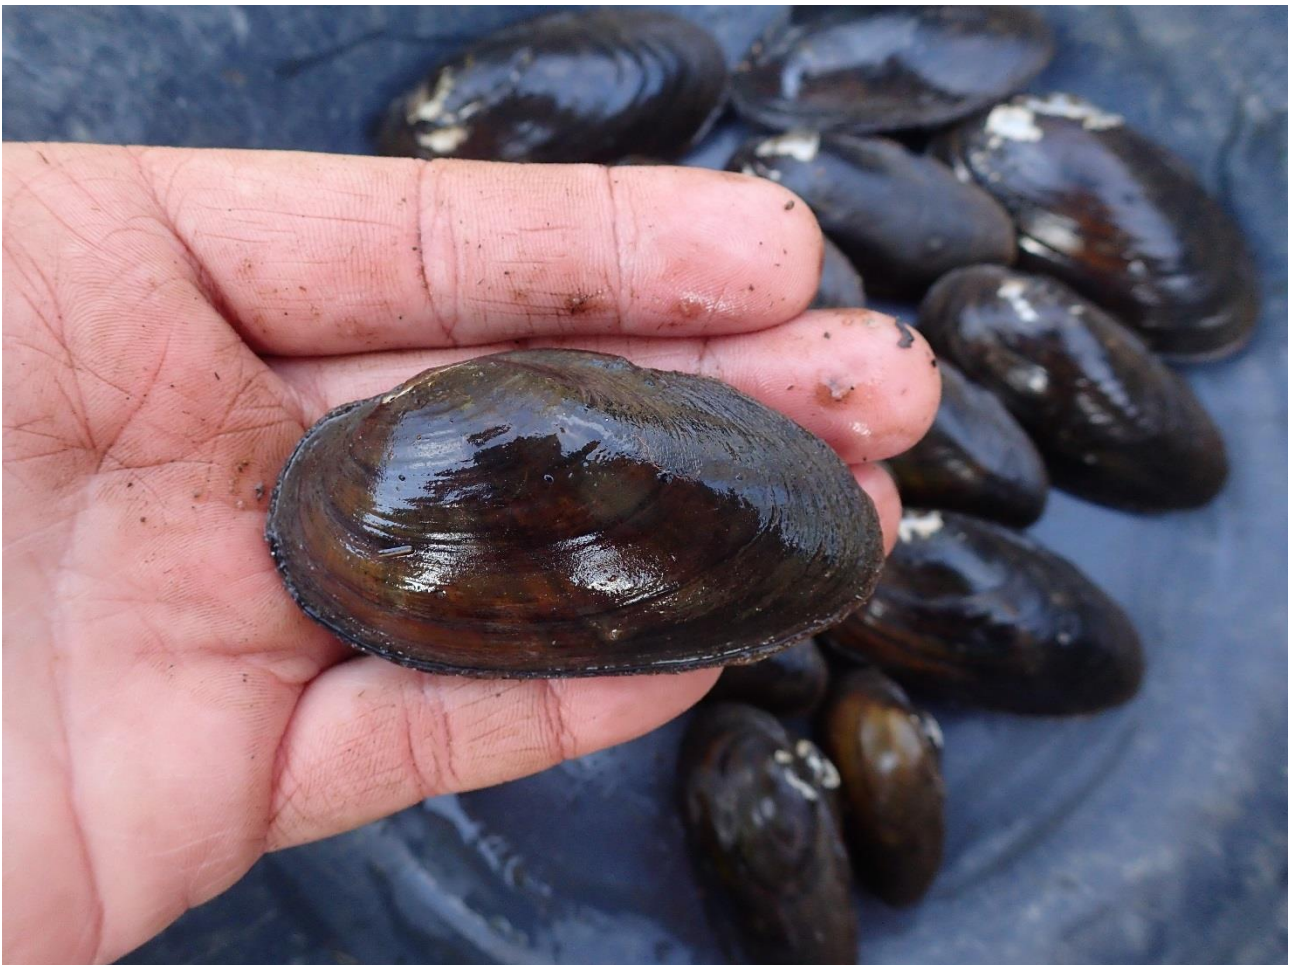
Kuva 2. Vanhankaupunginkosken itähaarassa havaittuja vuollejokisimpukoita 25.10.2017

Vanhankaupunginkosken itähaarassa havaittiin 103 vuollejokisimpukkaa, 15 sysijokisimpukkaa, 1 soukkojokisimpukkaa ja 3 pikkujärvisimpukkaa (taulukko 1, kuva 2). Suurin osa simpukoista sijaitsi Viikintien sillan yläpuolella (taulukko 1).

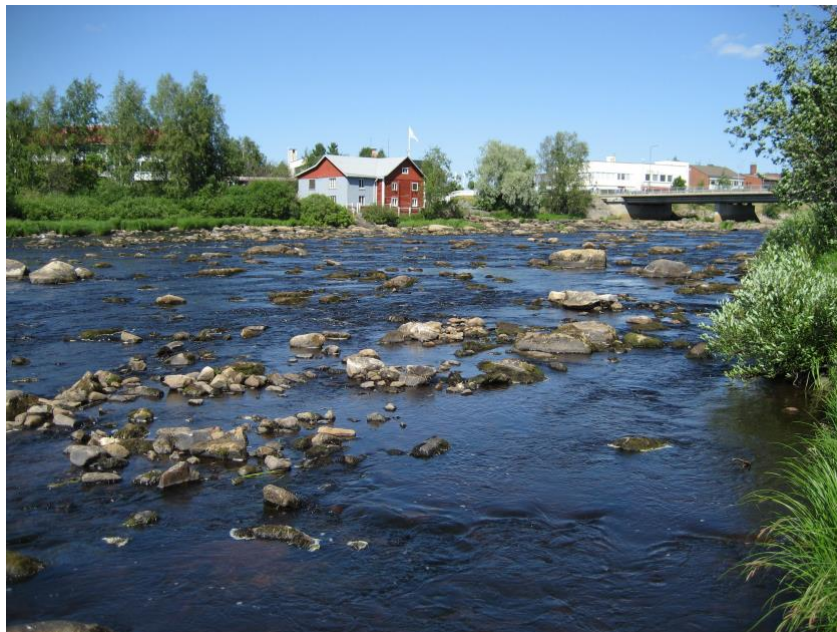
Tässä koskessa on liikaa kiviä ja liian vähän virtausta, koskessa on mahdotonta meloa. Virtauksen lisäys mahdollistaisi läpimelonnin, mutta ei tekisi koskesta koskimelontaan soveltuvaa. Paikka ei ole tiedossa.

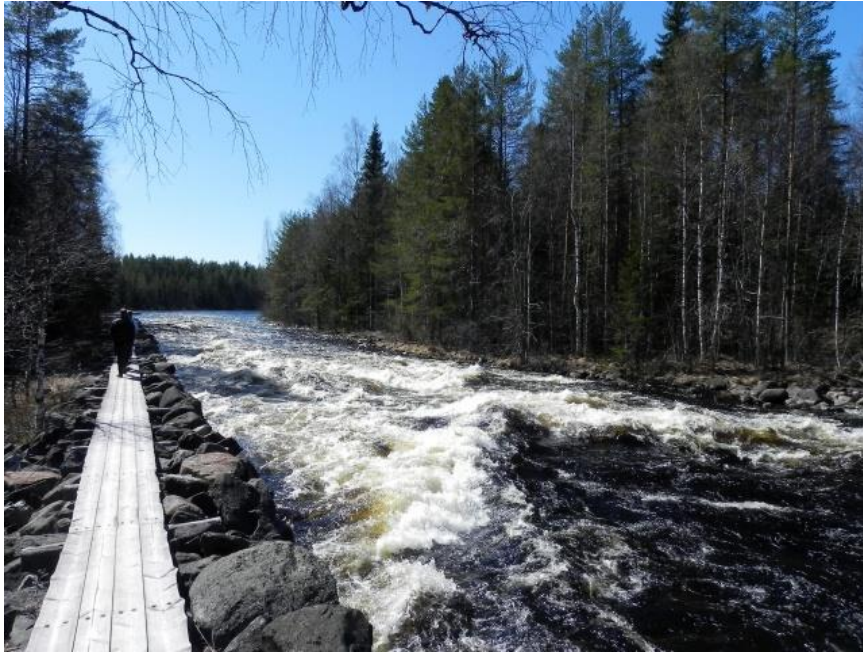
Tässä on hyvin virtausta, mutta ei lainkaan kiviä. Koskesta voi laskea läpi, mutta siinä ei ole mitään koskimeloojaa kiinnostavaa, ei mahdollisuutta pysähtyä, ei akanvirtoja, virran rajoja, stoppareita tai aaltoja, joissa harjoitella. Muutama iso kivi kosken reuna-alueille parantaisi tilannetta huomattavasti. Kuhmon Lentuankoski.

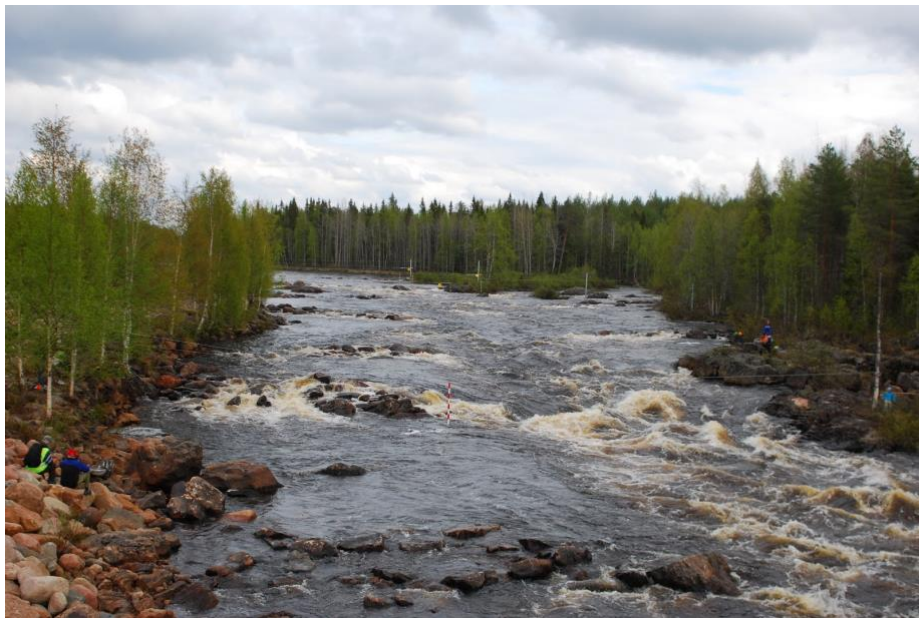
Koskimelontaan että retkeilijän läpilaskuun sopiva koski. Virtaus on vaihteleva. Kiviä on, mutta kosken läpi johtaa selkeä reitti. Vain freestylemelontaan sopivat harjoittelupaikat puuttuvat. Vikaköngäs Rovaniemi.

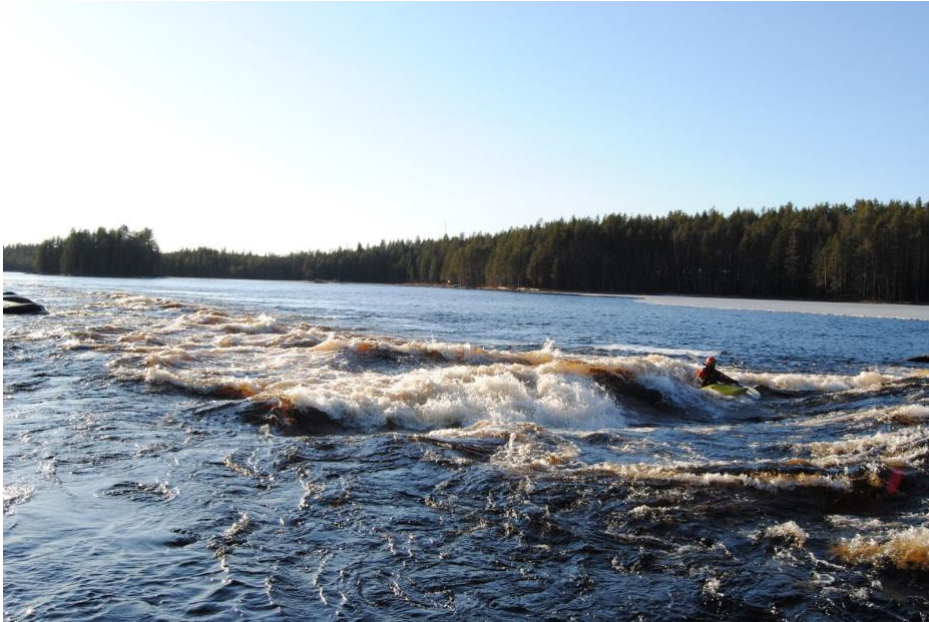
Täydellinen freestylemelonnan harjoittelupaikka - iso aalto, ja molemmilla puolilla selkeät akanvirrat. Lieksan Neitikoski.

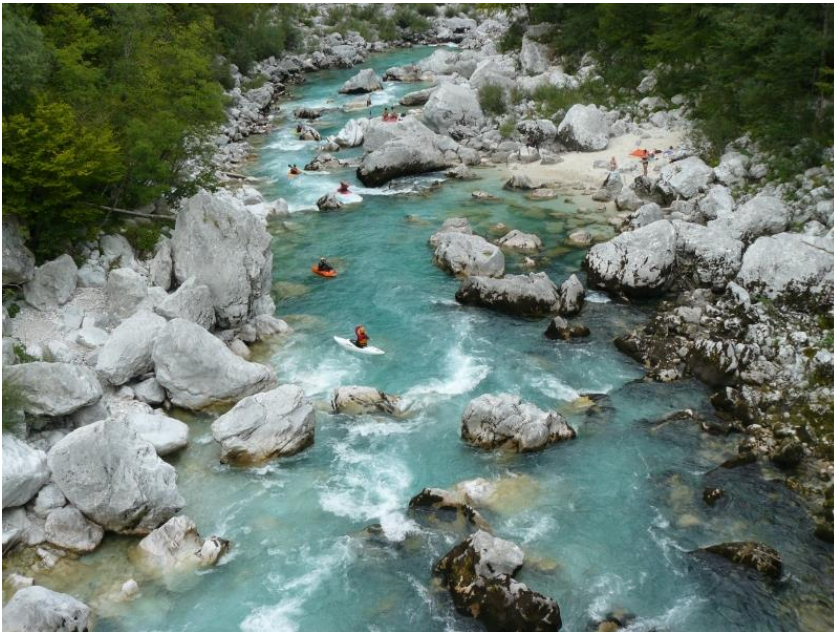
Myös tämän tyyppinen joki on hyvä. Paljon tarpeeksi suuria kiviä ja vaihtoehtoisia laskulinjoja. Virta on syvä, ja virtausta on riittävästi. Vähän haastavampi, mutta melotava reitti löytyy kuitenkin suhteellisen helposti. Soca-joki Slovenia.

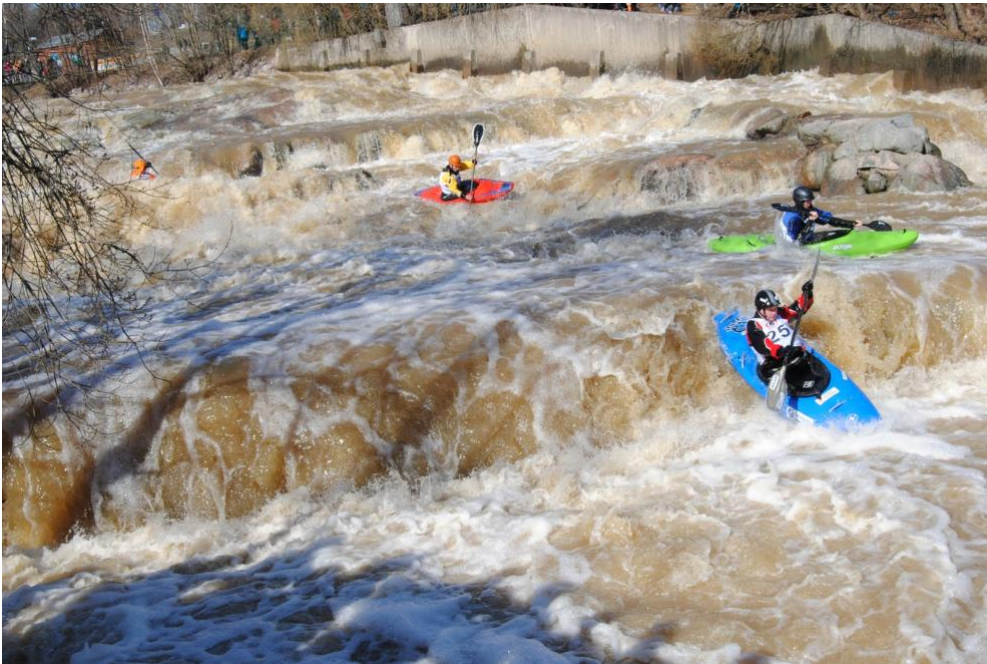
Vanhankaupunginkoski on hyvä. Riittävästi jyrkkyyttä, viratusesteitä, syvyyttä ja vaihtoehtoisia reittejä.

Vanhankaupunginkoski on pääkaupunkiseudun tärkein koskimelontakohde. Siinä on riittävästi pudotusta ja jyrkkyyttä, se on melottavissa vaihtelevilla virtaamilla; n. 10m<sup>3</sup>/s. - 100m<sup>3</sup>/s. Lisäksi se on riittävän haastava, antaen mahdollisuuden harjoitella olosuhteissa, joita ei juurikaan muualta Suomesta löydy.
