# Pitäjänmäen asema

Ympäristöhistoriallinen selvitys  
ja kehittämistavoitteet

Kaupunkiympäristön julkaisuja 2018:17

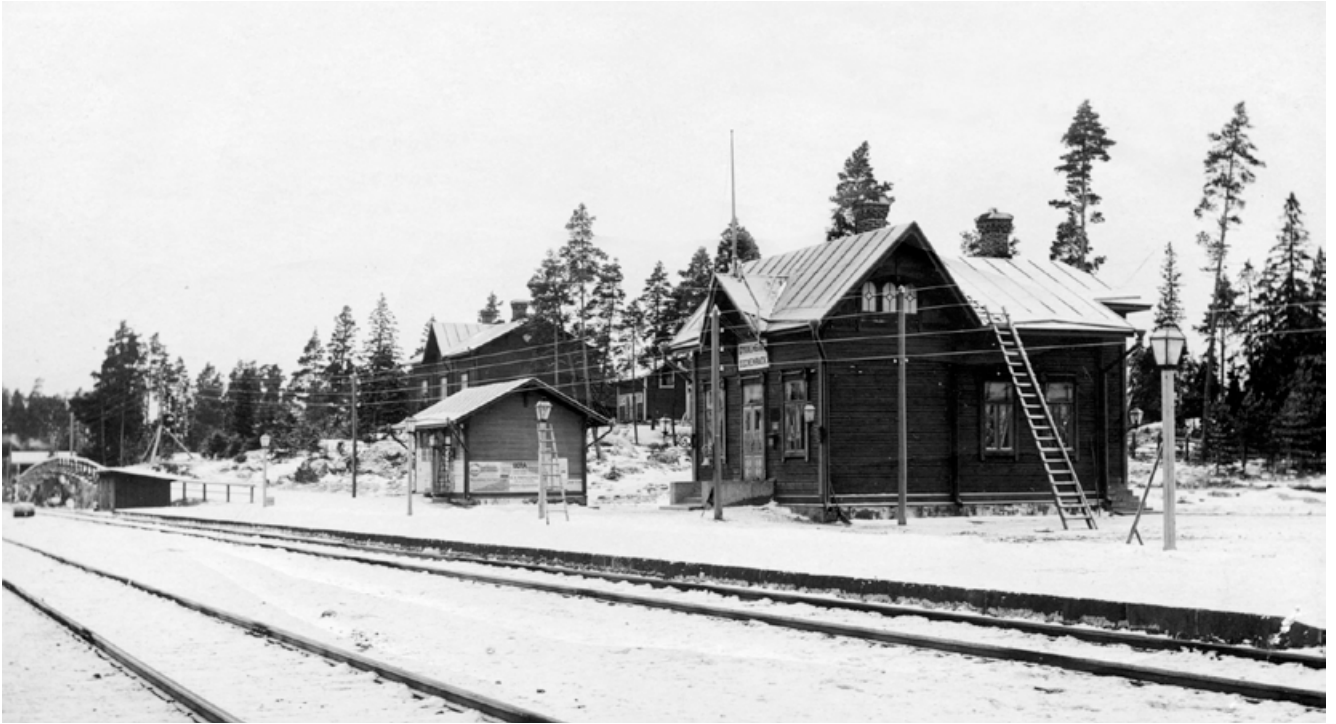
Kuva 12. Sockenbacka ratapiha 1903. Radan yli on merkitty kaksi ylitystä. Ote kirjasta V.R. Ratapihat ja pituusprofiilit, Långprofil öfver Fredriksberg-Karis Jernväg. SRMA.

kääntyi kohtisuoraan radan ylitse tasoristeyksenä ja yhdistyi radan pohjoispuolella takaisin vanhaan tielinjaukseen. Ratapihan itäpuolella oli toinen (epävirallinen) tasoristeys. Asemalle saavuttiin siis aluksi kahdesta suunnasta. Idästä tullessa kuljettiin Turun maantietä pitkin Mätäjoen yli, minkä jälkeen maantiestä erkani kohti pohjoista kapea ajotie, joka ylitti radan ja kääntyi kohti asemarakennusta. Länsipuolelta tuleva reitti hyödynsi vanhan Turun maantien linjausta radan varressa. (ks. kuva 12).

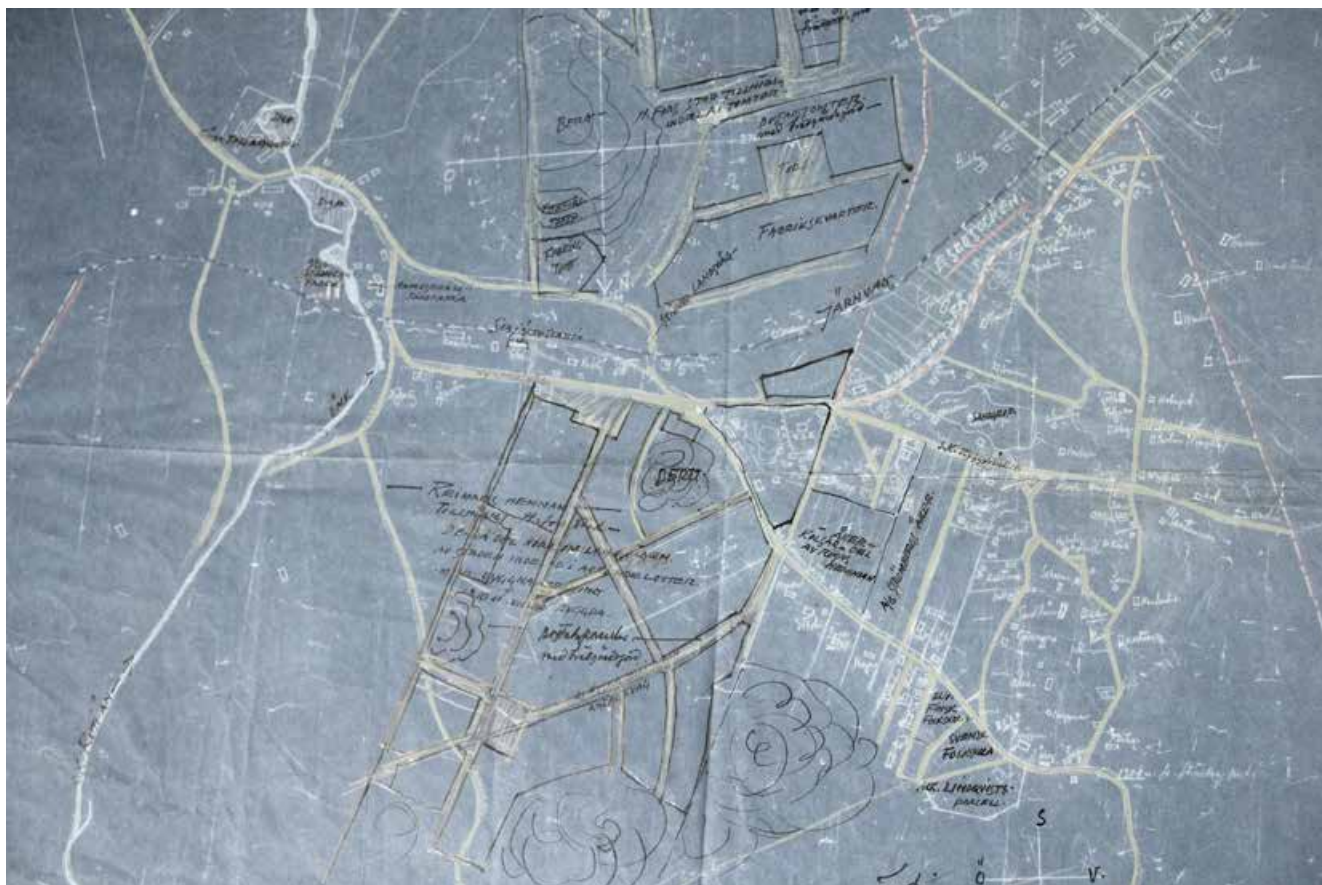
Kuva 17. Förslag till utvidgning af Sockenbacka station. Karttaan liit-  
tyvä kirjelmät päivätty vuodelle 1919. Rautatiealueen tiejärjestelyitä  
kuvaava kartta. Karttapohja lienee vanhempi ennen vuotta 1915. KA.  
Rautatiehallituksen hallinto-osaston lainopillisen toimiston I arkisto.  
Hb:34 Pakkolunastusasioiden oheisaineisto (1857 - 1945).

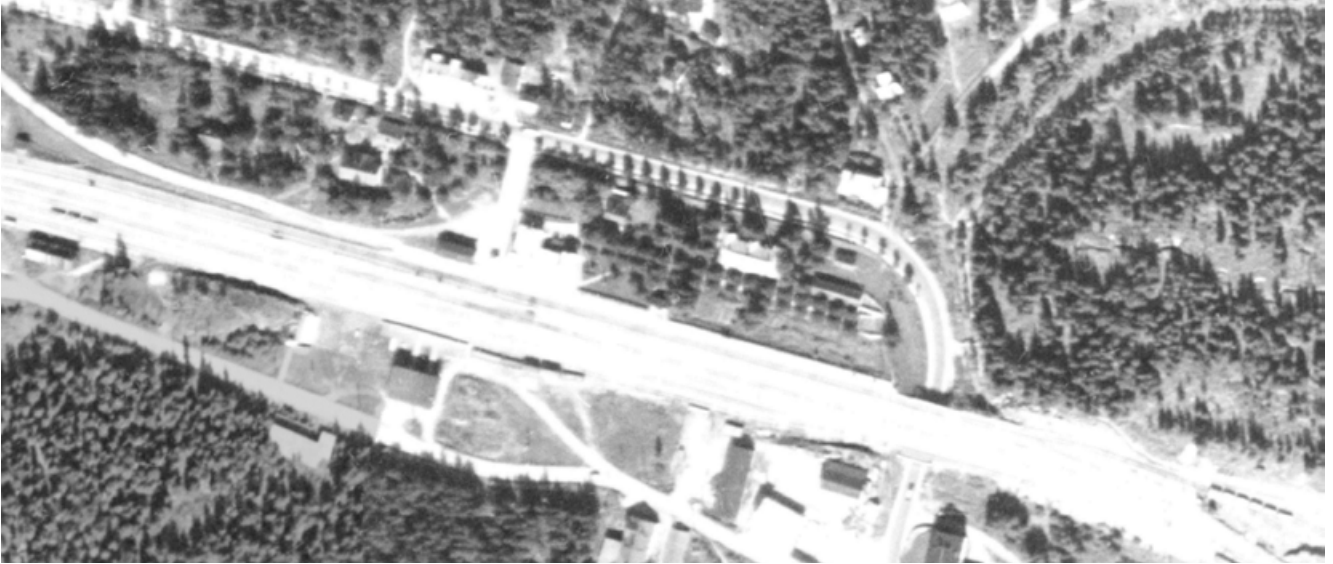
Kuva 22. Ilmakuva vuodelta 1932. Kuvasta hahmottuva asema-alueen istutetut ja puistomaiset alueet. Puistoa hallitsee lehmuskujanne ja vapaat nurmipinnat. Asemapuisto rajautuu sekä tiestä, että rata-

alueesta pensasaidalla. Pensasaidat suojaavat rautatietyöntekijöiden hyötypuutarhoja. Helsingin karttapalvelu.

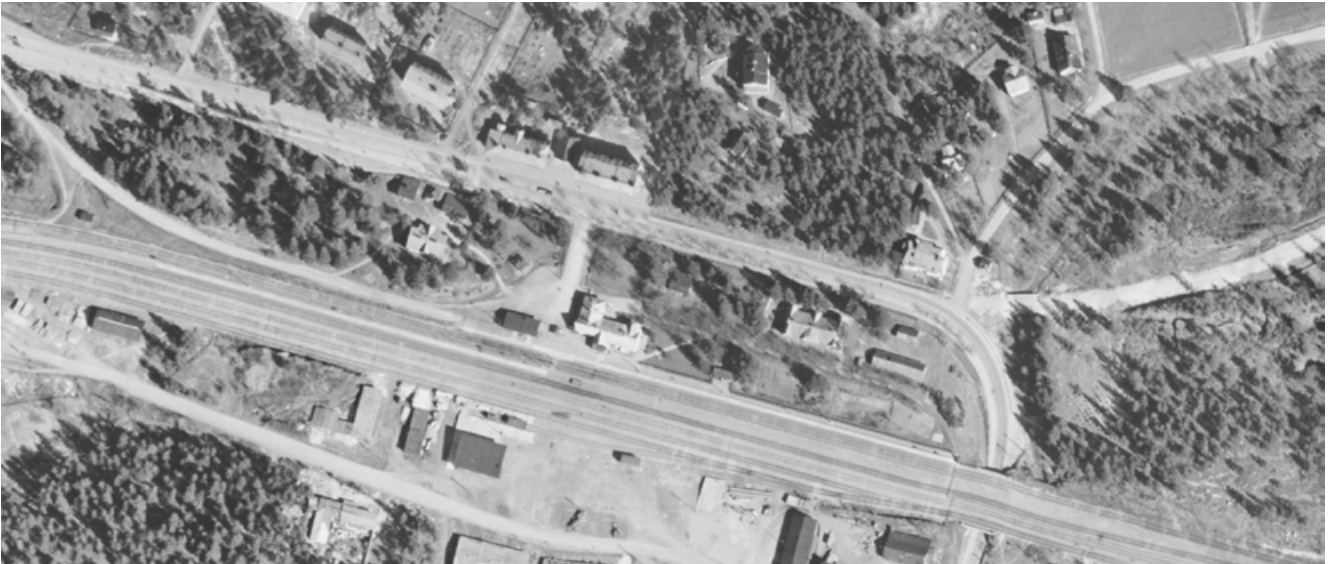
Kuva 23. Ilmakuva vuodelta 1943. Asemarakennuksen pohjoispuolella oli portti, joka näyttää rajanneen puistoalueen pois julkisesta käytöstä. Kuvasta käy myös ilmi, että lähes koko asemapuisto näyttää olleen aidattu, ja pois junamatkustajien käytöstä. Asemarakennuksen vierellä näyttää olevan portti ja puiston muilla sivuilla pensasaidat, itäsisivua lukuun ottamatta. Vaikka aidat eivät olleet yhtenäisiä on niillä ollut suuri

vaikutus puiston saavutettavuuteen. Asemarakennuksen kulmalta, asemalaiturilta on diagonaalikäytävä puiston läpi kohti asuinrakennusta. Lehmuskujan käytävä näkyy kapeana. Vähäinen käyttö on muuttanut sen alkuperäistä paljon kapeammaksi ja sen itäpää näyttää olleen lähes kokonaan ruohottunut. Laajat hyötypuutarhat ja kasvimaat sijoittuivat aluksi radan varteen.

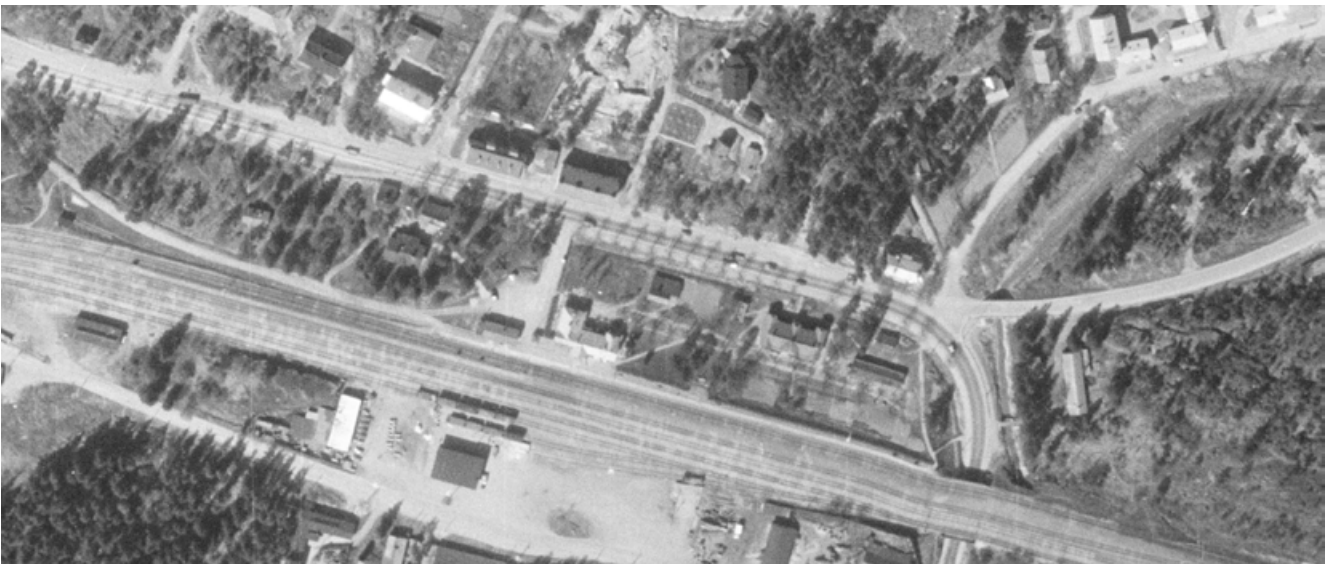
Kuva 24. Ilmakuva 1956. Vesijohtotyöt käynnissä asemapuistossa.

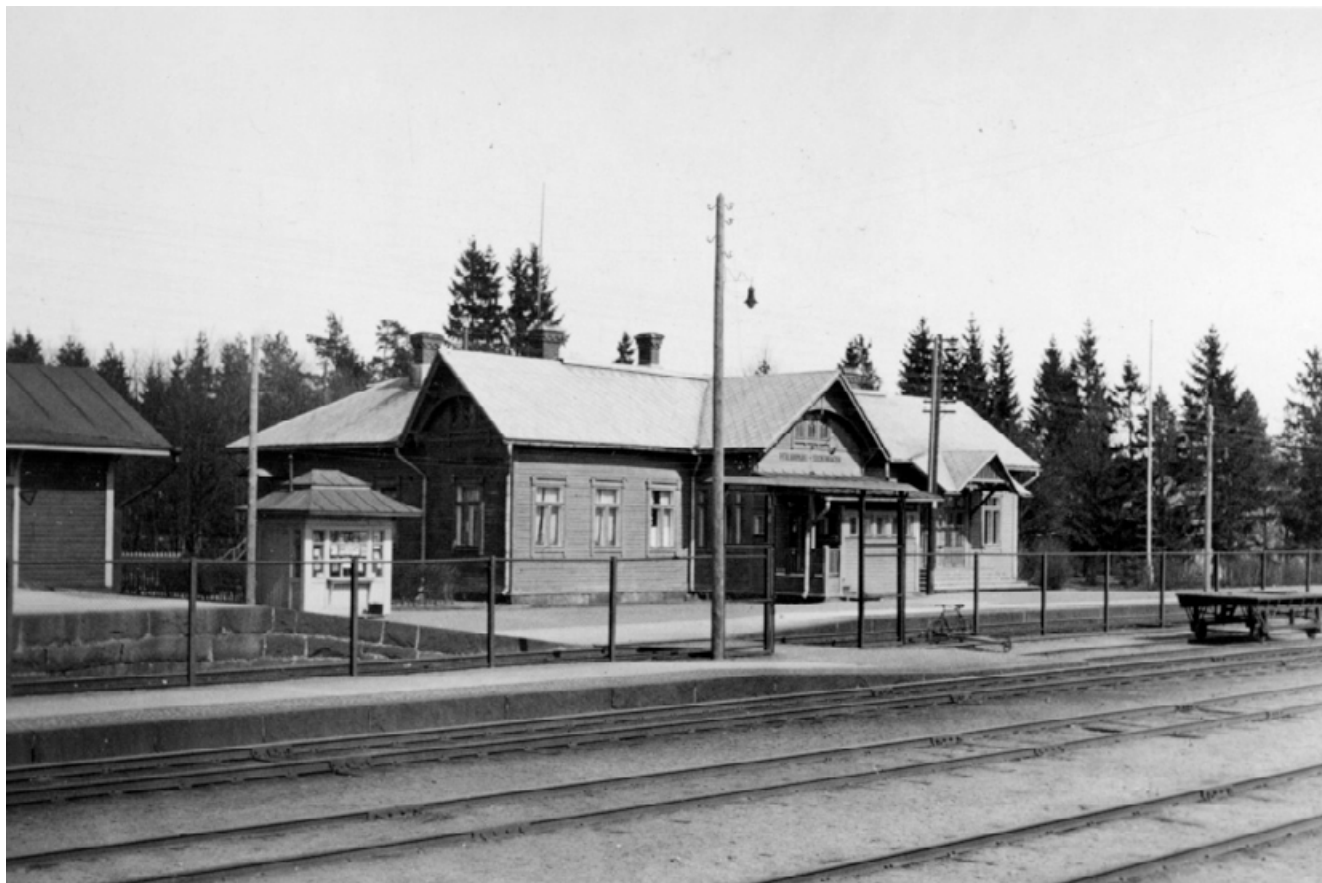
Kuva 28. Asema n. 1945-1955. Asemarakennuksen vieressä on kioskiki ja tavaramakasiini. Asemarakennuksen taustalla näkyy melko paljon havupuita, joista osa poistettiin myöhemmin. SRMA.

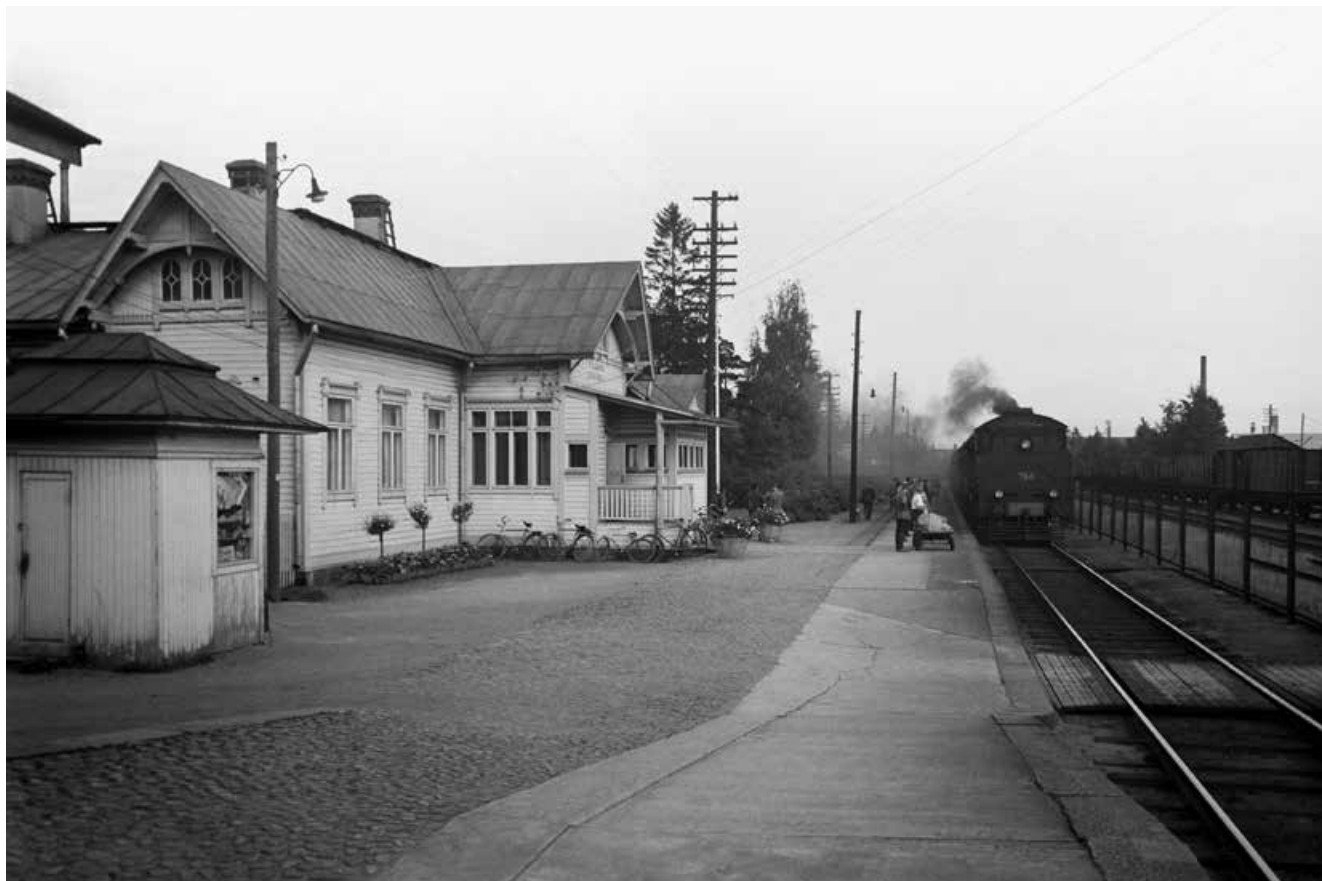
Kuva 30. Aseman edusta ennen kunnostustyön alkua vuonna 1958. Puistoa asemalaiturista rajannut ruusuaidanne kuvan keskellä. Asemalaituri ja asemarakennuksen edusta on ollut osin mukulakivetty. HKMKA.

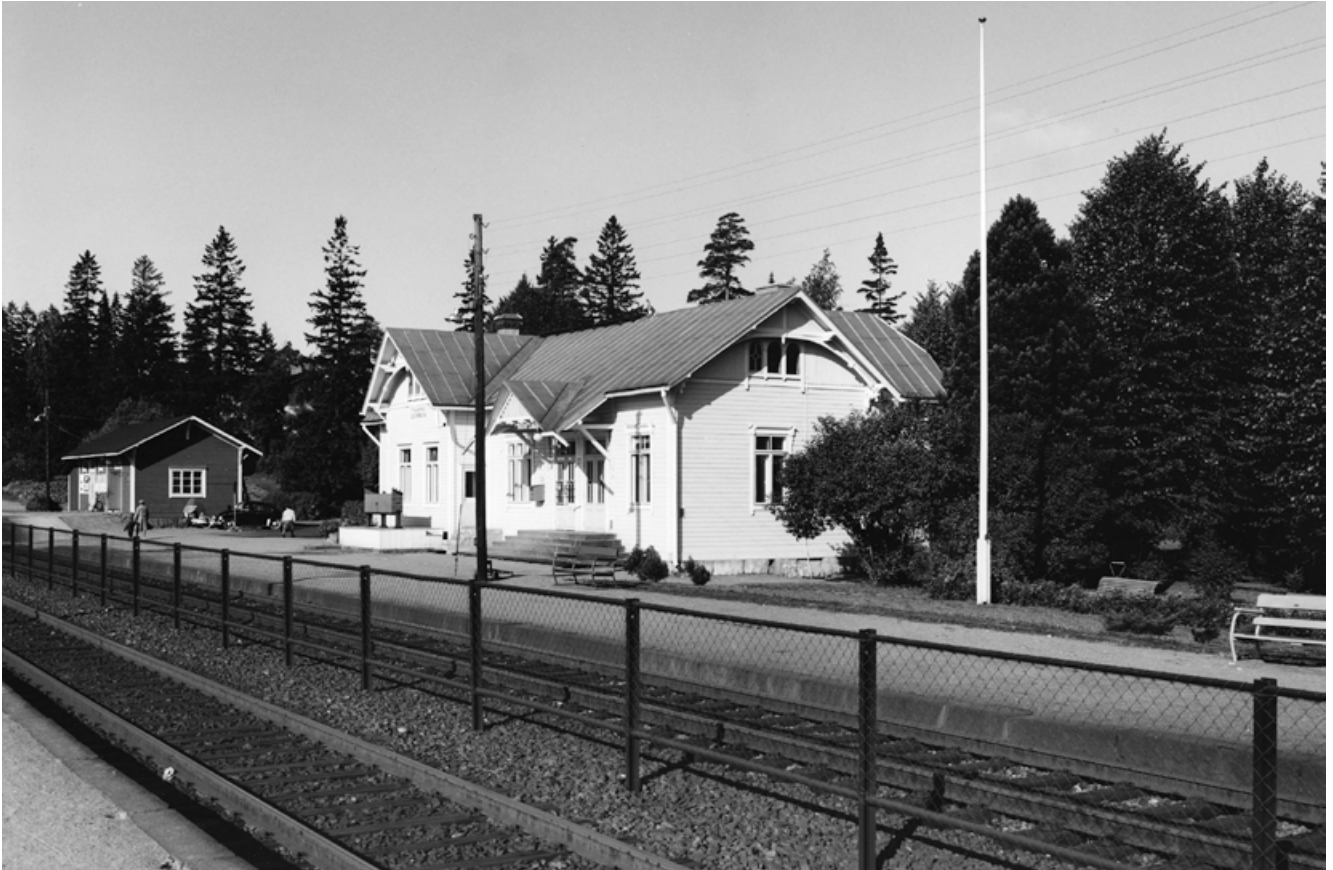
Kuva 33. Näkymä asemalle 1963. Puiston etualalla uusi oleskelupaikka ja vuonna 1958-59 tehdyt istutukset sekä vanhat istutukset asemarakennuksen vierellä (orapihlaja, syreeni, sembramänty). O. Karasjoki. VR 1-10021.

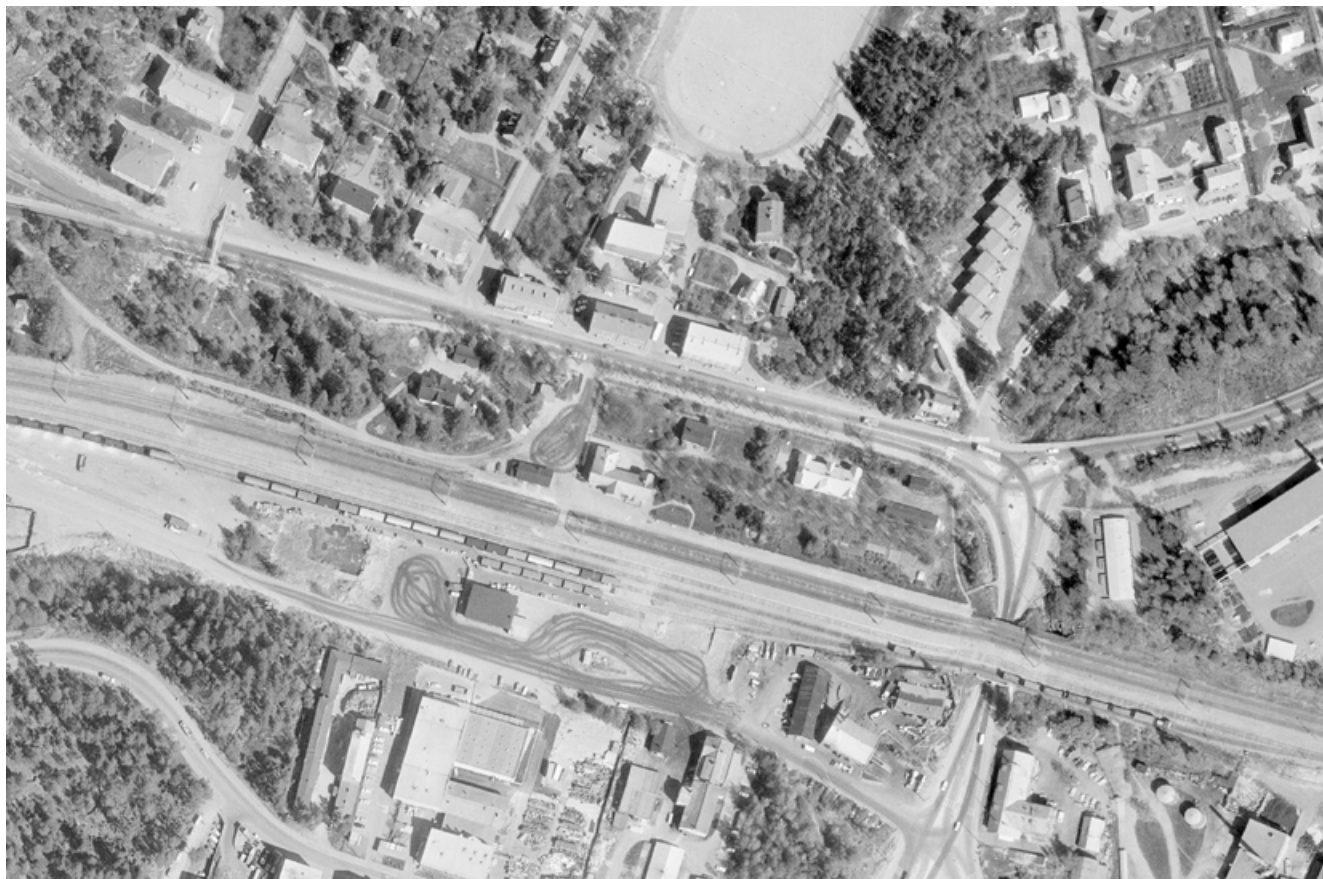
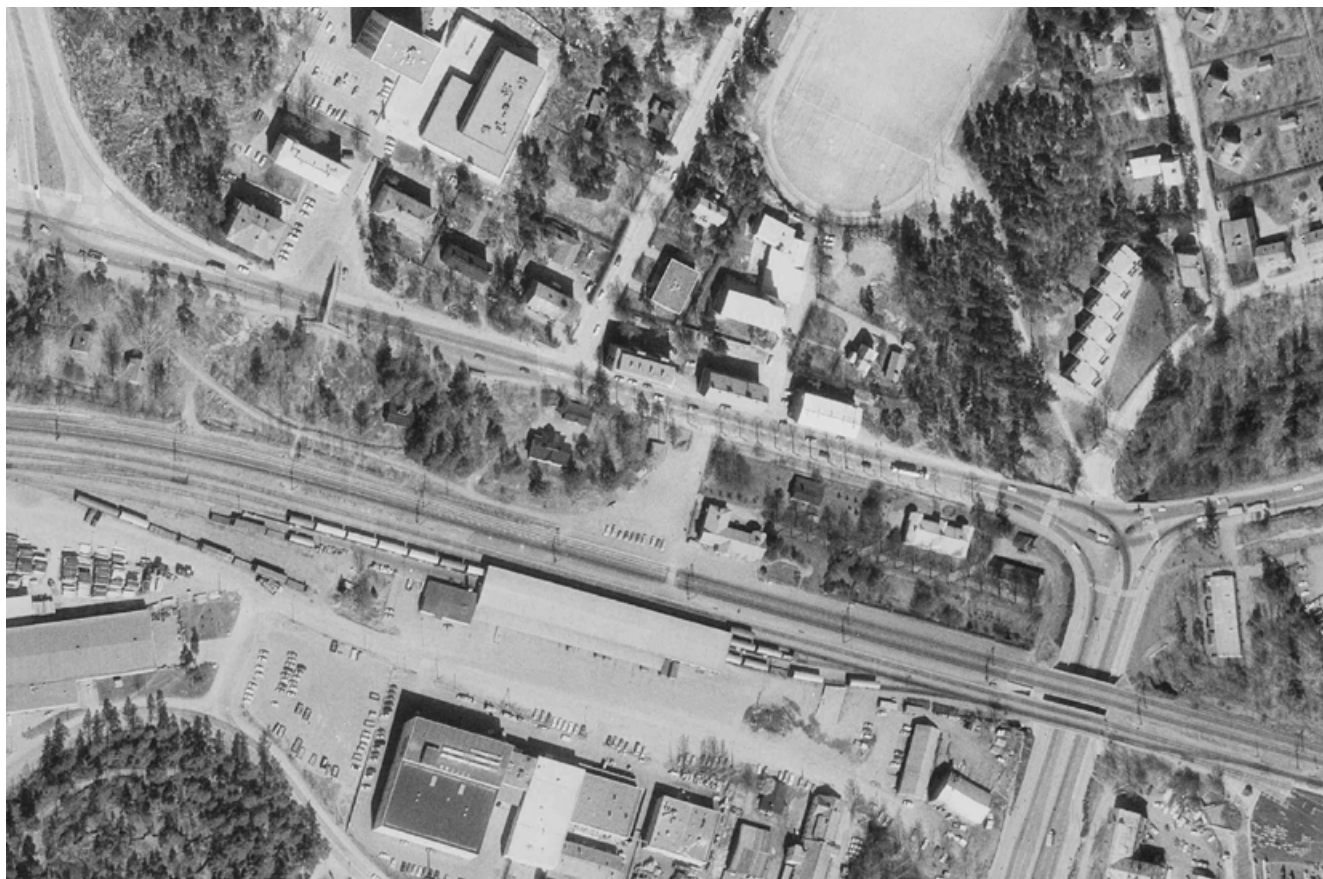
Kuvat 40 ja 41. Ilmakuva 1969 ja 1976. Pitäjänmäentien ja leveän alikul-  
kusillan rakentamisen muutokset näkyy hyvin tästä kuvaparista.

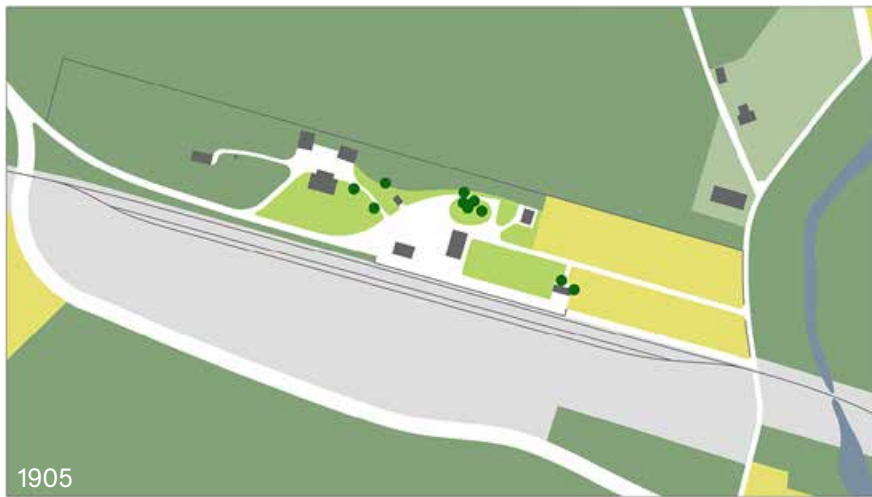
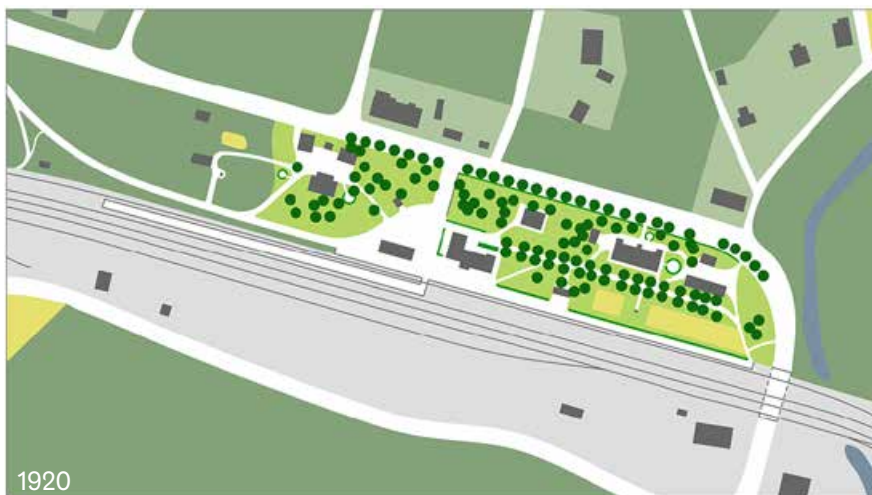
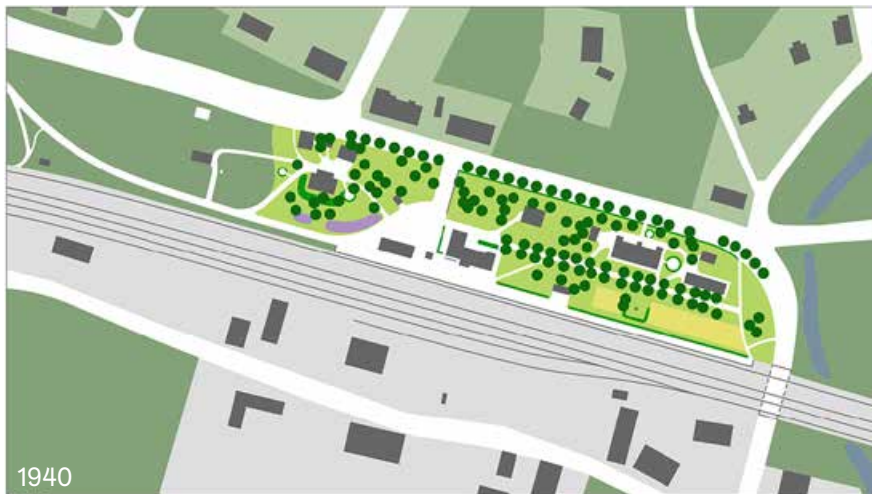
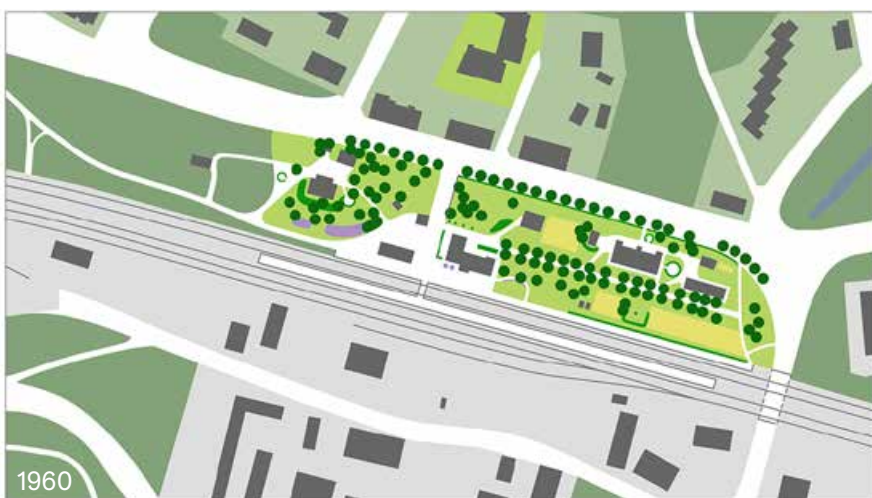
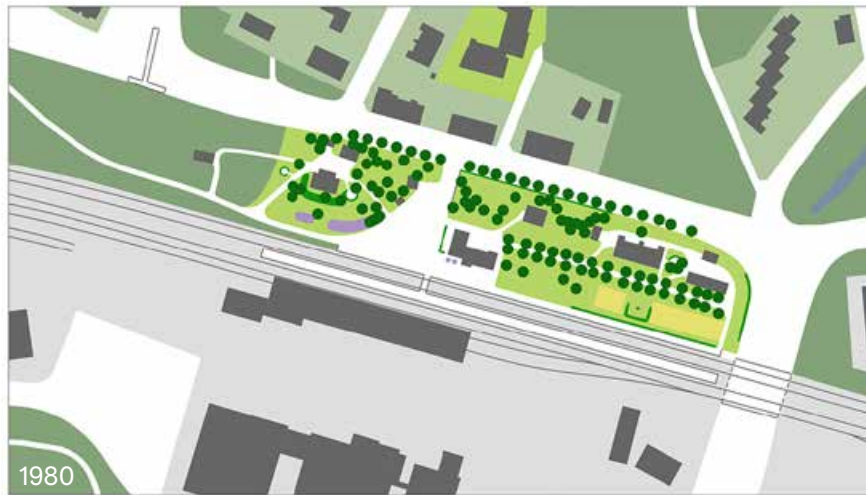
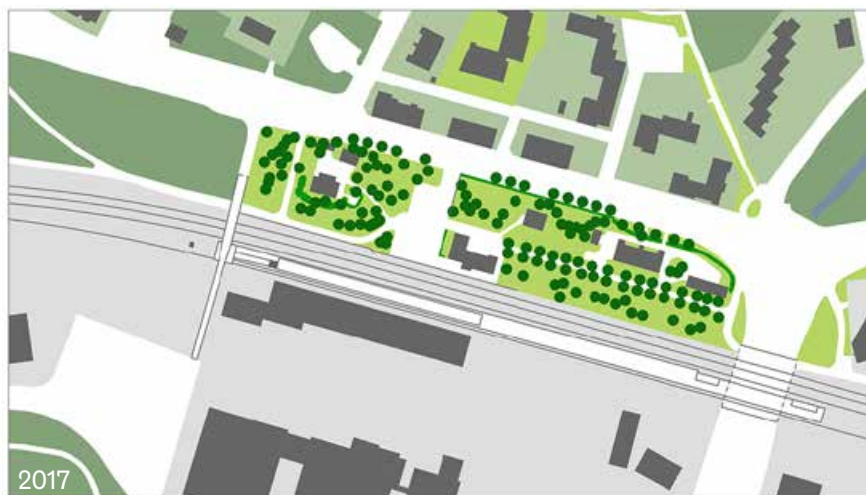
Kuva 47. Kaupunkirakenteen kehittyminen ja alueen keskeiset historialliset vaiheet tulkittuna historiallisesta kartta- ja kuvamateriaalista.

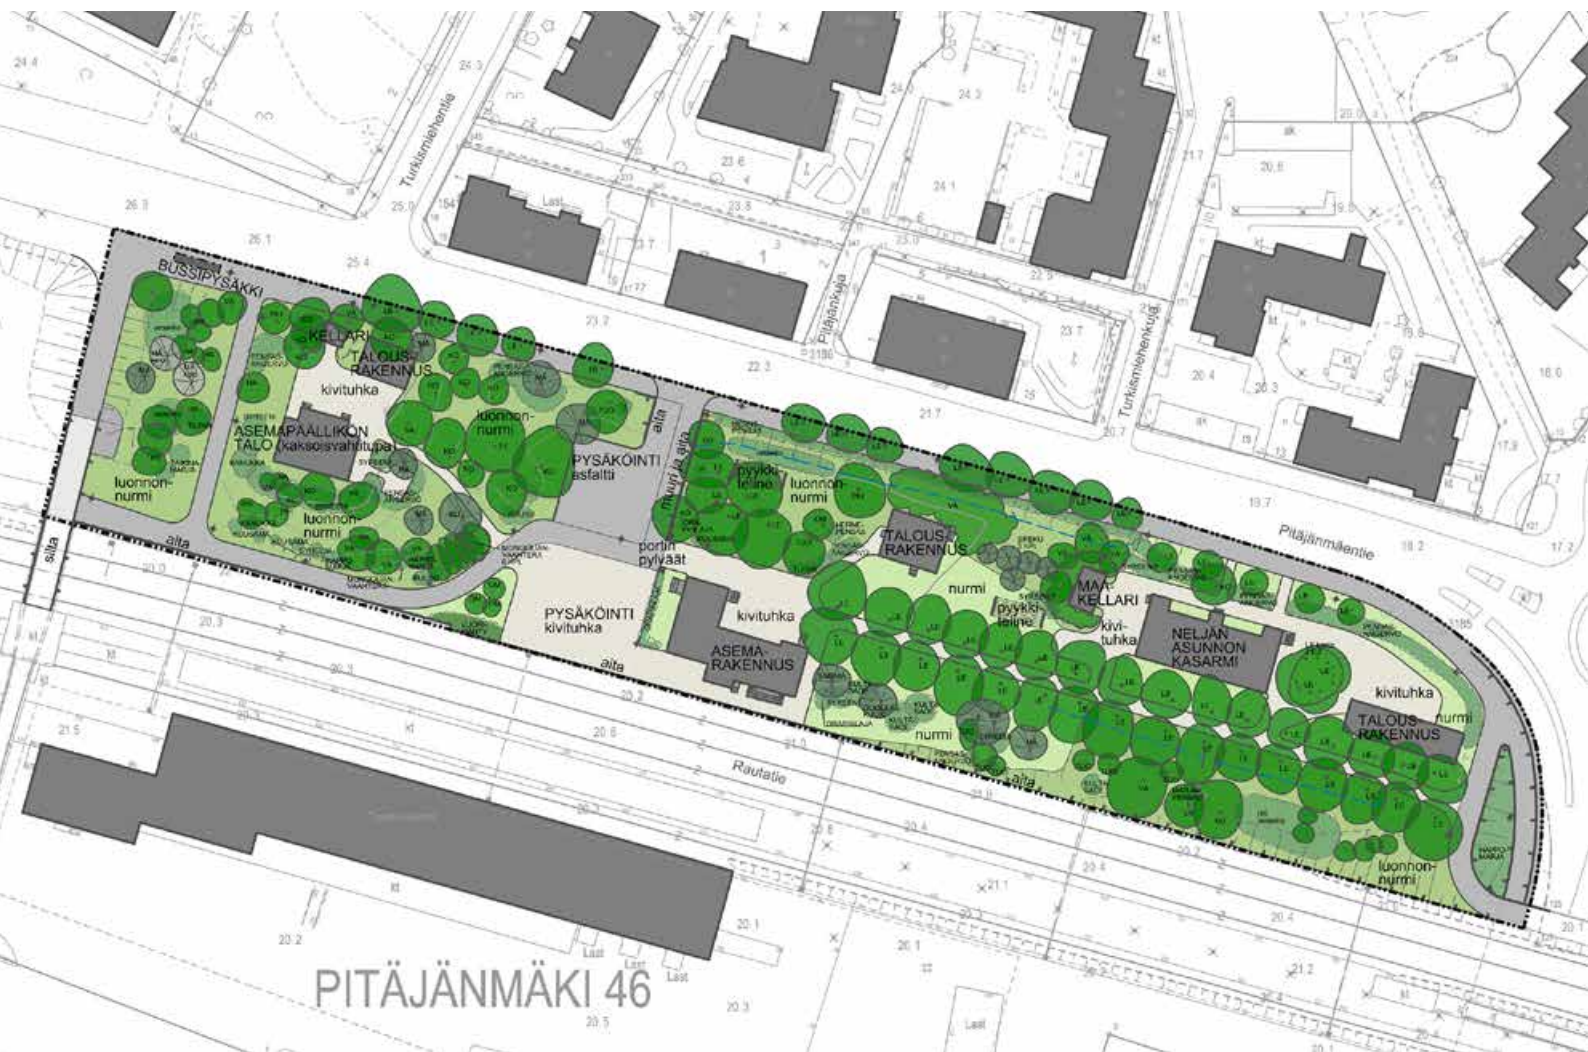
Kuva 48. Nykytilanteen illustraatio.

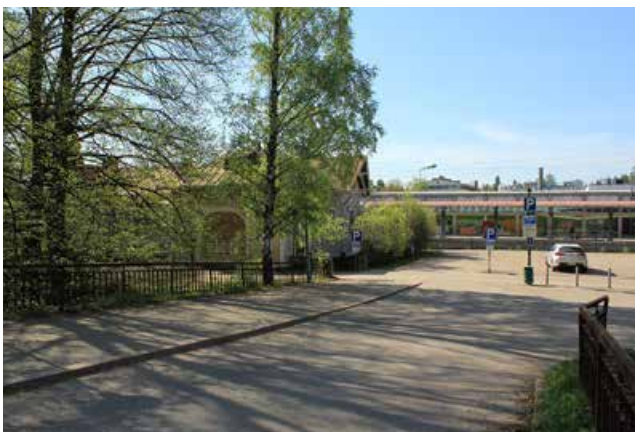
Kuva 50. Näkymä kohti vuonna 1902 valmistunutta asemarakennusta. Pysäköinti alueet sijoittuvat asemarakennuksen vierelle. Vanha orapihlaja-aita on säilynyt ja kasvanut leikkaamattomana korkeaksi ja leveäksi aidanteeksi. Sisäänajoreitti on rajattu vanhalla metalliaidalla.

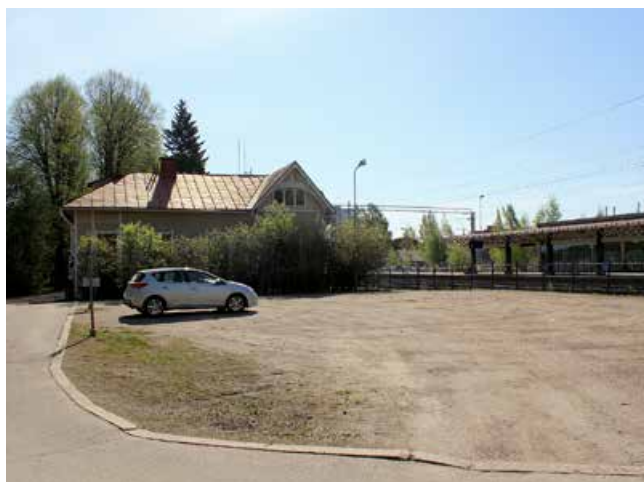
Kuva 51. Asemarakennuksen vierellä oleva pysäköintialueella sijaitsi tavaramakasiini vuoteen 1969 asti, sekä kiosk 1930-60-luvulla. Nykyään alue on yksityisessä omistuksessa.

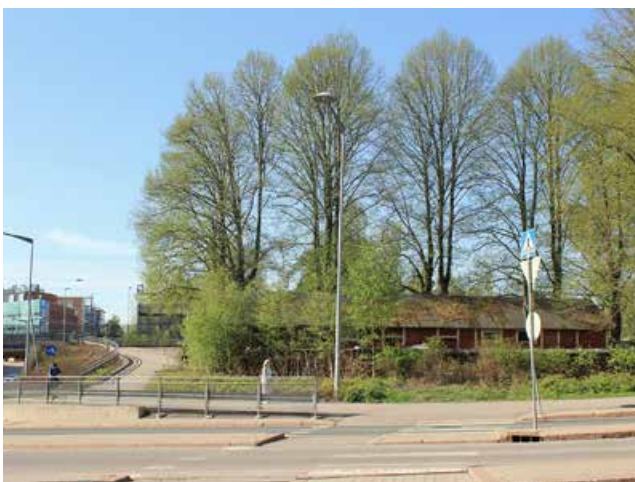
Kuva 52. Asuinkasarmen vanha talousrakennus asema-alueen itäpäässä, Pitäjänmäentien kurvissa. Taustalla näkyy lehmuskujanne. Alueen rajalle on tehty halkopinoista rajaava muuri. Talousrakennuksessa sijaitsee asukkaiden autotallit.

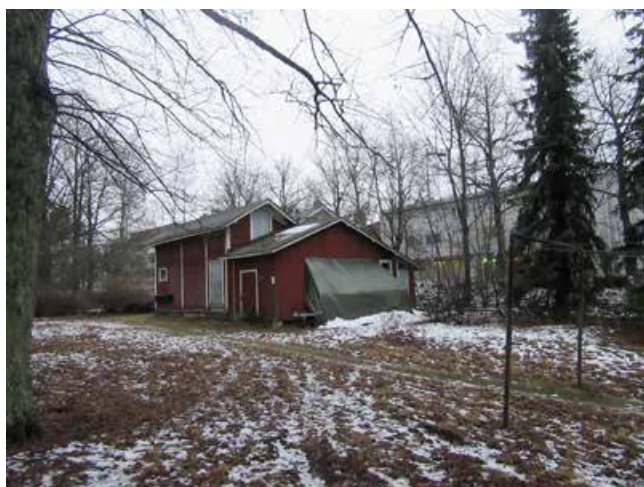
Kuva 53. Alun perin asemarakennuksessa asuneelle virkamiehen pihapiiriin kuulunut ulkorakennus, johon sittemmin remontoitu alueen vuokralaisten saunatilat. Kuvan etualalla entinen hyötytarha, jonne istutettiin 1970-luvulla havupuita.

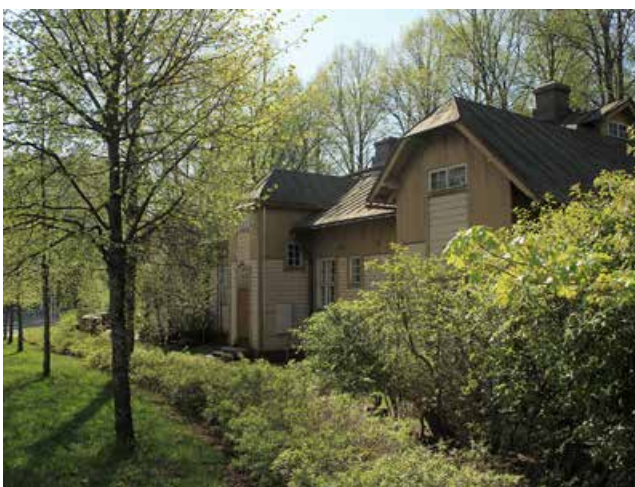
Kuva 54. Vuonna 1908 valmistunut asuinkasarmi, jonka edustalle on istutettu 2000-luvulla uusi lehmusrivi korvaamaan katualueelta poistunutta puuriviä. Kookas koivu on jätetty lehmusrivin vierelle. Pensaidanne istutettiin samanaikaisesti niiden väliin.

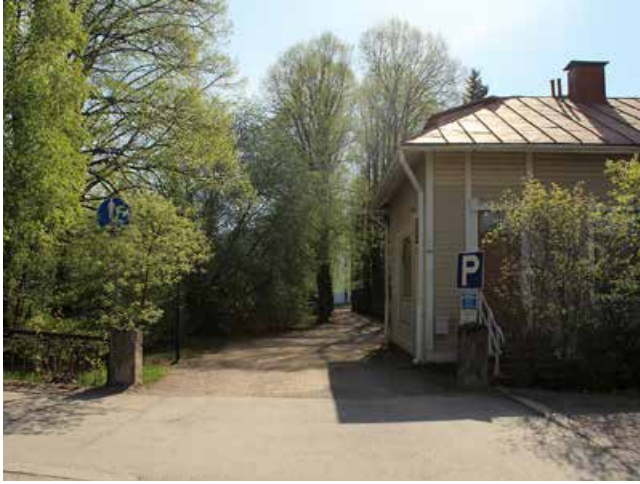
Kuva 57. Asemarakennuksen ohitse kulkeva kevyenliikenteen väylä. Taustalla lehmuskujaanne, jota pitkin asemalle saavuttiin vuoteen 1915 asti. Betoniset portinpylväät ovat saattaneet kannatella jossain vaiheessa porttia.

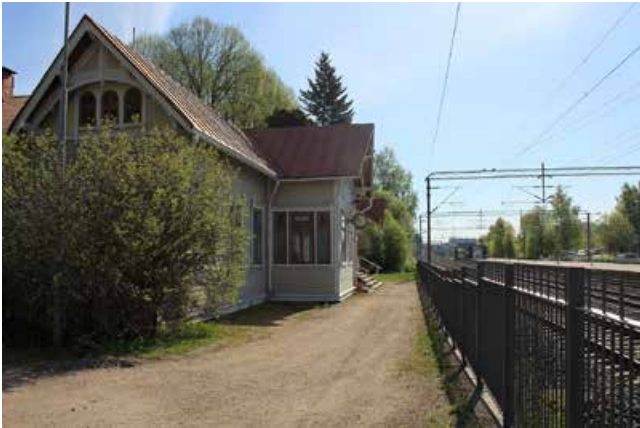
Kuva 58. Asemarakennus sijaitsee nykyään hyvin lähellä rataa. Vuonna 2001 valmistuneen kaupunkiradan myötä rata-alue laajeni kohti asemapuistoa. Rata-alueen rajalla on metallinen suojaita.

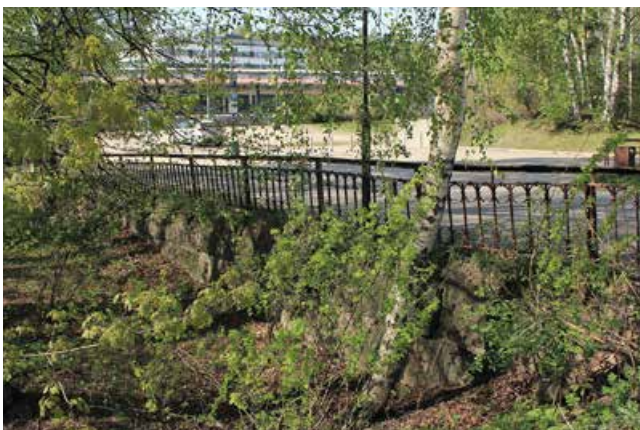
Kuva 60. Sisäänajotien pengermuuri on todennäköisesti peräisin 1910-luvun puolesta välistä, jolloin uusi sisäänajo otettiin käyttöön. Muurin päälle kiinnitetty metallinen aita lienee myöhempi.

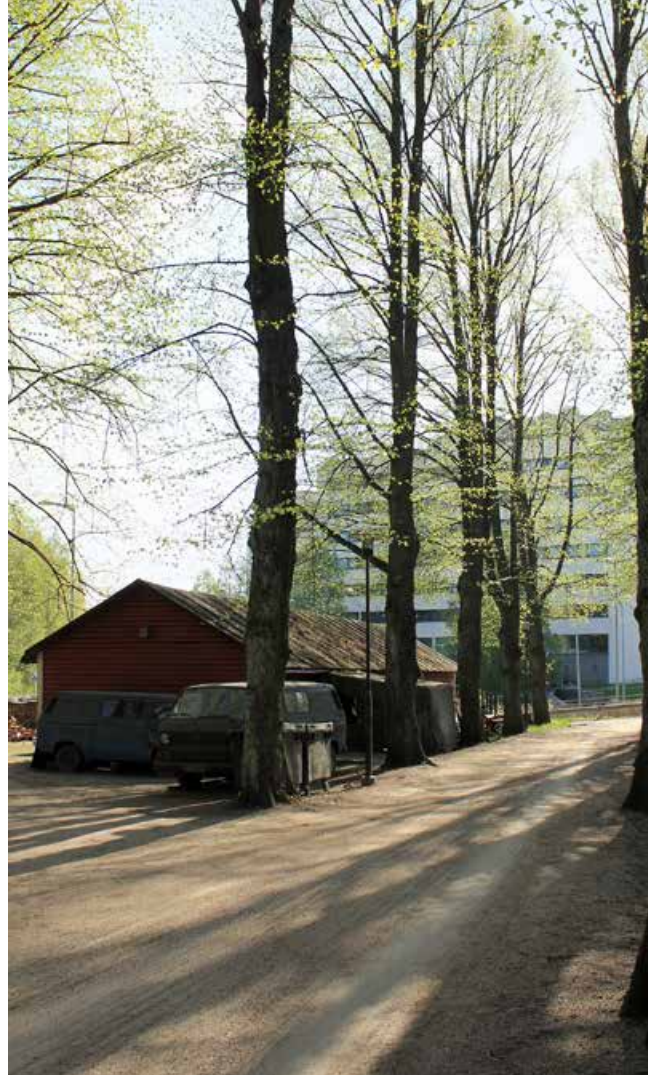
Kuva 59. Asuinkasarin pihapiirissä on paljon autoja. Koko piha-alue on muuttunut ajoväyläksi. Rakennuksen roska-astiat sijoittuvat kujan-nepuiden väliin.

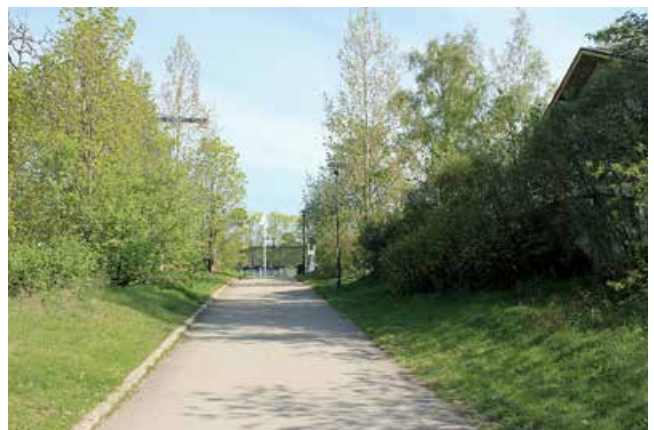
Kuva 61. Pitäjänmäentieltä radan varren reitille johtava kevyenliikenteen väylä on asvaltoitu. Reitti puhkaistiin kaksoisvahtituvan mäen pihapiirin lävitse 2000-luvulla.

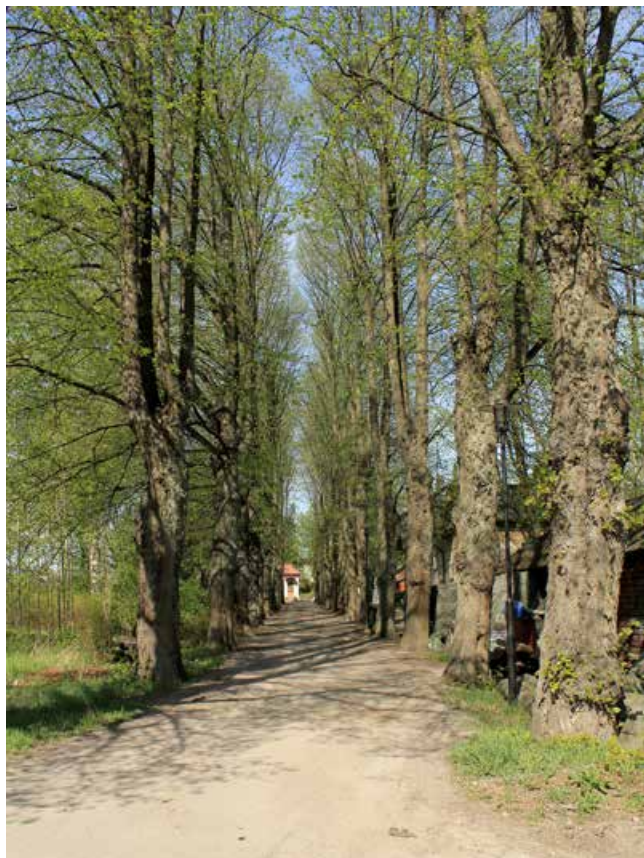
Kuva 62. Näkymä lehmuskujanteelta kohti asemarakennusta. Yli sata-vuotiaan kujanteen puut ovat yllättävän hyvässä kunnossa ikäänsä nähden. Käytävä on säilynyt kivituhkapintaisena.

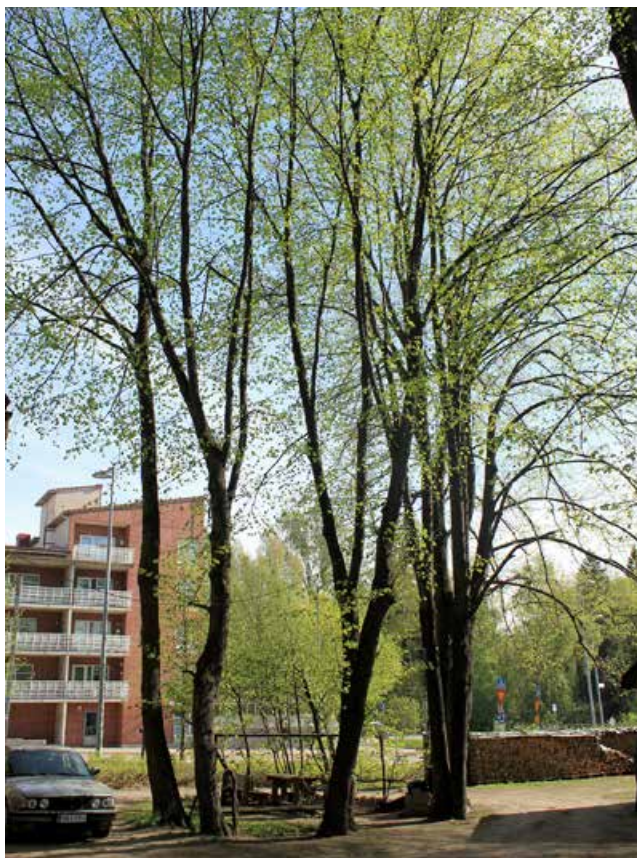
Kuva 63. Lehmusmajan jäänteiden asuinkasarmien päädyssä. Lehtimajaa on paikattu pensaille.

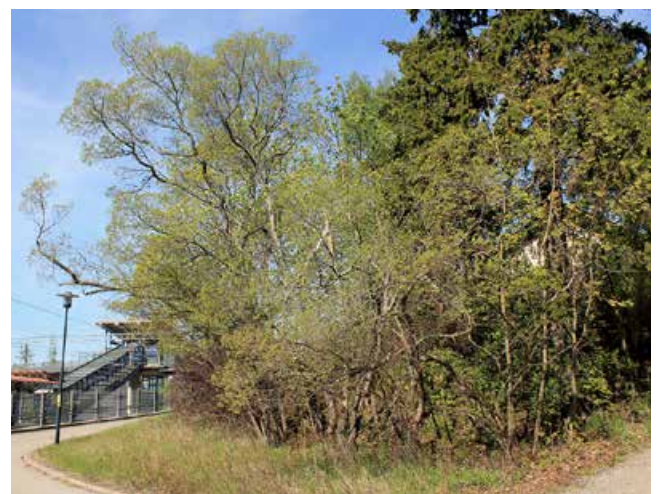
Kuva 66. Kivikkoryhmään 1960-luvulla istutetut mongolianvaahterat ovat nykyään komeita paksurunkoisia pensaita. Niiden alle on levinnyt matoksi ruusupensaita

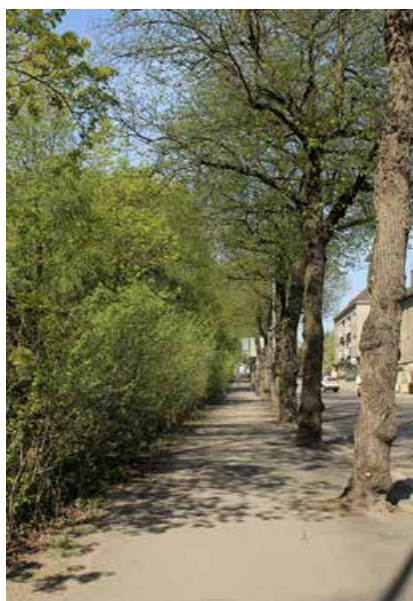
Kuva 70. Lehmuskujanteen lehmuksissa näkyy 1950-luvulla tehdyt tapitukset. Taustalla 1950-luvulla istutettu douglaskuusi.

53. Tapitustoimenpide mahdollisesti valmisteli niitä vesijohtotyön aiheuttamiin kaivuihin juuristoalueella.
54. Vuosikertomus Valtionrautateiden 1:ssä puutarhapiirissä suoritetuista puutarhatoimista v. 1950-54, 1956-57. SRMA.

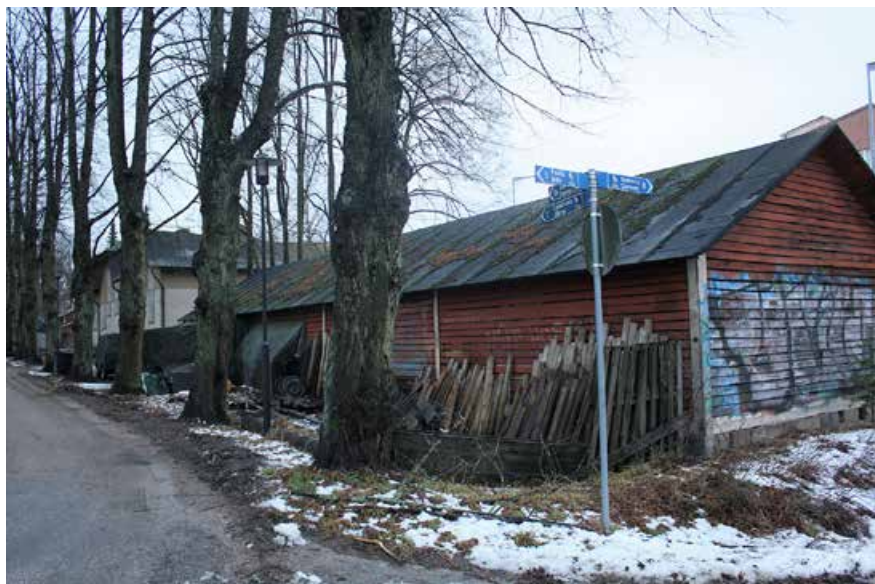
Kuva 73. Asuinkasarin talousrakennuksen taustalla on varastoalue. Ne sijoittuvat häiritsevästi lehmutkujanteen vierelle.

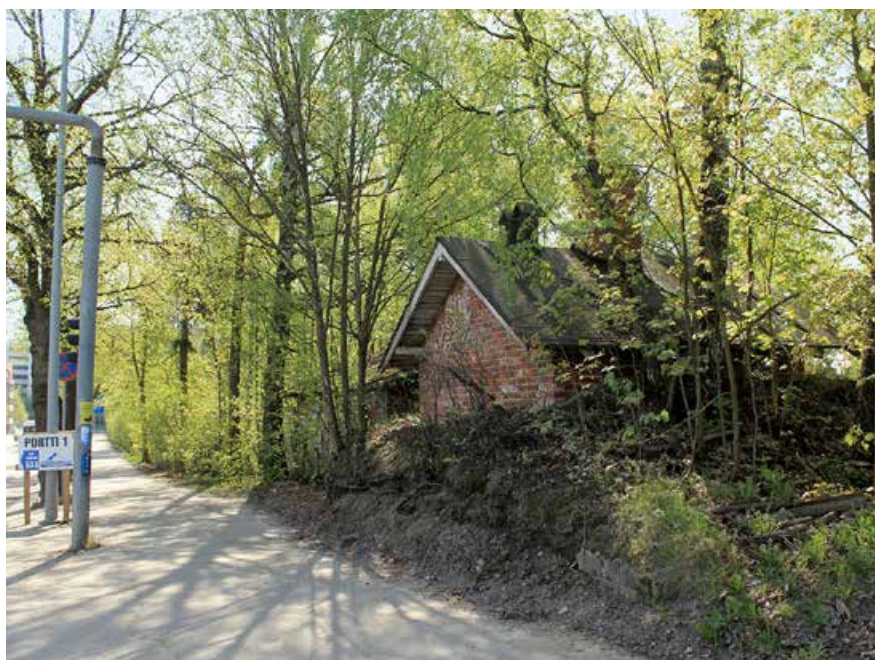
Kuva 74. Pitäjänmäentie on leventynyt asemapuistoon päin niin, että kaksoisvahtituvan mäen maakellari taustalle on syntynyt ikävä viimeistelemätön maaleikkaus. Puistoa rajannut hernepensasaidanne ei ole tässä kohtaa säilynyt.

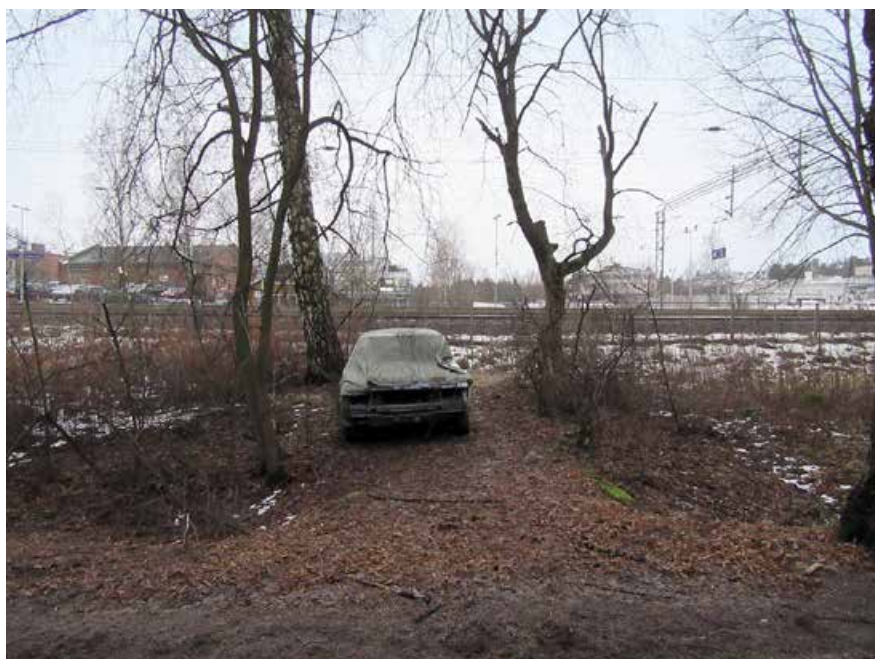
Kuva 75. Vanhan kaivon paikalla säilytetään nykyään autoja. Kaivoa ympäröineistä pensaista on säilynyt joitain jäänteitä.
