# Pitäjänmäen asema

Ympäristöhistoriallinen selvitys  
ja kehittämistavoitteet

Kaupunkiympäristön julkaisuja 2018:17

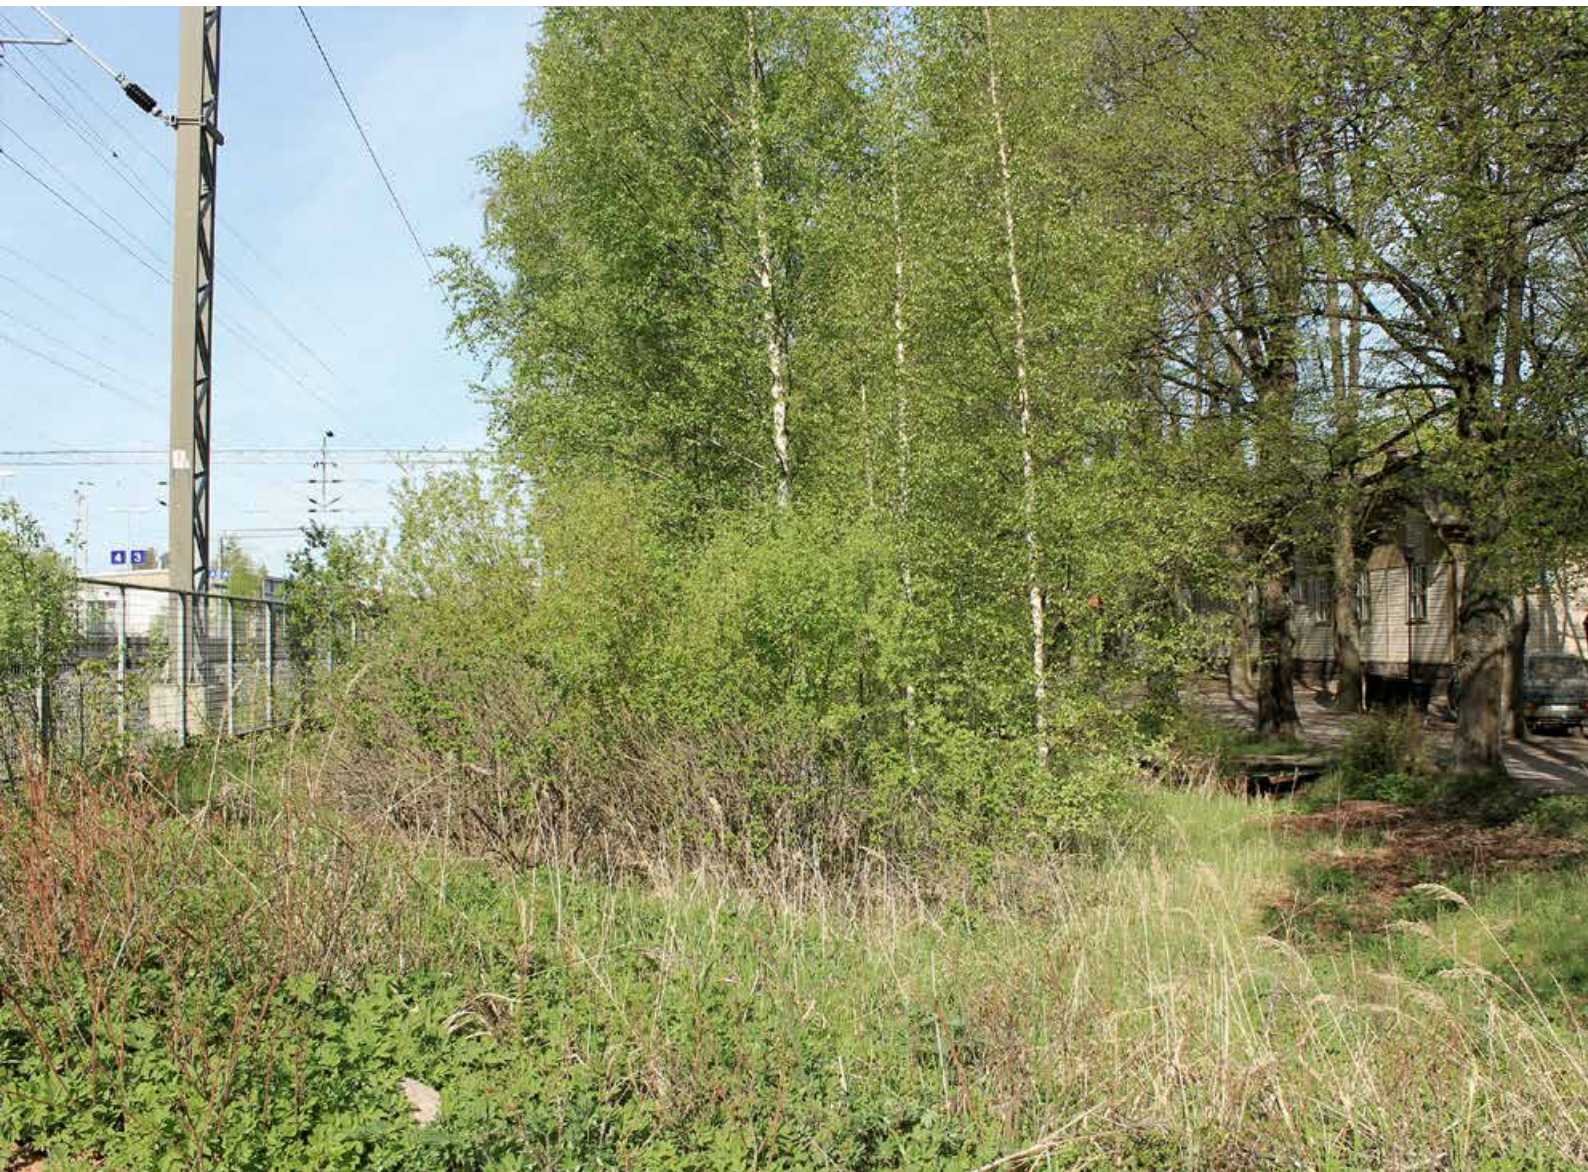
Kuva 76. Vanhat hyötytarhat tuhoutuivat viimeistään 1990-luvun alussa, jolloin kaupunkiradan rakentamisen myötä rata-aluetta laajennettiin asemapuistoon päin. Hyötypuutarhojen alue toimi ilmeisesti työmaa-alueena. Alue on sen jälkeen saanut hiljalleen kasvaa umpeen. Kuvasta nähtävissä myös radan ja asemapuiston välinen tasoero.
