# Kulosaaren kartano

Ympäristöhistoriallinen selvitys  
ja kehittämisperiaatteet

Kaupunkiympäristön julkaisuja 2019:31

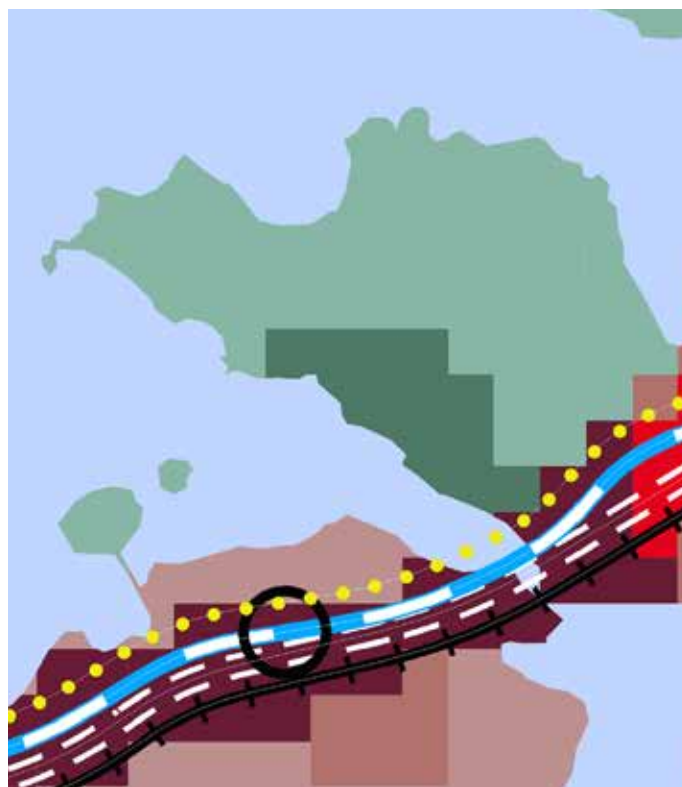
Kuva 4. Ote Yleiskaavasta 2016. Helsingin kaupunki.

Selvitysalueella ei ole tällä hetkellä voimassa olevaa asemakaavaa. Asemakaavoitus on käynnistymässä lähiaikoina. Yleiskaavassa vuodelta 2016 pääosa selvitysalueesta on merkitty merellisen virkistys- ja matkailun alueeksi (ks. kuva 4, tummanvihreä väri). Kaavamääräykseen on kirjattu, että "aluetta on tarkoitus kehittää merkittävänä virkistys-, ulkoilu-, liikunta-, luonto- ja kulttuurialueena, joka kytkeytyy mantereen virkistys- ja viheralueisiin. Merkintä sisältää loma-asumisen ja matkailun alueita." Tarkastelualue on merkitty yleiskaavassa virkistys- ja viheralueeksi. Kaavamääräyksiin on kirjattu, että "aluetta kehitetään merkittävänä virkistys-, ulkoilu-, liikunta-, luonto- ja kulttuurialueena, joka kytkeytyy seudulliseen viherverkostoon ja merelliseen virkistysvyöhykkeeseen. Lähtökohtana on säilyttää verkoston metsäinen luonne." Sekä merellisen virkistys- ja matkailun alueella että virkistys- ja viheralueelle on annettu seuraava lisämääräys: Suunnittelussa tulee turvata kulttuurihistoriallisten ja maisemallisten arvojen säilyminen sekä ottaa huomioon ja turvata luonnon monimuotoisuuden, ekosysteemipalvelujen kehittämisen, luonnonsuojelun ja ekologisen verkoston sekä metsäverkoston kannalta tärkeät alueet. Yleiskaavan baanaverkko sekä kantakaupunkialue C2 sivuavat etelästä selvitysalueetta. Kantakaupunkimerkintä tarkoittaa aluetta, jota kehitetään toiminnallisesti sekoittuneena asumisen, kaupan ja julkisten palvelujen, toimitilojen, hallinnon, puistojen, virkistys- ja liikuntapalvelujen sekä kaupunkikulttuurin alueena.

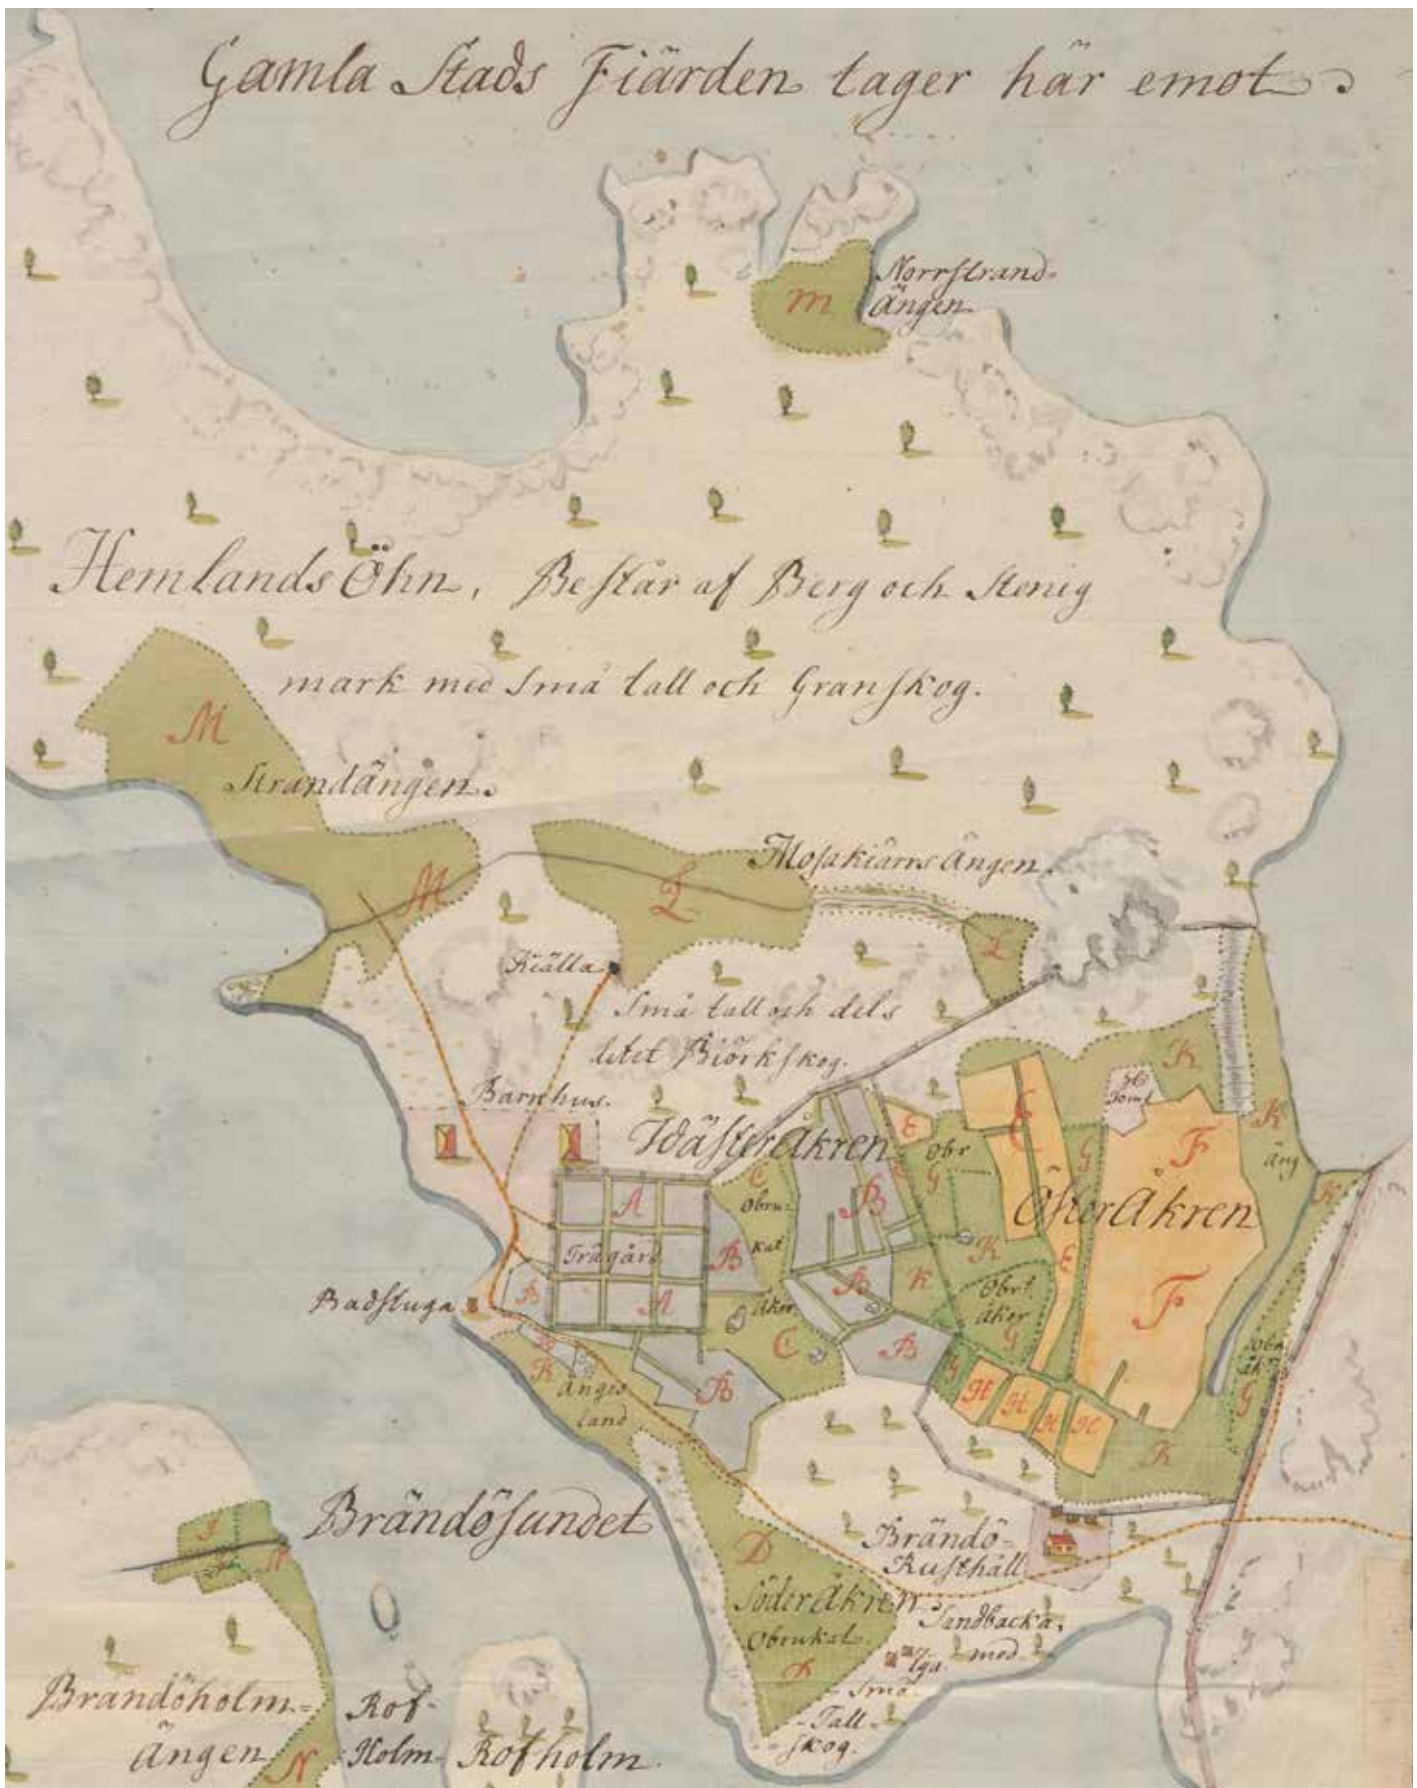
Kuva 7. Geometrisk charta öfwer Brändö Rusthålls ägor. Nils Westermarkin kartta vuodelta 1754. Kartta esittää tilannetta Augustin Ehrensvärdin omistaessa kartanon. Pellot on kuvattu keltaisella ja harmaalla, käyttämättömät pellot ja niityt vihreällä. Lastenkodin puutarha on merkitty kirjaimella A. Läntiset ja itäiset pellot on eritelty omiksi alueiksi aidalla. Keltaisten peltojen pohjoispuolella on vanha tilan päärakennuksen

paikka. Vanha päärakennus oli poltettu pikkuvihan aikana, jonka jälkeen rustholli siirrettiin kartassa esitettyyn paikkaan, tien varrelle peltojen eteläpuolelle. Rannassa sijaitsee ”badstuga”, pesutupa. Puutarhakorttelit on aidattu ympäristöstä alueista. Lastenkodin pohjoispuolella on lähde, jonne johtaa tie. Rusthollin läheisyydessä sijaitsee pieniä rakennuksia. KA.

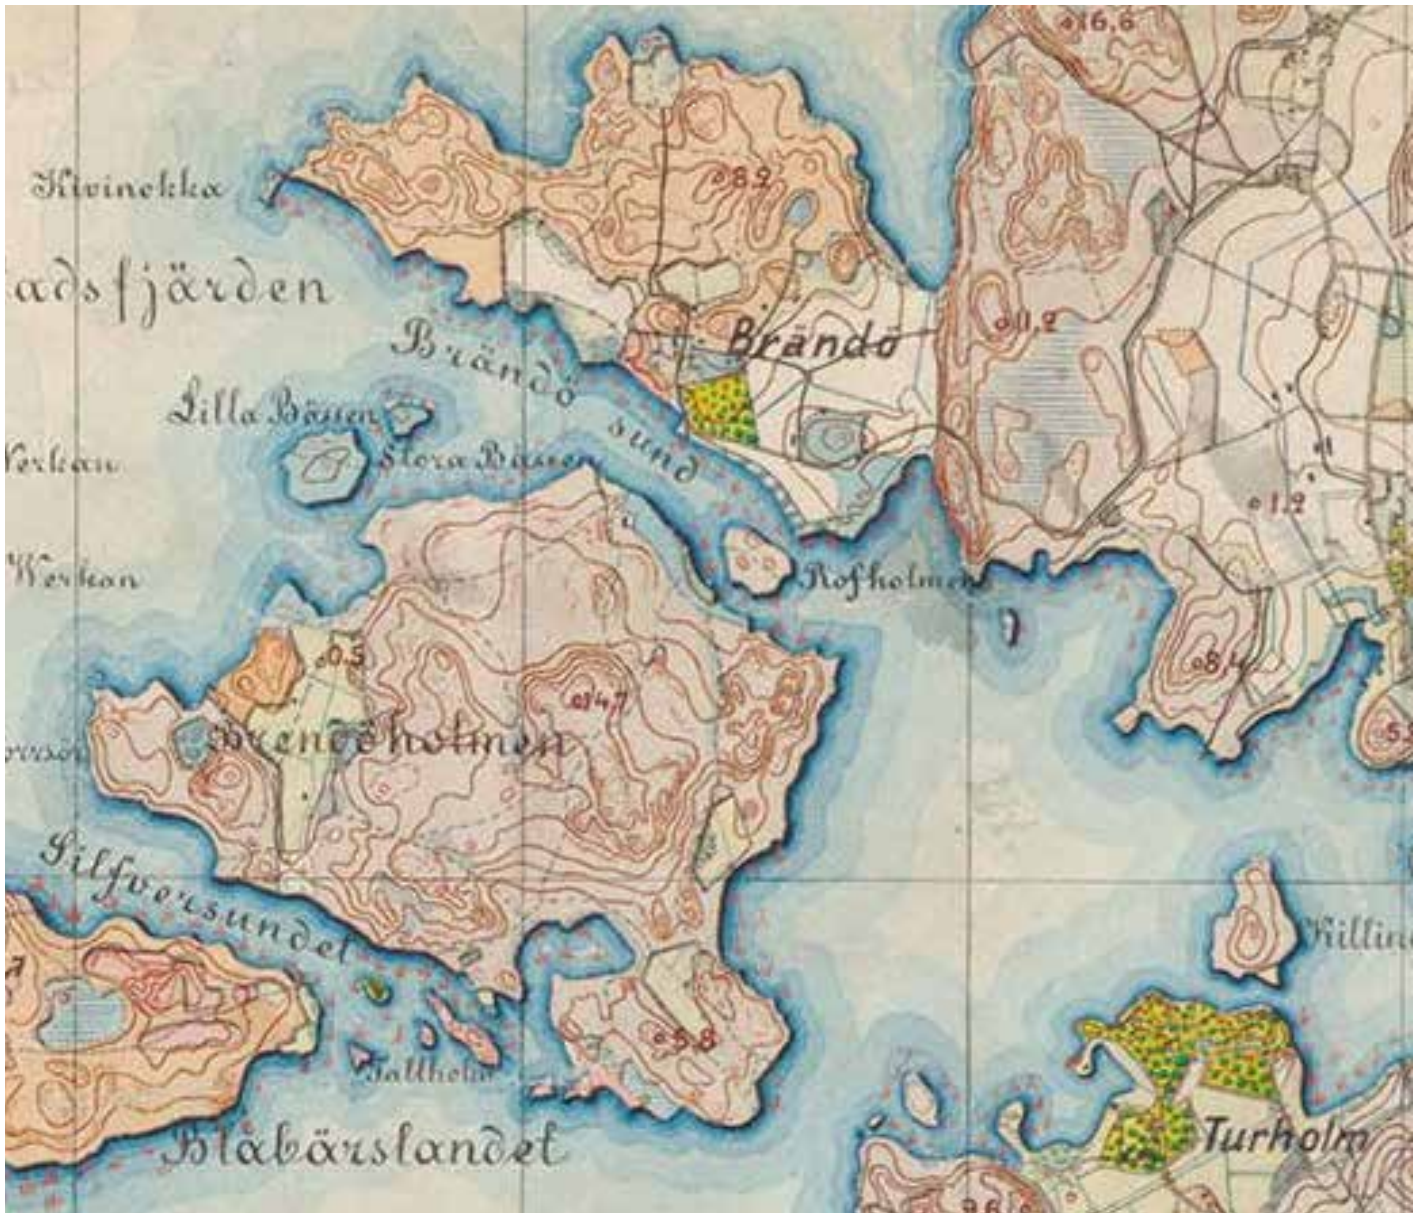
Kuva 14. Ote senaattikartasta vuodelta 1870-luvulta. Kartanon päärakennuksen edustalle on merkitty laaja puutarha. KA.

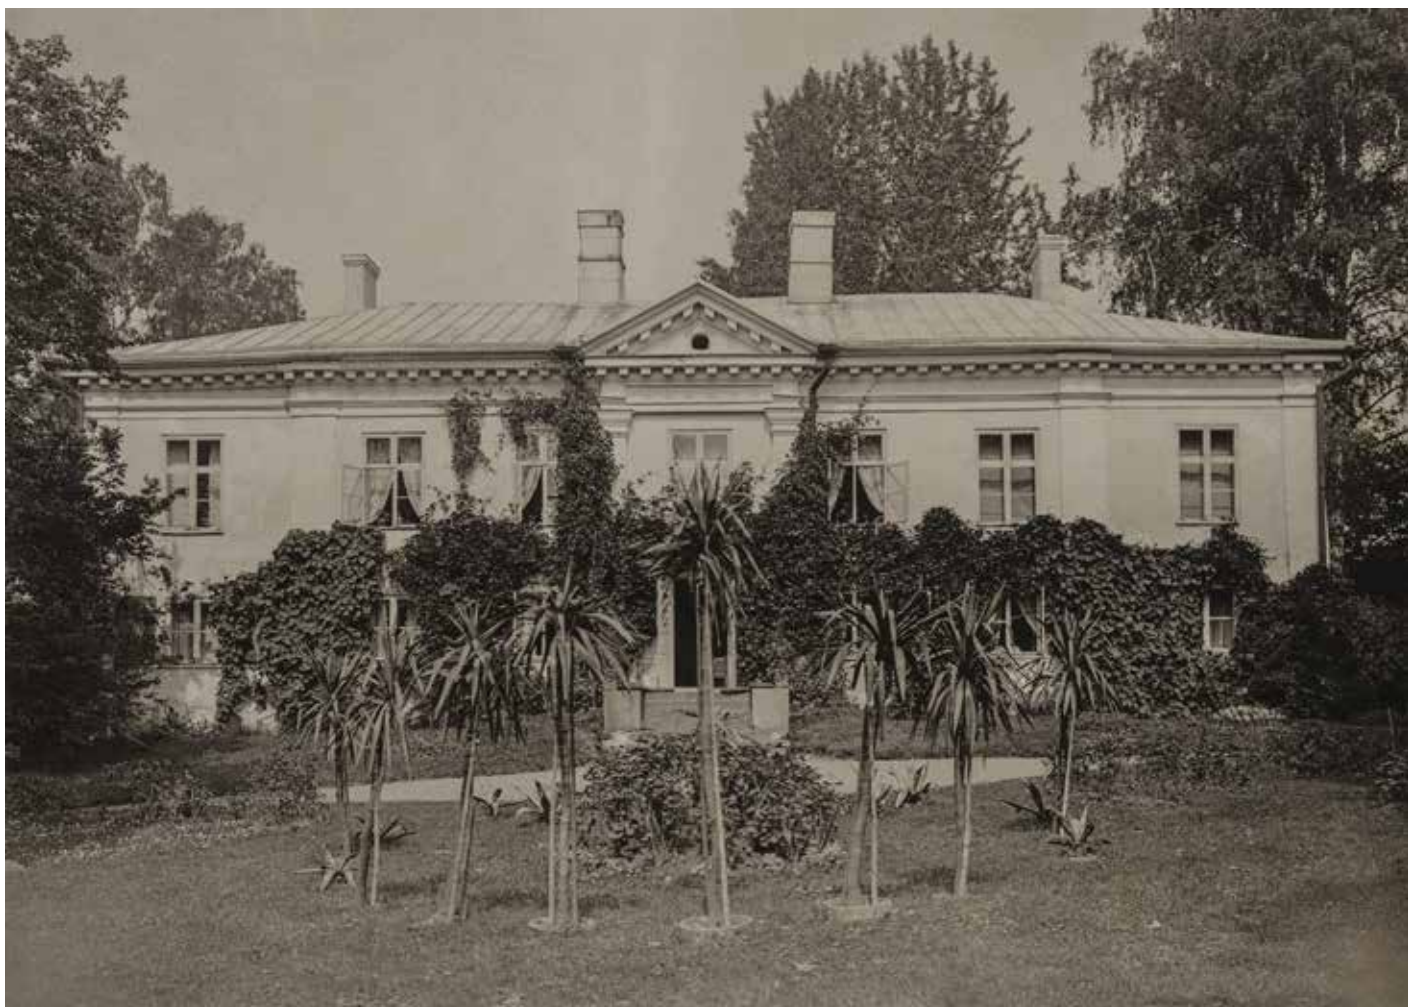
Kuva 17, yllä. Kulosaaren kartano 1900-luvun alussa. Kuvassa näkyy päärakennuksen edustan koristeistutuksia, eksoottisia palmuja ja agaveja, keskellä kukkaistutus ja kuvan reunoilla pensastutuksia. Julkisivua peittää runsaat köynnökset, villiviinit ja piippuköynnökset. Ks. myös kuva 71. HKMKA.

Kuva 71, ylhäällä. Näkymä kohti kartanon pää-rakennusta 1900-luvun alusta. Päärakennuk-sen edustalla on runsaat koristeistutukset ja julkisivua peittää köynnökset. HKMKA.

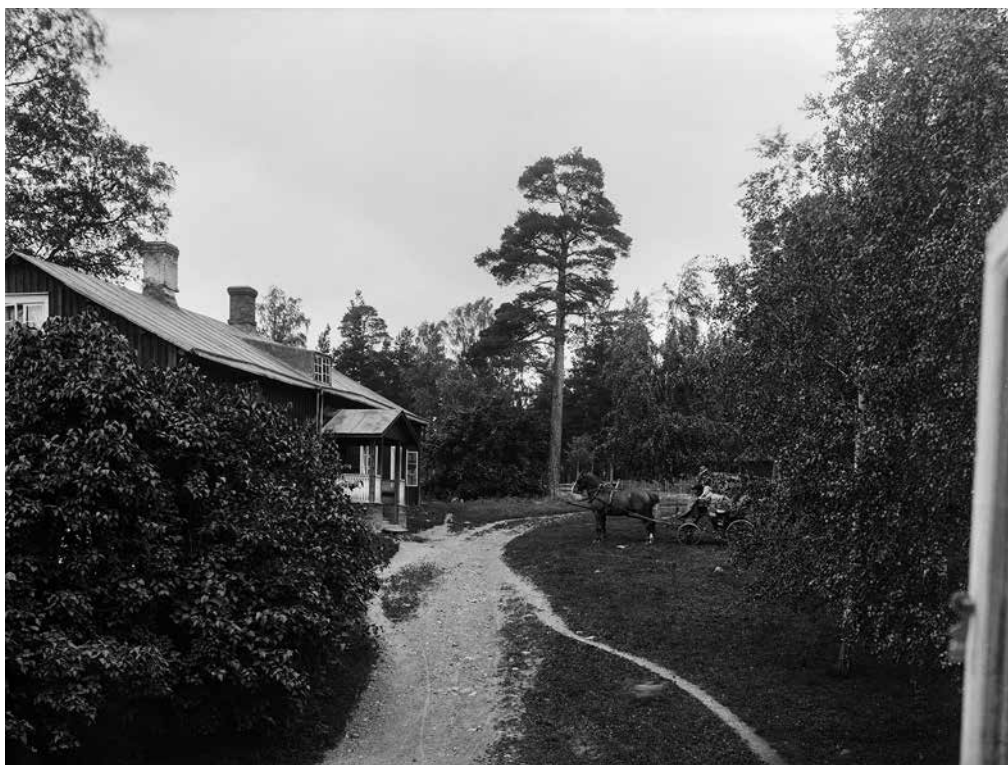
Kuva 18, vieressä. Näkymä kartanon ikkunasta kohti talouspihaa. Kuvan vasemmalla reunalla on pehtorintalo. Taustalla näkyy mahdollisesti tallin pääty ja aidattu karjapiha. Pohjoiseen kulkeva tie on kulkenut talouspihan läpi. HKMKA.

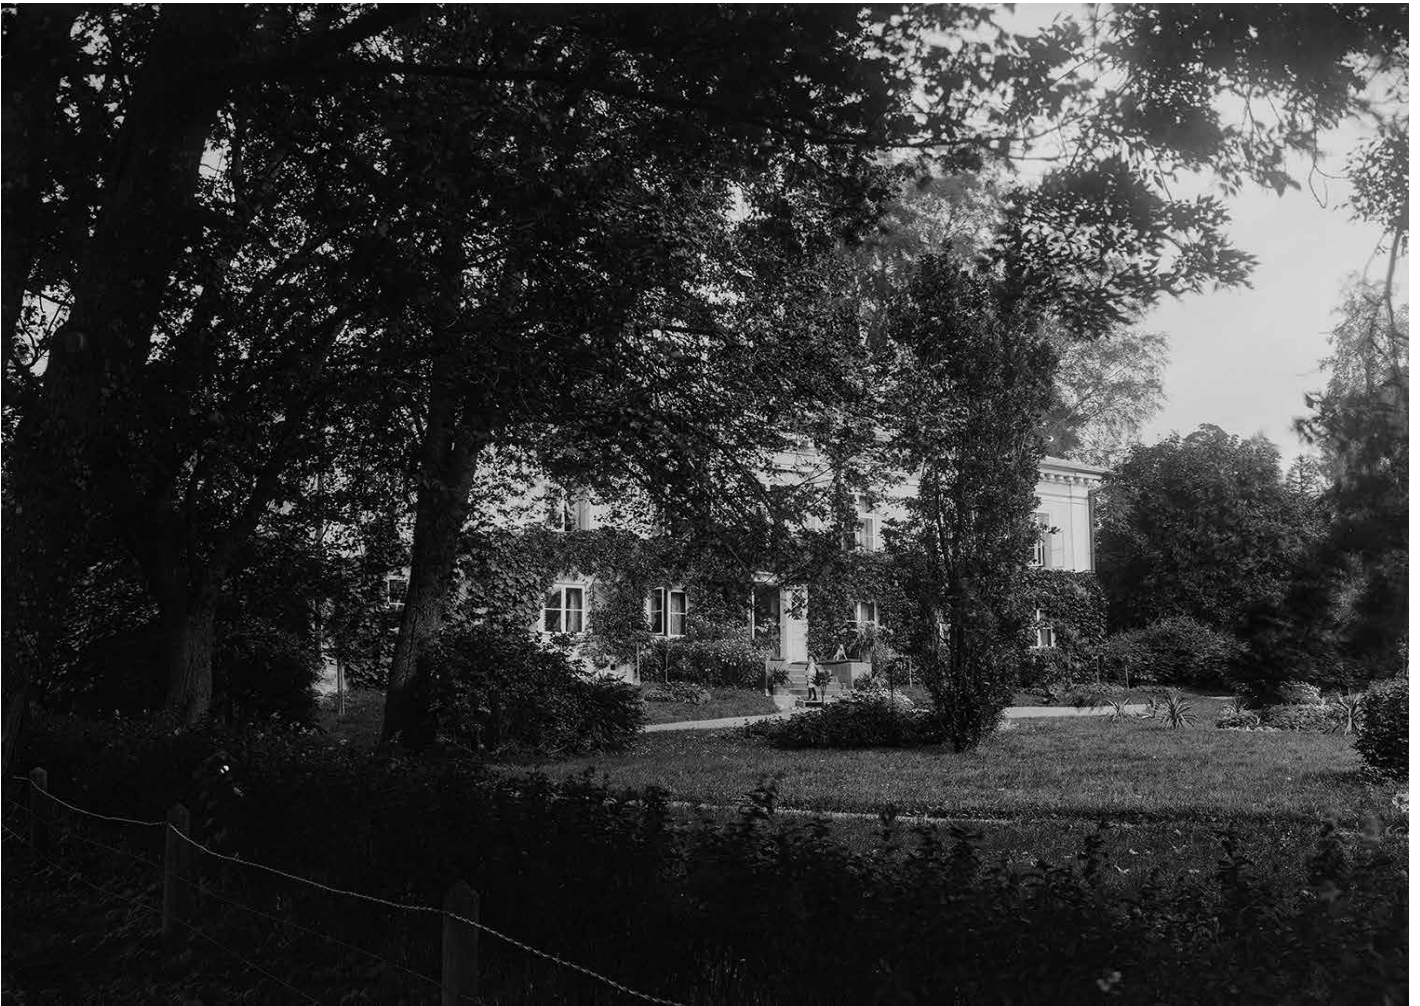
Kuva 19, viereisellä sivulla ylhäällä. Kulosaaren kartanon päärakennus nähtynä lounaasta 1900-luvun alussa. Kuvasta voi tarkastella päärakennuksen edustan istutuksia. Rakennuksen vierellä on köynnösten lisäksi myös kukkivia pensaita. Pensasaita sekä matala piikkilanka-aita rajaavat puutarhaa sisäkäytävästä. Koristeistutuksia kiertävä kaareva käytävä näkyy etualalla. Kuvan keskellä kasvaa pylväsmäinen puu, ehkä syressi, sekä matalia pensaita. HKMKA.

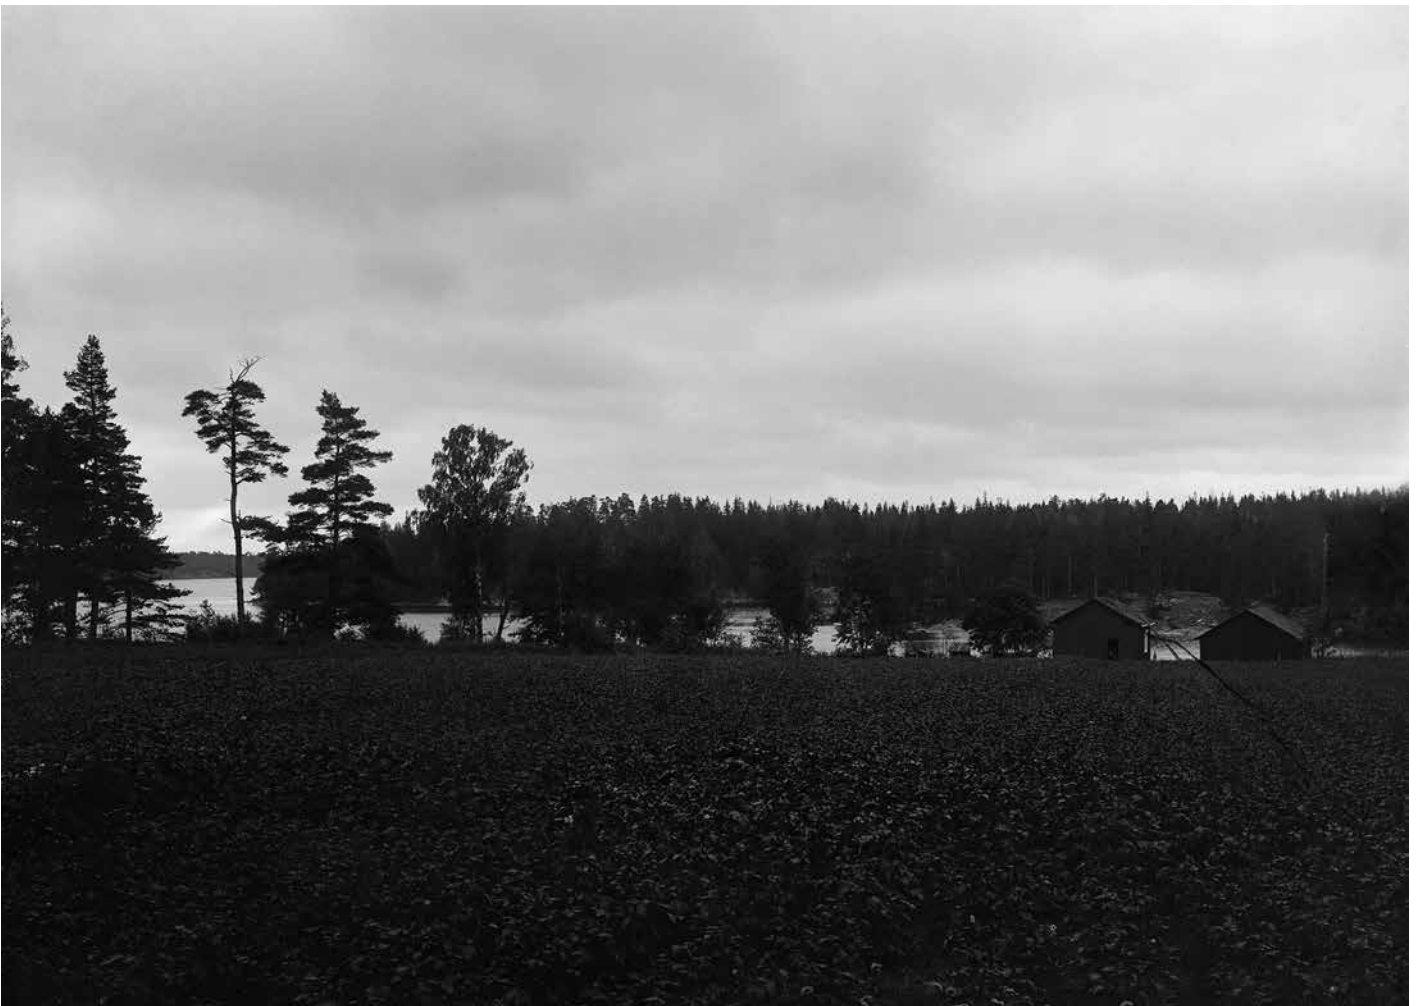
Kuva 20, viireisellä sivulla alhaalla. Näkymä peltojen yli kohti Naurissalmea noin 1910-luvulta, ennen vuotta 1916. Rantaan laskeutuva pelto (tiluskartassa nro 66) kasvaa ilmeisimmin perunaa. Rannassa näkyy useita rakennuksia, joita ei vielä vuoden 1907 kartalla ole. Vrt. kuva 23. HKMKA.

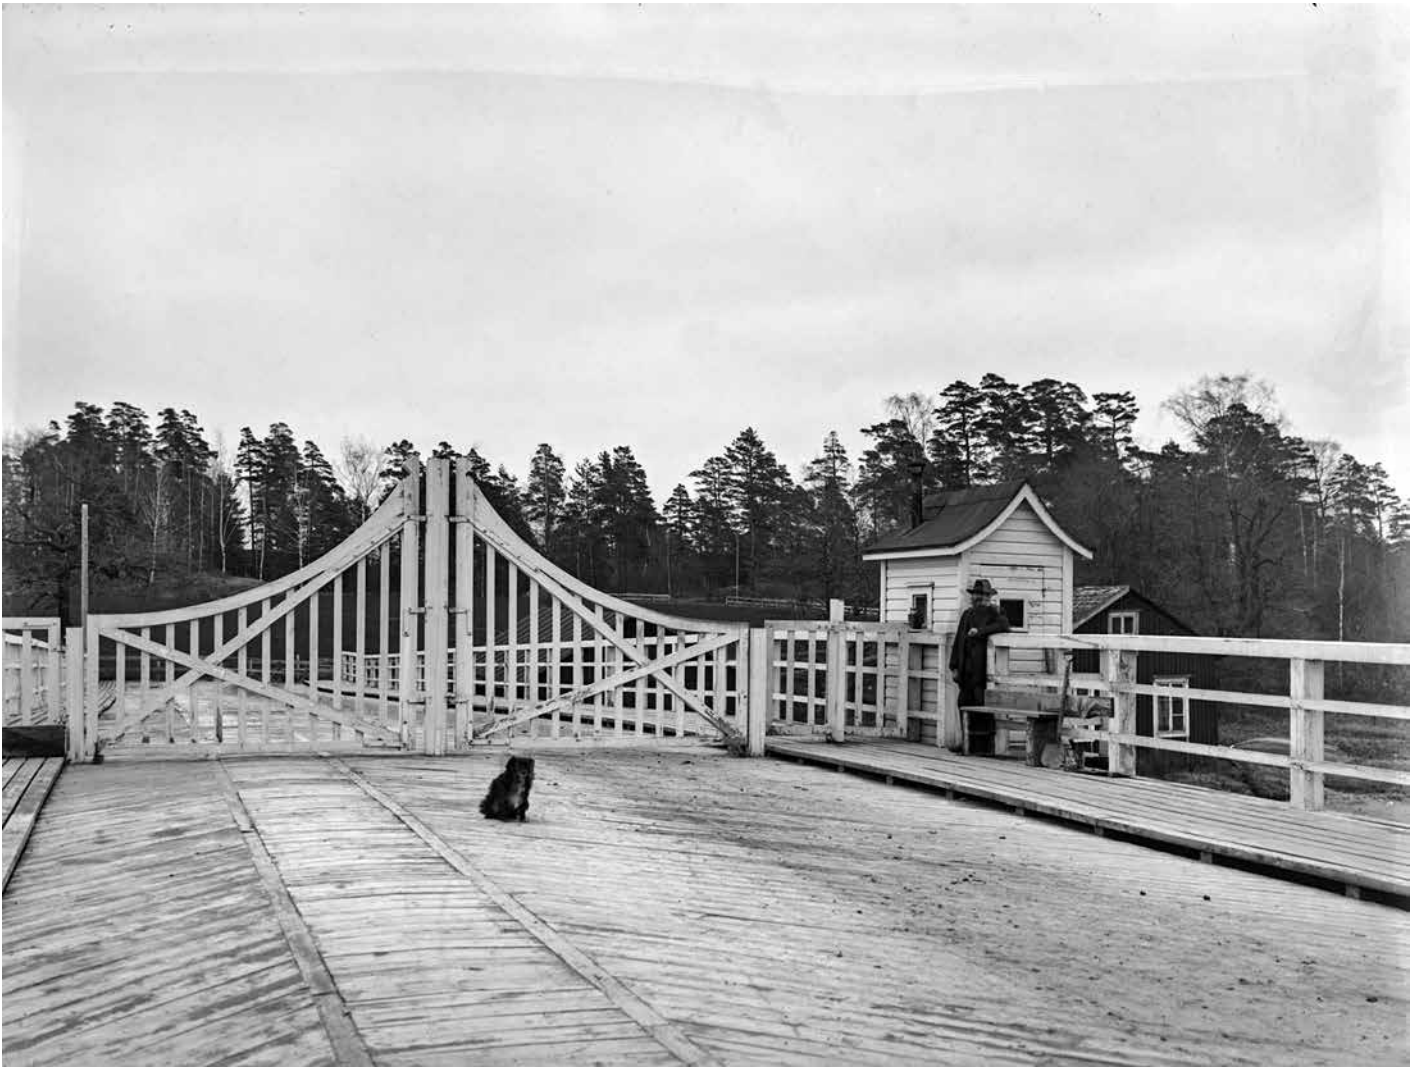
Kuva 22, viereisellä sivulla ylhäällä. Vuonna 1916  
valmistunut silta kuvattuna Naurissaaresta kohti  
Kulosaaren kartanoa. Taustalla kuvassa näkyy  
kartanon puuaitoja, jotka rajaavat tilan peltoja  
maantiestä. HKMKA.

Kulosaaren kartano sijaitsi lähellä Helsingin keskustaa, mutta maateitse matka Helsinkiin oli pitkä. Yhteyttä Helsinkiin pidettiin yllä laivalla. Kulosaaren huvilakaupungin ja Kulosaaren kartanon maat yhdistänyt Naurissaaren silta valmistui vuonna 1916. Puusilta varustettiin portilla ja porttia vartioimaan palkattiin siltavahti. Silta Kulosaaresta Sörnäisiin valmistui kolme vuotta myöhemmin, vuonna 1919.

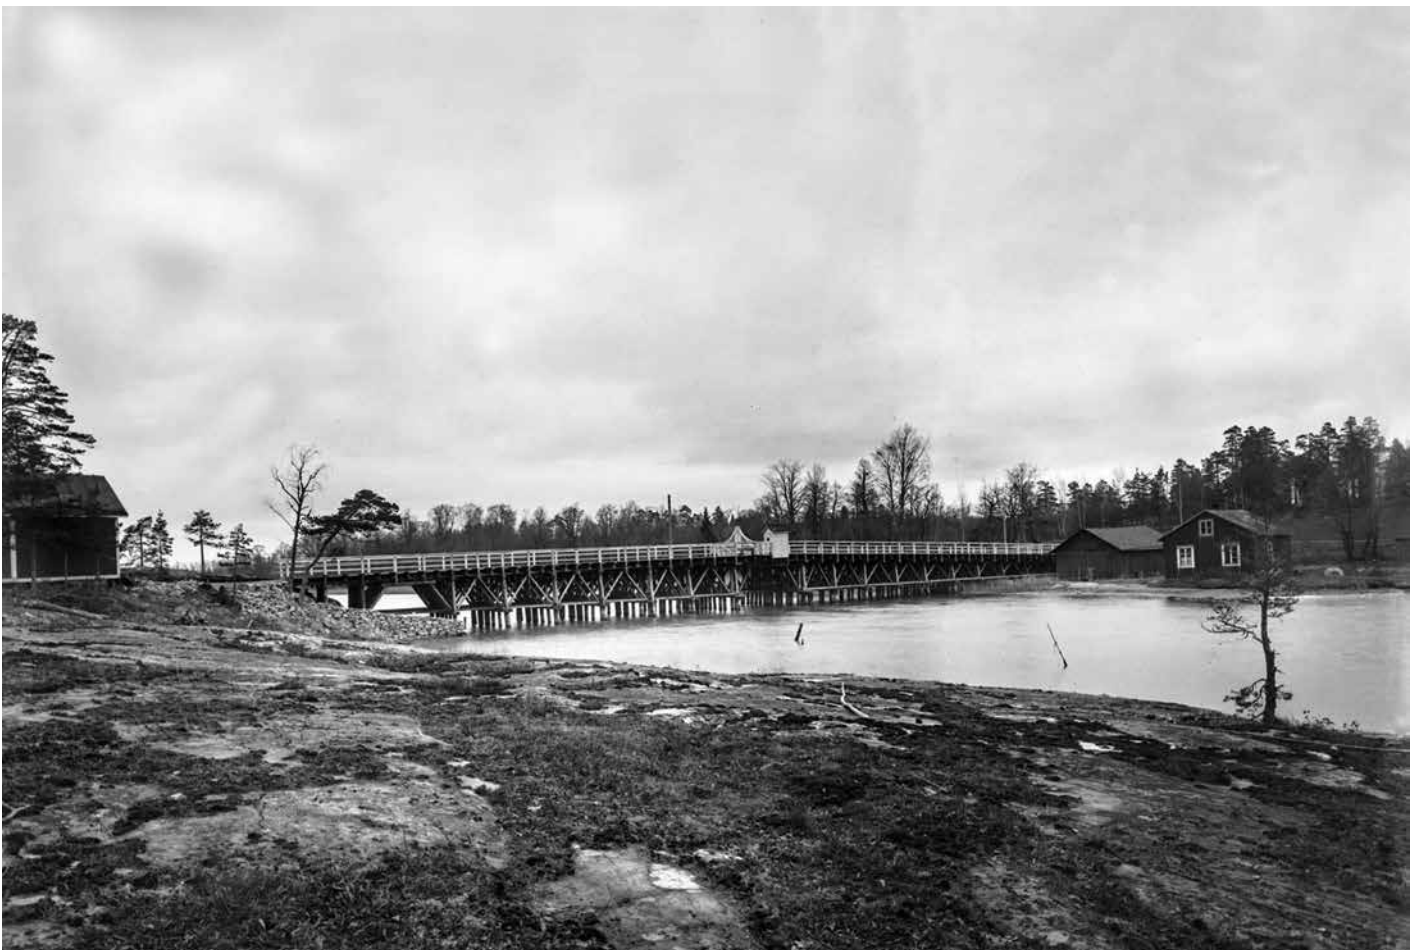
Kuva 23, viereisellä sivulla alhaalla. Naurissaaren  
silta 1910-luvun loppupuolella. Sillalla oli portti ja  
sillanvahdin koppi. HKMKA.

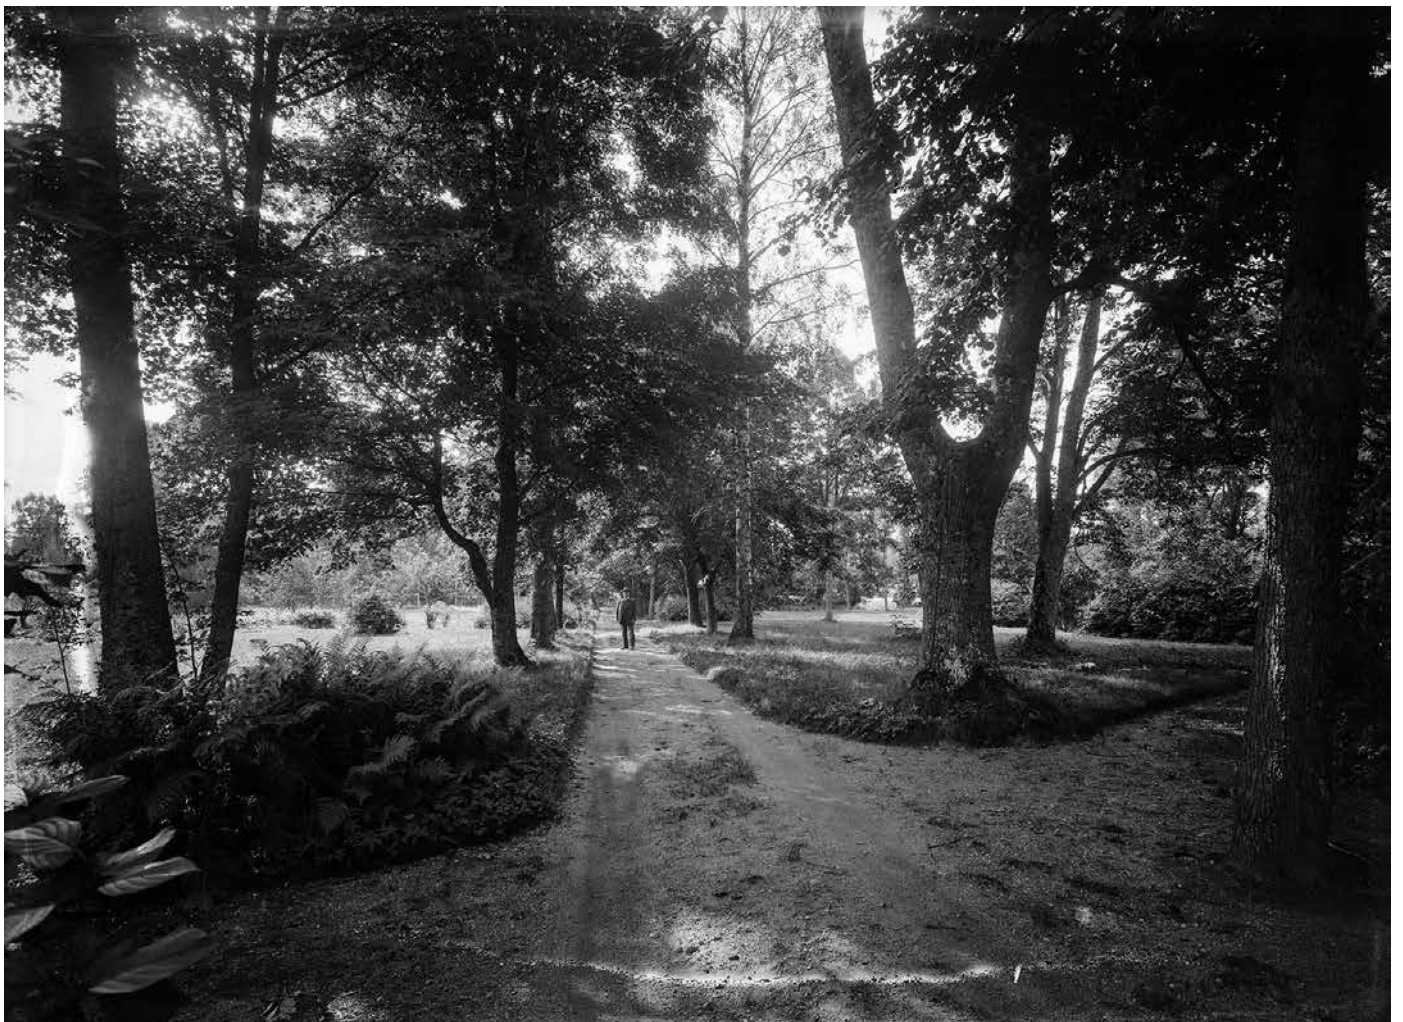
Kuva 26. Näkymä kartanopuistosta vuodelta 1927 alueen siirryttyä kaupungin omistukseen. Näkymä pitkin itäistä puistokäytävää, jota rajaa puukujanne. Puiston keskiakselilla kasvaa kookkaita pensaita ja taustalla pilkottaa Naarissalmi. Käytävän vasemmalla puolella näkyy hedelmäpuita ja niiden taustalla tenniskentän aidat, vrt. kuva 27. Kuva Eric Sundström. HKMKA..

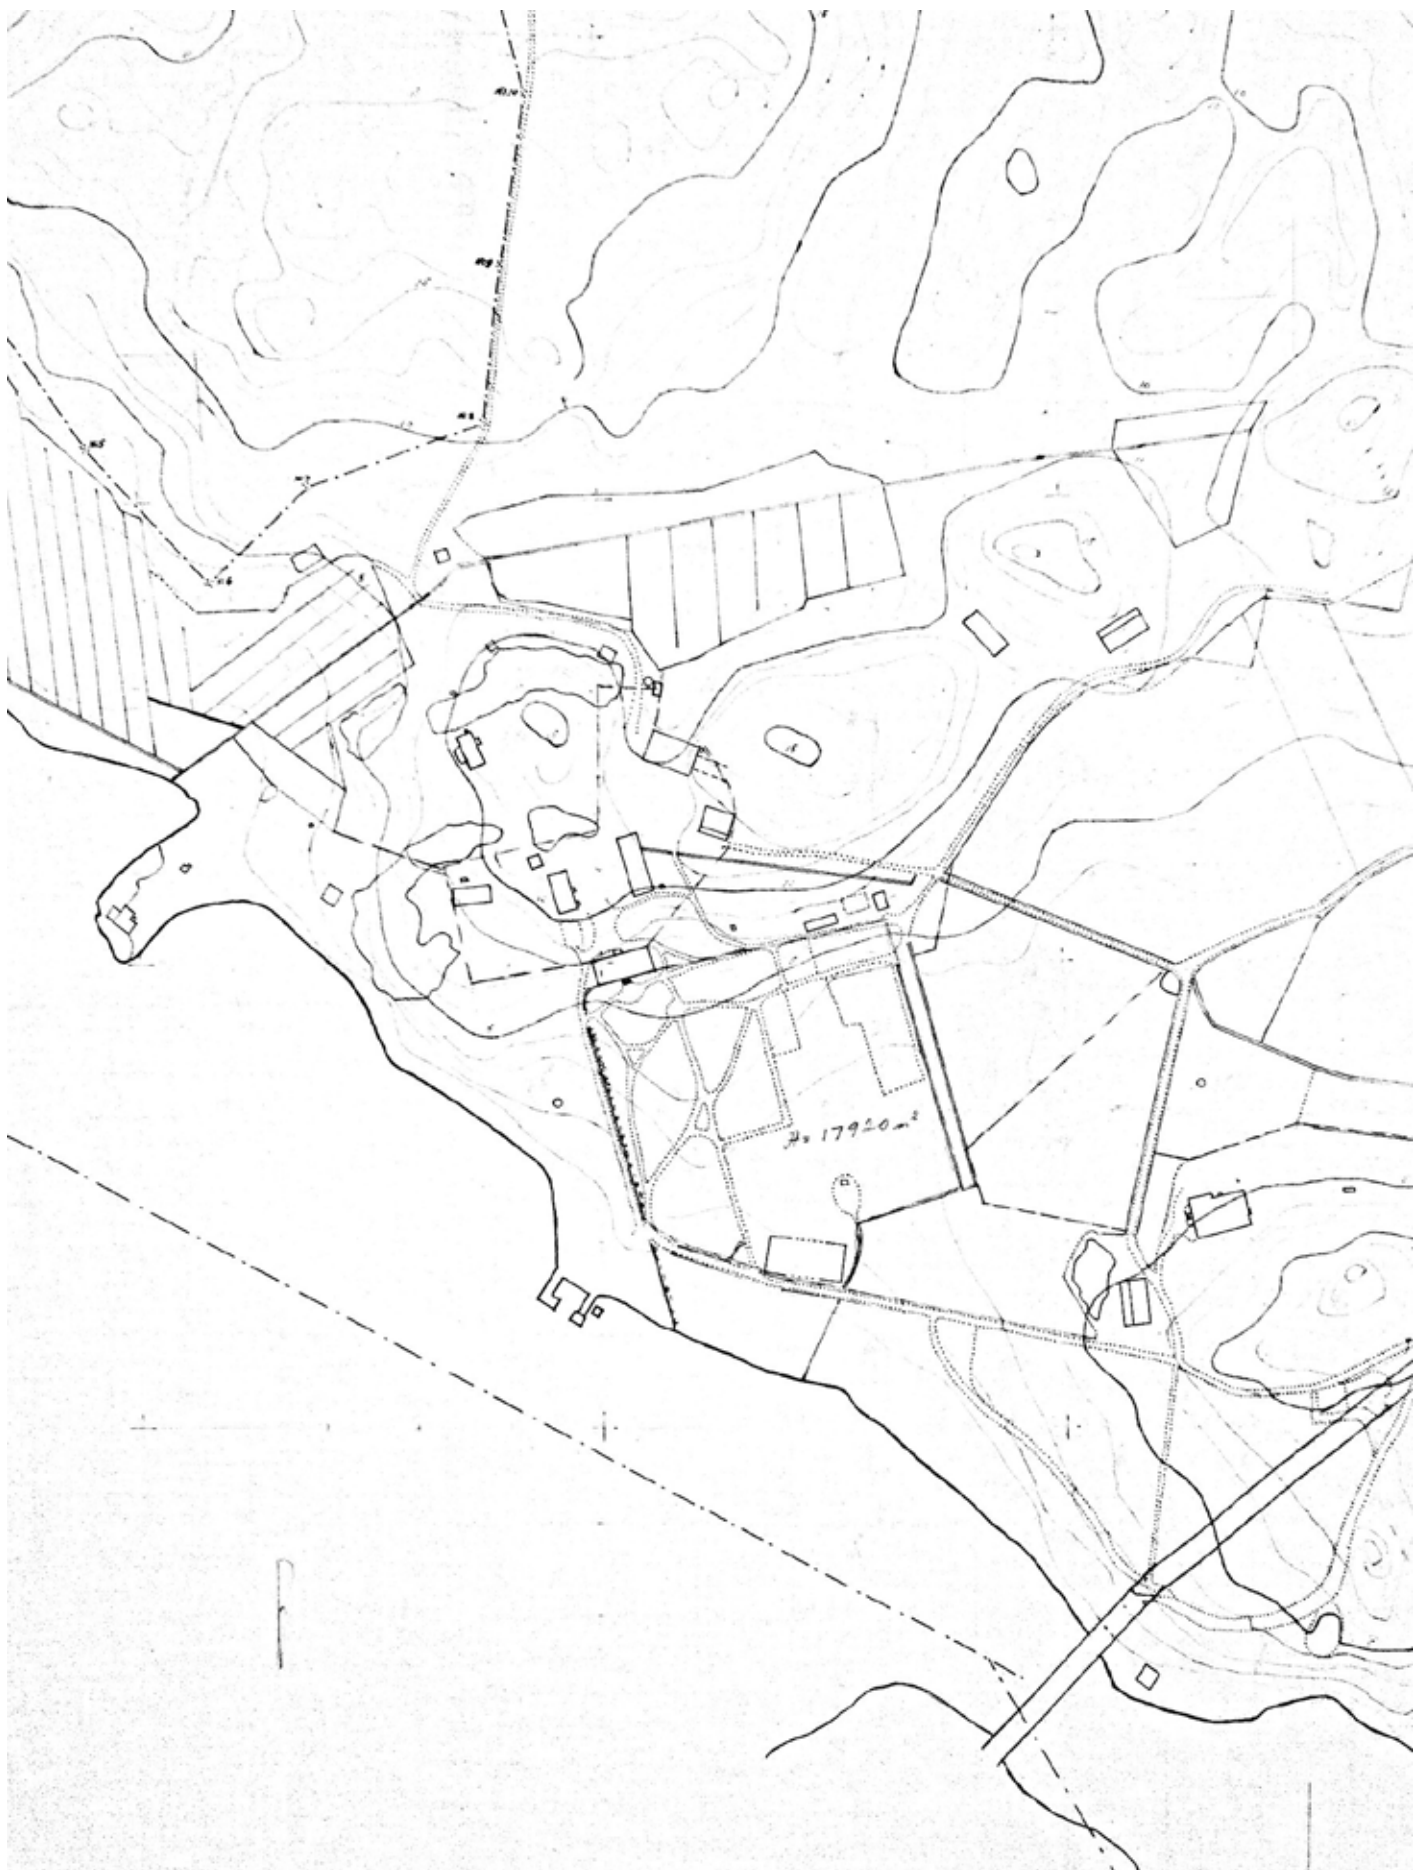
Kuva 27. Ote mittauskartasta vuodelta 1927. Kartta laadittiin tilan omistuksen siirtyessä kaupungille. Kartassa olevat rajaviivat kuvaavat mahdollisesti vuokra-aluetta. Kartanopuistoa länneä rajaava pensasaita ulottuu rantaviivaan asti. HKA.

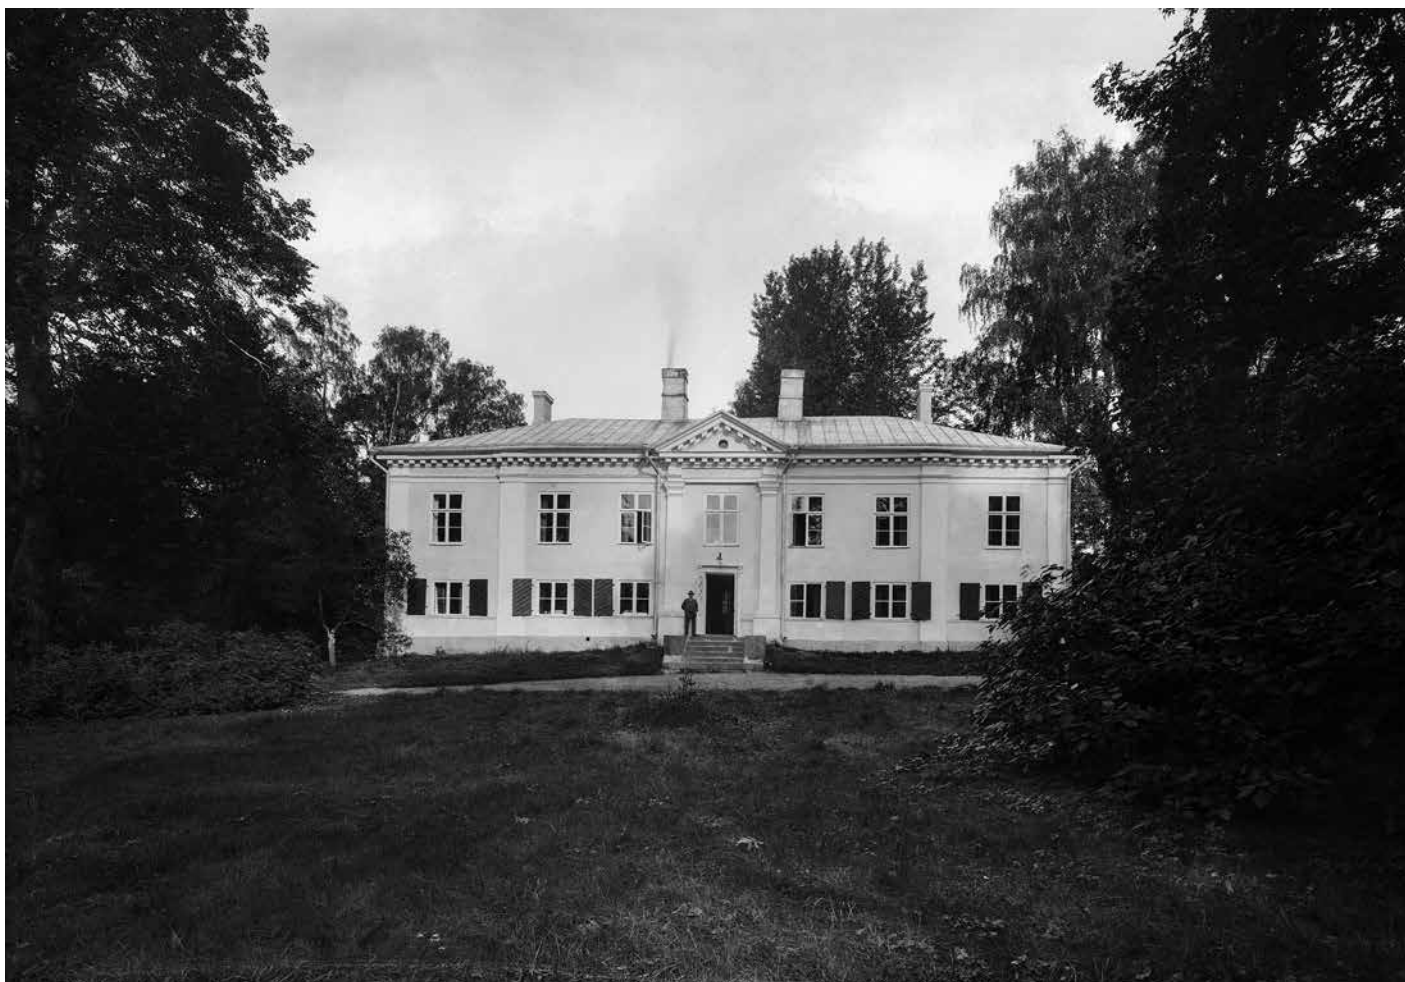
Kuva 28, vireisellä sivulla. Kuva kartanosta vuodelta 1927. Köynnökset on poistettu päärakennuksen seiniltä, eikä rakennuksen edustan koristeistutuksia ole enää havaittavissa. Kuva Eric Sundström. HKMKA.

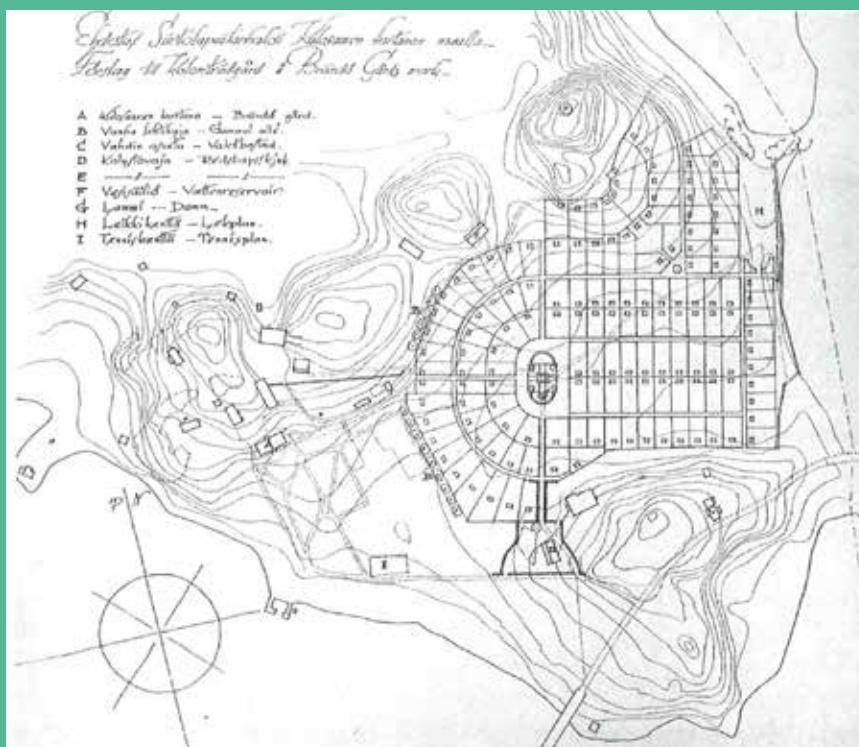
Kuva 37. Siirtolapuutarhasuunnitelma, vuodelta 1930. HKA.

Herttoniemen Siirtolapuutarhayhdistys perustettiin 17.2.1934. Kaupunki osoitti yhdistykselle noin seitsemän hehtaarin alueen kartanon peltomailta. Palstoja muodostettiin 182 ja niiden keskikoko oli 350 neliötä. Siirtolapuutarhasuunnitelman laati puutarhaneuvoja Elisabeth Koch yhdessä Arnold Erikssonin kanssa syksyllä 1930. Pääsuunnittelijana toimi kuitenkin asemakaava-arkkitehti Birger Brunila. Brunilan signeeraamissa suunnitelmissa toistuukin Kochin ja Erikssonin perusratkaisu, jonka mukaan alue pääosin toteutui.

Toteutumatta jäi ainoastaan keskusaukion vesilammikko.<sup>70</sup> Siirtolapuutarha sijoittui kartanon vanhalle peltoalueelle, kahden metsäisen kumpareen väliin jäävään loivapiirteiseen laaksoon. Kartanoon kuulunut tupakkalato ja sinne johtavan tien varren puukujanne otettiin osaksi siirtolapuutarha-alueita. Kaupunginmuseon historiaselvityksessä todetaan, että ratkaisu sijoittaa Herttoniemen siirtolapuutarha rinne- ja metsämaastoon on harvinainen.<sup>71</sup>

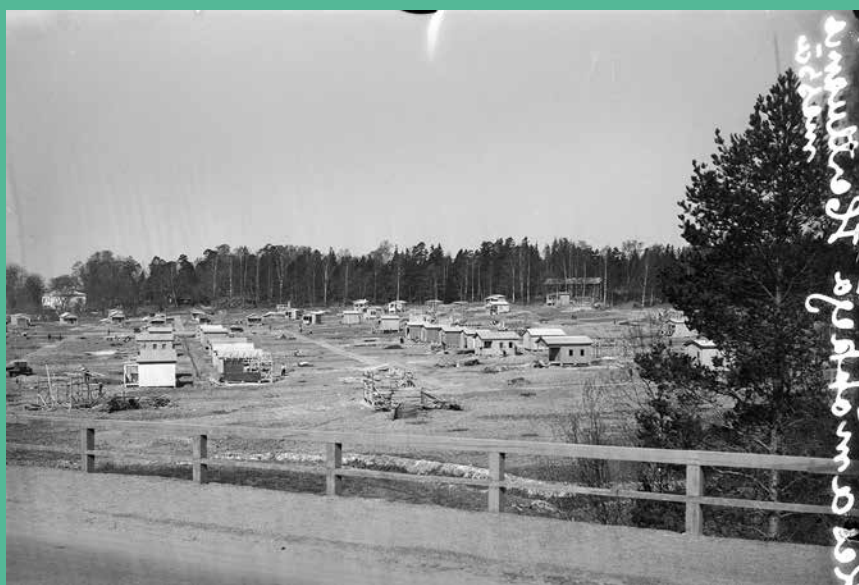
Kuva 39, viereisellä sivulla ylhäällä. Ilmakuva vuodelta 1934. Kuvan vasemmassa reunassa näkyy kartanon talouspihan navetta rakennus ja talouspiha läpi Kivinokkaan kulkeva tie. Kuvan alareunassa, Herttoniementien varrella näkyvä rakennus ja sen pihapiiri on sillä samaisella paikalla, missä kartanon päärakennus sijaitsi 1750-luvulla. Rakennuksessa toimi 1960-luvulla Herttoniemen poliisiasema. Rakennus ja historiallinen rakennuspaikka jäi metroradan alle 1970-luvulla. HKMKA.
