# Kulosaaren kartano

Ympäristöhistoriallinen selvitys  
ja kehittämisperiaatteet

Kaupunkiympäristön julkaisuja 2019:31

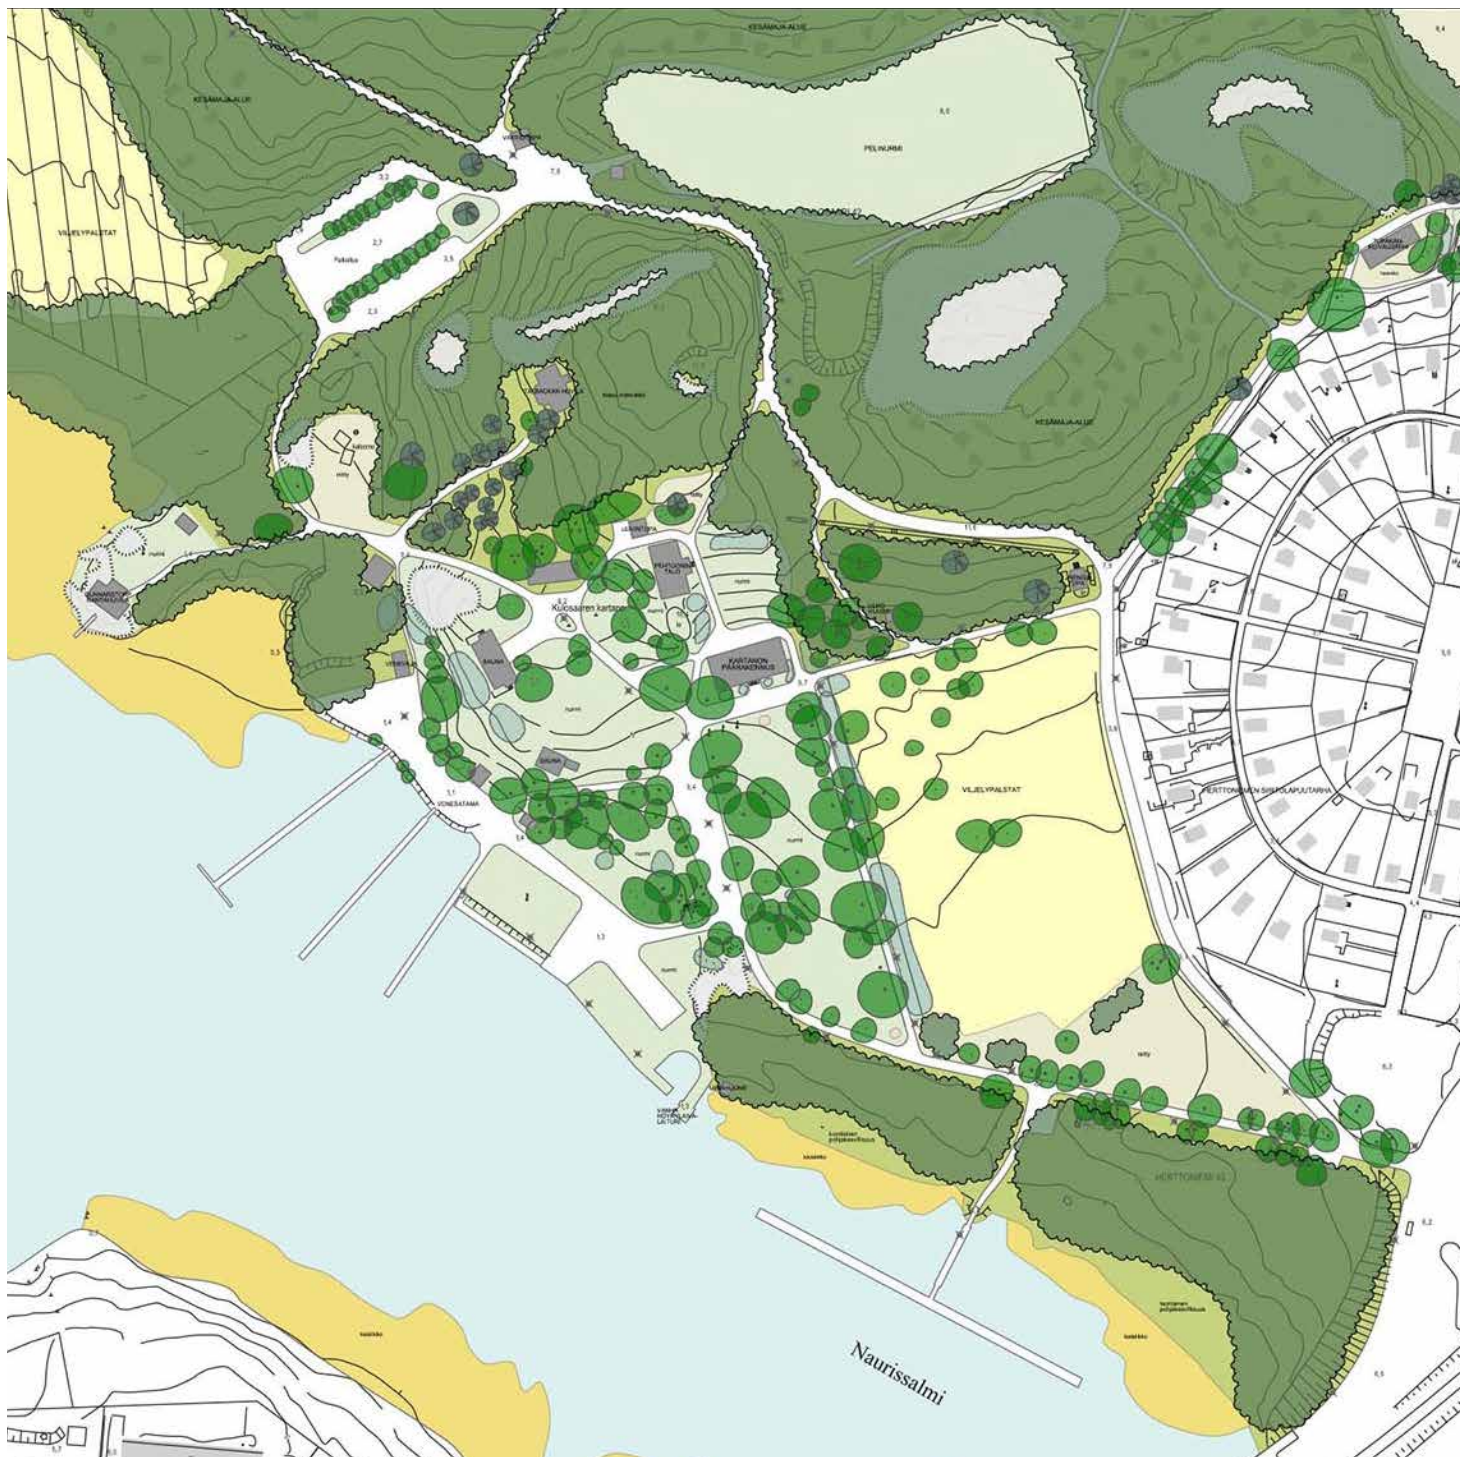
Kuvat 56. Nykytilanteen illustraatio. Näkymä Oy.

Kartanon 1700-luvulta peräisin oleva päärakennus sai nykyisen asunsa 1810-luvulla Pehr Gransteadtin suunnitelmien mukaan. Rakennusta on sittemmin korjattu ainakin 1950- ja 1980-luvuilla. Kartanon vanhin säilynyt rakennus on tupakankuivausräikkö 1750-luvulta. Päärakennuksen lisäksi 1800-luvulta ovat peräisin pehtorin talo, leivintupa, rengintupa, vaja, Tallbackan huvila, Gunnarstorp sekä uimahuone. 1900-luvun alun rakennuksiin kuuluvat mm. kartanoalueen pohjoisosissa oleva vartiotupa ja Kipparlahdensilmukan kupeessa sijaitseva ”Kirstika. Muut rakennukset, kuten esimerkiksi rannan tuntumassa sijaitsevat saunat ovat uudempaa rakennuskantaa. Vuonna 1805 rakennuksia oli yksitoista, vuoteen 1907 mennessä määrä oli tuplaantunut. Laajasta 1800-luvun lopun puistosta on jäljellä päärakennuksen edessä suorakaiteen muotoinen nurmialue. 1800-luvun lopussa päärakennuksen edustalle perustettu kaareva käytäväsommitelma ei ole säilynyt. Nurmialuetta reunustavat vanhat puukujanteiden jäänteet. Kujanteissa kasvaa nykyään tammia, lehmukia ja saarnia. Kujanteen vanhimmat lehmukset ovat 1800-luvun alusta, vanhimmat säilyneet runkojen jäänteet mahdollisesti jopa Ehrens-värden ajalta. Uusimmat puut on istutettu 1950-luvun kunnostuksessa. Varsinaisen kartanopuiston muut istutukset ovat hävinneet muutamia vanhoja koristepensaita lukuun ottamatta. Puistossa on viime aikoina ylläpidetty kesäisin koristeistutuksia, joista toinen sijaitsee päärakennuksen edustalla ja toinen puiston sisään tulon yhteydessä. Puiston itäreunalla kasvaa 1950-luvulla istutettu hernepensasaidanne. Tuuhea ja leveä aidanne muodostaa selkeän rajan puiston ja palstaviljelyalueen välille. Kyseinen, 1750-luvulla lastenkodin puutarhana toiminut alue on säilynyt viljelyksessä. 1750-luvulta peräisin olevaa sisään tulotietä reunustavat puurit ovat lähes kokonaan hävinneet. Tien varrella kasvaa nykyään pientareelle riveihin kylväytyneitä vaahteroita. Päärakennuksen ja nykyisen kartanopuiston länsipuoliset alueet olivat vielä 1900-luvun alussa osa kartanopuistoa. Nykyään alueella sijaitsee sorapintainen pysäköintialue sekä 1950-luvulla rakennettu saunarakennus. Siellä kasvavat kookkaat lehmukset ja nurmipinnat ovat edelleen muistutena puistosta. Päärakennuksen itäpuolinen rinne on myös ollut osa kartanopuistoa. Alun perin puistomainen ja avoimena hoidettu kartanopuiston osa on nyt kasvamassa umpeen.

Kartanoalueeseen olennaisesti kuulunut asuin- ja talousrakennusten muodostama pihapiiri ei ole säilynyt. Pihapiiri on ollut laajahko; se on ulottunut aina tilan keskiosissa sijainneelle niittyalueelle saakka ja sijoittunut osin läheisen metsäkumpareen laelle. Tilan talouspiha on sijannut

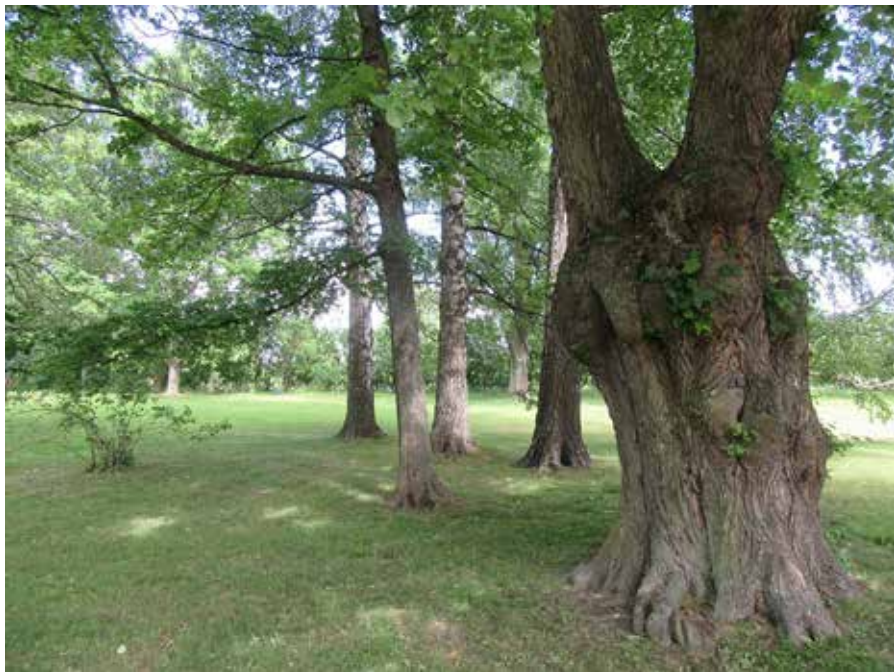
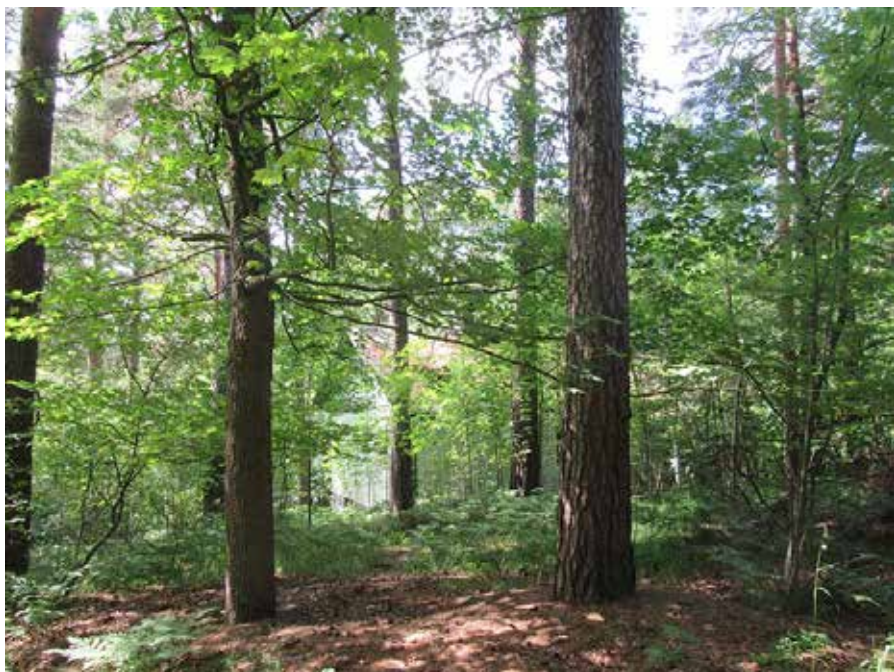
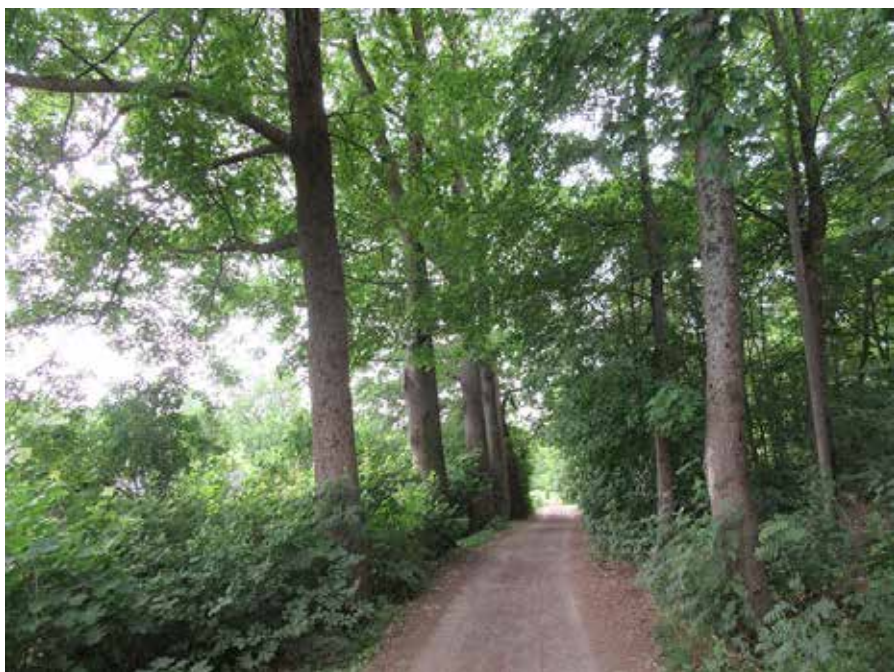
Kuva 57, ylinnä. Osa kartanopuiston puustosta on varsin iäkästä. Kuvassa etualalla vanha lehmus, sekä nuorempia, puiston keskiakselille itsestään kylväytyneitä puita. .

Kuva 58, keskimmäinen. Tallbackan huvilaa ympäröivä männikkö on umpeen kasvamassa.

Kuva 59, alinna. Näkymä tieltä, joka johtaa tupakankuivausriiheltä kohti kartanoa. Tietä reunustaa kookkaat tammets ja vaahterat. Tammets ovat mahdollisesti osa vanhaa kujannetta.

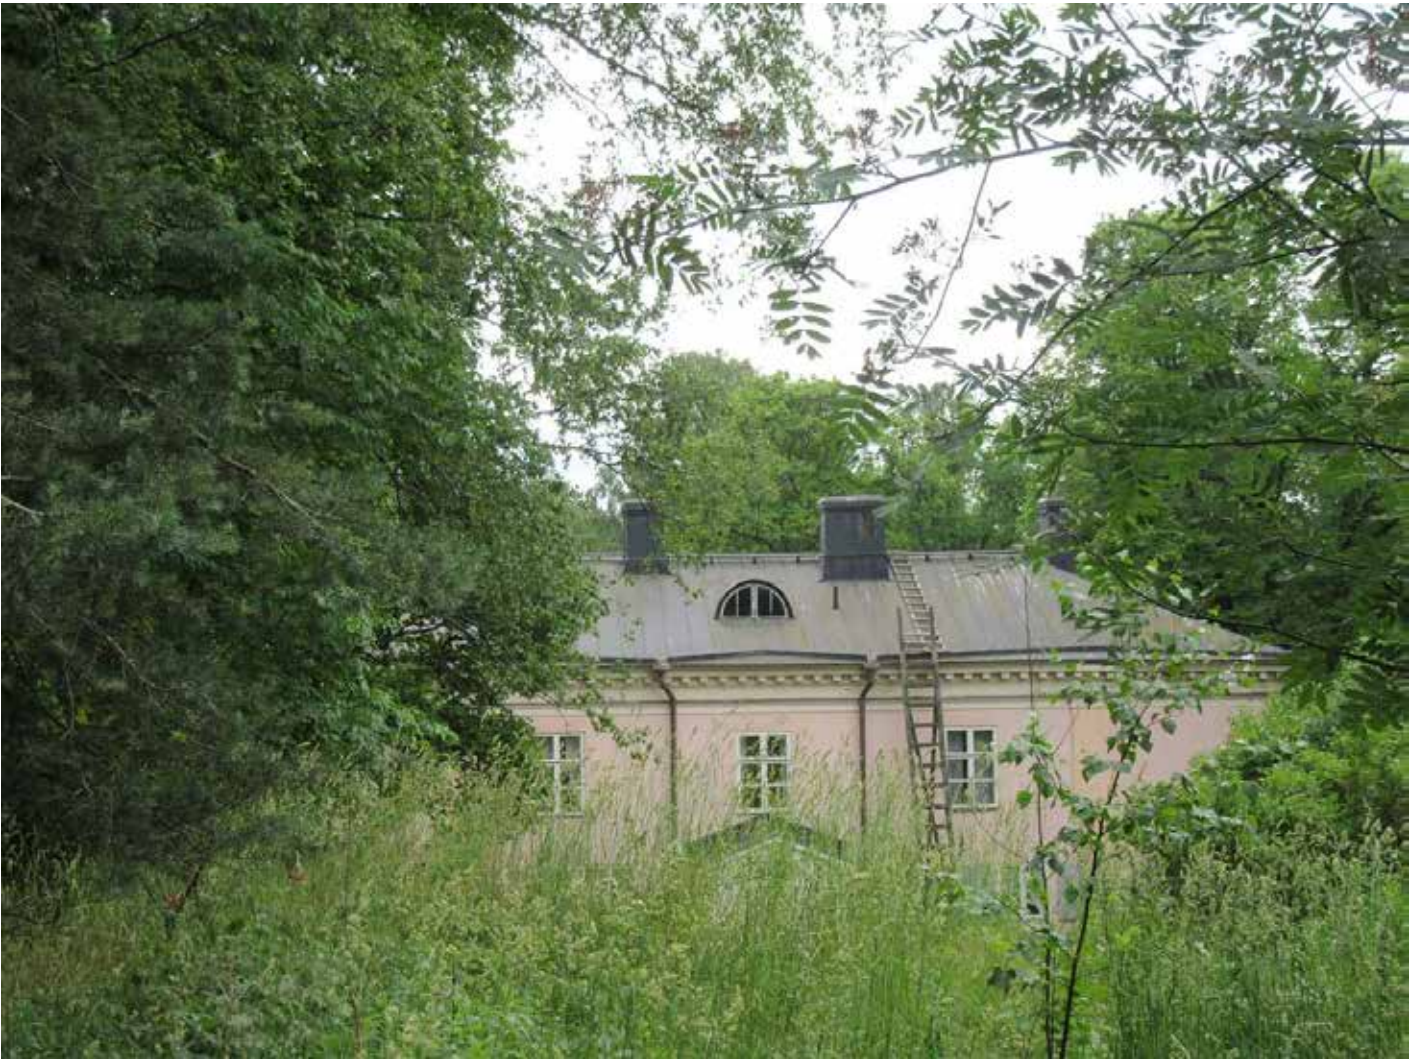
Kuvat 60, viereisellä sivulla. Näkymä vanhalta talouspihalta kohti päärakennusta. Asuin- ja talouspihaa ei enää hahmota. Talousrakennusten paikalla kasvaa nykyään tiheä puusto. Avokalliot pitävät edelleen osan pihasta avoimena.

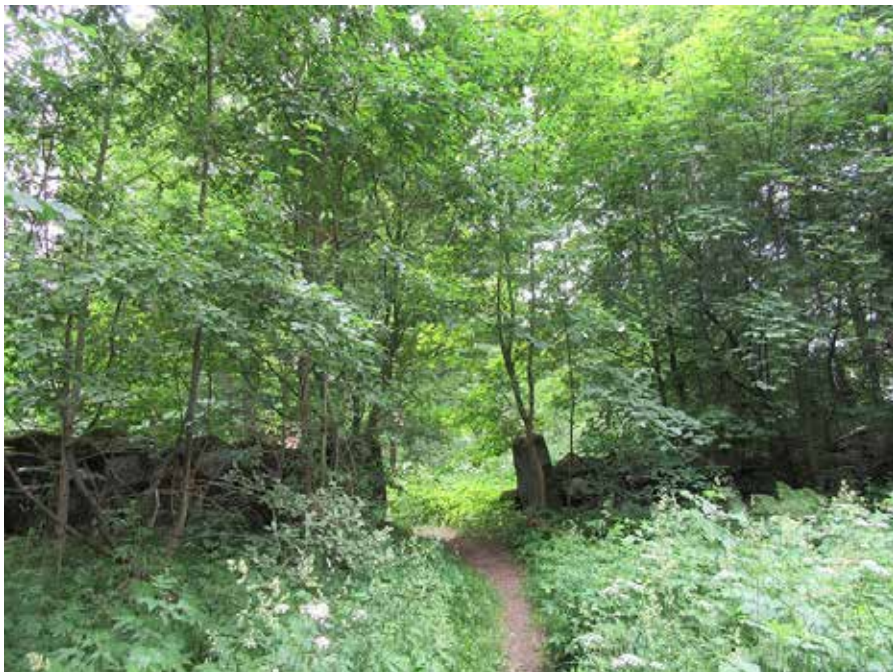
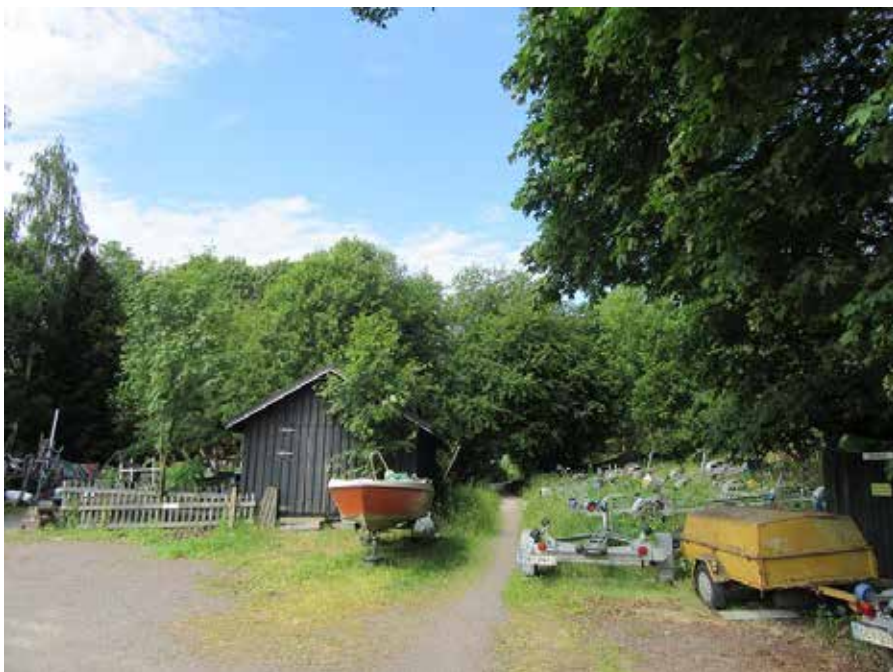
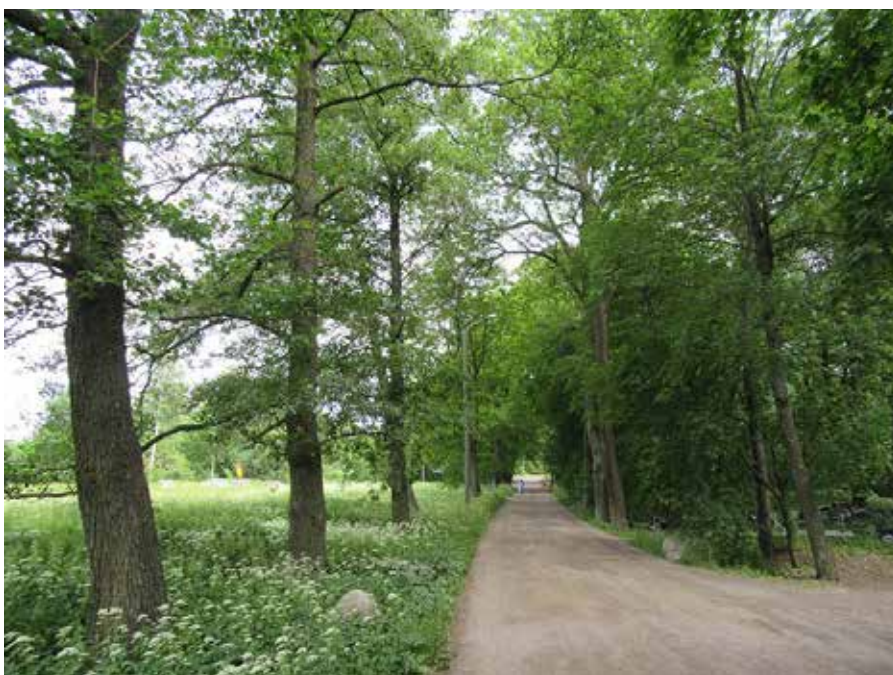
Kuva 61, ylinnä. Kivinokkaan johtavan tien vierellä olevassa kivimuurissa on portti kartanoalueelle. Muurin ikä on jäänyt epäselväksi.

Kuva 62, keskellä. Satamatoiminnot ovat levittäytyneet laajasti entisen kartanopuiston ranta-alueelle.

Kuva 63, alinna. Näkymä kartanon sisääntulotieltä kohti Kipparlahdensilmukkaa.

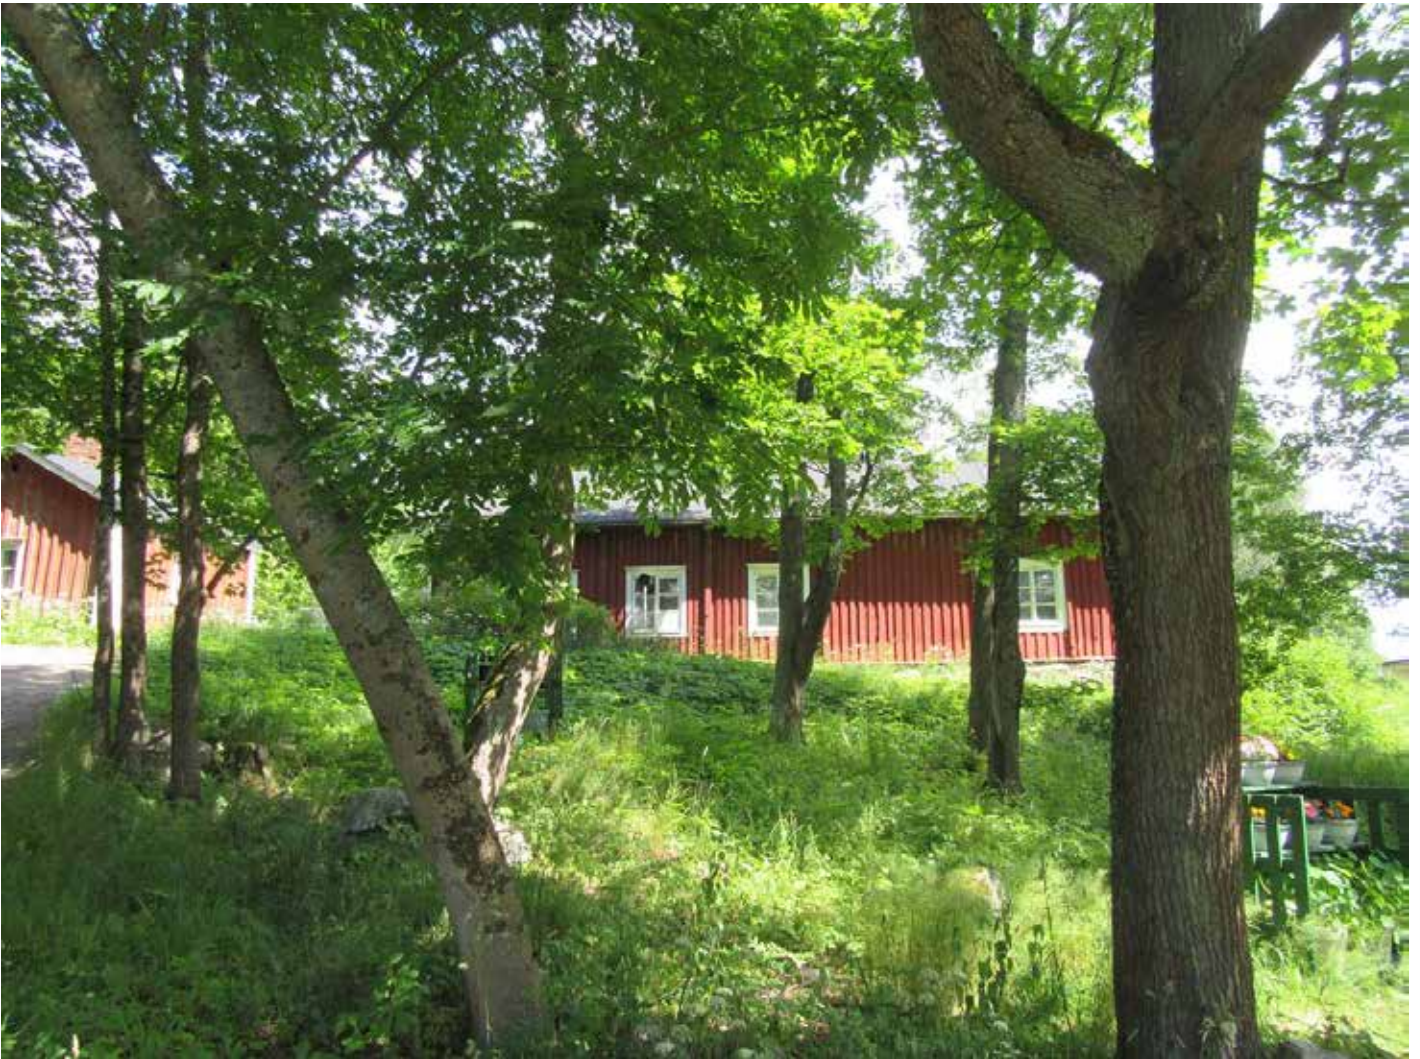
Kuva 64, viereisellä sivulla. Pehtorintalon länsipuolella oleva rinne kasvaa nuorta puustoa. Rinteessä on myös pehtorintalon asukkaiden varustusta.

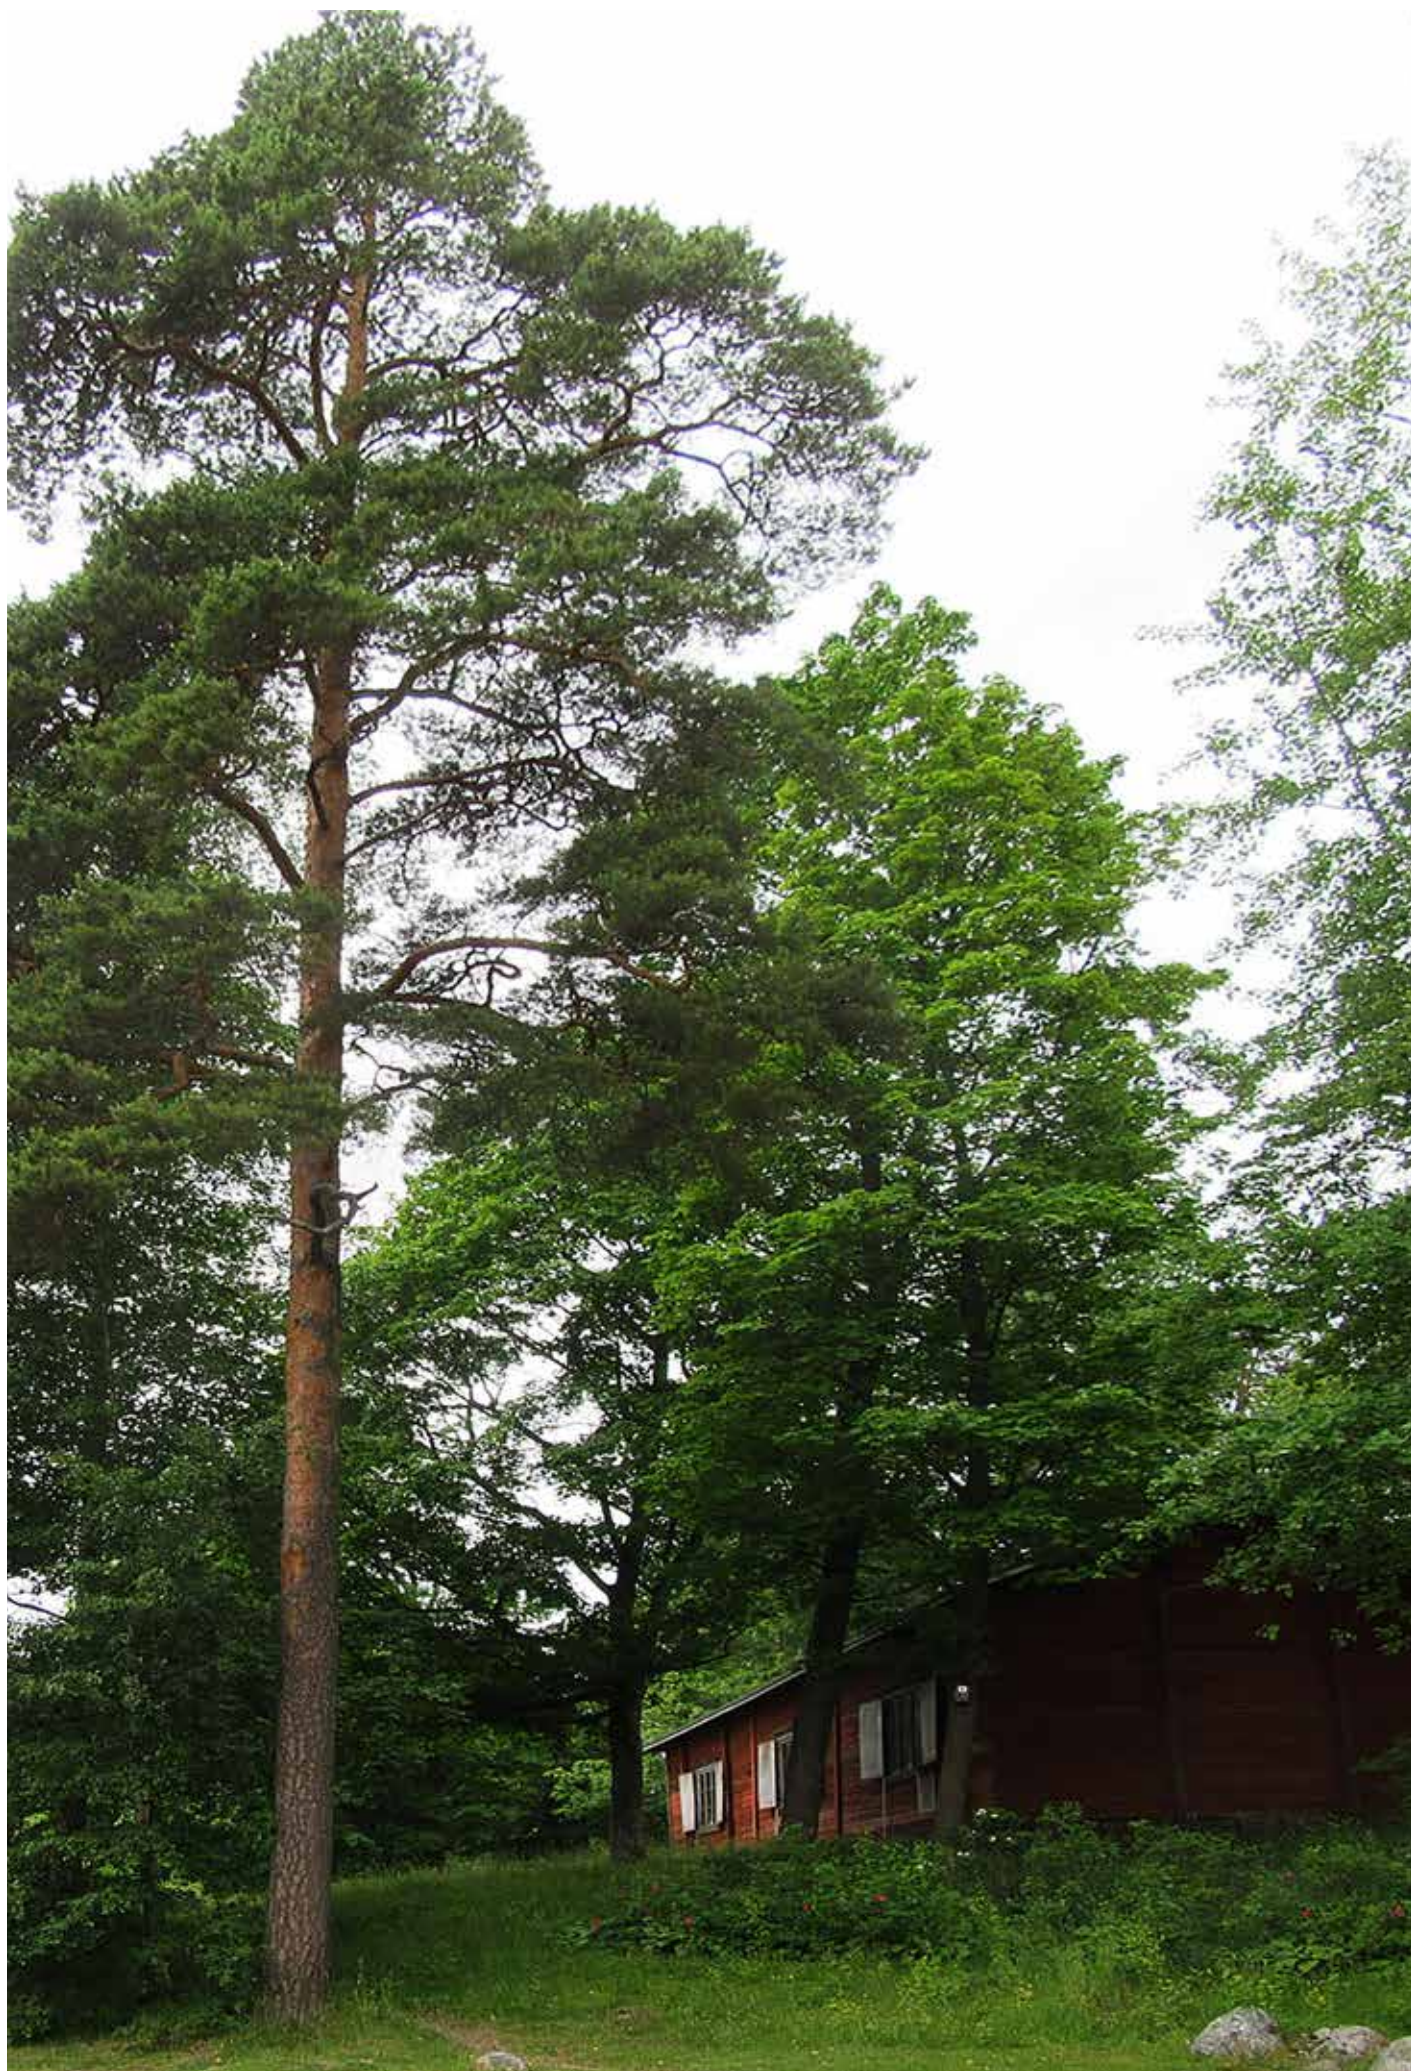
Kuva 65. Vanha tupakankuivausräihi sijaitsee muista kartanon rakennuksista erillään nykyisen siirtolapuutarhan alueella.

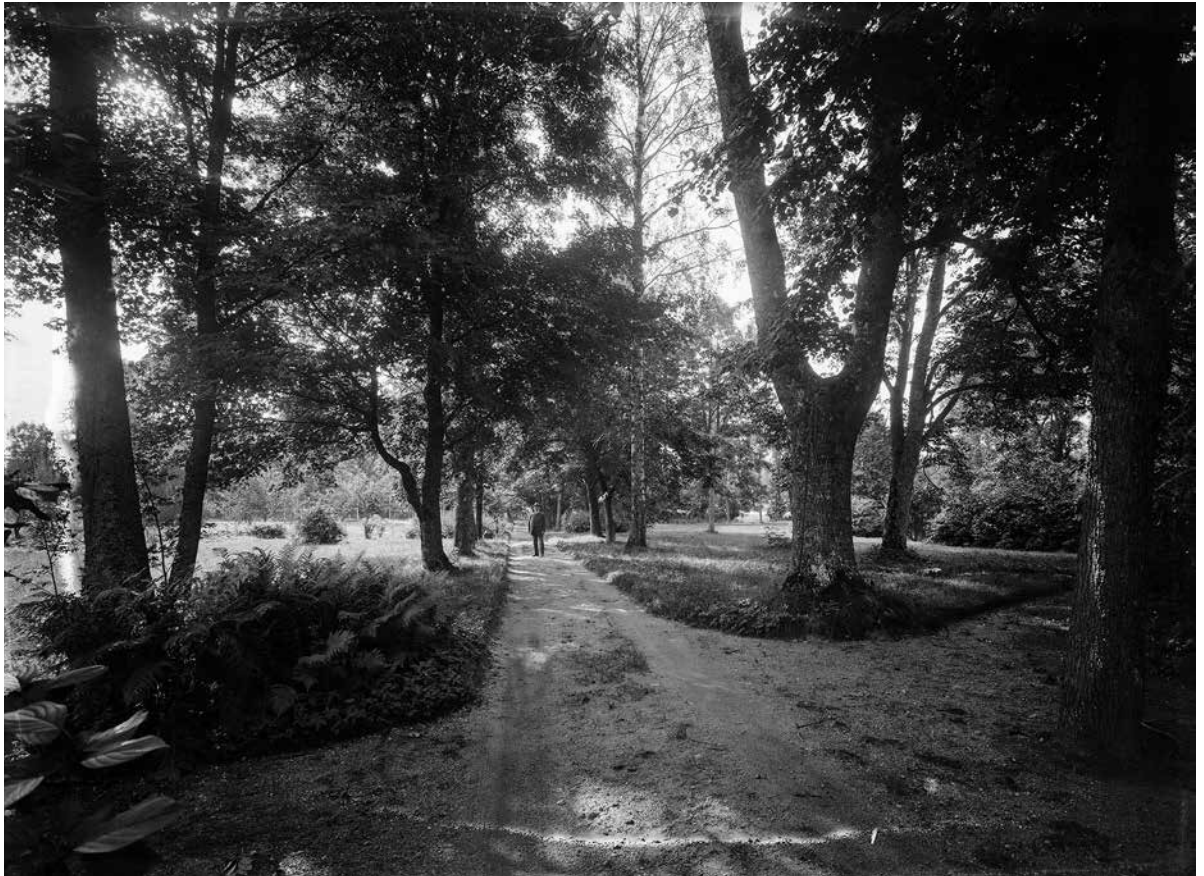
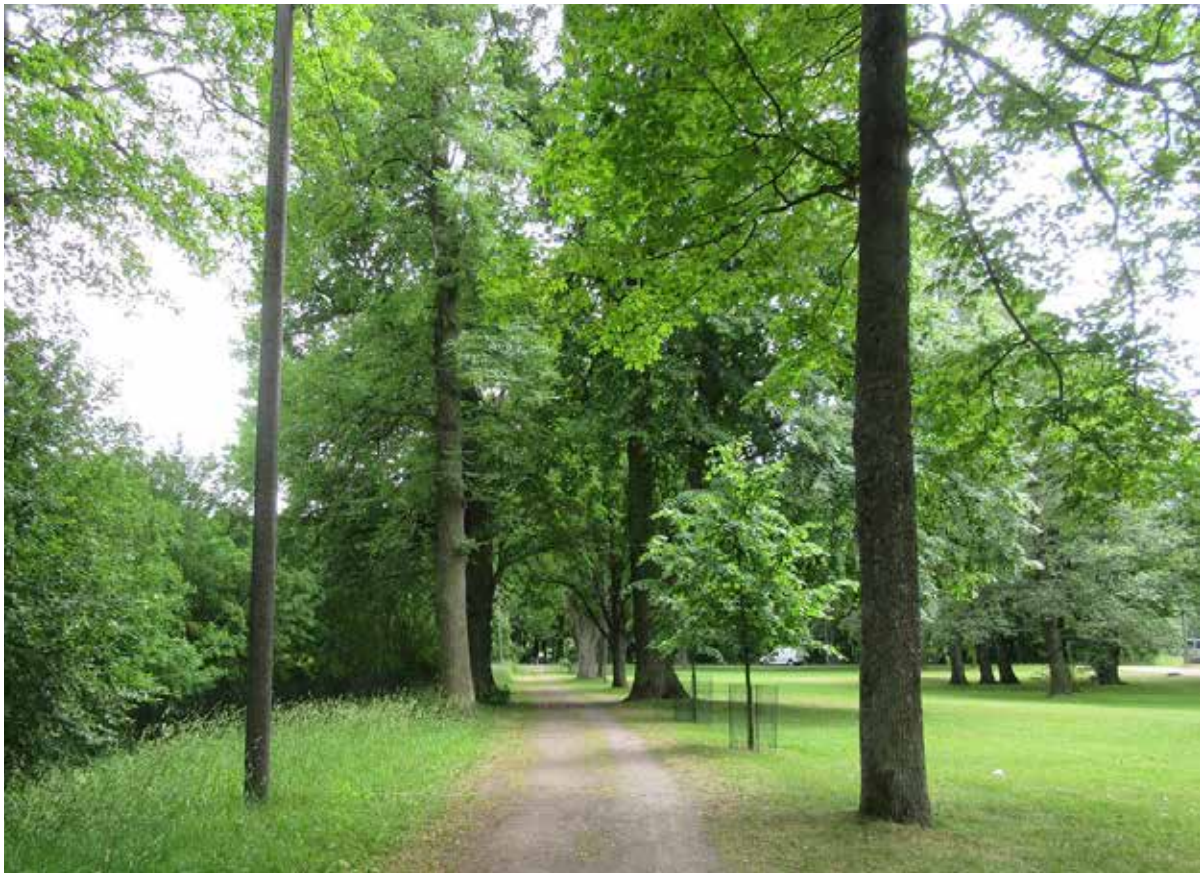
## KUVAPARI 2

Kuva 69, ylhäällä. Näkymä kartanopuiston itäistä käytävää pitkin vuonna 1927. Kuvan oikeassa reunassa näkyy kartanon päärakennuksen edustalle kaartuvan kaarikäytävän alku. Käytävää reunustavien puurivien puut ovat selvästi eri-ikäisiä. Käytävän kulmauksessa kasvaa saniaisia. Vasemmassa reunassa avautuu avoin hyötypuutarha, ja oikeassa reunassa pilkkottaa meri. Kuva Eric Sundström. HKMKA.

Kuva 70, alhaalla. Sama näkymä vuonna 2019. Käytävän linjaus on säilynyt, vaikka käytävän reunat ovat ruohottuneet. Osa 1920-luvun kuvassa näkyvistä puista on edelleen säilynyt. Puistoa reunustaa korkea pensasaidanne eikä näkymiä kohti etelää enää avaudu. Myös näköyhteys mereen on hävinnyt. Puiston keskiakselilla ei kasva enää pensasistutuksia.

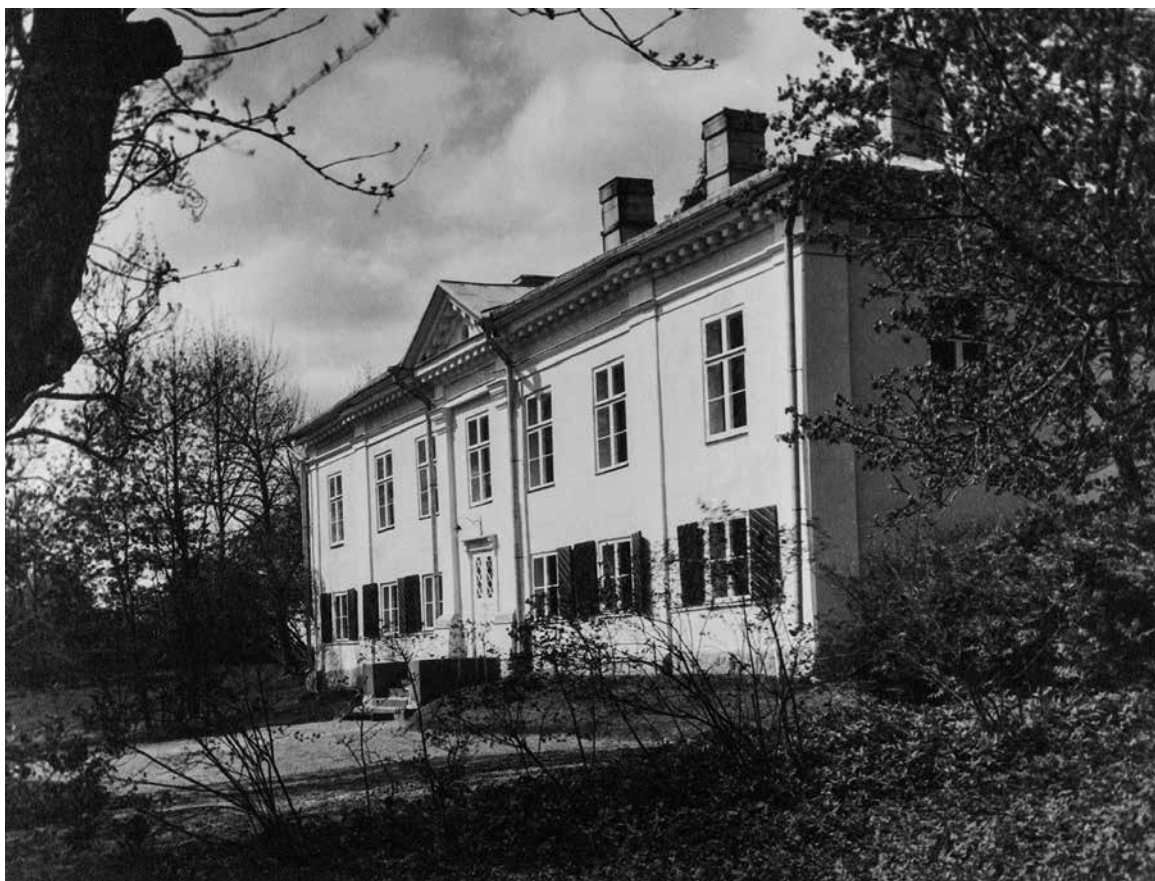
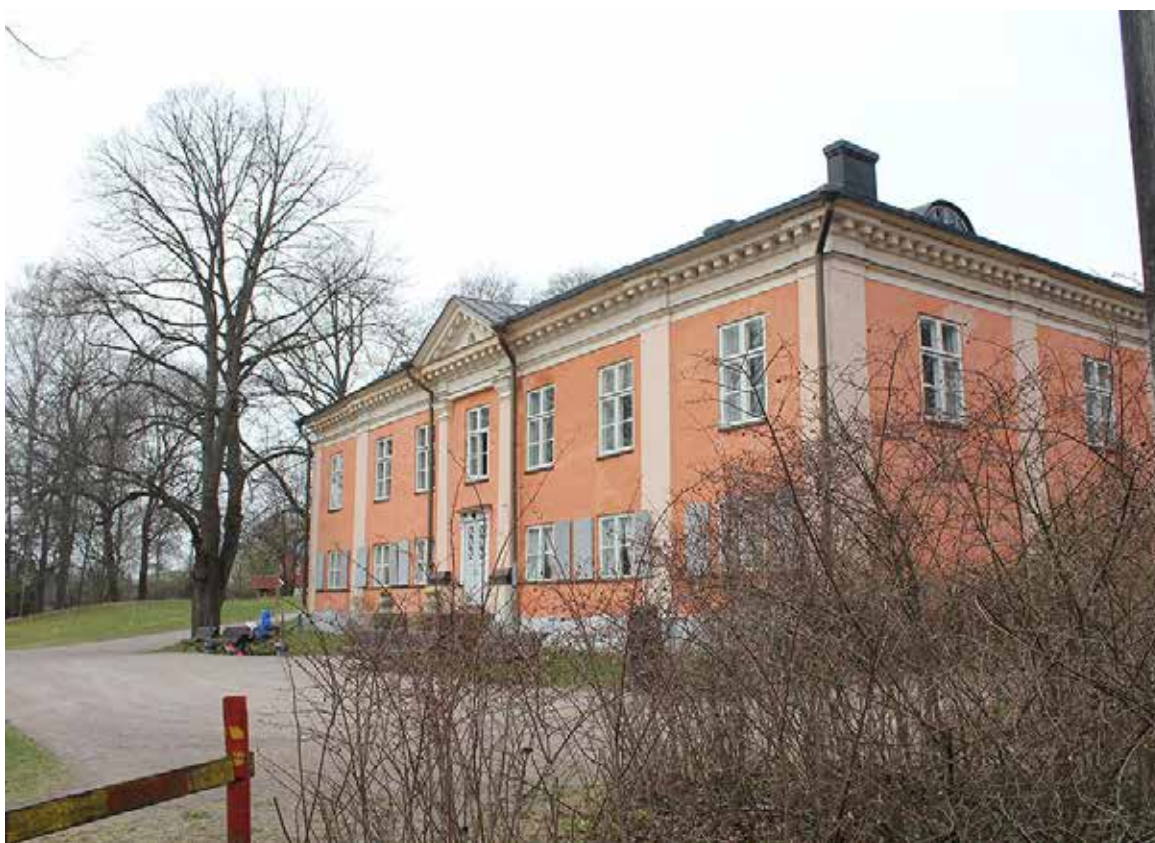
#### KUVAPARI 4

Kuva 77, ylhäällä. Näkymä lännestä kohti kartanon päärakennusta 1920-luvulla. Kuvan etualalla huonokuntoisia pensasituituksia. MVKA.

Kuva 78, alhaalla. Sama näkymä noin sata vuotta myöhemmin, vuonna 2019. Nyt etualalla kasvaa pensasruusuja.

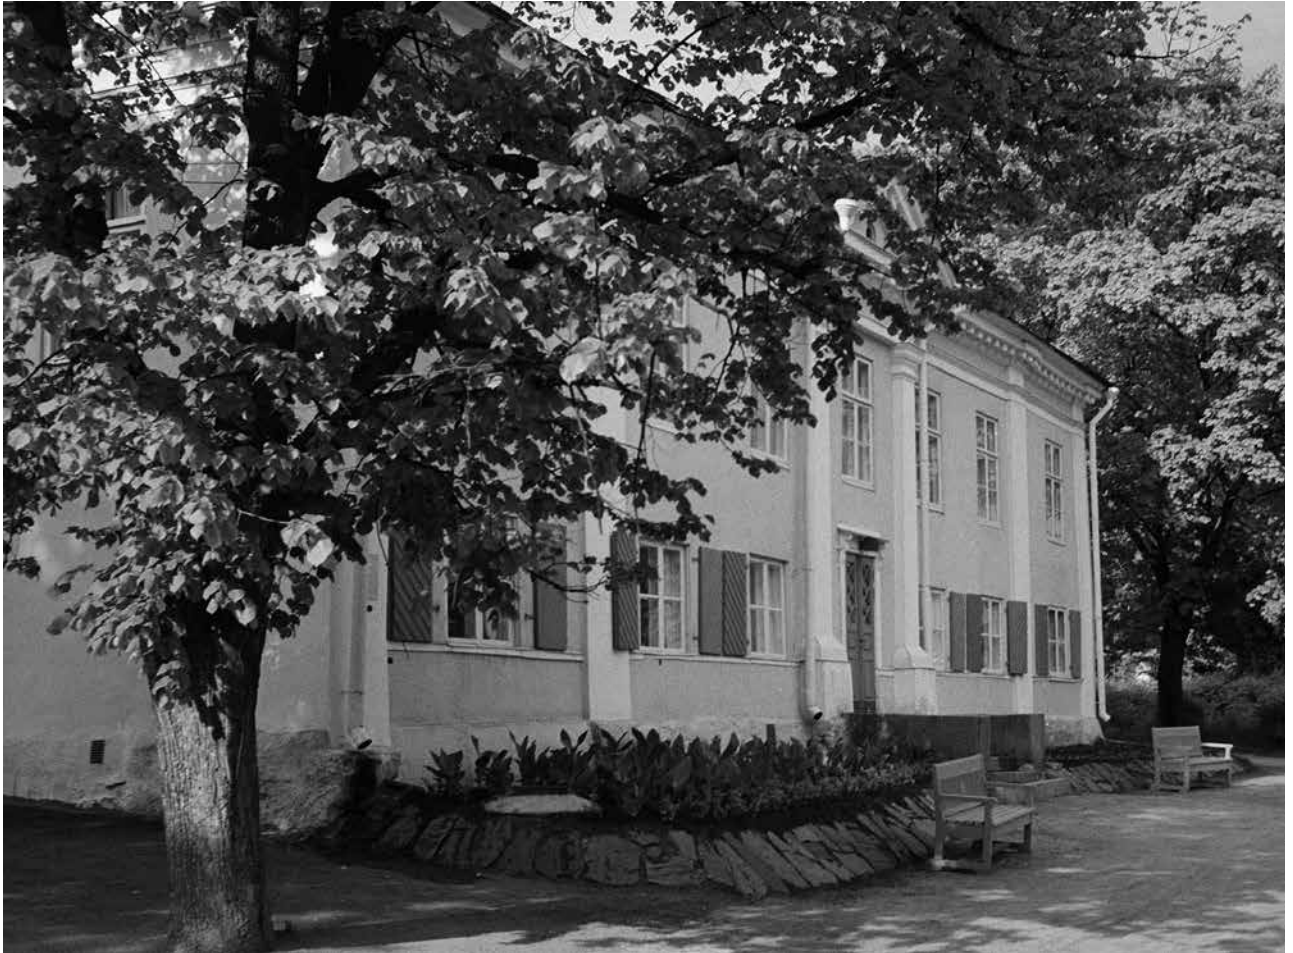
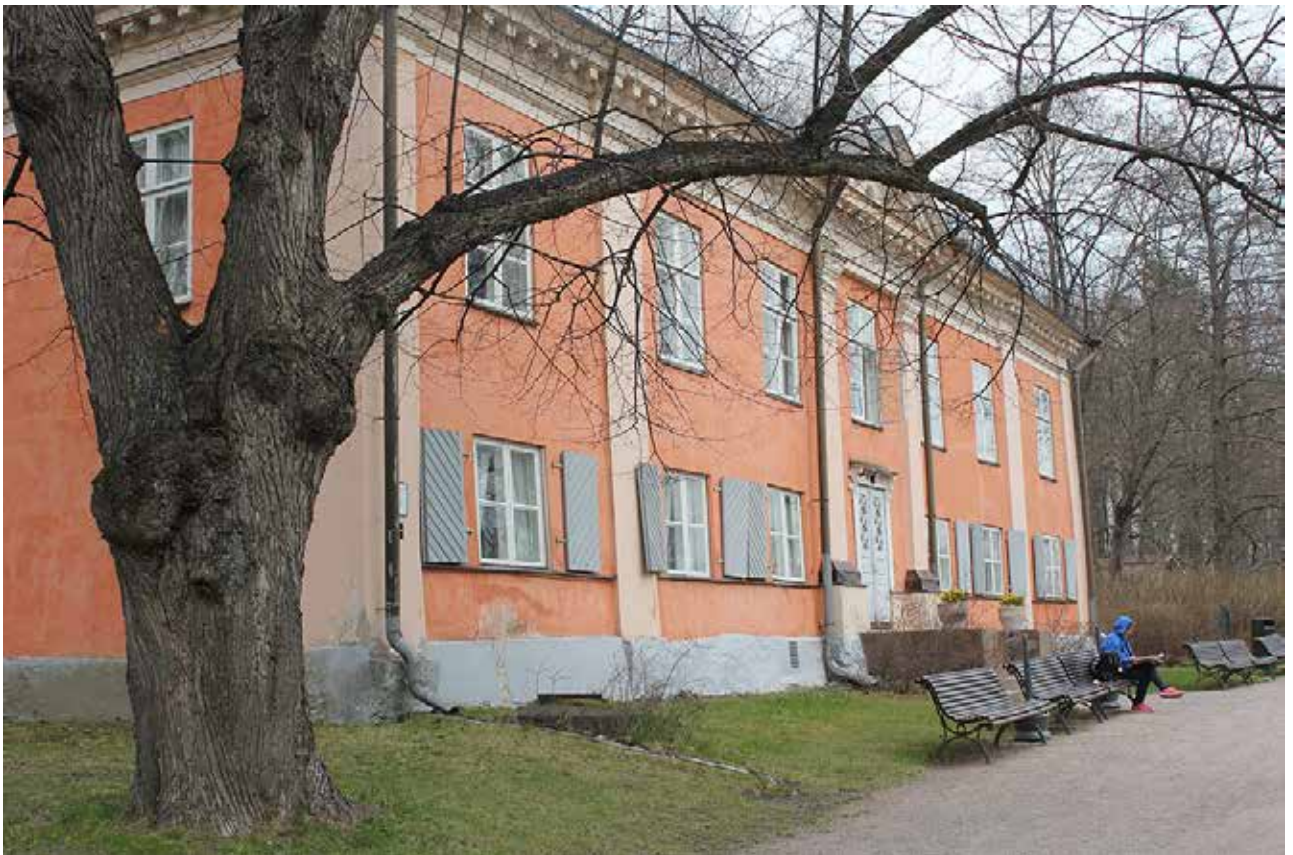
### KUVAPARI 5

Kuva 79, ylhäällä. Näkymä lounaasta pääraKENNUKSELLE vuonna 1957, pian kunnostuksen jälkeen.. Rakennuksen vierustalla on luonnonkivin reunus-  
tettu kukkaistutus. Kuva Kauko Laitila. HKMKA.

Kuva 80, alhaalla. Sama näkymä vuonna 2019. RAKennuksen vierustan istutukset ja reunukset ovat muuttuneet nurmipintoihin. Puistosohvat ovat vaihtuneet erilaiseen penkkiin. Rakennuk-  
sen kulmalla vanha yli satavuotias lehmus on tuettu.

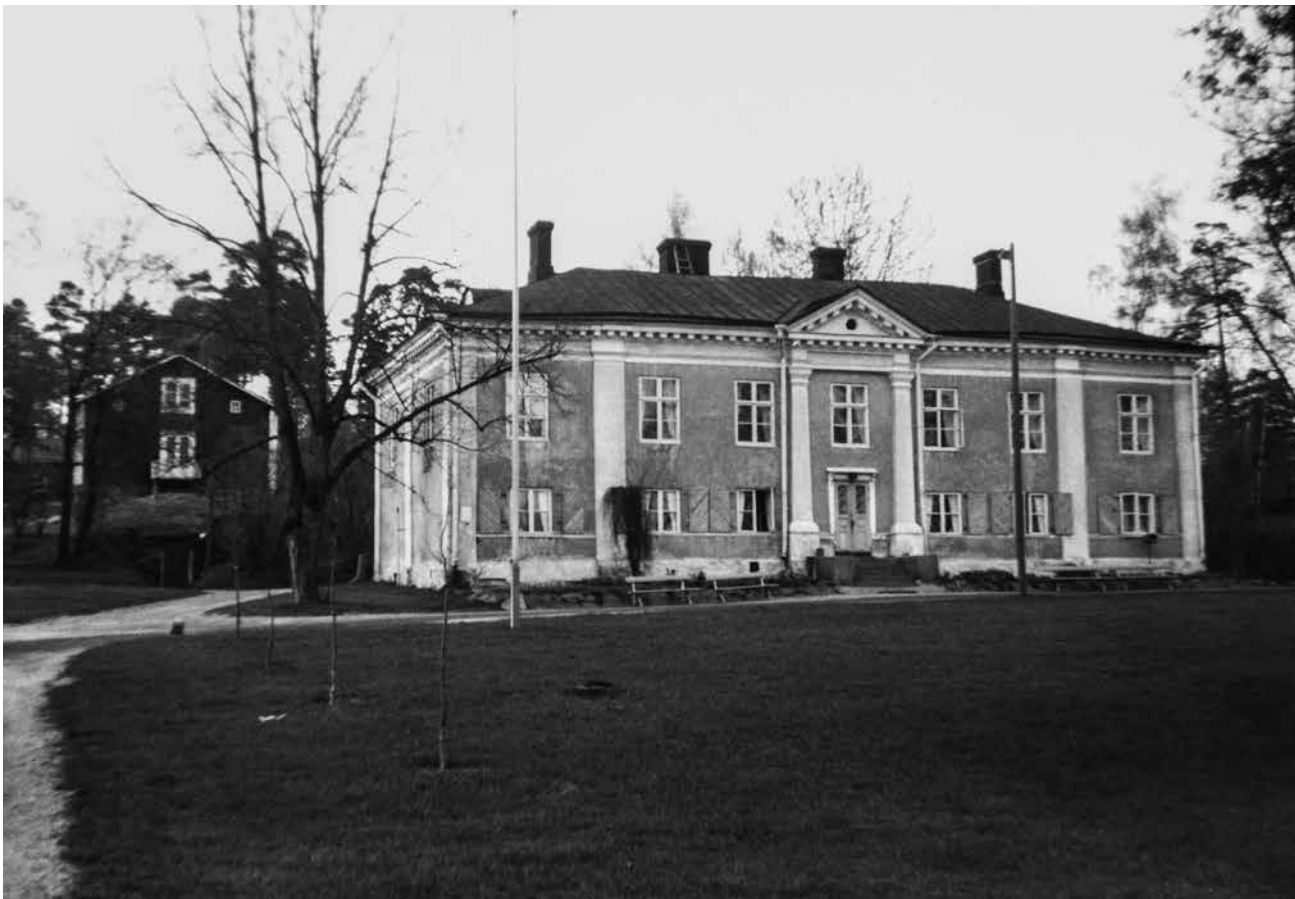
Kuva 83, ylhäällä. Näkymä etelästä kohti pää-rakennusta vuonna 1967. Kuvan vasemmassa reunassa vastaistutetut tammen taimet (4 kpl). Rakennuksen edustalla yksi lipputanko. Kuva M. Lampinen. HKMKA:

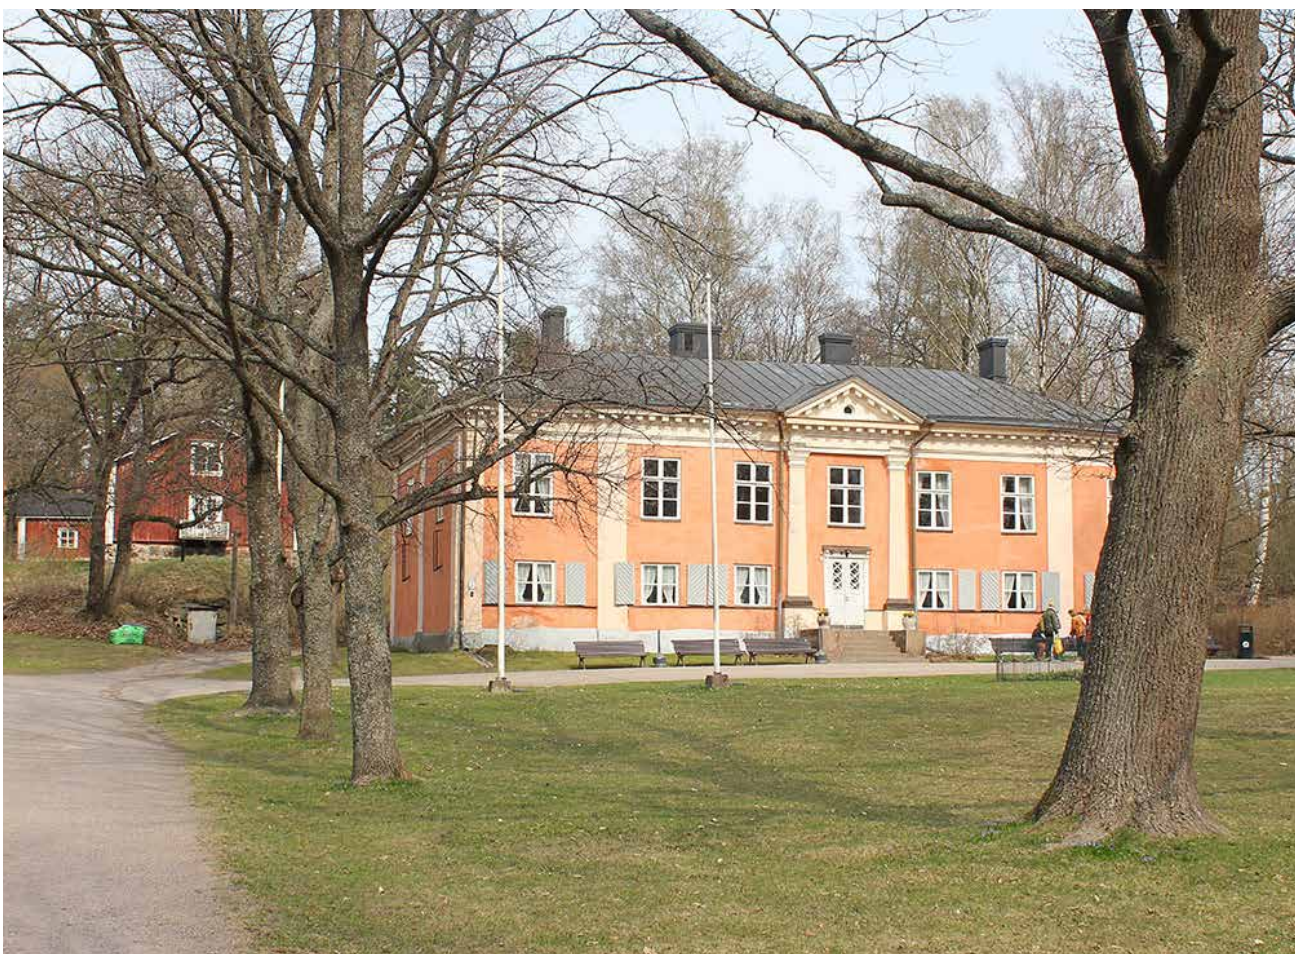
Kuva 84, alhaalla. Sama näkymä vuonna 2019. Nurmialuetta reunustava puusto on kasvanut täyteenmittaansa ja yksi tammista on poistettu. Rakennuksen edustalla on nykyään kolme lippu-tankoa.
