# Kulosaaren kartano

Ympäristöhistoriallinen selvitys  
ja kehittämisperiaatteet

Kaupunkiympäristön julkaisuja 2019:31

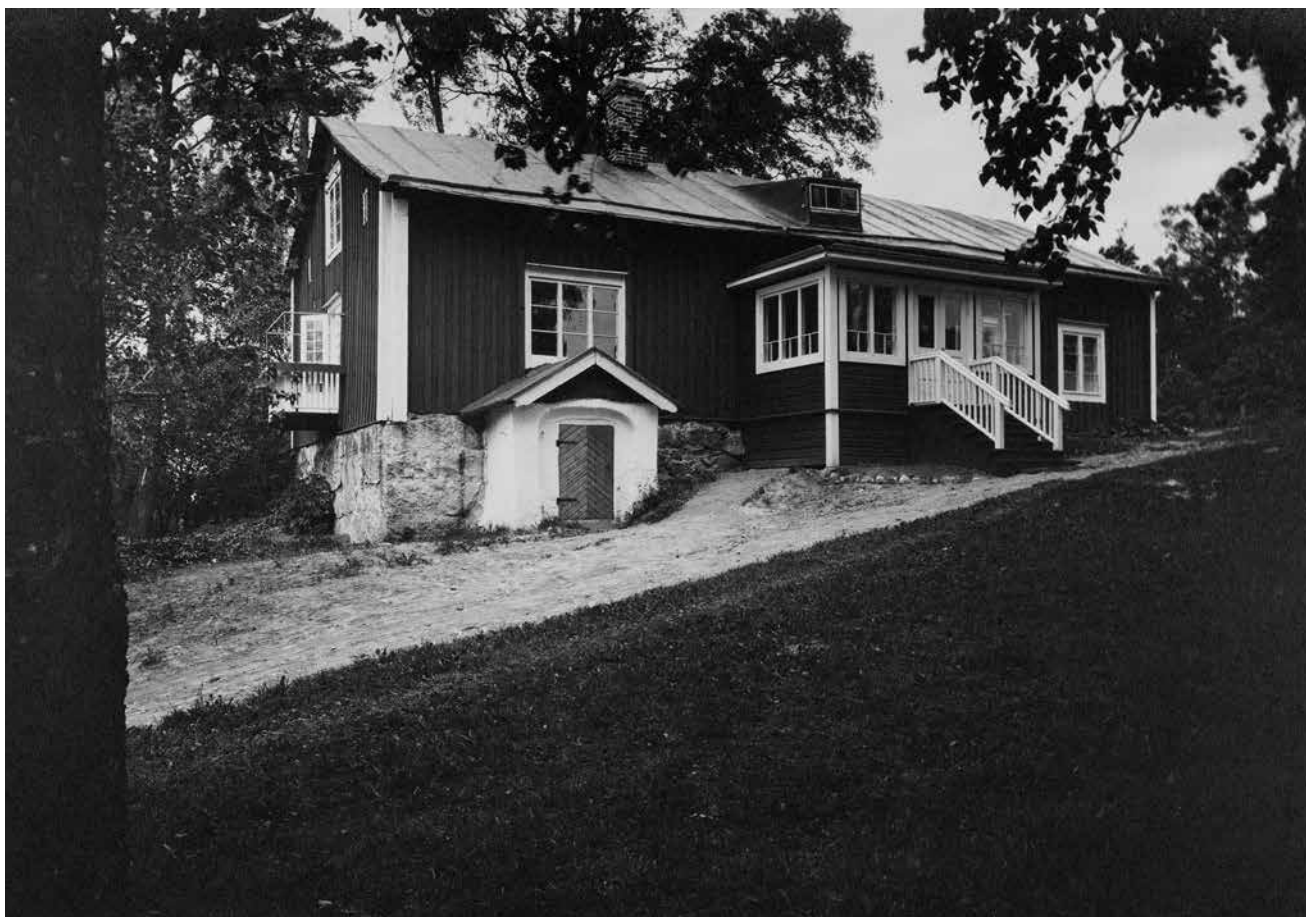
Kuva 85, ylhäällä. Näkymä kohti pehtorintaloa 1920-luvulla. Asuin- ja talouspiha on varjoinen, ja rakennuksen edusta on kulunut. Rakennuksen päädyssä on pensasistutuksia. MVKA.

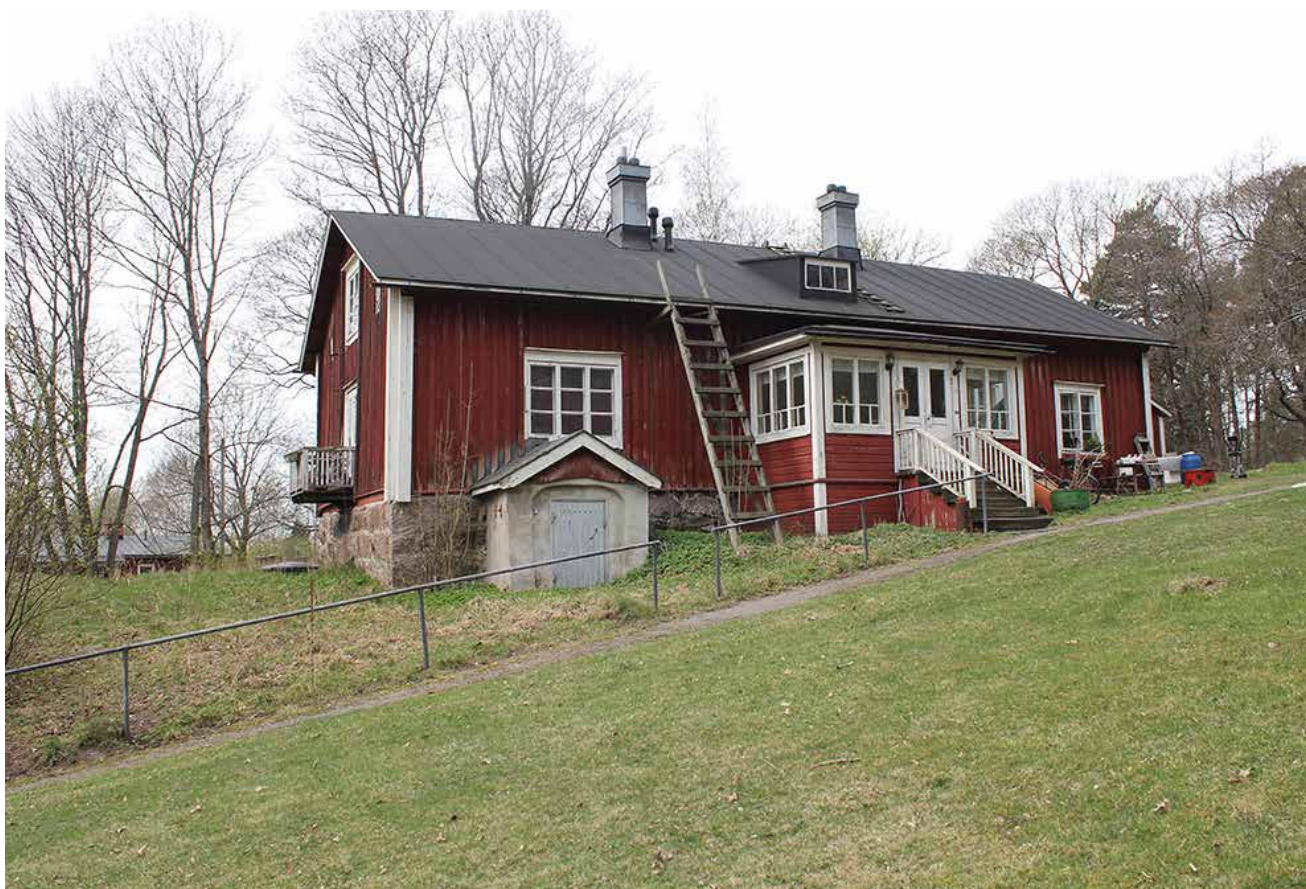
Kuva 86, alhaalla. Sama näkymä vuonna 2019. Jyrkkä käytävä on kaventunut ja sitä reunustaa metallinen putkikaide. Rakennuksen päädyn pensasistutukset ovat hävinneet, mutta ympäristö on nurmettunut. Rakennuksen edustalla on asumiseen liittyvää varustusta.

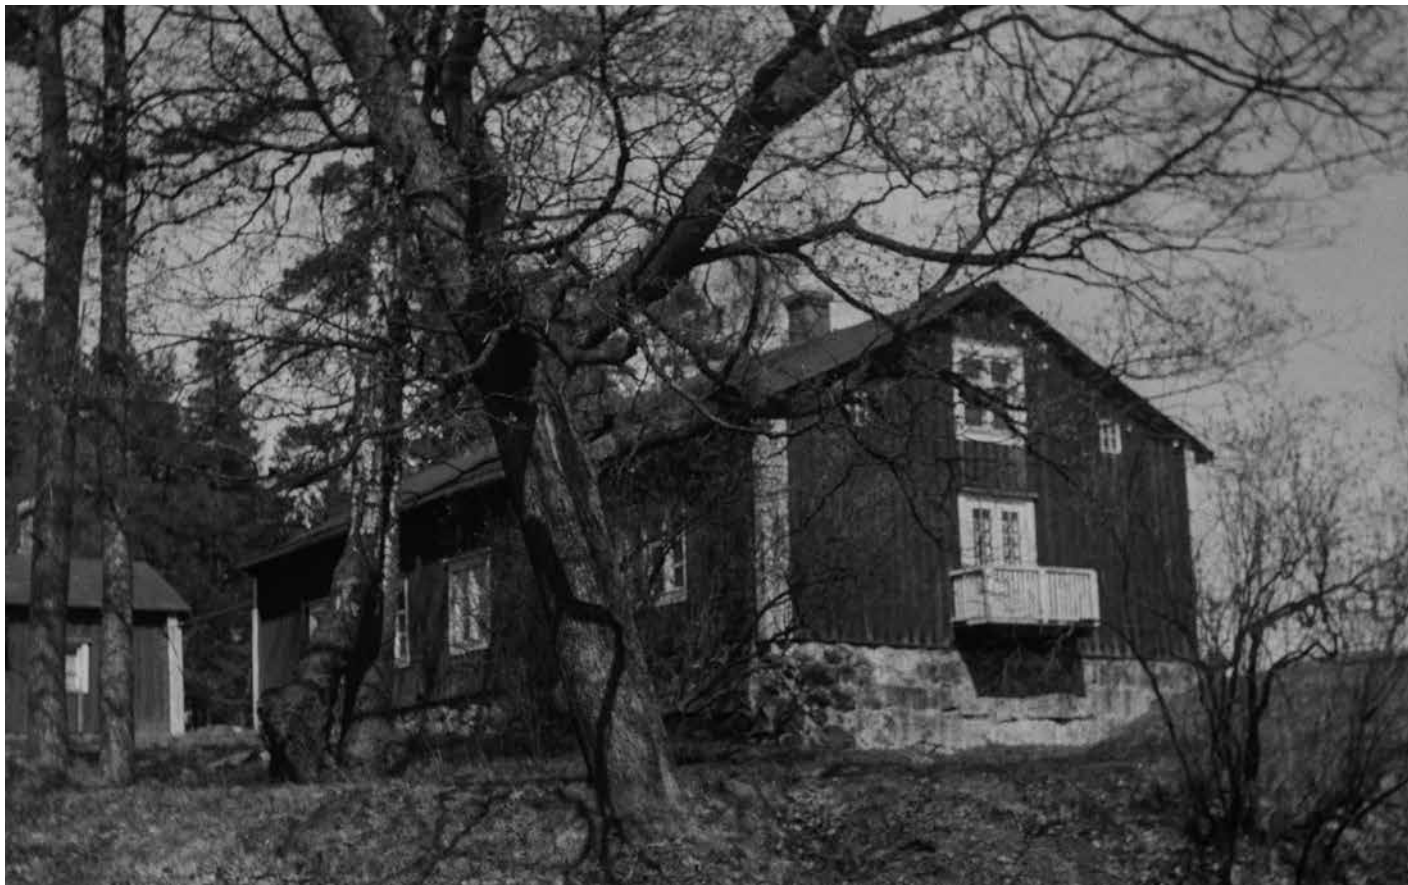
Kuva 87, ylhäällä. Näkymä kohti pehtorintaloa vuonna 1937. Taloa ympäröi vanhoja puita ja pensaita. Kuva A.W. Rancken. HKMKA.

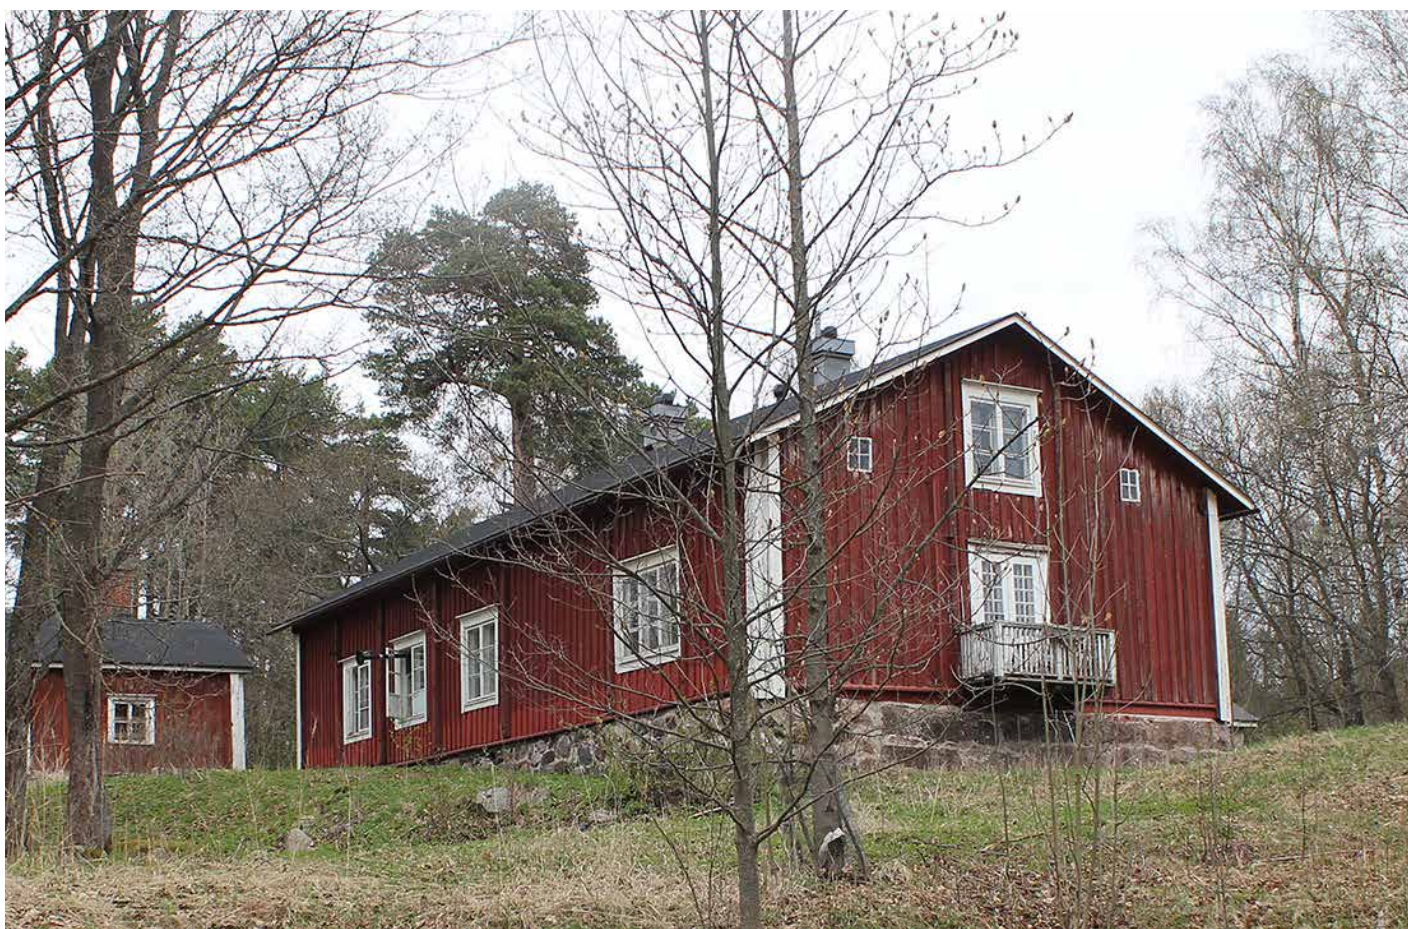
Kuva 88, alhaalla. Sama näkymä vuonna 2019. Taloa ympäröi nyt nuorempi puusto, pensaat ovat hävinneet. Rakennuksen taustalla, asuin- ja talouspihalla kasvaa nykyään runsaasti lehtipuustoa.

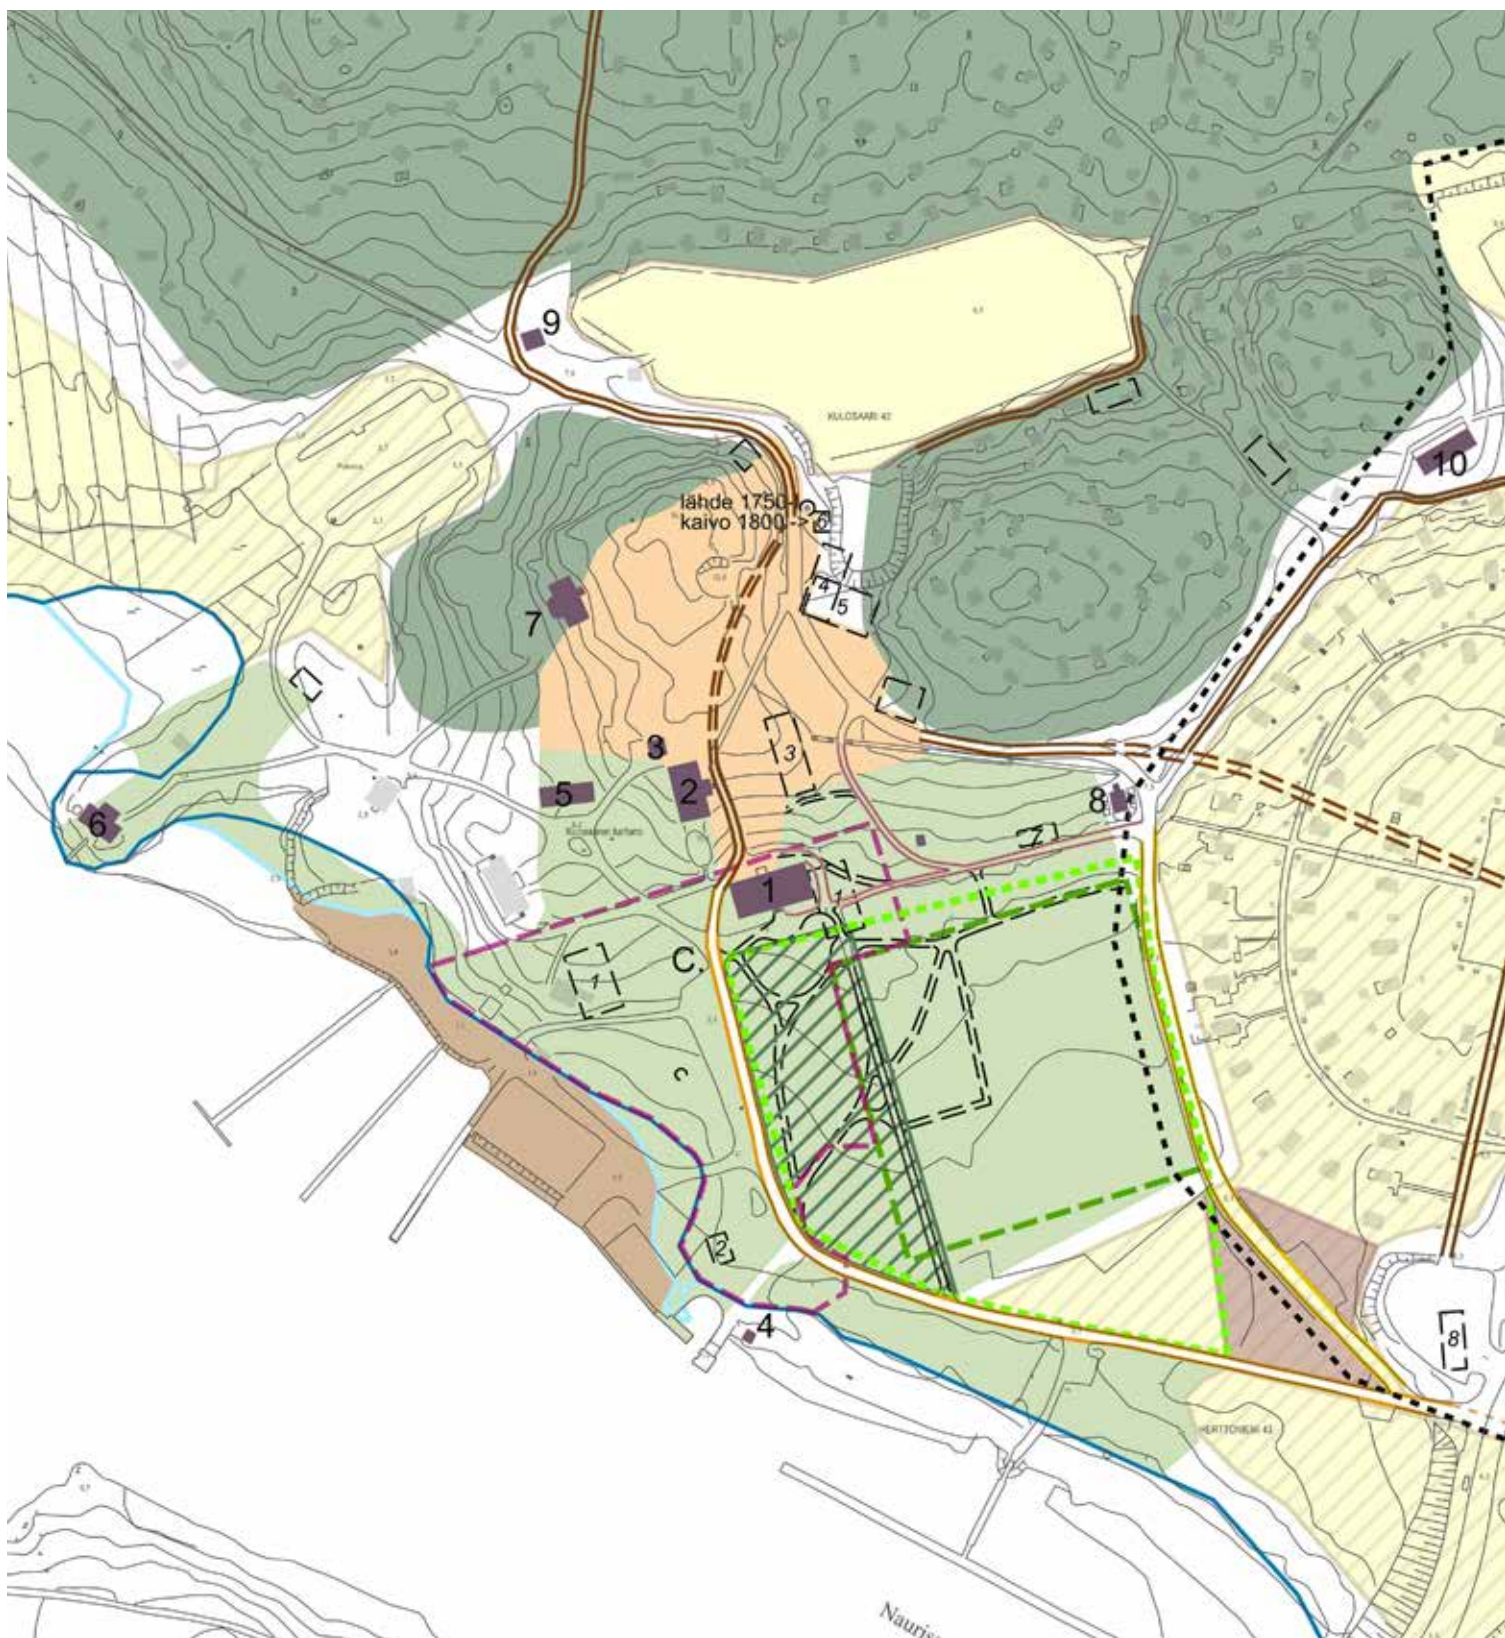
- A** BRÄNDÖN RÄLSSITILAN PÄÄRAKENNUKSEN PAIKKA 1650-1743  
Paikka oli käytössä mahdollisesti jo 1540-luvulla.
- B** BRÄNDÖN RUSTHOLLIN PÄÄRAKENNUKSEN PAIKKA 1743-1770-l  
Näkyy vielä vuoden 1764 kartalla, mutta vuoden 1779 kartalle kys. paikalle on merkitty Brändön krouvi.
- C** EHRENSVÄRDIN 1753 PERUSTAMAN LASTENKODIN PIHAPIIRI  
Vuoden 1754 kartan mukaan.
- ASUIN- JA TALOUSPIHA  
vuoden 1907 kartan mukaan

Kuvat 90. Kartanoalueen historialliset kerrostumat. Näkymä Oy.

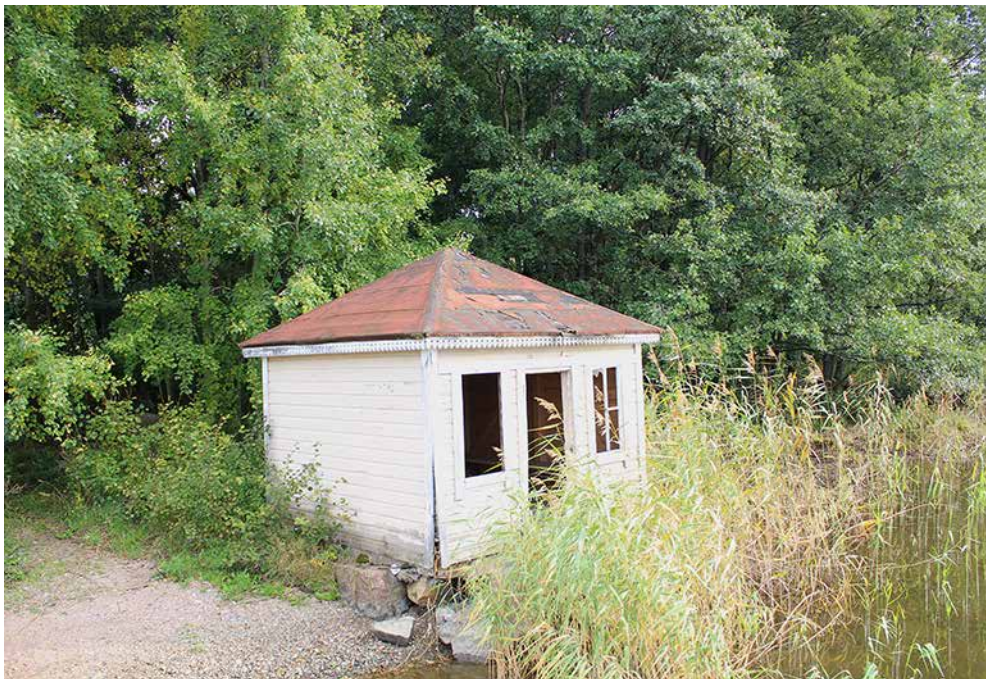
Kuvat 91, ylhäällä. Kartanon vanha uimahuone on huonossa kunnossa ja sen ympäristö hoitamaton. Kuva vuodelta 2015.

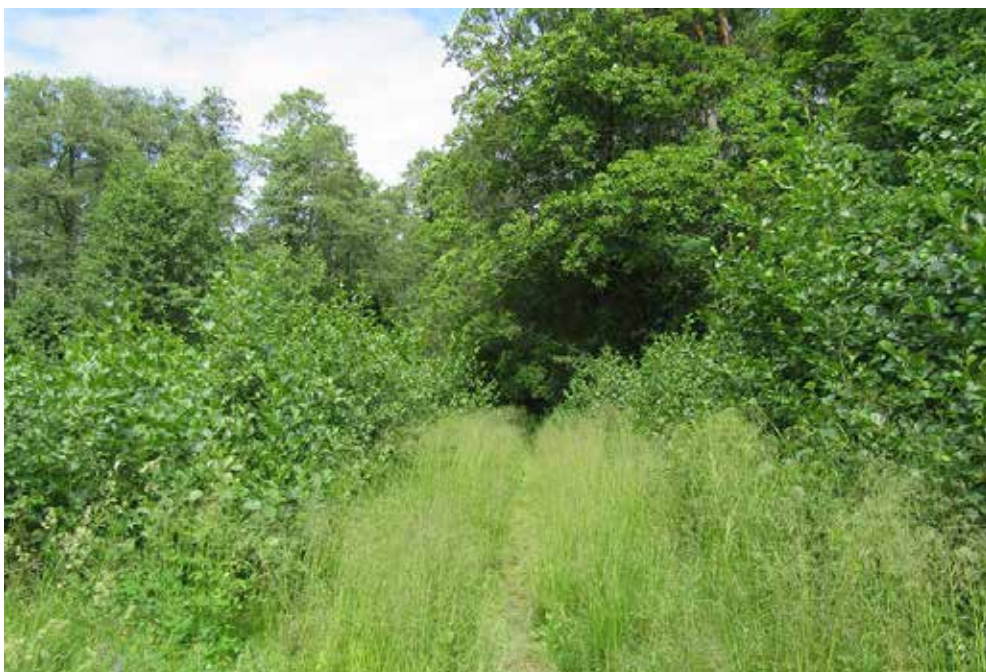
Kuvat 92, keskellä. Kartanon historiallinen rantaniitty on umpeen kasvamassa. Alueella on jossain vaiheessa 2000-luvulla ollut kesäteatteritoimintaa.

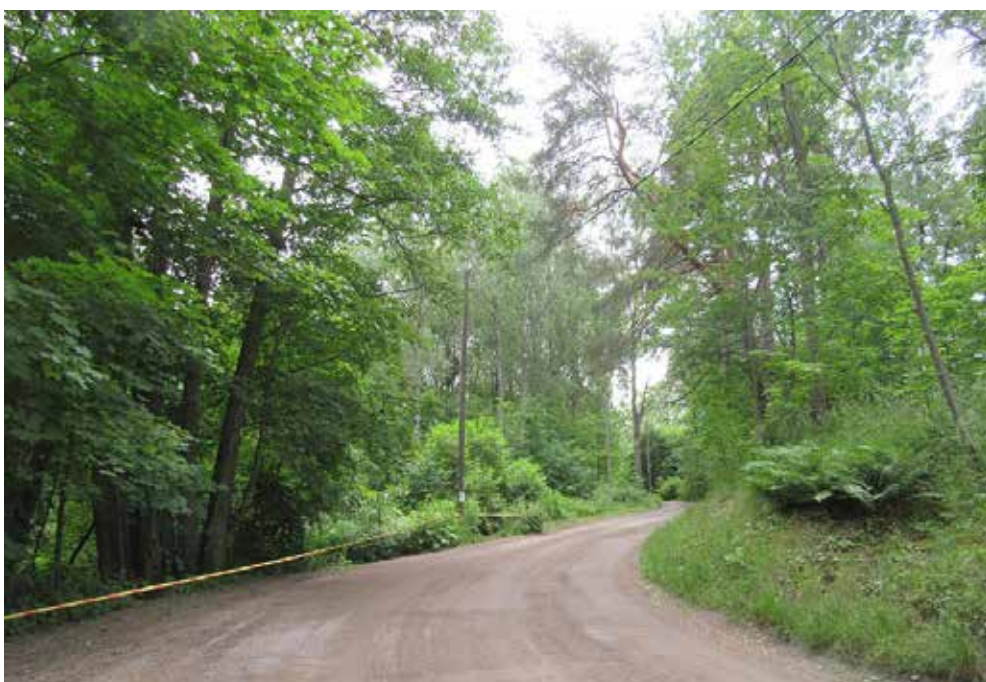
Kuvat 93, alinna. Näkymä Kivinokkaan johtavalta tieltä. Kuvan keskellä pensaikossa on kartanon vanha kaivo. Kaivon vierellä on sijainnut pesutupa ei ole säilynyt.

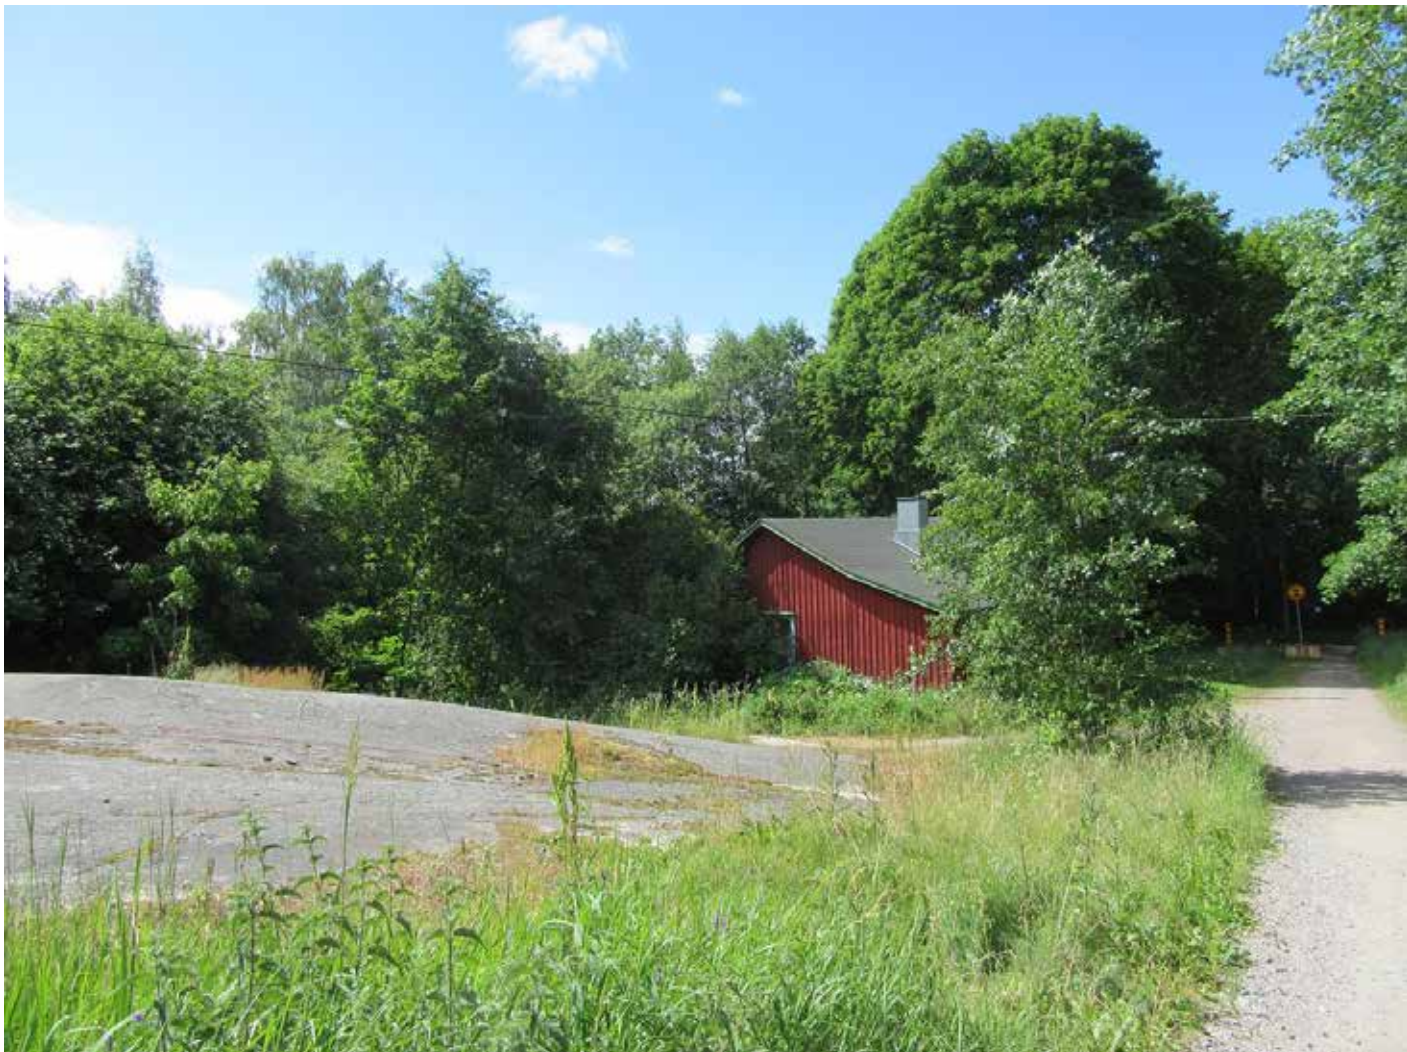
Kuvat 94, viereisellä sivulla. Näkymä JHL:n saunalta kohti luodetta. Varastokäytössä nykyään oleva vanha punainen torppa on ilmeisimmin ollut 1900-luvun alussa asuinikäytössä. Ranta-alue on umpeenkasvanut eikä niemessä olevaa Gunnarstorpin huvilaa näy laisinkaan.

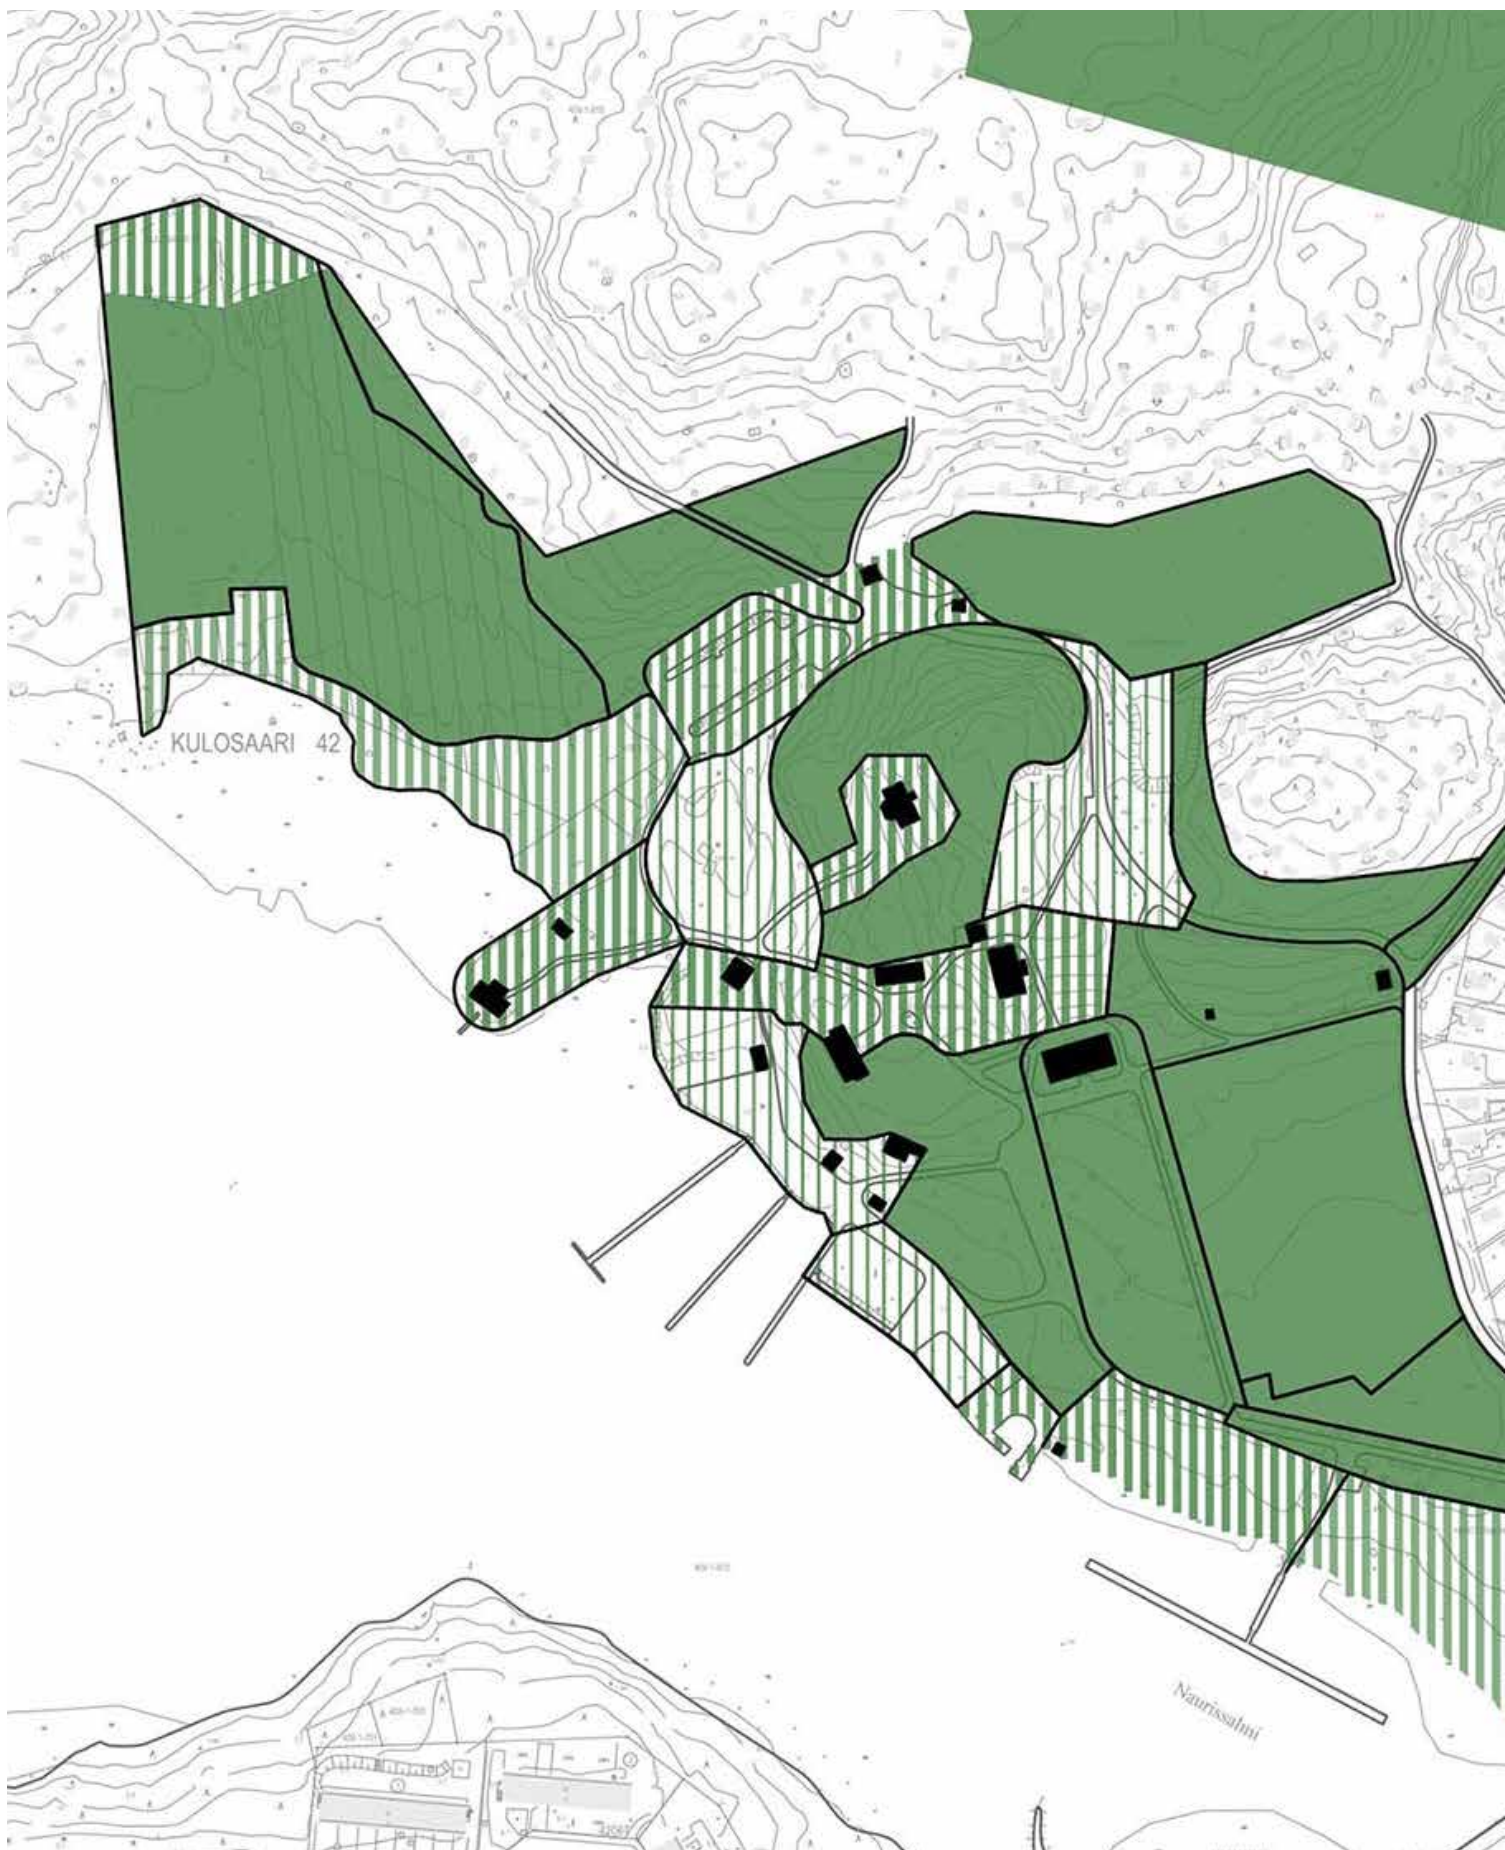
Herkkyystarkastelussa on arvioitu selvitysalueen eri osien muutostensietokykyä erityisesti alueen maiseman näkökulmasta ja sen lähtökohtana ovat maiseman ja kulttuuriympäristön arvot. Muutosherkkyyteen vaikuttaa alueen säilyneisyys ja sijainti kaupunki- ja maisemarakenteessa sekä pitkä historia sekä toimivana kartanon tilakeskuksena ettävirkistysalueena vaikuttavat muutoksensietokykyyn. Herkkyyttä on tarkasteltu alueittain. Kartta herkkyytarkastelusta löytyy seuraavalta aukeamalta.

Kuvat 97. Herkkyystarkastelu. Näkymä Oy

Alue kestää muutoksia. Muutosten tulee olla sopusoinnussa ympäröivän historiallisen miljööön kanssa ja parantaa alueen yleisilmettä.
