Tutkimustulokset nopeuden näyttötaulun vaikutuksista autojen nopeuksiin Kanneltiellä

Kaupunkisuunnitteluvirasto
Liikennesuunnitteluosasto
22.9.2003

Tutkimus nopeuden näyttötaulun vaikutuksista autojen nopeuksiin Kanneltiellä

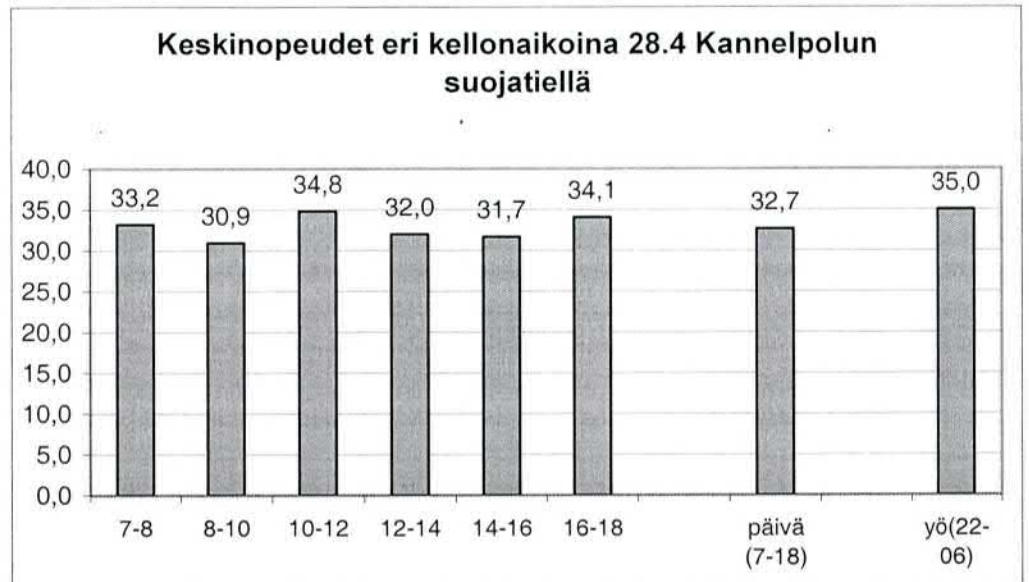
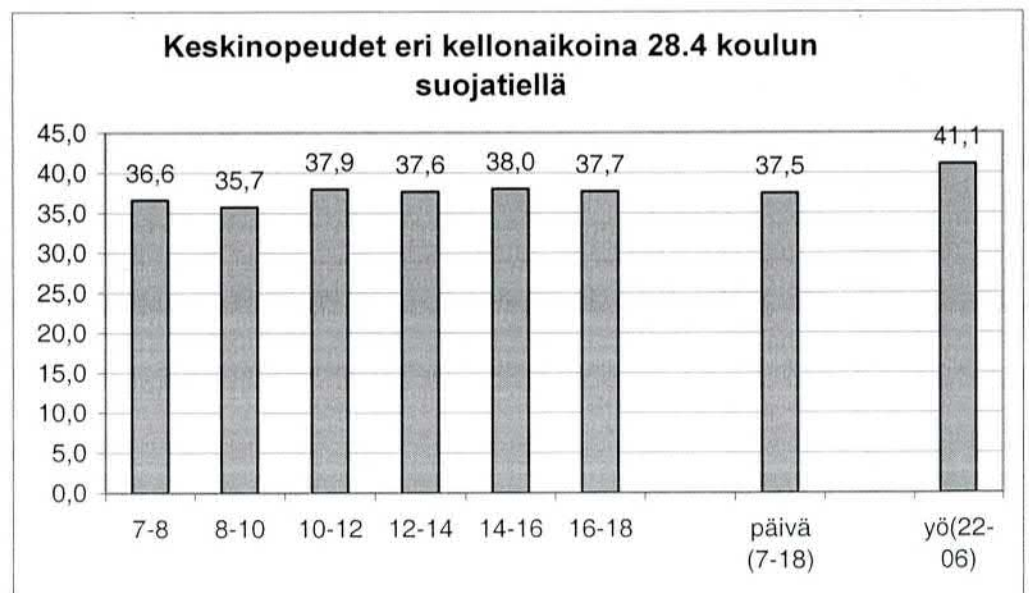
Kuva 1. Keskinopeudet eri kellonaikoina.

Suojateiden kohdalla mitatut keskinopeudet eri kellonaikoina 28.4 ennen nopeusnäyttötaulun asettamista on esitetty kuvassa 1. Varsinaisen tarkastelun kohteena on koulun ja päiväkotien toiminta-aika, joka on tässä klo 7-18 jaoteltuna pienempiin jaksoihin. Vertailun vuoksi kuvassa on esitetty päivän klo 7-18 ja yön klo 22-6 keskinopeus.

Suojatiet erosivat toisistaan nopeustasoltaan. Kannelpolun suojatiellä autoilijoiden keskinopeus oli päivän (klo 7-18) aikana 32,5 km ja koulun suojatiellä 37,5 km. Yöajan (klo 22-6) keskinopeudet olivat 2-4 km korkeammat kuin päiväajan (klo 7-18).

Päivän aikana pienimmät keskinopeudet molemmilla suojateilla olivat aamulla klo 8-10. Suurin keskinopeus oli molemmilla suojateilla klo 10-12. Koulun kohdalla nopeus klo 14-16 oli sama.

Päivän eri kellonaikoina muutokset näyttötaulun asentamisen jälkeen olivat suunnilleen samaa luokkaa. Suurin muutos oli päivällä klo 10-12, jolloin keskinopeus aleni 2-3 km molemmilla suojateilla. Ennen tilanteessa tuona aikajaksona ajettiin ainakin hieman keskimääräistä nopeammin (kuva 1). Nopeustaso ei muuttunut niinä kellonaikoina, jolloin ennen tilanteessa keskinopeus oli pieni.

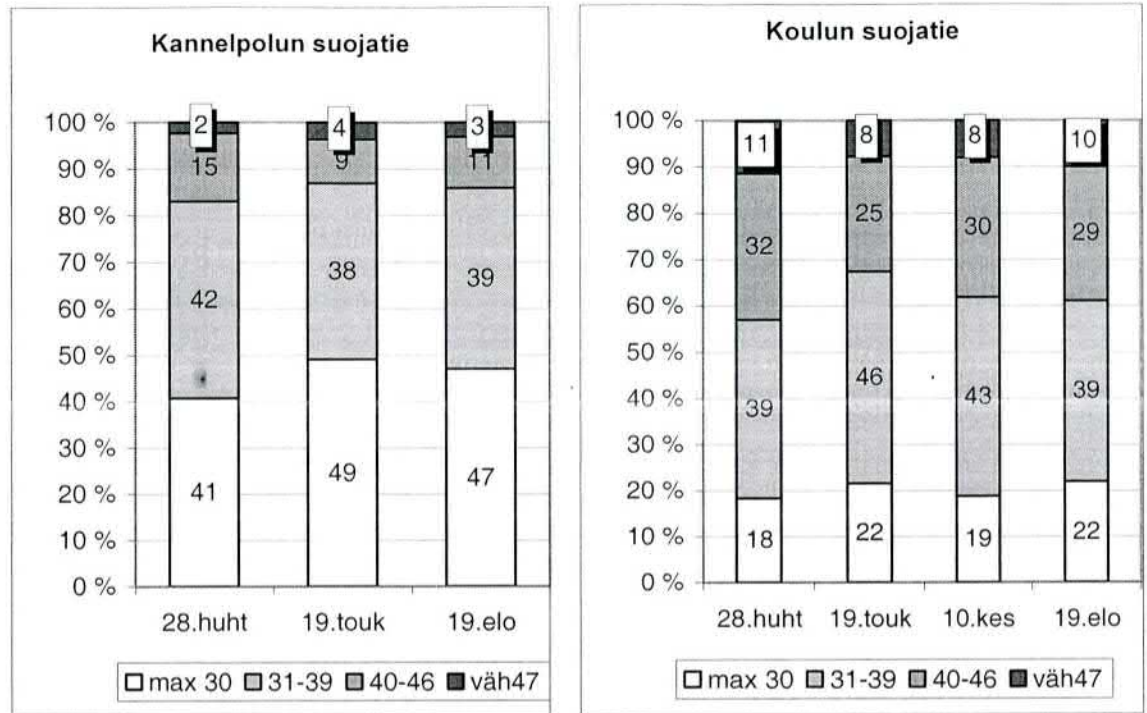
Kuva 2. Autojen jakautuminen suhteellisesti nopeusluokkiin Kannelpolun suojatien ja koulun suojatien kohdalla klo 7-18.

Seuraavassa kuvassa 2 on esitetty autojen jakautuminen nopeusluokkiin suojateiden kohdalla päiväaikaan eri vaiheissa. Luokat on valittu niin, että 1. luokka ovat nopeusrajoitusta noudattavat (max 30 km/h) ja 2. luokka ne, joille nopeusnäyttö toimi, mutta vilkkui (31-39 km). 3. luokka ovat 40-46 km/h, joille näyttö ei toiminut, paitsi tasan 40 km:n nopeudella ja 4. luokka vähintään 47 km ajavat. Luokat jouduttiin valitsemaan osin HiStar-laitteen rajoitusten puitteissa.

Kannelpolun suojatien kohdalla, jossa on keskikorrokkeet, nopeusrajoitusta noudatti ennen tilanteessa kaksi viidestä, 41 % ja välittömästi nopeusnäyttölaitteen asettamisen jälkeen noin puolet, 49 %. Elokuussa koulujen alettua, kun nopeusnäyttötaulu oli poistettu, mutta koululaisten liikenneturvallisuuden puolesta oli kampanjoitu, nopeusrajoitusta noudatti edelleen vajaa puolet, 47 %.

Koulun kohdalla nopeusrajoitusta noudatti ennen tilanteessa lähes joka viides, 18 %, välittömästi nopeusnäyttölaitteen asettamisen jälkeen hieman useampi, 22 % ja vajaan kuukauden kuluttua asettamisesta sama osuus kuin ennen tilanteessa (ero alle 0,5 %). Elokuussa koulujen alettua nopeusrajoitusta noudatti 22 %, sama osuus kuin välittömästi nopeusnäyttötaulun asettamisen jälkeen. Joka 10. ajoi vähintään 47 km/h.

Suojatiet erosivat merkittävästi toisistaan sikäli, että nopeusrajoitusta noudattavien osuus kaikissa tutkimusvaiheissa oli Kannelpolun suojatiellä kaksinkertainen verrattuna koulun suojatiehen.

Suhteellisten osuuksien mukaan Kannelpolun suojatien kohdalla näyttötaulu nosti nopeusrajoitusta noudattaneiden osuutta. Vastaavasti kahden ylemmän nopeusluokan osuus väheni. Tilanne ei merkittävästi ollut erilainen elokuussa koulun alettua. Tällöin nopeusrajoitusta noudattaneiden osuus oli suurempi kuin ennen tilanteessa ja vastaavasti kahden ylemmän nopeusluokan osuus oli hieman pienempi.

Koulun suojatien kohdalla näyttötaulu nosti nopeusrajoitusta noudattaneiden osuutta hieman. Suurimmat vaikutukset 19.5 olivat nopeuksien 31-39 km /h lisääntyminen ja vastaava vähennys 40-46 km:n nopeuksissa. Kolmen viikon kuluttua, kun koulua ei ollut, noudattajien osuus oli lähes sama kuin alkutilanteessa ja edellä todettu ylempien nopeusluokkien muutos oli hiukan palautunut aiempaan suuntaan.

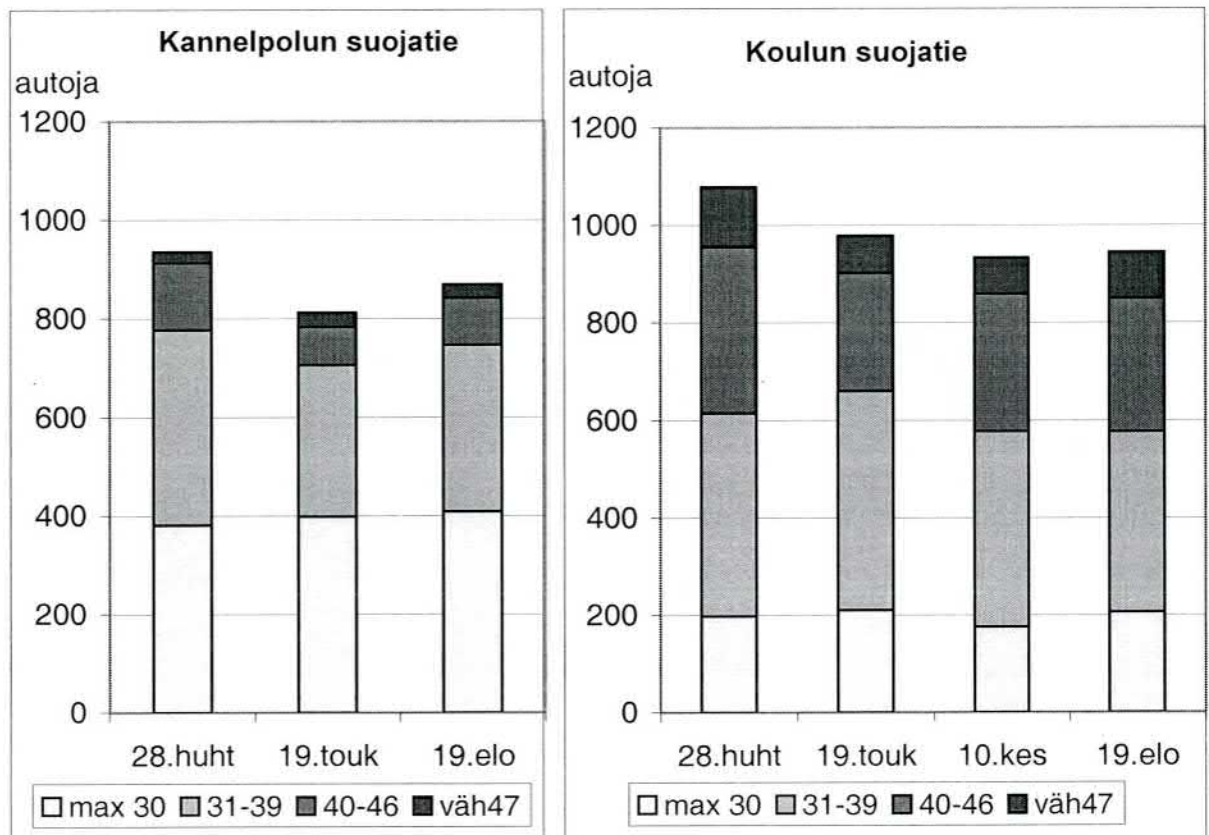
Kuva 3. Autojen jakautuminen nopeusluokkiin Kannelpolun suojatien ja koulun suojatien kohdalla klo 7-18.

Koska automäärä ennen tilanteen jälkeisissä, nopeusnäyttötaulun aikaisissa mittauksissa ja elokuussa oli molemmissa laskentapisteissä noin 10 % pienempi kuin 28.4, absoluuttiset muutokset olivat hieman toisentyypiset. Kuvassa 3 on esitetty eri nopeusluokkien automäärät eri vaiheissa.

Kuvasta 3 voi todeta, että nopeusrajoitusta noudattaneiden määrä ei kummassakaan laskentapisteessä merkittävästi noussut. Alkutilanteeseen verrattuna ero oli alle 30 autoa, maksimissaankin alle 10 %. Sen sijaan nopeusrajoitusta rikkoneiden määrät vähenivät selvemmin.

Kannelpolun suojatien kohdalla 19.5 nopeusrajoitusta rikkoneiden määrä väheni 140 autolla, 26 %. Koulun suojatiellä nopeusrajoitusta rikkoneita 19.5 oli 110 autoa, 13 % vähemmän. Koulun suojatiellä tilanne oli suunnilleen sama 10.6.

Laskentapisteissä nopeusrajoitusta rikkoneiden määrä väheni eri tavoin sikäli, että koulun suojatiellä vähenivät suuremmat nopeudet enemmän kuin Kannelpolun kohdalla, jolla oli 28.4 vähän yli 39 km/h nopeuksia.

Kannelpolun suojatien kohdalla 19.5 väheni eniten 31-39 km/h ajaneiden määrä, 90 autolla (23 %). Myös 40-46 km/h ajaneiden määrä väheni, 60 autolla (44 %). Koulun suojatiellä taas väheni eniten 40-46 km/h ajaneiden määrä, 100 autolla (29 %). Vähintään 47 km/h ajaneiden määrä väheni 50 autolla (38 %). Kolmen viikon kuluttua, 10.6 nopeudet 40-46 km/h olivat taas kasvaneet 40 autolla (14 %) tilanteeseen 19.5 verrattuna ja nopeudet 31-39 km/h vastaavasti vähentyneet.

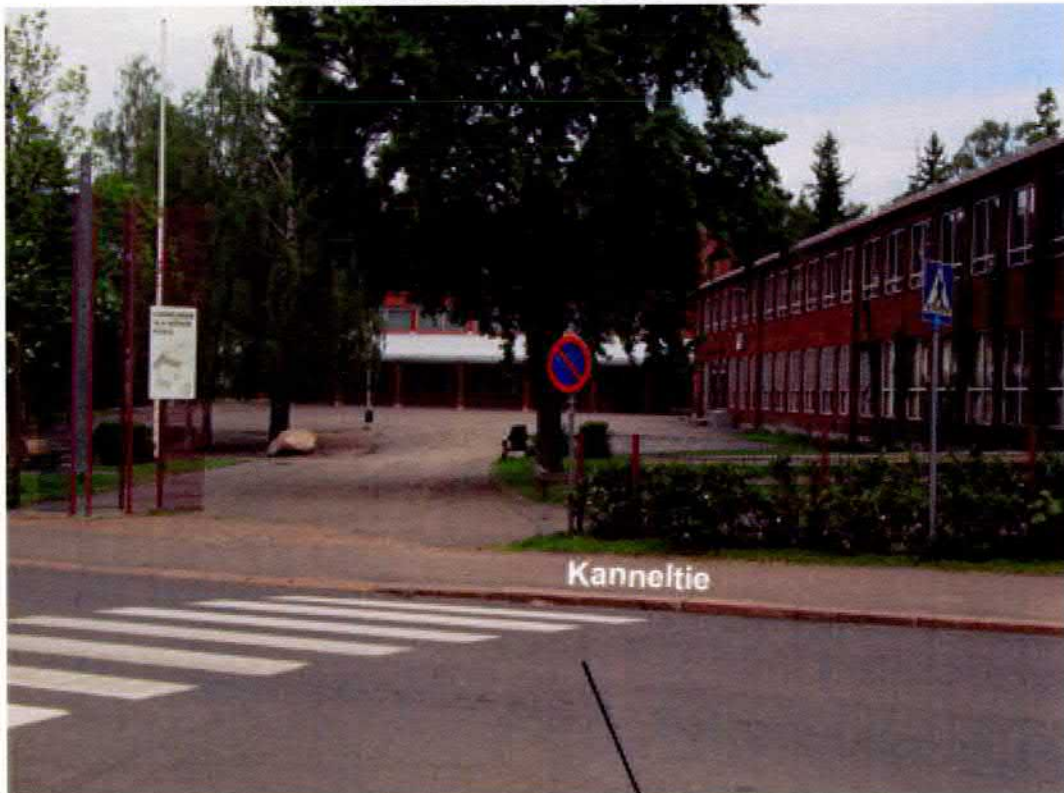
Koulun suojatie

Mittauspiste

Laskentapaikat olivat koulun kohdalla oleva suojatie, jossa mitattiin länteen ajavat autot ja Kannelpolun kohdalla oleva suojatie, jossa mitattiin itään ajavat autot. Koulun kohdan suojatie oli ilman keskikoroketta Kantelettarentien ja Vanhaistentien liittymän länsipuolella alamäessä, minkä vuoksi nopeudet olivat suuremmat kuin Kannelpolun suojatien kohdalla, jossa oli keskikoroke. Laskentapaikat on esitetty liitteessä 1.

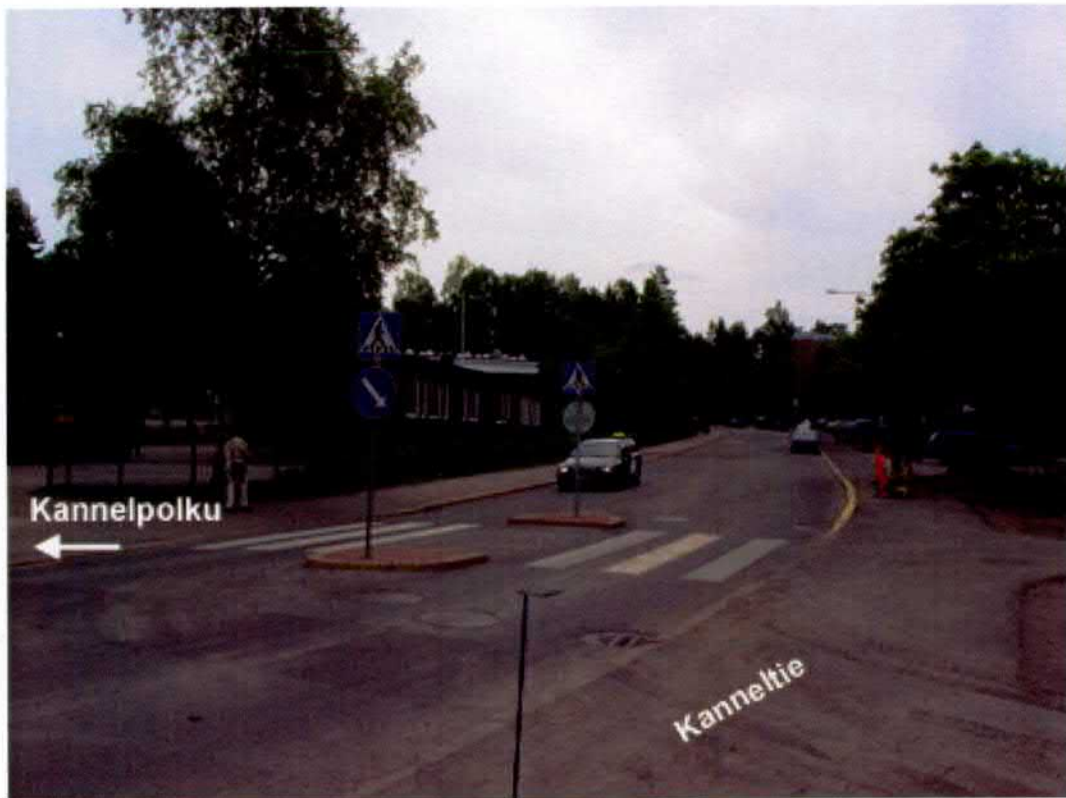
Kannelpolun suojatie

Mittauspiste

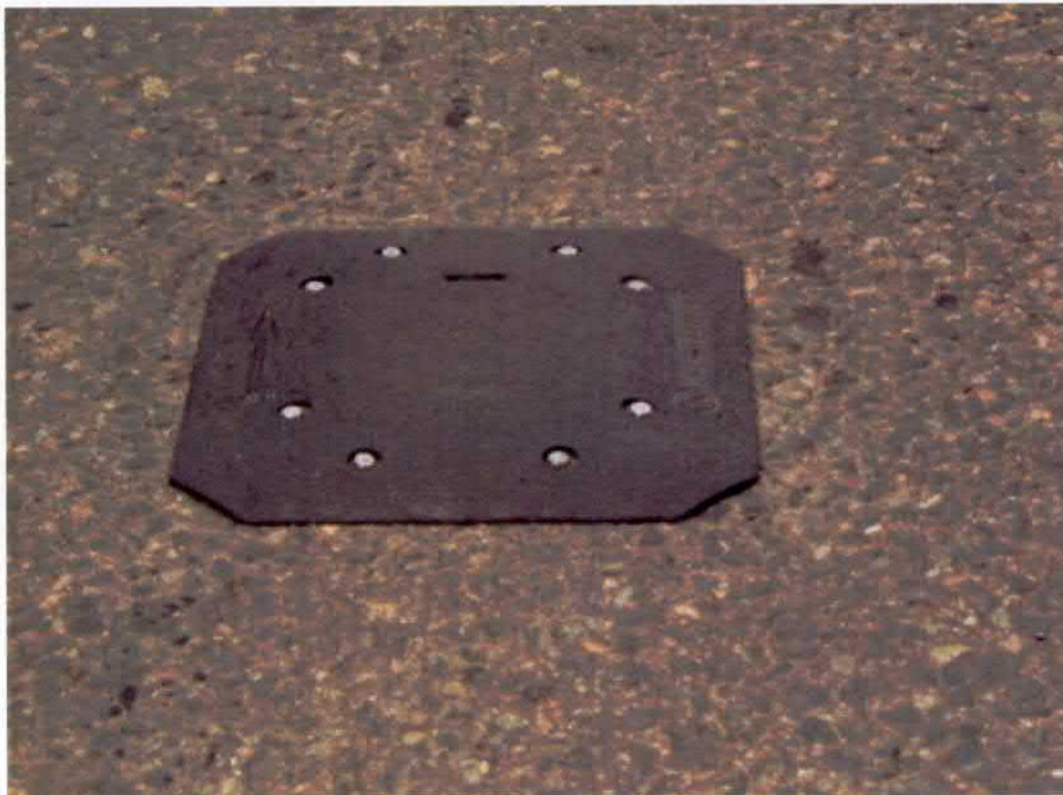
Mittauslaite

HiStar-mittauslaite oli käytössä ensimmäistä kertaa ja se aiheutti odottamattomia ongelmia. Tiedoista jouduttiin poistamaan osa, 28.4 noin puolen tunnin tiedot, 19.5 noin tunnin tiedot ja 10.6 15 minuutin tiedot. Lisäksi nopeusluokitus osoittautui jäykäksi.
