Marian sairaalan alue

Rakennushistorian selvitys ja inventointi Osa 1

Kati Salonen ja Mona Schalin Arkkitehdit Oy

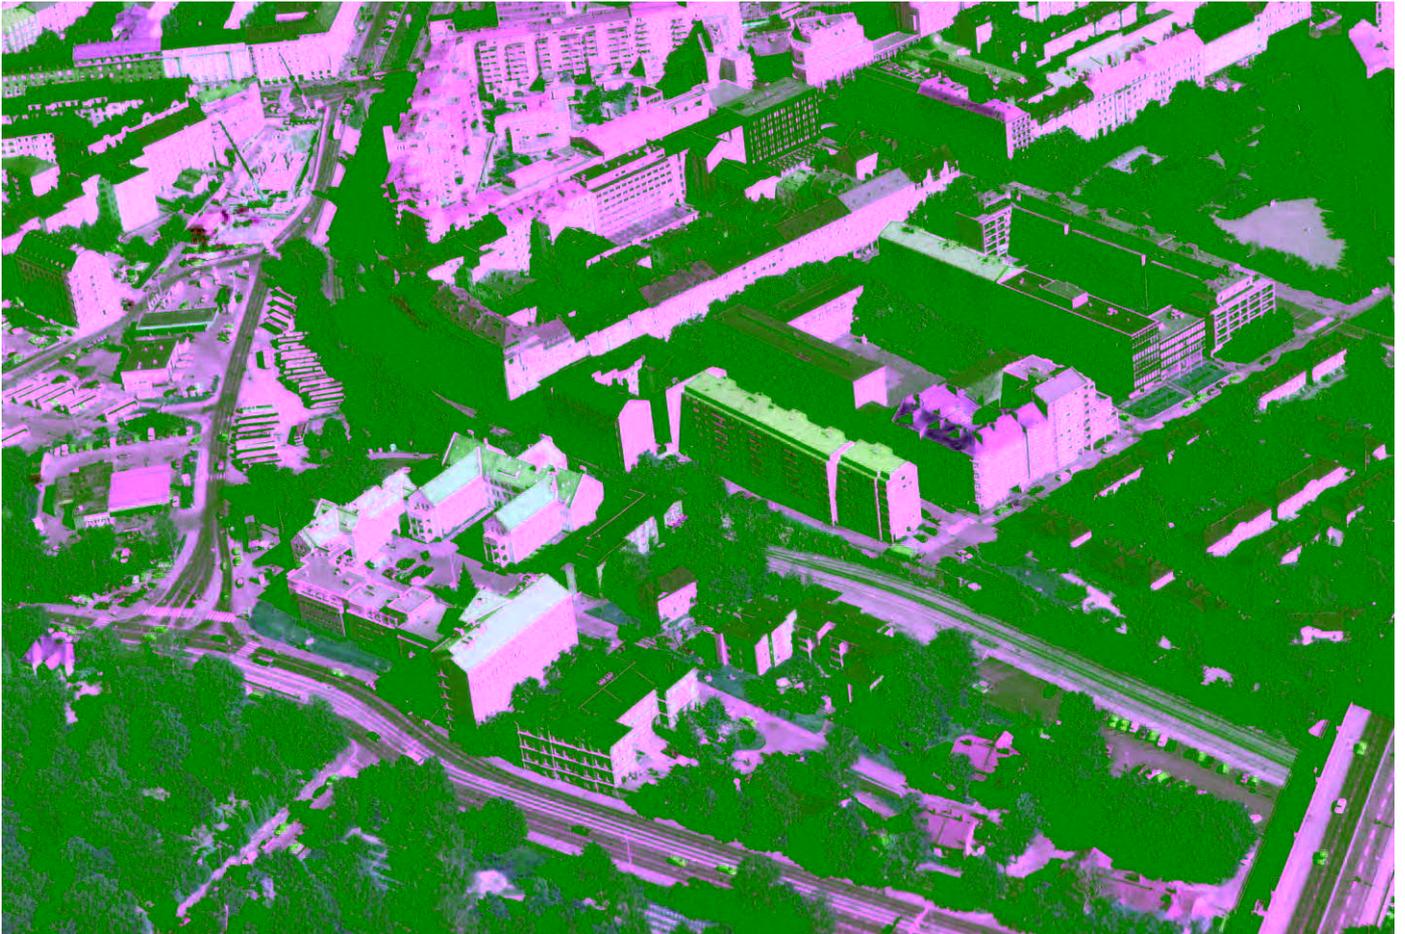
Sairaala-alueen nykytilanne, nähtynä lounaasta. Pohjoinen on vasemmalla. Viistokuva Helsingin kaupunki.

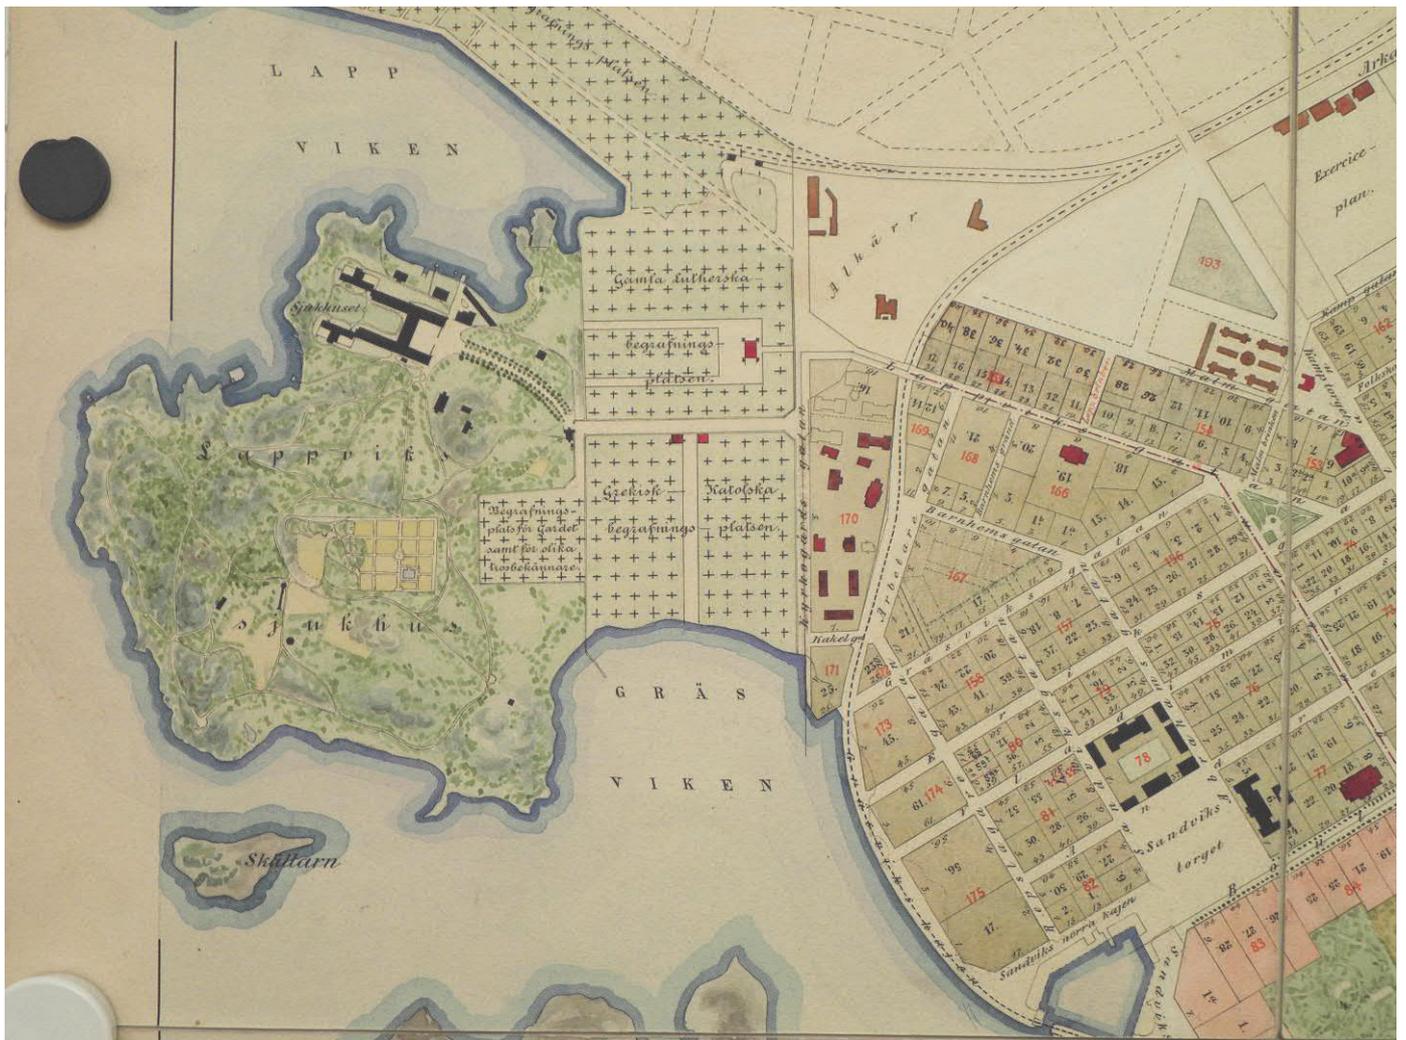
Marian sairaala-alueen tilanne 1897. Alueen länsireunalla on Kirkkotarhankatu, pohjoisreunalla Lapinlahdenkatu, itäreunalla uusi satamaraide ja eteläreunalla Kaakelikatu.
Helsingin kartta 1897 (osa), Yleisten rakennusten ylihallitus, KA

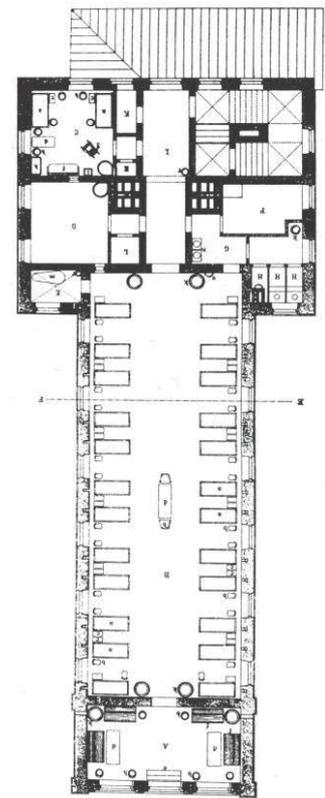
Sabbatsbergin lasaretin potilaspaviljonki. Pohjapiirros (1903). Arkkitehti E.A. Jacobsson. (Åman 1976)

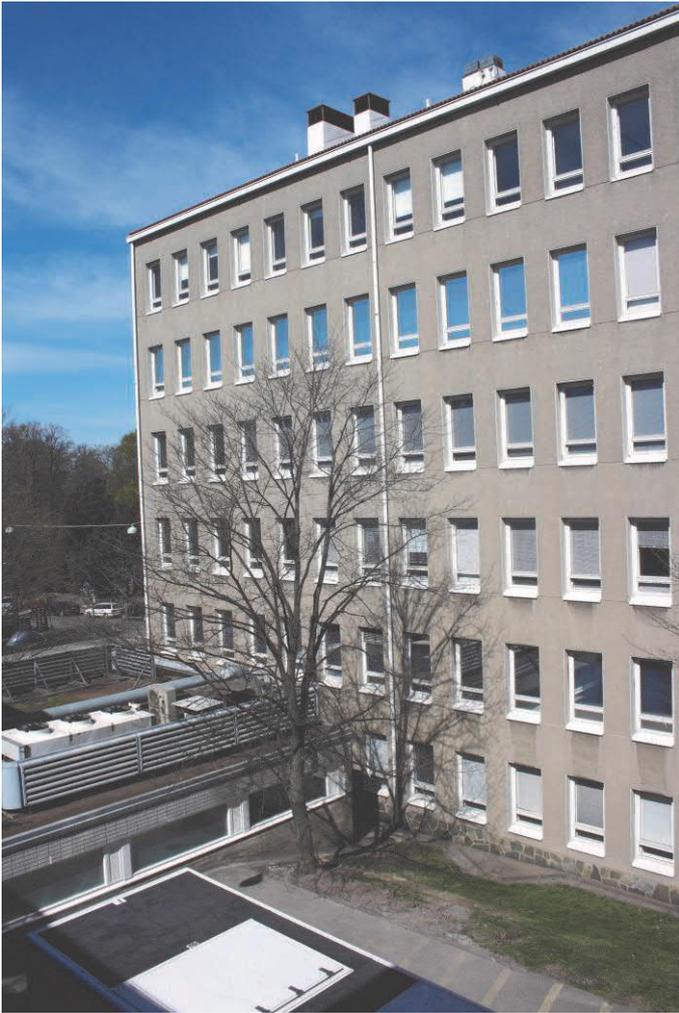
1972 rakennettiin ensiapupoliklinikan laajennus, matalan a laajennuksena rakennusten 15 ja 5 väliin.

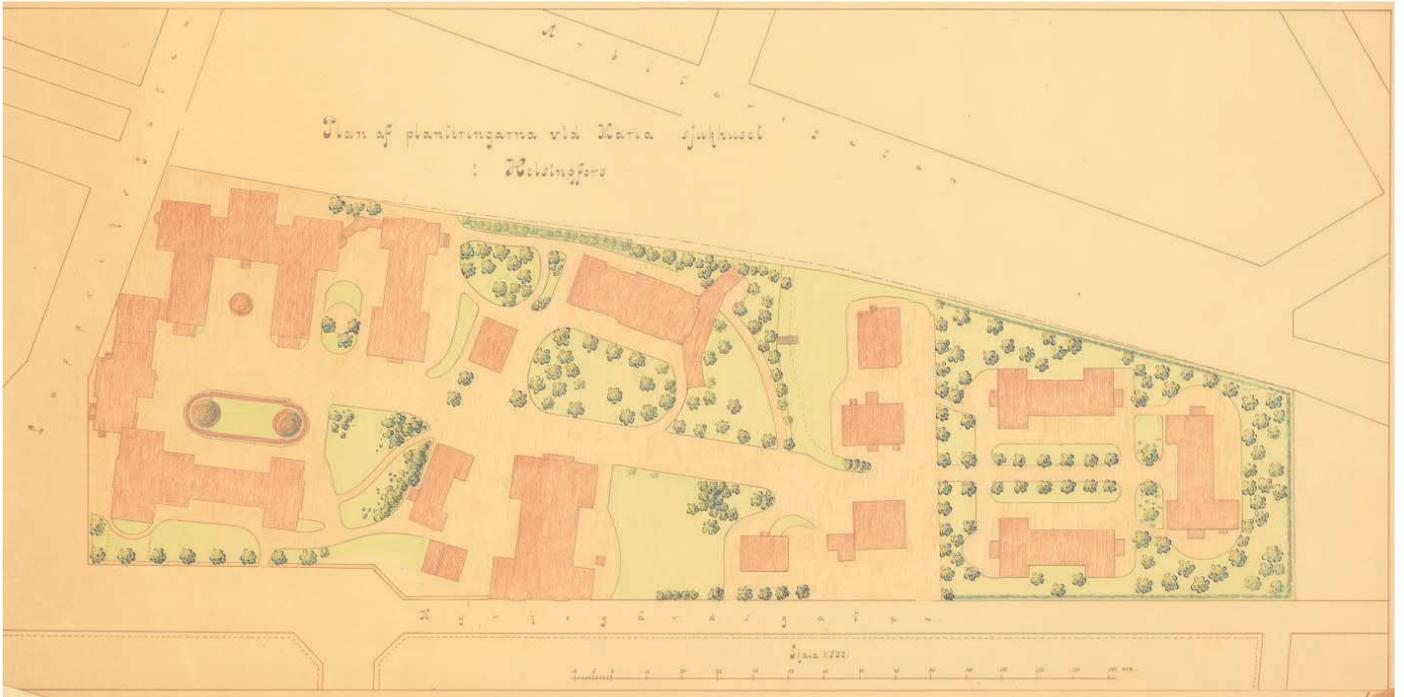
Istutussuunnitelma n. 1908 . Pohjoinen vasemmalla.

Edelliseen liittyvä istutussuunnitelma, *Plan af planteringarna vid Maria sjukhuset i Helsingfors. s.a.,* (ei vuosilukua), HKA PUO

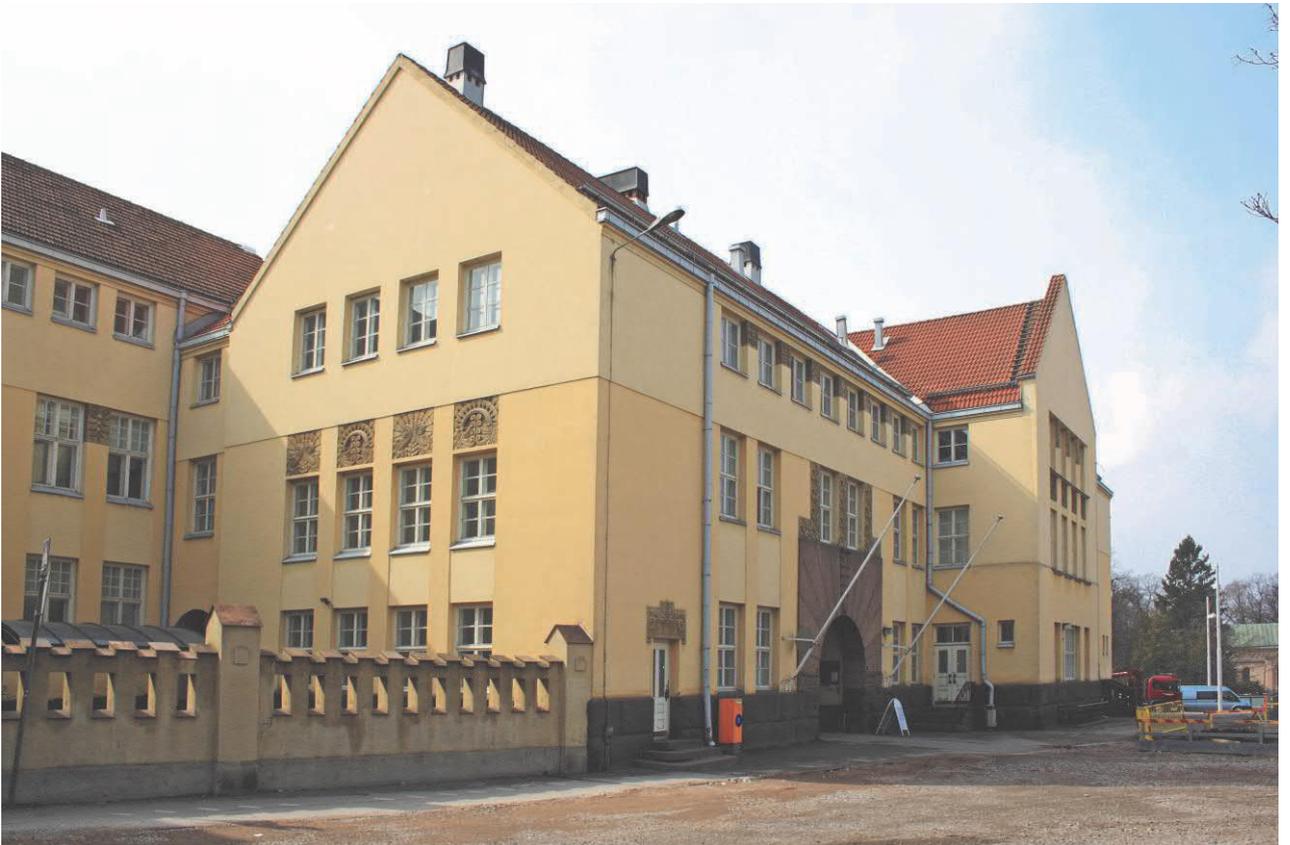
Vuonna 1909 rakennettiin uudisrakennusten kohdalla tontin koilliskulmassa muurattu aita, jonka pinta rapattiin kuten uudisrakennusten julkisivut.

Vuoden 1909 rakennustöiden valmistuttua Lapinlahdenkatua vasten jäi puuaitaa vielä kirurgisen paviljongin kohdalle sekä Lapinlahdenkadun että Kirkkotarhankadun puolella (vuodesta 1909 Kirkkomaankatu, myöh. Mechelininkatu). Sen sijaan uudisrakennusten kohdalla tontin koilliskulmassa rakennettiin nyt muurattu aita ja sen pinta rapattiin kuten uudisrakennusten julkisivut.

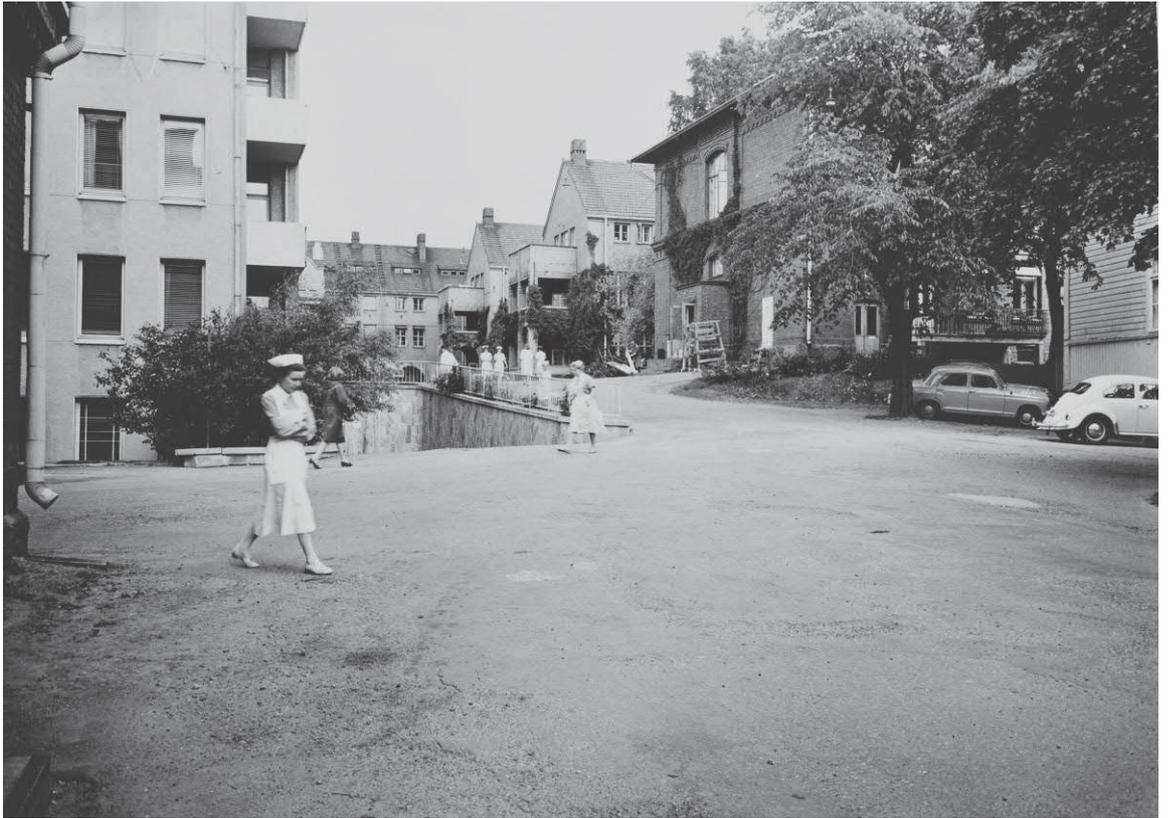
Pihan taserojem takia on rakennettu pengerryksiä ja tukimuureja. Vasemmalla 1954 valmistunut keskusrakennus, taustalla pohjoisosan sairaalarakennukset vuodelta 1909 ja 1894.

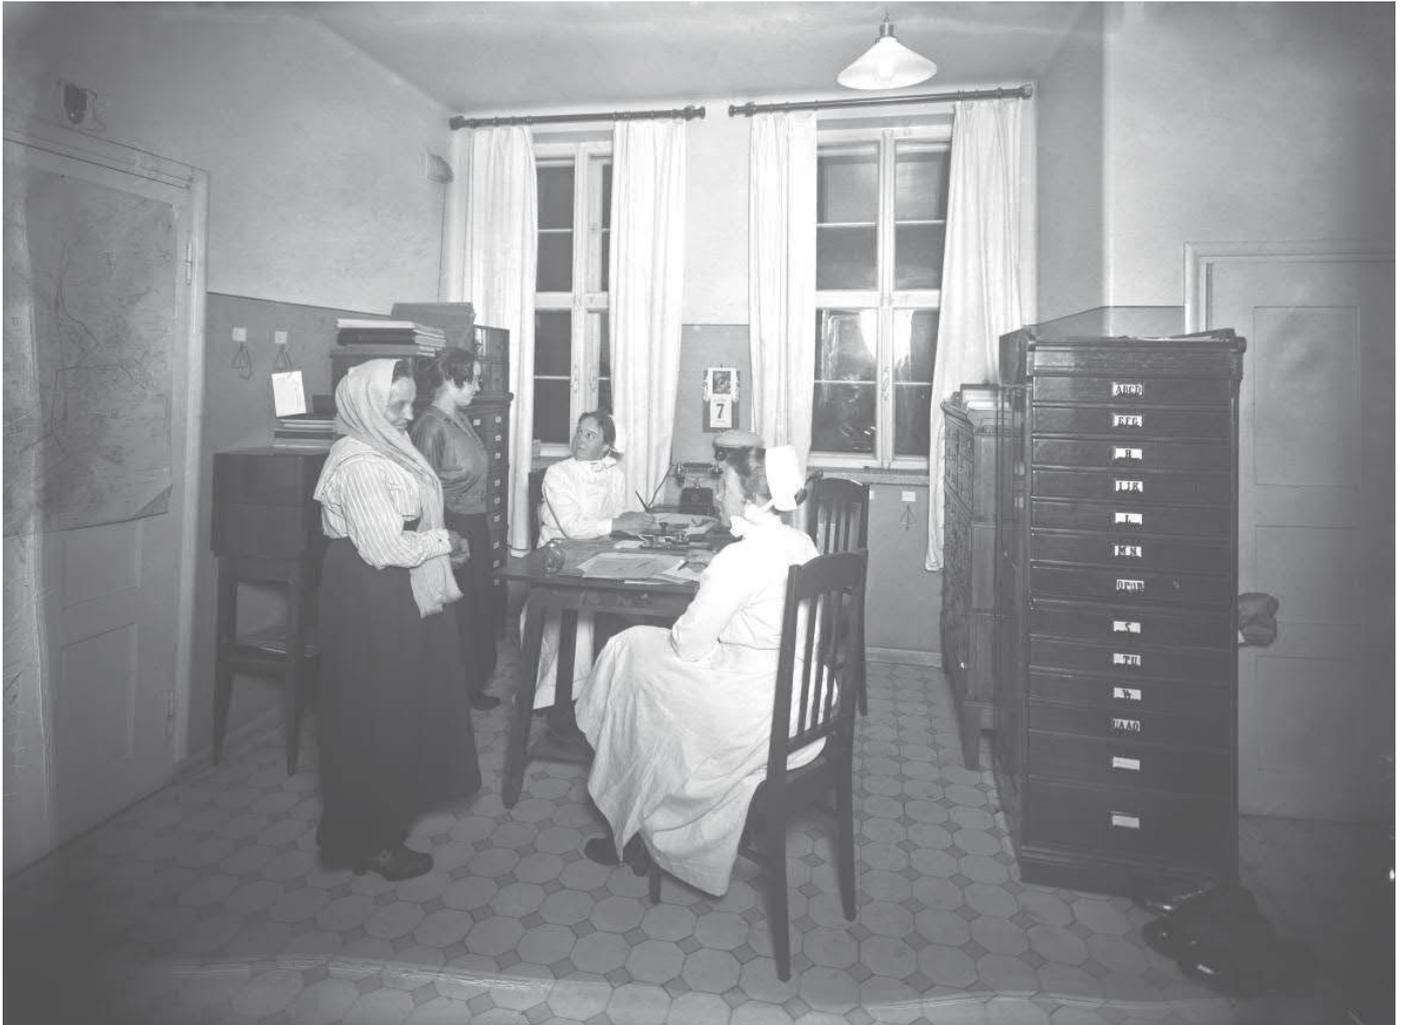
Hallintorakennuksen 1. kerroksessa sijaitseva poliklinikan vastaanottohuone. Lattiapäällysteenä on Metlacher-laatta. Seini-
en alaosat on maalattu öljymaalilla ja tummalla reunalla. Eric Sundström 1923. HKM

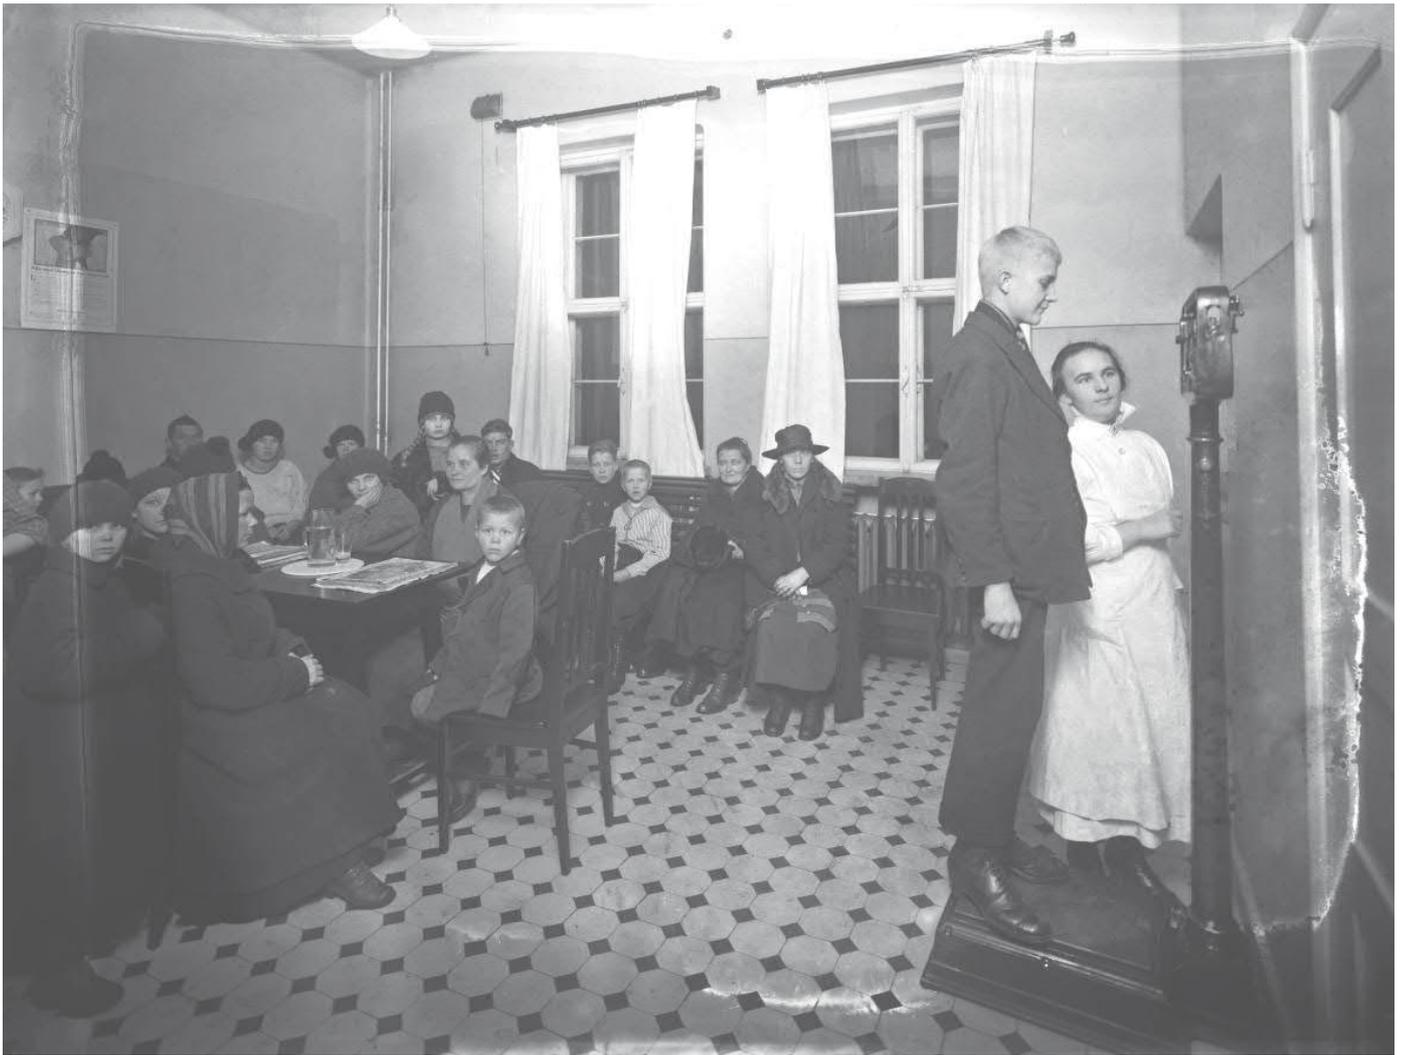
Hallintorakennuksen 1. kerroksessa sijaitseva poliklinikan odotushuone. Huoneen muodosta ja ovien sijainnista päätellen tässä kohdassa on alun perin sijainnut keuhkotautipoliklinikka. Lattiapäällysteenä on Metlacher-laatta. Seinien alaosat on maalattu öljymaalilla ja tummalla reunalla. Ikkunan alla radiaattori, ikkunan vieressä raitisilmaventtiili. Eric Sundström 1923. HKM

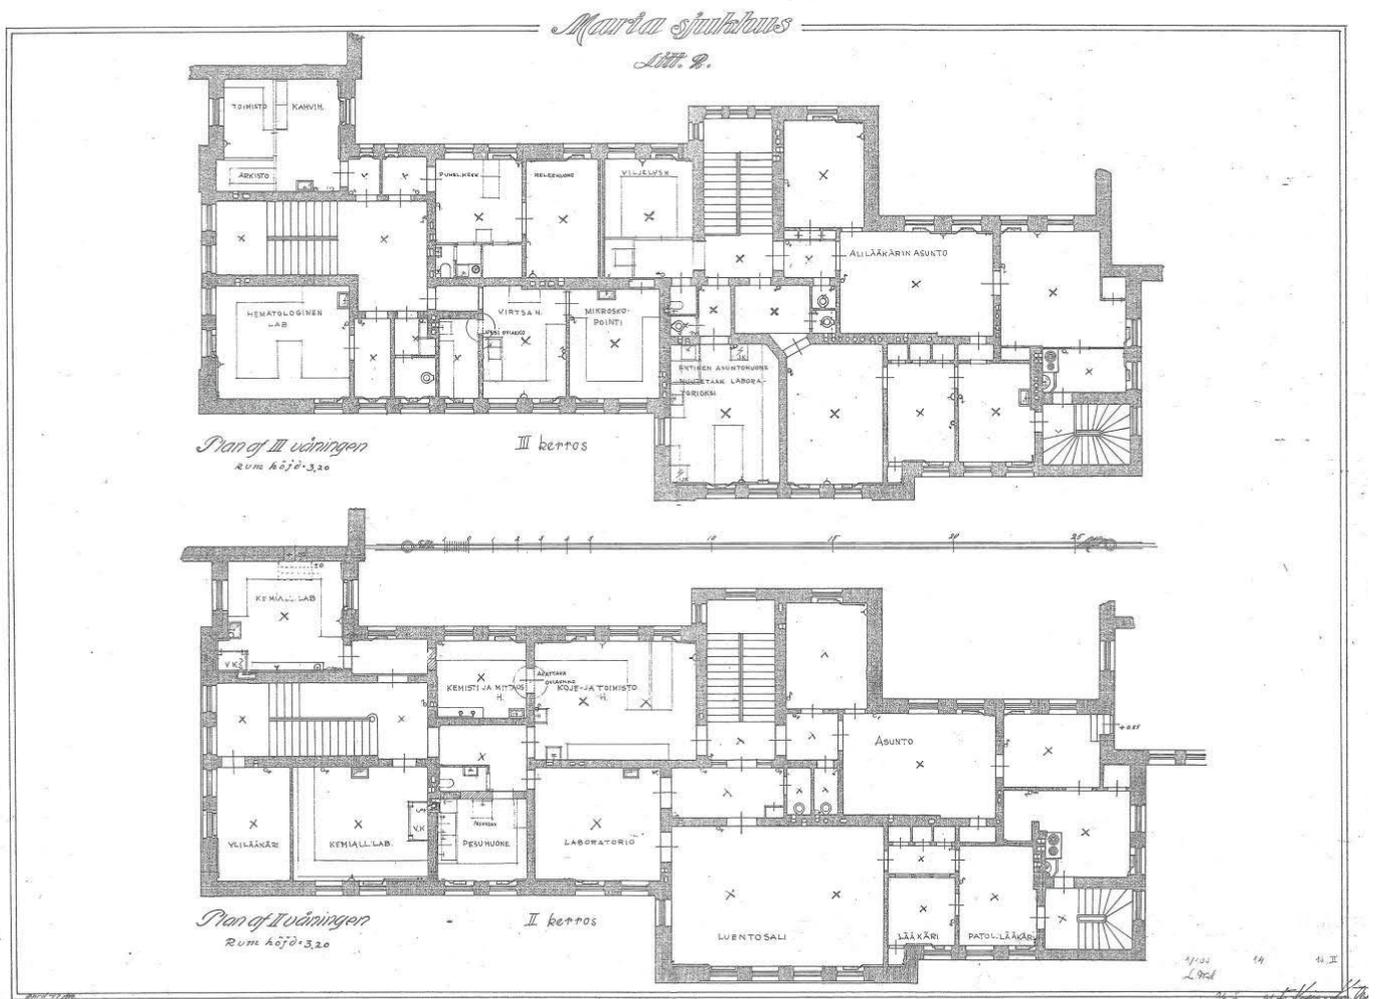
Muutokset 1961. Pääpiirustus. HKR

3. kerroksessa muutettiin asuinhuone laboratorioksi. Toiseen kerrokseen sijoitettu luentosali on edelleen käytössä.

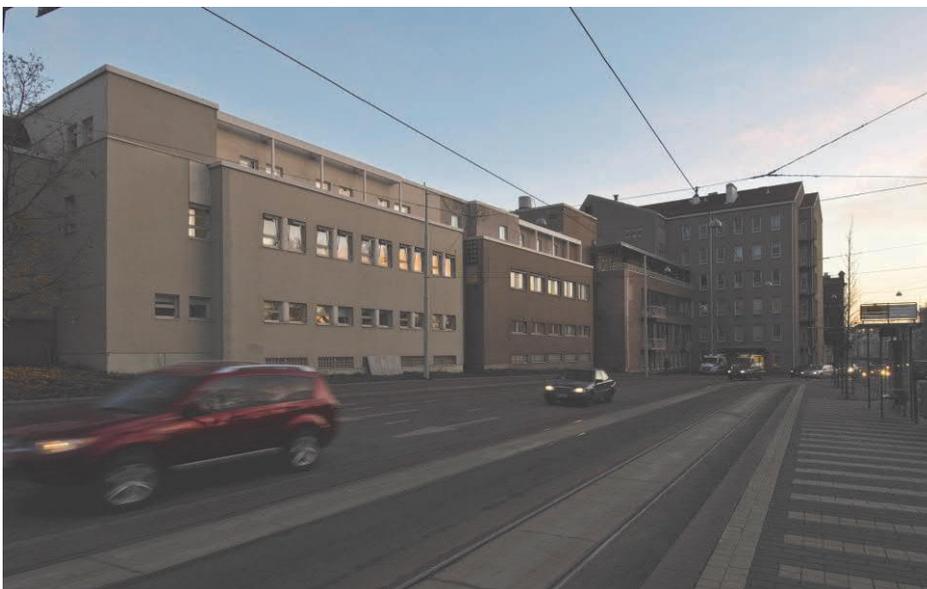
Keskusrakennuksen laajennukset vuosilta 1985 ja 1992. Kuva Mechelininkadulta. Kari Hakli 2011

1950-luvun keskusrakennusta (15) jatkettiin uudisosalla puretun rakennus nro 1:n paikalle. Ensimmäinen laajennus rakennettiin 1983-1985 pohjoiseen Mechelininkadun puolella. Laajennuksessa oli sosiaalitylöitä. Suunnittelusta vastasi Arkkitehtuuritoimisto Ilkka Pajamies. Laajennuksen toinen osa valmistui 1992 edellisen jatkeeksi pohjoiseen Mechelininkadun varrelle, sisältäen lisää sosiaalitylöitä. Suunnittelusta vastasi edelleen Arkkitehtuuritoimisto Ilkka Pajamies. Jälkimmäinen laajennus liitettiin hissi- ja porraskäytävällä entiseen hallintorakennukseen.

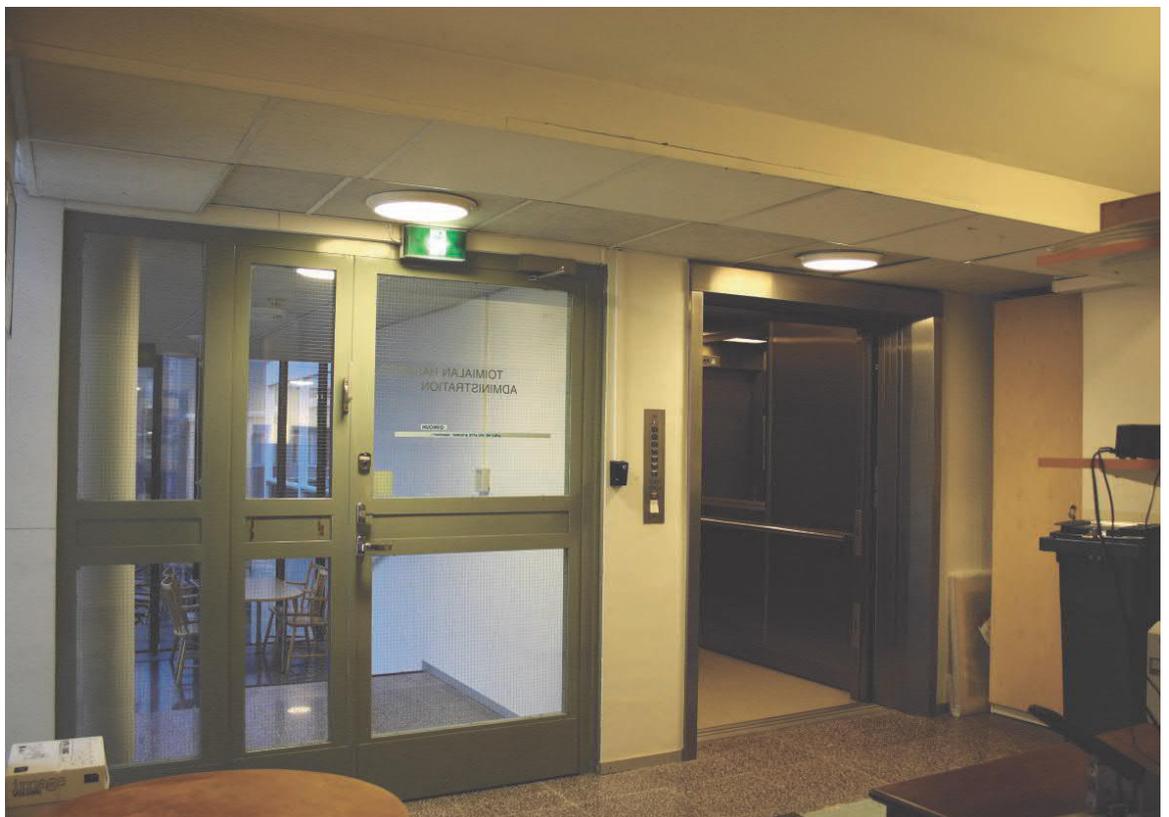
Hallintorakennuksen ulkoseinään on puhkaistu aukko, josta on v. 1992 muodostettu yhteys hissiaulaan. Kuva kolmannesta kerroksesta, huone 308. MS 2011

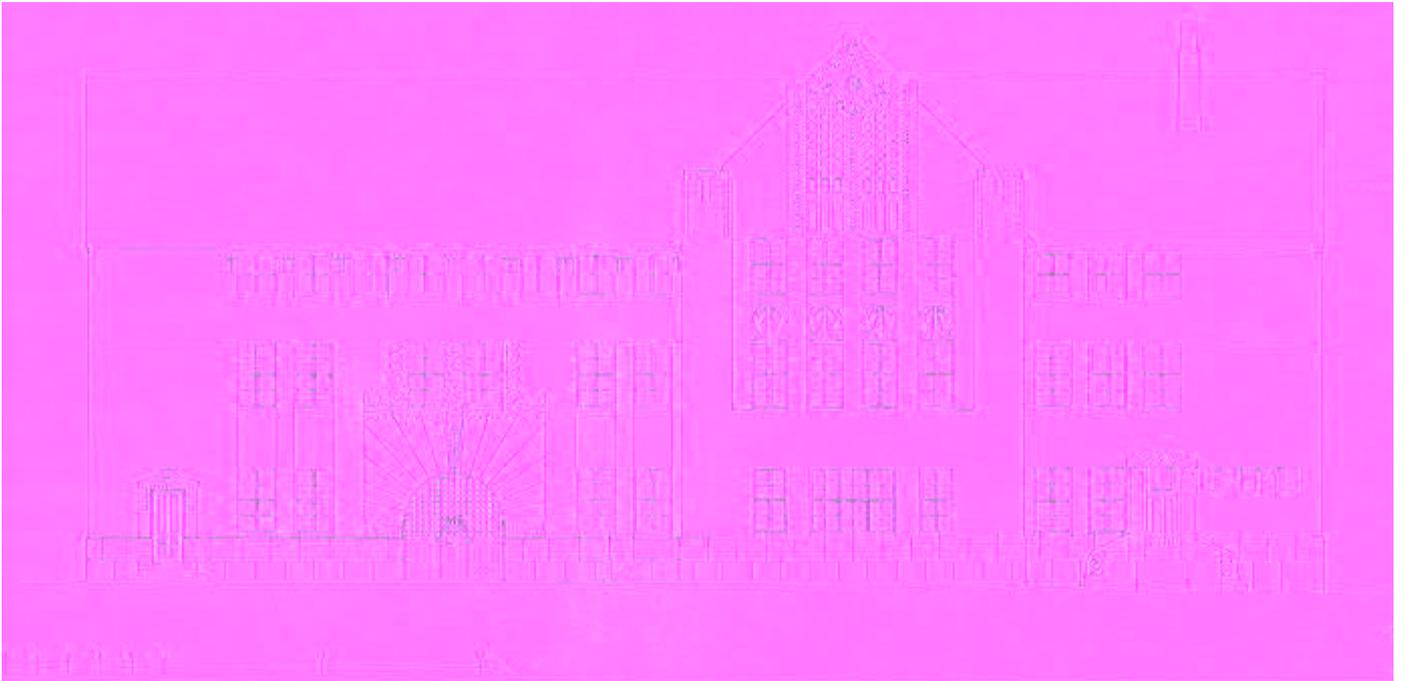
Rakennus 2, julkisivu Lapinlahdenkadulle. Pääpiirustus (rajattu). Lars Sonck, maaliskuu 1908. HKA, Maistraatin piirustukset.

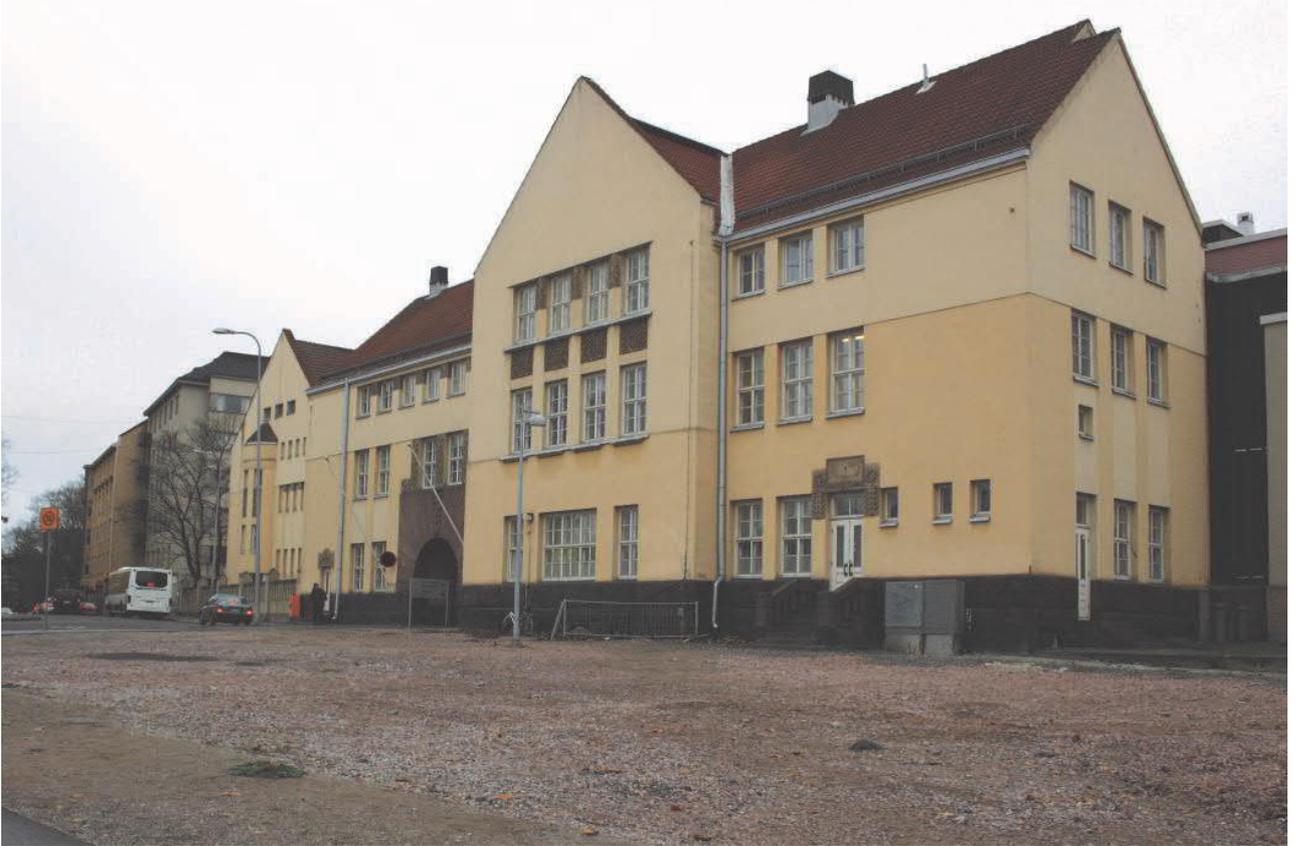
Hallintorakennus kuvattuna Lapinlahdenkadulta 17.11.2011. Raitisilmaventtiilit on muurattu umpeen. Vesikatolla on pyritty mukailemaan alkuperäisten piippujen ilmettä. Kuva MS

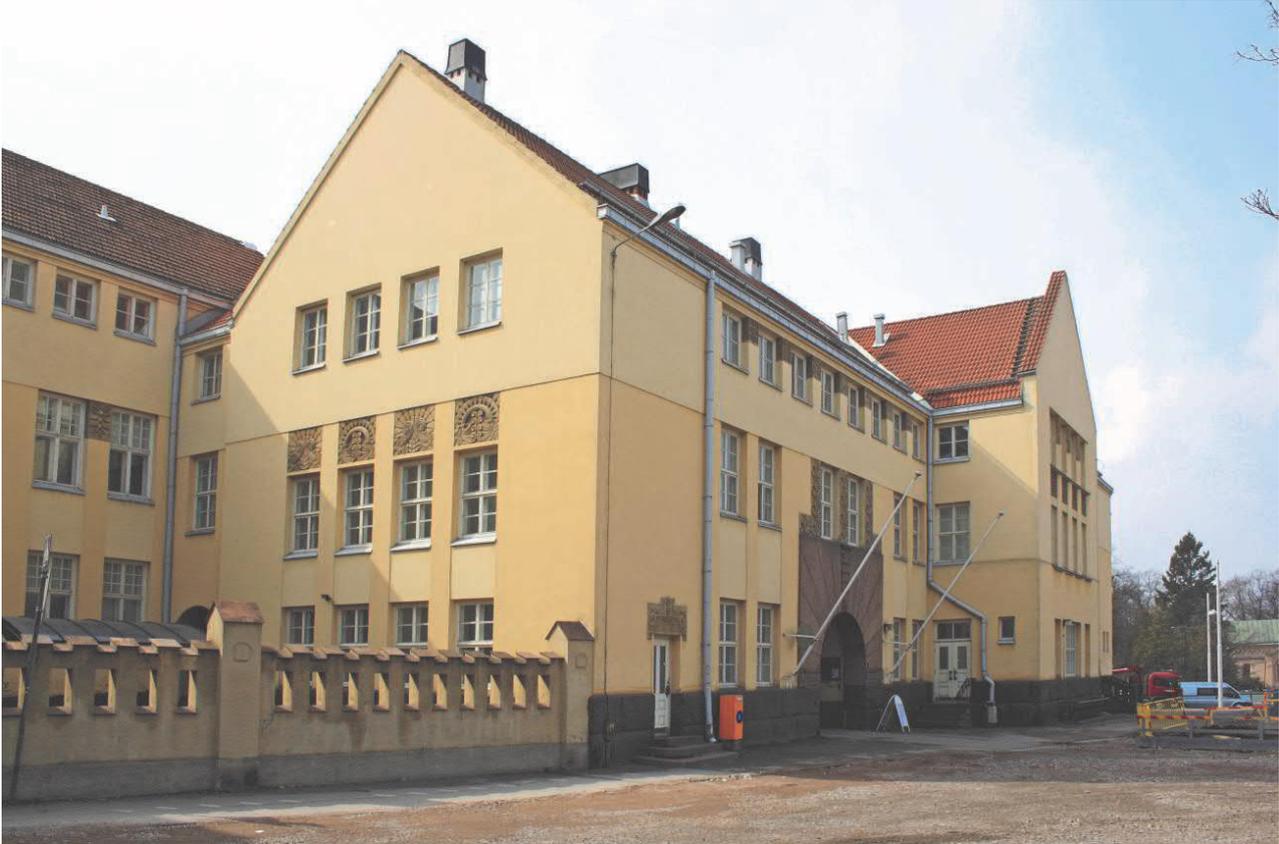
Rakennusten valmistuttua rakennettiin uudisrakennusten kohdalle tontin koilliskulmaan muurattu aita, jonka pinta rapattiin kuten uudisrakennusten julkisivut. MSKS 2009

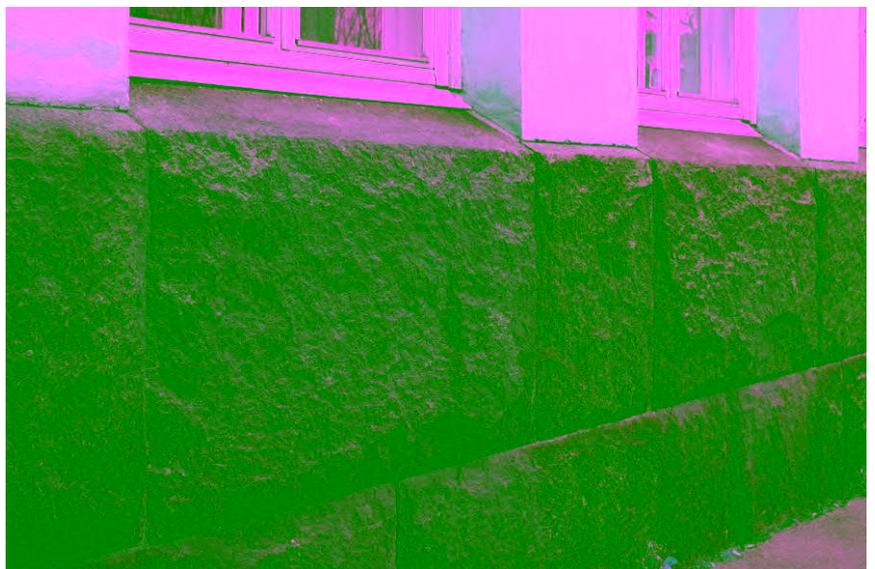
Sokkelin verhous koostuu etupinnaltaan epätasaisista kiviarkoista, joiden suorat saumapinnat on sovitettu täsmällisesti toisiinsa ilman näkyvää laastisaumaa. MS 2011

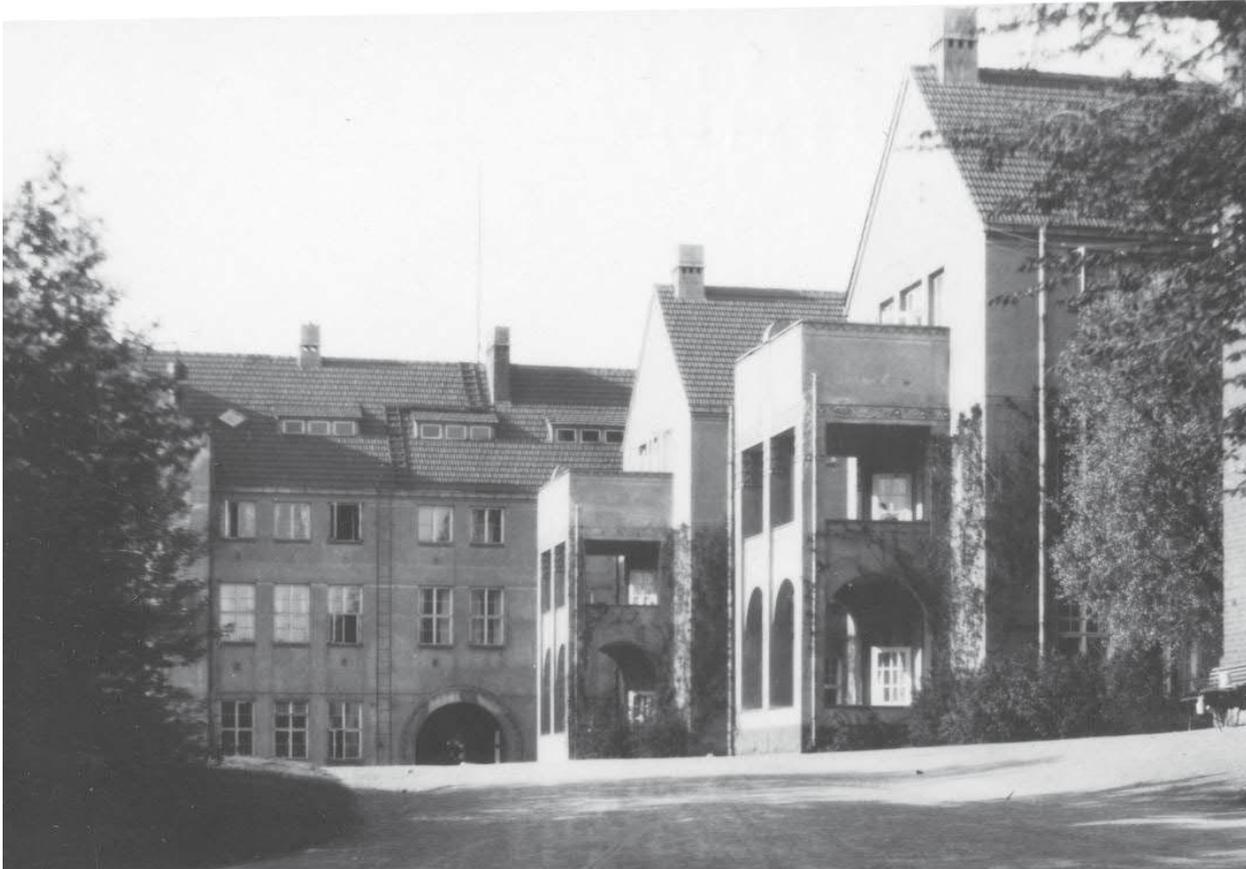
Rakennukset 2 ja 3 1920-30-luvulla. (kuva rajattu) HYM

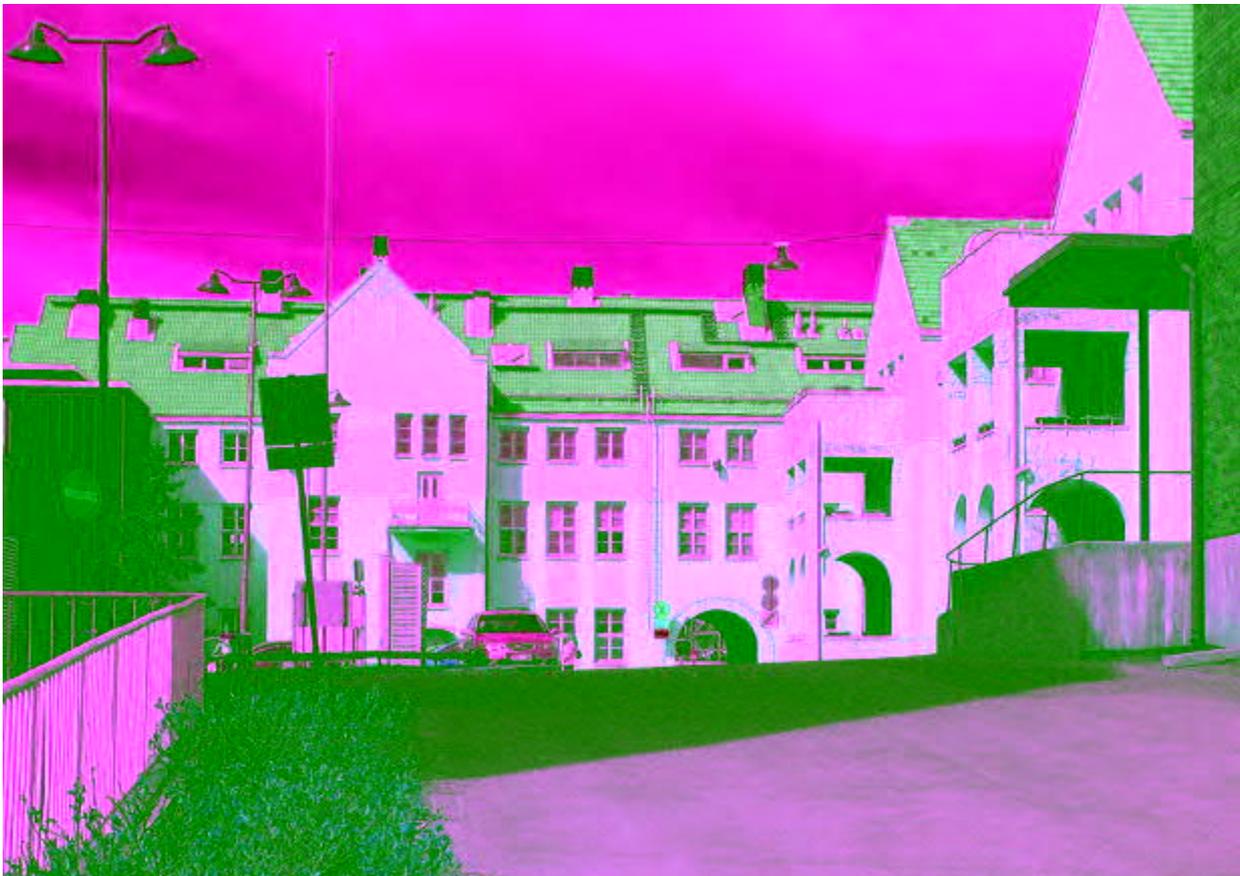
Sama pihanäkymä, nykytilanne. Rakennukset 2 ja 3. MS 2011.

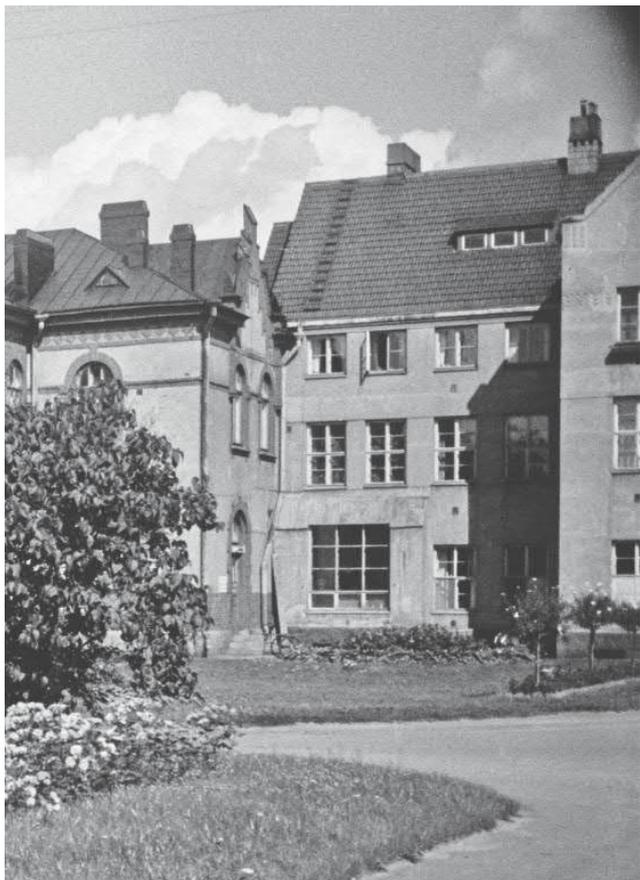
Rakennus 2. Kuva Eino Heinonen 1949-50 (kuva rajattu). Kuvassa näkyvä leikkaussali on jäänyt v. 1992 valmistuneen uudisrakennuksen sisäpuolelle. HKM.

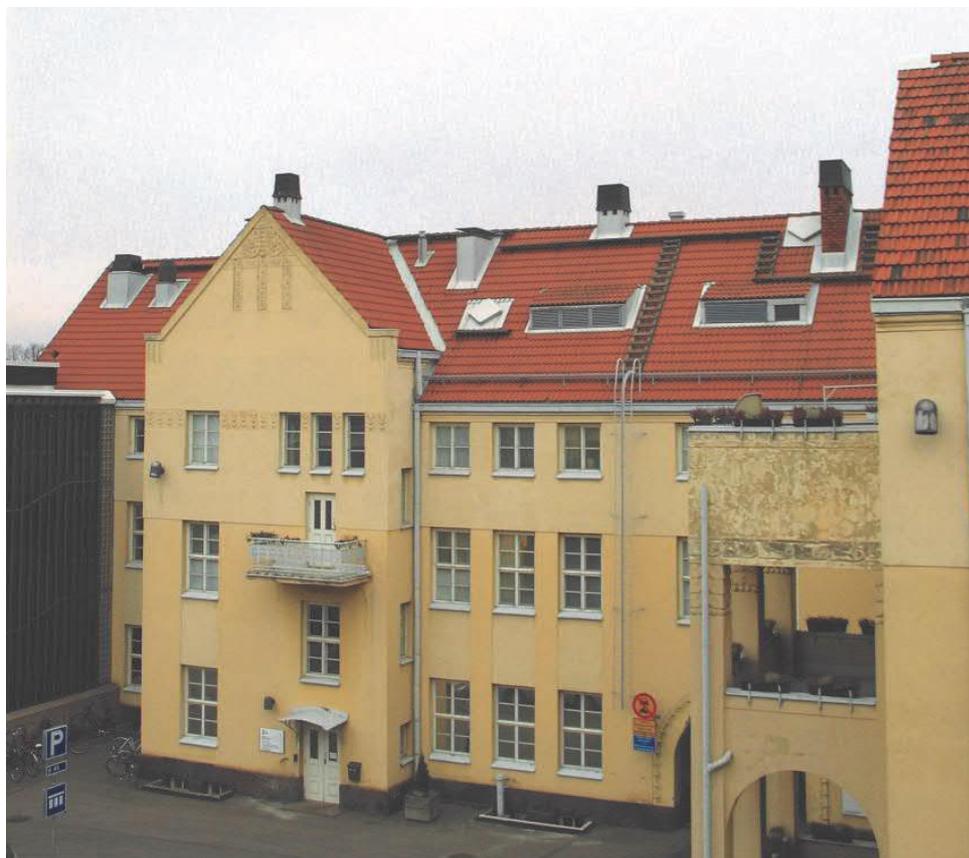
Rakennukset 2 ja 3. Vasemmalla uudisrakennuksen porrashuone vuodelta 1992. MS 2011.

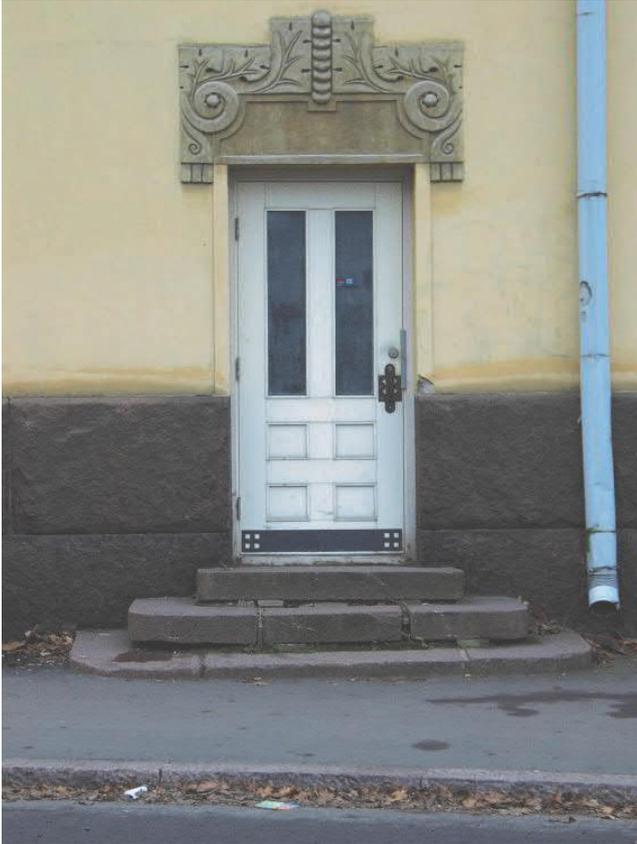
Lapinlahdenkadun puolella on entinen keuhkotautipoliklinikan sisäänkäynti. Ovi on uusittu.

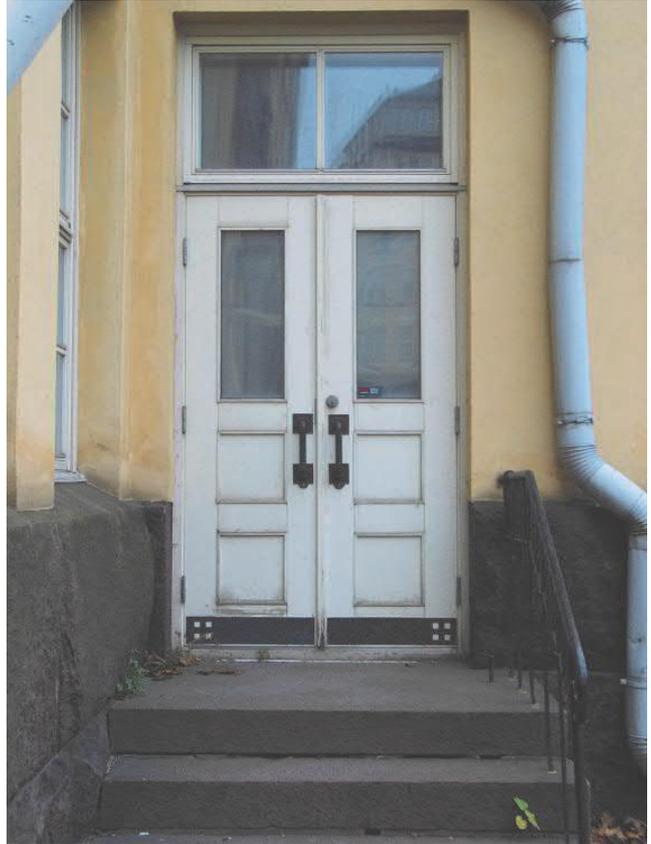
Entinen sisätautien poliklinikan sisäänkäynti. Ovi on uusittu.

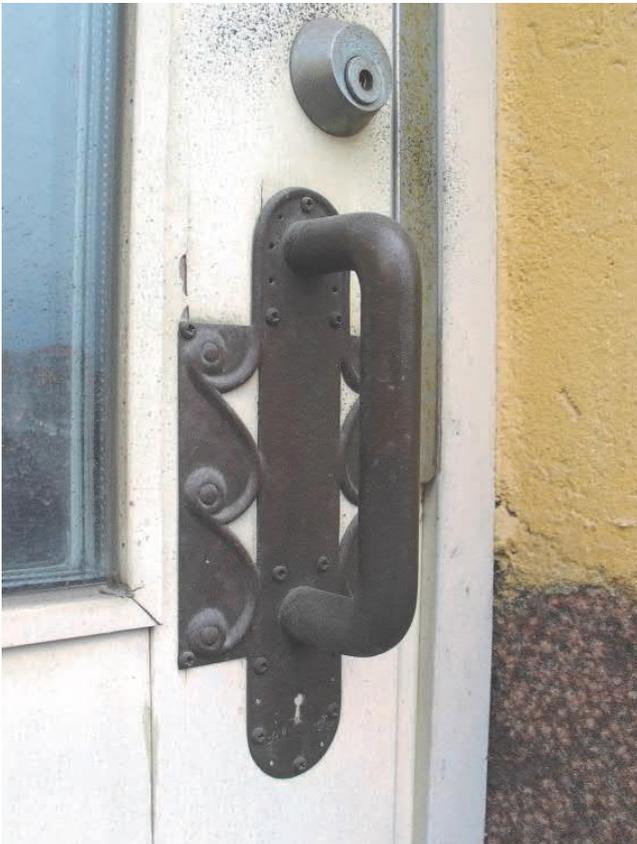
Uusitun oven vanha vedin on rakennusajalta.

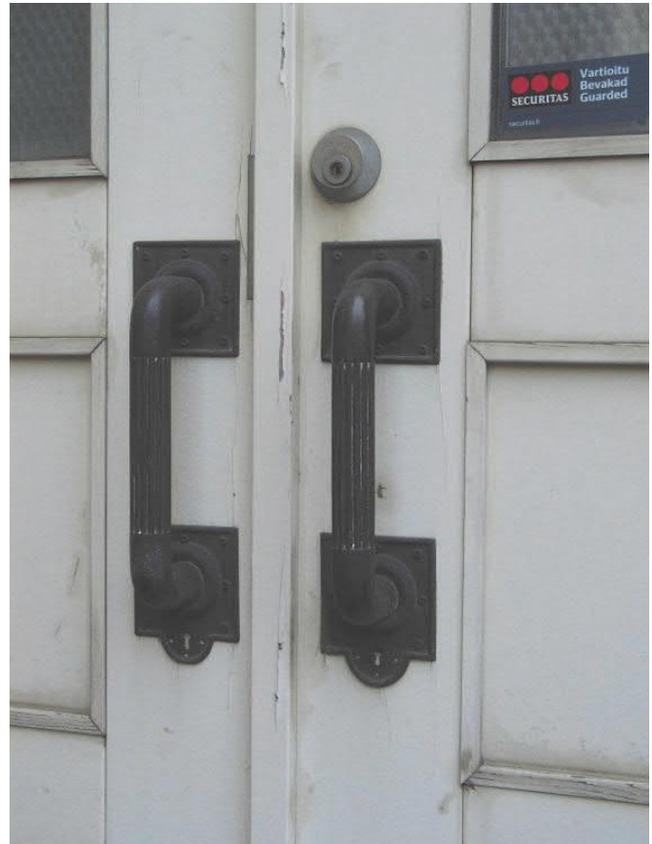
Vetimet on siirretty vanhasta ovesta uuteen.
