Marian sairaalan alue

Rakennushistorian selvitys ja inventointi Osa 1

Kati Salonen ja Mona Schalin Arkkitehdit Oy

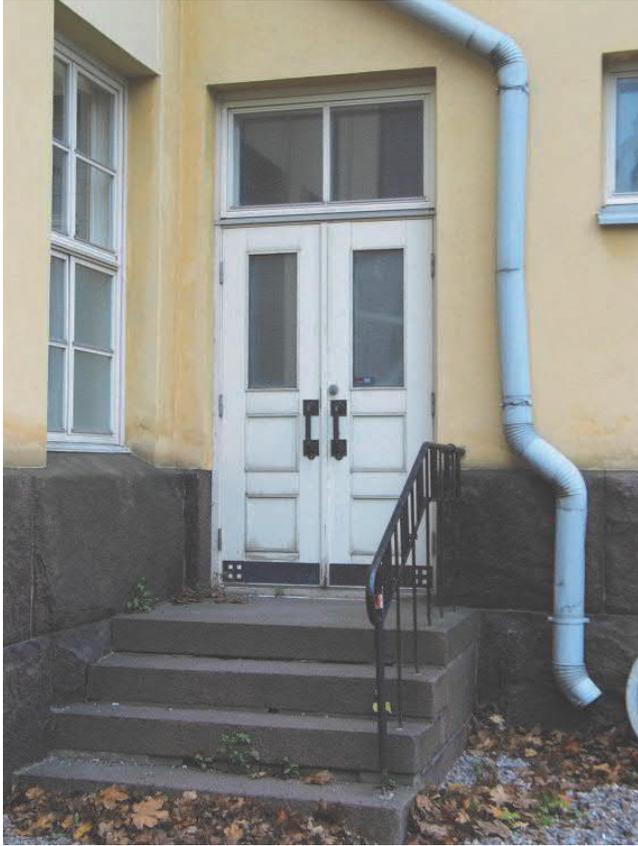
Portaan takorautakaide on 1900-luvun alusta.

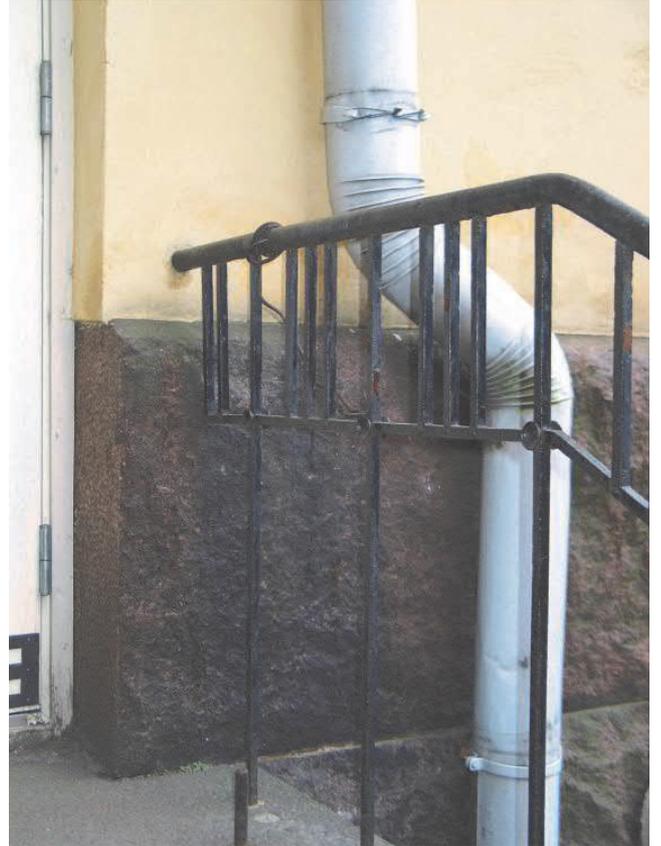
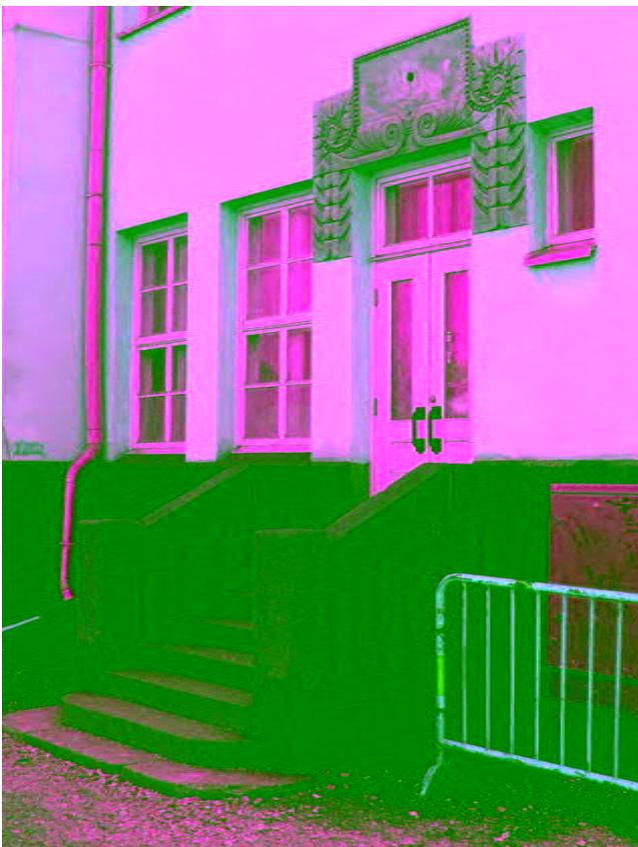
Entinen kirurgian poliklinikan sisäänkäynti. Ovi on uusittu. Graniittiportaat ovat säilyneet.

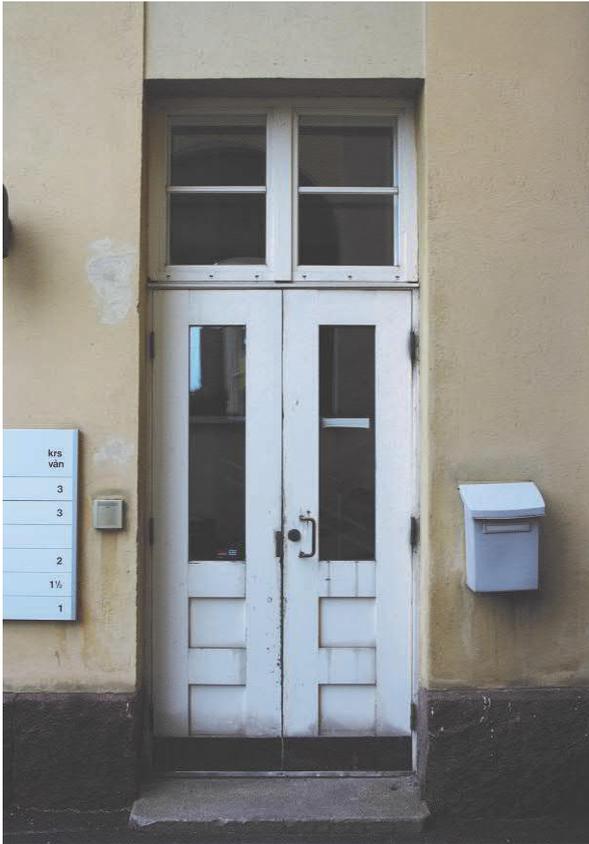
Pääporrashuoneen ovi on pihan puolella. Ovi on uusittu.

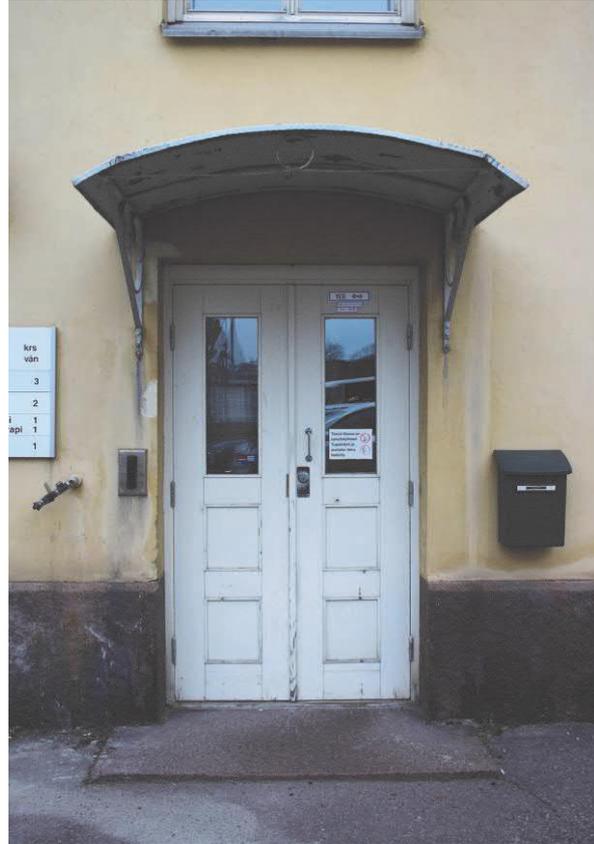
Sisäpihan puolella on porrashuoneen ovi, josta on ollut käynti ylempien kerrosten asuntoihin. Ovi on uusittu.

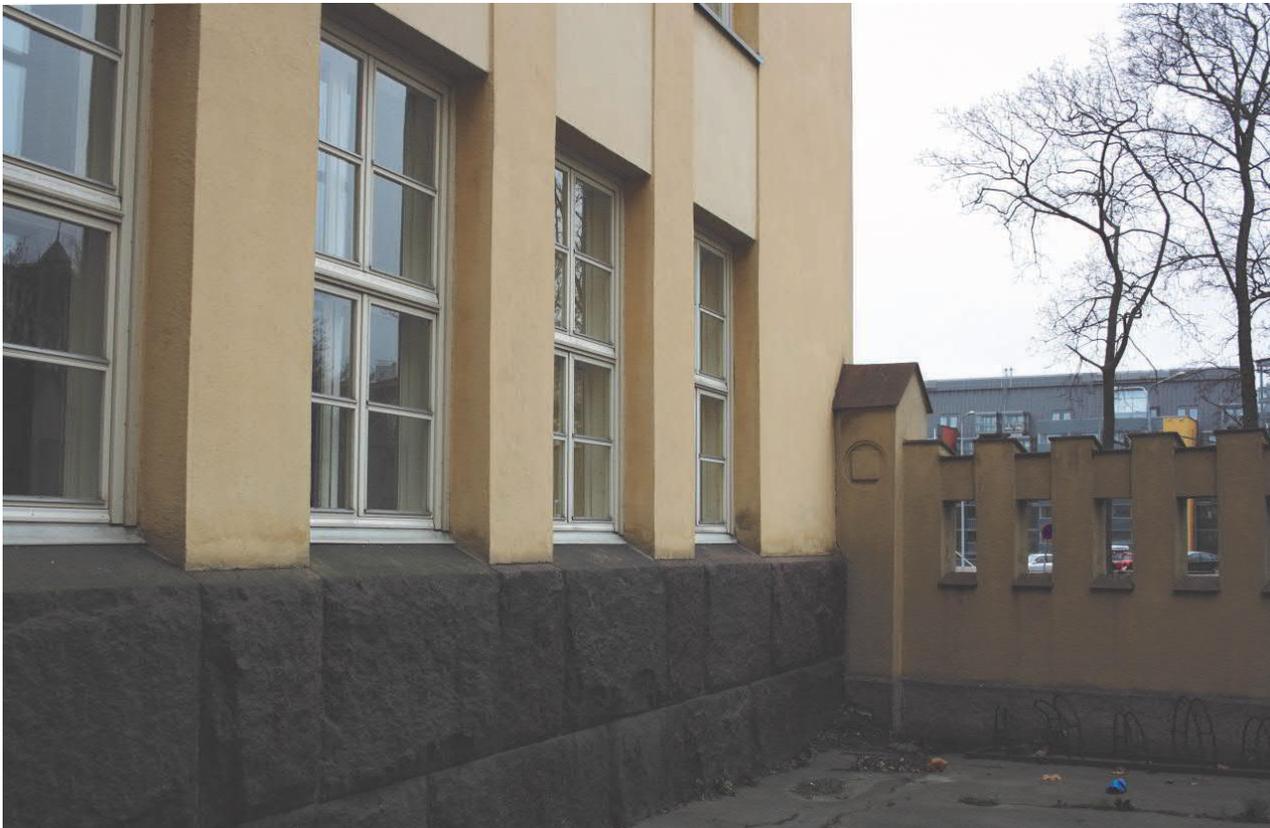
1. kerroksen itäpäädyn ikkunat ovat alun perin kuuluneet keuhkotautipoliklinikan vastaanottoon. Ikkunat on uusittu. Ne on alun perin jaettu keskeltä pystysuuntaan, ja lisäksi varustettu vahvistetulla, keskimmaisella vaakapuitteella. Uusituissa ikkunoissa on ainoastaan vaakavälrikarmi.

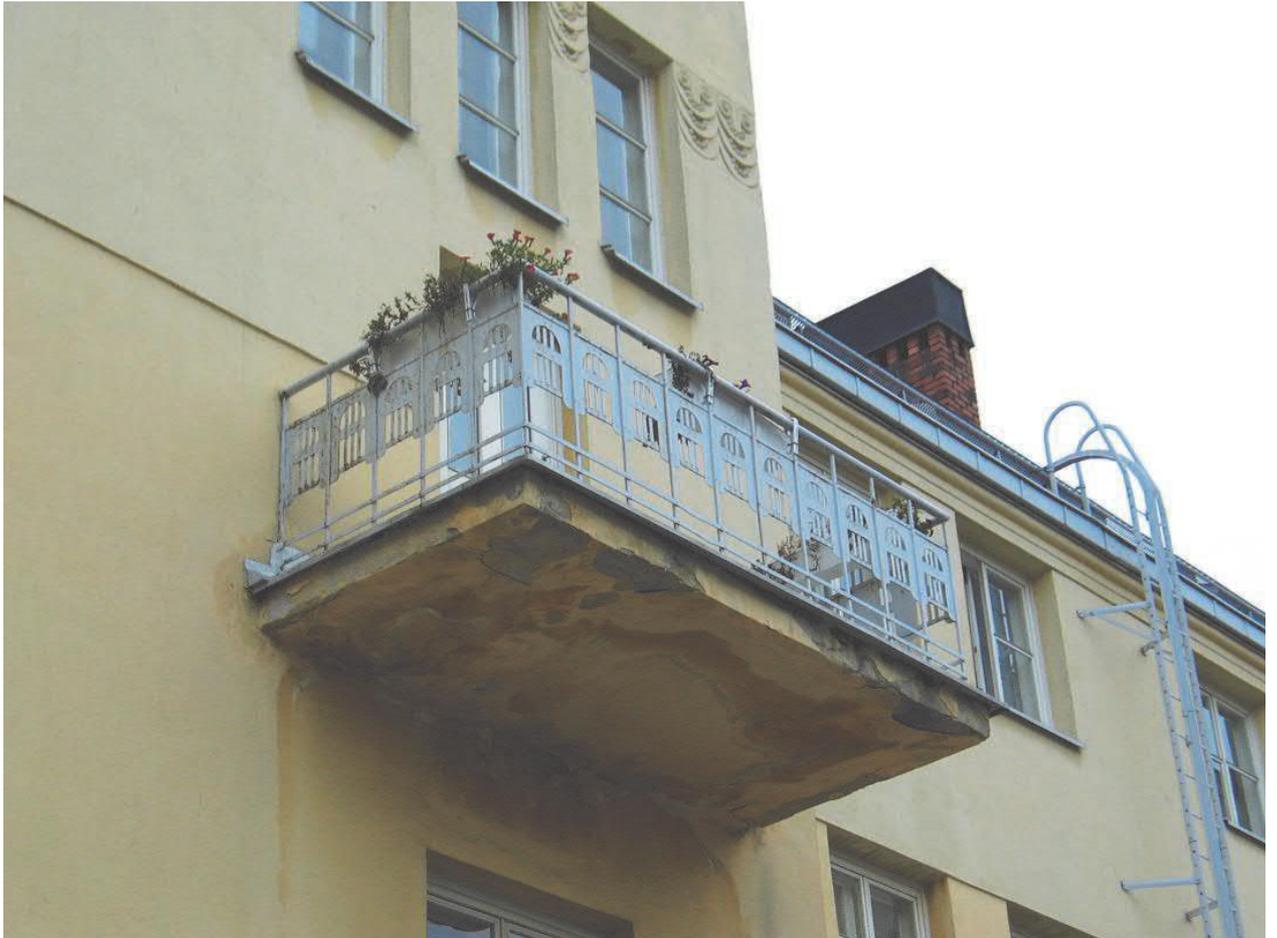
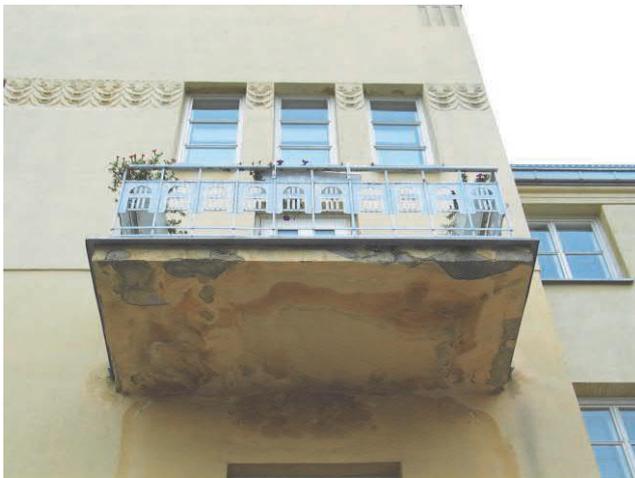
Tuuletusparvekkeen kaiteen koristeelliset peltyiksi-
tyiskohdat ovat rakennusajalle tunnusomaisia.

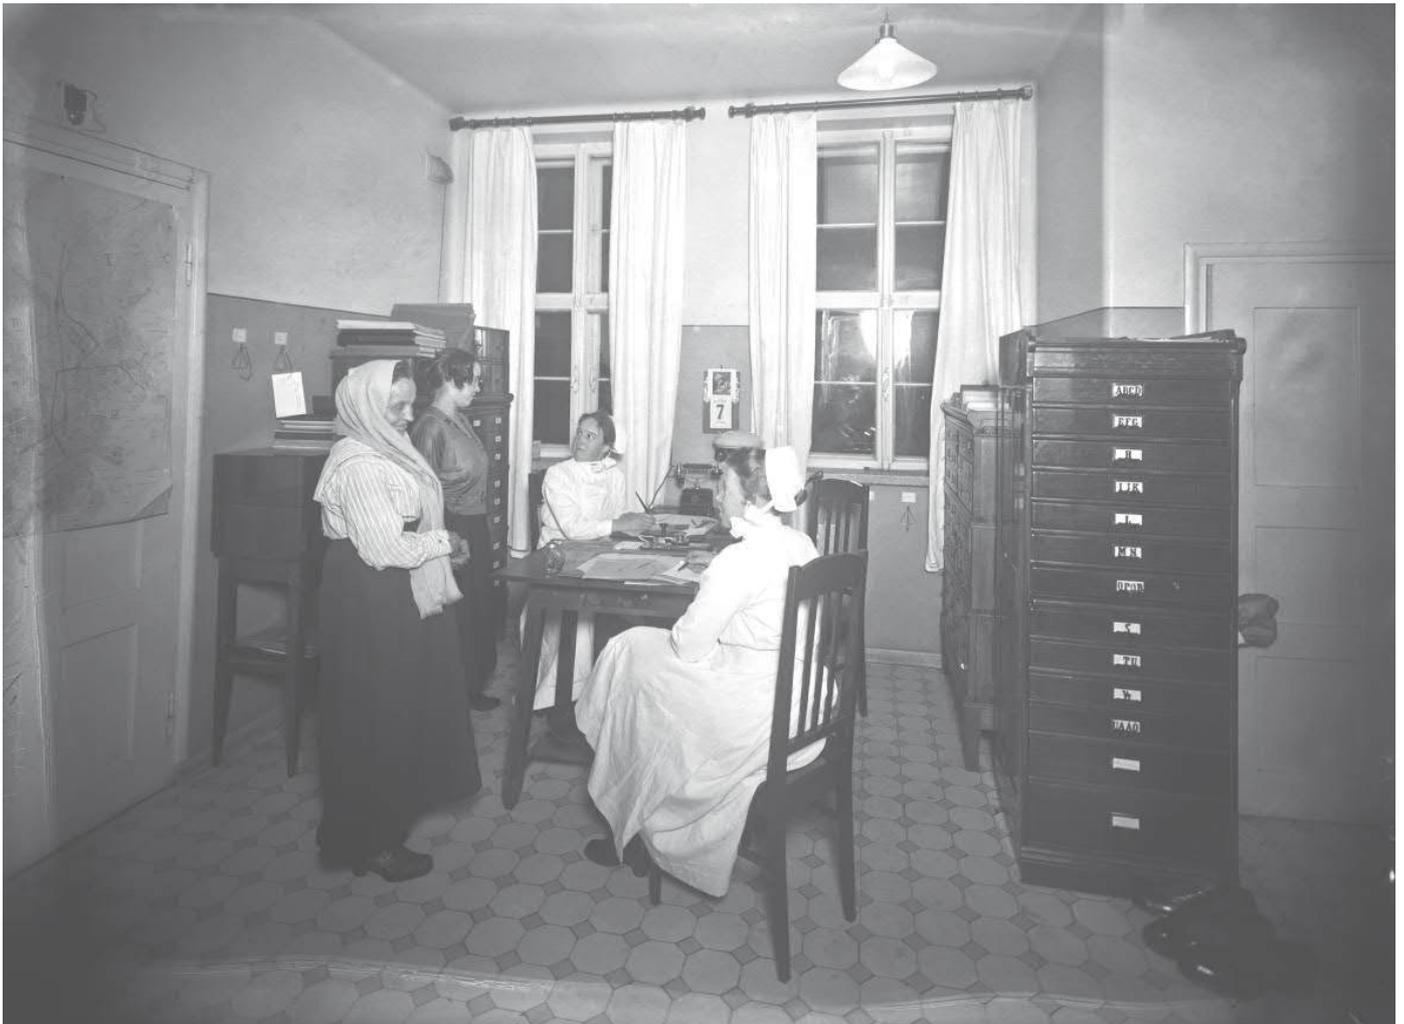
Hallintorakennuksen 1. kerroksessa sijaitseva poliklinikan vastaanottohuone 1920-luvulla. Lattiapäällysteenä on Metlacher-laatta. Seinien alaosat on maalattu öljymaalilla ja tummalla reunalla. Eric Sundström 1923. HKM

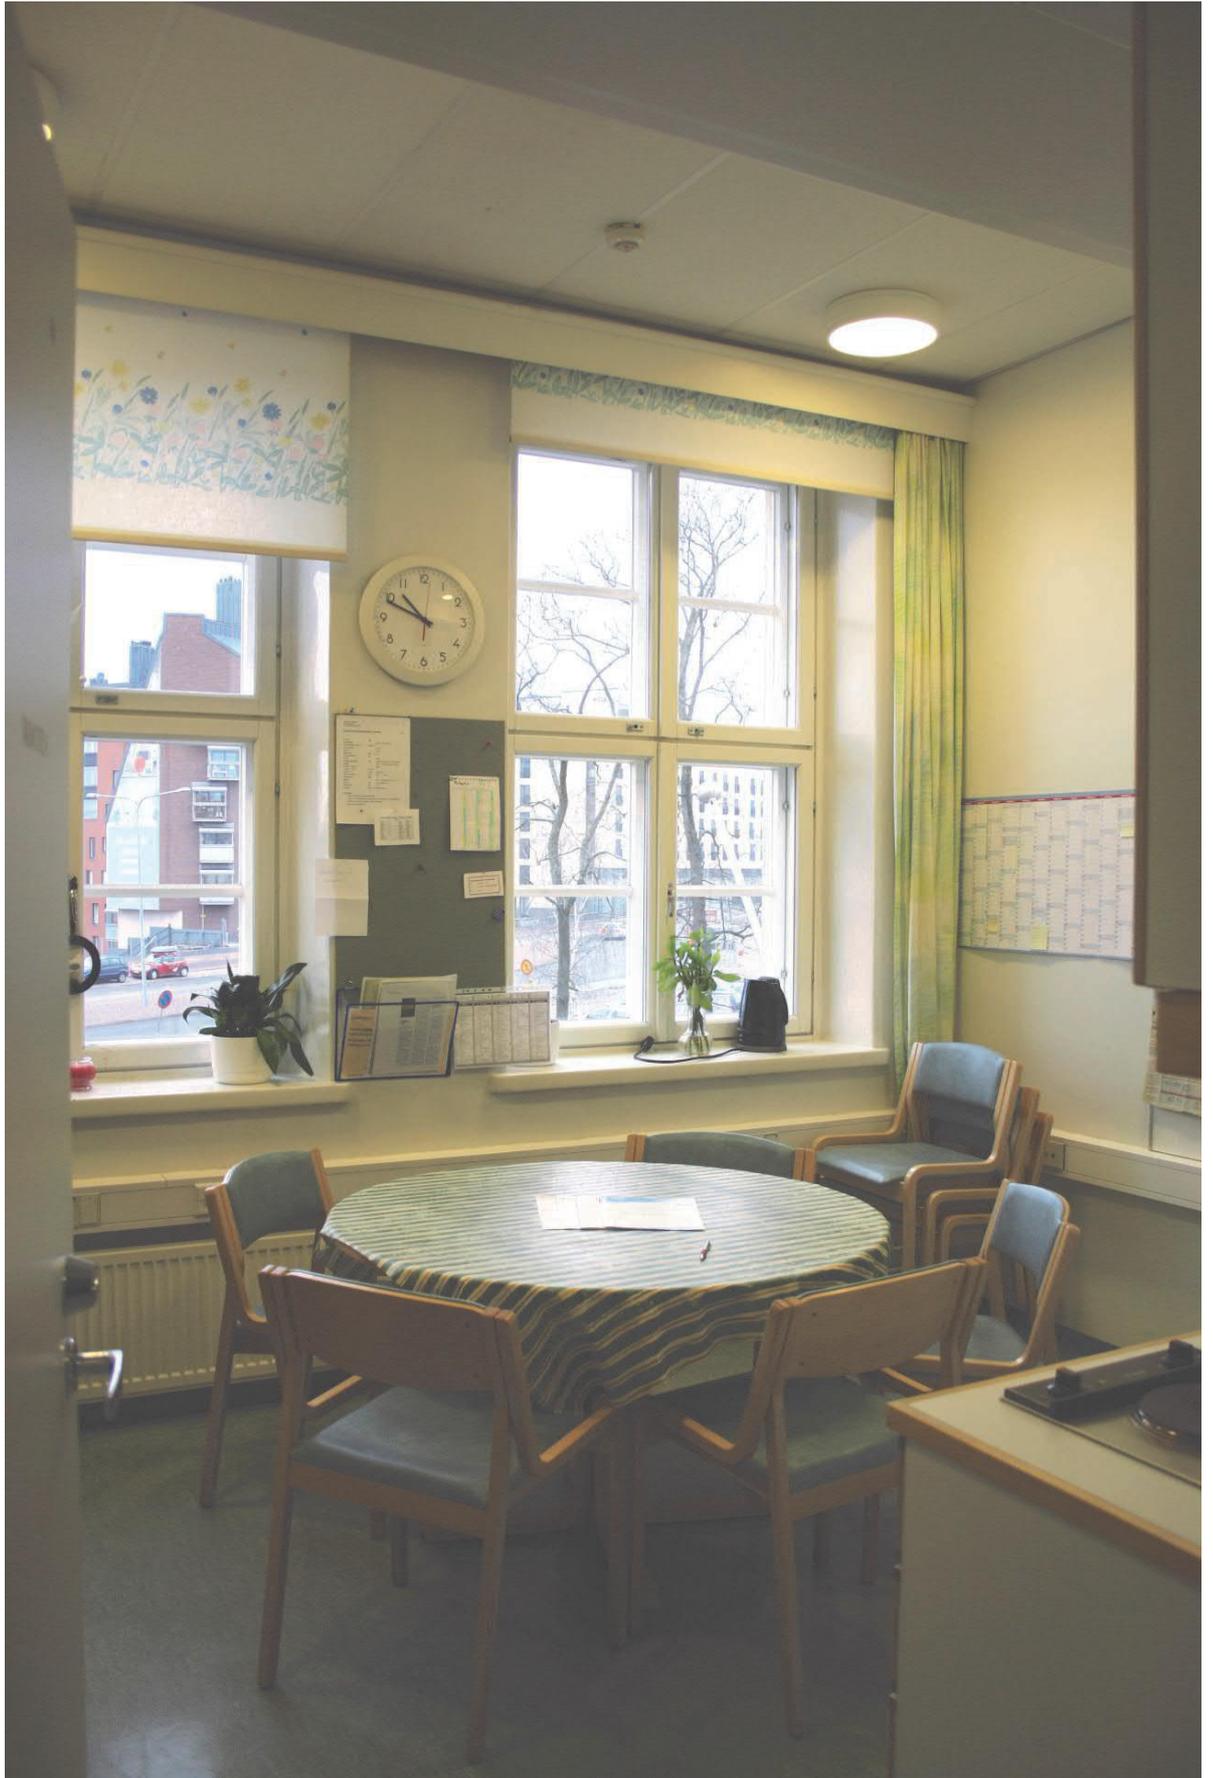
Taukotila 216 2. kerroksessa. Sisätilojen muutokset ja uudistukset ovat olleet perinpohjaisia. Taukotila on ollut pesuhuone 1960-luvulla ja sitä ennen ollut jaettuna kylpyhuoneeksi ja väliköksi. MS 2011

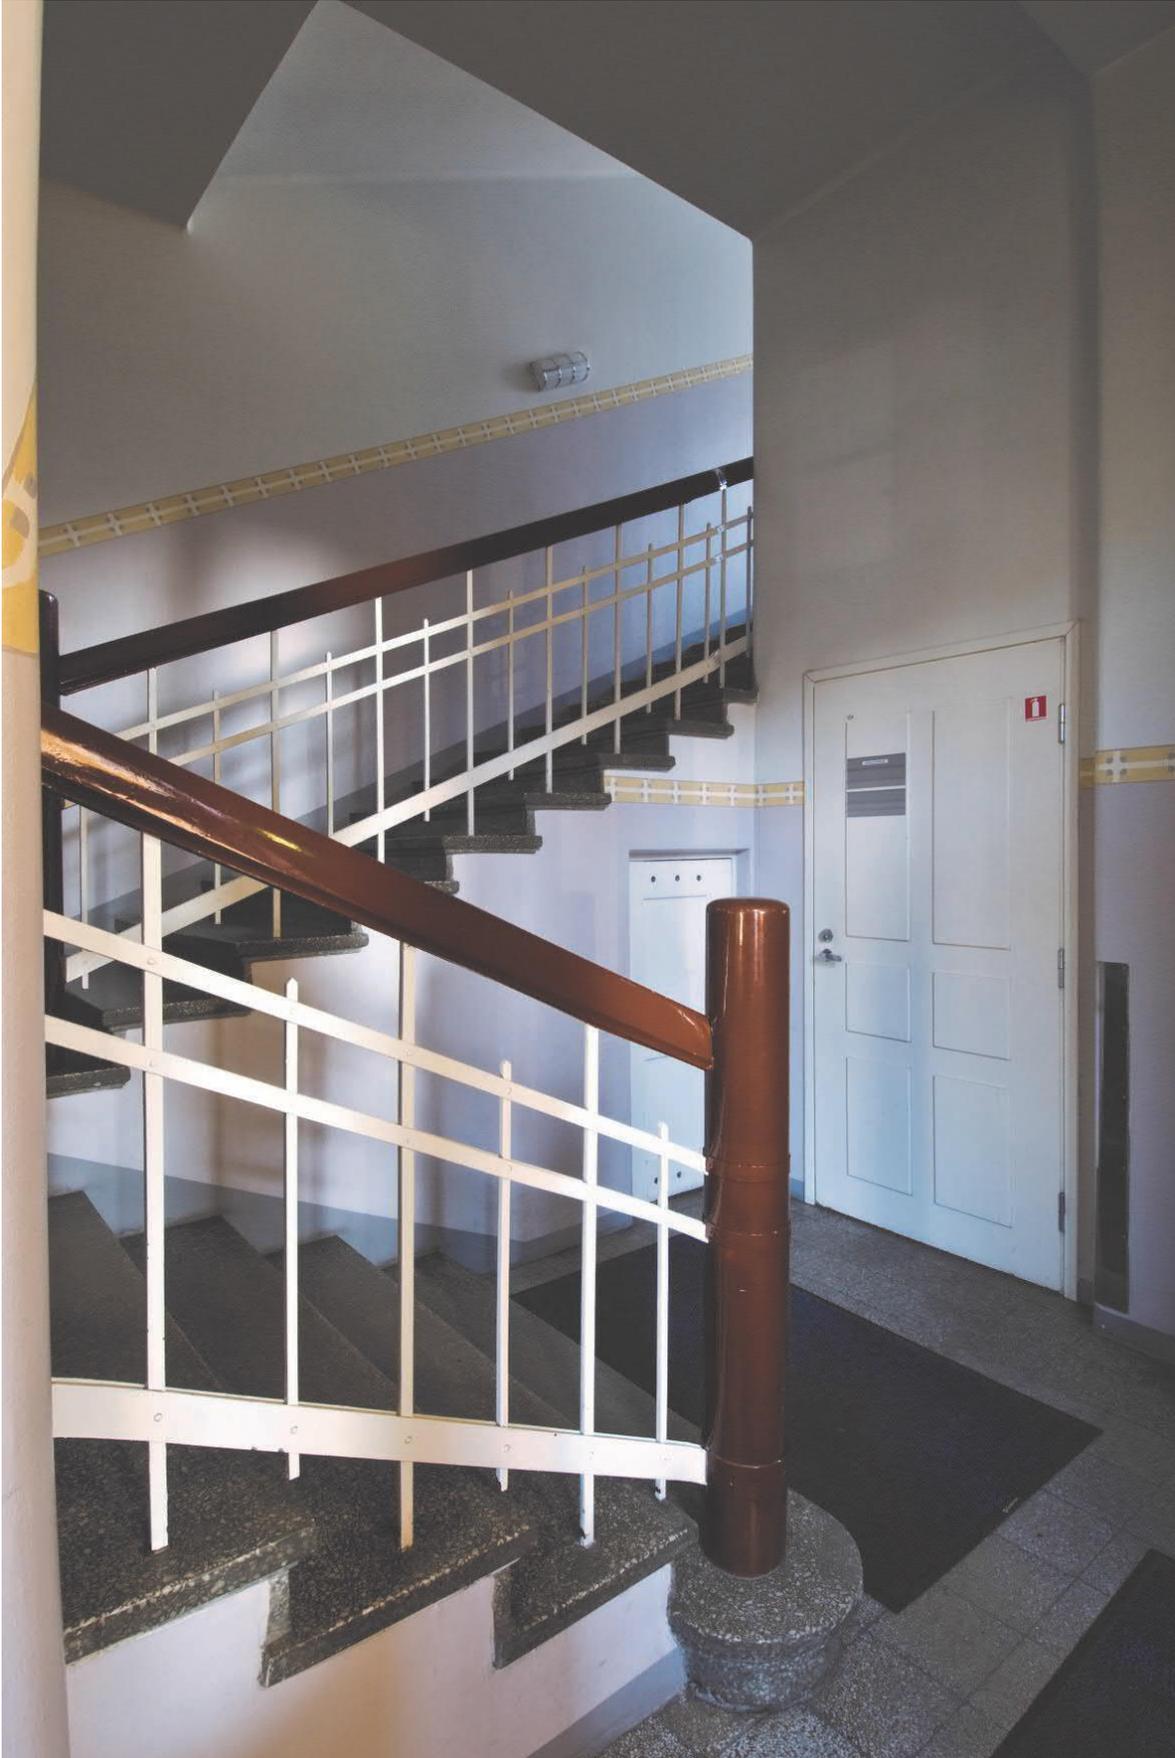
Pääporrashuone, 1. kerros, h. 131. Porraskaiteet, mosaiikkibetoniaskelmat ja välitasot ovat säilyneet. Ovi-
en yksityiskohdat, porrashuoneen väritys ja maalaustapa poikkeavat alkuperäisestä. Kari Hakli 2011.

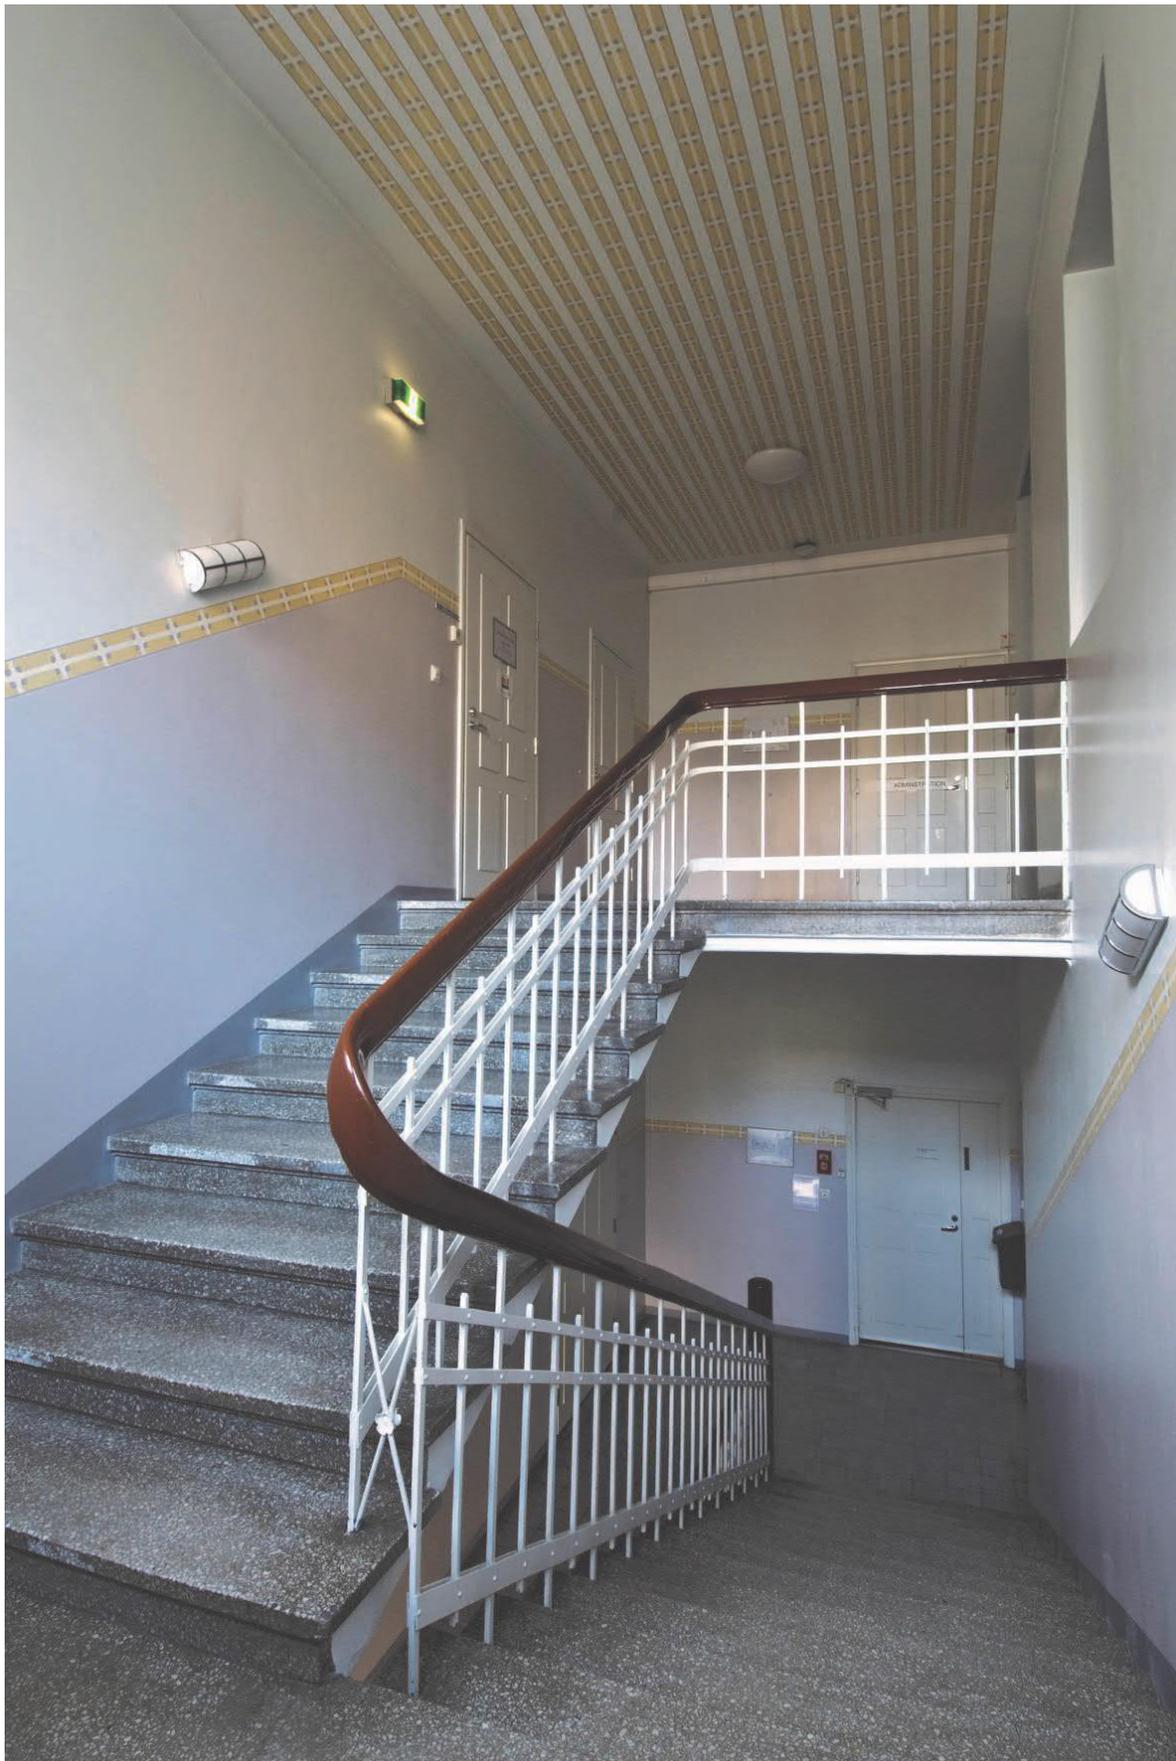
Pääporrashuoneen nousu toisesta kolmanteen kerrokseen, h.318. Kari Hakli 2011.

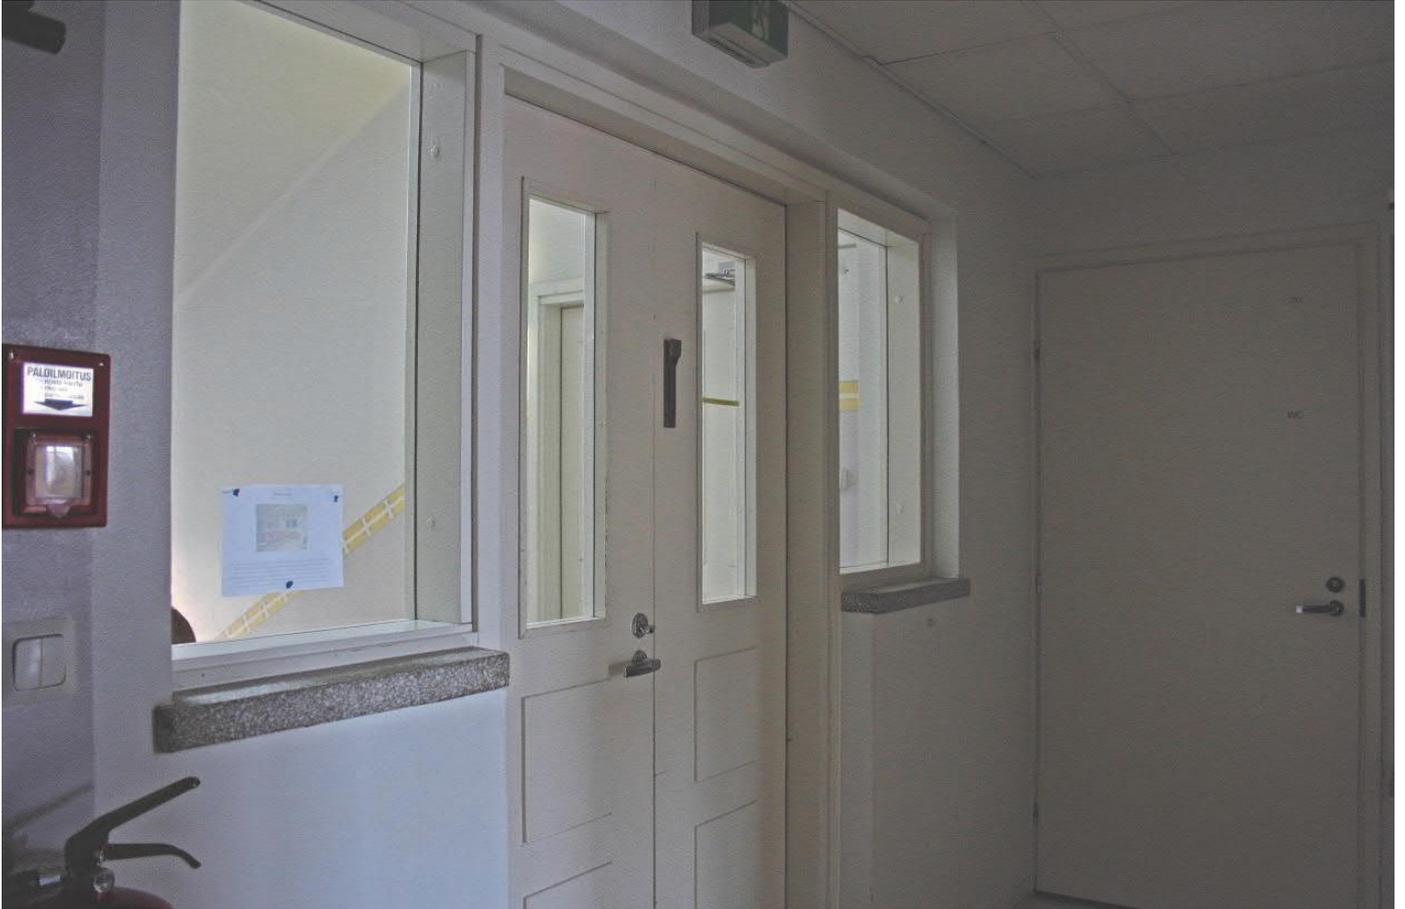
Luentosalin eteinen 214 on perin kuulunut taloudenhoitajan asuntoon. Eteiseen on saatu päivänvaloa oven molemmin puolin olevien ikkunoiden kautta. Ikkunat ja ovi on muutettu mutta marmorimosaiikki-ikkunapenkit ovat säilyneet. MS 2011

Huomautukset	Nykytilanne
Kerros		2
Yleiskuvaus	Ent. taloudenhoitajan asunnon eteinen, ikkuna-aukot porrashuoneeseen.	Nyk. luentosalin eteinen.
Lattia	V. 1909 maininta: Asunnoissa linoleumilattiat	Muovimattopäällyste
Jalkalista		
Seinät	V. 1909 maininta: Asunnoissa tapetit	Maalattu, valkoinen
Seinät		
Katto		Sileä uudehko alakattolevy
Katto		
Kattolista		
Ovet		Uudet pariovet asennettu alkuperäiseen oviaukkoon. Uuteen WC-tilaan asennettu laakaovi.
Ikkunat		Porrashuoneen sisäikkunat uusittu, mosaiikkibetonikkunapenkit ovat säilyneet.
Varusteet ja laitteet		
Valaisimet		
Kalusto

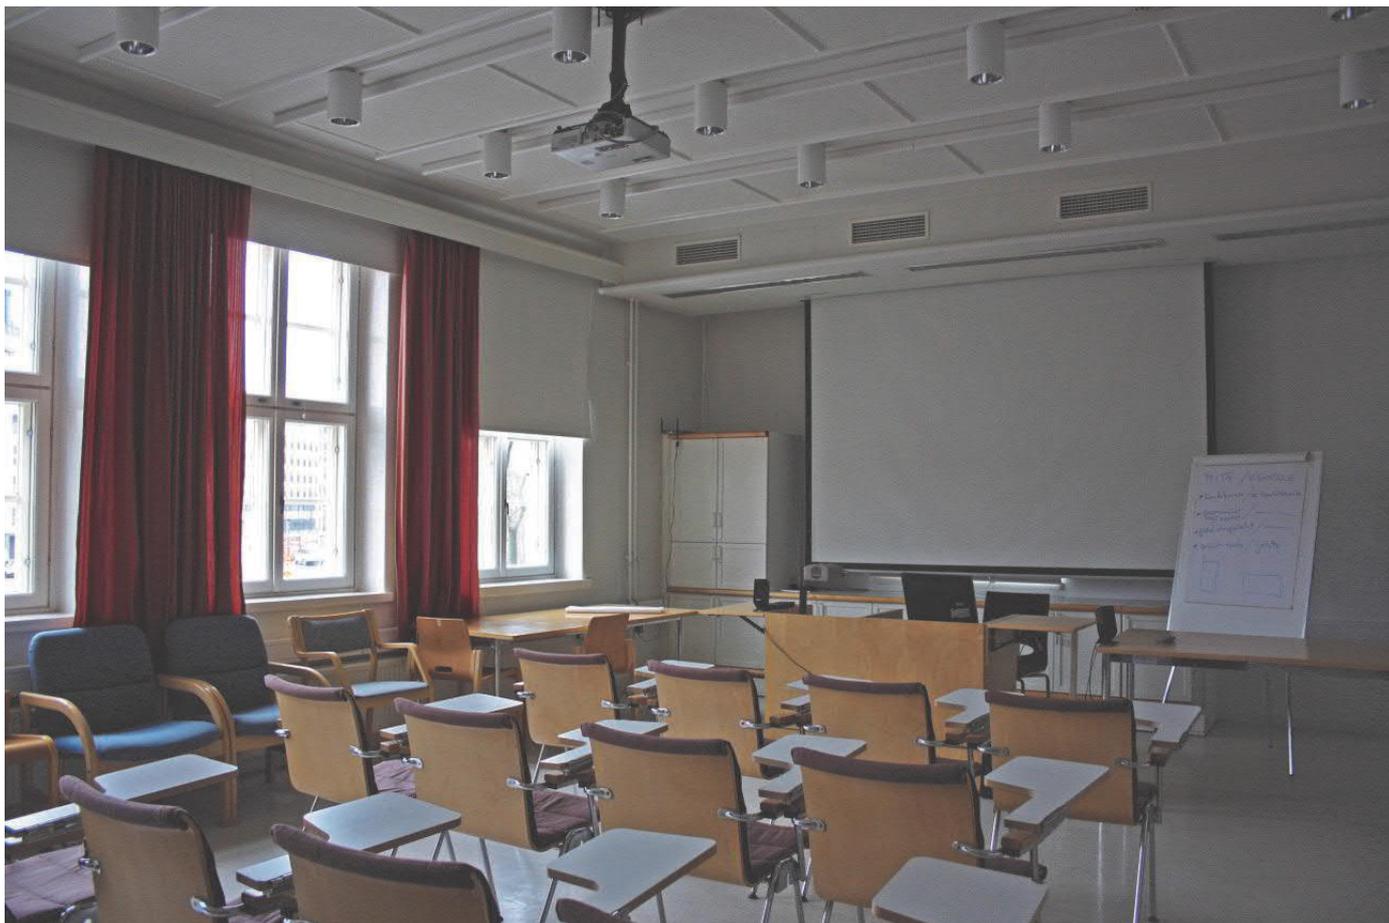
Huone 211 on muutettu luentosaliksi viimeistään 1960-luvun vaihteessa. Toisessa kerroksessa kadun puolella oleva huone on alun perin kuulunut taloudenhoitajan asuntoon. Nykyinen huone on muodostettu purkamalla väliseiniä. MS 2011

Huomautukset	Nykytilanne
Kerros	2	2
Yleiskuvaus	Alun perin kaksi huonetta, kuulunut taloudenhoitajan huoneistoon. Muutettu luentosaliksi viimeistään 1961: väliseinä purettu, ikkuna peitetty.	
Lattia	V. 1909 maininta: Asunnoissa linoleumilattiat	Muovimattopäällyste
Jalkalista		
Seinät	V. 1909 maininta: Asunnoissa tapetit	Maalattu, valkoinen
Seinät		
Katto		Akustista verhousta pyöristetyin maalatuin puukehyksin kenttinä, alakattoa / iva-kotelointia
Katto		
Kattolista		
Ovet		Uusittu ovi
Ikkunat		Uusitut ikkunat Päätyikkuna peitetty, mutta näkyy julkisivussa.
Varusteet ja laitteet		
Valaisimet		Pinta- ja uppoasennettuja valaisimia, uudehkoja
Kalusto

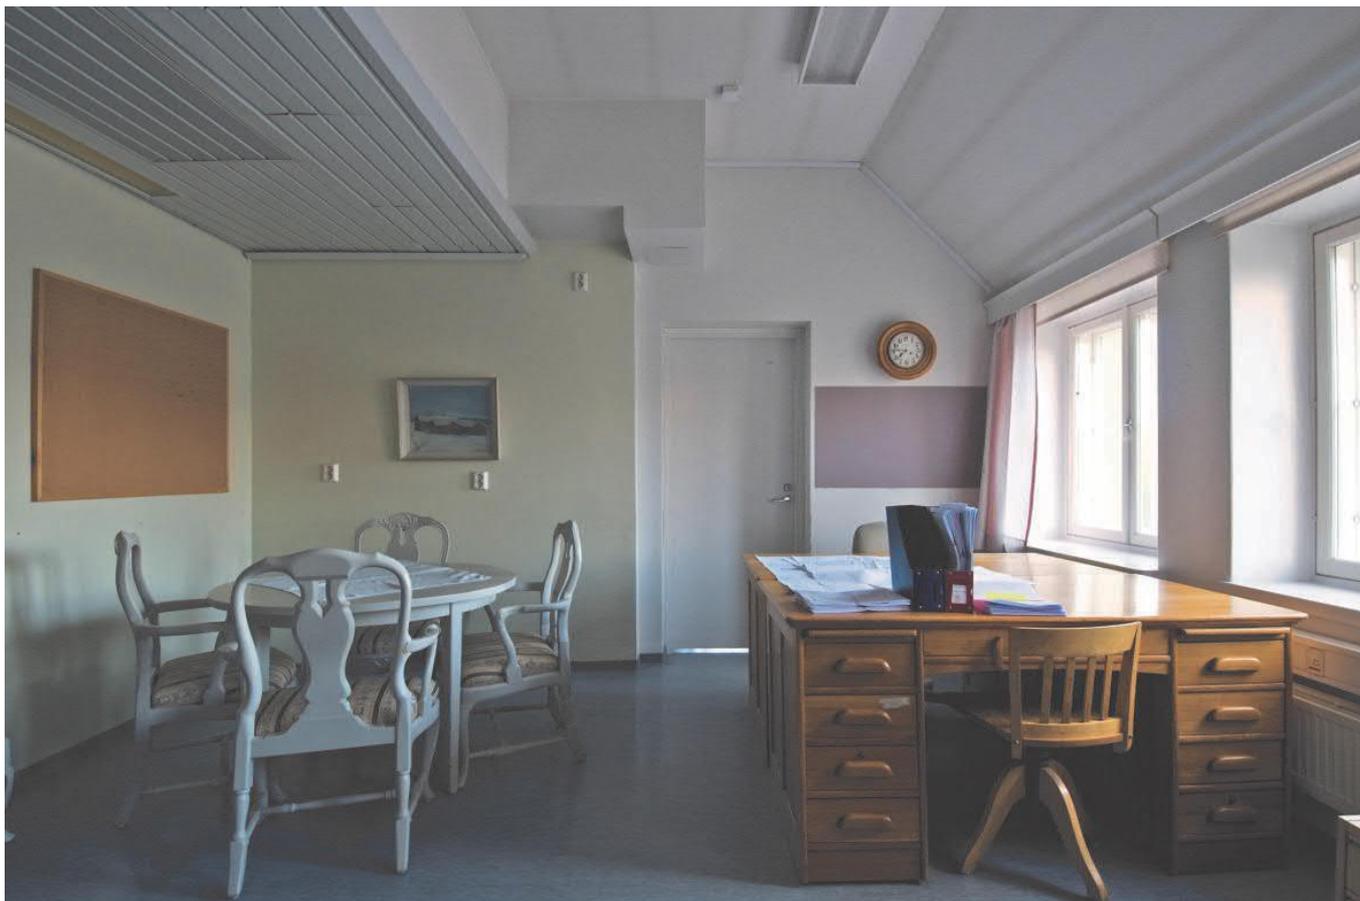
Huone 311B on sisustettu sairaalan vanhoilla kalusteilla. Kolmannessa kerroksessa kadun puolella oleva huone on alun perin kuulunut assistentin asuntoon. Huoneen peräosa on ollut keittiö. Taustalla oleva oviaukko on johtanut keittiöportaaseen. Kari Hakli 2011

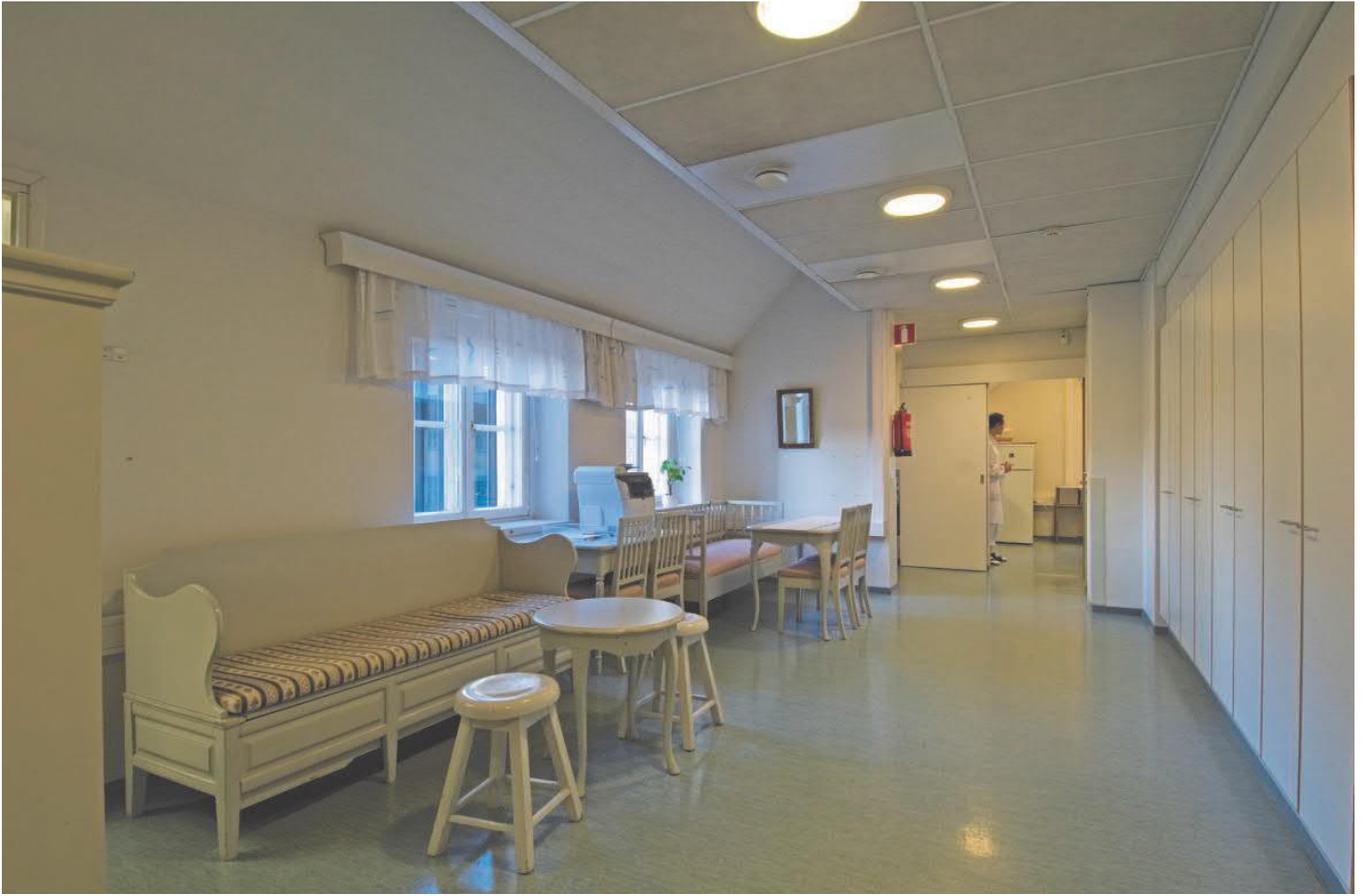
Huone 305 on sisustettu sairaalan vanhoilla kalusteilla. Kolmannessa kerroksessa pihan puolella oleva huone on alun perin kuulunut allilääkärin asuntoon. Sen takana on ollut keittiö. Kari Hakli 2011

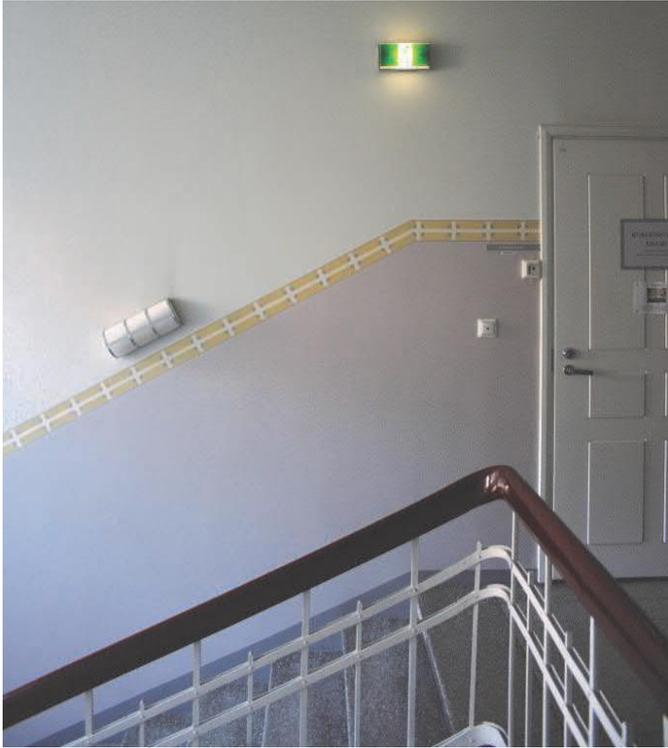
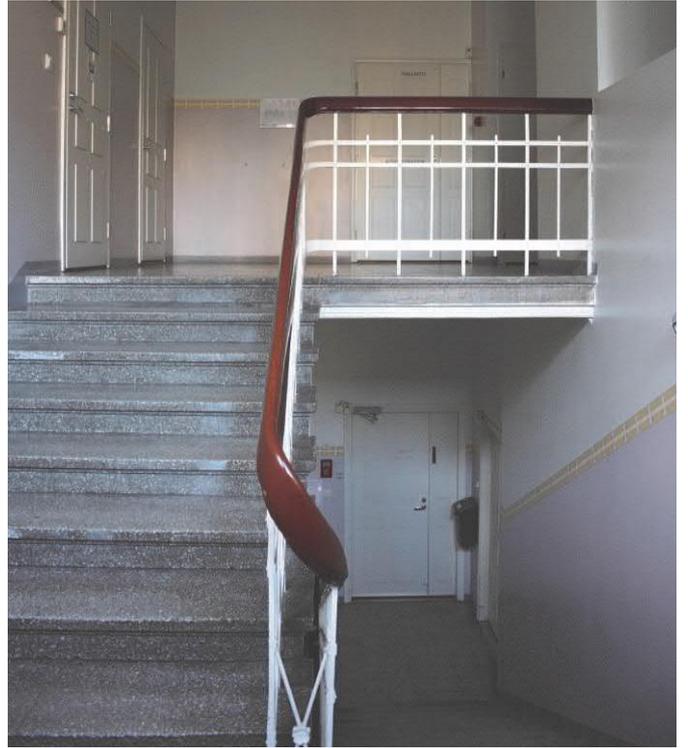
131, 220, 318 PORRAS

Huomautukset	Nykytilanne
Kerros	1-3	1-3
Yleiskuvaus		
Lattia	V. 1909 maininta: Marmorisementtimosaiikki	Mosaiikkibetoni
Jalkalista		
Seinät	Alkuperäisistä koristemaalauksista ei ole löytynyt dokumenttia. V. 1909 maininta: paneelimaalaus öljymaalilla.	Maalattu, koristemaalaus
Seinät	V. 1909 maininta: seinien yläosan maalaus kalkki- maalilla.	
Katto	V. 1909 maininta: maalaus kalkkimaalilla.	Koristemaalattu katto
Katto		
Kattolista		
Ovet		Uudet ovet
Ikkunat		Uusitut ikkunat
Varusteet ja laitteet		Öljymaalattu käsijohde
Valaisimet		Mattakupuvälaisin
Kalusto

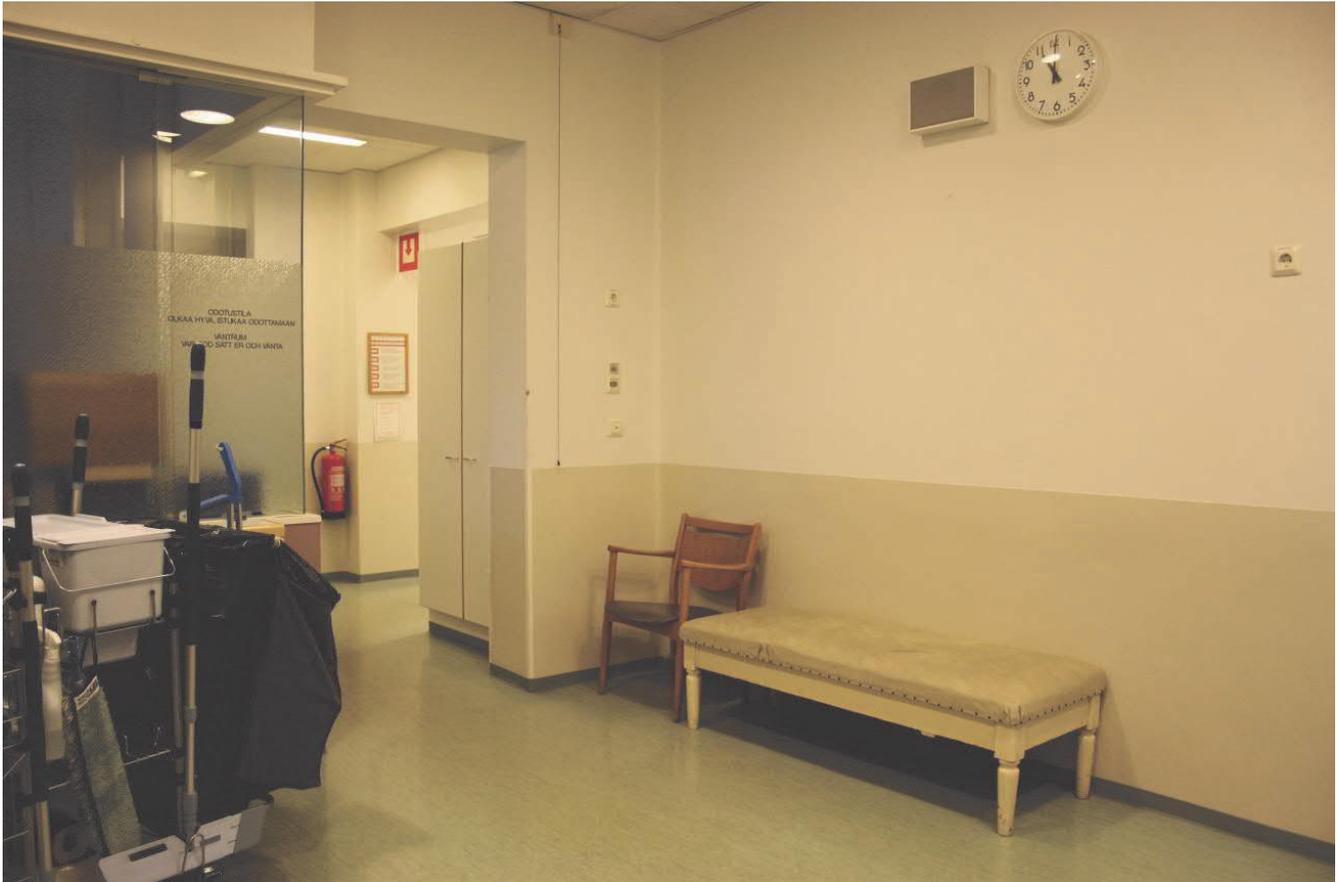
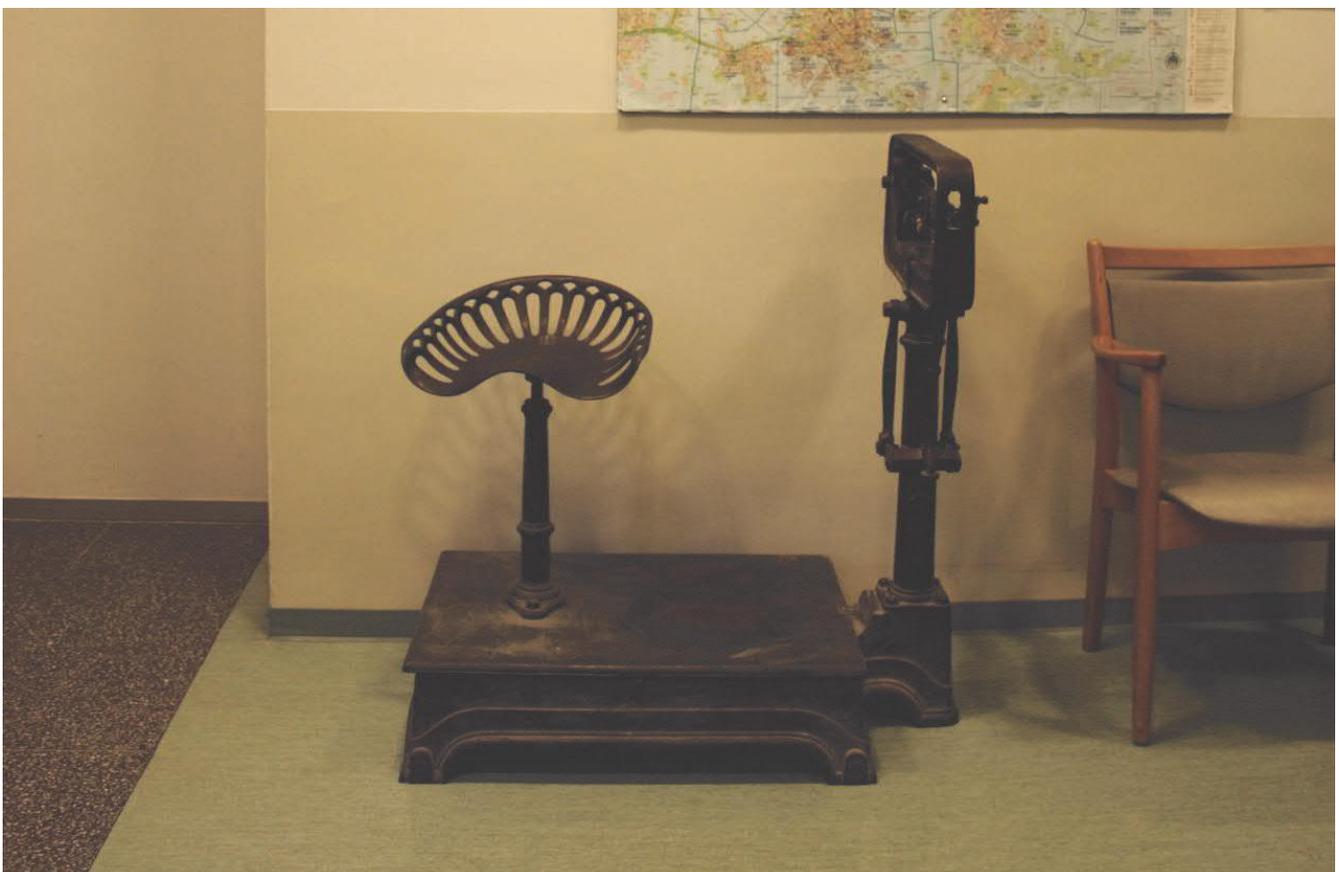
107 ODOTUSHUONE 1.kerros

Huomautukset	Nykytilanne
Kerros	1	1
Yleiskuvaus	Osa huoneesta on ollut kirurgian poliklinikan leikkaushuone.	
Lattia	V. 1909 maininta: marmorisementtimosaikkia leikkaushuoneessa	Muovimattopäällyste
Jalkalista		Muovi
Seinät	V. 1909 maininta: paneelimaalaus öljymaalilla.	Maalattu, valkoinen ja vaalea rusehtava
Seinät	V. 1909 maininta: seinien yläosan maalaus kalkkimaalilla.	Ulkoseinään purettu aukko huonetilan yhdistämiseksi uuteen hissiaulaan.
Katto	V. 1909 maininta: maalaus kalkkimaalilla.	Levyalakatto kevytmetallilistoin
Katto		
Kattolista		
Ovet		Uusia
Ikkunat	Leikkaushuoneen iso pohjoisikkuna (sijainnut puretussa ulkoseinässä)	
Varusteet ja laitteet		
Valaisimet		
Kalusto
