Marian sairaalan alue

Rakennushistorian selvitys ja inventointi Osa 1

Kati Salonen ja Mona Schalin Arkkitehdit Oy

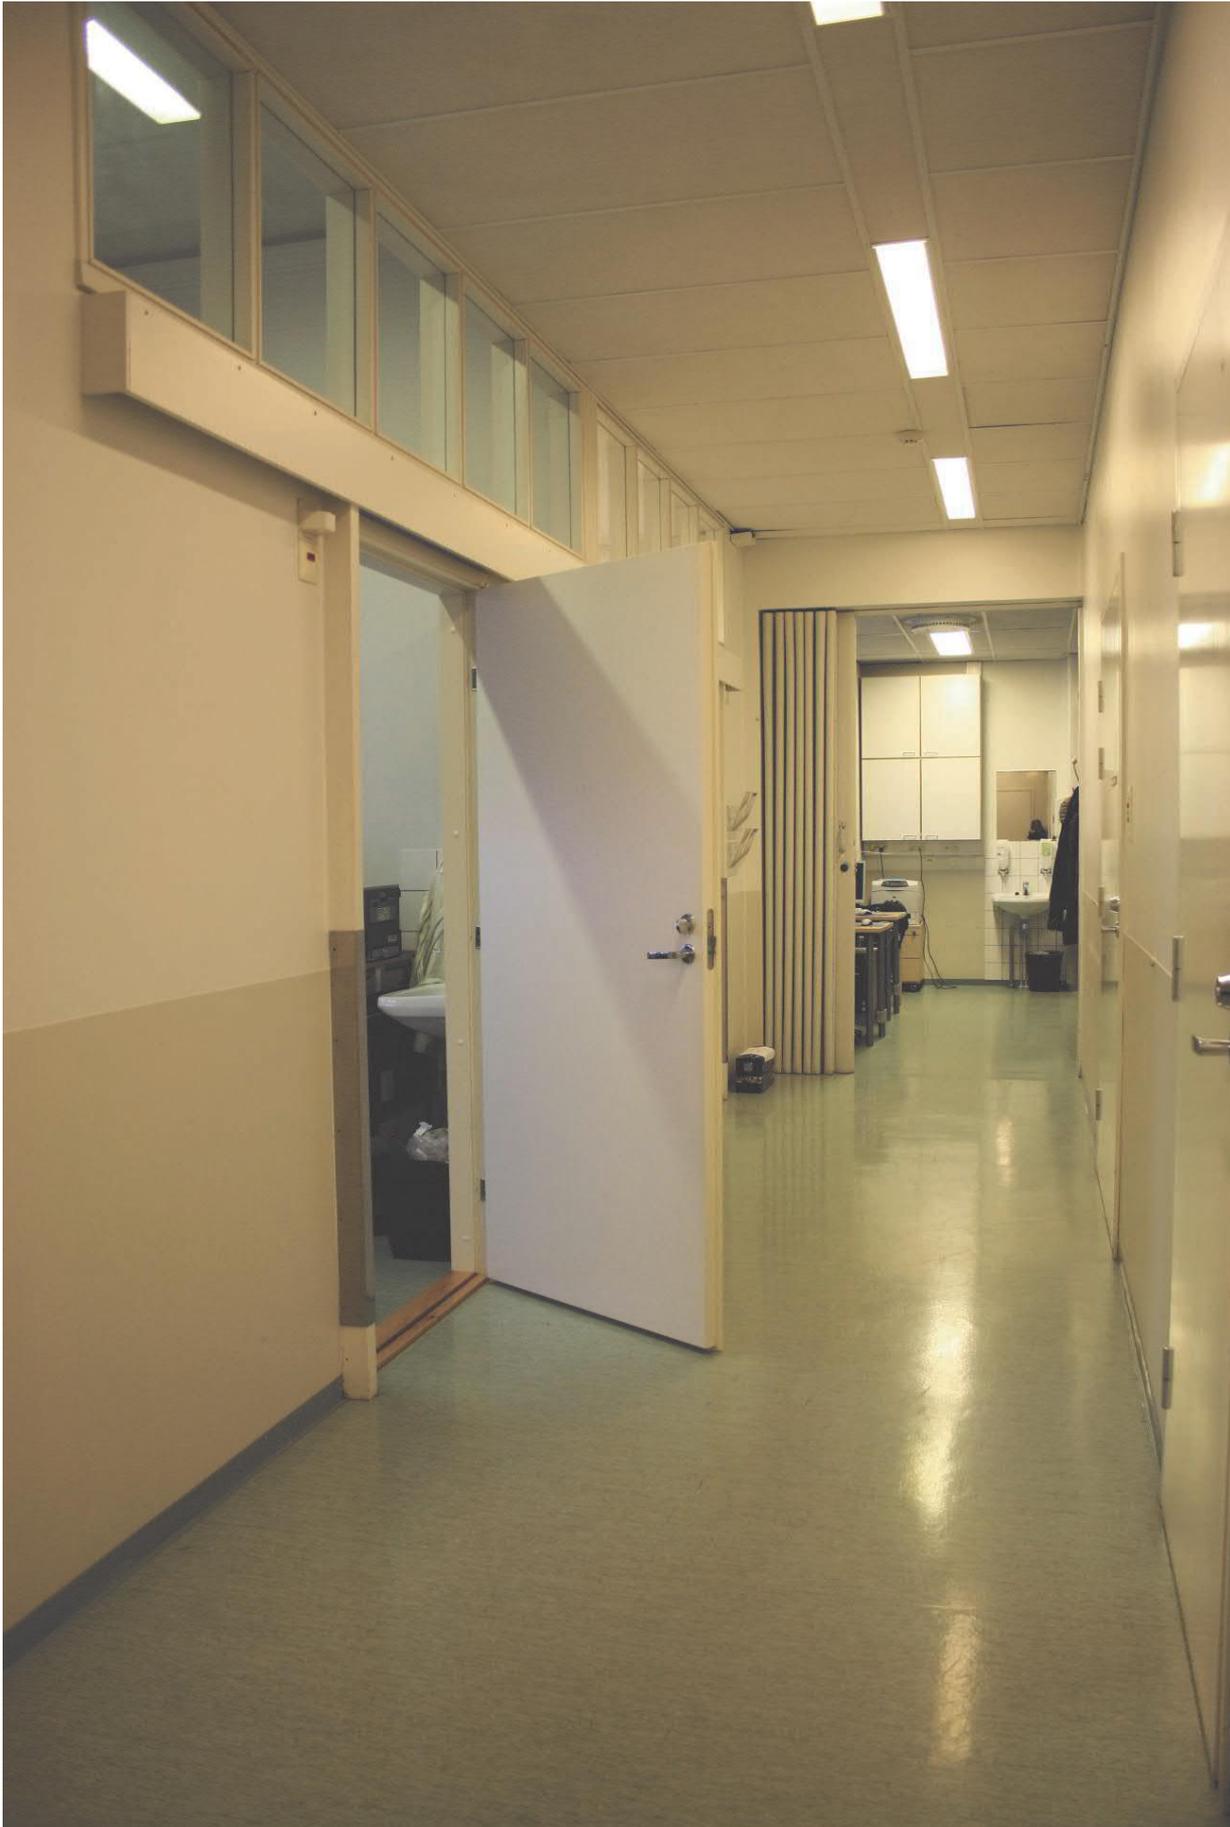
112 KÄYTÄVÄ 1. kerros

Huomautukset	Nykytilanne
Kerros	1	1
Yleiskuvaus	Kirurgisen ja lääketieteellisen poliklinikan ent. tilois- ta erotettu käytävä. Väliseinät rakennettu 1960-l. jälkeen.	
Lattia	V. 1909 maininta: Metlacher-laatta	Muovimattopäällyste
Jalkalista		Muovi
Seinät	V. 1909 maininta: paneelimaalaus öljymaalilla.	Maalattu, valkoinen. Lasiyläosa, huoneiden 111-113 seinät selvästi uusia
Seinät	V. 1909 maininta: seinien yläosan maalaus kalkki- maalilla.	
Katto	V. 1909 maininta: maalaus kalkkimaalilla.	Levyalakatto kevytmetallilistoin
Katto		
Kattolista		
Ovet		Uusia laakaovia
Ikkunat		
Varusteet ja laitteet		
Valaisimet		Upotetut loisteputkivalaisimet
Kalusto

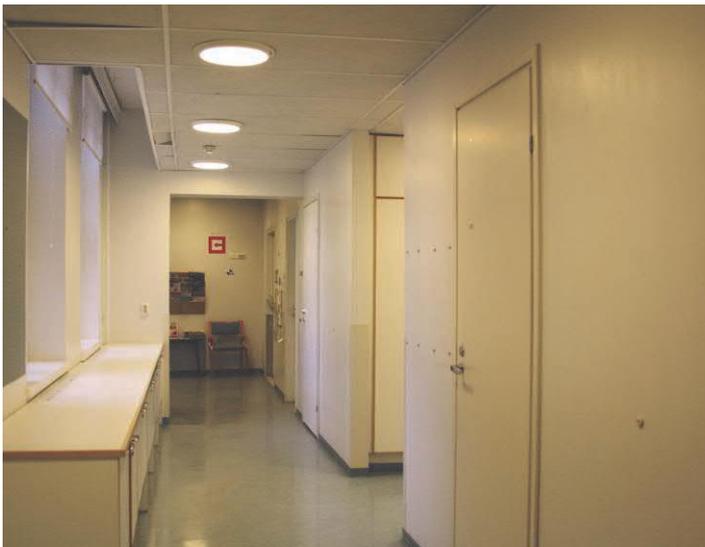
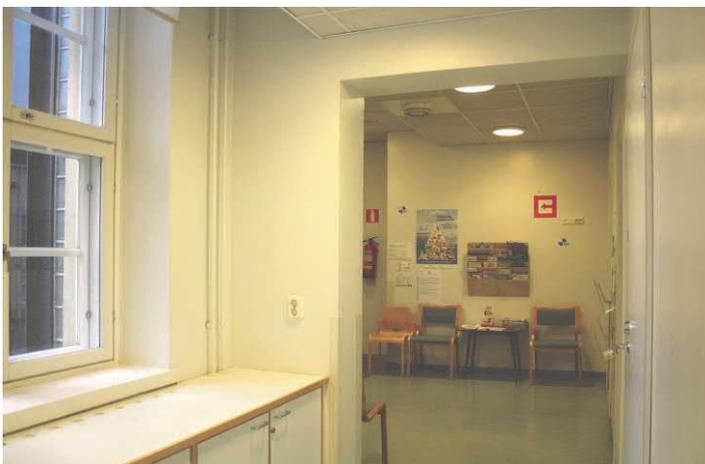
203 Käytävä

Huomautukset	Nykytilanne
Kerros	2	2
Yleiskuvaus	Ent. kanslia- ja asuintiloista erotettu keskikäytävä.	
Lattia	V. 1909 maininta: linoleumimatto	Muovimattopäällyste, vaaleanvihreä
Jalkalista		Muovijalkalista
Seinät	V. 1909 maininta: Asunnoissa tapetit, muualla maalaus	Maalattu, valkoinen
Seinät		
Katto		Sileä alakattolevy, kevytmetallilistat
Katto		
Kattolista		
Ovet		
Ikkunat		
Varusteet ja laitteet		
Valaisimet		
Kalusto

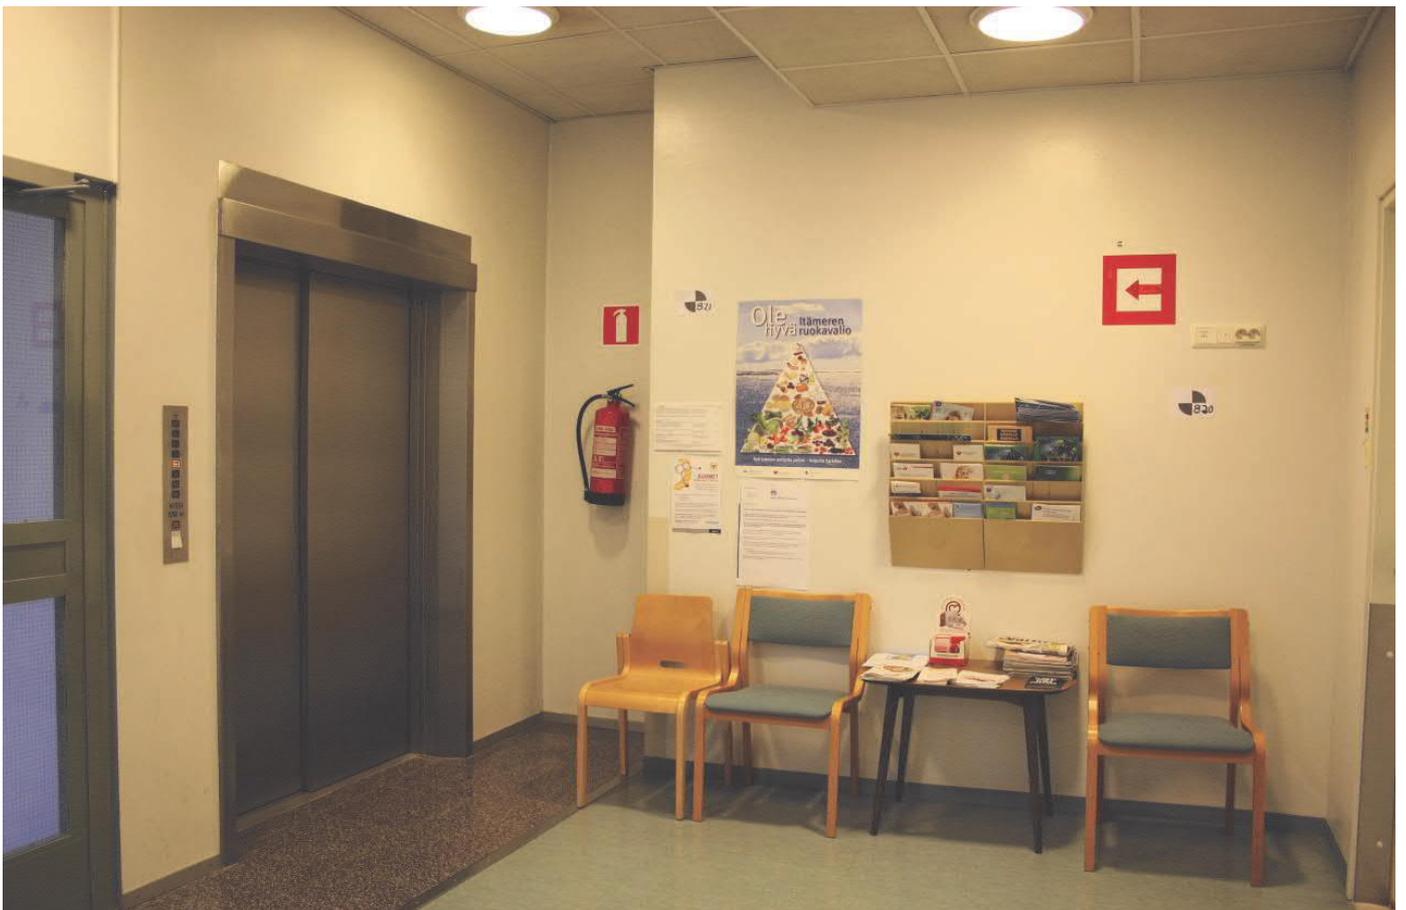
HISSIAULA, 2. Kerros

Huomautukset	Nykytilanne
Kerros	2	2
Yleiskuvaus	Lääkäreiden asuinhuoneista seinä purkamalla ja rakentamalla muodostettu tila, jonka keskeltä on purettu vanha ulkoseinä. Laajennustyö valm.1992.	Huonetila on muodostettu 1992.
Lattia	V. 1909 maininta: Asunnoissa linoleumilattiat	Muovimattopäällyste Uudisosan puolella betonilaatta punertava
Jalkalista		Muovi Maalattu puu
Seinät	V. 1909 maininta: Asunnoissa tapetit	Maalattut valkoiset
Seinät		
Katto		Levyalakatto kevytmetallilistoin useassa tasossa
Katto		
Kattolista		
Ovet		Uudet ovet, uusi hissinovi terästä, uudet teräs-rautalankalasiovet
Ikkunat		Uusitut ikkunat, muotonsa säilyttäneet kiiltäväksi maalatut ikkunapenkit
Varusteet ja laitteet		
Valaisimet		Upotetut pyöreät valaisimet
Kalusto

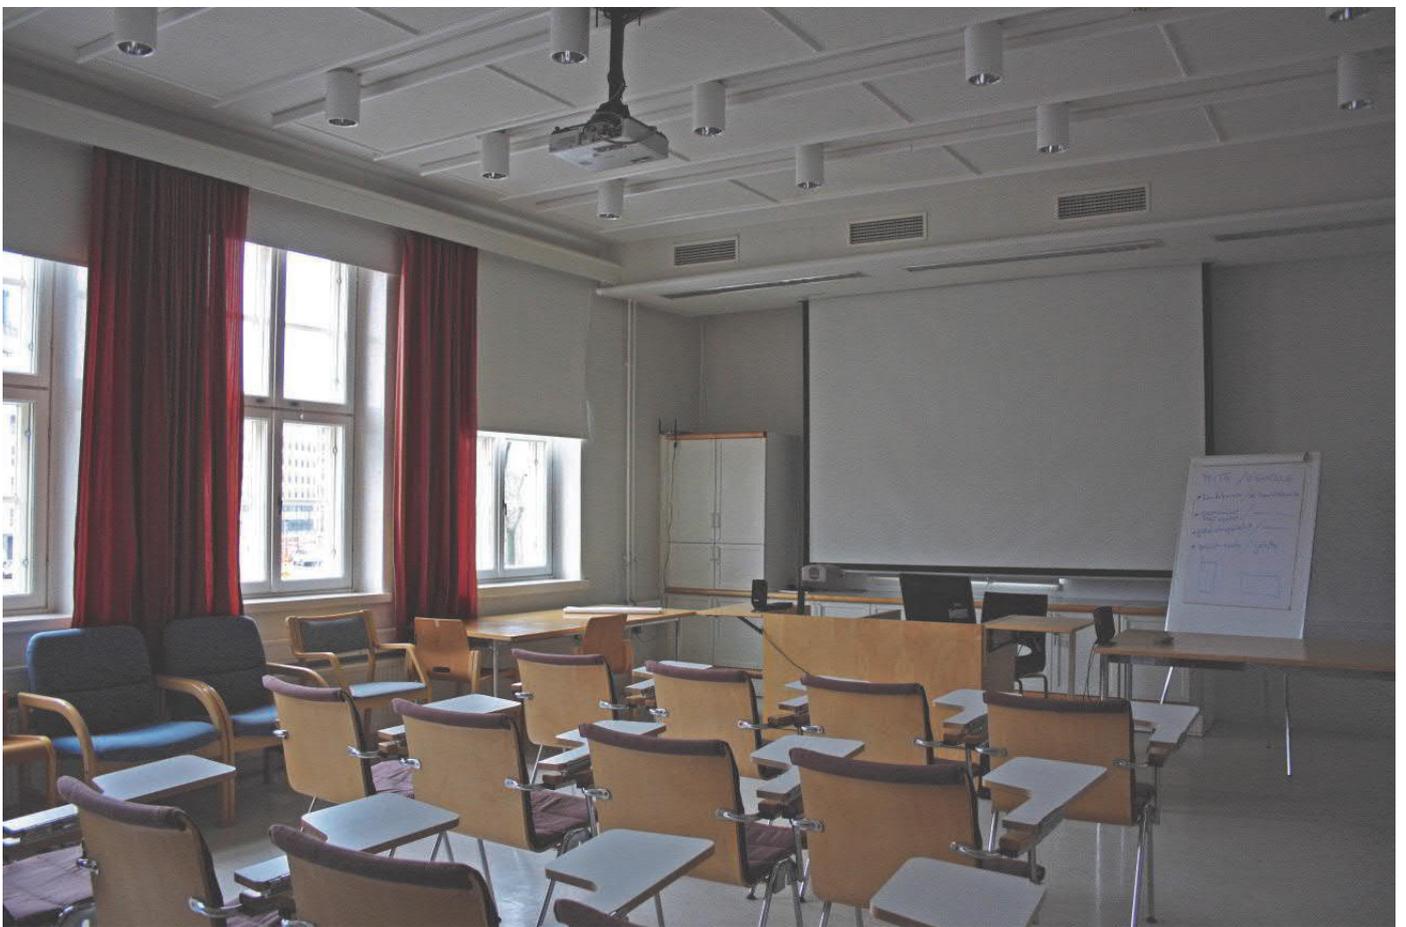
211 LUENTOSALI 2. kerros

Huomautukset	Nykytilanne
Kerros	2	2
Yleiskuvaus	Alun perin kaksi huonetta, kuulunut taloudenhoitajan huoneistoon. Muutettu luentosaliksi viimeistään 1961: väliseinä purettu, ikkuna peitetty.	
Lattia	V. 1909 maininta: Asunnoissa linoleumilattiat	Muovimattopäällyste
Jalkalista		
Seinät	V. 1909 maininta: Asunnoissa tapetit	Maalattu, valkoinen
Seinät		
Katto		Akustista verhousta pyöristetyin maalatuin puukehyksin kenttinä, alakattoa / iva-kotelointia
Katto		
Kattolista		
Ovet		Uusittu ovi
Ikkunat		Uusitut ikkunat Päätyikkuna peitetty, mutta näkyy julkisivussa.
Varusteet ja laitteet		
Valaisimet		Pinta- ja uppoasennettuja valaisimia, uudehkoja
Kalusto

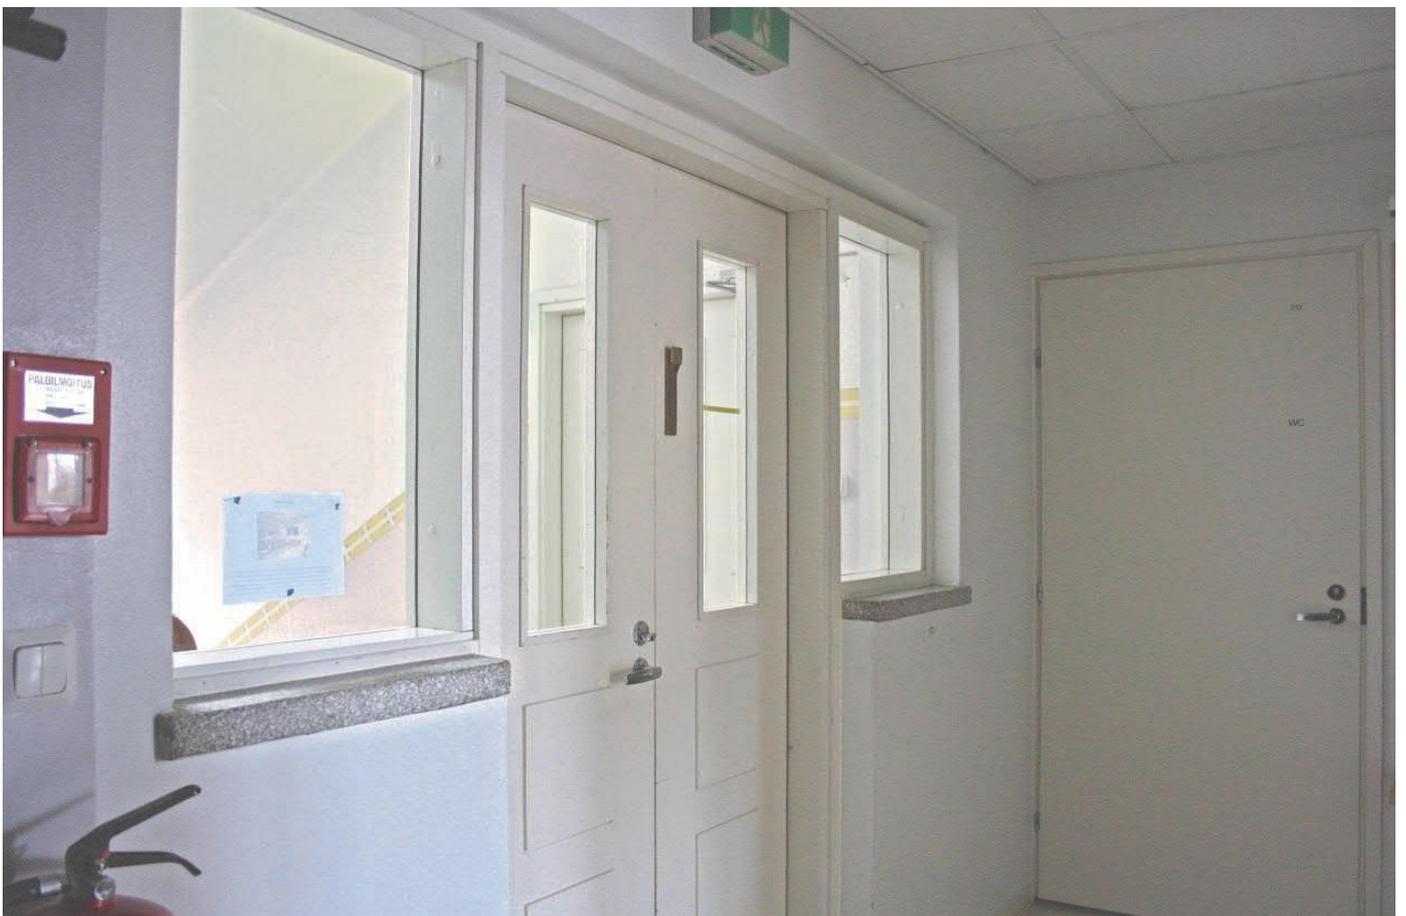
214 ETEINEN 2.kerros

Huomautukset	Nykytilanne
Kerros		2
Yleiskuvaus	Ent. taloudenhoitajan asunnon eteinen, ikkuna-aukot porrashuoneeseen.	Nyk. luentosalin eteinen.
Lattia	V. 1909 maininta: Asunnoissa linoleumilattiat	Muovimattopäällyste
Jalkalista		
Seinät	V. 1909 maininta: Asunnoissa tapetit	Maalattu, valkoinen
Seinät		
Katto		Sileä uudehko alakattolevy
Katto		
Kattolista		
Ovet		Uudet pariovet asennettu alkuperäiseen oviaukkoon. Uuteen WC-tilaan asennettu laakaovi.
Ikkunat		Porrashuoneen sisäikkunat uusittu, mosaiikkibetonikkunapenkit ovat säilyneet.
Varusteet ja laitteet		
Valaisimet		
Kalusto

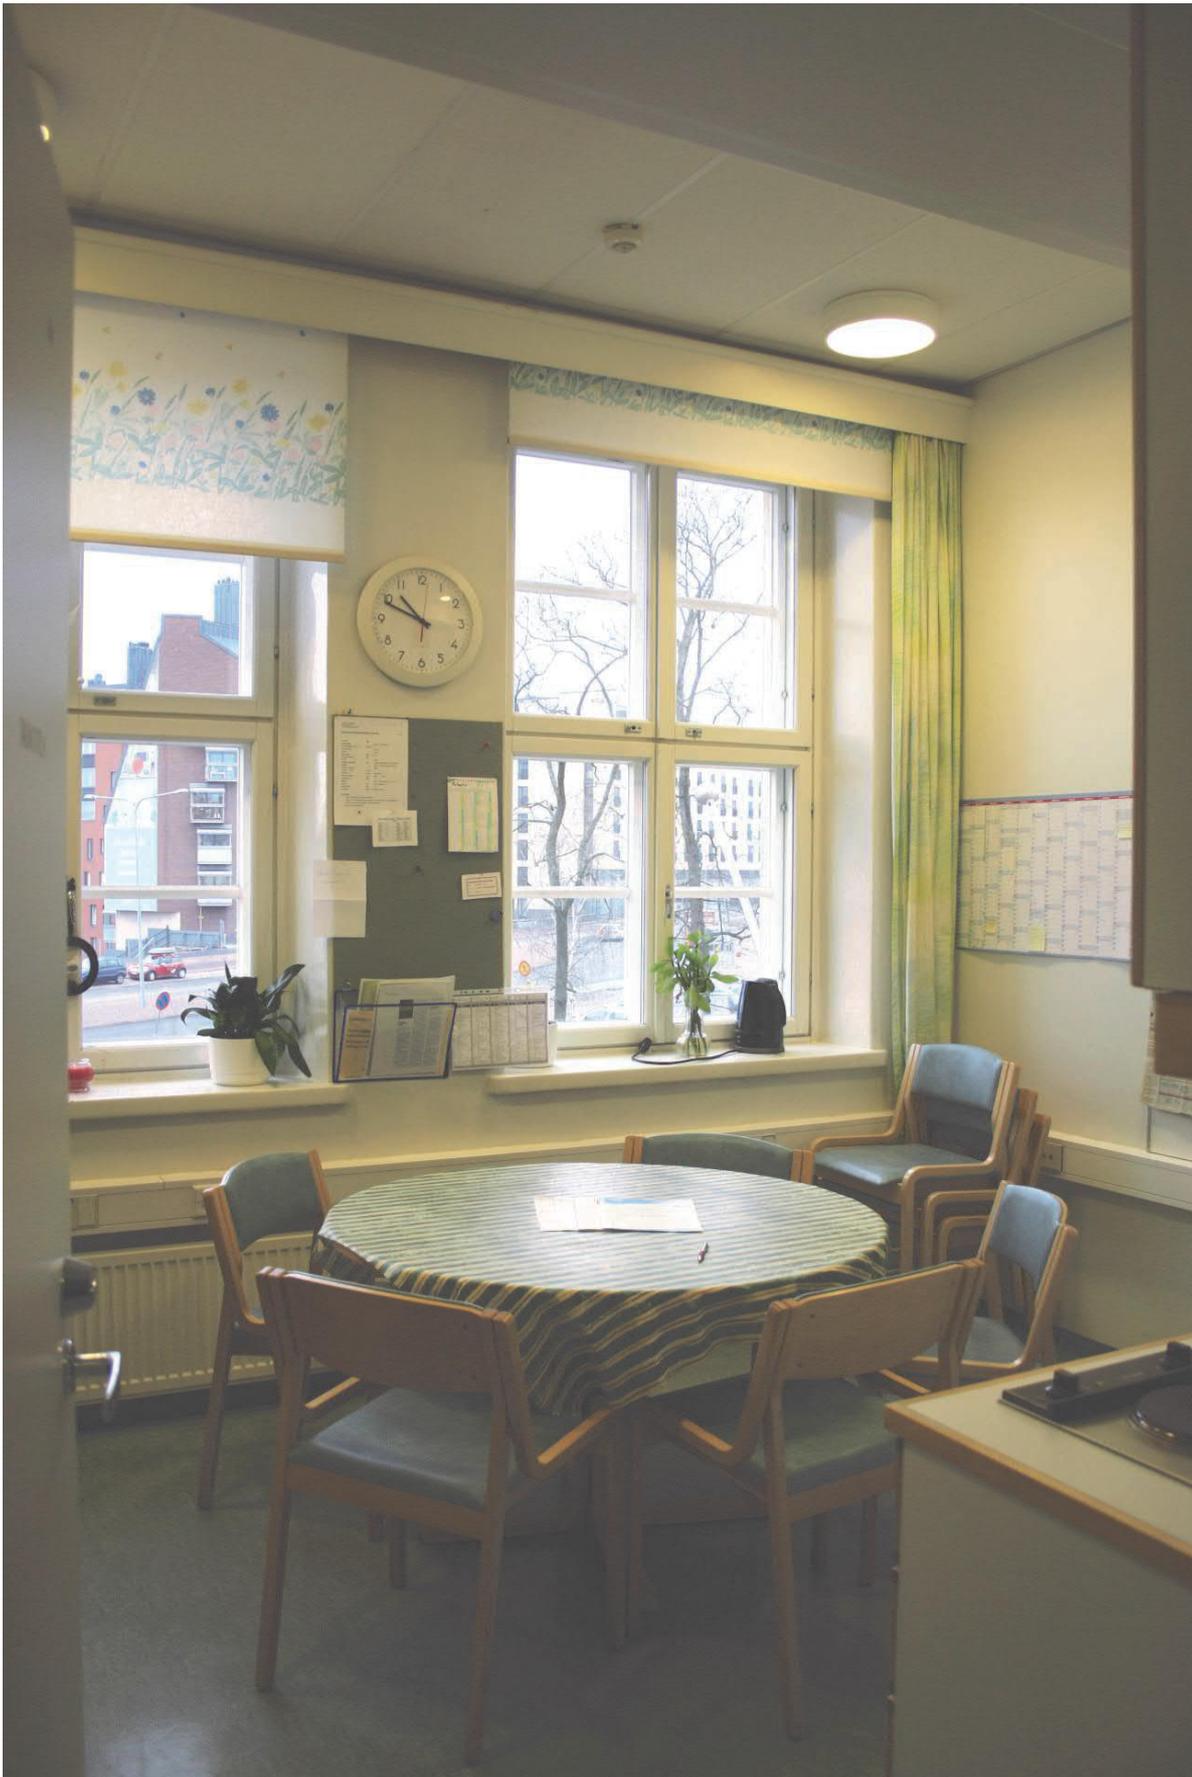
216 TAUKOTILA 2. kerros

Huomautukset	Nykytilanne
Kerros		2
Yleiskuvaus	Alun perin jaettu väliseinällä kylpyhuoneeksi ja väliköksi. 1960-l. piirustuksessa pesuhuoneena.	
Lattia	V. 1909 maininta: Kylpyhuoneissa Metlacher-laatta, asuinhuoneissa linoleumilattia	Muovimattopäällyste
Jalkalista		Muovi
Seinät	V. 1909 maininta: asuinhuoneissa tapetit	Maalattu, valkoinen
Seinät		
Katto		Sileä katto Levyalakatto, kevytmetallilistat
Katto		
Kattolista		
Ovet		
Ikkunat		Uusitut ikkunat
Varusteet ja laitteet		Koteloinnit. Uudet patterit
Valaisimet		Pyöreät pintavalaisimet
Kalusto

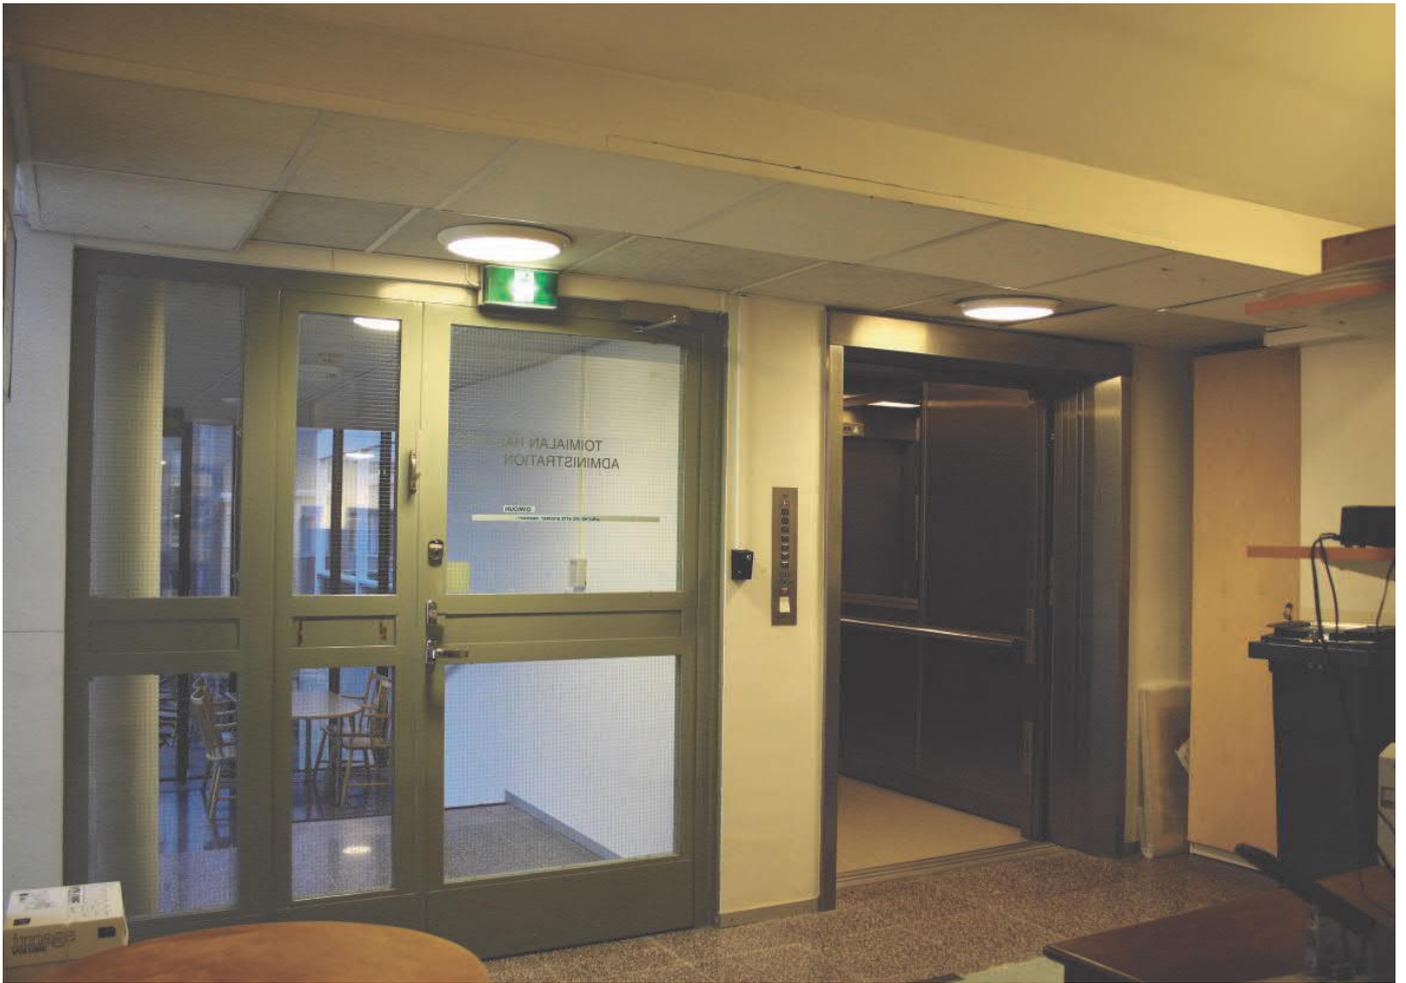
308 AULA 3. kerros

Huomautukset	Nykytilanne
Kerros		3
Yleiskuvaus	Tila on muodostettu 1992 väliseiniä ja ulkoseinä purkamalla. Alun perin alilääkärin asuntoon kuullut käytävä ja makuuhuone.	
Lattia	V. 1909 maininta: asuinhuoneissa linoleumimatto	Muovimattopäällyste Uudisosan puolella betonilaatta punertava
Jalkalista		Muovi Maalattu puu
Seinät	V. 1909 maininta: asuinhuoneissa tapetit	Maalatus
Seinät		
Katto		Levykatto/alakatto useassa tasossa
Katto		
Kattolista		
Ovet		Uudet peili- ja laakaovet, uusi hissinovi terästä, uudet teräs-rautalankalasiovet
Ikkunat		Uusitut ikkunat, muotonsa säilyttäneet kiiltäväksi maalatus ikkunapenkit
Varusteet ja laitteet		
Valaisimet		Upotetut pyöreät valaisimet
Kalusto

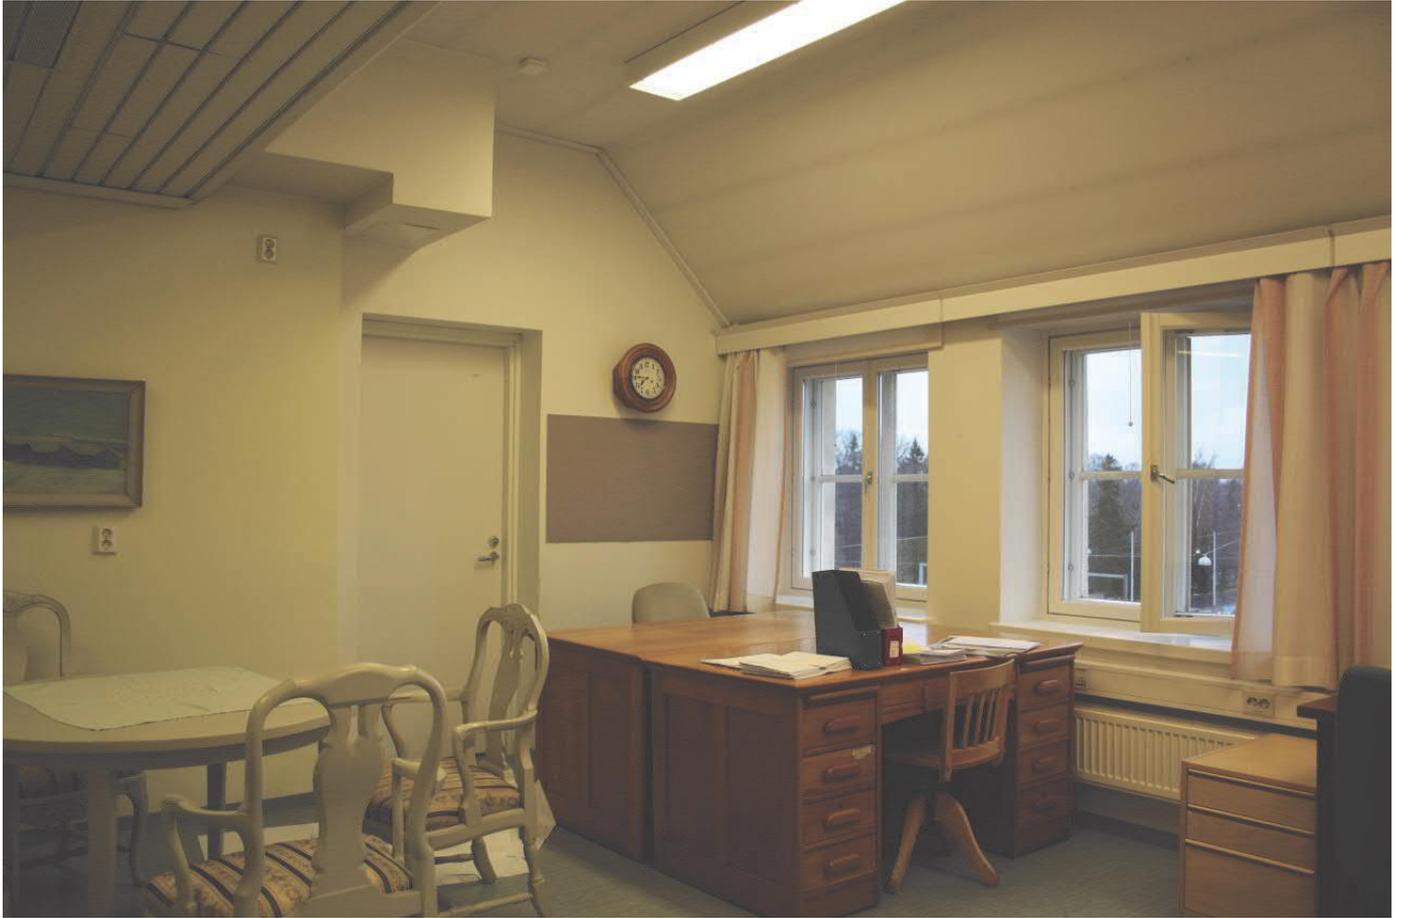
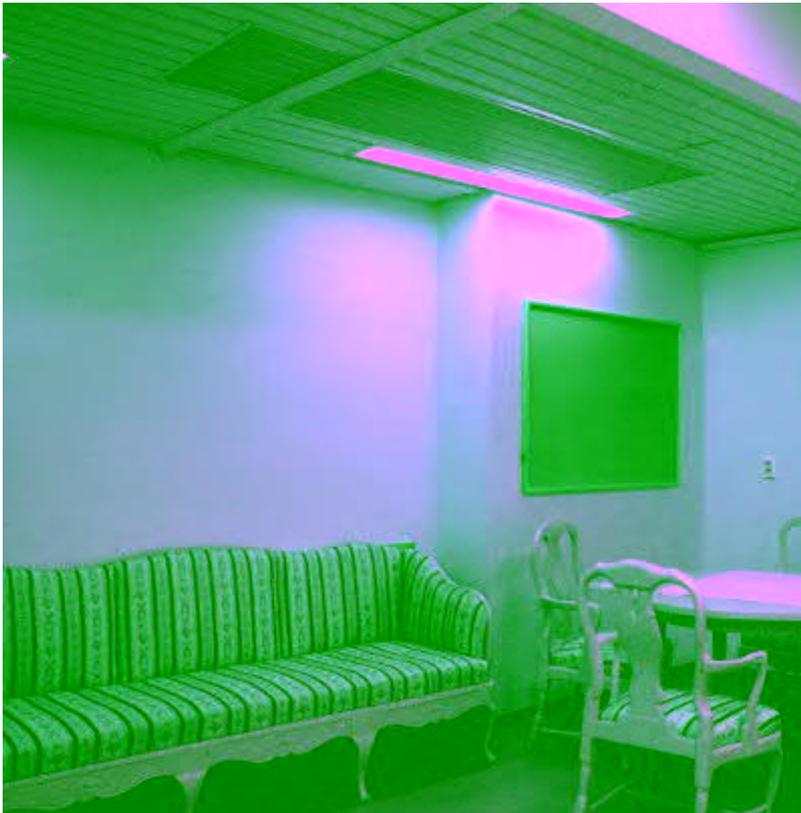
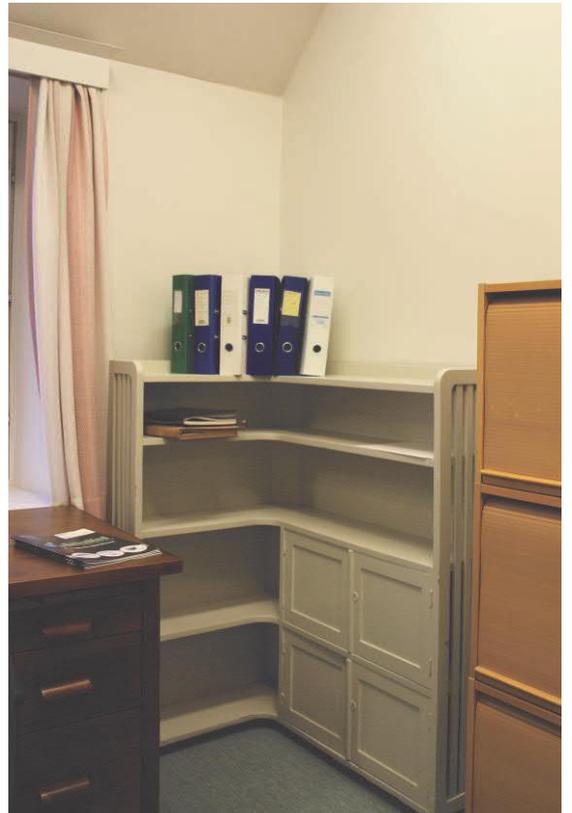
311B TOIMISTO 3. kerros

Huomautukset	Nykytilanne
Kerros	3	3
Yleiskuvaus	Ent. ylihoitajan huoneistoon kuulunut tila, joka on alun perin ollut jaettuna väliseinillä. Muurattu savu-piippu on purettu. Ovi ent. porrashuoneeseen.	
Lattia	V. 1909 maininta: asuinhuoneissa linoleumimatto	Muovimattopäällyste
Jalkalista		Muovi
Seinät	V. 1909 maininta: asuinhuoneissa tapetit	Maalatut Vanhat muuratut ja uudet kevytrakenteiset seinät
Katto		Levykatto/alakatto, vesikaton leikkausta myötäilevä vino katto, alakattoja eri tasoilla.
Katto		
Kattolista		
Ovet		Uudet ovet
Ikkunat		Uusitut ikkunat
Varusteet ja laitteet		
Valaisimet		Loisteputki-lamellivalaisimet
Kalusto		Vanhoja säilyneitä ja uudempia tyylihuonekaluja

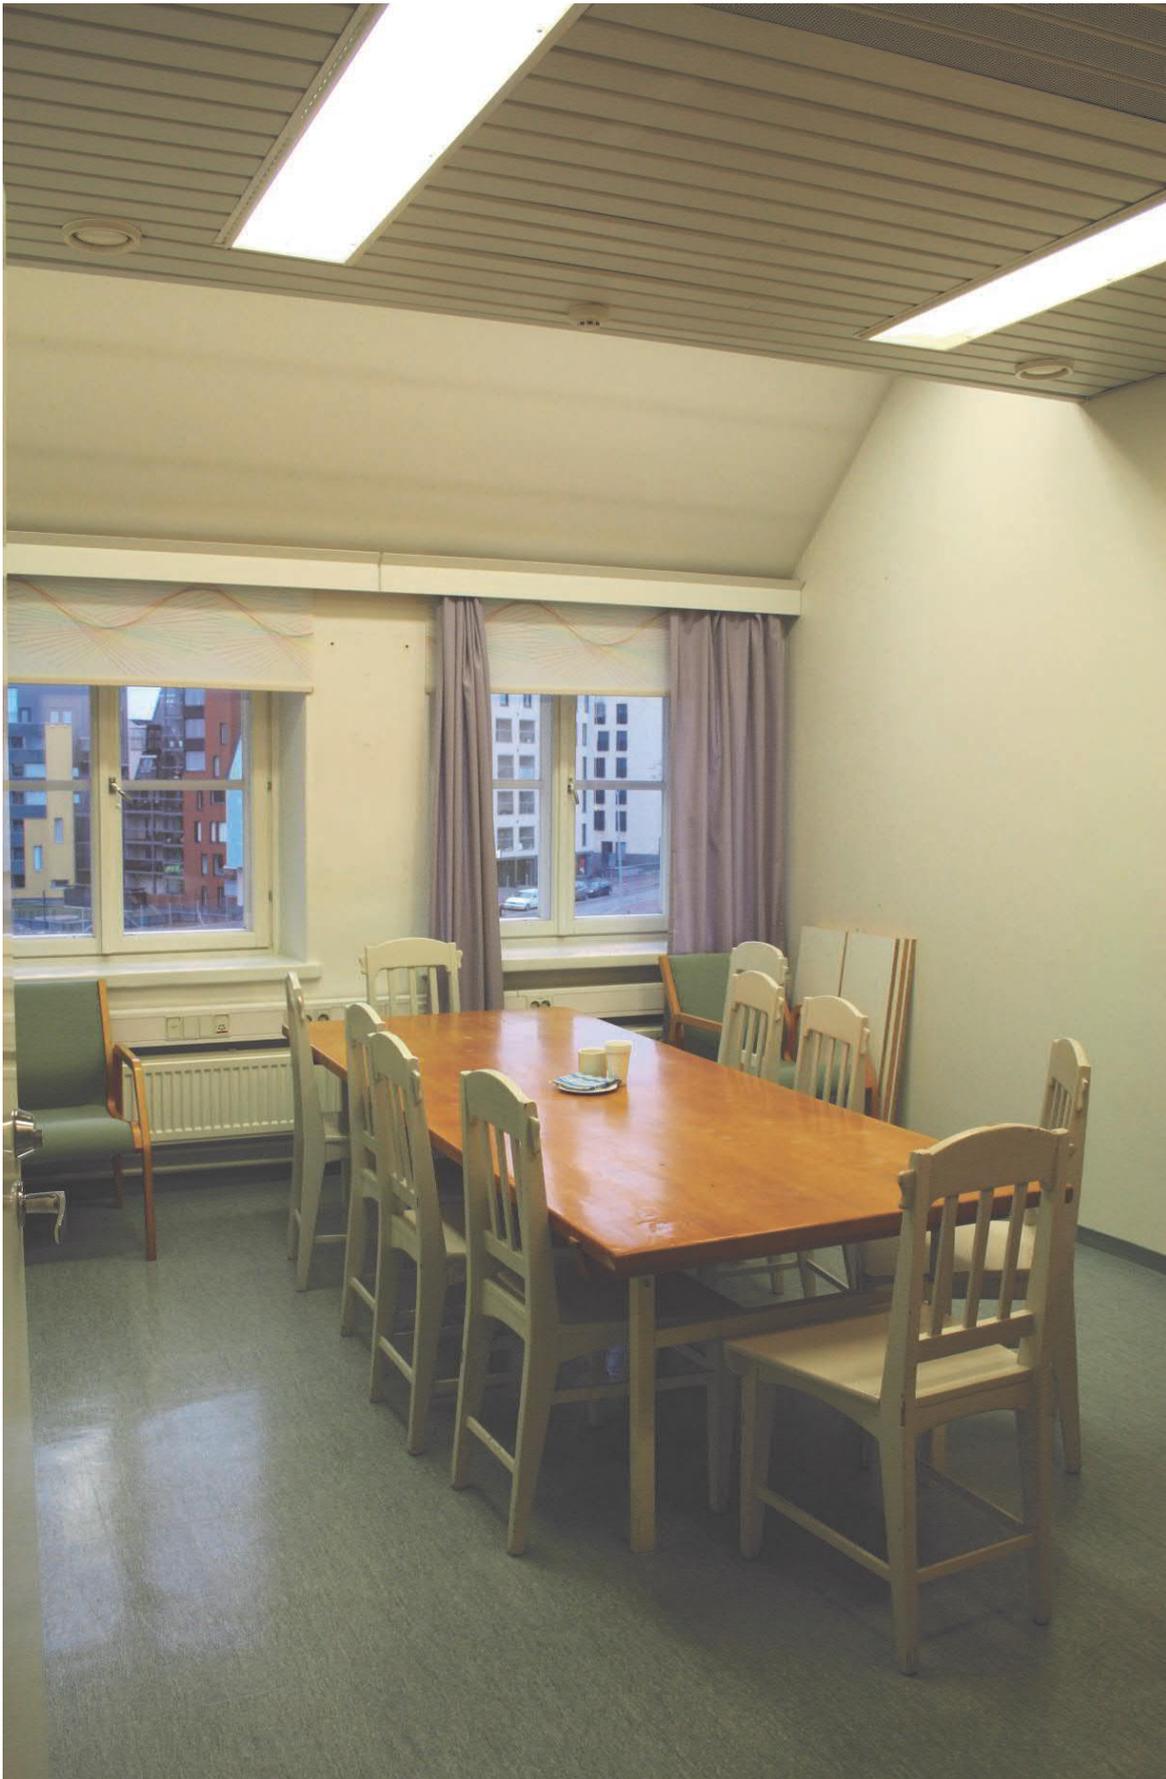
312 TOIMISTO 3.kerros

Huomautukset	Nykytilanne
Kerros		3
Yleiskuvaus	Alun perin osa ammuenssin huoneistoa. Tila on jaettu uudella väliseinällä viim. 1960-l.: mikrosko-pointihuone.	
Lattia	V. 1909 maininta: asuinhuoneissa linoleumimatto	Muovimattopäällyste
Jalkalista		Muovi
Seinät	V. 1909 maininta: asuinhuoneissa tapetit	Maalattut
Katto		Alakatto, ulkoseinän vieressä näkyy vesikaton leikkausmuoto. Ohutlevyalakattokenttä
Katto		
Kattolista		
Ovet		Uudet ovet
Ikkunat		Uusitut ikkunat
Varusteet ja laitteet		
Valaisimet		Upotetut loisteputkivalaisimet
Kalusto		Vanhoja irtokalusteita

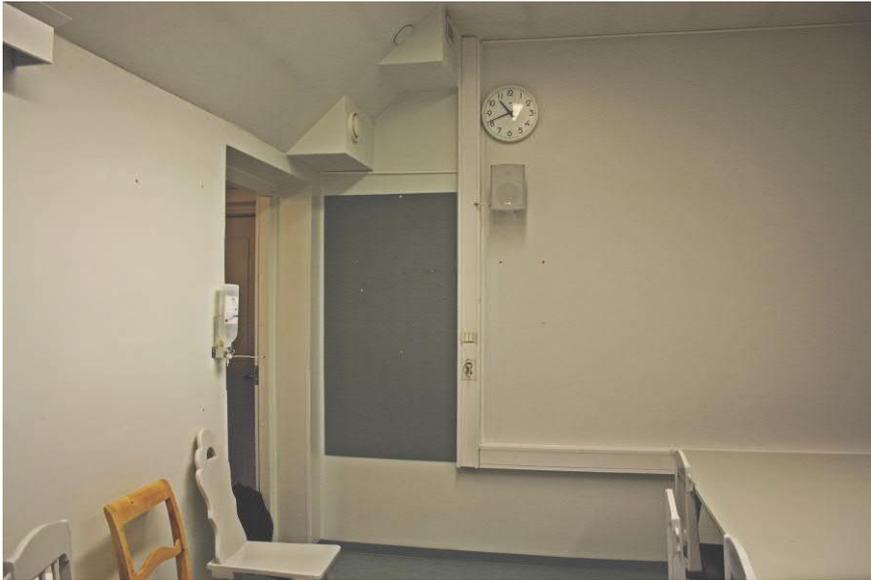
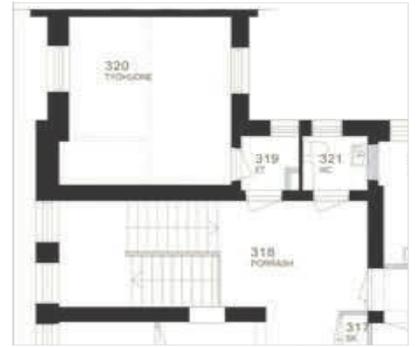
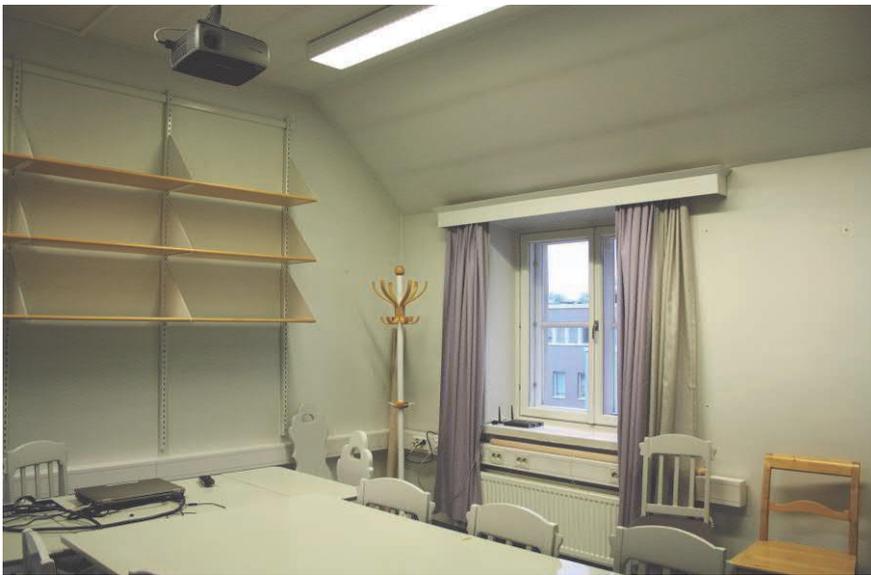
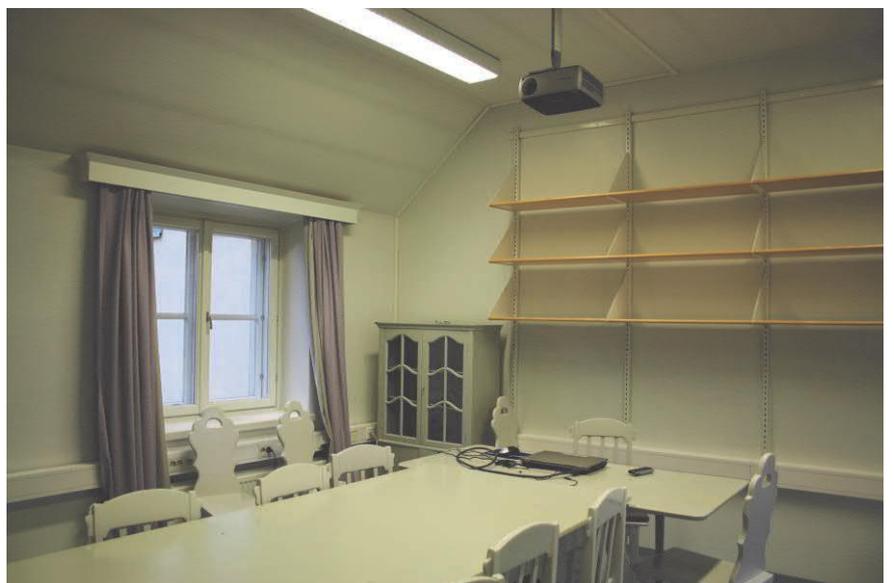
320 TYÖHUONE 3. kerros

Huomautukset	Nykytilanne
Kerros	3	3
Yleiskuvaus	Harjakaton alla sijaitseva, kapearunkoinen yhdysosa, jossa 1908 suunn. Mukaan amanuenssin huone. Myöh. muutettu toimistoksi.	
Lattia	V. 1909 maininta: asuinhuoneissa linoleumimatto	Muovimattopäällyste
Jalkalista		Muovi
Seinät	V. 1909 maininta: asuinhuoneissa tapetit	Maalatut
Seinät		
Katto		Sileä maalattu katto, koteloita venttiileineen oviseinällä. Ei alakattoa
Katto		
Kattolista		
Ovet		Uusi laakaovi alkup. oviaukossa
Ikkunat		Uusittu
Varusteet ja laitteet		Kokoushuonevarusteet IV-kanavan koteloiteja
Valaisimet		Loisteputkivalaisimet
Kalusto		Vanhoja irtokalusteita

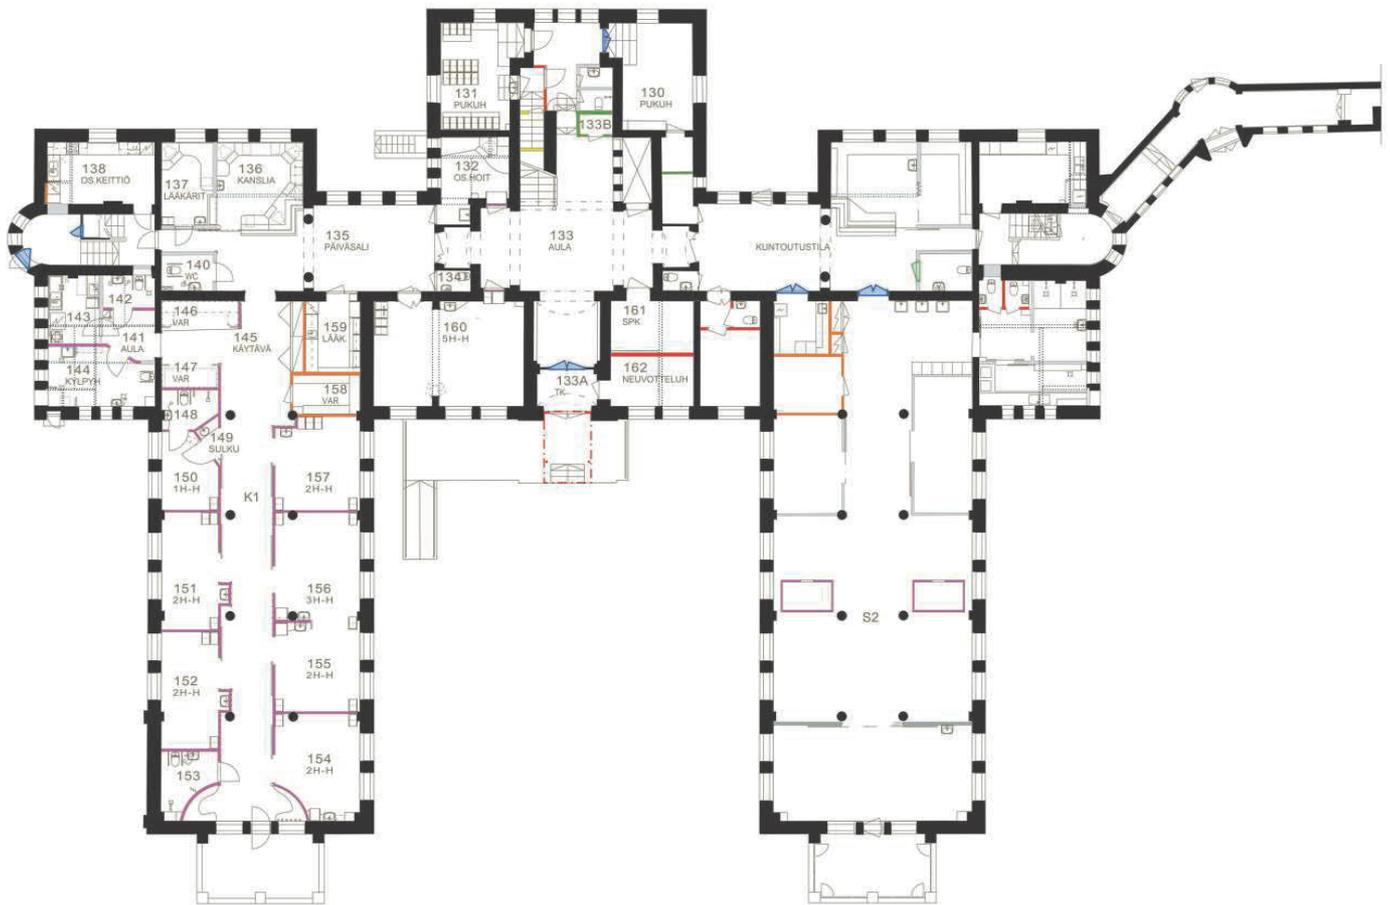
1. KRS

RAKENNUS 3 NYKYTILANNE 2011
RAKENTEIDEN AJOITUSKAAVIO 1. KERROS

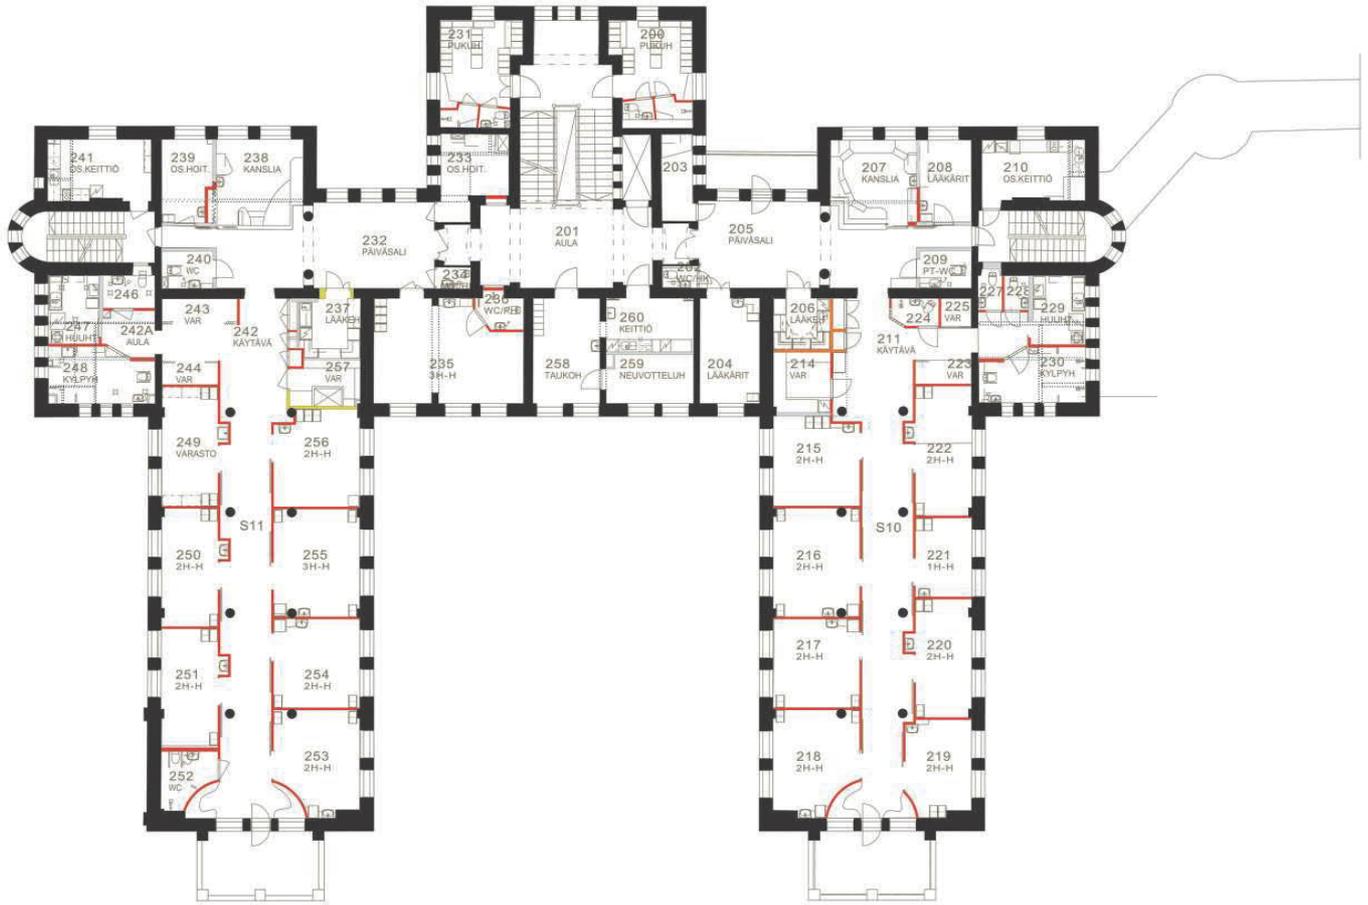
2. KRS

RAKENTEIDEN AJOITUSKAAVIO 2. KERROS

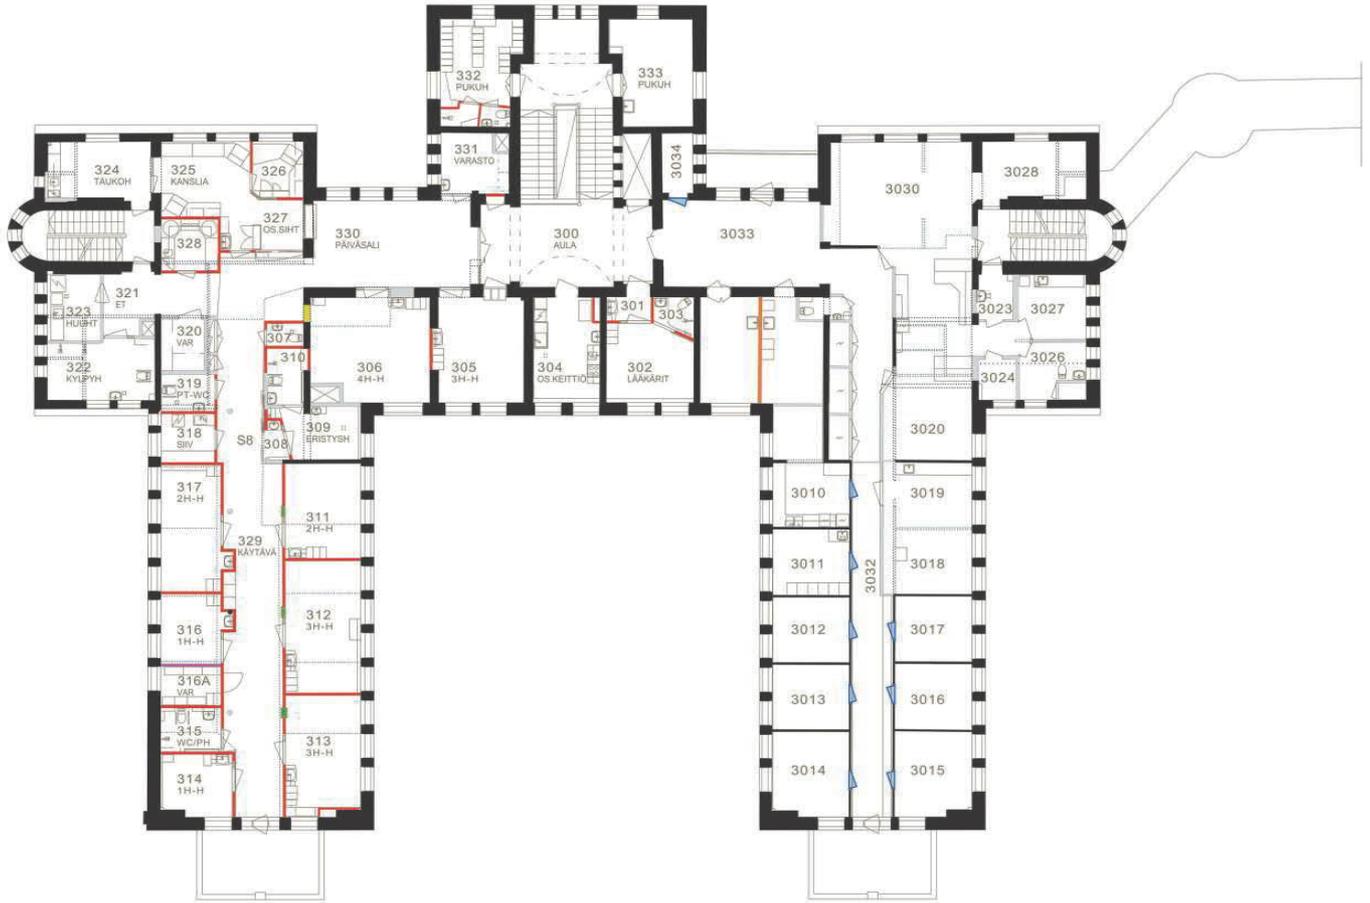
3. KRS

RAKENTEIDEN AJOITUSKAAVIO 3. KERROS
