Marian sairaalan alue

Rakennushistorian selvitys ja inventointi Osa 1

Kati Salonen ja Mona Schalin Arkkitehdit Oy

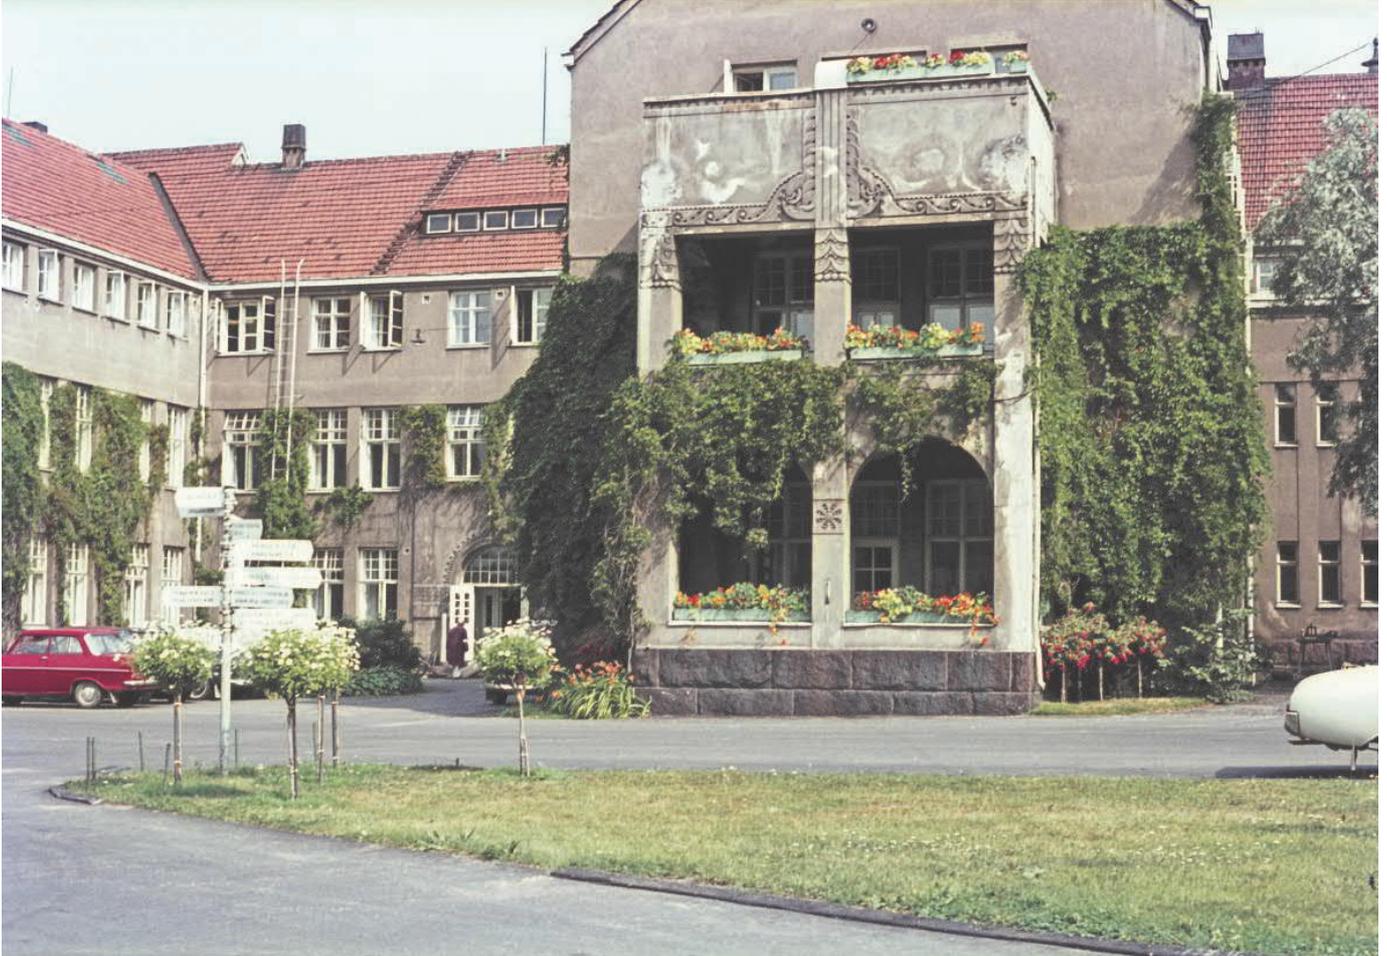
Pihajulkisivu vuonna 1967. C. Grünberg, HKM

Alkuperäisten ikkunoiden yläosa oli jaettu välipuitteilla ja ikkunat olivat ulos aukeavia. Osa ikkunoista olivat ns. terveysikkunoita, joiden yläosassa on tuuletusikkuna. Alkuperäiset, ulos aukeavat ikkunat ja terveysikkunat olivat säilyneet 1960-luvulle. Vesikatolla näkyvät alkuperäisen malliset ilmanvaihtopiiput.

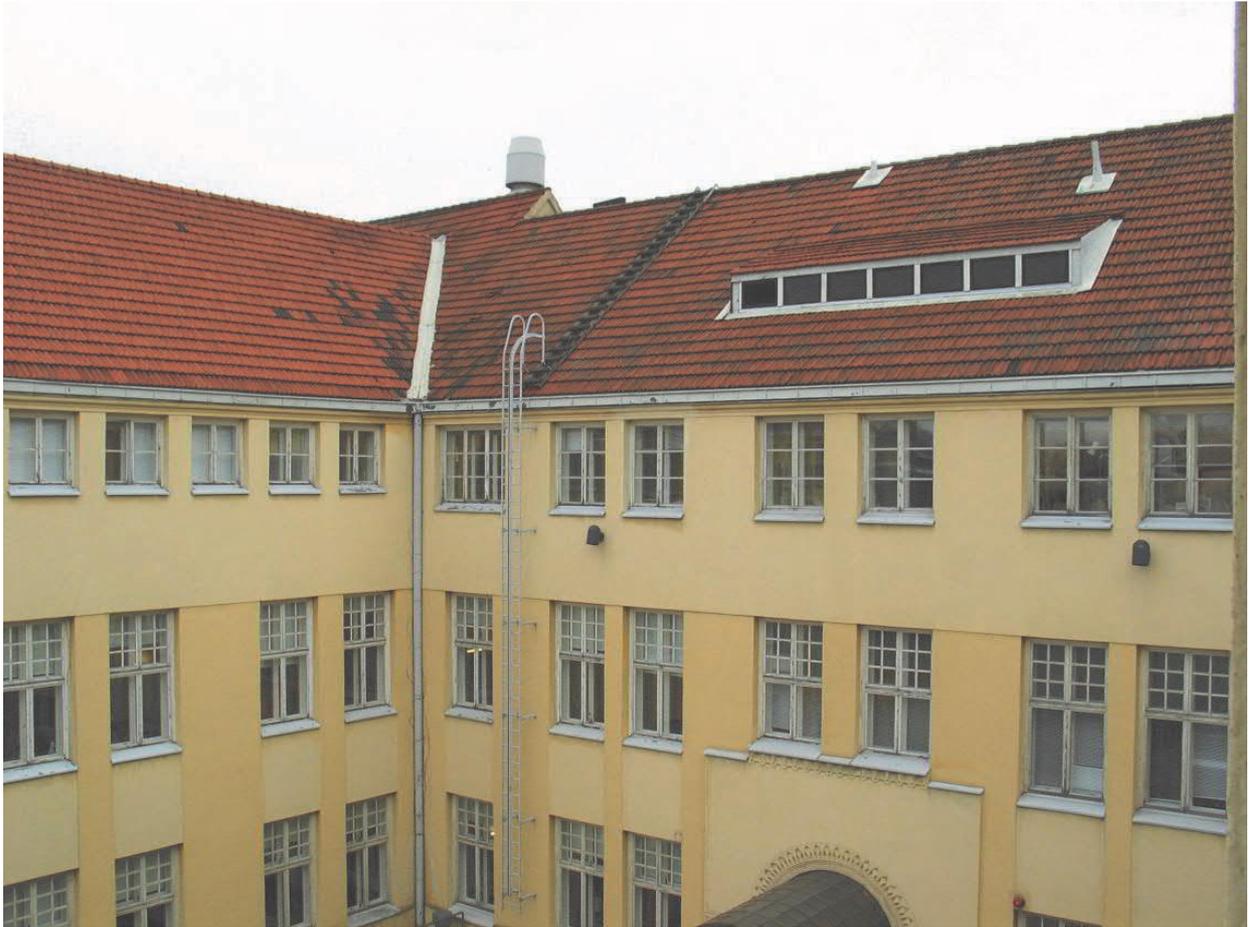
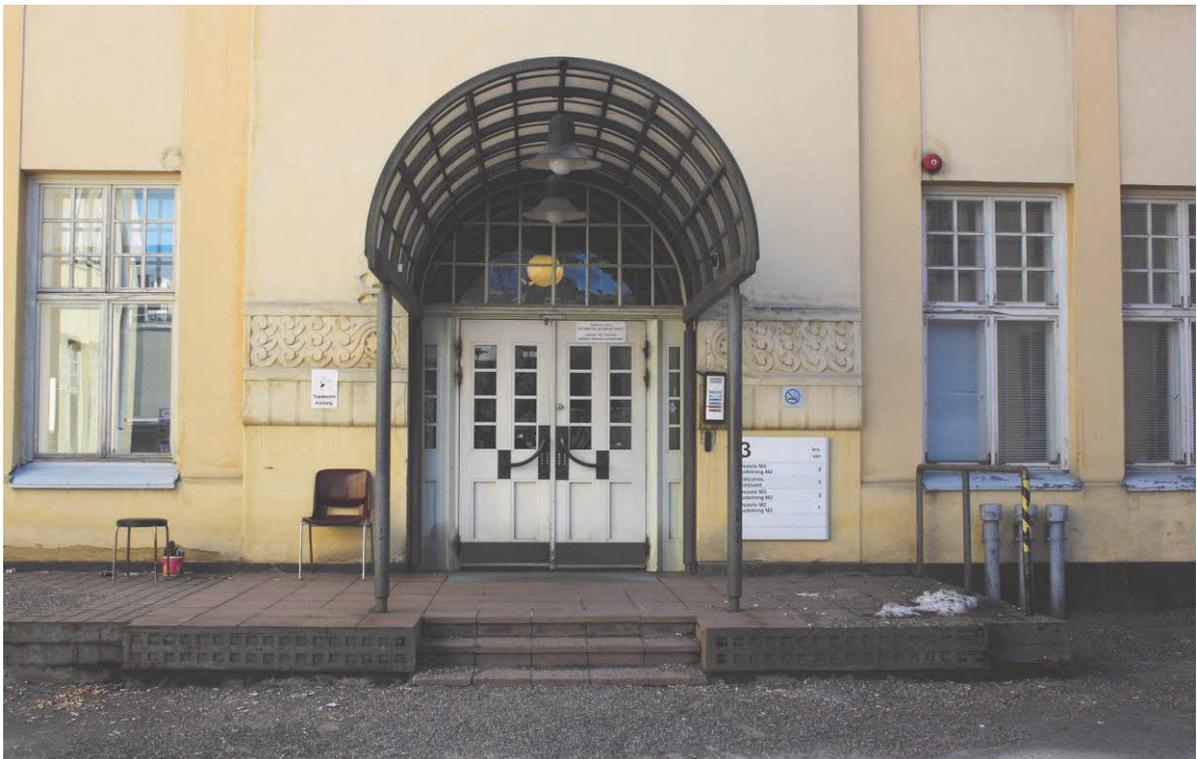
Ikkunat on uusittu vanhaa puitejakoa mukaillen. Ikkunoiden yksityiskohtien dimensiot ja ikkunalasiensa lista-asennus poikkeavat alkuperäisestä ilmeestä. Ulko-ovet on uusittu. Nykyinen valkoinen peittoaalaus ei vastaa alkuperäisiä ovia, jotka ovat olleet joko ajalle tyypillisiä tammiovia tai tummaan sävyyn maalattuja puuvia. Uusittuun pääoveen on asennettu vanhat, tukevat vetimet.

Vesikaton kattotiilet on uusittu. Vanhoja piippuja on purettu tarpeettomina mm. länsipäädyistä ja katolle on rakennettu uusia ilmanvaihtopiippuja (kuva oikealla ylh.).

Sisäpihan julkisivut ja pääovi katoksineen. MS 2011

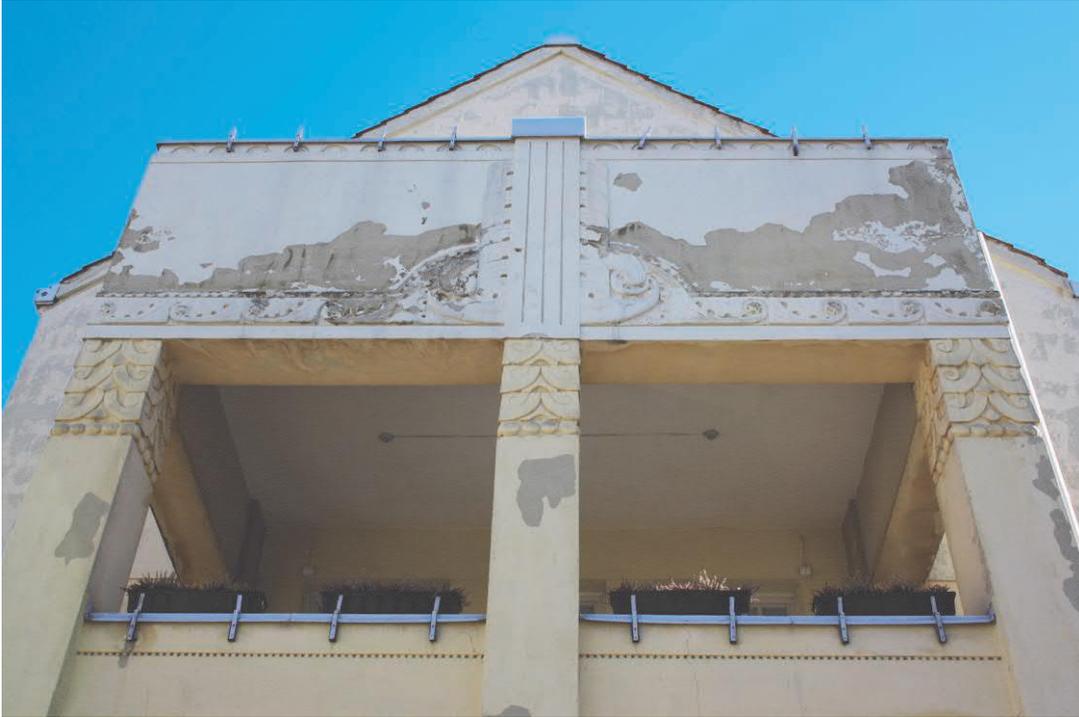
Parveketornin yläosa. MS 2011

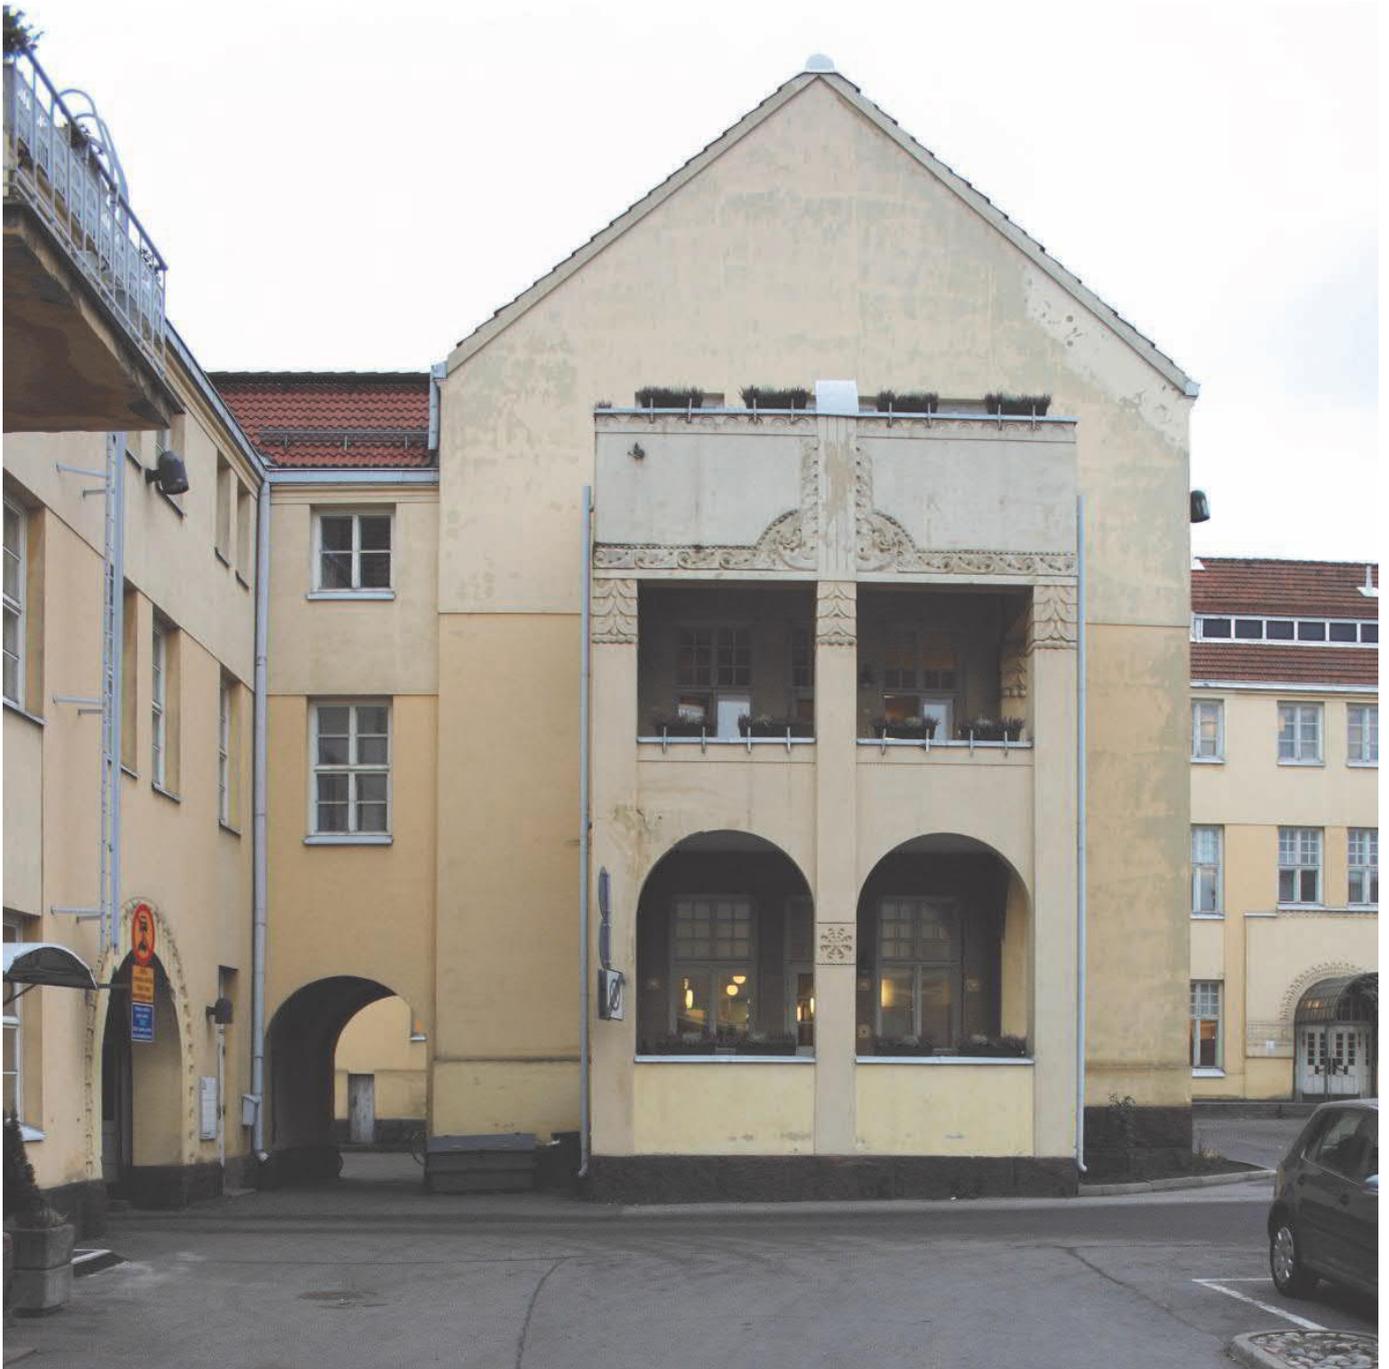
Rakennus 3, pohjoisen potilassiiven pääty. MS 2011.

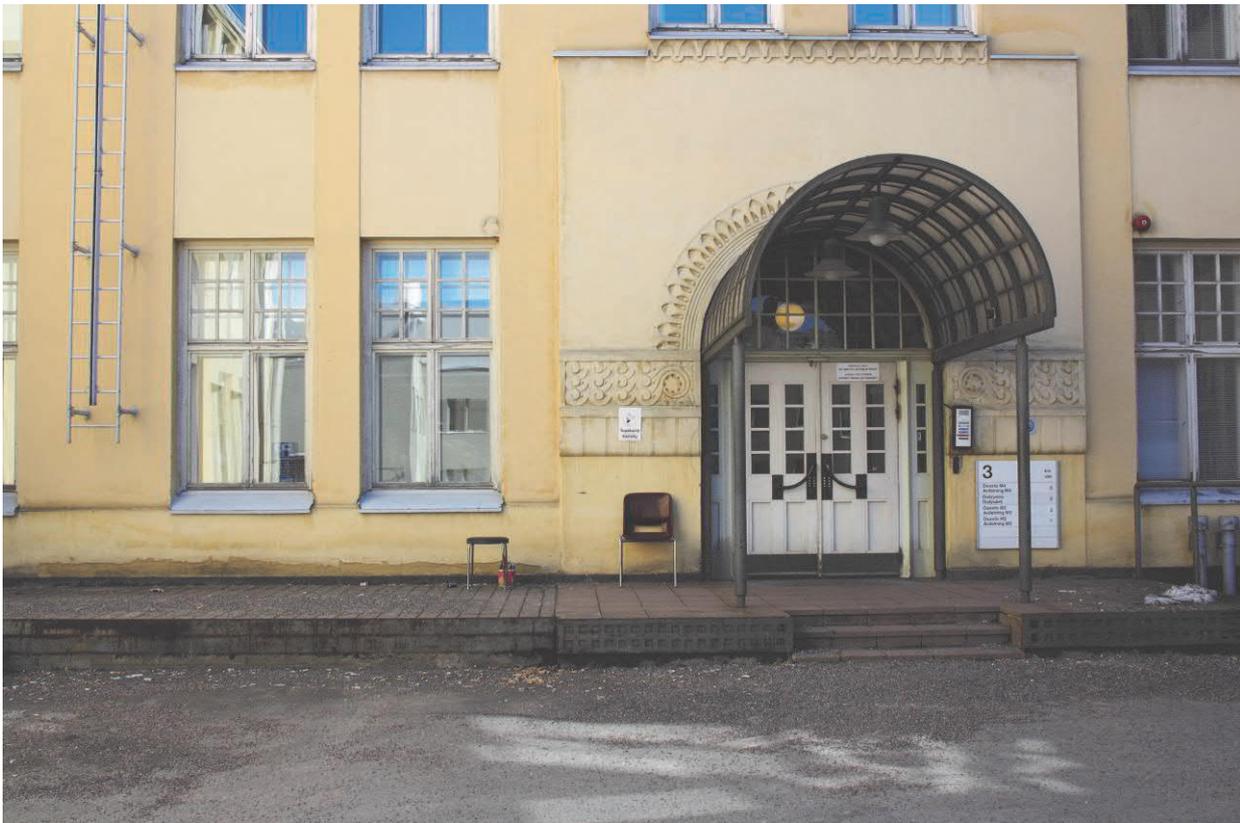
Pääsisäänkäynnin katos on 1980-luvulta. Ulko-ovi ja ikkunat on uusittu. MS 2011.

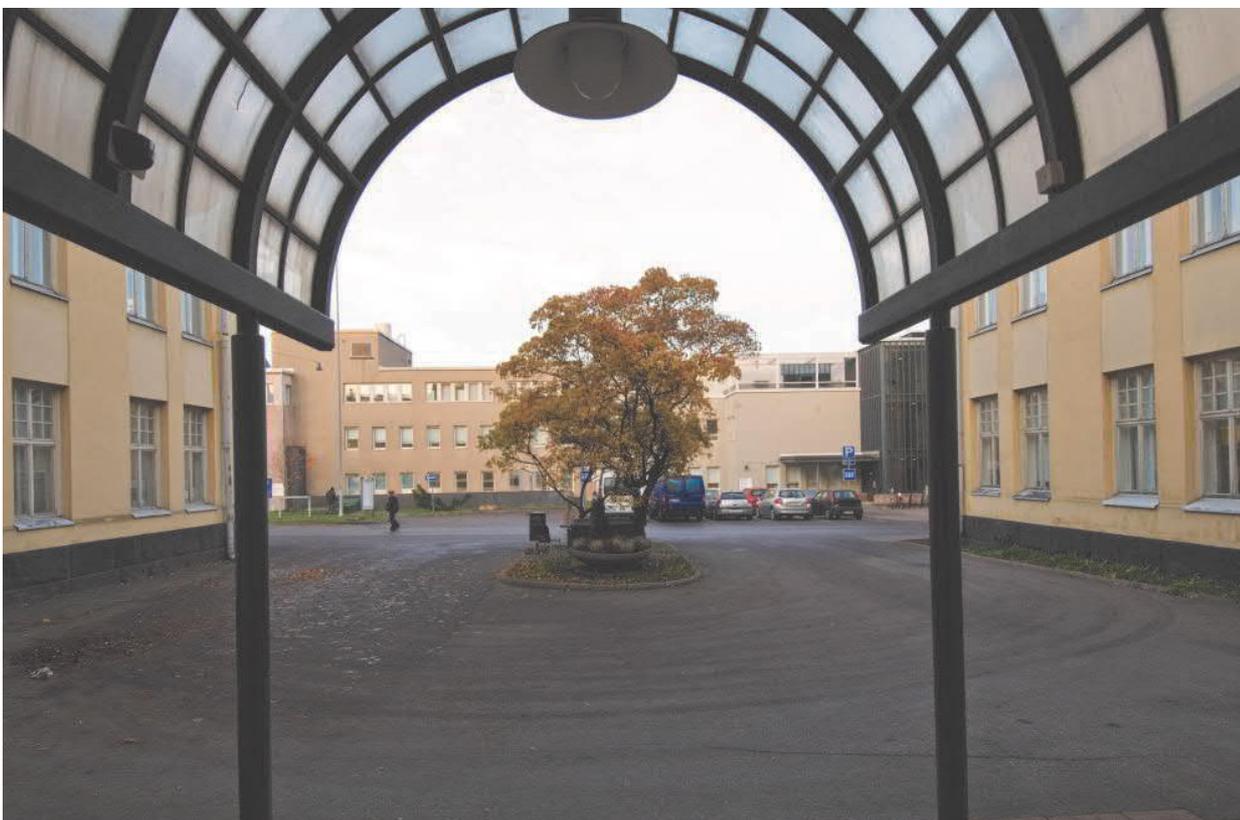
Pääsisäänkäynnin katos. Kari Hakli 2011.

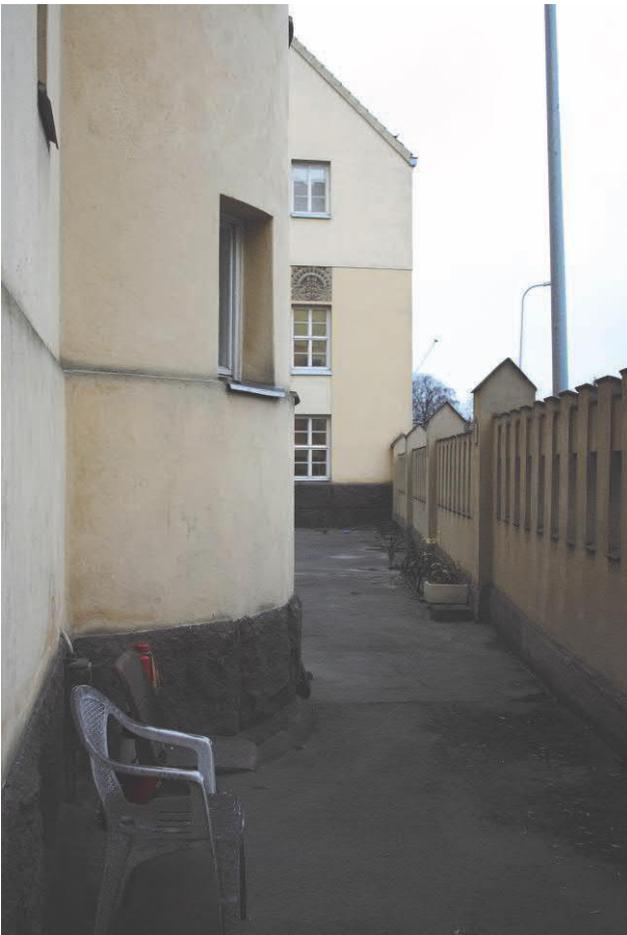
Pohjoinen sivuporrashuone ja uusittu pihaovi. MS 2011

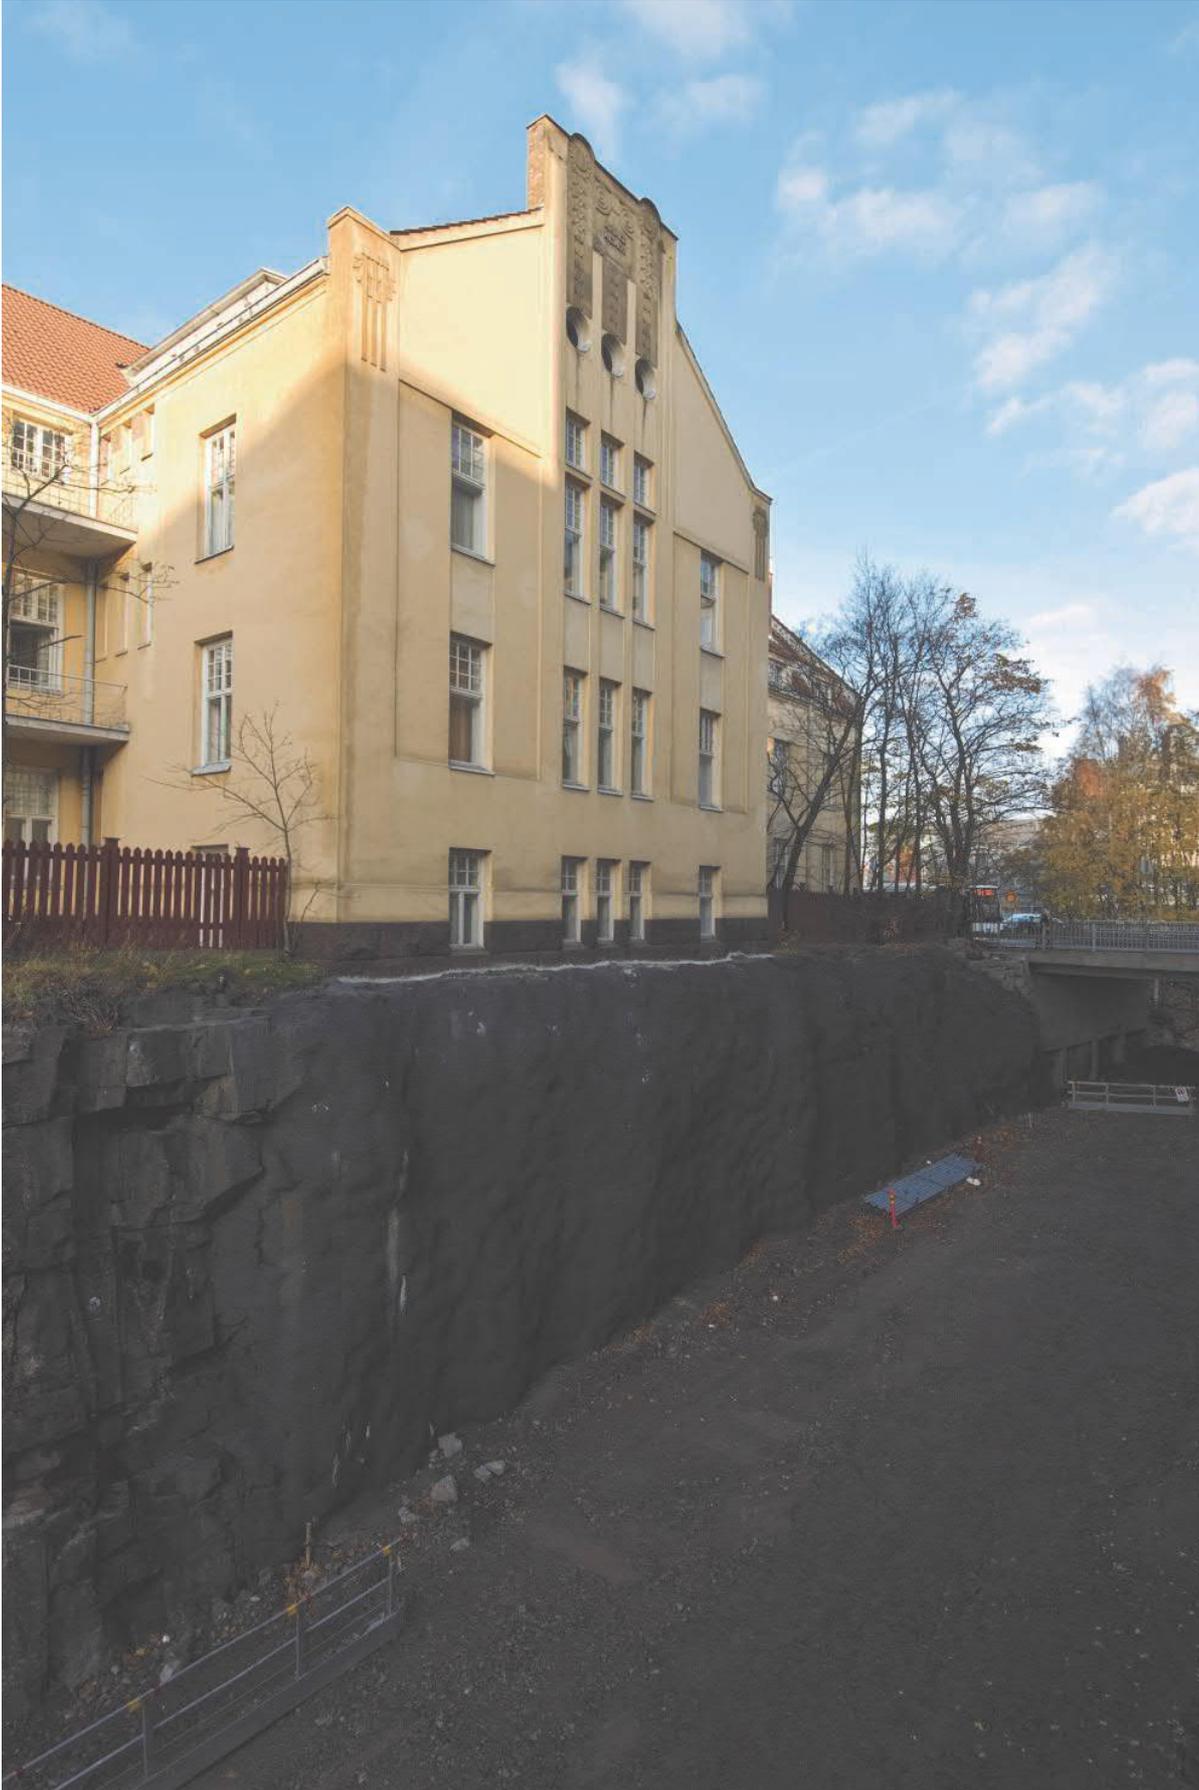
Julkisivu nousee entisen ratakuilun reunalta. Kari Hakli 2011.

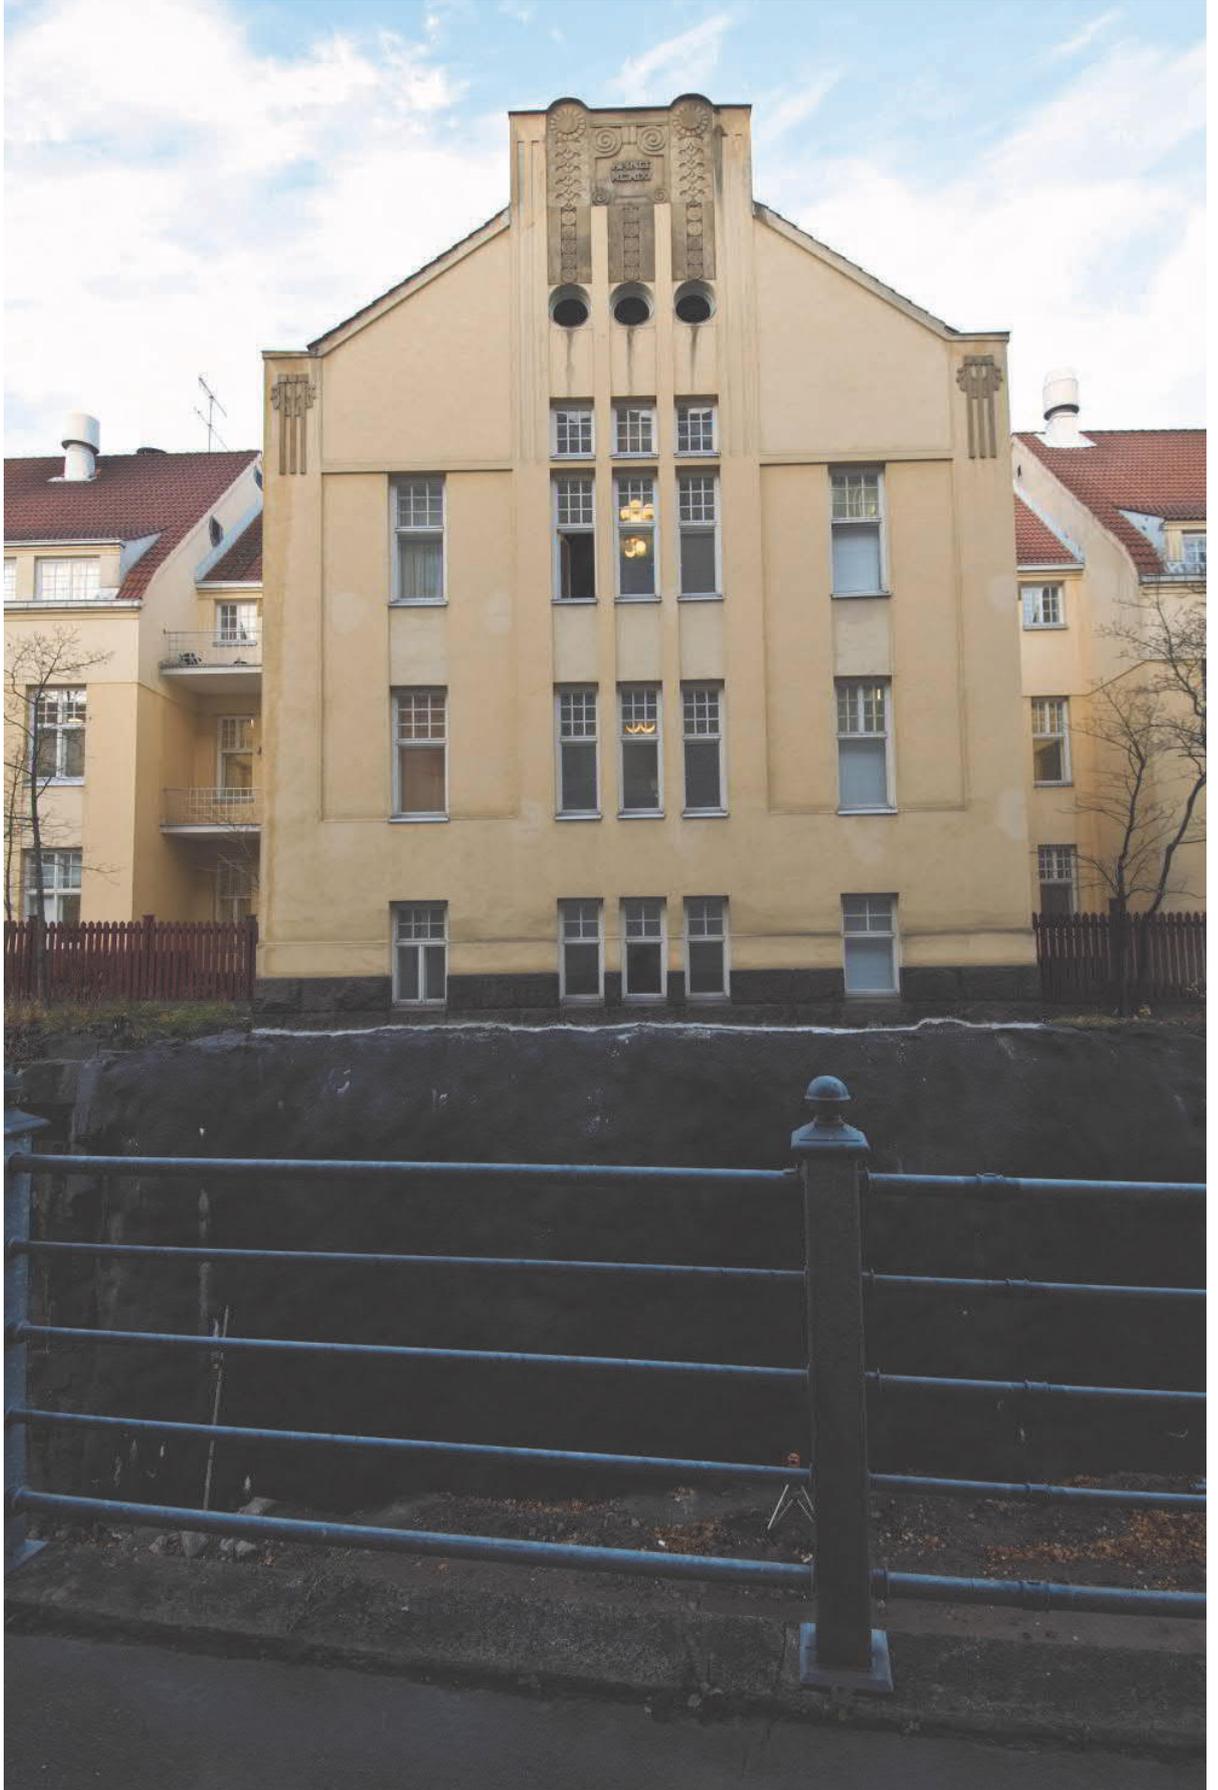
Itäjulkisivun keskirisaliitti. Kari Hakli 2011.

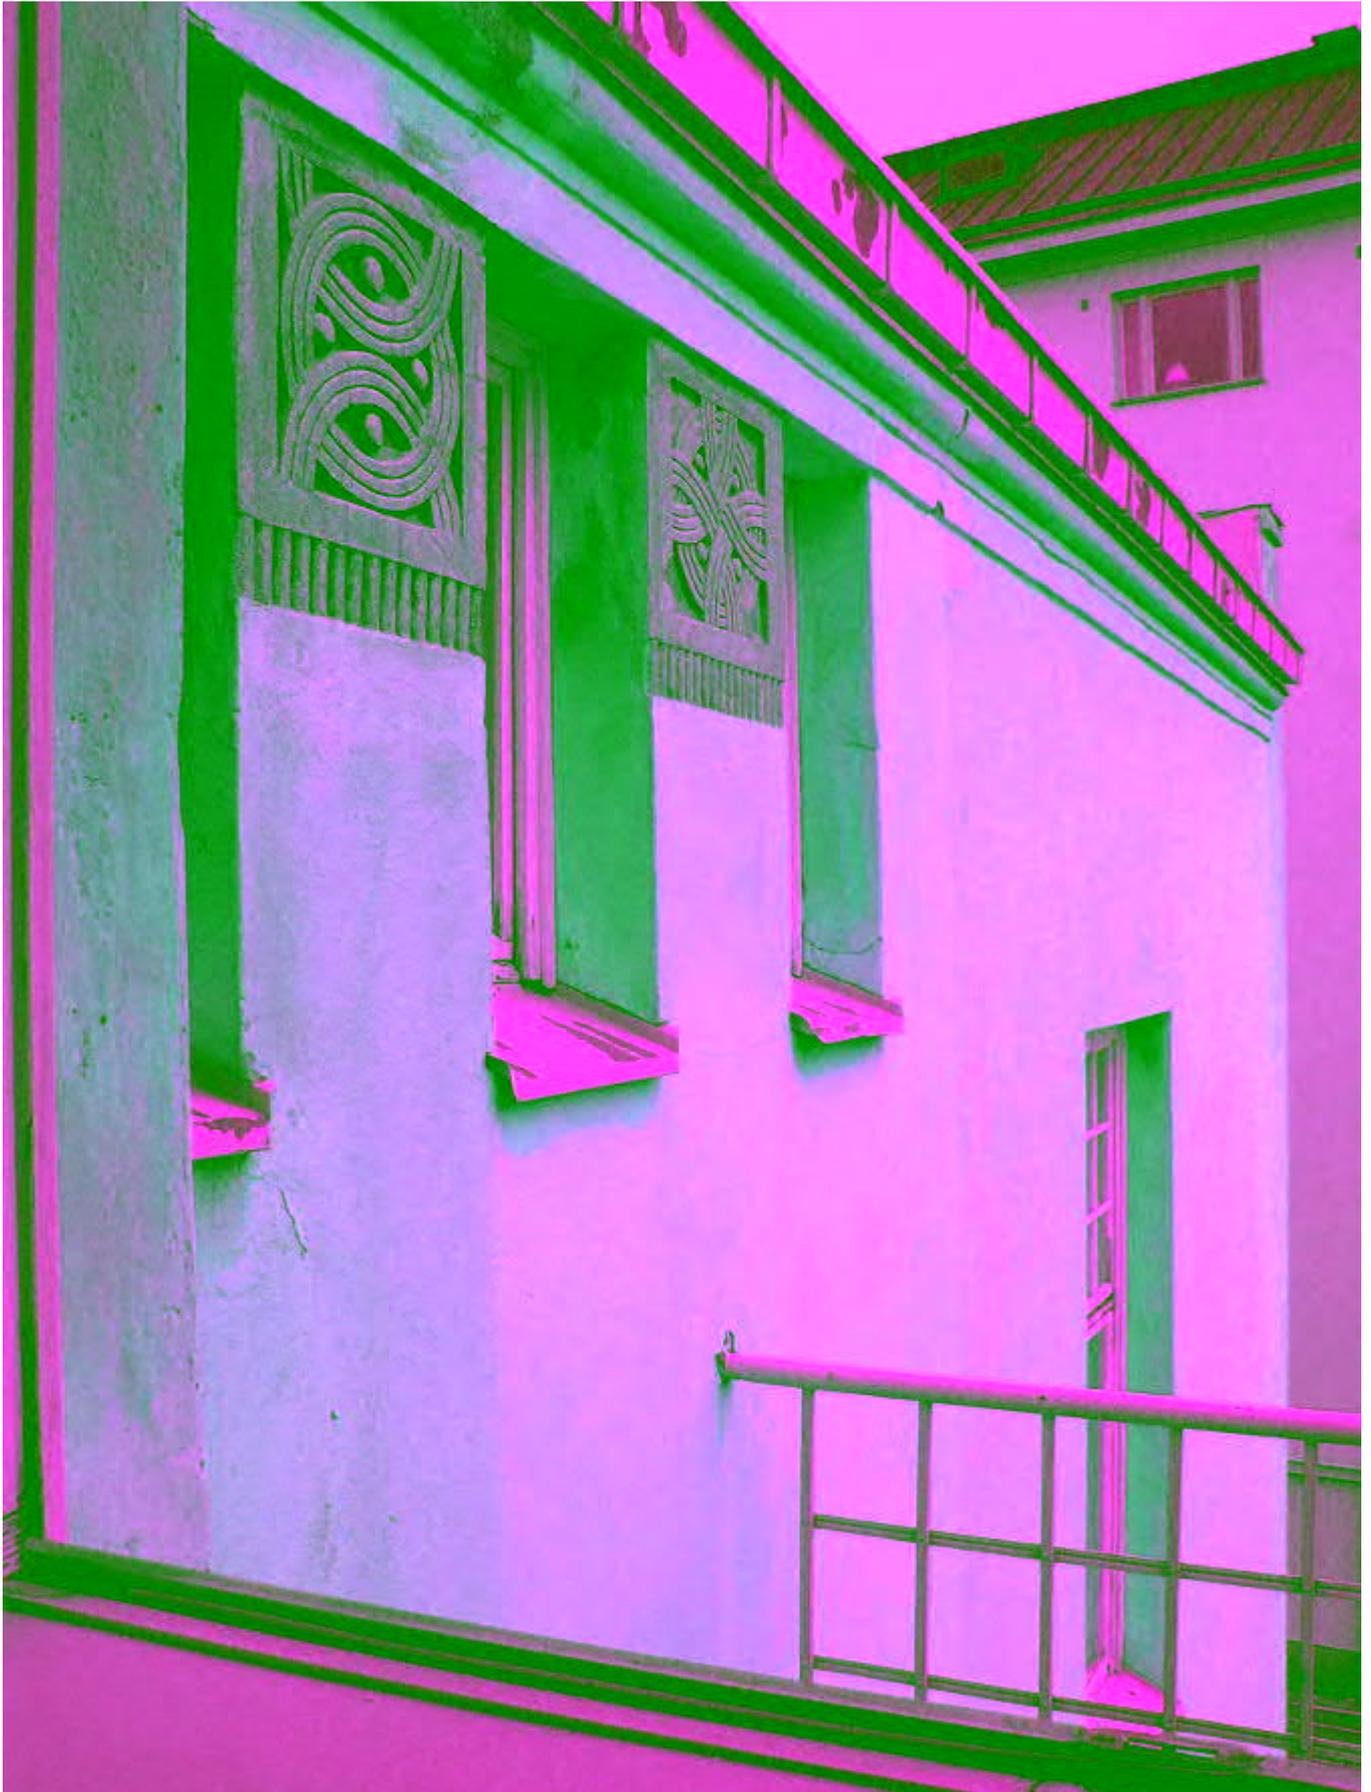
Tuuletusparveke ja julkisivureliefit itäsivulla. MS 2011

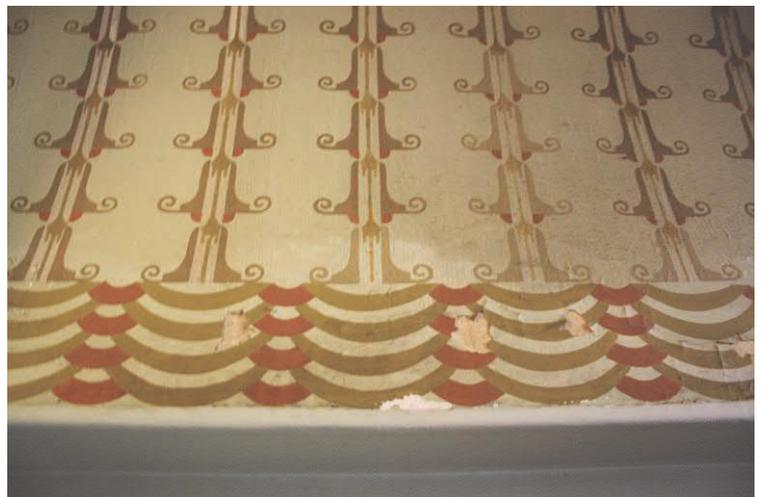
Eteisen holvin maalauksen yksityiskohta. MS

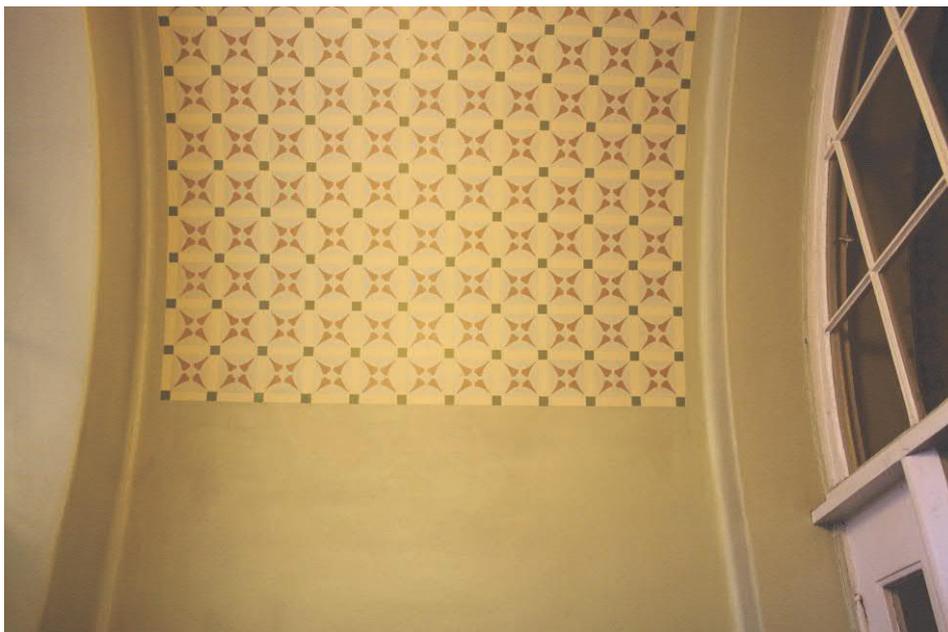
Tuulikaapin holvin uusittu maalaus.MS

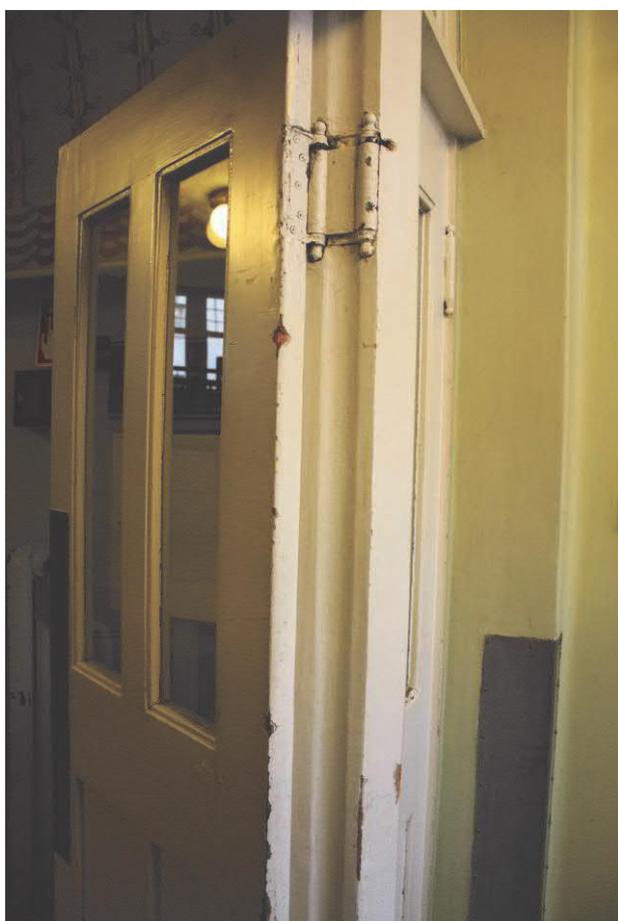
Pääoven sisäovi on 1900-luvun alkupuolelta. MS

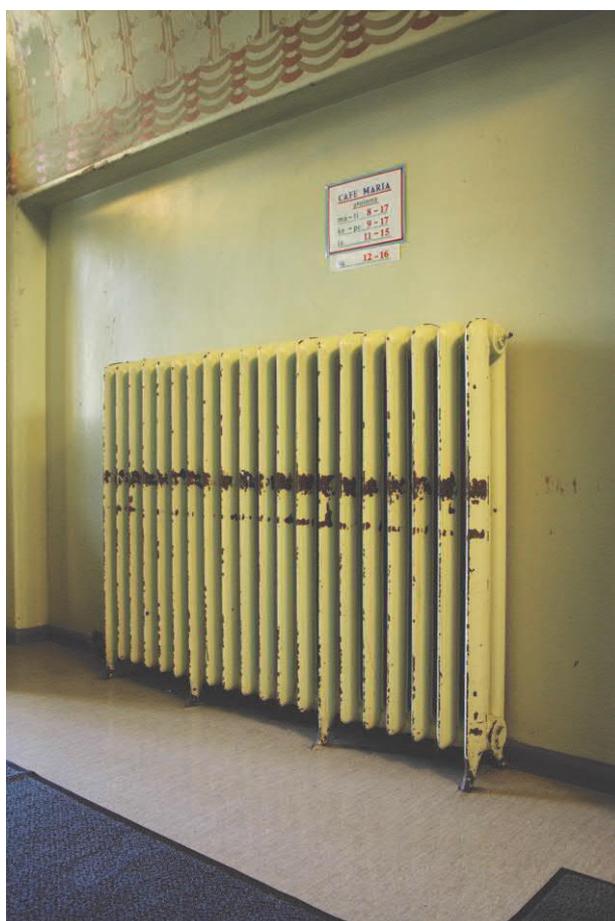
Eteisen radiaattori 1900-luvun alkupuolelta.MS

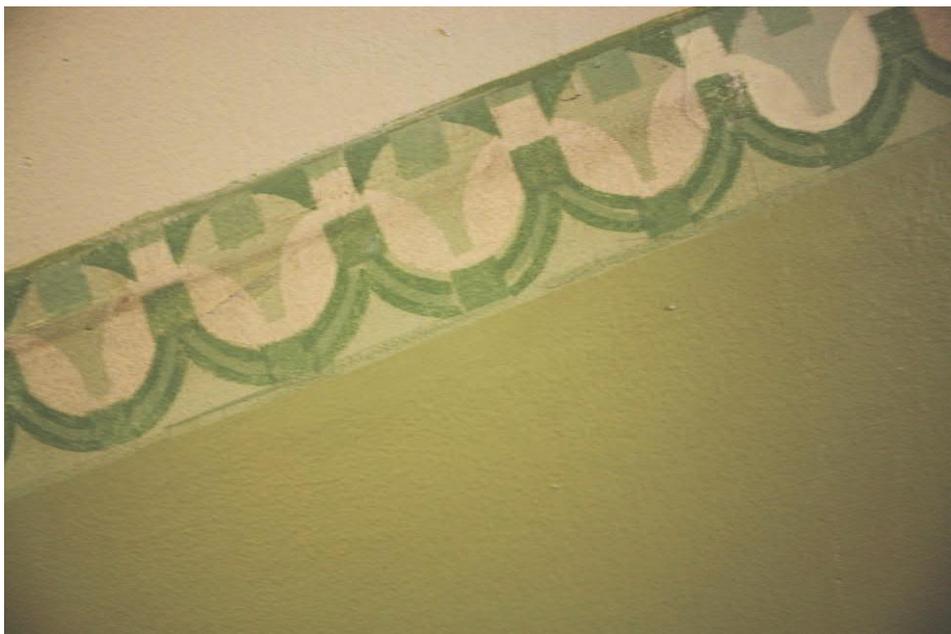
Porrashallin ja portaan sabluunakuvio. MS 2011

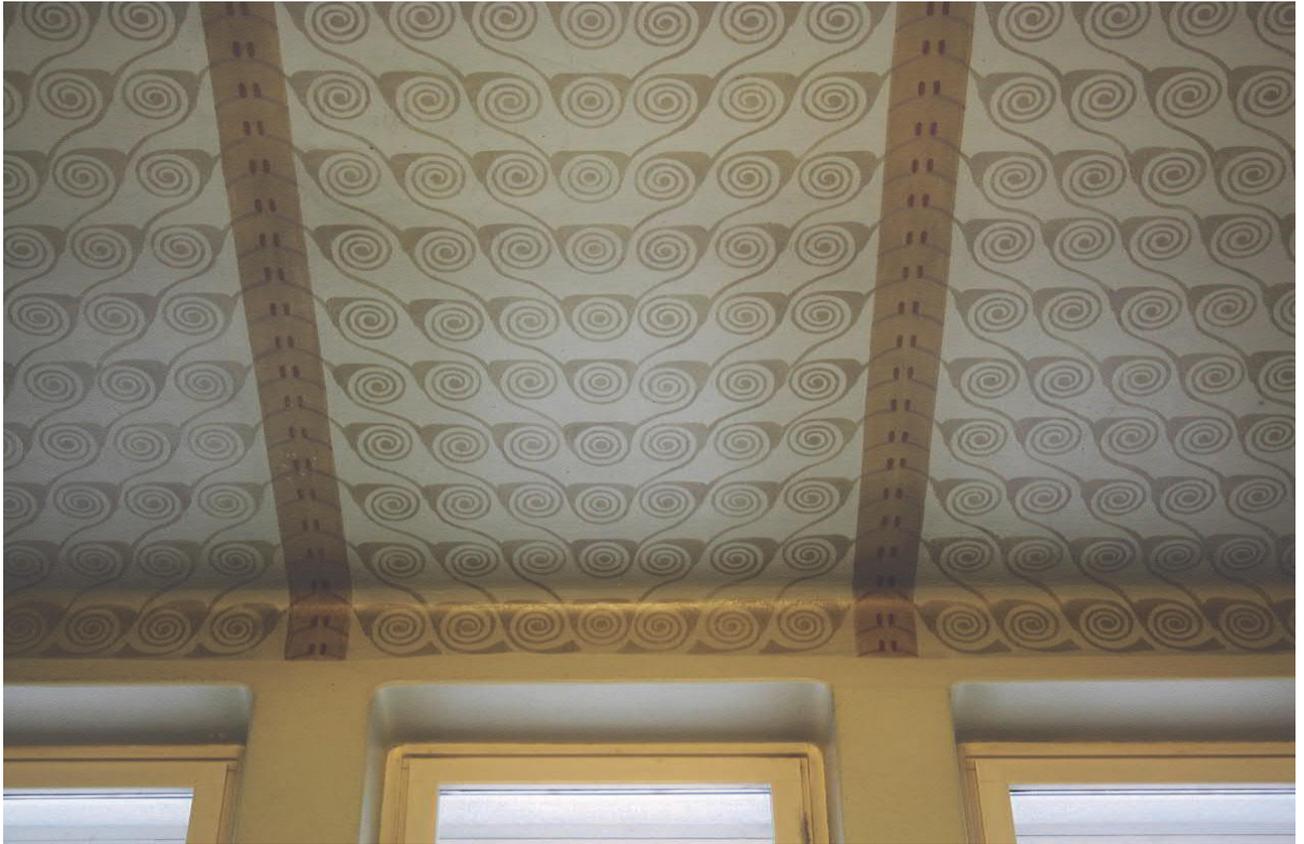
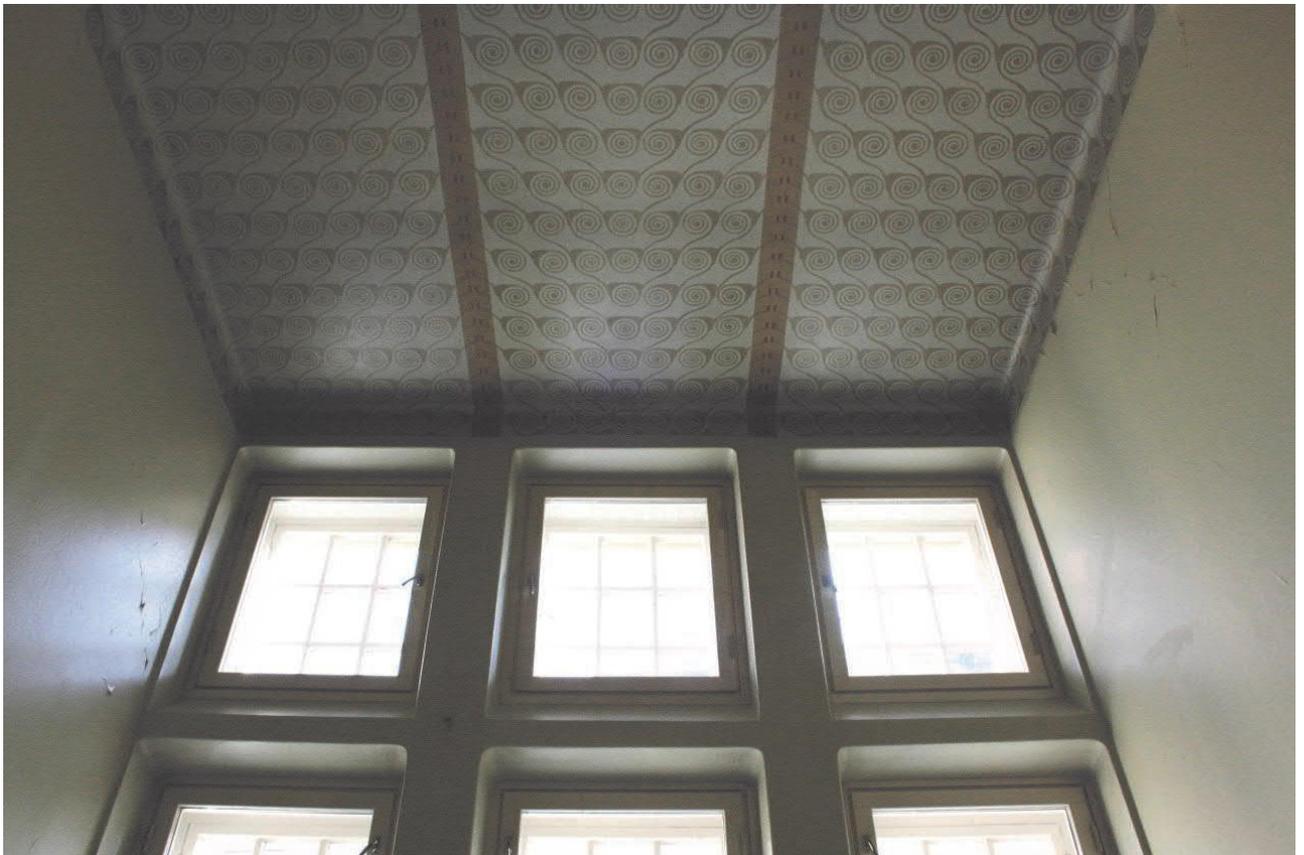
2.kerroksen välitasanne. Yksityiskohdat. MS 2011

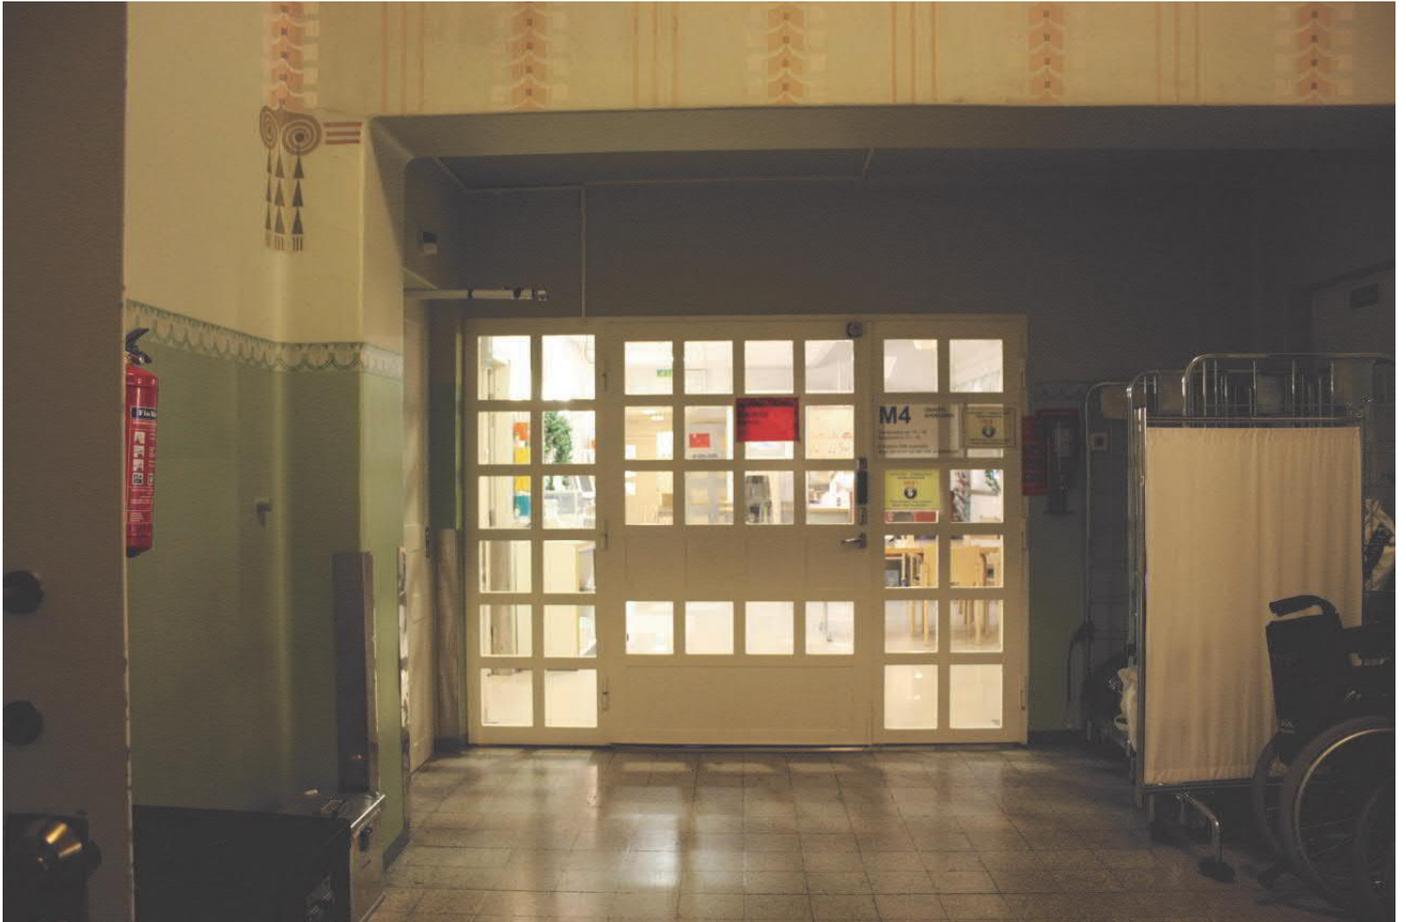
3.kerroksen aula. Uusi lasiväliseinä. MS 2011

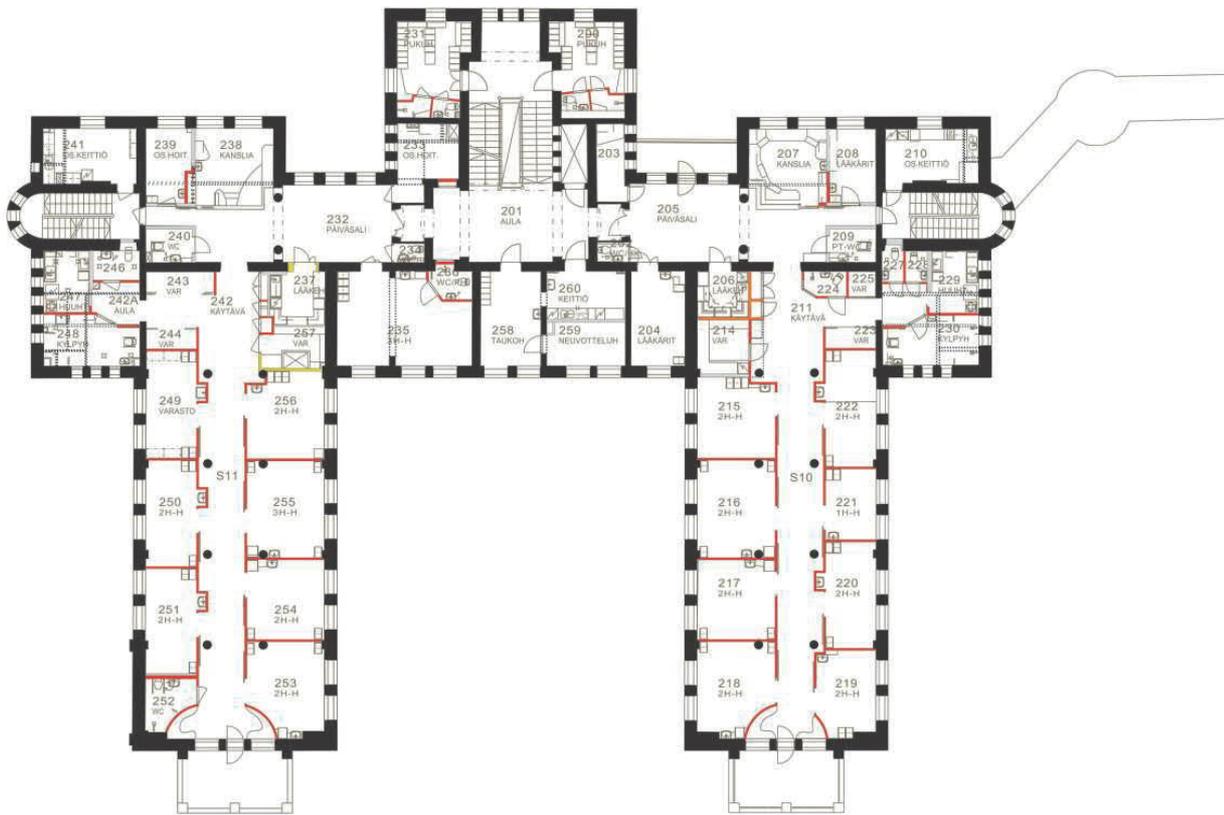
2. KRS

RAKENNUS 3 NYKYTILANNE 2011
Rakenteiden ajoituskaaviot 1. - 2. kerros

- alkuperäinen 1908
- 1909 -1960
- 1960 - 1969
- 1970 - 1989
- 1990 - 1999
- 2000 - 2010
- ajoittamattomat
- puretut rakenteet
- ovi (1908)
