Marian sairaalan alue

Rakennushistorian selvitys ja inventointi Osa 1

Kati Salonen ja Mona Schalin Arkkitehdit Oy

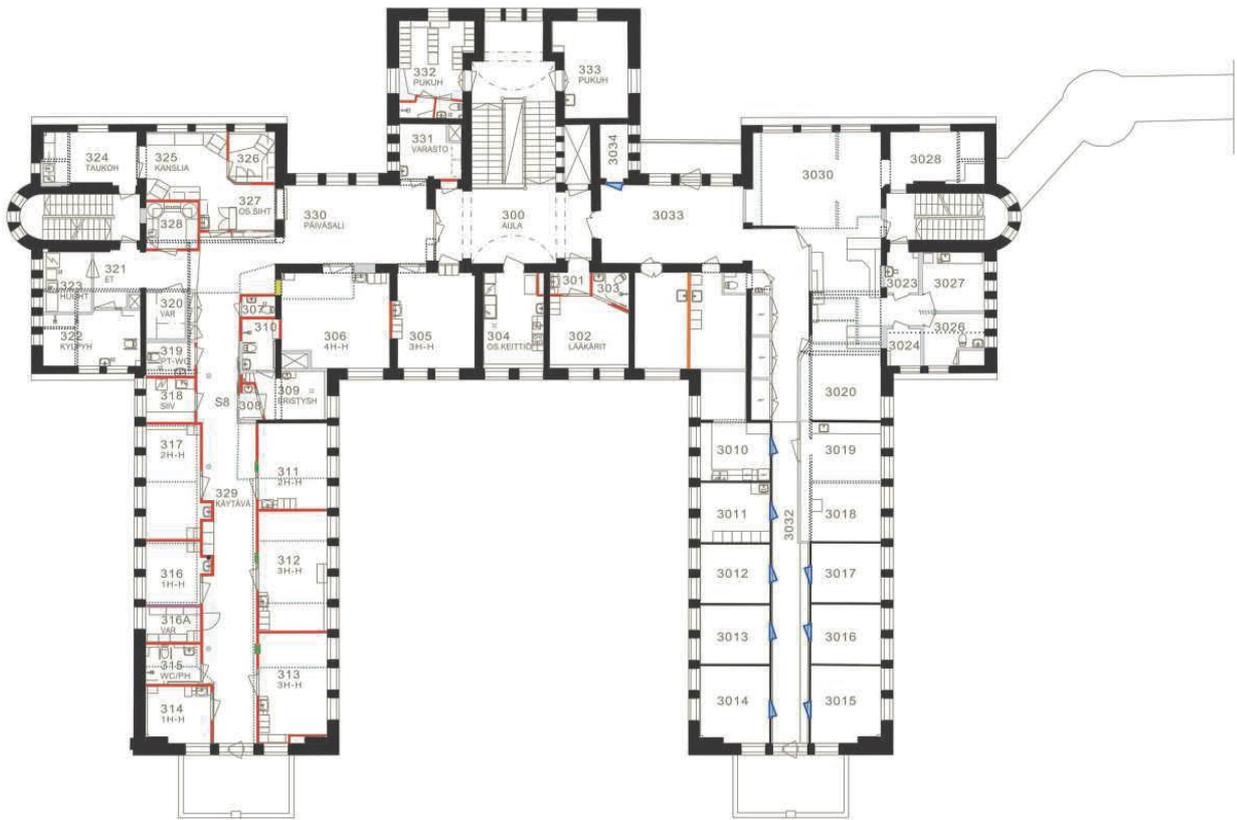
3. KRS

RAKENNUS 3 NYKYTILANNE 2011
Rakenteiden ajoituskaaviot 3. kerros

- alkuperäinen 1908
- 1909 -1960
- 1960 - 1969
- 1970 - 1989
- 1990 - 1999
- 2000 - 2010
- ajoittamattomat
- puretut rakenteet
- ovi (1908)

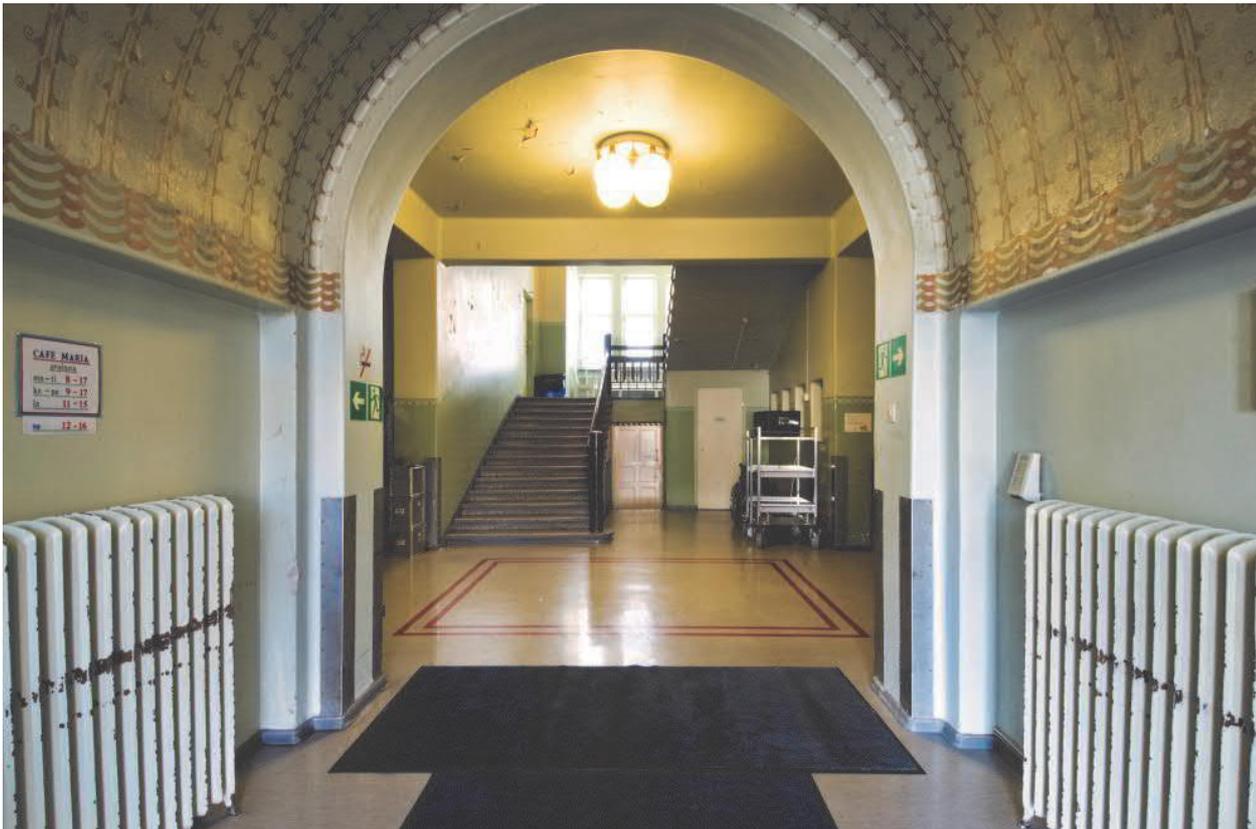
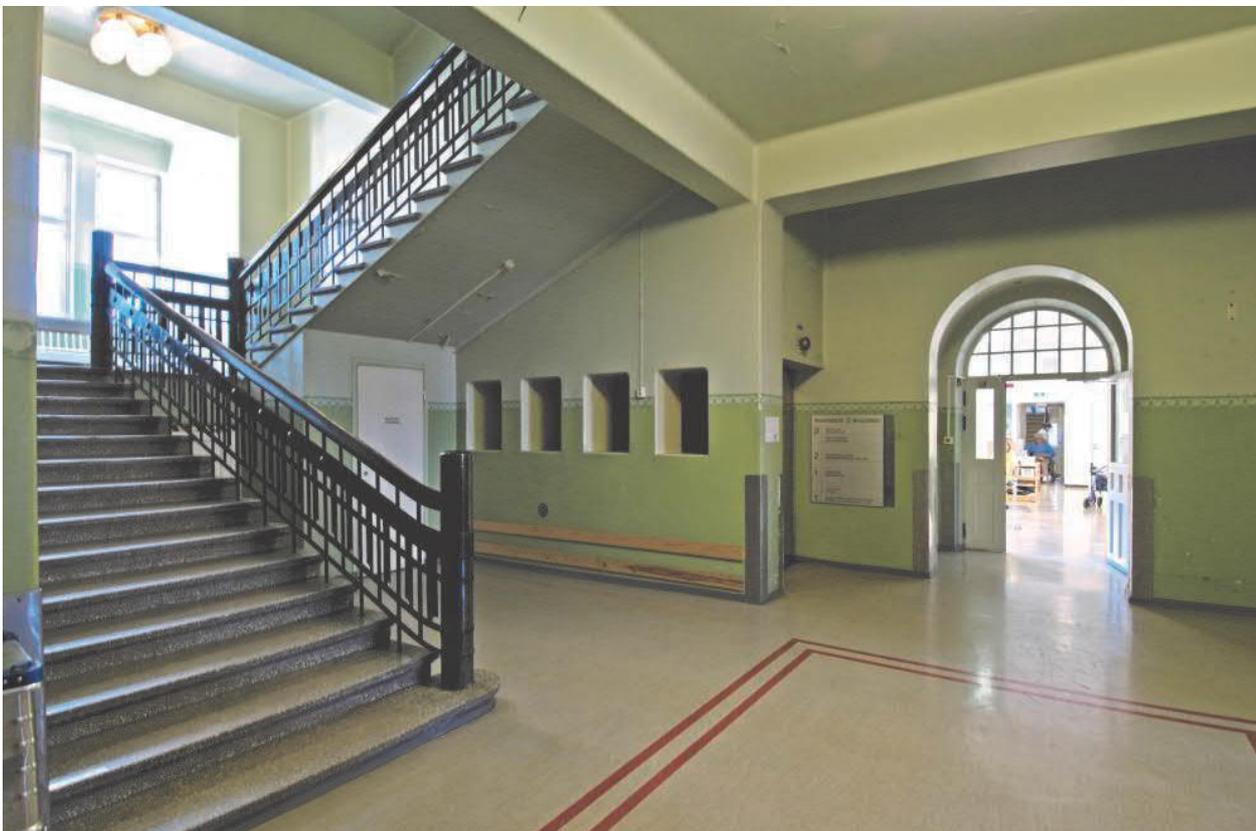
133A TUULIKAAPPI

Huom.	Nykytilanne
Kerros		1
Yleiskuvaus		
Lattia	Alun perin marmorimosaiikkia	Muovimattopäällyste
Jalkalista		Kiviaineinen lista, päällä harmaa muovilista
Seinät		Rapatut, maalatut
Seinät		
Katto		Holvi. Itse tuulikaapissa uusittu koristemaalaus
Katto		
Kattolista		
Ovet	Ulko-ovet alun perin: tummansävyiset lasipeiliovet	Tuulikaapin ovet vanhempia peiliovia, kaareva yläikkuna Ulko-ovet uusittu.
Ikkunat		Lasiaukot tuulikaapin ovien yläpuolella säilyneet. Pyöristetty muotoiltu profiili, alkuperäiset helat. Uusien ulko-ovien sivulasiaukot myöskin uusia
Varusteet ja laitteet		
Valaisimet		
Kalusto

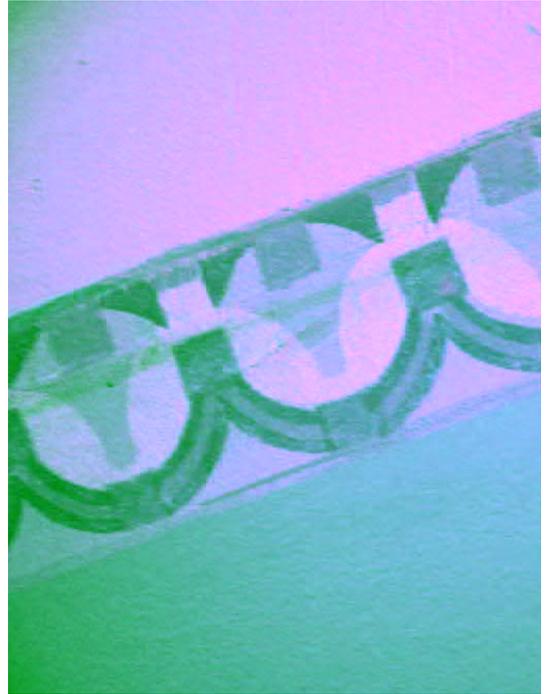
Eteisen kattomalaus ja portaikon koristemaalauk

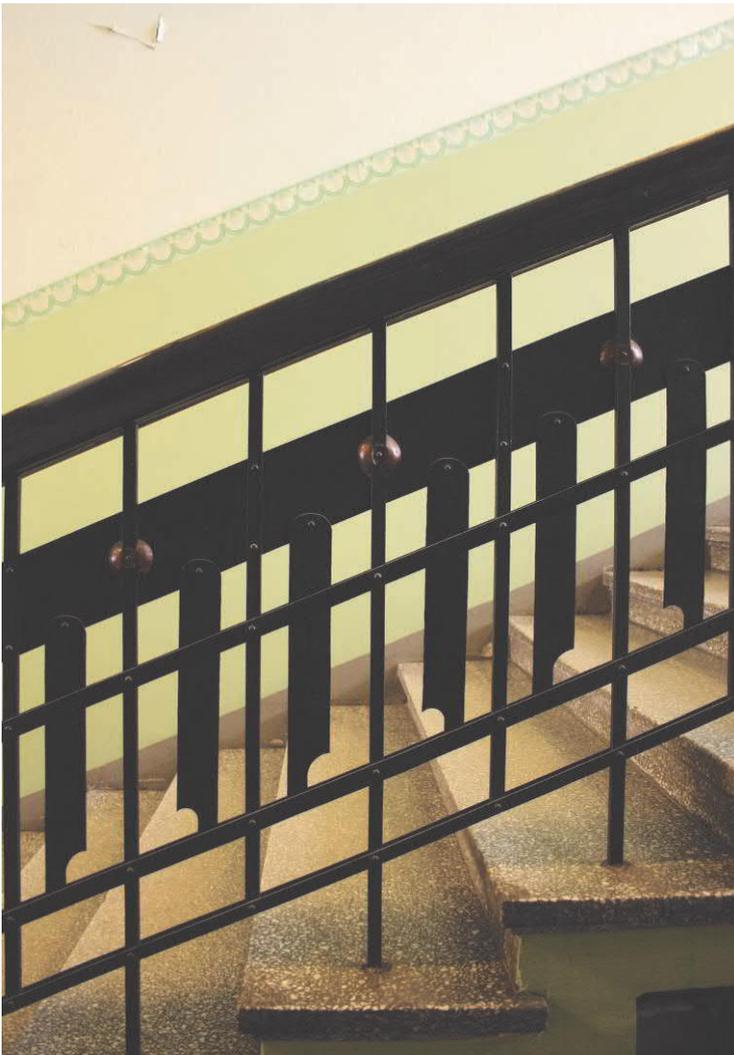
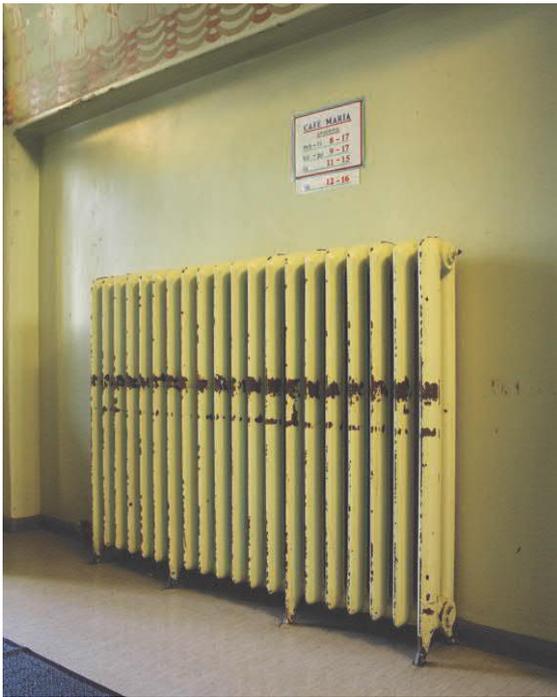
133 AULA

Kerros		1
Yleiskuvaus		
Lattia	Alkuperäinen lattia: marmorisementtimosaiikkilaatta	Muovimattopäällyste ja mosaiikkibetoniporrasta
Jalkalista		Kiviaineinen lista, päällä harmaa muovilista
Seinät	Alkuperäinen boordiaihe eri korkeustasolla	Rapatut, koristemaalattut seinät, värimaalaus n. 1500 mm korkeuteen, paikoin mahd. jäljellä alla vanhempi kerrostuma
Seinät		Suojalistoja
Katto		Maalaus, halkeilua
Katto		
Kattolista		Pyöristys
Ovet		Tuulikaapin ovet vanhempia peiliovia Pääosin jugendtyyliteltyjä uudempia peiliovia. Metallij- ja rautalankalasisäpalo-ovet. Helat ym. uusia
Ikkunat		
Varusteet ja laitteet		Alkuperäinen kaide—puu, mustaksi maalattua rautaa ja kupariyksityiskohdat
Valaisimet		Uudehkot pallomaiset valaisimet, uppoasennukset Korkea vanha patteri syvennyksessä
Kalusto

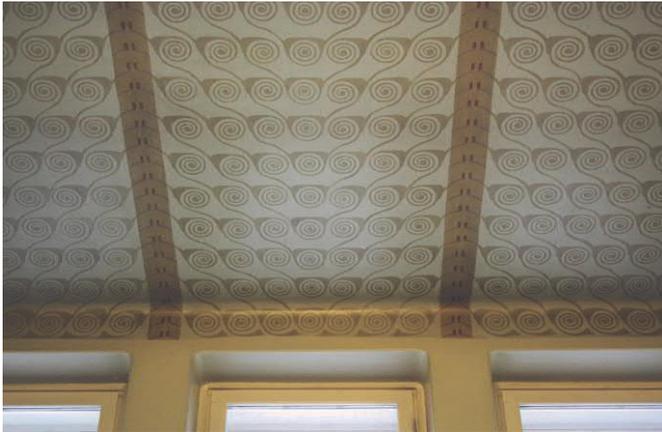
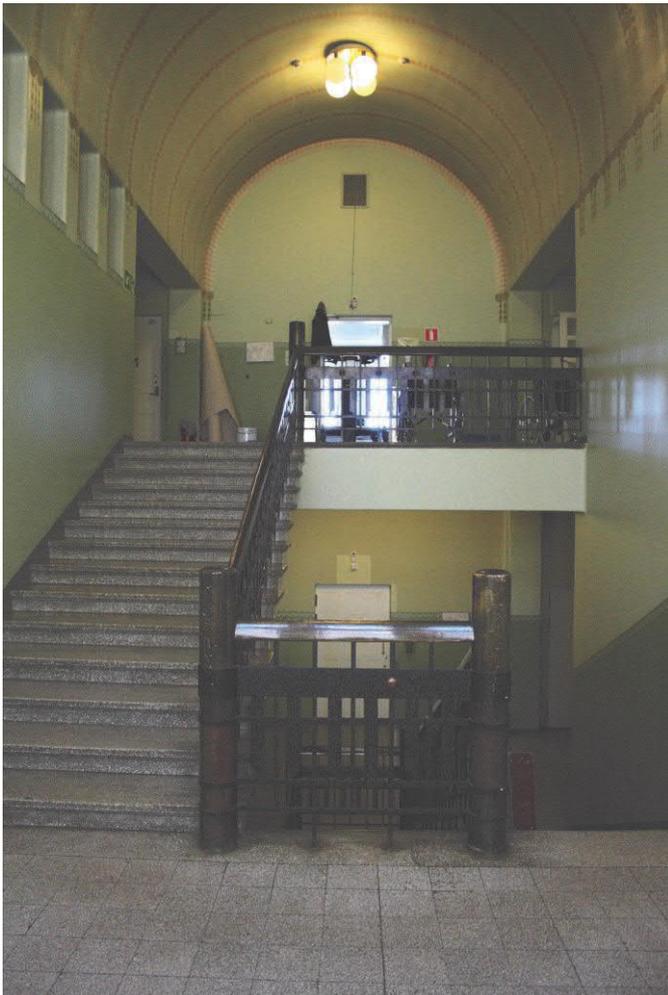
PÄÄPORRAS
1,5. KERROS

Kerros	1,5	1,5
Yleiskuvaus		
Lattia		Neliömäistä mosaiikkibetonilaattaa, n. 200 x 200mm
Jalkalista		Maalaus
Seinät		Rapatut, maalatut seinät Sabluunamaalattu boordi
Seinät		
Katto		Koristemaalaus Sabluunalla maalattu
Katto		
Kattolista		Pyöristykset
Ovet		Uudet peiliovet
Ikkunat		Uusia Mosaiikkibetoni-ikkunapenkit Smyygeissä kuitukangaspinta
Varusteet ja laitteet		
Valaisimet		Jalkalamput
Kalusto		Vanhoja sairaalan irtokalusteita

Ylhäällä oik. 2.krs välitasanne. Kari Hakli 2011

Ylhäällä vas. katon koristemaalauk

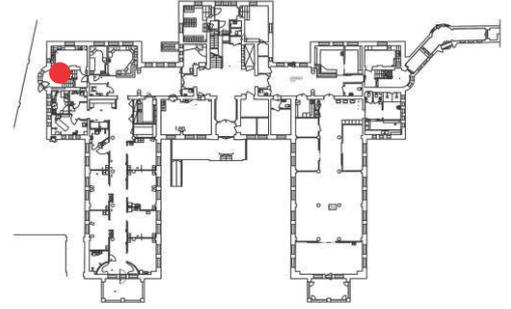
POHJOINEN SIVUPORRAS

Kerros		1-3
Yleiskuvaus		
Lattia		Ylemmillä tasanteilla muovimattopäällyste, vaalea Betoniporras Alatasolla kaksivärinen Mettlacher-laatta
Jalkalista		Muovijalkalista
Seinät		Kuitukangas maalattu Portaan alla panelipintainen seinä, puupaneli oletet- tavasti alkuperäinen
Seinät		
Katto		
Katto		
Kattolista		-
Ovet		Jugendtyyliteltyjä uusia ovia, alatasolla säilynyt pei- liovi Pystypanelipintainen pieni vanha ovi portaanalusko- meroon
Ikkunat		Uudet
Varusteet ja laitteet		Kaide ja käsijohde säilyneet Uudehko patteri syvennyksessä
Valaisimet		
Kalusto

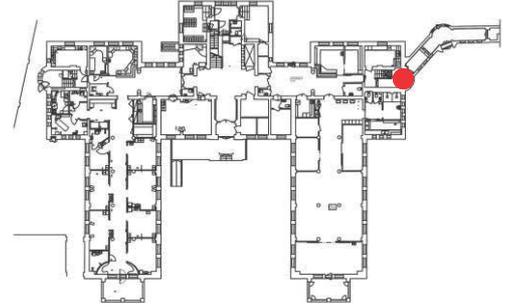
ETELÄINEN SIVUPORRAS

Kerros		1-3
Yleiskuvaus		
Lattia		Ylemmillä tasanteilla muovimattopäällyste, vaalea Betoniporras Alatasolla kaksivärinen Mettlacher-laatta
Jalkalista		Muovijalkalista
Seinät		Kuitukangas maalattu
Seinät		
Katto		
Katto		
Kattolista		-
Ovet		
Ikkunat		
Varusteet ja laitteet		Kaide ja käsijohde säilyneet Uudehko patteri
Valaisimet		
Kalusto

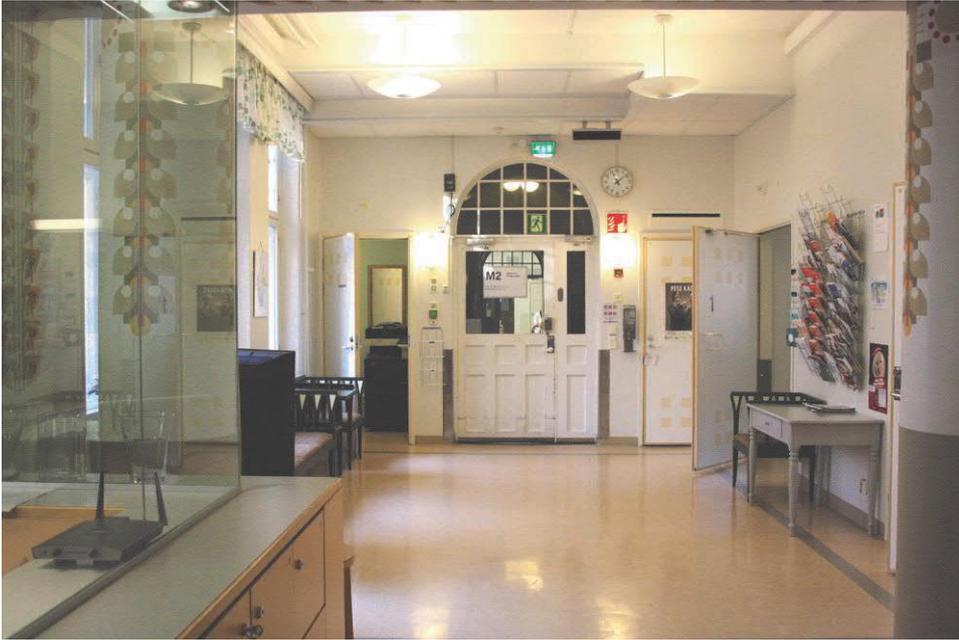
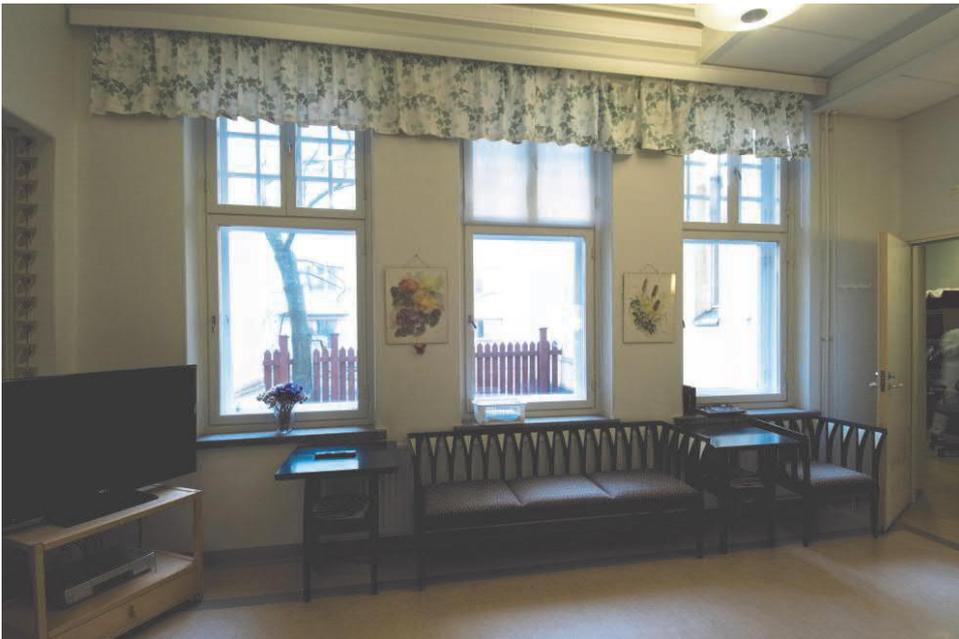
1.kerroksen pohjoisen potilassalin aula. Kari Hakli 2011

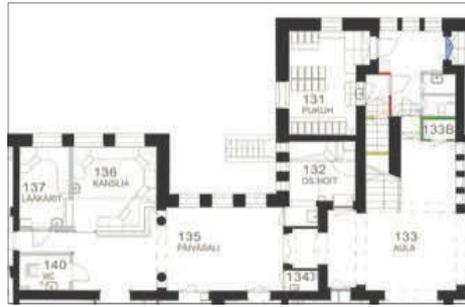
135 PÄIVÄSALI

Kerros		1
Yleiskuvaus		
Lattia		Muovimattopäällyste, vaalea
Jalkalista		Korkeahko muovijalkalista
Seinät		Rapatut, koristemaalatut seinät, uusi kanslian palvelutiskin lasi- ja levyseinä
Seinät		
Katto		Maalaus, pinta-asennuksia
Katto		Alakatto sileää levyä, kenttänä
Kattolista		-, sähkökotelot
Ovet		Pääosin jugendtyyliteltyjä uudempia peiliovia. Teräs – rautalankalasisipalo-ovet. Laakaovia. Helat ym. uusia
Ikkunat		Uusia, umpiolasit. Mosaiikkibetoniset ikkunapenkit
Varusteet ja laitteet		Uudempi radiaattori ikkunan alla
Valaisimet		
Kalusto

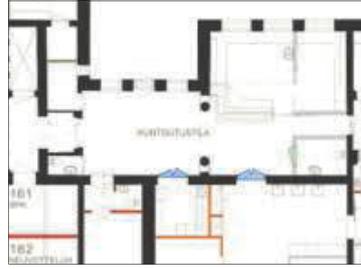
1. KERROS KUNTOUTUSTILA OSASTO S2

Kerros		1
Yleiskuvaus		
Lattia		Muovimattopäällyste, rusehtava
Jalkalista		Korkeahko muovijalkalista
Seinät		Rapatut, maalatut seinät, maalatut pilarit
Seinät		
Katto		Maalatut palkit, ei alakattoa mutta kotelointeja
Katto		
Kattolista		Pyöristys
Ovet		Useita säilyneitä peiliovia. WC:n ovi ei-alkuperäisessä seinässä mahd. siirretty muualta Myös uudempia ovia
Ikkunat		Uusia, umpiolasit Mosaiikkibetoni-ikkunapenkit
Varusteet ja laitteet		Uudet patterit
Valaisimet		Riippuvat lamelliloisteputkivalaisimet
Kalusto

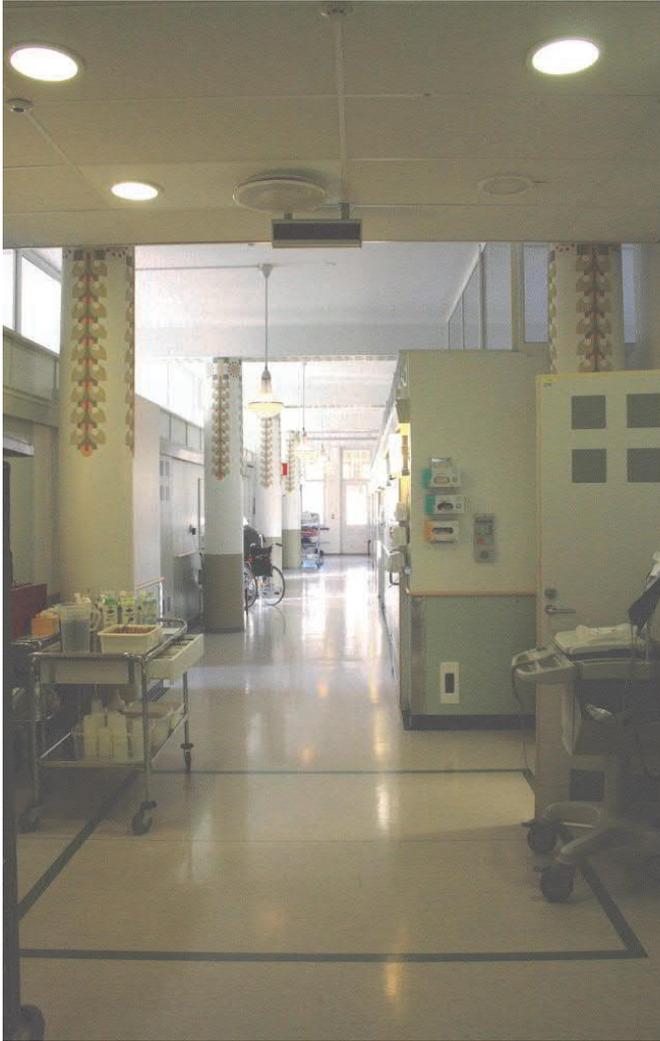
Osasto S10, käytävä.

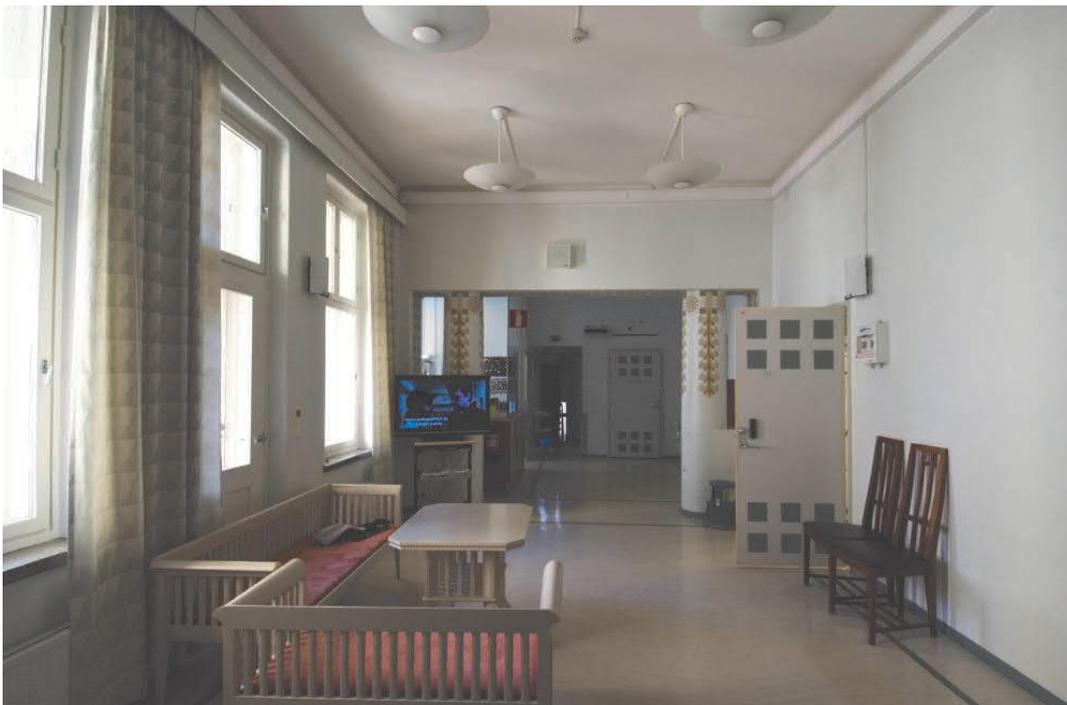
Osasto S10
Potilassali / aula. Kari Hak-
li 2011

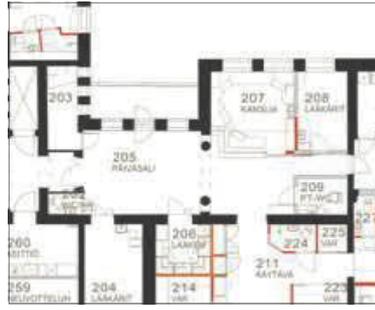
205 PÄIVÄSALI

Inventointi 205, 232, 211, 242
Kerros		
Yleiskuvaus		
Lattia		Muovimattopäällyste
Jalkalista		Muovi
Seinät		Rapatut, maalatut seinät, osassa koristemaalausta
Seinät		
Katto		Sileä katto, levyalakattoja
Katto		
Kattolista		Pyöritykset
Ovet		Uusia laakaovia ja peiliovien malliin muotoiltuja uudehkoja palo-ovia
Ikkunat		Uusittu, umpiolasit. Parvekeovet uusittu. Säilyneet mosaiikkibetoni-ikkunapenkit
Varusteet ja laitteet		
Valaisimet		
Kalusto		Säilyneitä irtokalusteita

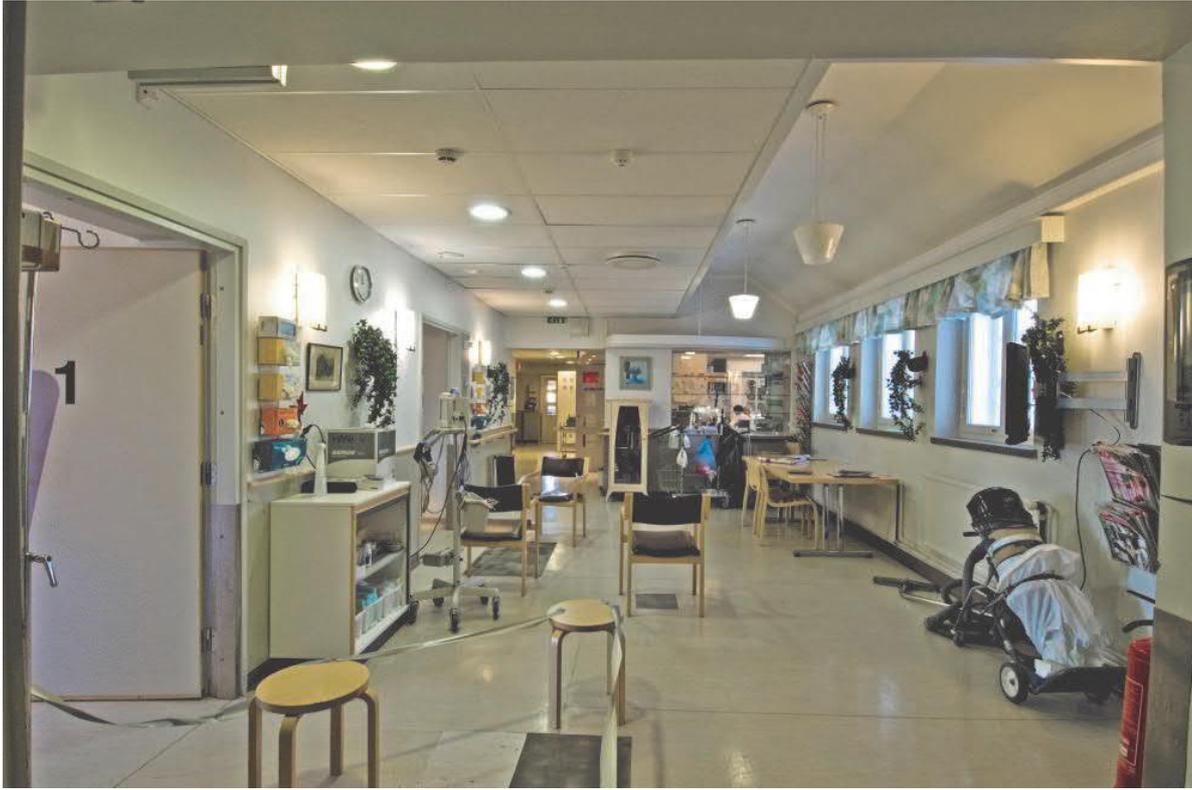
Päiväsali 330. Kuva Kari Hakli

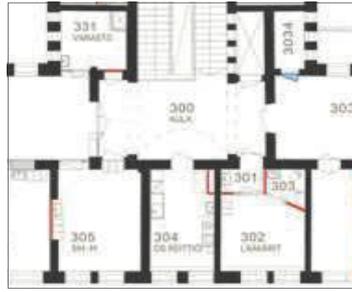
304 OSASTON KEITTIÖ

Kerros		3
Yleiskuvaus		
Lattia		Muovimattopäällyste
Jalkalista		Muovi
Seinät		Rapatut, maalatut seinät
Seinät		
Katto		Levyalakatto
Katto		
Kattolista		
Ovet		Uusi ovi
Ikkunat		Uusittu, umpiolasit. P
Varusteet ja laitteet		
Valaisimet		
Kalusto

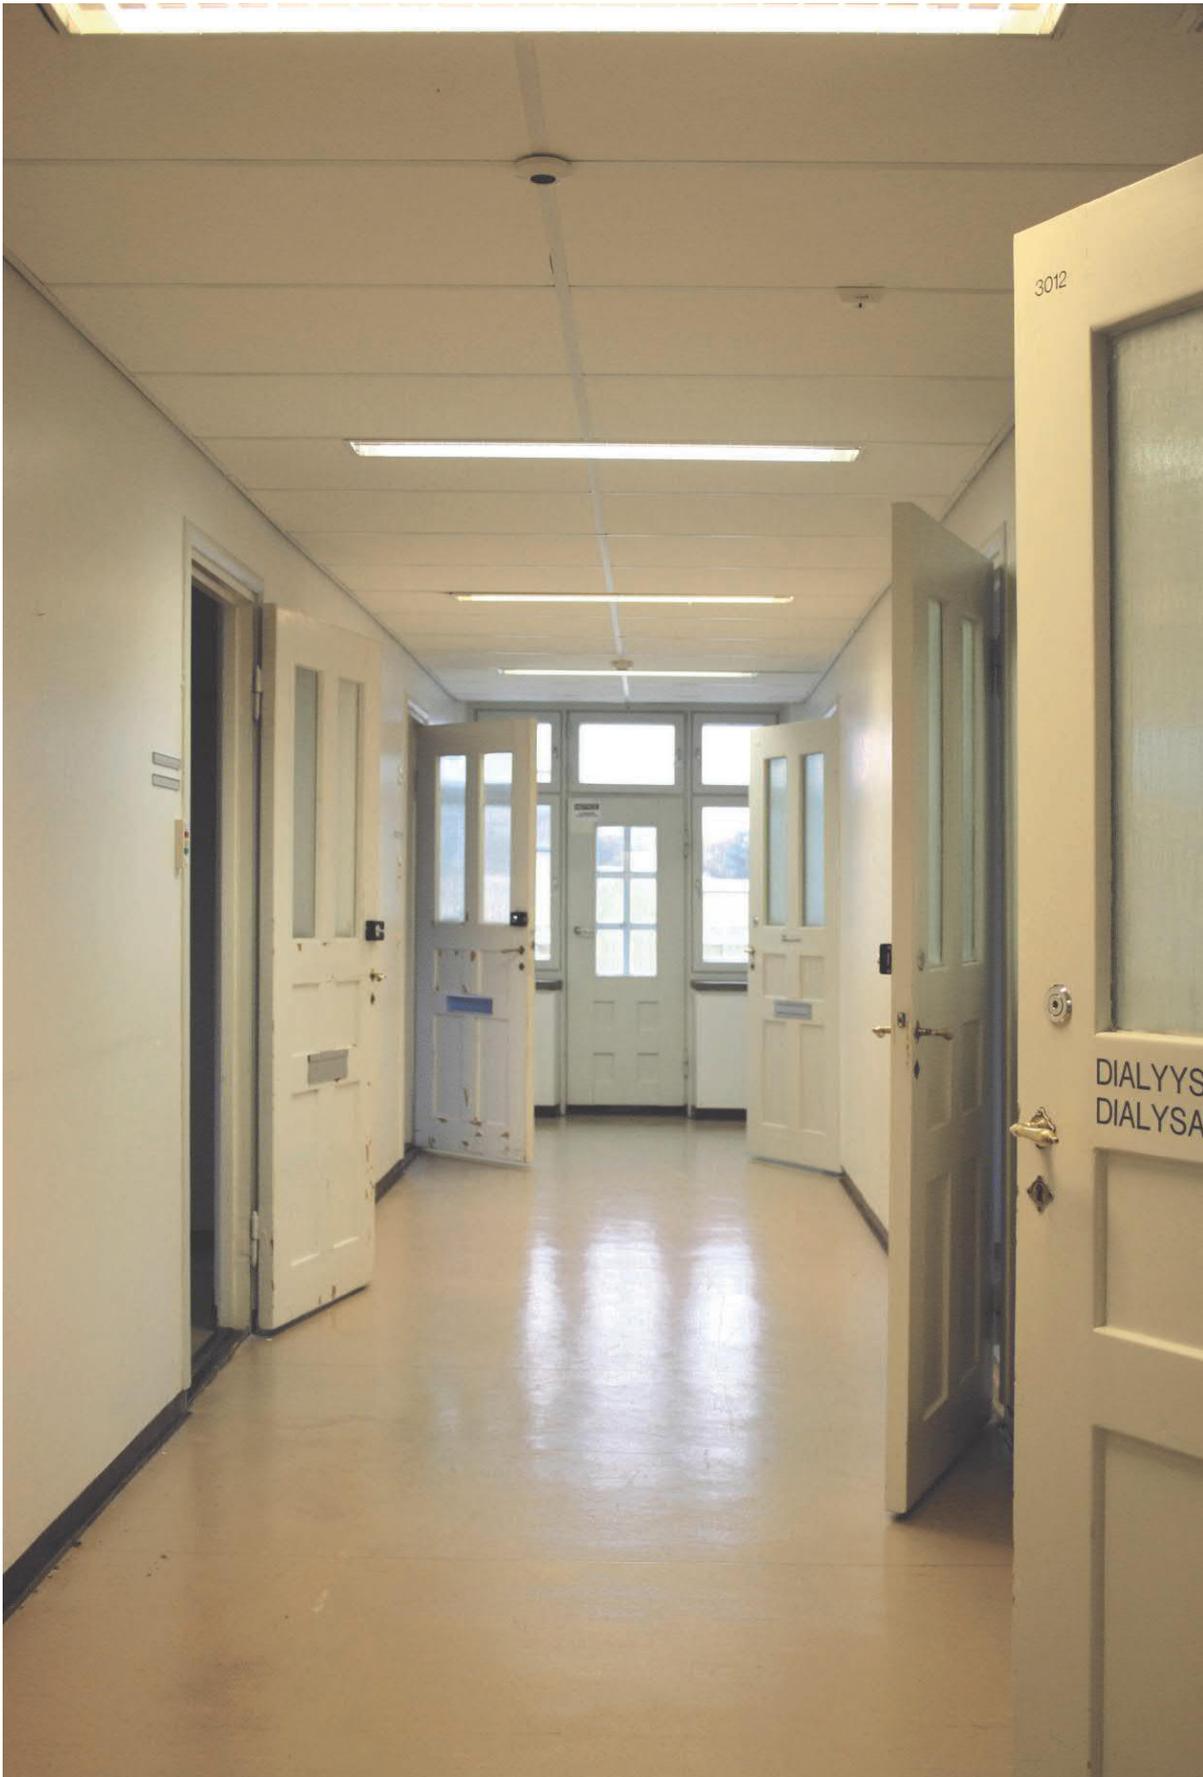
Kerros		
Yleiskuvaus		
Lattia		Muovimatto ja mahd. linoleum
Jalkalista		Muovi
Seinät		Rapatut, maalatut seinät. Osin säilynyttä väliseinää Lasitiiliseinäkkeitä dialyysisalin 3019 yhteydessä
Seinät		
Katto		Sileä katto, levyalakattoja kevytmetallilistoin
Katto		
Kattolista		
Ovet		Uusia laakaovia ja peiliovien malliin muotoiltuja uudehkoja palo-ovia Käytävä 3032 varrella on vanhoja säilyneitä peiliovia, joissa ylimmät peilit lasia
Ikkunat		Uusittu, umpiolasit. Parvekeovet uusittu. Pääosin säilyneet mosaiikkibetoni-ikkunapenkit
Varusteet ja laitteet		
Valaisimet		
Kalusto

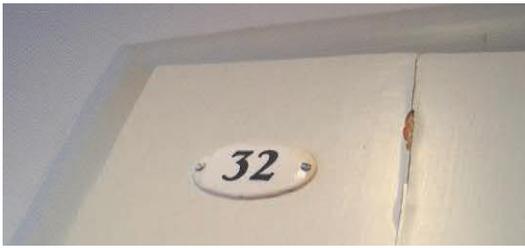
Ovissa säilyneitä numerokilpiä

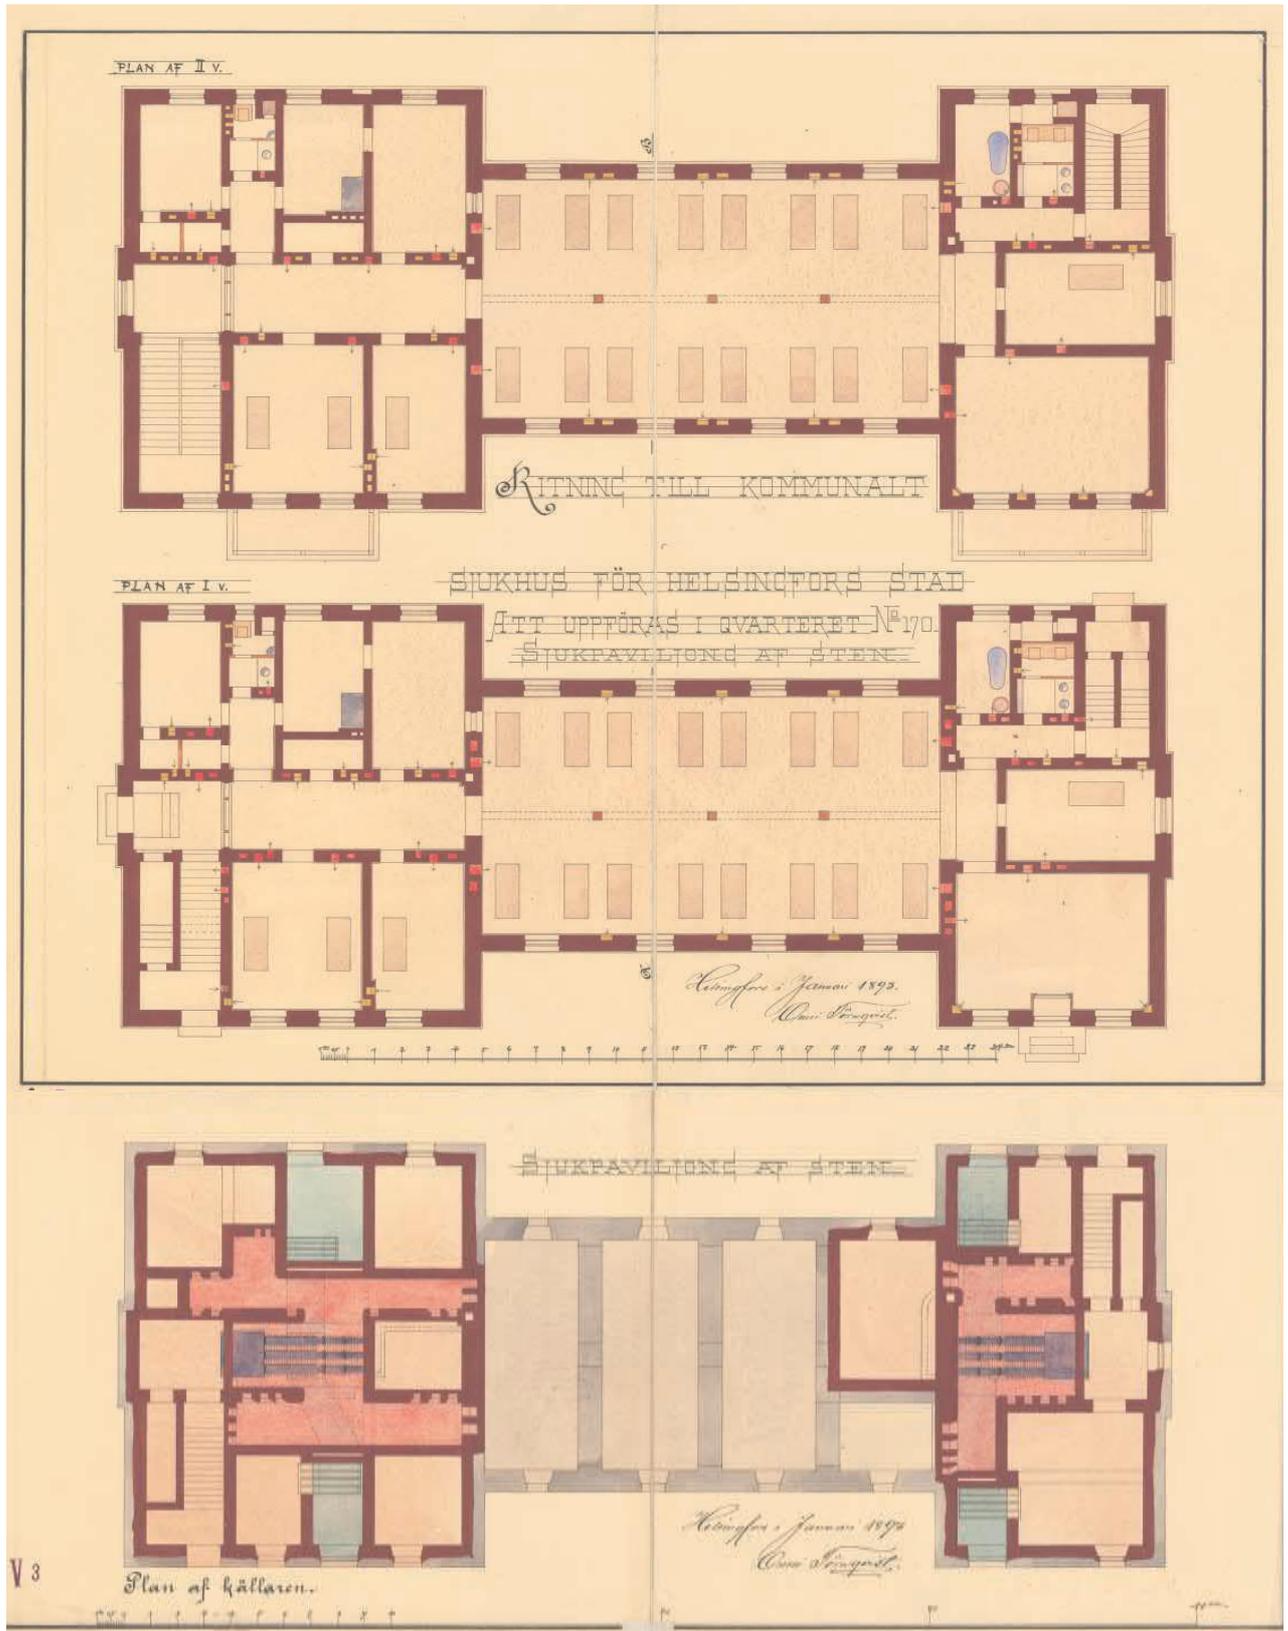
Pohjapiirroksset 1 ja 2 kerros, tammikuu 1893 Onni Tarjanne. HKA HKR
Kellarin pohjapiirros (piirustuksen osa), tammikuu 1893 Onni Tarjanne. HKA HKR

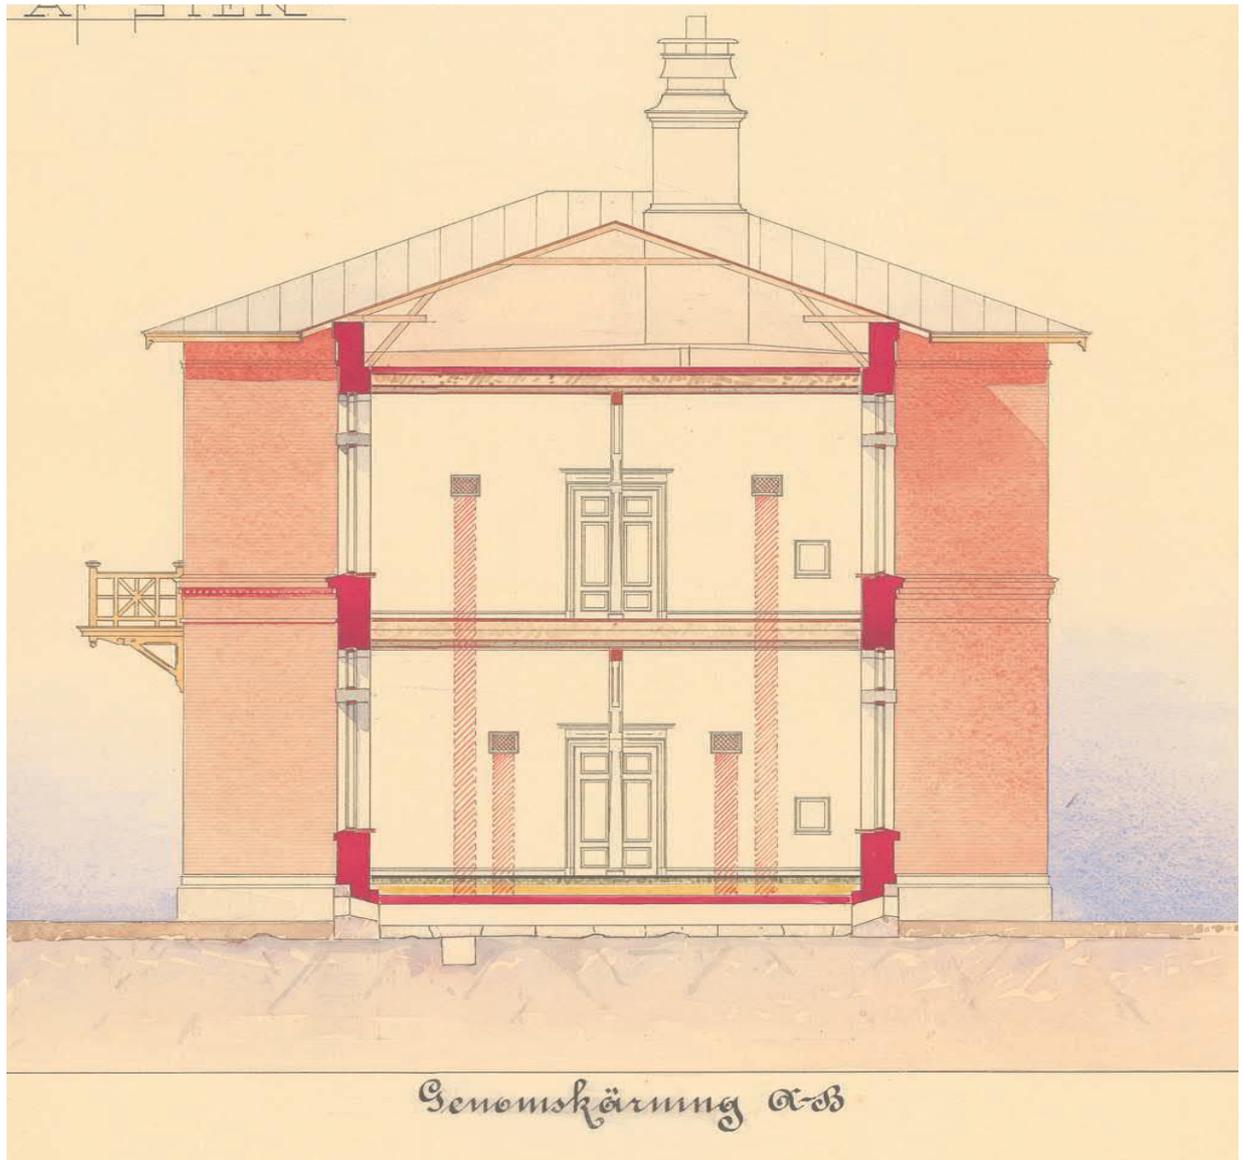
Leikkaus (piirustuksen osa) , tammikuu 1893 Onni Tarjanne. HKA HKR

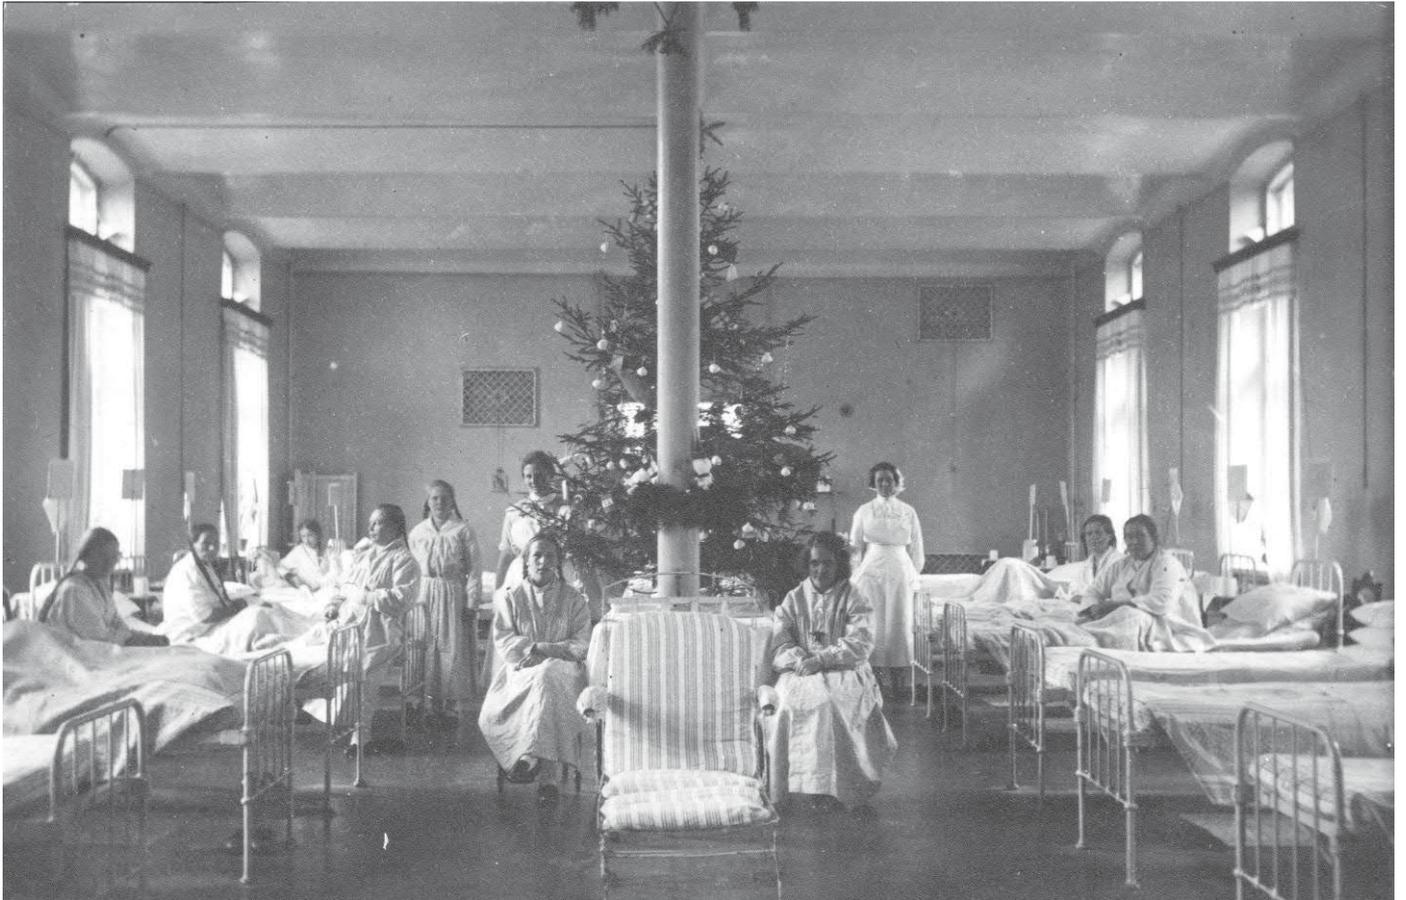
Ensimmäisen kerroksen potilassali 1920-luvulla. Välipohjan kappaholvirakenne on tuettu ulkoseinien ja keskilinjan valurautapylväsriivin varaan. HYM

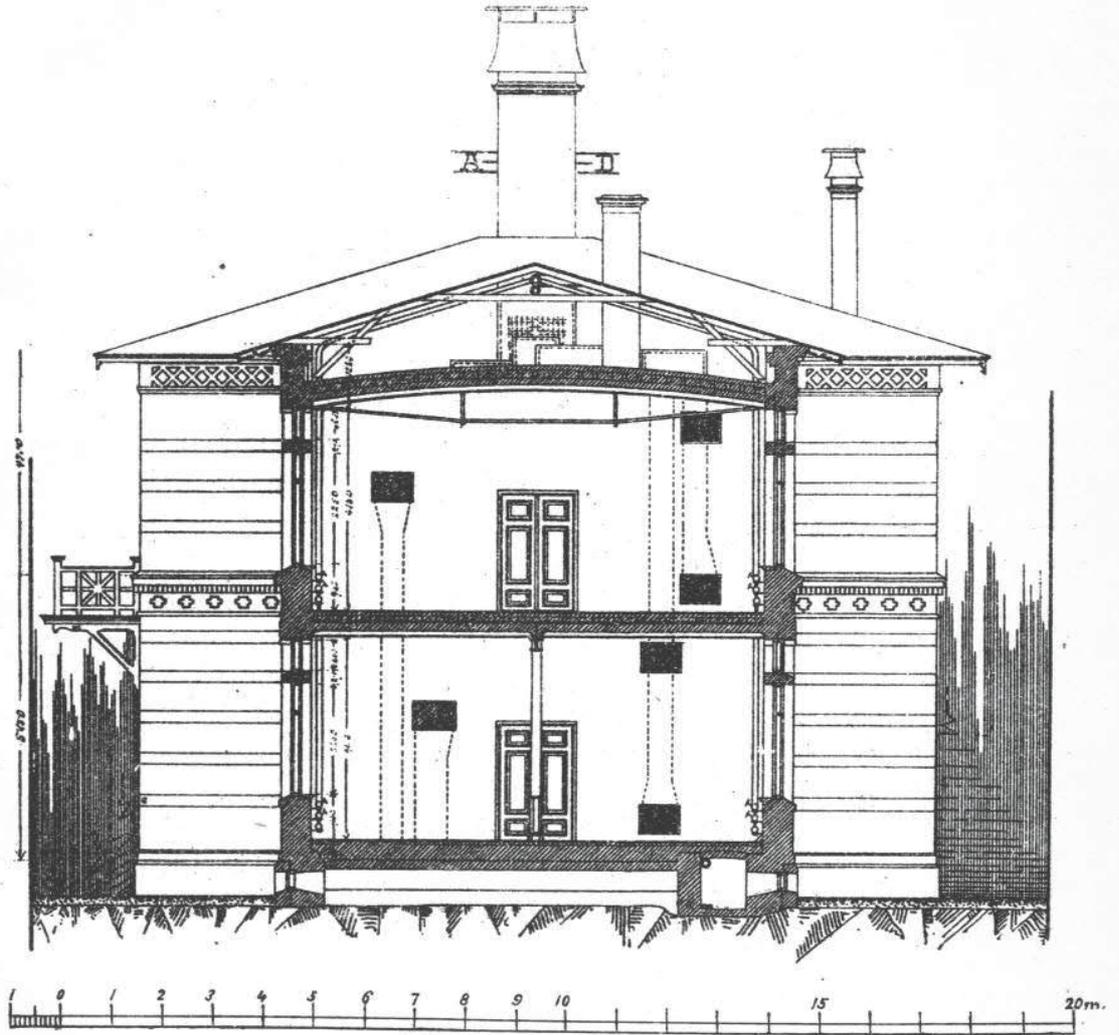
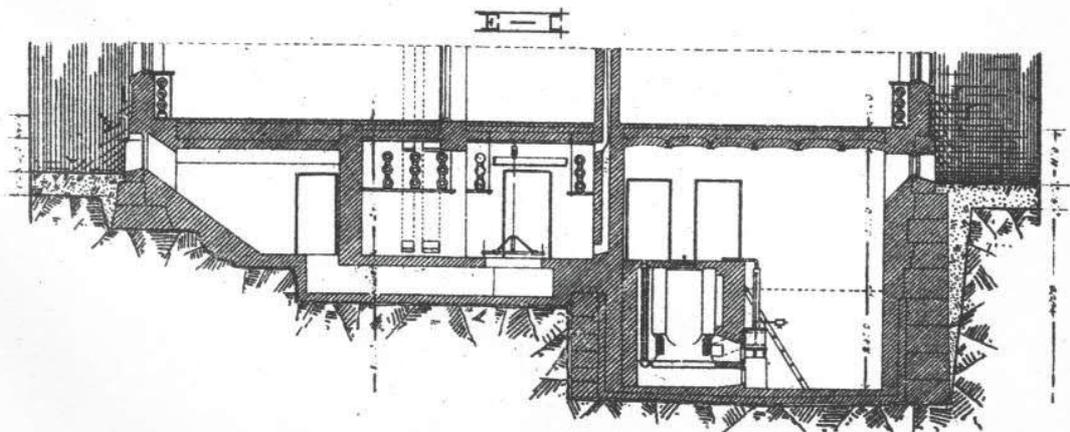
Genomsnitt.

Toteutuneen rakennuksen leikkaus ja leikkaus kellarin kattilahuoneen kohdalla. (Sievers 1896)

Höyrykattilan polttoaineena käytettiin sekä puuta että koksia. Aamusta iltaan, kolme neljäsosaa vuorokaudesta, poltettiin halkoja, illalla pesä täytettiin koksilla, joka paloi aamuun saakka. Palamista säännösteli höyryn tarpeen mukaan automaattinen venttiili. Höyrykattila oli sylinterimäinen ja varustettu etulämmittäjällä. Kattilan varaventtiili ja ylimääräinen höyrytorvi ulos huolehtivat siitä, että ylipainetta ei päässyt syntymään. Pannusta höyry johdettiin putkia myöten ylös huoneiden lämmityslaitteisiin sekä toisaalla kellarissa olevaan lämpökamariin sijoitettuihin pattereihin (kierteisiin putkiin). Patterit lämmittivät lämpökamarissa ilmaa, joka lämmitettynä johdettiin lämpö kamarista seinämuureissa kulkevien hormien kautta ylös huoneisiin. Höyrykattila oli kellarissa sijoitettava huomattavasti alemmas kuin kellarin patteriputket, jotta kondenssivesi niistä valuisi omalla painollaan takaisin kattilaan. Siksi kattilahuoneen lattiataso louhittiin niin alas, että vedenpinta kattilassa oli kaksi metriä alempana kuin kellarin alin patteri Kattilasta ja lämmityksestä huolehtivat sairaalan henkilökuntaan kuuluvat koneenkäyttäjät ja rengit.

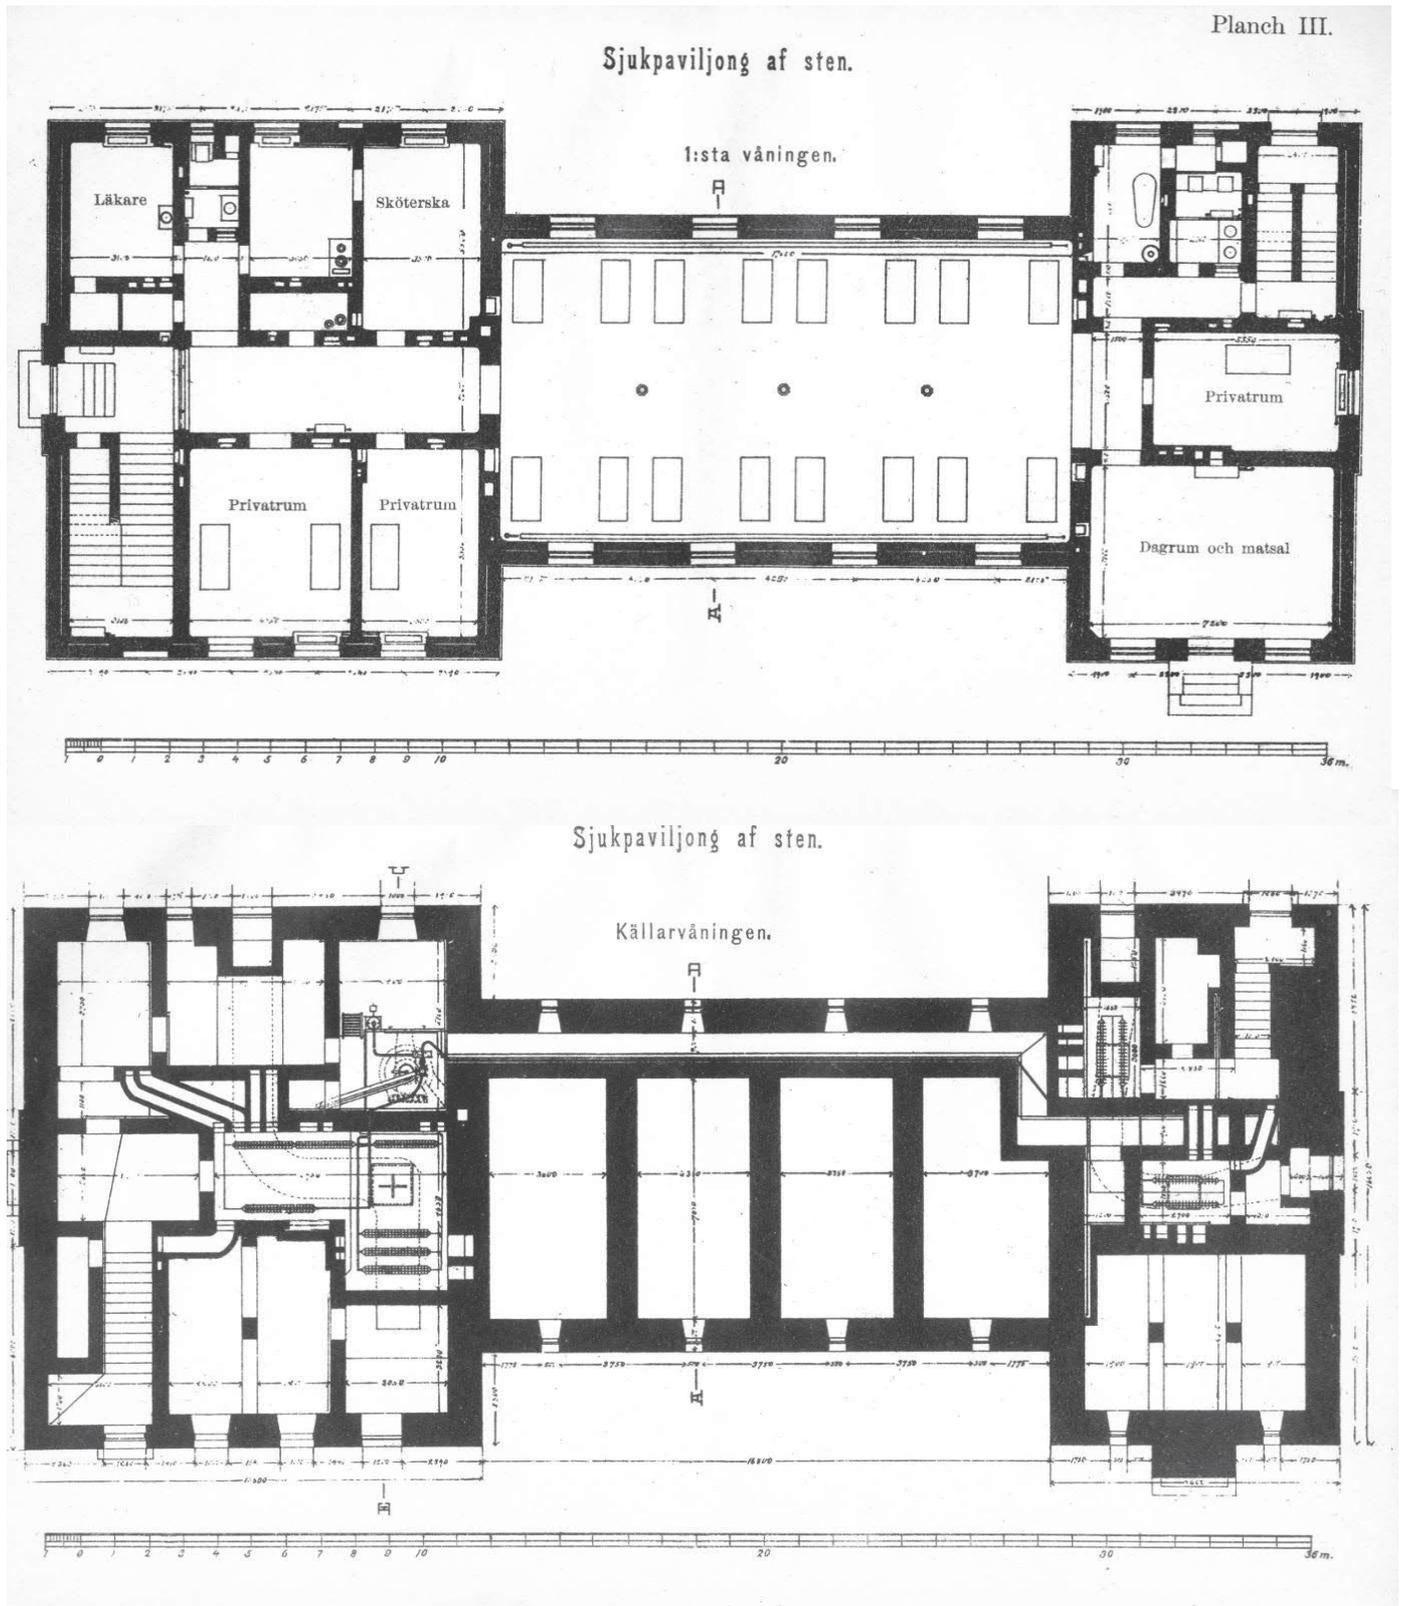
Toteutuneen rakennuksen kellarin ja kerroksen pohjapiirros. (Sievers 1896)

Käymälöistä poistoilma johdettiin puurakenteiseen ilmahormiin, kuten muista huoneista. Poistoilmahormissa oli kaksinkertainen ponttilautaseinäjä ja lautakerrosten välissä pahvi. Ullakon korkeudella kaikkiin ilmahormeihin oli vedon parantamiseksi sijoitettu höyrypatterit (kierteiset putket). Käymälöiden poistoilmahormit eivät kuitenkaan vetäneet riittävästi tai potilashuoneiden poistoilma oli liian voimakas, sillä heti alussa todettiin, että käymälöiden poistoilma vetäytyi muihin huoneisiin, eikä niiden omiin poistoilmahormeihin. (Sievers 1896)
