Marian sairaalan alue

Rakennushistorian selvitys ja inventointi Osa 1

Kati Salonen ja Mona Schalin Arkkitehdit Oy

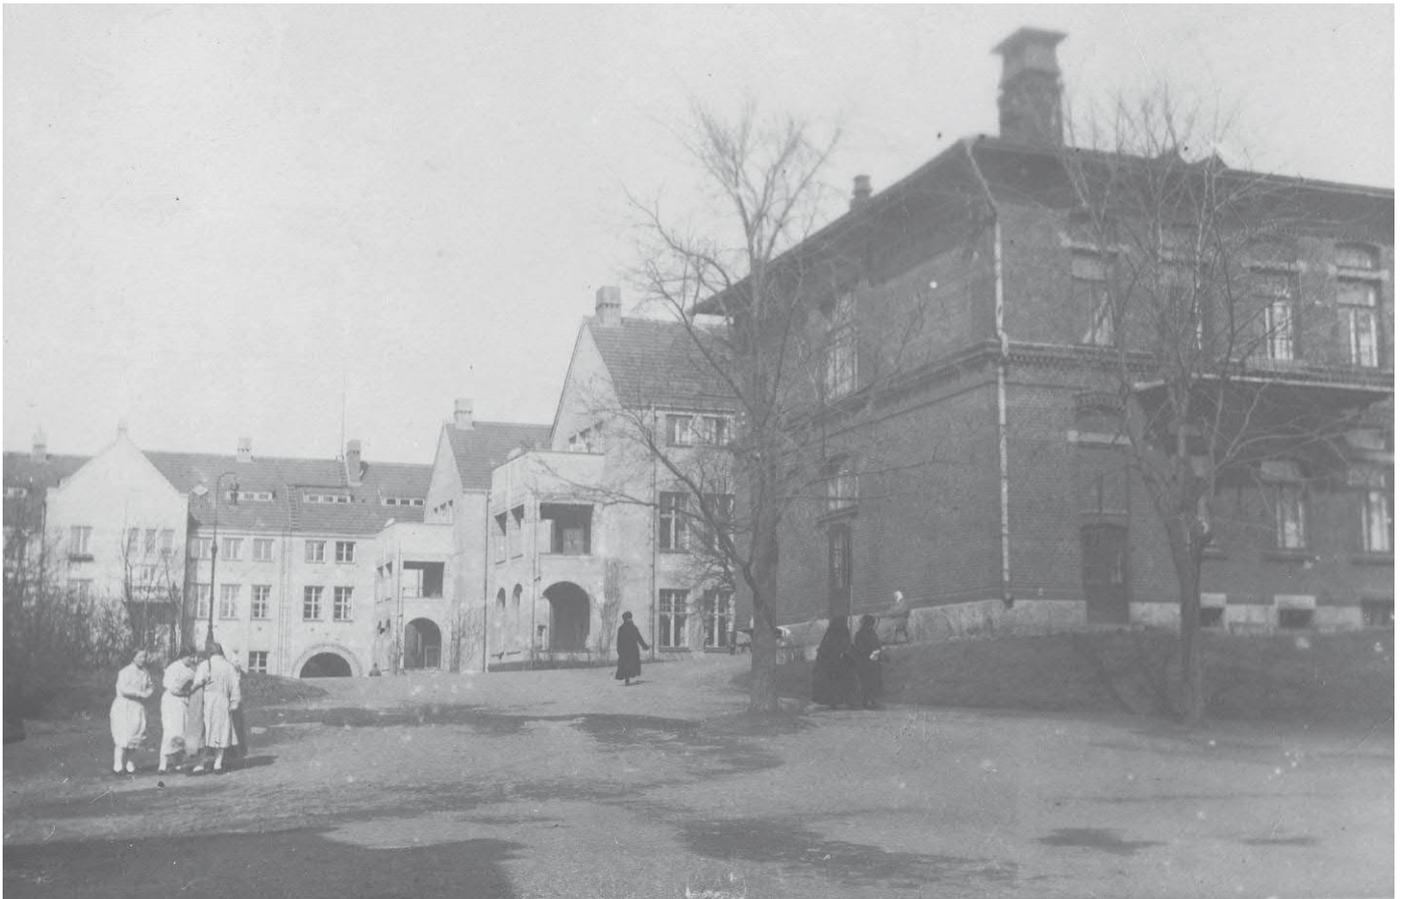
Kuva 1920-luvulta. Etualalla tiilipaviljonki. Sisäänkäynti on päädyssä. Parvekekaiteet ovat ohutta rautaa. Taustalla uudemmat sairaalarakennukset 1900-luvun alusta. HYM

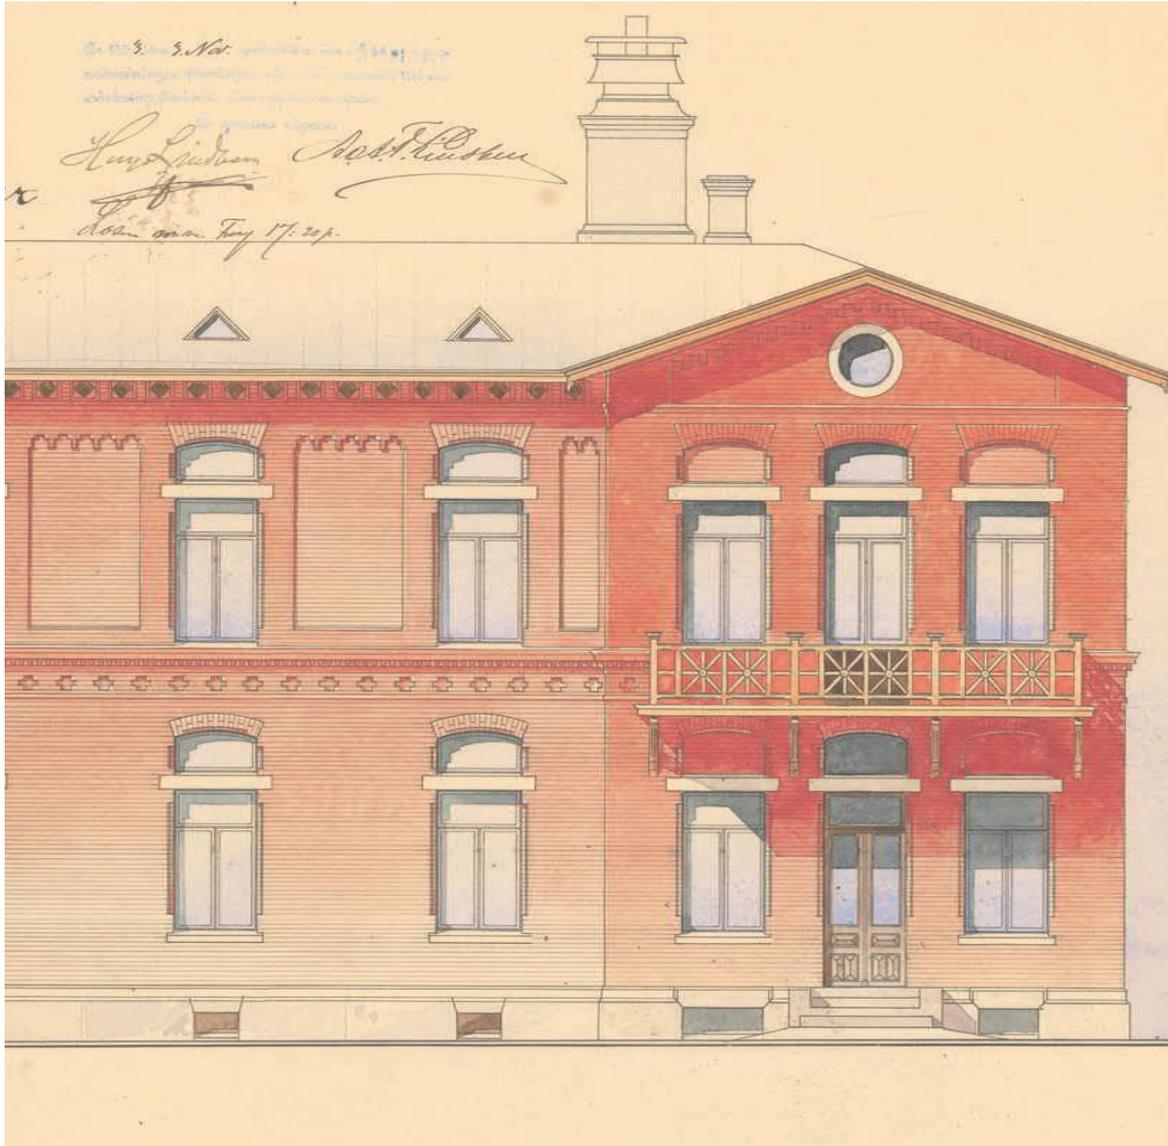
Laajennusosan ulkopinta on tehty alkuperäisiä julkisivuja säestäen poltetuista tiilistä. Joitakin tarpeettomiksi käyneitä kellarin ikkunoita tai luokkuja on muurattu umpeen, mutta siten, että muurisyvyyden on edelleen näkyvissä.

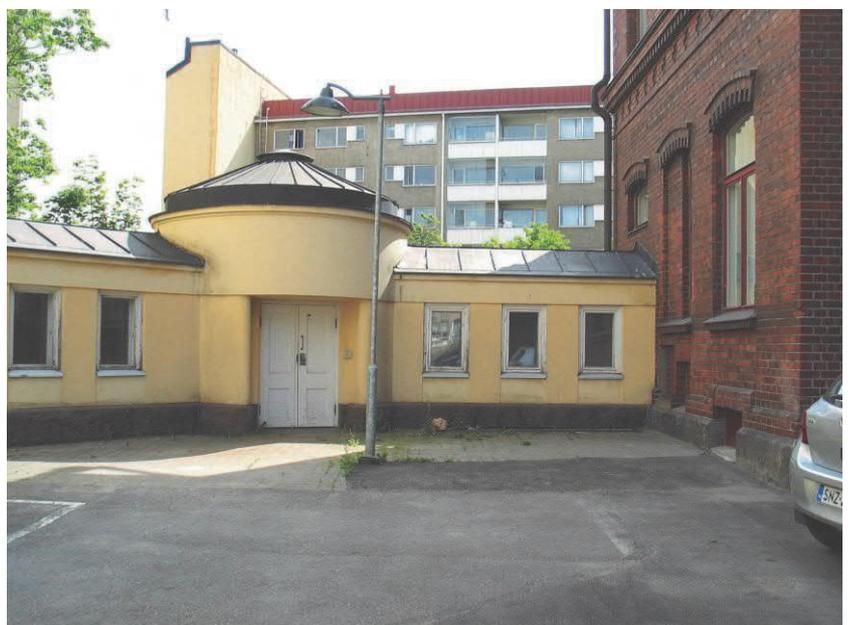
Yhdyskäytävä rakennukseen 3
vuodelta 1909

Yhdyskäytävä uuden ja vanhan sisätautipaviljongin välillä rakennettiin sisä- ja ulkoasultaan uuden paviljongin tyyliä noudattaen vuonna 1909 ja on edelleen paikoillaan.

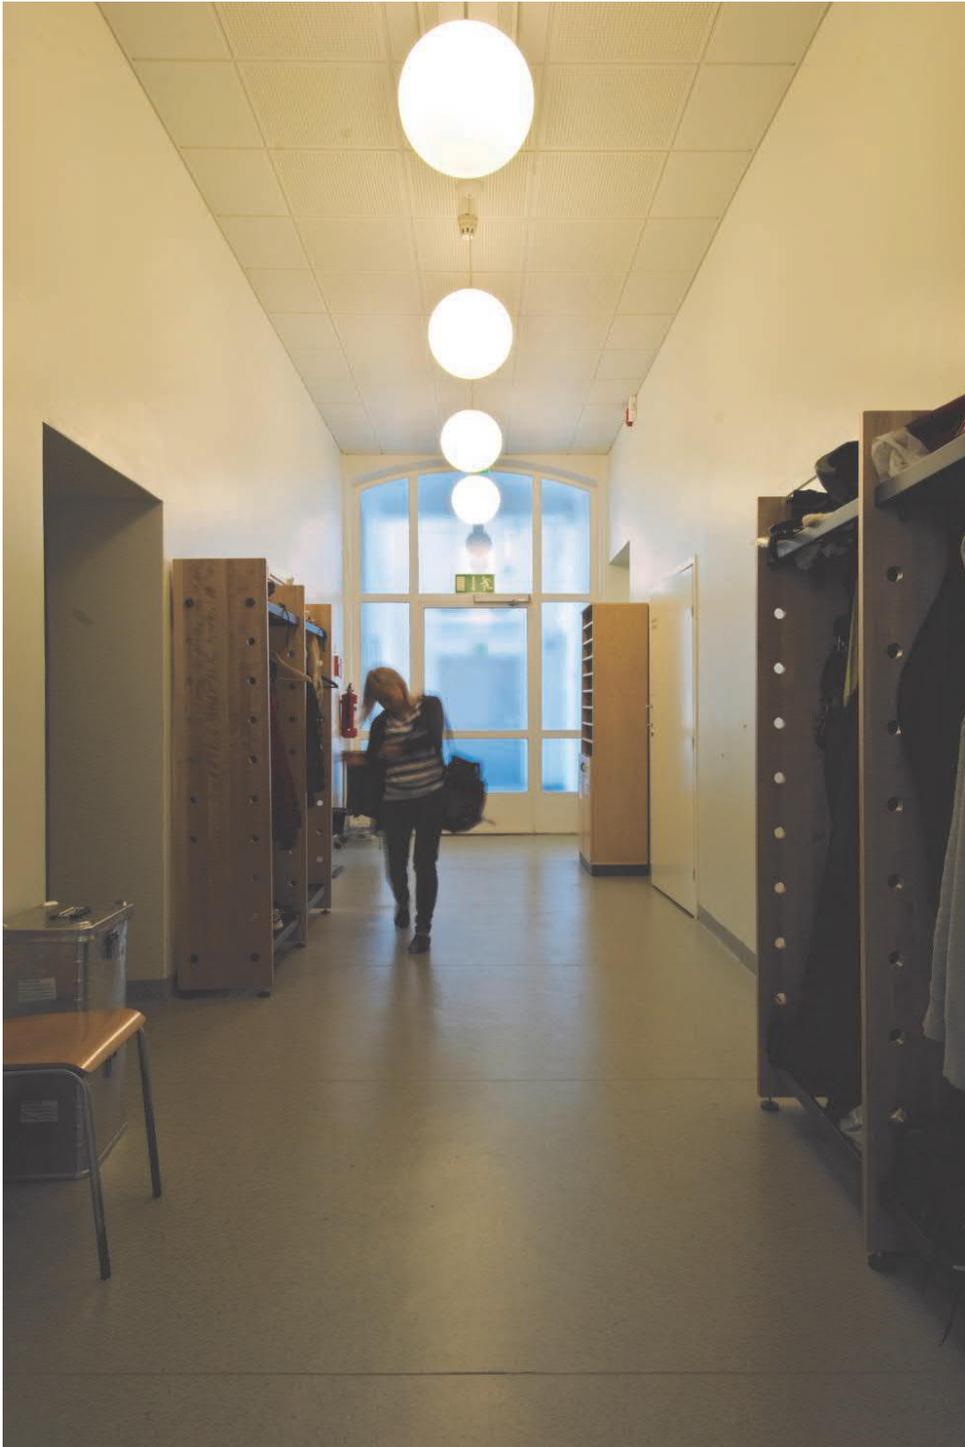
Käytävä 104, näkymä kohti sisäänkäyntiä.
Kuva Kari Hakli 2011.

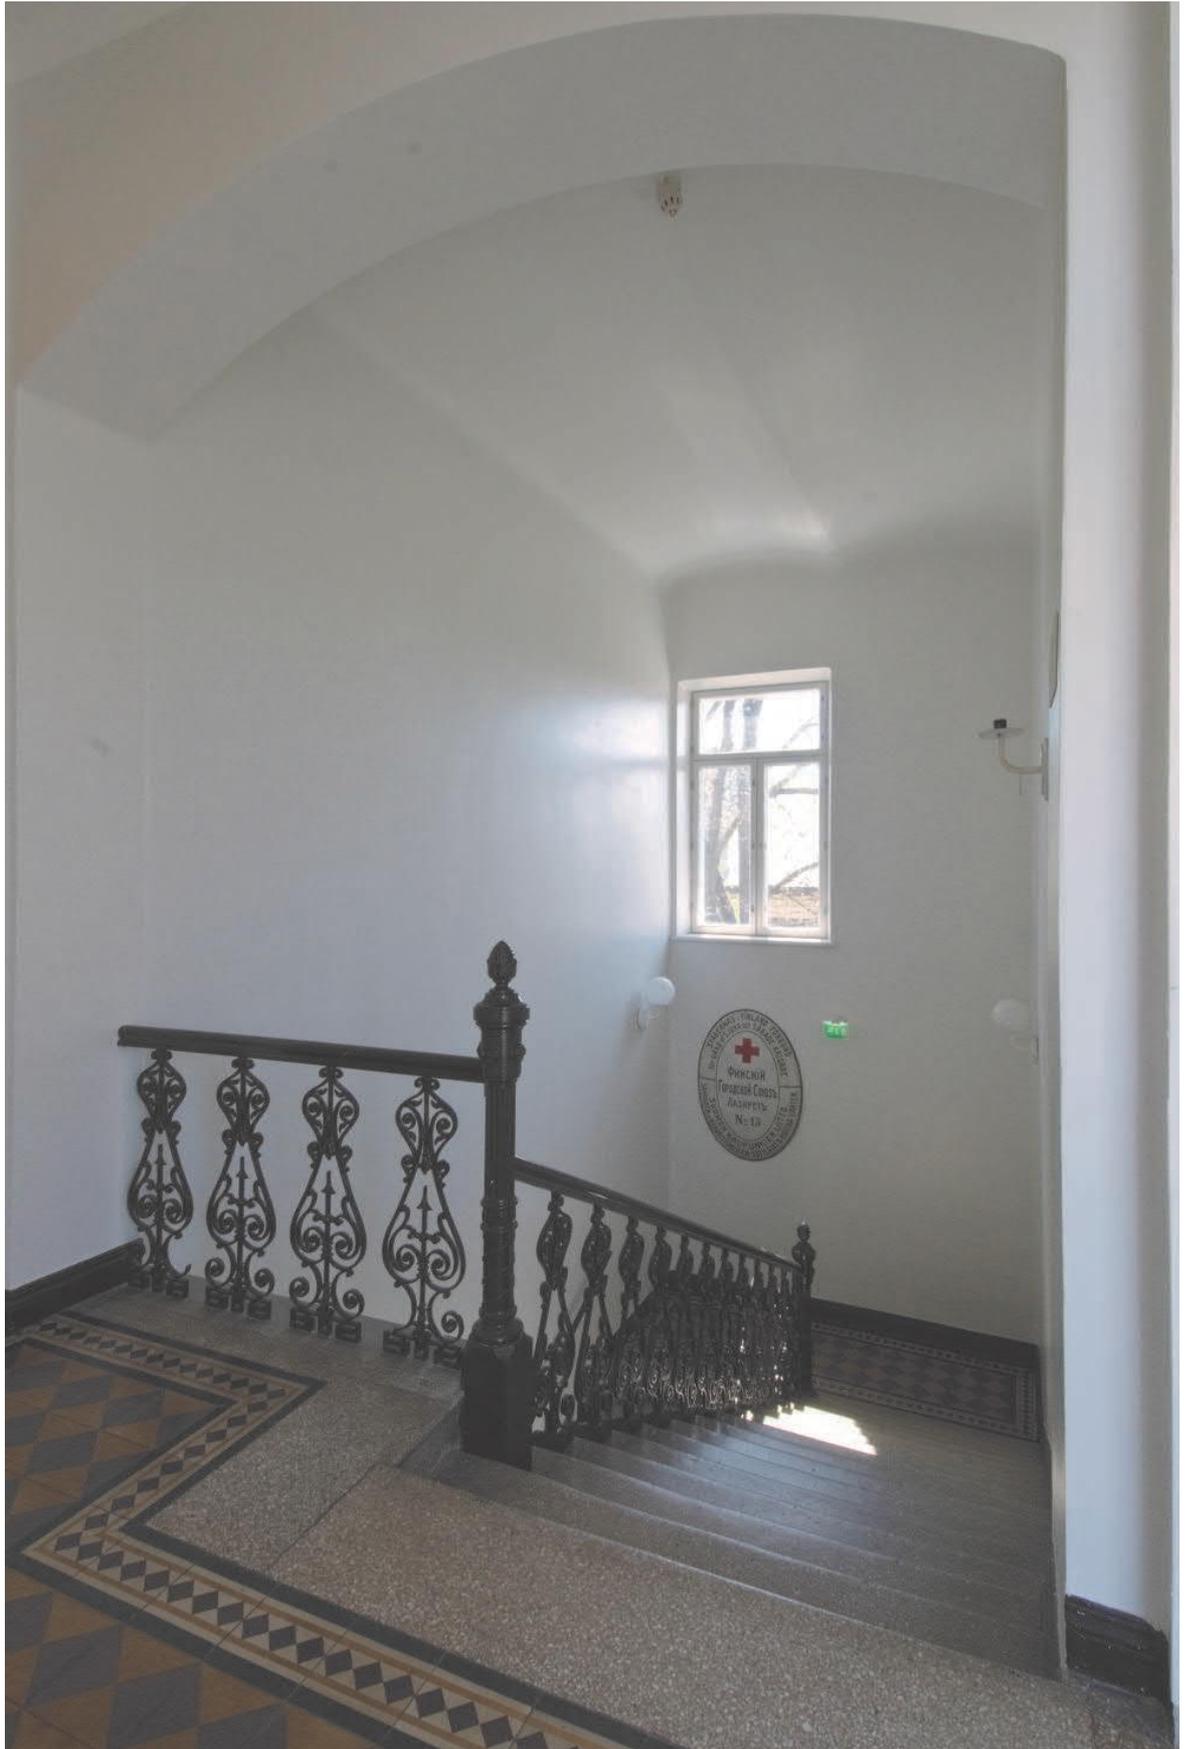
Nykyisin tila on jaettu osastoivilla rakenteilla. Alkuperäisen palopermannon päälle on valettu uudempi palopermanto betonista. Itäpäädyn porrashuoneesta on poistettu ullakolle johdantanut alkuperäinen metallipalo-ovi, joka on korvattu uudella metallipalo-ovella.

Porrashuone 111, eteisen 201 lattiakuviointi - sementtimosaiikkia ja Metlacher-laattaa.
Kuva Kari Hakli 2011.

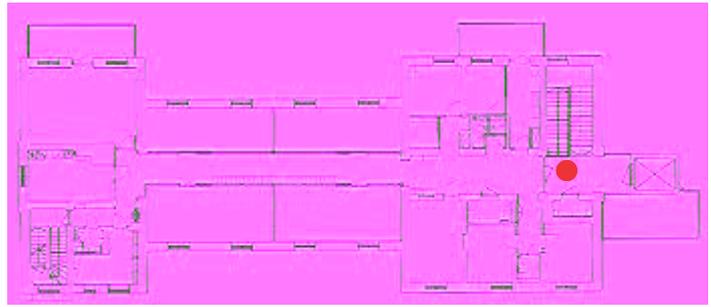
PORRASHUONE

Kuvaus 2009	Havainnot nykytilasta
Yleiskuvaus		Vanha porrashuone, johon liittyy uudempi lisärakennusosa - hissikuilu tasanteineen
Lattia	Mosaiikkibetoni, mosaiikkimassa, laatat -Toimenpide: suojaus, puhdistus	Keraaminen laatta, kuvio. Värit taitetusta tummanpunaisesta taitettuun valkoiseen
Lattia		Mosaiikkibetoni, harmaa / valkoinen, myös askelmat. Uudessa osassa sinertävä muovimatto
Jalkalista	Maalattu jalkalista -Toimenpide: suojaus, puhdistus	Portaassa profiloitu mustaksi maalattu lista, liittyvisä seinissä musta maali. harmaa ? Uudessa osassa muovimatto nostettu seinälle
Seinät	Maalattut tasoiteseinät -Ei toimenpiteitä	Rapatut, valkoiseksi maalatut
Seinät		
Katto		Rapattu ja valkoiseksi maalattu katto, kappaholvit
Katto		
Kattolista		-
Ovet	Maalattu holvi -Ei toimenpiteitä	Valkoiseksi maalattuja rautalankalasiaukollisia laakavia (tarkistettava)
Ovet		
Ikkunat		Uusittu
Varusteet ja laitteet		Rautakaide mustaksi maalattu, käsijohde mustaksi maalattu

Valaisimet		Himmeät pallovalaisimet seinissä, metallipidikkeet
Kalusto

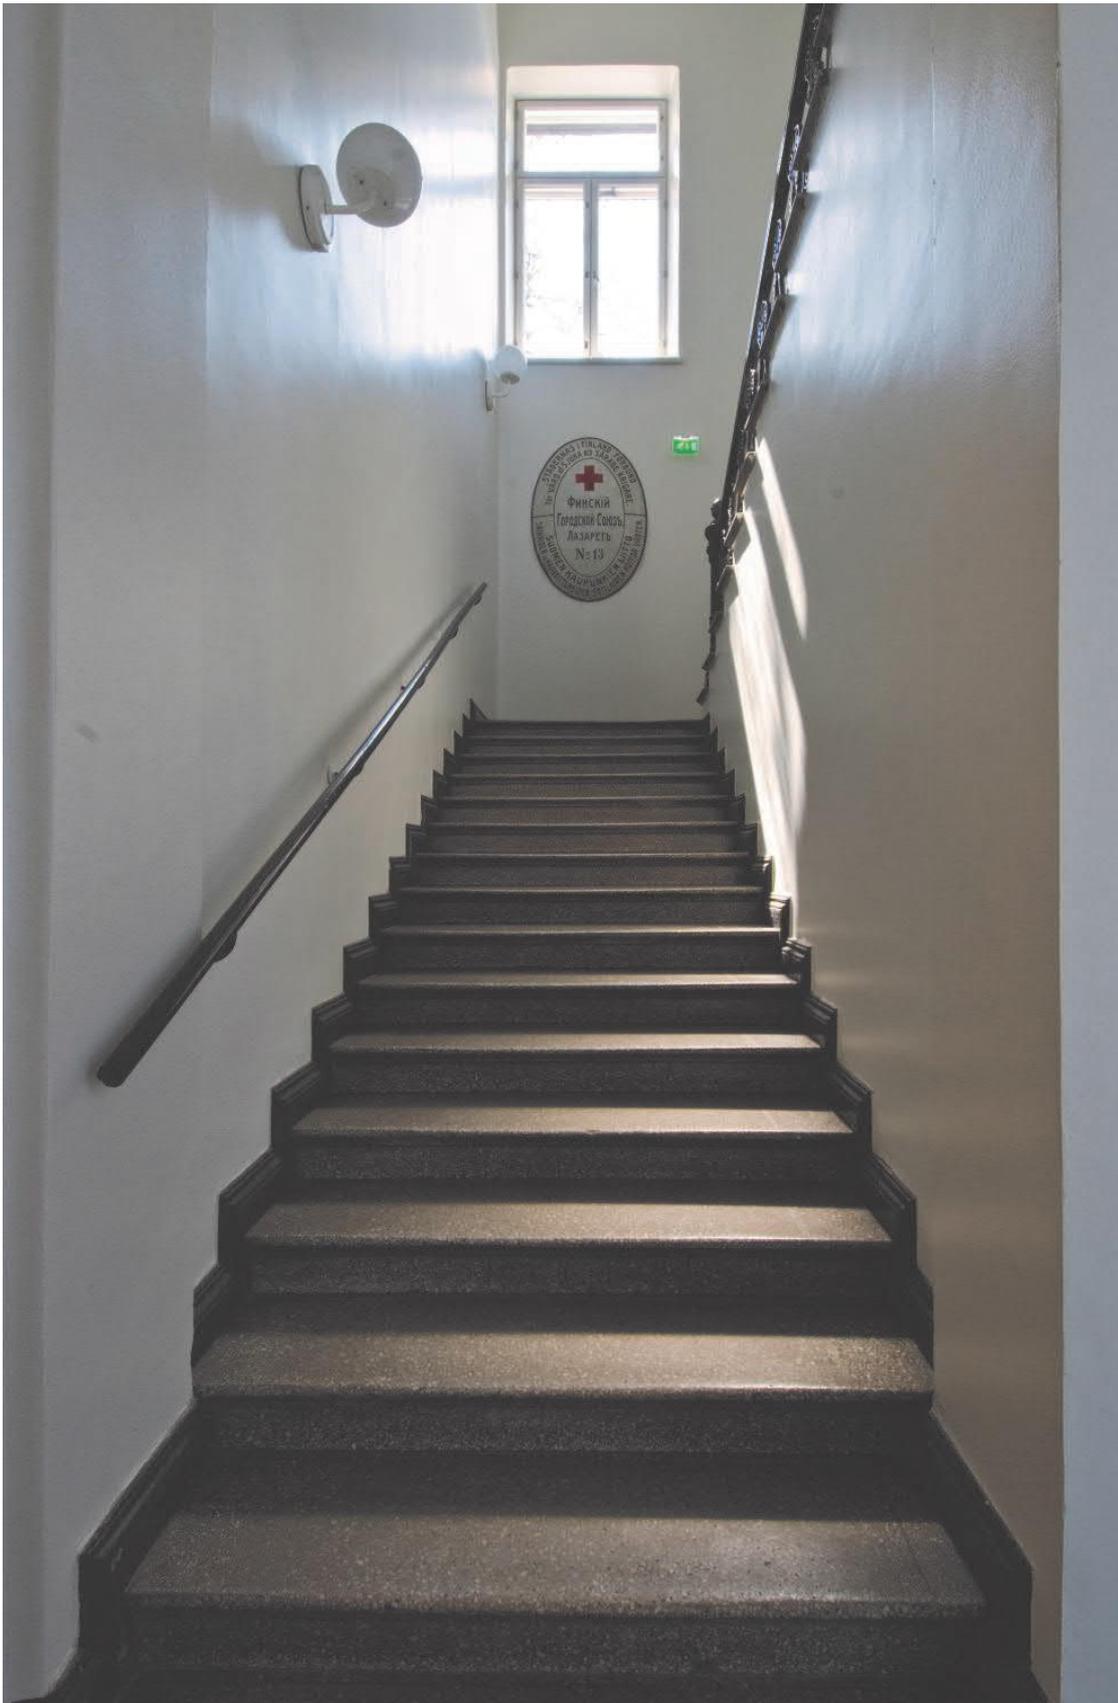
111 PORRASHUONE

Porrashuone 111.
Kuva Kari Hakli 2011.

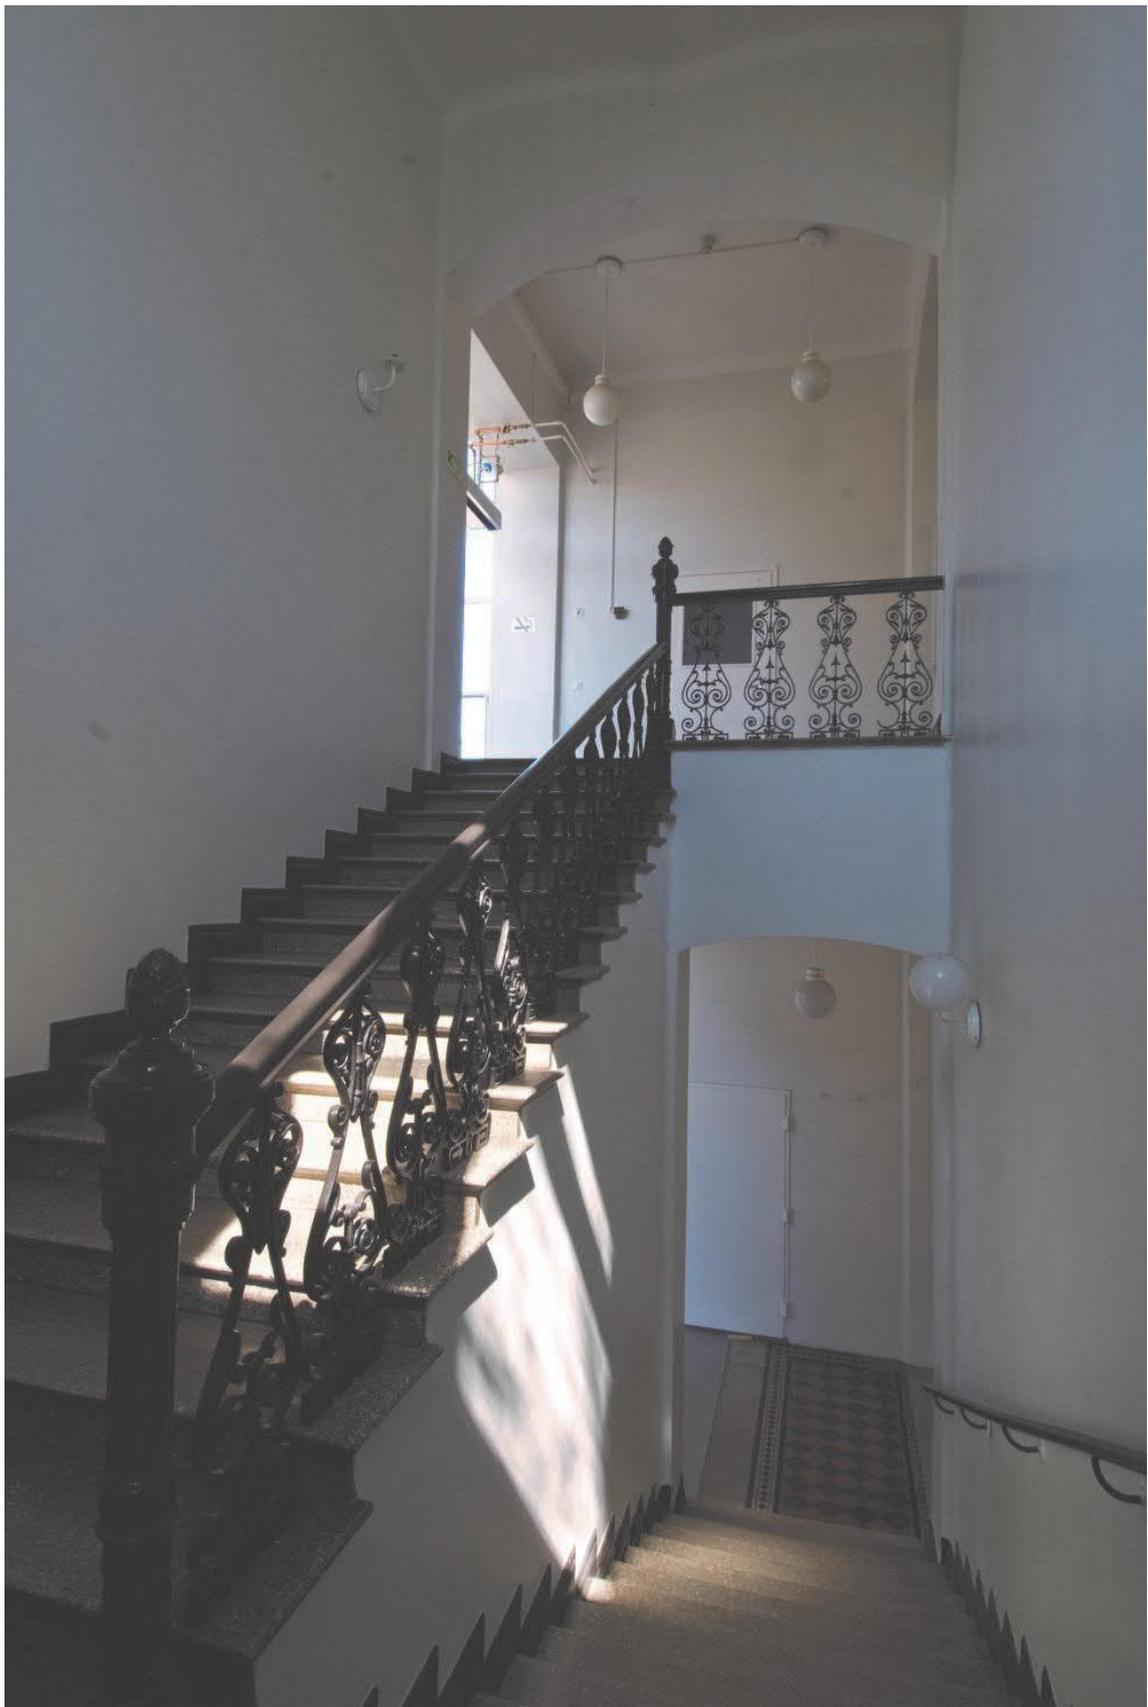
111 PORRASHUONE

Porrashuone 111, alhaalla eteinen 101.
Kuva Kari Hakli 2011.

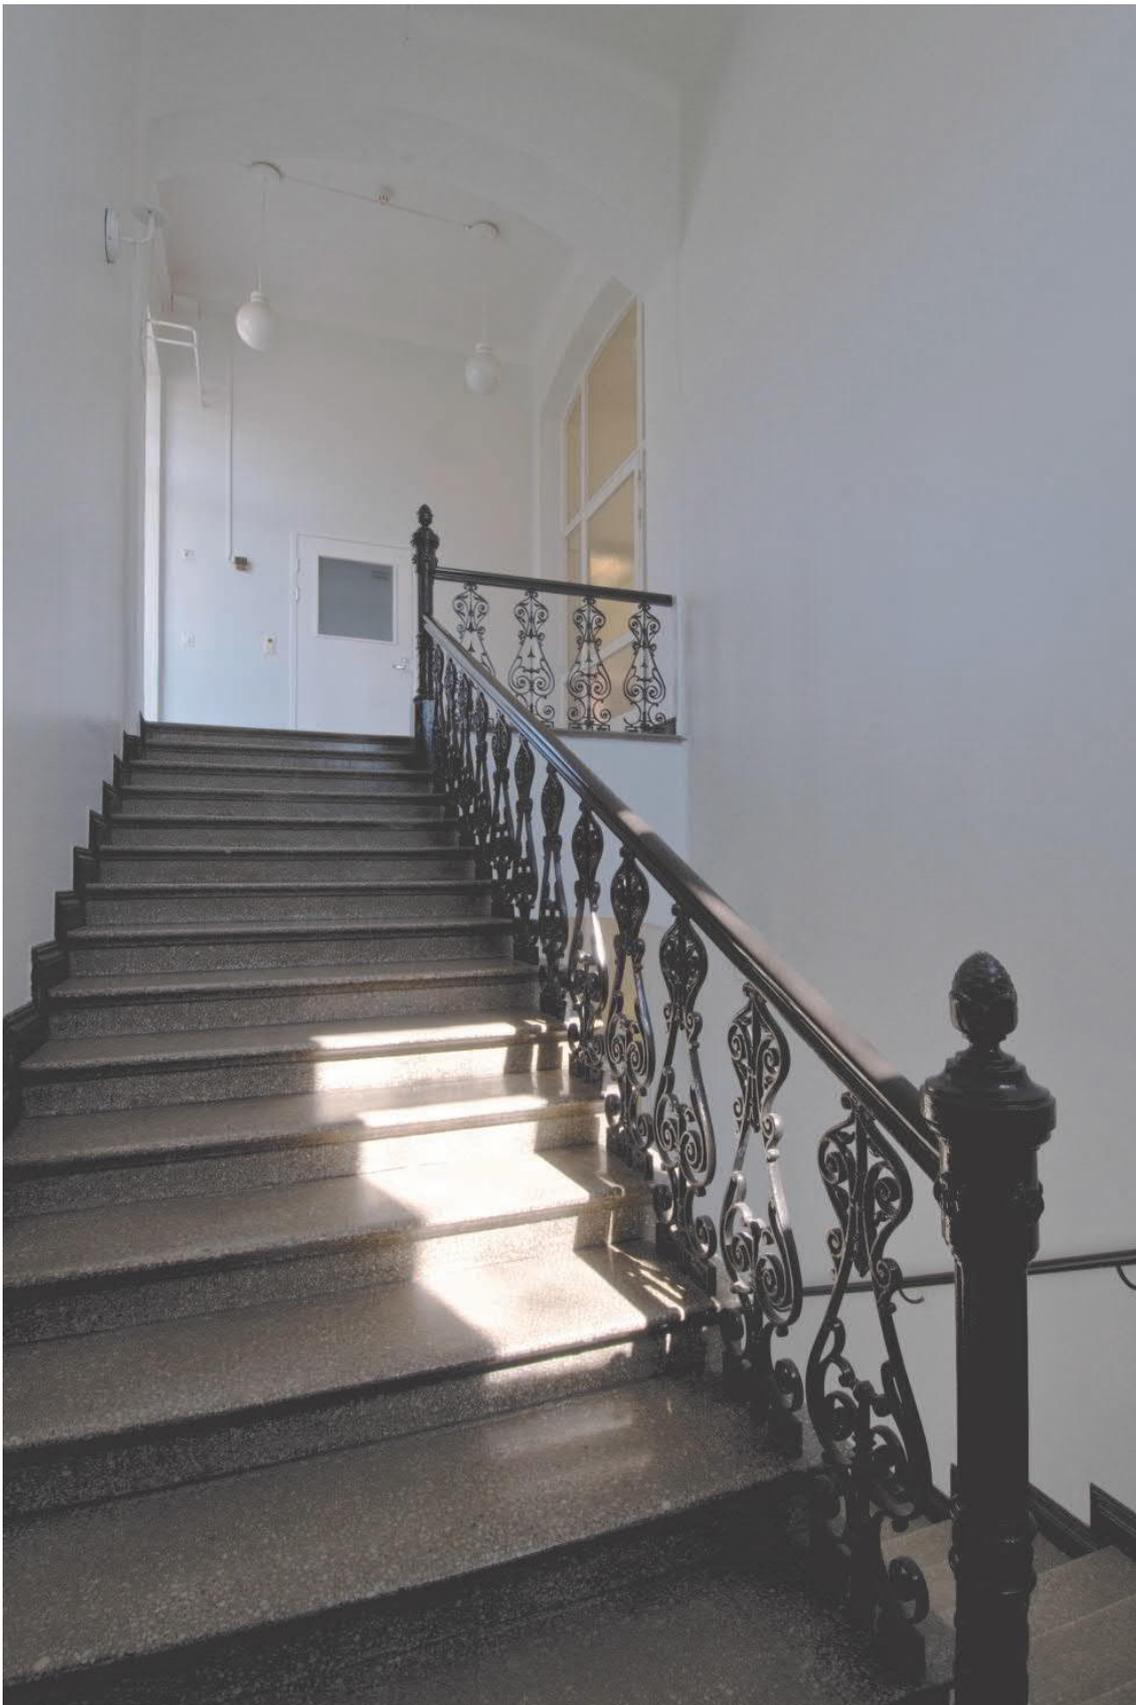
111 PORRASHUONE

Porrashuone 111, ylhäällä eteinen 201.
Kuva Kari Hakli 2011.

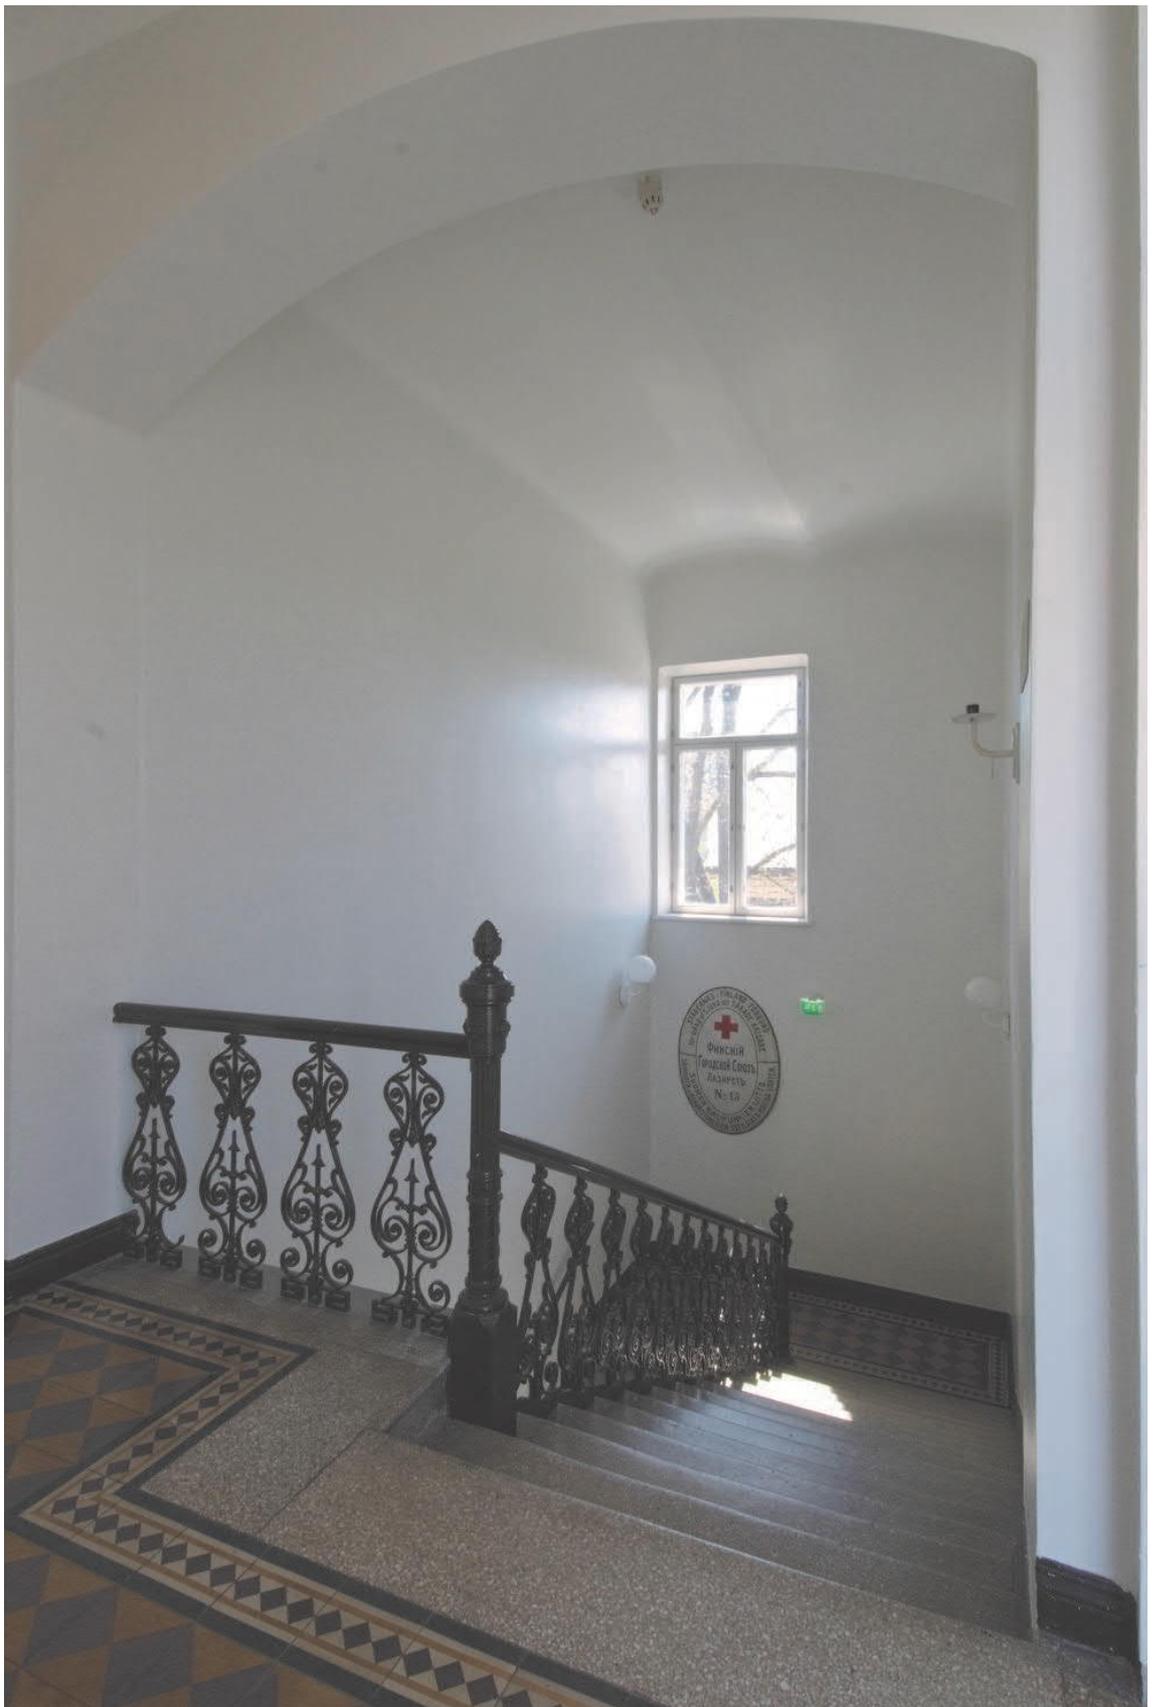
111 PORRASHUONE

Porrashuone 111, eteisen 201 lattiakuviointi.
Kuva Kari Hakli 2011.

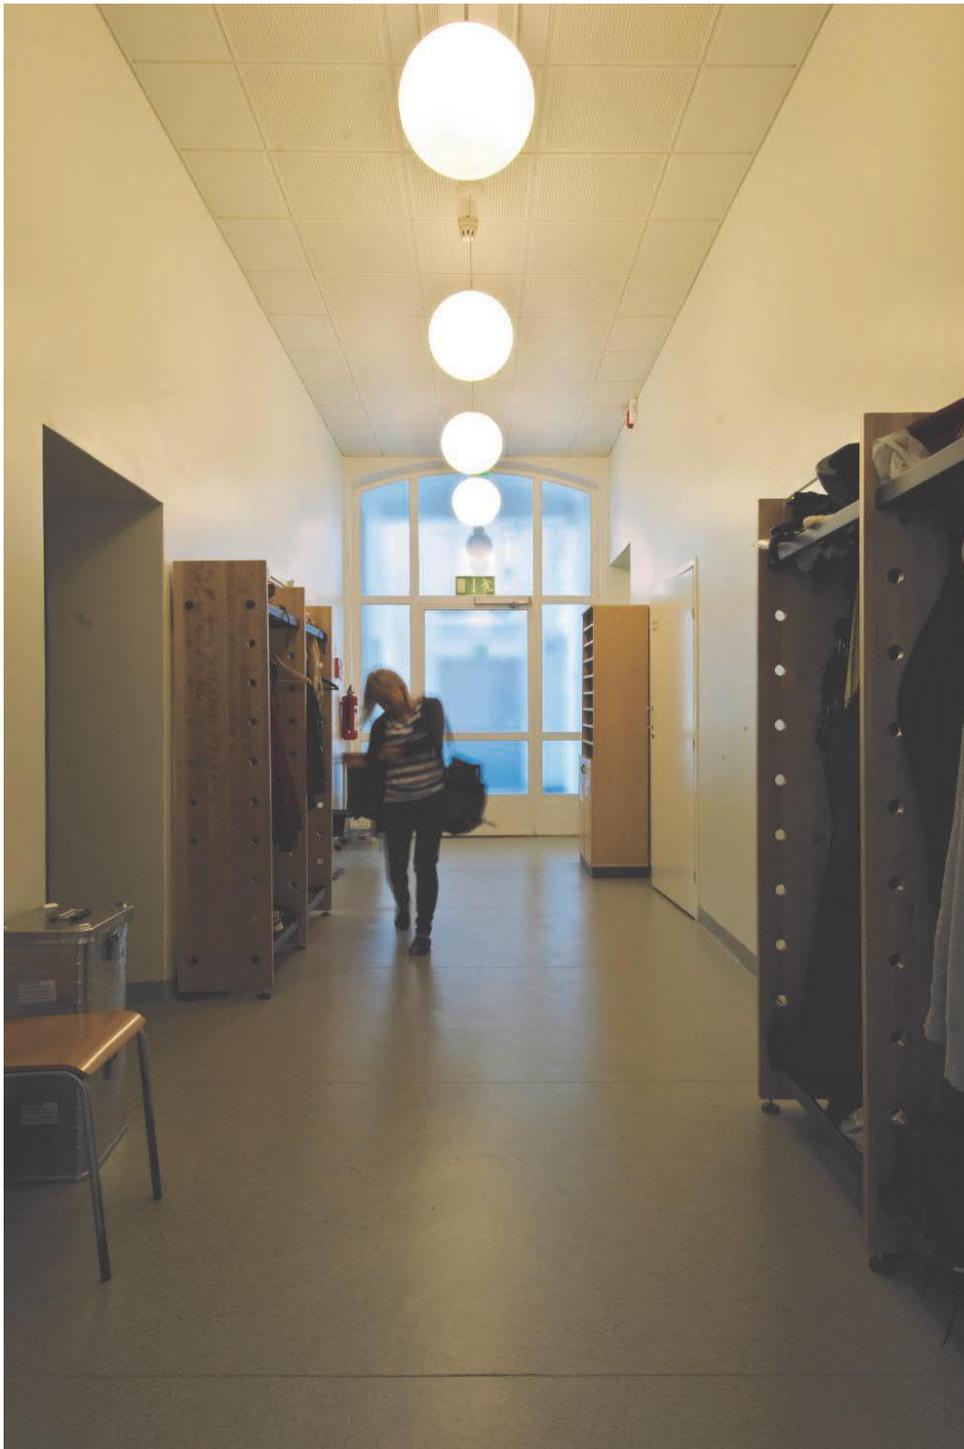
104 KÄYTÄVÄ

Käytävä 104, näkymä kohti sisäänkäyntiä.
Kuva Kari Hakli 2011.

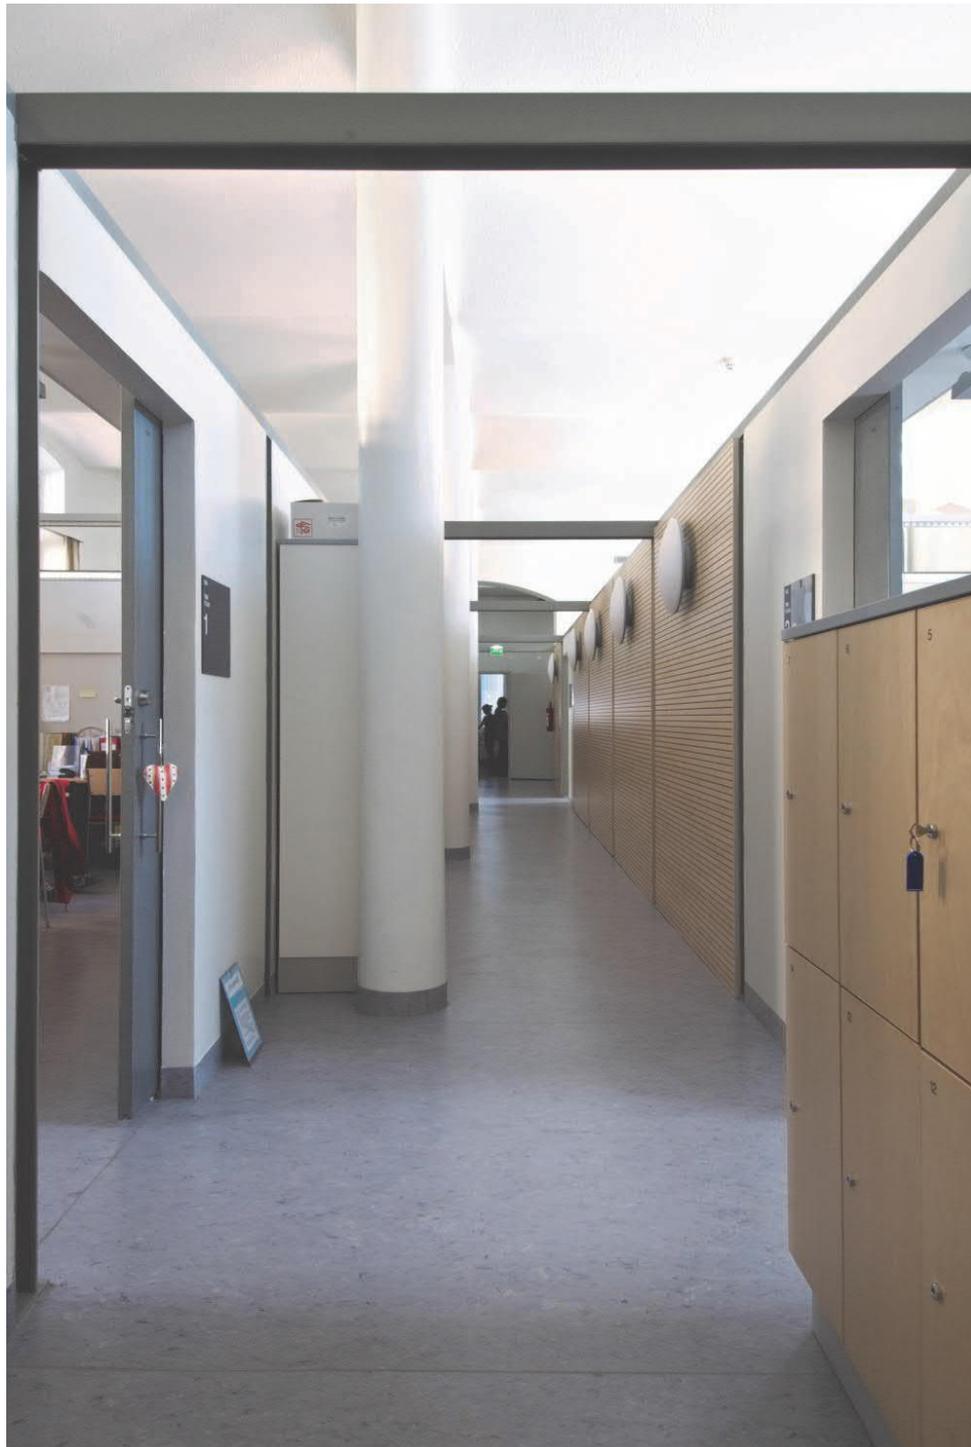
116 KÄYTÄVÄ

Käytävä 116, vasemmalla tiimityötila 116A.
Kuva Kari Hakli 2011.

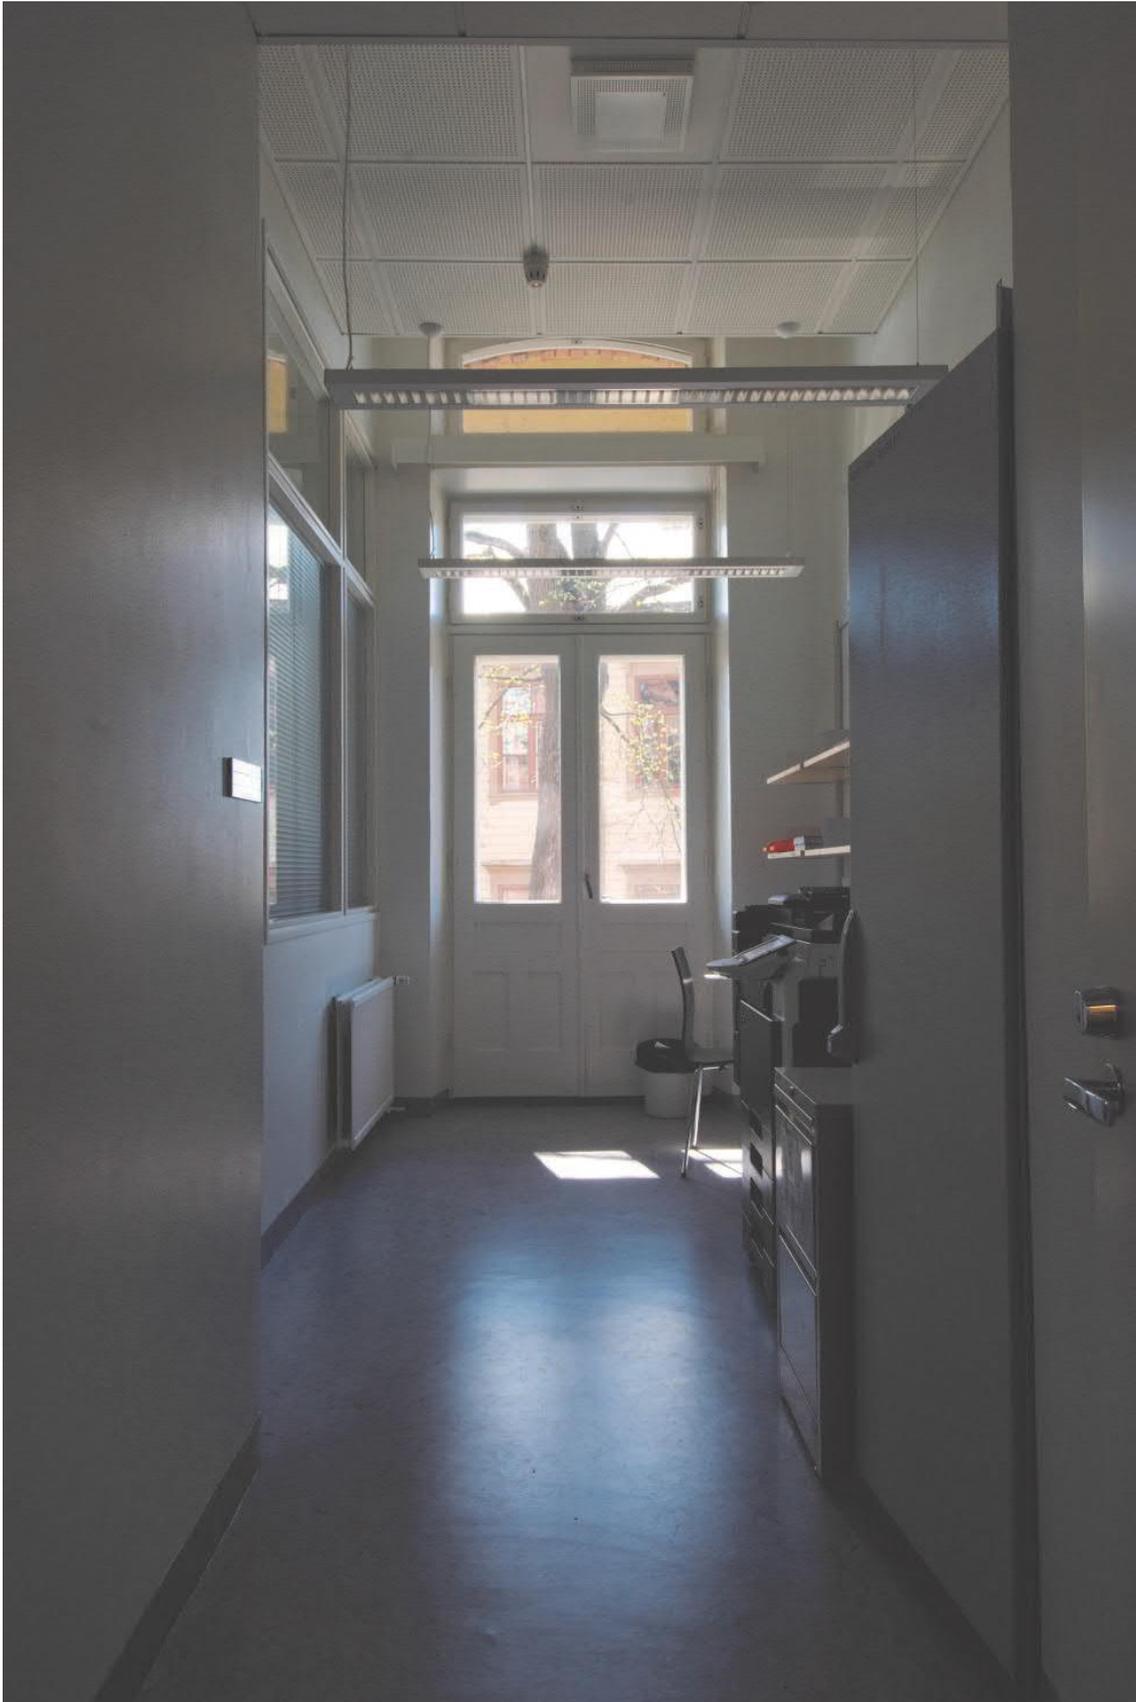
105A KOPIOHUONE

Kopiokonehuone 105A.
Kuva Kari Hakli 2011.

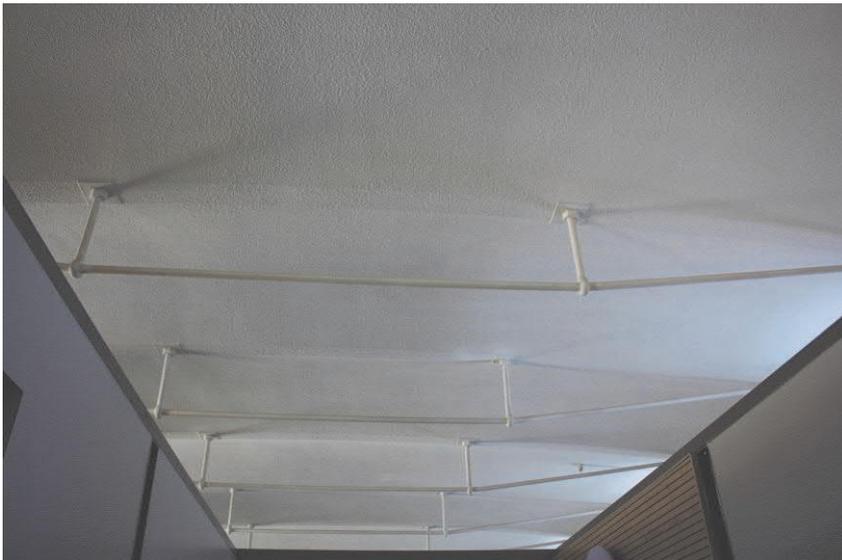
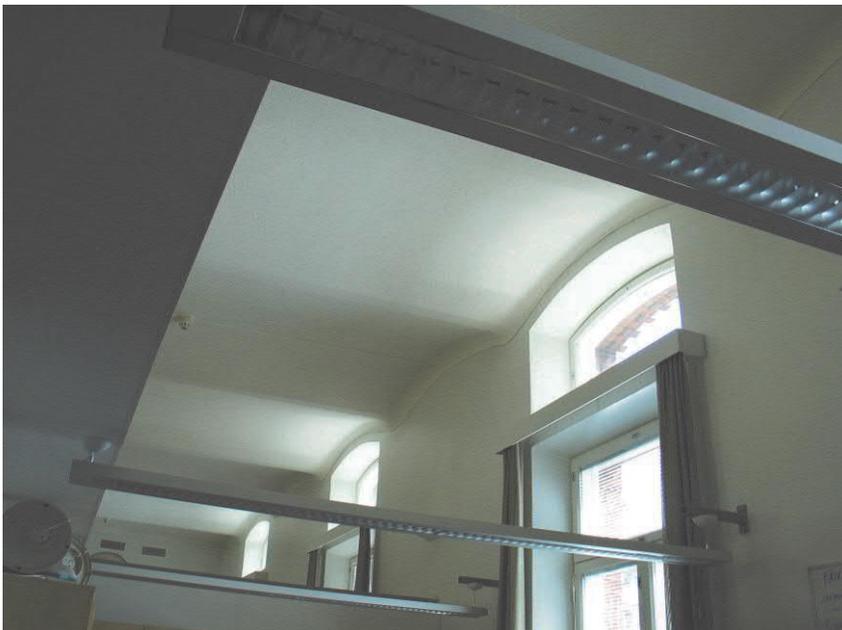
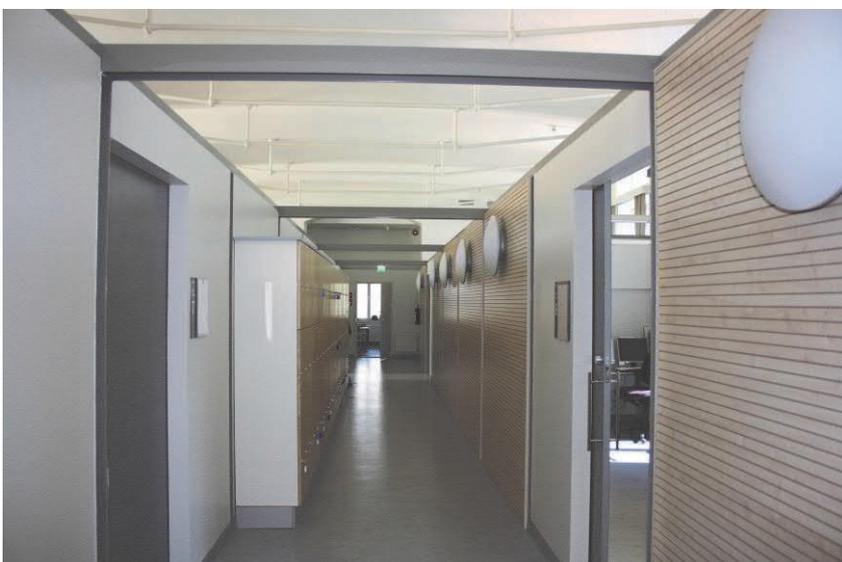
216, 216 A-D KÄYTÄVÄ JA TYÖTILAT

Ikkunat	Ikkunalauta suojataan	Ikkunapenkit maalatut, kiiltävä valkoinen Sähkökotelot ikkunapenkkien tasossa
Varusteet ja laitteet		Verhokiskot suorakaideikkunan yläpuolella.
Valaisimet		Ikkunaseinillä kattoa valaisevat seinävalot. Uudet loisteputkivalaisimet (kiinnikkeet vain seinissä), käytävän varrella mattakupulamput
Kalusto	Kalusteet ja varusteet puretaan Verhokotelo maalataan.	Ikkunoiden alla uudet patterit
