Marian sairaalan alue

Rakennushistorian selvitys ja inventointi Osa 1

Kati Salonen ja Mona Schalin Arkkitehdit Oy

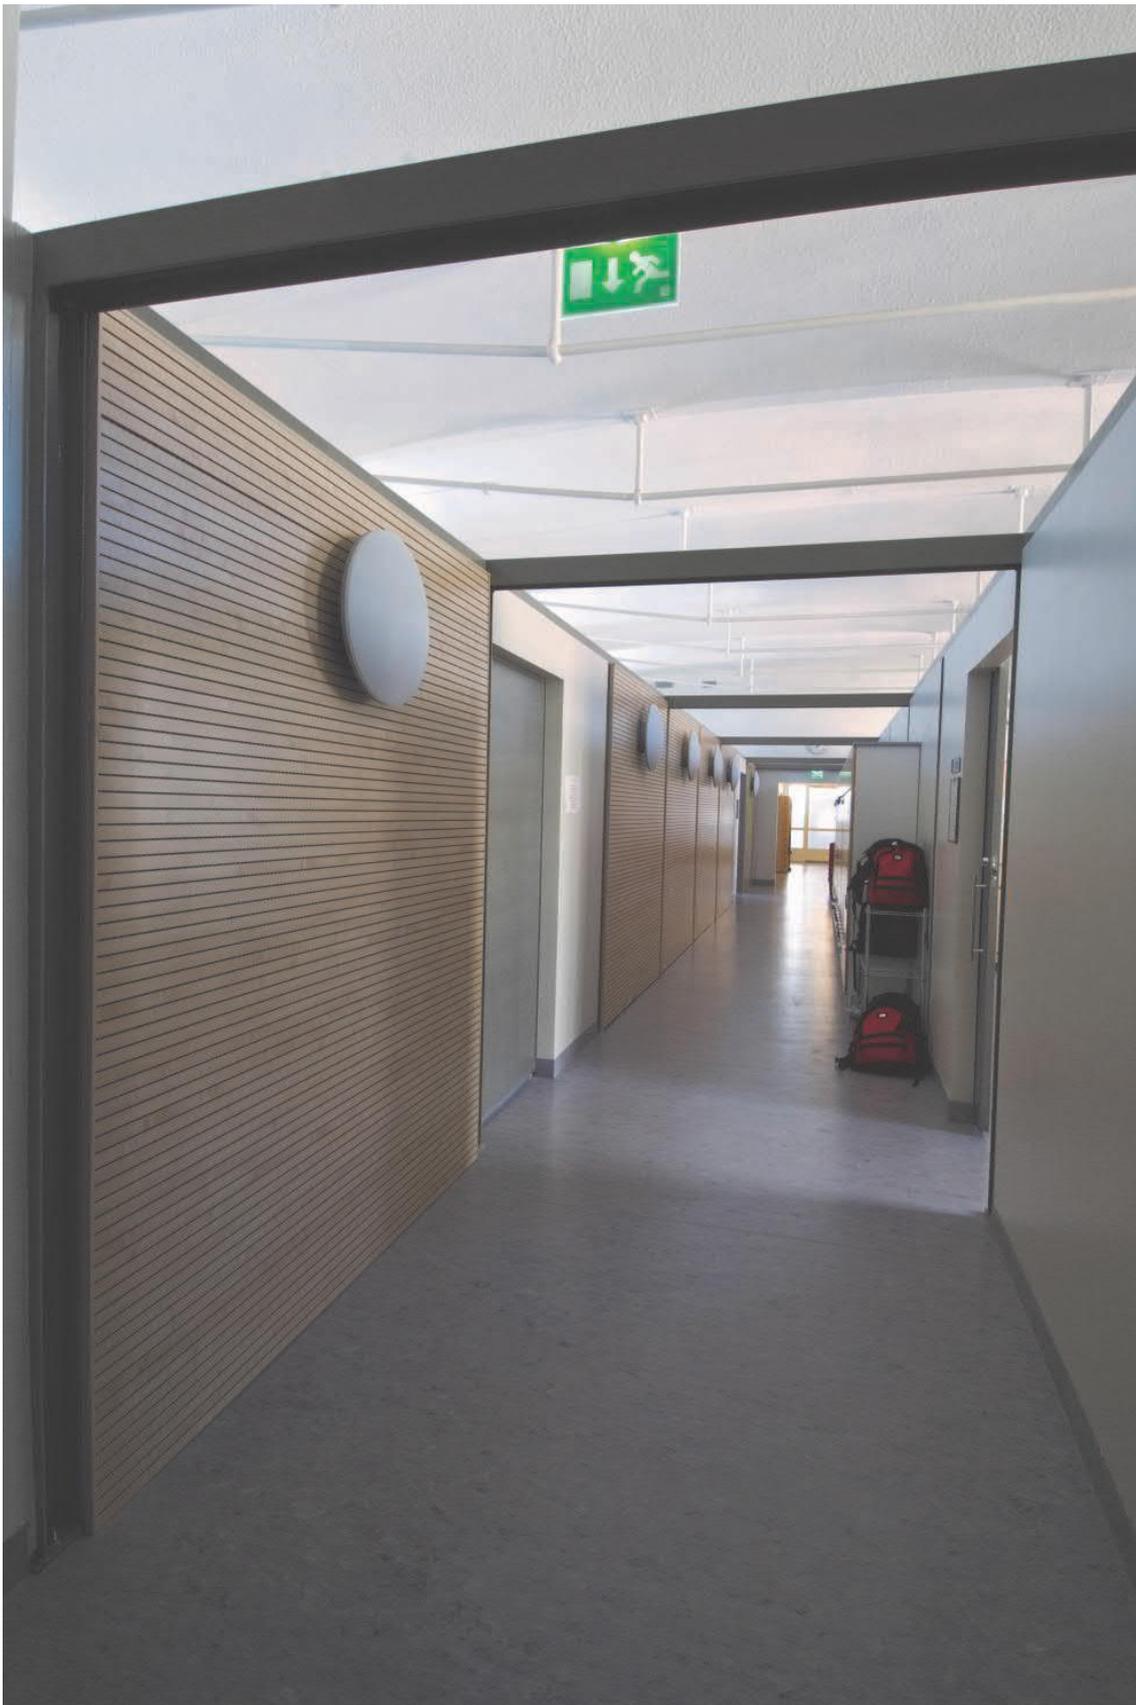
216, 216 A-D KÄYTÄVÄ JA TYÖTILAT

Käytävä 216, kohti pääporrashuonetta.
Kuva Kari Hakli 2011.

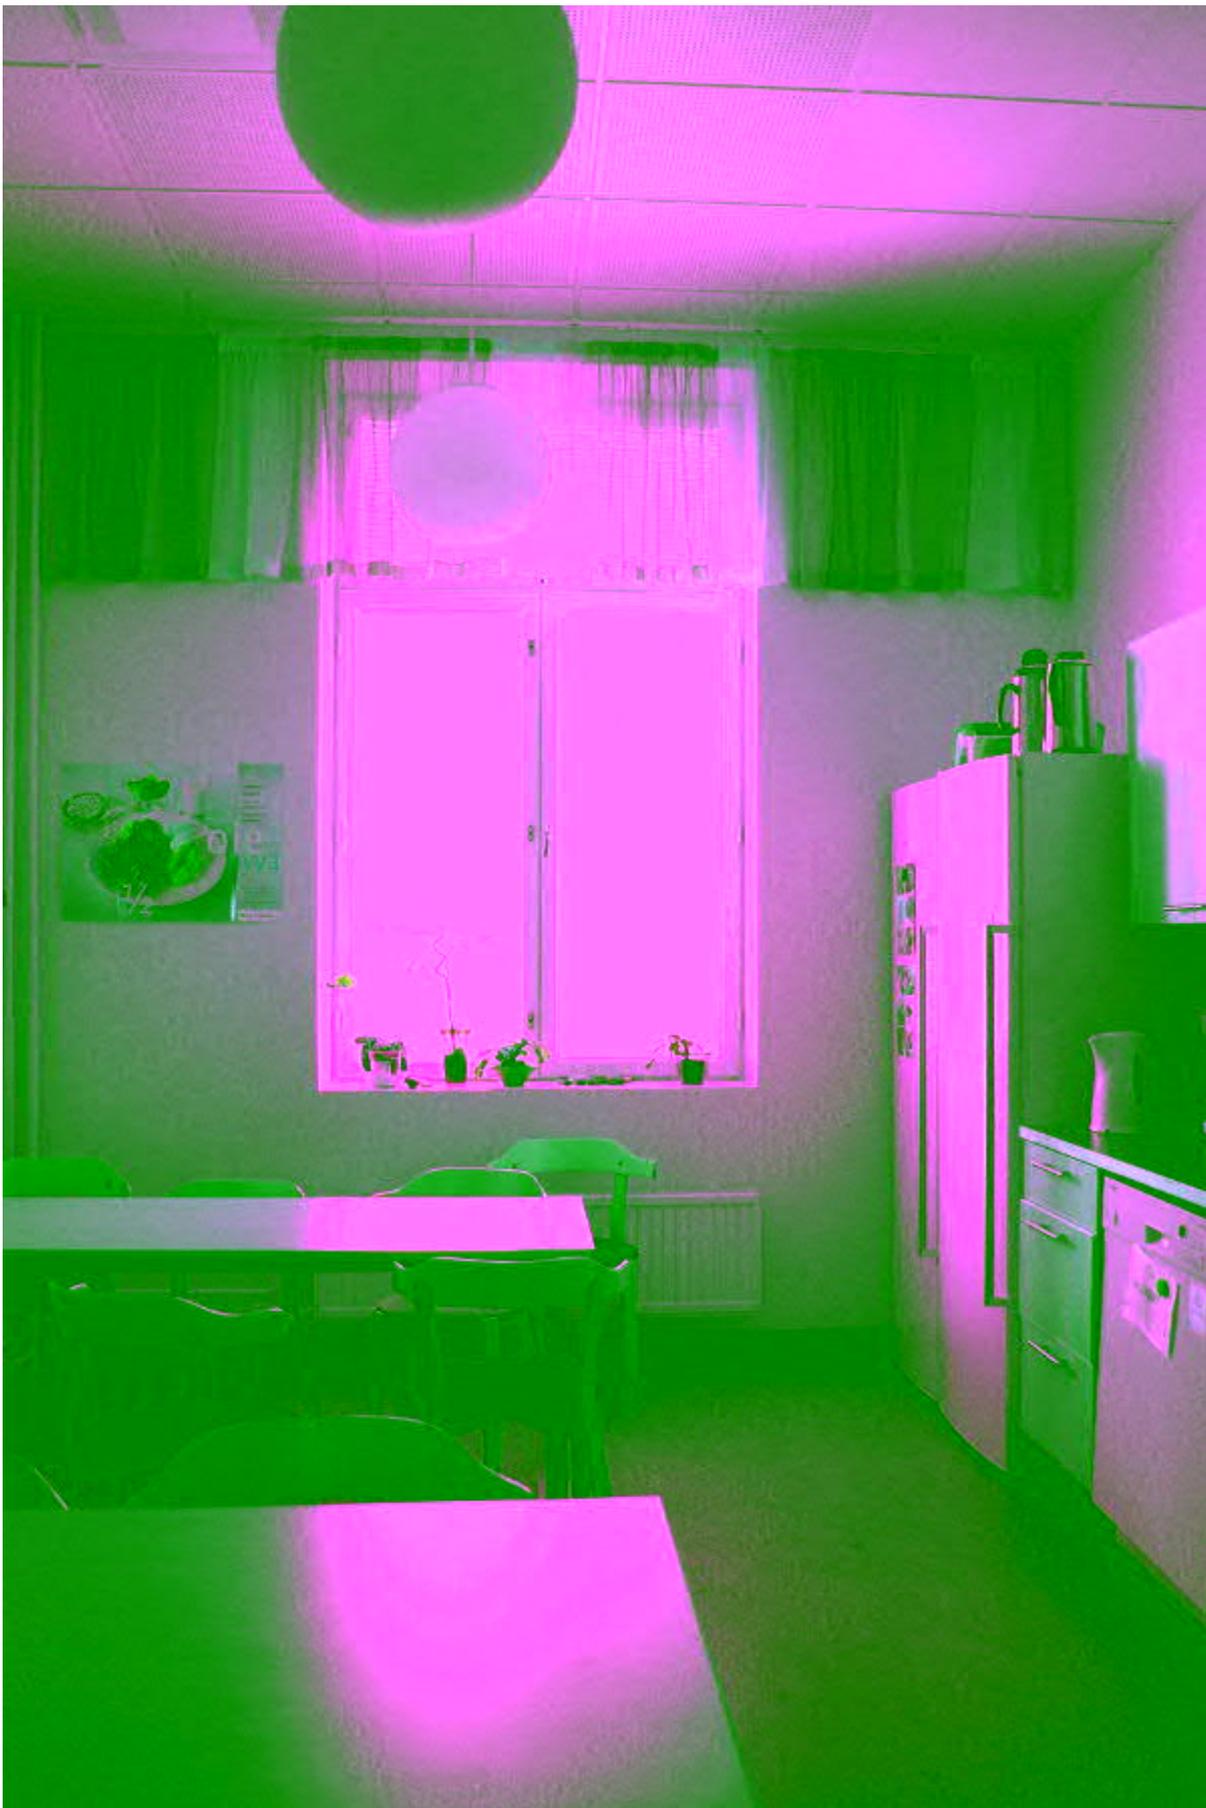
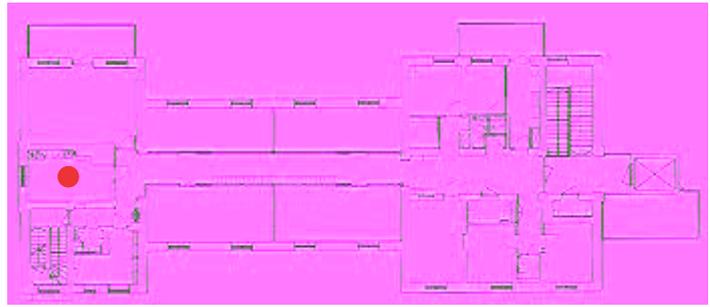
218 TAUKOHUONE

Kuvaus 2009	Havainnot nykytilasta
Yleiskuvaus		Alun perin yhden hengen potilashuone? 1960 jaettu väliseinillä: kylpyhuone, wc, varasto. 1987 wc- ja pesuhuone, kevyet jakoseinät, muurattu kiulu. Korjaus ja muutos 2009-2010.
Lattia	Klinkkerit, kallistukset lattiakaivolle -Toimenpide: puretaan. Kallistuksenkorjaukset, taasoite, linoleumimatto	Linoleumimatto marmorikuvio, uusi harmaa/mustavalkoinen
Lattia		
Jalkalista	Klinkkerit -Toimenpide: puretaan, linoleumimattokaistale	Linoleumi nostettu seinälle 10 cm
Seinät	Kaakelit. -Puretaan. Käsittelyt: T2+R4	Tasoitettu maalattu
Seinät		Työtason taustalaatoitus 100x100 valkoinen kaakeli
Seinät		
Katto	Alumiinipaneelialakatto. -Puretaan. Alakatto ks. kaavio	Alakatto kipsilevy 600x600; keskialue rei'itetty levy, saumoissa upotettu alumiinilista T-profiili
Katto		
Kattolista		Alakaton reunalista, pinnassa, L-profiili (kaksois-L, RS 2009 mukaan)
Ovet	Puretaan	Laakaovi uusi, huullettu, tehdasmaalattu

Ovet		
Ikkunat	Vanhojen ikkunoiden korjaus. Sisäpuiteen lasitus uusitaan, kirkas float-lasi 4mm. Maalaus	Uusittu; kunnostettu 2009-2010
Ikkunat		Ikkunapenkki rappaus, tasoitettu maalattu valkoinen. Pyörästetty reuna.
Varusteet ja laitteet		Levy patteri, poimupinta, uusittu
Valaisimet		2 kpl, isot pallot, himmeä opaalilasi
Kalusto	Jakoseinäkkeet puretaan. Kiintokalusteet puretaan. Uudet kalusteet ja varusteet	2x JK(PK), astianpesukone; keittiökaapisto, uusi, koivuviilu

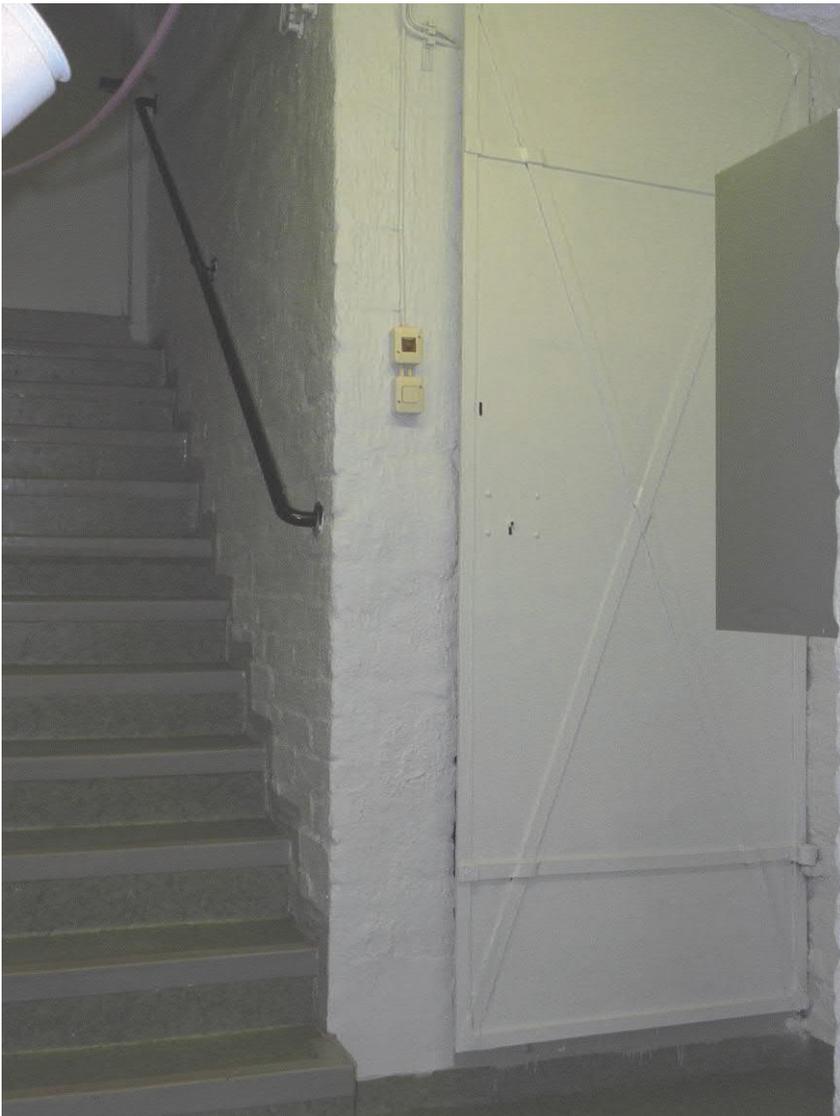
002 PORRASHUONE

Kattolista		
Ovet	Kunnostus, ks. RS	Yläpään ovi umpiovi A60, maalattu H. 009 vanha rautaovi, maalattu
Ovet		H. 007, 008 laakaovet
Ikkunat		
Ikkunat		
Varusteet ja laitteet		Käsijohde pyöröterästanko, maalattu musta. Ryhmä/ohjauskeskus? seinäkaapissa, peltiä.
Valaisimet		Loisteputki, seinässä
Kalusto

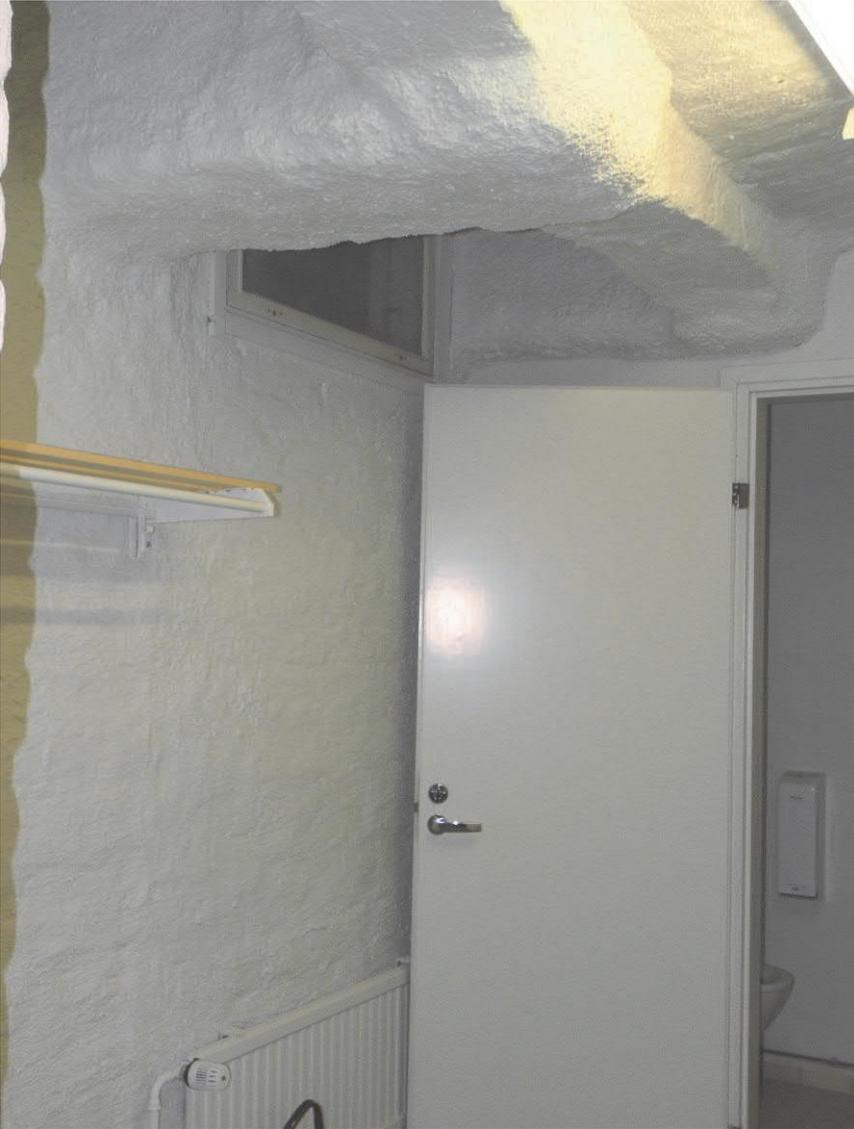
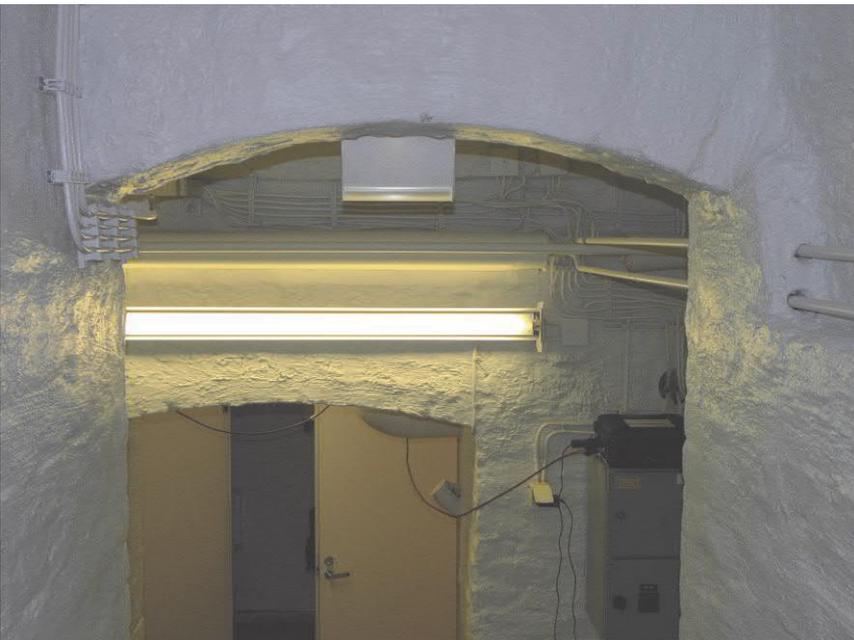
003 ETEINEN

Kuvaus 2009	Havainnot nykytilasta
Kerros	Kellari	
Sijainti		
Yleiskuvaus		Rakennettu wc-tilaksi 1987-1989, muuratut väliseinät, laatoitukset. Kalusteet ja varusteet uusittu 2010.
Lattia	Klinkkeri -Säilytetään, suojaus, puhdistus	6-kulmainen klinkkerilaatta, kermanvalkoinen.
Lattia		
Jalkalista	Klinkkeri -Säilytetään, suojaus, puhdistus	Klinkkerilaatta kermanvalkoinen. n. 150x70
Seinät	Maalattut tasoteseinät. Altaan taustalaatoitus. -Säilytetään, käsittely: R3	Muurattu, rapattu/tasoitettu maalattu
Seinät		Altaan tausta ja sivut laatoitus, valkoinen kaakeli 150x150
Seinät		
Katto	-Käsittely: R2	Alakatto sileä levy, T-listaripustus.
Katto		
Kattolista		
Ovet	-Kunnostus, maalaus	Laakaovi, huulettu, maalattu
Ovet		
Ikkunat		
Ikkunat		
Varusteet ja laitteet		Wc, pesuallas ym. Uusittu 2009-2010
Valaisimet		Matala opaalisylinteri, kauluksellinen
Kalusto	-Kalusteet ja varusteet puretaan	Saniteettikalusteet uusittu 2009-2010

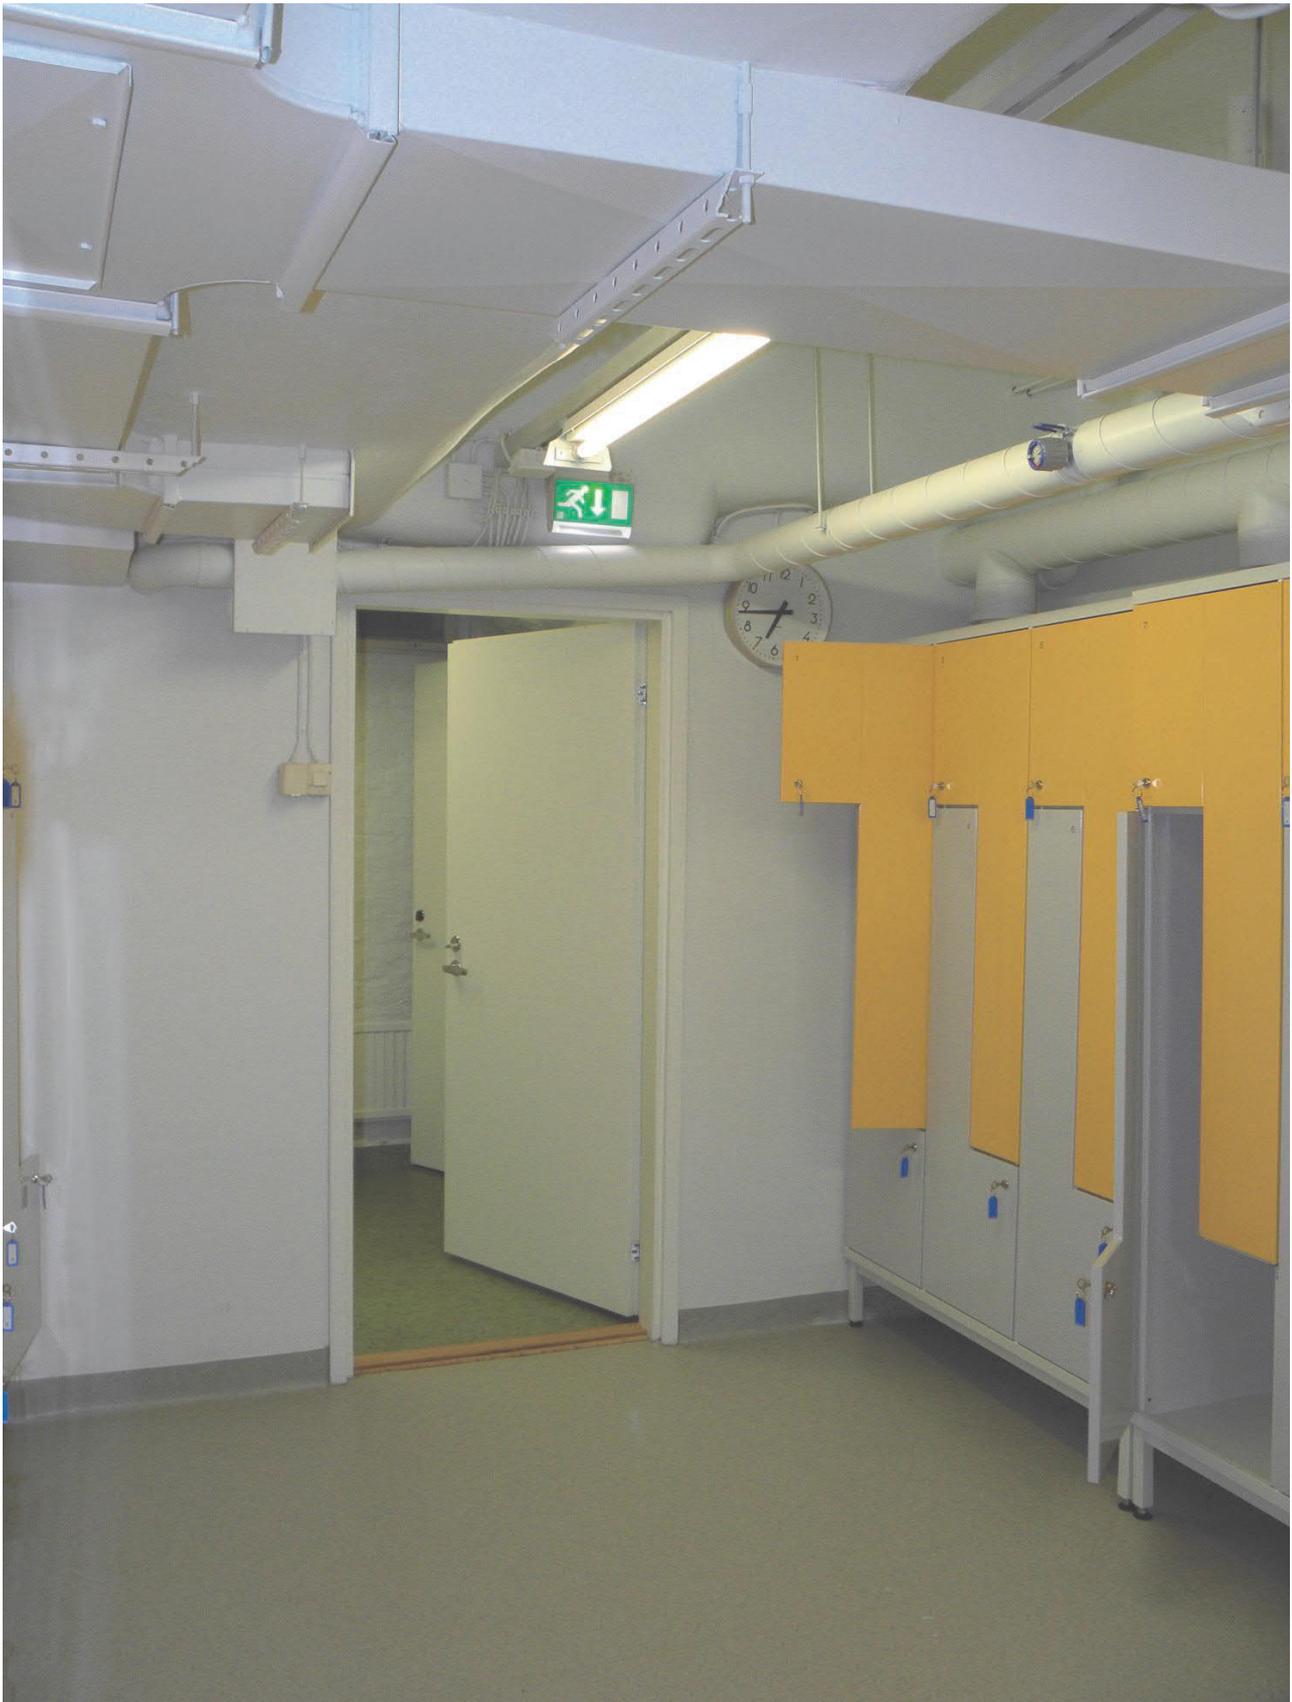
005 PUKUHUONE

Kuvaus 2009 ym. tietoja	Havainnot ja nykytilasta
Kerros	Kellari	
Sijainti		
Yleiskuvaus	Kellaritila rakennettu pukuhuoneeksi 1987-1989	Pintakunnostus ja uudet kalusteet, ovet kunnostettu 2010. Asennukset pinnassa ja vapaasti tilassa.
Lattia	2009: Muovimatto -Puretaan, tasoite, hitsattu Enomer	Muovimatto, harmaa (Enomer) 2010
Lattia	2009: Muovimatto -Mattokaistale 100mm	
Jalkalista		Matto nostettu seinälle 100 mm
Seinät	2009: Maalatut tasoiteseinät -Käsittely: R3	Vanha tiili ... tasoitettu? maalattu (pääosin kalusteiden peittämä)
Seinät		Muurattu väliseinä (1987-1989). Tasoitettu, maalattu (telalla)
Seinät		Tiiliholvi, ruiskumaalattu
Katto	2009: Osittainen ripustettu alakatto, maalattu holvi, kalkkimaalipinta -Toimenpiteet: puretaan, alakatto. Holvi: ruiskumaalaus, kalkkimaali	
Kattolista		Laakaovi, huullettu, maalattu
Ovet	2009: Kunnostus, maalaus	Putkikanaalin luukku vanhempi, sileä
Ovet		
Ikkunat		
Ikkunat

Varusteet ja laitteet		Loisteputket, asennuskiskossa holvin alapuolella
Valaisimet		Pukukaapit, penkit uusittu 2010
Kalusto	2009: Pukukaapit puretaan, uudet kalusteet ja varusteet	Saniteettikalusteet uusittu 2009-2010

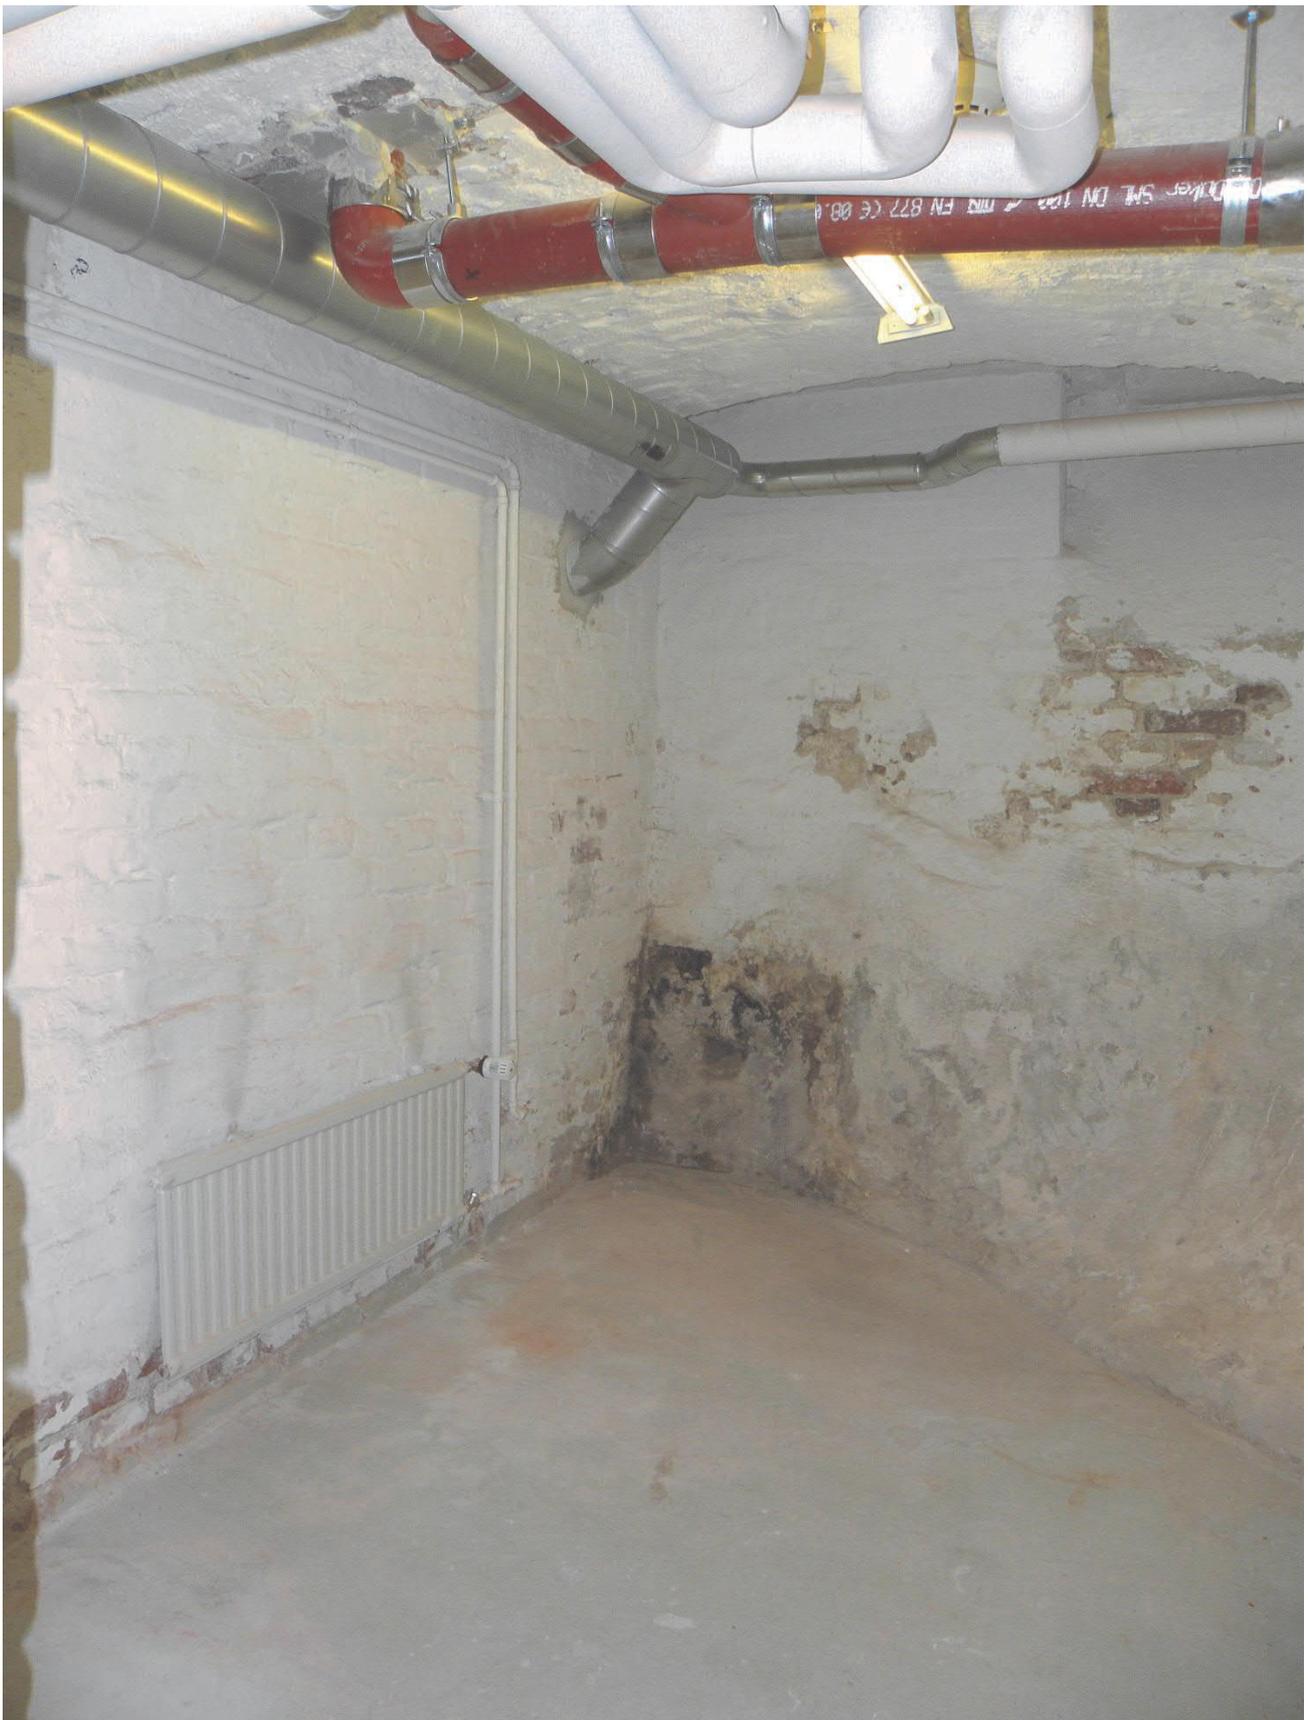
008 VARASTO

Kuvaus 2009	Havainnot nykytilasta
Kerros	Kellari	
Sijainti		
Yleiskuvaus	Vanha kellaritila	Tekninen tila, vanhat seinät ja ovi, holvi.
Lattia	Muovimatto -Ei toimenpiteitä	Massa / laastipinta
Lattia		
Jalkalista	Muovimatto -Ei toimenpiteitä	
Seinät	Muurattu, kalkkimaalipinta	Vanha tiili. Vanha kalkkimaali?
Seinät		
Seinät		
Katto	Maalattu holvi, kalkkimaalipinta -Ei toimenpiteitä	Tiiliholvi. Vanha kalkkimaali?
Katto		
Kattolista		
Ovet	-Ei toimenpiteitä	Vanha rautalevyovi, lattateräsvanteet, maalattu valkoinen
Ovet		
Ikkunat		
Ikkunat		
Varusteet ja laitteet		
Valaisimet		
Kalusto

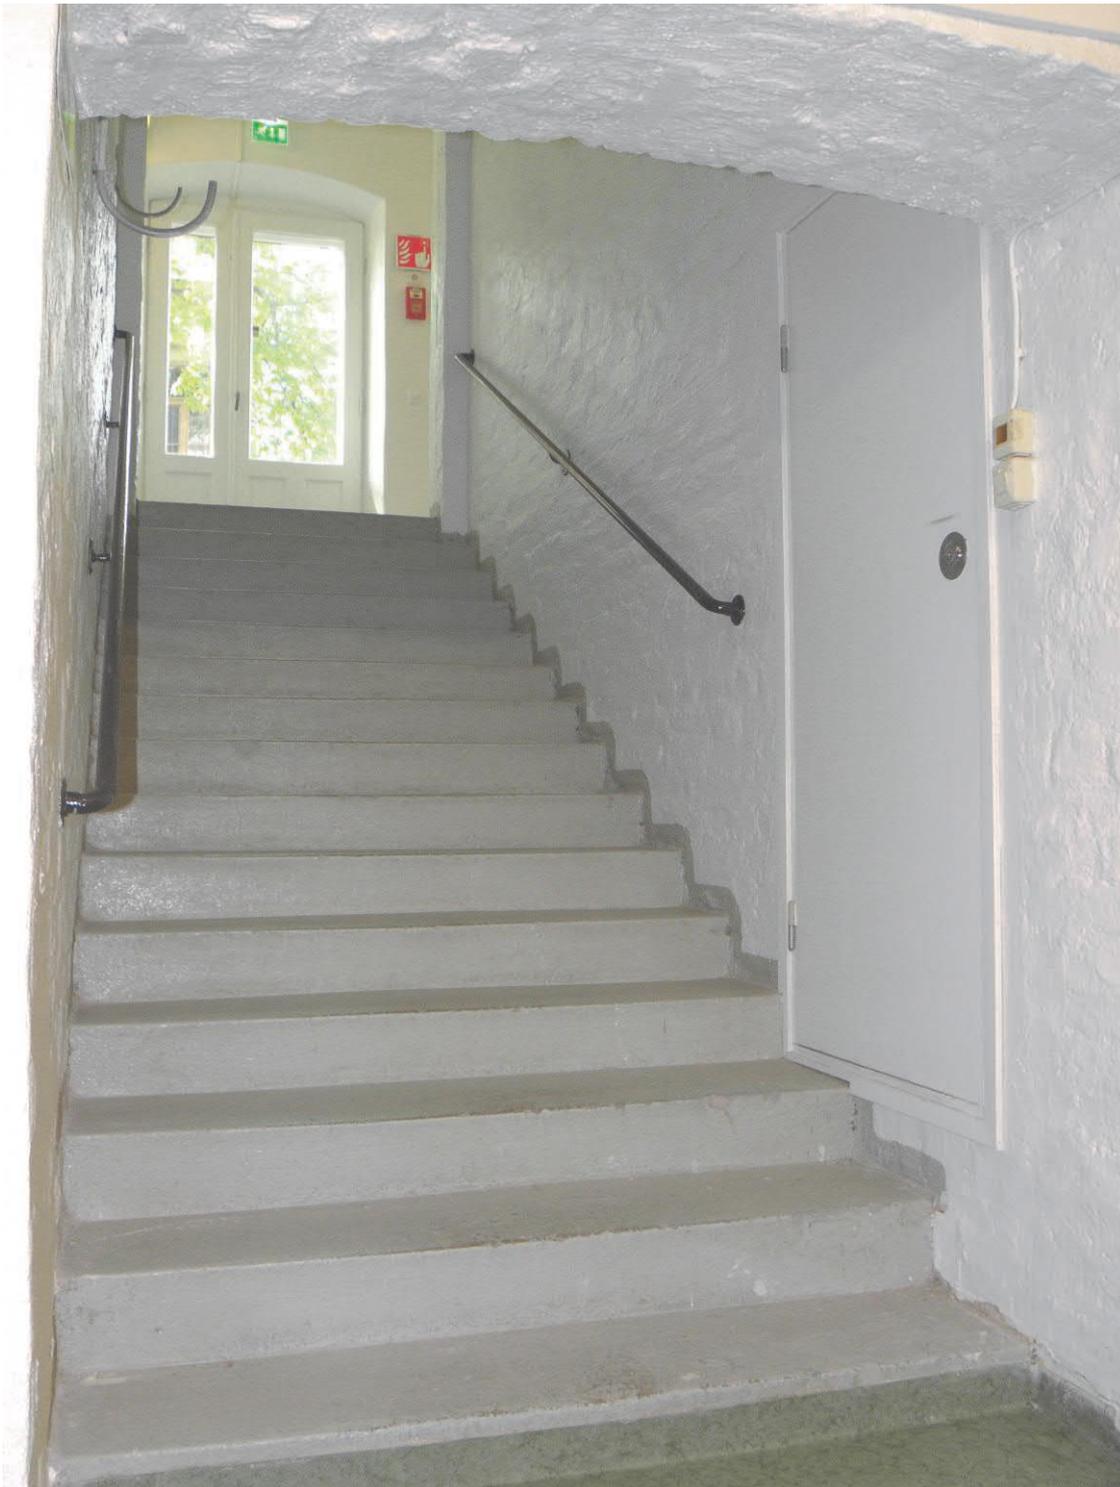
011 PORRASHUONE

Kuvaus 2009 ym. aikaisempia tietoja	Havaintoja nykytilasta
Kerros	Kellari	
Sijainti		
Yleiskuvaus		
Lattia	2009: Maalattu betoni -Maalaus	Portaat ja maantaso betoni tai tiilimuuraus + pinnoite, maalattu, harmaa
Lattia		
Jalkalista	2009: Maalattu jalkalista -Maalaus	Maalattu n. 100 mm
Seinät	2009: Muurattu, kalkkimaalipinta -Ruiskumaalaus, kalkkimaali	Vanha tiili, ruiskumaalattu, puolikiiltävä
Seinät		
Seinät		
Katto	2009: Maalattu holvi -Ruiskumaalaus, kalkkimaali	Portaan laakea tiiliholvi, ruiskumaalattu, puolikiiltävä
Katto		
Kattolista		
Ovet	1963 ulkovalokuvassa näkyy uusittu ulko-ovi, alaosa paneloitu, yläosa lasia.	Ulko-ovi kaksinkertainen ikkunallinen pariovi; kunnostettu 2010.
Ovet	2009: Kunnostus, käsittely: M3	Varasto 024 laakaovi, suorareunainen, 1960-luku? Alapäässä holvattu aukko.
Ikkunat	Vanhojen ikkunoiden korjaus	
Ikkunat		
Varusteet ja laitteet		Käsijohteet musta teräsputki, pyöreä, maalattu musta. Sivuseinällä kaksi suurta rautakoukkua, lyhdynkannakkeet? maalatut.

Valaisimet		(Loisteputki)
Kalusto

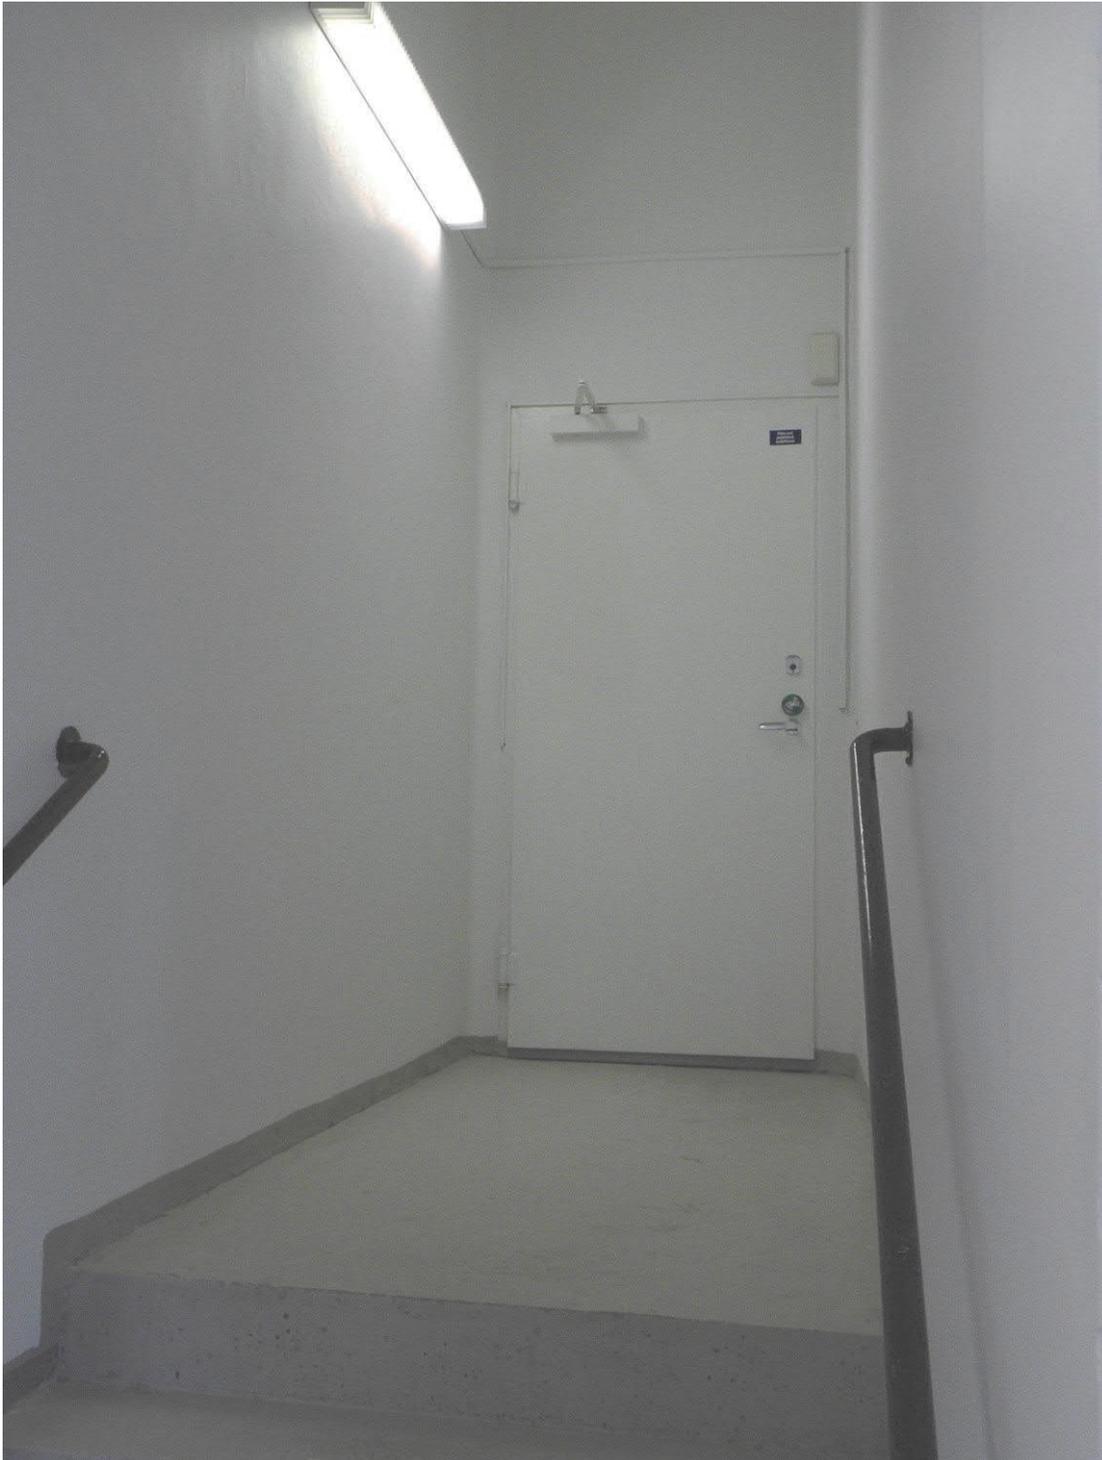
011 PORRASHUONE / YLÄOSA

Aikaisempia tietoja	Havaintoja nykytilasta
Kerros	Kellari	
Sijainti		
Yleiskuvaus	Työpiirustuksessa 22.8.1960 erotettu happikeskustilaksi, muurattu väliseinä portaan lepotason poikki, yläsyöksyn askelmat purettu tai peitetty. Rakennuksen päättyyn avattu ulko-ovi, 1. kerroksen sisäovi muurattu umpeen.	Palautettu porrashuoneeksi, luultavasti aikavälillä 1973–1987.
Lattia		Betoni, maalattu
Lattia		
Jalkalista		Maalattu
Seinät		Vanha tiili, rapattu, tasoitettu? maalattu
Seinät		
Seinät		
Katto		Vanhan portaan alapinta, ..., maalattu
Katto		
Kattolista		
Ovet		Palo-ovi A60, h. 011 - h. 101
Ovet	1963 ulkovalokuvassa näkyy uusi päätyovi, paneloitu umpiovi, vaalea	1960 avattu päätyovi muurattu umpeen
Ikkunat		
Ikkunat		
Varusteet ja laitteet		Käsijohteet musta teräsputki, pyöreä, maalattu musta
Valaisimet		Loisteputki, seinäkiinnitys
Kalusto

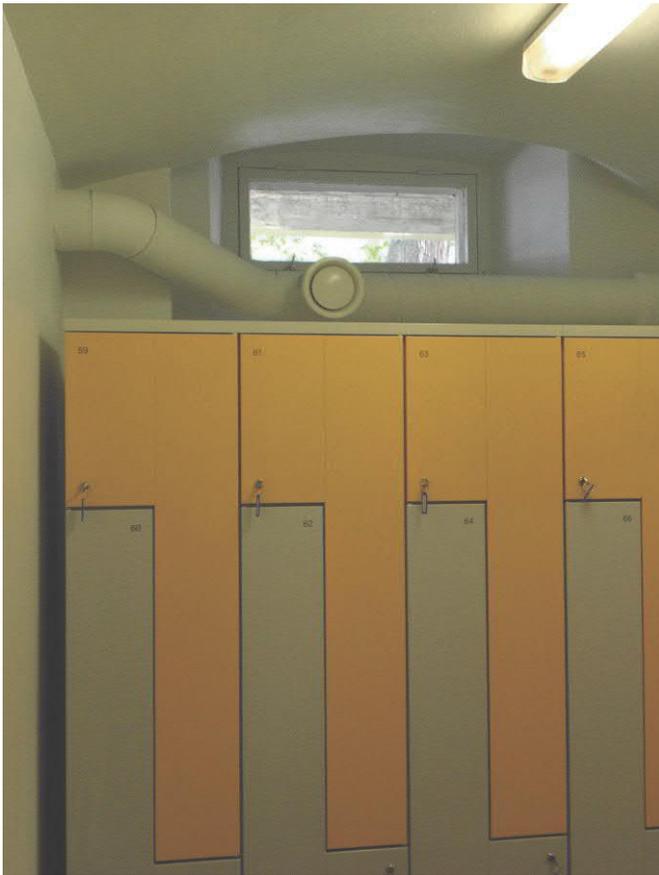
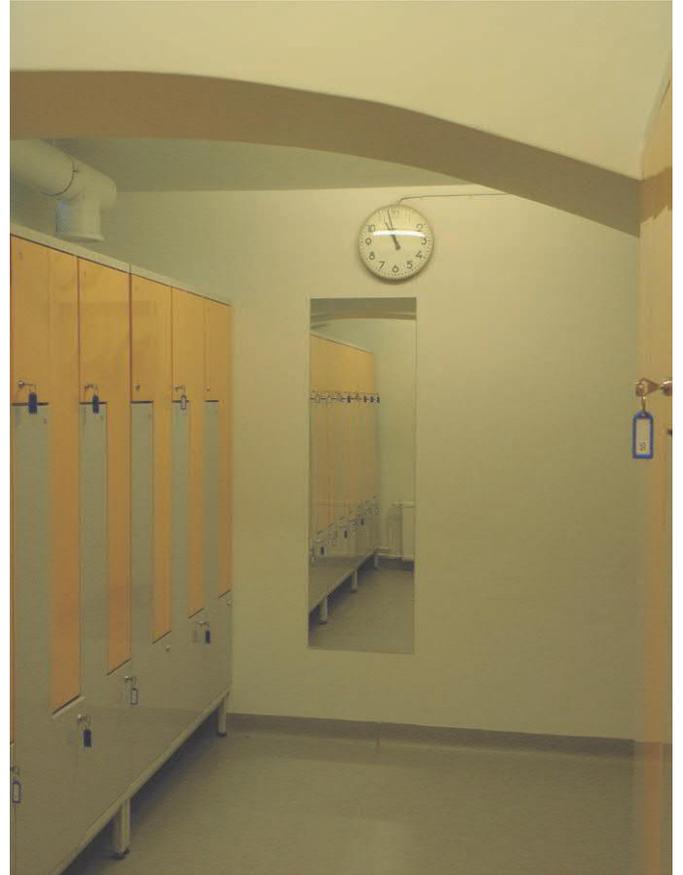
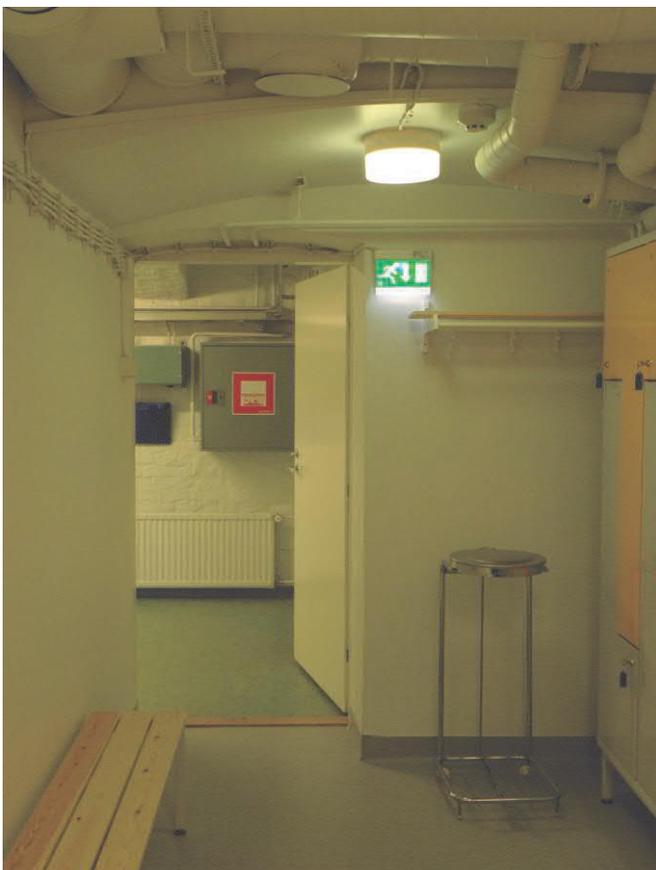
014 PUKUHUONE

Kuvaus 2009 ym. aikaisempia tietoja	Havaintoja nykytilasta
Kerros	Kellari	
Sijainti		
Yleiskuvaus	1960 isotooppien säilytystila. Rakennettu pukuhuoneeksi 1987-1989. Kosteusvauriokorjaus 2009-2010. Kalusteet ja varusteet uusittu 2010.	Näkyvät asennukset.
Lattia	2009: Muovimatto -Puretaan tasoitteineen. Tasoite, hitsattu Enomer	Muovimatto, harmaa (Enomer, 2010)
Lattia		
Jalkalista	2009: Muovimatto -Mattokaistale 100mm	
Seinät	2009: Maalatut tasoiteseinät -Käsittely: R3	Vanha tiili. Tasoitettu, maalattu. 2010 Luja-maali
Seinät		Betoni n. 1960 h. 016 vasten (osa, ei kulma). Tasoitettu, maalattu. 2010 Luja-maali
Seinät		
Katto	2009: Maalattu holvi, kalkkimaalipinta -Ruiskumaalaus, kalkkimaali	Tiiliholvi ja holvikaari. Ruiskumaalaus, puolikiiltävä.
Katto		
Kattolista		
Ovet	2009: -Kunnostus, maalaus	Laakaovet, luultavasti 1987-1989
Ovet		
Ikkunat		Yläsaranoidut, suorareunaiset, 1960? Sisäpuutteissa kromatut kääntösulkimet.

Ikkunat		
Varusteet ja laitteet		Seinäkello, peili. Levypatteri uusi, poimupinta, portaan vast. seinällä.
Valaisimet		Matala sylinteri, opaalikupu+kaulus Loisteputket 2 kpl
Kalusto	2009: Pukukaapit puretaan, uudet kalusteet ja varusteet	Pukukaapit, penkit ja hattuhylly.

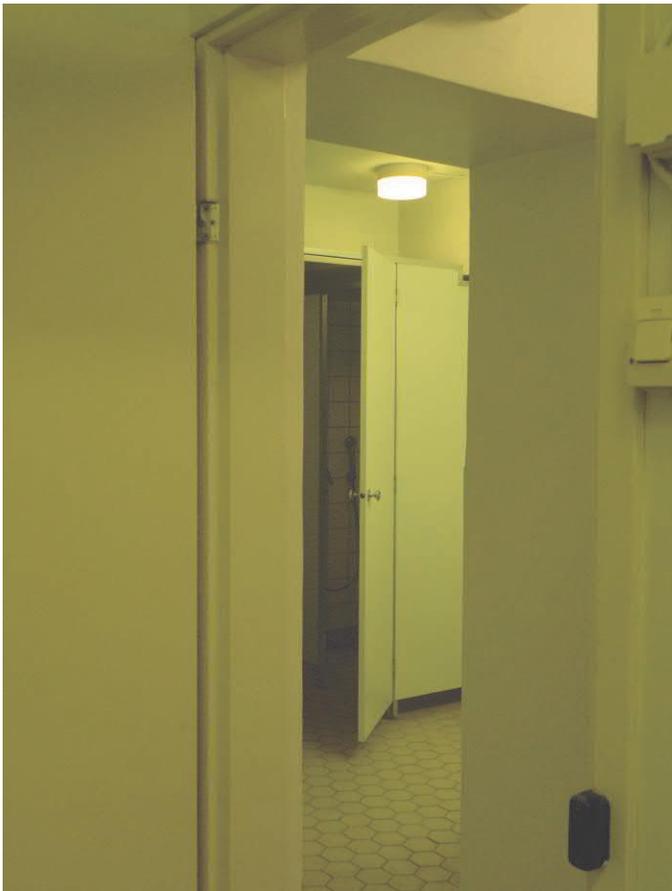
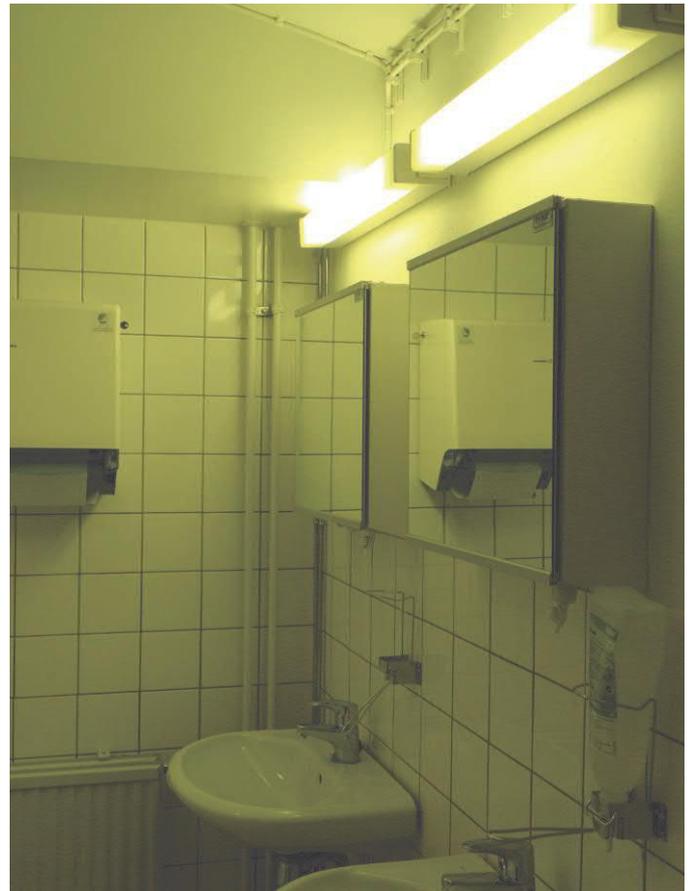
015 PESUHUONE

Kuvaus 2009 ym. aikaisempia tietoja	Havaintoja nykytilasta
Kerros	Kellari	
Sijainti		
Yleiskuvaus	1960 isotooppien säilytystila. Muutos pesuhuoneeksi 1987-1989. 2010 purettu alakatto, uusittu kalusteet ja varusteet.	
Lattia	2009: Klinkkerit -Säilytetään, suojaus, puhdistus	6-kulmainen klinkkerilaatta, kermanvalkoinen
Lattia		
Jalkalista	2009: Klinkkerit -Säilytetään, suojaus, puhdistus	Klinkkerilaatta, kermanvalkoinen n. 150x70
Seinät	2009: Kaakelit -Säilytetään, puhdistus	Vanha tiili, yläosa rapattu/tasoitettu, maalattu
Seinät		Altaiden tausta, sivuseinä ja suihkut kaakeli, 150x150, valkoinen
Seinät		Kevyet jakoseinät ja -ovet valkoista laminaattilevyä, alumiinirunko
Katto	2009: Ripustettu alakatto -Puretaan, uusi alakatto	Tiiliholvi, tasoitettu, maalattu
Katto		IV-kanavakotelo, levyrakenne, maalattu
Kattolista		
Ovet		
Ovet		
Ikkunat		
Ikkunat		
Varusteet ja laitteet		2 pesuallasta, wc, suihku(t). Pyyhekotelo. Patteri.

Valaisimet		Peilikaappien yläpuolella loisteputket. Suihkun kohdalla sylinteri, opaalikupu.
Kalusto	2009: Kalusteet ja varusteet puretaan, uudet kalusteet ja varusteet	Peilikaapit 2 kpl.

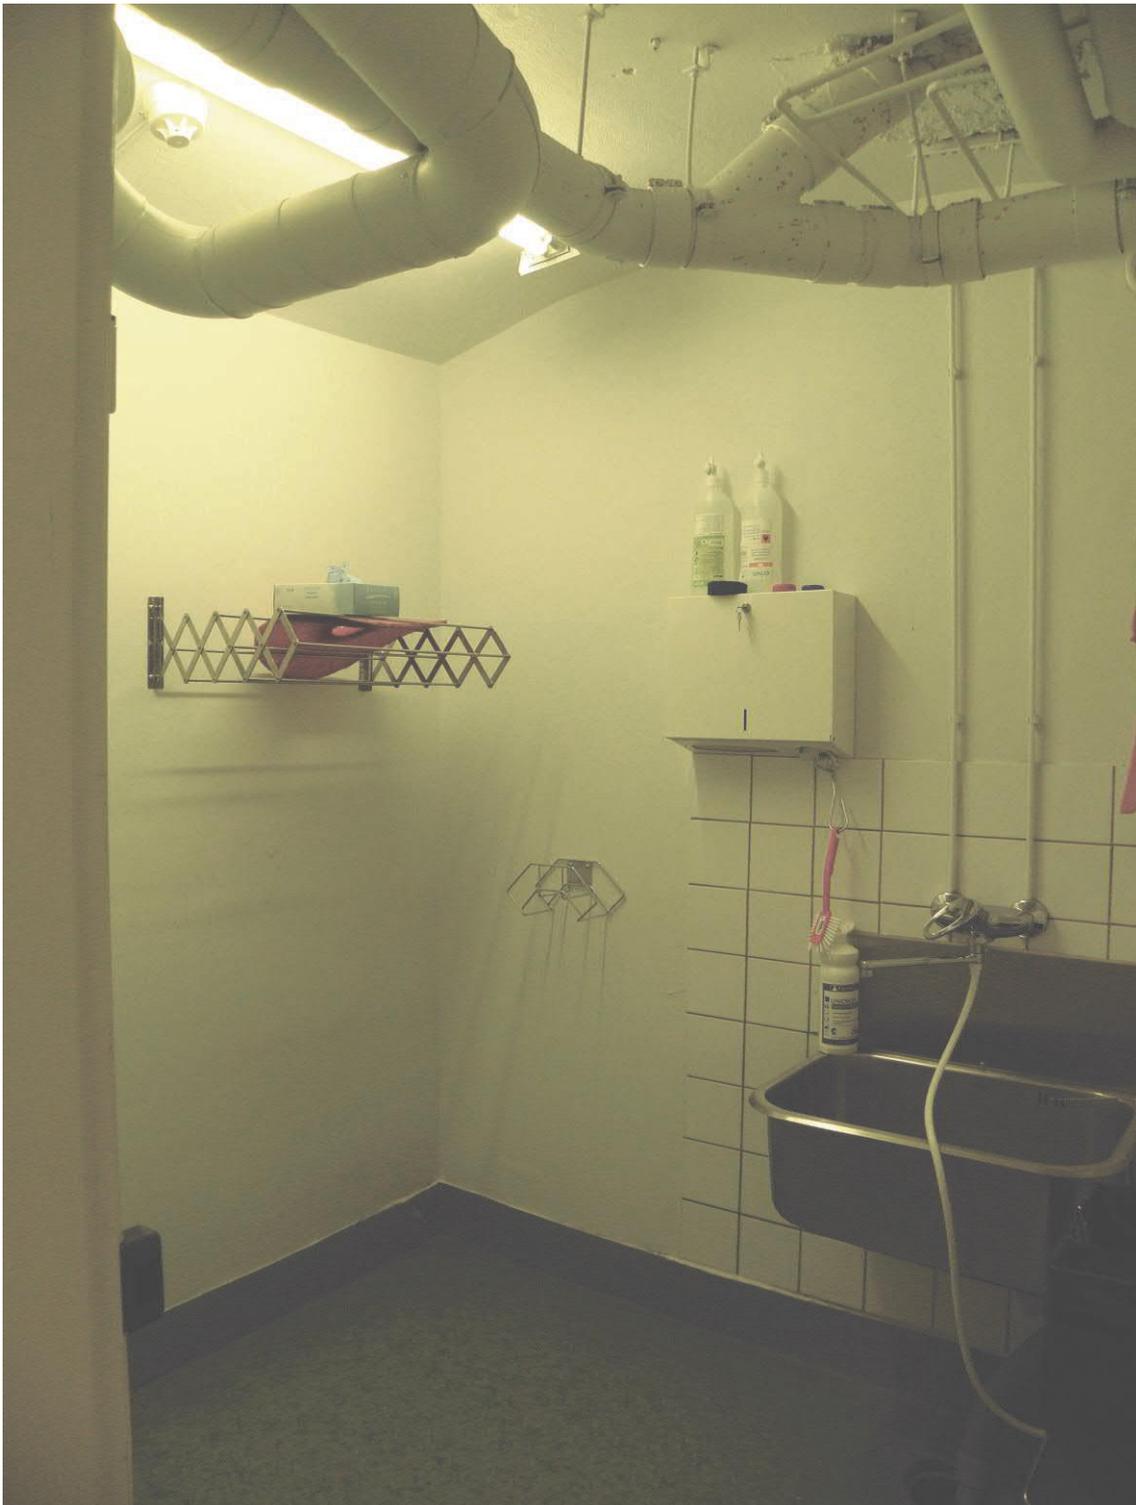
016 SIIVOUSHUONE

Kuvaus 2009 ym. aikaisempia tietoja	Havainnot nykytilasta
Kerros	Kellari	
Sijainti		
Yleiskuvaus	1960 isotooppien säilytystila. Rakennettu siivoushuoneeksi 1987-1989. V. 2010 pintojen puhdistus, varusteet säilytetty.	Näkyvät asennukset
Lattia	2009: Klinkkerit -Säilytetään, suojaus, puhdistus	Muovimatto, vihreä
Lattia		
Jalkalista	2009: Klinkkerit -Säilytetään, suojaus, puhdistus	Matto nostettu seinälle n. 150 mm
Seinät	2009: Maalattut tasoiteseinät -Puhdistus Alaosan keraaminen laatoitus -Säilytetään	Vanha tiili, rapattu/tasoitettu, maalattu.
Seinät		Altaan ympäristö kaakeli, 150x150 valkoinen
Seinät		Betoni v. 1960, tasoitettu, maalattu
Katto	2009: -Puhdistus	Tiiliholvi, rapattu/tasoitettu, maalattu
Katto		
Kattolista		
Ovet	2009: -Kunnostus, maalaus	Laakaovi 1987-1989. Huom. vasenkätinen, sisäänaukeava. Kynnys rst-saunalista.
Ovet		
Ikkunat		
Varusteet ja laitteet		Rst-allas, kuivauspatteri.
Valaisimet		Loisteputki vailla kupua, kattoasennus

Kalusto		Pyyhekotelo, letkutelie, kuivaustelie (haitarimalli), koukut
