Marian sairaalan alue

Rakennushistorian selvitys ja inventointi Osa 1

Kati Salonen ja Mona Schalin Arkkitehdit Oy

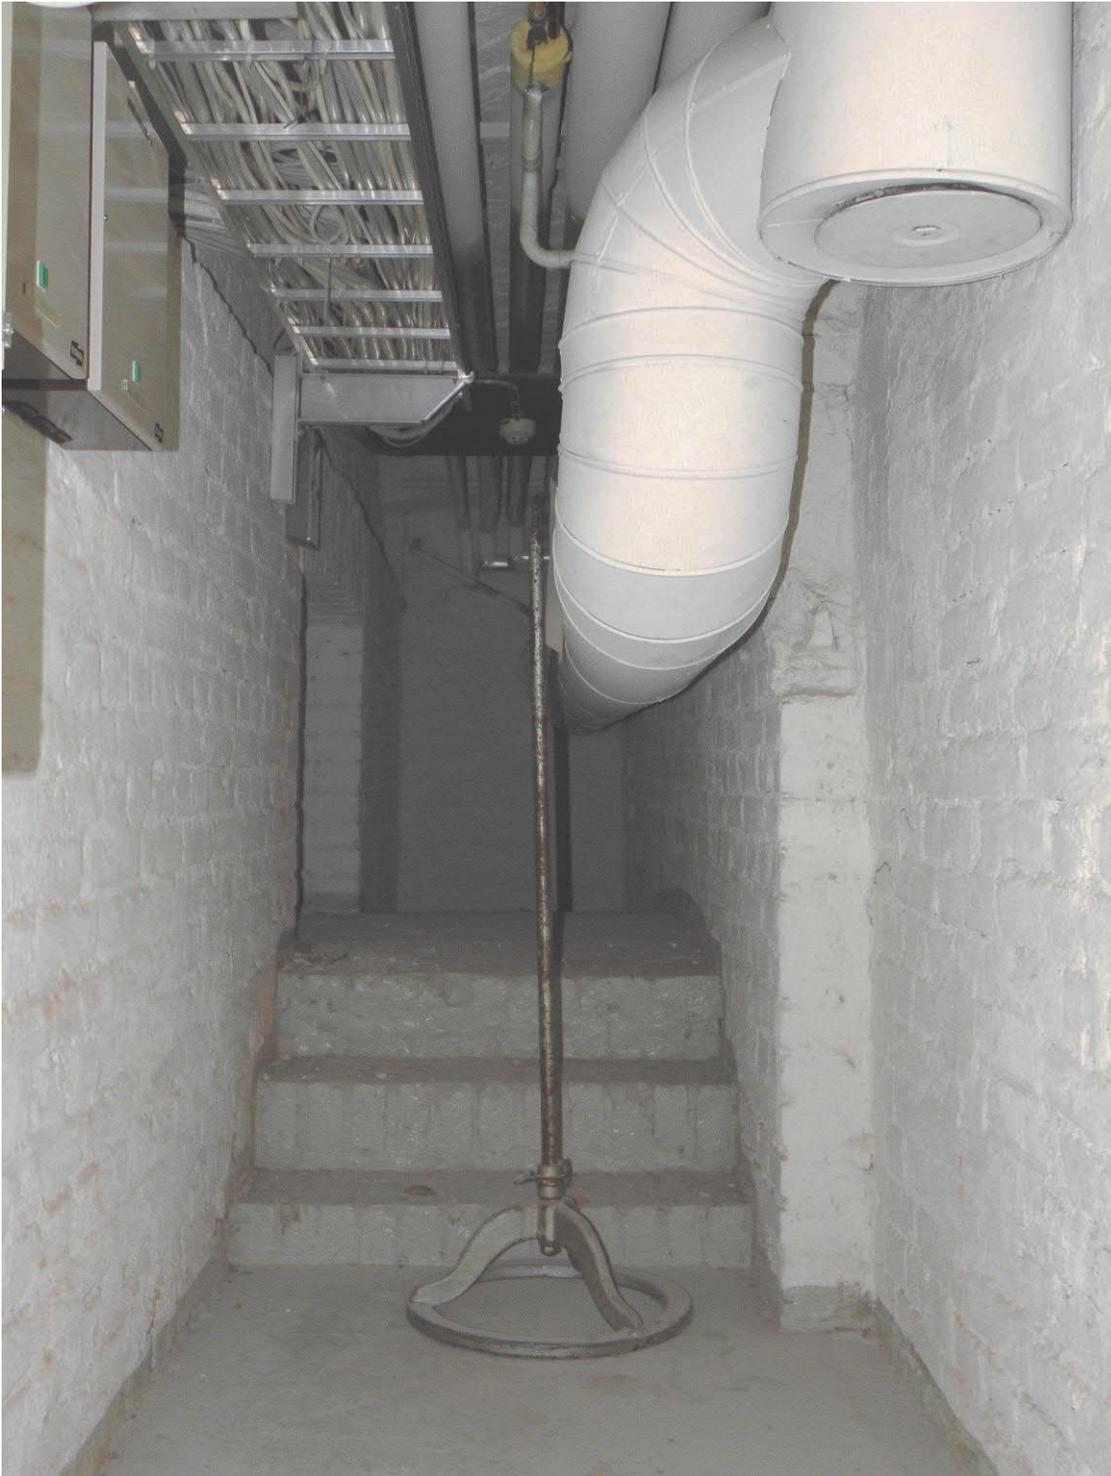
019 KÄYTÄVÄ

Havainnot nykytilasta
Kerros	Kellari	
Sijainti		
Yleiskuvaus	Kuvaus 2009?	Kellarikäytävä, tekniset verkostot vievät suuren osan tilasta. Vanhat runkorakenteet säilyneet
Lattia		Harmaa pinnoite, epoksimaali tms. Askelmat vanha tiili, maalattu, kiiltävä
Lattia		
Jalkalista		Maalattu
Seinät		Vanha tiili, ohuesti ruiskumaalattu. Pohjoissivulla syvennys, holvattu, vrt. esim. pohjapiirros 1987.
Seinät		Itäpäässä muurattu väliseinä, maalattu
Seinät		
Katto		Tiiliholvi, maalattu
Katto		
Kattolista		
Ovet		Laakaovi, huullettu, uudehko.
Ovet		
Ikkunat		
Ikkunat		
Varusteet ja laitteet		Kanava- ja putkivedot, ohjauslaite ym.
Valaisimet		
Kalusto		Irrallisena: vanha laiteteline, rautaa, kromattu ruostunut
