KIERTOLIITTYMIEN ONNETTOMUUSSELVITYS JA SUUNNITTELUNÄKÖKOHTIA

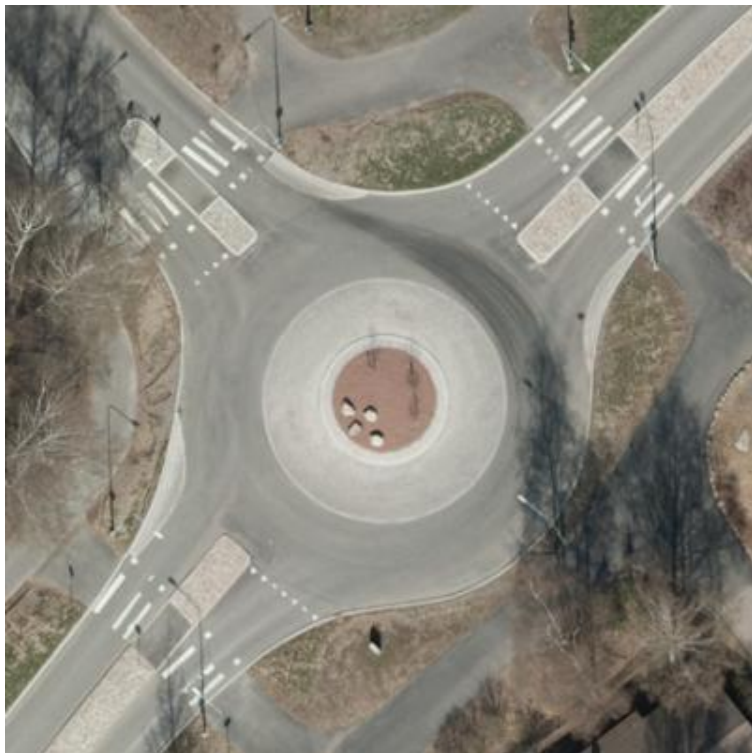
Kuva 5. Suutarilantien ja Riimusauvantien kiertoliittymä, jonka poistumishaaroissa on yliajettavat kiveykset kaventamassa ajotilaa. (Kuva: KMO/ ilmakuvat.)

Nykyisten kiertoliittymien pääasiallinen tarkoitus on ajonopeuksien laskeminen, jotta ajoneuvojen kuljettajilla jäisi paremmin aikaa muun liikenteen ja ympäristön havainnointiin. Suunnittelun perustana onkin ajonopeuden hidastamiseen tähtäävä geometrinen suunnittelu: suorat saapumis- ja poistumiskulmat ja pienet saapumis- ja poistumissäteet, ajolinjan muuttamiseen pakottava kiertosaareke ja mahdollisimman kapea mitoitus. Raskaan liikenteen tarvitsemat tilat voidaan ottaa huomioon kiertosaarekkeen yliajettavalla reuna-alueella sekä poistumissuuntien yliajettavilla kavennuksilla. Jälkimmäisiä on kokeiltu Suutarilantien ja Riimusauvantien kiertoliittymässä (kuva 5). Yliajettavien kohtien pintamateriaali valitaan siten, että sen ylittäminen henkilöautolla on mahdollista, mutta niin epä-mukavaa, että hidastusvaikutus on sama kuin vastaavan kokoisella kiertosaarekkeella.

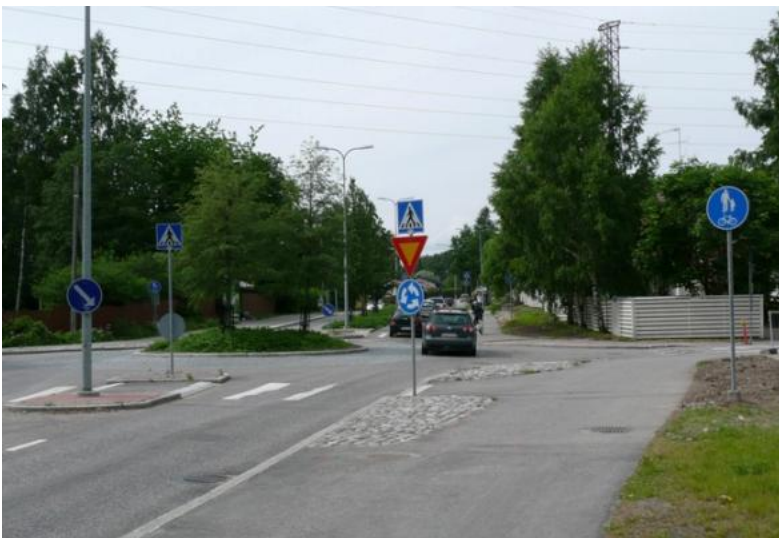
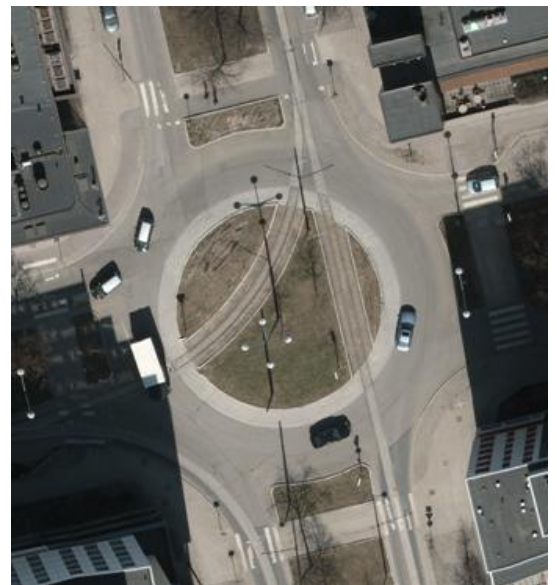
Kuva 6. Polkupyöräilijöiden nopeuksien laskeminen kiertoliittymässä: Vanhan-Mankkaan tie (Espoo) ja Asemapäällikönkatu (Helsinki). (Kuva oik.: KMO/ ilmakuvat.)

Polkupyöräilijöiden ajonopeuksiin kiertoliittymän pyöräteillä voidaan pyrkiä vaikuttamaan muotoilemalla ajolinjat niin, että se hidastaa nopeutta eikä oikominen ole mahdollista. *Kuvassa 6* on esitetty kaksi esimerkkiä pyöräilijää hidastavasta muotoilusta. Vasemmalla on kokoojakadun (40 km/h) kiertoliittymä Vanhan-Mankkaan tien ja Seilimäen risteyksessä Espoossa. Muotoilu pakottaa polkupyöräilijän hidastamaan ja kiertämään oikealta, kun oikaisumahdollisuus on estetty nupukiveyksellä. Vastaavaa ratkaisua suuremmissa mittakaavassa on käytetty Pasilassa Asemapäällikönkadun ja Ratamestarinkadun risteyksessä.

Väistämisvelvollisuudet on mahdollista määritellä, suunnitella ja merkitä liittymäkohtaisesti. Toisaalta tämä rikkoo yhdenmukaisuuden ja selkeiden ratkaisujen periaatteita vastaan. Autoilijoilla on joka tapauksessa velvollisuus väistää suojateillä kulkevia jalankulkijoita. Moottoriajoneuvoliikennettä risteävän jalankulku- ja polkupyöräliikenteen erilaiset etuajo-oikeudet ovat todetusti hankalia: väistämisvelvollisuuden noudattamatta jättämisellä oli keskeinen merkitys suomalaisten taajamien kuolemaan johtaneissa polkupyöräonnettomuuksissa vuosina 2000–2007 (LINTU 2010). Nykyisin kiertoliittymä on poikkeuksellisen selvä tapaus, jossa moottoriajoneuvon pitäisi väistää kaikkia suojatien käyttäjiä. Väistämisvelvollisuuksien esittäminen maastossa on tosin puutteellista. Polkupyöräilijän etuajo-oikeuden korostaminen voi johtaa pyöräilijöiden ajonopeuksien kasvuun ja riskinottoon. Tähän voidaan vaikuttaa ajolinjoja muuttamalla (*kuva 6*) ja tarvittaessa heräteraidoilla, pintamateriaaleilla tai pienillä hidasteilla.

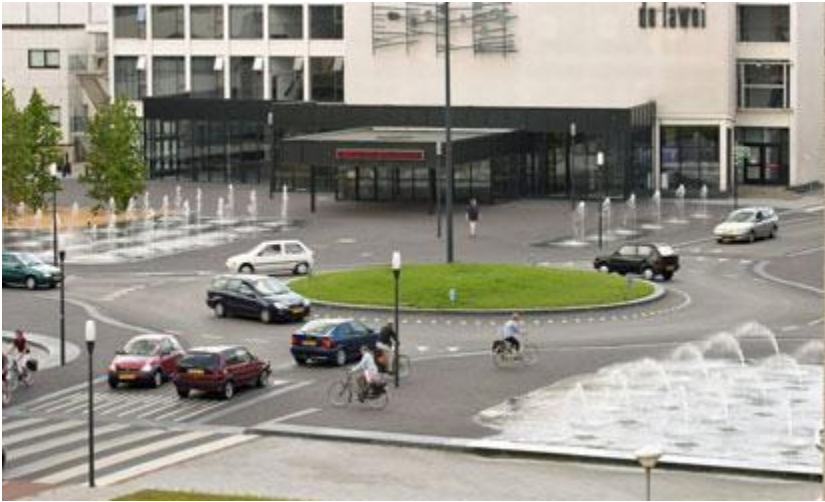
Kuva 9. Shared space -kiertoliittymä Drachtenissa Alankomaissa (kuva: Fietsberaad 2011).

Yksi mahdollinen ratkaisu pyöräilijöiden liikenneturvallisuuden parantamiseen kiertoliittymissä voisi-
vat olla shared space -kiertoliittymät (kuvat 9 ja 10). Näiden turvallisuusvaikutus perustuu autoliiken-
teen nopeuksien hidastumiseen, kun kaikki liikkujat voivat käyttää samaa tilaa. Shared space -
tyyppisten ratkaisujen sopivuus näkövammaisille liikkujille on usein kyseenalaistettu. Korotettu ja
kivetty liittymäalue pakottaa kuitenkin kaikki liikkujat hidastamaan nopeuksiaan. Kuvassa 11 on ko-
koajakadun (30 km/h) kiertoliittymä Olarinkadun ja Komeetankadun risteyksessä Espoossa. Polku-
pyöräilijöitä ei ole ohjattu kiertotilaan, mutta suojateiden kiveys vaikuttaa pyöräilijöiden ajonopeuksia
alentavasti. Ylijäettava kiertosaareke jättää kuitenkin ajoradan tilan liian paljaaksi eikä kiertoliittymä
näin täysin tue nopeusrajoitusta (30 km/h).

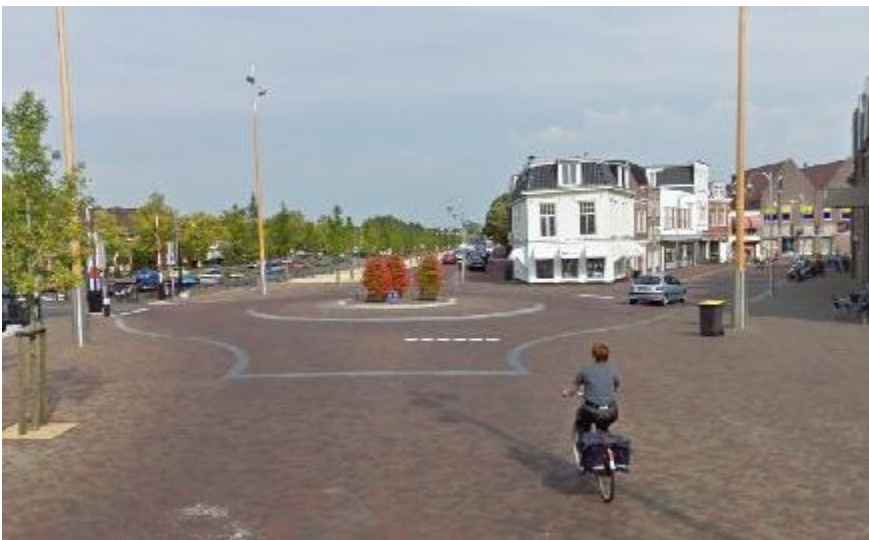
Kuva 10. Shared space -kiertoliittymä Alankomaissa.

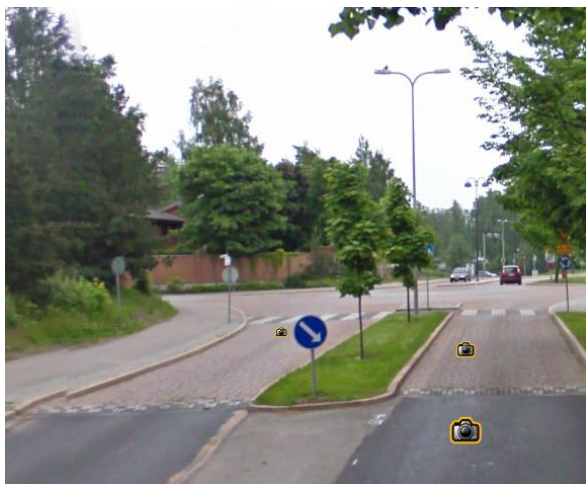
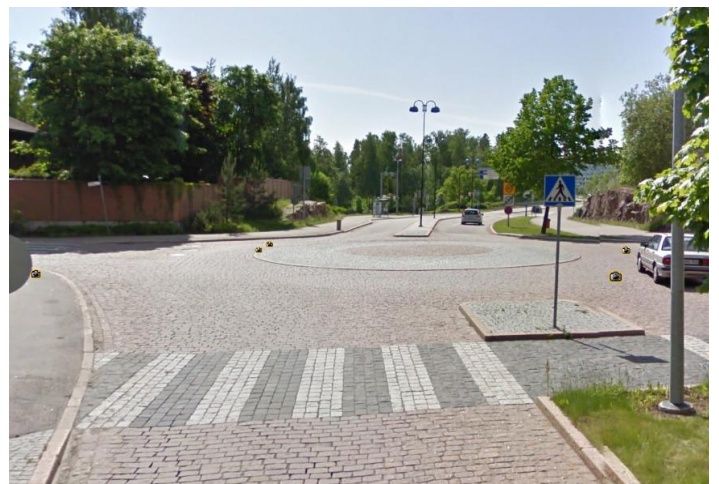
Kuva 11. Kokoojakadun kiertoliittymä Olarinkadun ja Komeetankadun risteyksessä. Liittymäalue on korotettu ja kivetty. (Kuva: Google Earth.)
