# Lumen läjityksen ympäristövaikutukset Helsingissä

Helsingin kaupungin ympäristökeskuksen julkaisuja 3/2012

Helsingin kaupungin ympäristökeskus  
Helsinki 2012

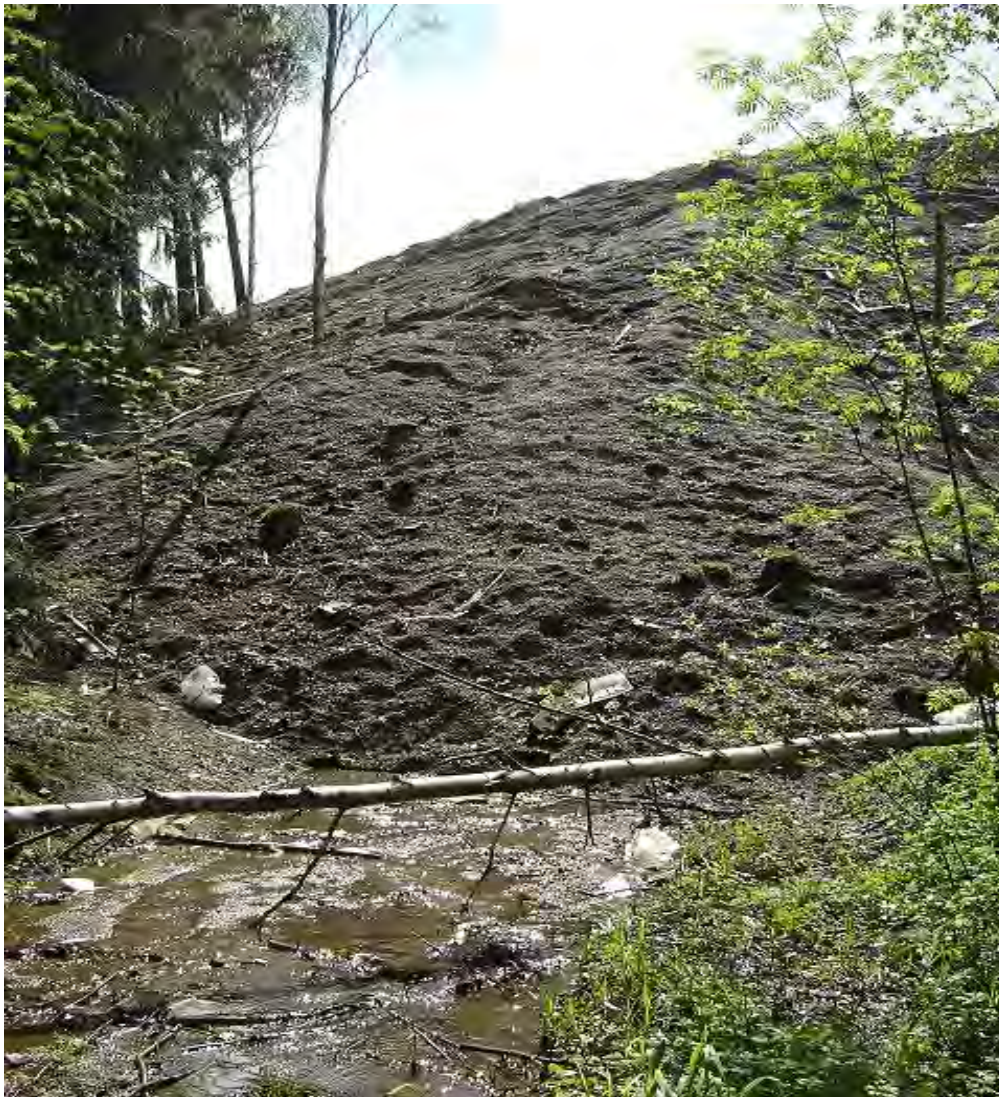
Kuva 8. Oulunkylän vastaanottopaikan vesinäytteen O-V1 ja sedimenttinäytteen O-S1 ottopaikka 30.5.2011 (Paula Nurmi).

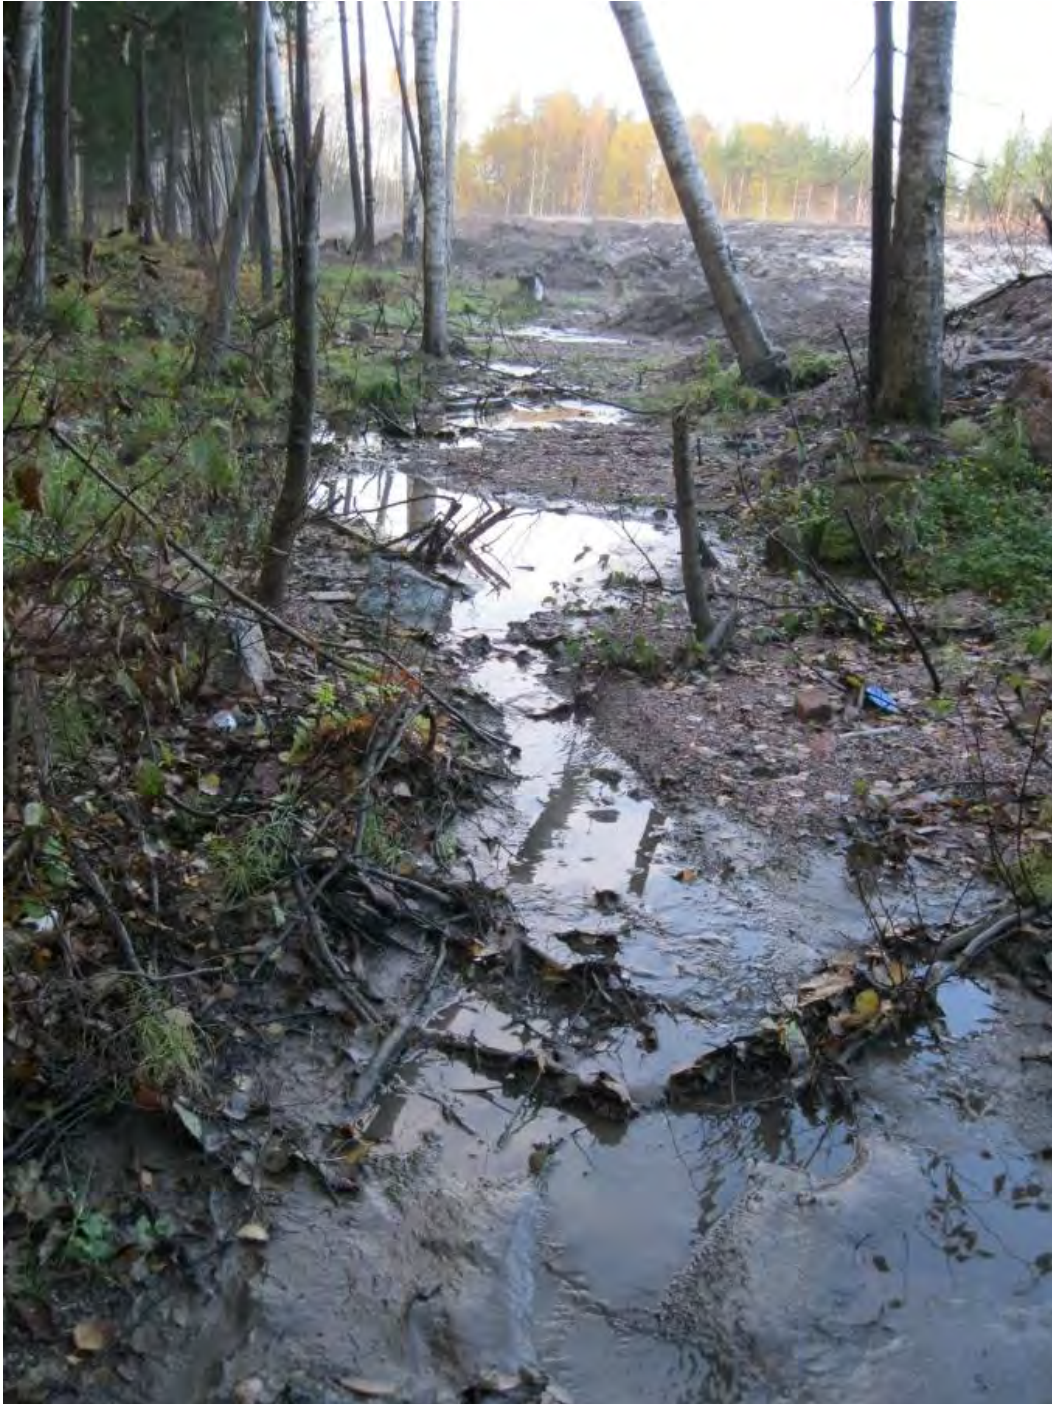
Kuva 12. Maununneva. Sedimenttinäytteen M-S2 ottoalue, näkymä länteen 25.10.2011 (Antti Salla).

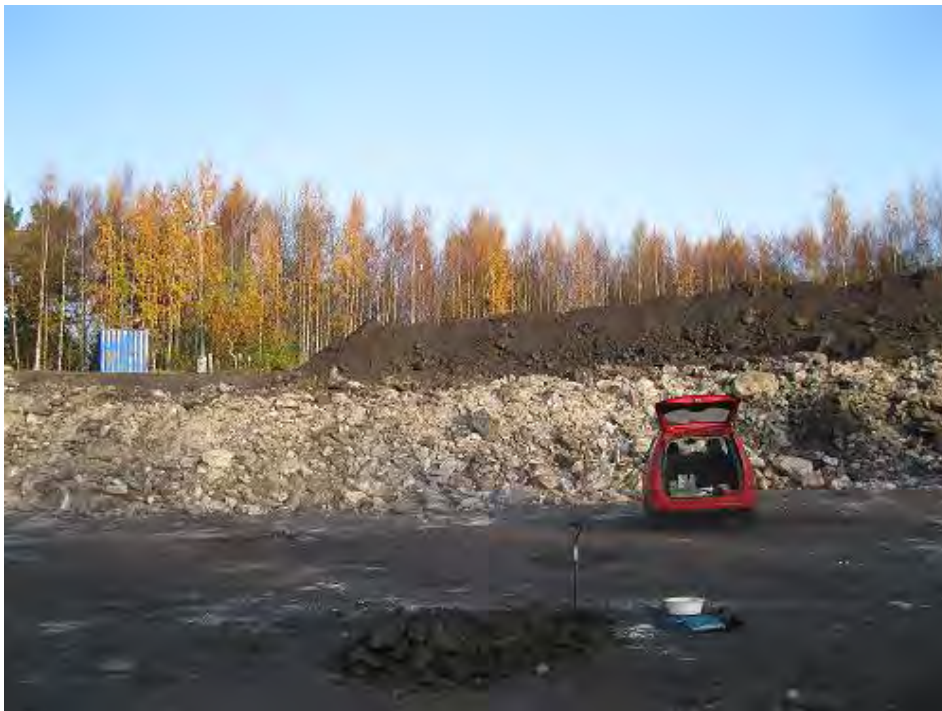
Kuva 14. Maununnevan lumen vastaanottoalue ja näytepiste M-M2 25.10.2011 (Antti Salla).

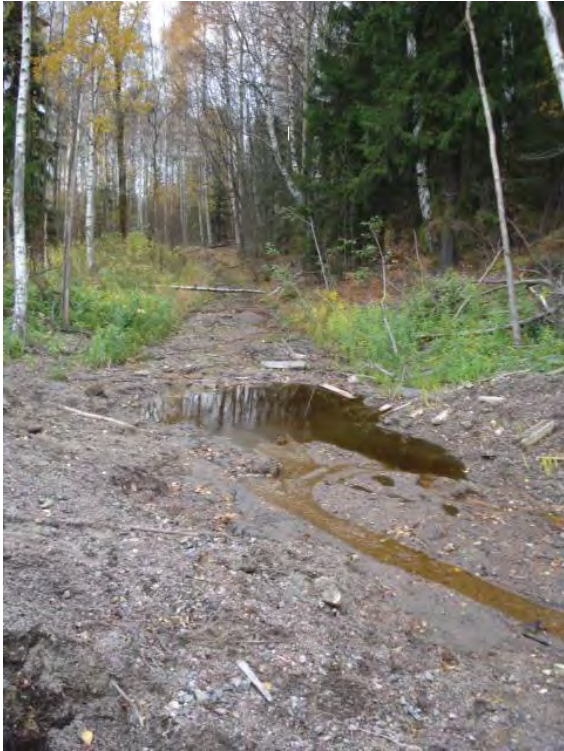
Kuva 15. Oulunkylän lumen vastaanottoalueen sulamisvesien poistouoman sedimenttinäytteen O-S2 ottopaikka 25.10.2011 (Antti Salla).

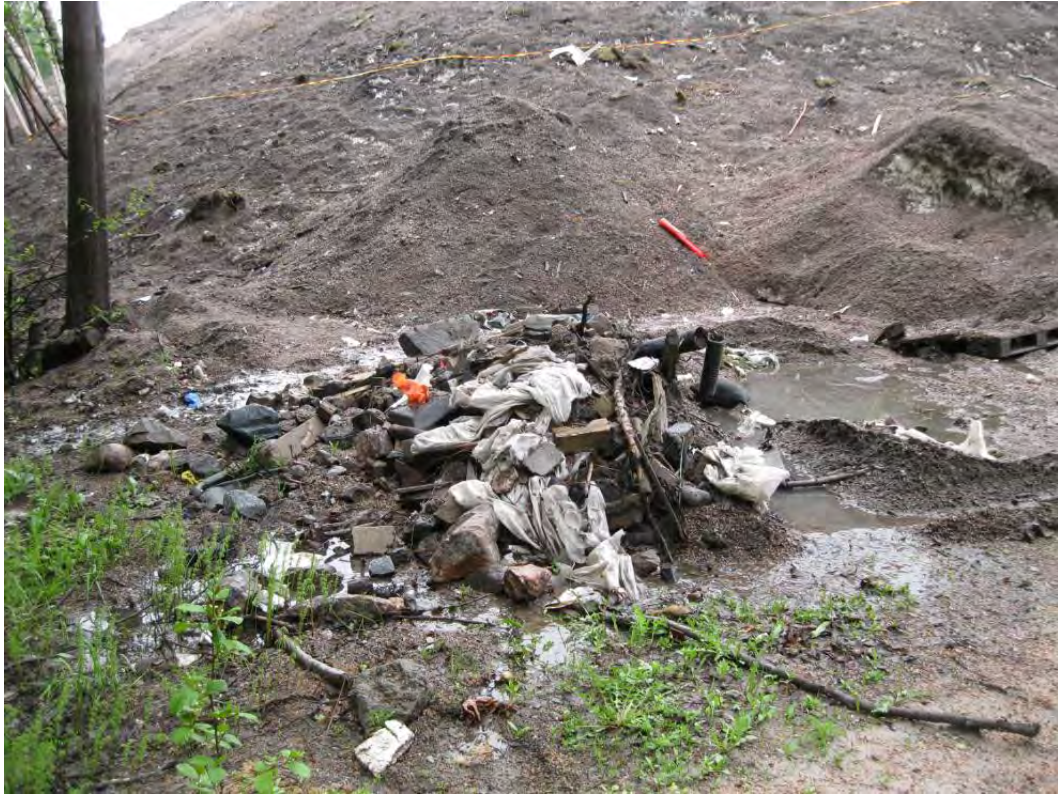
Maununnevan alueella roskia (muovia, metallia, tiiltä, betonia, puuta, styroksia) oli lumikasassa ja kentän reunoilla paikoitellen runsaasti noin 3–10 metrin säteellä lumikasan reunoista, etenkin kasan eteläreunalla. Kelluvaa ja tuulen kuljettamaa roskaa oli runsaasti alueen ulkopuolella lounaassa länteen virtaavan ojan alueella (Kuvat 22 ja 23). Lisäksi alueelle sisään johtavan tien varressa oli vähäisiä määriä jätteitä (öljykanisteri, sänky ym. pienempää roskaa), jotka olivat todennäköisesti muualta tuotuja. Alueen itäreunalla oli varastoituna hiekoitussepeä kasoissa.

Kuva 22. Lumen seasta kerättyä jätettä Maununnevalalla 30.5.2011(Miira Riipinen).

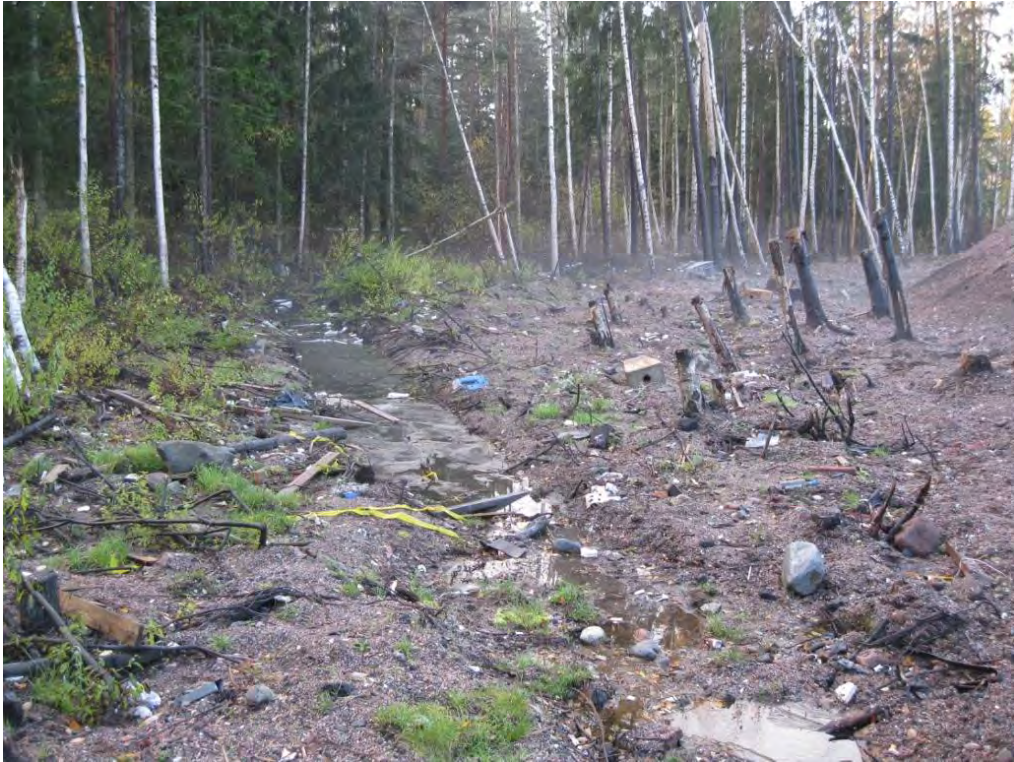
Kuva 23. Maununneva. Roskia lounaisen ojan varrella, näkymä länteen (Antti Salla).

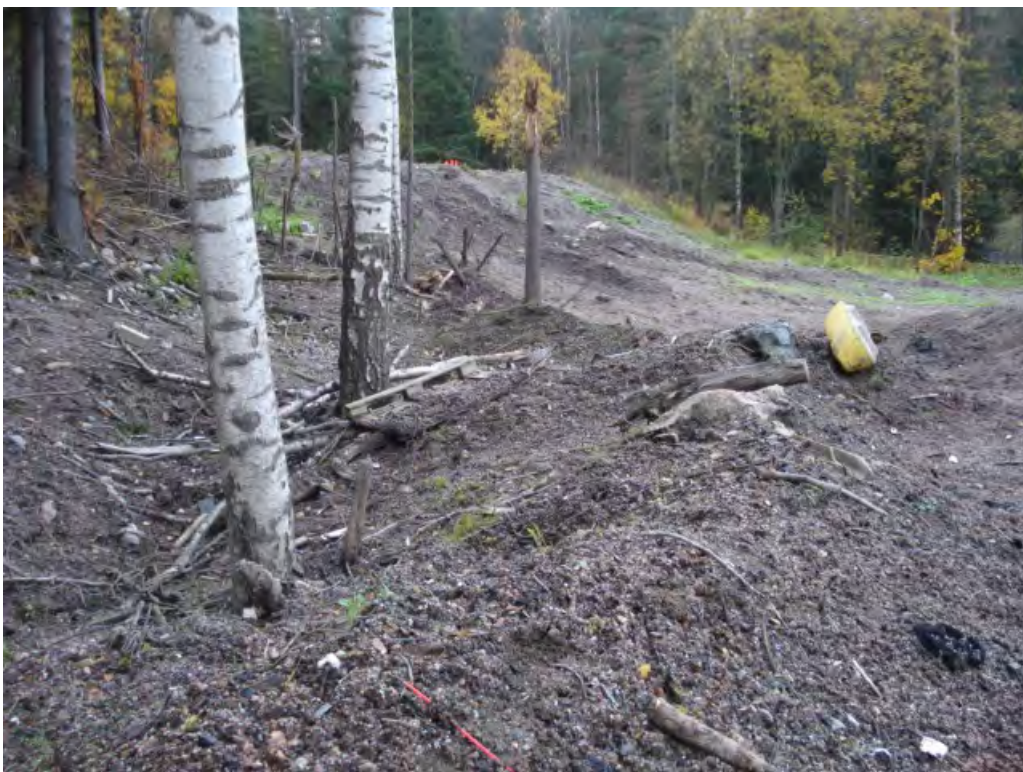
Oulunkylässä sulamisvaiheessa olevan kasan päällä ja lumen seassa oli runsaasti roskaa (betonia, puuta, muovia, metallia). Jonkin verran roskaa, erityisesti muovia, oli myös vastaanottoaikan ulkopuolella noin viiden metrin säteellä kasan itä- ja koillispuolella ja etenkin kasan kaakkoiskulmassa, josta lähtee ulkoilu-reitti (Kuva 24). Kasan pohjoispuoliseen metsään oli tuotu kaksi puutarhajättekä-sää. Vastaanottoaikan eteläreunassa oli varastoituna käytettyä hiekoitussepeä.

Kuva 24. Oulunkylä. Pieni määrä roskaa koillisreunalla, näkymä kaakkoon (Antti Salla).

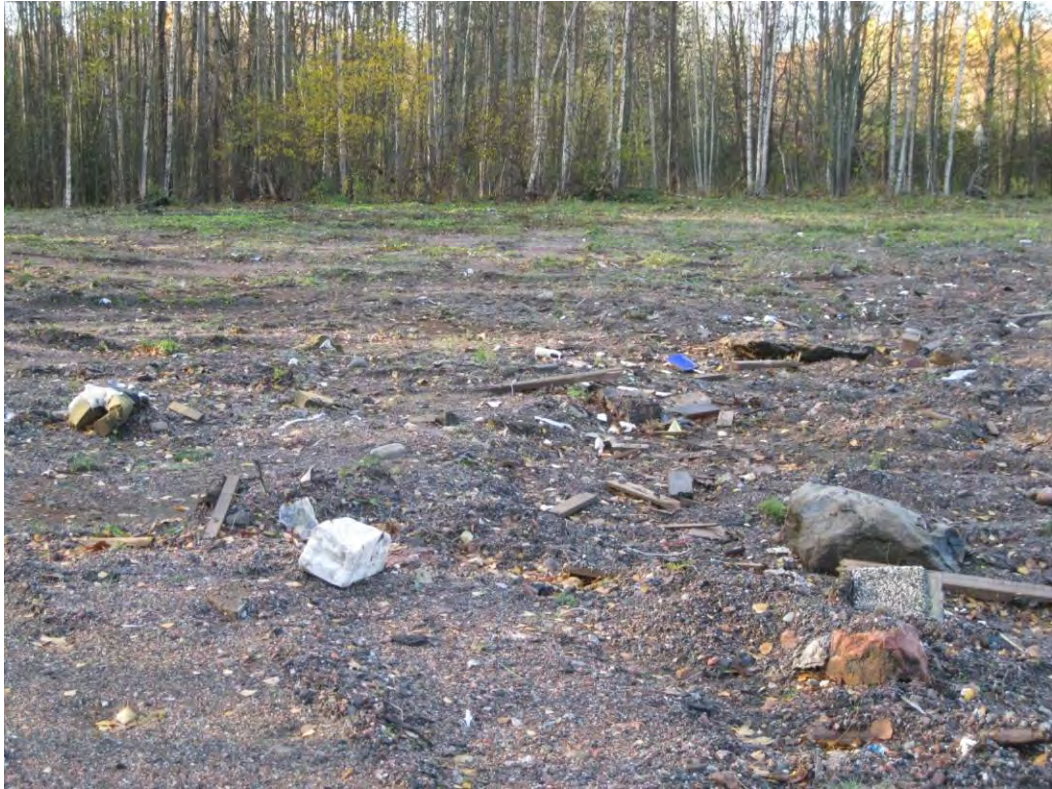
Herttoniemessä oli vähän roskaa kentän reunoilla (muovia, puuta, betonia, metallia, tiiltä), mutta ei juurikaan alueen ulkopuolella (Kuva 25). Pohjoisen puoleisen lumikasan seassa ja päällä oli runsaasti soraa, kiviä, tiilen paloja, haravointijätettä ja jätemaata. Maa ei aistinvaraisesti arvioituna vaikuttanut pilaantuneelta.

Kuva 25. Herttoniemi. Roskia eteläisen kentän lounaisosassa, näkymä lounaaseen (Antti Salla).

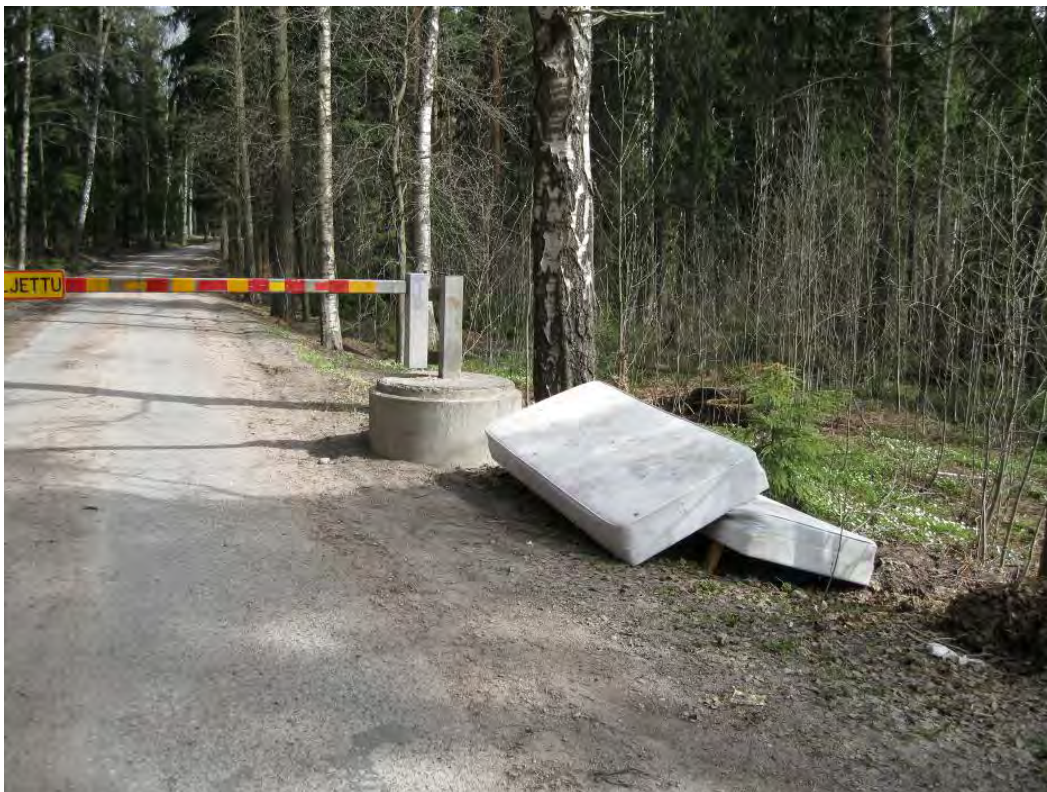
määrät lienevät kuitenkin pieniä suhteessa lumen mukana kulkevaan jätteen määrään. Ulkopuolelta tuodun jätteen määrää rajoittanevat puomit ja valvontakamerat. Tätä käsitystä vahvistaa se, että enimmäkseen selvästi muualta tulleita jätteitä havaittiin varsinaisten vastaanottoalueiden ulkopuolella tai alueille johtavien teiden varsilla ennen puomia tai puomittamattomissa vastaanottopaikoissa (Kuva 26).

Kuva 26. Maununnevan vastaanottoalueelle johtavalle tielle puomien eteen jätetty sänky (28.4.2011, Miira Riipinen)

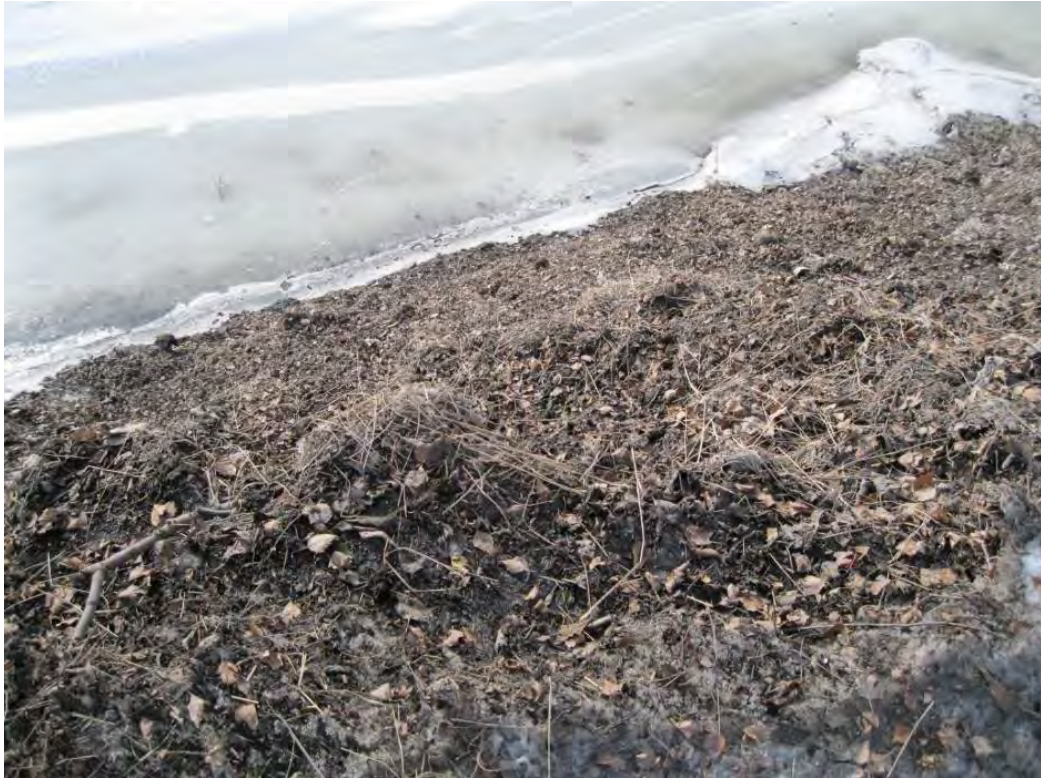
Lumikasoissa oli selvästi nähtävissä, että lumen mukana kulkeutuu lumikasoihin paljon orgaanista ainesta, kuten haravointijätettä ja multaa (Kuva 27). Kyseisen jätteen alkuperä ei ole tiedossa, eikä se, joutuuko sitä lumikuormiin tai muulla tavoin alueille tahallisesti vai vahingossa. Lumen sulettua alueelle jäävä orgaaninen aine joutuu hiekoitussepin ja muun jätteen kanssa sekajätteenä kaatopaikoille, minne se ei kuuluisi. Merikaadossa orgaaninen aine vajoaa merenpohjaan ja kuluttaa happea hajotessaan.

Kuva 27. Haravointijätettä Munkkinimen rannan lumikasassa (17.3.2011, Miira Riipinen)

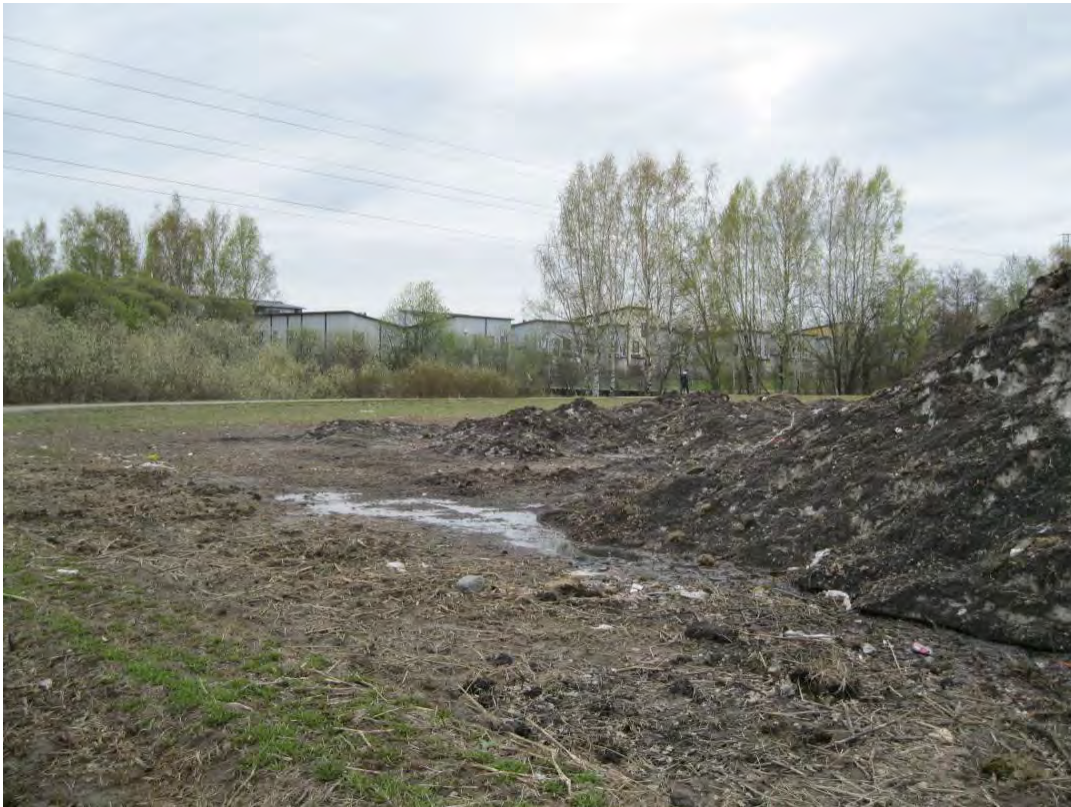
luonnonmukaisuus. Eniten valituksia ympäristökeskukselle on tullut alueista, joissa asutus on lumen vastaanottopaikan välittömässä läheisyydessä, ympäristö on virkistyskäytössä tai sillä on luontoarvoja. Tällaisia kohteita ovat esimerkiksi Metsäläntie, Munkkiniemenranta, Maununnevantie ja Kartanonkaari. Oulunkylästä valituksia ei seurantakaudella tullut ympäristökeskukselle, vaikka alueen välittömässä läheisyydessä on koirapuisto ja ulkoilureittejä. Tätä selittää aluetta vaihtelevasti ympäröivä puusto, joka peittää näkymää ulkoilureiteiltä vastaanottoalueelle. Sen sijaan esimerkiksi Kartanonkaarella ja Maununnevantiellä roskien häiritsevyyttä lisäsi se, että alueen ympäristö on avoin, jolloin roskat leviävät helposti tuulen mukana ympäristöön, eikä vastaanottoalueen ympärillä ole näkösuojaa (Kuva 29).

Kuva 29. Kartanonkaaren lumikasaa sulamisvaiheessa ja sen avointa ympäristöä (4.5.2011, Miira Riipinen).

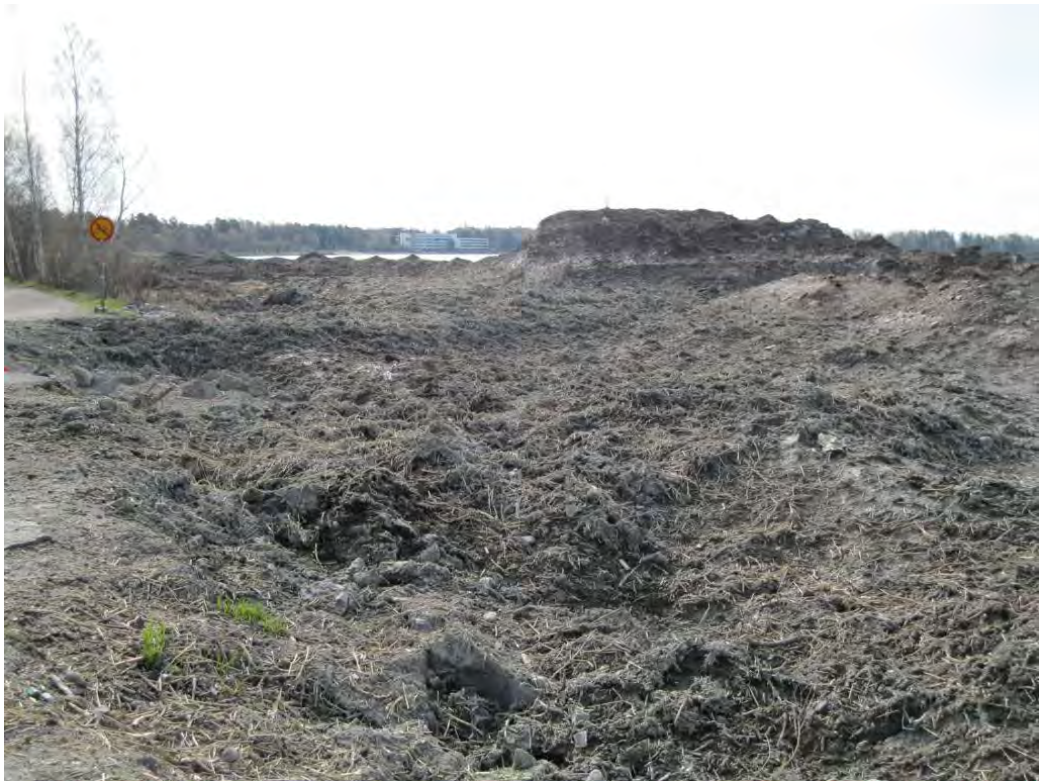
Merikaadossa jään päälle läjitettäessä mustat sulavat kasat, ja rannoille ajautuvat roskat vaikuttivat oleellisesti ranta-alueen maisemaan ja viihtyisyyteen, aiheuttivat epäsiisteyttä eikä vesialueiden virkistyskäyttö kasojen kohdalla ollut mahdollista (Kuva 30).

Kuva 30. Sulava lumikasa meressä Munkkiniemenrannassa (2.5.2011, Miira Riipinen).

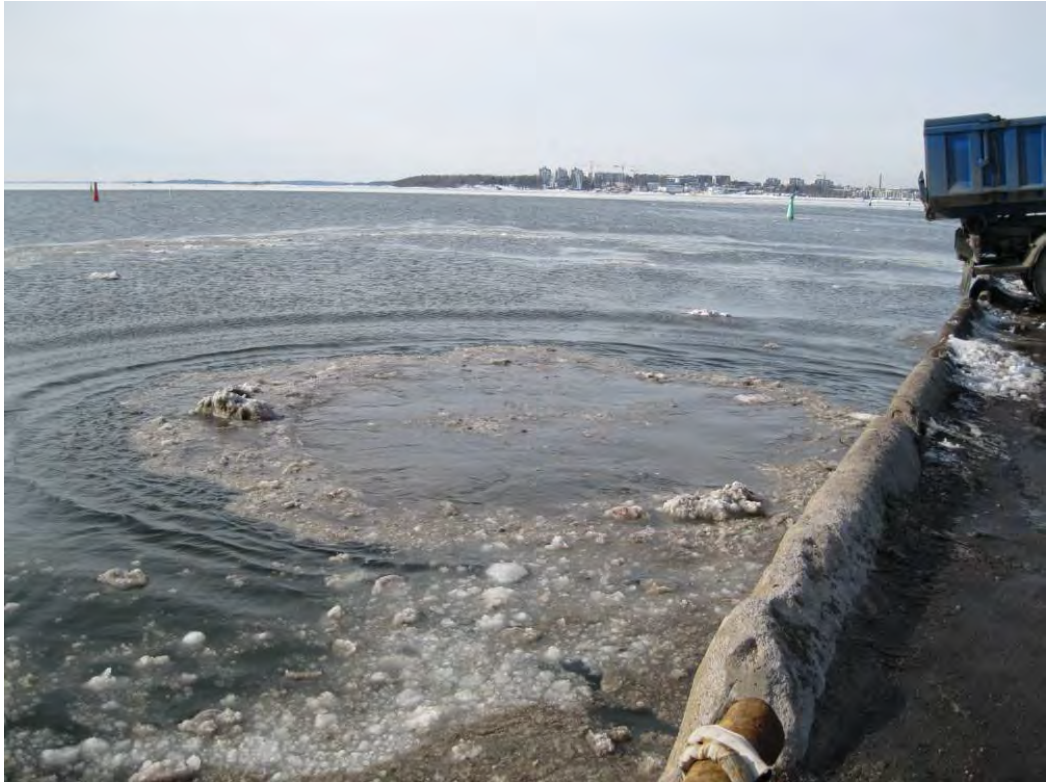
Hernesaari ja muut merivastaanottopaikat ovat miehittämättömiä, eikä siten mereen kaadettavien kuormien sisältöä valvota. Kuormiin tahallisesti tai tahattomasti joutuneet jäte-erät vajoavat muun kuorman mukana ensi vaiheessa vedenpinnan alapuolelle, joten ne eivät ole havaittavissa kaadon yhteydessä (Kuva 31).

Kuva 31. Juuri mereen kaadettu lumikuorma Hernesaassa (17.3.2011, Miira Riipinen).

Rakennusviraston selvityksen (2000) mukaan roskien joutumista mereen on vaikea estää teknisillä ratkaisulla haittaamatta kohtuuttomasti itse kaatotoimintaa. Selvityksen mukaan myös mereen jo joutuneiden roskien leviämistä on niin ikään vaikea estää, sillä öljypuomien tyyppiset rakenteet hidastavat myös lumen leviämistä ja sulamista. Sen sijaan rakennusviraston selvityksen (2010) mukaan merivastaanottopaikoilla joudutaan käyttämään erilaisia menetelmiä virtausten lisäämiseksi, jotta vesi pysyy sulana. Tämä lisää roskien leviämistä vesialueella ja siten vaikeuttaa niiden pois keräämistä. Myös esimerkiksi Hernesaaren vastaanottopaikan läheisyydessä liikenneivät laivat aiheuttavat virtauksia ja levittävät kiintoainetta ja roskaa niin veden pinnassa kuin pohjassakin.
