Helsingiläisten asuntojen ilmanvaihto-ongelmista

Ikäheimo M

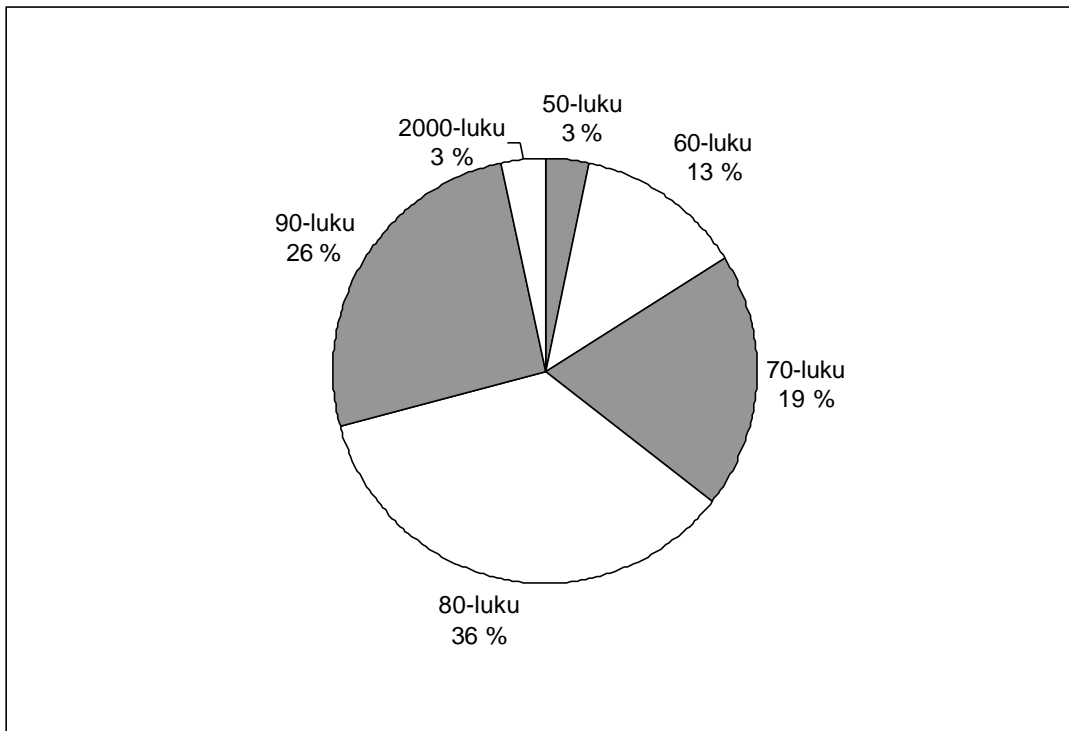
Kuva 1. Rakennusvuosien jakautuminen tutkituissa koneellisen poiston koh-teissa

Tutkituista koneellisen poiston rakennuksista suurin osa oli rakennettu 80-luvulla, 90-luvulla rakennettuja asuntoja tutkituista oli toiseksi eniten (kuva 1). Suurin osa tutkituista rakennuksista oli kerrostaloja, toiseksi eniten oli pienkerrostaloja (kuva 2). Koneellisen poiston rakennuksissa korvausilma tuli yleisimmin rakoventtiilien kautta, seuraavaksi yleisin ratkaisu oli tiivistepoistojen käyttö (kuva 3).

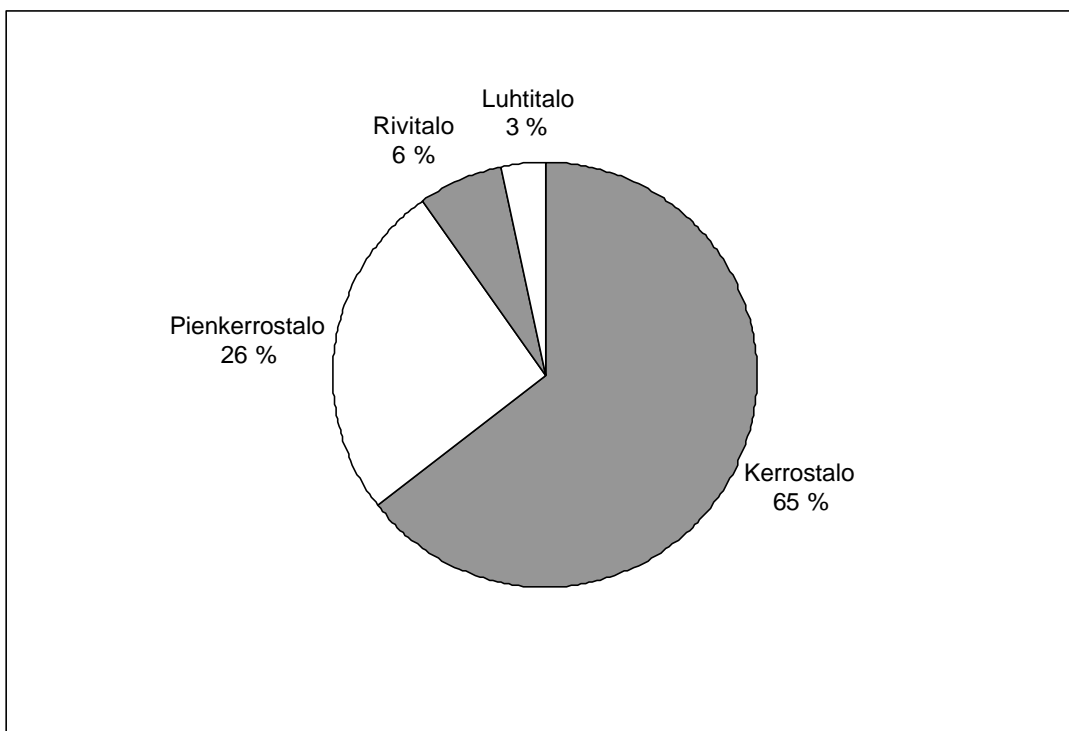
Kuva 2. Eri talotyyppien jakautuminen koneellisen poiston rakennuksissa

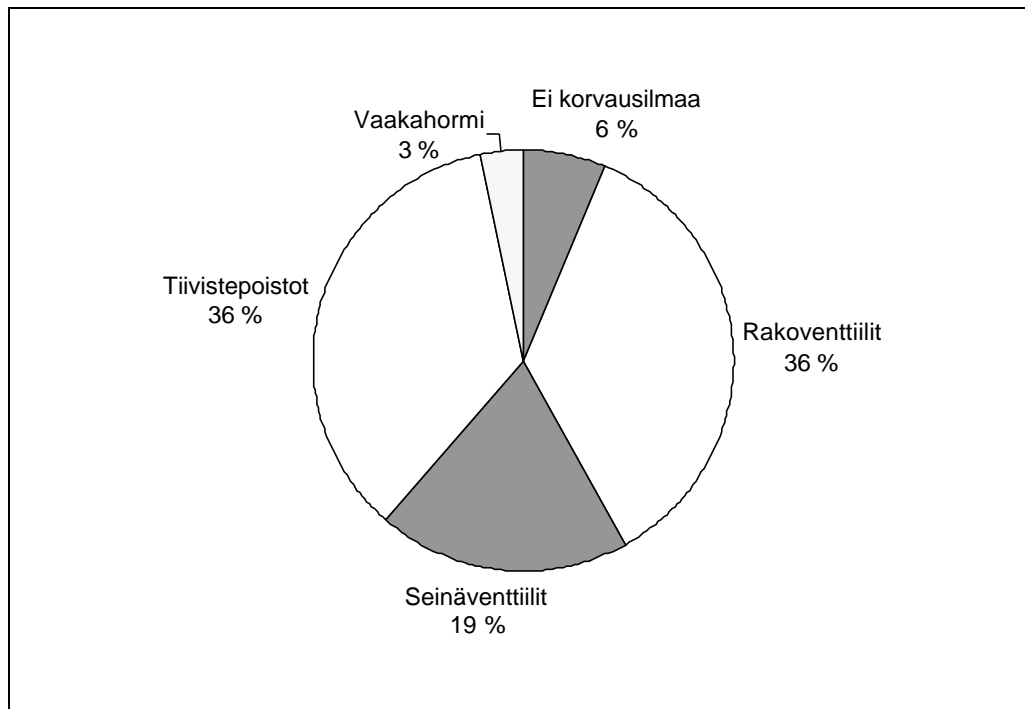
Kuva 3. Korvausilmaratkaisujen jakaumat koneellisen poiston rakennuksissa

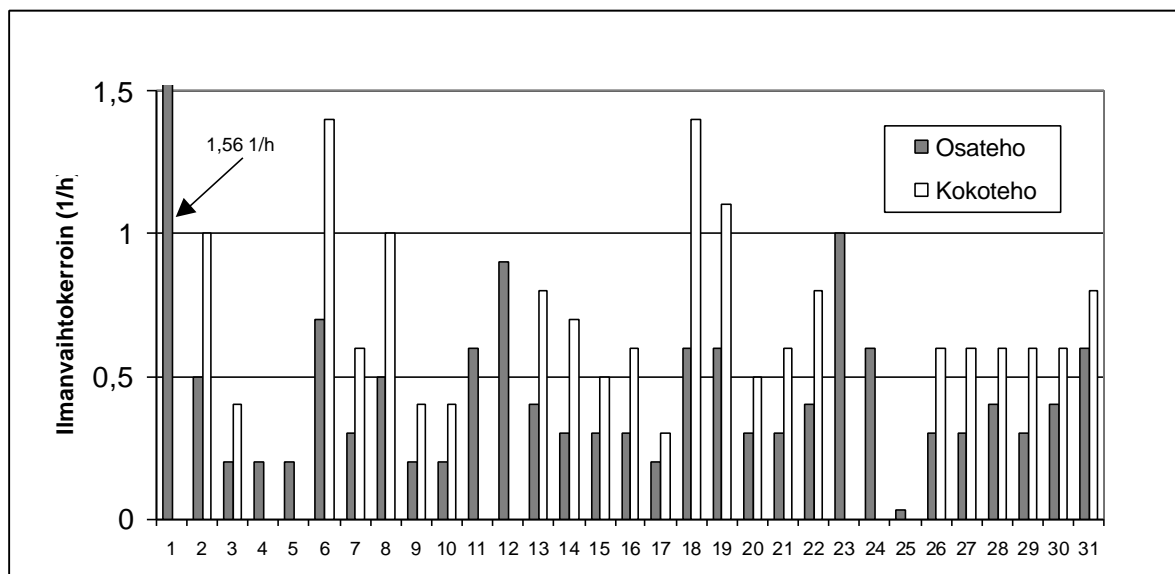
Koneellisen poistoilmajärjestelmän kohteiden mittausajankohtana määritetyt ilmanvaihtokertoimet on esitetty kuvassa 4.

Kuva 4. Koneellisen poistoilmavaihtojärjestelmän kohteiden ilmanvaihtoker-
toimet

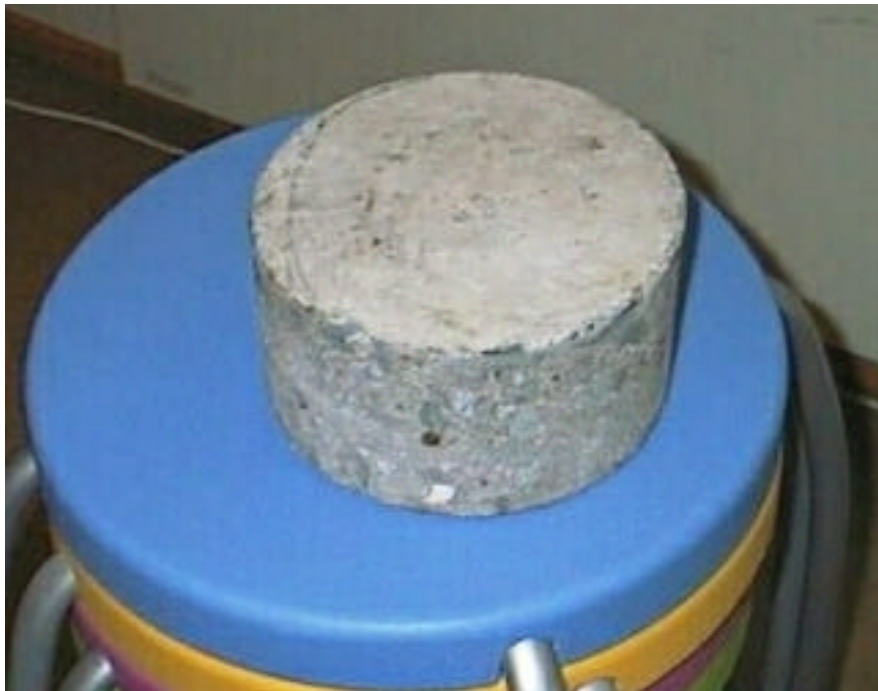
Kohde KP-13 oli pienkerrostalo, jossa asukkaiden alkuperäinen valitus koski makuuhuoneen riittämätöntä korvausilman saantia. Alkujaan makuuhuoneen seinäventtiiliin oli asennustöiden yhteydessä jäänyt paikoilleen seinästä irrotettu betonipala (kuva 5), jonka asukas oli itse myöhemmin poistanut. Makuuhuoneen ilma oli kuitenkin tunkkaista myös tämän jälkeen. Asuntoon oli asennettu yhdistetyn ruokailu- ja keittiötilan seinään makuuhuoneen oven viereen seinäventtiili, joka aiheutti ilmavirran oikosulkuvirtauksen suoraan keittiön poistoon. Tämän lisäksi lyhyin reitti pesuhuoneen poistolle oli olohuoneen seinäventtiilistä, mistä johtuen poistojen teho ei enää riittänyt turvaamaan makuuhuoneen raittiin ilman saantia. Tilanne korjaantui, kun ruokailutilan seinäventtiiliä ryhdyttiin pitämään auki vain tarpeen mukaan, lähinnä ruuanlaiton yhteydessä.

Kuva 5. Kohteen KP-13 korvausilmaventtiilissä ollut betonipala

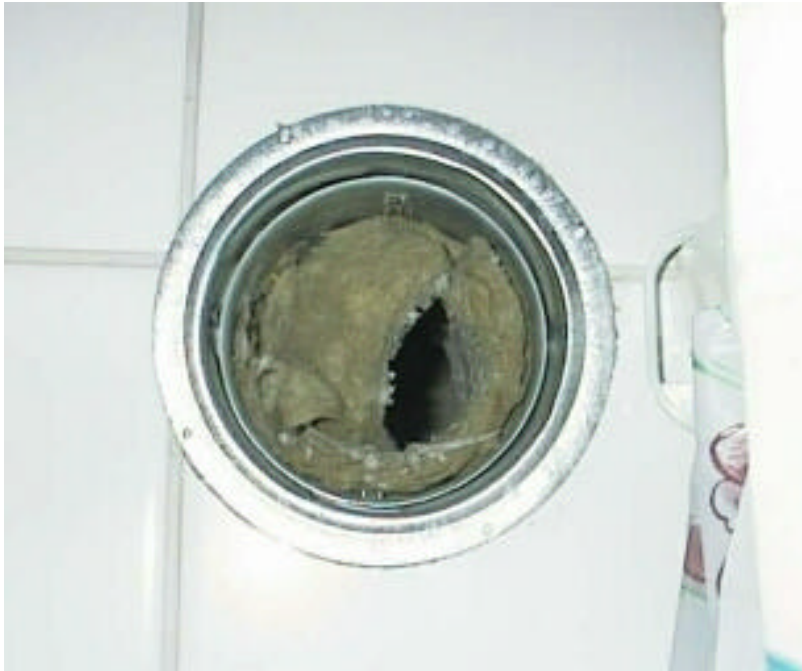
Asunnossa KP-15 asukkaalla oli hengityselinsairauksia, minkä lisäksi hän valitti asunnon kylmyyttä. Kohteeseen oli asennettu rakoventtiilit. Ilmanvaihtoa mitattaessa havaittiin pesuhuoneen poistoilmakanavan menneen osittain tukkoon melunvaimennukseen käytetyn lasivillavuorauksen kappaleesta (kuva 6). Tukkeen poistamisenkin jälkeen ilmanvaihdon osateho oli alle suositusarvojen (0,3 1/h).

Kuva 6. Kohteen KP-15 poistoilmaventtiilissä ollut vaimennuskappale

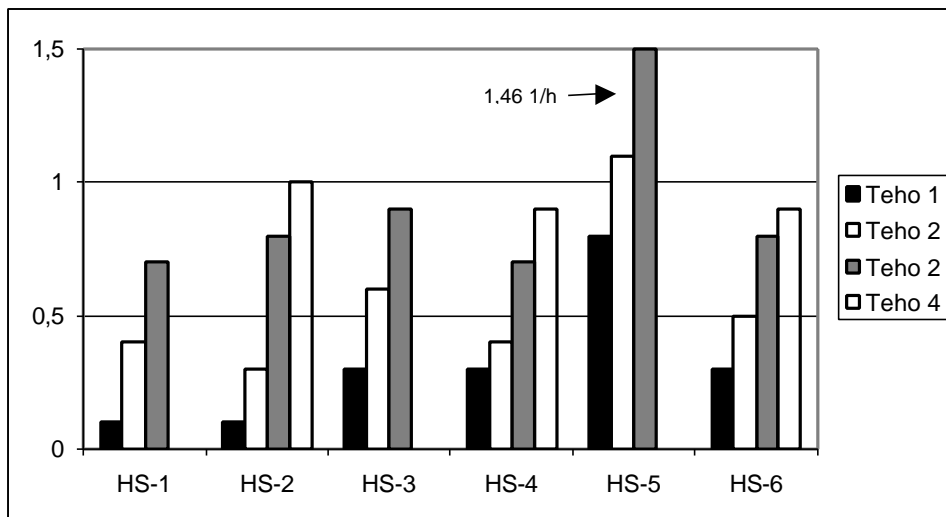
Kuva 7. Ilmanvaihtokertoimet huoneistokohtaisen koneellisen poiston asunnoissa, joissa oli huoneistokohtainen tehonsäätö (kohteet HS-1 – HS-6)

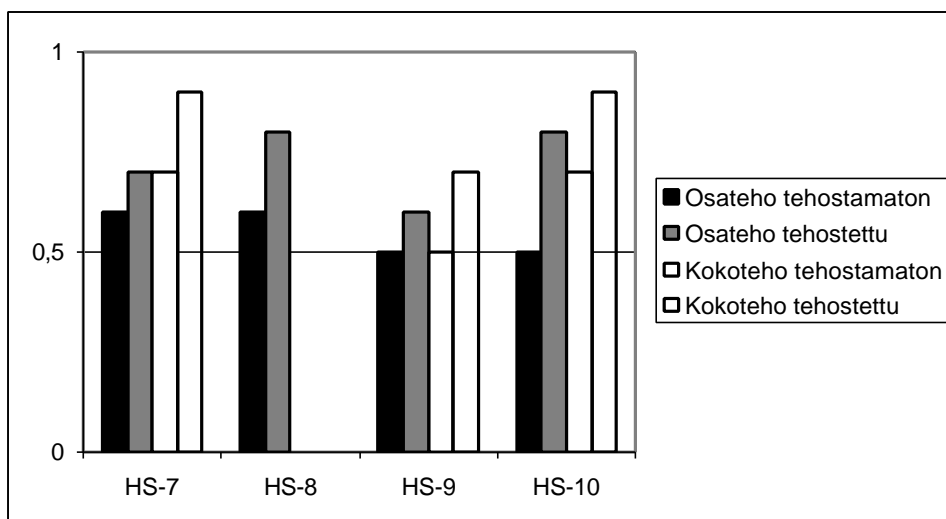
Kuva 8. Ilmanvaihtokertoimet huoneistokohtaisen koneellisen poiston asunnoissa, joissa oli huoneistokohtainen tehonsäätö (kohteet HS-7 – HS-10)

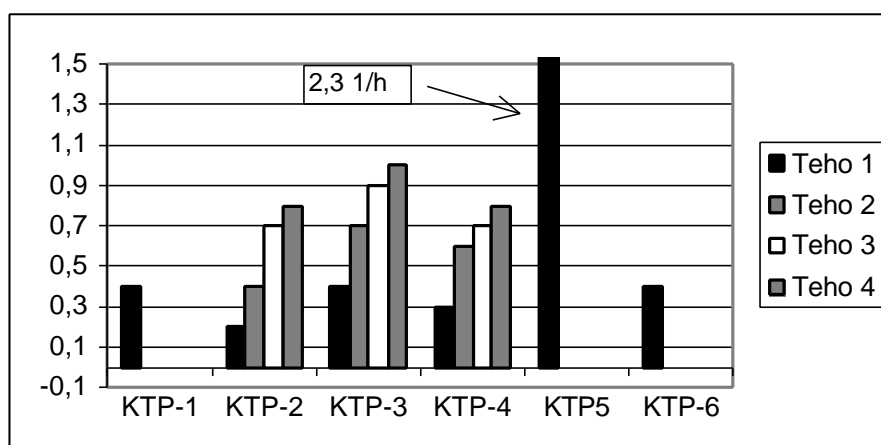
Kuva 9. Koneellisen tulon ja poiston kohteiden ilmanvaihtokertoimet

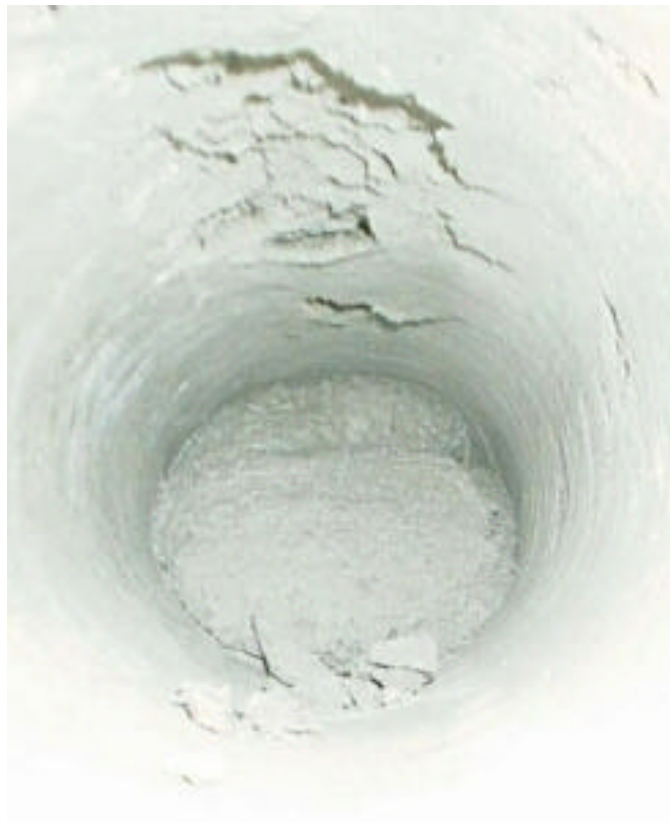
Kohteessa KTP-1 ei tuloilmalaitteistojen korjaustoimenpiteiden keskeneräisyyden vuoksi voitu mitata tuloilmavirtoja. Kohteen alkuperäinen ongelma oli tupakan hajun kulkeutuminen sisätiloihin. Asunnon ilmanvaihtokerroin oli pieni. Huoneisto oli ainoa tämän raportin kohteista, jossa tuloilma tuli betonisen rakennekanavan kautta (kuva 10).

Kuva 10. Kohteen KTP-1 rakennekanavan pää

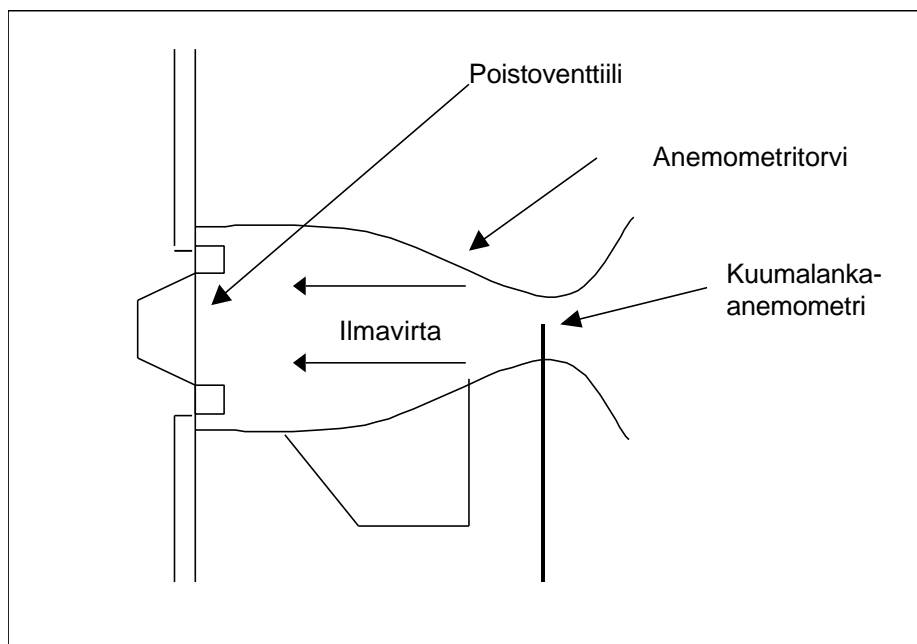
Yleisimmin käytetty ilmanvaihdon mittausmenetelmä perustuu passiivisen anemometritorven käyttöön. Siinä anemometritorvi asetetaan tiiviisti poistoilmaventtiilin suulle (kuva 11). Torven kurkussa kuumalanka-anemometri mittaa läpimenevän ilmavirran nopeutta. Lopullinen tilavuusvirta saadaan torvityypille määritetystä käyrästä.

Kuva 11. Anemometritorvimittauksen suorittaminen poistoilmaventtiilistä

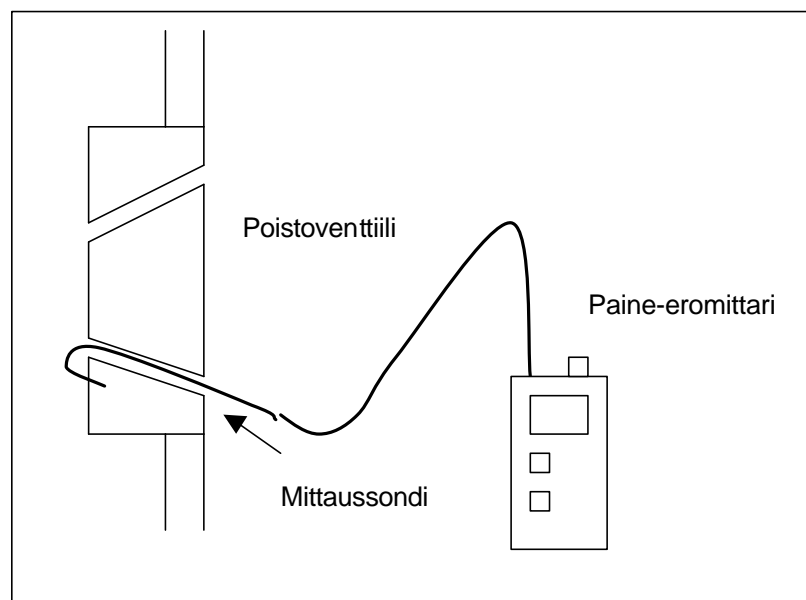
Paine-eromenetelmään perustuvassa ilmavirtamittauksessa mitataan paine-eroa venttiilin ylitse (kuva 12). Kun venttiilin aiheuttama painehäviökäyrä on tiedossa, sen perusteella voidaan laskea venttiilin läpimenevä ilman tilavuus-virta venttiilin valmistajan ilmoittaman venttiilityyppikohtaisen kaavan avulla.

Kuva 12. Paine-eromittauksen tekeminen poistoilmaventtiilistä

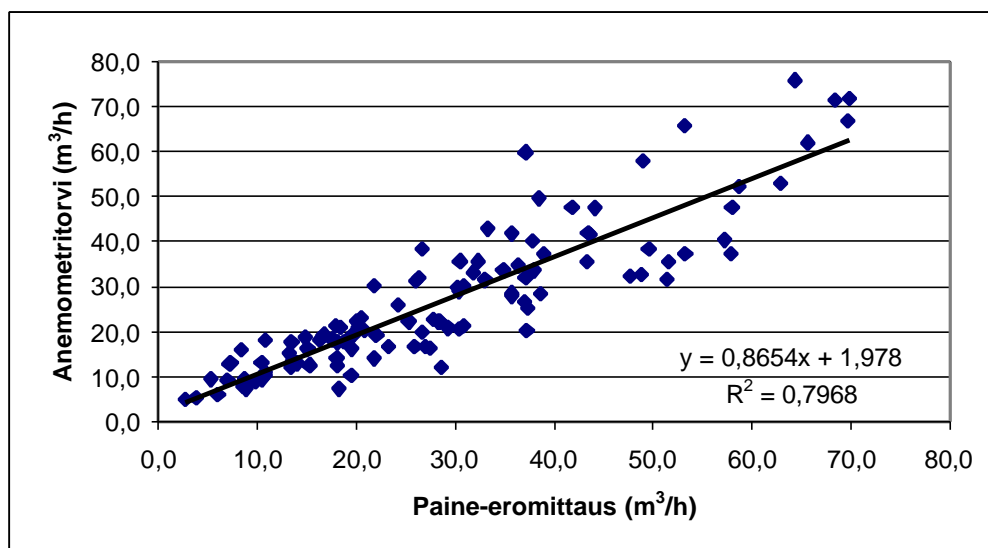
Tässä projektissa tehtiin 111 poistoilmanvaihdon mittausta siten, että saman venttiilin arvot mitattiin sekä paine-ero- että anemometritorvimenetelmällä. Koko mittausaineistoa käytettäessä menetelmien riippuvuus toisistaan oli kuvan 13 mukainen.

Kuva 13. Mittausmenetelmien keskinäinen vastaavuus

Kaavioon piirretty trendiviiva on laskettu regressioanalyysin avulla. Regressioanalyysin korrelaatiokertoimen neliö (R^2) kertoo, että eri menetelmillä tehdyissä rinnakkaisissa mittauksissa toisen menetelmän antamien tulosten avulla voidaan selittää noin 80 prosenttia toisen menetelmän tulosten hajonnasta. Tätä voidaan menetelmävirheiden suuruusluokka tuntien pitää hyvänä tuloksena. (Karjalainen ja Ruuskanen 1992)
