# **Pekanraitin ja Ala-Malmin torin yleissuunnitelma**

## Johdanto

# 3 Rakenteellisten vaurioiden kartoitus ja korjaaminen

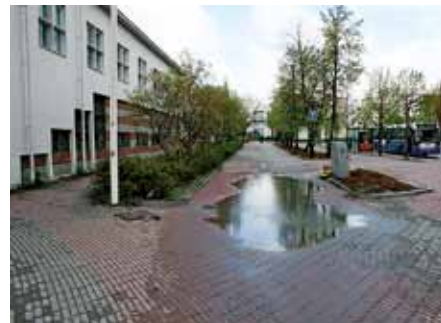
Pekanraitin pahimmat rakenteelliset vauriot keskittyvät savimaalle rakennetulle Hietakummuntien pohjoispuoliselle osalle. Ala-Malmin torin ympäristössä vauriot näkyvät maanpinnan aaltoilemisena ja kallistuneina puina ja valaisimina. Sadevesi kerääntyy paikoin isoiksi lammikoiksi,

16. Pekanraitille syntyy pahimmillaan hyvin suuria ja syviä vesilätäköitä.

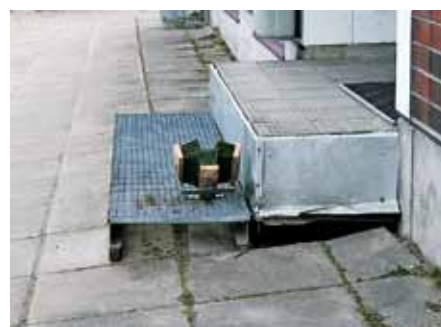
Painumavauriot pahenevat Soidintien jälkeen. Kiinteistöjen sisäänkäynneillä on todellisia ongelmia, sillä maa on painunut pahimmillaan noin 40 cm. Sisäänkäyntitasot ovat pysyneet alkuperäisellä tasollaan ja maanpinnan painuttua niiden alla, ne ovat jääneet tyhjän päälle (kuva 17). Tämä on riski, sillä rakennetta ei ole suunniteltu kantamaan omaa painoaan. Laatan alla on myös tyhjää tilaa, jonne esimerkiksi eläimet pääsevät tekemään tuhojaan. Kiinteistöt ovat yrittäneet korjata tilannetta erilaisilla lisäporras- ja luiskaratkaisuilla mutta ne ovat esteellisiä, väliaikaisen näköisiä ja paikoin jopa vaarallisia (kuva 19). Painumavauriot jatkuvat raitilta tonttien puolelle talojen välisille kujille ja kiinteistöjen pihalle (kuva 18). Iso osa Ala-Malmista on rakennettu savikolle ja koko alueella on samoja maan painumisesta johtuvia ongelmia.

17. Maanpinnan painuminen on jättänyt rakennusten sisäänkäyntiportaita tyhjän päälle.

Taloudellisesti järkevämpi tapa korjata raitin painumat on keventäminen. Keventäminen voidaan suorittaa purkamalla raitin pintakerroksia 1,5 m paksuudelta ja korvaamalla noin 2/3 kerrospaksuudesta esimerkiksi kevytsoralla, vaahtolasilla, EPS-tai XPS-kevennysmateriaalilla. Kevennysmateriaalin päälle asennetaan rakennekerrokset ja päällystymateriaali sekä korjataan

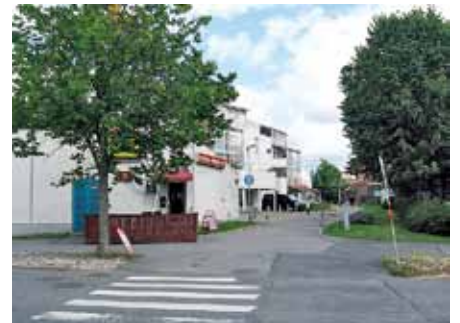
31. Soidintieltä itään Pekanraitti jatkuu kaupunkikuvalliselta ilmeeltään kirjavana eikä se nykytilassaan kohota alueen imagoa.

Kasvillisuuden kannalta keskeisimmät ongelma-alueet ovat Soidintieltä Teerisuontielle ulottuva alue (kuva 31), Ormusmäentien (kuva 43) sekä Ala-Malmin toriin liittyvä Pekankadun pääte (kuva 84), joilla kasvillisuus on hajanaista ja paikoin erittäin huonokuntoista. Näillä alueilla istutuksia

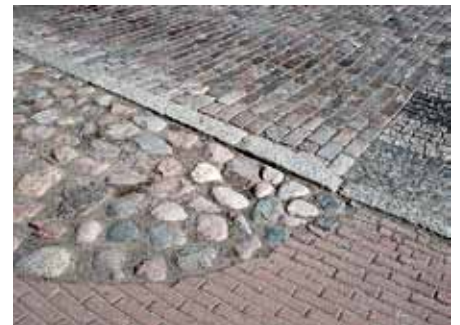
35. Hietakummuntien suoja tiellä on käytössä monta erilaista kiveä.

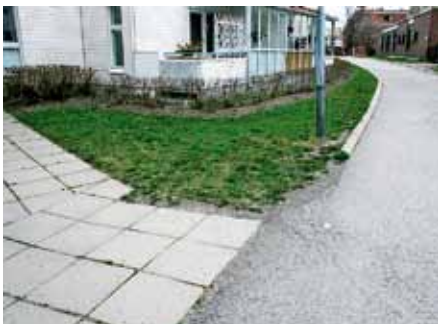
39. Soidintie 8. Tontin puolella reunakiveä ei ole ja kadun reunakivestäkin osa puuttuu.

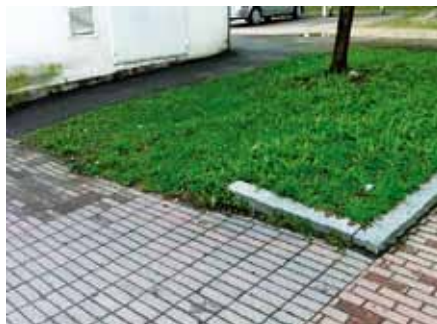
40. Hietakummuntie 16. Reunakivi päättyi tontin rajalla.

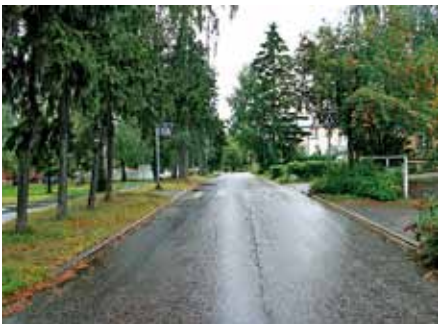
43. Ormusmäentien puusto on vanhan kuusiaidan jäännös ja sen uusiminen liittäisi reitin osaksi Pekanraitin kokonaisuutta.

liittymää raitille. Tarkoituksena on paitsi selkeyttää sallittua ajoa Pekanraitilla myös ohjata jalankulku Ormusmäentien jalkakäytävälle ajoväylän sijaan. Jalkakäytävä olisikin hyvä kivetä Pekanraitin tapaan punaisella betonikivellä, jolloin uudelle Ormuspellon asuinalueelle johtava tie liittyisi paremmin osaksi Pekanraitin kokonaisuutta. Ormusmäentien varren nykypuusto on ilmeisesti vanhan kuusiaidan jäännös ja sen kaupunkikuvallinen arvo on kyseenalainen (kuva 43). Puuston uusiminen tällä osalla lisäisi reittien yhtenäisyyttä ja tekisi Ormusmäentiestä valoisamman.

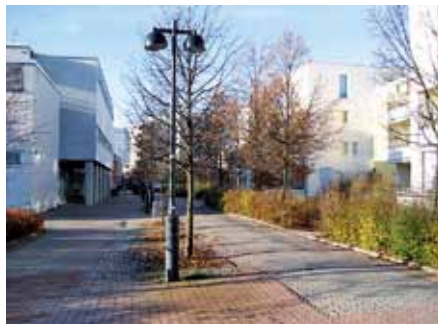
46. Ala-Malmin torilla ja raitin betonikivetyllä osalla on yhtenäinen valaisinmalli. Valaisinta on raitilla sekä yksi- että kaksiahaaraisena.

Raitin nykyinen Viktor-valaisin on kestävä ja sopii raitin ilmeeseen (kuva 46). Raitin kunnostuksen yhteydessä vanhat valaisimet kannattaa säilyttää ja niiden valonlähde uusita. Koko raitilla tulisi ottaa käyttöön sama valaisintyyppi. Torin ympäristössä raitilla on käytössä kulkuväylän keskelle sijoitettu kaksiahaarainen valaisin. Raitin kaventuessa ja keskellä sijaitsevien istutusalueiden jäädessä pois, valaisin vaihtuu yksiaaraiseksi. Tätä valaisinmallia tulisi jatkossa käyttää myös Pekanraitin Soidintien ja Latokartanontien jälkeisillä osilla. Mallin lisäksi myös valaisimen väri ja pylvään malli tulisi olla yhtenäiset koko raitilla.

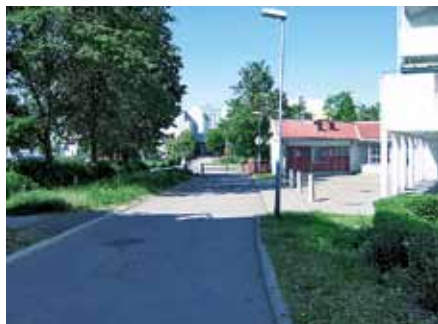
47. Soidintien jälkeen Pekanraitin valaisinmalli muuttuu tavalliseksi katuvalaisimeksi.

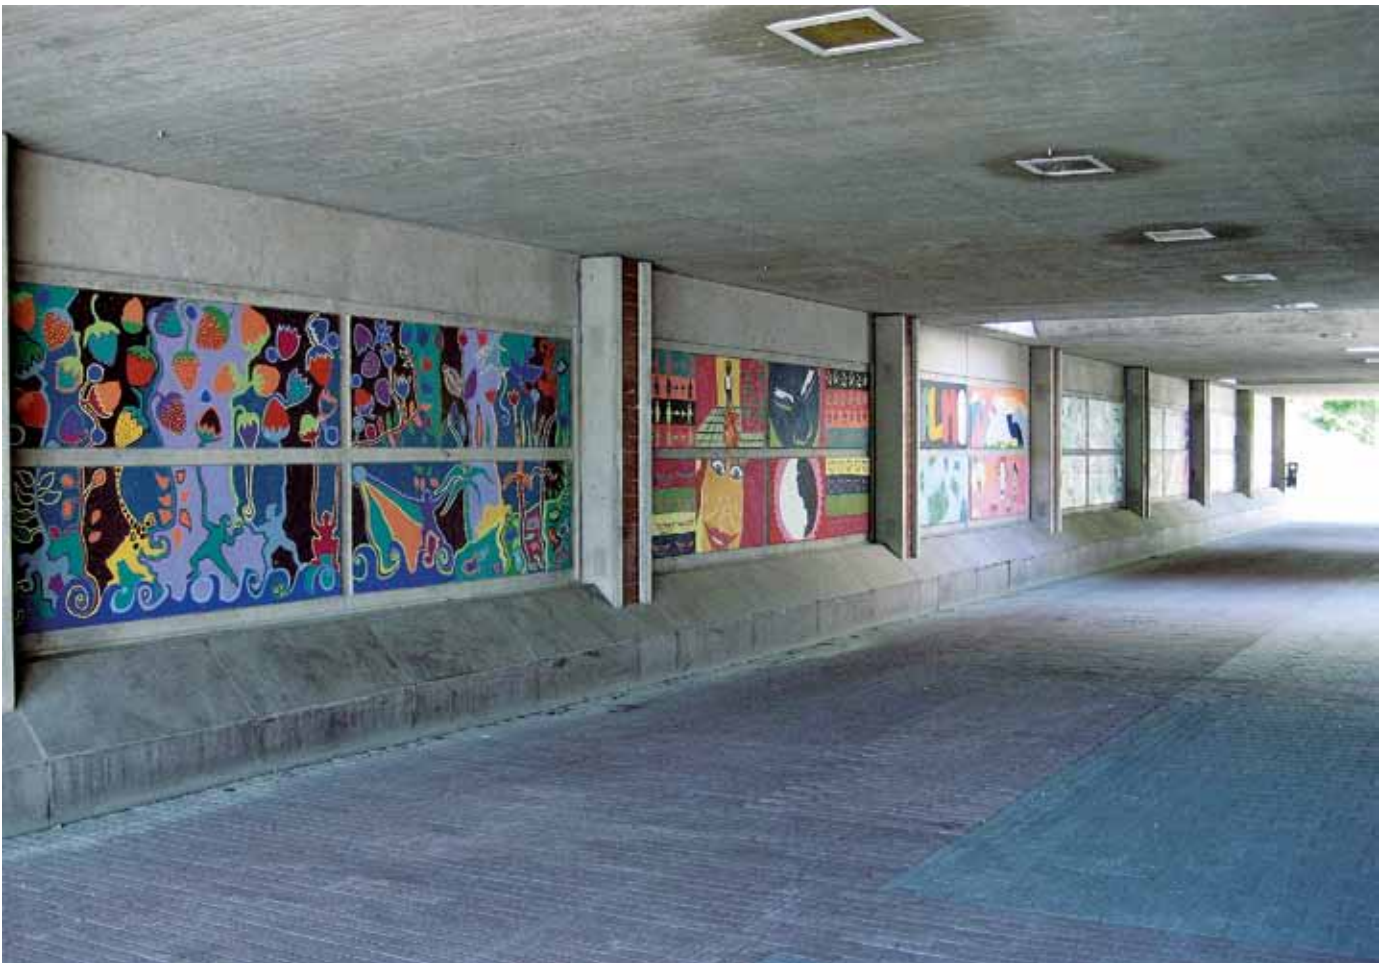
50. Latokartanontien alikulun lisävalaistuksella voitaisiin paitsi lisätä viihtyisyyttä ja turvallisuudentunnetta myös korostaa paikallisten nuorten tekemiä seinämaalauksia.

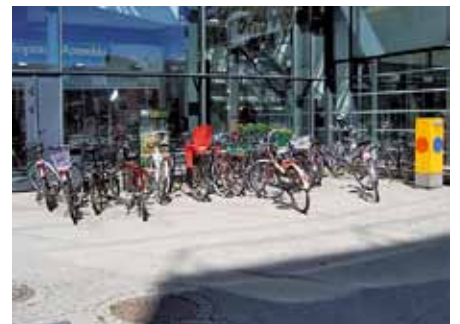
85. Pyörien säilytykselle Ala-Malmin torilla ja Malmi-talolla tarvitaan paremmat järjestelyt.

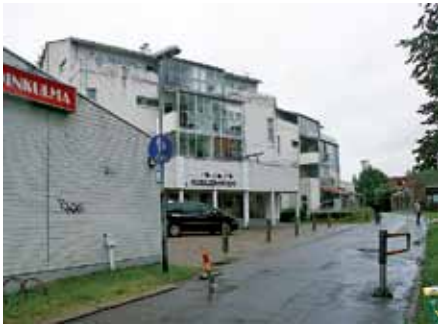
Soidintien jälkeinen ajoeste Pekanraitilla on vääntynyt (kuva 89). Se on kuitenkin tehokkaasti vähentänyt läpiajoa raitilla ja tulisikin uusia.

89. Soidintien ajoeste on vääntynyt. Se on kuitenkin onnistuneesti vähentänyt läpiajoa Pekanraitilla, joten se kannattaisi uusia.

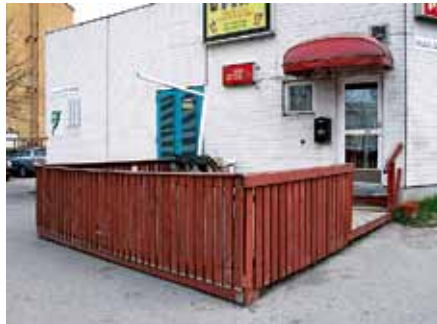
Soidintieltä eteenpäin Pekanraitti poikkeaa ilmeeltään torin ympäristöstä niin voimakkaasti, ettei sitä hahmota saman tärkeän kävelyreitit osaksi (kuva 89). Pekanraitin keskusaluetta tulisikin jatkaa Soidintieltä eteenpäin. Betonikiveys ja yhtenäiset kadunkalusteet luovat Pekanraitista helposti hahmottavat kokonaisuuden ja kertovat reitin keskeisyydestä. Tärkeän raitin ilmeen jatkaminen pidemmälle asuinalueelle helpottaisi orientoitumista alueella. Soidintien ja Pekanraitin risteyksessä oleva aukio kaipaa kohennusta (kuva 92). Risteyksessä on nuhuinen terassi, jolla ei ole rakennuslupaa (kuva 90). Terassi ei nykyisellään millään muotoa täytä kaupunkikuvallisia vaati-

muksia ja on myös erittäin huonossa kunnossa. Se tulisikin poistaa tai toteuttaa uudelleen noudattaen rakennusvalvontaviraston ulkotarjoilualueet -ohjetta. Samalla asunto-osaakeyhtiö Ormusmetsän Salpa voisi miettiä pienen aukion kehittämistä. Aukio on unohdetun ja tarpeettoman oloinen. Ympäröivä rakennus on kuitenkin varsin kiinnostava ja suomalaisen asuonsuunnittelun arvostetun osaajan, arkkitehti **Esko Kahrin** suunnittelema (kuva 89). Aukio sijaitsee kokonaan kiinteistön tontilla mutta visuaalisesti se liittyy voimakkaasti katutilaan. Pekanraitille tuotava uusi pintamateriaali, betonikivi olisi luontevaa jatkaa myös aukiolle. Nykyinen isompi betonilaatta on paikoin halkeillut ja saumat ovat nurmettuneet. Aukiolle voisi myös miettiä is-

90. Soidintien terassi on huonokuntoinen eikä sovi kaupunkikuvaan. Se tulisi uusia asianmukaisesti tai poistaa.

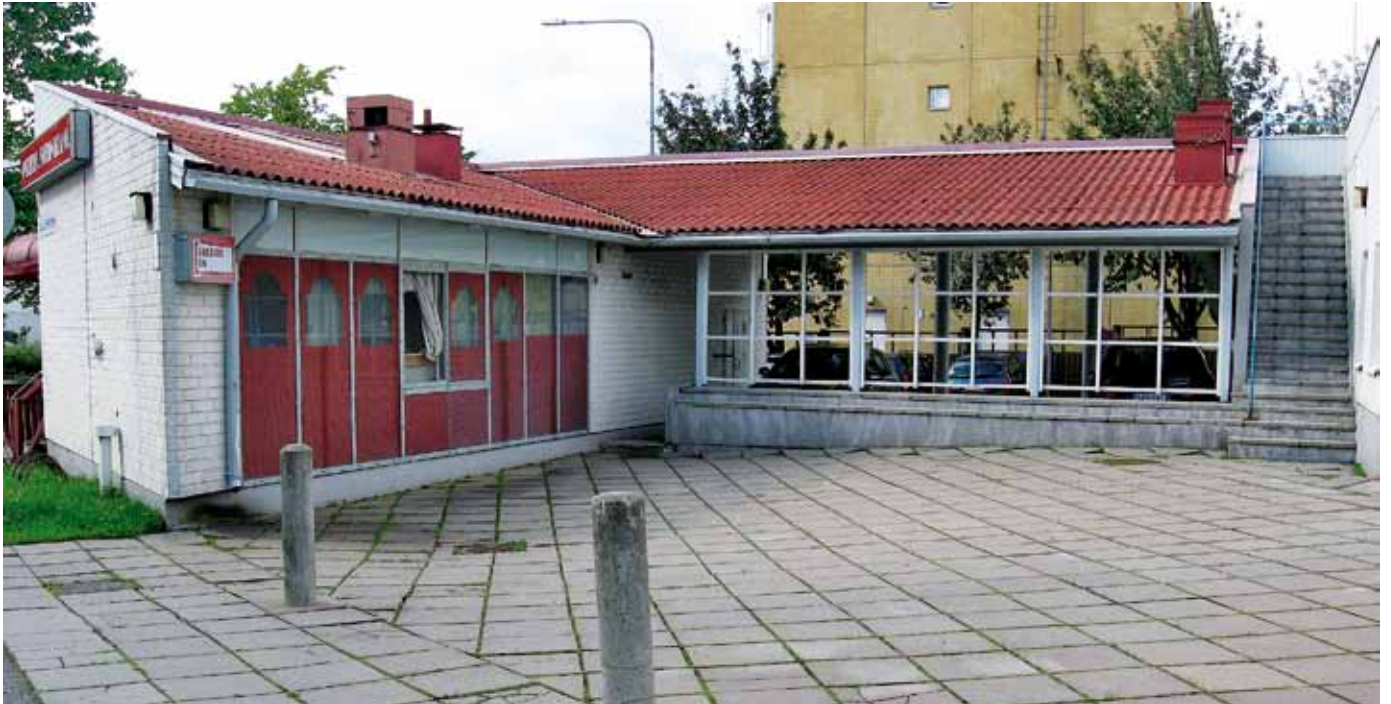
92. Raittiin liittyvä pieni aukio Soidintien ja Pekanraitin risteyksessä kaipaa kipeästi ryhdistämistä ja perustelua olemassaololleen.

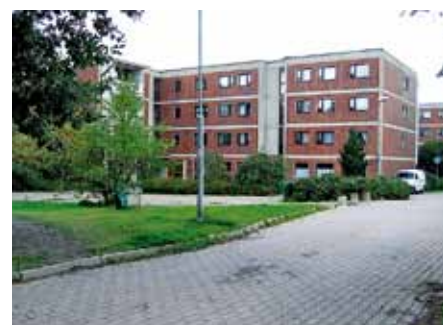
96. Ilmeeltään ankea Pekanpuisto on Ormusmäentien päätteessä.

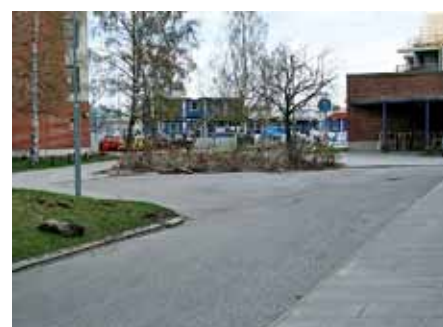
98. Pekanraitin kääntöpaikan voisi korvata aukiolla joka muodostaisi raitille selkeän päätepisteen.

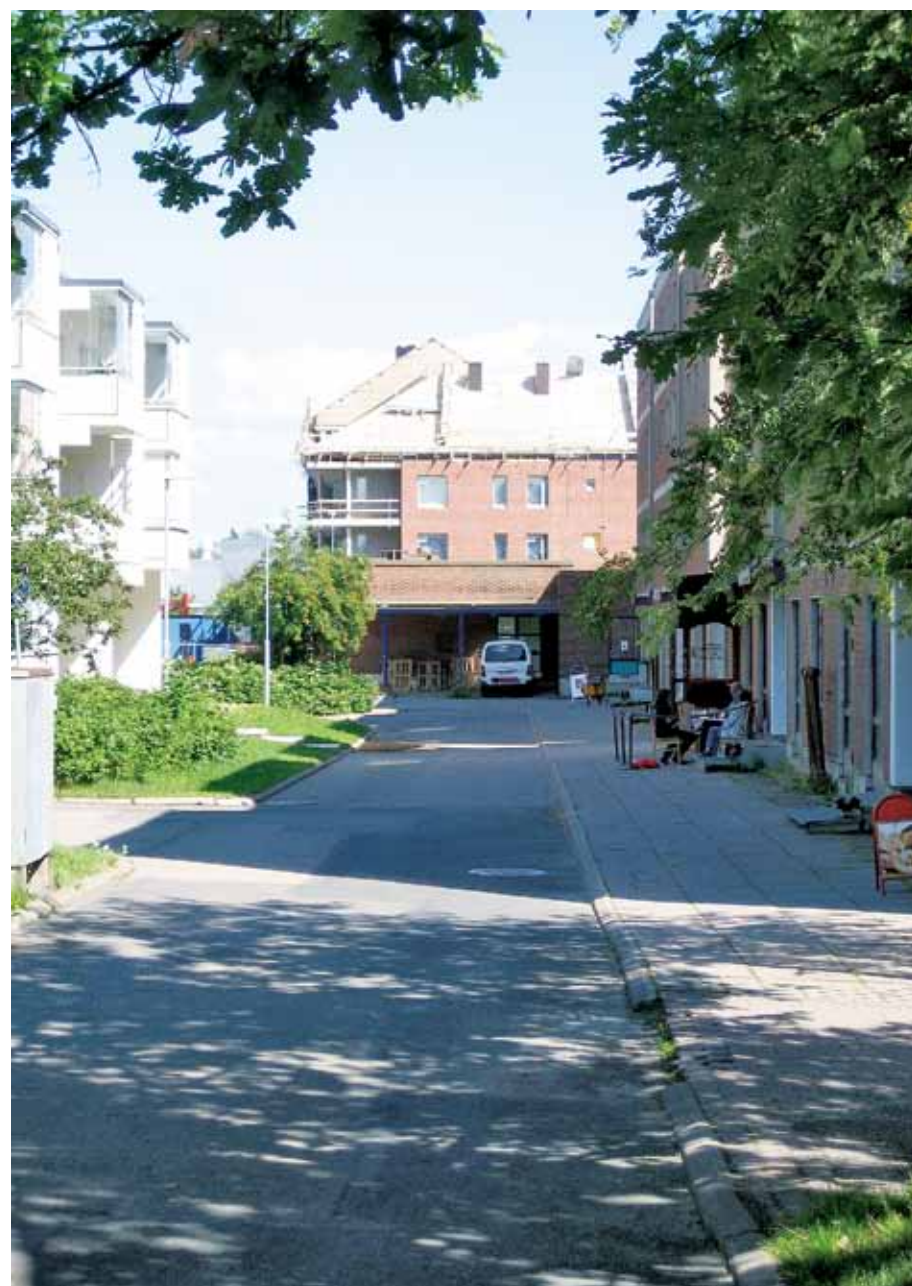
94. Pekanraitin loppuosa ei hahmotu jalankulkuraitiksi. Betonilaatoilla päällystetty jalkakäytäväksi hahmottuva osa on kiinteistön tontilla.

ta että se kunnostetaan samaan aikaan raitin kanssa. Raitin pinta on painunut jopa 40 cm ja korjauksen yhteydessä se palautetaan alkuperäiselle tasolle, joten kiinteistön tontilla sijaitsevaa osaa ei voi jättää kunnostamatta. Kiinteistön sisäänkäynneillä on maan painumisesta johtuvia merkittäviä ongelmia, joten korjaaminen on ehdottoman tärkeää. Raitin päässä sijaitseva epäsiisti kääntöpaikka (kuva 98) tulisi muokata aukiomaisemmaksi. Selkeä neliön muotoinen betonikivellä päällystetty aukio ei näyttäisi autoilulle varatulta kääntöpaikalta vaan selkeältä kävelykadun päätteeltä, mikä lisäisi orientoituvuutta alueella. Huoltoajo tällä raitin osalla on kuitenkin sallittu, joten aukion tulisi olla niin suuri että huoltoajon kääntäminen vaivatta on mahdollista.

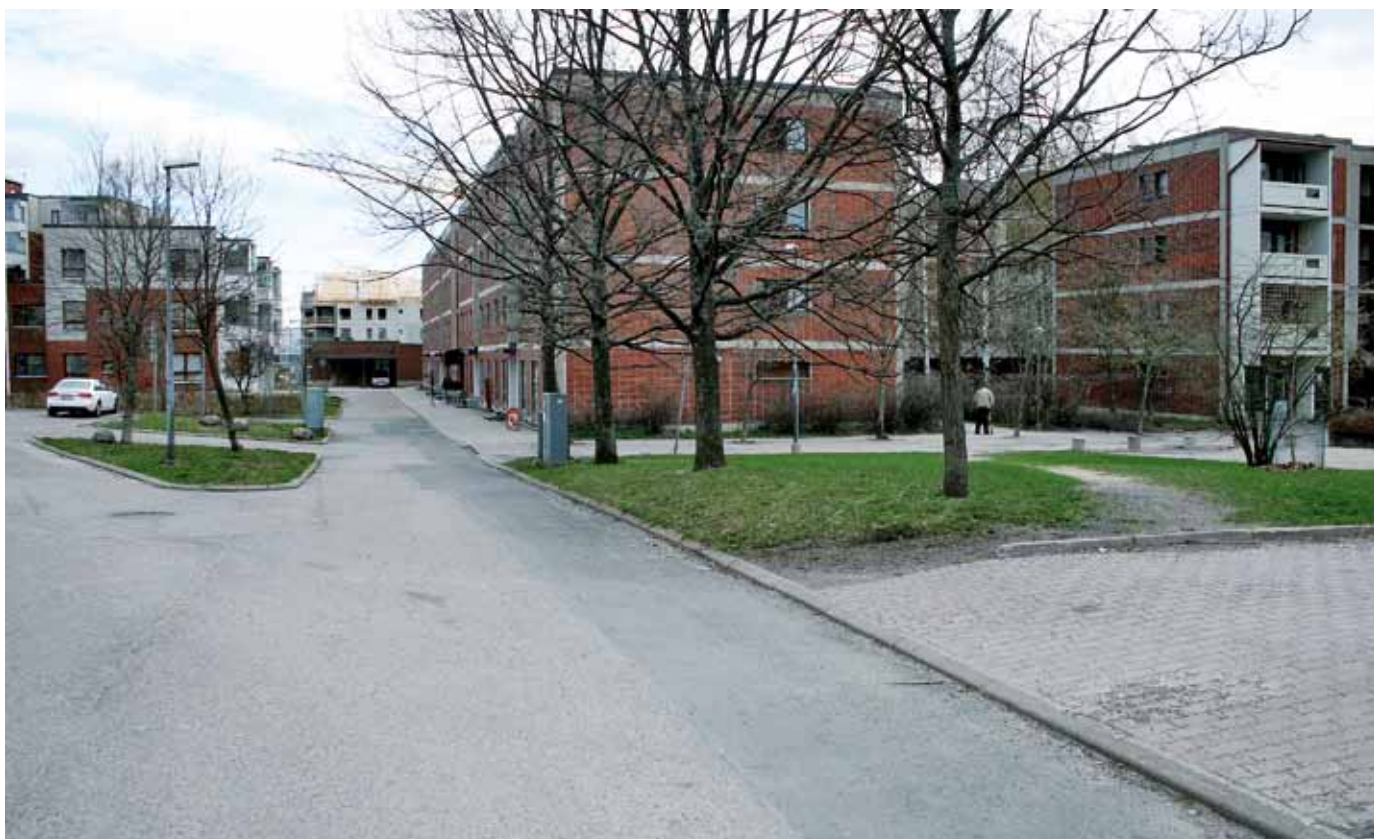
99. Pekanpuisto on ankea ja hyvin vähällä käytöllä. Yhdessä Ormusmäentien risteysalueen sekavien liikennejärjestelyiden kanssa se ei paranna ympäröivien asuintalojen tai Pekanraitin katutilan olemusta.
