# Itäkeskuksen ESTEETTÖMYSSUUNNITELMA

**30.11.2007**

HELSINGIN KAUPUNKI  
RAKENNUSVIRASTO  
PL 1500  
00099 HELSINGIN KAUPUNKI

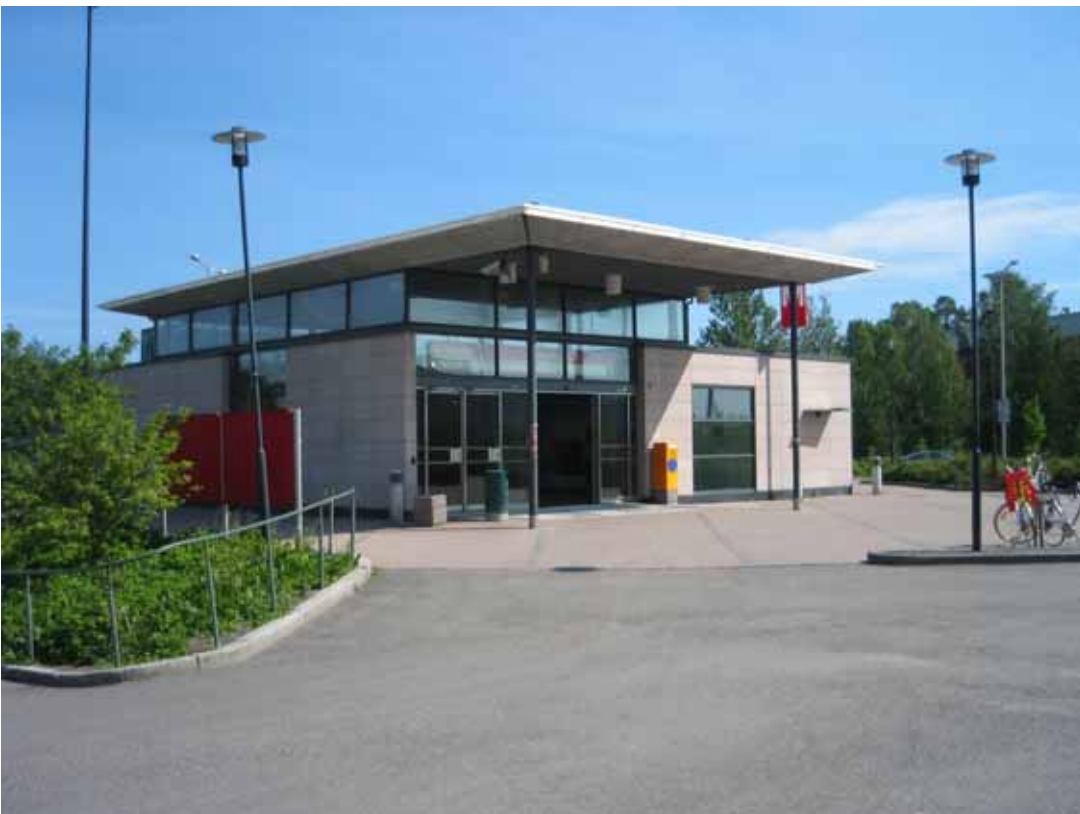
Kuva 21. Puotilan metroasema on uusi ja sekä asema että sen lähiympäristö on esteetön.

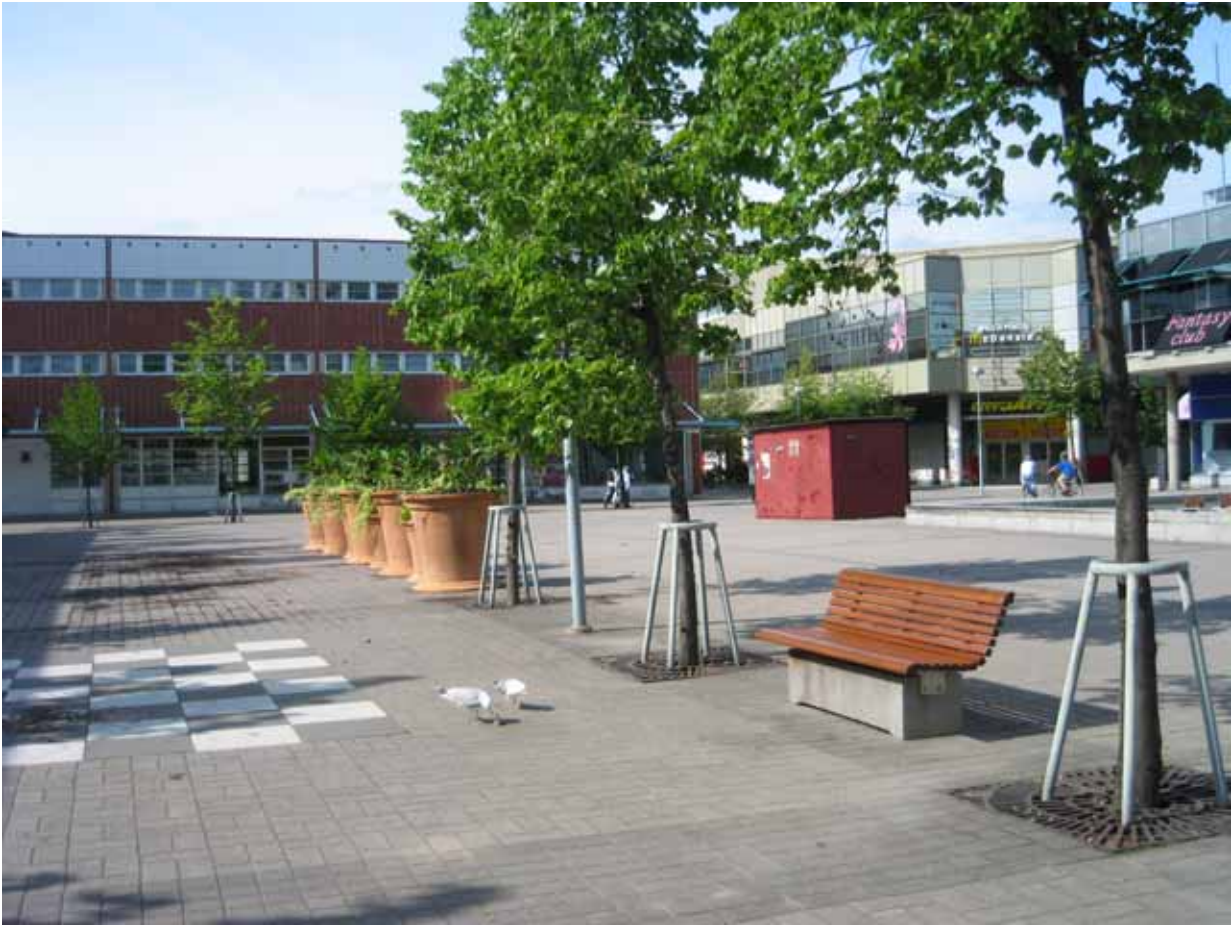
- Lyypekinaukion päällysteet ovat pääosin hyväkuntoisia, mutta Lyypekinkujalla on painumista johtuvaa epätasaisuutta ja päällysteet ovat huonokuntoisia.
- Lyypekinkujalla valaisinpylväät on sijoitettu kulkuväylälle.
- Penkkejä on riittävästi, mutta niistä puuttuvat käsinojat.
- Puut ja kalusteet on sijoitettu Lyypekinaukiolla johdonmukaisesti riveihin niin, että törmäysvaara minimoituu.

Kuva 25. Lyypekin aukion kalusteet on sijoitettu johdonmukaisesti puuriviin.

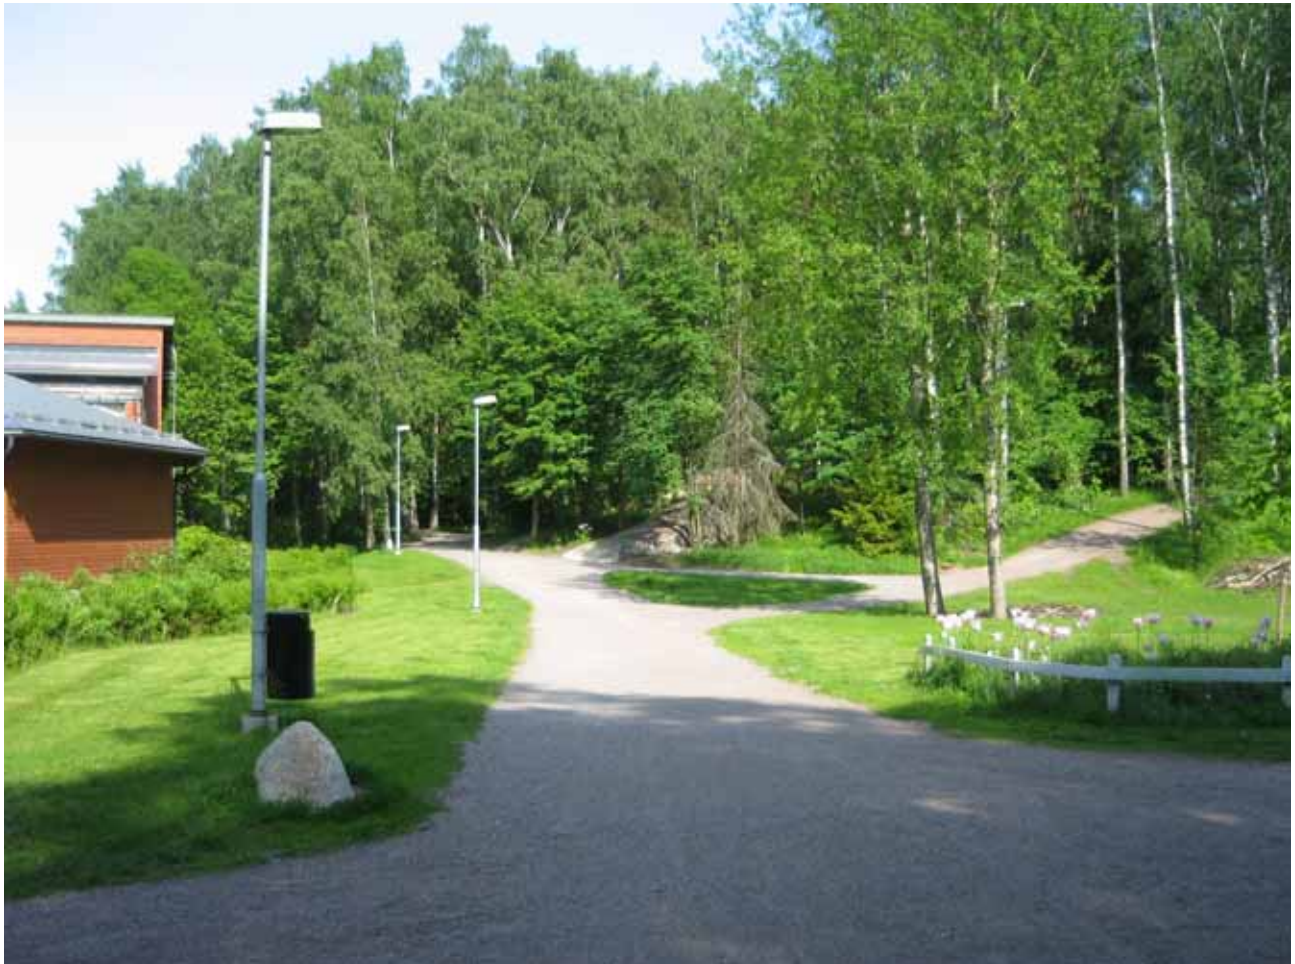
Kuva 28. Ystävydenpuisto tarjoaa erilaisia puistotiloja ja virkistysmahdollisuuksia lähialueen asukkaille, Itäkeskuksen palvelutalon käyttäjille ja alueen päiväkodeille.

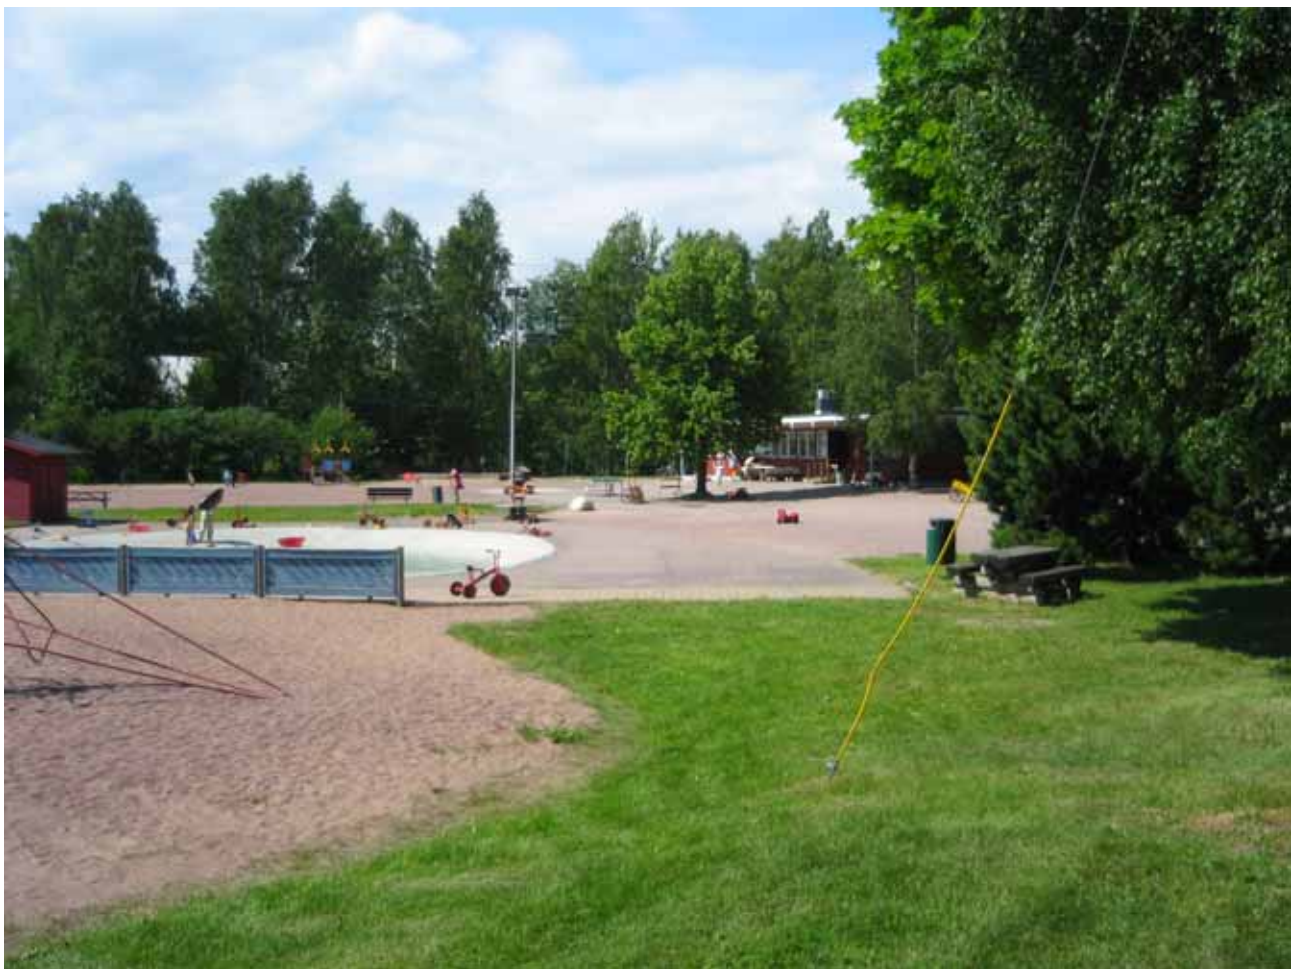
Kuva 33. Leikkipuisto Mustapuro tarjoaa maaston ja kulkuyhteyksien puolesta hyvät edellytykset esteettömäksi leikkipuistoksi.

Leikkipuisto Mustapuro on kartoitettu kesällä 2007. Se soveltuu hyvin esteettömäksi leikkipuistoksi, sillä se on tasainen, laaja alue ja leikkivälineet on jo nyt sijoitettu hyvin toimintojen mukaan eri puolille aluetta. Aluetta ei ole aidattu, mutta leikkialue rajautuu melko selkeästi viereiseen päiväkotiin ja sen pihaan ja pohjoispuolelta kasvillisuuteen. Mustapuroon rakennettiin 1989 esteettömiä leikkivälineitä, mutta ne on kaikki jo poistettu huonon kunnon takia. Rakennukseen ei ole esteetöntä sisäänkäyntiä. Rakennuksen wc:ssä on huomioitu esteettömyysasioita, mutta tila on ahdas. Lähimmät yleiset pysäköintipaikat sijaitsevat n. 300 metrin päässä Korsholmantien päässä. Pysäköintipaikoilta on alueelle selkeä opastus. Viereisen päiväkodin pihassa on henkilökunnalle tarkoitettuja pysäköintipaikkoja.

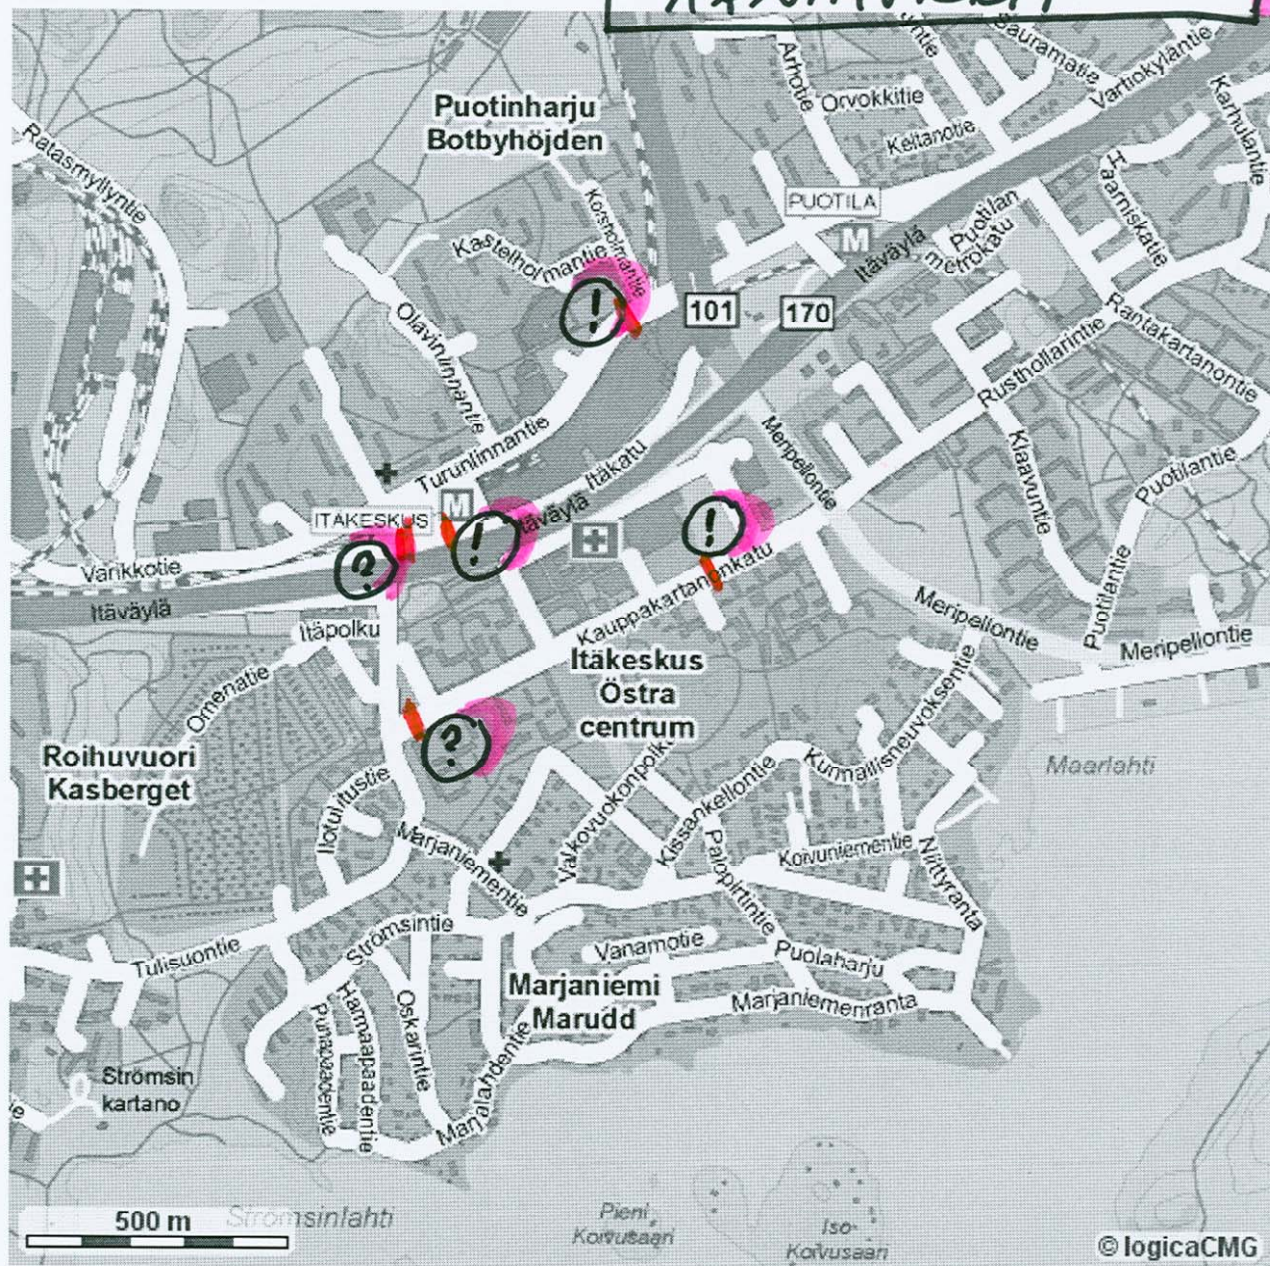
TOIVOTTU SUOJATIE-  
ÄÄNIMERKKI

① = ERITYISEN MERKITTÄVÄT SUOJATIED NÄÖ-  
VÄYMAISTEN KANNALTA → LIIKENNEVALO-  
ÄÄNIMERKKI VÄLTÄMÄTÖN KOIKI AJORADAN  
YLITYKSEN MATKALLE!  
(JO VALMIILSI VÄLÖ-OHJASTUT YLITYKSEET)

② = TOIVOTTU ÄÄNIMERKKI JO VÄLÖ-OHJASTUTUN  
YLITYKSEN, KÄYTTÄJÄMÄÄRÄ VÄHÄISEMPI
