# Keski-Vuosaaren ESTEETTÖMYSSUUNNITELMA

HELSINGIN KAUPUNKI  
 RAKENNUSVIRASTO  
 PL 1500  
 00099 HELSINGIN KAUPUNKI

Tekijä(t) Sito Oy	
Julkaisun yhdyshenkilö rakennusvirastossa Projektinjohtaja Pirjo Tujula	
Nimeke Keski-Vuosaaren esteettömyyssuunnitelma	Mistä julkaisua saa (henkilö ja huone) Helsingin kaupungin rakennusvirasto Sirpa Linnola
Sarjan nimeke	
Sarjanumero	Julkaisuaika
Sivuja	Liitteitä 1
ISBN	ISSN
Kieli koko teos Suomi	
<p><b>Tiivistelmä</b></p> <p>Keski-Vuosaaren esteettömyyssuunnitelman tavoitteena on ohjata ja koordinoita rakennusviraston esteettömyyteen tähtäviä käytännön toimenpiteitä alueella. Alueellisen esteettömyyssuunnitelman laatiminen perustuu kaupungin-hallituksen hyväksymään kaupungin esteettömyysstrategiaan ja esteettömyyssuunnitelmaan, jolla ohjataan esteet-tömyyden toteutusta koko kaupungin tasolla. Alueellinen esteettömyyssuunnitelma on tarkoitus liittää osaksi Vuo-saaren aluesuunnitelmaa, jossa määritellään tarvittavat toimenpiteet ja niiden toteutusaikataulu.</p> <p>Aiemmin syntynyt Suraku-ohjeisto on luonut pohjan kaupungin esteettömyyden toteutustyölle. Alueellisen esteettö-myyssuunnitelman tarkoituksena on toteutustyön priorisointi ja kohdenta

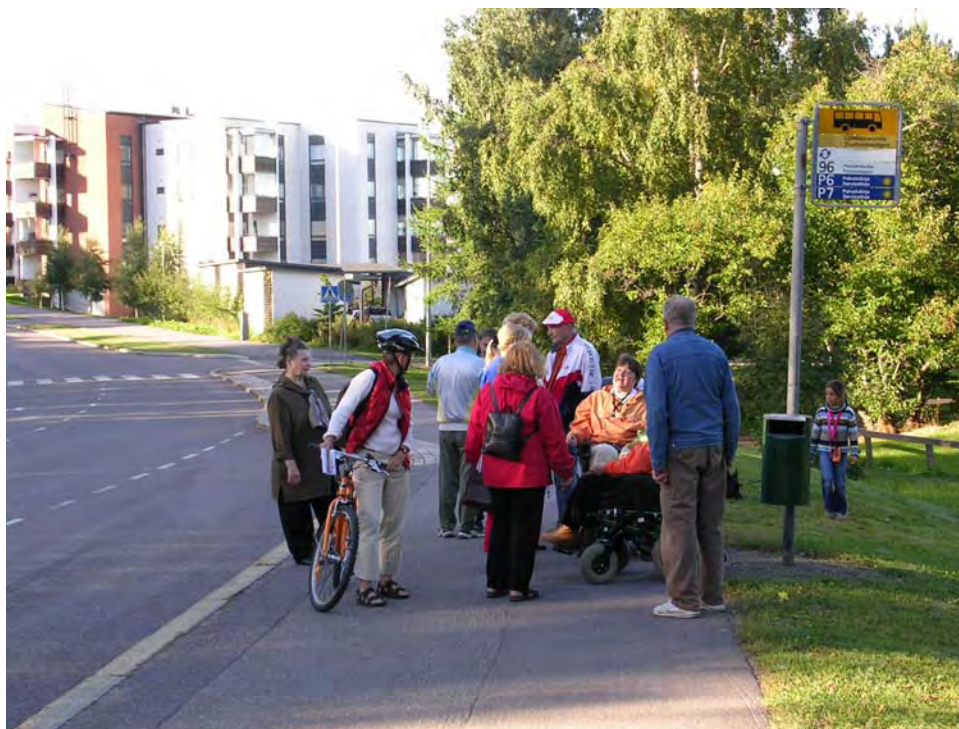
Kuva 1. Ikäihmisten osuus väestöstä on suuri Keski-Vuosaaren alueella. Valokuva asukkaiden kävelykierrokselta elokuulta 2005.

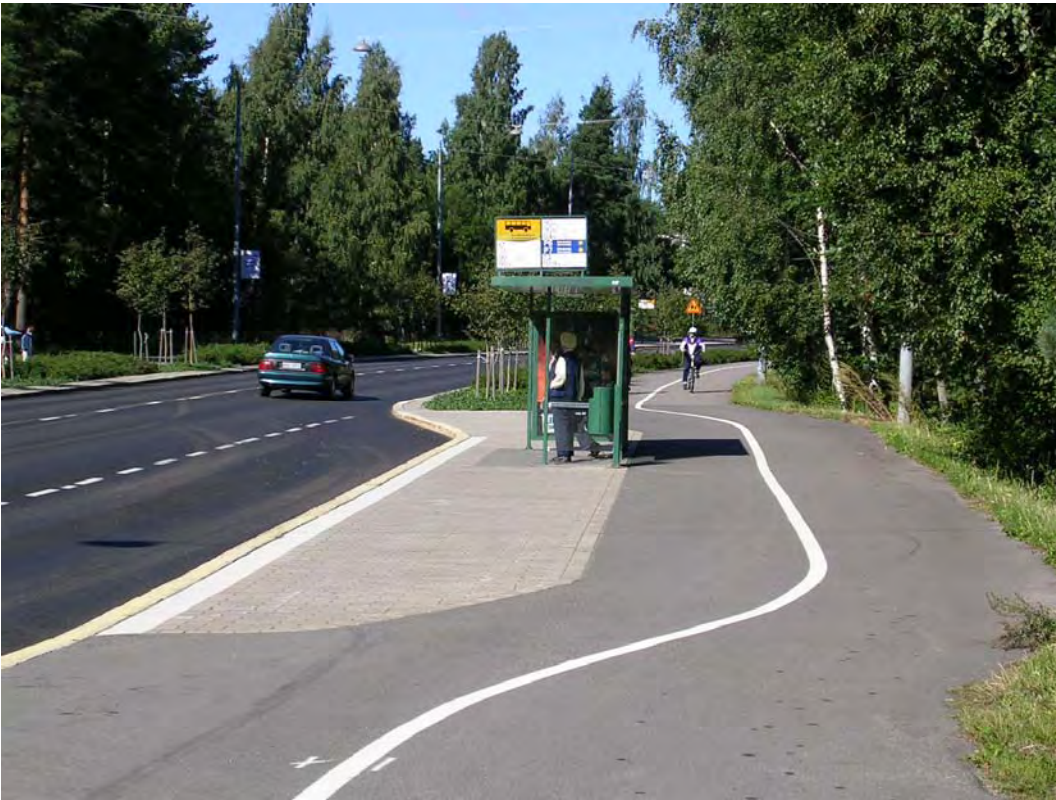
Esteettömyydeltään hyvänä voidaan pitää uudistettua Kallvikintietä, jonka päällysteet ovat tasaisia, maalaukset hyväkuntoisia ja pysäkkijärjestely esteettömiä.

*Kuva 12. Kallvikintien uudet pysäkkijärjestelyt ovat esteettömyydeltään hyvää perustasoa.*

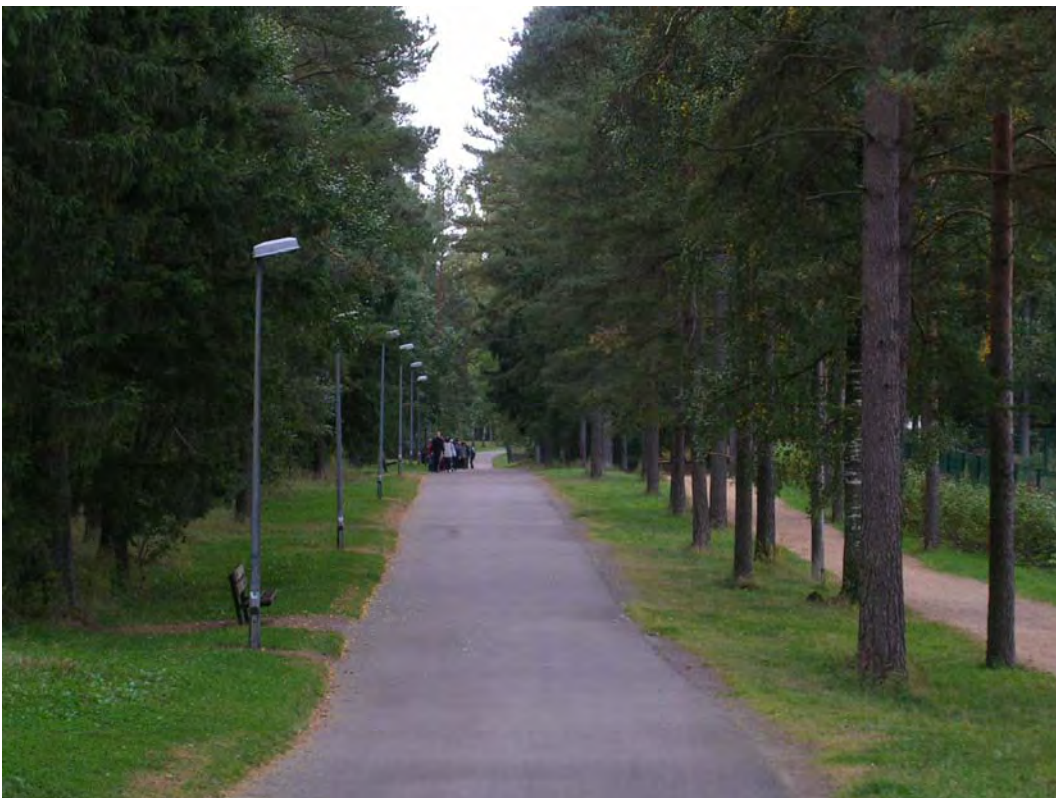
*Kuva 14. Aukkaat pitävät Vuosaaren puistopolkua hyvin tärkeänä kevyen liikenteen yhteytenä Keski-Vuosaaren alueella. Polku levähdyspaikkoineen on tyydyttävää esteettömyyden perustasoa.*

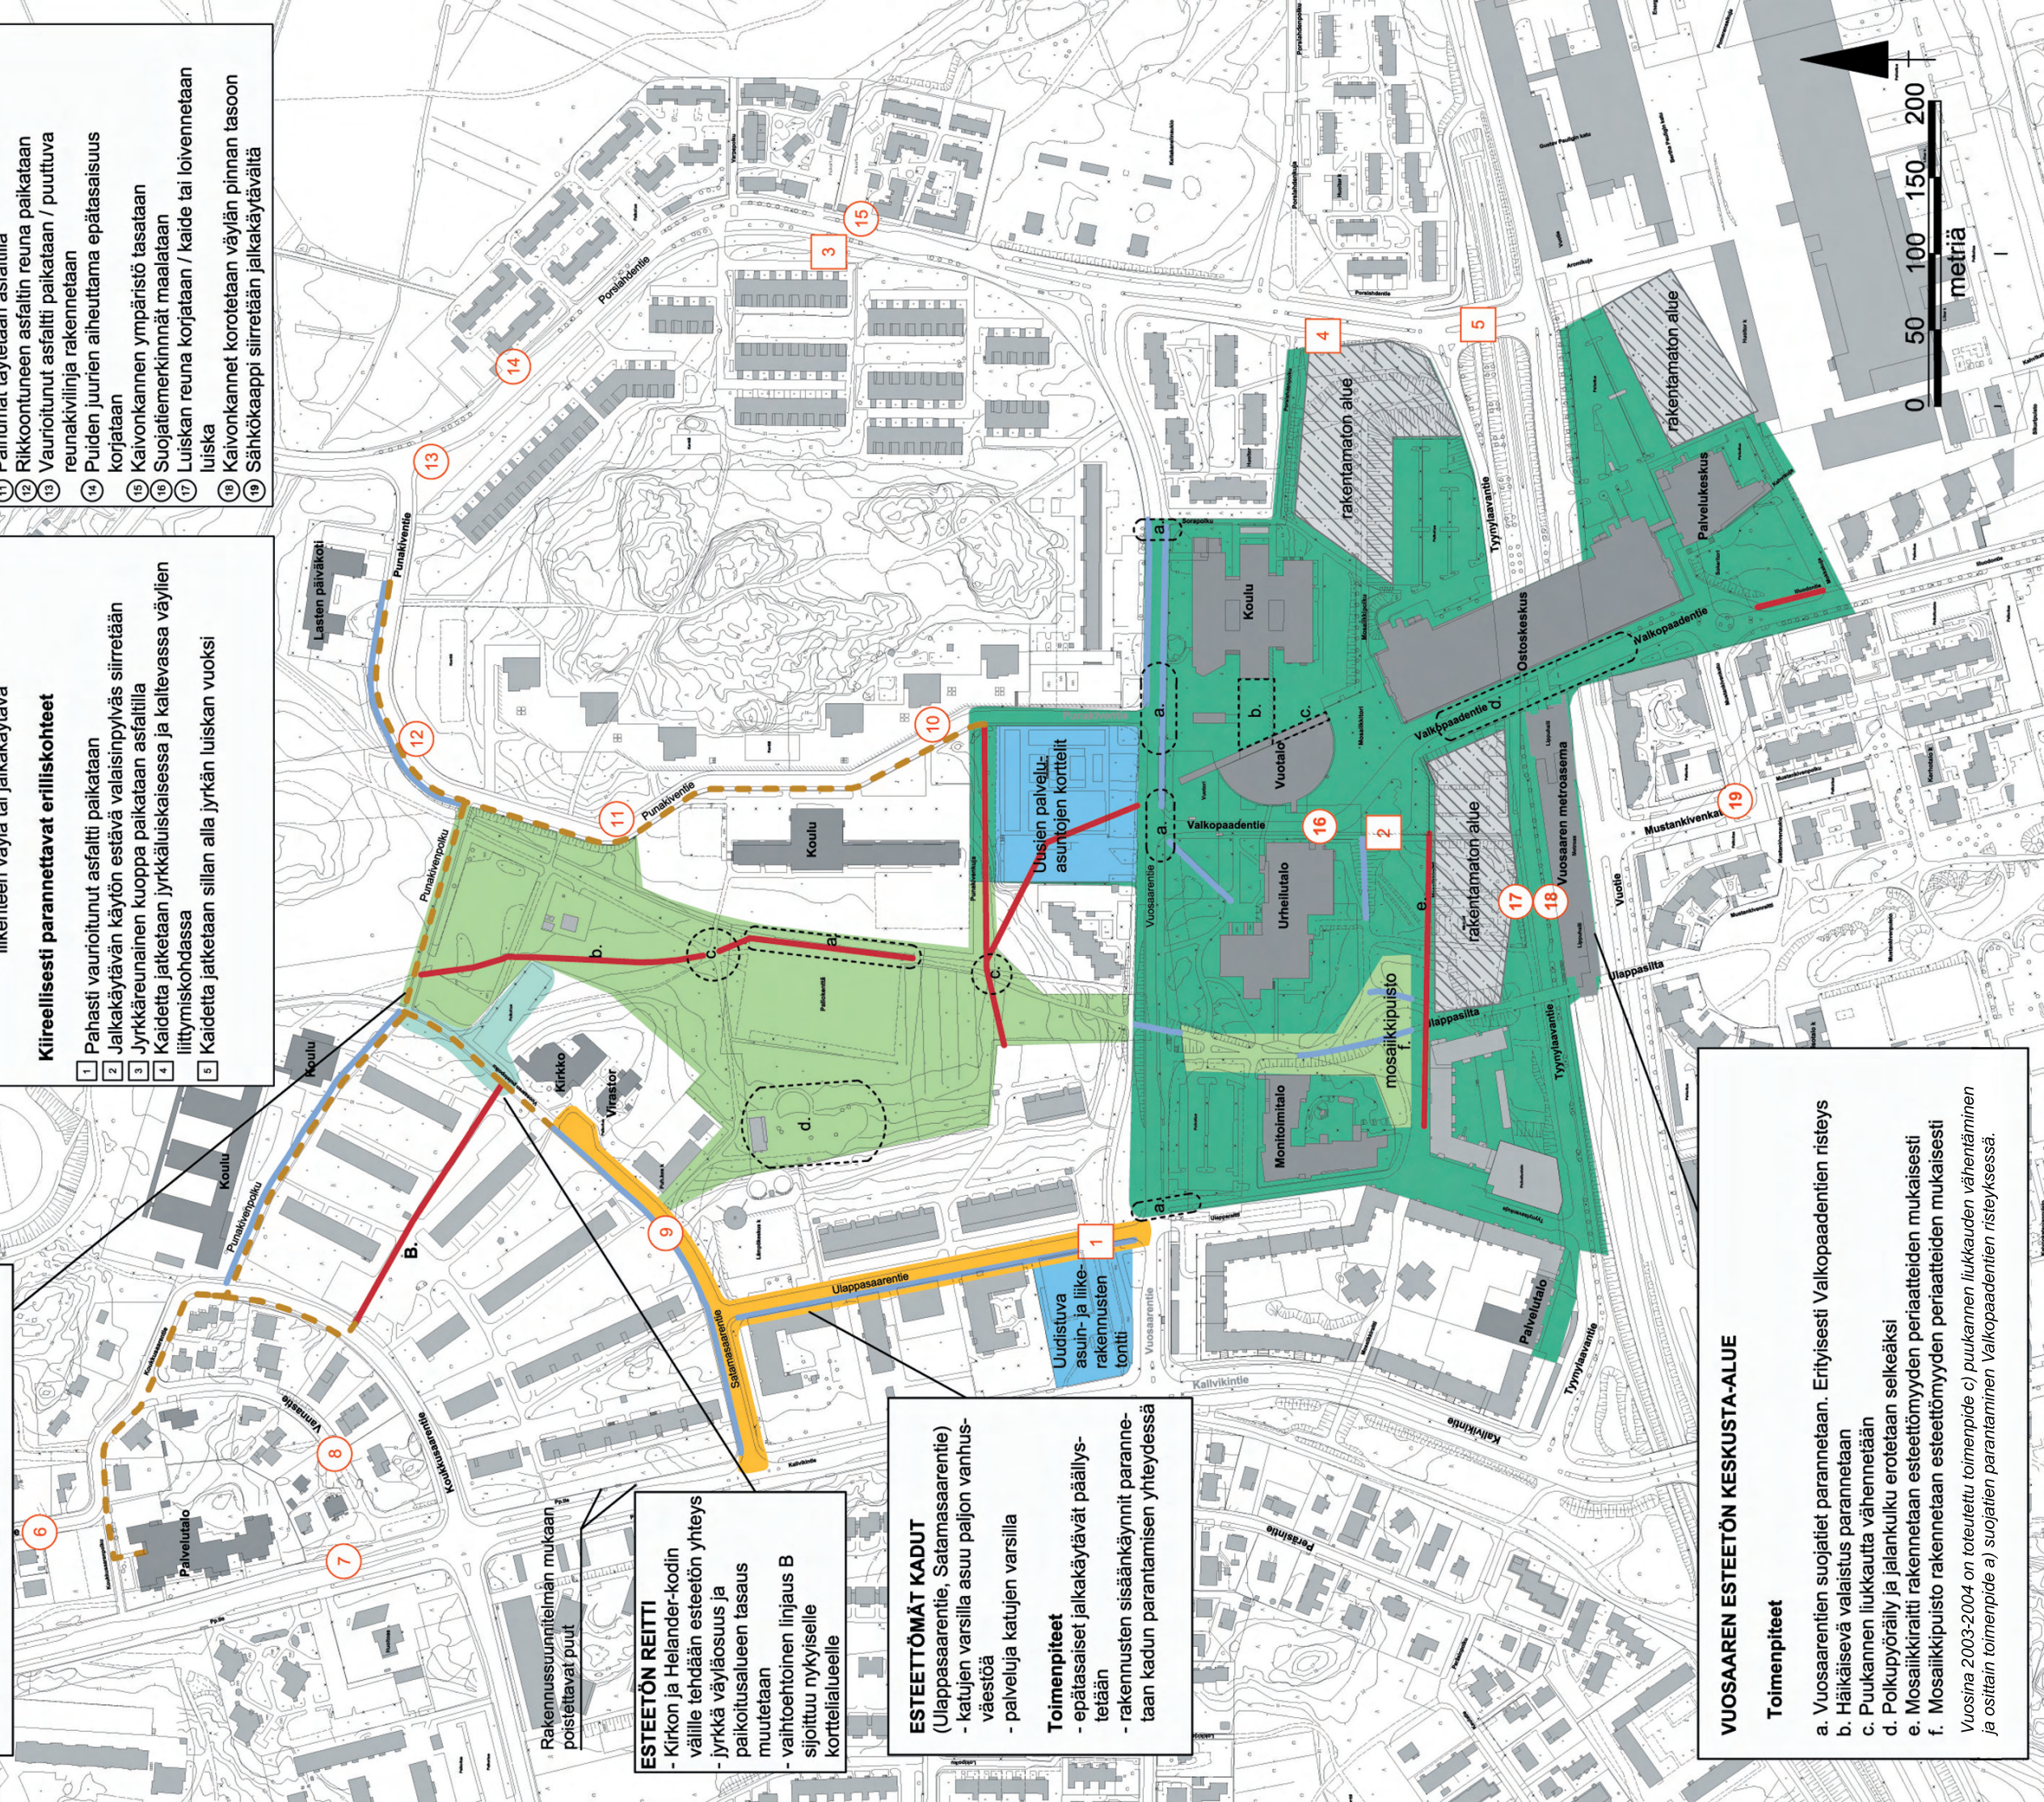
**ESTEETTÖMÄT KADUT**  
 (Ulapasaarentie, Satamasarentie)  
 - katujen varsilla asu paljon vanhusväestöä  
 - palveluja katujen varsilla

**ESTEETÖN REITTI**  
 - Kirkon ja Helander-kodin välille tehdään esteetön yhteys - jyrkkä väyläosuus ja paikoitusalueen taseas muutetaan  
 - vaihtoehtoinen linjaus B sijoittuu nykyiselle korttelialueelle

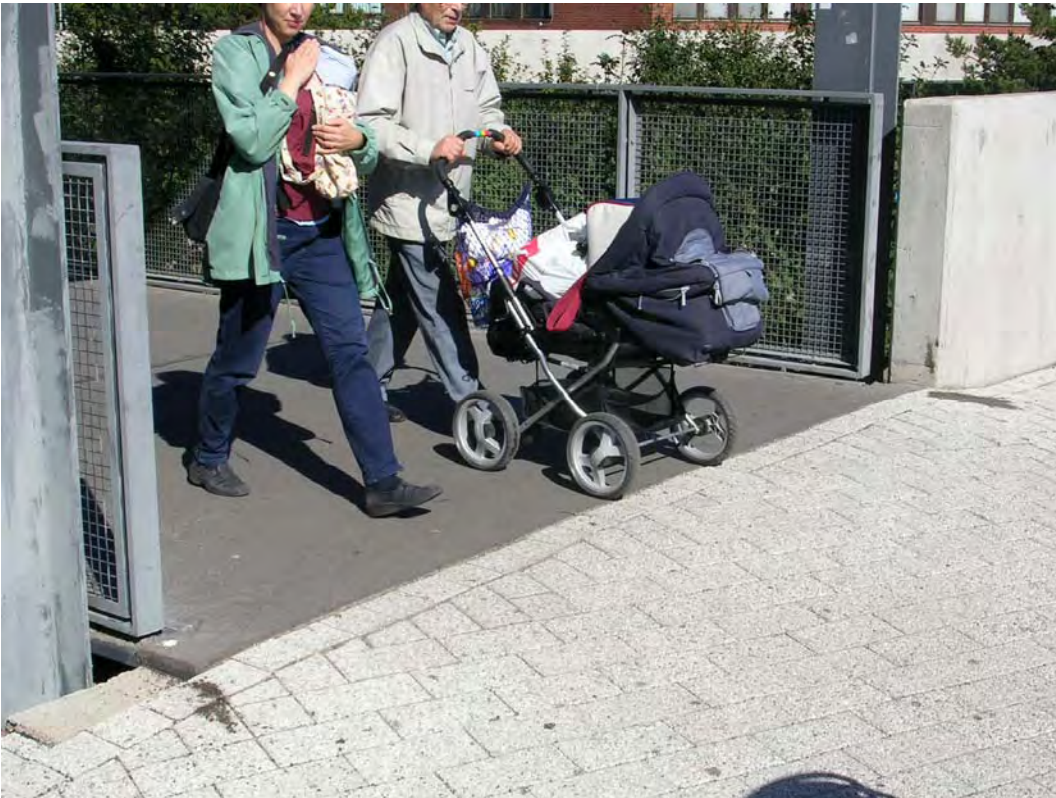
*Kuva 25. Vuotalon edustan aiemmin liukas puukansi on turvallinen uuden päällysteen ansiosta.*

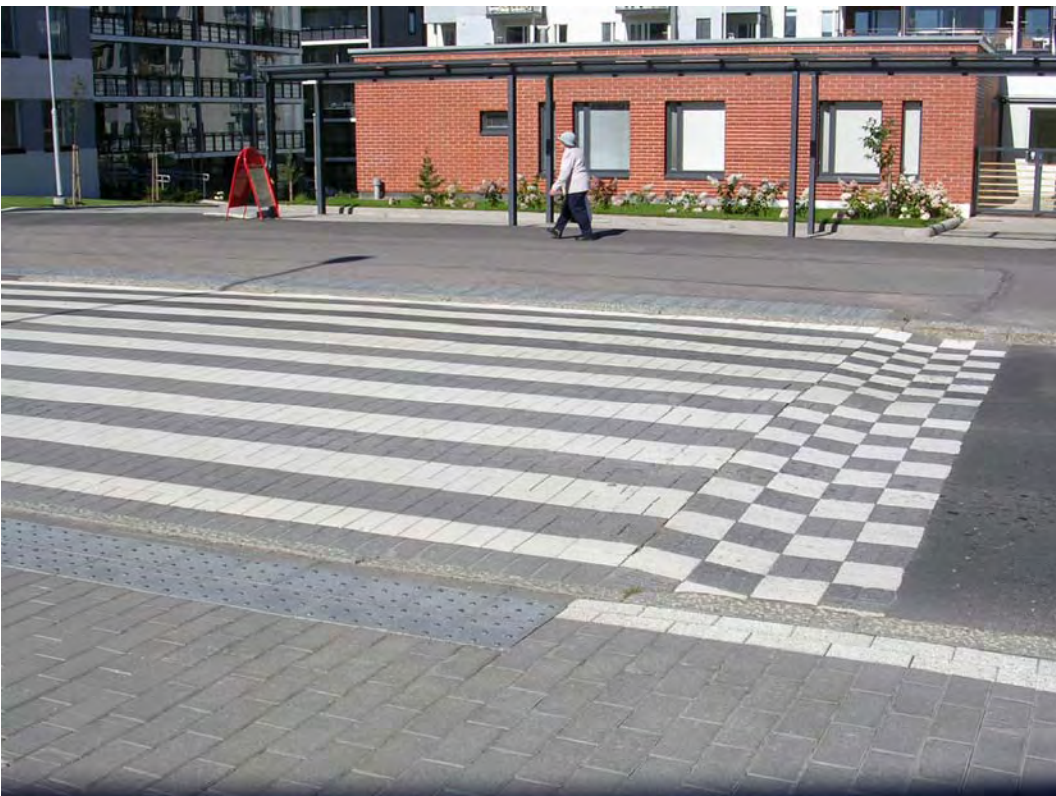
*Kuva 26. Vuosaarentien korotettuihin suojateihin on asennettu kohokuvioiset varoitusvyöhykkeet auttamaan näkövammaista tunnistamaan ajoradan reuna.*

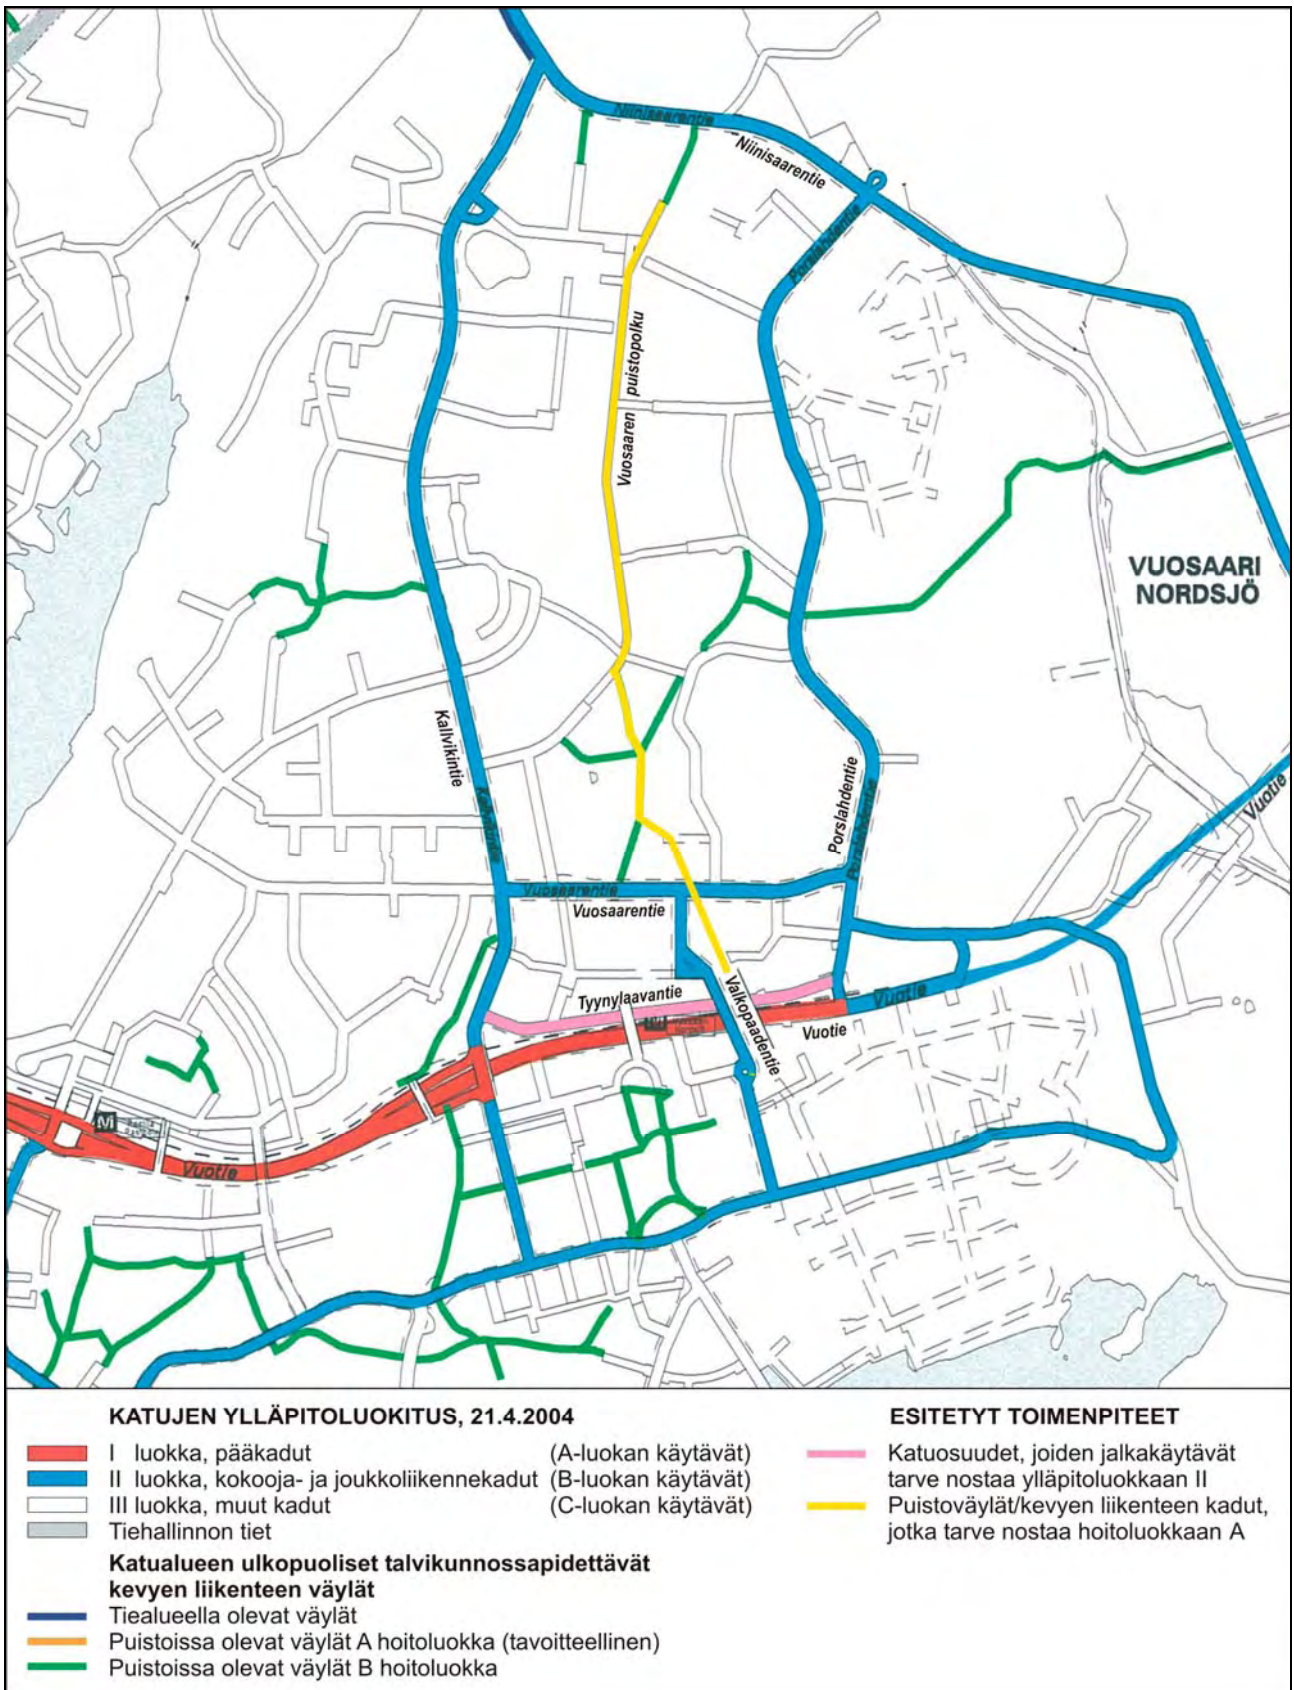
Kuva 29. Vuosaaren puistopolku, Rajapaadenraitti sekä reitti Vuotorin ja Mosaiikkitorin läpi tulisi hoitaa A hoitoluokan väylien tasoisina. Tyynylaavantiellä on vanhusten palvelutalo, minkä vuoksi se tulisi nostaa ylläpitoluokan II kaduksi.

Jotta näistä kevyenliikenteen yhteyksistä täydentyisi kokonaisia reitistöjä, tulisi Vuosaaren puistopolun ja Rajapaadenraitin kevyenliikenteen kadut sekä reitti Vuotorin ja Mosaiikkitorin läpi hoitaa A hoitoluokan väylien tasoa vastaavina. Edellä mainittuja osuuksia yhdistävä puistopolkuosuus tulisi nostaa hoitoluokkaan A.
