# Liikekeskustan ESTEETTÖMYSSUUNNITELMA

HELSINGIN KAUPUNKI  
RAKENNUSVIRASTO  
PL 1500  
00099 HELSINGIN KAUPUNKI

## LIIEKESKUSTAN ESTEETTÖMYSSUUNNITELMA

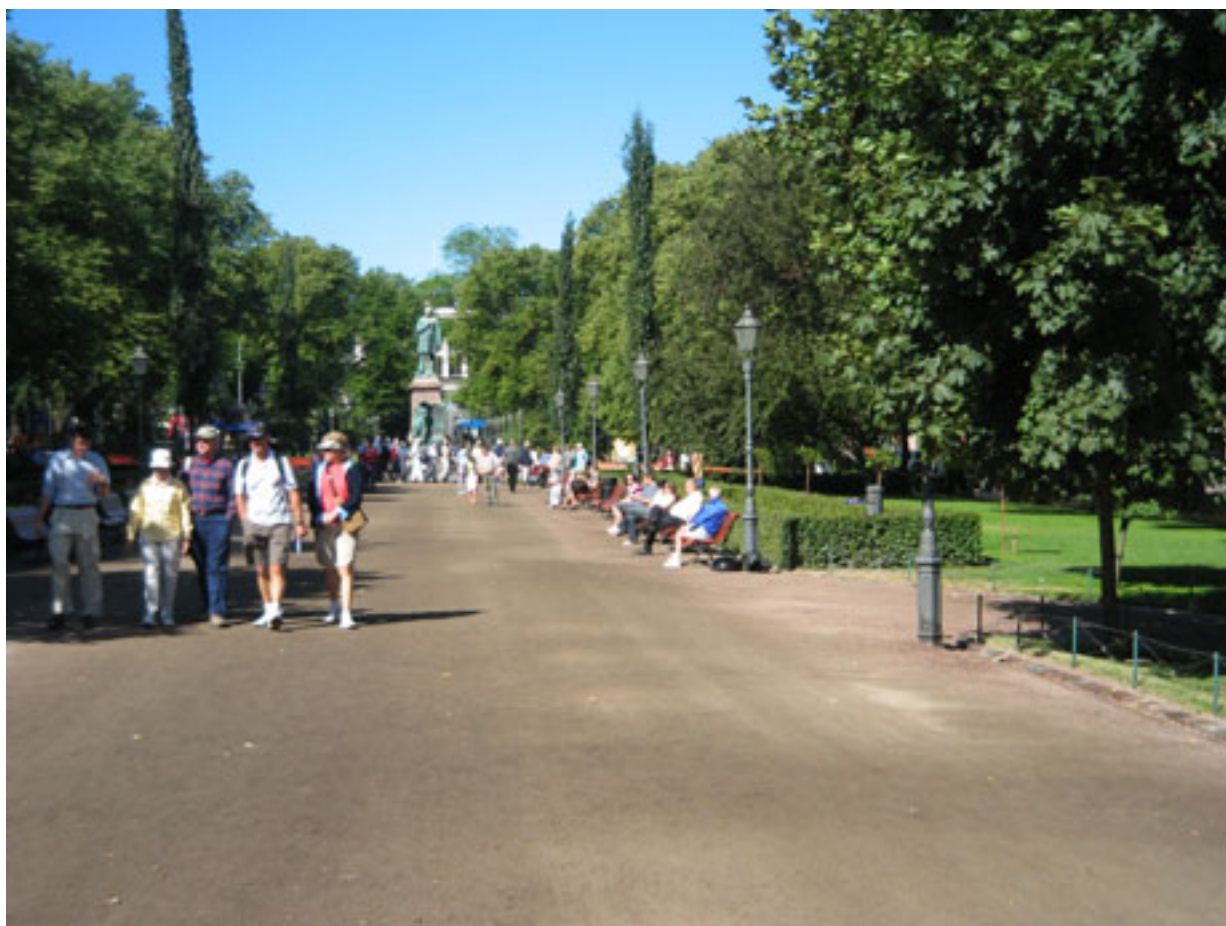
Puiston penkit, roska-astiat ja muut kalusteet sekä valaistus on uusittu 1990-luvulla puiston peruskorjauksen yhteydessä. Penkkien määrä on riittävä ja niiden sijoitus mahdollistaa pyörätuolin sijoittumisen useimpien penkkien päihin. Penkkien käsinojattomuus vaikeuttaa penkeiltä nousemista etenkin puistokäytävän pohjoispuolella, jossa käytävä on loivasti sivukalteva ja penkit vähän vinossa. Roska-astiat on sijoitettu käytävien risteyksiin niin, että ne ovat helposti kaikkien saavutettavissa. Puiston kivituhkapintaiset käytävät ovat sileitä ja hyväkuntoisia ja valaistus on melko hyvä.

*Kuva 36. Esplanadin puisto mahdollistaa runsaasti virkistystoimintoja kaikille käyttäjäryhmille ilman erityisiä muutostarpeita.*

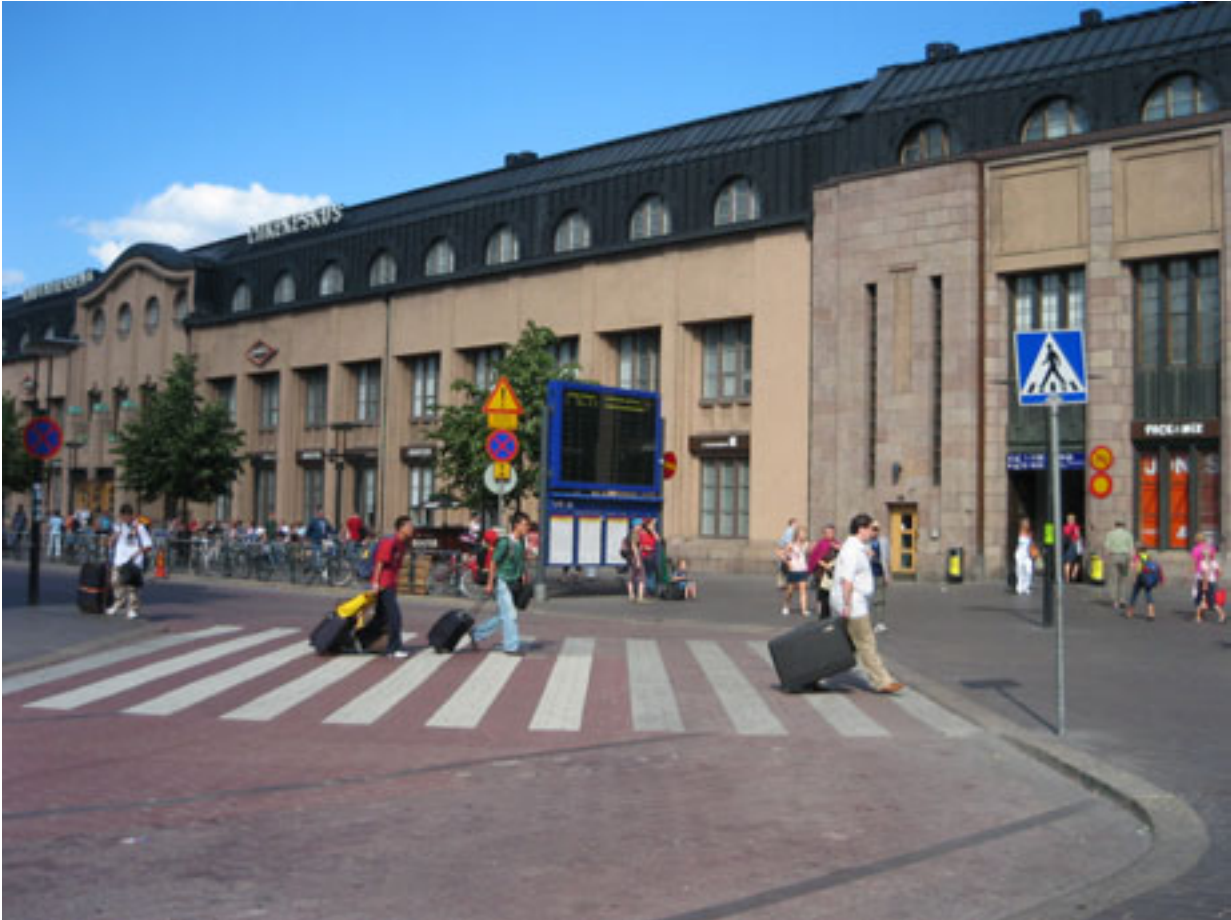
Asema-aukion ja Elielinaukion valaistus on uusittu alueen perusparannuksen yhteydessä, mutta se on liian heikko ja alueella on tutkittu mahdollisuutta lisätä valaistusta. Heikko yleisvalaistus lisää aukion vaikeaa hahmotettavuutta etenkin heikkonäköisille. Asemanaukion valaisinpylväät eivät erotu riittävästi päällysteen väreistä ja aiheuttavat törmäysvaaraa.

*Kuva 42. Asema-aukion ja Elielinaukion ympäristössä liikkuminen esim. pyörällisen matkalaukun kanssa on esteetöntä.*

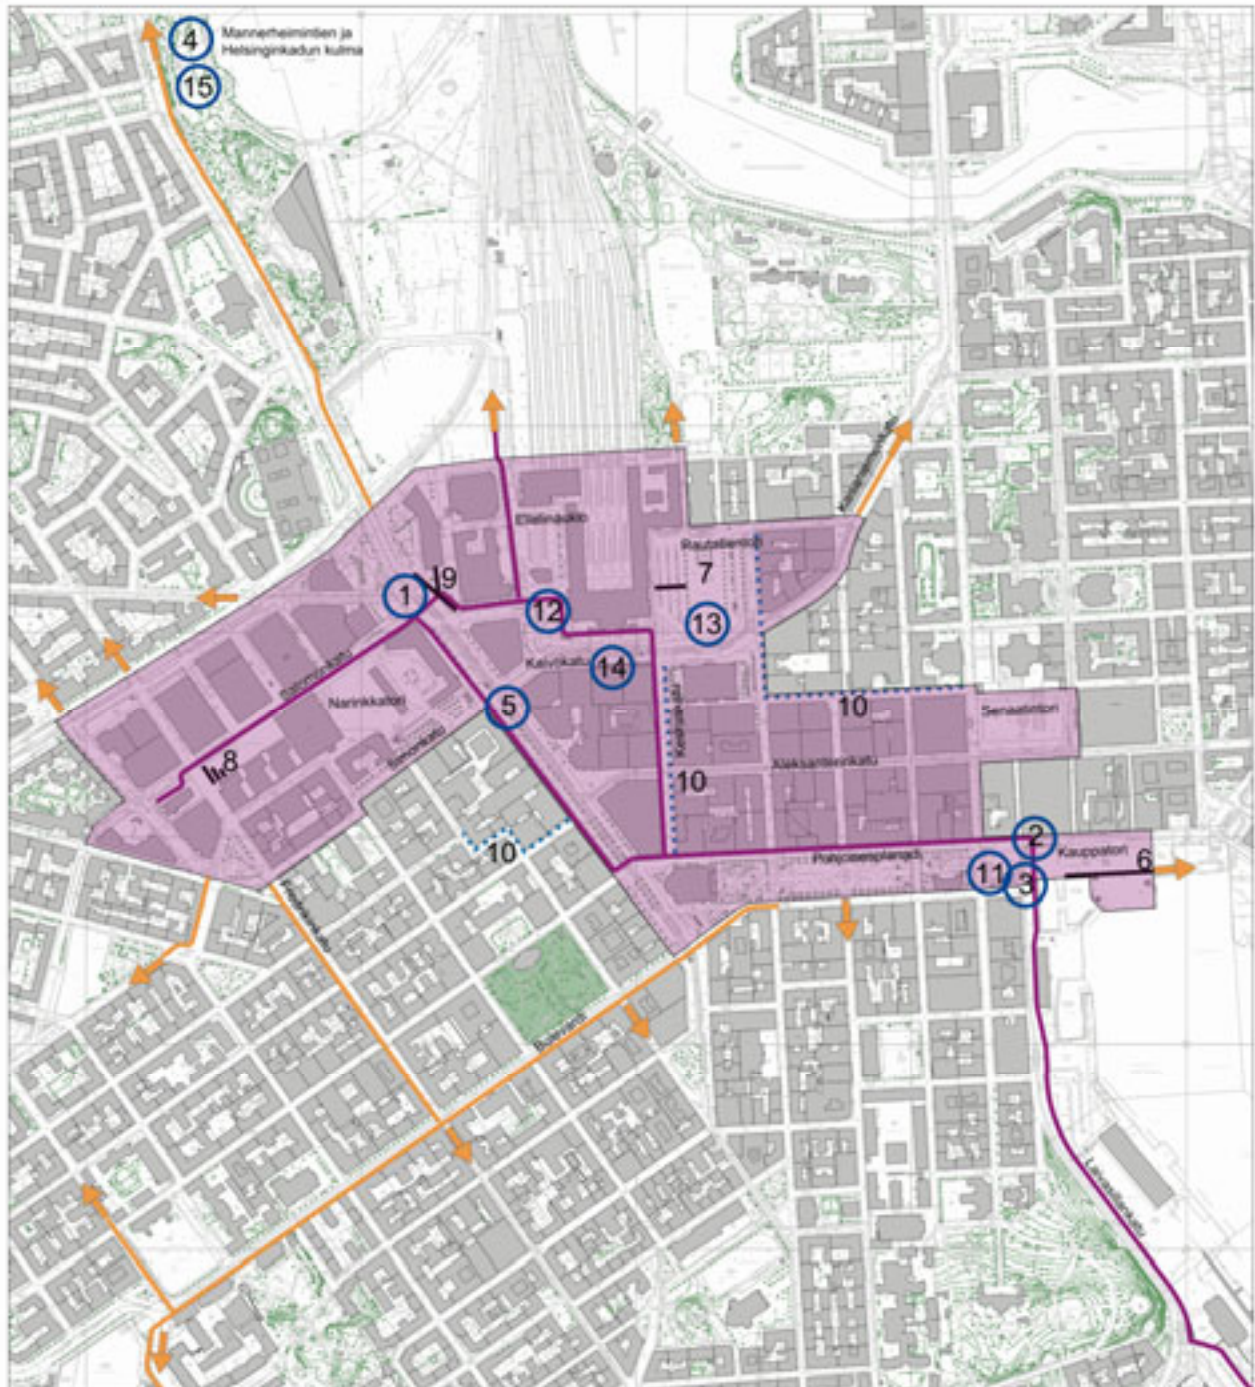
#### PARANNETTAVAT ERILLISKOhteet

1. - 3. Vaikeasti hahmotettava risteys. Jalankulun parannusmahdollisuus suojatiejärjestelyin selvitetään.
4. - 5. Vaikeasti hahmotettava suojatie. Suojatien näkyvyyttä parannetaan materiaali- ja värivalinnoilla.
6. Esteetöntä jalankulkuyhteyttä jatketaan ja varoitusalueita lisätään altaiden reunassa.
7. Korkeat suojateiden reunatuet madalletaan pysäkkilaitureille ja torille johtavalla suojatielle.
8. Vaikeasti hahmotettavaan portaikkoon lisätään varoitusalueet.
9. Kiasman aukiolle ja pääovelle lisätään esteetön, sileä kulkuyhteys.
10. Kaduille on laadittu peruseräparannussuunnitelmat, joissa on huomioitu esteettömyys.
