# Munkkiniemen ja Munkkivuoren ESTEETTÖMYSSUUNNITELMA

HELSINGIN KAUPUNKI

RAKENNUSVIRASTO

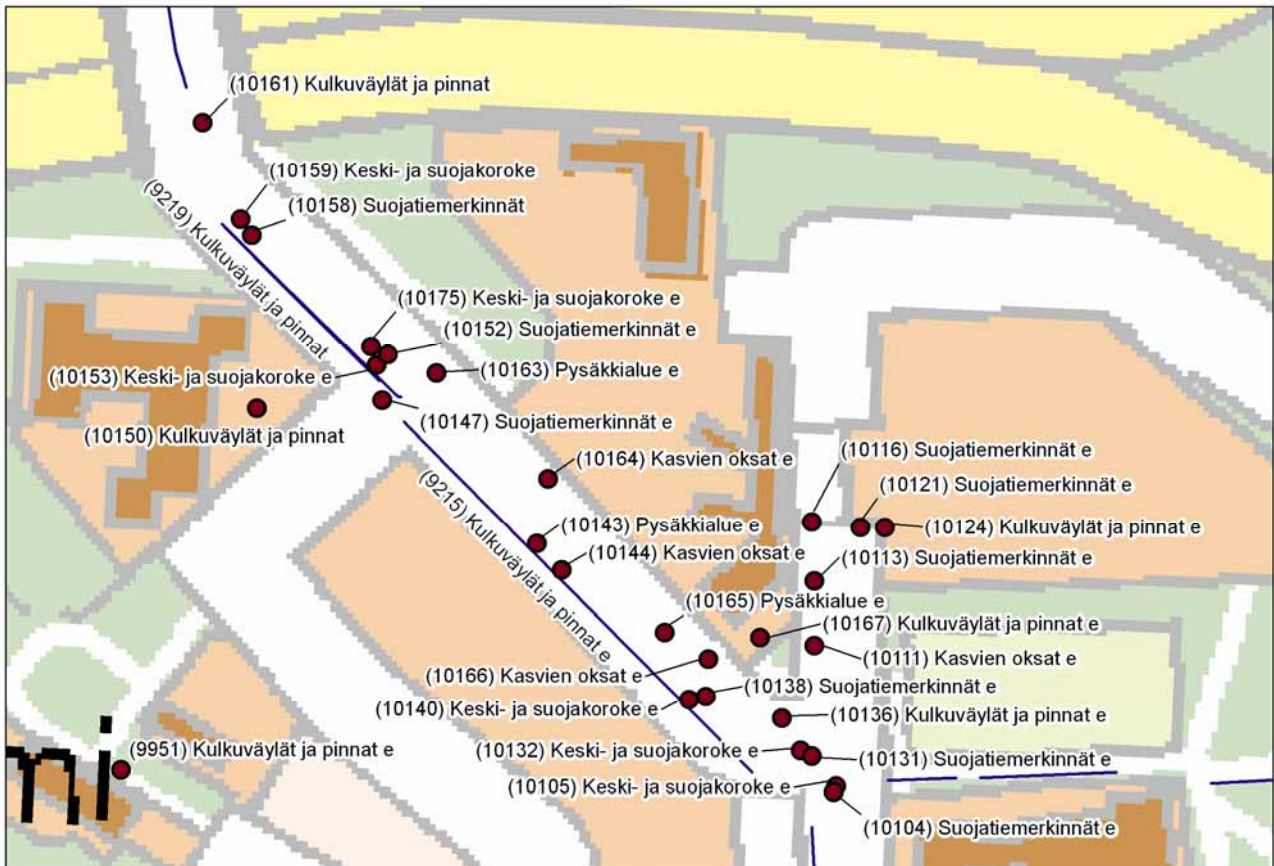
Kuva 10. Ote Helsingin estetietokantaan tallennetuista esteistä Munkkiniemessä. Kuvasta puuttuvat yli 5 cm korkeat suojatien reunatuet ja syksyn 2007 aikana korjatut kohteet.

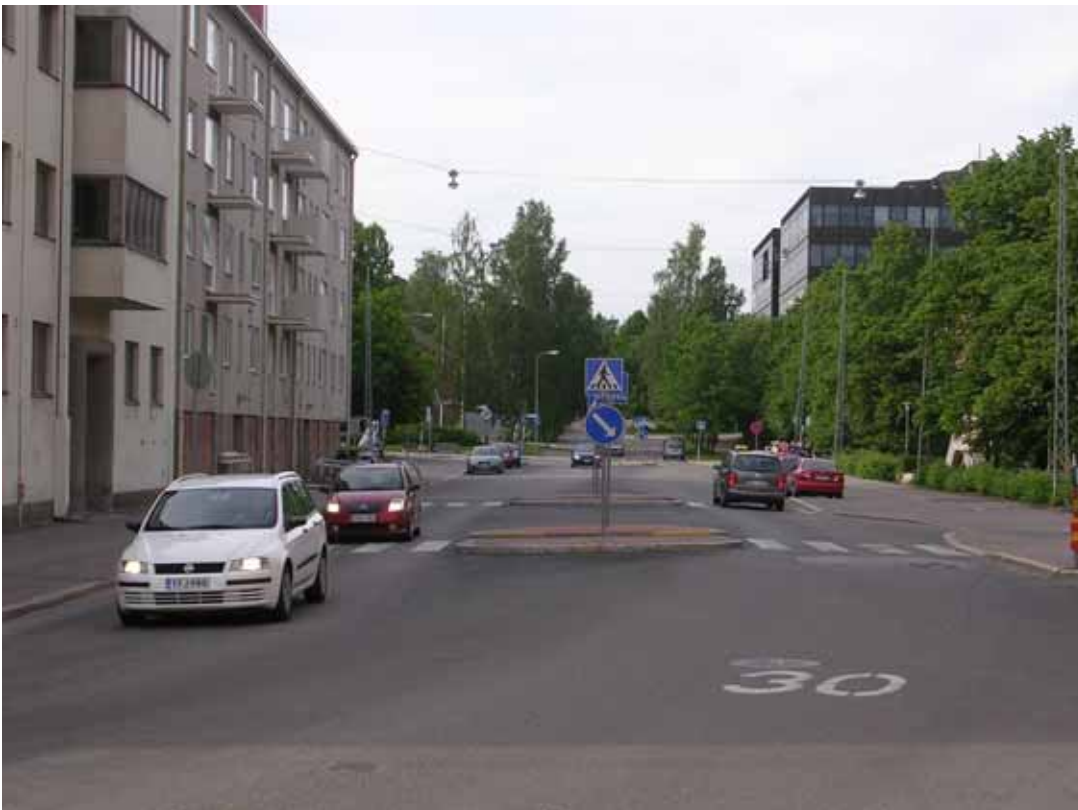
*Kuva 12. Laajalahdentietä suojatiejärjestelyineen on viime vuosina parannettu. Riittävän leveät jalkakäytävät ja uusitut suojatiejärjestelyt keskisaarekkeineen ovat tyydyttäviä esteettömyydeltään.*

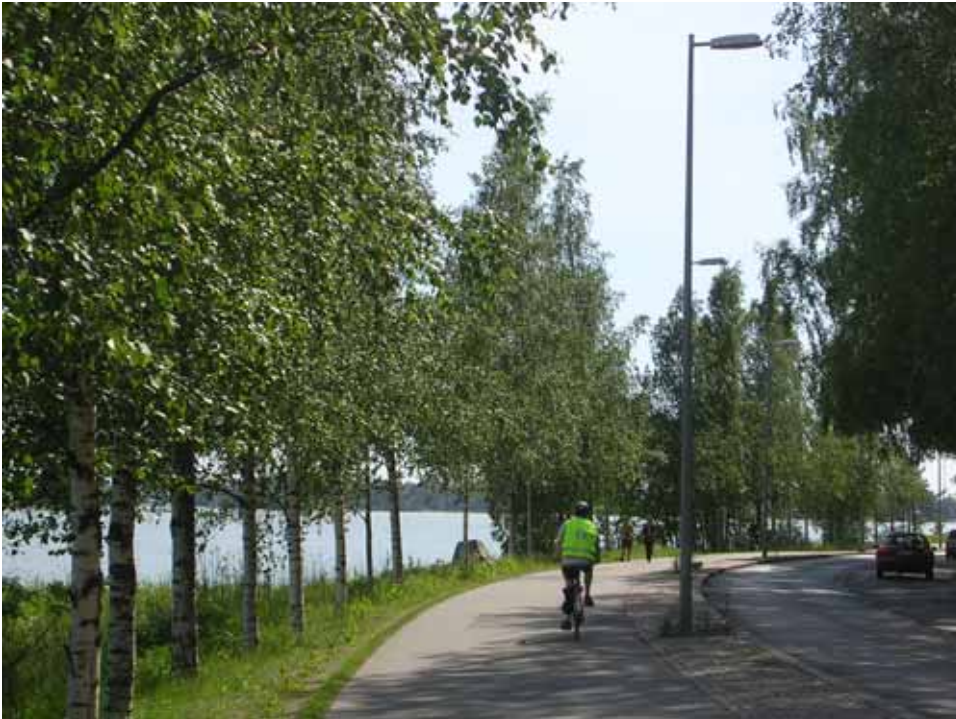
*Kuva 15. Pikkuniementien ja Ramsaynrannan kevyen liikenteen väylät ovat esteettömyydeltään hyviä. Yhteys tarjoaa kulkijalle myös kauniita merellisiä maisemia.*

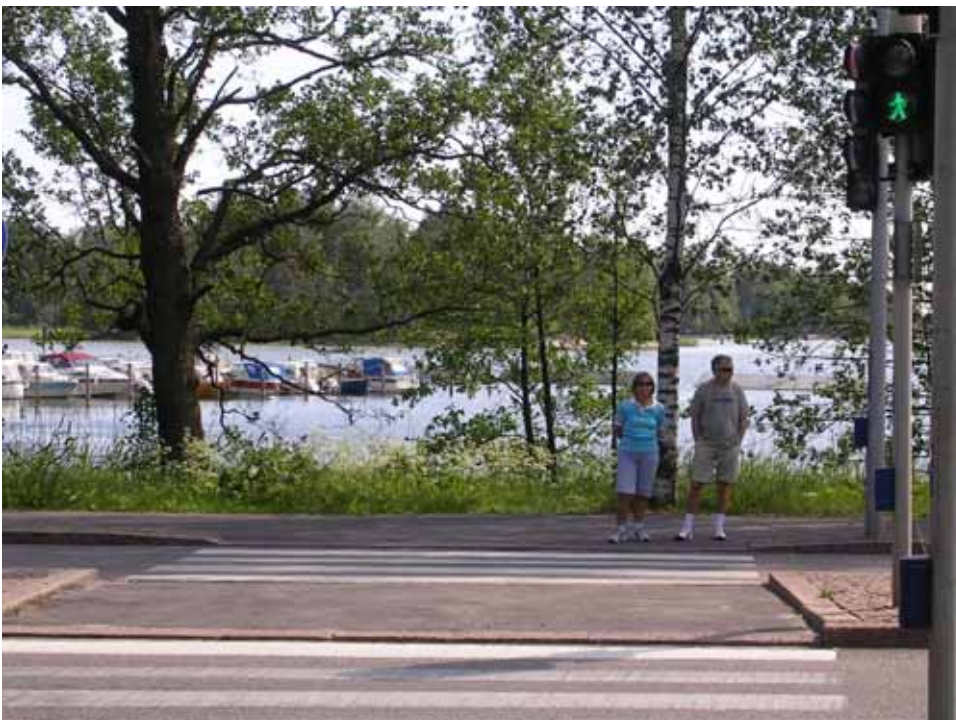
*Kuva 16. Ramsaynrannan ja Pikkuniementien ylittävissä suojateissa on tilavat keskisaarekkeet ja matalat reunatuet.*

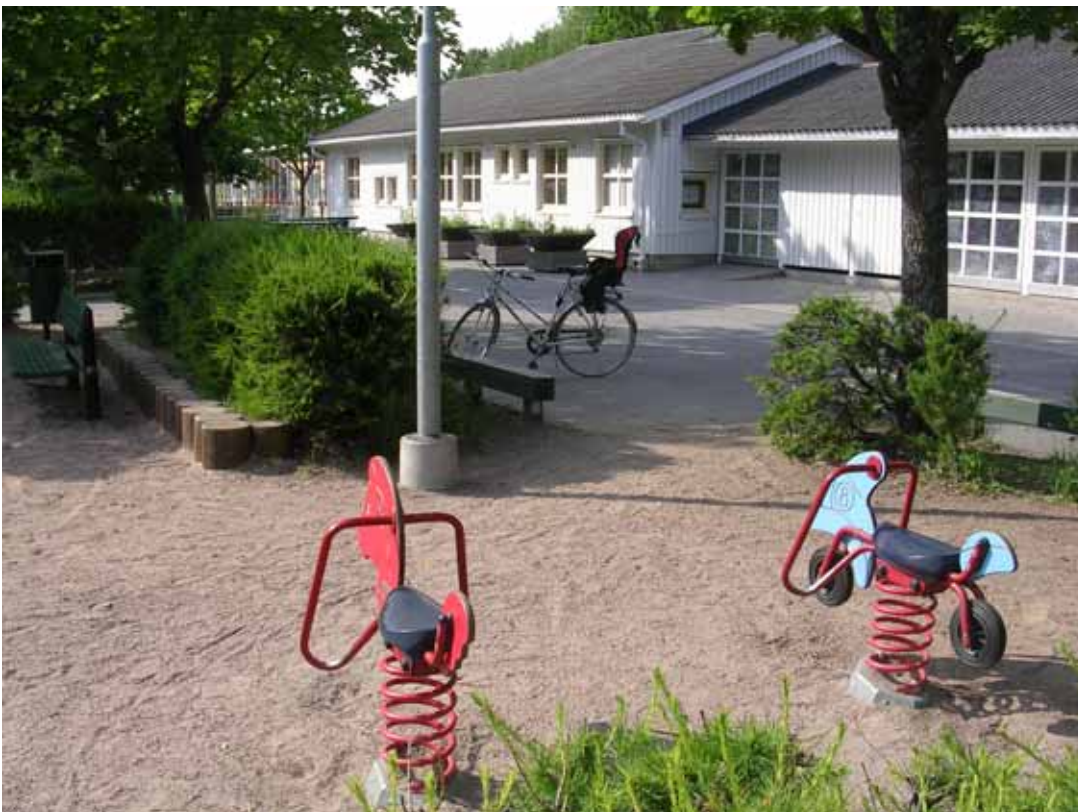
Kuva 18. Leikkipuisto Munkilla on hyvät lähtökohdat esteettömyyden kehittämiseksi. Toimenpiteet on esitetty Munkkiniemen toimenpidekartan kohdassa 2.

Leikkipuisto Munkkia kehitetään alueen esteettömänä leikkipuistona. Raportin kohdassa 3.6 on kuvattu leikkipuiston esteettömyyden nykytilanne ja alustava lista kehittämistoimenpiteistä. Toimenpiteitä tarkennetaan ja täydennetään leikkipuiston perusparannuksen suunnitelman laatimisen yhteydessä. Munkkiniemen toimenpidekartan kohta 2, raportin kuva 18.

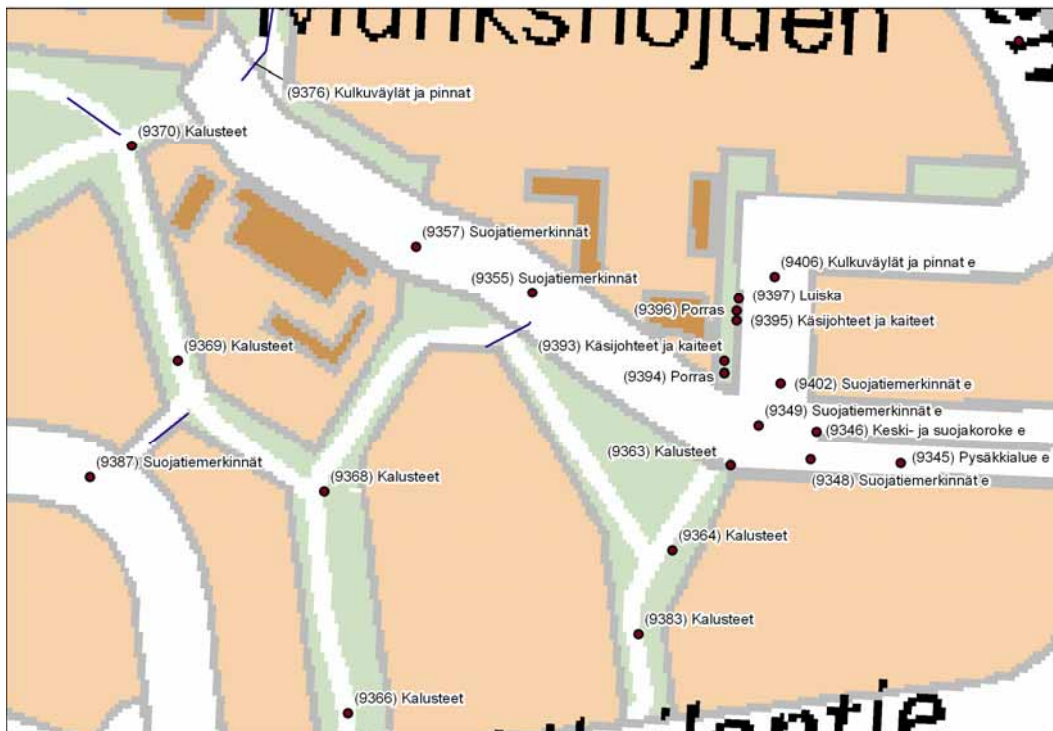
Kuva 20. Ote Helsingin estetietokantaan tallennetuista esteistä Munkkivuoressa. Kuvasta puuttuvat yli 5 cm korkeat suojatien reunatuet ja syksyn 2007 aikana korjatut kohteet.

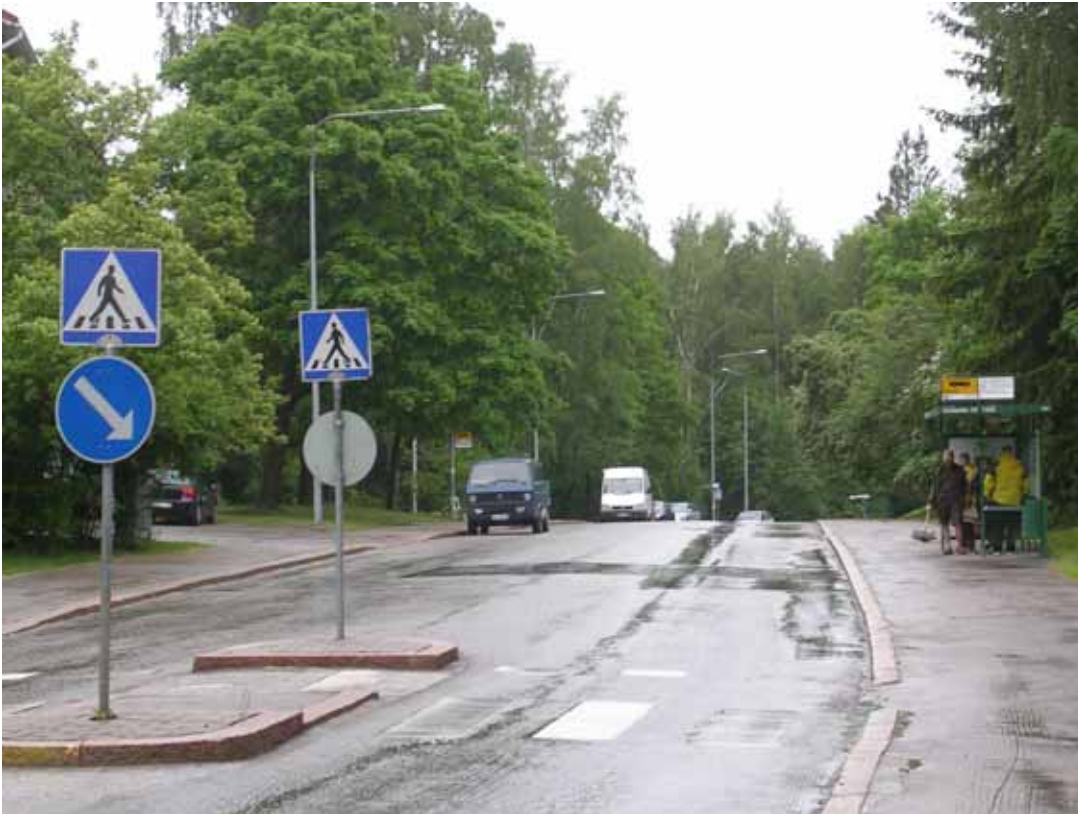
Kuva 21. Ulvilantien suojatiejärjestelyt keskisaarekkeineen ja madallettuine reunatukineen ovat esteettömyydeltään tyydyttäviä.

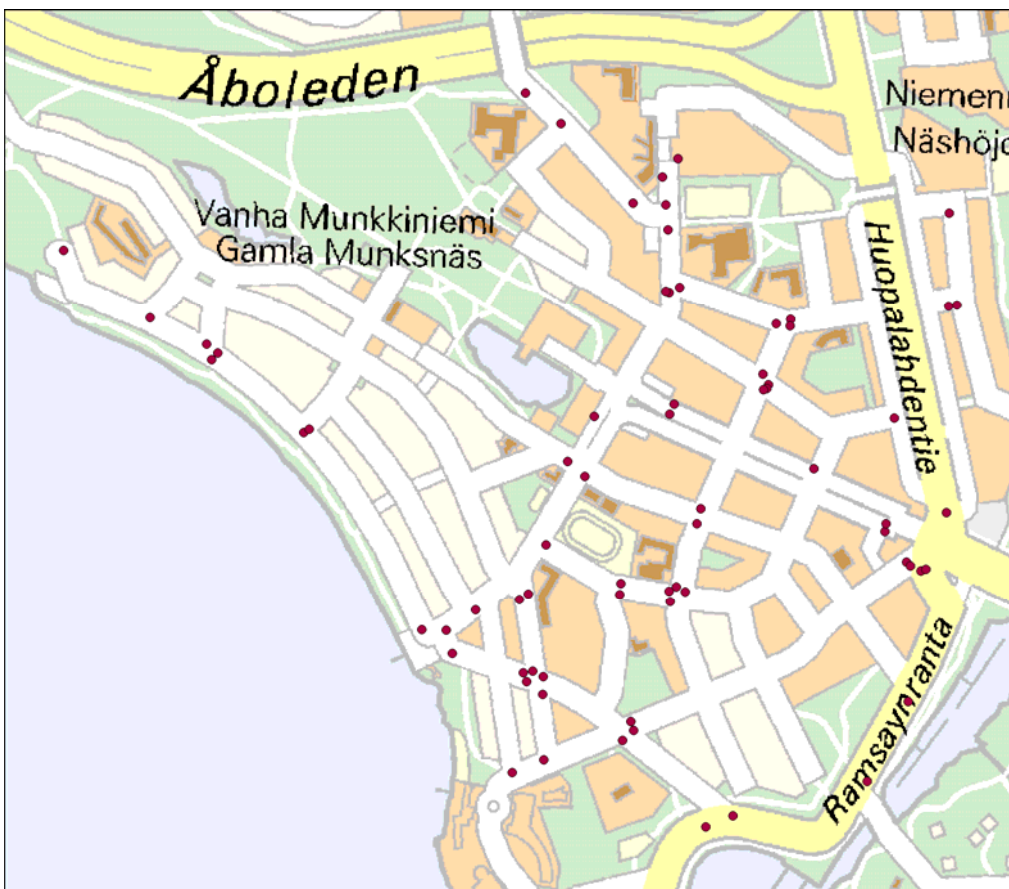
Kuva 24. 5 cm tai sitä korkeammat suojateiden reunatuuet Munkkiniemessä. Ote kaupungin esteetietokannasta.

Kaupunki on laatinut esteettömistä suojatiejärjestelyistä tyyppipiirustukset, joiden mukaisesti suoja-ten reunatuken järjestelyt voidaan parantaa. Kun kohteessa ei ole muuta kunnossapidon tarvetta, voidaan parantaminen tehdä erillisesti tilattavana ylläpidon tehtävänä. Kiireellisinä uudistamiskohteina pidetään suojateitä, joissa on 5 cm tai sitä korkeampia reunatukia.

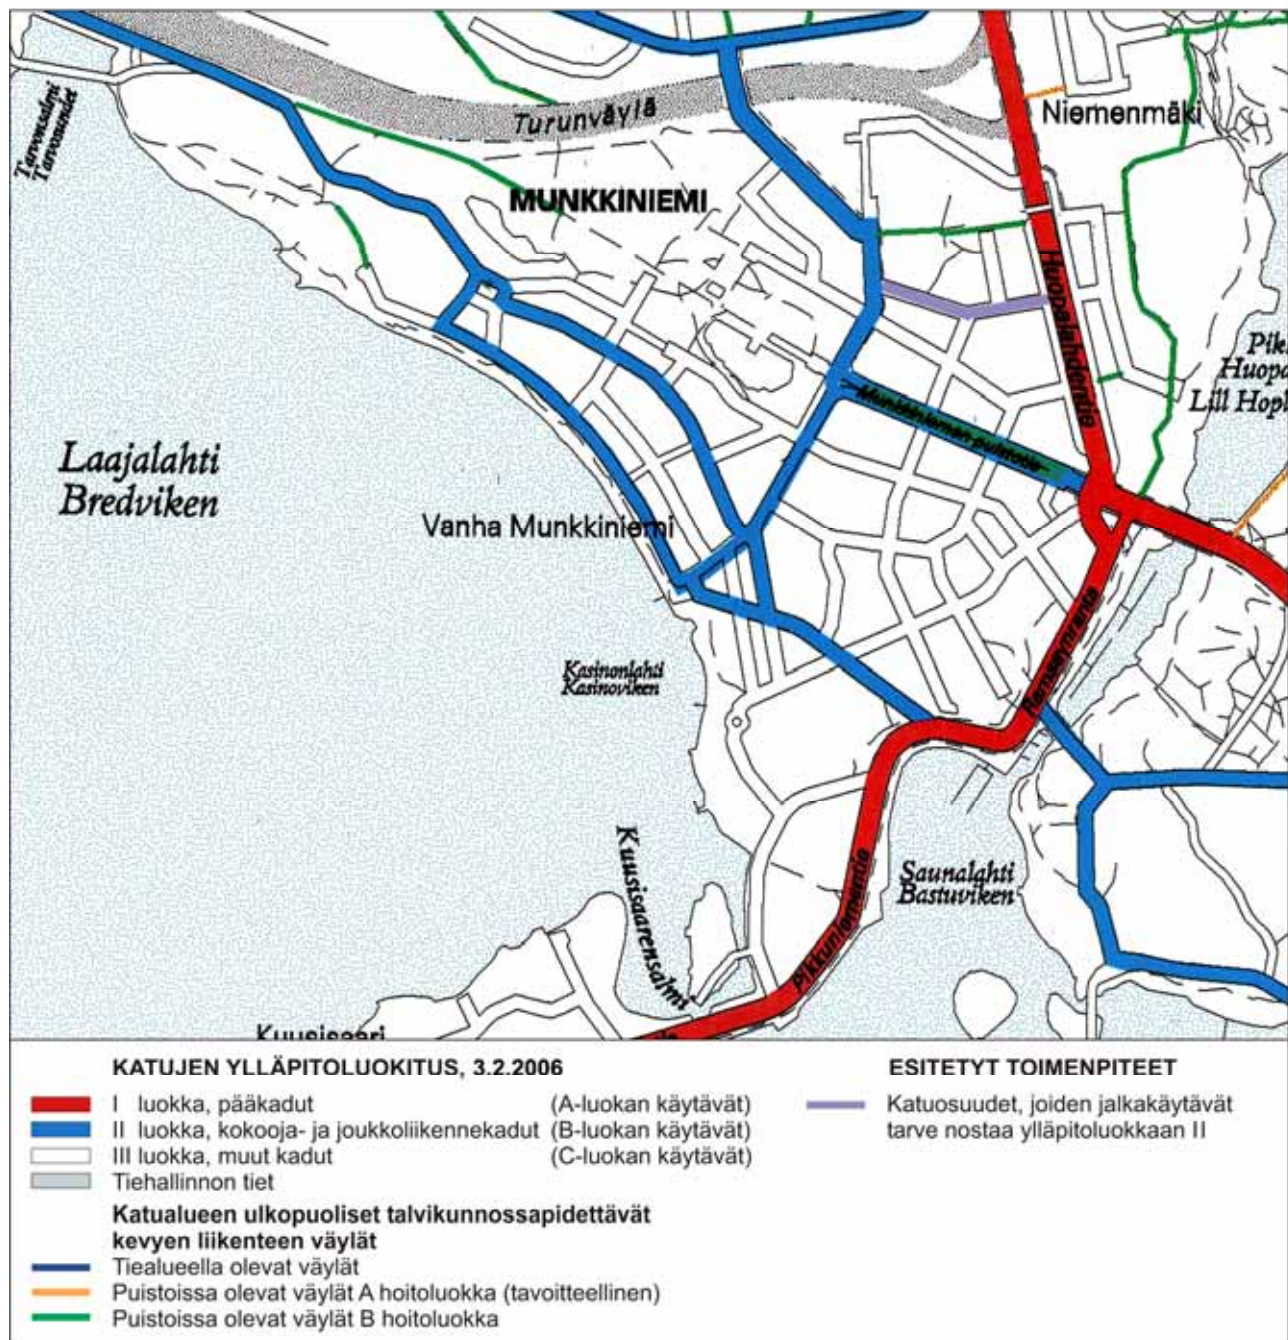
Lokkalantie on itäosastaan jyrkkä. Tällä osalla sijaitsee Munksnäshemmet, jonka ympäristössä on jyrkän sivukaltevia jalkakäytäviä, erityisesti tonttiliittymien kohdilla.

Kuva 32. Lokkalantietä ehdotetaan nostettavaksi talvihoidon II luokkaan.

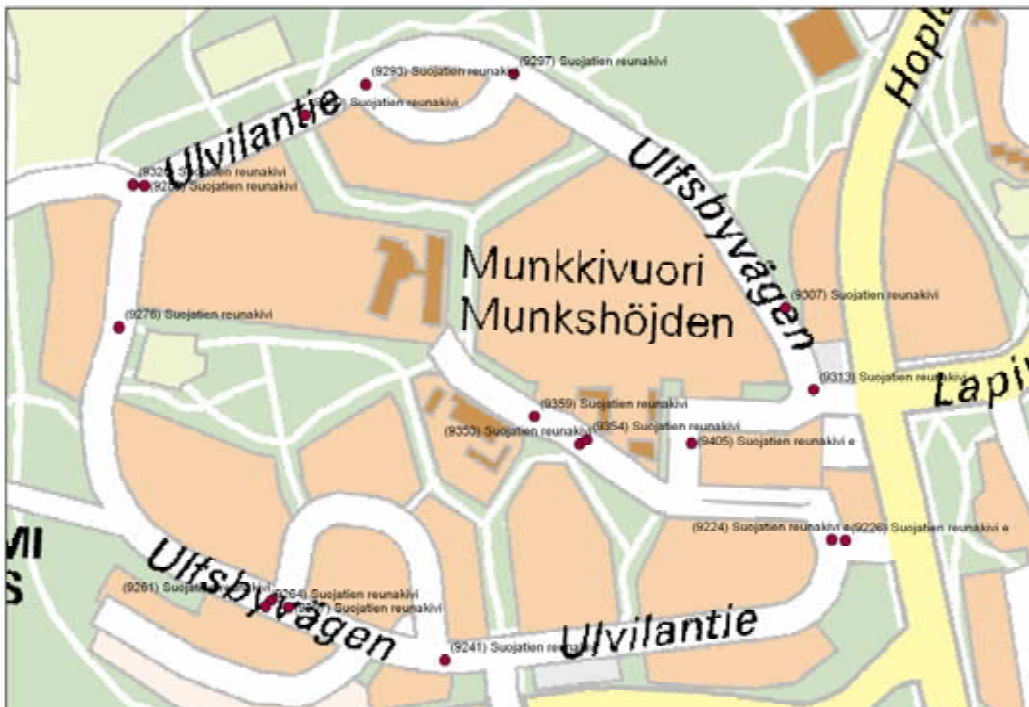
Kuva 33. 5 cm tai sitä korkeammat suojateiden reunatuet Munkkivuorella. Ote kaupungin estetietokannasta.

Kaupunki on laatinut esteettömistä suojatiejärjestelyistä tyyppipiirustukset, joiden mukaisesti suojateiden reunatukien järjestelyt voidaan parantaa erillisesti tilattavina ylläpidon tehtävinä. Kiireellisinä uudistamiskohteina pidetään suojateita, joissa on 5 cm tai sitä korkeampia reunatukia. Korkeiden suojateiden reunatukien sijainnit on esitetty kartalla kuvassa 33.
