**Pasilan  
ESTEETTÖMYYS-  
SUUNNITELMA  
2009**

| Nimeke<br><br>Pasilan esteettömyyssuunnitelma | Mistä julkaisua saa (henkilö ja huone)<br><br>Helsingin kaupungin rakennusvirasto<br>Helsinki kaikille -projekti |
| Sarjanumero | Julkaisuaika<br>11/2009 |

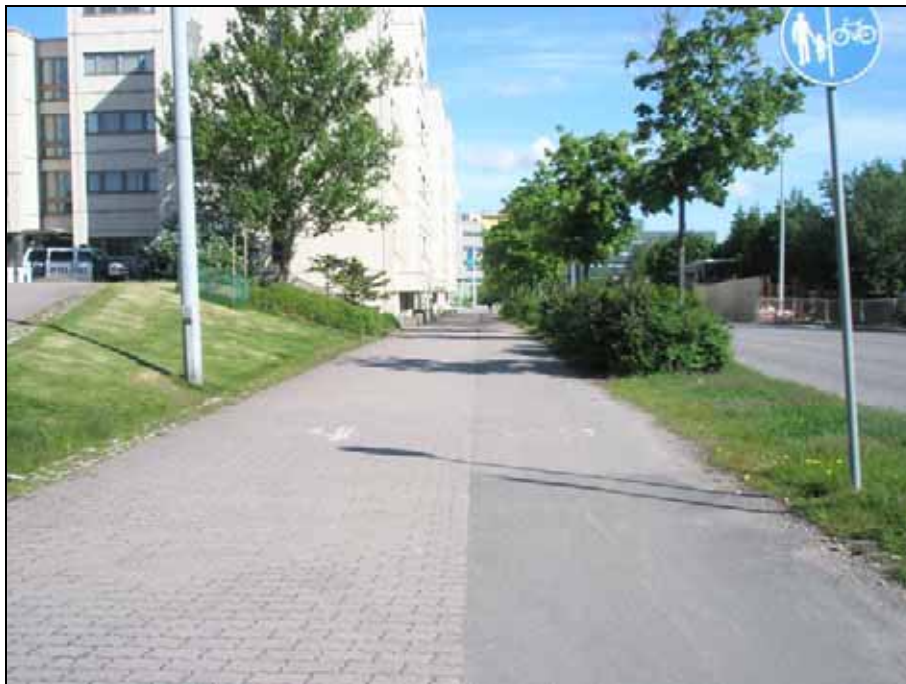
Kevyen liikenteen väylien päällysteet ovat Länsi-Pasilassa hyväkuntoisia ja ne täyttävät esteettömyyden tasaisuusvaatimuksen yksittäisiä epätasaisuuksia lukuun ottamatta (kuva 7).

Kuva 7. Länsi-Pasilan kartoitetut väylät ovat pääosin hyväkuntoisia.

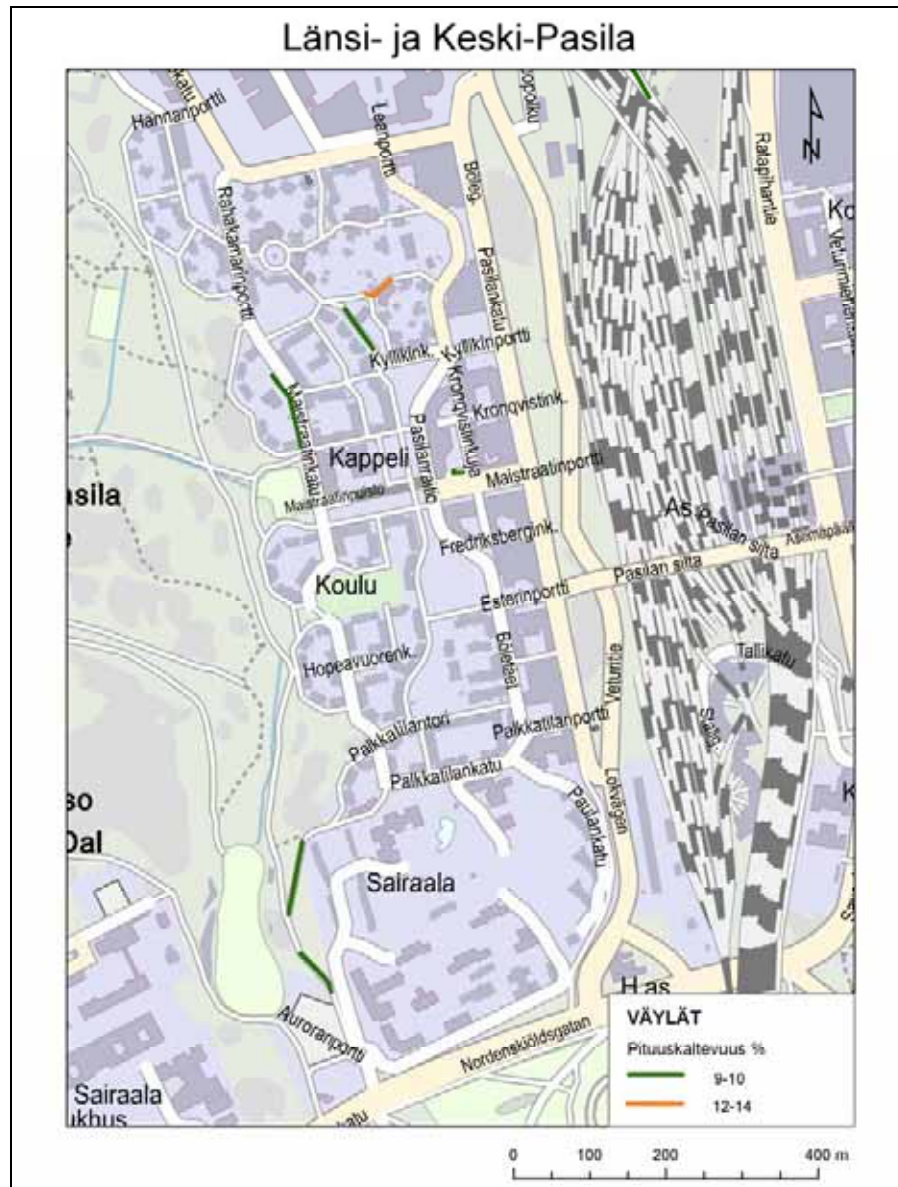
Pituuskaltevuudeltaan jyrkkiä (yli 8 prosenttia) väyläosuuksia on Pasilan puistotiellä, Eevankadulla, Maistraatinkadulla sekä Nordenskiöldinpolulla (kuva 8).

Kuva 8. Kartoitettujen väylien pituuskaltevat osuudet Länsi- ja Keski-Pasilassa.

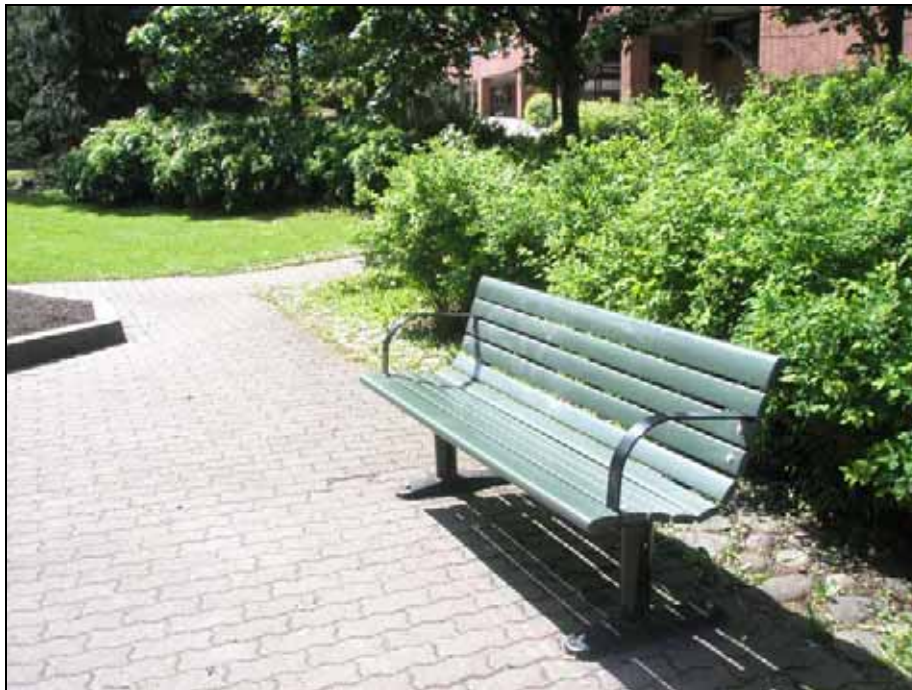
Länsi-Pasilan kartoitetulla alueella on melko vähän levähdyspaikkoja. Levähdyspenkkejä on lähinnä Pasilan puistotien varrella sekä Palkkatilantorilla. Palkkatilantorin istuimet ovat huonokuntoisia. Muualla levähdyspenkit ovat selkänokallisia ja käsitteellisiä sekä hyväkuntoisia (kuva 11).

Kuva 11. Levähdyspenkki on sijoitettu oikein kovalle ja tasaiselle pinnalle kulkuväylän reunaan.

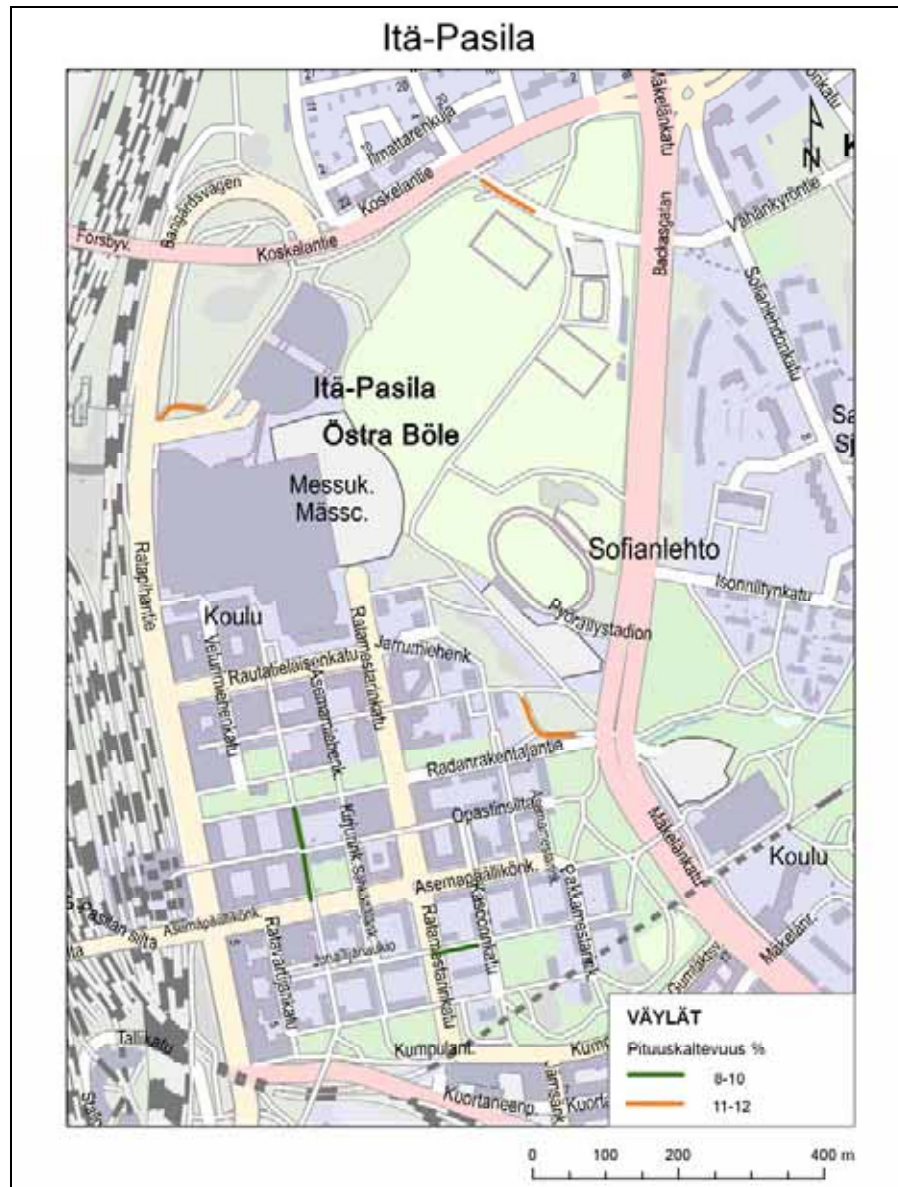
Pituuskaltevuudeltaan jyrkkiä (yli 5 % kaltevuus) erikoistason väyläosuuksia on Junailijankujalla. Perustason reiteillä pituuskaltevuudeltaan jyrkkiä väyläosuuksia (yli 8 % kaltevuus) on Resiinakujalla, Raviradanmäellä, Velodrominrinteellä sekä Käpylän urheilu- ja puiston läpi johtavalla puistoväylällä (kuva 24).

Kuva 24. Kartoitettujen väylien pituuskaltevat osuudet Itä-Pasilassa.

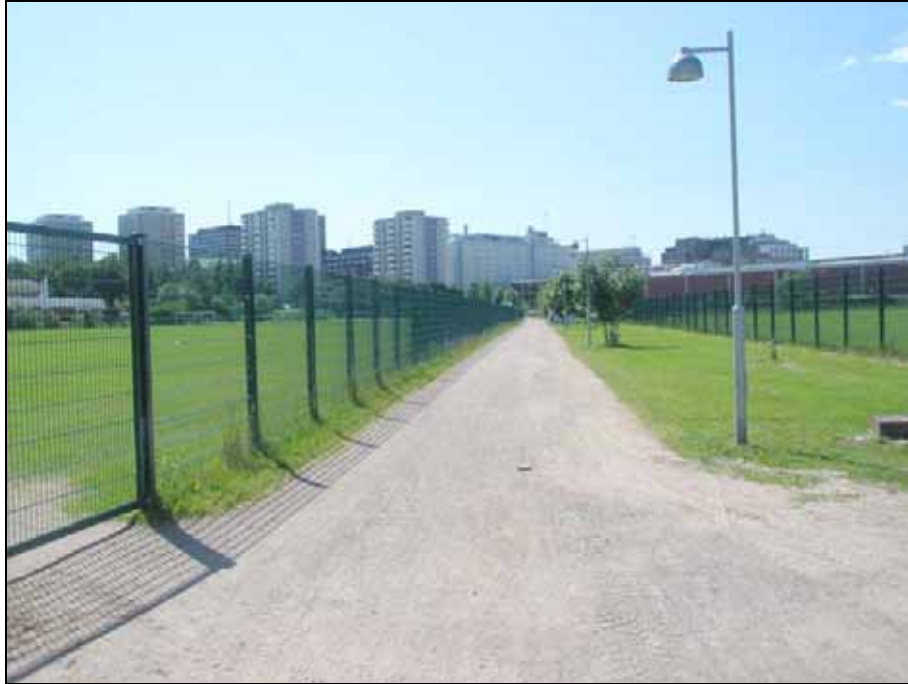
Itä-Pasilassa kartoitettuihin väyliin kuului puistokäytäviä Raviradanmäellä, Käpylän urheilupuistossa, Velodrominrinteellä sekä Sähköttäjänpuistossa. Käpylän urheilupuiston läpi kulkeva väylä on sorapintainen ja tasainen (kuva 26). Raviradanmäen ja Velodrominrinteen puistokäytävät ovat pituuskaltevuudeltaan jyrkkiä. Väylät ovat asfalttipintaisia ja hyväkuntoisia. Sähköttäjänpuiston väylä on sorapintainen ja tasainen. Kaikki puistokäytävät ovat valaistuja.

Kuva 26. Käpylän urheilupuiston poikki kulkeva väylä on hyväkuntoinen ja valaistu.

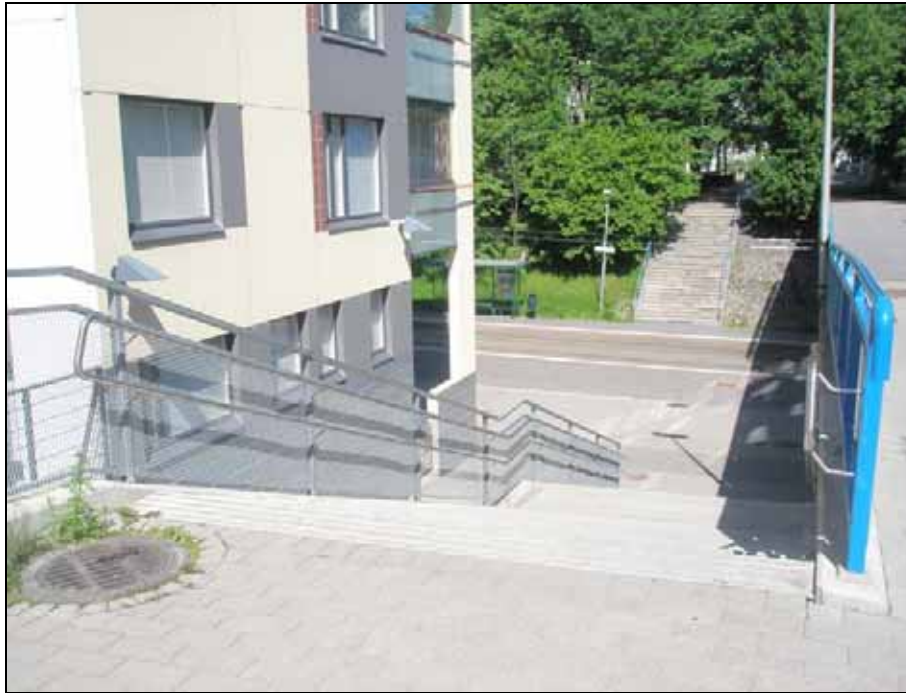
Portaat ovat pääosin hyväkuntoisia. Suurimmassa osassa portaita ei ole askelmien etureunan kontrastiraitaa tai varoitusaluetta portaiden alkamis- ja päättymiskohdassa. Portaatt ja niiden yhteydessä olevat lastenvaunuluiskat ovat jyrkkiä. Osaan portaista on uusittu käsijohteet (kuva 28). Vanhemmissa malleissa käsijohde on vain yhdellä korkeudella eikä käsijohde jatku portaan tai luiskan alkamis- ja päättymiskohdan yli. Käsijohteet eivät kaikissa tapauksissa jatku yhtenäisinä koko portaan tai luiskan pituudelta, vaan katkeavat välillä esimerkiksi sillan reunapalkin kohdalla. Halkaisijaltaan liian paksut käsijohteet vaikeuttavat kiinnipitämistä. Värilliset käsijohteet ja kaiteet ovat osa Itä-Pasilan kaupunkikuvaa ja helpottavat orientoitumista.

Kuva 28. Osaan Itä-Pasilan portaista on uusittu käsijohteita.

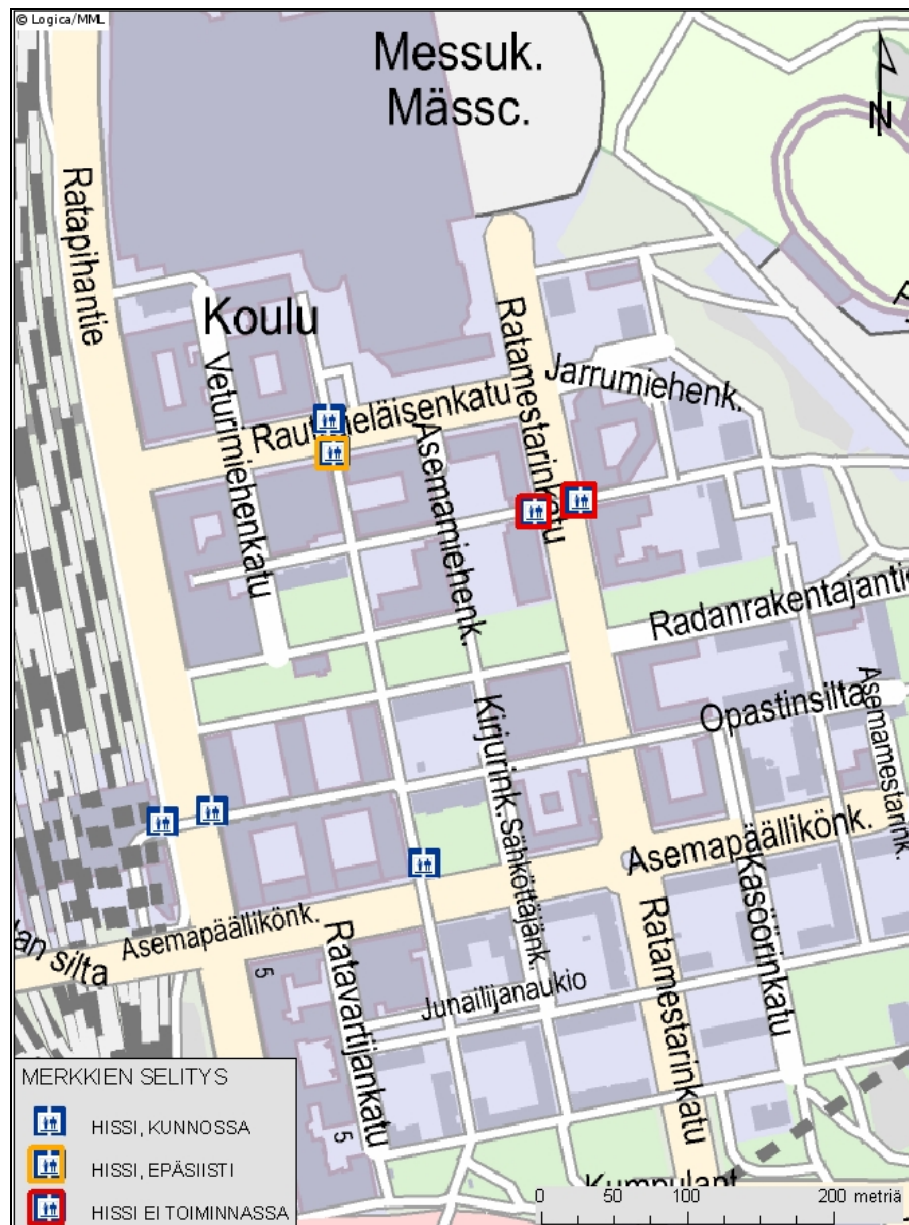
Itä-Pasilan kaupunkirakenteen vuoksi alueella on myös useita hissejä. Kaikkien toimivien hissien mitoitus ja painikkeiden sijainti täyttävät esteettömyyden vaatimukset. Junailijankujalla kirjaston ja Akava-talon välissä sijaitseva hissi on epäsiisti, mikä vaikuttaa käyttömukavuuteen (kuva 29). Kellosillalla sijaitsevat hissit eivät ole käytössä. Kartoitetun alueen hissit on esitetty kuvassa 30. Alueen hisseistä Messukeskuksen aukiolla sijaitsevan hissien huoltovastuu kuuluu Helsingin kaupungille. Junailijankujalla kirjaston ja Akava-talon välissä sijaitsevan hissien huoltovastuu kuuluu yhteisesti kirjastolle ja yksityiselle kiinteistölle. Muiden hissien huoltovastuu kuuluu yksityisille kiinteistöille.

Kuva 30. Kartalla on kuvattu kartoitetut hissit ja niiden kunto.

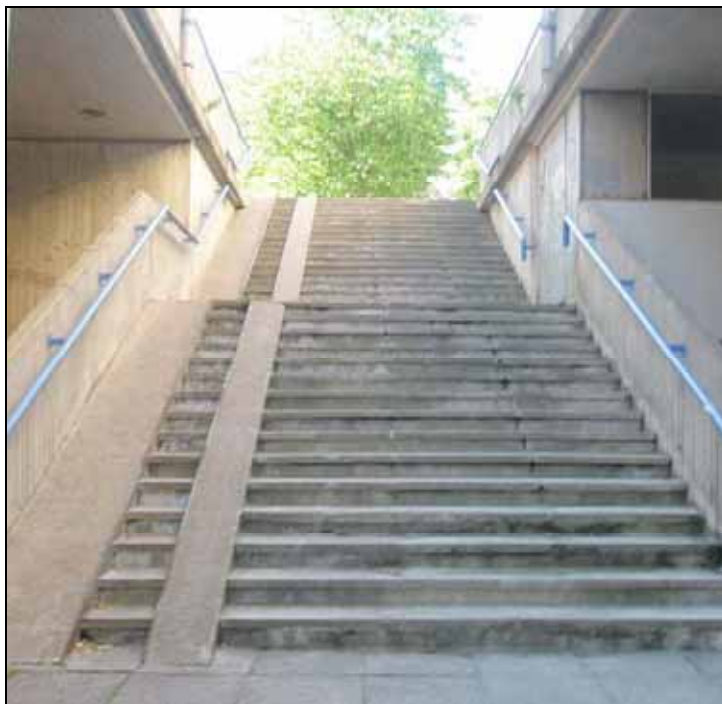
Kuva 35. Itä-Pasilassa on paljon portaita ja luiskia, Itä-Pasilan toimenpidekartan kohta 1.

Esteettömyyden erikoistason reiteillä sijaitseviin portaisiin ja luiskiin tulee asentaa käsi-johteet kahdelle korkeudelle 900 mm ja 700 mm. Lisäksi tulee asentaa käsijohde lasten-vaunuluiskan ja portaan väliin. Porrasaskelmien kärkiin tulee toteuttaa kontrastiraidat. Porrasjuoksujen ylä- ja alapäihin tulee asentaa kontrastiväriset varoitusalueet. Kun kulkuväylä johtaa suoraan portaaseen, varoitusalueen syvyys on 1200 mm, muulloin syvyys on 600 mm. Portaot käsijohteineen rakennetaan SuRaKu-ohjekortin 3 (tasoerot) erikois-tason ratkaisun mukaisesti. Kuva 35, Itä-Pasilan toimenpidekartan kohta 1 (liite 2).

Esteettömyyden perustason reiteillä sijaitseviin portaisiin ja luiskiin tulee asentaa käsi-johteet kahdelle korkeudelle 900 mm ja 700 mm. Portaot sijaitsevat erityisen tärkeillä perustason reiteillä. Lisäksi tulee asentaa käsijohde lastenvaunuluiskan ja portaan väliin. Kunkin porrasjuoksun ylimmän ja alimman porrasaskelman kärkeen toteutetaan kontrastiraita. Porrasjuoksujen ylä- ja alapäihin asennetaan kontrastiväriset varoitusalueet. Kun kulkuväylä johtaa suoraan portaaseen, varoitusalueen syvyys on 1200 mm, muulloin syvyys on 600 mm. Portaot käsijohteineen rakennetaan SuRaKu-ohjekortin 3 (tasoerot) perustason ratkaisun mukaisesti. Itä-Pasilan toimenpidekartan kohta 1.

Uusia käsijohteita suunniteltaessa tulee erityistä huomiota kiinnittää käsijohteen jatkumiseen yhtenäisenä koko portaon matkalla. Nykyisin useissa portaissa käsijohteet katkeavat esimerkiksi sillan reunapalkin kohdalla.

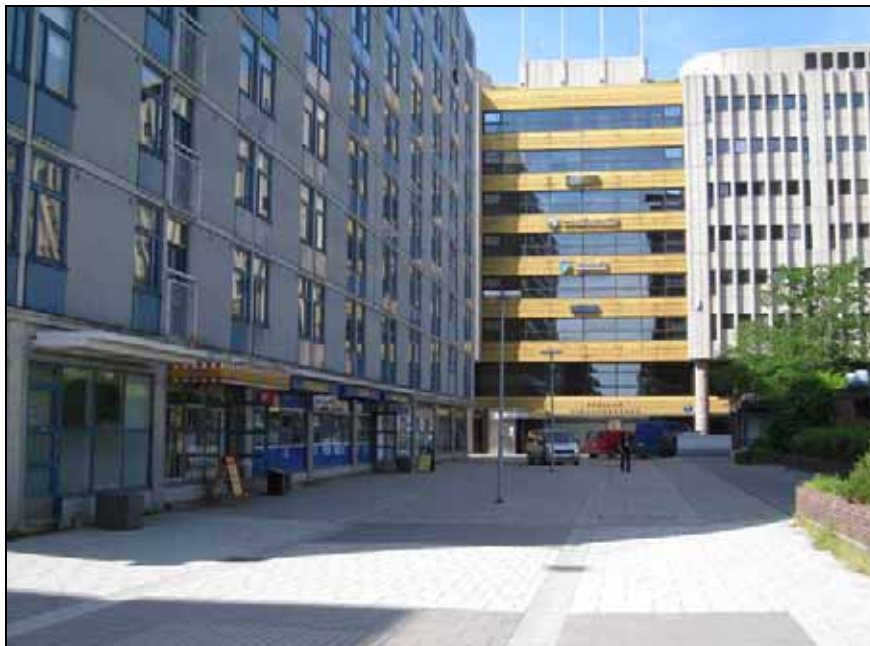
Kuva 41. Aukiota tulee kehittää kokonaisvaltaisesti esteettömäksi ja viihtyisäksi, Itä-Pasilan toimenpidekartan kohta 6.

Junailijankujan ja Kirjurinkujan välisen aukion betonilaatoitus tulee korjata. Paikkaa tulee kehittää kokonaisvaltaisesti esteettömäksi ja viihtyisämmäksi kaupunkiaukioksi. Suunnittelussa tulee huomioida erityisesti hyvä valaistus ja esteettömät levähdyspenkit. Toimenpiteet suunnitellaan SuRaKu-ohjekortin 2 Kävelykadut ja aukiot erikoistason ratkaisujen mukaisesti, kuva 41, Itä-Pasilan toimenpidekartan kohta 6.

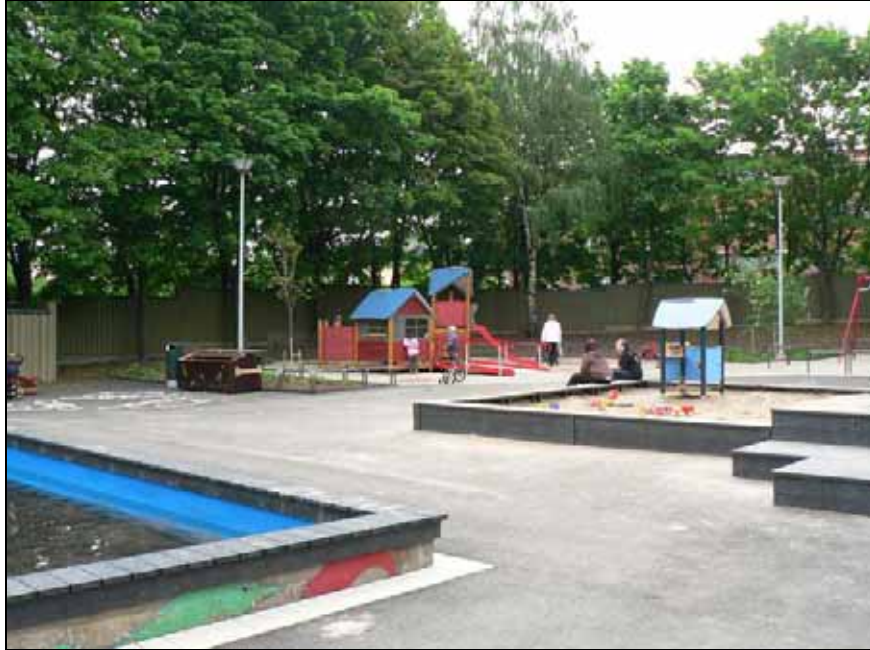
Kuva 45. Leikkipuisto Lehdokki on yleisilmeeltään siisti ja viihtyisä, perustason esteettömyysvaatimukset täyttävä. Jatkossa puistoa tulee kehittää esteettömyyden erikoistason leikkipuistona, Itä-Pasilan toimenpidekartan kohta 11.

Leikkipuisto Lehdokkia tulee kehittää esteettömänä erikoistason leikkipuistona. Tärkeimmät kehittämiskohteet ovat puistoon sijoittuva leikkipuistorakennus ja esteetön wc sekä esteettömät kalusteet. Leikkivälineitä vaihdetaan erikoistason vaatimusten mukaisiksi sitä mukaa kuin nykyisiä välineitä on tarpeen uusia. Kuva 45, Itä-Pasilan toimenpidekartan kohta 11.

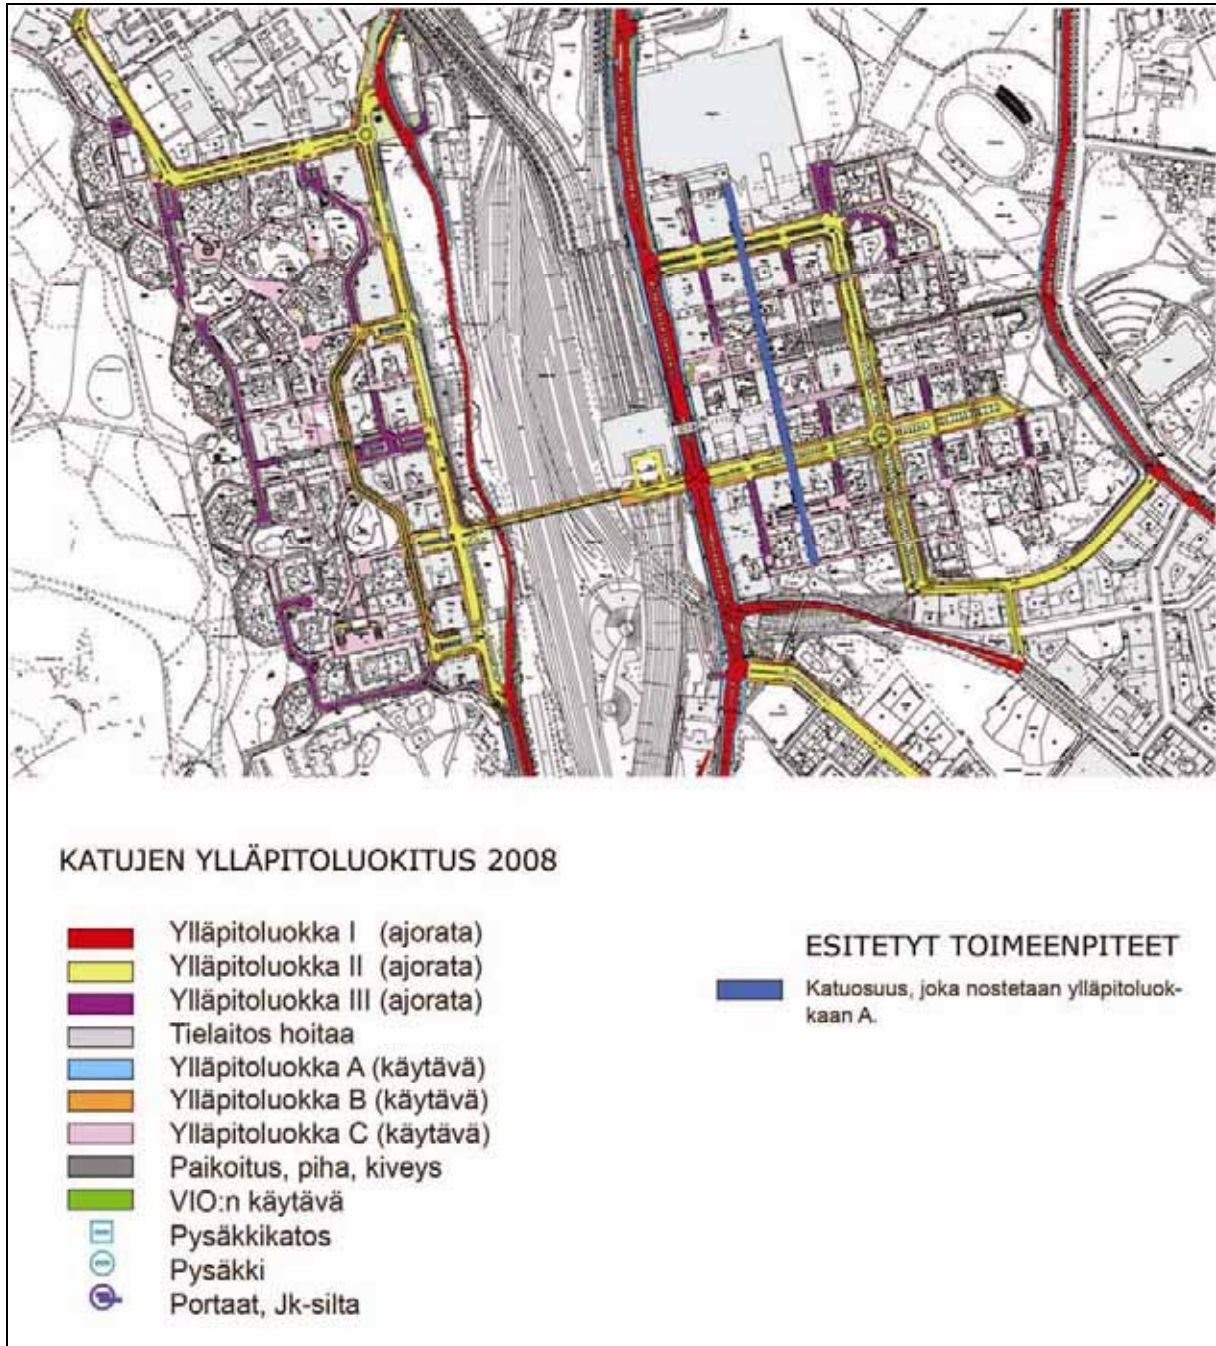
Kuva 46. Pasilassa ehdotetaan nostettavaksi ylläpitoluokitusta Junailijankujalla.

Pasilasta esitetään nostettavaksi ylläpitoluokkaan A Junailijankuja (kuva 46). Junailijankuja on esteettömyyden erikoistason reitti ja sen varrella on keskeisiä palveluita, kuten Pasilan kirjasto sekä vanhusten palvelutalo.
