**Herttoniemen, Herttoniemenrannan ja Roihuvuoren  
ESTEETTÖMYSSUUNNITELMA 2008**

Herttoniemen, Herttoniemenrannan ja Roihuvuoren esteettömyyssuunnitelma 2008

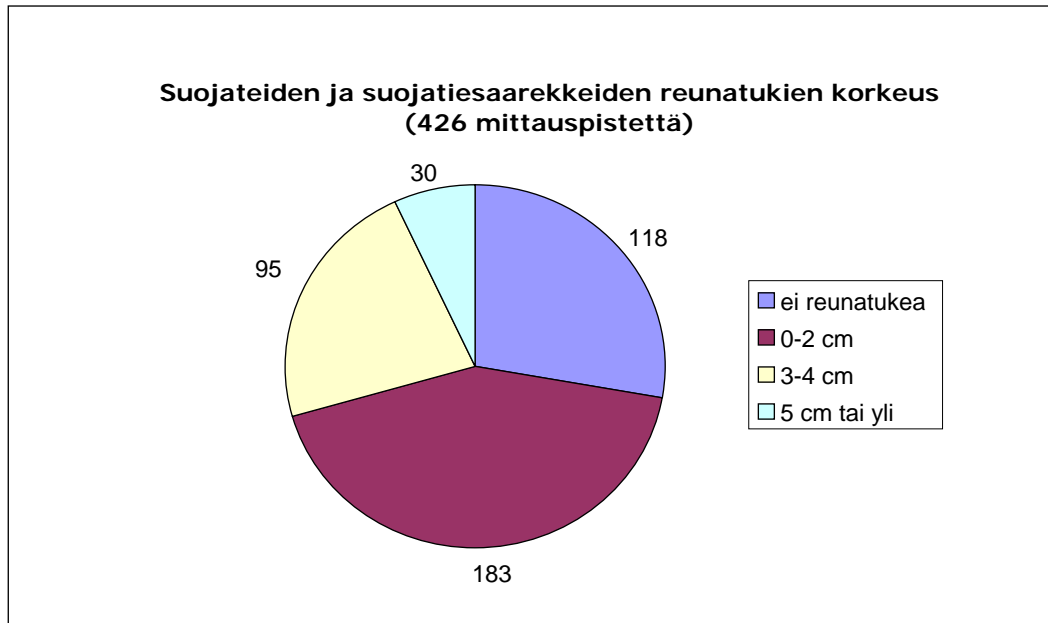
Reunatuettomassa suojatiessä näkövammaisen henkilö ei pysty määrittämään jalkakäytävän ja ajoradan rajaa. Täysin reunatuettomia suojateitä tai suojatiesaarekkeita on 28 % alueen suojateistä. 0-2 cm korkeita reunatukia on 43 %. Riittävän korkea reunatuki näkövammaiselle henkilölle on 3 cm tai korkeampi. 3-4 senttimetriä korkeita reunatukia on 22 % Länsi-Herttoniemen kartoitetuista reunatuista (kuva 12). Suojateistä tehtiin myös paikkatietotar-

Kuva 12. Länsi-Herttoniemen kartoitettujen suojateiden ja suojatiesaarekkeiden reunatukien korkeus.

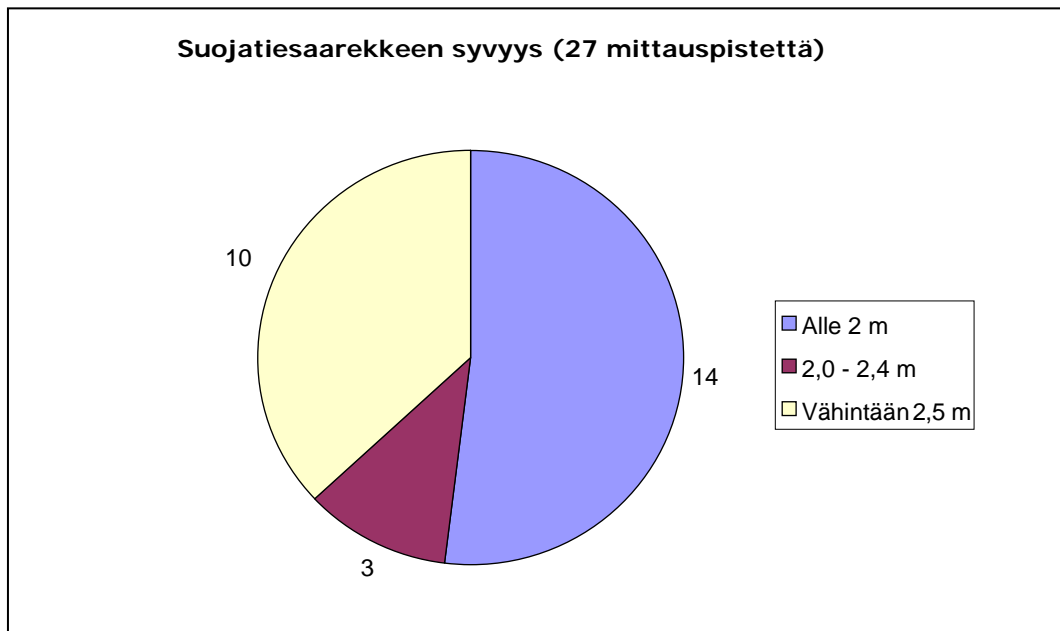
Yli puolet Länsi-Herttoniemen kartoitetuista suojatiesaarekkeista on syvyydeltään alle kaksi metriä (kuva 13). Kapeita suojatiesaarekkeita on etenkin Hiihtomäentien ja Siilitien varrella.

Kuva 13. Länsi-Herttoniemen kartoitettujen suojatiesaarekkeiden syvyys.

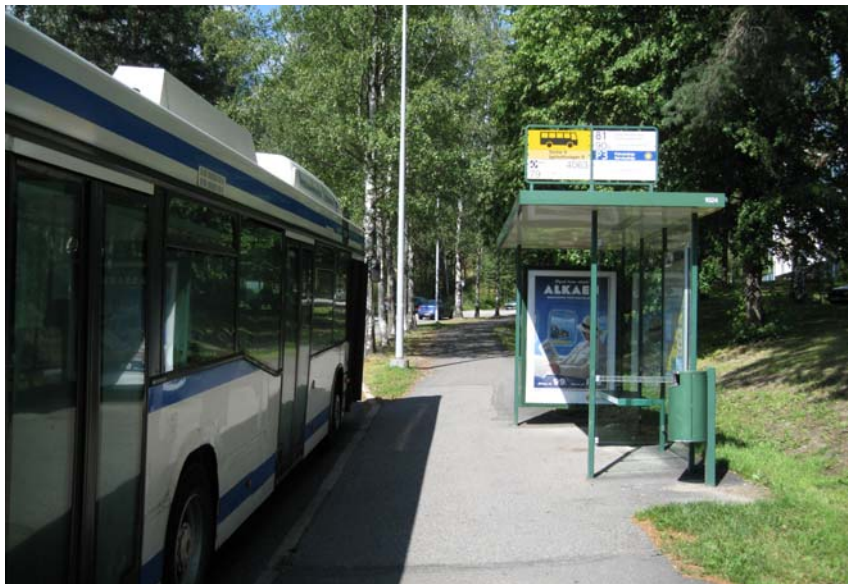
Pitkänomaisen aluerakenteen ansiosta Hiihtomäentien ja Kettutien bussipysäkit ovat hyvin saavutettavissa, kun monilta alueilta on lyhyt matka lähimmälle bussipysäkille (kuva 16). Hiihtomäentien ja Siilitien varrella on useita pysäkkejä, joissa ei ole katosta. Muutaman pysäkin kohdalla odotustilan reunatuen korkeus bussin etuoven kohdalla on alle yhdeksän senttimetriä. Matala reunatuki bussin etuoven kohdalla vaikeuttaa heikosti liikkuvan henkilön nousua bussin kyytiin. Kartoitetuista bussipysäkeistä vain muutamassa etäisyys katoksen etummaisen pystyrakenteesta reunatuen ajoradan puoleiseen reunaan on alle 120 senttimetriä. Näissä katoksissa myös katoksen takimmaisen pylvään kohdalla etäisyys reunatuen ajoradan puoleiseen reunaan jää alle 150 senttimetriin. Kartoitetulla alueella on kolme pysäkkiä, jossa pyörätie sijaitsee pysäkin edessä.

Kuva 14. Pitkänomaisen aluerakenteen ansiosta Länsi-Herttoniemen bussipysäkit ovat hyvin saavutettavissa.

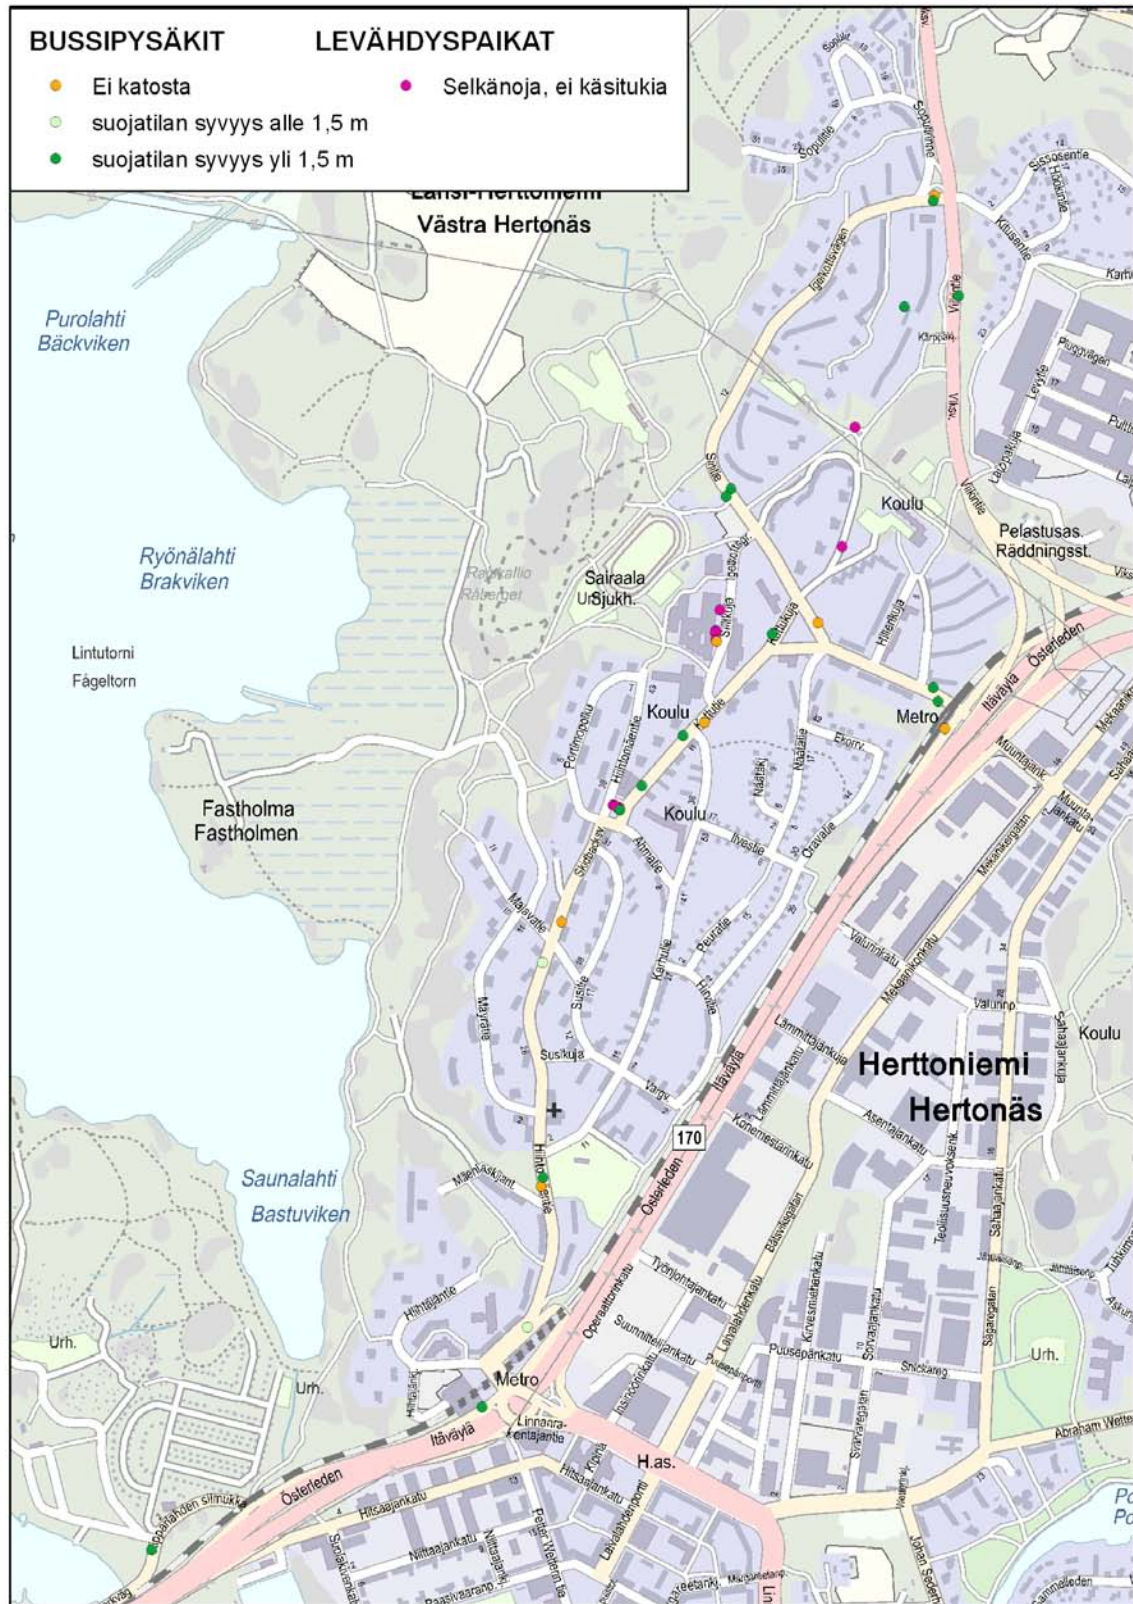
Länsi-Herttoniemen kartoitetulla alueella on hyvin vähän levähdyspaikkoja (kuva 16). Selkänojallisia mutta käsituttomia penkkejä löytyy Siilikujalta terveysaseman ja sairaalan edustalta, Erämiehentorilta sekä Siilitien aluepuistosta. Levähdyspaikkojen suositeltava etäisyys toisistaan on esteettömyyden erikoistason reiteillä 50 metriä ja perustason reiteillä enintään 250 metriä.

Kuva 16. Länsi-Herttoniemen kartoitetut bussipysäkit ja levähdyspaikat.

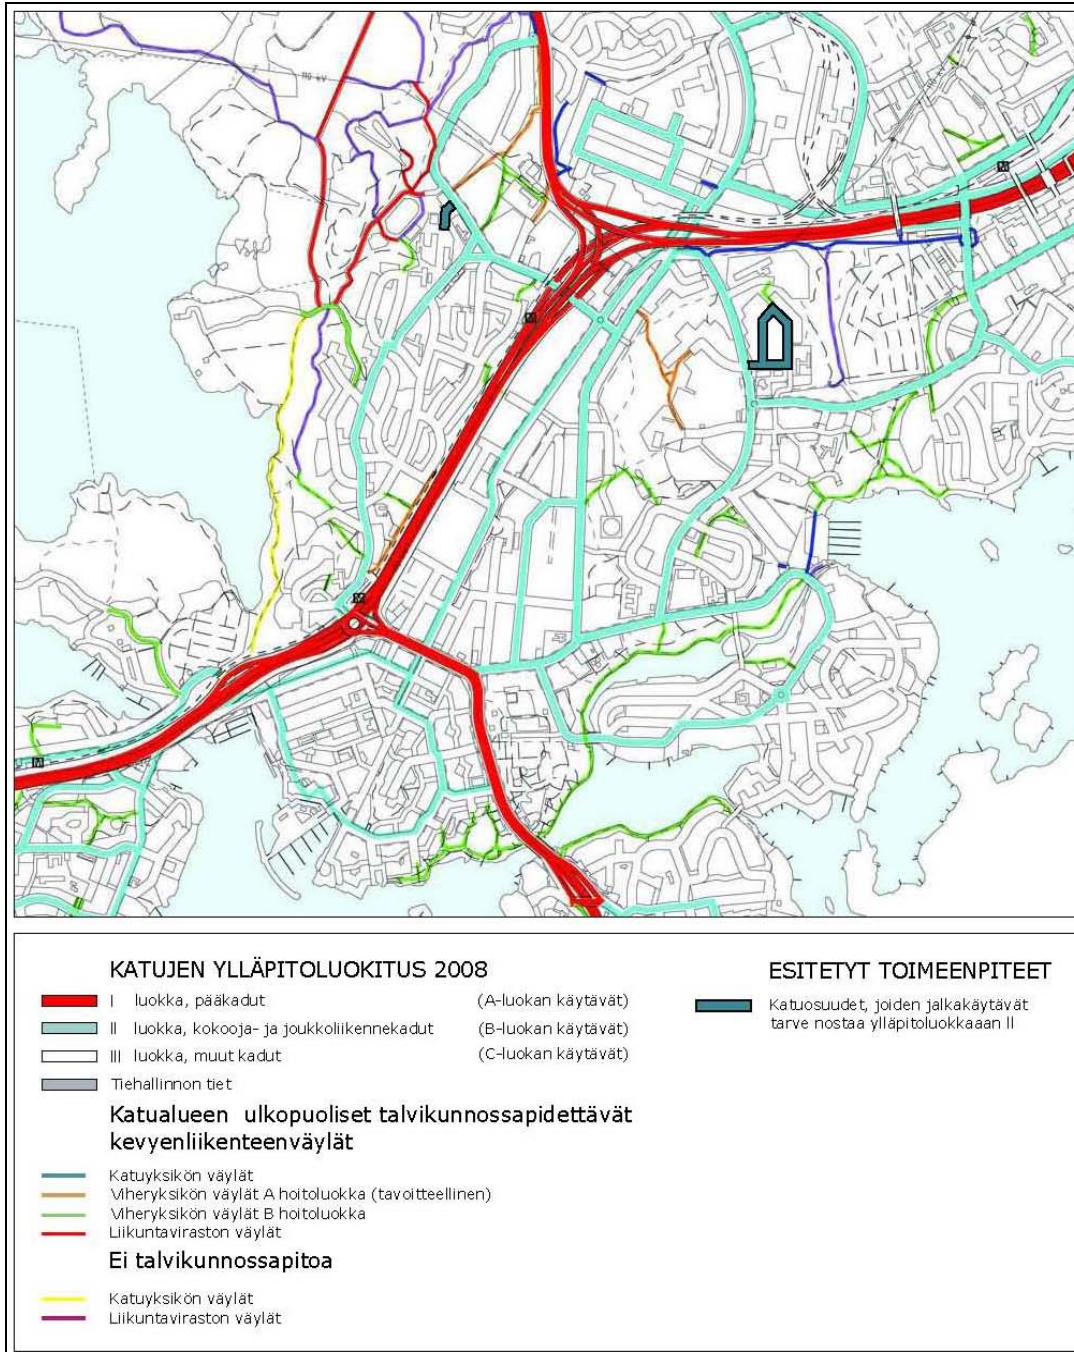
Kuva 24. Länsi-Herttoniemessä Siilikujan kaupungille kuuluva osuus ja Roihuvuorella Prinssintie ehdotetaan nostettavaksi talvihoidon II luokkaan.

Länsi-Herttoniemestä esitetään nostettavaksi ylläpitoluokkaan II kaupungin ylläpitämä osuus Siilikujasta (Siilitieltä Herttoniemen terveysasemalle) (kuva 24). Virastotalojenmäelle johtava väylä on tärkeä hyvän kunnossapidon kannalta, koska mäellä sijaitsevat mm. sairaala ja terveysasema.

Roihuvuoresta esitetään nostettavaksi ylläpitoluokkaan II jalkakäytävät Prinsintiellä ja Punahilkantiellä (kuva 24, sivu 31). Nämä väylät ovat vanhusten paljon käyttämiä yhteyksiä Roihuvuoren ostoskeskukselle ja kirkolle.

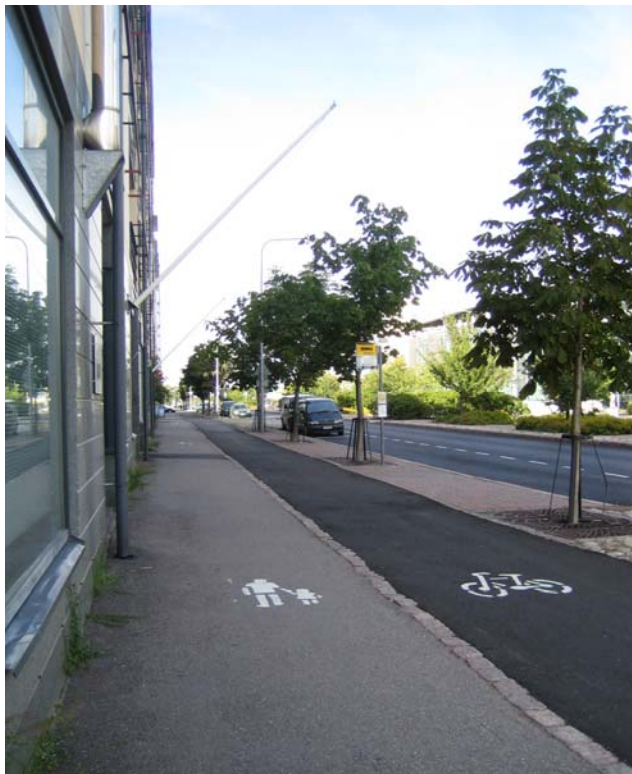
Herttoniemenrannan kevyen liikenteen väylät ovat erittäin hyväkuntoisia. Kaikki kartoitetut väylät ovat kestopäällystettyjä. Suuressa osassa väyliä jalankulku- ja pyöräliikenne on erotettu toisistaan lohkokiviraidalla (kuva 25).

Kuva 25. Herttoniemen kevyen liikenteen väylien päällysteet ovat hyväkuntoisia ja kulkumuodot eroteltu lohkokiviraidoin useilla väylillä.

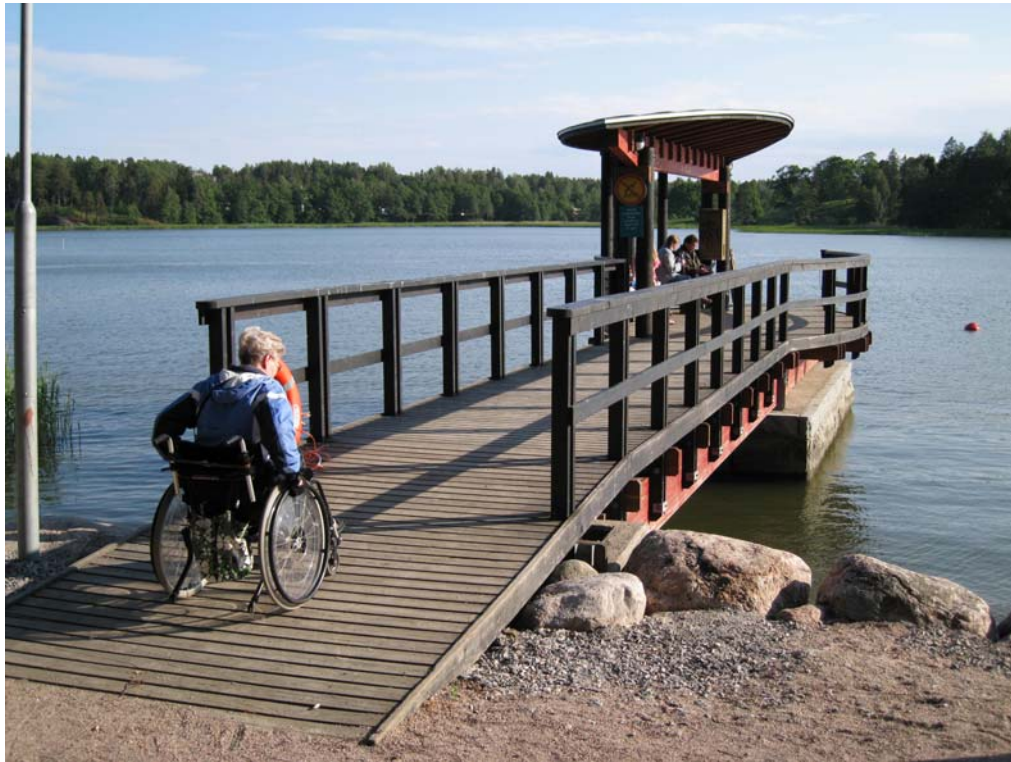
Tuorinniemen rantaväylä on suosittu lenkkeilyreitti. Sorapintainen rantaväylä on hyväkuntoinen ja uimarannan vieressä on laituri, jolle on esteetön pääsy (kuva 26).

Kuva 26. Tuorinniemenrannassa on laituri, jonne myös pyörätuolin käyttäjä pääsee esteettömästi.

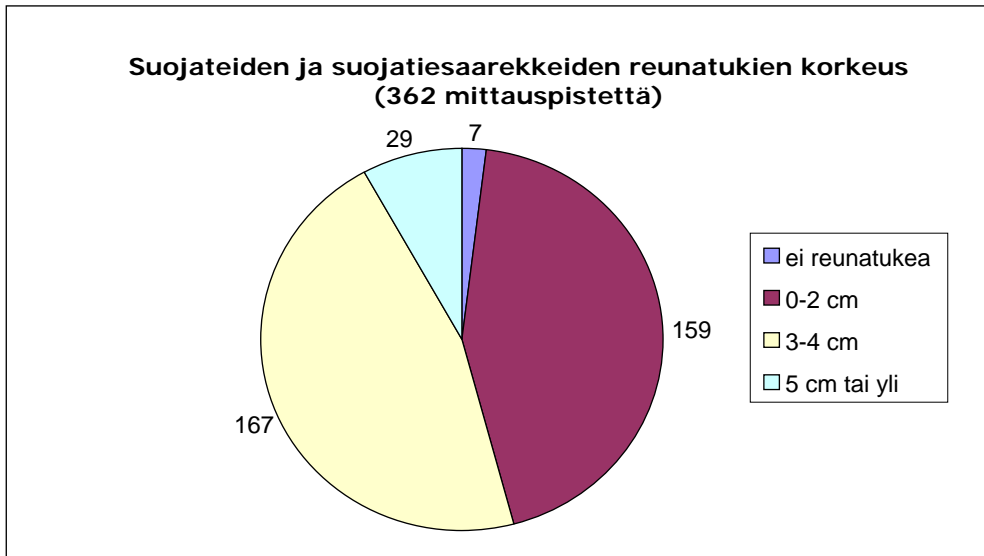
Reunatuettomassa suojatiessä näkövammaisen henkilö ei pysty määrittelemään jalkakäytävän ja ajoradan rajaa. Alueen suojateistä ja suojatiesaarekkeista reunatuettomia on vain 2 %. 0-2 cm korkeita reunatukia on 44 % mitatuista reunatuista. Riittävän korkea reunatuki näkövammaiselle henkilölle on 3 cm tai korkeampi. 3-4 senttimetriä korkeita reunatukia on 46 % kartoitetuista reunatuista. Suojateistä tehtiin myös paikkatietotarkastelu, jonka perusteella kartoitetuista suojateistä vain kaksi on sellaisia, joissa ei ole yhtään liian korkeaa tai matalaa reunatukea. Suurin osa suojateistä on täysin kohtisuoraan johdattavia. Kohtisuoraan reunakivilinjasta lähtevä suojatie varmistaa, että näkövammaisen henkilö voi ottaa suoran ylityssuunnan reunatuesta, eikä kävele vahingossa suojatieltä sivuun.

Kuva 27. Herttoniemenrannan kartoitettujen suojateiden ja suojatiesarekoiden reunatukien korkeus.

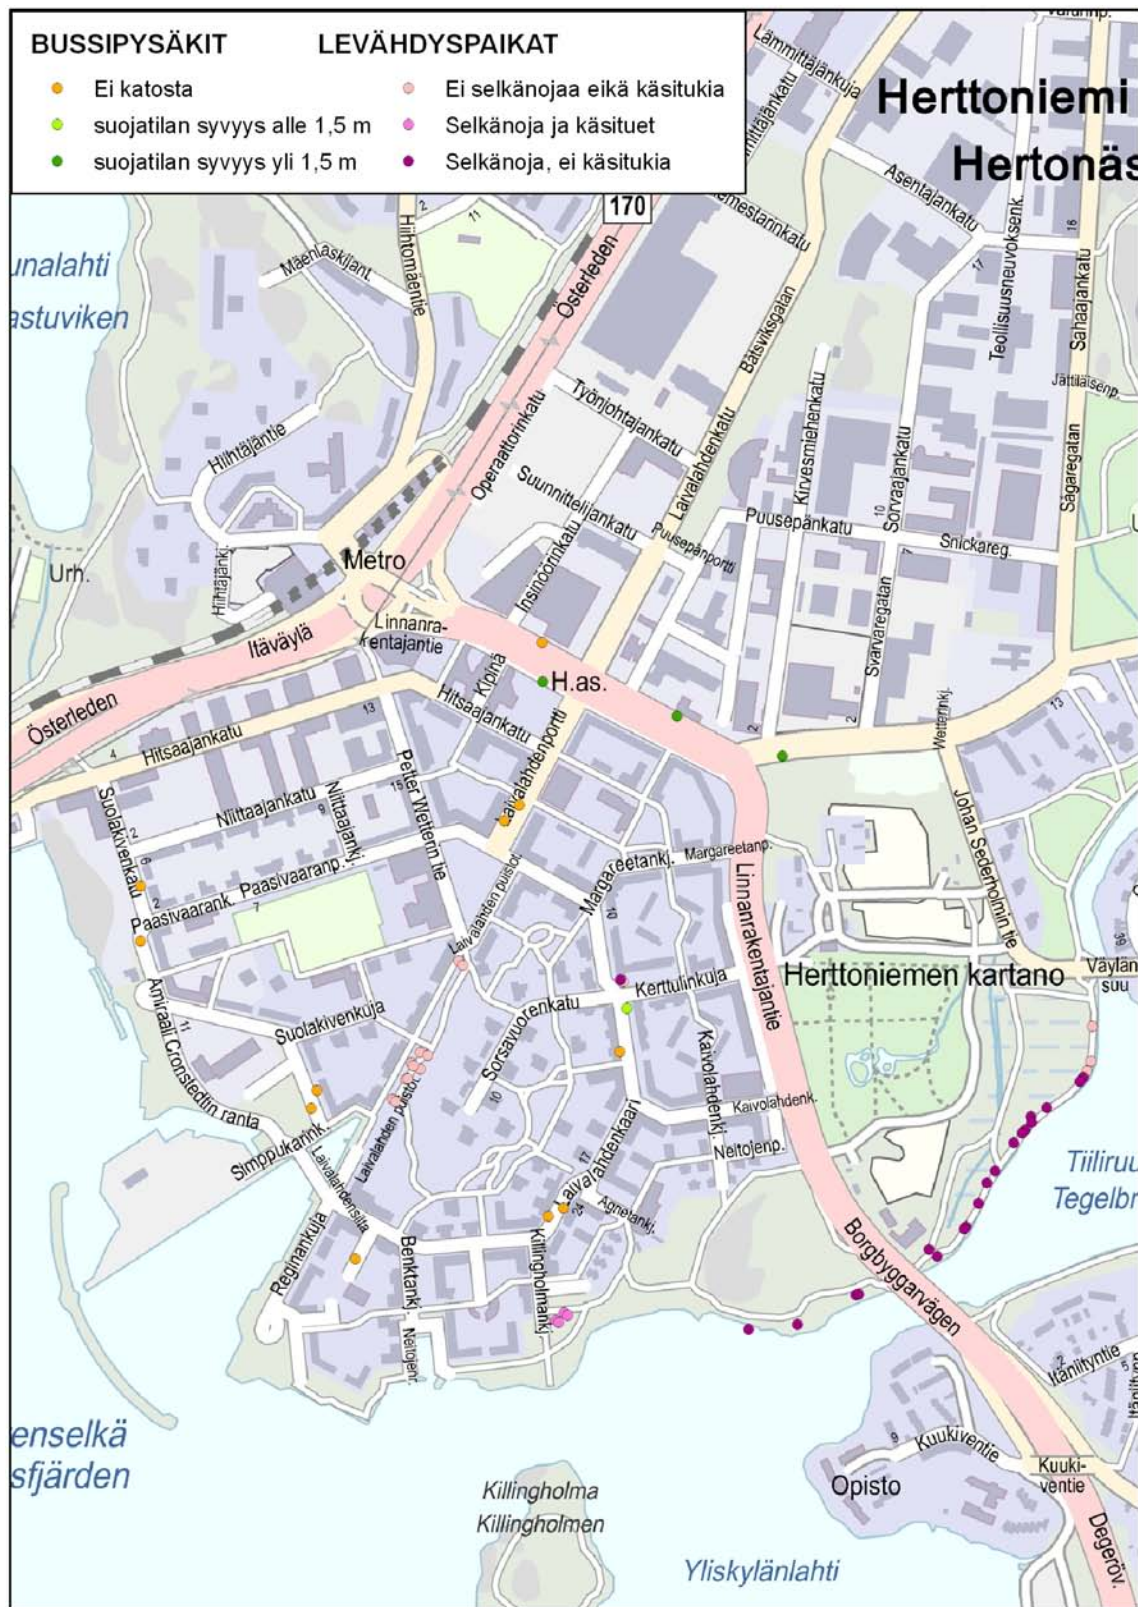
Kuva 30. Herttoniemenrannan kartoitetut bussipysäkit ja levähdyspaikat.

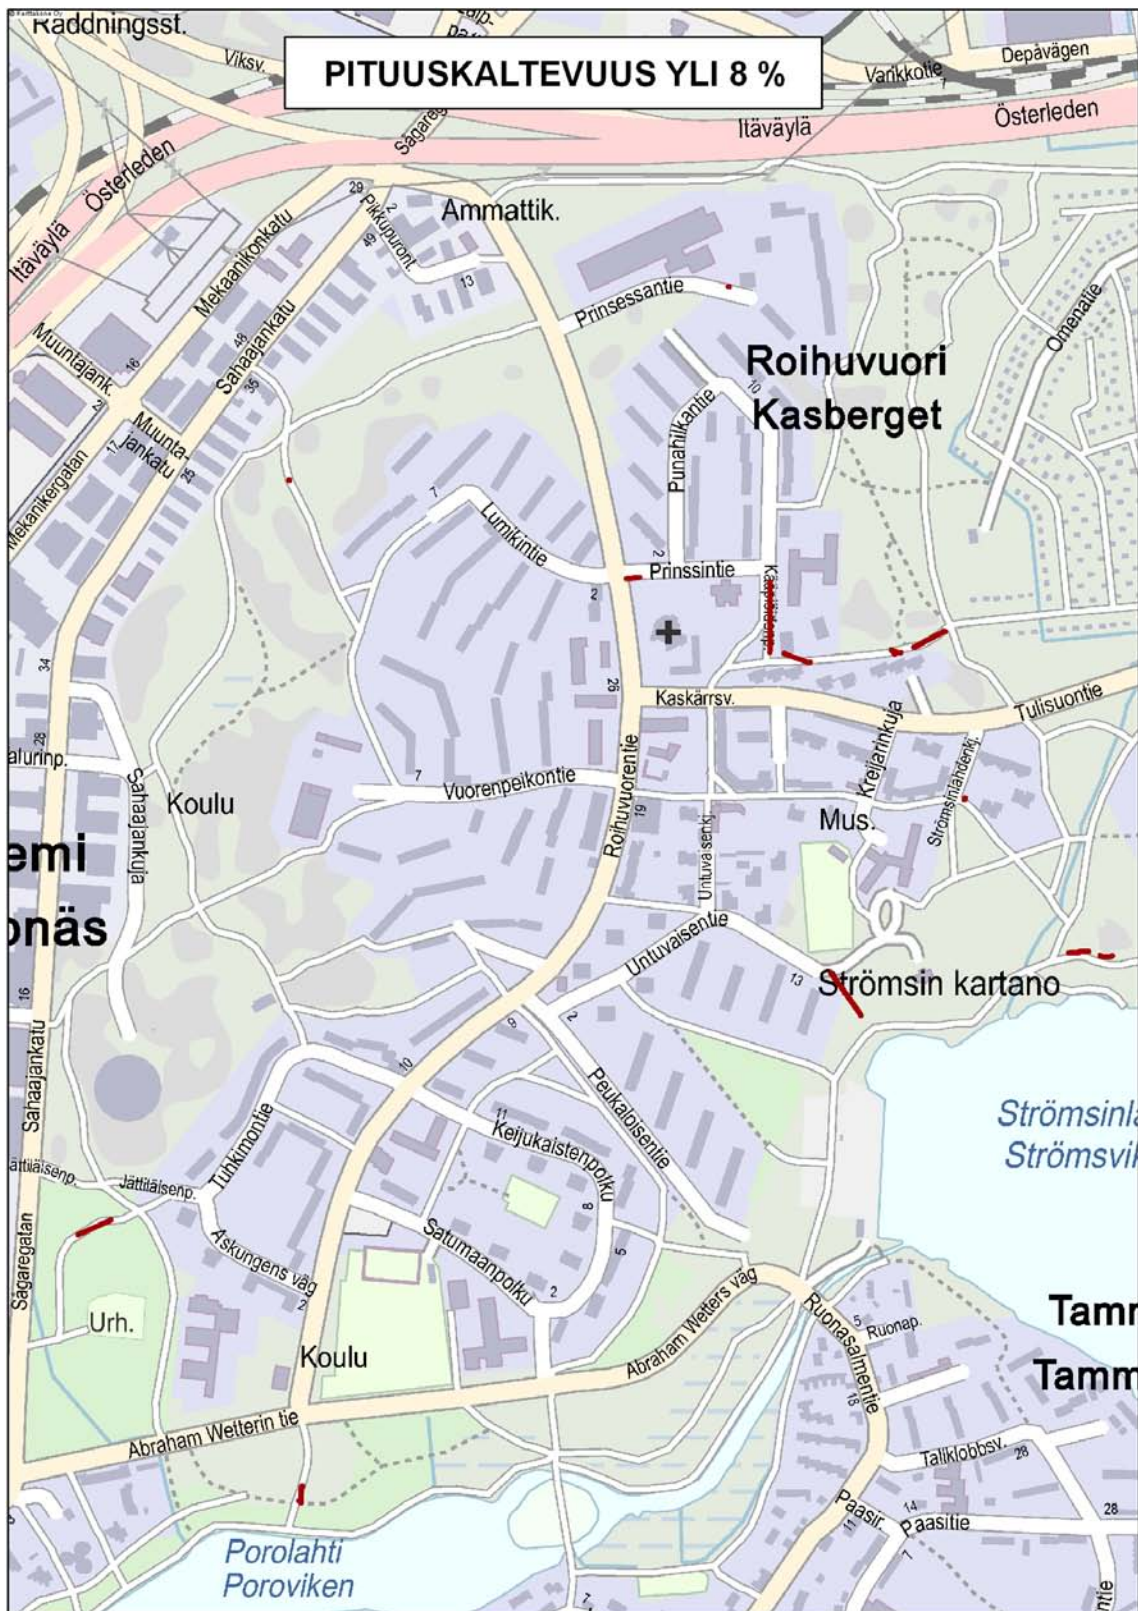
Roihuvuorelle on tyypillistä kaltevat maastonmuodot. Yli 8 prosenttia pituus-kaltevia kevyen liikenteen väyläosuuksia on Kääpiöidenpolku ja siltä Marjaniemen siirtolapuutarha-alueelle johtava polku, Strömsin kartanon ympäristössä, Roihuvuorentieltä Porolahden rantaan johtavalla polulla sekä Roihuvuoren aluepuiston eteläosassa vesitornin läheisyydessä (kuva 36).

Kuva 36. Yli 8 prosenttia pituuskaltevat väyläosuudet Roihuvuoressa.

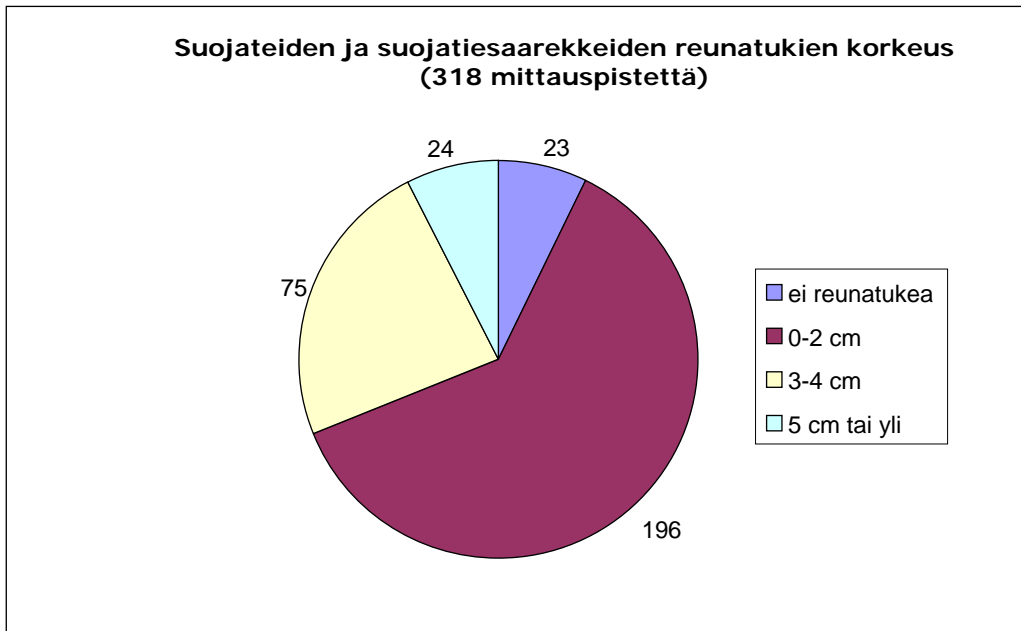
Jokaisen suojatien molemmista reunatukilinjoista mitattiin reunatuen korkeus kummassakin laidassa. Mittaustulokset pyöristettiin lähimpään senttimetriin. Korkeat reunatuet (5 cm tai yli) aiheuttavat selvän esteen pyörätuolilla liikkuvalla henkilöllä tai heikkovoimaisella rollaattorin käyttäjällä. Tällaisia reunatukia on 8 % Roihuvuoren kartoitetuista reunatuista (kuva 37). Nämä sijoittuvat eri puolille kartoitettua aluetta.

Reunatuettomassa suojatiessä näkövammaisen henkilö ei pysty määrittämään jalkakäytävän ja ajoradan rajaa. Alueen suojateista ja suojatiesaarekkeista reunatuettomia on 7 %. 0-2 cm korkeita reunatukia on 62 % mitatuista reunatuista. Riittävän korkea reunatuki näkövammaiselle henkilölle on 3 cm tai korkeampi. 3-4 senttimetriä korkeita reunatukia on 24 % kartoitetuista reunatuista. Suojateista tehtiin myös paikkatietotarkastelu, jonka perusteella kartoitetuista suojateista yksikään ei ole sellainen, jossa ei olisi liian korkea tai matalaa reunatukea.

Kuva 37. Roihuvuoren kartoitetettujen suojateiden ja suojatiesaarekkeiden reunatukien korkeus.

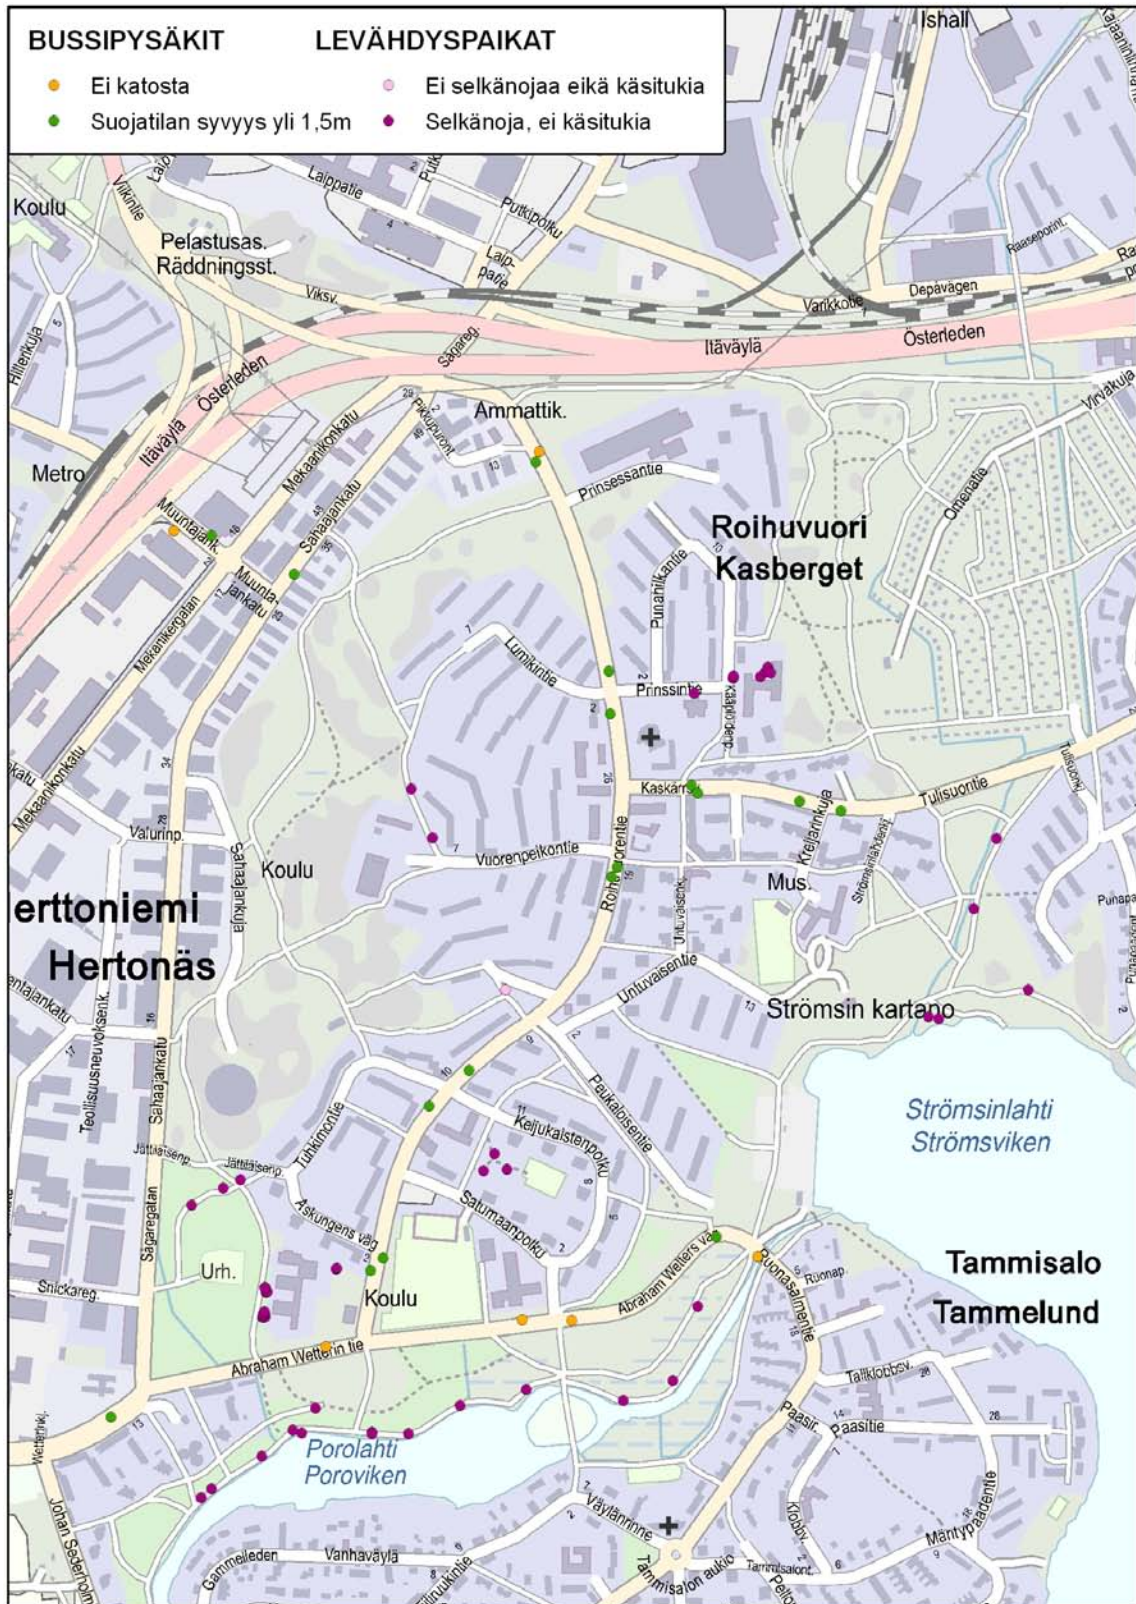
Abraham Wetterintien varren bussipysäkit Roihuvuoren koulujen kohdalla ovat katoksettomia (kuva 39). Abraham Wetterintie 8:n kohdalla olevan bussipysäkin alueella matalalla roikkuvat puunoksat estävät pysäkkikyltin näkyminen. Roihuvuoren vanhusten palvelukeskuksen bussipysäkin kohdalla reunatuen korkeus on vain neljä senttimetriä, mikä vaikeuttaa bussiin nousemistä ja siitä poistumista (kuva 38). Muutamissa alueen bussipysäkeistä etäisyys katoksen etummaisesta pystyrakenteesta reunatuen ajoradan puoleiseen reunaan on alle 120 senttimetriä. Näissä katoksissa myös katoksen takimmaisen pylvään kohdalla etäisyys reunatuen ajoradan puoleiseen reunaan jää alle 150 senttimetriin. Alueen pysäkeistä vain yhden kohdalla pyörätie sijaitsee pysäkin edessä.

Roihuvuoren levähdyspaikoista suurin osa on selkänöjällisiä, mutta käsitettomia (kuva 39). Suositulla lenkkeilyreitillä Porolahden rannassa levähdyspenkkejä on noin 50 metrin välein.

Kuva 39. Roihuvuoren kartoitetut bussipysäkit ja levähdyspaikat.

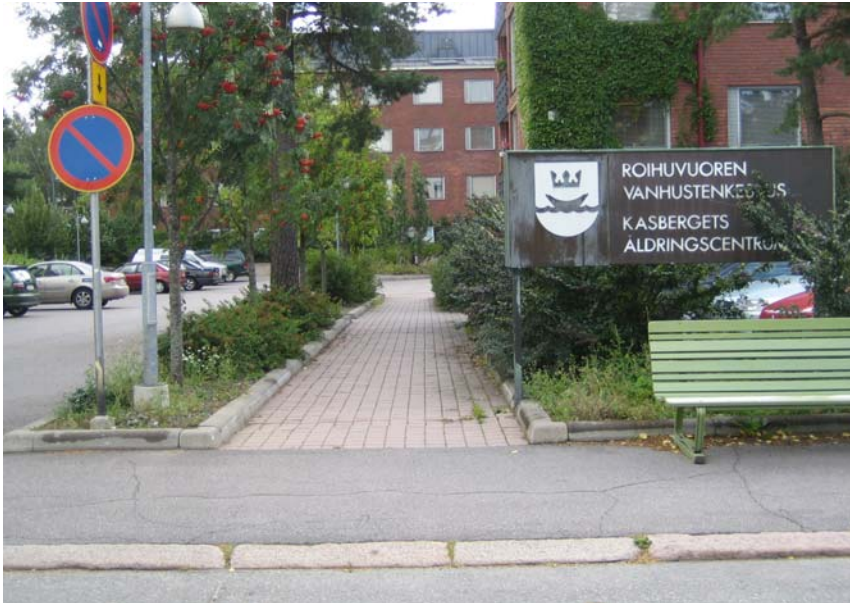
Ostoskeskuksen lähimpien bussipysäkkien sijaintia ollaan tarkistamassa parempaan paikkaan. Ostoskeskukselle johtavien portaiden askelmat ovat osittain lohkeilleet ja postilaatikko portaiden yläpäässä estää käsijohteen käytön. Roihuvuoren vanhustenkeskuksen sisäänkäynnille johtava reitti on esteetön (kuva 41).

Kuva 41. Roihuvuoren vanhustenkeskuksen sisäänkäynnille johtava reitti on esteetön.
