# KÄPYLÄN PERUSKOULUN ESTEETTÖMYYSKARTOITUS

niina kilpelä, arkkitehti  
13.6.2007 / kynnys ry

## KÄPYLÄN PERUSKOULUN MÄKELÄNKADUN KIINTEISTÖN (HYKKYLÄ) ESTEETTÖMYYSKARTOITUS

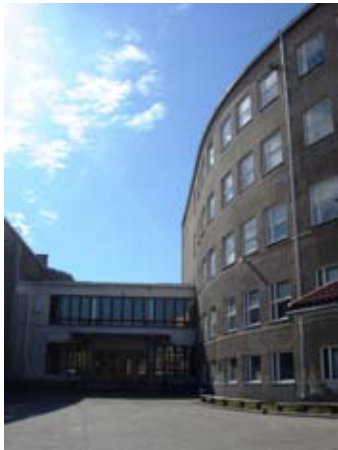
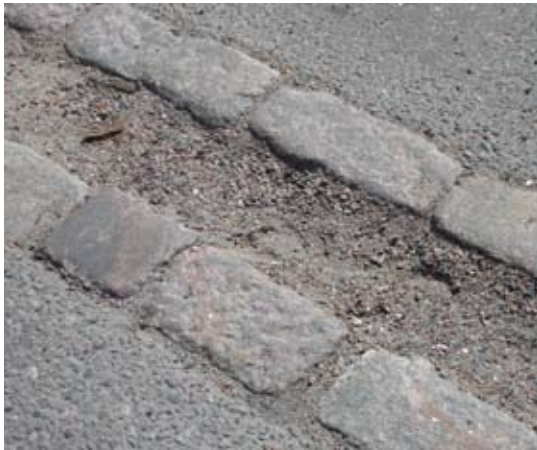
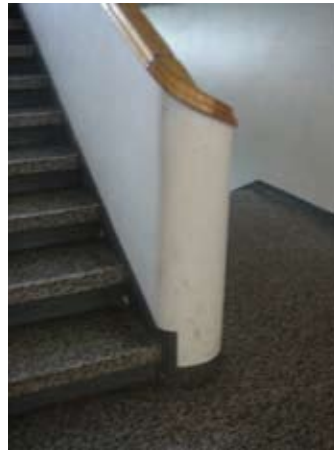
Kuljettaessa Väinölänskadulta kohti koulun pihaa, kulkuväylällä (pihakadulla) on asfaltin lisäksi epätasaista kiveystä.

Näkymä Väinölänskadulta. Näkymä rakennuksen eteläpuolelta. Kiveys pihakadun kulkuväylällä.

Liikkumissesteisten autopaikan tulee sijaita esteettömän sisäänkäynnin läheisyydessä. (Mahdollinen sijoituspaikka on rakennuksen eteläpuoli, mikäli kulkuväylälle jää riittävästi tilaa.) Saattoliikenne tulee ohjata pääosin pihakadun puolelle. Esteettömälle sisäänkäynnille tulee sallia huoltoajo.

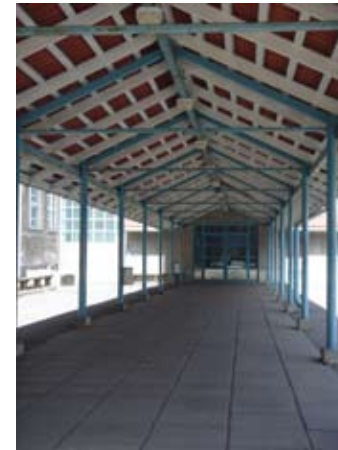
Kalervonkadun suunnasta tultaessa koulun pihalle johtava mäki on liian jyrkkä pyörätuolia käyttävää henkilöä ajatellen. Esteettömin reitti pihalle kulkee Mäkelänkadun suunnasta, rakennuksen vierellä. Tällä reitillä oleva portti oli kuitenkin lukittuna kartoitushetkellä.

Kuva: Rakennuksen eteläpuolen kulkuväylä on esteettömin reitti pihalle.
