KINAPORIN PALVELUKESKUKSEN JA PALVELUTALON ESTEETTÖMYYSKARTOITUS

niina kilpelä, arkkitehti  
30.4.2007 / kynnys ry

Tämä esteettömyyskartoitus on tehty Helsinki kaikille – projektin Kynnys ry:ltä tilaaman Hallintokunnat ja esteettömyyden tarve – hankkeen yhteydessä.

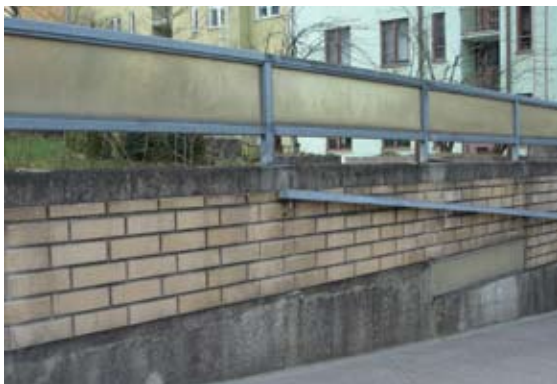
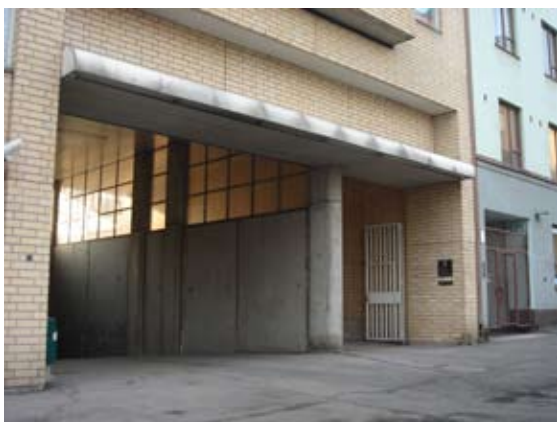
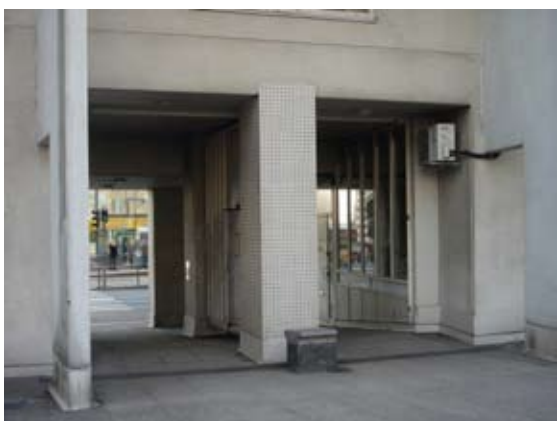
Kuvat: Kulkuväylän luiska on pitkä ja jyrkkä eikä siinä ole lepotasanteita. Käsijohde ei jatku yhtenäisenä koko matkalla.

Sisäpihalle on mahdollista päästä molemmista suunnista. Kulkuväylän luiska on pitkä ja jyrkkä, eikä siinä ole lepotasanteita. Hämeentielle johtavan kulkuväylän varrella ei ole käsijohdeita. Kinaporin kadun puolelta sisäpihalle saavuttaessa käsijohde ei ole yhtenäinen koko matkalla ja se loppuu kesken. Luiskan kalteva osuus ei erotu kontrastina muusta ympäristöstä. Luiskan alkamiskohdat tulee merkitä varoitusaluein. Molemmilla reiteillä liukkaus on ongelma talviaikana.

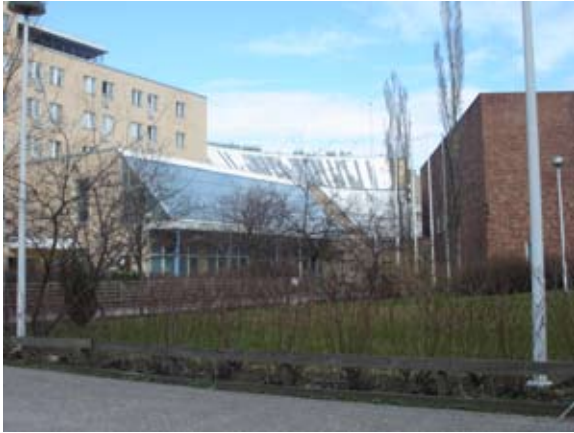
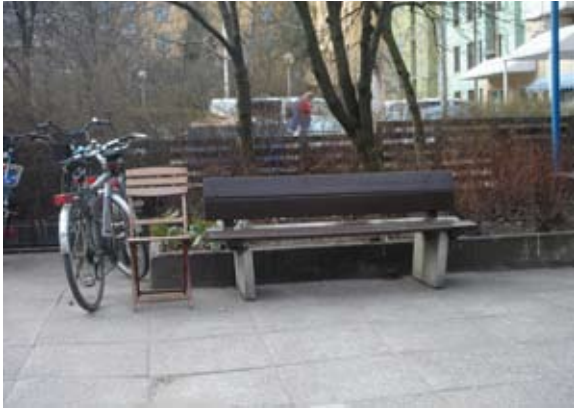
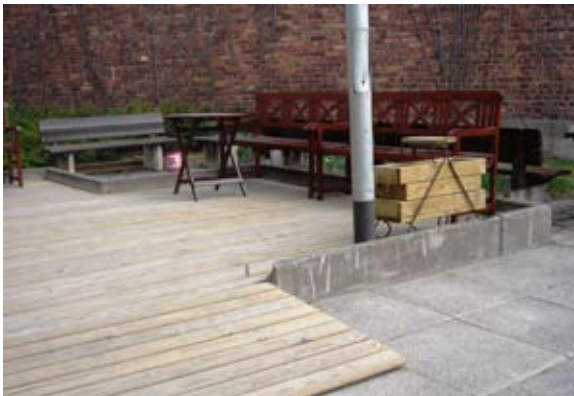
Kuvat: Näkymä sisäpihalta. Laatoitettua kulkuväylää rajaavat kiveykset ja aidat.

Palvelukeskukseen liittyy suojaisa sisäpiha. Kulkuväylä on laatoitettu. Valaistus sijoittuu kulkuväylän toiselle puolelle, mikä helpottaa kulkuväylän hahmottamista. Valaistuksen tasoa ja sen riittävyttä ei tässä yhteydessä ole kartoitettu. Pihalle on sijoitettu istuimia sisäänkäynnin läheisyyteen ja oleskelualue, jossa on pihakeinu. Osa penkeistä sijoittuu kulkuväylän reunoille. Kulkuväylää rajaavat kiveykset ja aidat. (Kulkuväylällä ei ole näkövammaisten liikkumista opastavaa pintaa tai kuvioita.)

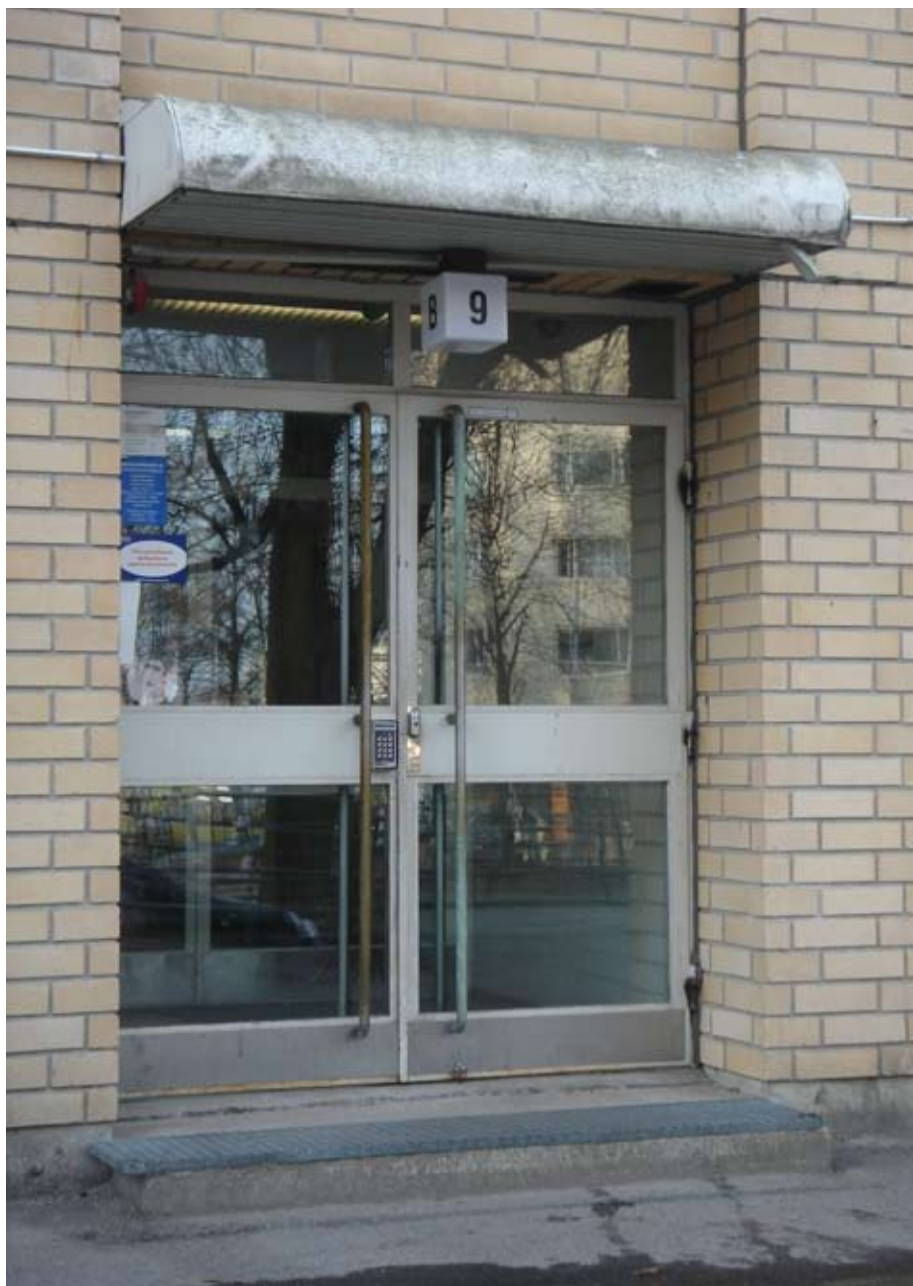
Kuvat: Kaikki sisäänkynnit ovat katettuja.

Pääsisäänkäynnin hahmottamista helpottaa katos. Sisäänkäynti on valaistu ja sen läheisyydessä on istumapaikkoja. (Sisäänkäyntien yhteydessä tulee huomioida valaistuksen osalta erityisesti sen tasaisuus.) Sisäänkäynti on helpommin havaittavissa Hämeentien suunnasta. Kinaporinkadun suunnasta tultaessa se jää pihan perälle piiloon.

Yksi pääsisäänkäynnin ovista on varustettu automaattisella avausmekanismilla. Saranaoven aukeamisaluetta ei ole merkitty mitenkään, mikä aiheuttaa vaaratilanteen näkövammaisten kannalta. Ovi ei aukea 90° automaatiikan avulla. Muutostöiden yhteydessä oven muuttaminen automaattiseksi liukuoveksi on perusteltua esteettömän käytön kannalta. (Huomioitava riittävä aika oven auki pysymiselle, vähintään 25 sek., ja että tunnistin havaitsee myös pyörätuolia käyttävät henkilöt ja lyhytkasvuiset käyttäjät.)

Oven edessä on metallinen ritilä, jonka koloihin uppoavat helposti kapeat kengänkorot. Ritilän kolot ovat hankalia myös valkoista keppiä käyttäville näkövammaisille. Ovella on myös muutaman sentin kynnyks, mikä hankaloittaa jo merkittävästi tilannetta pyörällisen apuvälineen käyttäjien kannalta. Tuulikaapin kuramatto myös hankaloittaa pyörätuolilla kelaamista, vaikeuttaen pyörätuolin suuntaamista.

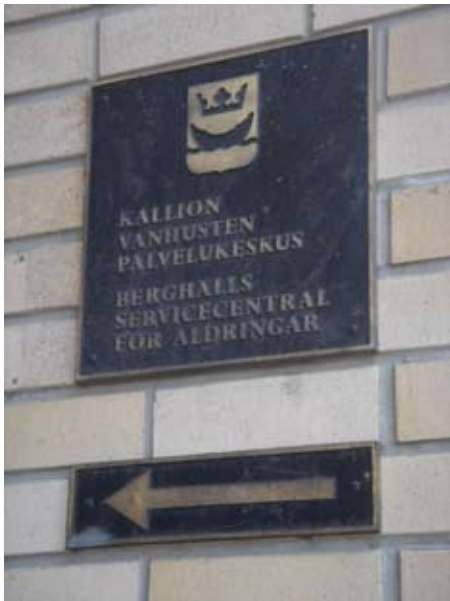
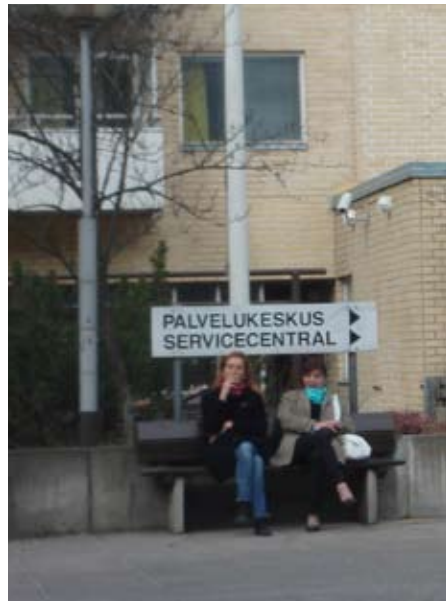
Kuvat: Opasteet ovat puutteelliset sekä ulkotiloissa että sisällä.

Opastus on puutteellinen niin ulkotiloissa kuin sisälläkin. Ulkona opastusta tulee lisätä sekä Hämeentieltä että Kinaporinkadun suunnasta lähestyttäessä. Kinaporinkadulta tultaessa ainoat opasteet ovat sisäpihalle johtavan kulkuväylän yhteydessä, eikä niitä havaitse ennen kuin on saapunut porttikongin suulle.

Sisätiloissa tarvitaan suunnitelma opasteille. Sisäänkäyntien läheisyys on luonteva paikka koko rakennusta kuvaavalle opasteelle, josta selviää eri toimintojen sijoittuminen. Huonetilojen opasteet tulee sijoittaa silmän korkeudelle (1400-1600 mm) oven viereen (aukeamispuolelle). Kaikissa opasteissa tulee huomioida riittävät kontrastit ja valaistus opasteen sijoituskohdassa. Opaste tulee olla luettavissa myös läheltä.

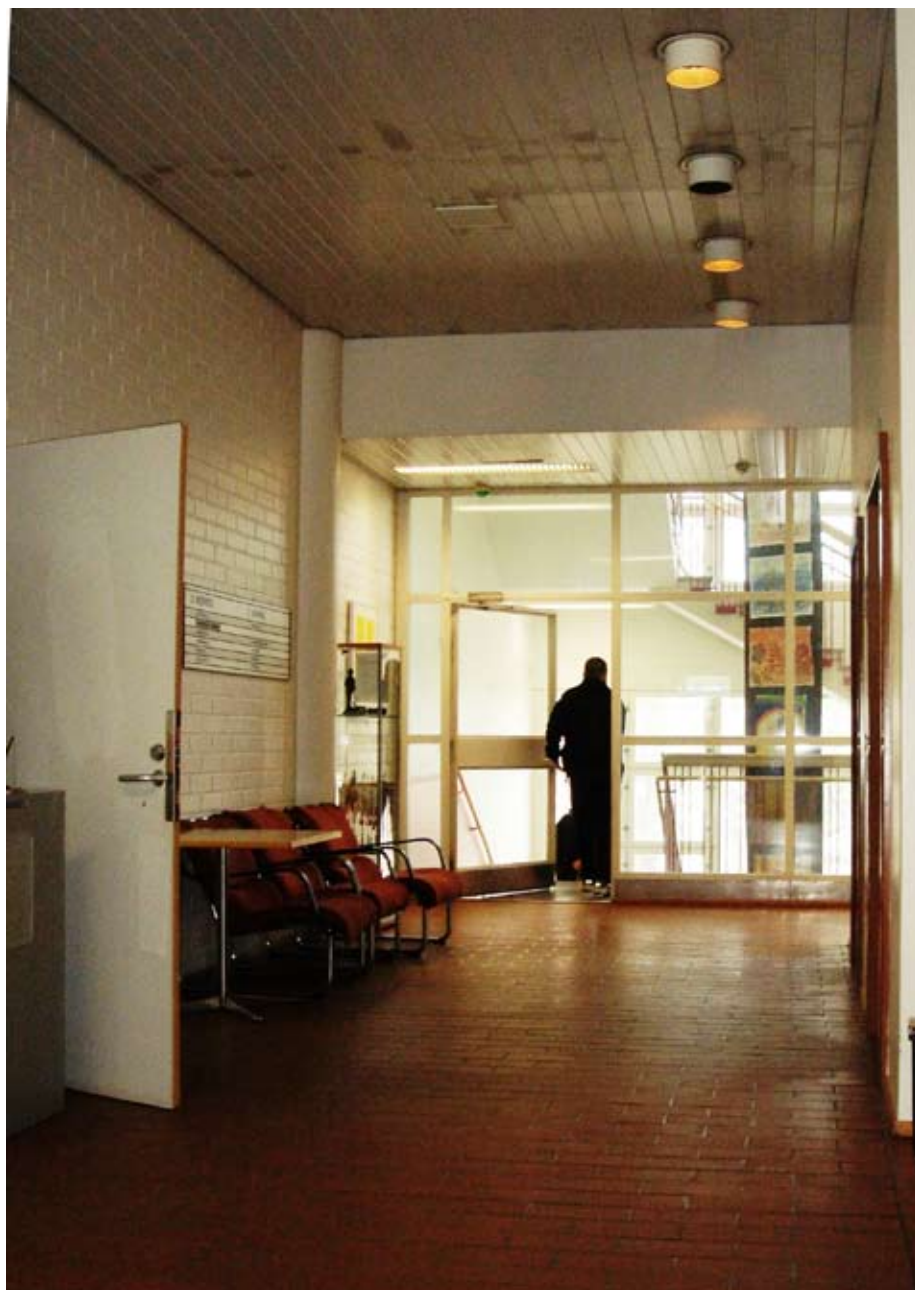
Kuvat: Neuvontatiski on liian korkea pyörätuolia käyttävää henkilöä ajatellen. Myös vaatenaulakon koukkuihin voi olla vaikea ylettyä. Palvelunaulakon tiski on sen sijaan riittävän matala.

Neuvonta sijoittuu aulan reunalle. Sen sijoittelussa ja opasteissa tulee huomioida helppo löytäminen myös näkövammaisten kannalta. Neuvontatiski on kokonaan yhdessä tasossa ja liian korkea pyörätuolin käyttäjää ajatellen. Lasiseinässä on riittävän suuri aukko, jotta keskustelu onnistuu. Haittapuolena on takaa tuleva valo, joka vaikeuttaa huuliolukua (kasvot jäävät varjoon). Neuvontapisteessä tulee olla käytössä palvelusilmukka. Aulan kalustevalinnoissa tulee huomioida myös niiden siirtelystä aiheutuvat äänet, jotka huonontavat kuunteluympäristön ominaisuuksia myös neuvonnassa.

Palvelukeskuksen tiloissa on sekä aulan (palvelu-)naulakko, että (itsepalvelu) erillisiä naulakoita eri toimintojen yhteydessä vaatesäilytystä varten. Palvelunaulakon tiski on riittävän matala myös pyörätuolinkäyttäjää ajatellen. Pystynaulakoihin ylettäminen sen sijaan voi olla hankalaa monille. Vaatekoukkuja tulisikin saada myös alemmas.

Naulakoiden yhteydessä on hyvä olla erikorkuisia istuimia pukeutumisen helpottamiseksi. Naulakot tulee sijoittaa kulkuväylän sivuun, niin etteivät ne aiheuta törmäysvaaraa. Naulakoiden päädyt tulee suojata törmäysvaaran esteämiseksi. Peili tulee sijoittaa niin, että myös pyörätuolia käyttävä henkilö näkee siitä itsensä. Kuitenkin riittävän korkealle lattiasta (300 mm), jottei sitä erehdy luulemaan kulkuaukoksi.

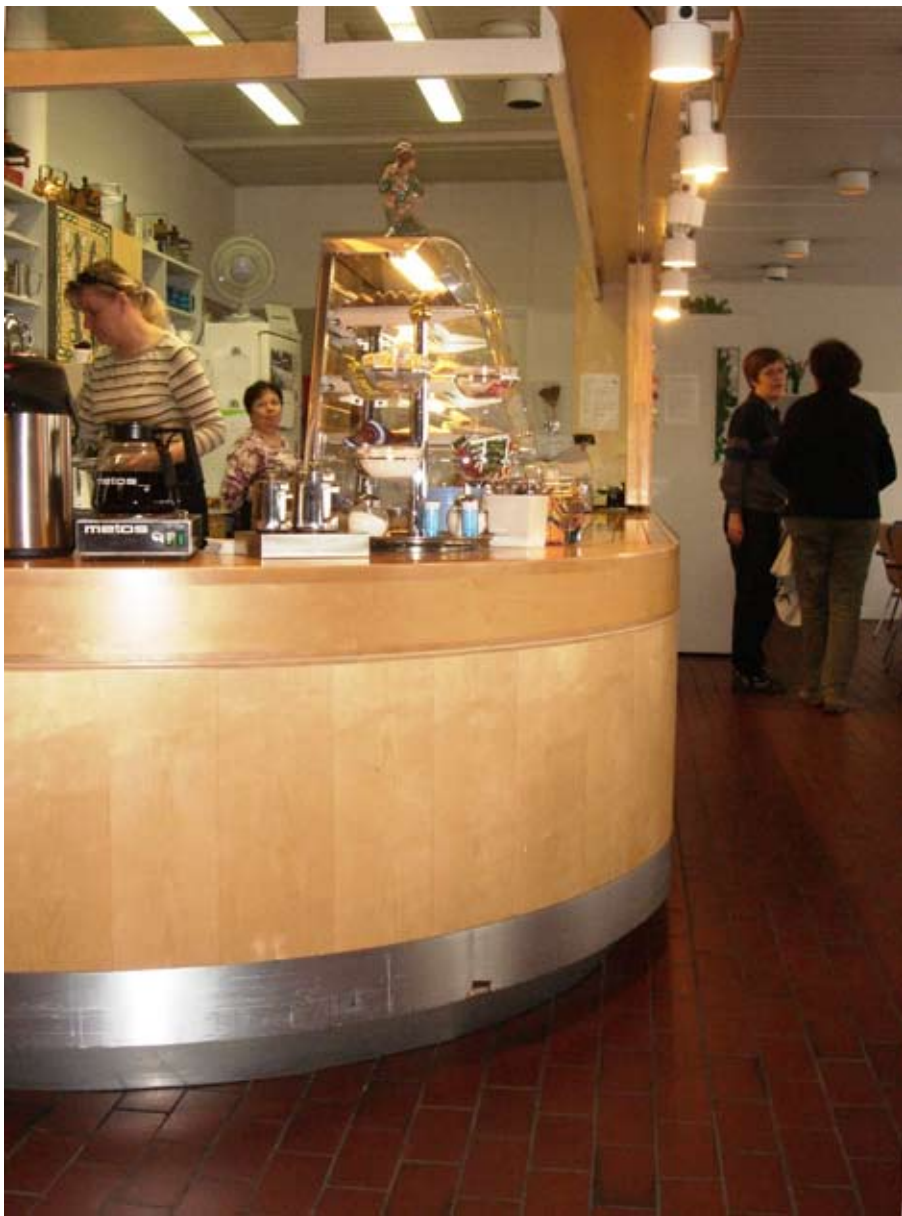
Kuva: Kahvio

Kahvilan tiski ja kuljetuslinjasto on kohtalaisen matalalla myös pyörätuolia käyttävää henkilöä ajatellen, vapaata jalkatilaa ei tosin ole eikä tarjolla olevaan valikoimaan välttämättä ylety.

Palvelutiski on valaistu. Asiointipaikkaa voitaisiin kuitenkin korostaa kontrastien avulla erottumaan selkeämmin.

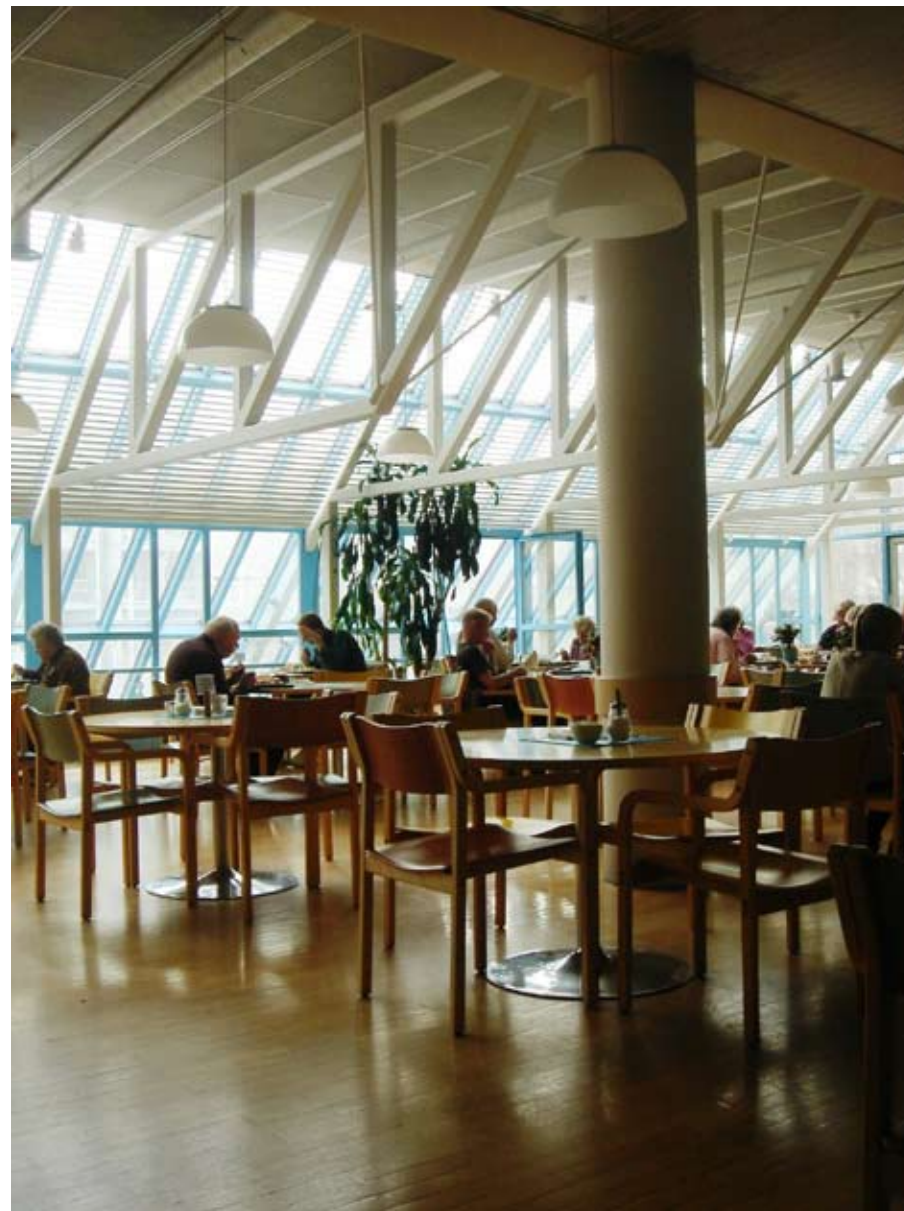
Kuva: Ruokasali

Ruokasali on yleisilmeeltään vaalea ja valoisa. Suuret ikkunapinnat tuovat valoa, mutta aikaansaavat myös vastavalon ja mahdollisesti myös häikäisyn. Kalusteet ovat irtokalusteita, joten pöydän ääreen pääsee tarvittaessa myös pyörätuolilla. Jakelulinjasto on riittävän matalalla myös pyörätuolia käyttävää henkilöä ajatellen.

Tilan hahmottamista voidaan helpottaa kontrastien avulla: esimerkiksi sijoittamalla ruokavaunut kontrastivyohtyhykkeelle.

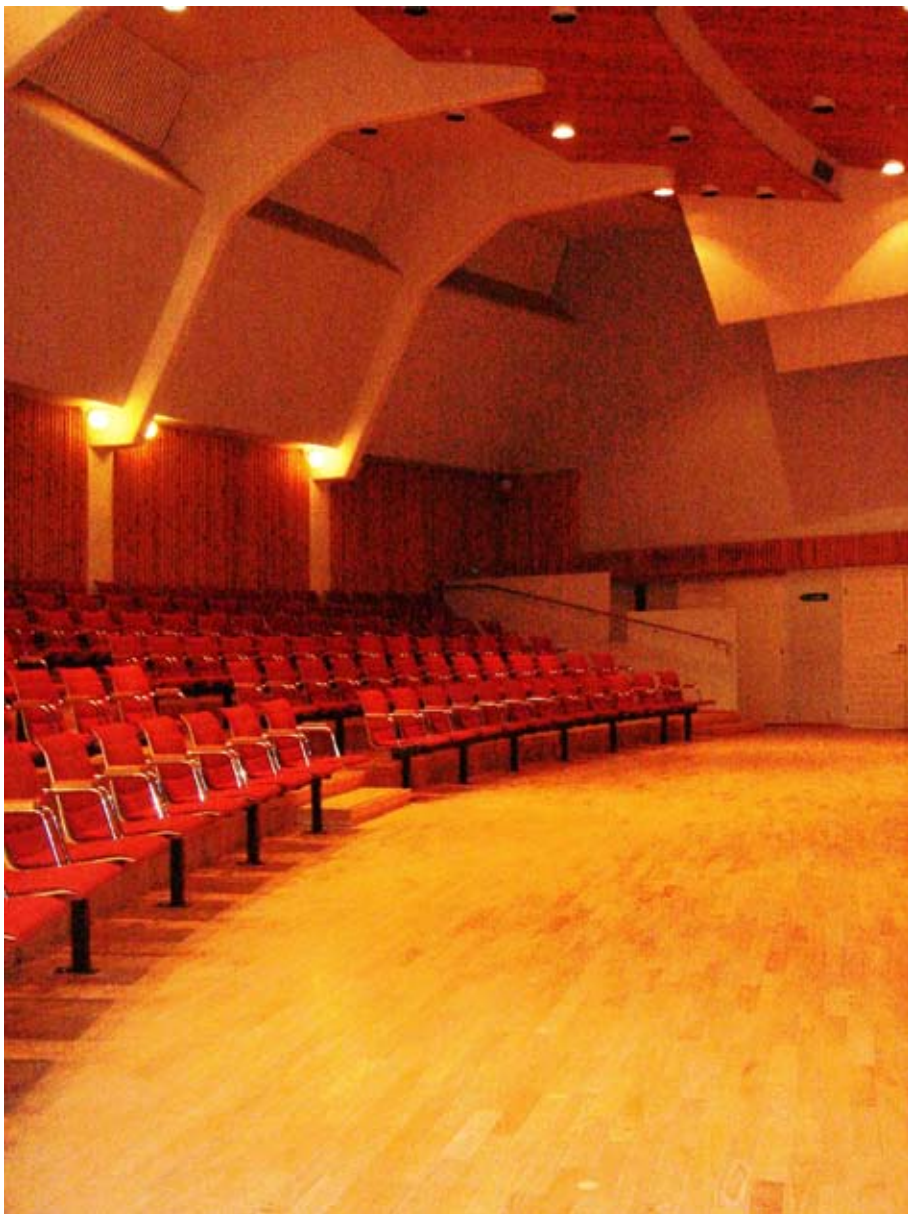
Kuva: Salin etuosaan on mahdollista järjestää pyörätuolipaikkoja.

Juhlasalin etuosa on lattialtaan tasainen, joten pyörätuolipaikkoja voidaan järjestää helposti. Noin puolivälistä salia alkaa nouseva katsomo, jossa on kiinteät, käsinojalliset istuimet. Portaat sijoittuvat salin molemmille sivuille ja katsomon keskelle. Sivuilla olevissa portaissa on käsijohde toisella puolella, tosin se päättyy liian aikaisin. Askelmista on myös kontrastiraita.

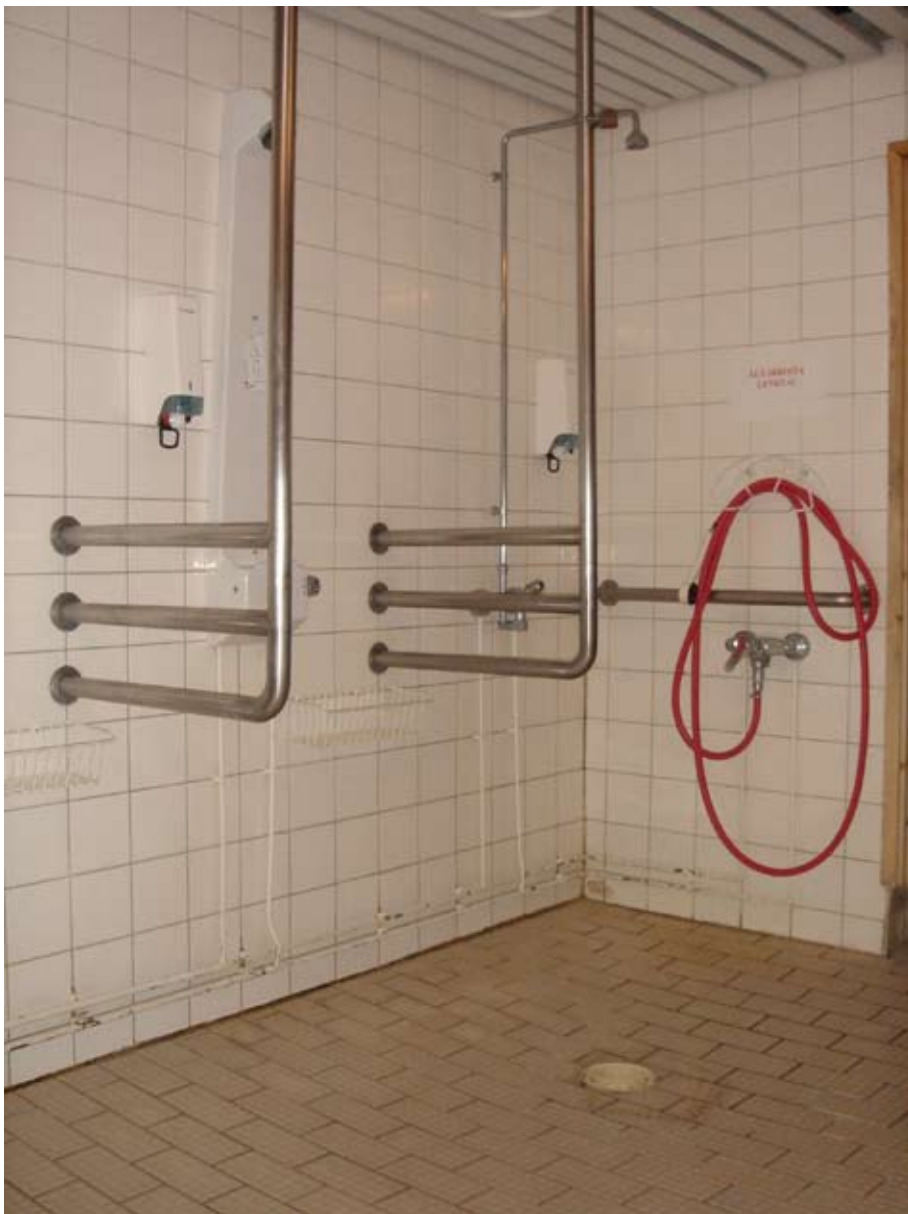
Kuva: Pesuhuone.

Kuvat: Vaatekoukut ovat liian korkealla pyörätuolia käyttävää henkilöä ajatellen. Säilytyslokeroita on eri korkeudella. Kynnys vaikeuttaa suihkutilan esteetöntä käyttöä. Myös mitoitus on tiukka.

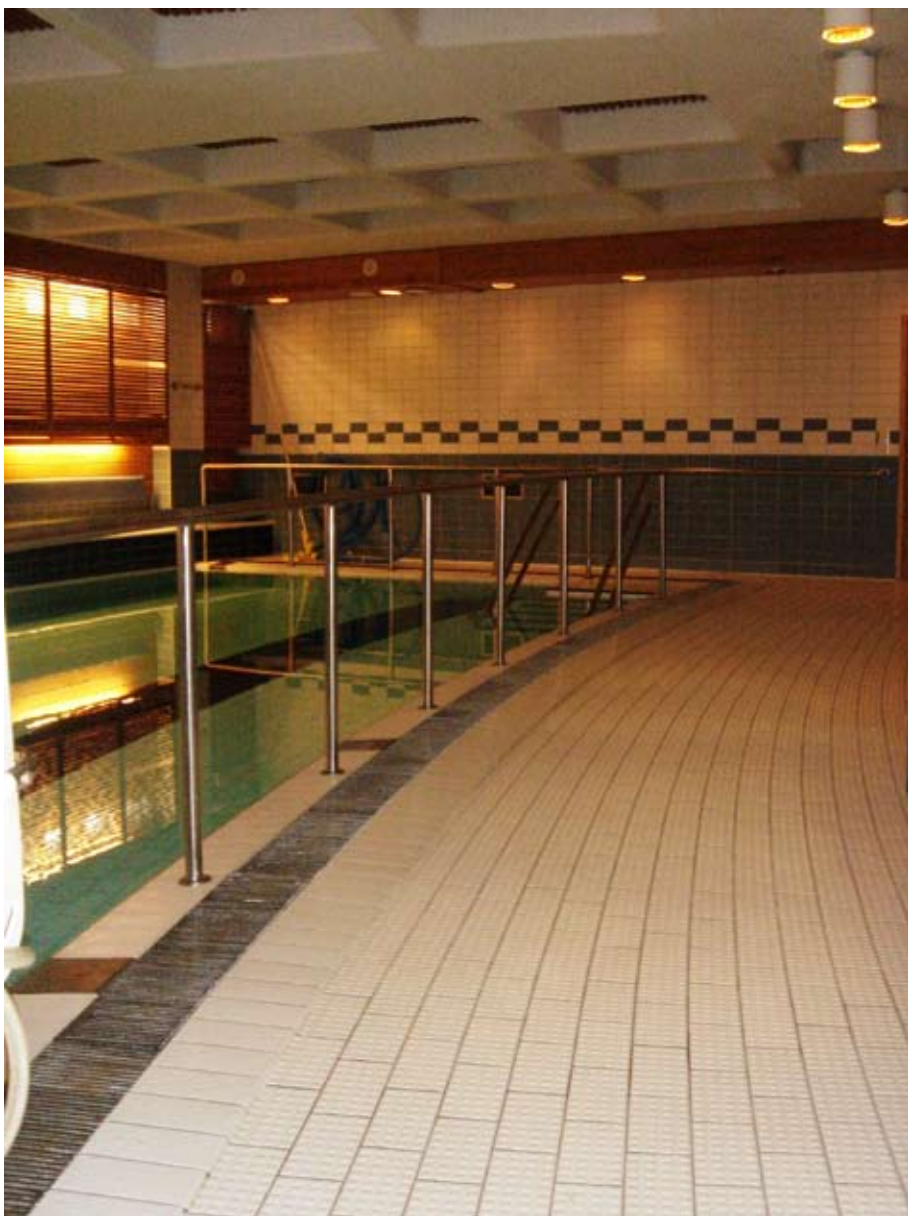
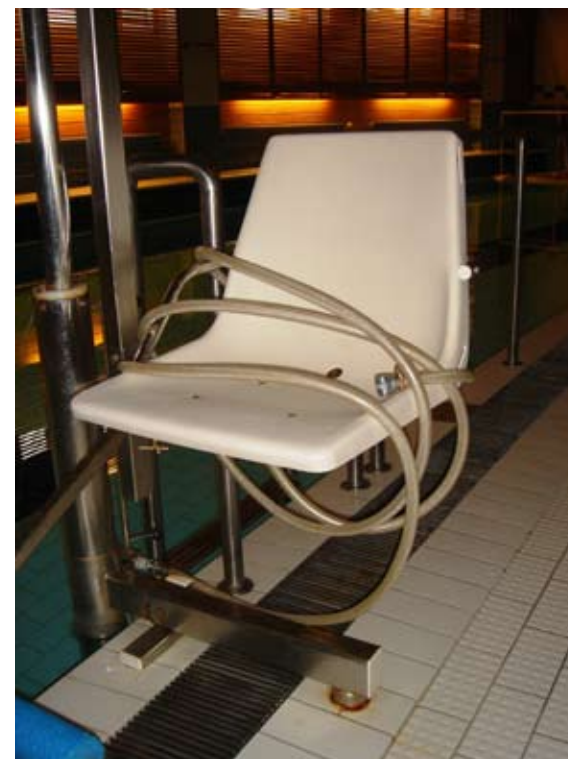
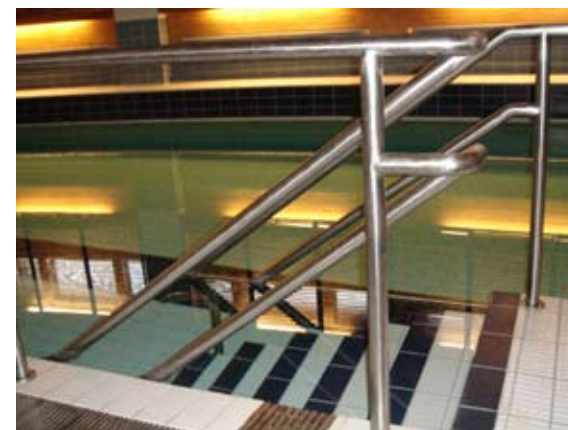
Kuvat: Pesutiloissa on pitkä penkki peseytymistä varten. Löylyhuoneessa on käsi-johteita. Lauteet ovat matalalla ja vapaata tilaa löytyy myös suihkutuolille. Kontrastit ovat huonot.

Kuvat: Kontrastit helpottavat hahmottamista. Portaita on selkeät kontrastit askelmissa. Altaaseen voi siirtyä myös nostimen avulla.
