Helsingin lähijuna-asemien kehittämisselvitys

Huopalahti, Pohjois-Haaga, Kannelmäki, Malminkartano, Malmi, Puustola

Julkaisija HELSINGIN KAUPUNKI LIIKENNELAITOS Suunnitteluosasto		KUVAILEHTI Julkaisun päivämäärä 30.6.2007	
Tekijä(t) Juhani Bäckström (Ramboll), Sonja Lehtonen (Ramboll), Ulla Loukkaanhuhta (Ramboll), Kari Anttila (Ramboll), Aki Davidsson (arkkitehtitoimisto Davidsson), Petteri Littu (arkkitehtitoimisto Davidsson)			
Julkaisun nimi Helsingin lähijuna-asemien kehittämiselvitys: Huopalahti, Pohjois-Haaga, Kannelmäki, Malminkartano, Malmi, Puistola			
Tiivistelmä Työn tavoitteena on ollut esittää ja suunnitella kehitysideoita kuudelle lähijuna-asemalle: Huopalahti, Pohjois-Haaga, Kannelmäki, Malminkartano, Malmi ja Puistola. Työn alussa on esitetty kustakin asemasta yleisluonnehdinta sekä negatiiviset ja positiiviset havainnot. Seuraavaksi on esitetty yhteisiä asioita, jotka on oltava kunnossa jokaisella asemalla ja jotka on huomioitava toteutettaessa ideakorteissa esitetyjä asioita. Ideakorteissa on esitetty kunkin aseman osalta kehitysajat ja tehdyt suunnitelmat. Työn tilaajina toimivat Helsingin kaupungin liikennelaitos (HKL) ja Helsingin kaupunkisuunnitteluvirasto.

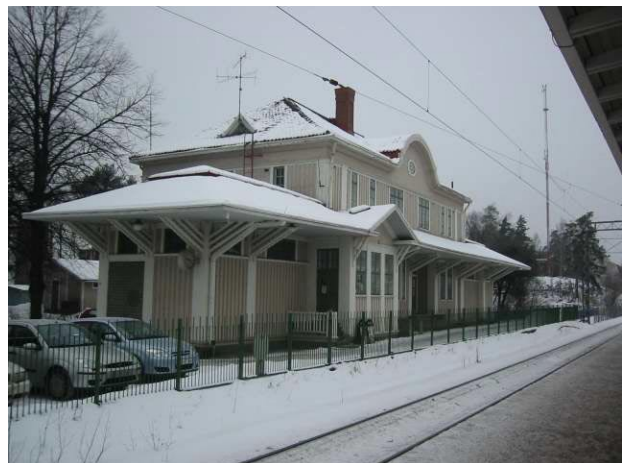
*Kuva 9.
Vanha asemarakennus sopii hyvin aseman ympäristöön.*

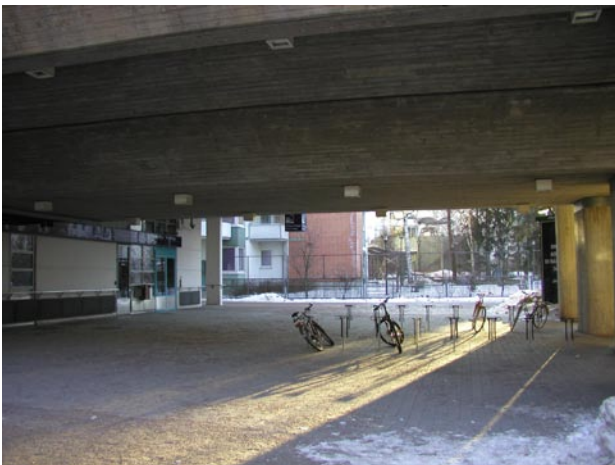
*Kuva 22.
Sisääntulo asemalle ja polkupyöräpysäköinti.*

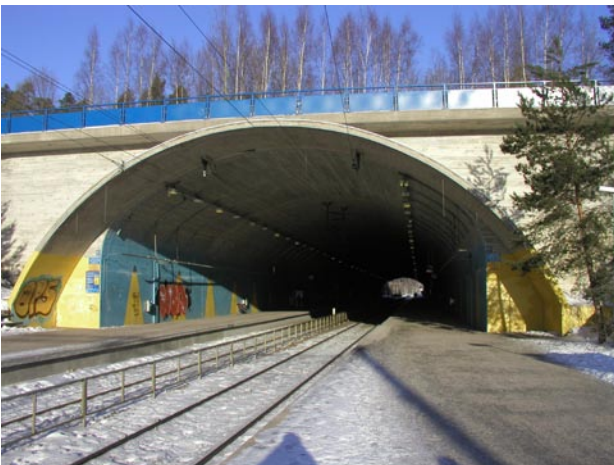
*Kuva 38.
Asematunnelin suuaukko etelästä.*

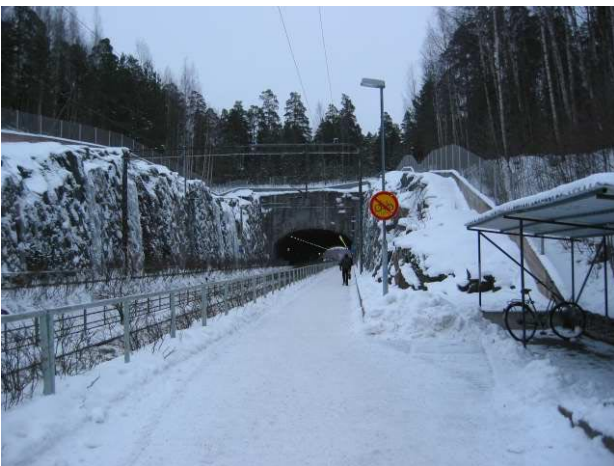
Polkupyöräpysäköinti on melko kaukana itse laituralueesta molemmin puolin tunnelia, mutta tosin laituralueiden välisten kävely-yhteyksien varrella. Tällöin on yhtä lyhyt matka pyörältä junaan kuin taas junan tullessa vastakkaiselle laiturille junalta pyörälle. Tunnelin pohjoispäässä oleva pyöräkatos on pieni ja hieman ränsistynyt.

*Kuva 39.
Asematunnelin suuaukko pohjoisesta.*

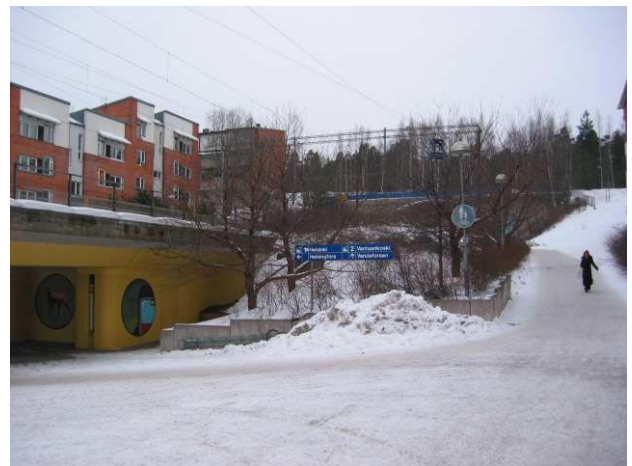
*Kuva 42.
Kevyenliikenteenväylä asematunneliin ja hyvin toteutettu opastus laiturialueelle.*

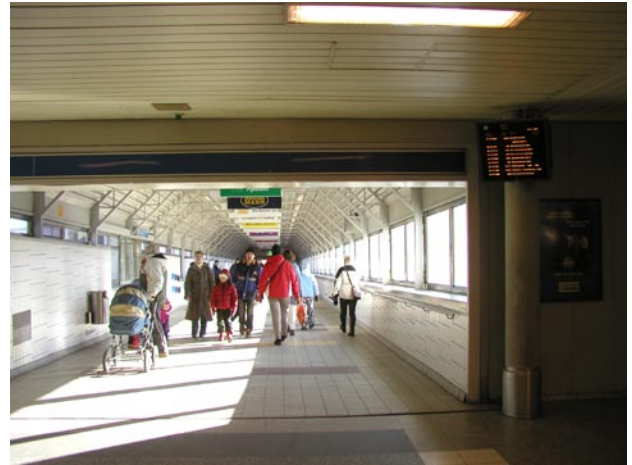
*Kuva 51.
Aseman ylikulkusilta ja bussimonitori.*

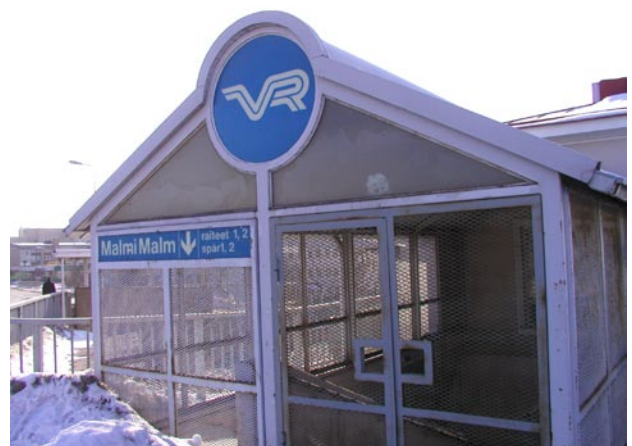
*Kuva 53.
Vanhat opasteet bussiterminalia vastapäätä (kulku ainakin talvella on estetty).*

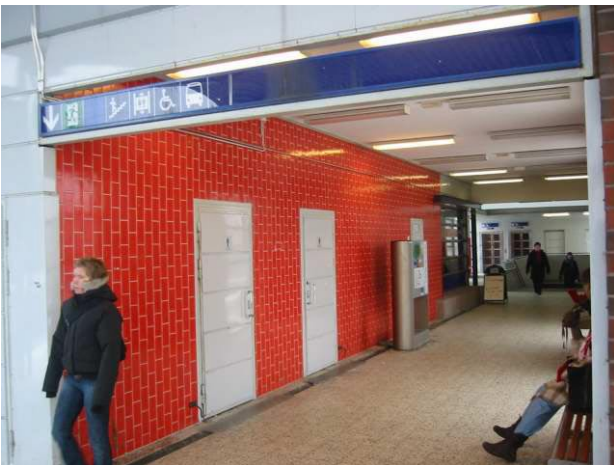
Asemalla ei ole lämmintä sisätilaa.

*Kuva 60.
Aseman kylmissä sisätiloissa on wc:t.*

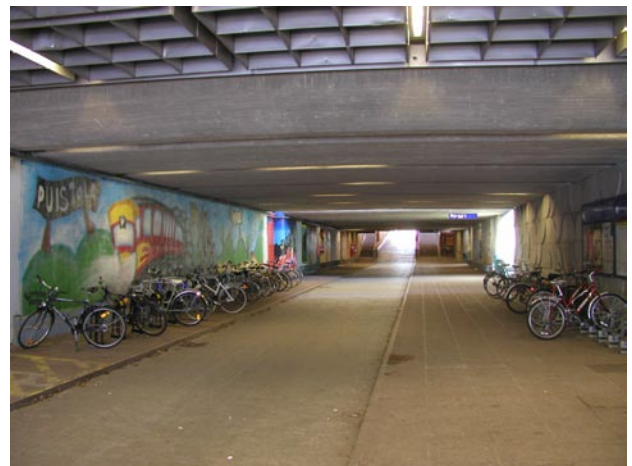
Alikulkutunnelissa olevat maalaukset ovat hyvää ja piristävää ideaa.

Polkupyörän pysäköintipaikkoja on paljon lähellä asemaa radan alikulkutunnelissa.

*Kuva 64.
Alikulkutunnelin maalaukset ja polkupyöräparkit.*
