Helsingin kaupunki
Rakennusvirasto

Vanhankaupungin aluesuunnitelman ja ekosysteemipalvelunäkökulman tarveselvitys

18.3.2015

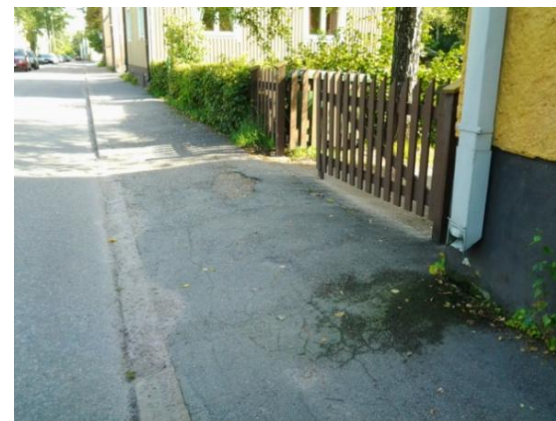
Limingantien suurimpia ongelmia on toimimaton kuivatus.

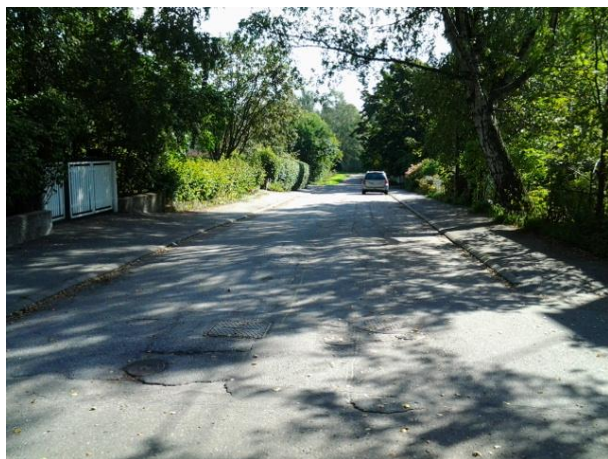
Aavasaksantie on peruskorjettava. Rakenteet ovat sekoittuneet ja katu on menettänyt muotonsa.

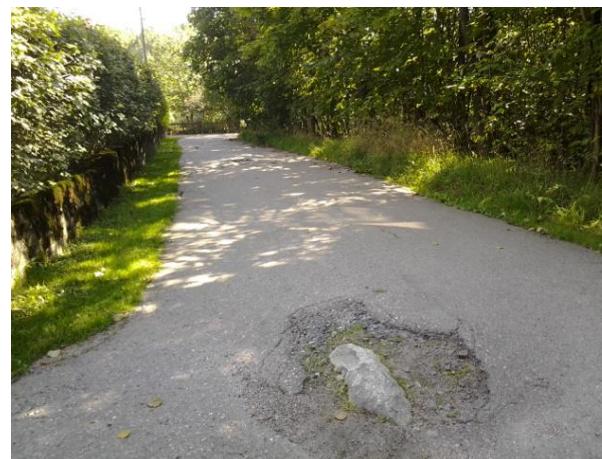
Kymintien loppuosa on hajonnut rakenteisiin jätettyjen kivien seurauksena.

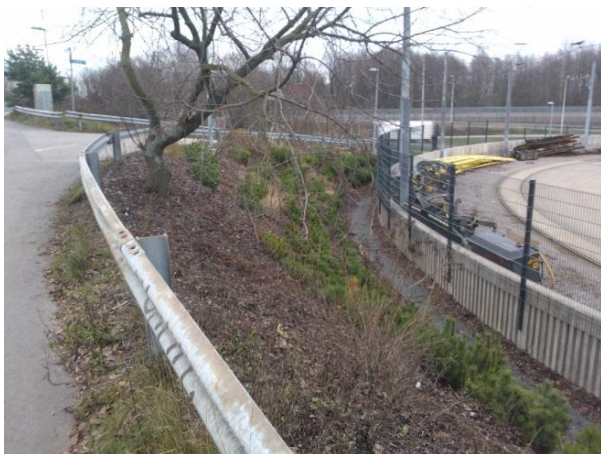
Koskelantien ja Kustaa Vaasan tien liittymässä on huonokuntoista kasvillisuutta.

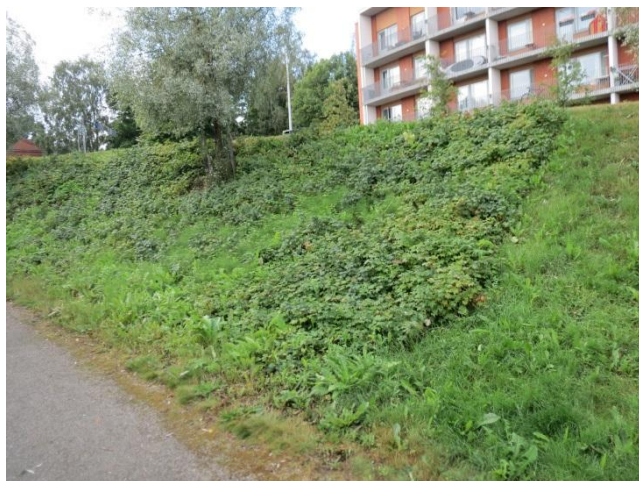
Kustaa Aadolfin puiston rampin luiskassa pensaat täytyy uusia.

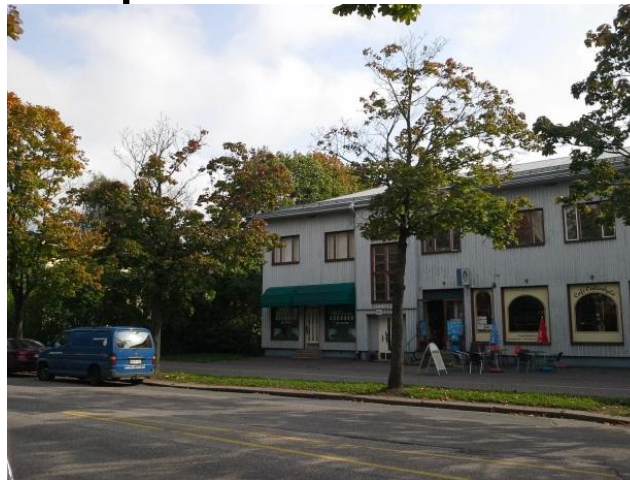
Oulunkyläntien puurivit on uusittava, sitä ennen ne tarvitsevat perusteellisen kuntokartoituksen.

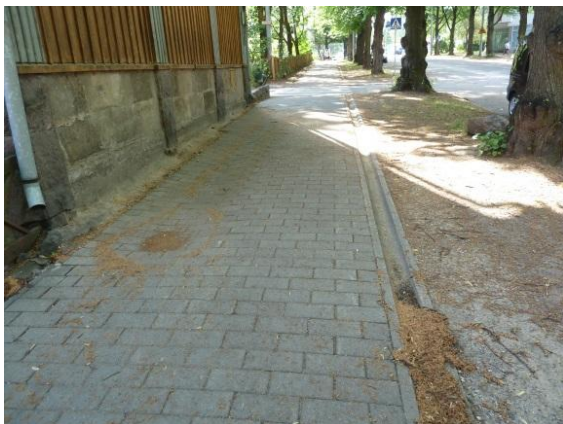
Pohjolankadun jalkakäytävä on peruskorjaustarpeessa.

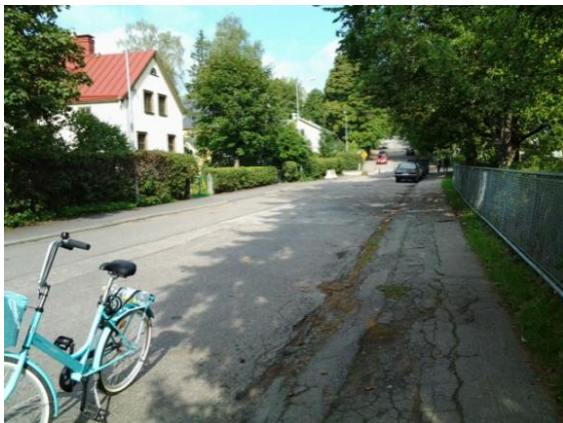
Vipusentien jalkakäytävä on käyttökelvottomassa kunnossa.

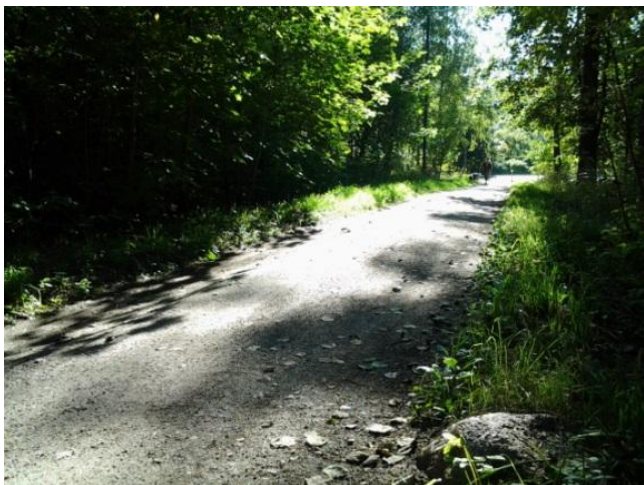
Vallinkoskentie yhteyden peruskorjaustarpeissa.
