Haagan alueen ESTEETTÖMYSSUUNNITELMA

HELSINGIN KAUPUNKI
RAKENNUSVIRASTO
PL 1500
00099 HELSINGIN KAUPUNKI

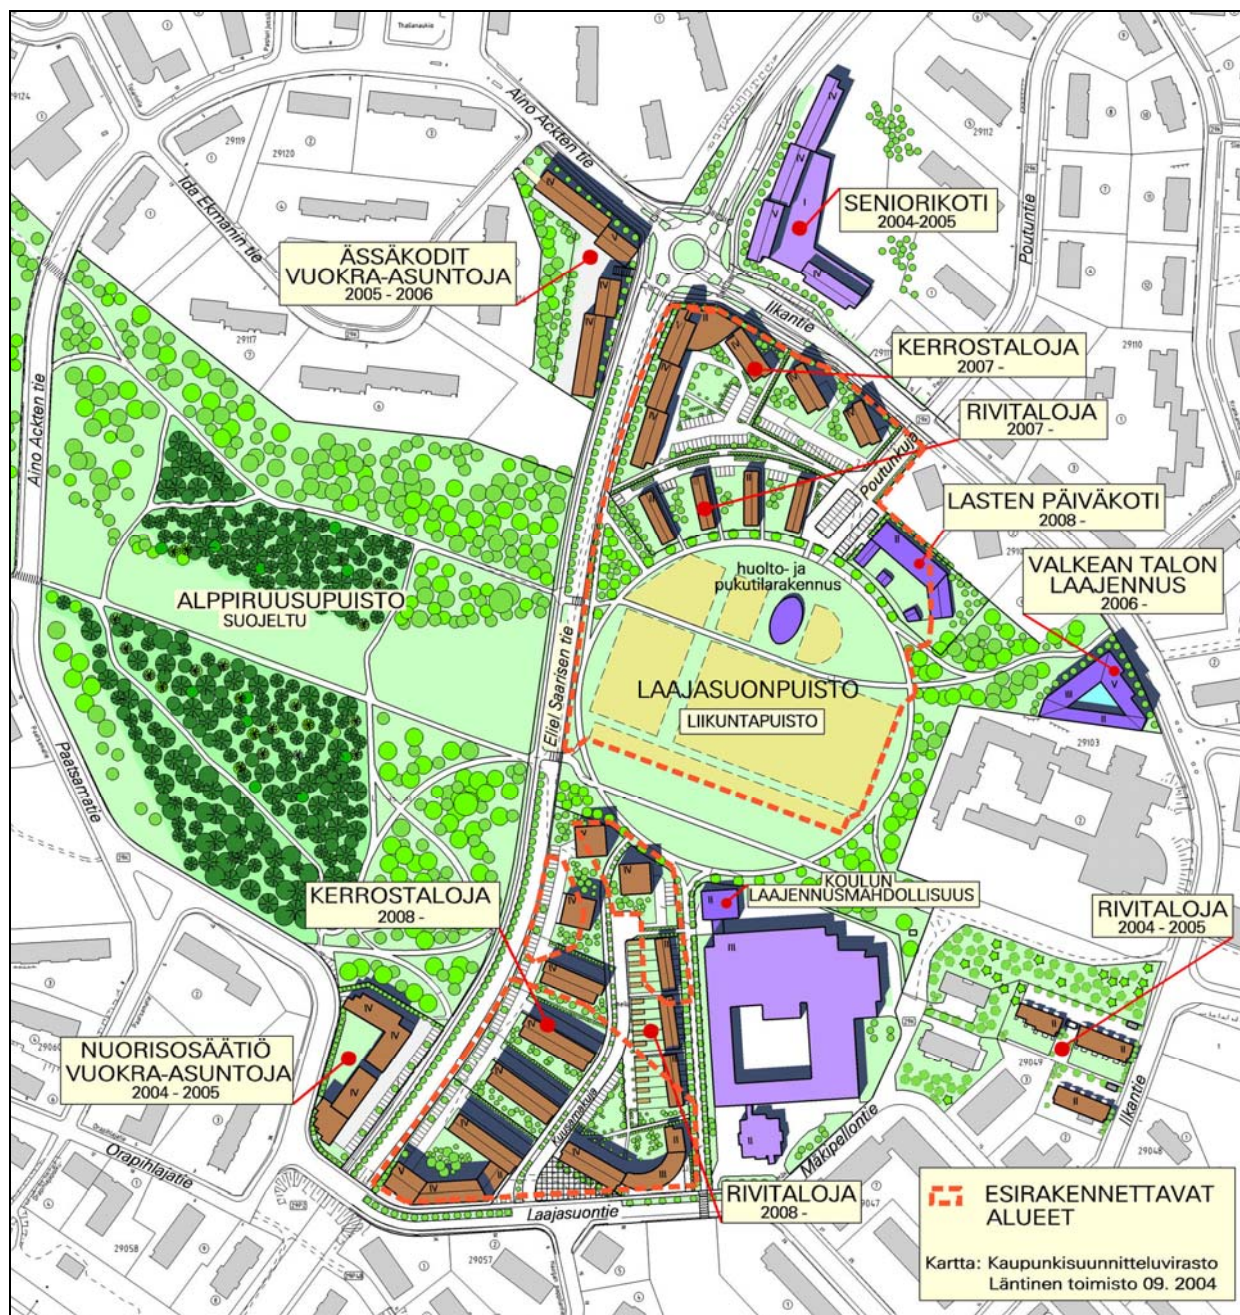
Kuva 5. Ilkantien ja Eliel Saarisen tien liittymään on valmistumassa senioritalo. Myös Ilkantien eteläpuolelle on suunnitteilla ikäihmisille tarkoitettuja asuintaloja. Laajasuonpuisto sijoittuu tasaiselle alueelle, mikä antaa hyvät lähtökohdat esteettömän puiston rakentamiselle. Myös suosittua Alppiruusu puistoa kehitettäessä on esteettömyys perusteltu lähtökohta.

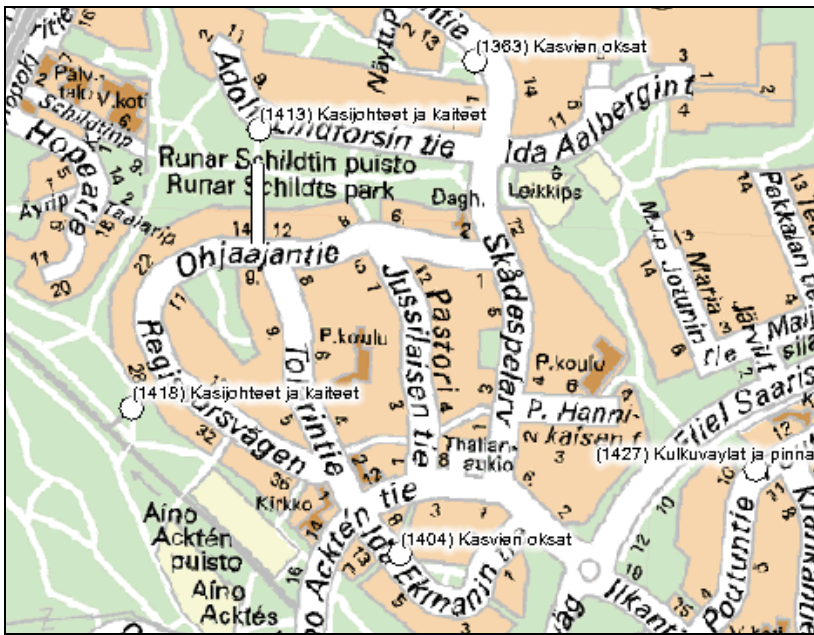
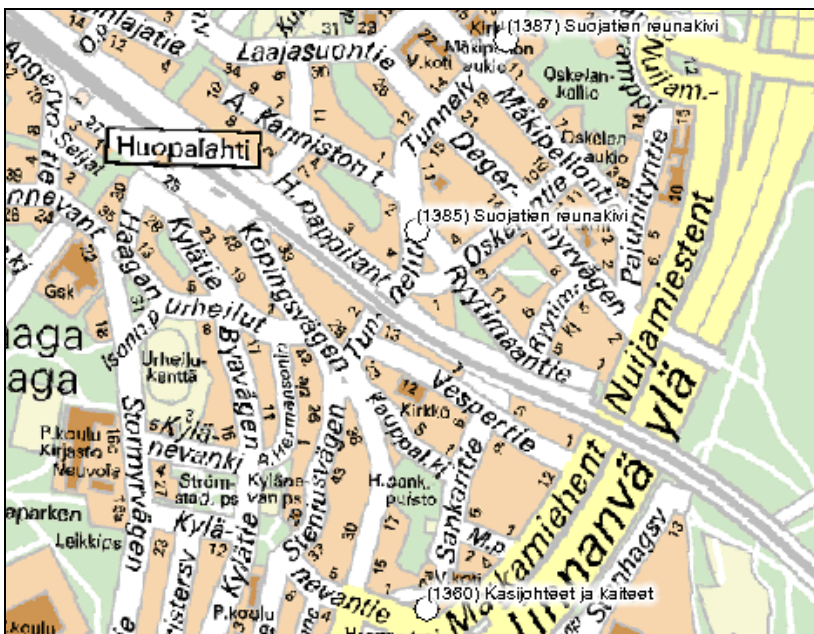
Haagan alueelta kartoitettiin 77 ongelmakohtetta. Näistä 70 % koski liian korkeita suojatien reunakiviä tai väylien epätasaisuutta. Kartoitustuloksen perusteella näyttäisikin tarpeelliselta perustaa erillinen suojateiden reunakivien madaltamiseen keskittyvä projekti. Toimenpiteet tulisi aloittaa erikoistason alueilta ja alueilta, joilla on paljon kulkijoita ja/tai vanhuksia. Kiireelliseksi luokiteltuja toimenpiteitä on tietokannassa Haagan alueella yhdeksän. Näiden toimenpiteiden kiireellisyys on arvioitu yhdessä muiden työn aikana tunnistettujen ongelmien kanssa ja viety varsinaisille toimenpidekartoille.

Kuvat 8-9. Helsingin estetiokantaan tallennetut kiireellisesti parannettavat esteet Pohjois- ja Etelä-Haagan alueilla.

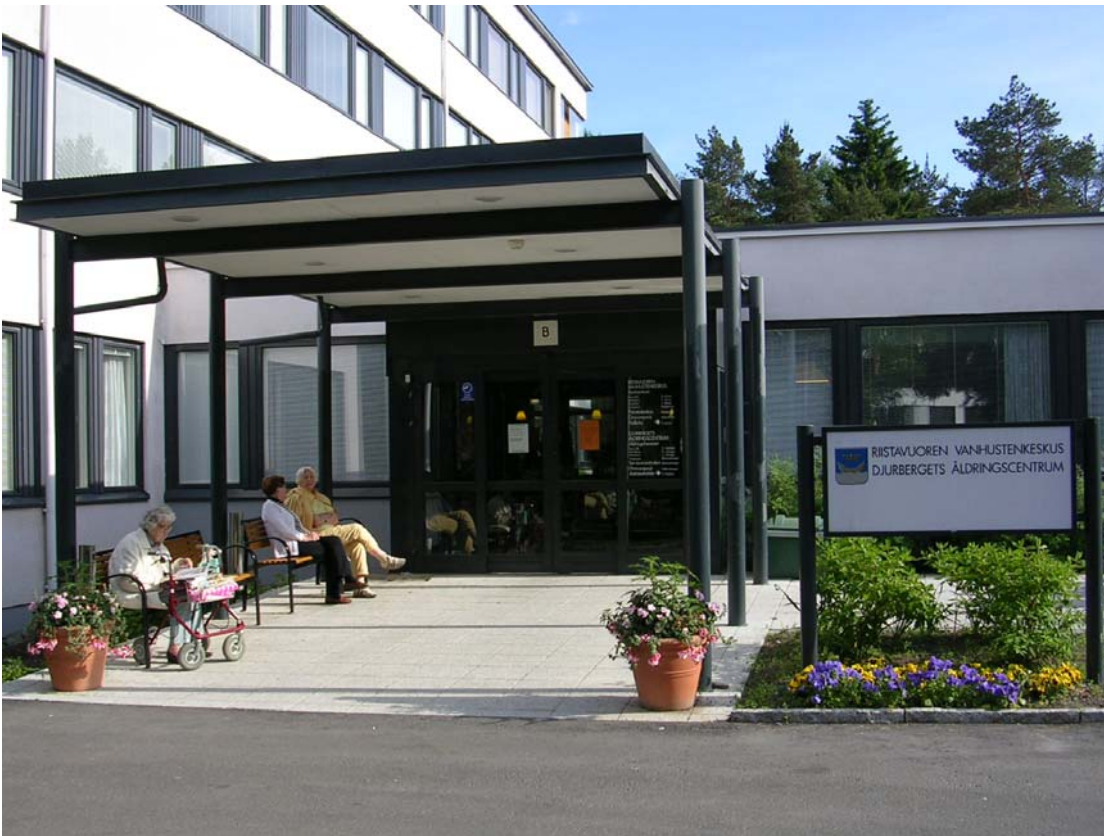
Hyvä esimerkki esteettömyyden järjestämisestä Etelä-Haagan alueella on Riistavuoren vanhustenkeskuksen sisäänkäynnin järjestelyt. Katettu laaja sisäänkäyntialue käsi- ja selkänöjällisine penkkeineen, esteettömät ja karkeat kulkuväylät, selkeästi järjestetty opastus ja automaattiovet muodostavat esimerkillisen kokonaisuuden. Myös voimakkaiden kontrastien käyttö lisää liikkumisen turvallisuutta ja vähentää törmäysriskiä.

Kuva 16. Riistavuoren vanhustenkeskuksen (Isonnevantie 28) sisäänkäynnin järjestelyt ovat esteettömyydeltään esimerkilliset.

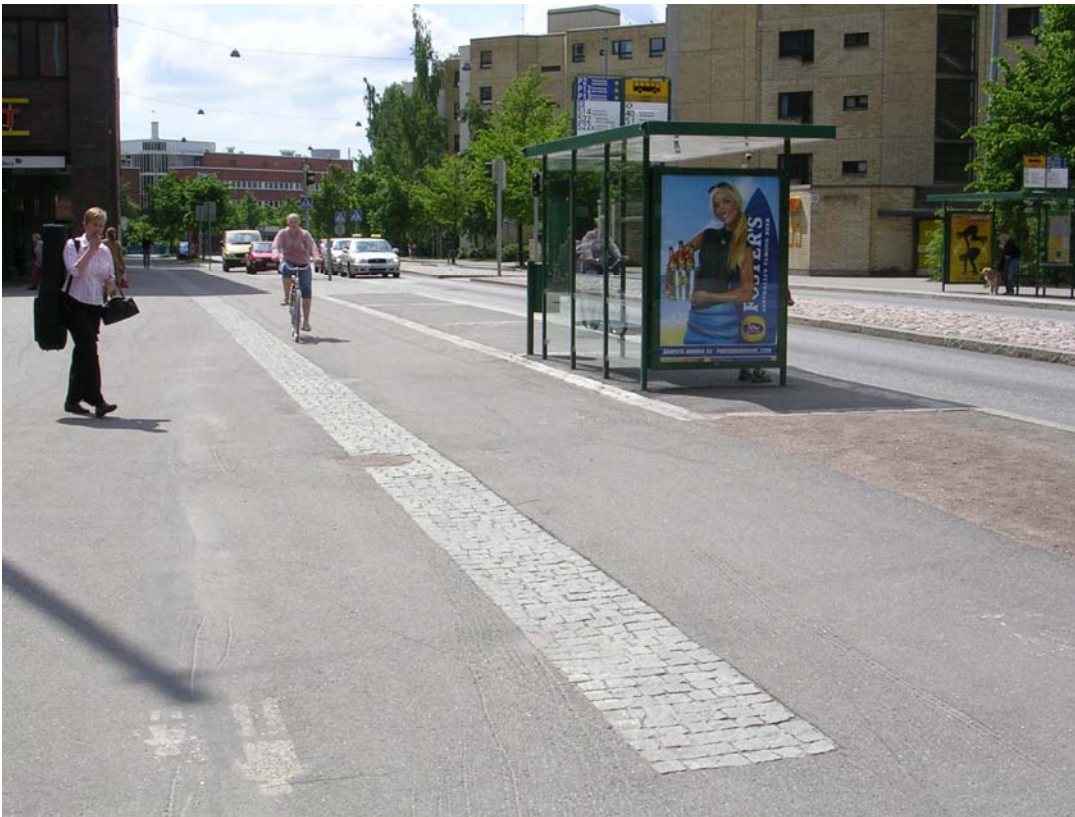
Kuva 17. Kaupintien jalankulun ja pyöräilyn erottaminen sekä pysäkkijärjestelyt Pohjois-Haagan aseman kohdalla on toteutettu esteettömästi.

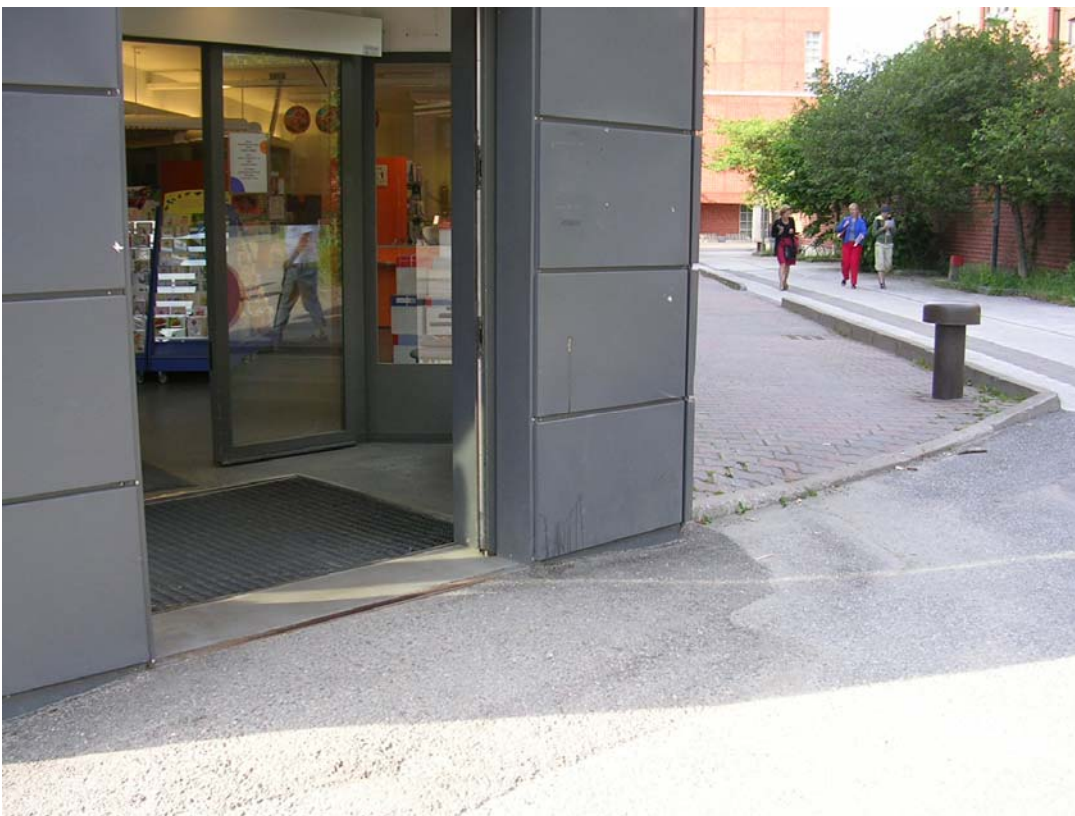
Kuva 18. Postin sisäänkäynti Kuparitie 2:ssa on toteutettu esteettömästi.

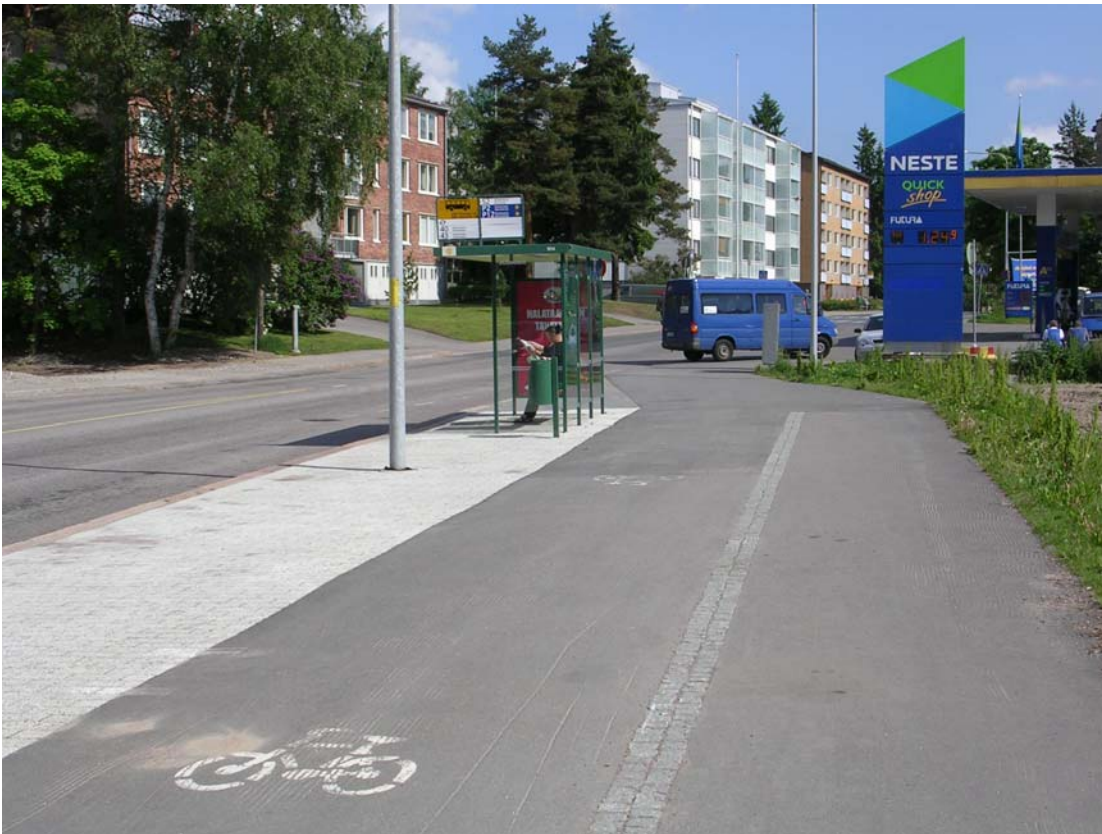
Kuva 24. Ilkantien ja Eliel Saarisen tien uudet pysäkit ovat esteettömiä.

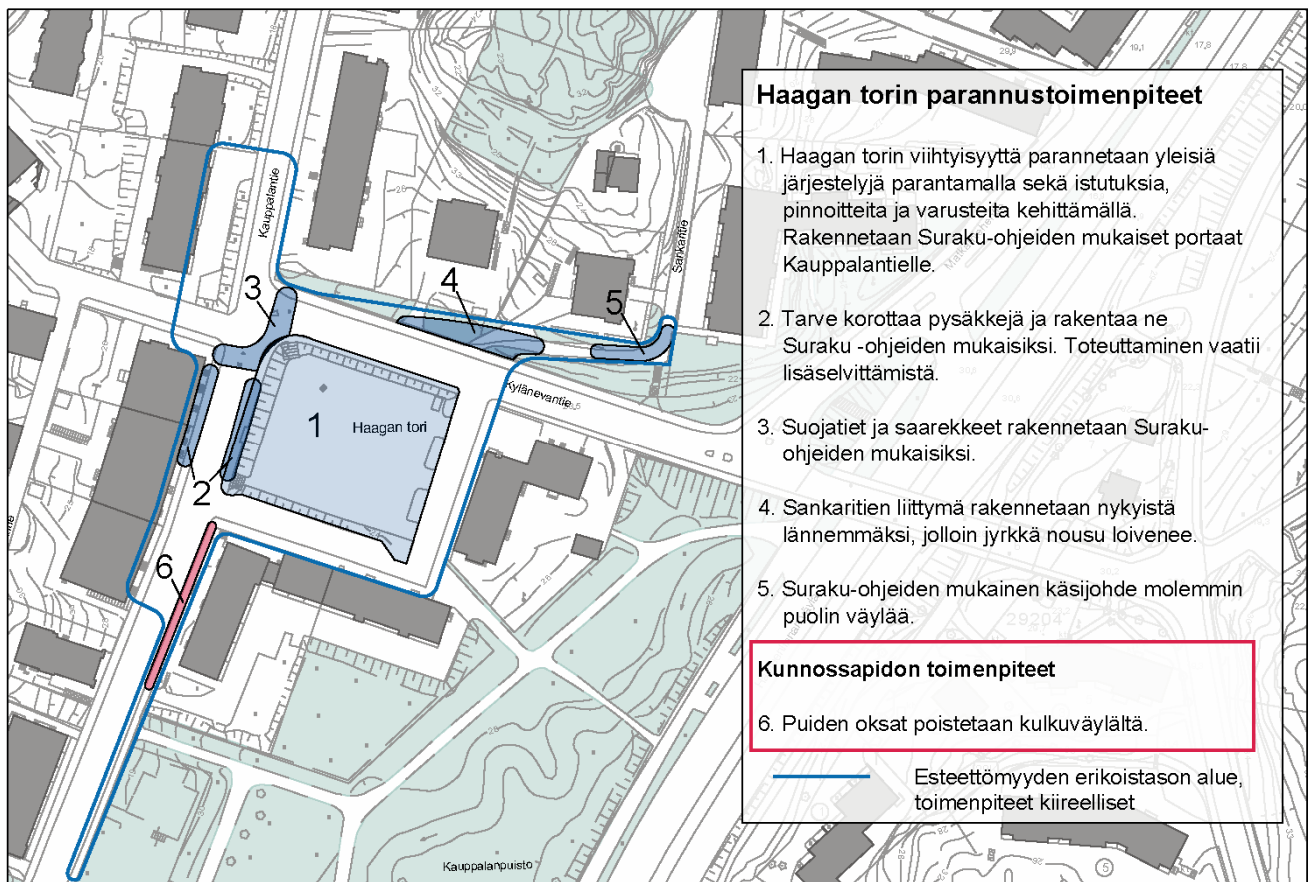
Kuva 28. Haagan torin parannustoimenpiteet.

Reitit vanhusten palvelutaloilta (Sankaritie, Kauppalantie) Haagan torille ja sitä reunustaviin yksityisiin palveluihin, kuten lähikauppa ja apteekki, muodostavat erikoistason esteettömyyttä vaativan alueen. Kaikkia tälle alueelle esitettyjä kunnossapidon ja kehittämistoimenpiteitä tulisi pitää kiireellisesti toteutettavina.

Käsijohdetta 70 m (kuva 28 tp 5, kuva 35 tp 8)	à 100 €/m	7.000 €
Uutta betonikiveystä 80 m ² (kuva 35 tp 6)	à 50 €/ m ²	4.000 €
Varoittavaa laattaa 10 m ² (kuva 35, tp 8)	à 100 €/m ²	1.000 €
Uutta asfalttipintaista katua 250 m ² (kuva 28, tp 4)	à 200€/ m ²	50.000 €

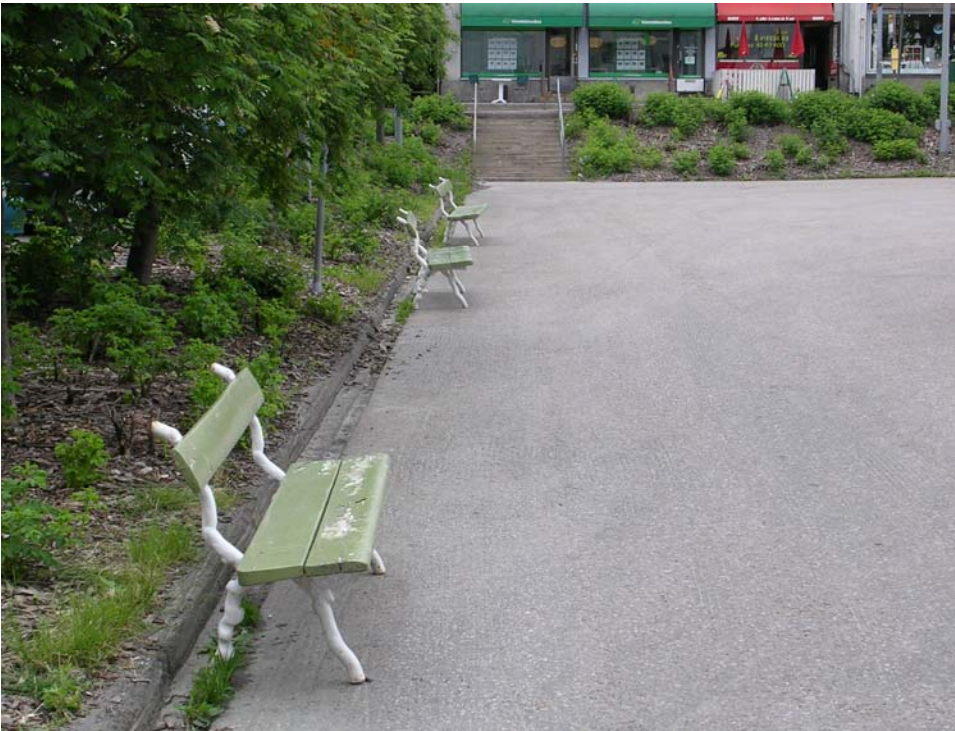
Kuva 30. Haagan tori kaipaa kokonaisvaltaista kaupunkikuvallista ja toiminnallista kehittämistä.

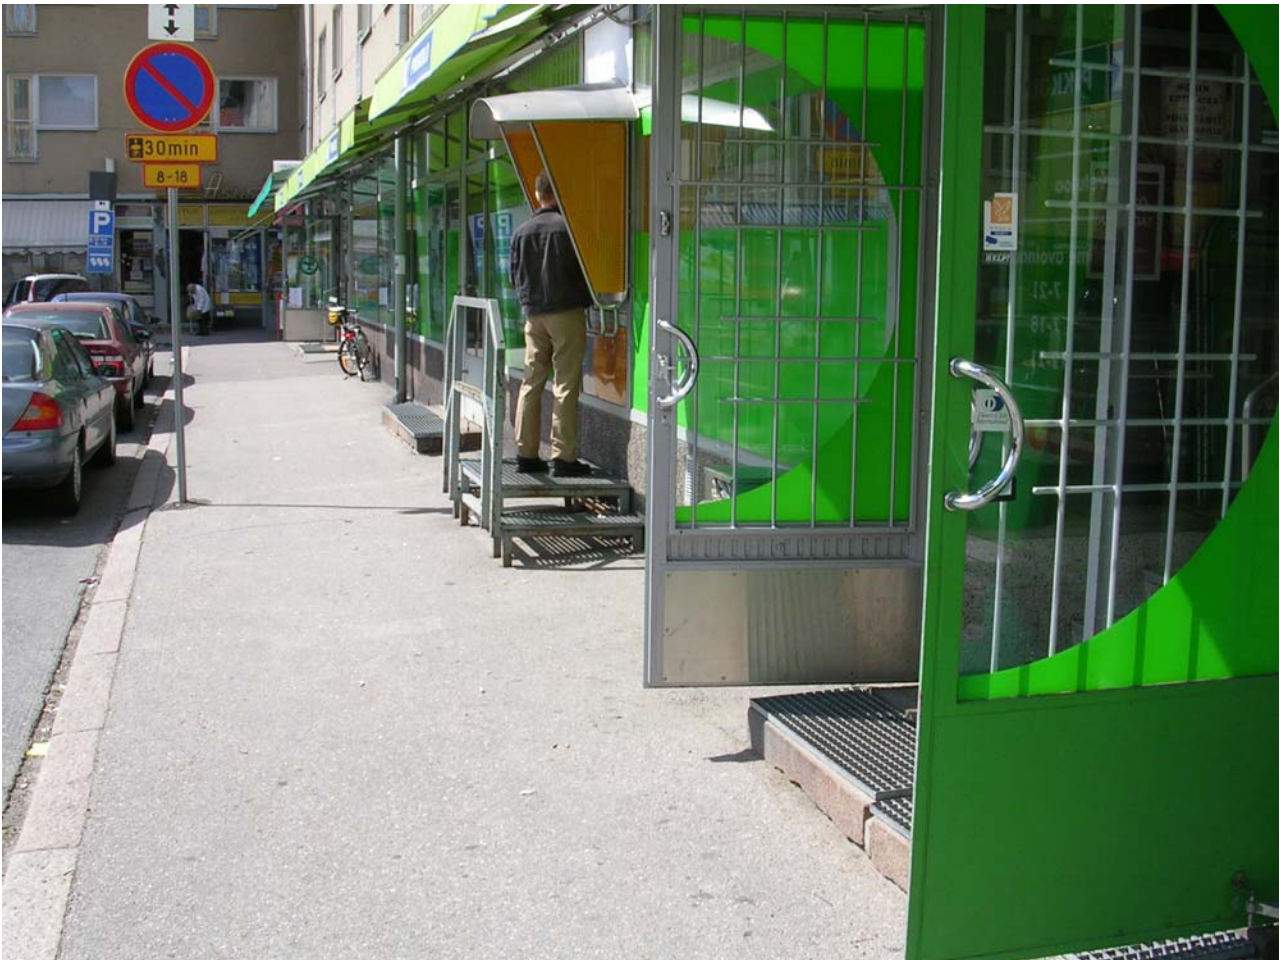
Esteettömyydeltään heikoin ja esteettömyyden parantamisen kannalta tärkein paikka on Thalianaukio. Se on kuitenkin erittäin vaikeasti esteettömäksi parannettava alue. Alueen kehittämistä tulisikin tarkastella kokonaisvaltaisen suunnitelman avulla, jossa kehitetään aukion toimintoja ja liikennejärjestelyjä sekä parannetaan viihtyisyyttä. Käsi- ja selkänöjällisiä penkkejä ja roska-astioita tarvitaan lisää.

Kuva 36. Thalianaukiota tulisi kehittää kokonaisvaltaisen suunnitelman pohjalta.
