# KAARELAN ALUESUUNNITELMA

Osa-alue 1 MALMINKARTANO,  
kadut ja viheralueet

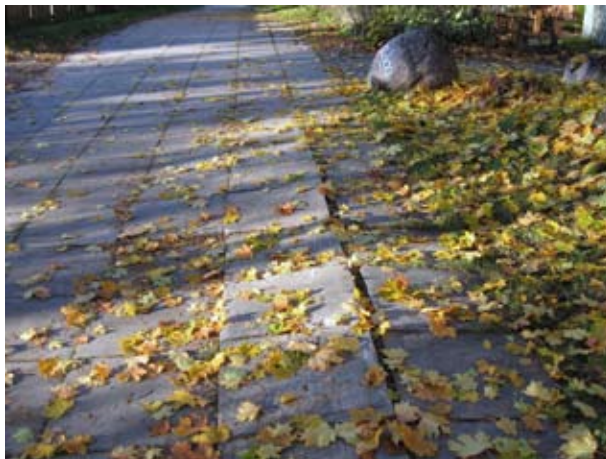
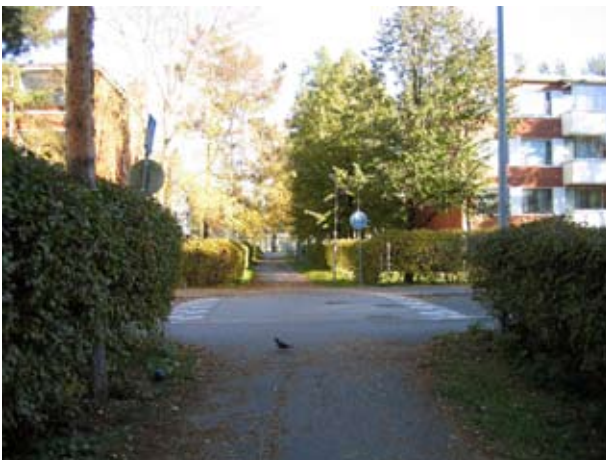
*Tyypillisiä ongelmia katualueella ovat pohjaolosuhteista johtuvat muutokset ja runsaasta kasvillisuudesta johtuvat näkymäesteet*

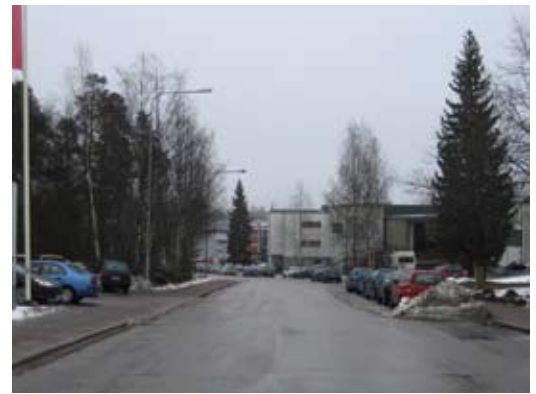
**Kadun nimi:** Vuorenjuuri  
**Katutyyppi:** tonttikatu  
**Maankäyttö:** uusi kerrostaloalue

Uudella, viehättävällä kerrostaloalueella sijaitseva U-kirjaimen muotoinen katu, joka rajautuu korkeisiin rakennuksiin ja tonttialoihin. Kadulla on rumat katuvalaisimet, harmaa graniittireunakivi molemmilla puolilla, betonikiveys jalkakäytävällä ja viherpöytäkiveys pysäköintikaistalla. Yleisvaikutelma on miellyttävä. Katutila on tiivis, kaupunkimainen, vähän uusvanha.

Suojatiemaalaukset lisätään tarpeen mukaan.

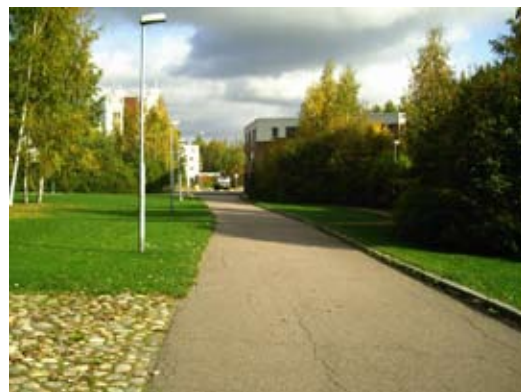
**Jälsipolku**  
kevyen liikenteen väylä  
puisto, pysäköintialue

Puistomaiseen ympäristöön sijoittuva käytävä. Kadulla on istutuksina pensaita ja puita, rumat katuvalaisimet ja harmaa graniittireunakivi toisella puolella. Yleisilme on viihtyisä, mutta hieman huonokuntoinen.

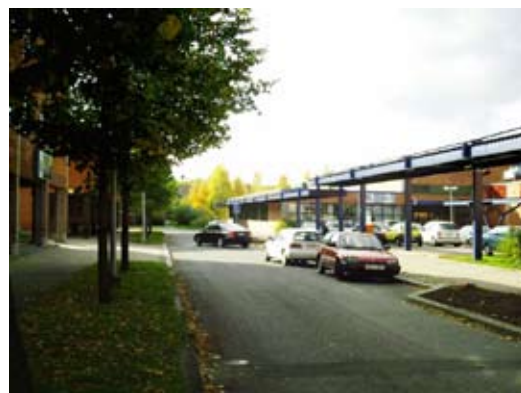
**Jälsitie**  
tonttikatu  
liike- ja toimistoalue

Liike- ja toimistoalueella oleva L-kirjaimen muotoinen tonttikatu, joka rajautuu erilaisiin rakennuksiin ja katupuuistutukseen. Kadulla on jalkakäytävä molemmilla puolilla, samoin harmaa graniittireunakivi. Lisäksi jalkakäytävillä on betonikiveystä ja kenttäkiveystä. Istutuskaista vuorottelee toisella puolella pysäköinnin kanssa. Yleisilme siisti ja hyväkuntoinen, mutta toiminnallisesti ja materiaaleiltaan sekava.

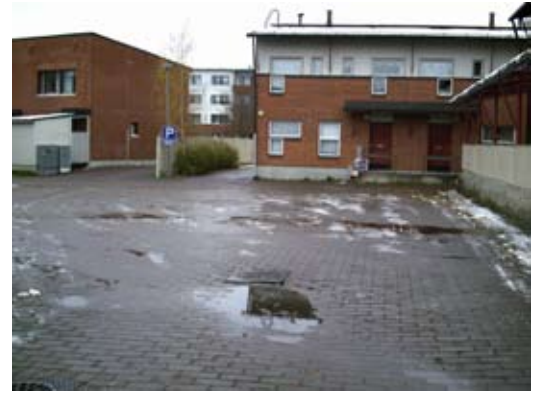
**Toiskantori**  
pien- / rivitaloalue, päiväkot

Aukio rajautuu sivuiltaan mataliin rakennuksiin, joista yhdessä on matala tukimuuri. Aukiolla on 2 puistovalaisinta, betonikiveys, upotetut graniittireunakiviraidat ja harmaa graniittireunakivi molemmilla puolilla. Yleisvaikutelma on ankea, vaikka kiveykseen on tehty hieno kompassikuvio.

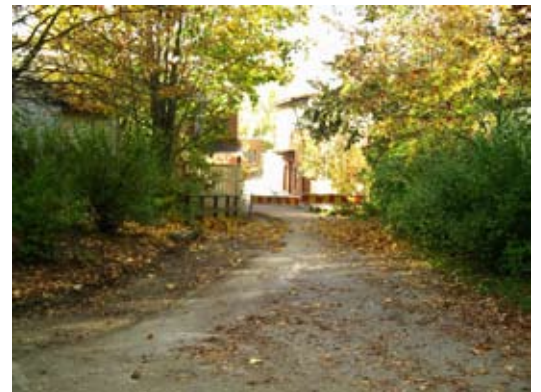
**Toiskanpolku**  
kevyen liikenteen väylä  
puisto, pientaloalue

Lähinnä viheralueella oleva käytävä rajautuu tonttien aitoihin ja alikulun luiskiin. Tonttien aidat ja istutukset ovat kamalan näköisiä, katu itsessäänkin huonokuntoinen. Kadulla on puistovalaisimet ja liimattava betonireunakivi toisella puolella, myös betonikiviä käytetty reunakivenä sekä betonikouruja.

Investointirahoitustarve 117 000 €.

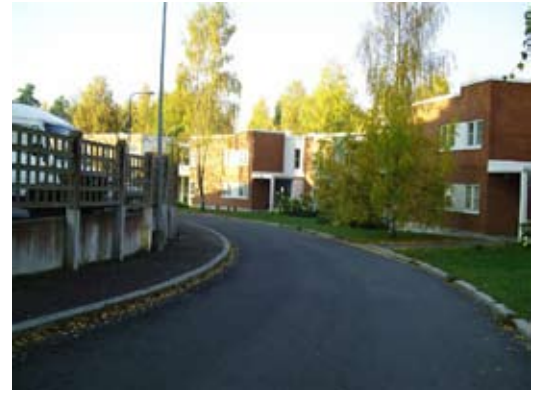
**Rukkilanrinne**  
tonttikatu  
kerrostaloalue

Voimakkaasti kaartuva katu on jäsennelty pienin betonikivetyin aukioin. Tila rajautuu rakennuksiin ja tonttimuuriin. Katuistutuksina on siellä täällä koi-  
vuja harvassa. Jalankulku toisella puolella, harmaa  
graniittireunakivi molemmilla puolilla. Kadulla on  
pienet tievalaisimet.

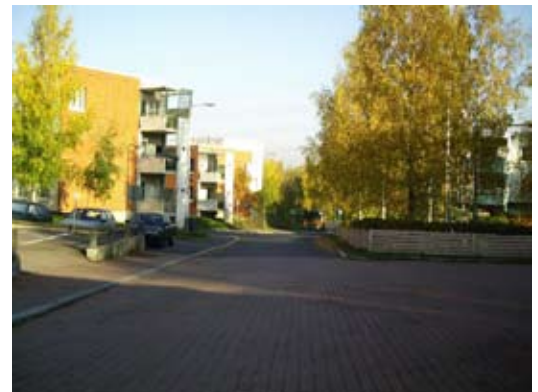
**Rukkilantie**  
tonttikatu  
kerrostaloalue

Lyhyt, mutta leveä tonttikatu, joka päättyy suureen  
aukioon. Ei oikein rajaudu mihinkään, ympärillä  
pysäköintialueita. Kadulla on pienet tievalaisimet.  
Jalankulku toisella puolella, molemmilla puolilla  
harmaa graniittireunakivi, aukiolla sauvakiveys.  
Yleisvaikutelma suhteellisen siisti.

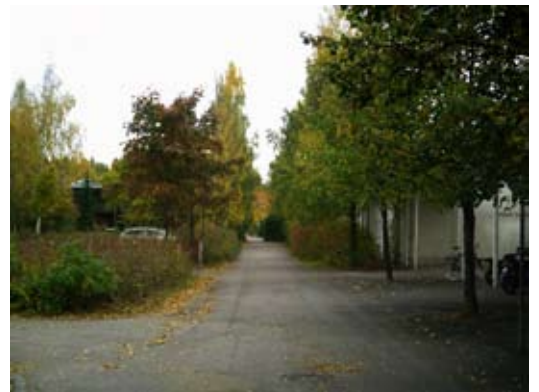
Pitkähkö kevyen liikenteen väylä, joka rajautuu puihin ja pensaisiin. Osa paikallista viherreittiä. Sijaitsee asuinalueen keskellä ja sivuaa myös puistoa. Kadulla on puistovalaisimet, mutta ei reunakiviä. Yleisvaikutelma on vehreä, mutta huonokuntoinen.

Pientä painumaa, asfalttipäällysteen huono kunto, riittämätön valaistus, liikennemerkit.

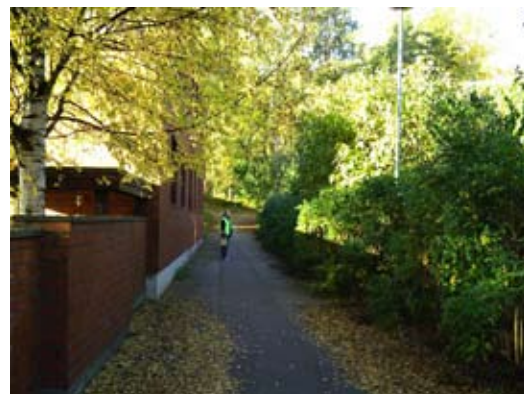
**Katvepolku**  
kevyen liikenteen väylä  
toimisto / liike- ja pientaloalue

Tiukasti rakennusten seiniin, muureihin, aitoihin ja pensaisiin rajautuva kapean tuntuinen kevyen liikenteen väylä. Kadulla on puistovalaisimet ja liimattava betonireunakivi toisella puolella. Yleisvaikutelma ankea, ahdistava ja huonokuntoinen, toisaalta rehevä. Valaisinpylväät kamalan korkeat ottaen huomioon katutilan korkeus.

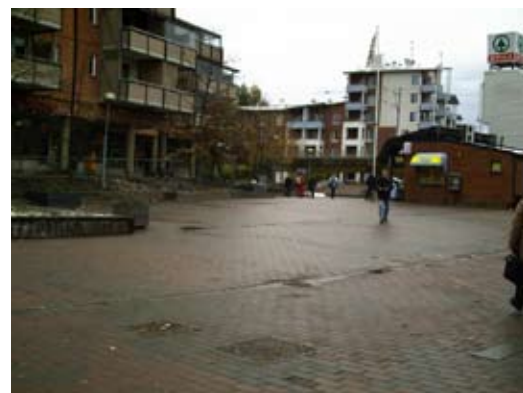
**Malminkartanonaukio**  
juna-asema, liikekeskus  
kerrostaloalue

Aukio rajautuu joka puolelta rakennuksiin, joissa on päivittäistavarakauppoja, ravintoloita, kioskeja ja muita liikkeitä. Malminkartanon juna-asema on aivan aukion vieressä. Ympäröivissä rakennuksissa on kapeat arkadit, joiden pylväät lisäävät auki-on sekavaa vaikutelmaa ja alustat ovat huonossa kunnossa. Aukion tasoerot on hoidettu kenttäkive-tyillä luiskilla, joissa kasvaa myös puita. Aukiolla on puistovalaisimet ja sekaisin luonnonkiveä ja betonikiveä, ei kuitenkaan reunakiviä. Yleisvaikutelma on sekava.

Parannukset suunnitellaan vuonna 2008.

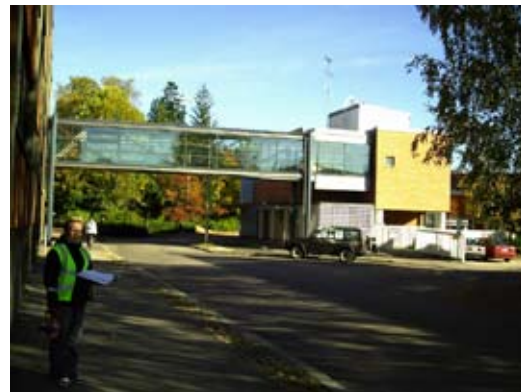
**Kadun nimi:** Pehtoorinpolku  
**Katutyyppi:** kevyen liikenteen väylä  
**Maankäyttö:** kerrostaloalue

Kerrostaloalueella sijaitseva lyhyt ja leveä kevyt-  
väylä, joka rajautuu tammia kasvavaan pieneen  
viheralueeseen ja tonttipuustoon. Kadulla on puis-  
tovalaisimet, mutta ei reunakiviä. Yleisvaikutelma  
on siisti.

Puiden oksia karsitaan niin, että valaisimet näky-  
vät.

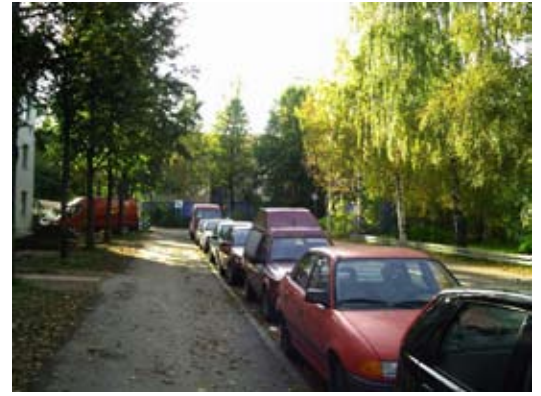
Mutkaisen kadun päässä on kääntöpaikka. Katu rajautuu puuriveihin. Kadulla on kapea jalkakäytävä molemmilla puolilla, samoin harmaa graniittireunakivi. Tievalaisimet. Yleisvaikutelmaa laskee rakennustyömaa.

Pientä painumaa, jalkakäytävien asfalttipäällysteiden huono kunto, huonokuntoiset katupuut.

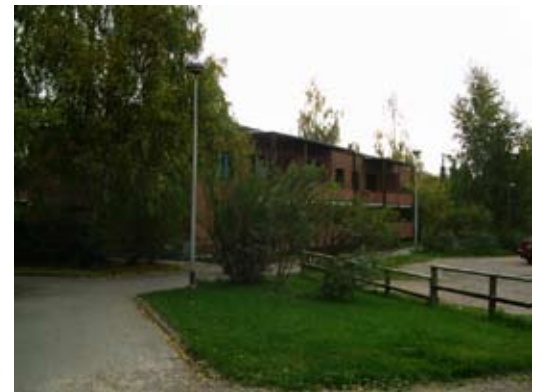
Kevyen liikenteen väylä on osa paikallista viherreitistöä. Katu rajautuu rakennukseen, tonttipuustoon ja laajaan pysäköintialueeseen. Kadulla on puistovalaisimet ja liimattava betonireunakivi osittain molemmilla puolilla. Yleisvaikutelma on epämääräinen ja nukkaviero.

Kuivatus, pientä painumaa, reunakivet, istutusten vähyys.

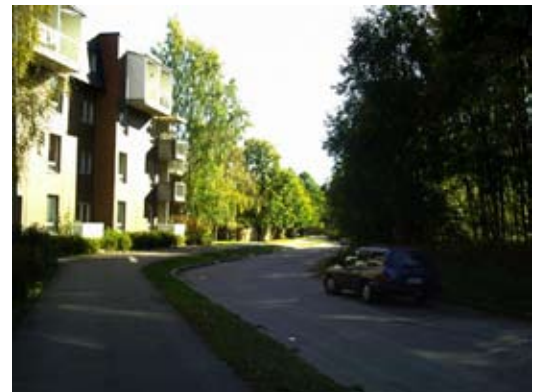
**Kadun nimi:** Juustenintie  
**Katutyyppi:** tonttikatu  
**Maankäyttö:** pienkerrostaloalue, viheralue

Juustenintie on mutkitteleva, rauhallinen tonttikatu, jonka ympärillä on paljon rakentamattomia tontteja. Katu rajautuu toisella puolella rakennuksiin ja toisella puolella metsään. Jalkakäytävä on rakennusten puolella. Kadulla on tievalaisimet ja molemmilla puolilla harmaa graniittireunakivi. Yleisvaikutelma on vihreä, metsäinen, syrjäinen ja miellyttävä.

Painumia, jalkakäytävän rakenteiden kestävyysongelmia, istutukset.

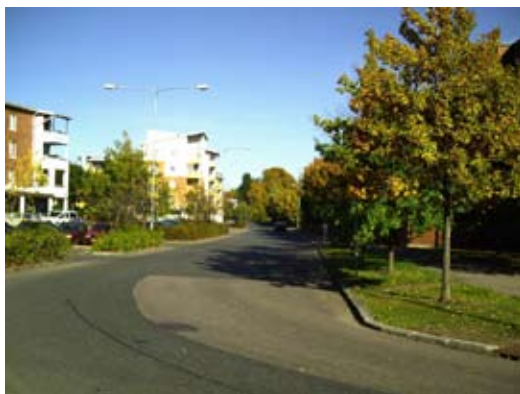
**Kadun nimi:** Luutnantintie  
**Katutyyppi:** kokoojakatu  
**Maankäyttö:** kerrostaloalue, junarata, terveysasema

Tie on pitkä, koukun muotoinen kokoojakatu kerrostaloalueella lähellä junarataa. Katu on bussireittinä ja sillä on jalkakäytävä toisella puolella. Kadulla on tievalaisimet ja harmaa graniittireunakivi molemmilla puolilla. Yleisvaikutelma on siisti, hyväkuntoinen, ja hieman sekava.

Pientä painumaa, päällystevaurioita, esteettömyys, liikennemerkkit kasvillisuuden peitossa.

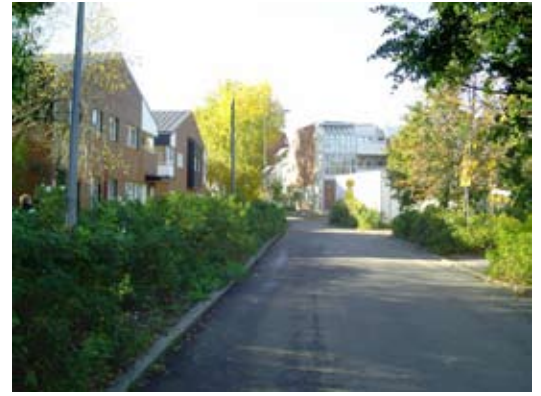
**Kadun nimi:** Tollintie  
**Katutyyppi:** tonttikatu  
**Maankäyttö:** pienkerrostaloalue

Lyhyt katu rajautuu toisella puolella rakentamattoman tontin metsään ja toisella puolella pysäköintialueen puuistutuksiin. Kadun päässä on rakennuksia ja Tollinpolku. Jalankulku ja pyörätie on toisella puolella pensasistutuksen kanssa. Kadulla on tievalaisimet ja harmaa graniittireunakivi molemmilla puolilla. Kadun yleisilme on vihreä, mutta tylsä.

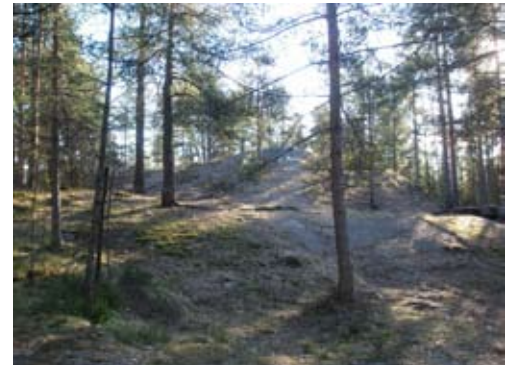
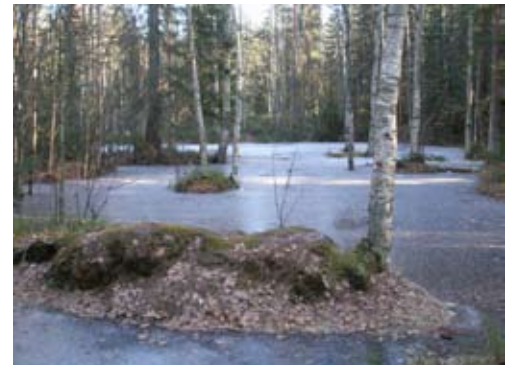
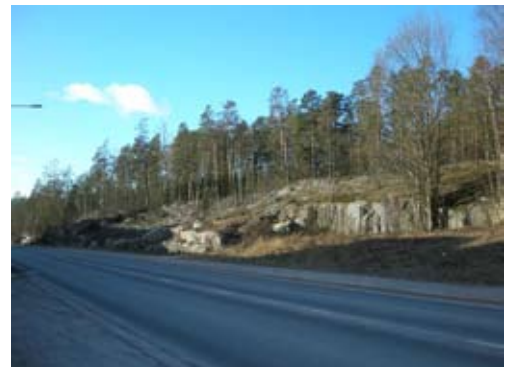
## 2-8 Kartanonmetsä

Metsässä on paikoitellen roskia. Avokallioita on vähän töhritty. Metsän asuinalueisiin rajautuvat reunat ovat luotaantytävään pusikkoiset. Malminkartanontienreunan metalliverkkoaidat ovat jossain kohtaa hajonneet.

Valaistujen reittien rakentamistarve alueen läpi kartoitetaan. Nuorta puustoa metsänreuna-alueilta harvennetaan. Malminkartanontien verkkoaidat korjataan.

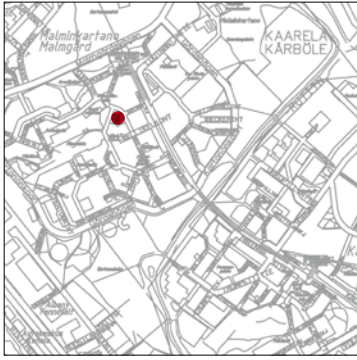
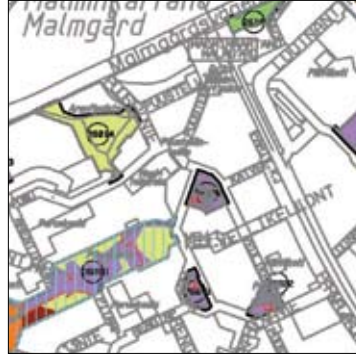
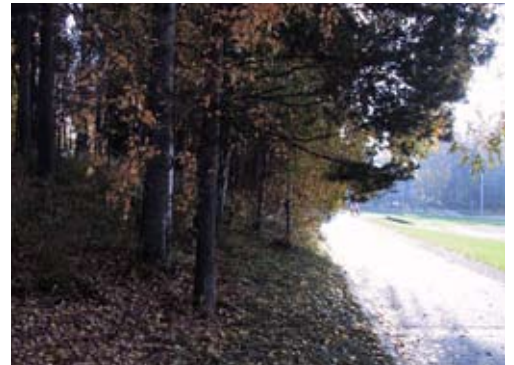
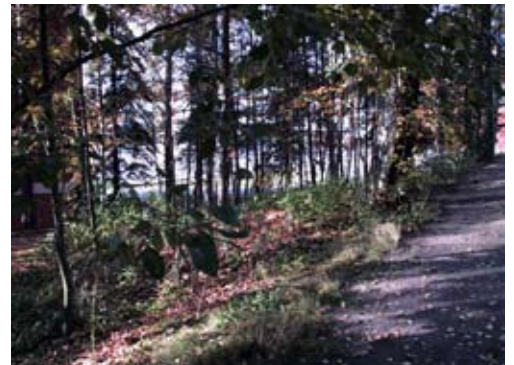
| nimi: | <b>Puustellinmäki</b> |

Alue on erittäin kovassa peli- ja leikkikäytössä. Alueella on hyvin yksityinen luonne, vaikka alueelta on suora yhteys läheisten kerrostalojen pihaan. Metsänpohja ja nuoret puut ovat kärsineet kulutuksesta ja leikeistä. Puistovalaisimet ovat hyväkuntoisia.

Roskat siivotaan useammin.
