# KAARELAN ALUESUUNNITELMA

## Osa-alue 2 KANNELMÄKI, kadut ja viheralueet

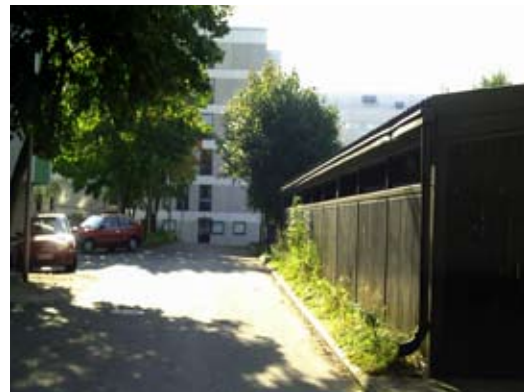
**Kadun nimi:** Kitarapolku  
**Katutyyppi:** tonttikatu  
**Maankäyttö:** kerrostaloalue

Katu on kerrostaloalueella kokoojakadun ja radan välissä. Katutila rajautuu löyhästi tonttien puu- ja pensasistutuksiin sekä pysäköintialueen aitaan. Katu on toiminnallisesti sekava, koska autot ja jalankulkijat käyttävät samaa 4,5 metrin levyistä väylää. Ilme on vähän epämääräinen, kadulla on rumat katuvalaisimet ja toisella puolella liimattava betonireunakivi, toisella puolella ei mitään tai asvalttimakkara.

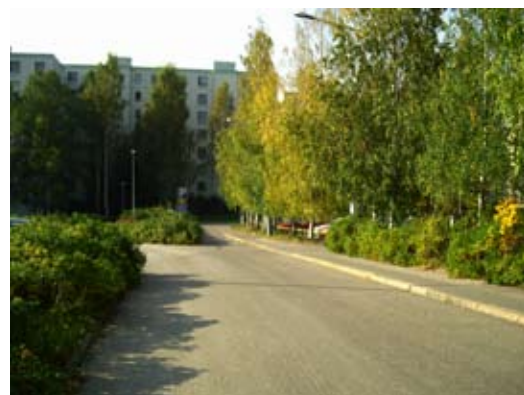
**Kadun nimi:** Klaneettikuja  
**Katutyyppi:** tonttikatu  
**Maankäyttö:** kerrostaloalue

Laajojen tonttipysäköintialueitten välinen katu rajautuu toisella puolella harvaan koivuriviin, toisella puolella pensasiin. Kadussa on levennys vieraspaikoille ja päässä se kapenee yksikaistaiseksi. Kadulla on 2 metriä leveä jalkakäytävä toisella puolella. Yleisilme on ikävän aukea, rakennukset ovat kaukana ja puut vähissä. Kadun toisella puolella on punainen graniittireunakivi ja toisella puolella liimattava betonireunakivi. Kadulla on tievalaisimet.

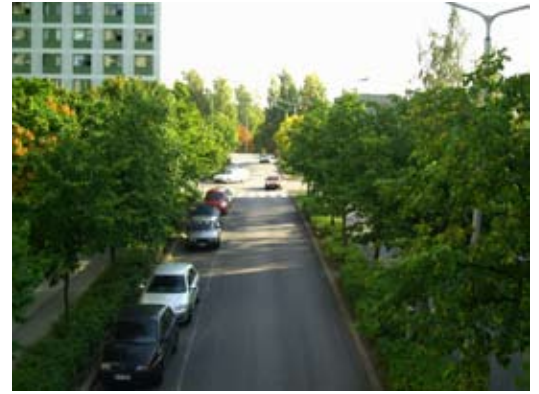
**Kadun nimi:** Klaneettitie  
**Katutyyppi:** kokoojakatu  
**Maankäyttö:** paikalliskeskus, julkisia rakennuksia, liikkeitä, kerrostaloja

Merkittävä kokoojakatu aseman tuntumassa. Kadussa on yhteensä neljä kaistaa ja se on bussireittinä. Kadulla on pysäköintiä molemmilla puolilla. Molemmilla puolilla on jalkakäytävä ja toisella puolella lisäksi pyörätie. Kadun molemmin puolin on korkeita rakennuksia ja ylikulkusilloja. Katutilaa rajaa molemmin puolin istutukset (lehmukset ja pensaat) ja lisäksi keskisaareke on istutettu. Tilallisesti hallittu katu, materiaalit ovat korkeatasoisia, molemmilla puolilla on punainen graniittireunakivi, lisäksi on betonikiveystä istutusvyöhykkeellä ja kenttäkiveystä suojateiden lähellä. Kadun keskellä on 2-puoliset rumat katuvalaisimet. Yleisilmettä laskee räkälöitten ja huoltotilojen suuri määrä katukerroksessa ja useat ylikulkusillat.

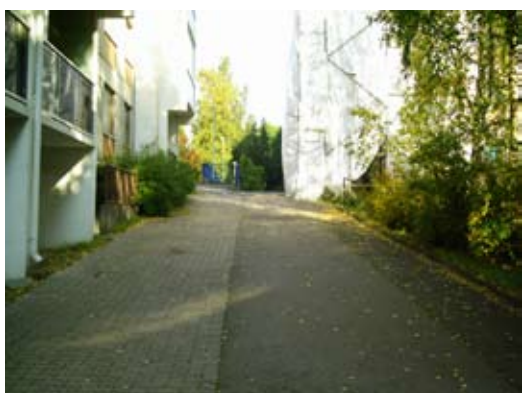
**Palikkapolku**  
kevyen liikenteen väylä  
kerrostaloalue

Kerrostaloalueella sijaitseva lyhyt kevyen liikenteen väylä, joka jatkuu Klaneettitien yli sillalla. Katu rajautuu korkeaan rakennukseen ja tonttipuustoon. Kadulla on rumat katuvalaisimet ja reunakiven sijasta betonikouru. Leveämpää asfalttikäytävää reunustaa 2,5 metriä leveä betonikiveys.

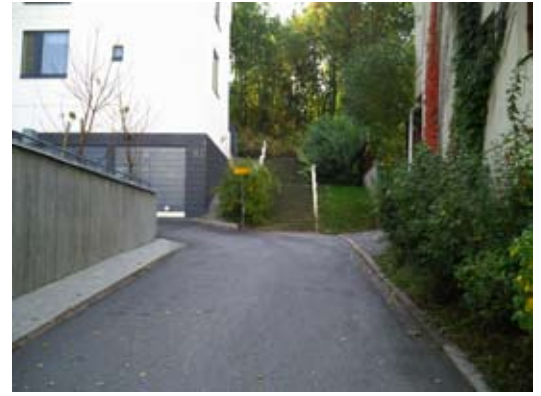
**Kadun nimi:** Pikkolopolku  
**Katutyyppi:** tonttikatu  
**Maankäyttö:** kerrostaloalue

Merkittävän kokoojakadun (Klaneettitie) vieressä oleva lyhyt pistokatu, jolta on porrasyhteys rakennusten takana olevalle viheralueelle. Rajautuu tukimuriin ja korkean talon seinään. Antaa vaikutelman yksityisestä liittymästä.

Pituuskaltevuus on esteettömyyttä ajatellen jyrkkä. Ruusupensaat ovat huonossa kunnossa.

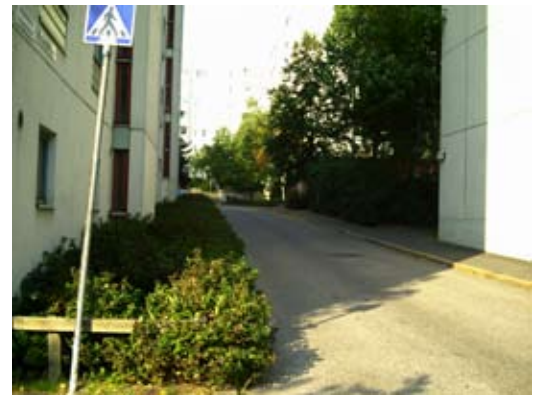
**Kadun nimi:** Polkkakuja  
**Katutyyppi:** tonttikatu  
**Maankäyttö:** kerrostaloalue

Lyhyt pistokatu merkittävän kokoojakadun (Pelimannintie) varrella. Kadun päässä kääntopaikka ja pysäköinti. Katutila rajautuu korkeisiin rakennuksiin ja tonttipuustoon. Toisella puolella on jalkakäytävä. Katualueella on pensaita. Yleisvaikutelmaa laskee korkean rakennuksen varjo sekä eri paria olevat reunakivet.

Jalkakäytävän asfaltissa on puhkikulmia.

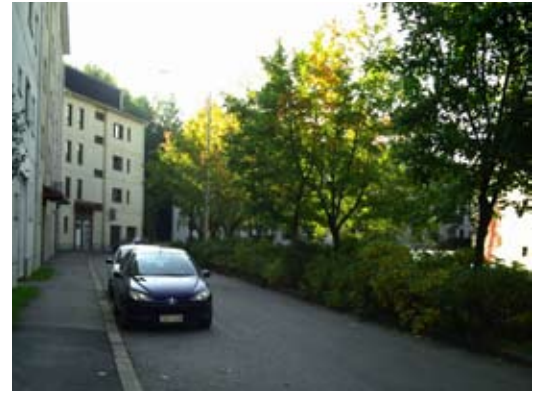
**Kadun nimi:** Tuubakuja  
**Katutyyppi:** tonttikatu  
**Maankäyttö:** kerrostaloalue

Lyhyt pistokatu merkittävän kokoojakadun varrella (Klaneettitie). Katu rajautuu toisella puolella korkeaan rakennukseen ja toisella puolella katuistutuksiin. Jalkakäytävä on rakennuksen puolella. Kadun molemmilla puolilla on punainen graniittireunakivi. Kadulta on yhteys viheralueelle. Yleisilme on hieman kolkko.

Kuivatus (kattovedet) ja pientä painumaa. Istutukset ovat huonokuntoisen näköisiä.

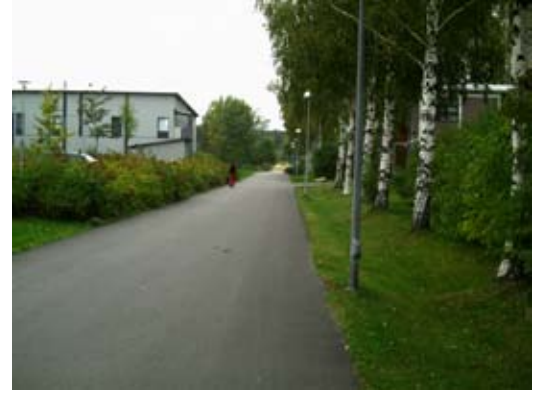
**Kadun nimi:** Jouhipolku  
**Katutyyppi:** kevyen liikenteen väylä  
**Maankäyttö:** pientaloalue

Pitkä suora raitti Vanhaistentien kokoojakadulta Mätäjoen viheralueelle pientaloalueen ja liikuntapuiston välissä. Katu rajautuu tontteihin ja niiden istutuksiin. Yleisvaikutelma melko vehreä ja pikkukaupunkimainen. Kadulla on puistovalaisimet, mutta ei reunakiviä. Kuivatus hoidettu nurmetetulla avo-ojalla tien reunassa.

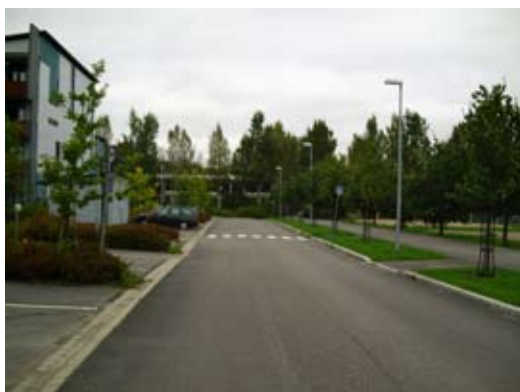
**Posetiivarinkuja**  
tonttikatu  
pienkerrostaloalue,  
liikuntapuisto

Lyhyt tonttikatu uudella asuinalueella rajautuu visuaalisesti toisella puolella rakennuksiin ja toisella puolella nuoriin istutuksiin. Jalkakäytäviä ei ole, vaan pysäköintikammat ovat suoraan yhteydessä katualueeseen. Kevyt liikenne on erotettu kadusta puiston puolelle. Yleisvaikutelma siisti ja erittäin hyväkuntoinen, joskin materiaali- ja kalustevalinnat hieman sekavia. Kadulla on rumat katuvalaisimet toisella puolella ja toisella puolella pysäköintipaikkojen vieressä puistovalaisimet. Toisella puolella katua on harmaa graniittireunakivi, toisella puolella 3-rivinen sauvakivireunus, joka muodostaa matalan kourun. Kadun toisella puolella on tammia, joiden runkosuojaus on tehty seipäillä. Toisella puolella tietä on lehmuksia, joilla on metalliset runkosuojat.

Kadun puoliskot ovat epäyhtenäiset, luo vähän sekavaa ilmettä.

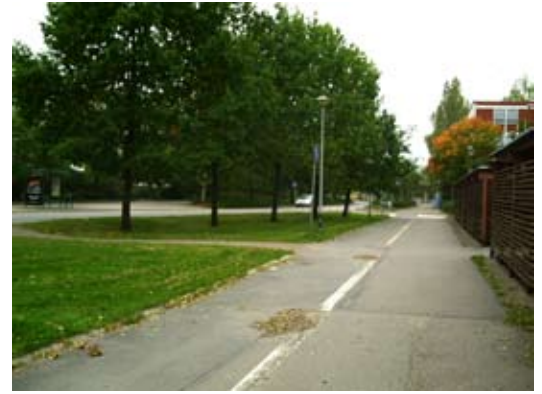
**Kadun nimi:** Soittajantie  
**Katutyyppi:** kokoojakatu  
**Maankäyttö:** kerrostaloalue, junarata

Merkittävä kokoojakatu, joka alittaa ratasillan lähellä Kannelmäen asemaa. Katu on bussireitillä. Katu rajautuu istutuksiin ja korkeisiin rakennuksiin. Kadussa on molemmin puolin jalankulku, pyörätie ja leveät istutuskaistat. Tievalaisimet toisella puolella ajorataa, jalkakäytävällä rumat katuvalaisimet. Harmaa graniittireunakivi ajoradan molemmin puolin sekä toisella puolella myös punainen graniittireunakivi. Istutukset on erotettu liimattavalla betonireunakivellä jalkakäytävästä. Yleisvaikutelma on radanalituskohtaa lukuun ottamatta melko siisti.

Pientä painumaa, halkeamia asfaltissa, irronneita reunakiviä. Pensasistutukset ovat huonokuntoiset ja valaisimet ovat latvusten sisällä.

Reunakivet kiinnitetään linjaansa. Puiden latvuksia hoitoleikataan valaisimien kohdalla.

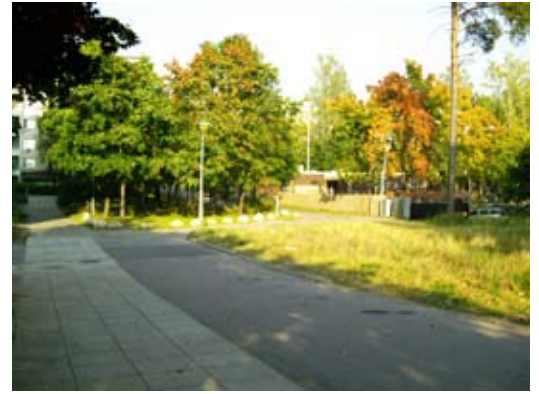
**Kadun nimi:** Hanuripolku  
**Katutyyppi:** tonttikatu  
**Maankäyttö:** kerrostaloalue, päiväkotij, liikunta- ja viheralueita

Sekava ajotien ja kevyen liikenteen yhdistelmäkatu, joka ei rajaudu selkeästi mihinkään. Leveämpää asfalttikäytävää reunustaa 2.5 m leveä betonilaatoitus. Kadun toisella puolella on betonikouru.

Painumaa kadun mutkassa, reunakivet, asfaltti kulunut puhki ja halkeillut, betonilaatat halkeilleet. Kadun loppupää on jyrkkä. Istutukset ovat huonokuntoisia.

Kadun mutkan painuma korjataan. Asfalttipäällysteet uusitaan. Reunakivet kiinnitetään linjaansa. Istutukset kunnostetaan.

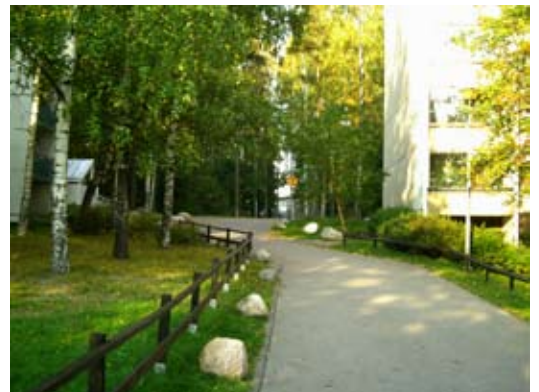
**Kadun nimi:** Huilupolku  
**Katutyyppi:** tonttikatu  
**Maankäyttö:** kerrostaloalue

Lyhyt asfalttipäällysteinen sekakatu korkeiden rakennusten välissä. Toisessa päässä on terveysasema ja toisessa viheralue. Kuivatus on hoidettu betonikourulla ja istutukset ovat tonteilla.

Reunakivenä toimiva asfalttimakkara on osittain irronnut. Autojen ja ihmisten erottelua ei ole tehty.

Betonikouru puhdistetaan ja asfalttimakkara korjataan.

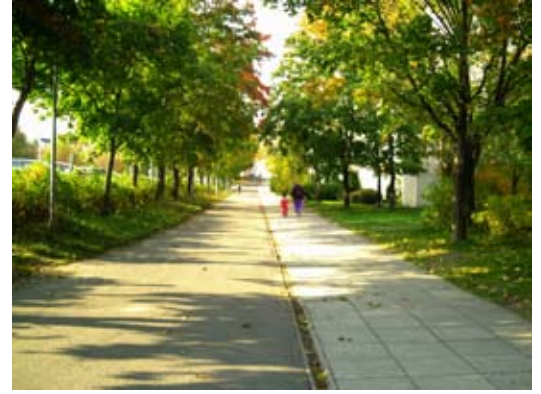
**Kadun nimi:** Kaustisenpolku  
**Katutyyppi:** kevyen liikenteen väylä  
**Maankäyttö:** kerrostaloalue,  
radan varren viheralue

Pitkä kevyen liikenteen väylä, joka alittaa sekä Pelimannintien että junaradan. Osa paikallista viherreittiä. Katu rajautuu katupuihin, korkeisiin rakennuksiin, tonttiaiioihin ja viheralueisiin. Pohjoispäässä osa kadusta on päällystetty betonilaatoilla ja kadun keskellä on betonikouru. Pelimannintien eteläpuolisella osuudella on liimattava betonireunakivi toisella puolella. Yleisvaikutelma huonokuntoinen ja alikulkujen kohdalla ikävä. Pohjoisosalla Kaustisenpolusta on autoliikennettä.

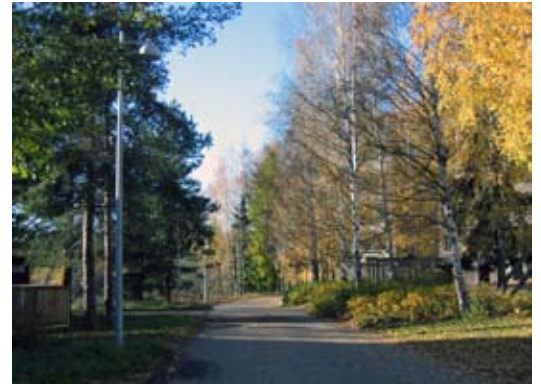
**Kadun nimi:** Evijärvenpolku  
**Katutyyppi:** kevyen liikenteen väylä  
**Maankäyttö:** kerrostaloalue

Lyhyt kevyen liikenteen väylä päiväkodin ja asuinalueen välissä lähellä rataa. Yhteys viheralueeseen. Kadulla on päiväkodin huoltoajoa.

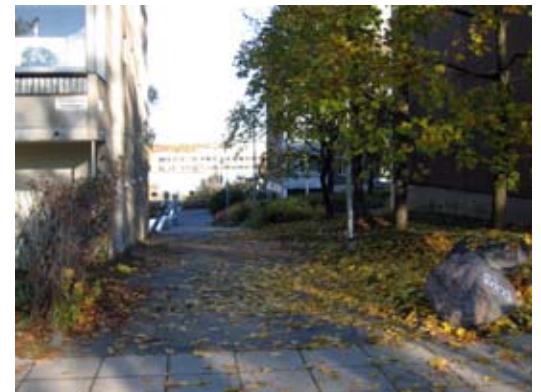
**Kadun nimi:** Halsuanpolku  
**Katutyyppi:** kevyen liikenteen väylä  
**Maankäyttö:** kerrostaloalue

Lyhyt tonteille johtava reitti Vetelinpolun ja Halsuantien välillä. Rajautuu rakennuksiin, mataliin tukimuureihin ja tontti-istutuksiin, lähinnä pensaisiin. Kadulla on puistovalaisimet toisella puolella. Yleisvaikutelma ankea ja huonokuntoinen.

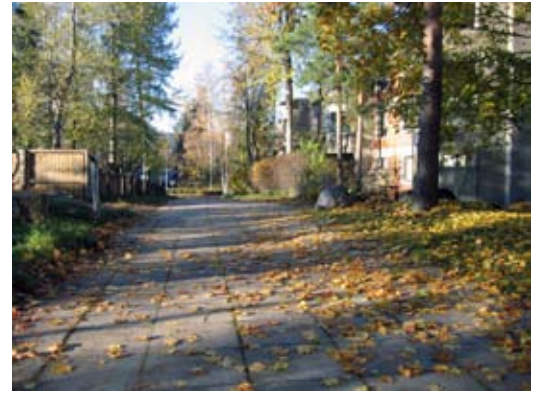
**Kadun nimi:** Vetelinpolku  
**Katutyyppi:** kevyen liikenteen väylä  
**Maankäyttö:** pienkerrostaloalue, päiväkot

Pitkähkö Vetelinpolku on osa paikallista viherreittiä. Katu rajautuu rakennuksiin ja tonttiaitoihin ja -istutuksiin. Pintamateriaalina on betonilaatta ja toisessa reunassa on betonikouru. Kadun toisella puolella on puistovalaisimet. Yleisvaikutelma on rauhallinen, miellyttävä mutta huonokuntoinen.

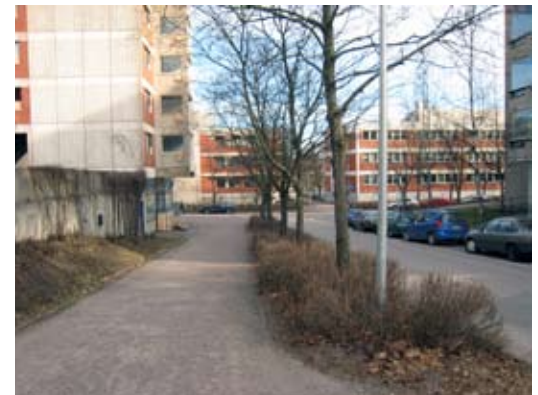
**Kadun nimi:** Vetelintie  
**Katutyyppi:** tonttikatu  
**Maankäyttö:** kerrostaloalue

Lyhyt tonttikatu rajautuu toisella puolella korkeisiin rakennuksiin ja toisella puolella katuistutuksiin. Päässä kääntöpaikka. Jalankulku on molemmilla ja pyörätie toisella puolella. Molemmilla puolilla on punaiset graniittireunakivet. Toisella puolella on pysäköintiä. Yleisvaikutelma on rumista rakennuksista huolimatta viehättävän vehreä.

Ajoradan asfaltin halkeamat ja puhkikulumat paikataan. Betonikourun toimivuus kuivatuksessa tarkistetaan.

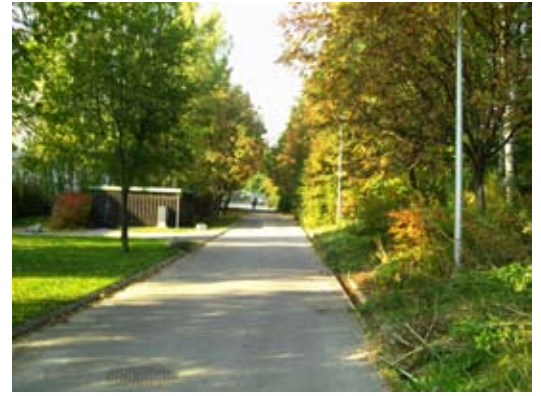
**Kadun nimi:** Viulupolku  
**Katutyyppi:** tonttikatu  
**Maankäyttö:** kerrostaloalue, junarata

Kapea tonttikatu, jolla ei ole eroteltu kevyttä ja moottoriliikennettä, on osa pidempää viherreittiä. Rajautuu molemmin puolin kasvillisuuteen. Päässä on käänköpaikka. Kadun toisella puolella on liimattava betonireunakivi ja toisella puolella betonikouru. Yleisvaikutelma muuten siisti paitsi radan viereinen luiska on huonosti hoidettu.

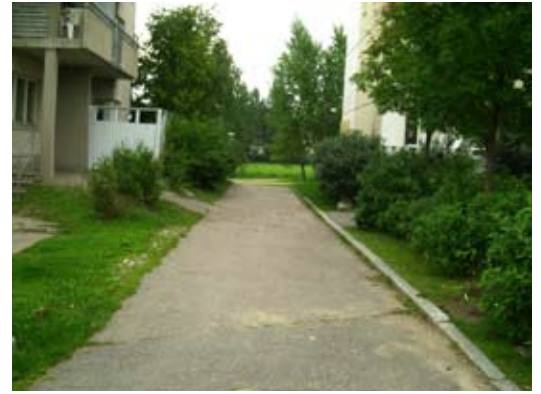
**Kadun nimi:** Leikarinpolku  
**Katutyyppi:** kevyen liikenteen väylä  
**Maankäyttö:** pienkerrostaloalue

Talojen välissä oleva kevyen liikenteen väylä, joka on yhteys pysäköintipaikalta puistoon. Talot istutuksineen rajaavat katutilaa. Pensaita ja nurmikkoja ympärillä epäsymmetrisesti. Vaikutelma on epämääräinen, rämettynyt. Reunakivet ovat harmaata graniittia oikealla puolella ja alussa. Kadulla on yksi puistovalaisin.

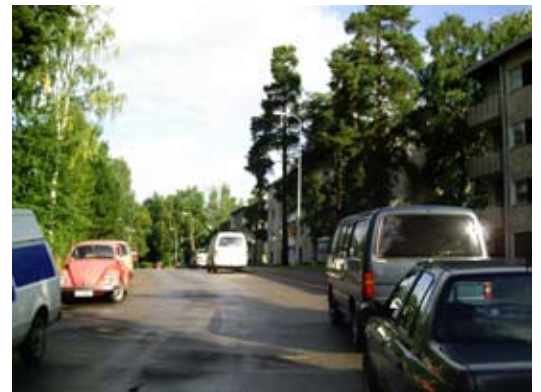
**Kadun nimi:** Paimenhuilunpolku  
**Katutyyppi:** tonttikatu  
**Maankäyttö:** kerrostaloalue

Toispuoleinen vaikutelma. Rajautuu pihakasvillisuuteen / muuriin / aitoihin / ei mihinkään. Rakennukset ovat melko lähellä katua kuitenkin. Toisella puolella on punaiset graniittireunakivet ja jalkakäytävä. Pysäköintiä on molemmilla puolilla. Katualueella ei ole kasvillisuutta. Tievalaisimet ovat pienet.

Lisätään suojatie kadun päähän.

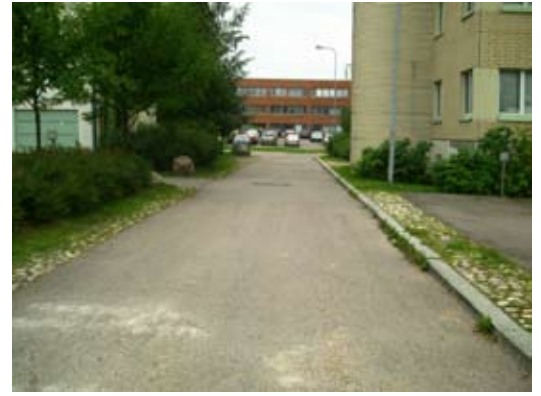
**Kadun nimi:** Raitamaanpolku  
**Katutyyppi:** kevyen liikenteen väylä  
**Maankäyttö:** kerrostaloalue

Kerrostaloalueella oleva kevyen liikenteen väylä rajautuu tonttien pensasistutuksiin, jotka ovat yhtenäisenä massana. Kadulla on toisella puolella harmaa graniittireunakivi. Huonokuntoinen yleisvaikutelma, jota rumat katuvalaisimet eivät paranna.

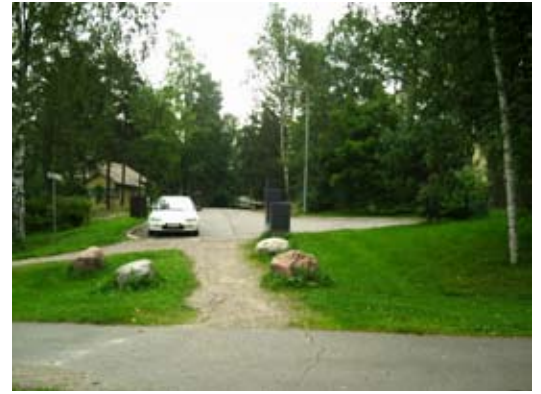
**Kadun nimi:** Tanotorventie  
**Katutyyppi:** kolmiosainen katu, etelä-/pohjoispäät  
tonttikatuja, keskiosa kokoojakatu  
**Maankäyttö:** pientaloalue

Katu rajautuu koko matkaltaan lähinnä tonttien kasvillisuuteen tai aitoihin. Molemmilla puolilla on graniittiset reunakivet, joiden väri muuttuu kadun varrella kaksi kertaa. Pohjoisosalla ei ole jalkakäytäviä, keskiosalla jalkakäytävät molemmilla puolilla ja eteläosalla jalkakäytävä toisella puolella osan matkaa. Pysäköintiä on molemmin puolin. Valaistuksena on käytetty tievalaisimia, joiden tyyppi vaihtuu eteläosalla. Runopolun ja Kaarelantien välinen osuus näyttää viehättävältä, mutta muuten katu näyttää rähjäiseltä.

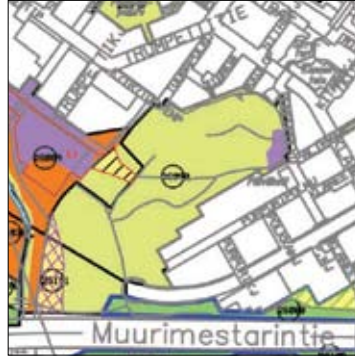
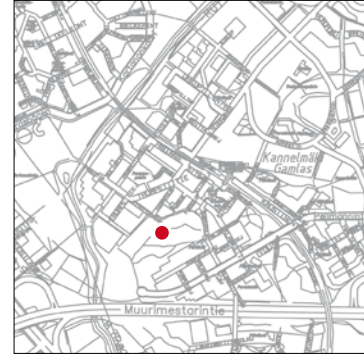
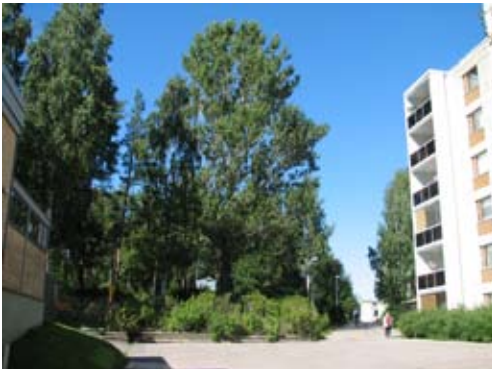
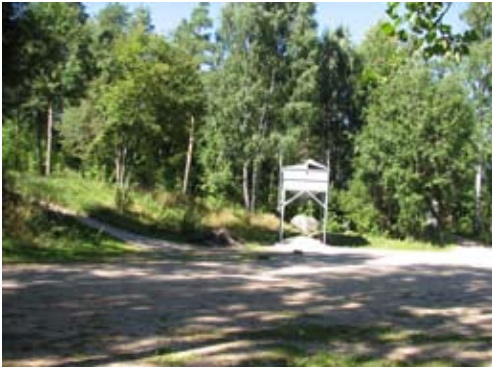
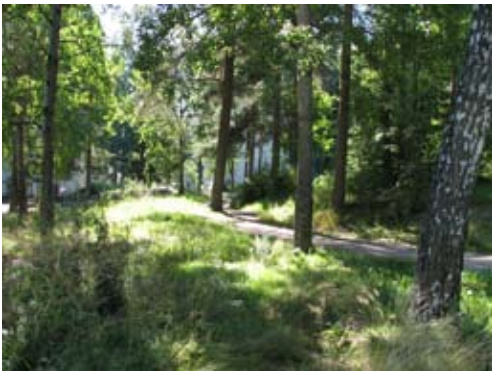
## 8-4 Rumpupolunpuisto

Kenttä on vailla käyttöä ja sille on sijoitettu hiekkasäiliö. Kentän ja Rumpupolun ympäristön istutukset ovat huonossa kunnossa ja monilajisesta istutuksesta on hengissä lähinnä kurturuusut ja nekin ovat aukkoiset ja rikkaruohoiset. Kenttäalueen lounaiskulmassa on tukkipengerrys, joka on polkulinjalla. Paikkaa tuntematon käyttäjä voi siinä loukkaantua. Puisto ei myöskään sovellu esteellisille, koska kaikki reitit ovat jyrkkiä tai päätyvät portaisiin. Linnoitteet ovat ruohovartisen kasvillisuuden peitossa. Kuolleita puita on jonkun verran. Kivituhan ja asfaltin raja on oudossa paikassa keskellä mäkeä. Asukkaat ovat valittaneet riittämättömästä valaistuksesta.

Puiston länsipäähän rakennetaan esteettömyyssuunnitelmassa mainittu polkuyhteys. A2-alue kunnostetaan ja sille sijoitetaan roska-astia. Linnoitteet otetaan esiin kasvillisuuden alta. Valaistusta lisätään. Tukkipengerrys tasataan polun kohdalta esim. maa-aineksella.

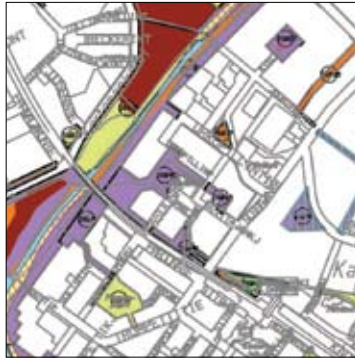
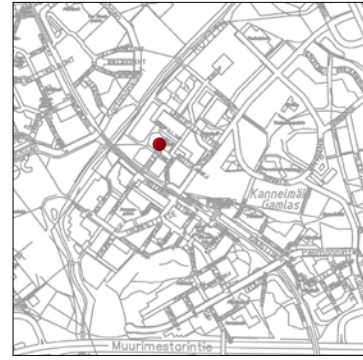
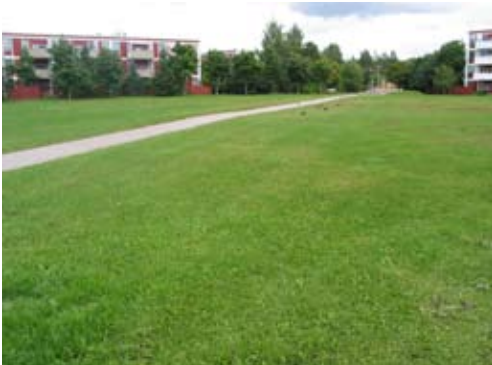
## 9-6 Soittajanpuisto

Siisti ja avoin puisto, joka sopisi auringonottoon ja oleskeluun.

Puiston pohjoisosaan suunnitellaan istuskelupaikka, joka on riittävän etäällä asunnoista.

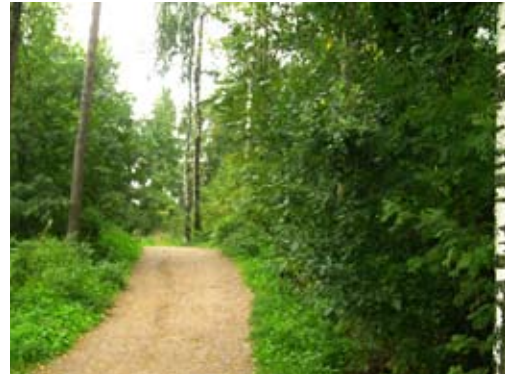
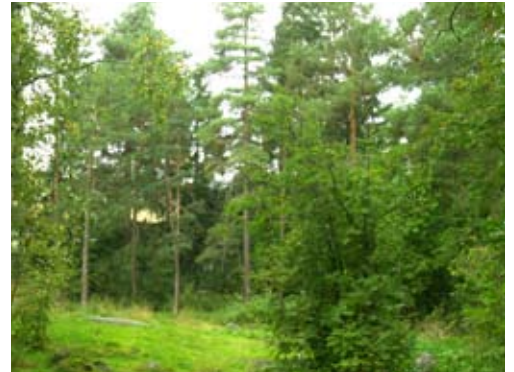
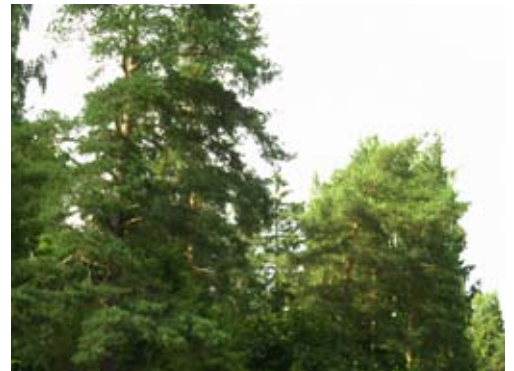
## 10-1 Kannelkallio

Tavoitteena on turvallinen ja metsäinen ulkoilupuisto, jossa säilytetään avara kalliomaisema sekä puuston elinvoimaisuus ja kerroksellisuus.

Nuoria vaahteroita suositaan metsänhoidossa. Kantelettarentien päässä puistoreitin varrella harvennetaan vesakkoa. Kulunut tienpätkä korjataan. Töhrityt kalusteet maalataan.

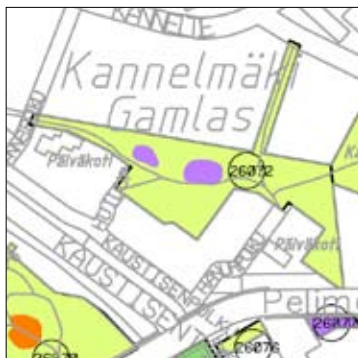
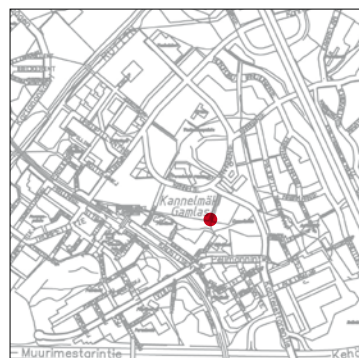
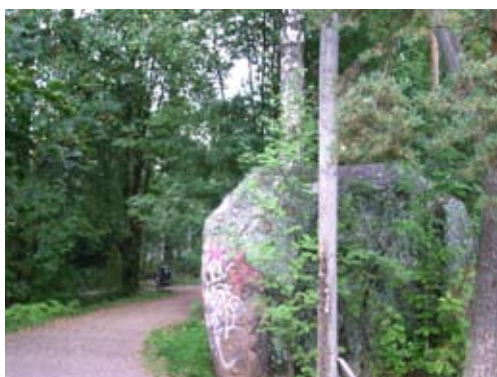
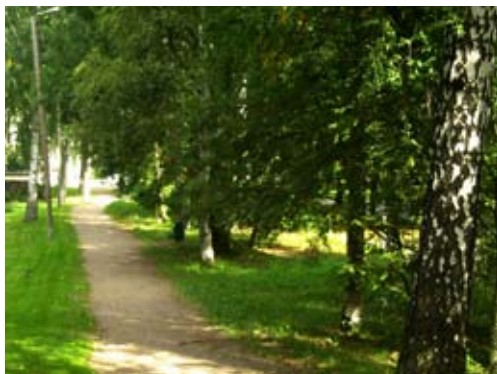
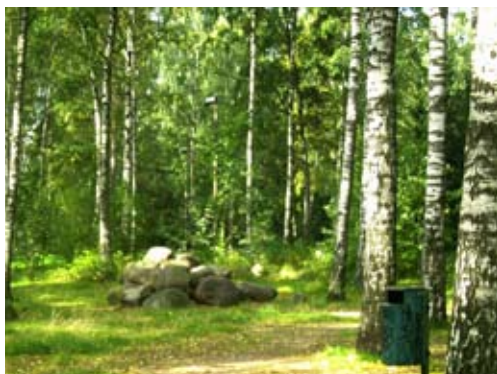
## 10-2 Kannelpuisto

Tavoitteena on viihtyisä, turvallinen ja metsäinen puisto, jossa säilytetään puuston elinvoimaisuus.

Vaaralliset puut poistetaan, paikoin koivikkoa väljennetään ja pienpuustoa hoidetaan. Kentille keksitään jotakin käyttöä. Töhrityt kalusteet maalataan. Kiviröykkiö stabiloidaan. Valaistusta lisätään.

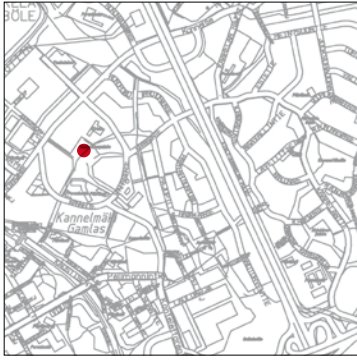
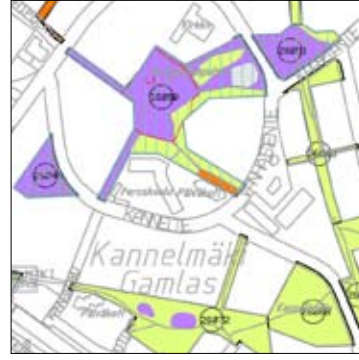
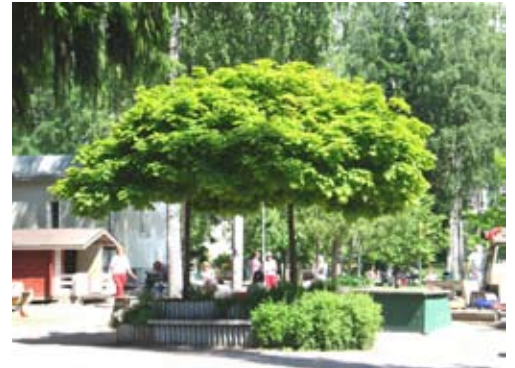
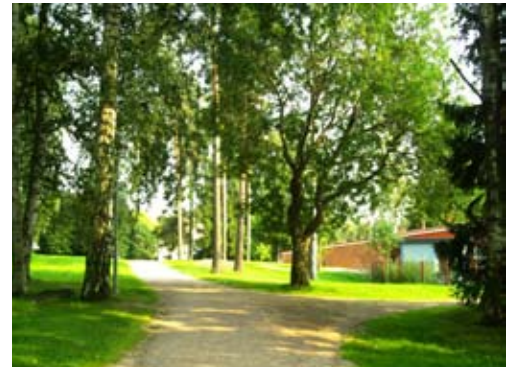
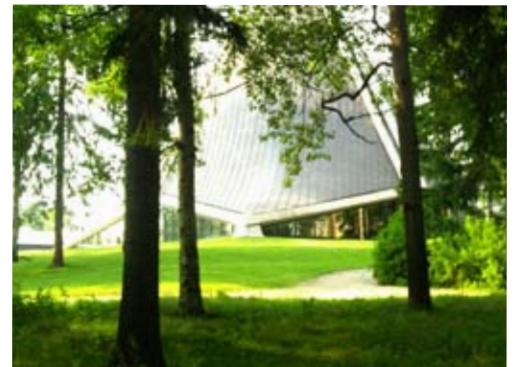
## 10-3 Leikkipuisto Kannelmäki Vanhaistenpuisto

Puisto peruskorjataan. Tavoitteena on viihtyisä, turvallinen, esteetön ja toimiva leikkipuisto. Metsäisten osien tavoitteena on vanhan puuston elinvoimaisuus ja liikkujien turvallisuus ja viihtyvyys. Hemlokkit otetaan esiin metsäkasvillisuuden seasta.

Leikkipuiston reitit mietitään uusiksi siten, että läpikulkureitti ja pienten lasten leikkipaikka erotetaan selvemmin toisistaan. Poistetaan vaarallisia puita ja hoidetaan pienpuustoa. Koirapuisto kunnostetaan. Kauniit vanhat puukalusteet kunnostetaan.

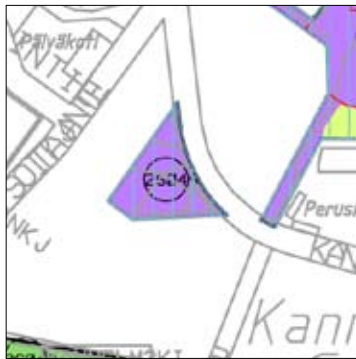
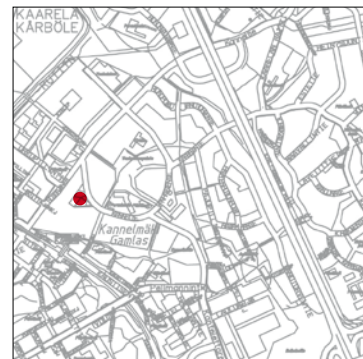
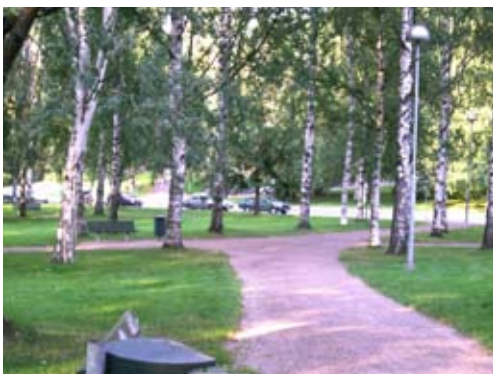
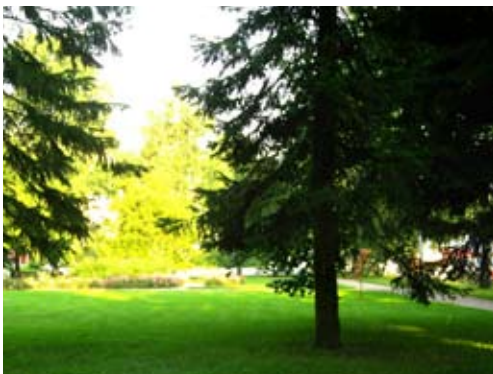
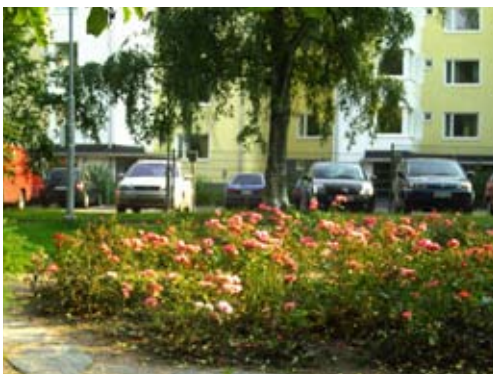
## 10-4 Pieni Kannelpuisto

Viihtyisä edustuspuisto.

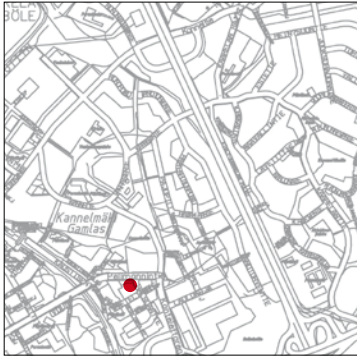
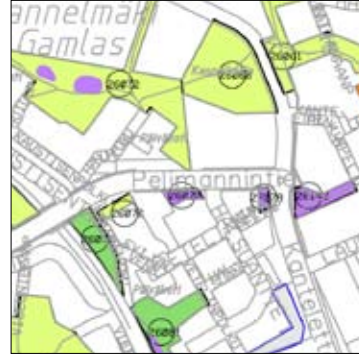
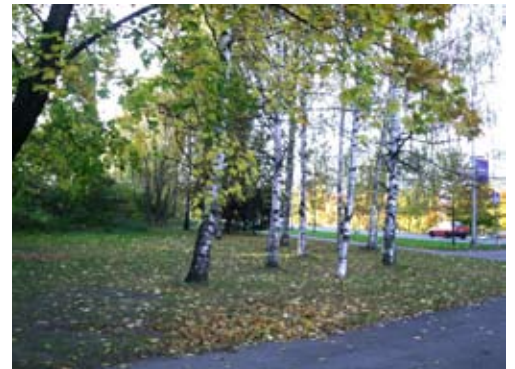
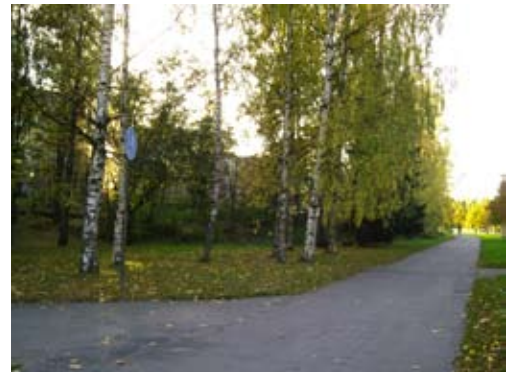
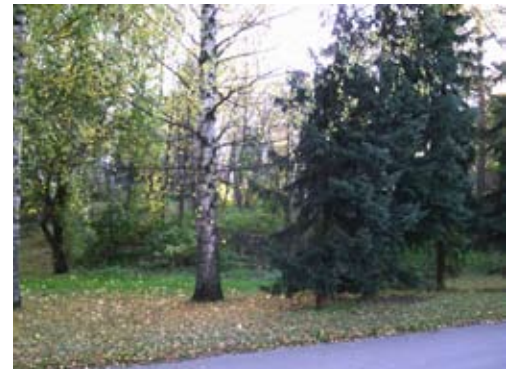
## 11-1 Halsuantien kulmaus

Viihtyisä viheralue kadun ja tontin välissä. Puustoa uusittaessa lajistoa muutetaan vähitellen puistomaisempaan suuntaan.

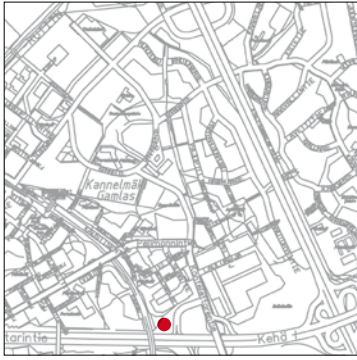
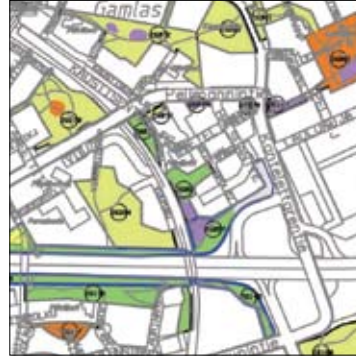
Siisti, metsäinen ja turvallinen suojaviheralue. Maisemallisuutta parannetaan.

Jätekasat siivotaan ja vanhan tien jäännökset poistetaan. Puustoa harvennetaan kevyesti, pienpuustoa hoidetaan ja vesakkoa poistetaan. Alikulun alueen kasvillisuutta kehitetään johonkin suuntaan, esim. kehitetään maksaruohoja kasvava keto.

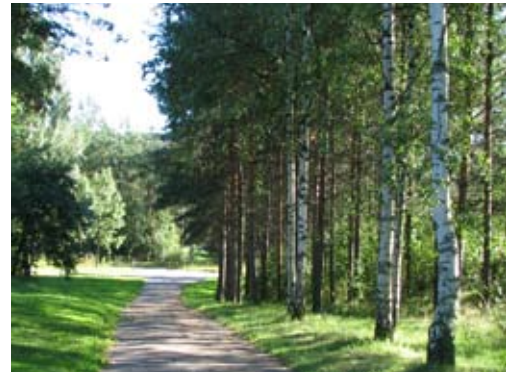
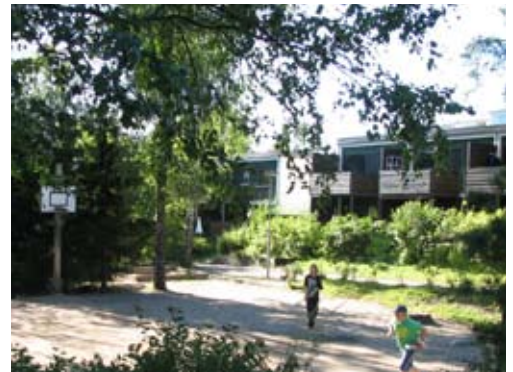
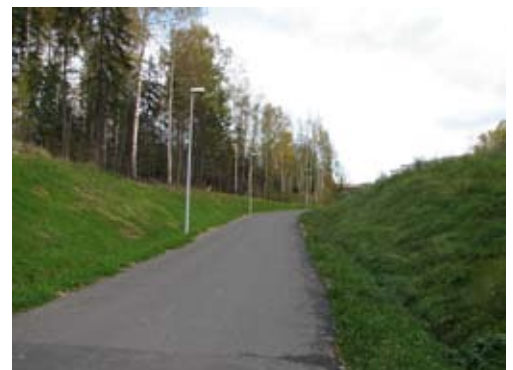
Tavoitteena on hoidetun näköinen suojaviheralue, maiseman ja siisteyden parantaminen, turvallisuus sekä puuston elinvoimaisuus ja suojavaikutuksen ylläpitäminen. Poistetaan huonokuntoiset puut, harvennetaan tiheiköt ja hoidetaan pienpuustoa.

Uuden kevyen liikenteen väylän luiskat hoidetaan. Vanhan raitin asfaltti uusitaan ja töhryt maalataan peittoon.

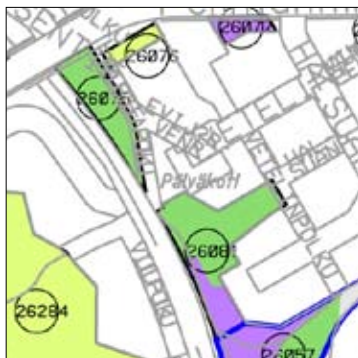
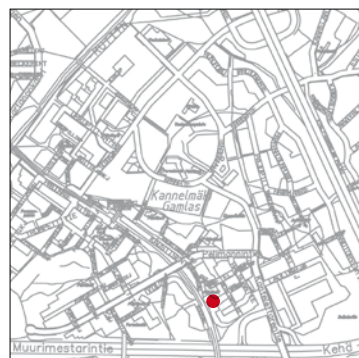
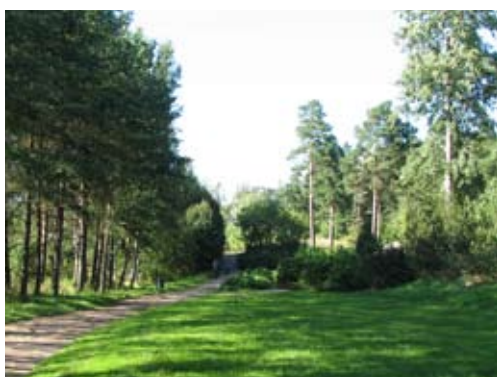
## 11-6 Mikonmäki II

Viihtyisä ja turvallinen läpikulkupuisto, jossa puistomainen ja luonnonmukainen osa.

Nykyinen puistokäytävä valaistaan ja tierakenne uusitaan koko puiston alueella. Tutkitaan mahdollisuus kallion ylittävän reitin tekemiseksi.

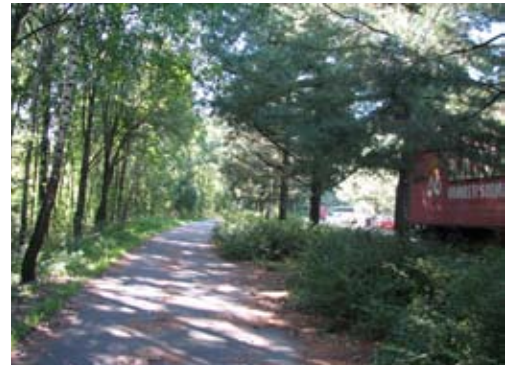
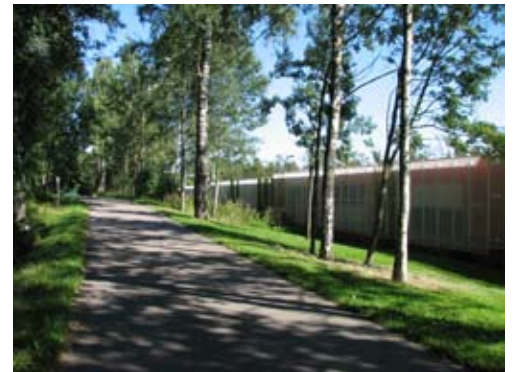
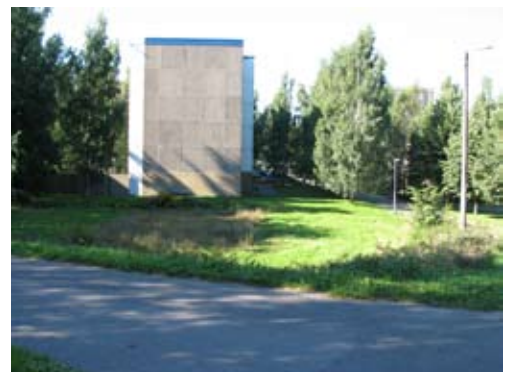
## 11-7 Pelimannintien suojavyöhyke

Viihtyisä ja turvallinen suojaviheralue ja ulkoilureitti. Tavoitteena suojapuuston elinvoimaisuus ja suojavaikutuksen ylläpitäminen, toisaalta maiseman avaaminen ja varjostuksen vähentäminen pihojen vieressä.

Poistetaan huonokuntoiset puut, harvennetaan tiheiköt ja hoidetaan pienpuustoa. Pyöräreitin varrella lisätään avoimuutta ja hoidon tasoa koko matkalla ja pelto nostetaan A3-luokkaan. Asfaltti uusitaan ja roska-astiat maalataan.

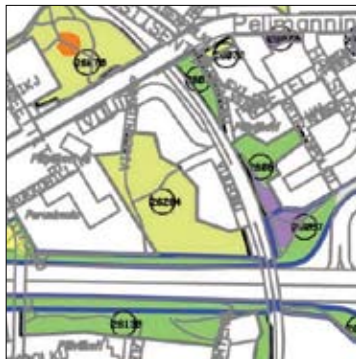
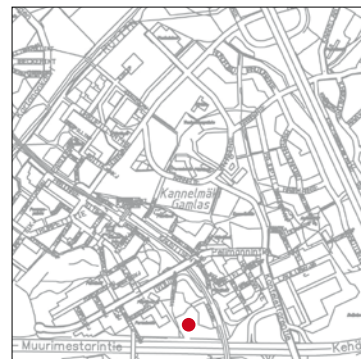
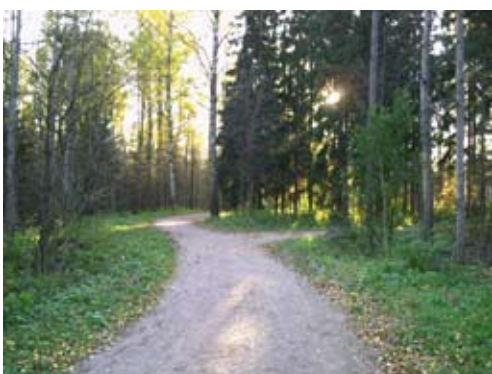
## 11-8 Viulupuisto

Viihtyisä lähimetsä. Turvataan puuston elinvoimaisuus ja liikkujien turvallisuus ja viihtyvyys.

Puustoa harvennetaan ja pienpuustoa hoidetaan. Paikoin poistetaan huonokuntoisia puita ja tehdään tilaa jo kehittyvälle uudelle puusukupolvelle. Lisätään valaistus ja talvikunnossapidettävä reitti.

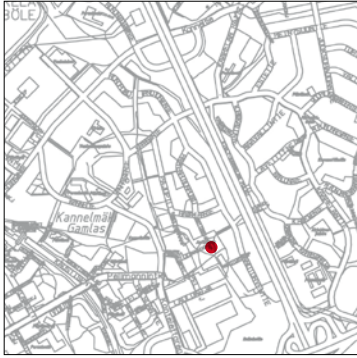
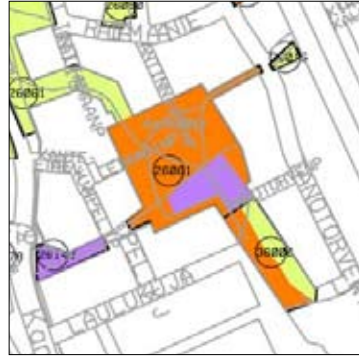
## 12-1 Antinniitty

Viihtyisä, toimiva ja turvallinen käyttöpuisto. Pohjoiset osat nostetaan hoitoluokkaan A3.

Koivuryhmiä ja salavia harvennetaan paikoitellen ja pienpuustoa hoidetaan. Puiston puulajistoa monipuolistetaan esim. havupuilla. Käytävien tasaukset ja pinnoitteet uusitaan ja valaisimet yhtenäistetään. Vesiaihe muotoillaan lisäämään puiston viehättävyyttä. Koska puisto on pienalueen laajin ja sijainniltaan suojainen, tänne sopisivat rauhalliset toiminnot, kuten ultimate tai frisbee-golf.

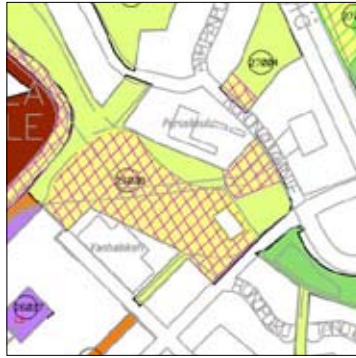
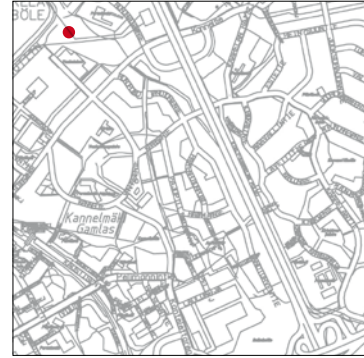
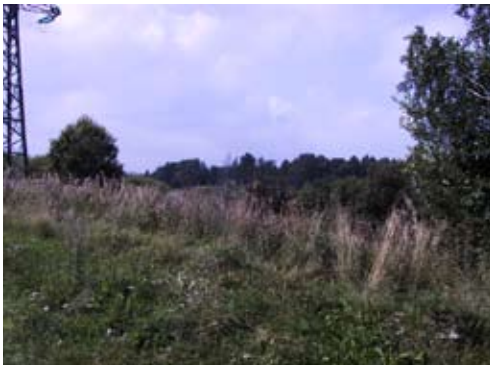
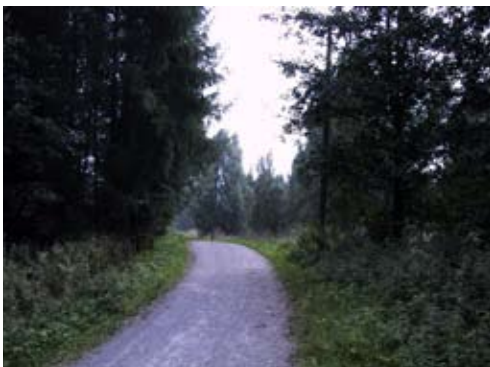
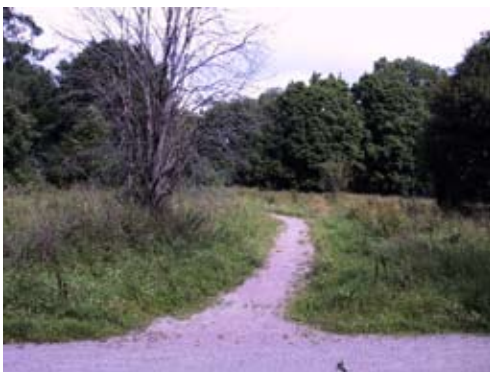
## 12-2 Hämeenlinnanväylän lähivirkistysalue

Viihtyisä ja maisemallisesti merkittävä ulkoilupuisto. Istutetuilla puustoalueilla ja pohjoispuolisessa koivikossa hoidon tavoitteena on maiseman ja puuston elinvoimaisuuden ylläpitäminen puistoa harventaen.

Jokirannassa avataan näkymiä Malminkartanon puolella oleville hevosaitauksille päin ja nuorta puustoa ja pensaikkoa ryhmitellään nuoren metsän hoitotoimin. Vesottuvalla alueella voimalinjan vaikutuspiirissä kehitetään kerroksellista metsänreunavyöhykettä ja yhdistellään tilkkumaisia ja suoraviivaisia peltoja laajemmiksi ja maastonmuotoja myötäilevimiksi kokonaisuuksiksi, jotta maisema pysyisi paremmin avoimen oloisena. Pyrkimyksenä on saada selkeämmät hoitorajat avointen ja puustoisten alueiden välille.

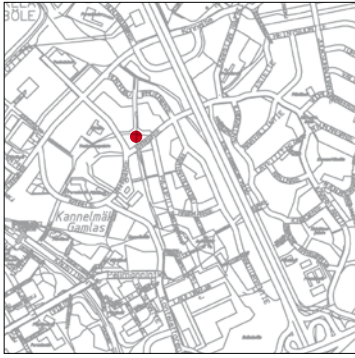
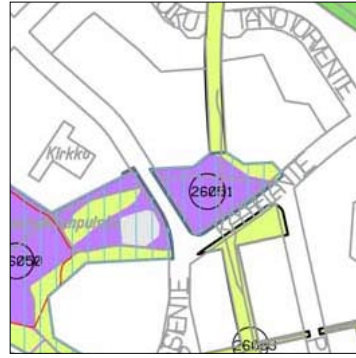
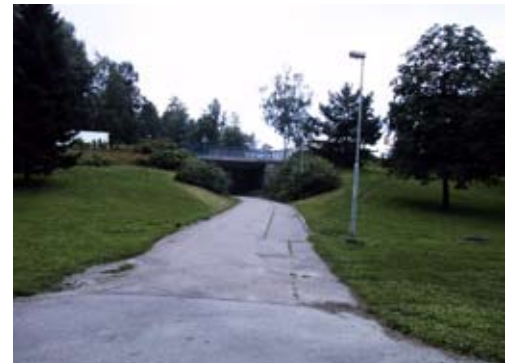
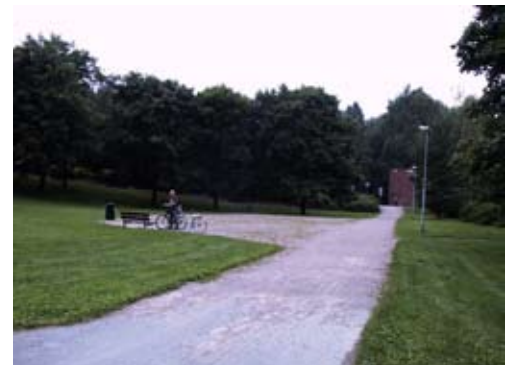
## 12-5 Notkokuisto

Viihtyisä ja edustava lähipuisto ja puistometsä.

Yksittäisiä puita poistetaan ja nuorempia puustoryhmiä harvennetaan. Puiden kuntoa seurataan, vaaralliset puut ja oksat poistetaan tarvittaessa. Asfaltti uusitaan ja asfaltin ja kivituhkan raja käsitellään selkeästi esim. noppakiviraidalla. Valaistusta uusittaessa vaihdetaan puistoon sopivat valaisimet.

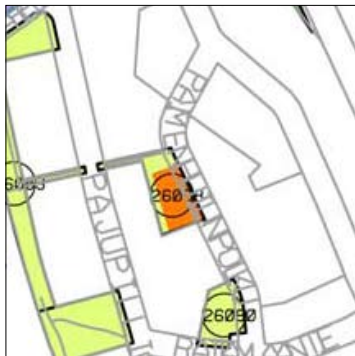
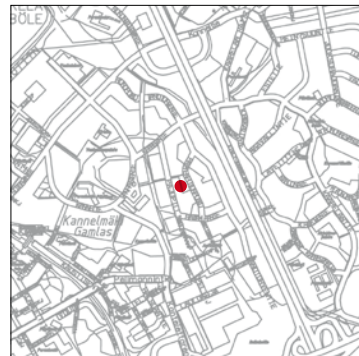
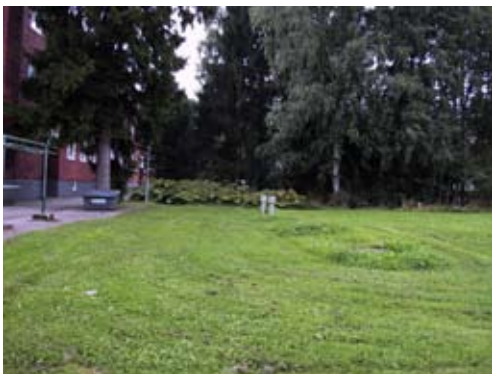
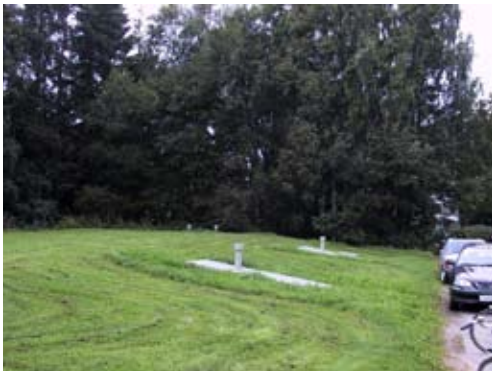
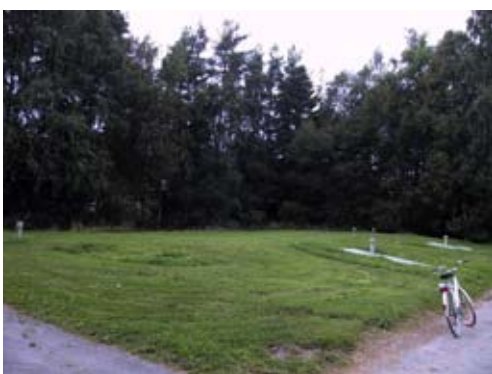
## 12-6 Paimenhuilunpolun korttelipuistikko

Kerrostaloalueen keskellä oleva pieni vihialue, jolla ei ole mitään erityistä käyttöä. Nurmialueen alla on ilmeisesti jotain huoltotiloja. Vähäistä merkitystä vihialueena.

Harvennetaan puustoa, pienpuustonhoito vaahtera säästään. Puutarhajätteet siivotaan. Nurmikkoalue on potentiaalinen paikka esim. asukkaiden kesäkukkataloille. Kaupungin toimesta sinne voidaan istuttaa helppohoitoisia perennoja.

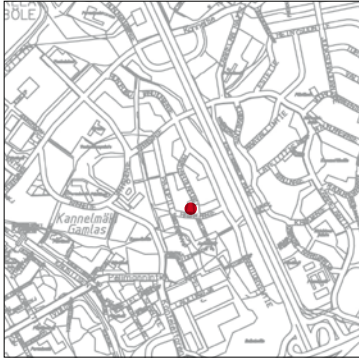
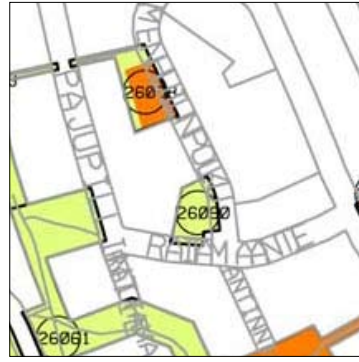
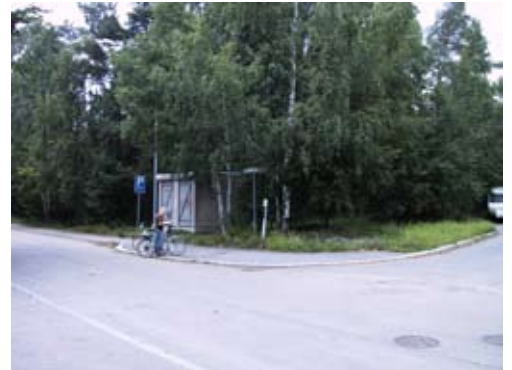
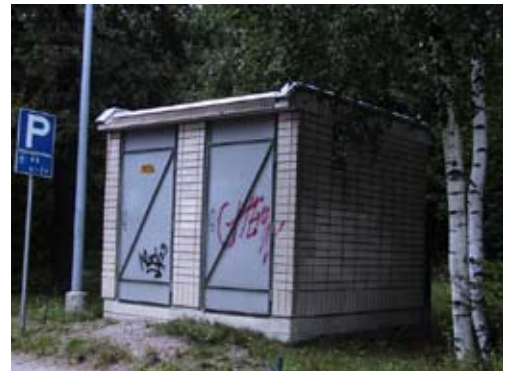
## 12-7 Paimenhuilunpolun kulmaus

Kerroksellinen sekametsä ja viihtyisä lähimetsä.

Pienpuustoa hoidetaan, suositetaan jaloja lehtipuita. Töhryt maalataan peittoon.

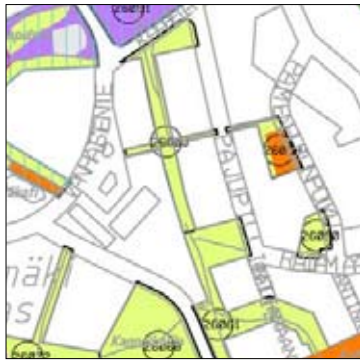
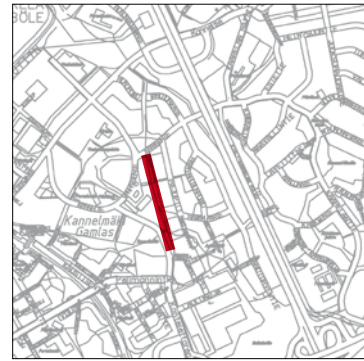
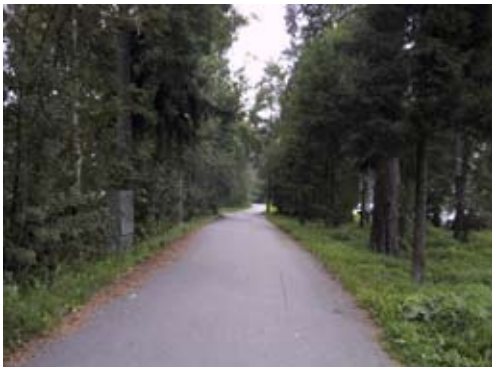
## 12-8 Pajupillintien puistometsä

Hoidettu ja viihtyisä viherreitti.

Näkymiä asuinalueelle avataan kevyesti. Ostoskeskuksen edustalle lisätään puuvartista kasvillisuutta. Kohdetta hoidetaan kunnolla A3-luokassa. Majan käyttöä tarkkaillaan. Valaistuksen uusimisen yhteydessä vaihdetaan puistovalaisimet.

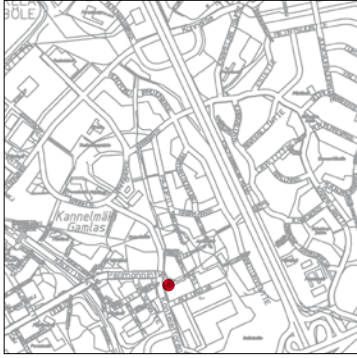
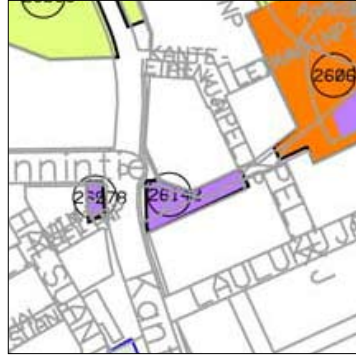
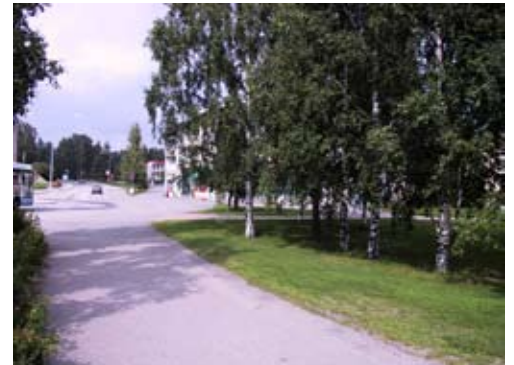
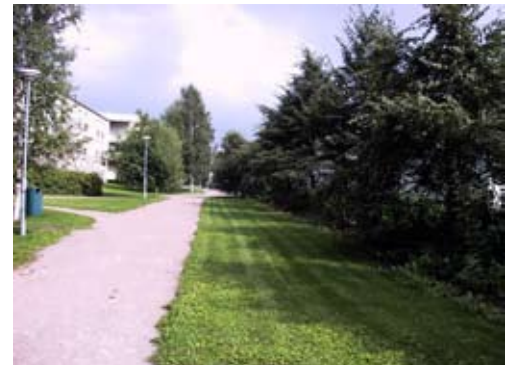
## 12-9 Pelipolun puistikko

Viihtyisä, näyttävä puisto.

Hoidetaan kuten tähänkin asti. Lehmusten kasvumahdollisuudet tutkitaan.

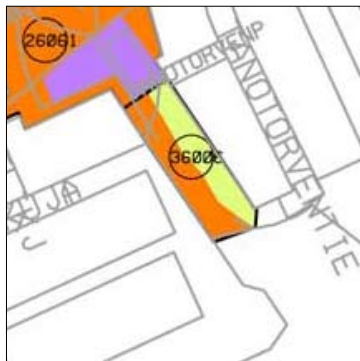
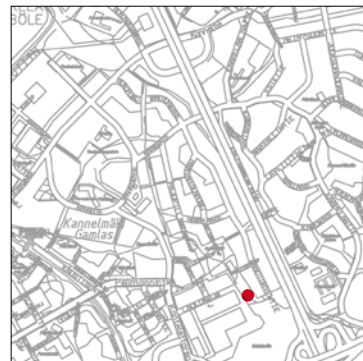
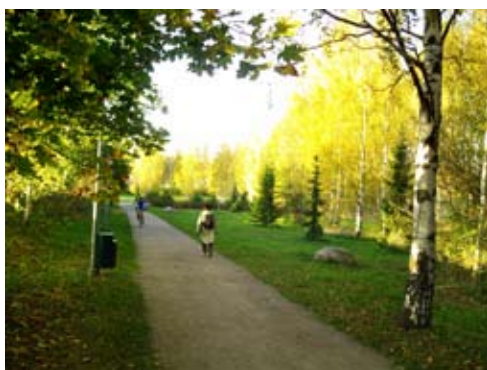
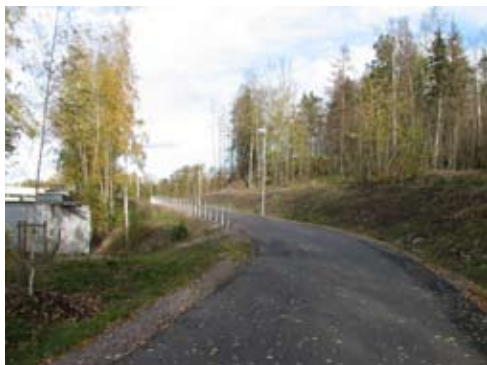
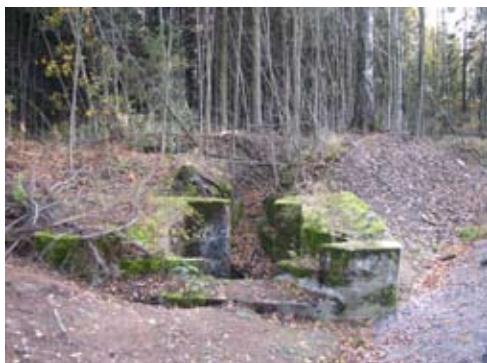
## 12-10 Raikukallio

Viihtyisä puistometsä ja elinvoimainen sekametsä, suojametsä.

Suojametsää harvennetaan ja pienpuustoa hoidetaan. Reitin kulumauroa korjataan. Toimenpiteitä ei tehdä ilman maanomistajan lupaa.
