# KAARELAN ALUESUUNNITELMA

## Osa-alue 2 KANNELMÄKI, kadut ja viheralueet

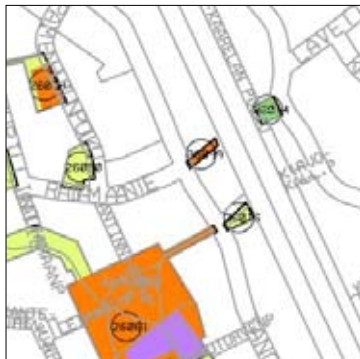
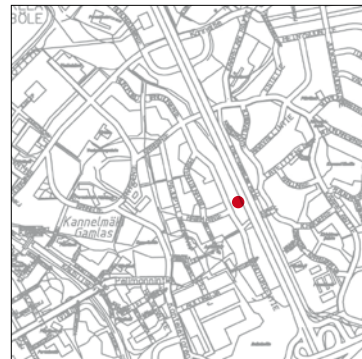
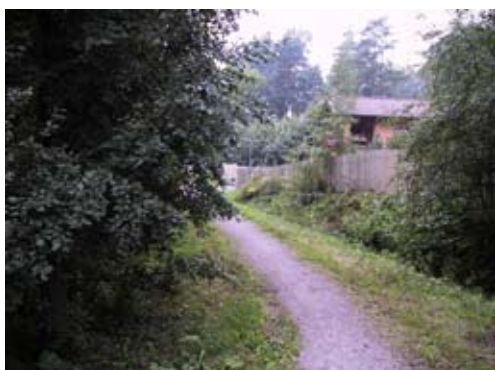
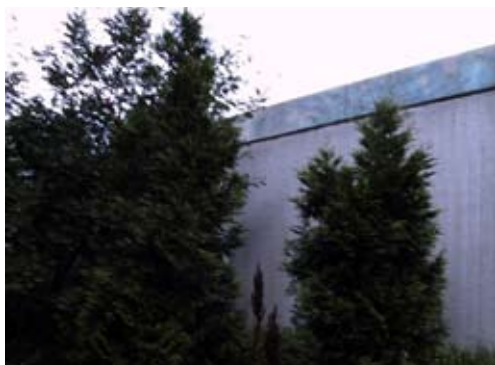
## 12-12 Tanotorventien puistikko

Hoidettu viherkäytävä.

Polku kunnostetaan. Kasvillisuus muutetaan helpommin hoidettavaksi hoitoluokkaa muuttamatta.
