KAARELAN ALUESUUNNITELMA

Osa-alue 3 HAKUNINMAA,
kadut ja viheralueet

SISÄLLYSLUETTELO

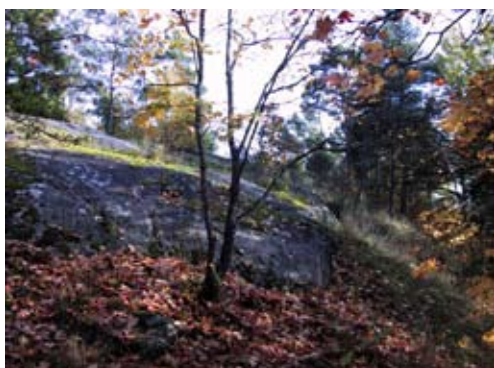
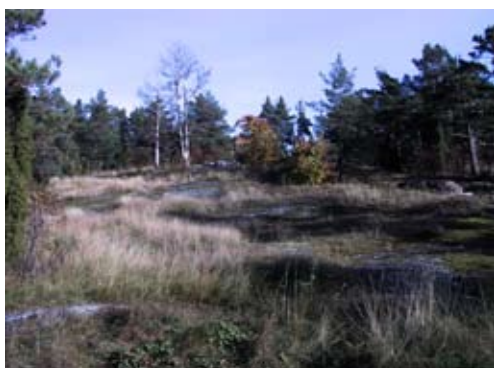
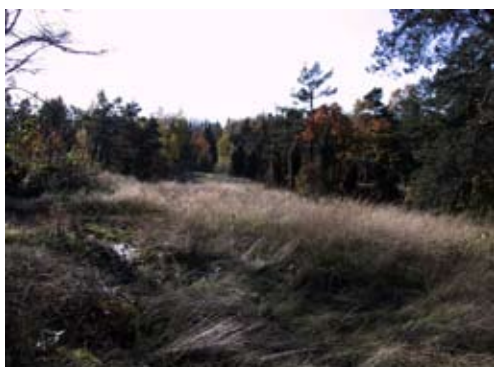
13-4 Håkansberg

Erittäin kaunis ja hyvin säilynyt avokallioalue, jolla on ketomaisia avoalueita ja puustoisempia painanteita. Kalliolla kasvaa myös näyttäviä katajia, mäntyjä, tammia, vaahteroita, pähkinäpensaita sekä luontoinventoinneissa todettu arvokas ketokasvillisuus. Juoksuhaudoissa kasvaa melko paljon pensastoa.

Linnoituslaitteisiin kerääntyy roskia, ne vesottuvat ja pusikoituvat, mikä puolestaan voi ajan mittaan viedä tilaa arvokasvillisuudelta. Linnoituslaitteita ei ole merkitty millään tavalla.

Tavoitteena on kallioketoalueen ominaispiirteiden säilyttäminen, ympäröivän alueen puuston elinvoimaisuus, turvallisuus ja maiseman ylläpitäminen.

Kulkua alueelle ja sen halki tulisi ohjata ja samalla linnoitusrakenteista ja miksei myös ketokasvillisuudesta kertovaa opastusta voisi kehittää. Ketoalueen hoito erillisen hoito-ohjeen mukaan, ympäröivällä alueella maisemanhoitoharvennusta, vaarallisten puiden poistoa.

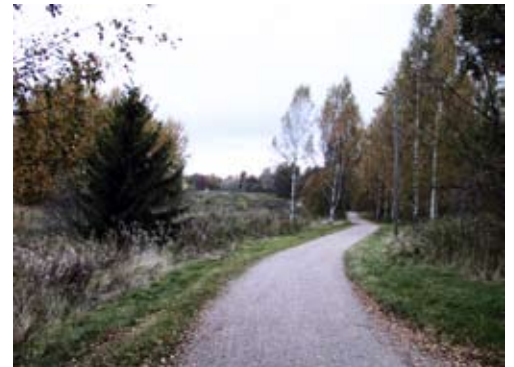
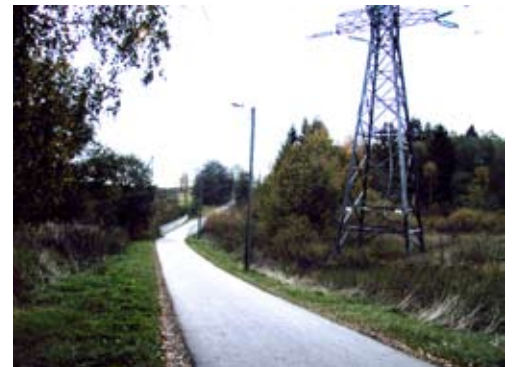
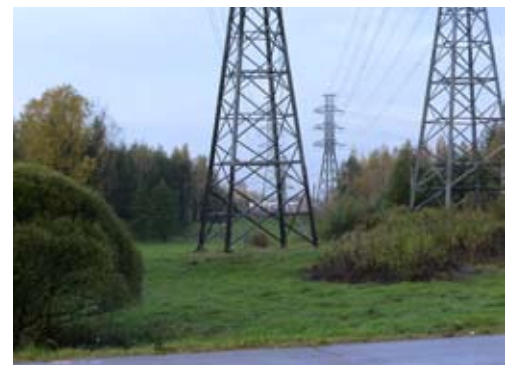
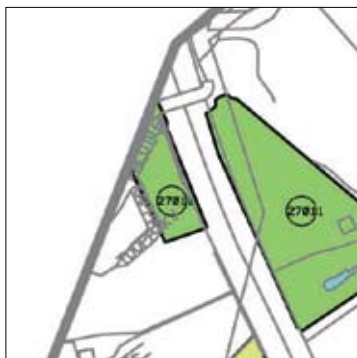
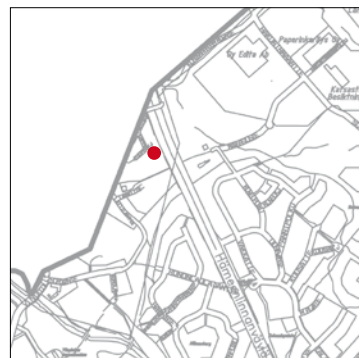
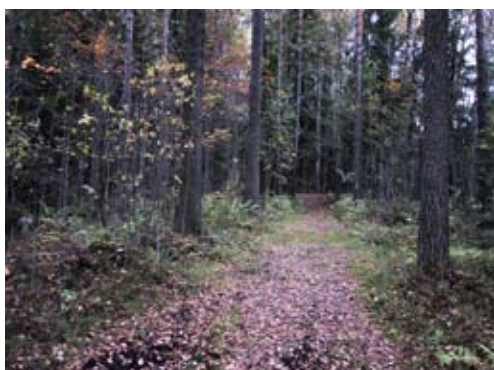
13-8 Hämeenlinnanväylä / Vantaan raja

Hämeenlinnanväylän itäpuolella metsä on tyypillistä sekametsää, jolla on myös virkistysellistä arvoa. Metsän sisällä on polkuja ja ilmeisesti alueen kunnallistekniikan perustamisvaiheessa rakennettuja ja osin umpeenkasvaneita tiepohjia. Kevyen liikenteen raitin varrella kasvaa korkeita pensaita, joilla on ympäristöä parantava vaikutus.

Puuston elinvoimaisuus säilytetään ja suojavaikutus pidetään yllä. Liikkujan turvallisuutta ja viihtyisyyttä parannetaan puuston ja pensaston hoidolla.

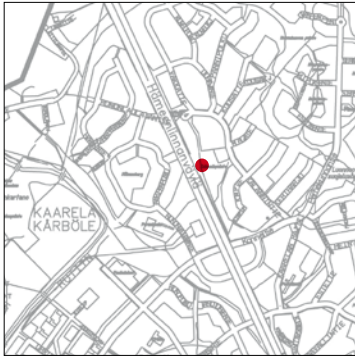
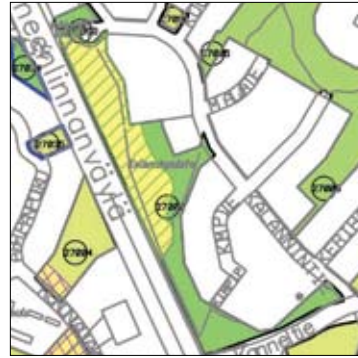
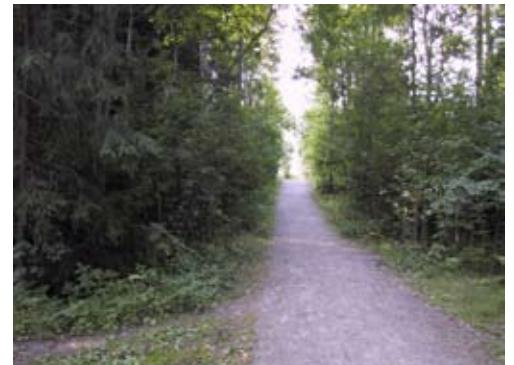
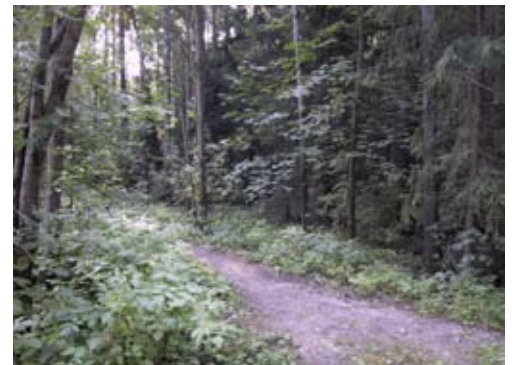
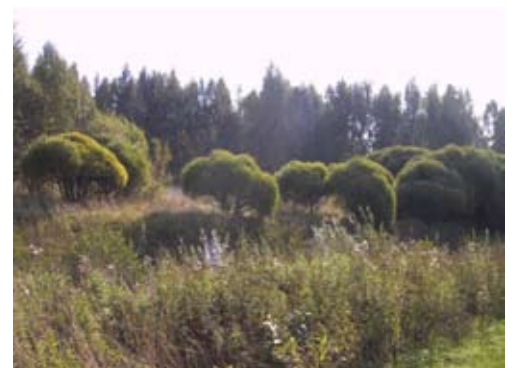
14-1 Kalanninpuisto

Pohjoisosassa Kalannintien päässä on erillinen metsikkö, jossa järeiden koivujen alla on istutettu nuorehko serbiankuusikko. Maisemaniityllä kasvaa kauniita terijoensalavia. Niittyä halkoo avo-oja, joka ei näy kunnolla kevyen liikenteen raitille, koska ojan penkalla kasvaa paikoin liian tiheää pajukkoa. Valaisimet ja asfalttipinnat ovat hyväkuntoisia. Eteläosien metsäkuvioita käytetään oleskeluun.

Hämeenlinnanväylän liikenteen melu on hyvin voimakasta. Eteläosien metsät ovat paikoin kuluneita ja roskaisia.

Niittyalueen ylläpito puoliavoimena. Metsäisen alueen puuston elinvoimaisuuden ja suojavaikutuksen ylläpitäminen. Harvennusta, pienpuuston hoitoa, paikoin täydennysistutusta.

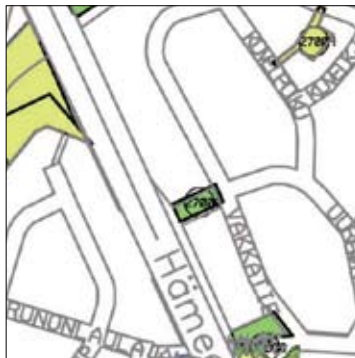
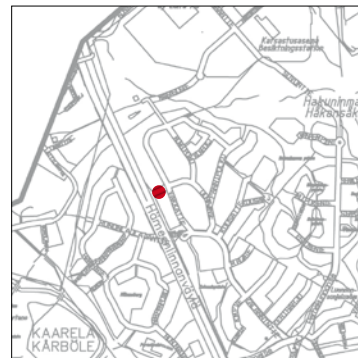
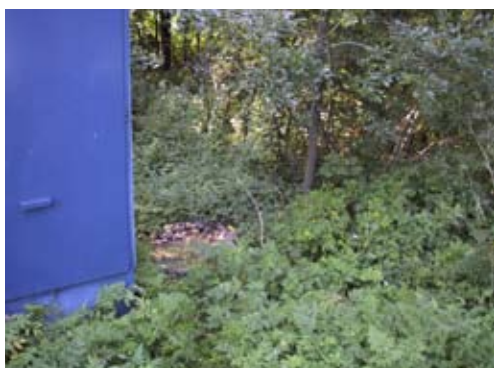
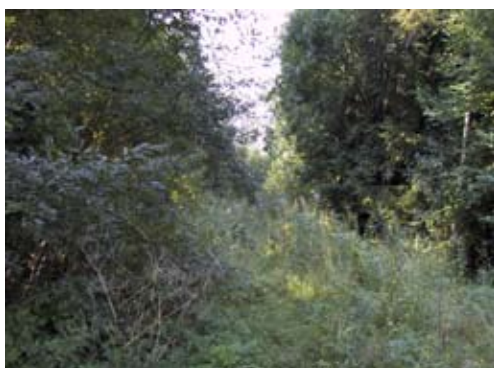
14-2 Vakkapuisto

Vakkapuisto on metsäkuvio Vakkatien reunassa, joka sijaitsee asuintonttien välissä. Kasvillisuus on rehevää lehtipuuvältaista ja vesakoitunutta. Kuviota käytetään oikopolkuna Hämeenlinnanväylän kevytliikenteen reitille. Sähkökopin taakse on tuotu puutarhajätettä ympäröiviltä tonteilta.

Vakkapuisto on epäsiisti ja hoitamattoman oloinen kokonaisuus, mikä johtuu mm. vesakoista ja puutarhajätteestä.

Puustoa hoidetaan vaahteraa ja lehtopensaita suosien. Alue siivotaan puutarhajätteistä, ja niiden tuomista pyritään jatkossa estämään.

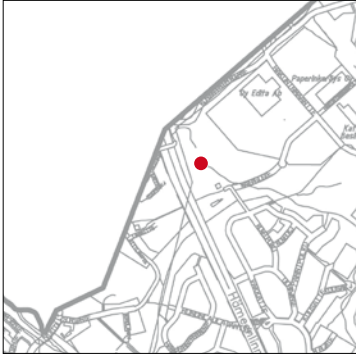
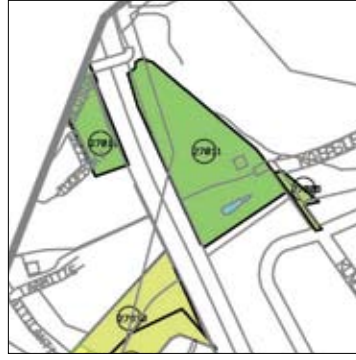
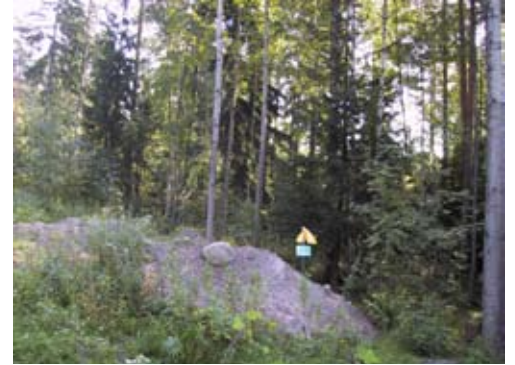
14-3 Hämeenlinnanväylä / Vantaan raja

Hämeenlinnanväylän länsipuolella metsä on kallioselänteelle tyypillistä sekametsää, jolla olisi myös virkistysellistä arvoa. Ulkoilu- ja kevyen liikenteen reitti rajaa kuviota idässä. Reitti on kivituhkapintainen ja hyväkuntoinen. Aluetta käytetään virkistykseen ja läpikulkuun.

Liikenteen aiheuttama meteli kuuluu selvästi alueella.

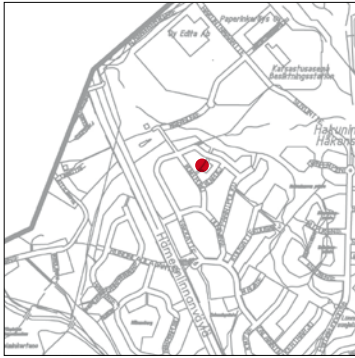
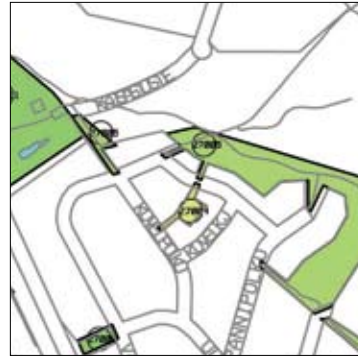
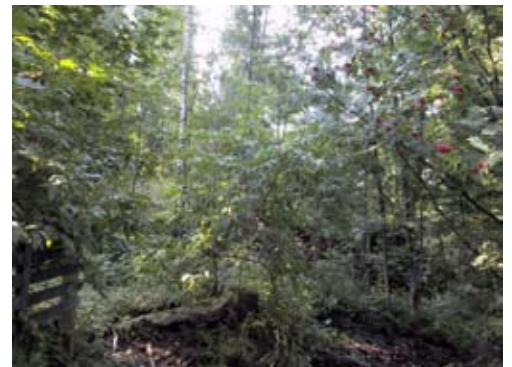
15-1 Kovelipuisto

Kooltaan pieni puoliavoin sekametsä, joka jää kauttaaltaan asuintonttien väliin ja jolla ei ole näkyvää käyttöä. Todennäköisesti sitä käytetään oikopolkuna asuinalueen sisällä ja leikkimetsänä.

Metsään on paikoin tuotu puutarhajätettä.

Puutarhajäte siivotaan.

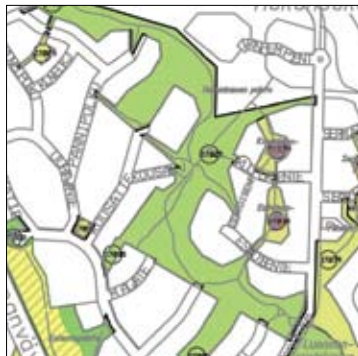
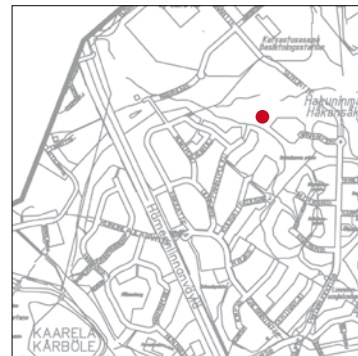
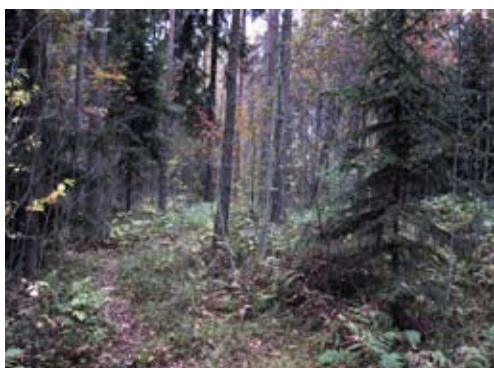
15-2 Hakuninmaan puisto

Metsää on käsitelty monin paikoin yksityisen pihan jatkeena, jolloin metsän luontainen ilme on muuttunut. Käytännössä tämä ei aiheuta ongelmaa vaan lisää ympäristön visuaalista monimuotoisuutta. Maisemallisesti ja hoidollisesti alueella on hyvin erityyppisiä alueita, jotka vaihtelevat puistometsän ja koskemattoman luonnon välillä. Alueella on kaksi kasvillisuudeltaan arvokkaaksi luokiteltua kohdetta. Reitistö on hyväkuntoista ja se on varsin lähellä asutusta. Valaisimet ovat hyväkuntoisia.

Metsässä on monin paikoin puutarhajätettä.

Puutarhajäte siivotaan.

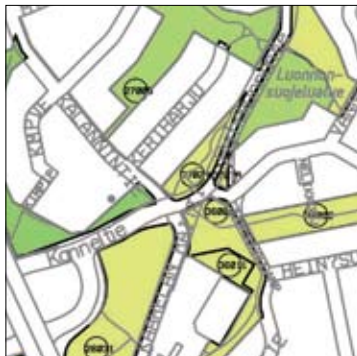
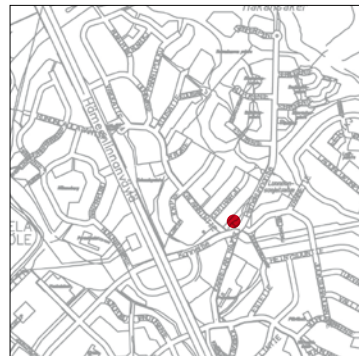
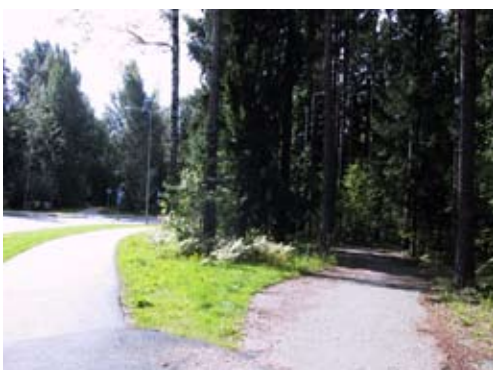
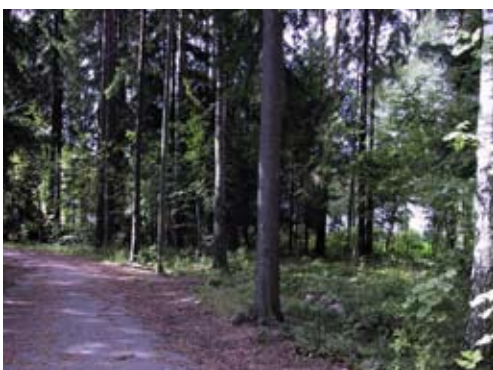
15-6 Perhekunnantien suojametsä

Paikoin kulunutta havumetsää, jonka läpi risteilee pieniä polkuja asuinalueelle. Tien varressa avoaluetta, nurmikkoja. Valaisimet ovat hyväkuntoisia tievalaisimia ja asfalttipintainen kevyen liikenteen reitti on ehjä. Metsässä kasvaa runsaasti nuorta pihlajaa, joka vähentää liikenteestä aiheutuvia haittavaikutuksia asuinalueella.

Metsänpohja on osittain kulunutta.

Metsänpohja kunnostetaan esimerkiksi hakkuutähteitä levittäen. Puustoa harvennetaan, huonokuntoisia puita poistetaan ja alle kehittynyttä pienpuustoa kehitetään edelleen.

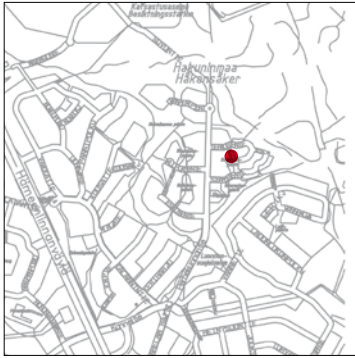
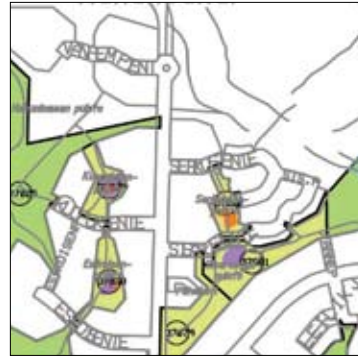
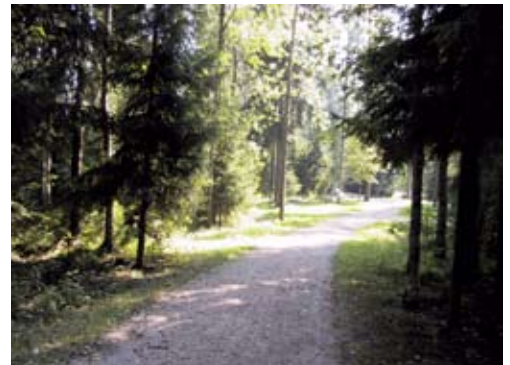
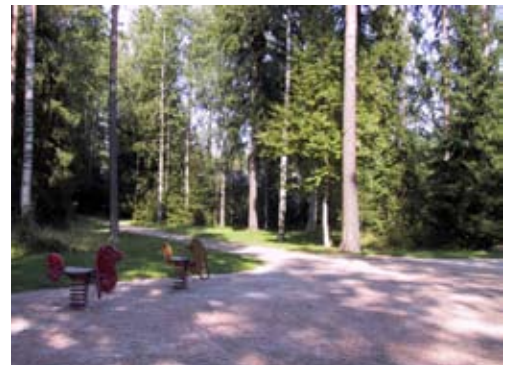
16-1 Serkustenpuisto

Hyväkuntoinen lähipuisto, joka vastaa hoidoltaan melkein A2-luokkaa. Metsänpohja on heinittynyttä, mikä viittaa melko vähäiseen käyttöön. Leikkivälineet ovat tyydyttävässä kunnossa, mutta kuluneita. Kivituhkapinnoitteissa ei ollut huomautettavaa.

Leikkivälineet ovat kuluneita.

Turvalliset ja toimivat leikkivälineet (kunnostetaan tarvittaessa) ja elinvoimainen viihtyisä sekametsä. Puustoa harvennetaan ja huonokuntoisia kuusia poistetaan.

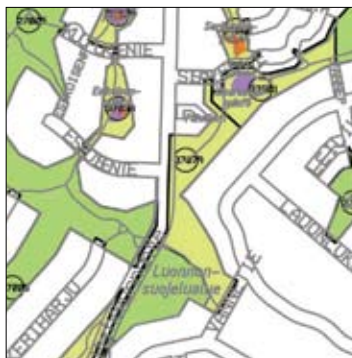
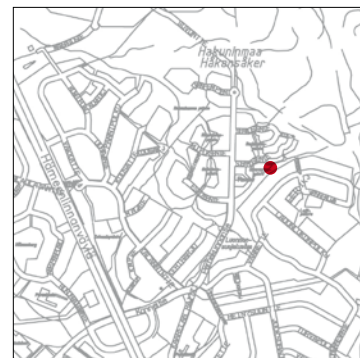
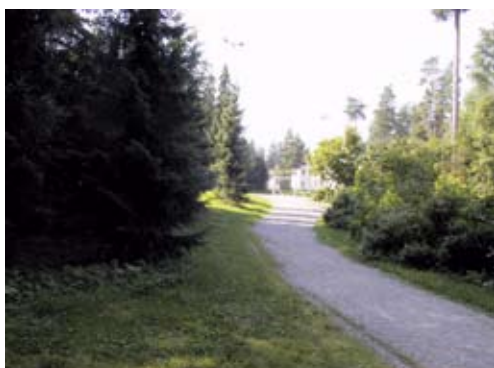
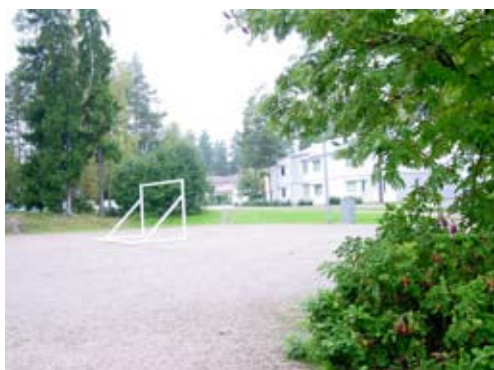
16-2 Sisarustenpuisto

Pelikenttä, jota ympäröi pensasistutukset, on kooltaan pieni. Pelimaalit ovat hyväkuntoisia, ja alue on valaistu sekä suurella valonheittimellä että puistovalaisimilla. Puistossa on sekä määrällisesti että lajistollisesti runsaasti istutettua kasvillisuutta. Puiston eteläreunassa ja itäpuolisessa Keskuspuistoon jatkuvassa osassa hyväkuntoista lehtipuuvältaista sekametsää ja haavikkoja, jonka alla nuorta puustoa ja taimikkoja.

Alue on kovassa käytössä, mikä näkyy ympäristön kulumisena. Kivituhkareitit ovat kasvamassa reunoilta umpeen, mikä antaa alueelle hoitamattoman ilmeen.

Toimenpiteet ovat harvennusta ja pienpuustonhoitoa, sekä kulkureittien hoitamista.

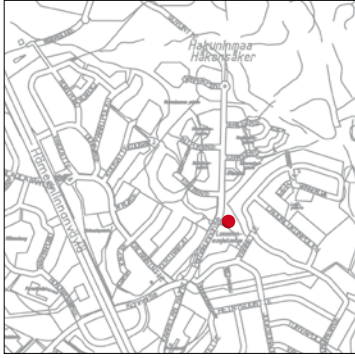
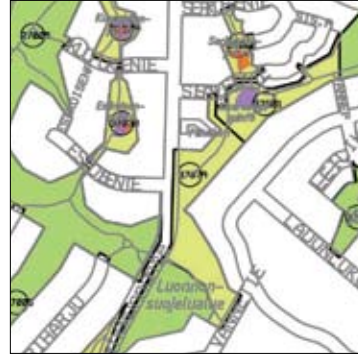
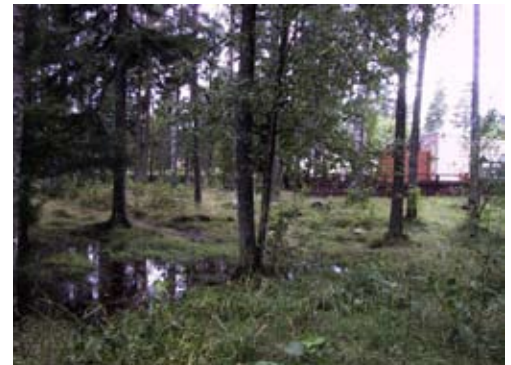
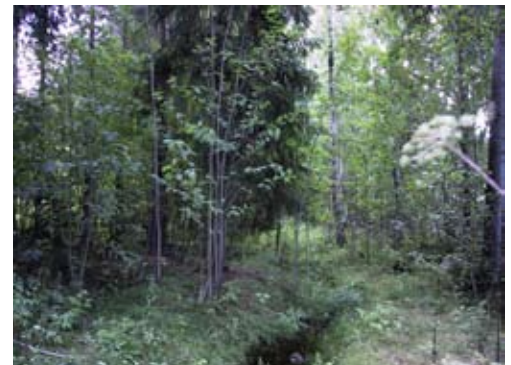
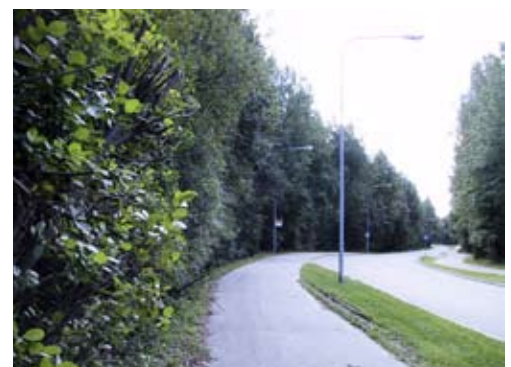
16-3 Nevapuisto

Pohjoisosastaan voimakkaasti kulunut metsäkuvio, joka rajautuu Sisarustenpuistoon ja päiväkotiin. Kuvion läpi kulkee paljon pieniä oikopolkuja sekä suuri avo-oja. Avo-ojan ympäristö on paikoin hyvin tiivistä kasvillisuudeltaan. Kivituhkareitit ja kiintokalusteet ovat hyväkuntoisia.

Alue hyvin voimakkaasti kulunutta pohjoisosistaan.

Pohjoisosassa ja korvessa tehdään pienpuustonhoitoa sekä huonokuntoisten puiden poistoa. Rämellä jatketaan jo käynnistynyttä, vaiheittaista puuston luontaista uudistamista. Alueelle tarvitaan uusia päällystettyjä polkuja ohjaamaan kulkua.

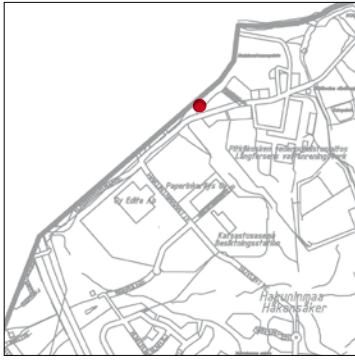
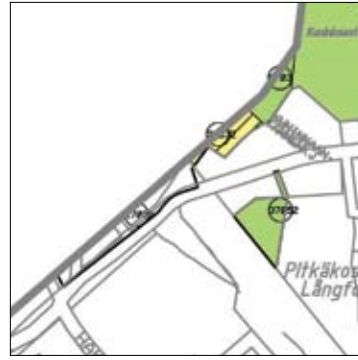
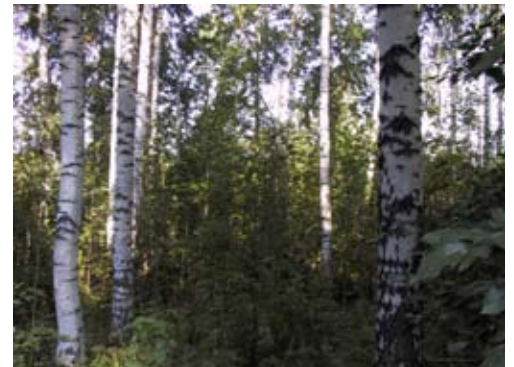
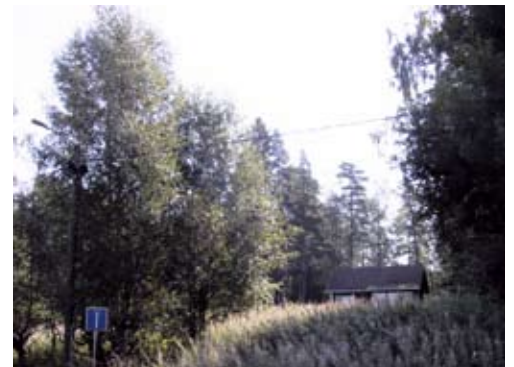
17-1 Kuninkaantammenpuisto / puisto-osuus

Reitistö on osin asfaltti- ja osin kivituhkapintaista ja hyväkuntoista. Puustoisella alueella harvahkon koivikon alla on vesakkoa, jonka seassa pähkinäpensaita ja jalojen lehtipuiden taimia.

Niittyä ylläpidetään, puustoista aluetta kehitetään jatkossa pähkinäpensaalla ja jalopuiden eduksi.

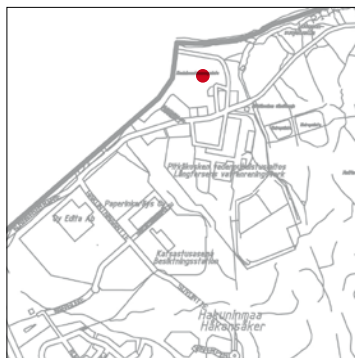
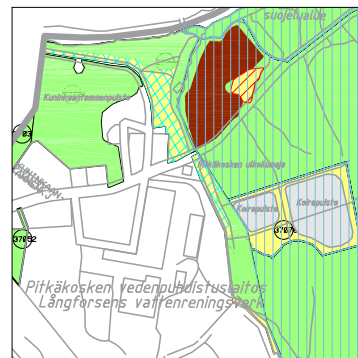
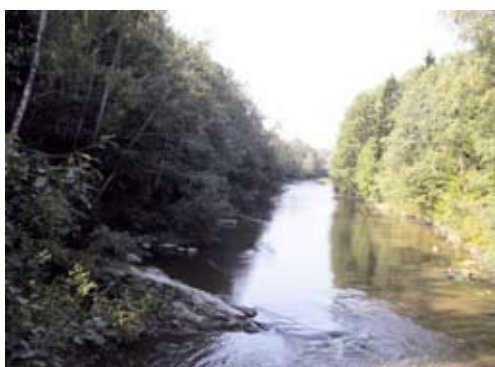
17-3 Kuninkaan-tammenpuisto

Maisemaniityt ja metsäalueet muodostavat kauniin maalaismaisen kokonaisuuden. Kiinteät kalusteet ja ajoesteet ovat kuluneita mutta ehjiä. Kuluneisuus ei kuitenkaan haittaa tämällyyppisessä ympäristössä. Reittiverkosto on kattava ja pinnoitteiltaan pääosin hyväkuntoinen. Alueella ei ole mainittavia oikopolkuja tai merkkejä oleskelusta metsässä. Eteläisissä osissa puisto muuttuu viihtyisäksi käytäväksi, joka erottaa teollisuusalueen Keskuspuistosta. Käytävän reunoilla on istutettuja kuusia ja hyvin hoidettua niittymäistä nurmialuetta. Viheralueilla käytetyt tievalaisimet ovat hyväkuntoisia ja sopivat tyyliltään ympäristöön.
