Eteläisten kaupunginosien aluesuunnitelma

Eira • Kaartinkaupunki • Kaivopuisto • Punavuori • Ullanlinna

Helsingin kaupungin rakennusviraston julkaisut 2009:2 / Katu- ja puisto-osasto

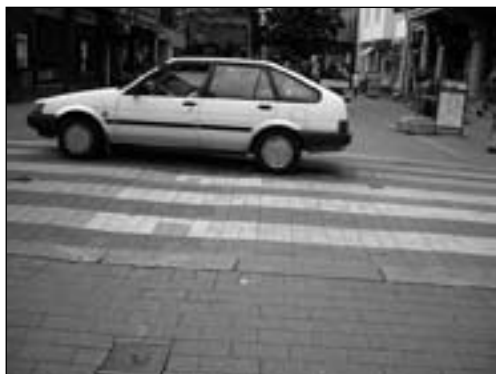
Muutamien katujen poikkileikkaus on muodostunut kuperaksi useiden ilman pohjatöitä tehtyjen päällystysten seurauksena. Reunakivien näkyvä osa on tästä samasta syystä jäänyt matalaksi. Paikoitellen kadun pinta on reunakiveä ja jalkakäytävää korkeammalla ja pintavedet valuvat kadulta jalkakäytävälle. Tällainen pyöristynyt poikkileikkaus vaikuttaa turvallisuuteen erityisesti suo-jateiden kohdalla. Kun kadun pinta on talvella liukas, on suo-jatien ylittäminen vaarallista suuresta kaltevuudesta johtuen.

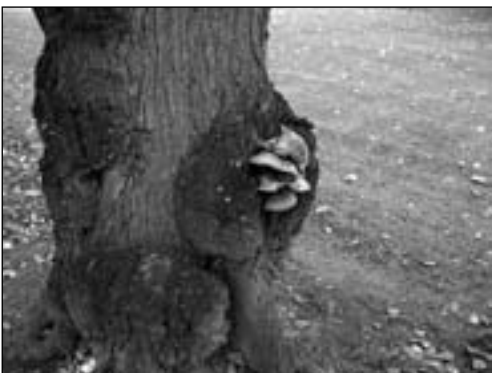
Puiden kasvualustat ovat uusissa (alle 30v.) istutuksissa monin paikoin pahasti tiivistyneet ja painuneet, useimmiten ajoneuvoliikenteen tai – pysäköinnin seurauksena. Tämä, yhdistettynä aikaisempina vuosina käytettyihin riittämättömiin kasvualustakokoihin, heikentää puun kasvua ja huonontaa sen vastustuskykyä lahottajasienien ja tautien hyökkäyksille. Vanhempien puiden juuret ovat levittäytyneet laajemmalle alueelle, mutta niiden juuristoja on vuosien mittaan jatkuvasti vahingoitettu mm. johtokaivutöiden yhteydessä. Vaikutukset puun kasvuun ovat samat, ja lisäksi hoitamattomat ruhjeet juurissa tarjoavat lahottajille suoran pääsyn puihin.

Vanhoissa puissa esiintyy edellä mainituista syistä paljon lahovikoja, ja niiden kuntoa tulee tarkkailla tiiviisti.

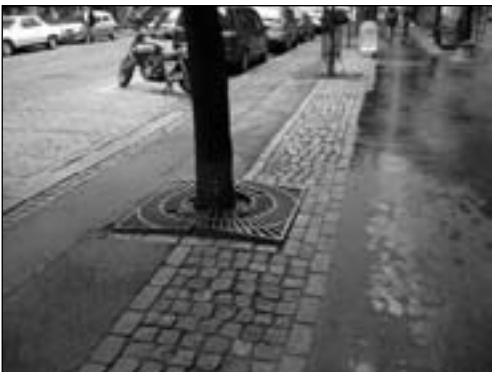
Rikkoutuneet juuristoritilät muodostavat vaaran polkupyöräilijöille ja heikonäköisille jalankulkijoille. Rikkinäiset rungonsuojat ovat ennen kaikkea esteellinen ongelma, vääntyneet suojat eivät useimmiten vahingoita puita eikä niiden suojausvaikutus ole kovinkaan paljon ehjiä huonompi.

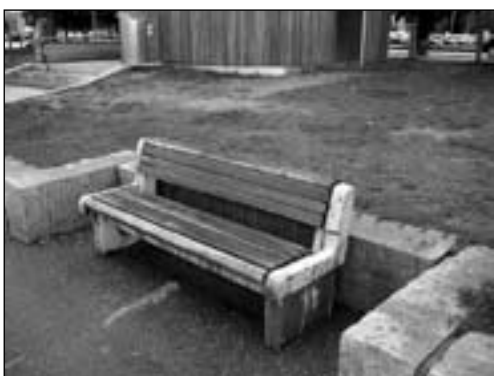
Puistoissa käytävät ja kentät lienee aikanaan perustettu hieman kevyemmin kuin esimerkiksi kadut. Tämä näkyy runsaina routavaurioina niin asfaltissa kuin betonikiveyksissä. Pinnoitteen uusimisen tullessa ajankohtaiseksi tulisi tällaiset kohteet korjata perustuksia myöten.

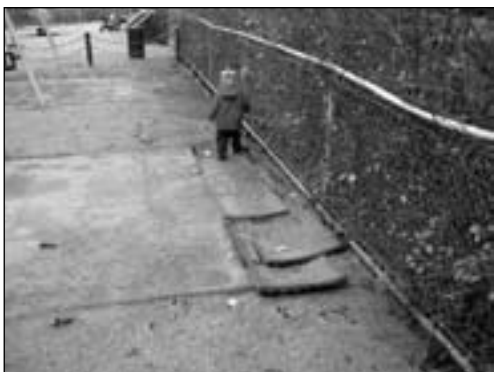
Betonikivi ei kestä siistinä kymmentä - viittätoista vuotta kauempaa. Erityisesti vesi (altaissa) ja suola (ajoradan tuntumassa) rapauttavat betonikivet hyvin nopeasti. Lisäksi saumahiekka kulkeutuu nopeasti pois veden mukana. Kaltevilla kivituhkapinnoilla ongelmana on materiaalin kulkeutuminen sadeveden mukana. Käytävät urautuvat, kaivot tukkeutuvat ja kiviaines ajautuu nurmelle jossa se tylyttää leikkuukoneiden terät ja pahimmassa tapauksessa tarpeeksi paksuna kerroksena tukahduttaa nurmen. Samoin puistokäytävien hiekkojen pääsy päällystetylle jalkakäytävälle on estettävä.

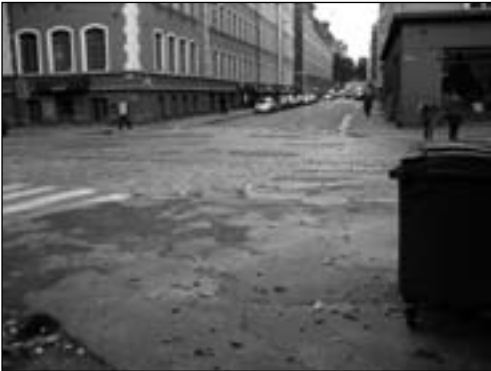
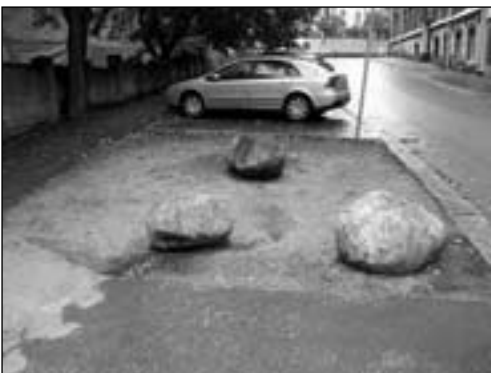
*Kuva alla:
Jakso 2: Annankatu–Fredrikinkatu*

Katu tulee suunnitella ja peruskorjata nykyiset kävelykadun standardit täyttäväksi viihtyisäksi kokonaisuudeksi. Toimintojen ja rakenteiden suunnittelussa sekä viereisessä liikenneympäristössä pitää tehdä ratkaisuja, joilla turha ajoneuvolla liikennöinti ja pysäköinti saadaan luontevasti vähennettyä kävelykadulta. Katu on laaja-alaisten painumien vuoksi rakennettava kokonaan uudelleen välillä Annankatu–Fredrikinkatu.

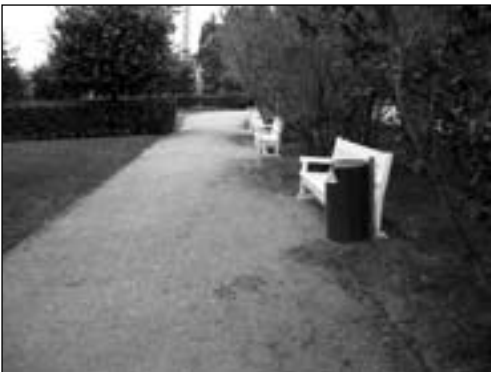
Puistoa ympäröivät pensasaidanteet ovat paikotellen yli-ikäisiä ja ylikorkeita. Paitsi huonokuntoisia ja siten työläitä hoidettavia, ne muodostavat myös liian korkean näkösuojan puiston ympärille tehden siitä hämärän ja pimeän aikaan uhkaavan tuntuisen ja pelottavan. Puistoa jakavat pensasaidat ovat kohtalaisen hyväkuntoisia. Vapaasti kasvavat aidanteet sen sijaan ovat lamoontuneet sivusuunnassa. Puiston havupuut ovat todennäköisesti kärsineet liikenteen saasteiden lisäksi merituulesta ja suolasta, ja ne ovat melko huonokuntoisen näköisiä. Lehtipuut ovat hyvässä kunnossa. Perennapenkit kaipaavat intensiivisempää hoitoa.

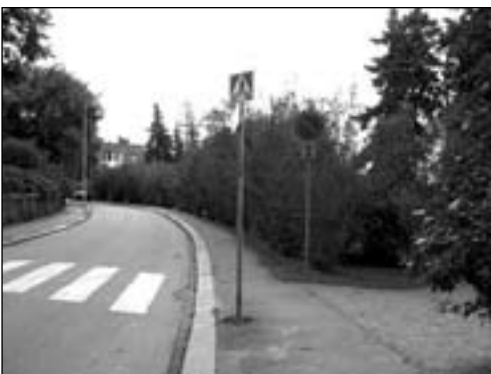
Kivituhkakäytävät ovat paikotellen melkoisen ruohottuneita ja kaipaavat tiheämpää harausta. Sisääntulokäytävät ovat syöpyneet asfalttiin liittyvissä kohdissa.

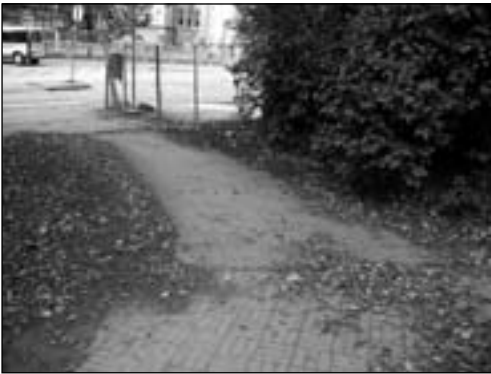
Valaisimet ovat likaisia ja pylväät paikoitellen vinossa. Penkkien puuosat ovat kuluneita ja roska-astiat huonokuntoisia. Puistokäytävien päällysteet ja betonikiveykset ovat huonokuntoiset.

Suurissa puissa on jokunen huonompikuntoisen näköinen, joille tulee tehdä tarkempi kuntotarkastus.

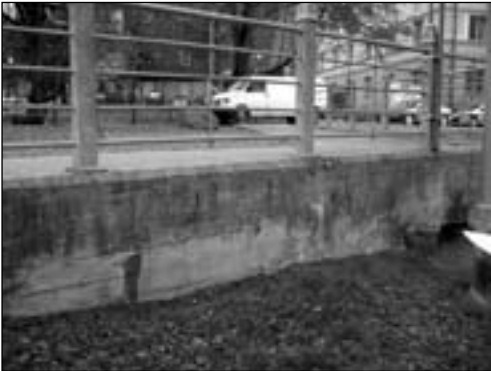
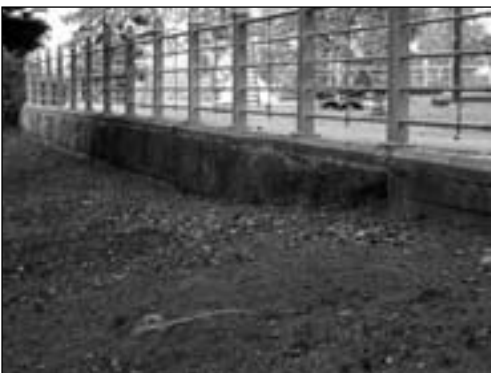
Urheilukenttää ympäröivä graniittitukimuri on osittain hajonnut. Kirkon vieressä olevan leikkipaikan graniittitukimuri vaihtuu jostain syystä rumaksi betonimuuriksi Johanneksentien tuntumassa.
