SUUTARILAN ALUESUUNNITELMA 2008-2017

Siltämäki, Tapulikaupunki, Töyrynummi

Helsingin kaupungin rakennusviraston julkaisut 2008:3 / Katu- ja puisto-osasto
ISBN 978-952-223-040-9

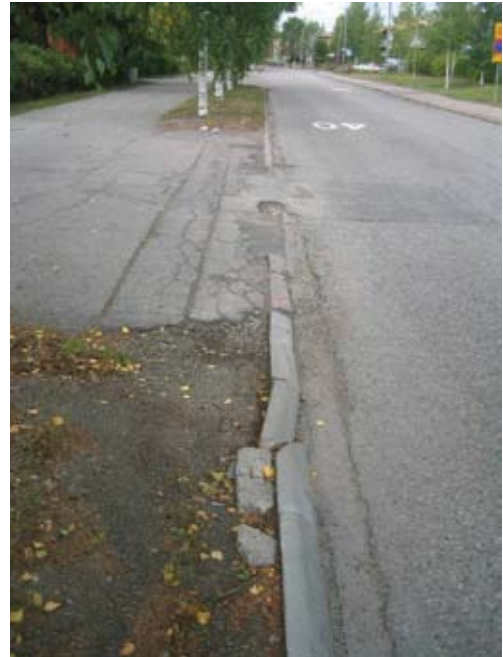
Kunnossapitoa suunnittelualueella vaikeuttavat kaduilla yleisesti käytetyt liimattavat betonireunatuot. Betonireunatuot eivät pysy paikoillaan eivätkä kestä auringon säteilyä. Asfalttiin rajautuvien reu- natukien liittymäkohdissa kasvaa rikkaruohoa. Kadun viihtyisyyt- tä parannetaan poistamalla rikkaruohot tarvittaessa.

Liimattavat betonireunatuot irtoilevat helposti

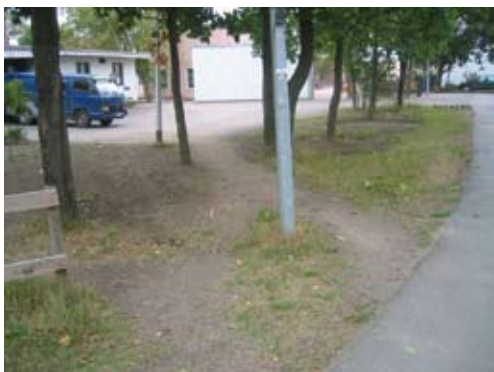
Vanhoilla pientaloalueilla tonteilla kasvavien pensasaitojen ja puiden kasvaminen suuriksi ja leviäminen myös katualueelle hei- kentää risteysalueiden näkemiä. Näkemiä voidaan parantaa leik- kaamalla ja harventamalla katualueella kasvavia pensaita ja pui- ta säännöllisesti. Oikominen kadun nurmipintaisten kulmien yli on usein alueella toistuva ongelma. Kulkua ohjataan reunatuilla, matalilla pensailla, kiveyksillä tai esteillä. Ylläpidon tulee jatkossa

Alueella yleisesti esiintyvä ongelma on oikominen.

huomioida kyseiset ongelmakohdat heti niiden ilmaannuttua ja pyrkiä löytämään ratkaisu kulun ohjaamiseen.

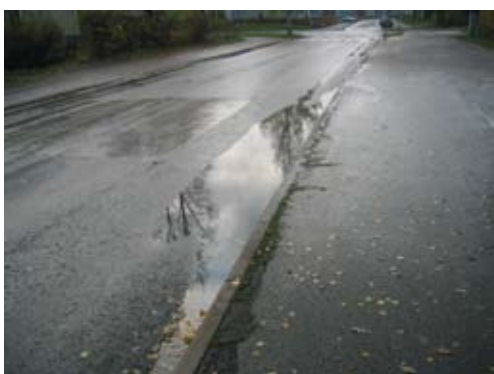
Painumia kadulla

Kaduilla ja kevyen liikenteen väylillä painumat, lammikoitumiset ja halkeamat ovat yleisiä. Yleisenä ongelmana kaduilla on kaivojen ympäristöjen vauriot. Kaivojen kannet ovat useissa kohdissa koholla. Tämä johtuu epätasaisesta painumisesta tai routimisesta. Painumia ja halkeamia tulee resurssien puitteissa korjata uudelleen asfaltoinnilla/bitumipaikkauksilla. Varsinkin halkeamien kuntoa tulee seurata. Kadulle jälkeinpäin rakennettavien esim. johtokaivantojen täyttöjen ja rakennekerrosten tiivistämiseen pitää kiinnittää erityistä huomiota.

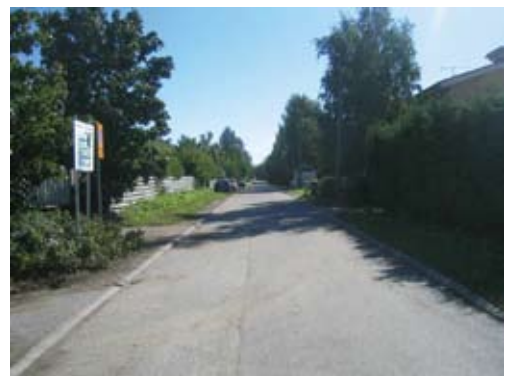
Kasvillisuus kuluu kun autoja pysäköidään viherkaistoille.

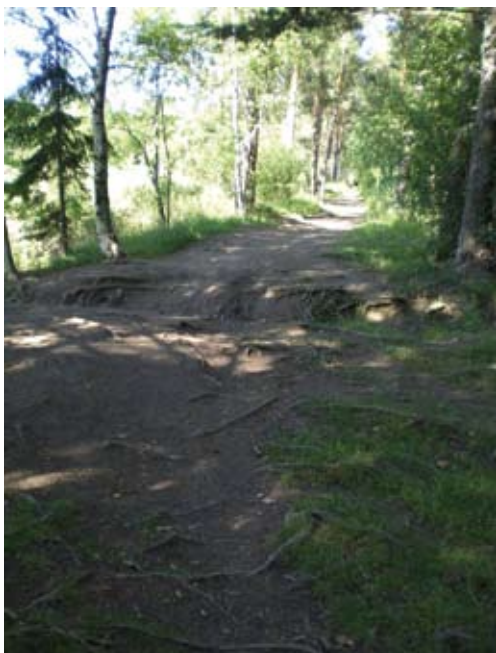
Vanhan Puustellinmetsän kulunut reitistö.

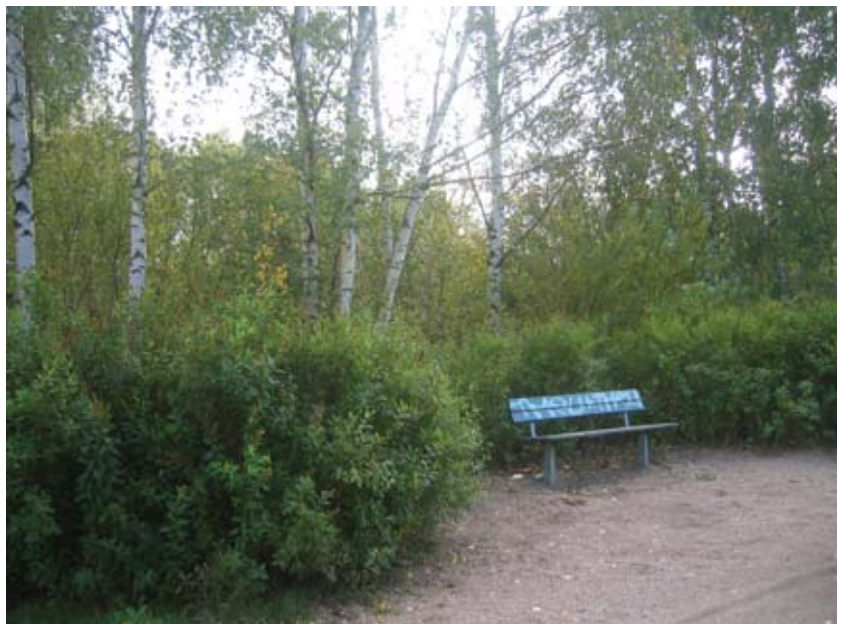
Alueella esiintyy ilkivaltaa ja roskaisuutta.

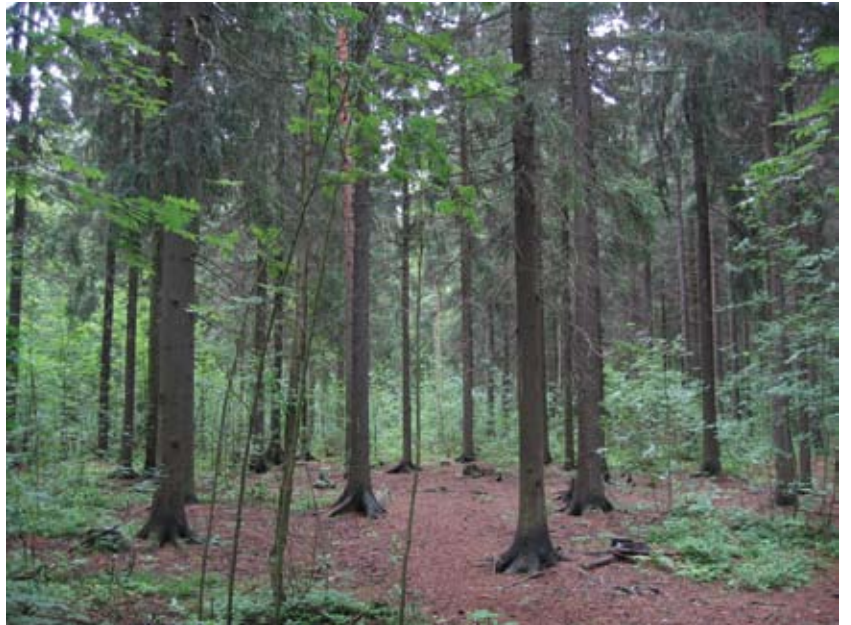
Puustellinmetsän pintakasvillisuus on kulunut.

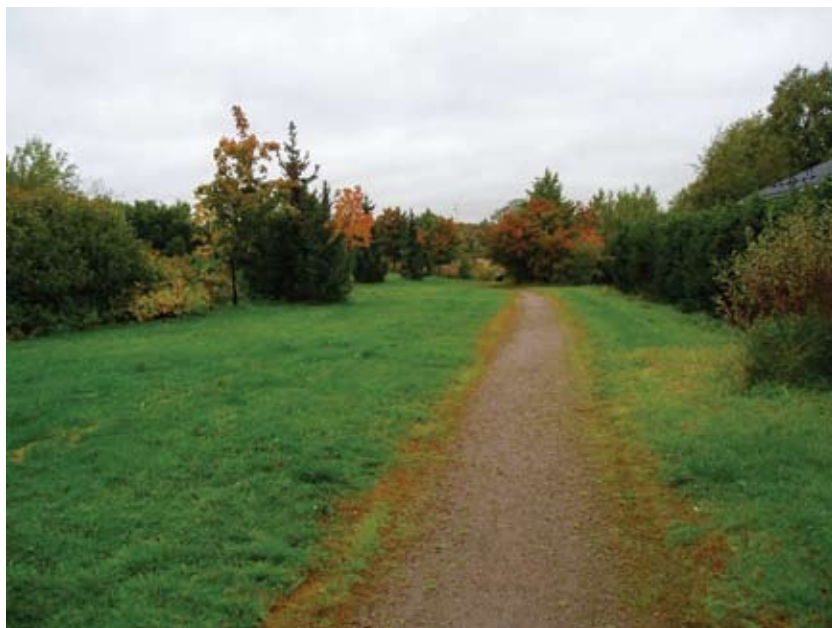
Puiston kävelyreitti on kaventunut rikkaruohottumisen takia.

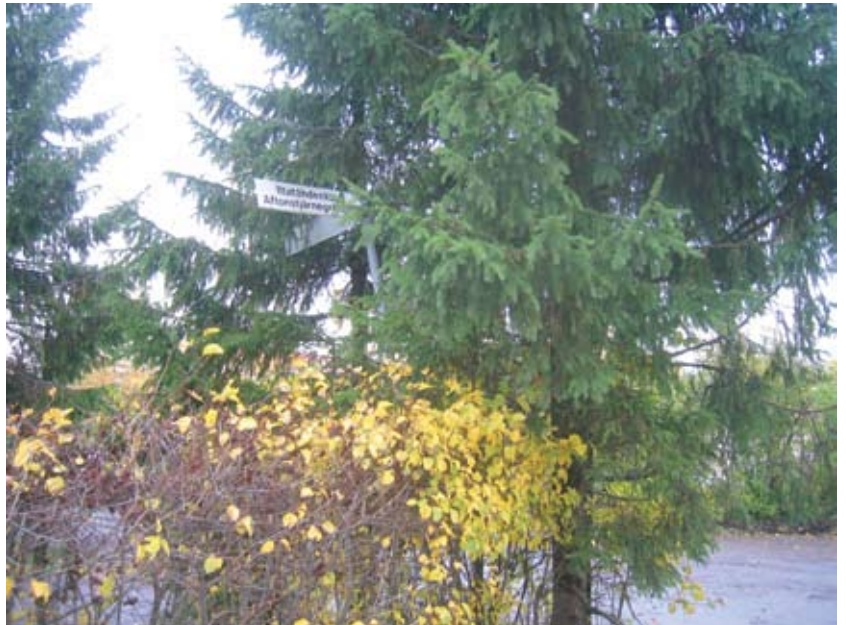
Kuusi on kasvanut näkemäesteeksi.

Poistetaan katualueelta pensaat ja kuuset näkemien vaatimalta alueelta.

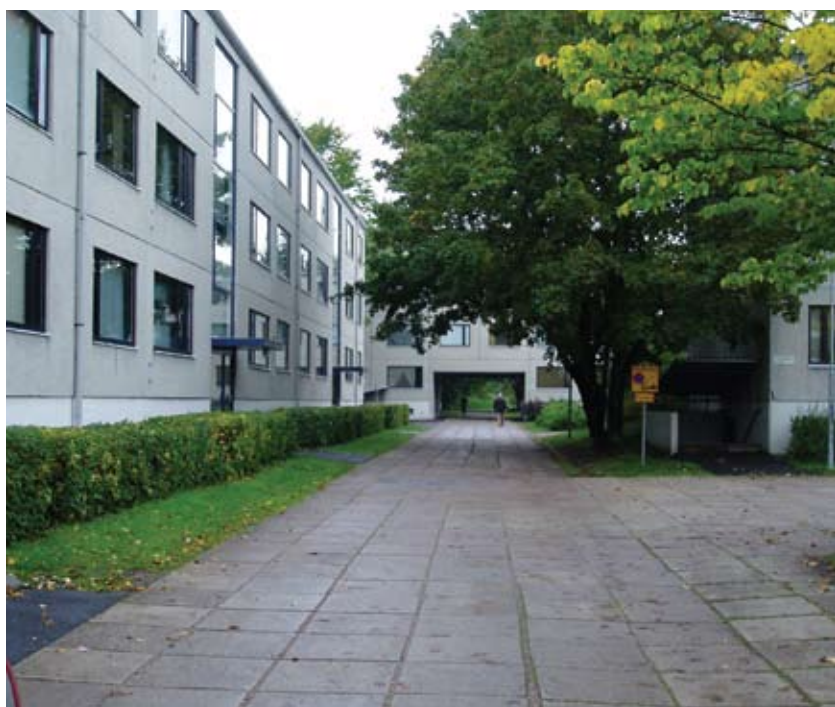
Kadun yleisilme on aikakaudelleen tyypillinen.

Jousimiehenpolun, Kaksostenpolun, Kauriinkujan ja Kauriinpolut parantaminen tulee suunnitella ja rakentaa yhtenäisiksi. Alueen yleisilme ja ajan henki pyritään säilyttämään ja uusittaessa näitä alueita käytetään vastaavia materiaaleja.

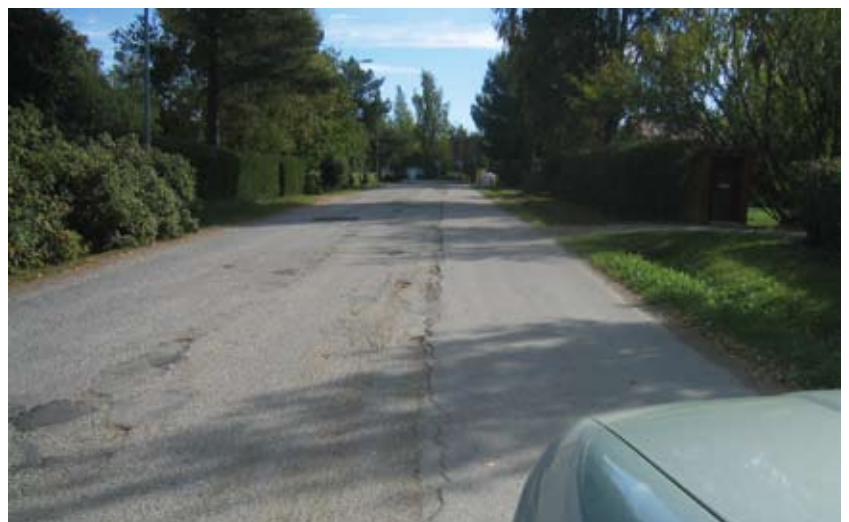
Ajoväylän päällysteessä on murtumia ja kuoppia Penttiläntien ja Pohjantähdentien välisellä alueella.

Kadut huonokuntoiset osuudet perusrparannetaan. Sateenkaarentien alkuosassa sijaitsevasta kenttäkiveyksestä poistetaan rikkaruohot.

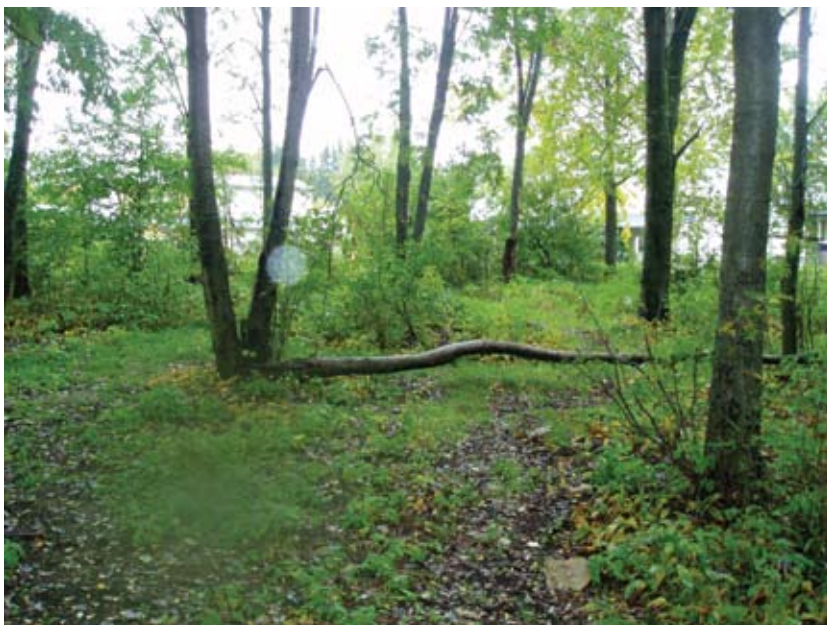
Puisto on hoitamaton.

Puistoa ehdotetaan kaavoitettavaksi täydennysrakentamiselle, sillä lähiympäristössä on runsaasti viheralueita ja sillä ei ole merkitystä yleisenä virkistysalueena. Siihen saakka puistoa hoidetaan hoitoluokkien mukaisesti.

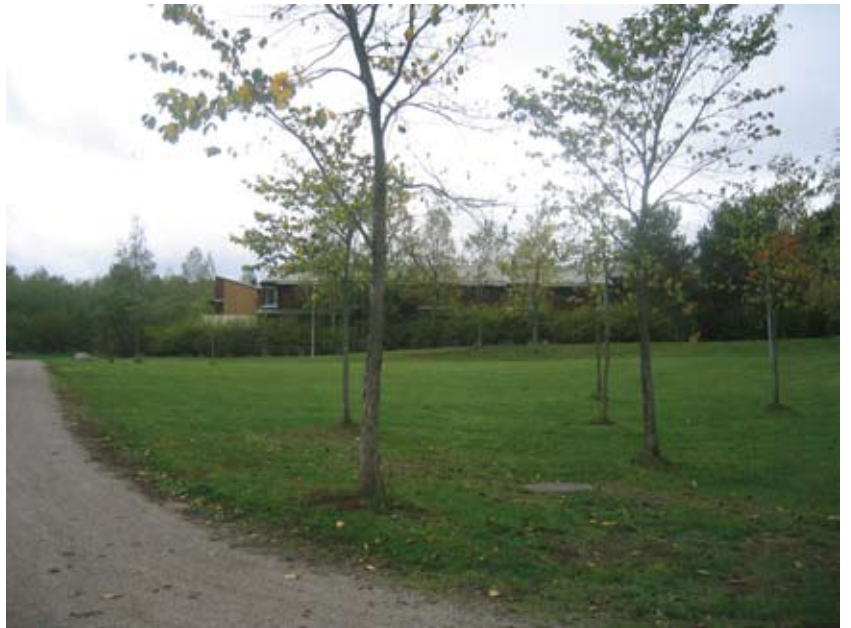
Nurmikolle istutetut puut ovat kitukasvuisia.

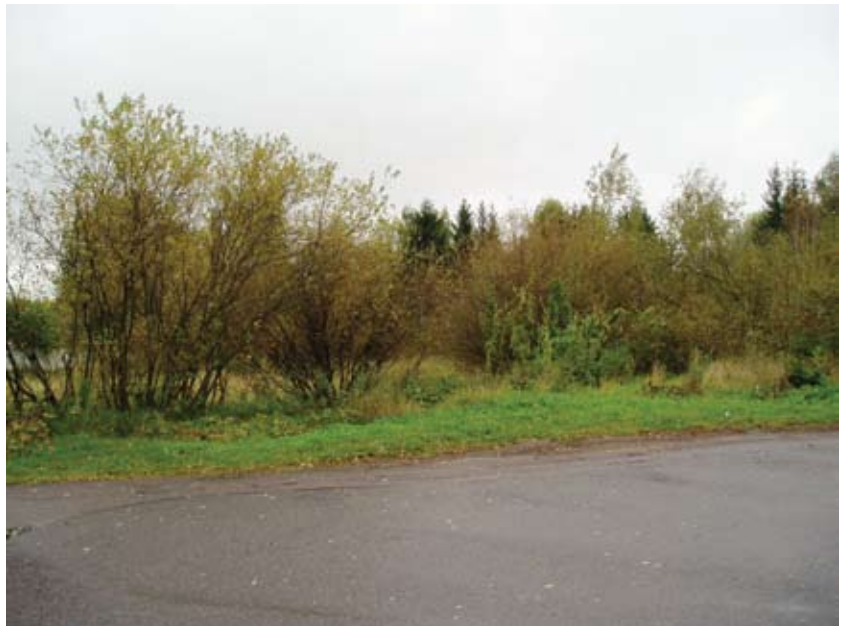
Kravuntien korttelipuiston kasvillisuus on hoitamaton ja pajukoitunut.

Ojien varsia kehitetään suojavyöhykkeinä ja ne annetaan kasvaa luontaisesti umpeen. Vesimiehentien varrella olevaa niittyä hoidetaan maisemaniittynä säännöllisesti kerran kesässä niittäen. Niittojätettä ei kerätä (B2/D).

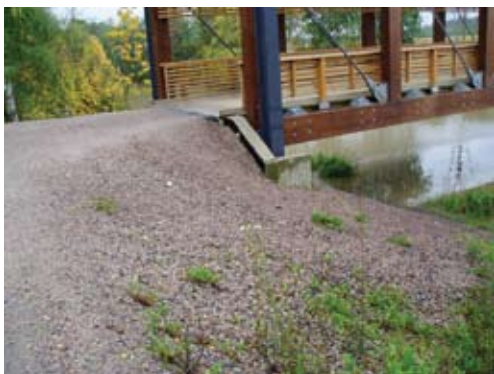
Suutarilan rantapuiston Keravanjoen ylittävän puusillan reuna-alueet ovat jyrkkiä ja sorapintaisina eroosioherkkiä. Siltapenkeerit liitetään saumattomasti ympäristöönsä istuttamalla luiskiін kasvillisuutta. Samalla voidaan harkita mahdollisuutta päästä ve-

Sillan reunat ovat sorapintaisina eroosioherkkiä.

den äärelle esimerkiksi portaita pitkin.

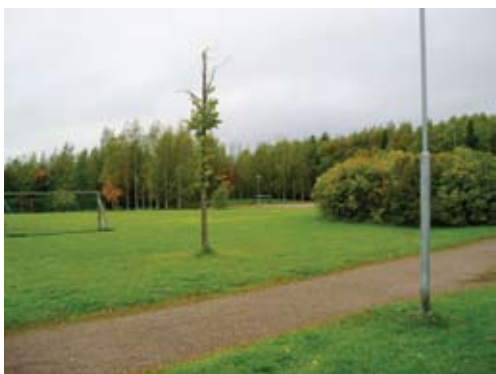
Osa puiston puista on vioittuneita tai kitukasvuisia.

hoitoluokkaan A3. Alikulkusillan valaistusta ja viihtyisyyttä parannetaan. Alueella olevia kuluneita nurmen kulmakohtia kivetään esim. kenttäkivellä. Tämän viheralueeksi jäävän puistonosan kaupunkikuvallista yleisilmettä ja tilanjakoa tarkastellaan tarkemmin tulevan asemakaavoituksen yhteydessä.

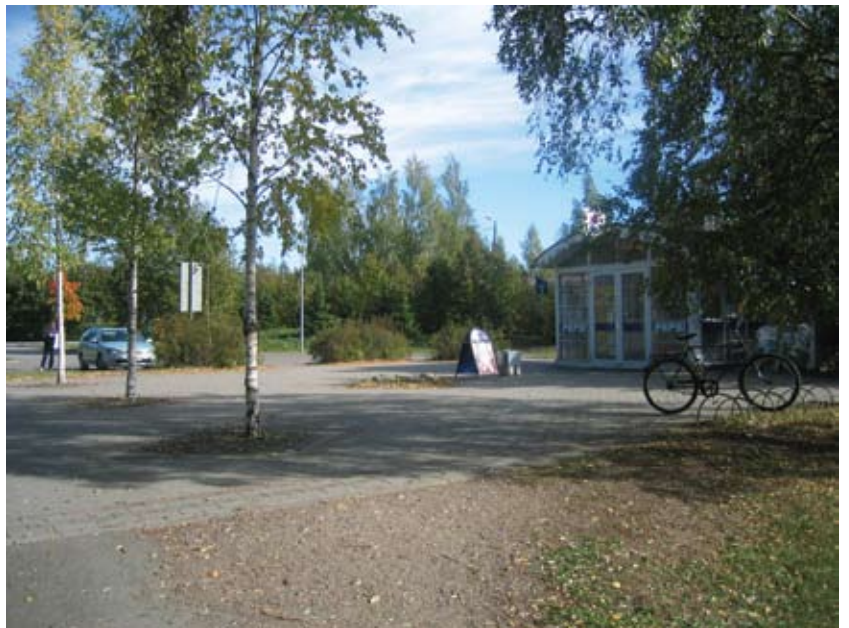
Penttilänaukion yleisilme on kulunut.

Aukiolle lisätään penkkejä. Pensasistutuksia lisätään sähkökaapin ympärille sen liittämiseksi paremmin ympäristöönsä.

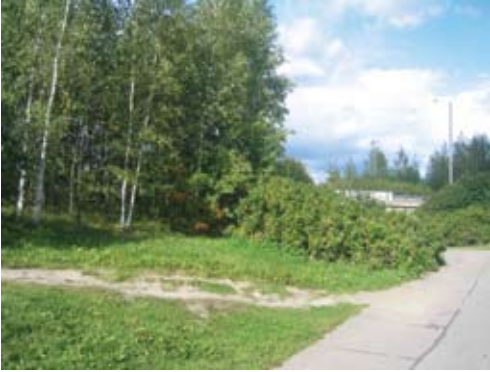
Kurttulehtiruusu on kasvanut näkemäesteeksi.

Suojaviheralueella on paljon umpeen kasvanutta pajukkoa, puus- toa ja vesakkoa. Valtapuulajia suositaan poistamalla kilpailijoita ja pajukot. Alue muutetaan hoitoluokkaan C1 ja B2. Jatkossa alu- een ylläpitoa tehostetaan. Maantiepohjan kavennuksen jälkeen suojaviheralueen ja kevyen liikenteen väylän välinen alue nur- metetaan.

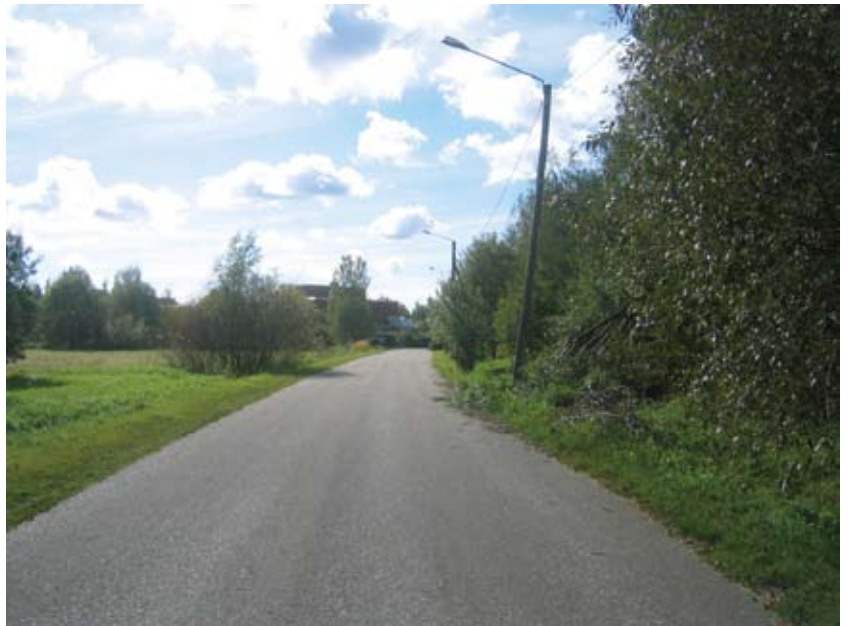
Puistossa kevyen liikenteen väylänä on leveä vanha maantie- pohja.

Puiston reitistö yhtenäistetään muuttamalla leveä vanha maantiepohja kapeammaksi. Alueen muuta reitistöä täydennetään kunnostamalla tärkeitä luontaisesti tulleita polkuja kestäviksi kuluiksi. Tarvittaessa polkukohtiin lisätään este, esimerkiksi tiiviisti istutettu pensasryhmä. Alueen pääreitistö kunnostetaan ja yhdistetään luontevaksi kuluksi Vanhan Puustellinmetsän suuntaan.

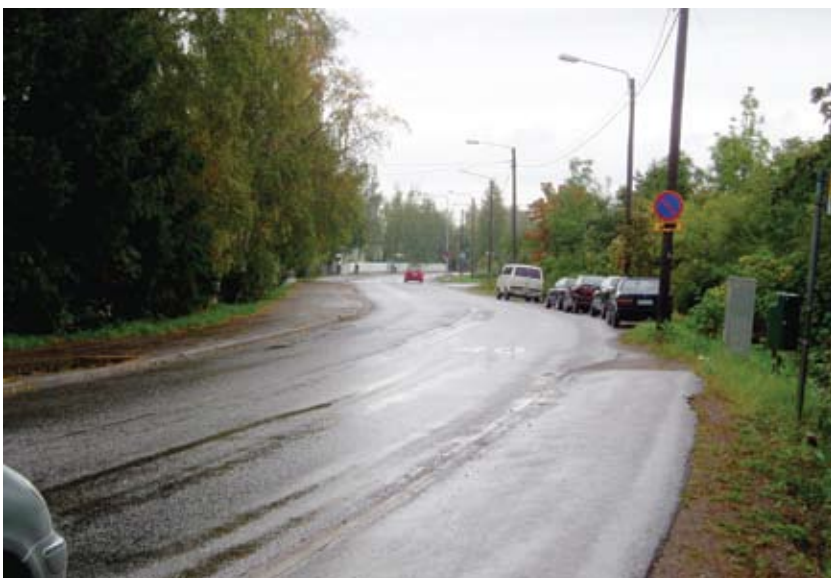
Kirkonkyläntien katutila on jäsentymätön. Ongelmana on muunmuassa hallitsematon pysäköinti.

Kirkonkyläntie suunnitellaan tarkemmin koko katupituudelta ja perusparannetaan.

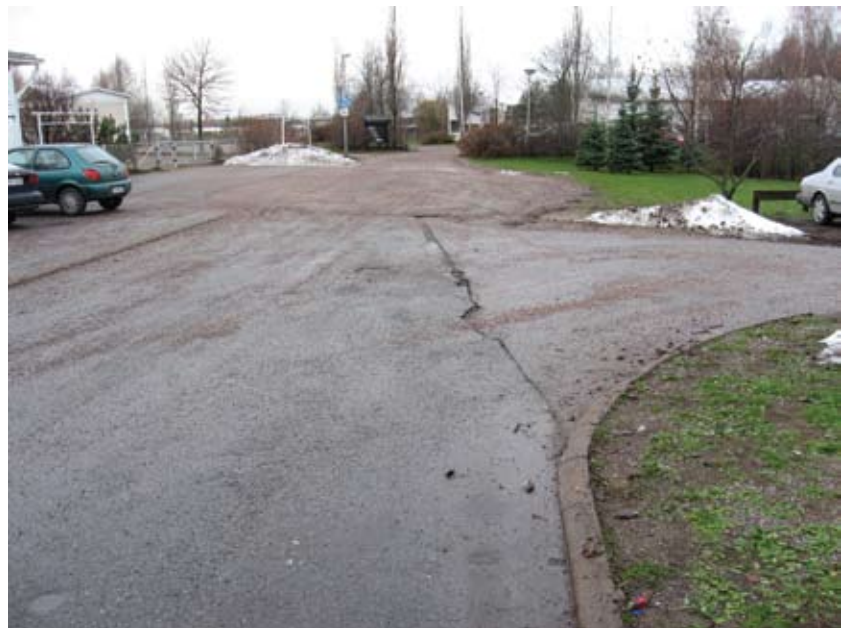
Katu päättyy jäsentymättömästi puistoon ja katualuetta on vaikea hahmottaa. Kadun päästä puuttuu sadevesikaivo, jolloin kadun hulevedet valuvat viereiselle tontille.

Kadun päähän asennetaan sadevesikaivo. Kadun halkeama paikataan bitumisella sideaineella. Jyrsitään ajoradan reuna painuman kohdalta ja päällystetään uudelleen. Kadun kääntöpaikka suunnitellaan ja rakennetaan toimivaksi.

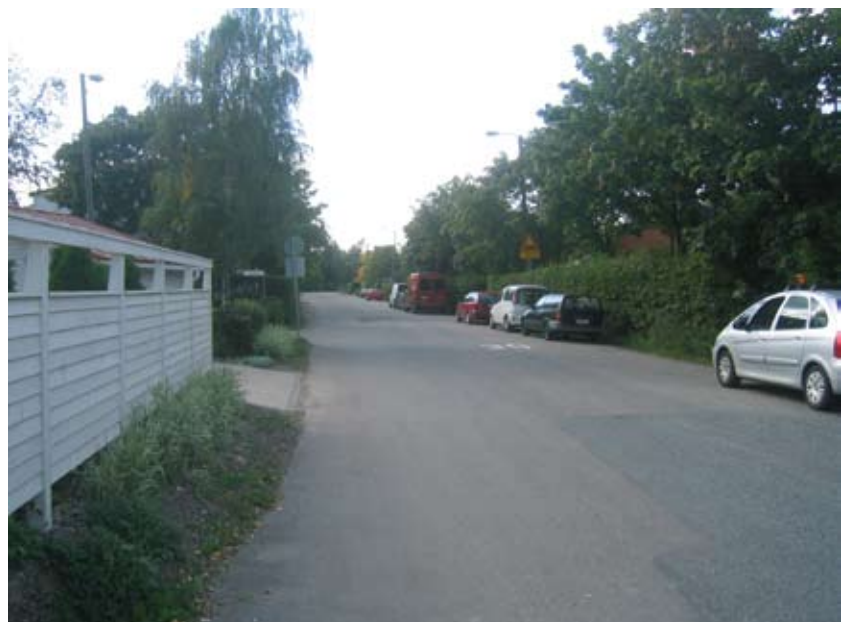
Vanhalla Suutarinkyläntiellä pysäköidään hallitsemattomasti.

Vanha Suutarinkyläntie nostetaan kuntoluokkaan 1. Vanha Suutarinkyläntie suunnitellaan tarkemmin koko katupituudelta ja perusparannetaan.

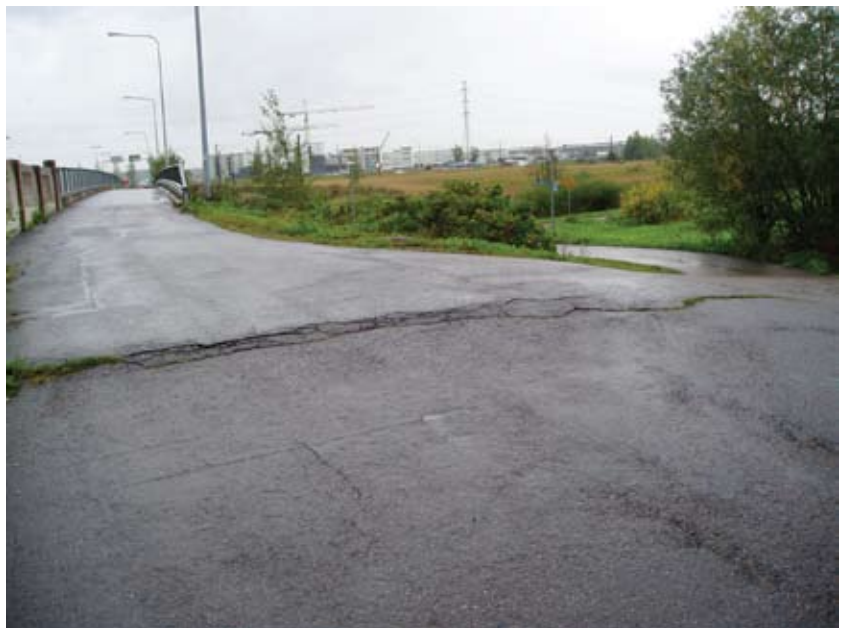
Kevyen liikenteen väylällä on huomattava painumaero.

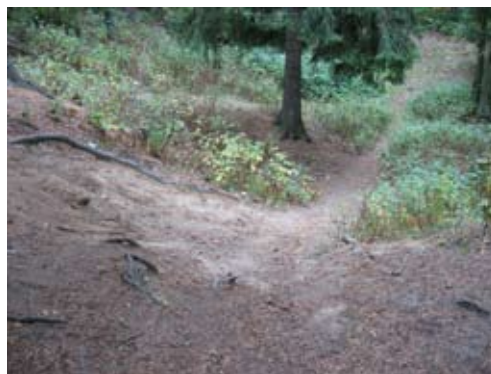
Puiston jyrkät luiskat aiheuttavat voimakasta eroosiota.

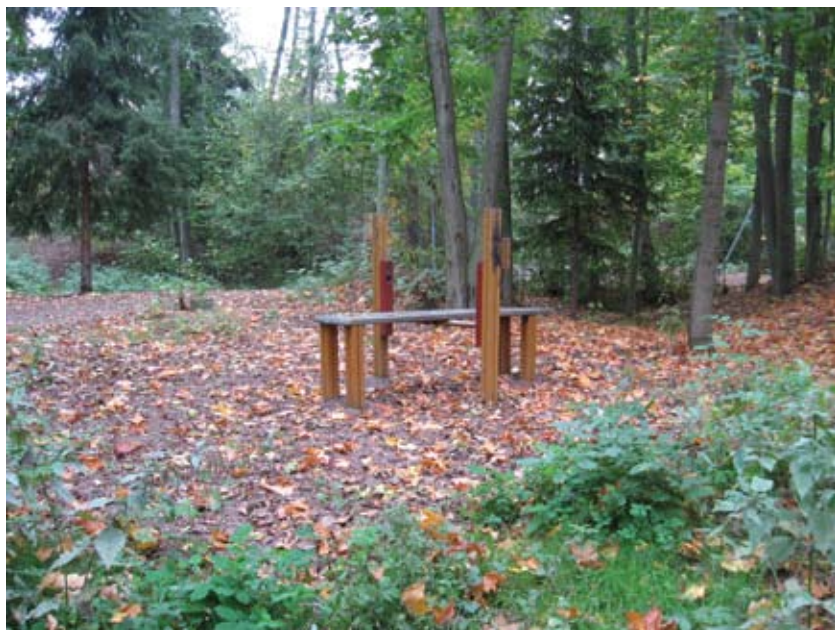
Rikunpuisto on kulunut ja hoitamaton.

Rikunpuisto on runsaasti käytettyä lähivirkistysmetsää. Metsässä on joitakin huonokuntoisia vanhoja kuusia, jotka poistetaan. Tiheimpiä metsän kohtia harvennetaan. Tiheää pienpuustoa raivataan ryhmittäin näkyvyyden parantamiseksi.

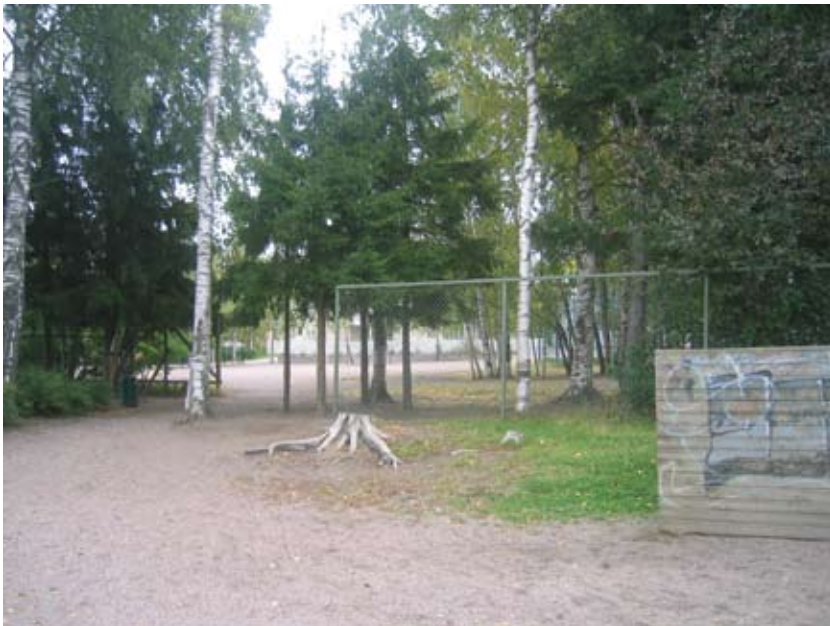
Puiston pääreitistön linjaus on epäselvä, puiden kasvualustat tiivistyneitä ja palloilukentän laidalla oleva kanto poistetaan.

Puiden ja puuryhmien alustat ovat kuluneet ja tiivistyneet. Puiden hyvinvoinnin kannalta on tärkeää poistaa tiivistynyt maa ja lisätä uutta kasvualustaa. Puut sijaitsevat eroosioalttiilla alueella, joten juuristoalueet voidaan esimerkiksi kivetä kenttäkivellä.

Alueella tehdään hoitoleikkauksia. Erityisesti kentän pohjoisenpuoleista käytävää reunustavat pensaat ovat kasvaneet suuriksi ja kulkutila on sen vuoksi kaventunut. Pelikentän reuna-alueet muutetaan hoitoluokkaan A3. Jatkossa ylläpitoa tehostetaan niin, että se vastaa esitettyä hoitoluokkaa.

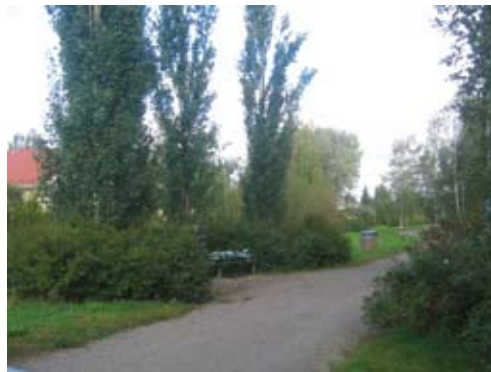
Puistojen oleskelupaikat ja niiden varusteet ovat kuluneita.

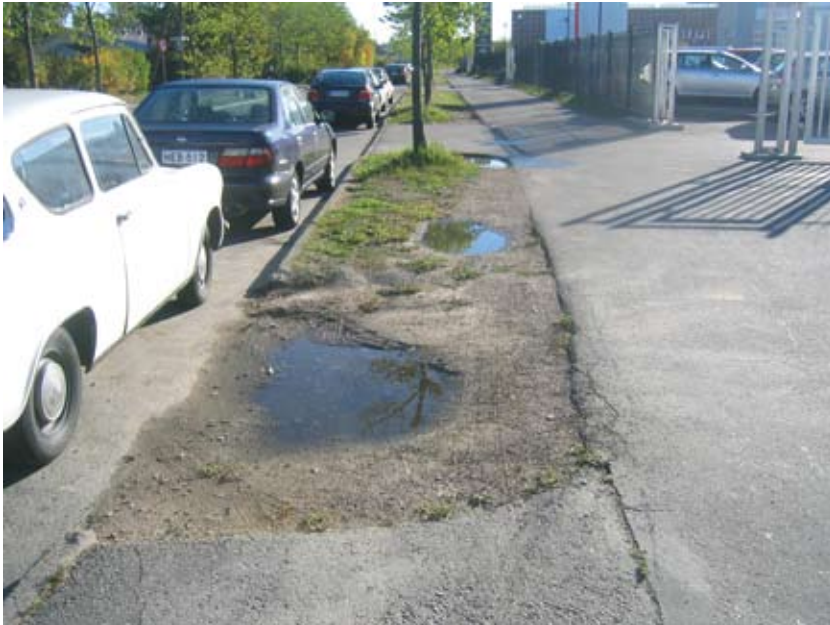
Viherkaistan kasvualusta on kulunut josta aiheutuu lammikoitumista. Ajoväylän reunasta puuttuu reunatukia.

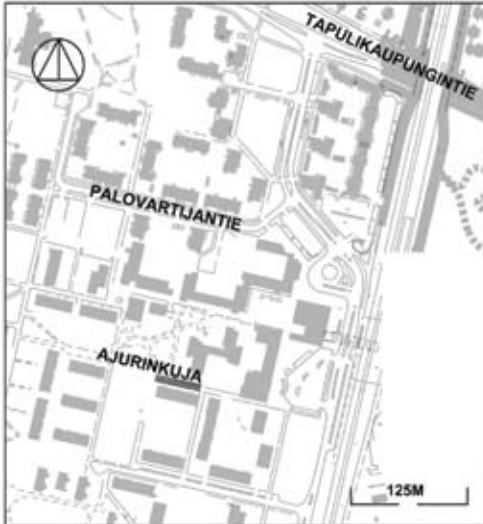
AJURINKUJA

Katu kuuluu kuntoluokkaan 3. Ajurinkuja kuuluu käyttötalouden toimenpiteiden kiireellisyysluokkaan 1.

Ajurinkuja sijaitsee Tapulikaupungin keskusta-alueella. Katu on kevyelle liikenteelle tarkoitettu tonttikatu. Kadun varrella on asuinkerrostaloja. Myös vanhukset käyttävät katua, sillä kadulta on yhteys palvelutaloon. Katu on osittain erikoistason reitti. Ajurinkuja on asfalttipäällysteinen ja siinä on käytetty liimattavaa betonista reunatukea. Katu on huonossa kunnossa, sillä siellä on paljon halkeamia ja painumia. Ajurinaukio on kunnossapitoluokkaa 1.

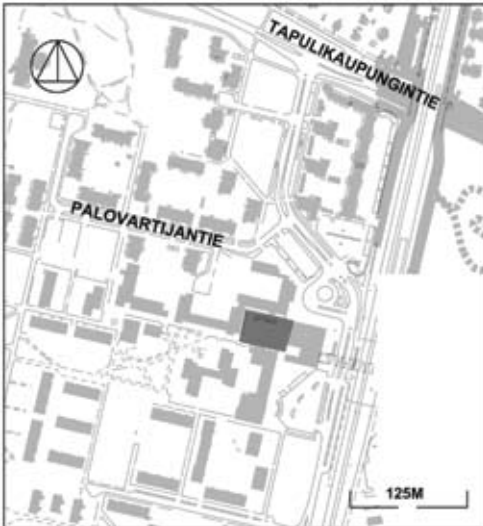
MAATULLINAUKIO

Katu kuuluu kuntoluokkaan 3. Maatullinaukio kuuluu käyttötalouden toimenpiteiden kiireellisyysluokkaan 1.

Ilkivalta, kalusteet ovat vaurioituneet.

Kiveys poistetaan painumien kohdilta, pinta oiotaan murskeella ja kiveys asennetaan uudelleen. Maatullinaukion roska-astiat kiinnitetään valaisinpylväisiin ja kalusteet vaihdetaan.

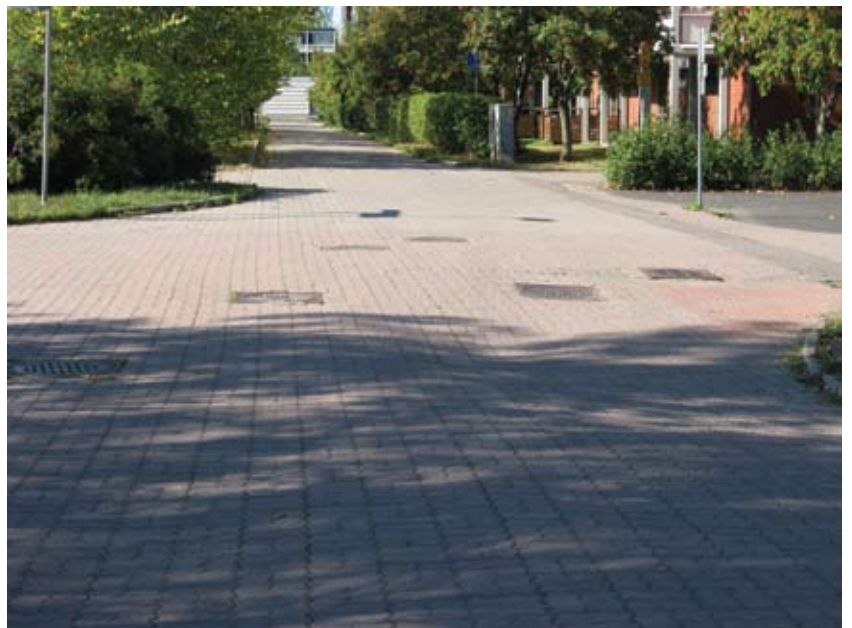
Alueella on painumia. Sadevesikaivoihin menee vähän vettä tai ne ovat alun perinkin väärässä paikassa.

Viherkaistoilta uusitaan kasvualustoja, kylvetään uutta nurmikkoja, torjutaan rikkaruohoja. Kohdissa joissa puu on huonokuntoinen tai kokonaan kuollut istutetaan uusi taimi.

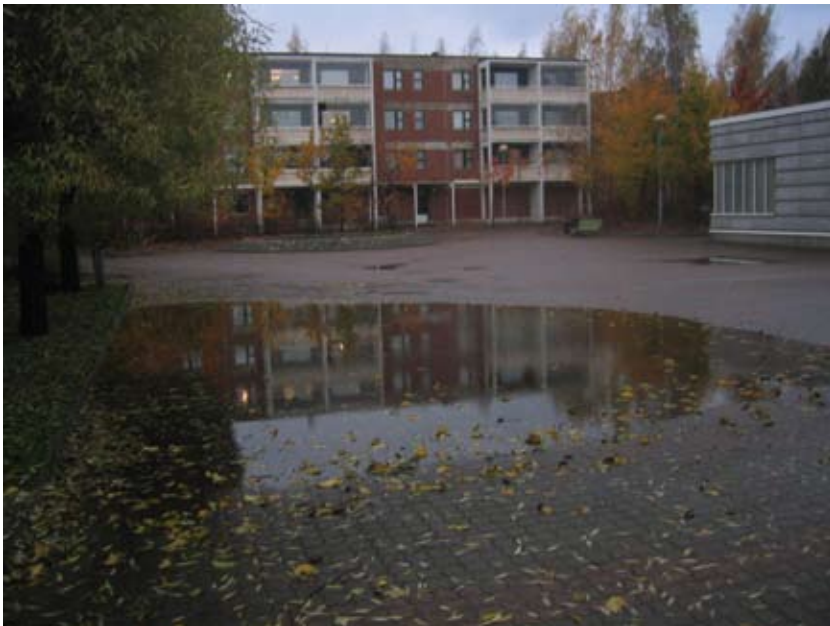
Maatullinkujalle muodostuu lammikoita kiveyksen painumisen johdosta.

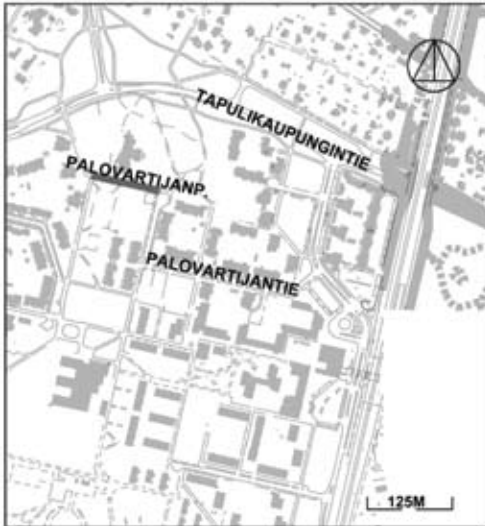
PALOVARTIJANPOLKU

Katu kuuluu kuntoluokkaan 3. Palovartijanpolku kuuluu käyttötalouden toimenpiteiden kiireellisyysluokkaan 3.

Palovartijanpolku on kevyen liikenteen väylä. Katu on asfalttipäällysteinen katu ja siinä on käytetty liimattavaa betonista reunatukea. Katu on merkitty perustason reitiksi. Sen varrella on päiväkotia. Pahimmat puutteet kadulla ovat painumat ja halkeamat. Muita puutteita ovat mm. reunatukien puuttuminen ja soran valuminen hiekkakentältä sekä rikkaruohokasvustot päiväkodin aidan vieressä. Kevyen liikenteen väylien väliin jäävä istutusalue toimii suojausena oleskelualueena ja aiheuttaa mahdollisesti häiriötä lähialueen asukkaille. Palovartijanpolku on kunnossapitoluokkaa 3.

Poistetaan asfaltti painumien kohdilta, oiotaan murskeella ja päällystetään uudelleen. Halkeamien kohdilla asfaltti poistetaan ja pinta asfaltoidaan uudestaan tai halkeamien kuntoa seurataan. Asennetaan puuttuviin kohtiin liimattavat betoniset reunatuet. Muotoillaan hiekkakentän pintaa siten, että osa pintavesistä ei valuisi pelkästään hiekkatietä pitkin vaan tasaisesti kentän reunan yli.

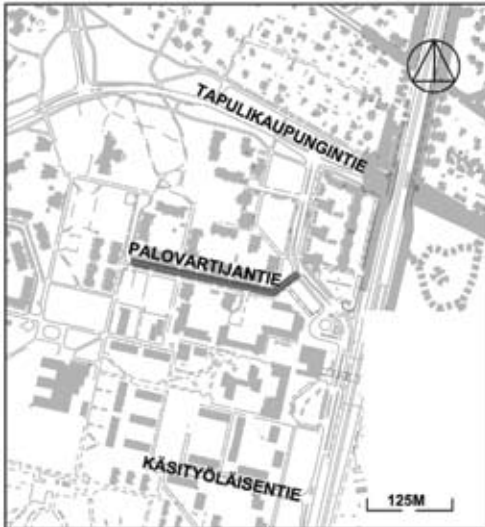
PALOVARTIJANTIE

Katu kuuluu kuntoluokkaan 3. Palovartijantie kuuluu käyttötalouden toimenpiteiden kiireellisyysluokkaan 2.

Kevyen liikenteen väylällä on painumia ja halkeamia. Suojatien molemmilta puolilta puuttuvat betoniset liimattavat reunatuet.

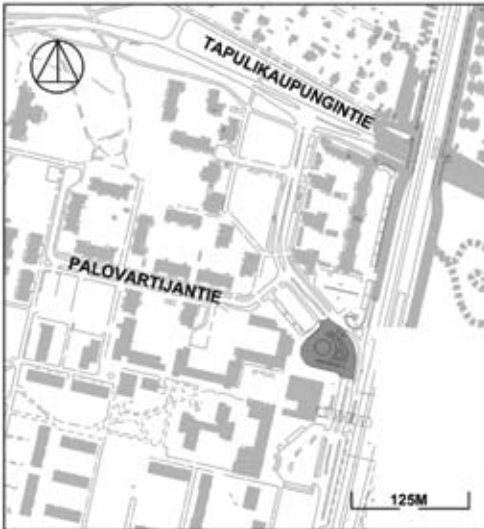
TAPULIAUKIO

Katu kuuluu kuntoluokkaan 5. Tapuliaukio kuuluu investointihankkeiden kiireellisyysluokkaan 1.

Tapuliaukio nostetaan kuntoluokkaan 1.

Poistetaan betonikivet painumakohdista, tasataan pinta ja asennetaan betonikivet uudelleen. Puuttuviin kohtiin asennetaan uudet betonikivet. Bussiterminaalin toimivuuden parantaminen vaatii suunnittelua.

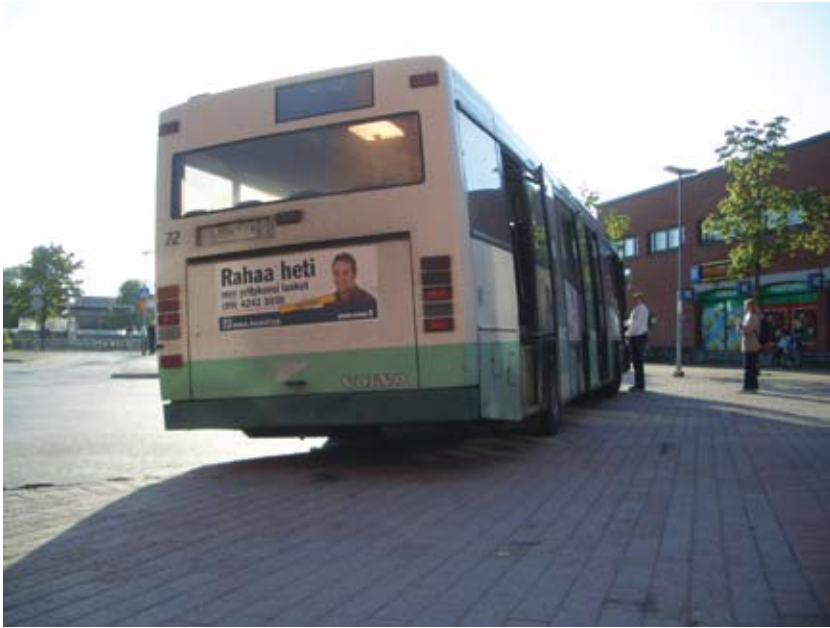
Bussiterminaali on liian ahdas. Bussit joutuvat pysähtymään ja pysäköimään jalkakäytävälle.
