Rekisterinumero	26146
Nimi	"Kaupintien ratapuistikko"
Maapinta-ala	305 m ²
Hoitopinta-ala	305 m ²
Hoitoluokka	A2
Inventointipäivä	12.7.2005
Inventoija	Aino Aspiala, kps

"KAUPINTIEN RATAPUISTIKKO"

4.1.4. Lassila

4.2. Katualueet

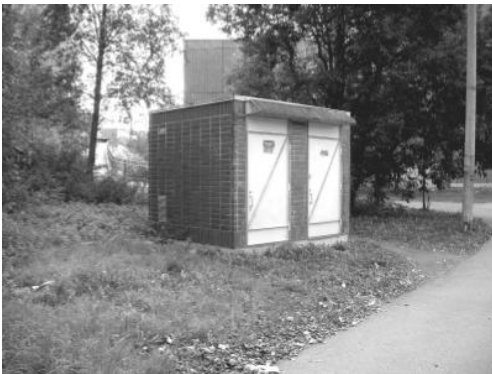
Yleisnäkymä.

Alue on merkittävä katuvihreänä, mutta muuten se on melko mitätön. Yksittäispuu on kaunis, muuten alueen ilme on rähjäinen. Hoito ei vastaa A2-luokkaa. Pusikko levittäytyy reunoilta vähitellen muuntamo kohti. Alueella on hiekoitushiekkakasoja. Nurmikko ei ole A2-nurmikon tasoista.

Tavoitteena on siisti katuvihreä ja toimiva oikoreitti. Nurmialue siistitään ja sitä hoidetaan A2-luokan mukaisesti reunoja myöten niin, ettei pusikko pääse levittytymään alueelle. Hiekoitushiekat siivotaan pois ja jatkossa sijoitetaan muualle.

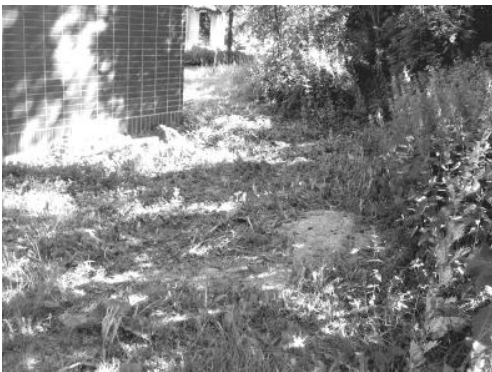
Hiekkakasa ja nokkosia.

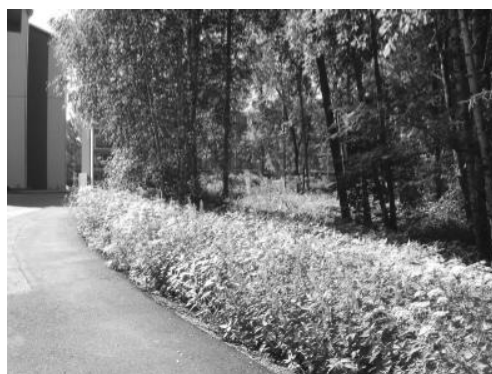
Alueella on merkitystä luultavasti lähinnä lähitalojen asukkaille. Puut ovat kauniita, mutta alue jää Alppiruusu- ja atsaleapuiston vehreyden varjoon. Reunoilla on hiekoitushiekkaa.

Yleisnäky.

Alueella ei ole merkitystä yleisenä viheralueena. Puistikko liitetään osaksi pihoja.

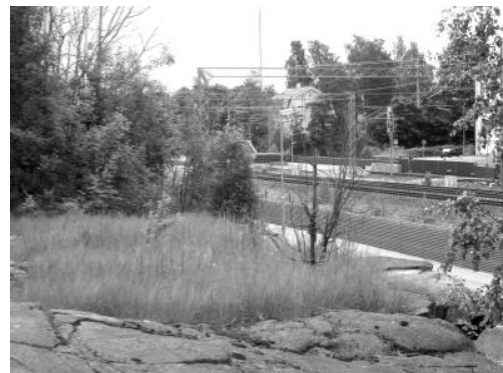
Näkymä kalliolta.

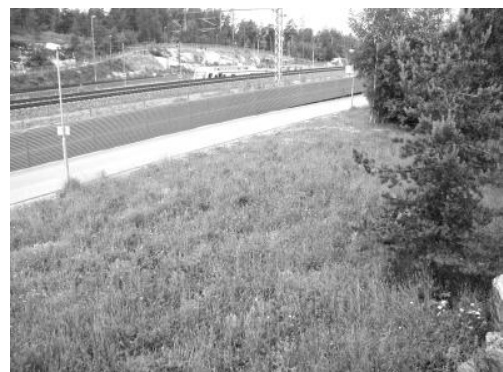
Niittyä.

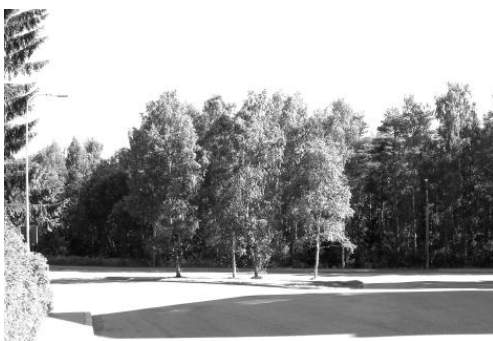
Alue on melko merkityksetön. Katuvihreänäkään sillä ei ole suurta merkitystä, sillä sen länsipuolella on Orapihlajapuisto ja pohjoispuolella Alppiruusu- ja atsaleapuisto. A2-hoitoluokka on turhan korkea. Hoitoluokkakartan mukaan A2-luokkaa on vain kolmion keskellä oleva osa, reunat ovat ilmeisesti katuvihreää.

Yleisnäköymä.

Alue muutetaan liikennevihreäksi. Hoidon ei tarvitse olla A2-tasois- ta, vaan nurmikko voidaan hoitaa niittymäisempänä, kuten Ahjoku- jan liikennejakajan nurmikkoa on ehdotettu hoidettavan.

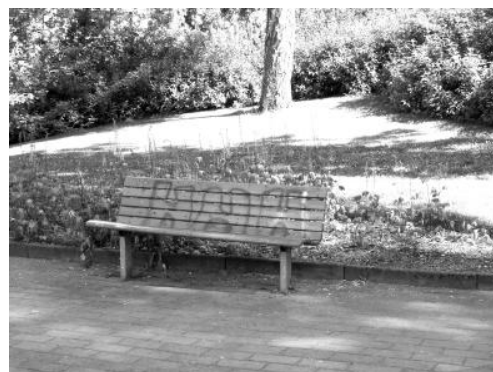
Penkki.

"Penkit pois Kaupinmäenpolulta, keräävät epäos. ainesta istuskelemaan."

"Jätetään puiston 37 (kaupinmäenpuisto) penkit 2 vuodeksi pois juopporemien siirtämiseksi pois."

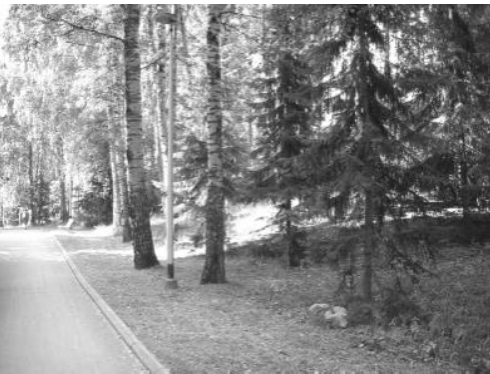
Eteläosan metsämäinen kaistale.

Tavoitteena on toimiva ja miellyttävä läpikulkuvihreä. Eteläosan hoitoluokka lasketaan A3-luokkaan. Pohjoisosan ylläpitoa parannetaan: rikkaruohot kitketään pois, syvennykset pensaisissa pidetään auki niittämällä ja niille tuodaan penkit. Hoitamattoman lämpäreen ylläpitäjä tarkistetaan. Hiekoitushiekat korjataan pois ja jatkossa sijoitetaan muualle.

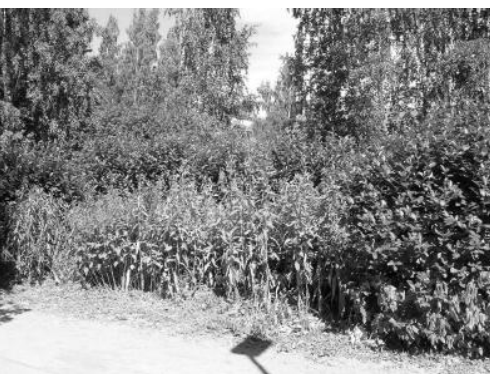
Syvennys pensasaidanteessa.

Alueen ylläpito ei vastaa A2-hoitoluokkaa. Eteläosa on metsämäinen, eikä hoidon edes tarvitse vastata A2-luokkaa. Pohjoisosan ilmeen sijaan on epäsiisti. Pensaat ovat kitkemättä. Pensasistutuksissa on syvennyksiä, jotka ehkä alun perin on tarkoitettu istuskelusyvennyksiksi. Nyt niissä kasvaa ihmisen korkuinen rikkaruohopöheikkö. Itäpuolen pensasaidanteen takana on rikkaruohopeltona oleva alue. Rakennusten puolella on täysin hoitamaton lämpäre, jonka ylläpito vastuussa on ilmeisesti epäselvyyksiä. Vaikuttaa siltä kuin alueen rakentaminen olisi jäänyt kesken. Nykyinen tilanne ei ainakaan vastaa vuoden 1985 suunnitelmaa. Alueen reunoilla on hiekoitushiekakasoja.

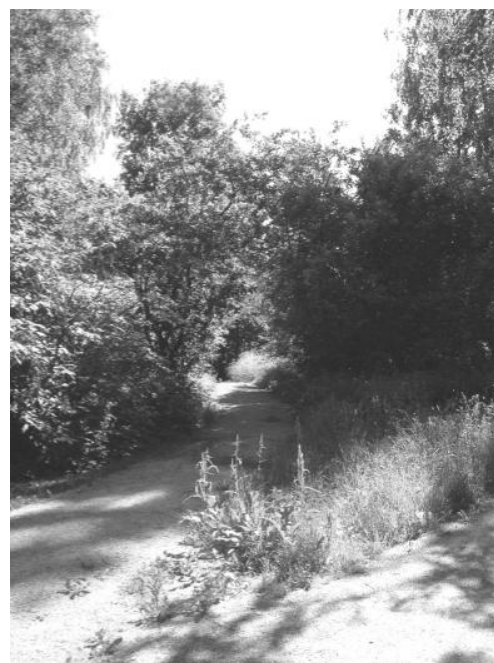
Alue on merkittävä Lassilan muista puistoista poikkeavana puistona ja varmasti erittäin merkittävä lähiasukkaille. Siitä saisi helposti mukavan puiston vanhoine omenapuineen. Nyt kuitenkin tilanne on huono, hoito ei vastaa A3-luokkaa, paitsi luoteisreunan asukkaiden hoidossa oleva kaistale, joka on liiankin siisti. Karujen osien niitty on kaunista, vadelma- ja nokkospöheikkö ei. Orapihlaja-aita on kummallisesti keskellä puistoa. Alueella on erittäin pahoja hiekoitushiekkakasoja ja keskelle pöheikköä on tuotu puutarhajätettä. Hiekoitushiekkakasat näyttävät talonyhtiön tekemiltä, puistossa ei edes ole talvella aurattavia käytäviä.

Orapihlajaita ja omenapuita.

Tavoitteena on tehdä puistosta vanhan puutarhan omainen puisto. Omenapuita istutetaan lisää. Kaunis niitty säilytetään koskemattomana, mutta pöheiköitten tilalle tehdään nurmikkoa, istutetaan omenapuita ja vaikka marjapensaita. Orapihlaja-aita on kummallinen, mutta toisaalta myös hauska tilan jakaja, joka muodostaa portin keskelle puistoa. Se siis saisi jäädä ennalleen.

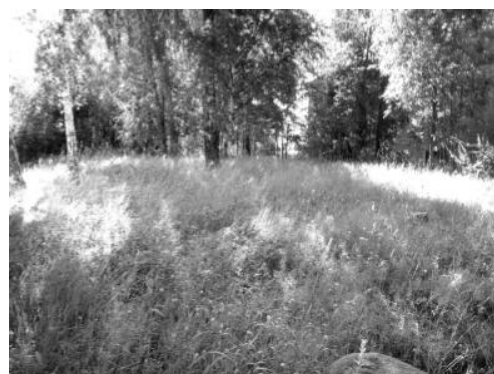
Niittyä.

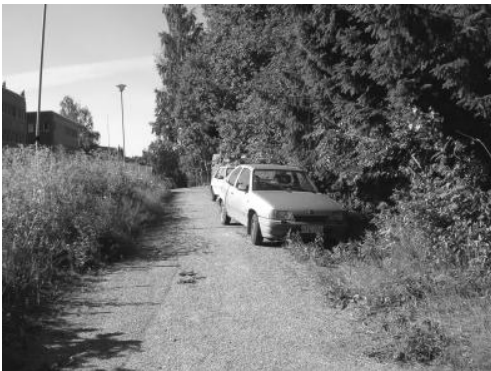
Autoja puistossa.

Viheralue on erittäin merkittävä suojana Kehä I:n aiheuttamia haittoja vastaan ja ulkoilureittinä. Kuitenkin alue on epäsiisti: käytävien varsilla kasvaa nokkosta ja metsään on kasattu hiekoitusshiekkaa. Alueen reunoilla on pienempiä hiekkakasoja. Laurinmäenkujan päätteessä on autoja parkissa metsän puolella. Valaisimia on harvassa, paikoin ei ollenkaan, ja silti alueella on kahta valaisinmallia. Penkkejä ei ole, mutta niitä saatetaan kaivata.

Tavoitteena on elinvoimainen suojametsä, jolla on myös virkistysellisiä arvoja. Meluvallin rakentamisen myötä metsän suojaavien ominaisuuksien tarve vähenee ja viihtyisyys nousee tärkeämmäksi. Viihtyisyyttä ja esteettisyyttä lisätään luonnonhoidon toimin. Nuori kuusimetsä tulee harventaa riittävän voimakkaasti, jotta vihreä elävä latvus säilyy mahdollisimman laajana. Nokkoset käytävien varsilta leikataan pois. Metsän keskellä olevan hiekkakasan alkuperä selvitetään ja se siivotaan pois. Reunojen hiekoitusshiekkakasoille etsitään jatkossa parempi sijoituspaikka. Valaisinmalli yhtenäistetään ja koko reitti Näyttelijäntieltä Laurinniitynpolulle valaistaan. Reitti otetaan myös talvikunnossapidon piiriin. Penkkejä tuodaan suotuisille paikoille.

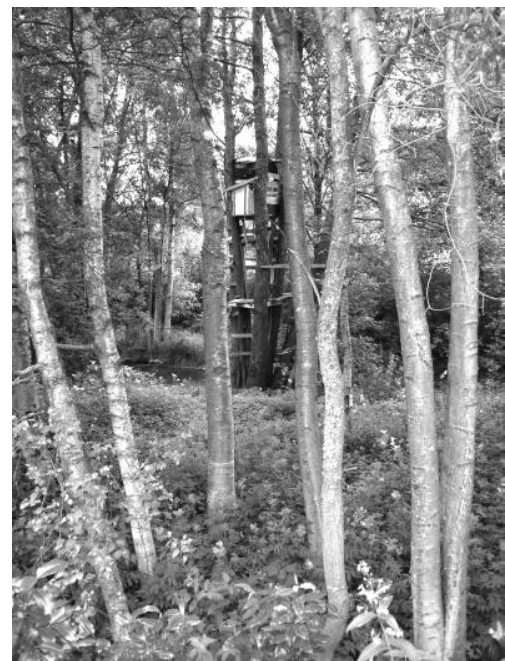
Mätäjoen vartta.

Mätäjoesta saisi paljon enemmän irti. Nyt sen reunat ovat pöheikön peittämät eikä vettä juurikaan näy. Tarkempia tietoja joen tilasta ja tarvittavista parannustoimenpiteistä löytyy rakennusviraston Pienvesiohjelmasta. Punnuspolun päätteenä olevan kolmiomaisen alueen ruoho on leikattu ja sille on istutettu marjapensaita ilmeisesti talonyhtiön toimesta. Salavaympyrän keskelle on sijoitettu roskis todella tökerösti keskelle puiden muodostamaa pyöreää tilaa. Koira-aitauksen kalusteet ovat rähjäisiä ja töhrittyjä.

Kaupintieltä rakennetaan käytävä huoltoaseman ja terjoensalavaympyrän välistä pohjoiseen. Paikalla on tallattu polku, jonka linjausta käytävä voi noudattaa. Joen vartta hoidetaan vuosittain luonnonhoidollisin toimenpitein niin, että näkymä veteen pysyy auki ja rantakasvillisuus näkyy. Rakennusviraston Pienvesiohjelmassa ehdotetut toimenpiteet toteutetaan. Alueelle tuodaan penkkejä ja roskakoreja muuallekin kuin palstojen ja koira-aitauksen ympäristöön. Koira-aitauksen kalusteita uusitaan, katos vaihdetaan tai kunnostetaan. Asukaspalautteen vuoksi koira-aitaus säilytetään yhtenäisenä alueena eikä sitä jaeta pienille ja suurille koirille tarkoitettuihin alueisiin. Salavaympyrän roskakorin paikkaa muutetaan syrjemmäksi.

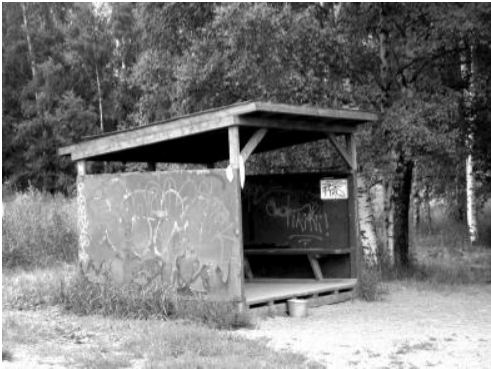
Koirapuiston katos.

Alueen hoitoluokat tarkistetaan. A3-alueitten hoitoluokka muutetaan B-luokkaan ainakin koirapuiston ympärillä. Hoitoluokittamatonta aluetta hoidetaan B:n mukaisesti. Punnuspolun ja Kaupinmäenpolun välisen kaistaleen hoitoluokka muutetaan A3-luokasta C1-luokkaan.

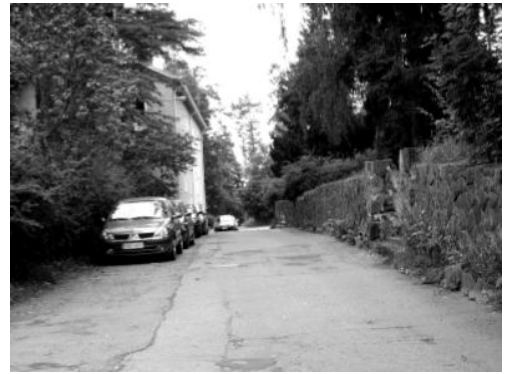
Sankaritie.

Reunakivet madalletaan reitillä Isonvantie – Haagan urheilutie – Tunnelitie – Ilkantie. Tunnelitien Siwan edustan katu madalletaan. Kylänevantien ja Steniuksentien painaumat korjataan. Sankaritien käsijohde uusitaan ja portaiden yläpäässä vesi ohjataan pois kadulta. Talvikunnossapito korjaa jatkossa talven hiekoitushiekkakasat pois. Reunakivien korjaukset tehdään jatkossa koko katualueella punaisella graniitilla.

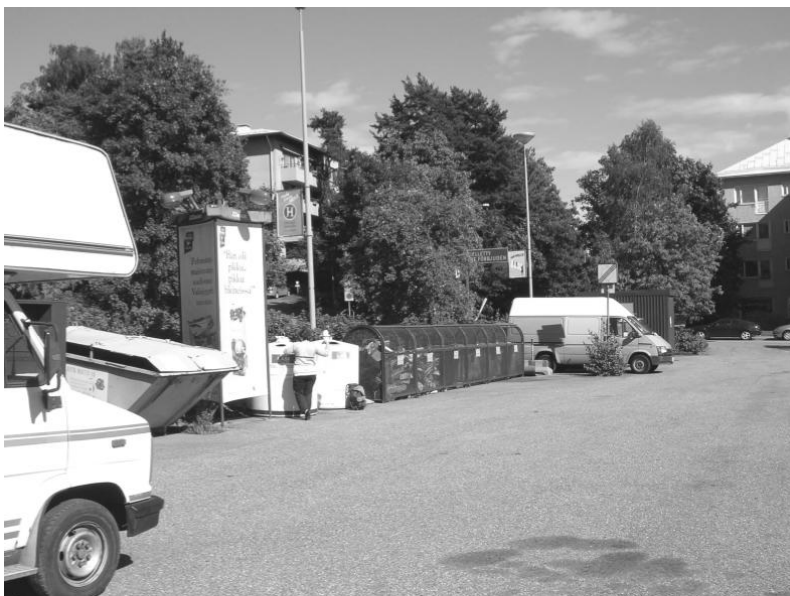
"Haagan torin jätteastiat on aina törkyisen näköiset."

"Haagan tori on epäsiisti: pullojen ym. jätteastioiden ympärillä."

Kierrätyspisteet.

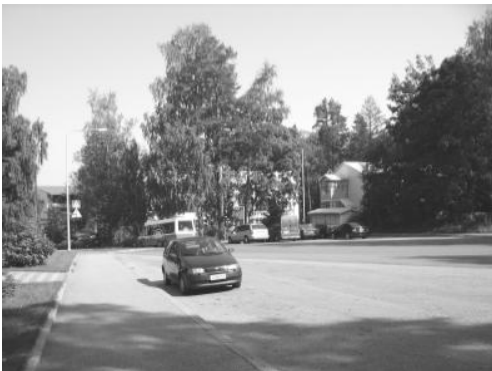
Yleisnäkymä.

Tällä hetkellä aukio on liikenteen hallitsema. Jalankulkijat joutuvat kiertämään aukion reunoja myöten, mikä usein aiheuttaa oikomista ajoväylän alueen poikki. Lisäksi aukiolla on tällä hetkellä seitsemän liian korkeaa reunakiveä. Lähistöllä olevan vanhainkodin ja kirkon takia alueella liikkuu paljon vanhuksia, joiden on erityisen hankala liikkua aukiolla. Parkkeeratut autot heikentävät aukion ilmettä entisestään.

Tavoitteena on tehdä aukiota miellyttävä kokonaisuus, joka palvelisi niin oleskeluaukiona kuin liikenteellisesti toimivana aukiona. Rakennusvirastossa on aikoinaan teetetty aukiolle suunnitelma, joka ei ole toteutunut. Haagan liikennesuunnitelman valmistumisen jälkeen aukiolle laaditaan uusi, toteutettava suunnitelma. Siinä otetaan huomioon sekä kevyenliikenteen sujuvuus, ajoliikenne että aukion kaupunkikuvallinen merkitys. Suunnitelman toteutusta tulee kiirehtiä.

Suunnitelman toteutusta odotellessa aukion esteettömyyttä parannetaan madaltamalla reunakiviä reunakiviprojektin yhteydessä.

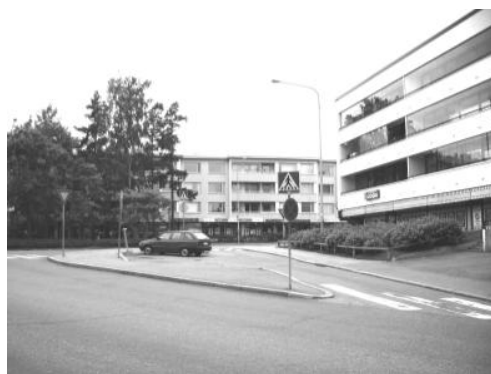
Kasvillisuus aukiolla on paikoin kaunista, mutta huonokuntoista. Huonokuntoisuuden suurin syy ovat hiekoitushiekkakasat, joita pensasistutuksiin on kasattu. Kasat ovat tukahduttaneet suuria alueita pensasistutuksissa.

Näkymä Tunnelitien suunnasta.

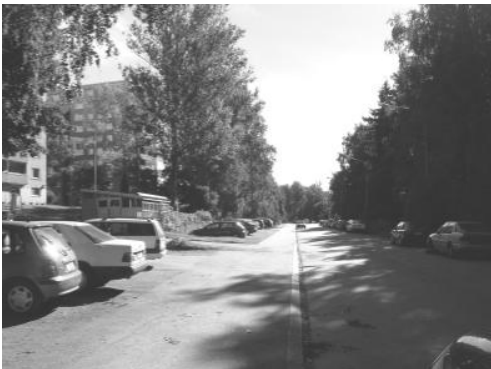
Adolf Lindforsin tie.

Adolf Lindforsin tien varteen parkkeeratut autot ovat vähitellen hivutautuneet puiston puolelle ja puiston reuna on mutainen ja epäsiisti. Kadun varren valaisimet ovat vanhat ja rähjäiset.

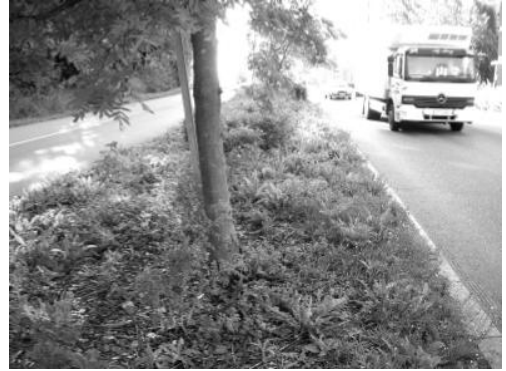
Katukasvillisuus. Katukasvillisuutta ei ole paljon, mutta kadut ovat vehreitä pihojen ja puistoalueiden kasvillisuuden ansiosta. Näyttelijäntien pohjoispäässä on jalkakäytävien autotien puoleisilla reunoilla pensasistutuksia ja pihlajia. Pensaat ovat varsinkin kadun länsipuolella erittäin huonokuntoisia ja rikkaruohoisia. Paikoin jalkakäytävän ja ajokaistan välissä on myös nurmikaistaleita. Osa on hyvässä kunnossa, mutta osa on pelkkää mutaa. Ostoskeskuksen istutukset ovat yksityisessä hoidossa. Lehmukset ovat komeat, mutta nurmikolla risteilee polkuja ja pensaat ovat rikkaruohoiset.

Näyttelijäntien pensasistutus.

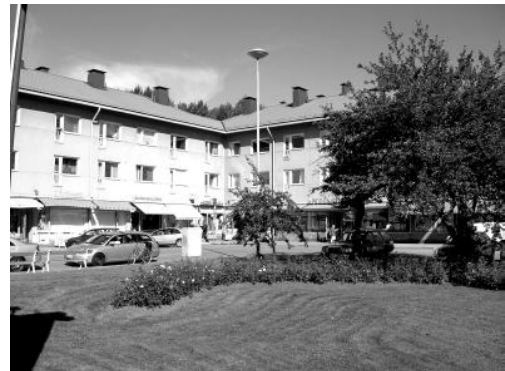
Yleisnäky.

Alue on erittäin merkittävä kaupunkirakenteellisesti, 1950-luvun asuinaluekokonaisuuden tyypillisenä aukiona, kasvilajistoltaan, tapaamispaikkana ja palvelukeskittymänä. Istutukset ovat siistit ja hienot. Mainoslaite keskellä nurmikkoa pilaa paljon. Kasvillisuutta on uusittava jossain vaiheessa. Alueella voisi olla käyttöä myös istuskelualueena, josta pystyy seuraamaan aukion elämää.

Haagan alueen esteettömyyssuunnitelmassa on todettu Thalian aukion olevan erittäin vaikeasti esteettömäksi parannettava alue. Liikkeet ovat korkeammalla kuin katutaso. Istutusalueita kiertävää pysäköintialuetta pidetään aukiota huonontavana ja turvattoman tuntuiseksi tekevä. Parkkipaikat ovat tällä hetkellä epäyhtenäiset, alueella on kampa- ja viistopaikoitusta sekä ajoväylän suuntaisia parkkiruutuja.

Tavoitteena on säilyttää aukion 1950-luvun henki ja sen erityiset kasvit. Mainoslaite poistetaan nurmikolta. Nurmialueelle viedään pari penkkiä sekä vasten pensasistutuksia. Kasveja uusitaan tarvittaessa. Uusittaessa on käytettävä vanhoja lajikkeita.

Esteettömyyden kannalta kulkua liiketiloihin on mahdotonta parantaa ilman yksityisten halua ja panostusta. Paikoitusalue on taas olta- tava liikkeiden säilymisen vuoksi, mutta parkkipaikat yhtenäistetään. Molemmat suojatiet korotetaan ja kulmaan rakennetaan uusi suojatie nurmialueelle. Rakennusten reunoilla kulkevaa jalkakäytävää levennetään.

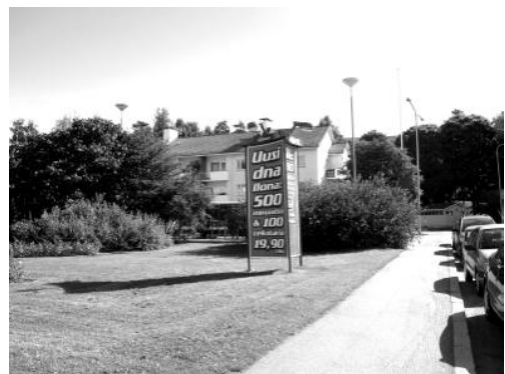
Mainoslaite.

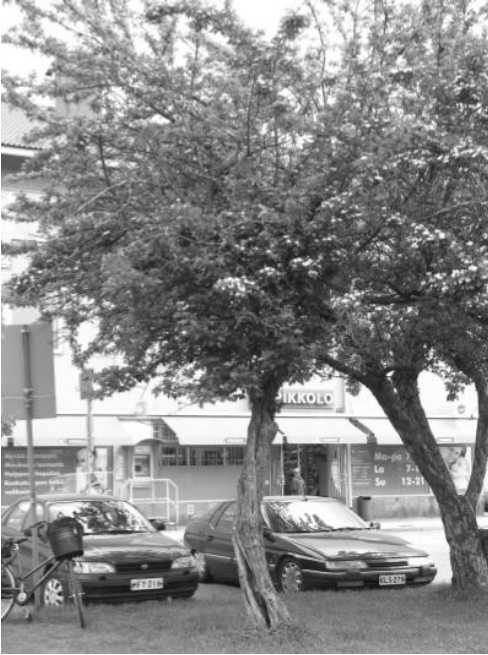
Helmiörapihlaja.

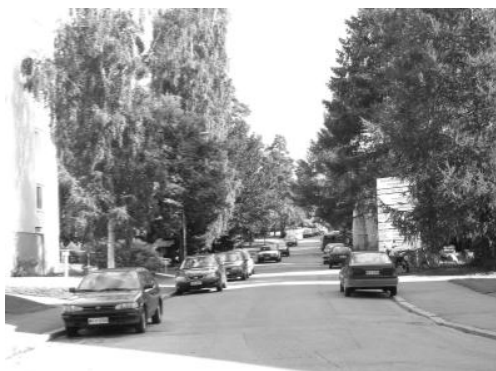
Riistavuorenkuja.

Asukaskyselyssä katualue nousi esiin miellyttävänä alueena. Negatiivisia asioita olivat puutteet valaistuksessa, pyöräilyn vaaratilanteet ja talvikunnossapito. Asiakaspalautteessa tähdennettiin, että Riistavuorenkujan talvikunnossapito on ongelmallista osaksi siksi, että ajoneuvojen siirtokehotukset ovat olleet jatkuvasti vain toisella puolella katua. Tämän vuoksi kadun toinen puoli on jäänyt kokonaan auraamatta.

Tavoite on miellyttävä, toimiva ja esteetön katualue. Riistavuoren palvelukeskuksen edustan reunakivet madalletaan. Talvikunnossapitoa parannetaan ja siihen kiinnitetään erityistä huomiota Riistavuoren palvelukeskuksen ympäristössä.

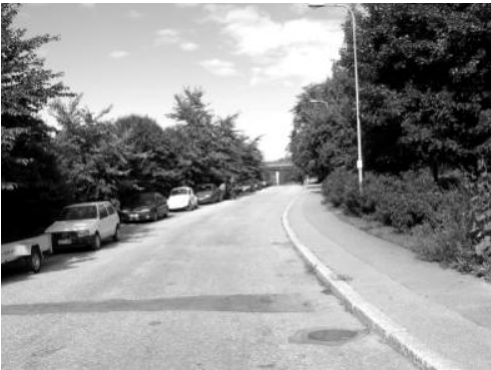
Kivihaantien pohjoispää.

Kivihaantieltä sillan eteläpuolelta tarvittaisiin portaat Kivihaanpolulle. Vesi seisoo Kivihaantien pohjoispäässä käänöpaikalla.

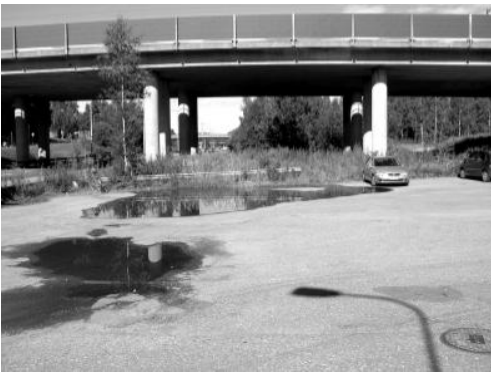
Kivihaantien käänöpaikka.

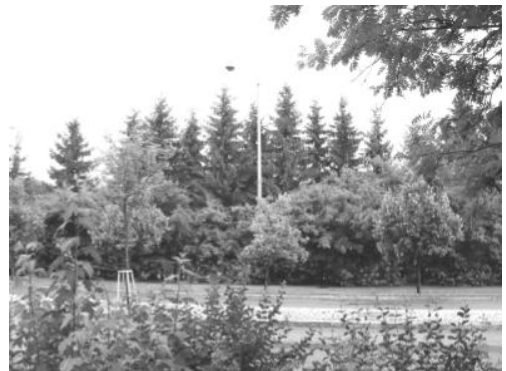
Kaupintien kasvillisuutta.

Katukasvillisuus. Kaupintie on leveä katu. Sillä on paikoin neljä, paikoin kaksi ajokaistaa ja kummallakin jalkakäytävällä myös pyörätie. Ajokaistojen keskellä on viherkaistale puustutuksineen. Jalkakäytävät on erotettu ajoliikenteestä puu- ja pensasistutuksin. Puut ovat Vihditien päässä pihlajaa, muuten lehmusta. Pihlajat ovat enimmäkseen huonokuntoisia.

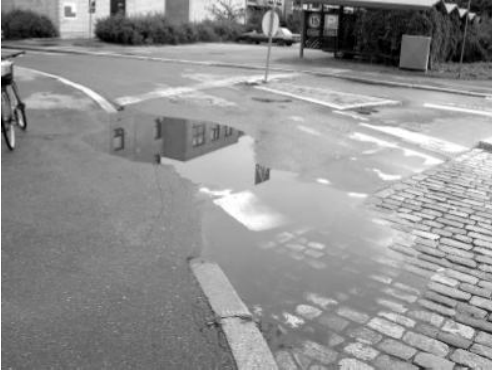
Kaupintiellä taas läpiajoliikenne on vilkasta ja tie on leveä ja pitkä ja sen varrella on muurimaisia toimistotaloja. Se ei ole kävelijän mitakaavassa. Tehokkaat liikennejärjestelyt ja runsaat katuistutukset tekevät siitä kuitenkin miellyttävän autoilijoille ja polkupyöräilijöille. Muiden ajoteiden ympäristö suurine parkkipaikoineen ja muurimaisine seinineen on epämääräinen. Varsinkin aseman ympäristö saattaa jopa olla pelottava pimeällä. Siellä voi nähdä tiivistettynä kaupunkiympäristön huonot puolet. Lisäksi Pohjois-Haagan aseman ja Kannelmäen välillä ei ole kevyenliikenteenyhteyttä Kehä I:n yli, joten ihmiset oikaisevat rautatietä pitkin. Jotkut alueen pohjoispuolen kaduista ovat erittäin huonossa kunnossa, Vaakatie ja Vaakakuja ovat ehkä pahimmat.

Vesi seisoo Vaakatiellä.

Tavoitteena on viihtyisä ja turvallinen katualue. Pohjois-Haagan asemanympäristöön tehdään suunnitelma ympäristön parantamiseksi. Suunnitelmassa tarkastellaan aseman välittömän lähiympäristön ja reittien lisäksi yhteyttä Runar Schildtin puistoon ja Kaupinmäenpolun ympäristöä. Vaakatie ja Vaakakuja peruskorjataan. Mahdollisuutta yhdistää kevyenliikenteensilta Kehä I:n yli menevään rautatiesiltaan tutkitaan.
