17. PUKINMÄENKAAREN TIENVARSI (eteläinen)

TAPANINVAINIO

TAPANINVAINION TAVOITTEELLISET HOITOLUOKAT 1:14 000

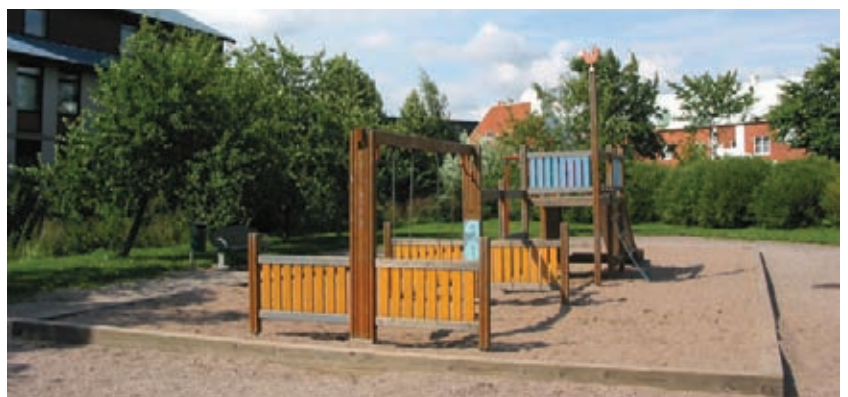
51. LAIDUNPUISTO

Puisto on yleisilmeeltään avoin ja hengittävä pitkin näkymineen keskellä melko tiiviisti rakennettua aluetta. Puustoa on melko vähän. Pensaat rajaavat istuskelualueita. Tonttien ja puiston raja ei ole selkeästi havaittavissa maastossa, mikä on ilmeisesti syynä siihen, että kasvillisuus on epämääräistä puiston etelärajalla koulun tontin tuntumassa.

Puistossa on laaja sorapelikenttä, joka on valaistu. Puurunkoiset jalkapallomaalit kuljetetaan jatkuvasti sorakentältä nurmikkoalueelle, jota käytetään pelaamiseen. Kentällä on talvisin luistinrata. Penkkejä ja roska-astioita on riittävästi ja ne ovat hyväkuntoisia. Lounaisosassa ilmeisesti tontin puolella on ryhmä puisia tasapainoilupaaluja, jotka ovat huonokuntoisia.

Ylläpito. Hoitorajat ja -vastuut tarkistetaan maastokatselmuksessa puiston ja siihen rajoittuvien tonttien osalta. Myös pihojen hoito pitäisi saada yhteneväksi puiston kanssa. Tasapainoilupaalut poistetaan (ovat ilmeisesti tontilla). Kasvillisuus hoidetaan tekemällä lajien vaatimat hoitoleikkaukset. Jalkapallomaalit voidaan kiinnittää alustaansa kesäajaksi, mikäli maalien siirtäminen nurmikolle häiritsee kunnossapitoa. Kiireellisyysluokka 1.

Investoinnit. Puiston suuren käyttäjämäärän, kaupunkikuvallisen merkityksen ja keskeisen sijaintinsa vuoksi on perusteltua varautua puiston peruskorjaukseen. Kiireellisyysluokka 3.
