5 SUUNNITELMA VUOSILLE 2008–2017

5.1 Viheralueet

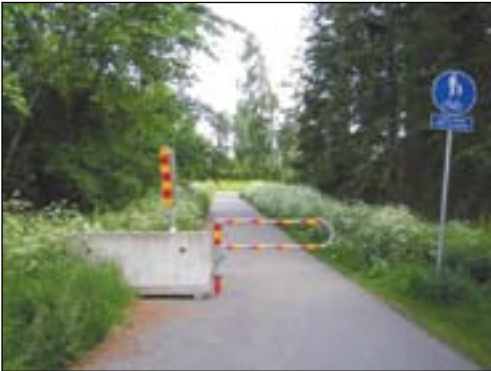
Vuosaassa on lukuisia maisemaa rumentavia ajoesteitä. Kuva on Rastilasta.

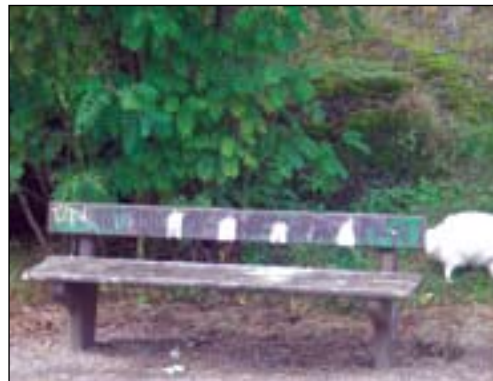
Huonokuntoiset kalusteet heikentävät viheralueiden yleisilmettä.

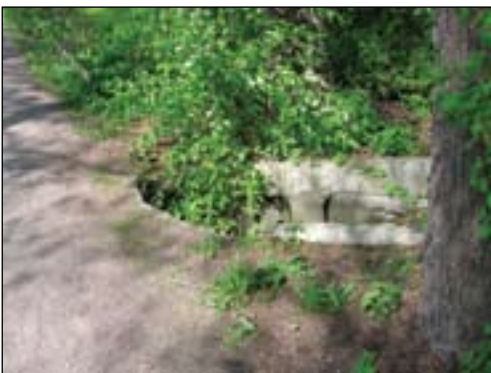
Alla: Kaidetta vaativa rummunpää

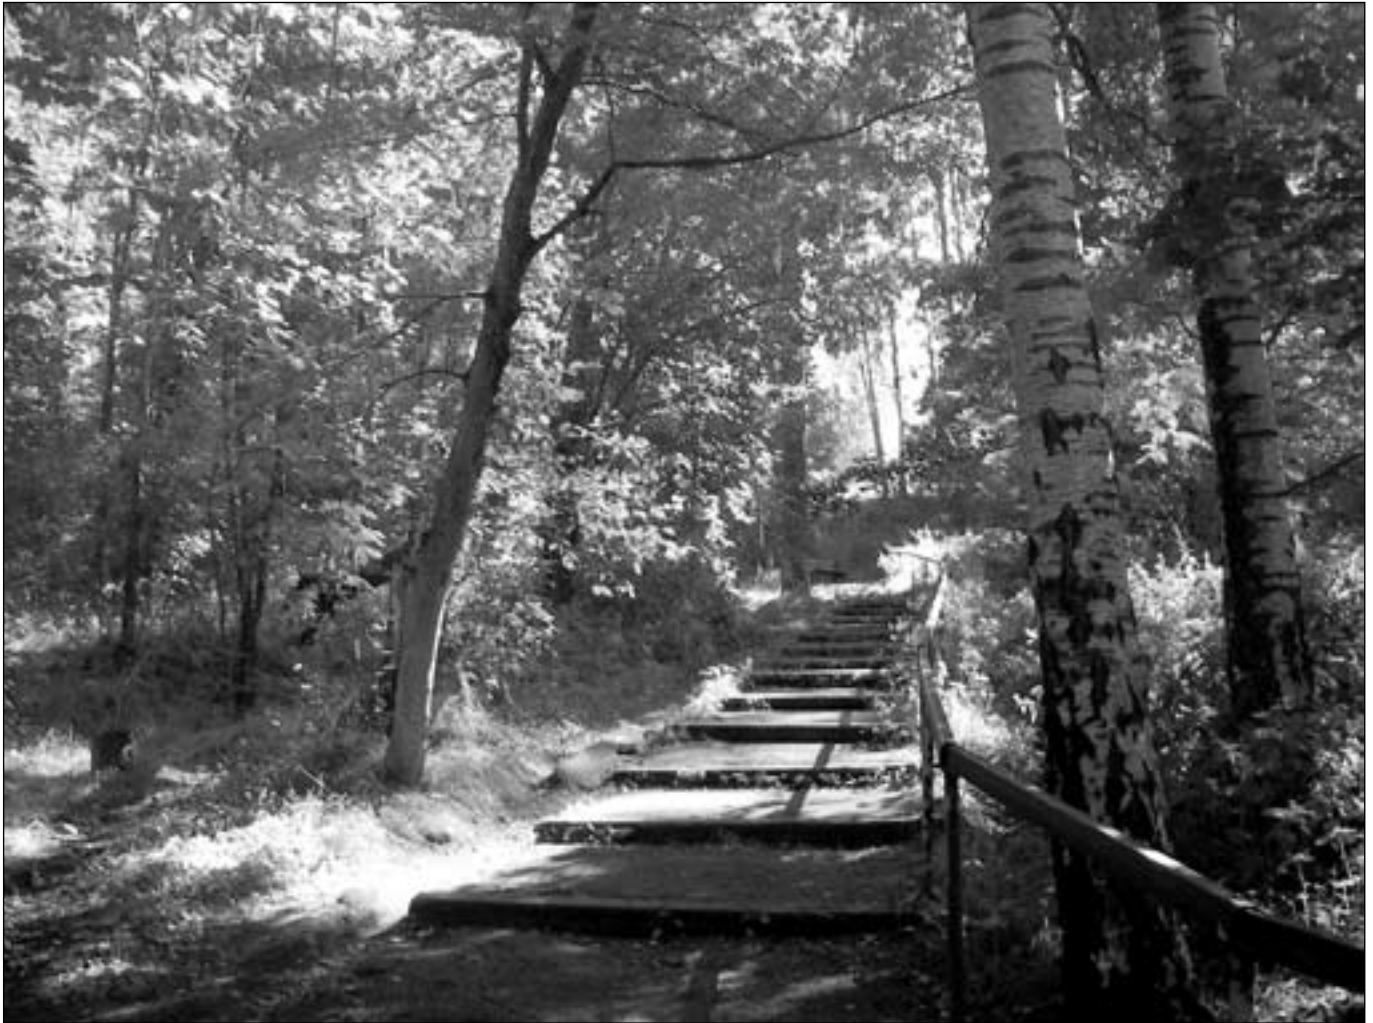
Puurakenteiset maastoportaat, niin sanotut aasinportaat ja kaide ovat kuluneet mutta pääosin toimivat. Puuportaiden askelmat on rakennettu kyllästetystä hirrestä ja askelmien välissä on asfalttipinta. Portaiden toisessa reunassa on asfalttikouru ja toisessa metallia ja puuta oleva käsijohde. Portaiden molemmat reunat ovat kuluneet sekä veden valumisen että pyöräilyn ja kulun vaikutuksesta. Portaiden keskivaiheilla on heikkokuntoinen penkki ja roskastia. Kulkuväylän yhteydessä on kaksi hiekoitushiekkalaatikkoa, teräksiset pylväsvalaisimet ja ei talvikunnossapitoa-kyltit. Kallvikintien ja Rantakiventien risteyksessä jalkakäytävällä on iso metallinen kierrätysjäteastia. Kallvikintien puolella Purjetien risteyksessä on kukkakioski, jonka ympäristö on hyvin kulunut.

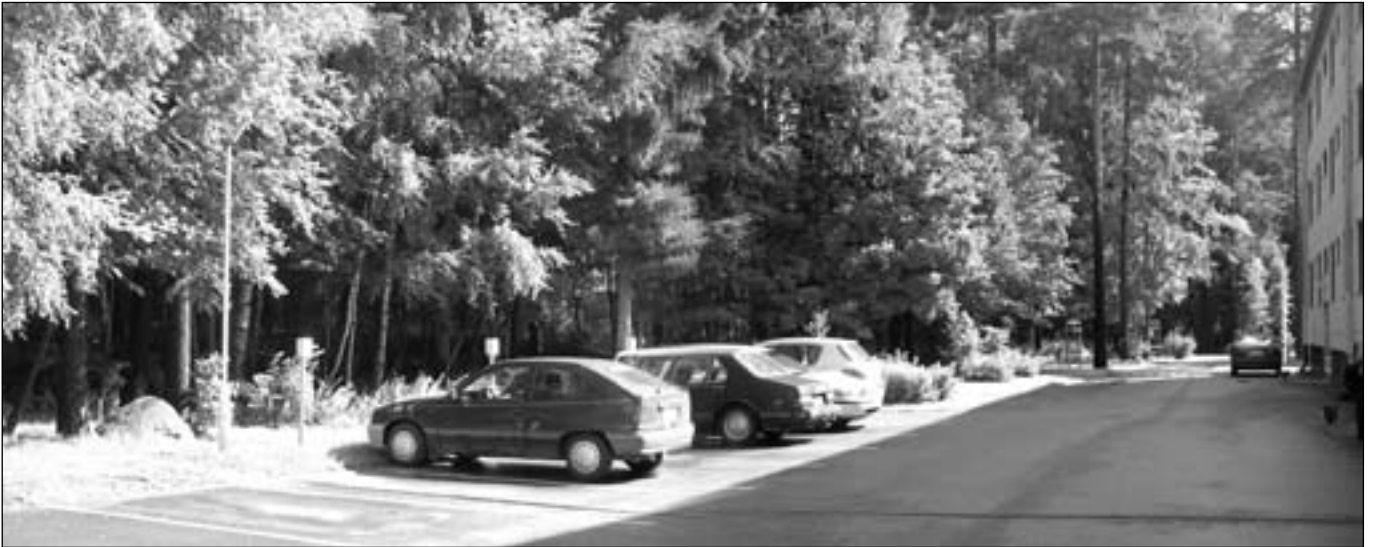
Neitsytsaarentie 8:n pohjoispuolelta on kaivettu syyskesällä 2006 viemäri-linja, jolta on kaadettu metsää. Metsänreunasta on näin tullut ruma ja vaatii hoitotoimia.

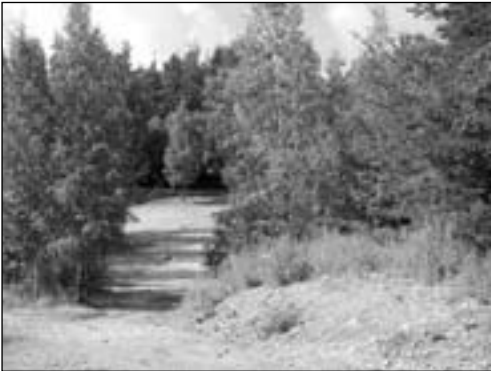
Kuopan pohjalla kasvavat koivut ovat osittain melko heikkolaatuisia ja huonokuntoisia. Pienpuustona on paljon pihlajaa, joka tekee alueesta ryteikköisen vaikutelman.

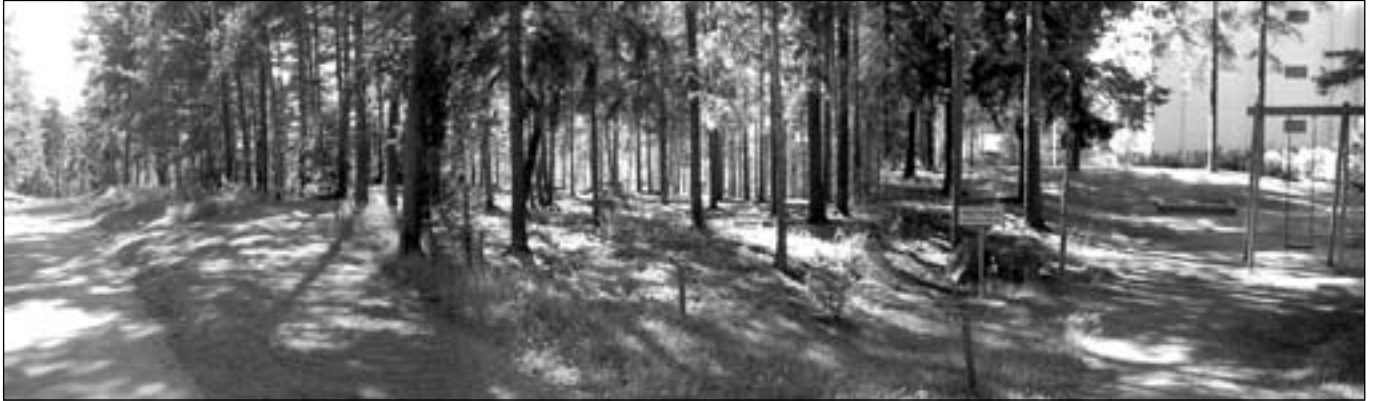
Puistometsä on suurimmaksi osaksi kasvupaikaltaan kuivahkoa kangasta, jossa kasvaa varttunut noin 65–75 -vuotias männikkö. Mäntyjen joukossa on jonkin verran koivuja ja kuusia, jotka ovat kärsineet kuivista kesistä. Kuusista moni onkin kuollut tai kunnoiltaan heikentynyt. Pienpuustona on pihlajaa, paikoin tiheikkönä. Lokkisaarenpolun pohjoispuolella metsä on vanhempaa ja kasvupaikaltaan tuoreempaa ja kuusen osuus on suurempi.

Metsän sisällä kulkee purupolku ja asfalttipintaisen leveän puistopolun (katualuetta) varrella on vanhan mallisia penkkejä (Lappset) ja vihreitä roska-astioita (malli HKR) harvakseltaan. Vanhahkot laatikkomalliset valaisimet ovat melko huonokuntoiset.

Polkujen kunnostus ja kulun ohjaaminen niille. Kalusteet uusitaan ja sijoitetaan siten, etteivät ne haittaa hiihtämistä. Valaistuksen riittävyys tarkistetaan ja tarvittaessa uusitaan. Puusto hoidetaan luonnonhoitosuunnitelman mukaisesti. Alue kuuluu laajemman alueen suunnitteluun, joka alkaa Vuosaarentieltä ja jatkuu aina Vuosaaren pohjoisen ostoskeskuksen kohdalle.

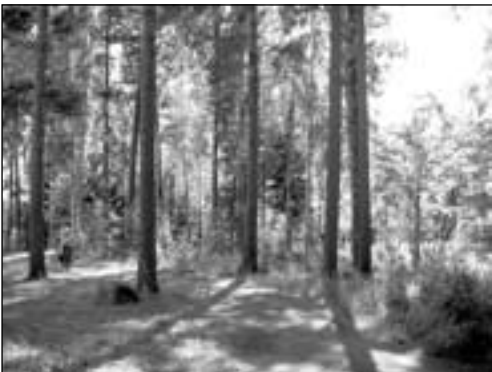
Kohde on urheilukentän etelä- ja länsireunoja ympäröivä, liikuntavirastolle kuuluva suojametsä. Alue viettää loivasti kaakkoon, ja rajautuu toiselta reunaltaan pientalotontteihin ja koulun pihoihin. Hoitoluokitus ei vastaa alueen käyttöastetta, alue on erittäin kulunut.

Mäntyvaltainen iäkäs puusto kasvaa pääosin tuoreella kankaalla. Koulun vieressä on kuivahko kangas, jossa kasvaa yli 100-vuotiaita mäntyjä. Alue on heinittynyt, paikoin umpeenkasvanut ja ryteikköinen. Paikoitellen metsänpohja on erittäin kulunut. Kentän kaakkoiskulmassa on n. 80-vuotias kuusikko, jossa kasvaa iäkkäitä toisen sukupolven mäntyjä. Lounaiskulman metsässä on kallioalue ja sen pohjoispuolella on koivuvaltaista sekametsää. Maastossa on runsaasti maastopyöräilystä syntyneitä polkuja ja hiekasta tehtyjä pieniä hyppyreitä.

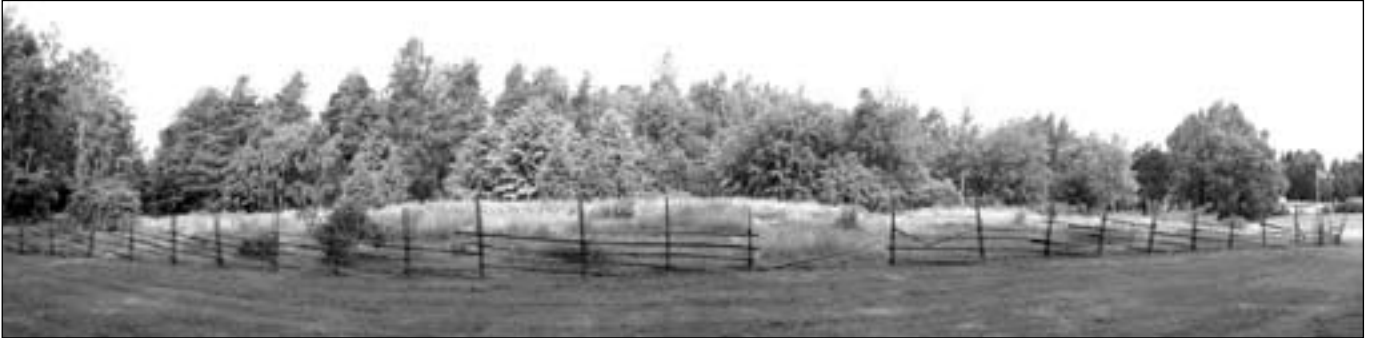
Suunnittelualue on maisemallisesti, kaupunkikuvallisesti ja puutarhataiteellisesti, sekä käyttöarvoltaan varsin merkittävä. Puiston yleisvaikutelma on melko hyvä. Polkuverkoston puutteellisuus häiritsee yleiskuvaa niin kuin

myös rakentamaton soistumassa oleva tontti, jolla kasvavaa pensaikkoa ja puustoa ei ole hoidettu. Suunnittelualue on yleiskaava 2002:ssa määritelty oman aikakautensa, 1960-luvun arvokkaaksi puistoalueeksi.

Punakivenpuistoon laaditaan kunnostussuunnitelma samanaikaisesti, kun Keski-Vuosaaren keskuspuiston kunnostusta suunnitellaan. Kevyen liikenteen verkoston toimivuus ja valaistuksen tarve tarkistetaan. Kalusteet ja rakenteet suunnitellaan yhteneväisiksi laajemman viheralueen kanssa. Kevyen liikenteen yhteyttä Nordsjön laakson viheralueille, liikuntapuistoon ja kartanopuistoon parannetaan. Eräs vaihtoehto voisi olla alikulun rakentaminen Porslahdentien ali itään. Metsäalueet otetaan mukaan luonnonhoitosuunnitelmaan. Hoitoluokkarajat tarkistetaan.

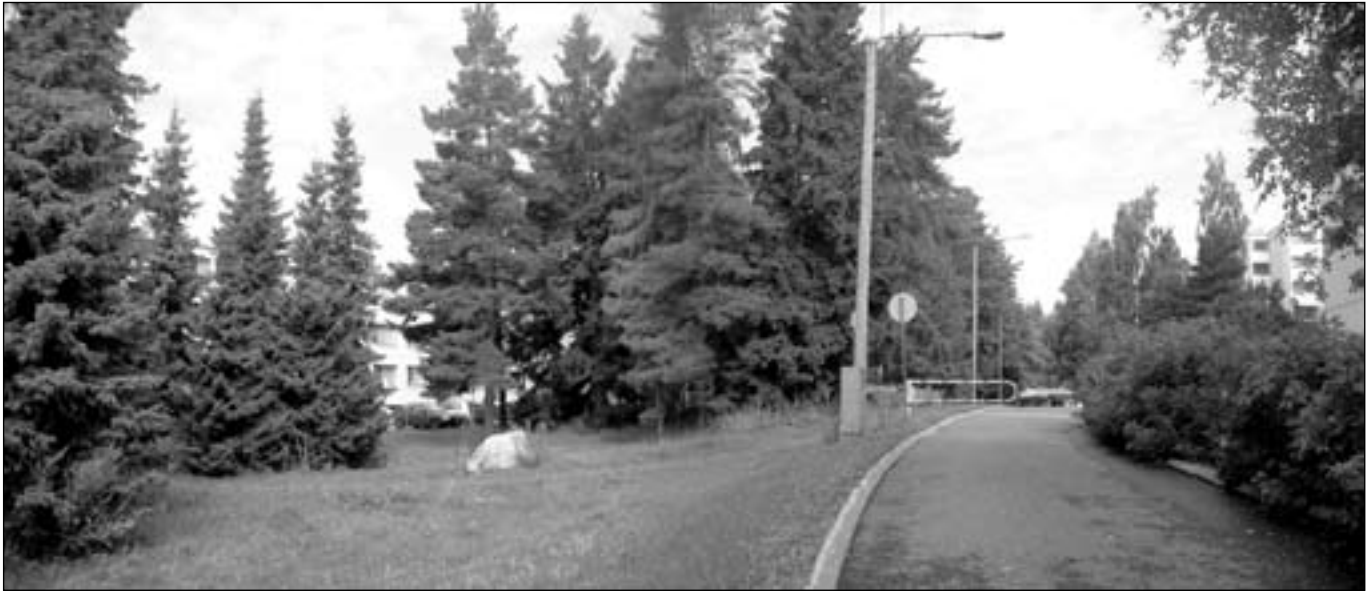
Alueen eteläpäässä kasvaa ryhmiin istutettuja, arviolta 20-vuotiaita sembramäntyjä. Pohjoisosassa on serbiankuusiryhmä ja säilytettyjä koivuja, kuusia ja mäntyjä. Osa nuorista havupuista on kuollut. Naurulokinpolun kaksinkertainen koristeomenapuurivi, joka kasvaa polun itäreunalla (katualuetta) on hyväkuntoinen etelään viettävällä osuudella, mutta polun pohjoispäädyssä puut ovat jääneet tonttipuiden varjoon.

Puistoa hoidetaan edelleen A3 hoitoluokan mukaan. Kuolleet puut poistetaan ja tilalle istutetaan uudet. Tarkistetaan Naurulokinpolun koristeomenapuiden kunto ja ryhdytään tarvittaviin toimenpiteisiin.

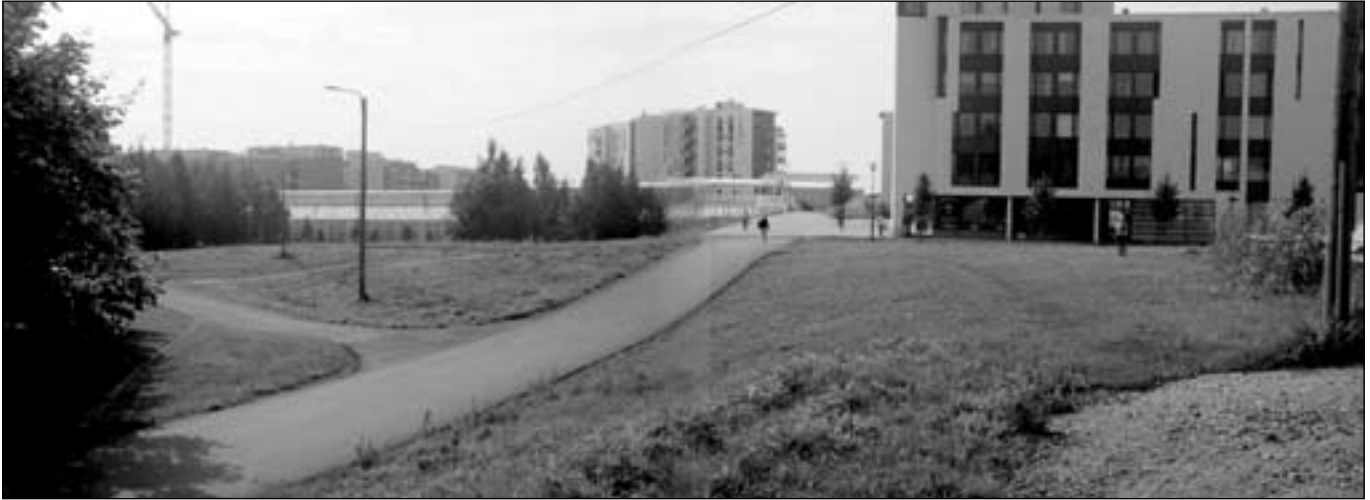
Puistoon liittyvällä Mosaikkiraitilla kasvaa lehmusrivistö ja Urheilutalon raja-aidan vieressä kasvaa vaahteroita. Aluetta kattaa pirstaleinen ja osittain huonokuntoinen nurmikko.

Pohjoisesta etelään johtaa asfalttipintainen kevyen liikenteen reitti. Muut reittiyhteydet ovat kivituhkapintaisia. Puisto on valaistu puupylväin ja ilmajohdoin.

Puiston siisteyteen kiinnitetään erityistä huomiota. Huolehditaan siitä, että alueelle helposti kulkeutuvat irtokivet ja rakennusjätteet korjataan pois säännöllisesti.

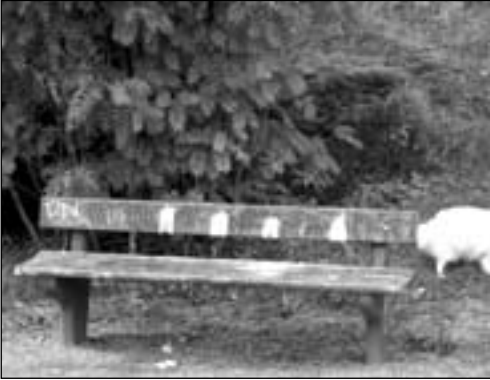
Kivituhkapintainen puistokäytävä on valaistu korkealle puupylväisiin asen-netuilla ajotiemallisilla valaisimilla ja sen varrella on kaksi huonokuntoista, töhrittyä betonijalkaista Lohjan Oy:n penkkiä. Länsi - itä suuntaisesti kulkeva polku, joka seuraa vanhaa tienpohjaa päättyy asuintontteihin. Polulla on edelleen näkyvissä tienpojan rakenteet.

Polun molemmissa päissä on rumat punakeltaiset metallipuomit estämässä tonteille kulkua. Puiston keskiosassa on leikkipaikka, joka mm. on päiväko-din käytössä. Leikkivälineet ovat hyväkuntoisia ja värikkäitä. Leikkipakalla on metalliverkkopenkki sekä pöytä - penkkiyhdistelmä, kahden istuttava keinu, kaksi jousikiikkua, roska-astia, leikkivälinelaatikko, hiekkalaatikko ja liukumäki. Leikkipaikkaa ympäröivä metsänpohja on kulunut.

Punakivenpolun puolella nurmikolla kasvava pihlajaryhmä on kärsineen näköinen ja se korvataan esimerkiksi viidellä koristeomenalla tai männyllä. Nurmikolla kasvavasta mäntyryhmästä poistetaan kitukasvuinen pihlaja. Ki-vituhkakäytävää aurattaessa kiinnitetään erityistä huomioita siihen, etteivät käytävien reunat vaurioidu. Pääulkoilureitin reunat pidetään turvallisuussyistä avoimina vesakosta. Käytävän reunat niitetään kerran kesässä.

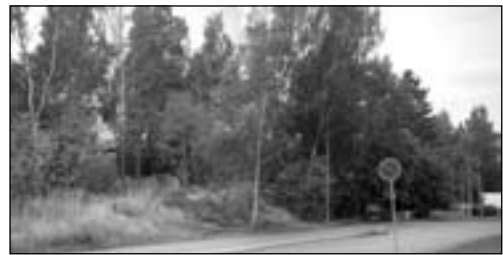
Puisto sijaitsee Porslahdentien pohjoisosassa Isonvillasaarentien risteuksen etelä- ja pohjoispuolella. Sen itäreuna rajautuu katualueeseen ja länsireuna kolmekerroksisiin pitkittäissuuntaisiin lamellitaloihin. Puisto on osa Porslahdentien varrella olevaa puistomaista reunametsävyöhykettä, joka yhdessä lamellitalojen kanssa muodostavat merkittävän aluekokonaisuuden. Viheralue on Helsingin yleiskaavassa 2002 merkitty kuuluvaksi arvokkaaseen 1960-luvun alueeseen. Tien toiselle puolelle on rakennettu uusia asuintaloja erilaisin periaattein; tien ja tontin välinen puistokaista puuttuu kokonaan. Yleisvaikutelmaltaan viheralue on melko hyvä, mutta vesakoitunut.

Eteläinen osa (75205) on kallioinen ja mäntyvaltainen sekametsä. Kadun reunassa on leikattava nurmialue (A3) Puusto on kärsinyt kuivuustuhoista. Kapean pohjoisosan painanteessa (75005) kasvaa haaparyhmä, joka rajautuu välittömästi tontin puustoon. Pienen Villasaaren tien risteuksen päässä alue on nurmea. Isonvillasaarentien risteyksessä on HS-jakeluastiat bussipysäkin vieressä.

Laaditaan luonnonhoidonsuunnitelma ja tarkistetaan hoitoluokkien rajaukset. Osa puistokaistaleesta hoidetaan nurmikkona ja osa niittynä, ja loput metsänä.

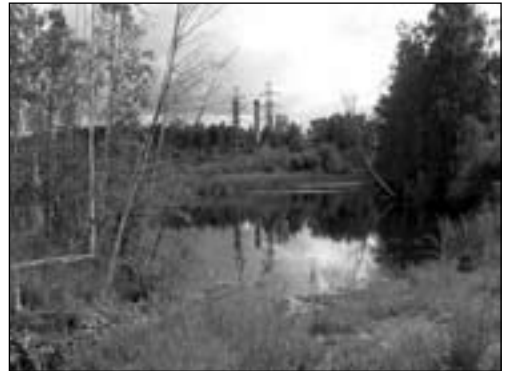
Pohjoisosan lehtomaisella kankaalla on kuusivaltaista metsää, josta on myrskyjen ja tulvan takia kuollut paljon puustoa. Niinisaarentien ja Itäreimarintien risteyksen lähellä on pieni metsikkö, johon on istutettu jalavia ilmeisesti jo ennen kuin alue on tullut kaupungin omistukseen. Eteläosassa on pääosin nuorehkoa, koivuvaltaista, lehtomaista osin veden vaivaamaa kangasta ja luhtaa. Alueen eteläosa on ollut usein aivan tulvaveden vallassa: pajuja, rantakukkaa, pystyyn kuolleita koivuja.

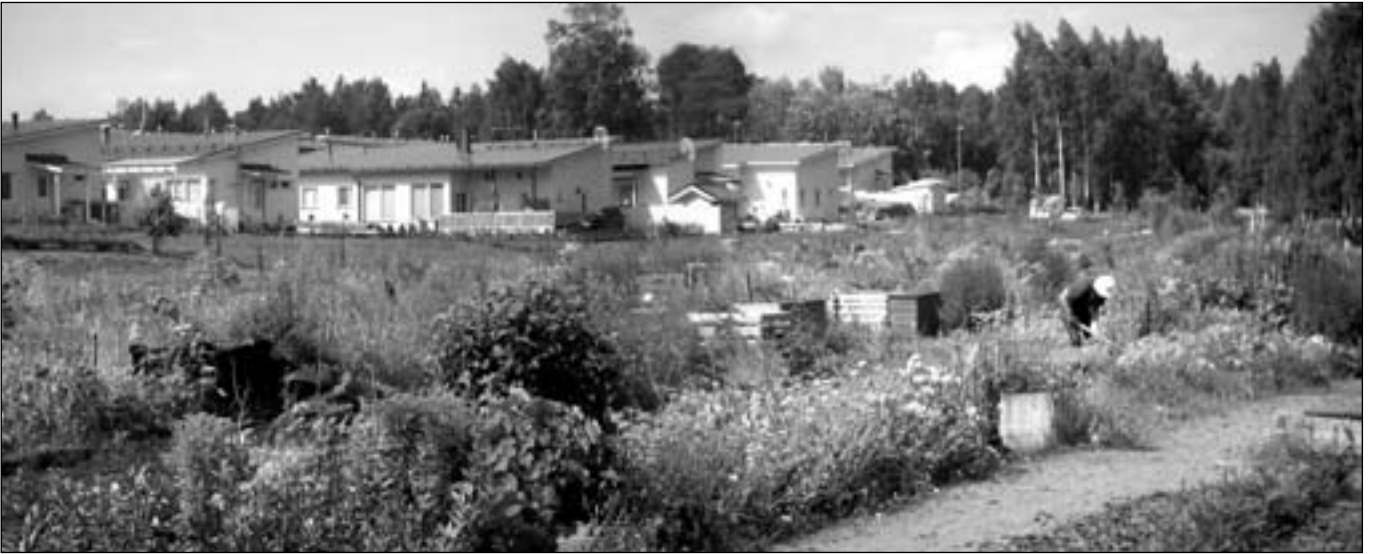
Puiston yleisvaikutelma on hieman keskeneräinen. Polkuverkosto kaipaa kehittämistä ja laaksoalue kokonaisvaltaista suunnitelmaa. Uhkana on, että peltoaukean avoin maisema sirpaloituu ja pitkät näkymät katkeavat. Koivukujan varren avo-ojat ovat täynnä vettä elokuussa. Ajoittain puiston koillisosa on veden vallassa. Alueen eteläpähän kaavailtu esteetön viljelypalsta-alue on rakentamatta.

Metsäkumpareella kasvaa satavuotiasta, kuusivaltaista tuoreen kankaan sekametsää. Entisellä peltoalueella on vesoneita, nuorehkoja koivikkoja ja haavikkoja. Puron/ojan varrella on luonnonmukaisia kasvillisuuskohtia. Peltoaukealla on runsaasti uusia pensas- ja puuistutuksia, kuten jalavia ja koristeomenoita. Viljelypalstojen ympärille on istutettu kuusiaidat, jotka on tarkoitus kasvattaa puolitoista metrisiksi. Kuusiaita on paikoin tallattu kuoliaaksi.

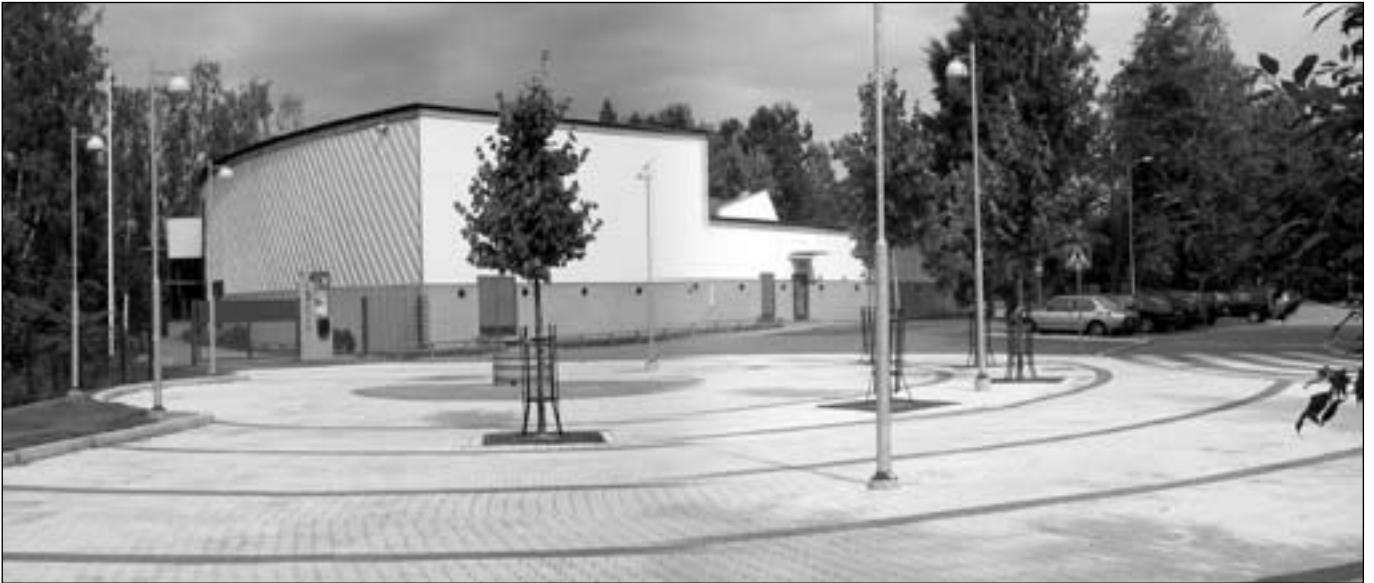
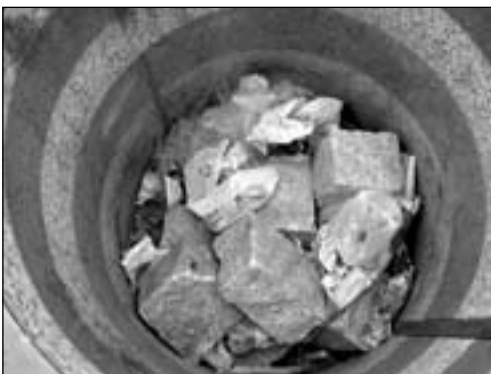
Aukiolla on valkoinen betonikiveys ja mustat kiveysraidat. Kiveys on ladottu säteittäisesti. Taideteoksen ympärillä on harmaa graniittinoppakiveys. Katupuina on nuoria lehmuksia, joiden ympärillä on runkosuojat (joista osa hieman vinossa) ja maaritilät. Korkeat pylväsvalaisimet ovat hyväkuntoiset. Eratostheneen kaivo toimii lähinnä roska-astiana.

Teoksen sisälle kertyvät roskat poistetaan säännöllisesti. Torin viheristutuksia hoidetaan A2 hoitoluokan mukaan.

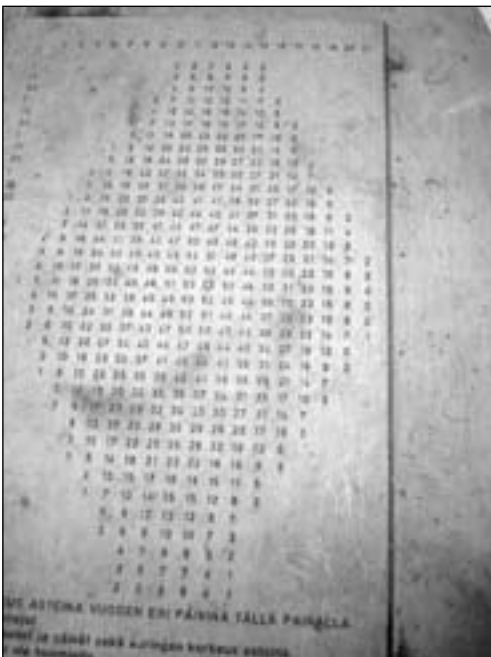
Taideteos vai roska-astia?

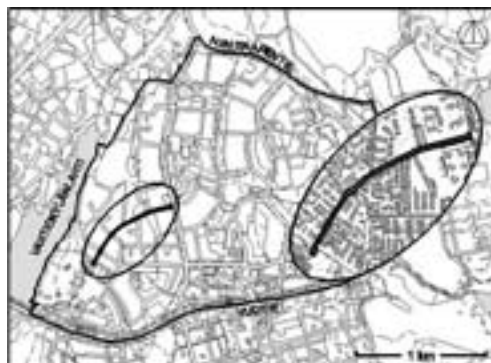
Rastilantie sijaitsee Keski-Vuosaassa Vartiokylänlahden ja Kallvikin tien välissä. Katu lähtee Kallvikintieltä ja päättyy lähelle Rastilan leirintäaluetta. Katuun liittyy useita muita tonttikatuja. Jalkakäytävät on sijoitettu kadun yhteyteen ja kadunvarsipysäköinti on sallittua. Kadulla on jonkin verran linja-autoliikennettä. Rastilantie on aika huonossa kunnossa rakenteellisesti. Lukuisat halkeamat, epätasaisuudet ja reiät kadussa sekä koholla olevat kaivot haittaavat liikennettä.

Vaurioiden vuoksi katu pitää peruskorjata, jotta rakenteista johtuvat roudanousut ja halkeamat saadaan korjattua. Katu peruskorjataan Vanttitieltä kadun kääntöpaikalle asti. Rastilantie päällystetään uudelleen asfaltilla välillä Kallvikintie - Vanttitie.

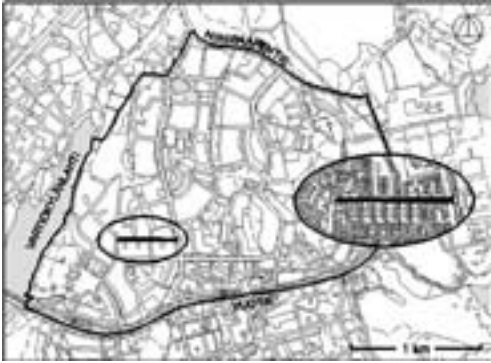
50. AIROPARINTIE

Airoparintie sijaitsee Keski-Vuosaassa. Katu lähtee Kallvikintieltä ja kulkee itä-länsi suunnassa päättyen airoparinpolkuun. Katuun liittyy useita pieniä tonttikatuja. Jalkakäytävät on sijoitettu kadun yhteyteen ja kadunvarsipysäköinti on sallittua. Airoparintiellä esiintyy paljon halkeamia, routanousua ja painumia. Myös jotkut kaivot ovat koholla ja reunakiviä on rikkoutunut.

50. Airoparantie	Rakenteellinen kunnostus. Korjataan halkeamat, painuma, routanousu ja paikkaus. Hoidaan kasvillisuus.	KPY	9 000	2
56. Punakivenpolku	Rakenteellinen kunnostus. Korjataan halkeamat ja painumat	KPY	10 000	2

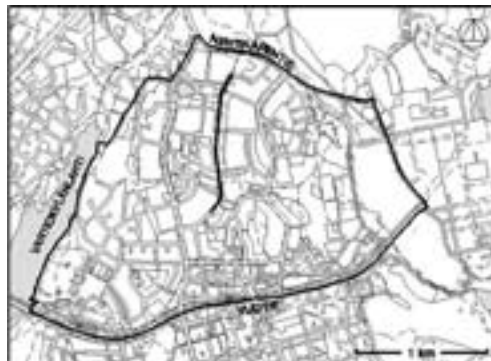
Vuosaaren puistopolku kulkee keskellä Keski-Vuosaarta. Puistopolku lähtee Satamasaarentien päästä ja kulkee etelä-pohjoissuunnassa vanhan ostoskeskuksen ohi päättyen Sudenkuopan puistoon. Puistopolku on tärkeä ja alueelle leimaa antava kevyen liikenteen väylä, johon liittyy useita tonttikatuja. Vuosaaren puistopolun pinnoite on huonokuntoinen ja näin ollen sekä epäsiisti että kohdittain vaikeakulkuinen. Myös jotkut kaivot ovat koholla.

Väylä on päällystetty asfaltilla, jossa on paljon halkeamia, epätasaisuutta, huonoja asfaltin paikkauksia yms. Polulla on joitakin käytävän pinnasta koholla olevia kaivoja. Polun reunoilla on luonnonnurmi ja valaisimina on käytetty metallisia pylväsvalaisimia. Käytävän varrella on Lappsetin niin sanottuja metsäpenkkejä ja HKR-mallisia roska-astioita.

Talvikunnossapitoa tehostetaan. Kadunvarrella olevaa luonnonnurmea hoidetaan Viereisten viheralueiden hoitoluokan ja ohjeiden mukaan.

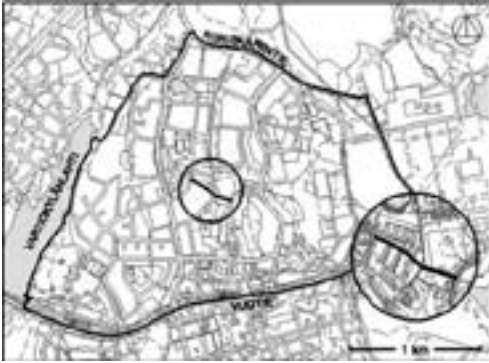
56. PUNAKIVENPOLKU

Punakivenpolku, joka on kevyen liikenteen väylä, lähtee Koukkusaarentieltä ja kulkee läpi Vuosaaren puistopolun Punakiventielle. Punakivenpolun varrella on koulu. Punakivenpolun tyypillisimmät rakenteelliset ongelmat ovat halkeamat. Myös painumia esiintyy jonkin verran ja ne aiheuttavat lammitumista väylällä.

Punakivenpolku kunnostetaan rakenteellisella kunnostuksella, jotta väylän rakenteesta johtuvat asfaltin halkeamiset saadaan korjattua.
