Keski-Vuosaari

Korjaustapaohjeet

Helsingin kaupunkisuunnitteluviraston
julkaisuja 2010:3
Keski-Vuosaari – Korjaustapaohjeet

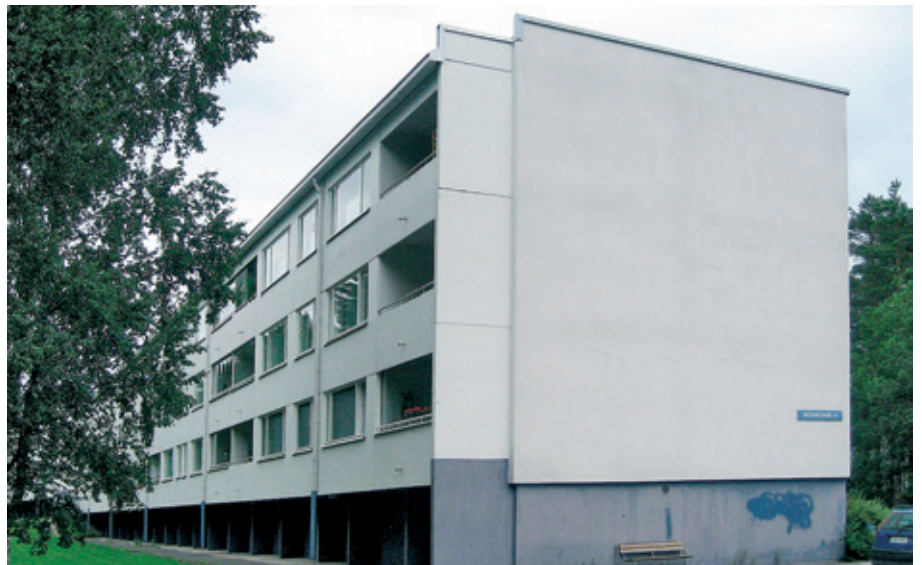
As Oy Kivisaarentie lamellien päädyt on ohutrappattu.

■ Lisälämmöneristys ja ohutrappaus ei ole suositeltava, sillä ohutrappaukseen tulleita vaurioita on mahdollista korjata huomaamattomasti, joten vaurioitunut julkisivu on rappattava kokonaan uudelleen.

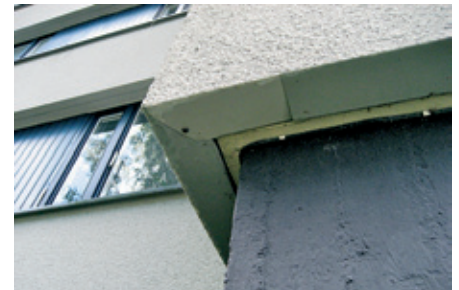
As Oy Säästöpurjeen pistetalojen päädyt on kolmikerrosrapattu. Kuvassa liittymä lisälämmöneristämättömään sokkeliin.

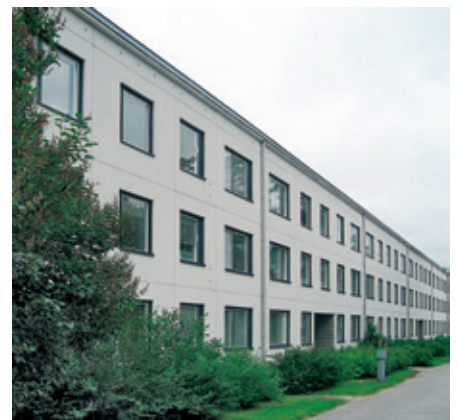
As Oy Säästökannaksen uudet puualumiini-ikkunat. Ikkunoiden ulkopinnan suhde julkisivupintaan on oikea, mutta ikkunajako on muuttunut.

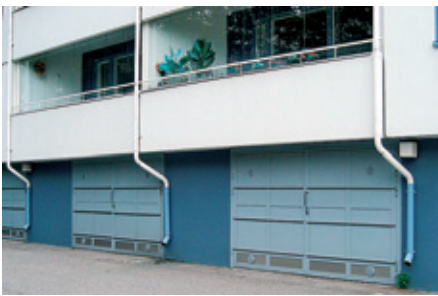
As Oy Kivisaarentien uudet autotallien ulko-ovet.

Asunto Oy Kivisaarentien laivatalojen kaikki ulko-ovet on uusittu 1999–2001 suoritetun mittavan julkisivukorjauksen yhteydessä. Alkuperäiset pystypaneloidut kellaritilojen ja autotallien puu-ulko-ovet on vaihdettu vaalean siniseksi HDF-pintaisiksi, metallisin vaakalistoin koristelluiksi ulko-oviksi. Muutos alkuperäiseen on huomattava eikä lainkaan onnistunut. Kivisaarentien lamellien kellaritilojen pystypaneloituja ovia on säilynyt, mutta väri on vaihtunut vaalean siniseksi ja lamelleihin on lisätty vaalean sinisiä teräsverkko-ovia.

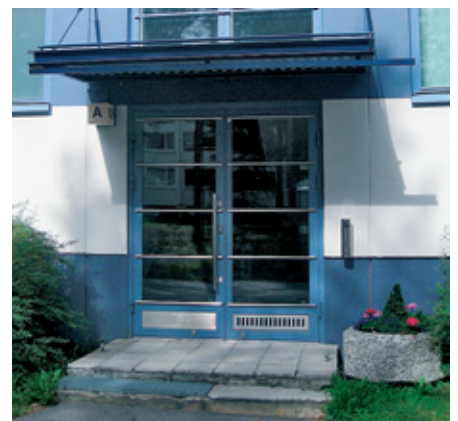
Asunto-osakeyhtiöissä Kivisaarentie ja Vuosaaren Ulappa 8 teräsprofiiliovet on uusittu. Helsingin Ulappasaarentie 4:n teräsprofiiliovet on uusittu 1995 muutettaessa liike- ja toimistorakennus asuinrakennukseksi. Vuosaaren Ulappa 8:n uudet ovet ovat tummanruskeita ja Helsingin Ulappasaarentie 4:n ovet sinisiä vakioprofiiliovia. Kivisaarentien uudet ovet ja teräslasiseinät on tehty vaaleansiniseksi maalatuista vakioprofiileista ja koristeltu rst-vaakalistoin. Listoilla ei ole rakenteellista funktiota, eivätkä ne kuulu lainkaan rakennusten alkuperäisen arkkitehtuurin luonteeseen.

As Oy Kivisaarentien uusitut teräsprofiiliovet.

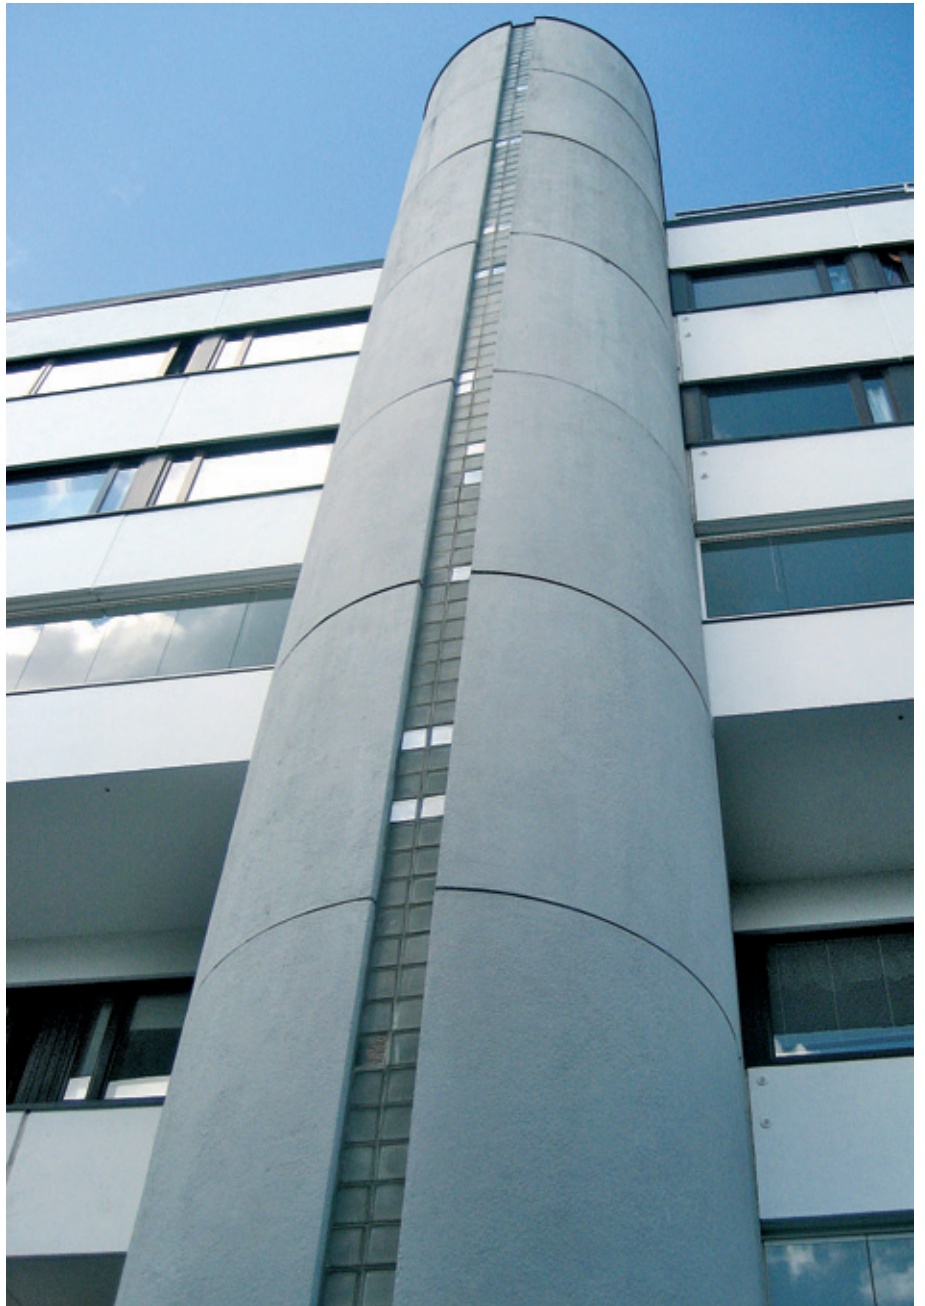
Asunto-osakeyhtiö Säästöpoijun ensimmäisen kerroksen asukkaiden yhteistilojen seinät ovat alkuperäisiä lasitiiliseiniä lukuun ottamatta 1986 lasten päiväkodiksi muutetun kerhotilan teräsprofiili-lasiseiniä ja -ovia. Säästöniemen terassitalojen sylinterimäisissä hissitorneissa on pystysuuntaiset lasitiilinauhat. Säästöpoijun lasitiiliseinissä ja Säästöniemen hissitornien lasitiilinauhoissa on selvästi havaittavia saumapaikkauksia ja aukkoja saumauksissa sekä rikkoutuneita lasitiiliä

As Oy Säästöniemen hissikuilu.

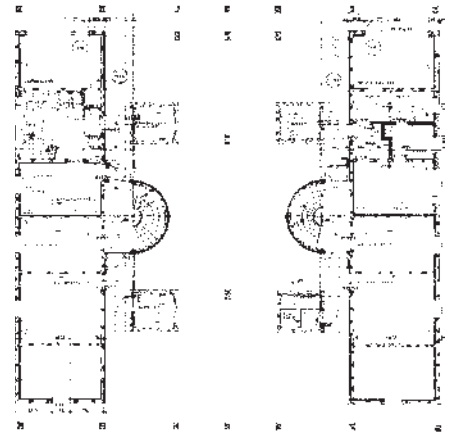
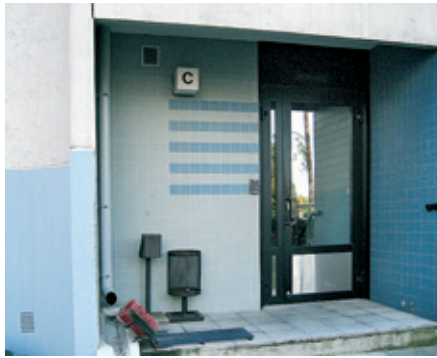
As Oy Vuosaaren Ulappa 8, sisäänkäyntisyvennys on päällystetty alkuperäiselle arkkitehtuurille vieraila pastellivärisillä laatoilla. Ulko-ovi on uusi vakioprofiiliovi.
