# Pohjavesitarkkailu -80

Geotekninen osasto 1.5.1980  
tiedote 15

SELOSTUS POHJAVESITARKKAILUSTA JA POHJARAKENNE-  
INVENTOINNEISTA KANTAKAUPUNGIN ALUEELLA VUONNA  
1979

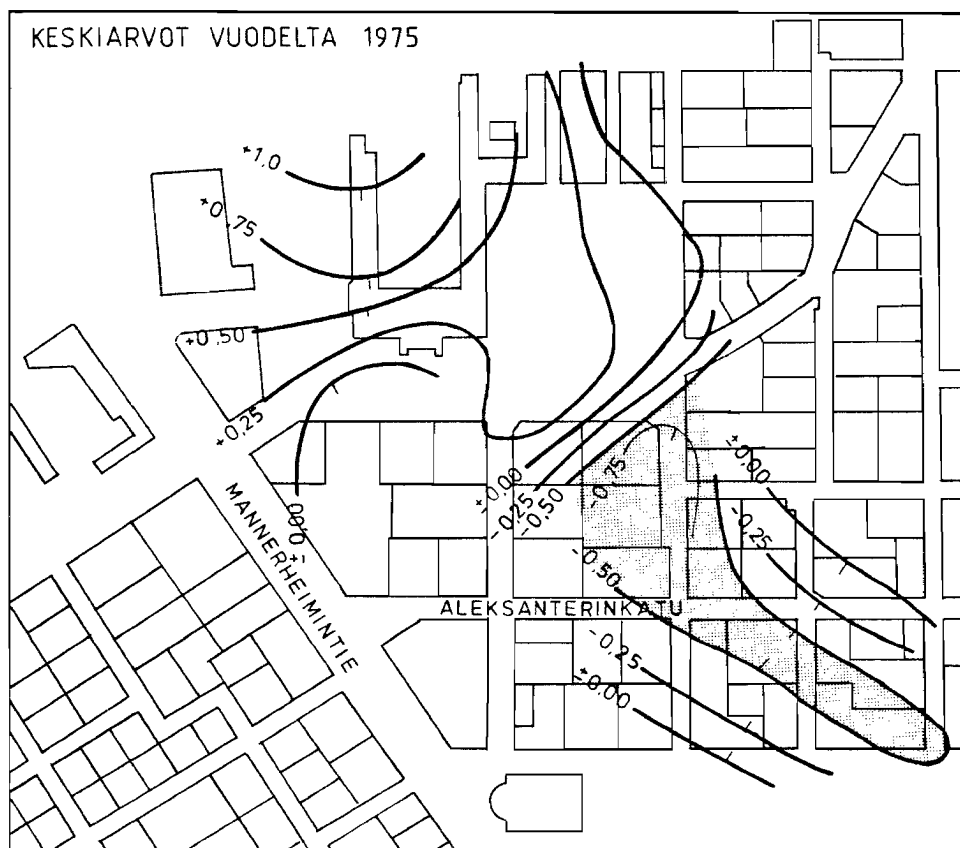
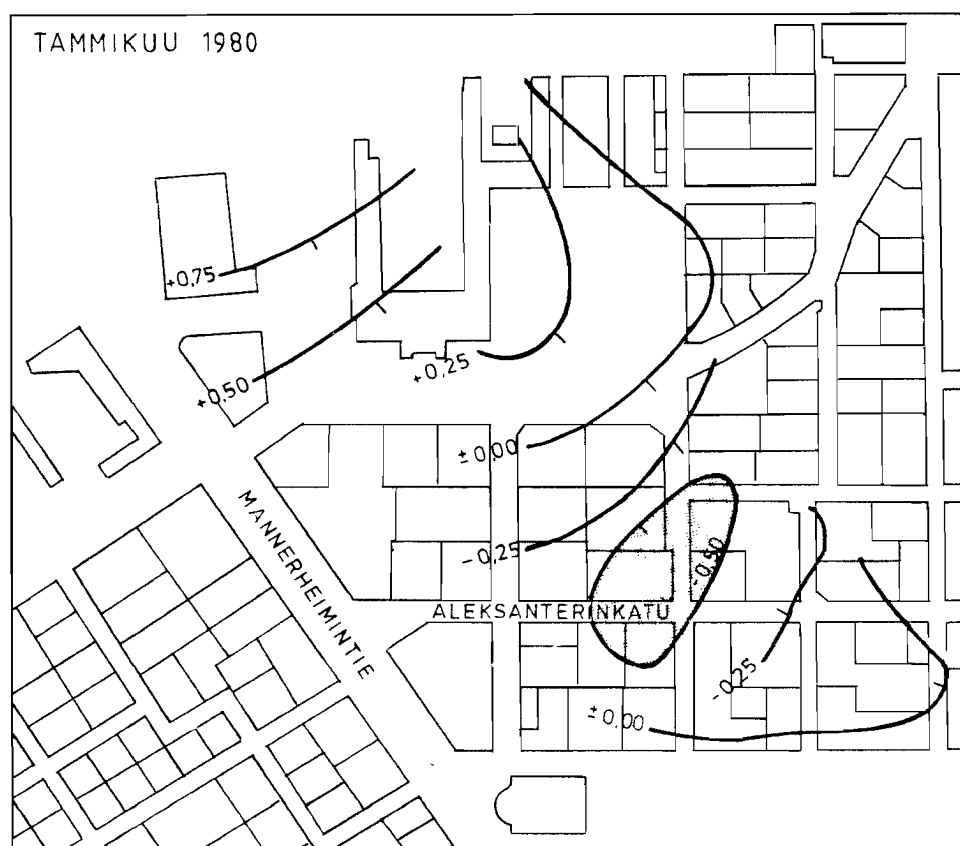
KUVA 10 Orsivedenpinnan korkeustasokäyrästäjä

Nykyistä orsivesitilannetta on seuraavassa verrattu vuoden 1975 tilanteeseen, jolloin Kluuvilahden alueella oli jo niin paljon havaintoputkia, että havaintojen pohjalta voitiin piirtää korkeustasokäyrästä. Kuvan 10 ylempi korkeustasokäyrästä on aikoinaan piirretty vuoden 1975 havaintojen keskiarvojen perusteella (Linjasuunnittelu Oy). Kuvasta nähdään, että Rautatieaseman-Postitalon ja vielä Rautatientorin alueella orsivedenpinta on ylhäällä, mutta Ateneumin edessä orsivedenpinta alenee nopeasti. Eräs syy vedenpinnan jyrkkään alenemiseen ko. kohdalla on ollut Ateneumista tapahtunut pohjavesipumppaus (vrt. kohta 8.16).

Kuvan 10 alempi orsivedenpinnan korkeustasokäyrästä on piirretty tammikuun 1980 puolivälin havaintojen mukaan. Käyrästä nähdään ero vuoden 1975 ja nykyisen orsivesitilanteen välillä. Tason - 0.50 alapuolinen alue on pienentynyt merkittävästi. Lisäksi  $\pm 0$ -käyrä on umpeutunut Kauppatorin suunnassa. Selvää paranemista orsivesitilanteessa on näinollen tapahtunut.

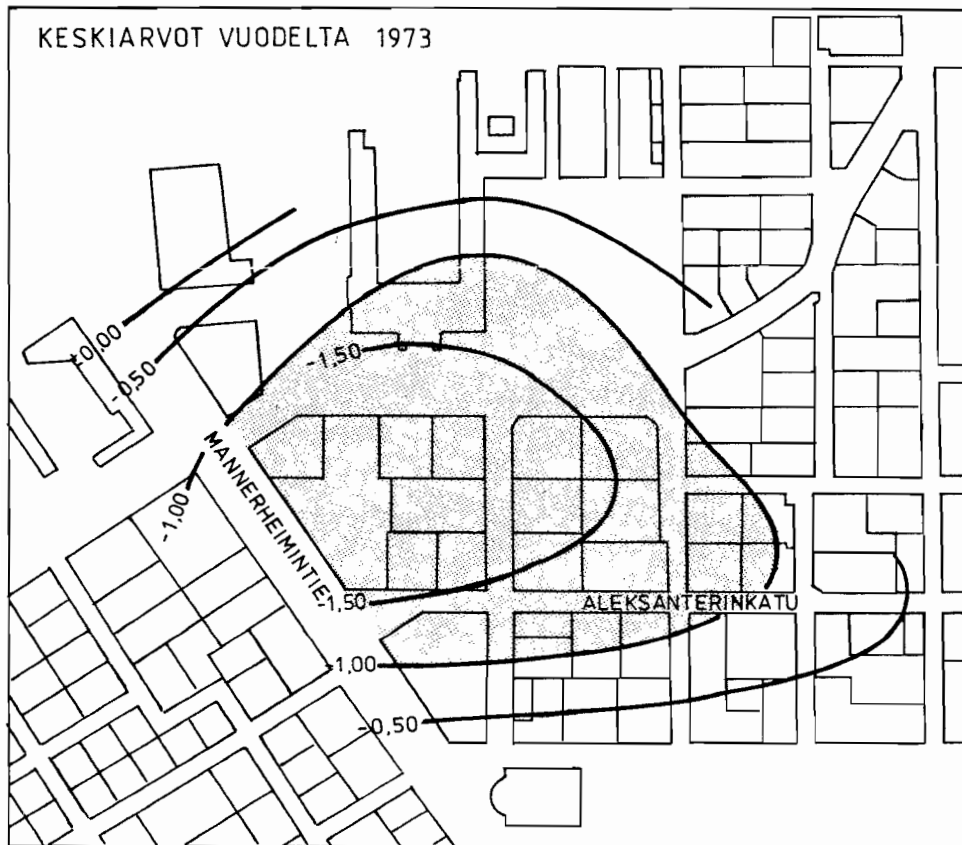
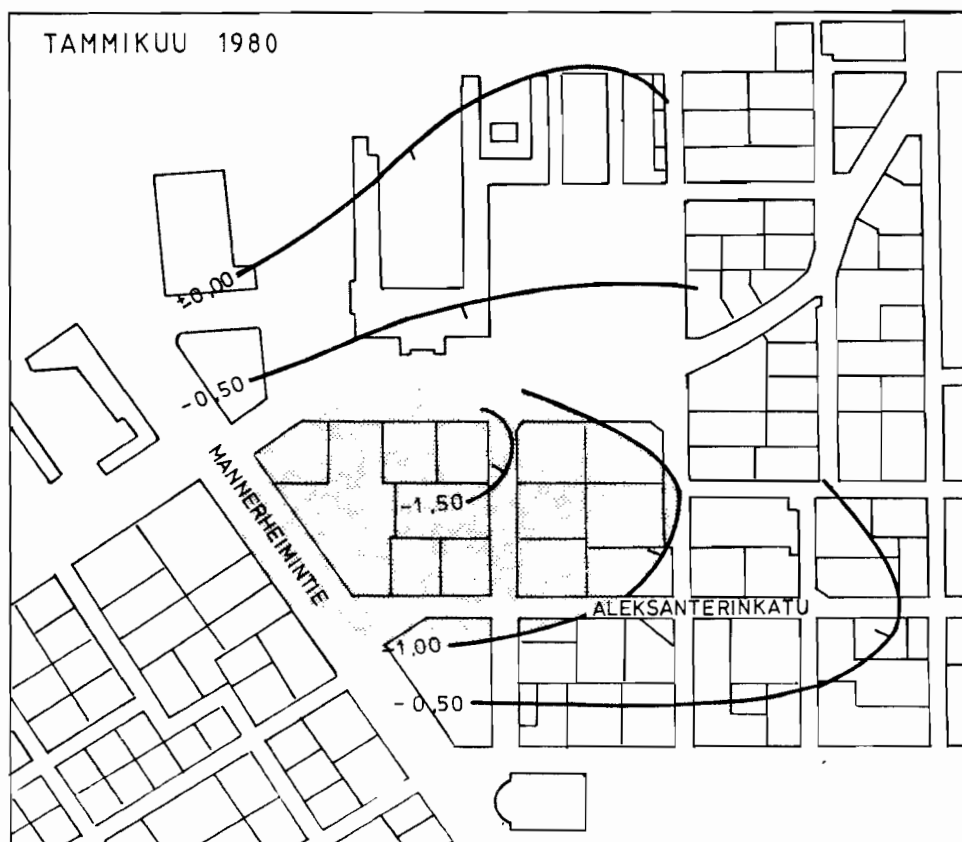
KUVA 11 Alemman pohjavedenpinnan korkeustasokäyrästäjä.

Verrattaessa käyrästä keskenään voidaan todeta, että vedenpinnan muodostamassa suppilossa on esim. tason -1,00 alapuolinen alue huomattavasti supistunut. Vuoden 1973 havainnot edustavat tilannetta ennen metron rakentamista keskustaan.

Perustellusti voidaan sanoa, että pohjavedenpinta keskustassa on nykyisin ylempänä kuin ennen metron rakentamista. Tähän on päästy rakentamalla metrotunnelit tiiviiksi ja tiivistämällä syvien kellareiden pohjia. Eräässä arviossa on esitetty, että alemman pohjaveden vuodot kellaritiloihin olivat ennen metron rakentamista yhteensä 140 l/min. Nykyisin vuotavat metrotunnelit ja syvät kellaritilat keskustassa yht. noin 80 l/min.

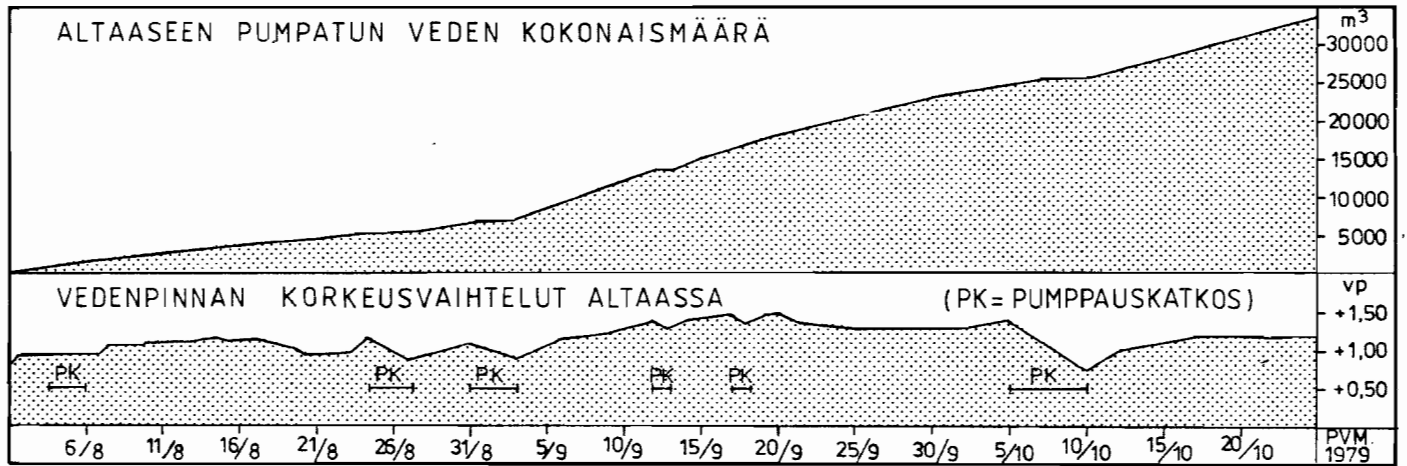
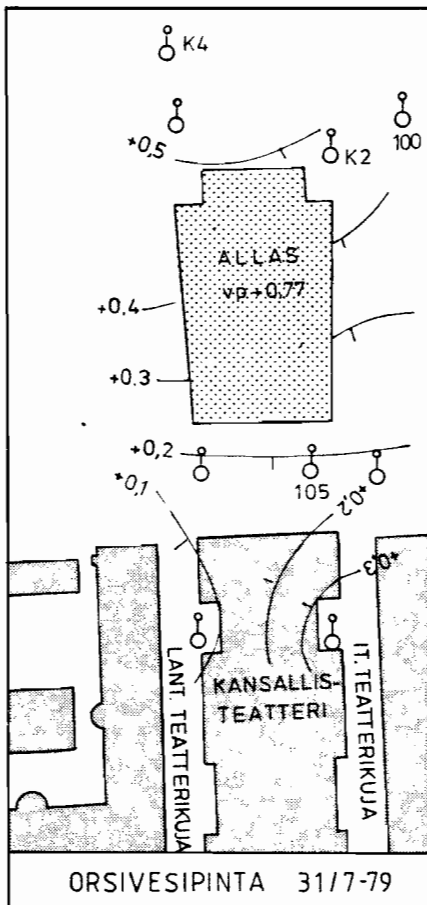
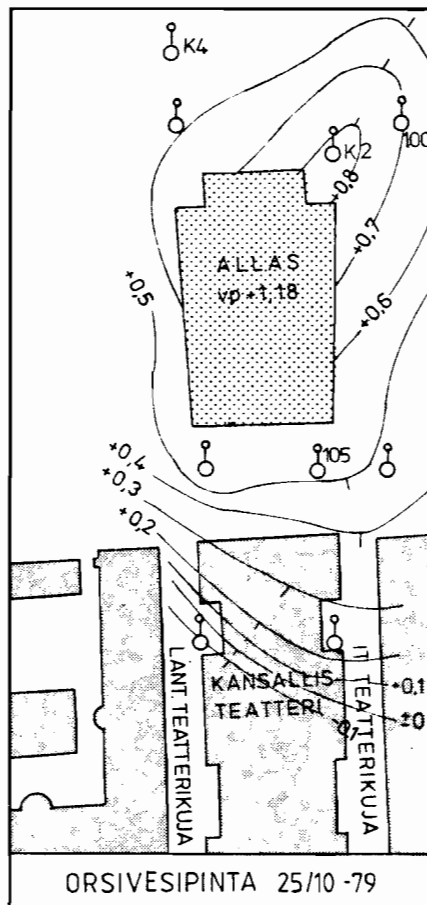
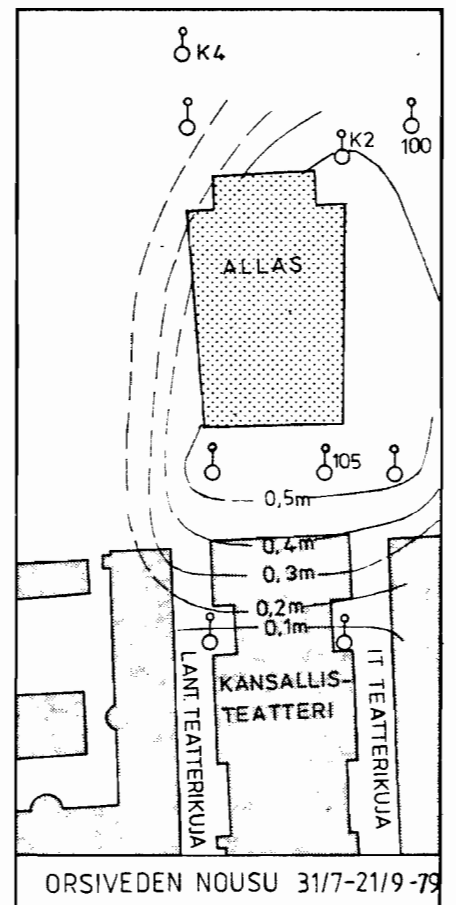
Uusi imeytyskoe suoritettiin altaalla vuoden 1979 loppupuolella. Elo-lokakuun aikana Eläintarhan lahdesta pumpattiin altaaseen halkaisijaltaan 100 mm putkissa yht. noin 30 000 m<sup>3</sup> suuruinen vesimäärä. Imeytyksen aikana tarkkailtiin altaaseen syötetyn veden leviämistä maaperässä. Lisäksi seurattiin pohjaveden suolapitoisuutta, jonka noususta saattaisi aiheutua vaurioita puustolle.

Meriveden vaikutus pohjaveden suolapitoisuuteen oli vähäinen. Yleensä lisäystä oli 0,1 - 0,3 ‰. Puustossa altaan vieressä ei silmämääräisten havaintojen mukaan tapahtunut muutoksia vedenpinnan nousun ja laadun muutosten johdosta.

Kuva 13. Yllä Kaisaniemen altaaseen pumpatun veden määrä ja vedenpinnan korkeusvaihtelut altaassa. Alla orsivedenpinnan korkeustasokäyrästä (vasemmalla alkutilanne, keskellä lopputilanne ja oikealla muutuskäyrästä),

Imeytyksen tulokset on esitelty puisto-osastolle. Puisto-osasto on ottanut maanäytteitä altaan vierestä ja tutkii meriveden mahdollisia haittavaikutuksia puustolle. Näiden tulosten valmistuttua keskustellaan altaan käytöstä jatkuvaan imeytykseen uudelleen. Aivan välttämättömyyksiä ei imeytys ole keskustan pohjavesitilanteen kannalta, mutta mikäli sillä voidaan poistaa altaan pohjan tiivistäminen, tuntuu "hankkeiden yhdistäminen" houkuttelevalta.

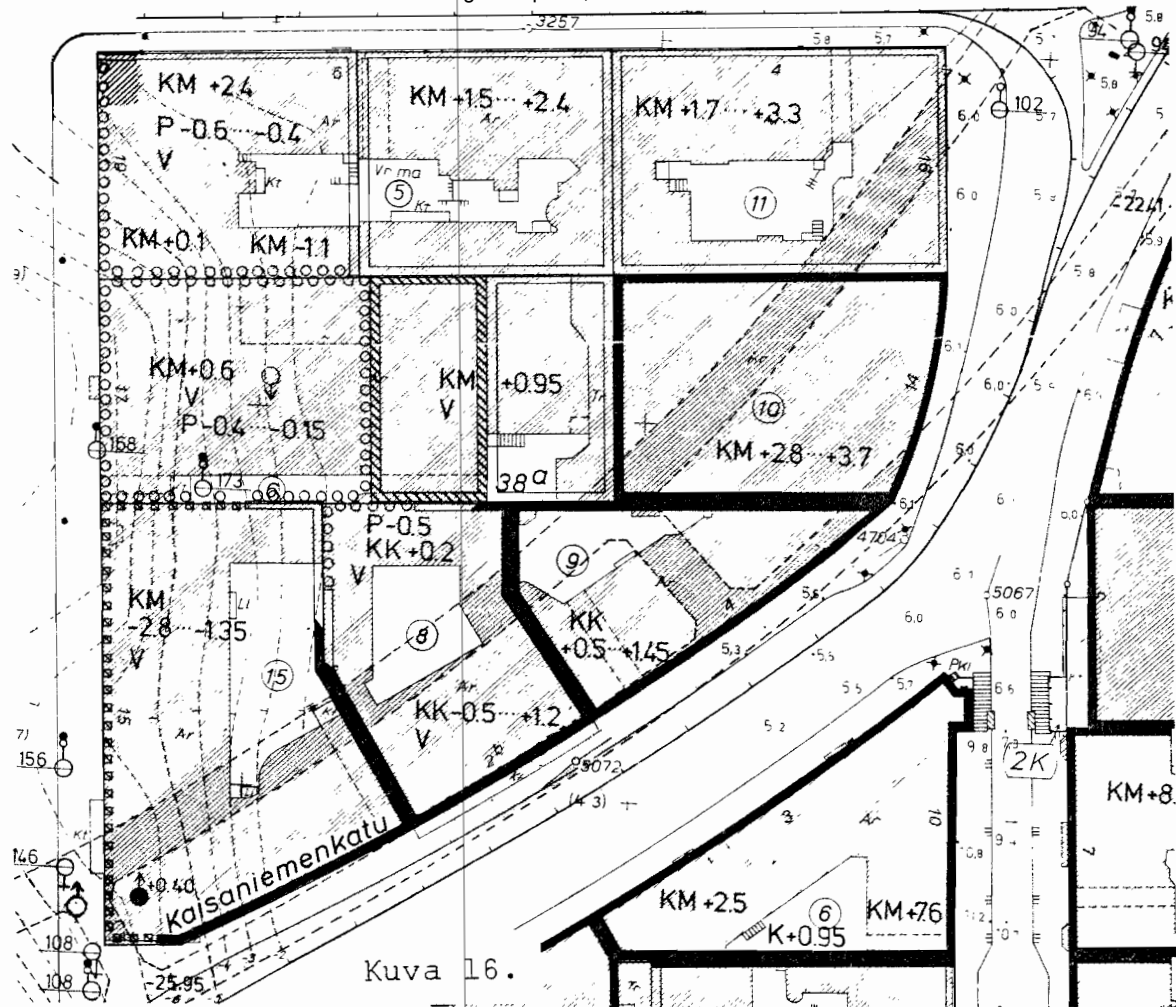
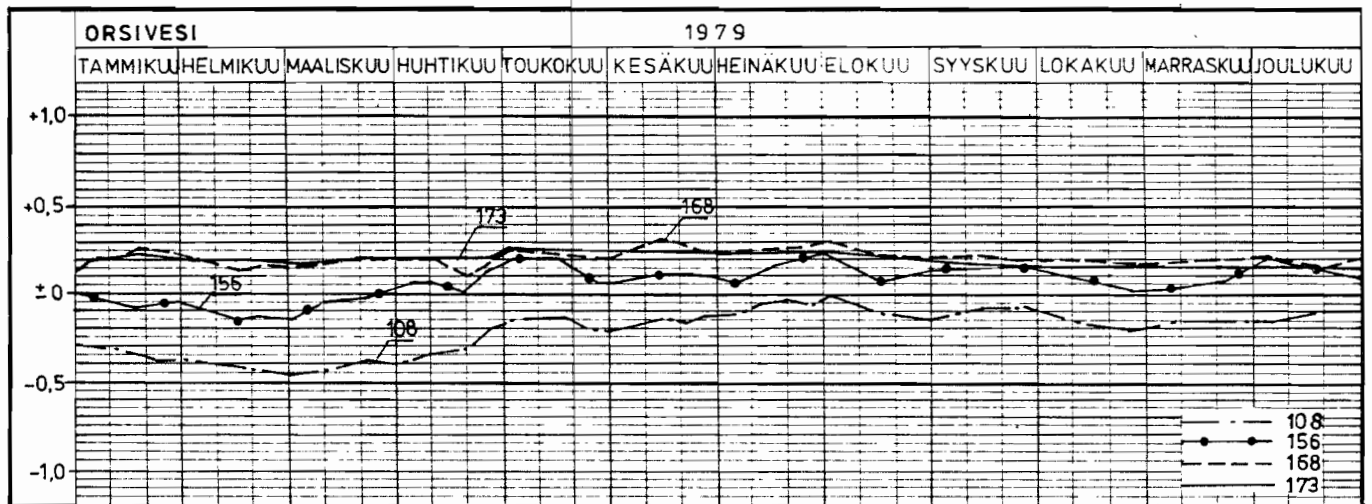
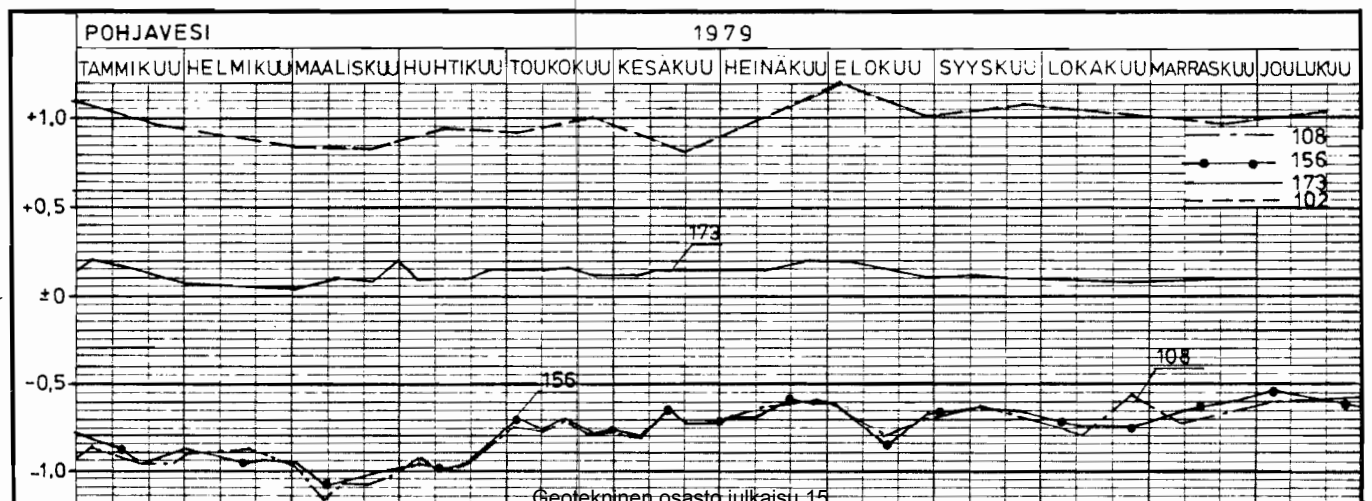
Eräs ongelmatapaus korttelissa 38 a on perustusten suhteen vielä Vilhonkatu 4 (tontti 11). Pohjarakennekartassa on rakennus merkitty perustetuksi anturoilla maakerrosten varaan. Rakennus on aikaisemmin kokonaan ollut puupaaluilla. Vuonna 1961 perustukset on vahvistettu korvaamalla paalujen lahonneet yläpäät betonisilla paaluanturoilla. Samalla on rakennuksen kuormat arkistotietojen mukaan siirretty anturoiden välityksellä maapohjalle. Todennäköisesti näin ei kuitenkaan ole tapahtunut kaikilta osin ja rakennus on edelleen osittain paalujen varassa. Paalut ovat koko ajan lahoamassa, sillä pohjavedenpinta on laskenut vuoden 1961 jälkeen huomattavasti betonianturoiden alapuolelle. Paalut ovat savensekaisessa hiekkakerrostumassa, jossa hapen kiertokulku ja lahoaminen on ilmeisesti hyvin hidasta.

Edellä esitetyn kaltainen kuva Vilhonkatu 4:n perustusten tilasta on saatu metrotöimiston tehdessä Kluuvin aseman rakentamiseen liittyviä ympäristöselvityksiä. Perustusten tilaa on käsitelty useaan otteeseen aikaisemmissa pohjavesiraporteissa ja omistajalle on suositeltu perustusten kastelua. Omistaja on ollut asiasta kirjeenvaihdossa metrotöimiston kanssa ja on esittänyt metron rakentamisen olevan syynä pohjavedenpinnan alenemiseen. Metrotöimisto ja geotekninen osasto ovat katsooneet havaintojen osoittavan, että paalujen jääminen kuiville on johtunut pääasiassa 1960-luvulla keskustassa tapahtuneesta alueellisesta pohjavedenpinnan alenemisestä.

Geotekninen osasto on lähettänyt 19.3.1980 Kiinteistö Oy Vilhonkatu 4:lle kirjeen, jossa edelleen suositellaan perustusten kastelun aloittamista. Edelleen talon omistajille on esitetty, että mikäli se ei pidä geoteknisen osaston käsitystä perustusten tilasta ja pohjavedenpinnan kehityksestä oikeana ja puolueettomana, on kiinteistön edun mukaista teettää asiasta pikaisesti tutkimus esim. Valtion teknillisellä tutkimuskeskuksella.

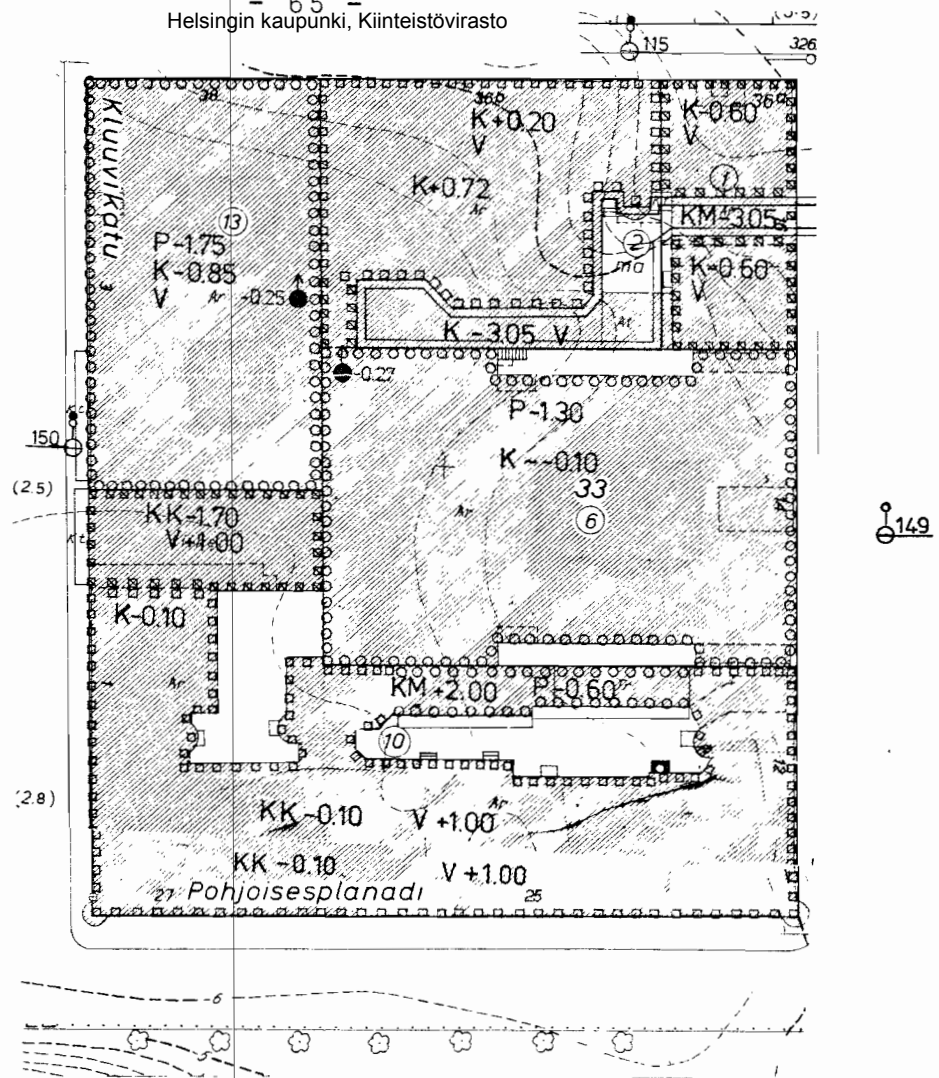
Kuva 21. Gröngvistin "kivimuurin" perustukset on vahvistettu vuonna 1973.

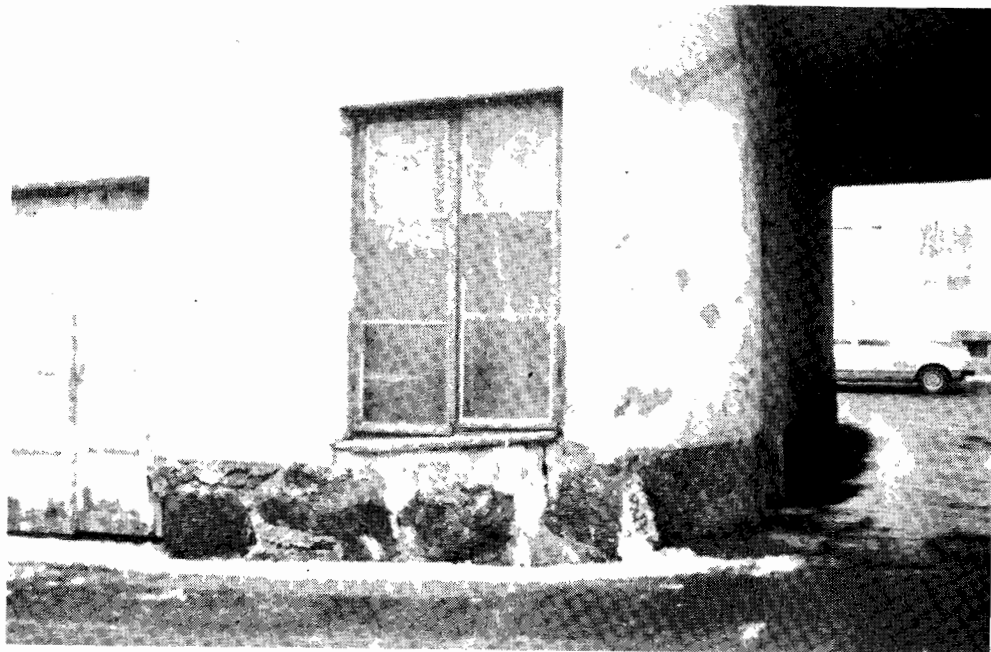
Rakennusten kellarikerroksissa, etenkin Pohjoisesplanadin puoleisessa rakennuksessa, on kantavien rakenteiden vahvistamattomissa osissa runsaasti maapohjan liikkeistä ja hirsiarinoiden lahoamisesta aiheutuneita halkeamia. Alin kellarin lattia on maanvarainen ja tasossa + 1.0.

Kuva 24. Pohjoisesplanadi 21:n piharakennus on "kovia kokenut"

Pohjavedenpinta on Pohjoisesplanadi 21:n kohdalla ollut vuonna 1979 likimain + 0-tasossa. Perustusten kuntoa koskevat tutkimukset olisivat ilmeisesti hyvin tarpeellisia lisävaurioiden estämiseksi.

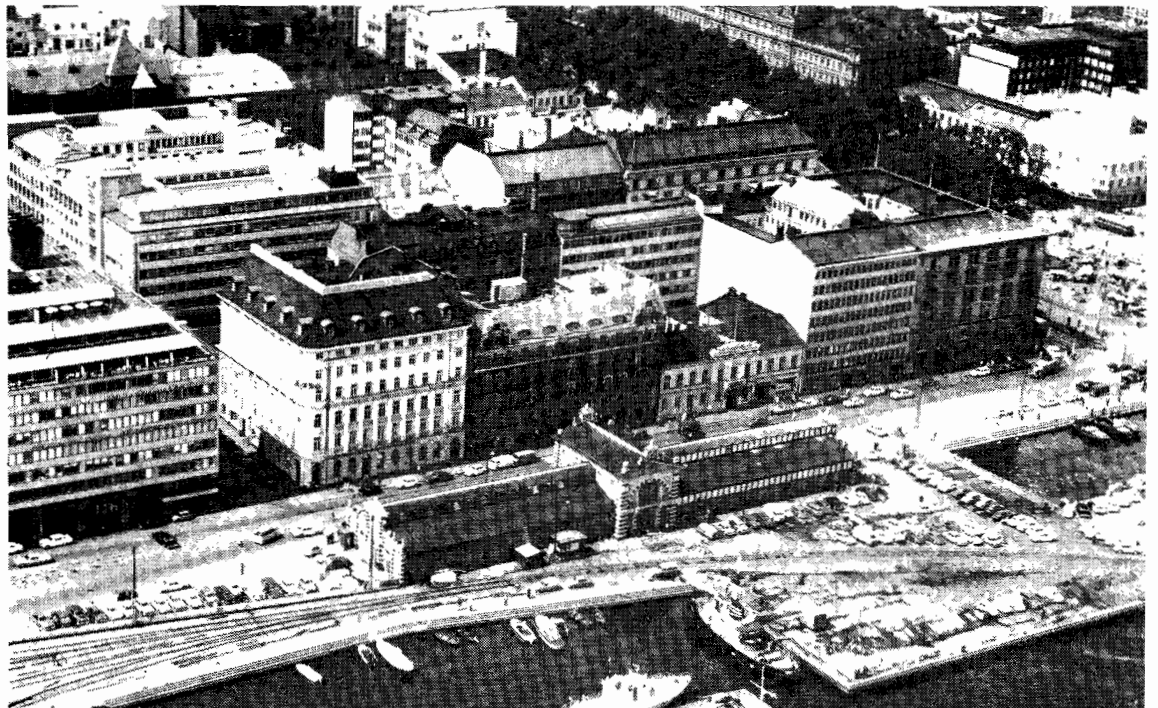
Todettakoon tässä yhteydessä, että tiedot myös Kauppahallin perustuksista ovat puutteellisia. Tästä syystä geotekninen osasto on esittänyt talo-osastolle perustusten tutkimista. Tutkimus tehdään vuoden 1981 aikana. Puuperustuksista ei löydy lainkaan arkistotietoja, mutta maaperätietojen ja rakennuksen iän mukaan hallin tulisi olla puupaaluilla.

Kuva 26. Kauppahalli ja korttelin 46 rakennuksia

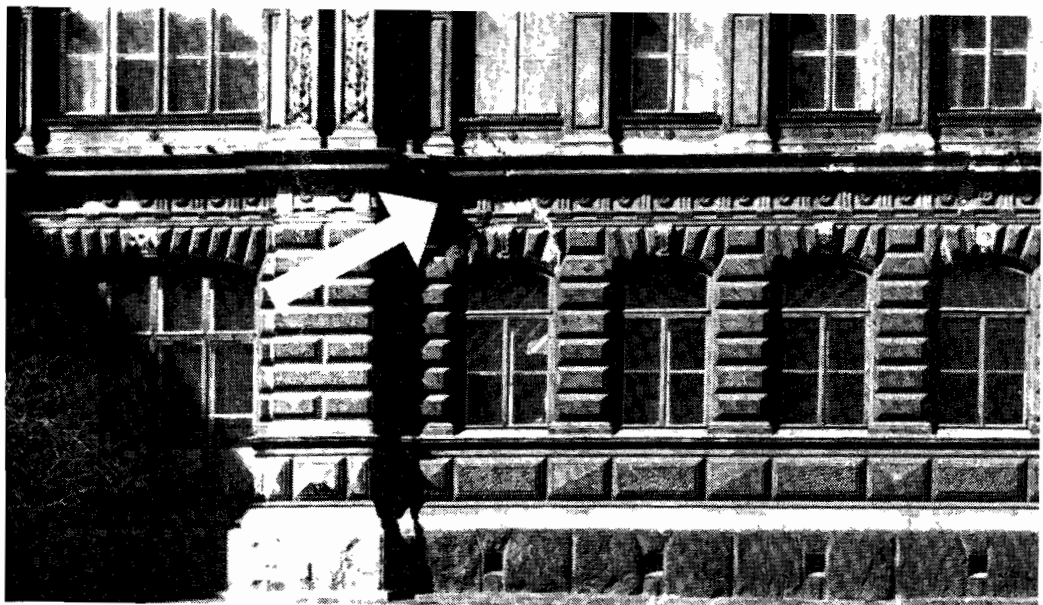
Kuva 29. Ateneum ehti painua ja halkeilla melkoisesti ennen vahvistamista. Jäljet ovat vielä näkyvissä

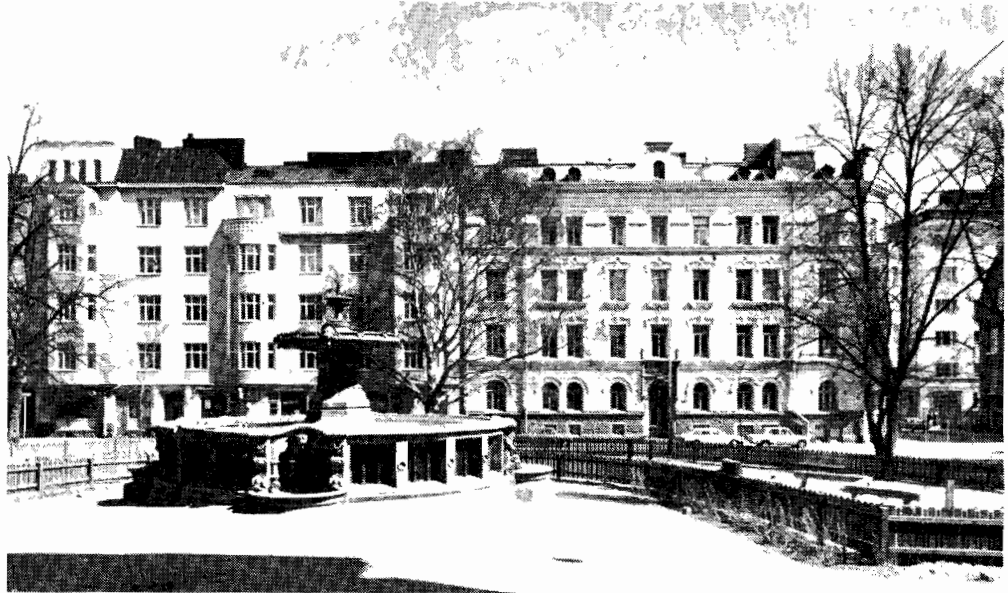
Kuva 42. Korttelin 11 rakennukset Ritarikadun puolelta katsottuna.

Tiedot korttelin rakennusten puuperustuksista ovat puutteellisia, mm. tasotiedot puuttuvat kokonaan. Sekä As. Oy Riddarborgia että As. Oy Mariankatu 14:a on kehoitettu pohjarakenneselvityksen yhteydessä teettämään tarpeelliset tutkimukset paalujen päiden korkeusasemasta ja kunnosta. Jälkikäteen on selvitysten tärkeyttä korostettu kiinteistöille suullisesti. Kehoitukset eivät ainakaan toistaiseksi ole tuottaneet tulosta.

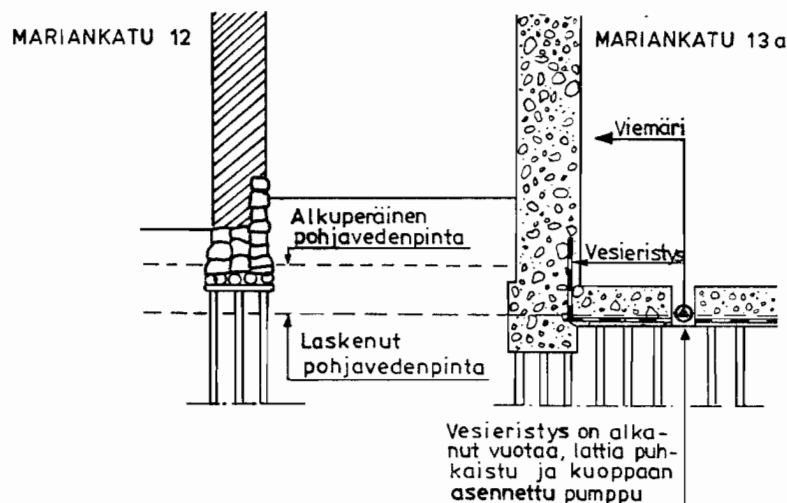
Kuva 44.

Naapurikorttelissa Mariankatu 13 a:ssa kellarin alimmat lattiat ovat tasolla + 3,03. Kellareiden lattiat ja seinät ovat vesieristettyjä, mutta ilmeisesti eristysten vuotojen johdosta kellarin lattia on jo vuosia sitten puhkaistu ja puhkaisukohtaan on asennettu pohjavesipumppu (kuva 44). Tämän jälkeen kellaritilat on pidetty kuivina pohjavedenpintaa alentamalla. Vuoden 1979 maaliskuussa pumppaus on nostettu tasosta n. + 2,4 tasoon n. + 2,7 (vrt. As. Oy Riddarborgin hirsiarinan korkeustaso 4,3 - + 4,5). Noston vaikutukset näkyvät havaintopisteissä 533 ja 547.

Mariankatu 13 a:n pumppauksen todennäköinen vaikutus pohjavesipintaan.

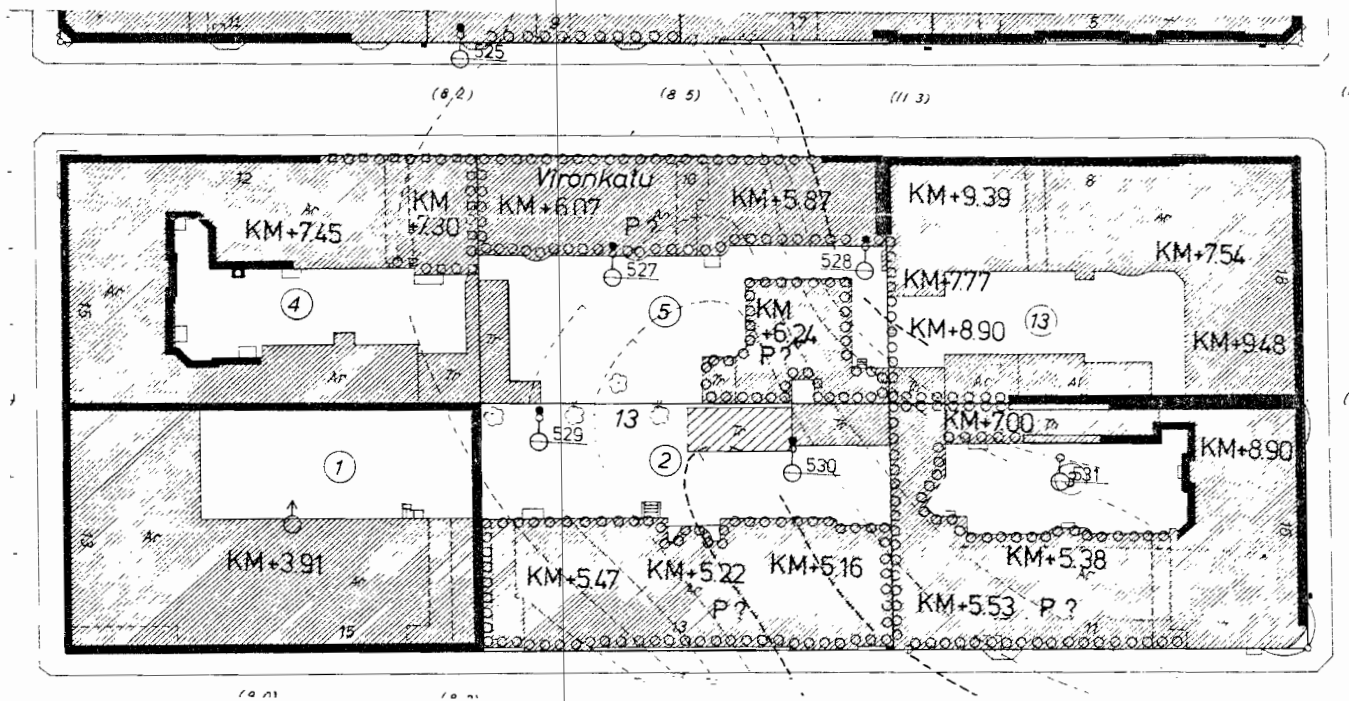
Kuva 47.

Alueen pohjaveden virtaussuhteet ovat varsin monimutkaiset. Virtaussuhteita on tarkasteltu kuvassa 47. Rauhankatu 15:ssä sijaitsevassa rakennuksessa (vuodelta 1957) on alin kellari tasossa + 3,90. Kellareiden kuivanapito on hoidettu salaojituksella ja pohjaveden pumppauksella. Elokuussa 1978 on pumpatun veden määräksi mitattu 5 l/min. Muuta pohjaveden tai orsiveden pumppausta ei korttelissa tapahdu.

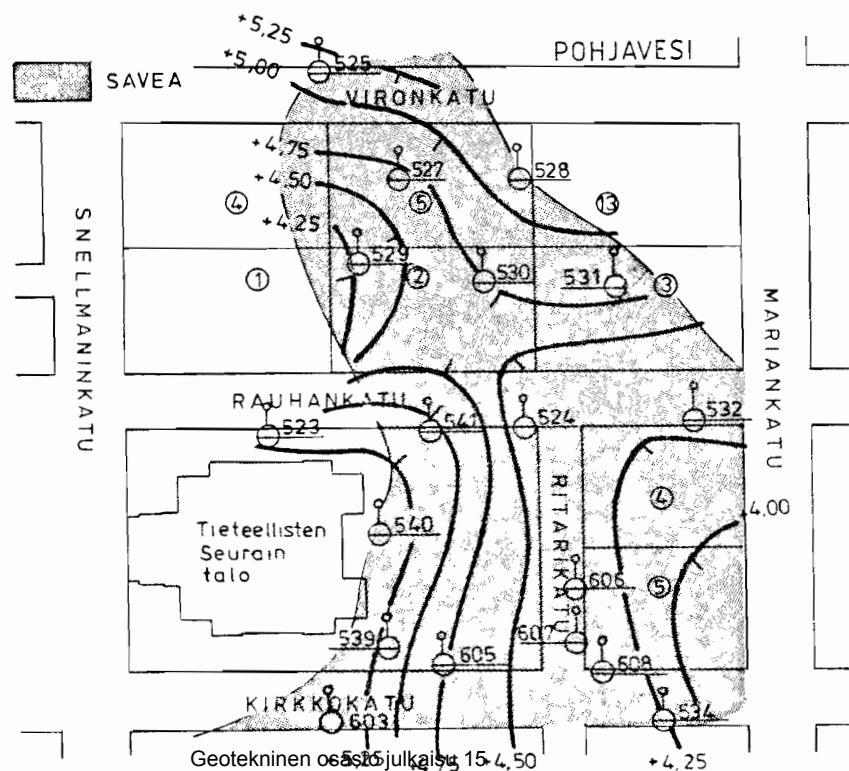
Kuva 48. Orsi- ja pohjavedenpinnan korkeus-  
tasokäyrästöt havaintojen 27.11.1978  
mukaan

Korttelin alueella orsivedenpinta on verraten lähellä maanpintaa. Näin ollen tilanne ei näytä paalujen lahoamisen kannalta erityisen pahalta. Orsivedenpinnassa on kuitenkin todettavissa vuodenaajasta riippuen suuriakin vaihteluja. Savialueen itäreunalta orsivesi puuttuu kokonaan kuten kuvasta 48 havaitaan. Tutkimukset perustuksista olisivat välttämättömiä.

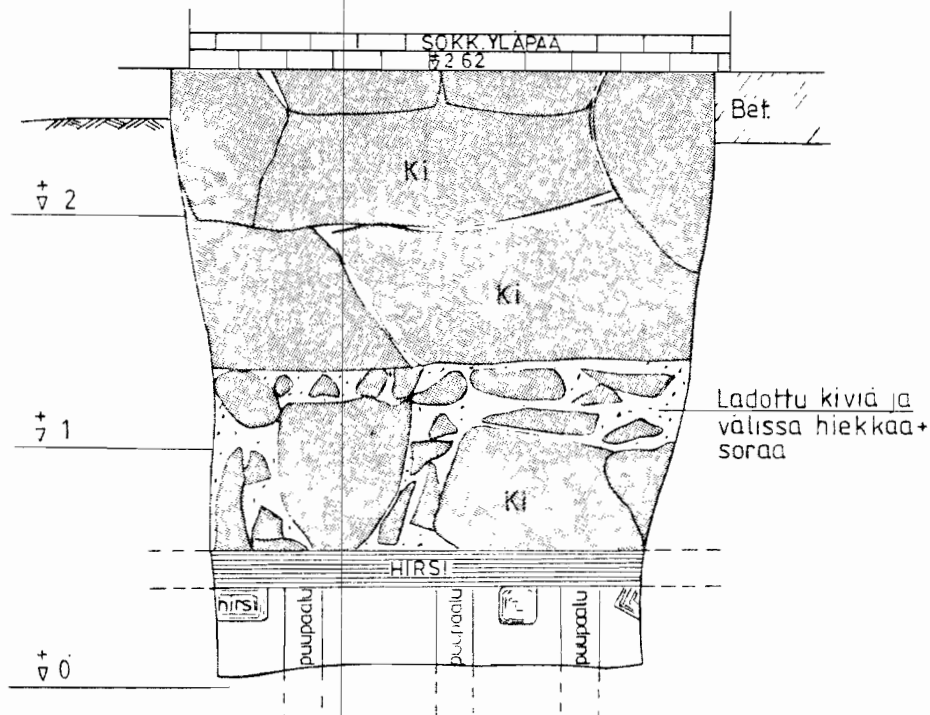
Talo-osaston teettämä tutkimus valmistui joulukuun 1979 alkupuolella. Kaijututkimus osoitti, että uusi tulli- ja pakkahuone on kokonaan puupaaluilla ja hirsiarinoilla, joiden yläpintojen korkeustasot vaihtelevat välillä  $-0,55 - +0,62$ . Paalut ja hirsiarinat ovat suhteellisen hyvässä kunnossa, vaikka paikoin todettiin eriasteista lahoamista. Hirsiarinan päällä on kivilatomus, joka on kiilattu hiekalla ja soralla (kuva 52).

Kuva 52. Uuden pakka- ja tullihuoneen perustuksia

Hirsiarinoiden tasotietojen ja pohjavesihavaintojen perusteella ei lisälahoamista pääse tapahtumaan uuden tulli- ja pakkahuoneen puuperustuksissa. Geotekninen osasto on kuitenkin esittänyt talo-osastolle, että mikäli talossa tehdään saneeraustöitä (lattioiden uusiminen, LVI-työt jne.), tulisi tässä yhteydessä myös perustukset vahvistaa. Muutoin rakennuksessa tulee esiintymään liikkumista, jolloin rakennus ei sovellu ainakaan vaativaan käyttöön. Alustavan arvion mukaan maksaisi vahvistaminen noin 0,75 milj.mk.

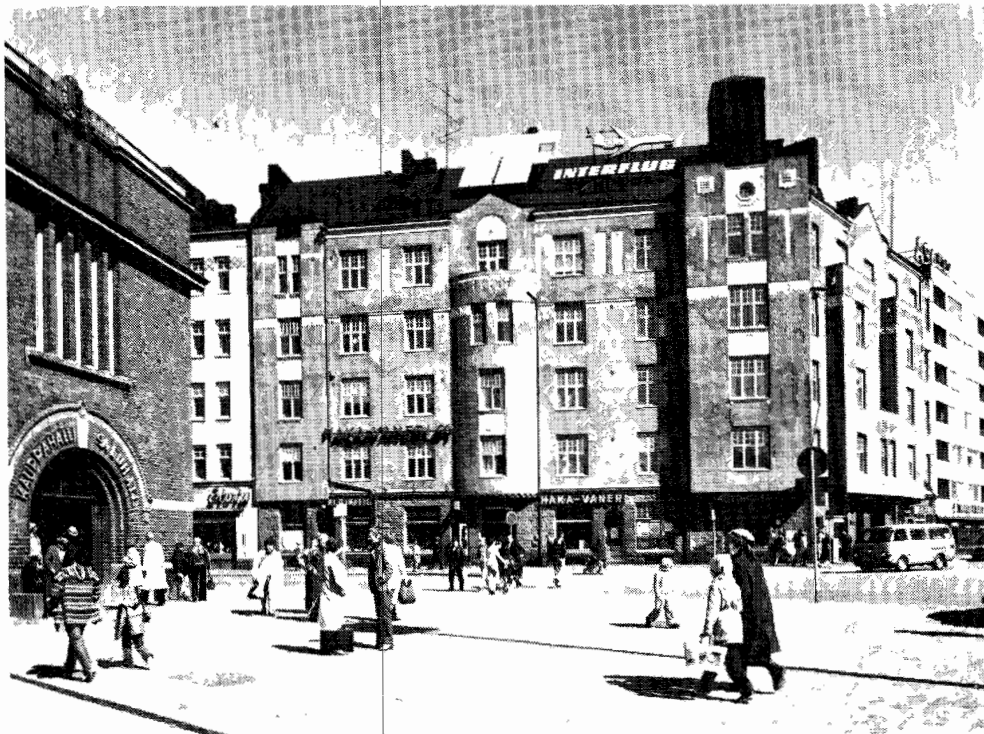
Alueen rakennuksista tiedetään puupaaluilla olevan seuraavat: Kauppahalli kokonaan, Arenatalo, Sörnäisten rantatie 1 ja Hämeentie 2 osittain. Perustusten säilymisen kannalta tilanne on huolestuttava Sörnäisten rantatie 1:n osalta.

Kuva 62. Kuvan keskellä Sörnäisten rantatie 1, Hakaniementorin ja Sörnäisten rantatien kulmarakennus

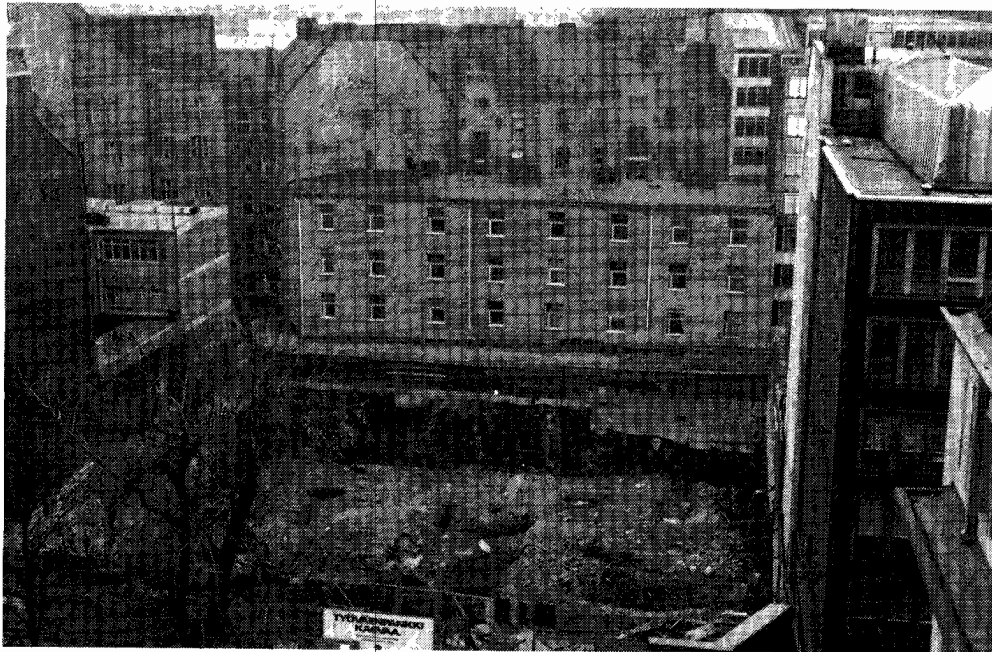
Alueella on vuoden 1979 aikana ollut käynnissä pohjarakennustyö Paasivuorenkatu 3:ssa. Syvimmät tilat on tontilla louhittu tasoon noin -6,0 mutta pääosiltaan kaivanto on ulotettu tasoon noin -4,0. Rakennuskaivantoa varten on tehty asianmukainen pohjaveden hallintasuunnitelma.

Kuva 63. Paasivuorenkatu 3:n pohjarakennustyöt käynnissä.

Pohjavedenpinnan säilyminen rakennuskohteen ympäristössä on hoidettu siten, että kellaritiloja ympäröivät seinät on valettu vesitiiviistä betonista ja ulotettu ne kallioon. Suunnitelman mukaan seinien ja kallion kontaktikohdat ja tarvittaessa kaivannon pohja injektoidaan. Rakentaja tarkkailee pohjavedenpintaa kaivannon ympäristössä sekä kaivannon vuotoja.

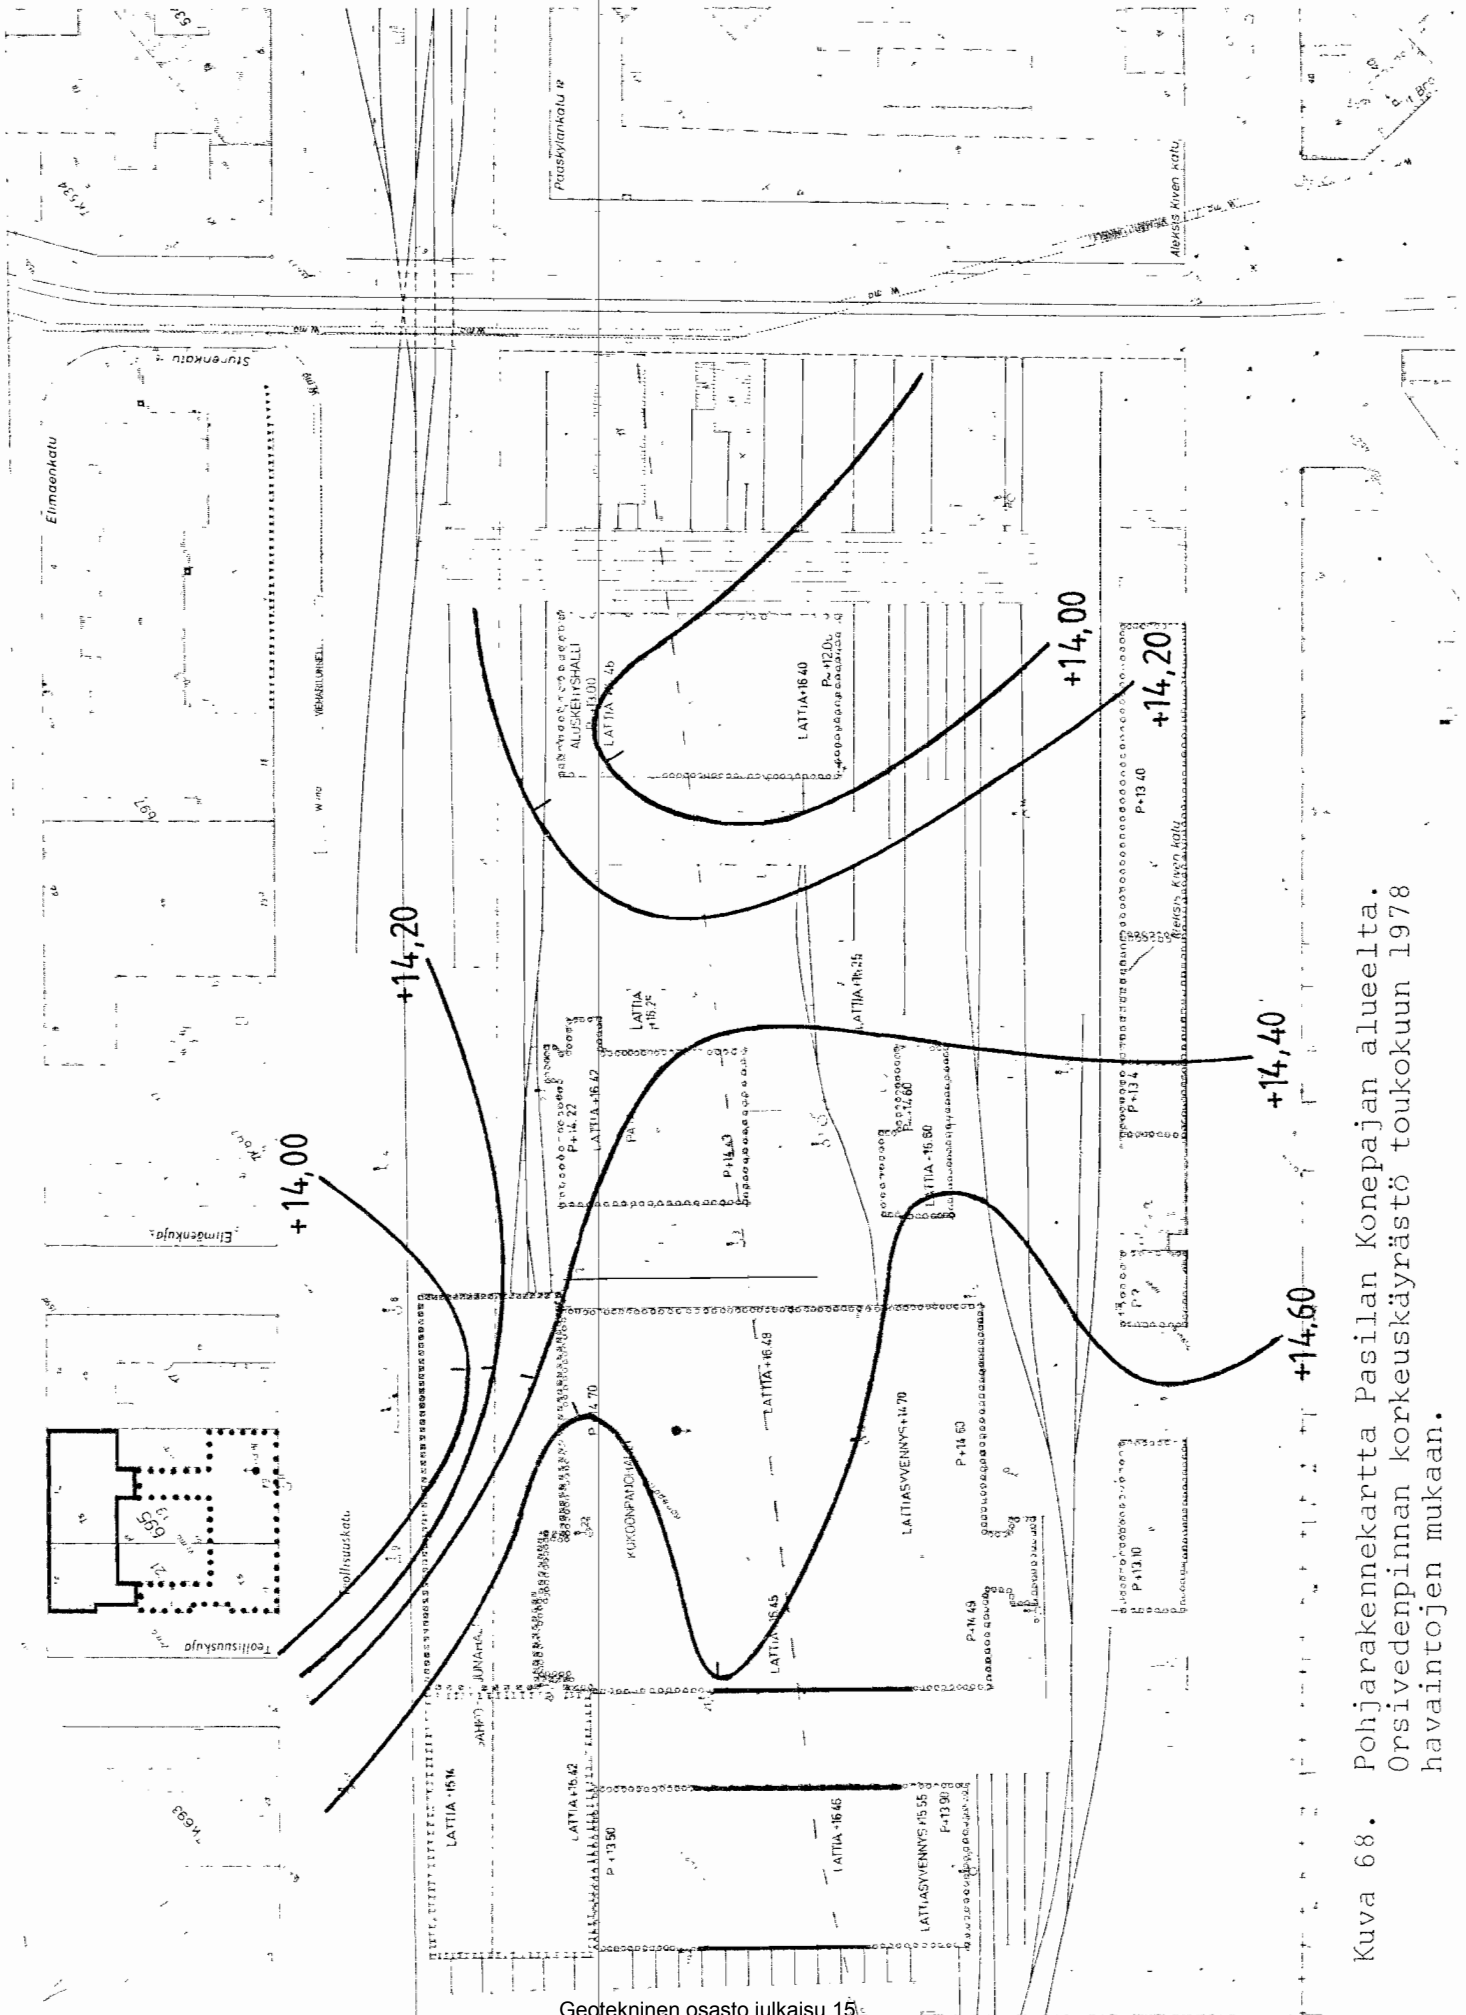
Kuva 68. Pohjarakennekartta Pasilan Konepajan alueelta. Orsivedenpinnan korkeuskäyrästä toukokuun 1978 havaintojen mukaan.

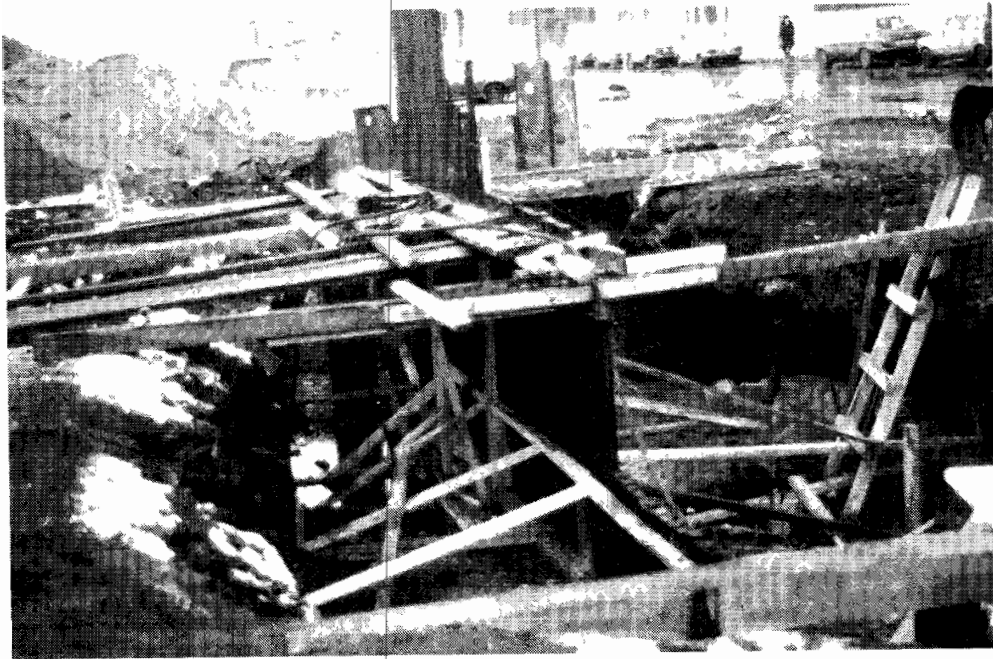
Kuva 69. Ponttiseinän koerakentamista Teollisuus-  
kadulla

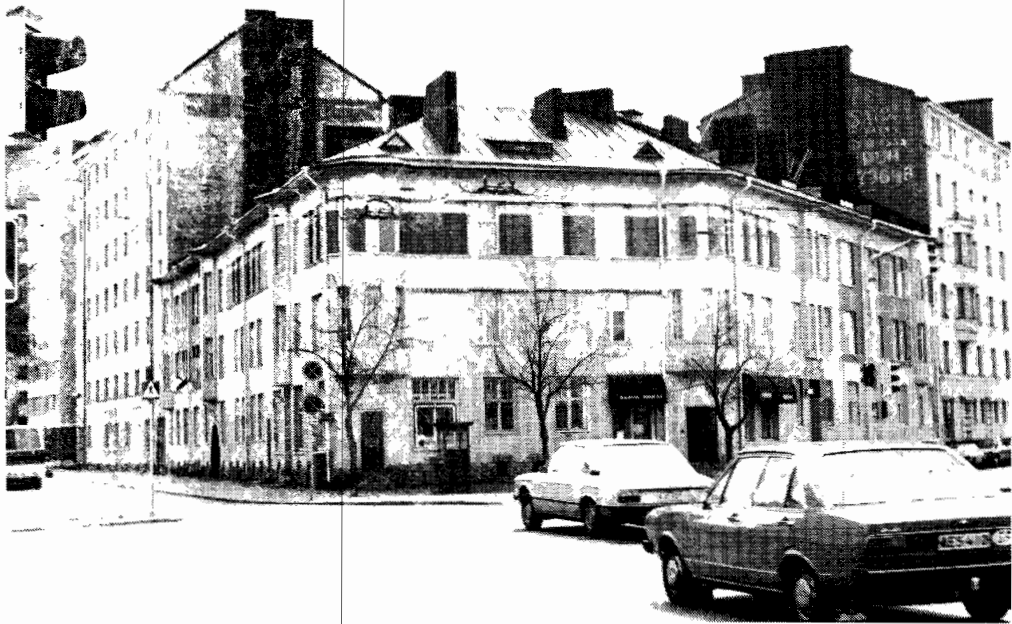
Kuva 76 Aleksis Kivenkatu 40

Teollisuuskadun ja Aleksis Kiven kadun välisessä painanteessa on puuperustuksia Pasilan konepajan lisäksi ainakin Aleksis Kiven katu 40:ssä ja Suomen Autoteollisuus Oy:n tontilla 13 korttelissa 367. Aleksis Kiven katu 40 on kaupungin omistuksessa ja talossa on pääasiallisesti asuinkäytössä olevia vuokrahuoneistoja. Rakennus on saneerattu äskettäin, mutta puupaalujen korkeustasoja ja kuntoa ei tuolloin ole tutkittu. Pohjavedenpinta on kellareiden korjauksen yhteydessä todettu betonianturoiden alapinnan yläpuolella. Asuntotuotantotoimiston kanssa on keskusteltu paalujen yläpäiden korkeustason ja kunnon tutkimista, jonka jälkeen voitaisiin sopia jatkotoimenpiteistä. Rakennuksessa on todettavissa joitakin halkeamia. Rakennuksen kulman alle on louhittu viemäritunneli 1960- ja 1970-lukujen vaihteessa.
