# Pohjavesitarkkailu -80

Geotekninen osasto 1.5.1980  
tiedote 15

SELOSTUS POHJAVESITARKKAILUSTA JA POHJARAKENNE-  
INVENTOINNEISTA KANTAKAUPUNGIN ALUEELLA VUONNA  
1979

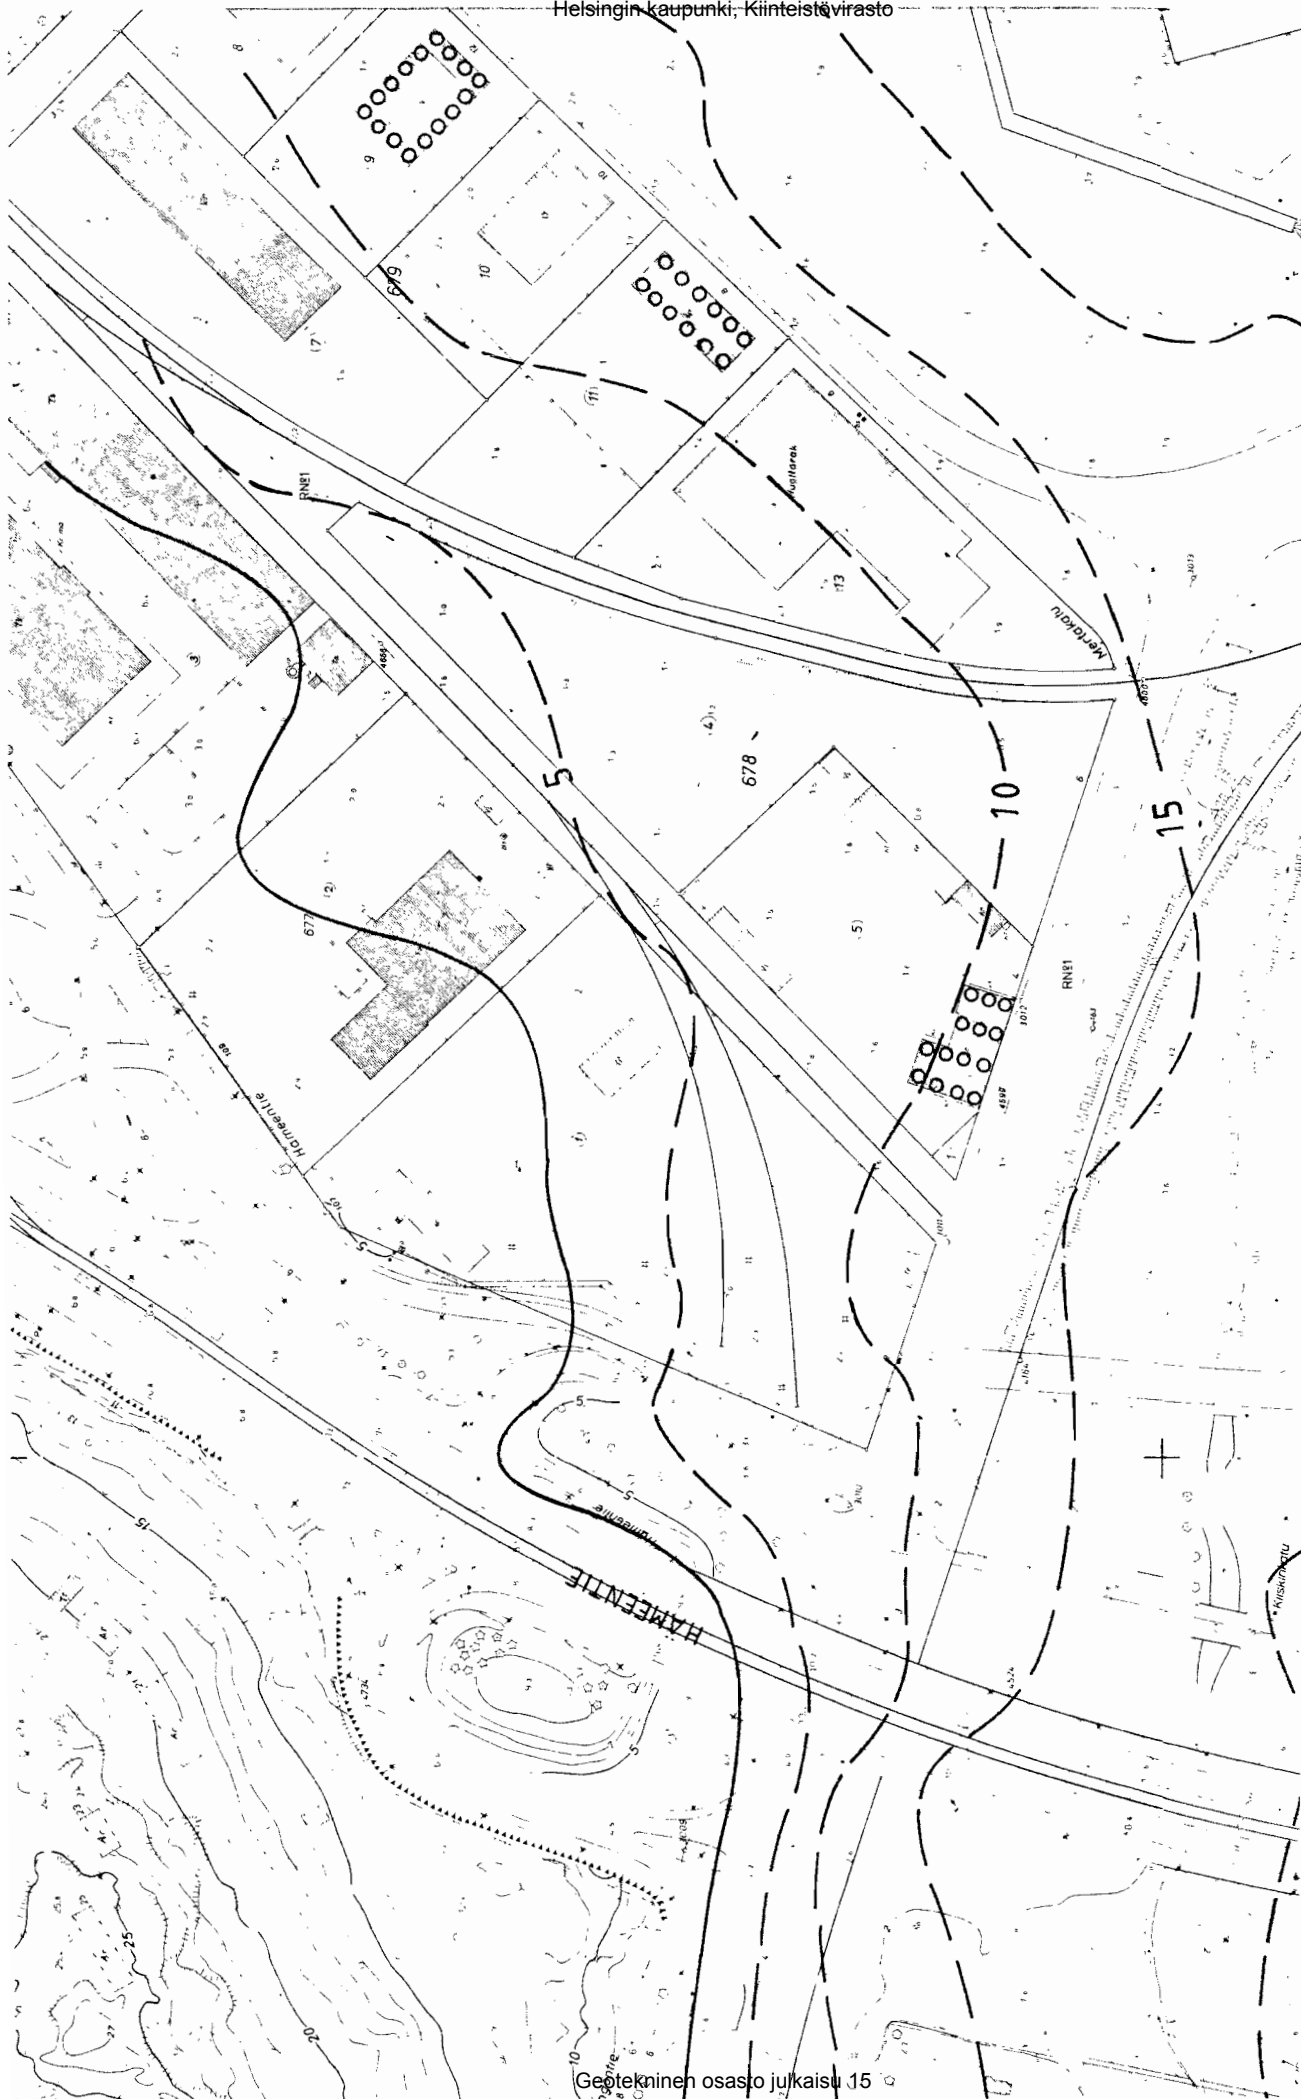
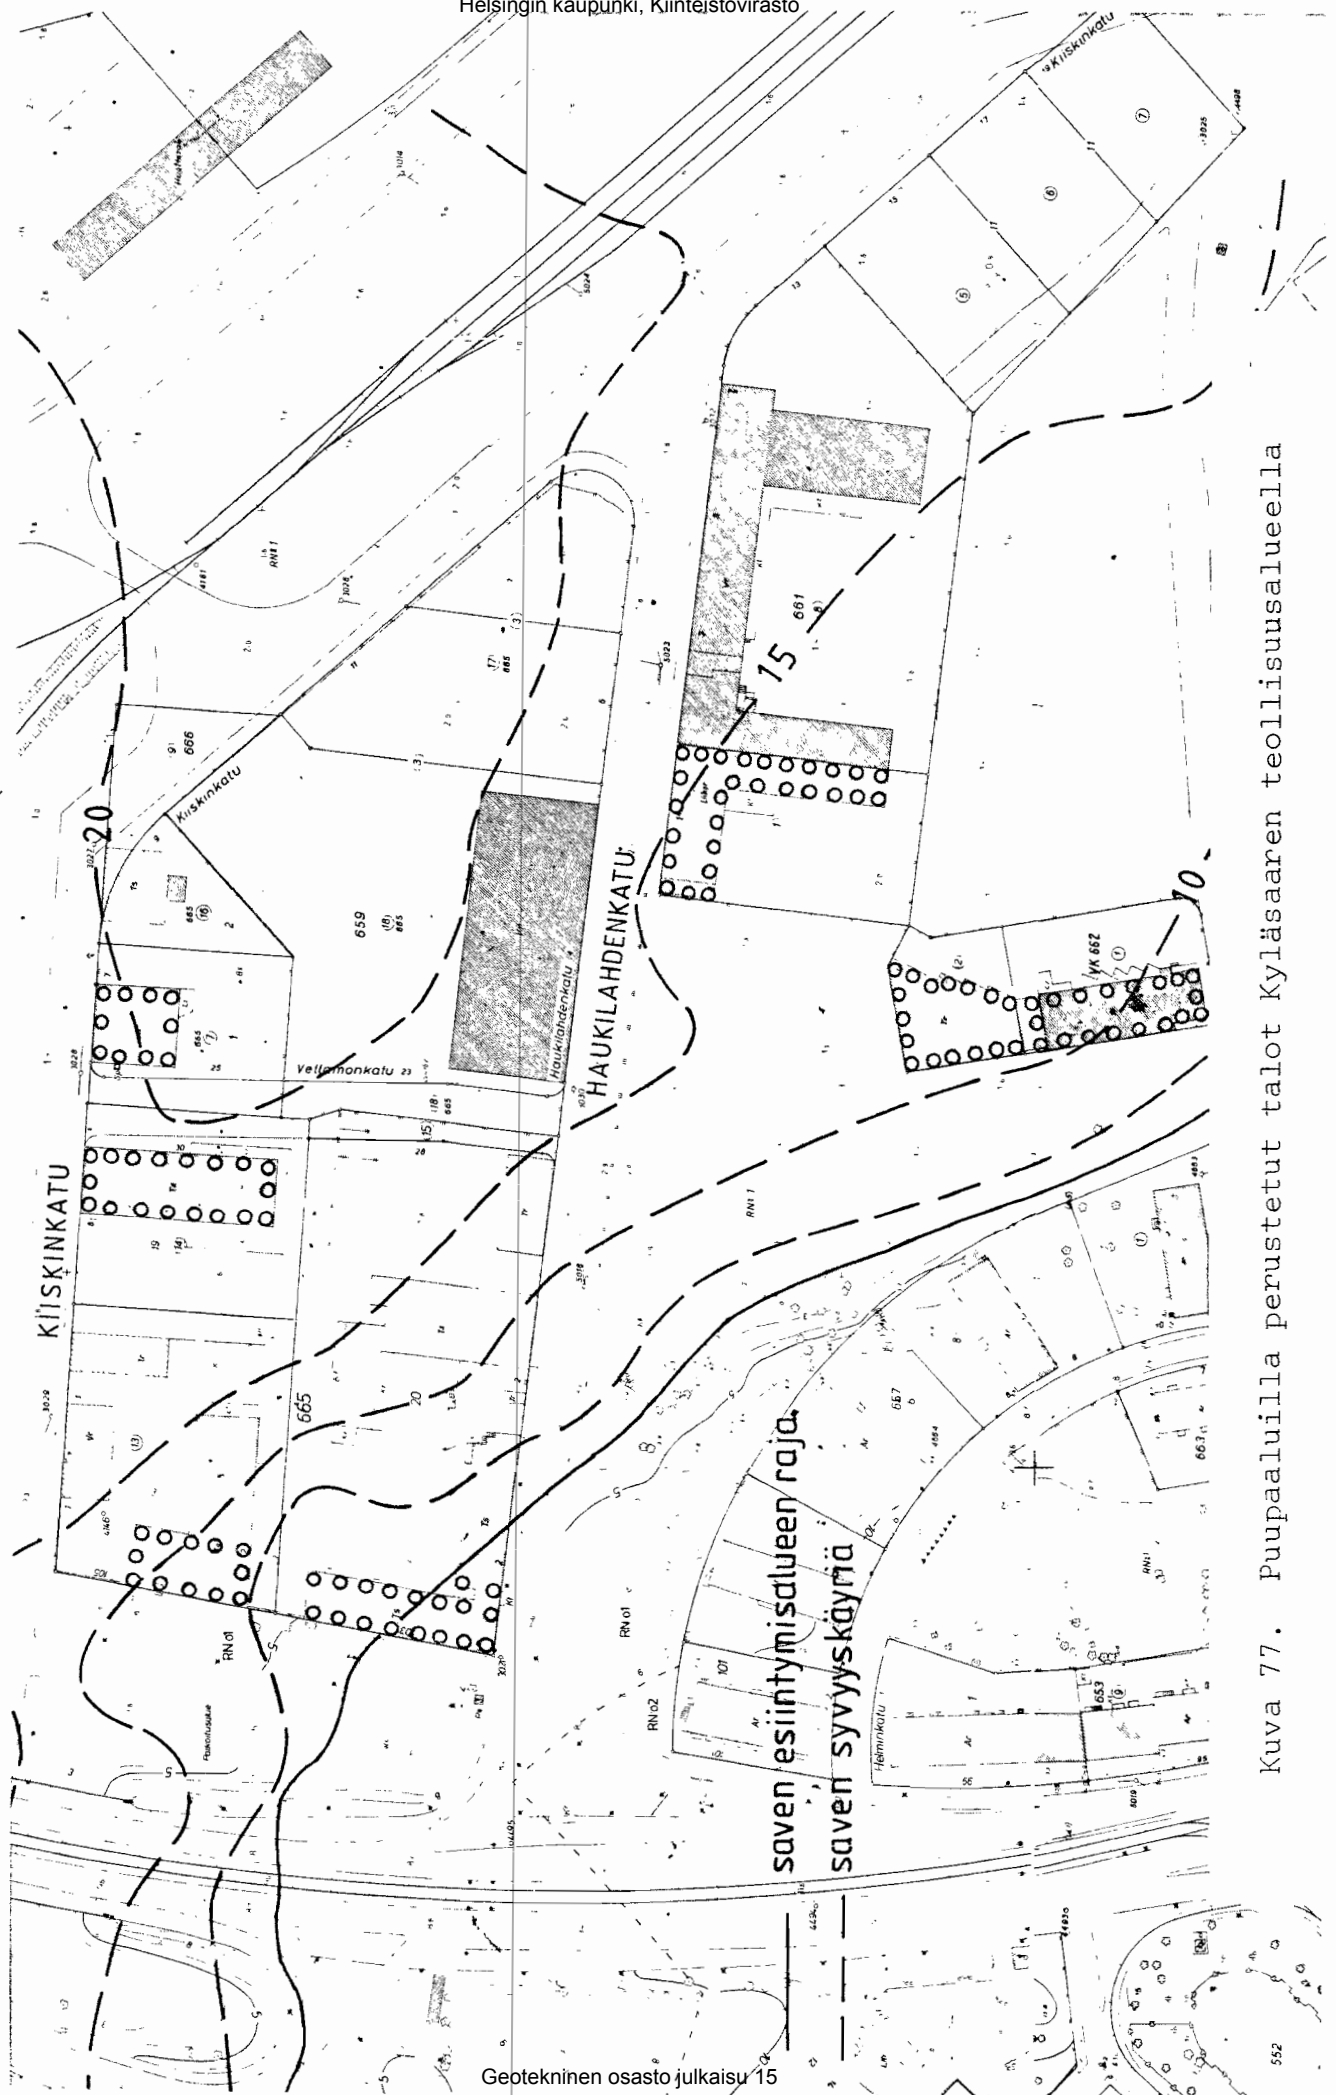
Hermannin pohjoisosassa Kyläsaaren savialueella on tutkittu perustuksia rakennusvalvontaviraston arkistotietojen pohjalta. Näiden tietojen mukaan on puupaaluilla alueella ainakin kuvassa 77 näkyvät rakennukset. Suurin osa rakennuksista on matalia teollisuushalleja, mutta joukossa on myös 2- ja 3-kerroksisia tiilitaloja. Rakennusten omistajiin ei ole oltu vielä yhteydessä.

Kuva 77. Puupaaluilla perustetut talot Kyläsaaren teollisuusalueella

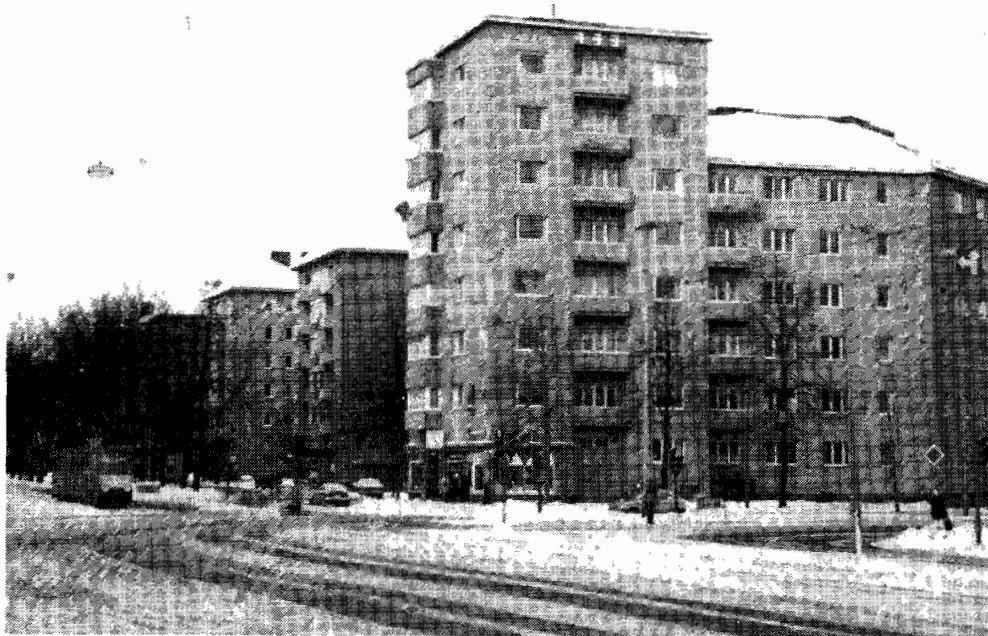
Myös Munkkiniemessä on ainakin Munkkiniemen Puistotien alkupäässä rakennuksia puupaaluilla. Rakennusvalvontaviranomaisten arkistotietojen mukaan ovat puupaaluilla Munkkiniemen Puistotie 1, 3 ja 7 sekä pohjoispää Huopalahdentie 6:sta.

Kuva 78. Edessä Munkkiniemen Puistotie 1, Takana osittain näkyvissä Munkkiniemen Puistotie 3, 5 ja 7.

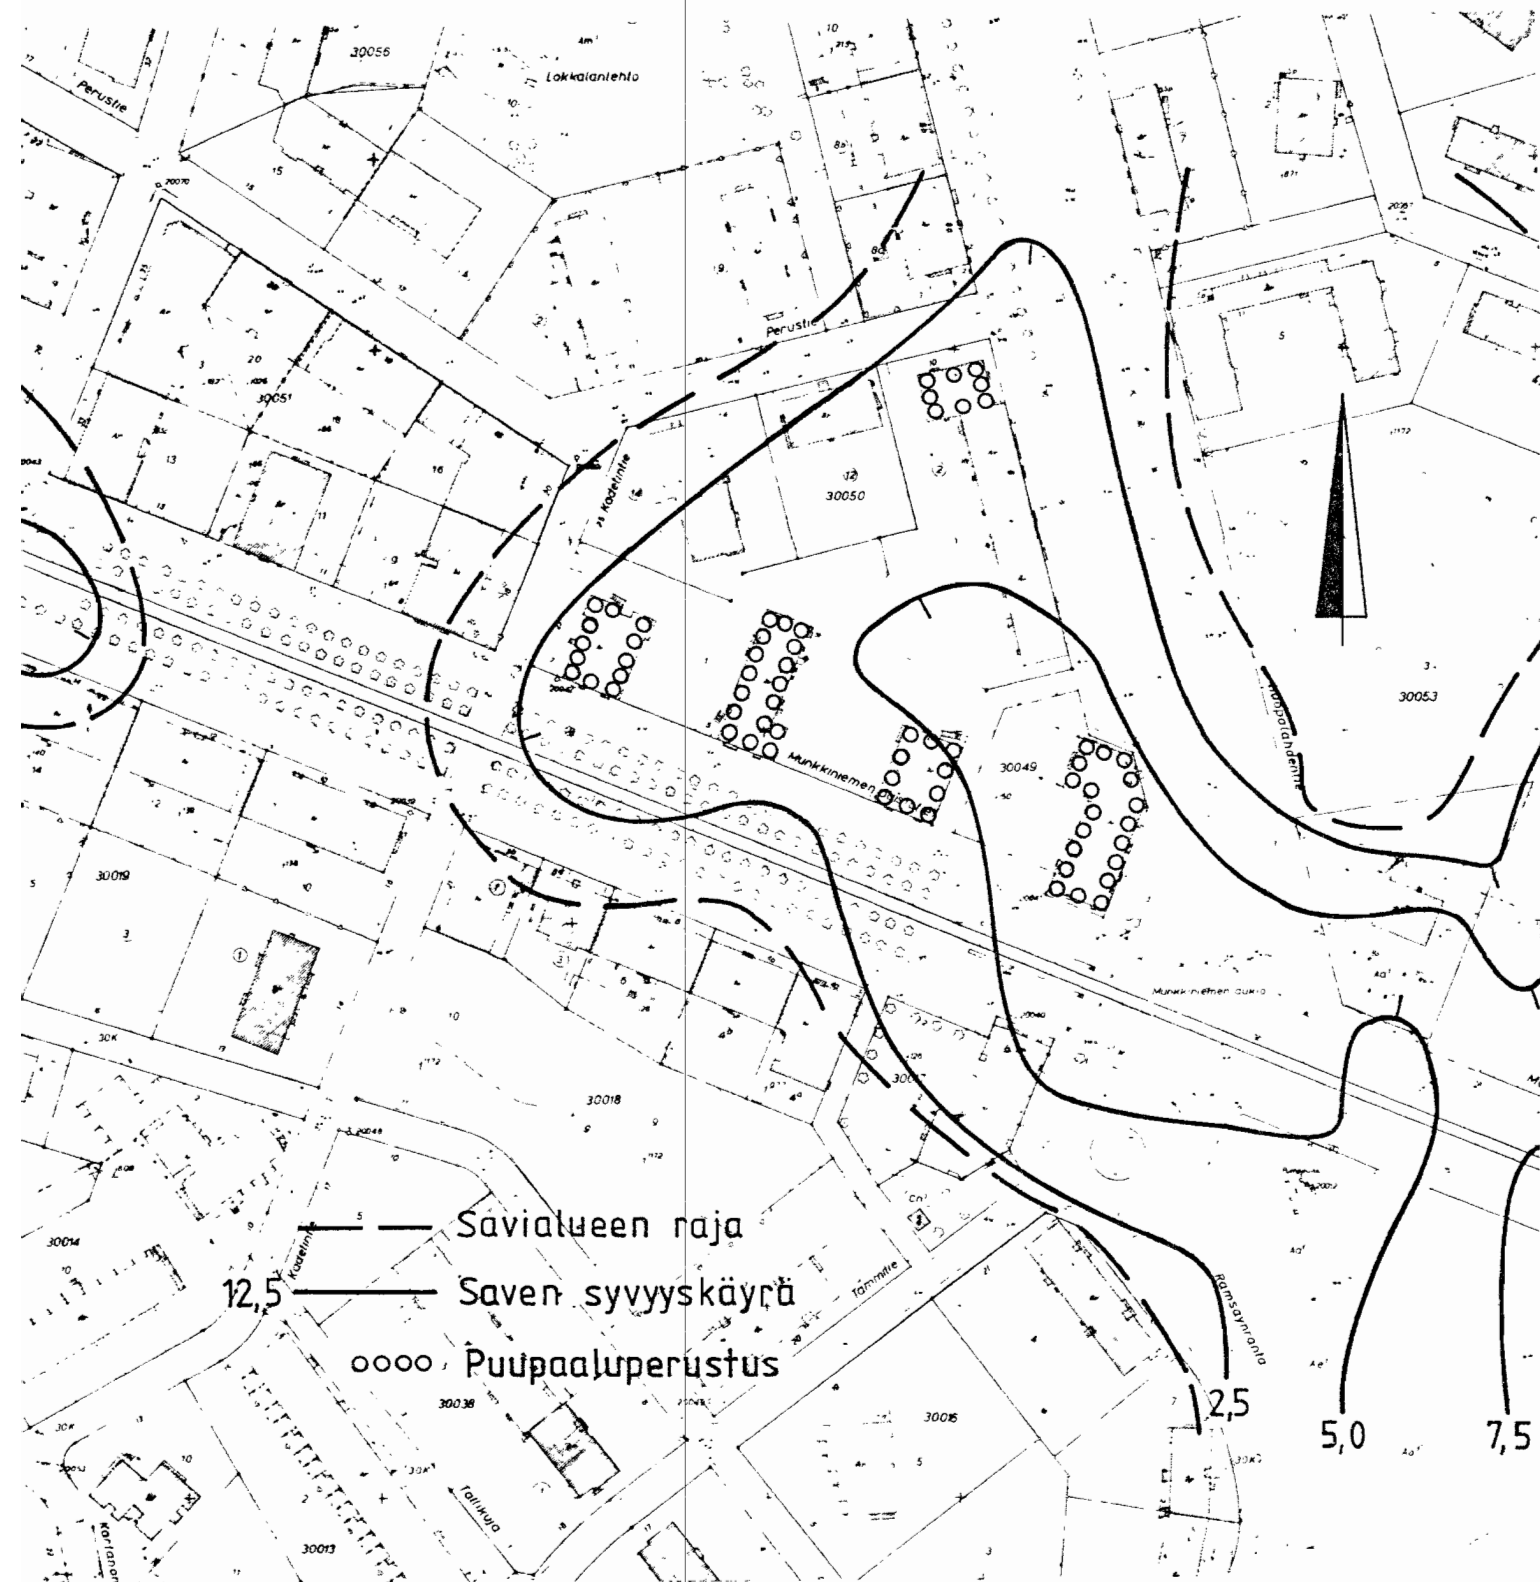
Arkistopiirustuksista saatujen muutamien tasotietojen perusteella paalujen yläpäät ovat verrattain syvällä. Ne ovat todennäköisesti säilyneet pohjavedessä lahoamattomina. Alueella tullaan rakentamaan myöhemmin (mahdollisesti 1981) pohjavedenpinnan havaintoverkosto sekä laatimaan selvitys alueen perustuksista. Kiinteistöihin ei geoteknisestä osastosta toistaiseksi ole oltu yhteydessä.

Kuva 79. Savialue ja puupaaluilla olevat talot Munkkiniemessä.
