## TUTKIMUSRAPORTTI 10.11.2017

### Korjausrakentaminen

| PROJEKTI | Sisäilmaselvityksiä |
| KOHDE | Arabian peruskoulu, Berliininkatu 4, 00560 HELSINKI |

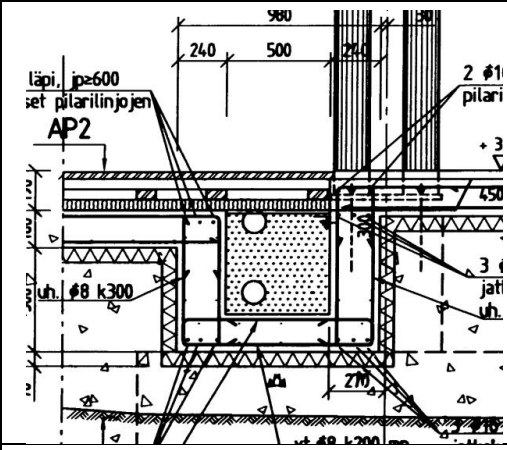
Leikkaus 005-005, Piirros 5563-318-11

Maanvarainen alapohjarakenne AP2, (vuoden 2001 rakennepiirustusten mukaisesti)

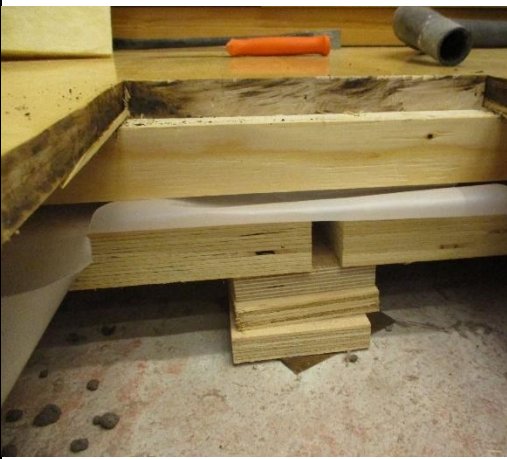
Rakenneavaus RA.02-AP.

Maanvarainen alapohjarakenne AP2, Rakenneavauksen RA.02-AP mukaan

Kantavassa betonilaatassa havaittiin hiushalkeama, kohdassa RA.02-AP. Betonipinnassa ei havaittu kohonneita pintamittausarvoja. Betonilaatan alustäyttö on vajonnut n. 70 mm.

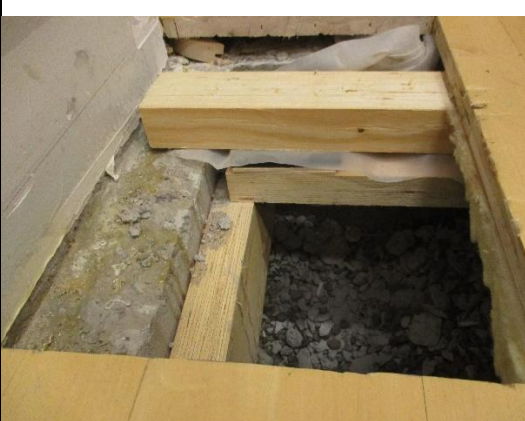
| Putkikanaali, Rakenneavauksen RA.01-AP mukaan | | |

Alapohjarakenteen alapuolisesta putkikanaalista otetussa näytteessä havaittiin vahva viite vauriosta. Alapohjarakenteen villaeristeteestä otetussa näytteessä ei havaittu viitettä vauriosta.

Liikuntasalin lattiarakenne tuulettuu sisäilmaan lattialistojen kautta. Lattiarakenteen alla sijaitseva putkikanaali on ilmayhteydessä sisäilmaan ja sen täyttökerroksessa havaittiin mikrobivaurio. Lattiarakenteen eristeenä oleva villa on myös ilmayhteydessä sisäilmaan. Liikuntasalin lattiarakenteen puuosissa ja betonirakenteissa ei havaittu viitteitä kosteudesta.

Jatkotoimenpiteenä suositellaan putkikanaalin kunnostusta. Mikrobivaurioitunut täyttömateriaali suositellaan poistettavan ja tarvittaessa korvattavan uudella, puhtaalla materiaalilla.

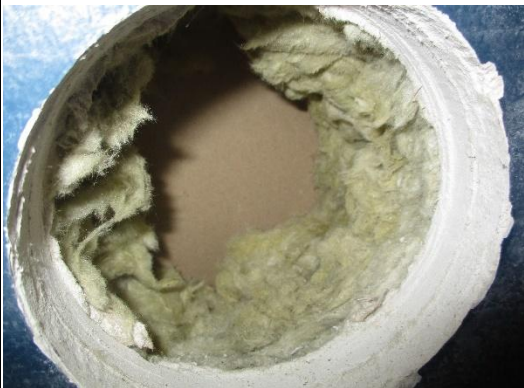
| Väliseinärakenne VS, Rakenneavauksen RA.04-VS mukaan | | |

Tutkittava seinä on kevytrakenteinen, metallirankainen, väliseinä. Verhouslevynä on kipsilevy. Rakenteeseen tehtiin yksi rakenneavaus 7.9.2017 (RA.04-VS).
