JAKOMÄEN KEHITYSHANKE
YLÄKOULUN RAKENNETTAVUUSSELVITYS
SOMERIKKOPOLKU 6
31.8.2016

Optiplan Oy

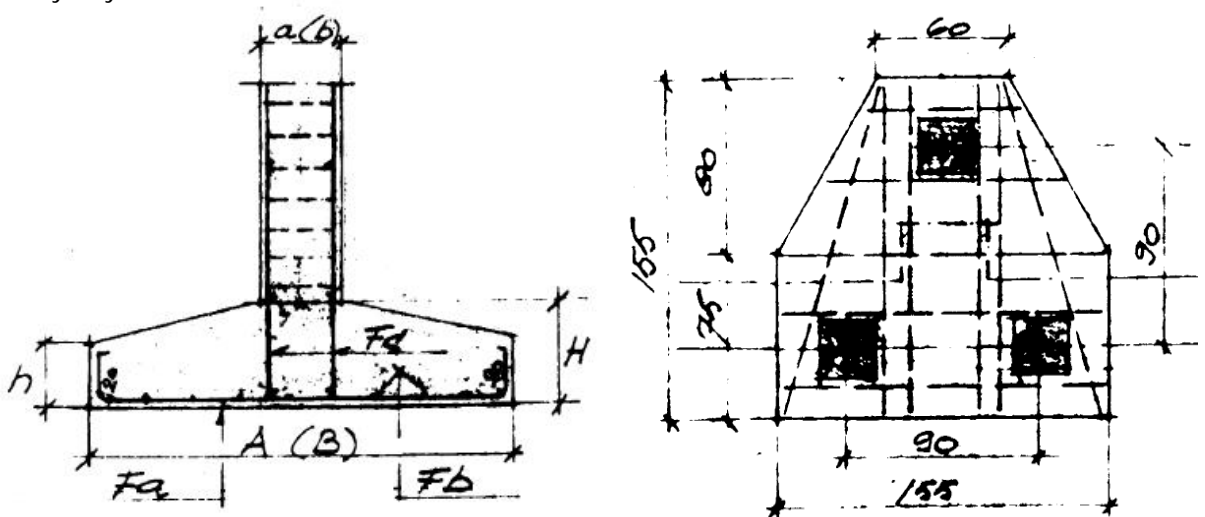
Vanhoissa rakennesuunnitelmissa on kattavasti esitetty moduulilinjottain perustusanturoiden dimensio- ja raudoitustiedot. Tämän lisäksi sallittu pohjanpaine sekä betonin lujuus on määritelty, joten kantavuus voidaan arvioida hyvin syötettyjen kuormien perusteella. Kuvassa 4 on esitetty perustusanturan periaate. Kaikki kuvaan liittyvät muuttujat on taulukoita perustuskuvan yhteyteen.

Kuva 5. Maanvarainen perustusantura sekä paaluantura vanhan rakennekuvan mukaisesti.

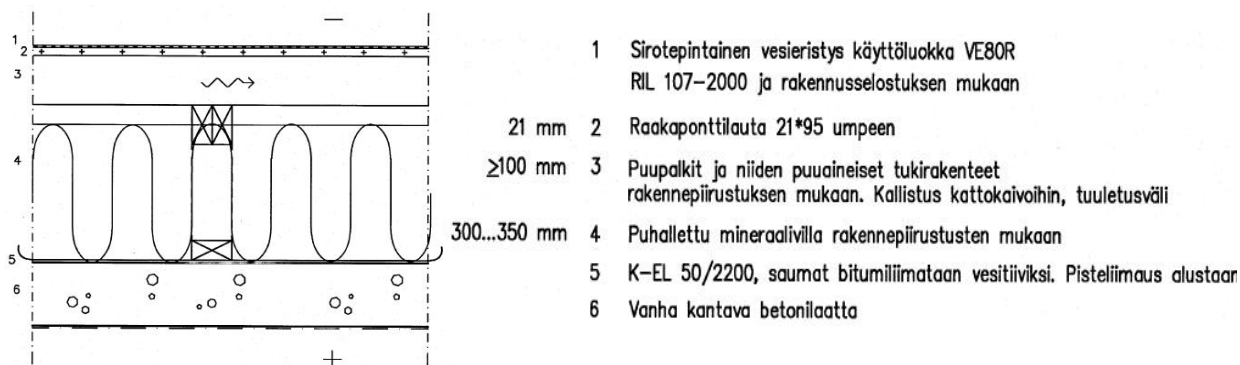
Yläpohja- ja vesikattorakenne on uusittu vuonna 2010 tehdyn remontin yhteydessä kantavan teräs-betonilaatan yläpuolisilta osilta. Kuvassa 10 on esitetty rakennetyypin rakennekerrokset. Rakenteessa on tehdyissä tutkimuksissa havaittu mm. puutteita tuuletuksessa, läpivienneissä sekä eristepaksuudessa. Puutteet eivät kuitenkaan ole niin merkittäviä, että ne vaatisivat välttämättömiä korjaustoimenpiteitä. Kermikatteella arvioitiin olevan käyttöikä vielä lähes 30 vuotta.

Kuva 10. Vuonna 2010 korjatun vesikaton rakennekerrokset.

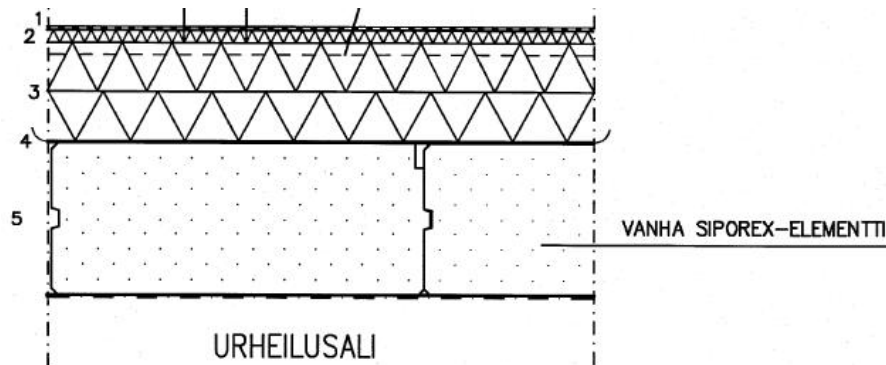
Kuva 11. Vuonna 2010 lisälämmöneristetty liikuntasalin katto.

Siporex-lankut tukeutuvat esijännitettyihin HI 600x350 –palkkeihin, joiden keskiöetäisyys on 3,9 metriä ja jänneväli 17,4 metriä. Palkin betonina on käytetty AK450 –lujuuden betonia ja jännepunoksien lujuutena S_t 1600/1800. FEM-laskentamallin perusteella murtorajatilan momentiksi palkille saadaan noin 1050 kNm. Rakennelaskelmissa on mainittu, että palkin murtomomentti olisi 1170 kNm, jolloin palkin käyttöasteeksi voidaan todeta 90%.

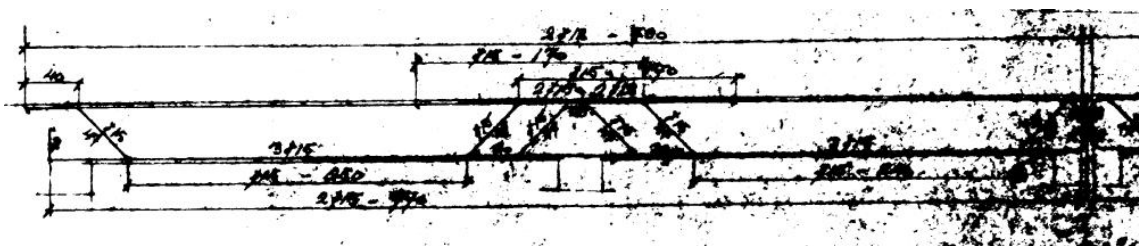
Koulurakennuksen käytävän molemmin puolin kulkee 1. ja 2. kerroksen katossa jatkuvat teräs-betonipalkit, jotka toimivat primäärikannattajina välipohjatasoille. 1. kerroksessa palkin poikkileikkaus on $b \times h = 250 \times 400$ ja jänneväli pilarivälin mukainen eli 3820mm. Laskennallisessa tarkastelussa palkin käyttöasteeksi määritettiin suurimmillaan 73% (tukimomentti), joten niiden kestävyys on varsin riittävä.

Kuva 13. Käytävän viereiset jatkuvat palkit, joihin poikittais palkit (esim. palkki n:o 100) tukeutuvat.

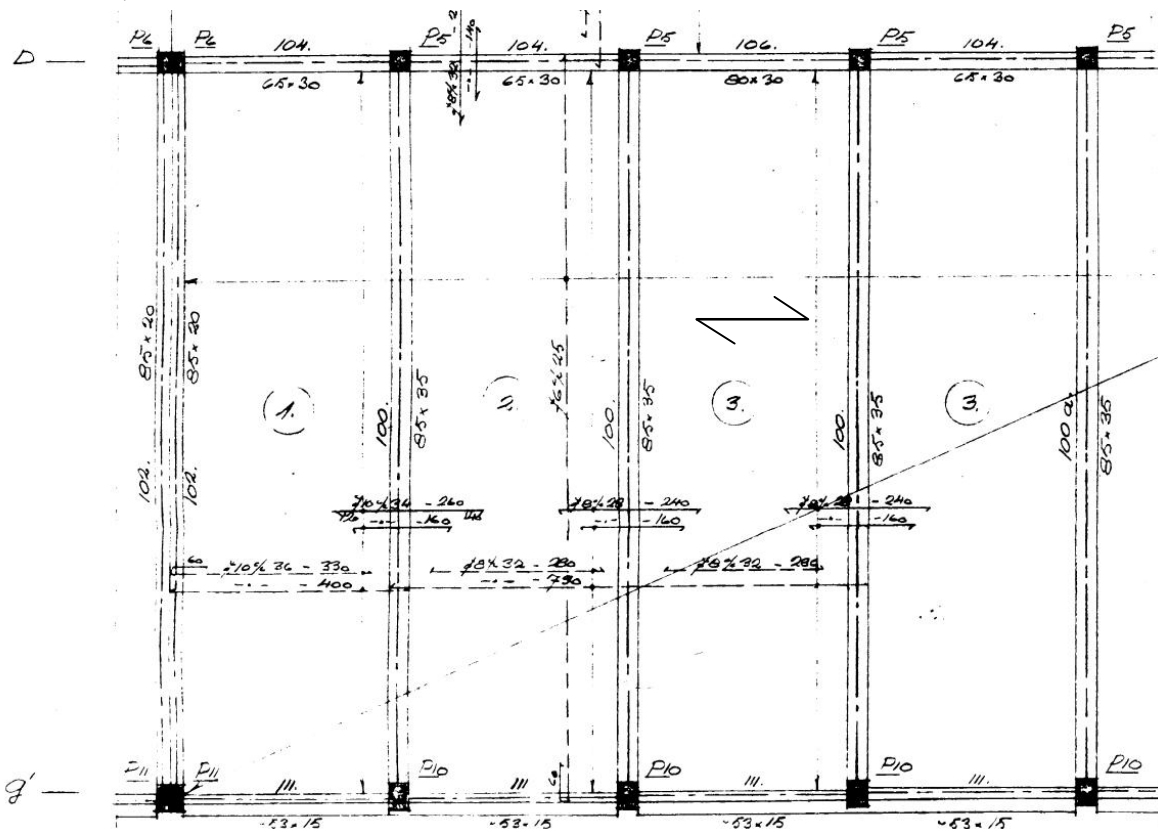
Laattarakenteen osalta tarkasteltiin luokkahuoneen jatkuvan laatan taivutuskestävyksiä. Laattarakenne on valettu monoliittisesti palkkirakenteiden kanssa. Taivutusmomentit haettiin jälleen FEM-mallista. Jatkuvan laatan raudoituksia on merkitty vanhoissa rakennetasokuvissa (ks. kuva 14).

Kuva 14. Ote 1. kerroksen katon tasokuvasta (ruokalan kohdalta).
