TUTKIMUSSELOSTUS

ROIHUVUOREN NUORISOTALO SISÄILMA- JA KOSTEUSTEKNINEN KUNTOTUTKIMUS

20.1.2017

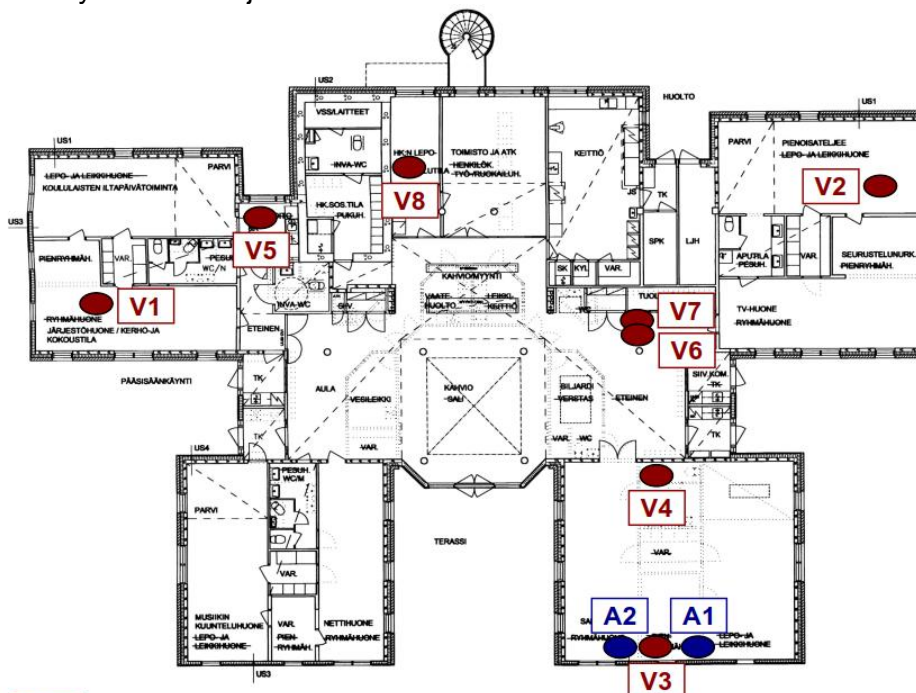
Alapohjarakenteen lattiapäällysteen alapuolista kosteuspitoisuutta tarkasteltiin ns. viiltomittauksen avulla yhteensä kahdeksasta mittapistestä. Viiltomittauksen tarkemmat paikat on esitetty liitteen 1 pohjapiirustuksessa sekä kuvassa 7. Mittaustulokset on esitetty taulukoissa 1. Valokuvia viiltomittauksista on esitetty kuvissa 8a ja b. Viiltomittauksen yhteydessä arvioitiin aistinvaraisesti maton alapuolen kuntoa.

Alapohjan hetkellistä kosteuspitoisuutta mitattiin salissa kahdesta mittapistestä. Alapohjan kosteusmittauksen tarkemmat paikat on esitetty liitteen 1 pohjapiirustuksessa sekä kuvassa 7. Mittaustulokset on esitetty taulukoissa 2. Valokuvia mittauksista on esitetty kuvissa 9a ja b.

Kuva 7. Viiltomittauspisteiden V1...V8 ja alapohjan hetkellisten kosteusmittausten mittapisteiden A1...A2 sijainnit.

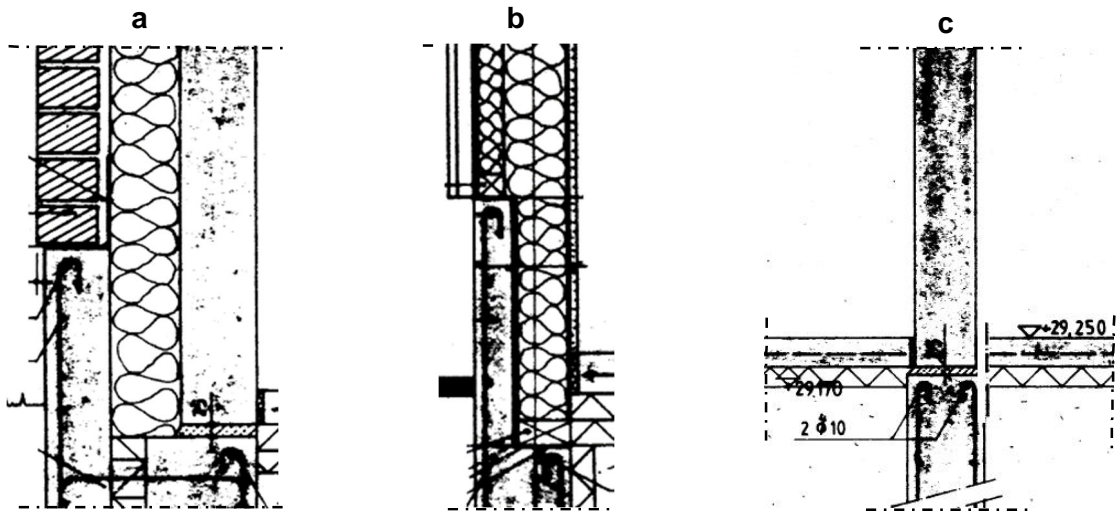
Kuva 11a. Lähtöaineiston ja rakenneavauksen (RS5) perusteella betoniulkoseinän rakennetyppi ulkoa sisäänpäin luetteluna on seuraava:

1. Tiilimuuraus 130 mm
2. Tuuletusväli
3. Mineraalivilla ~150 mm
4. Betonisisäkuori ~150 mm
5. Sisäpinnan käsittely.

Kuva 11b. Lähtöaineiston ja rakenneavausten (RS1...RS4 ja RS6...9) perusteella ulkoseinän rakennetyppi ulkoa sisäänpäin luetteluna on seuraava:

Kuva 11c. Kantavan väliseinän ja alapohjan rakenneliittymän leikkaus.

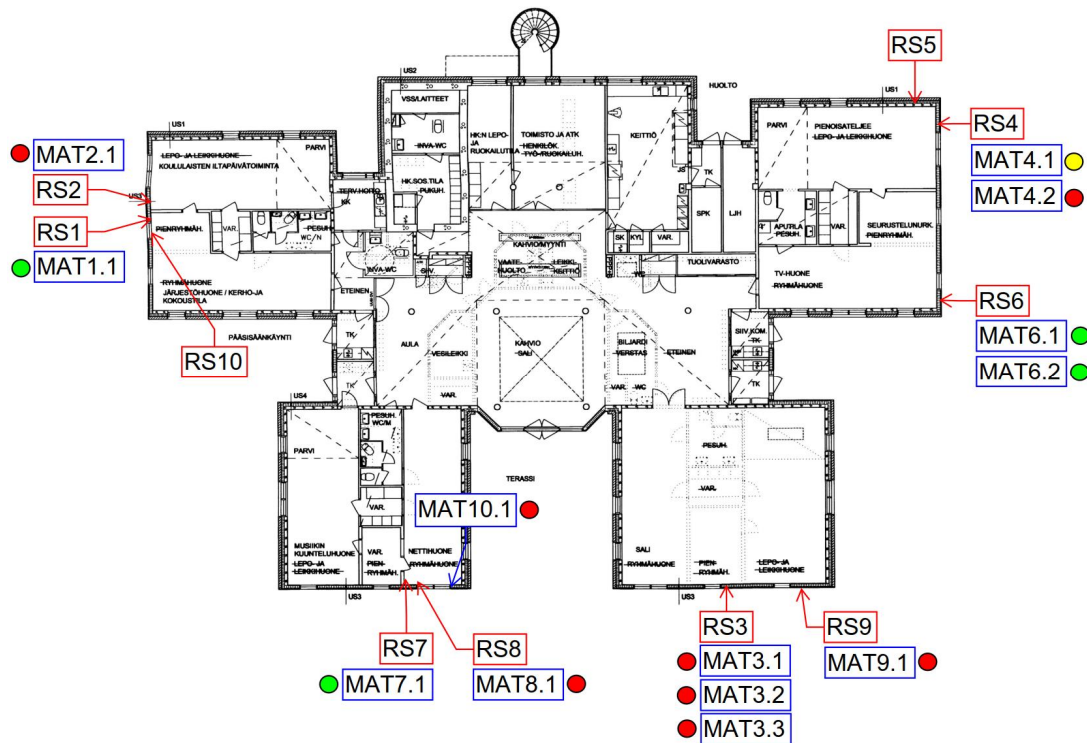
Kuva 19. Seinärakenteiden rakenneavaukset RS1...RS10 ja otetut materiaalinäytteet MAT1.1...MAT10.1.

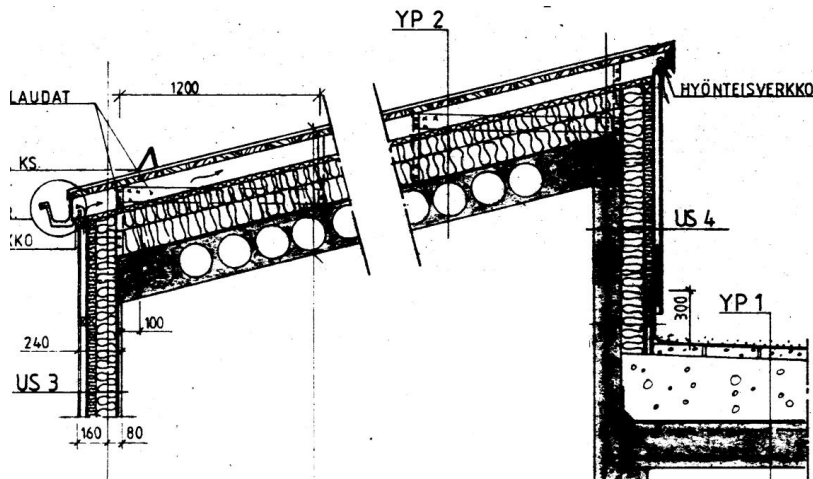
Lähtötietojen perusteella yläpohjarakenteena on pääosin loiva ontelolaattarakenteinen katto (kuvassa 20 YP2). Loivan katon vesikate on bitumia. Osissa yläpohjarakenteena on ontelolaattarakenteinen pulpettimallinen katto, jonka vesikatteenä on rivipeltikate (kuvassa 20 YP1).

Kuva 20. Yläpohjaleikkaus salin (pulpettikatto) ja biljarditilan (loiva katto) kohdalta. Lähtöaineiston perusteella pulpettikatton rakennetyyppi ylhäältä alaspäin lueteltuna on seuraava:

1. Rivipeltikate
2. Ruodelaudoitus 22 mm
3. Tuuletettu ilmatila 100 mm
4. Tuulensuojalevy 30 mm
5. Mineraalivilla 225 mm
6. Ontelolaatta 265 mm.
